大飯発電所 3号炉 高経年化技術評価
(コンクリート構造物および鉄骨構造物)

補足説明資料

令和 3 年 4 月 8 日
関西電力株式会社

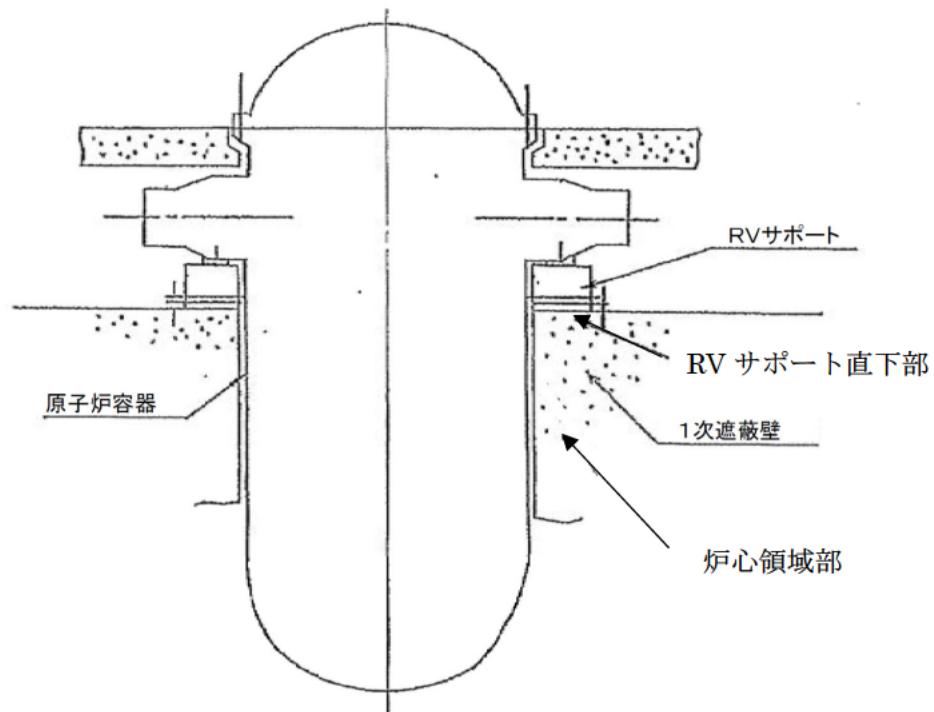
図1. 1次遮蔽壁の概要

評価点は、ガンマ発熱の影響の最も大きい炉心領域部および原子炉容器サポート（RVサポート）直下部とした。1次遮蔽壁の概要を図1に示す。

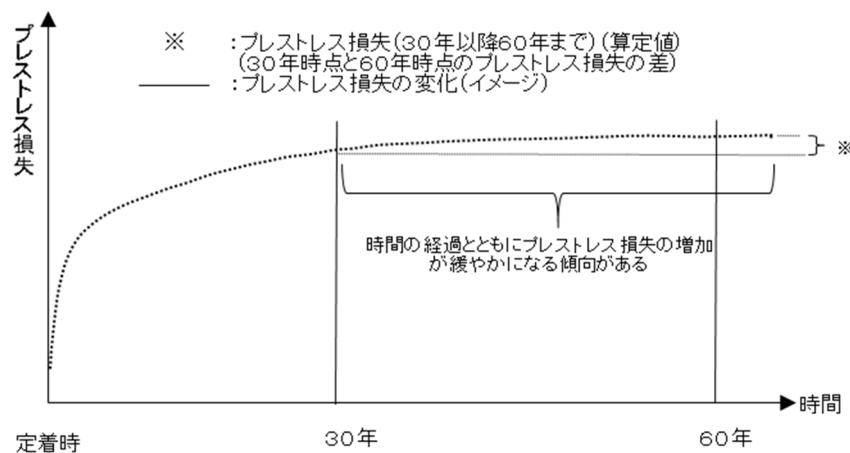
図3 プレストレス損失の傾向とプレストレス損失の算定イメージ

テンションの緊張力低下の長期的な傾向は、プレストレス損失の増加が時間の経過とともに緩やかになる（図3）ため、緊張力低下が緩やかになり、最終的にはほぼ一定となる（図4）。運転開始後60年経過時点のテンションの緊張力予測値は、プレストレス損失の各要因の入力値を安全側にすることで保守的に算定している。

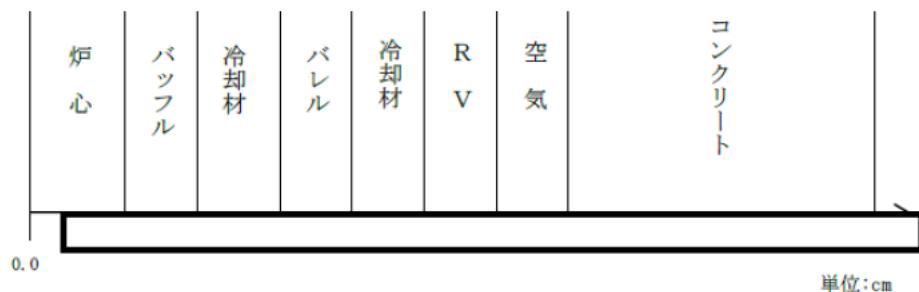
図 1 計算モデル

炉心領域部の 1 次遮蔽壁（コンクリート）における
ガンマ発熱量分布の計算モデルおよび計算結果

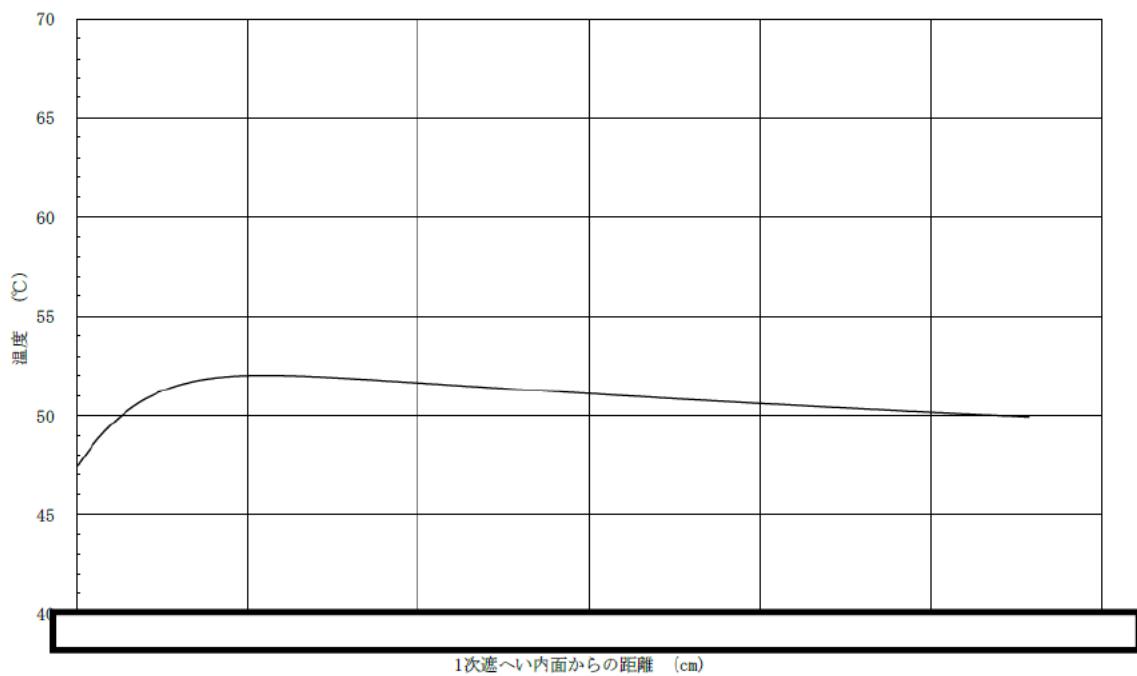
図 3 1 次遮蔽壁（コンクリート）内の温度分布

炉心領域部の 1 次遮蔽壁（コンクリート）内の温度分布

タイトル	炉心領域部および原子炉容器サポート直下部の1次遮蔽壁における温度分布解析の方法などについて
説 明	<p>炉心領域部および原子炉容器サポート（以下、「RVサポート」という。）直下部の1次遮蔽壁（コンクリート）における温度分布解析の方法などについて、以下に示す。</p> <p>1. 炉心領域部の温度分布解析</p> <p>1. 1 温度分布解析の方法</p> <p>炉心領域部の1次遮蔽壁内におけるガンマ発熱による温度分布は、1次元輸送計算コード ANISN (Ver. 3.2) を用いて算出したガンマ線束に、エネルギー吸収係数を乗じて1次遮蔽壁内のガンマ発熱量分布を算出した後、熱伝導方程式を解いて温度分布を求めている。</p> <p>(1) 解析モデル 炉心、炉内構造物、原子炉容器および1次遮蔽壁（コンクリート）を1次元円筒形状でモデル化している。具体的な解析モデルは添付1に示す。</p> <p>(2) 入力条件 ANISN コードは、米国のオークリッジ国立研究所で開発された中性子輸送方程式を数値的に解くコードであり、入力パラメータは、以下のとおりである。</p> <pre> graph LR 1["①物性値(密度,組成)"] --> ANISN[ANISNコード] 2["②原子炉,1次遮蔽形状"] --> ANISN 3["③原子炉熱出力"] --> ANISN 4["④核分裂により発生する中性子スペクトル"] --> ANISN ANISN --> 5["エネルギー吸収係数*"] ANISN --> 6["ガンマ線束"] 5 --> 7["ガンマ発熱量(kcal/(cm³・h))"] </pre> <p>※：（出典）REACTOR PHYSICS CONSTANTS, ANL-5800 (1963)</p> <p>1. 2 解析結果 1次遮蔽壁内のガンマ発熱量分布の計算結果を添付1に示す。添付1を基に、円筒形状に対する熱伝導方程式を解いて温度分布を算出した結果、1次遮蔽壁内での最高温度は、1次遮蔽壁内面から約55cmの位置に現れ、約52.0°Cであり、強度上の熱に対するコンクリートの温度制限値（一般部65°C、局部90°C）を下回る結果であった。1次遮蔽壁内の温度分布を添付2に示す。</p>

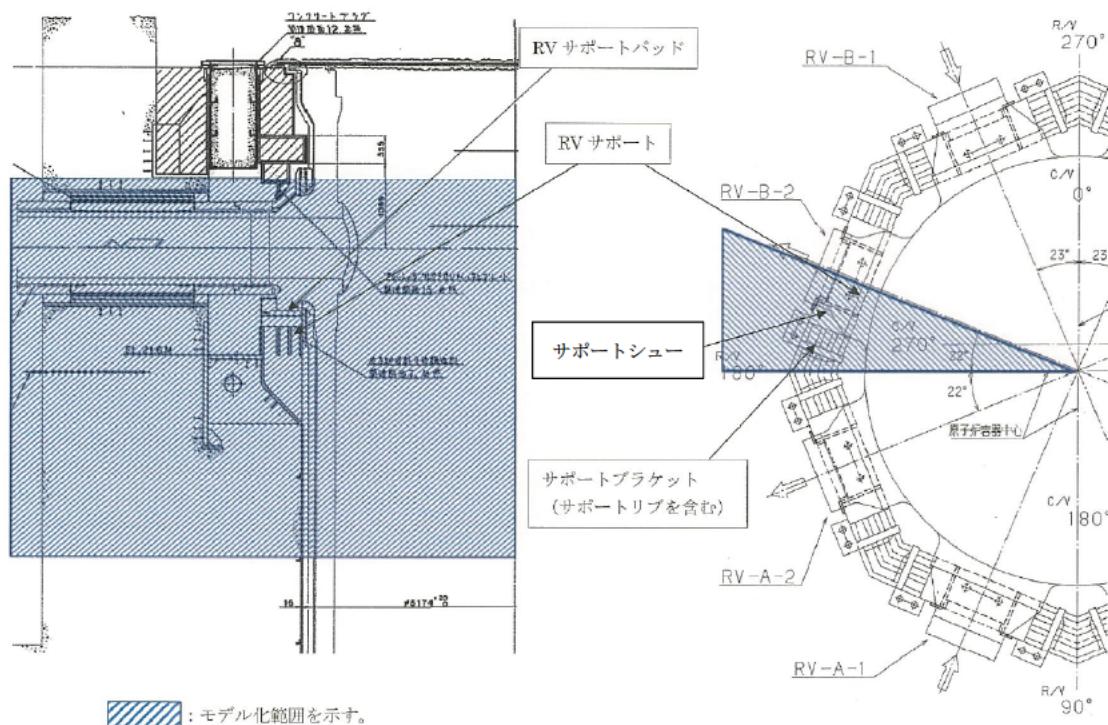
図 4 解析対象範囲

RV サポート直下部の解析対象範囲および解析モデル

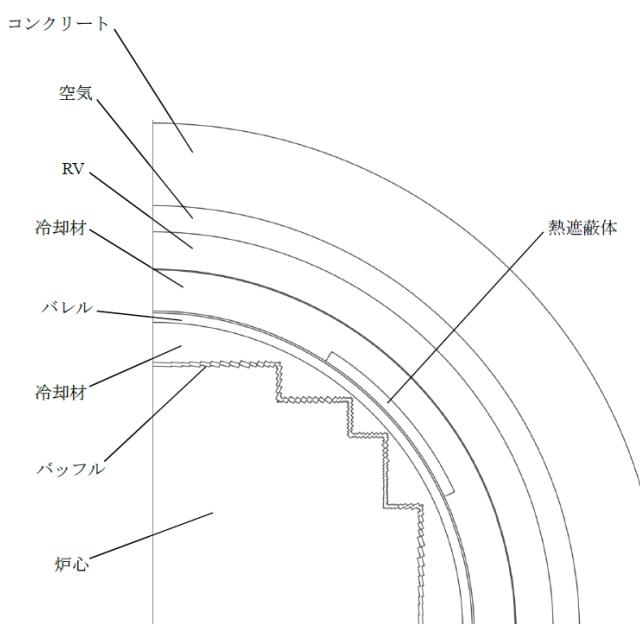
図 1 計算モデル図[(R, θ) 形状]

<pre> graph LR A[①物性値（密度、組成）] --- D[DORTコード] B[②原子炉、1次遮蔽形状] --- D C[③原子炉出力分布] --- D D[④核分裂により発生する中性子スペクトル] --- D D --> E["中性子束 (n/cm²/s) ガンマ線量率 (rad/h)"] </pre> <p>1次遮蔽内の中性子束およびガンマ線量率は、炉心の水平断面形状 (R, θ 計算) を用いて、1次遮蔽の照射量が最大となる高さ位置の中性子束およびガンマ線量率を各々算出する。</p> <p>また、中性子束およびガンマ線量率の軸方向分布 ($\phi(z)$) は、水平断面形状 (R, θ 計算) で算出した中性子束およびガンマ線量率の最大値 (ϕ_{max}) を垂直断面形状 (R, Z 計算) より算出した軸方向の補正係数 (f_z) を用いて補正することで算出する。</p> $\phi(z) = \phi_{max} \times f_z$ <p>$\phi(z)$: 中性子束およびガンマ線量率の軸方向分布 ϕ_{max} : 中性子束およびガンマ線量率の最大値 f_z : 軸方向の補正係数</p> <p>1次遮蔽内の水平断面形状 (R, θ 計算) の評価では、図1に示すような形状を入力して、1次遮蔽の最大高さ位置の中性子束およびガンマ線量率を算出している。</p>

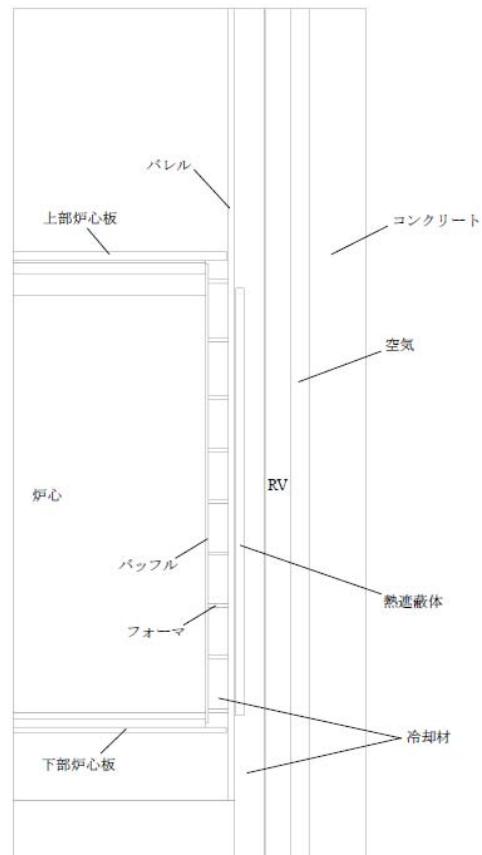
図 2 計算モデル図[(R, Z) 形状]

また、1次遮蔽内の垂直断面形状(R, Z 計算)の評価では、図2に示すような形状を入力して、軸方向の補正係数(f_z)を算出している。

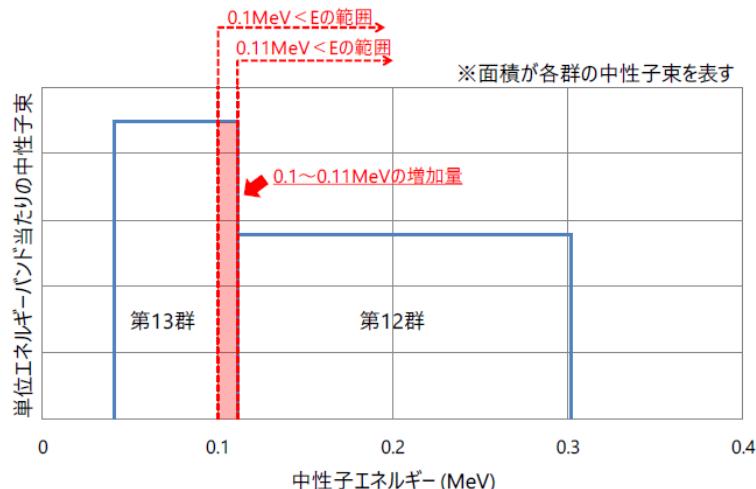
図1 単位エネルギー bandwidth当たりの中性子束とエネルギーの関係

$E > 0.1\text{MeV}$ と $E > 0.11\text{MeV}$ の差は中性子エネルギーの第13群(約 $0.041\sim 0.11\text{MeV}$)の範囲に含まれる。各群の中性子束のスペクトルが平坦に分布すると仮定し、保守的に単位エネルギー bandwidth当たりの中性子束が高い第13群の中性子束の値を用いて評価した。計算手法のイメージを図1に示す。評価の結果、 $E > 0.1\text{MeV}$ として評価した場合の中性子束は、 $E > 0.11\text{MeV}$ として評価した場合と比較して約4.2%の増加であることを確認した。

$$\text{中性子束増加量の割合} : \frac{0.11109-0.1}{0.11109-0.040868} \times \frac{3.150 \times 10^9}{1.197 \times 10^{10}} = 0.0416 \approx 4.2\% (\text{切上げ})$$

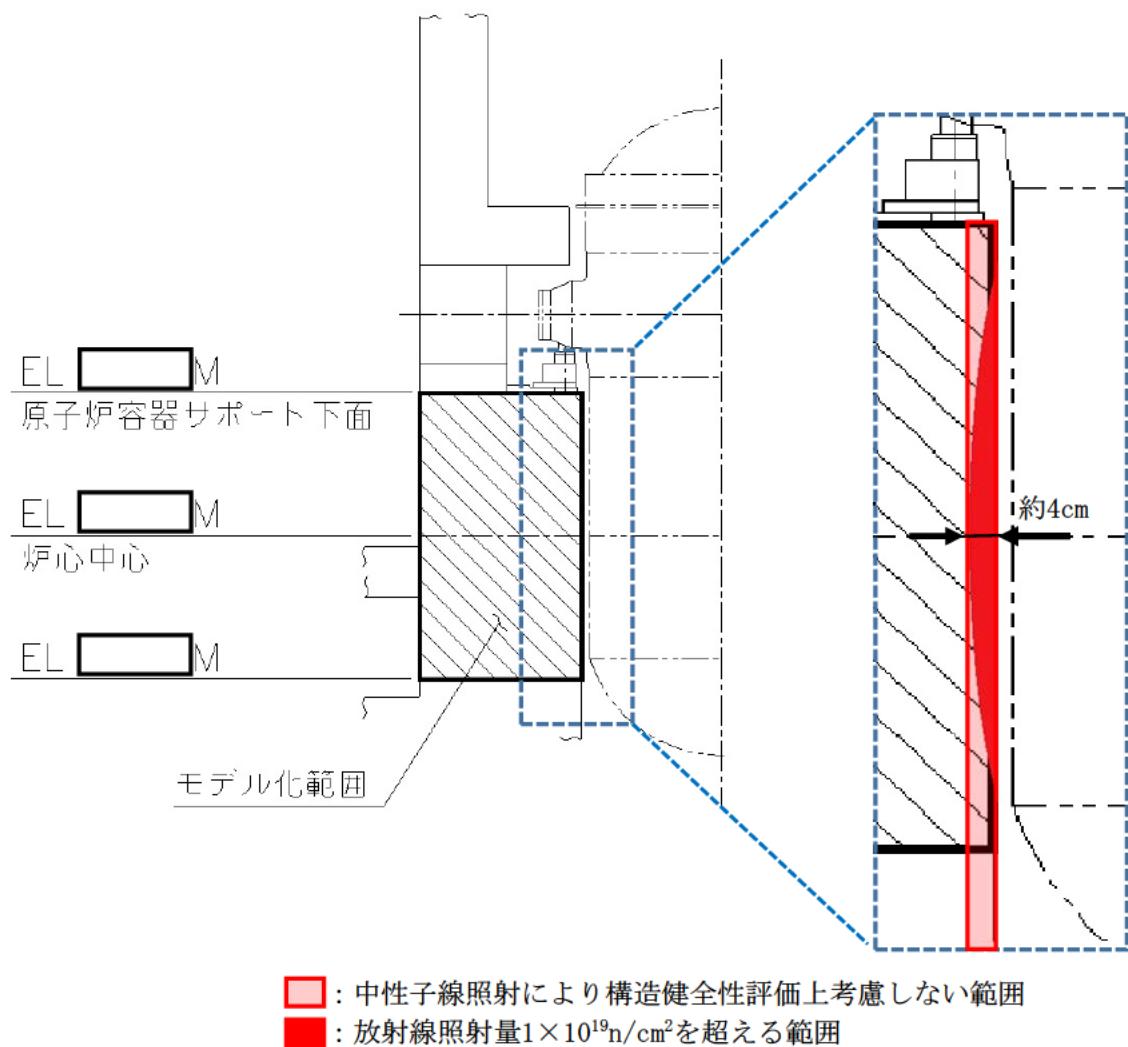
図1-3 中性子線照射量が $1 \times 10^{19} n/cm^2$ を超える範囲のイメージ図（断面）

タイトル	中性子照射量に対する耐力評価について																								
説 明	<p>以下のとおり、中性子照射量に対する耐力評価を行った。</p> <p>1. 中性子照射量が $1 \times 10^{19} \text{n/cm}^2$ を超える範囲を添付-1 に示す。 中性子照射量が、$1 \times 10^{19} \text{n/cm}^2$ を超える範囲は炉心中心部で最も大きくなり、深さ方向に最大約 4cm である。</p> <p>2. 原子炉容器の鉛直方向荷重は、シムプレート、サポートシューおよびサポートトリップを、接線方向荷重は、上記に加えてベースプレート、外周プレートおよび埋込補強材（スタッド）を経て 1 次遮蔽壁に伝わるが、添付-2 に示すとおり、荷重の耐力は既工認の評価にて実施している。 中性子線照射の影響を考慮した鉛直方向荷重および接線方向荷重に対する耐力評価を説明する。</p> <p>(1) 鉛直方向荷重に対する評価 中性子照射量が $1 \times 10^{19} \text{n/cm}^2$ を超える範囲は炉心中心部で最も大きくなり、炉心中心部の $1 \times 10^{19} \text{n/cm}^2$ を超える範囲を荷重負担部の 1 次遮蔽コンクリート上端から下部まで欠損させた状態を保守的に想定する。（添付-3） 評価用荷重として基準地震動 Ss を用いた耐力評価を行った結果、以下のとおり圧縮耐力は地震時の荷重を十分上回っていることを確認した。</p> <p>原子炉容器支持構造物コンクリート 鉛直方向荷重による圧縮評価</p> <table border="1"> <thead> <tr> <th>欠損想定</th> <th>荷重 (kN)</th> <th>耐力 (kN)</th> <th>耐震裕度</th> </tr> </thead> <tbody> <tr> <td>欠損無</td> <td>[]</td> <td>[]</td> <td>2.14</td> </tr> <tr> <td>欠損有</td> <td>[]</td> <td>[]*</td> <td>2.14</td> </tr> </tbody> </table> <p>※: 欠損面積が僅かであるため、端数処理により欠損無の耐力と同値となる。</p> <p>(2) 接線方向荷重に対する評価 接線方向荷重によるベースプレートの浮き上がり防止のために基礎ボルトが設置されており、基礎ボルトによるコンクリートのコーン状破壊面の有効投影面積から中性子照射量が $1 \times 10^{19} \text{n/cm}^2$ を超える範囲を欠損させた状態を想定して耐力評価を行った。欠損範囲については 1 次遮蔽壁の炉心側表面から $1 \times 10^{19} \text{n/cm}^2$ を超える範囲とし、1 次遮蔽壁上端から下端までを欠損させた状態を保守的に想定する。（添付-4） 評価用荷重として基準地震動 Ss を用いた耐力評価を行った結果、以下のとおり引張耐力は地震時の荷重を十分上回っていることを確認した。</p> <p>原子炉容器支持構造物コンクリート 接線方向荷重による引張評価</p> <table border="1"> <thead> <tr> <th>欠損想定</th> <th>荷重 (kN)</th> <th>耐力 (kN)</th> <th>耐震裕度</th> </tr> </thead> <tbody> <tr> <td>欠損無</td> <td>[]</td> <td>[]</td> <td>1.23</td> </tr> <tr> <td>欠損有</td> <td>[]</td> <td>[]*</td> <td>1.23</td> </tr> </tbody> </table> <p>※: 欠損面積が僅かであるため、端数処理により欠損無の耐力と同値となる。</p>	欠損想定	荷重 (kN)	耐力 (kN)	耐震裕度	欠損無	[]	[]	2.14	欠損有	[]	[]*	2.14	欠損想定	荷重 (kN)	耐力 (kN)	耐震裕度	欠損無	[]	[]	1.23	欠損有	[]	[]*	1.23

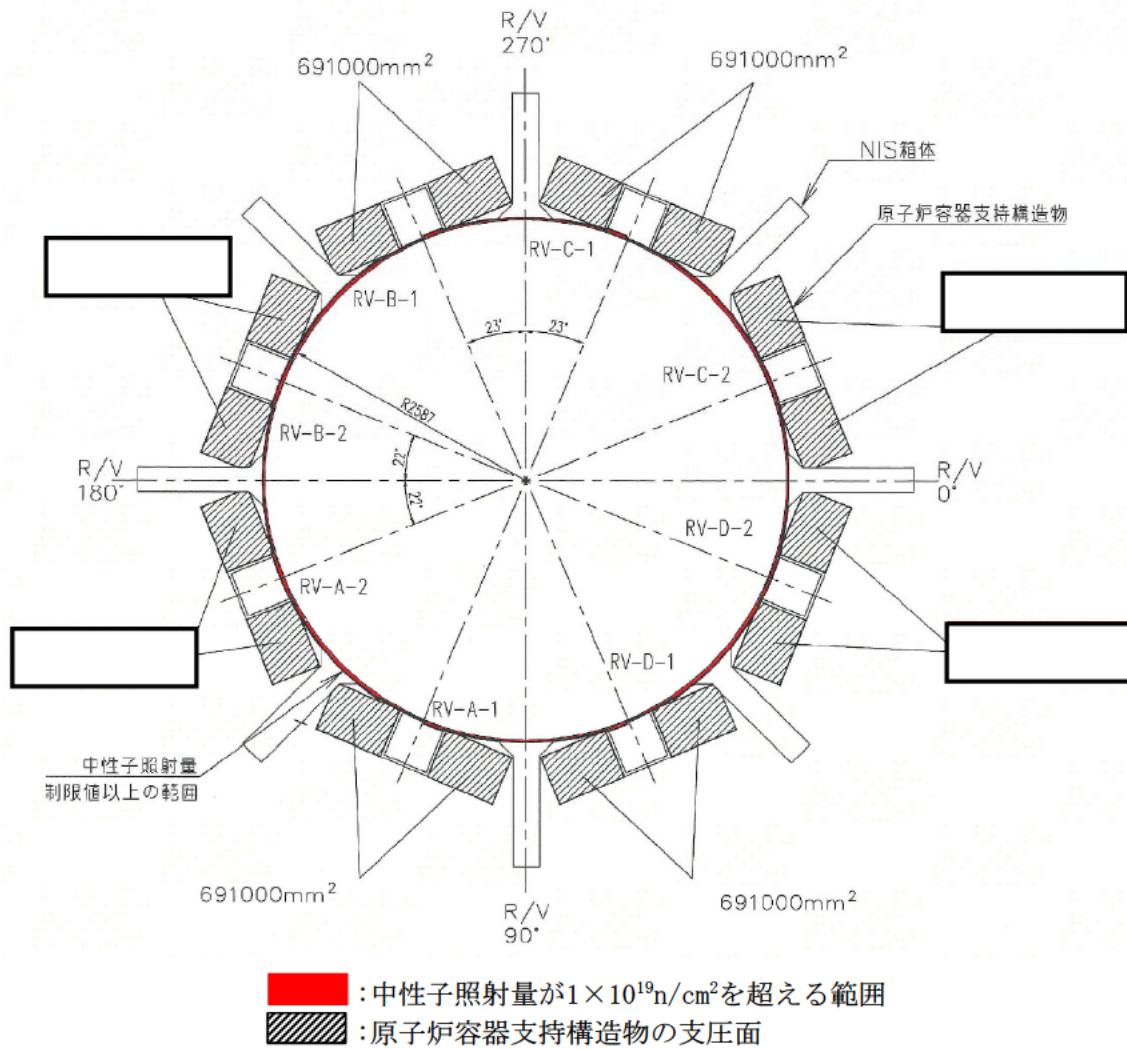
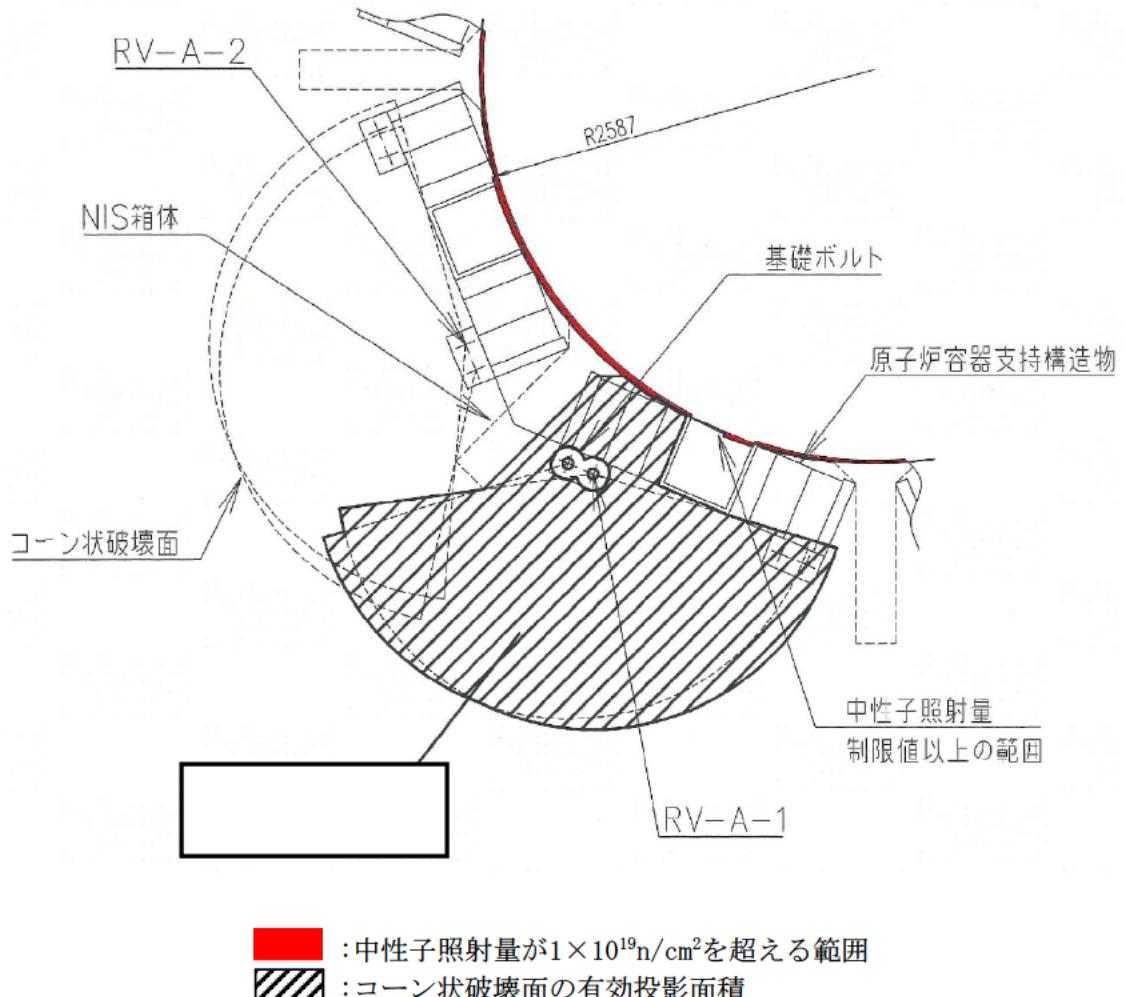
図4-1 コーン状破壊面の有効投影面積と接線方向荷重による引張評価においてコンクリートの欠損を想定する範囲との比較

一部の有効投影面積に $1 \times 10^{19} n/cm^2$ を超える範囲が僅かに存在するが、端数処理により欠損無の有効投影面積と同値の mm²となる。

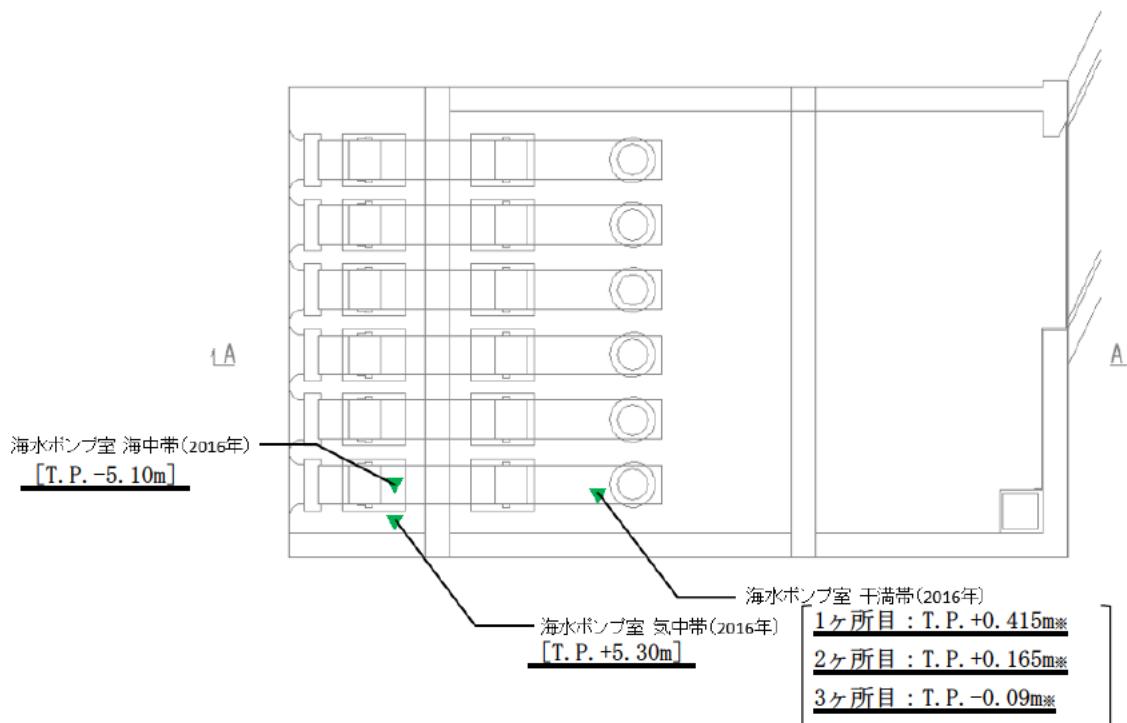
大飯 3 号炉 海水ポンプ室 平面図

▼ : 塩化物イオン濃度試験位置 (試験実施年)

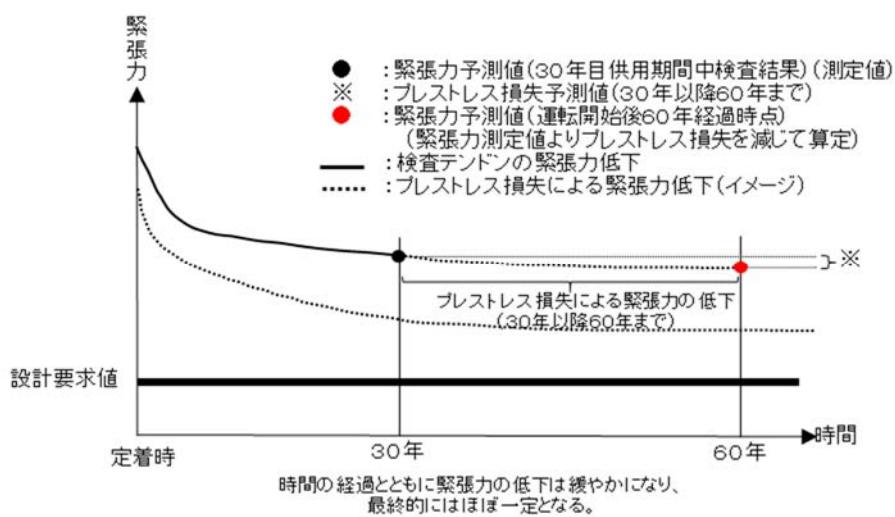
図3 テンドンの緊張力低下の傾向と緊張力予測のイメージ

タイトル	テンドンの緊張力予測値の算定過程および結果について
説 明	<p>1. 緊張力予測値の算定</p> <p>運転開始後 60 年経過時点のテンドンの緊張力予測値は、30 年目供用期間中検査（第 18 回定期検査）における緊張力測定値より 30 年目以降 60 年までのプレストレス損失を減じて算定している。（図 1）</p> <p>緊張力予測値は、各テンドンの定着荷重が異なることや緊張力低下の傾向にばらつきがあることから、30 年目供用期間中検査におけるテンドンの緊張力測定値を起点とし算定した値の平均値とした。このため 30 年目供用期間中検査までの緊張力低下の傾向が反映されている。</p> <div style="display: flex; justify-content: space-around; align-items: center;"> <div style="border: 1px solid black; padding: 5px; margin-right: 10px;">緊張力予測値 (運転開始後 60年経過時点)</div> <div style="font-size: 2em; margin: 0 10px;">=</div> <div style="border: 1px solid black; padding: 5px; margin-right: 10px;">緊張力測定値 (30年目供用期間中 検査結果)</div> <div style="font-size: 1.5em;">-</div> <div style="border: 1px solid black; padding: 5px;">プレストレス損失 (30年目以降 60年まで) (※)</div> </div> <p>図 1 緊張力予測値の算定イメージ (※) プレストレス損失 (30年目以降60年まで) = プレストレス損失 (運転開始後60年経過時点) ー プレストレス損失 (運転開始後30年経過時点)</p> <p>テンドンの緊張力低下の長期的な傾向は、プレストレス損失の増加が時間の経過とともに緩やかになる（図 2）ため、緊張力低下が緩やかになり、最終的にはほぼ一定となる（図 3）。運転開始後 60 年経過時点のテンドンの緊張力予測値は、プレストレス損失の各要因の入力値を安全側にすることで保守的に算定している。</p> <p>プレストレス損失の長期的な傾向を添付－1 「プレストレス損失の算定過程および結果 1. プレストレス損失の長期的な傾向」に示す。</p> <p>※ : プレストレス損失(30年以降60年まで) (算定値) (30年時点と60年時点のプレストレス損失の差) — : プレストレス損失の変化(イメージ)</p> <p>時間の経過とともにプレストレス損失の増加が緩やかになる傾向がある</p> <p>定着時 30年 60年</p> <p>図 2 プレストレス損失の傾向とプレストレス損失の算定イメージ</p>

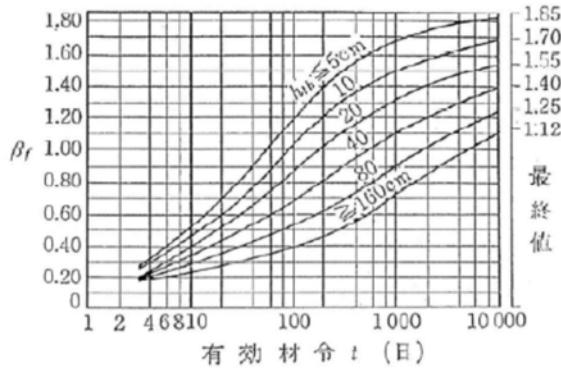
図1 コンクリートの有効材令 t および部材の仮想厚さ h_{th} に関する関数

図1に示す関数は材齢に伴い収束し、最終値に収まる。よって、コンクリートのクリープ係数は時間の経過とともに収束し、長期的に一定となる。そのため、クリープによるロス(Δf_3)は、ロスの増加が時間の経過とともに小さくなり、長期的にはほぼ一定となる。

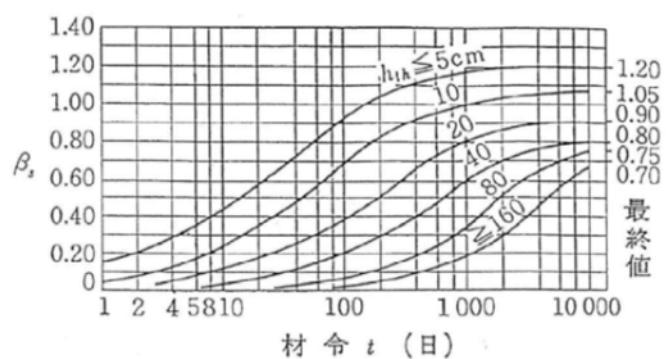
図2 コンクリートの材令 t および部材の仮想厚さ h_{th} に関する関数

図2に示す関数は材齢に伴い収束し、最終値に収まる。よって、コンクリートの乾燥収縮ひずみは時間の経過とともに収束し、長期的に一定となる。

コンクリートのクリープ係数および乾燥収縮ひずみは、時間の経過とともに収束し、長期的に一定となる。そのため、乾燥収縮によるロス(Δf_4)は、ロスの増加が時間の経過とともに小さくなり、長期的にはほぼ一定となる。
