原子力規制庁と協働で実施した
2号機オペレーティングフロア調査結果について

2021年5月18日

東京電力ホールディングス株式会社

1. オペフロ調査の目的

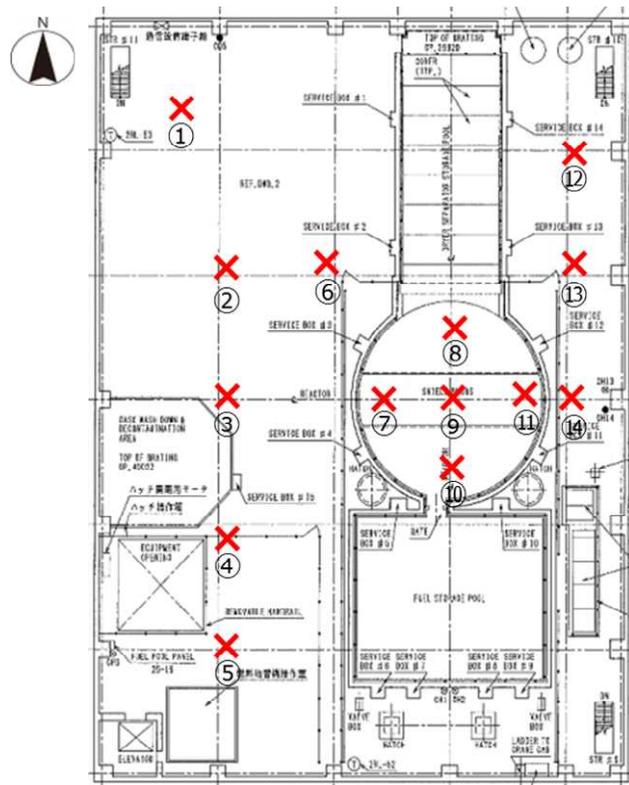
- オペレーティングフロア（以下、オペフロ）の床面及び天井面の調査を2021年4月14日～15日で実施。

✕ : 測定点
(床面と天井は、平面位置の同一場所で測定)

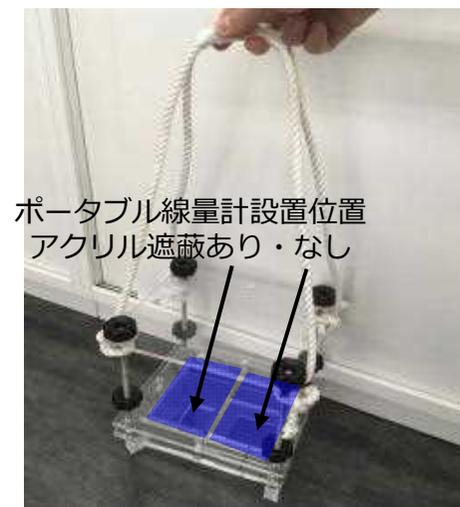
測定用治具写真

- ポータブル線量計を測定用治具に設置し, Kobraにて測定点に運搬
- 着床させ, 4分間の測定を実施 (待機)
- 測定治具の着床状態をPackbotのカメラで確認

- アクリル遮蔽がないポータブル線量計は， γ 線， β 線を測定するが，2mmのアクリル遮蔽があるポータブル線量計は，Cs-137の β 線(最大0.514MeV)が遮蔽される。
- アクリル遮蔽がないポータブル線量計と2mmのアクリル遮蔽があるポータブル線量計の差分により，Cs-137の β 線線量率を算出する。
- Cs-137の β 線線量率に応じたCs-137の表面汚染密度の関係は，校正線源を用いて事前に取得しておくことにより，Cs-137の表面汚染密度を算出する。

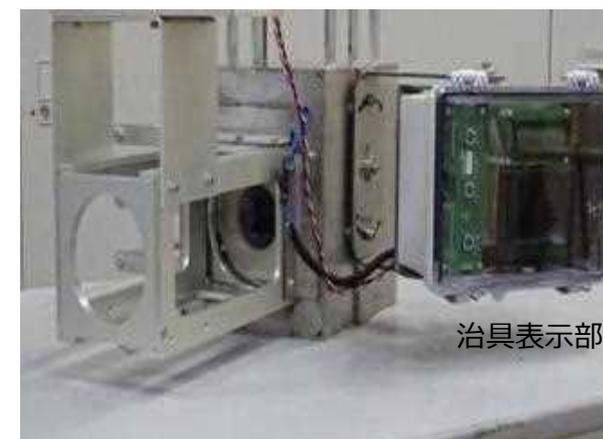
コリメータγ線量計写真

- コリメータγ線量計を天井に向け1分間測定 (待機)
- Packbotのカメラで表示部を確認し, 測定値を記録

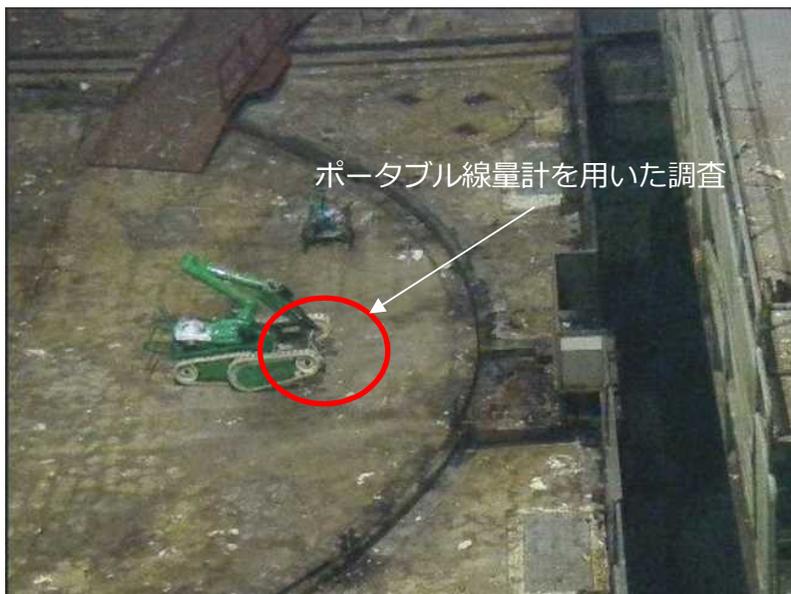
測定点⑩における床面測定状況

- オペフロ内床面(東側, 西側, シールドプラグ上)の表面汚染密度は, ほぼ同様であることを確認。2021年3月に実施したオペフロ空間線量率測定結果のシールドプラグ上部における空間線量率が, 他の領域より高かった原因は散乱線※の影響と評価。 ※: 3層のシールドプラグの隙間及び下部に蓄積されているセシウムの影響
- 天井面の汚染が一様に存在した場合の床面高さ1mの位置における天井面からの線量寄与は, 0.9mSv/h程度※であると評価。 ※測定値を基に高工ネ研にて評価

- ✓ 西側平均 $3.6E+04\text{Bq}/\text{cm}^2$
- ✓ シールドプラグ上平均 $8.4E+04\text{Bq}/\text{cm}^2$
- ✓ 東側平均 $6.8E+04\text{Bq}/\text{cm}^2$

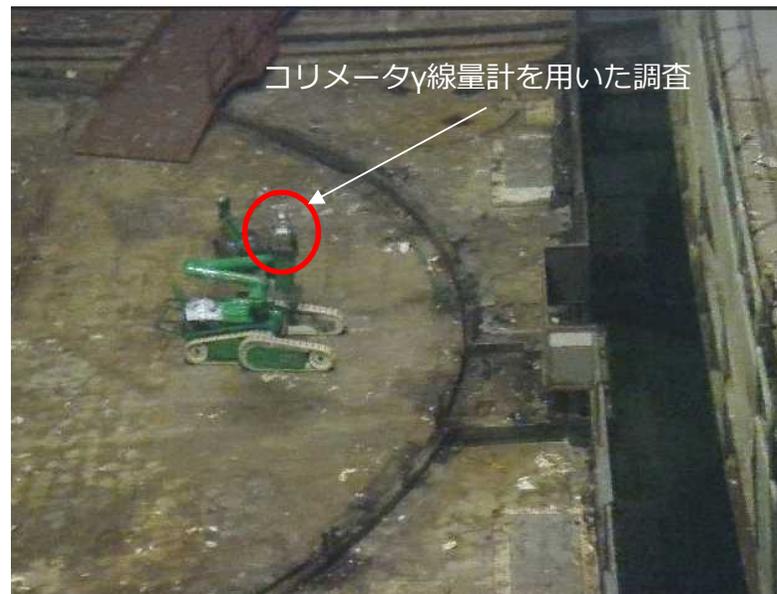
測定点⑩における天井面測定状況

- 平均 $2.3E+05\text{Bq}/\text{cm}^2$

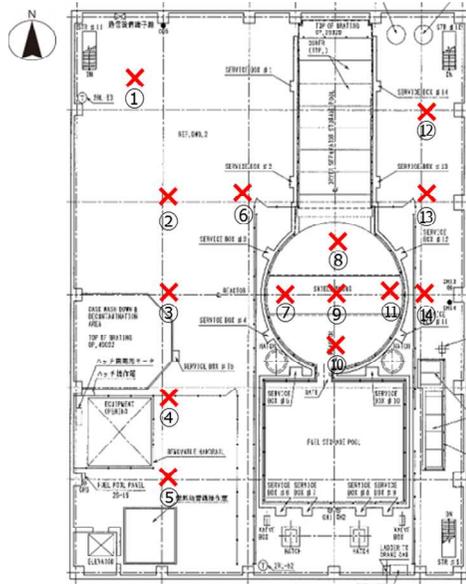
✕：測定点

【測定日】4/14 【測定器】ポータブル線量計 【測定高さ】床面より5cm

オペフロ内床面（西側，東側，シールドプラグ上）の表面汚染密度は，ほぼ同様であることを確認した。

このことから，シールドプラグ上部の線量率が他の領域より高い原因は，散乱線（3層のシールドプラグの隙間及び下部に蓄積されているセシウム）の影響と評価出来る。

※1 黄色ハッチング箇所のみを有効とした。
1cm線量当量率のアクリル遮蔽ありとアクリル遮蔽なしで，差が10%以上ある測定点については，線量計の近くに局所的な高濃度汚染が存在している可能性があるため評価対象外とした。

※2 表面汚染密度換算式
表面汚染密度 = (アクリル遮蔽なし(70μm) - アクリル遮蔽あり(70μm)) ÷ 換算定数
・換算定数：7.2E-04[(mSv/h)/(Bq/cm²)]
(測定値を基に高工ネ研にて評価)

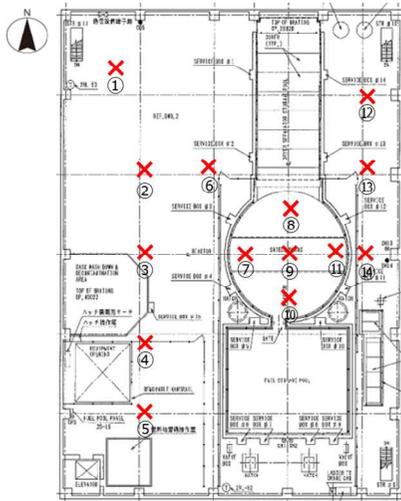
✕: 測定点

【測定日】4/15 【測定器】コリメータγ線量計, Dose-i (空間線量計) 【測定高さ】床面より1.2m
 測定結果を用いて天井面からの線量寄与を評価したところ, 床面高さ1mの位置で0.9mSv/h程度※1

※1 14箇所の天井の平均表面汚染密度 (2.3E+05Bq/cm²) が, 天井に一樣に存在した場合の床面高さ1mの位置における天井からの線量寄与(測定値を基に高工ネ研にて評価)

表面線量率 = コリメータ値 × 換算定数 - 空間線量率 × 鉛減衰率
 ・換算定数: 8.20E-04[(mSv/h)/cps]
 ・鉛減衰率: 1.81E-03

表面汚染密度 = 表面線量率 × 換算定数
 ・換算定数: 1.38E+06[(Bq/cm²)/(mSv/h)]

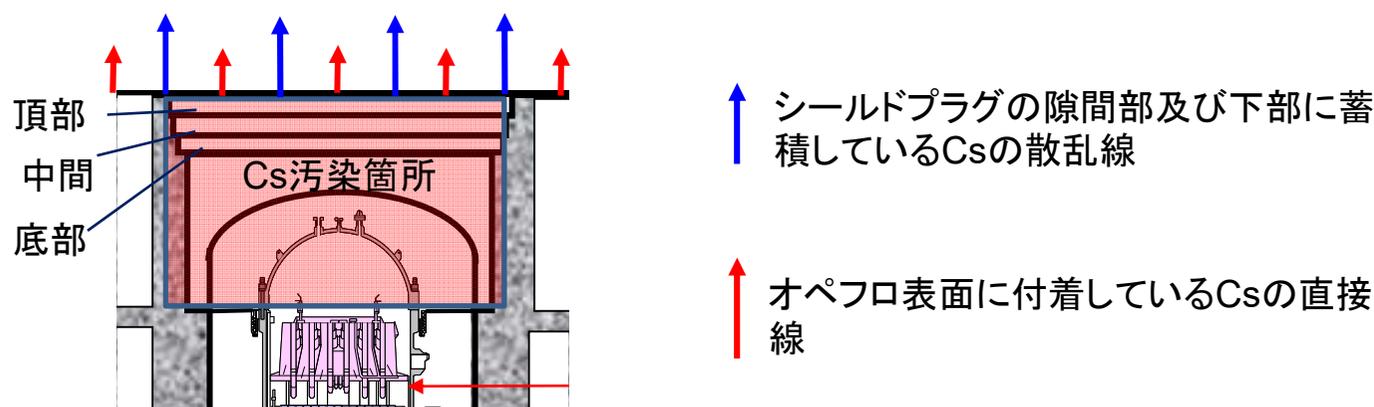
散乱線の寄与が大きい場合のオペフロ γ 線線量率イメージ

- これまでのオペフロ調査でシールドプラグ上部の γ 線線量率が他の領域より高いことが分かっており、オペフロ面により多くの汚染が付着していれば他の領域よりもオペフロ面に付着したCsの直接線が高いと考えられる。
- 床面調査により、オペフロ面でほぼ同じ表面汚染密度であることが確認できた。
- シールドプラグ上部の γ 線線量率が他の領域より高い原因は、散乱線（3層のシールドプラグの隙間部及び下部に大量に蓄積されているCs）の寄与が大きいと判断できる。
- シールドプラグ上の線源は、オペフロ表面に残っているというよりも、散乱線の大きくなるような領域（表面ではない場所）に線源があると推定されることから、遮蔽による効果は十分期待できる見込みである。

- シールドプラグ上は、散乱線の影響が大きいことが確認できた。散乱線は、直接線に比べて、γ線エネルギーが低いことから、今後実施する遮蔽の線量低減効果に十分期待できる見込みである。
- オペフロ環境の目標線量1mSv/h以下を達成すべく、除染作業と遮蔽設置作業を進める。

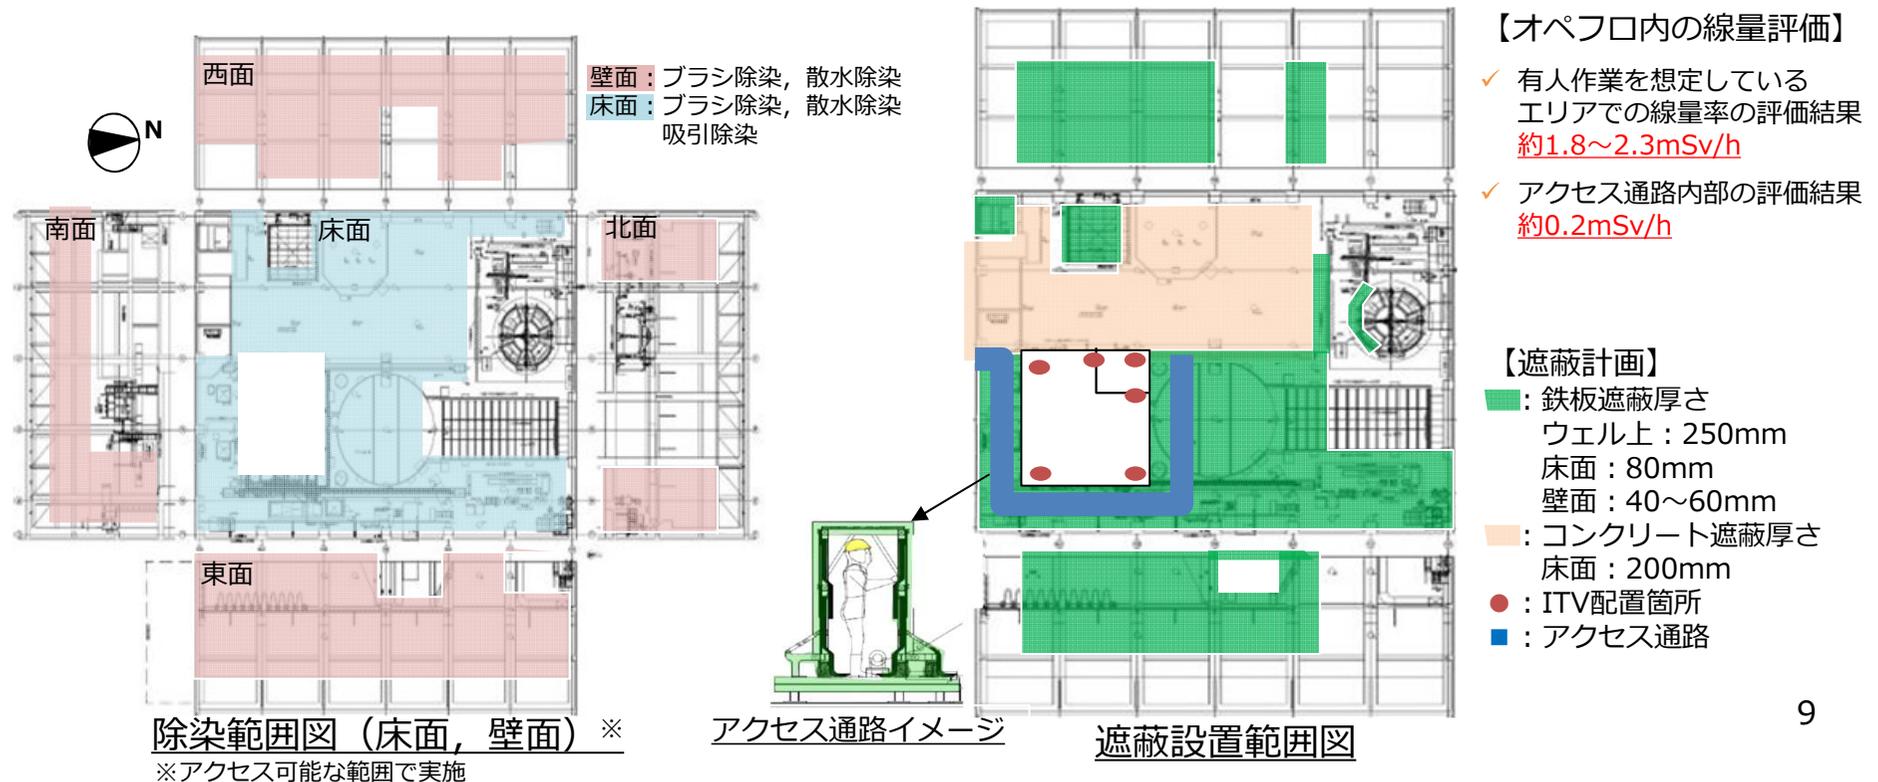
- 2018年度に実施したオペフロ調査結果から、遮蔽体設置工法及び除染の仕様について現在詳細な検討を進めている。
- 除染及び遮蔽設置後の評価結果より、原子炉建屋内の有人作業は限定的な作業ではあるが、可能であると評価している。想定している有人作業は以下の通り。
 - 設備設置時：SFP近傍へのITV及び照明設置，非常用注水配管設置，ランウェイガード設置
 - 設備不具合時：ITV故障，燃料取扱機油圧系統不具合等
- 今後実施する線量低減作業時にホールドポイント（除染・遮蔽完了後等）を設け、線量低減効果の確認を行い、追加線量低減対策の要否を検討する計画。

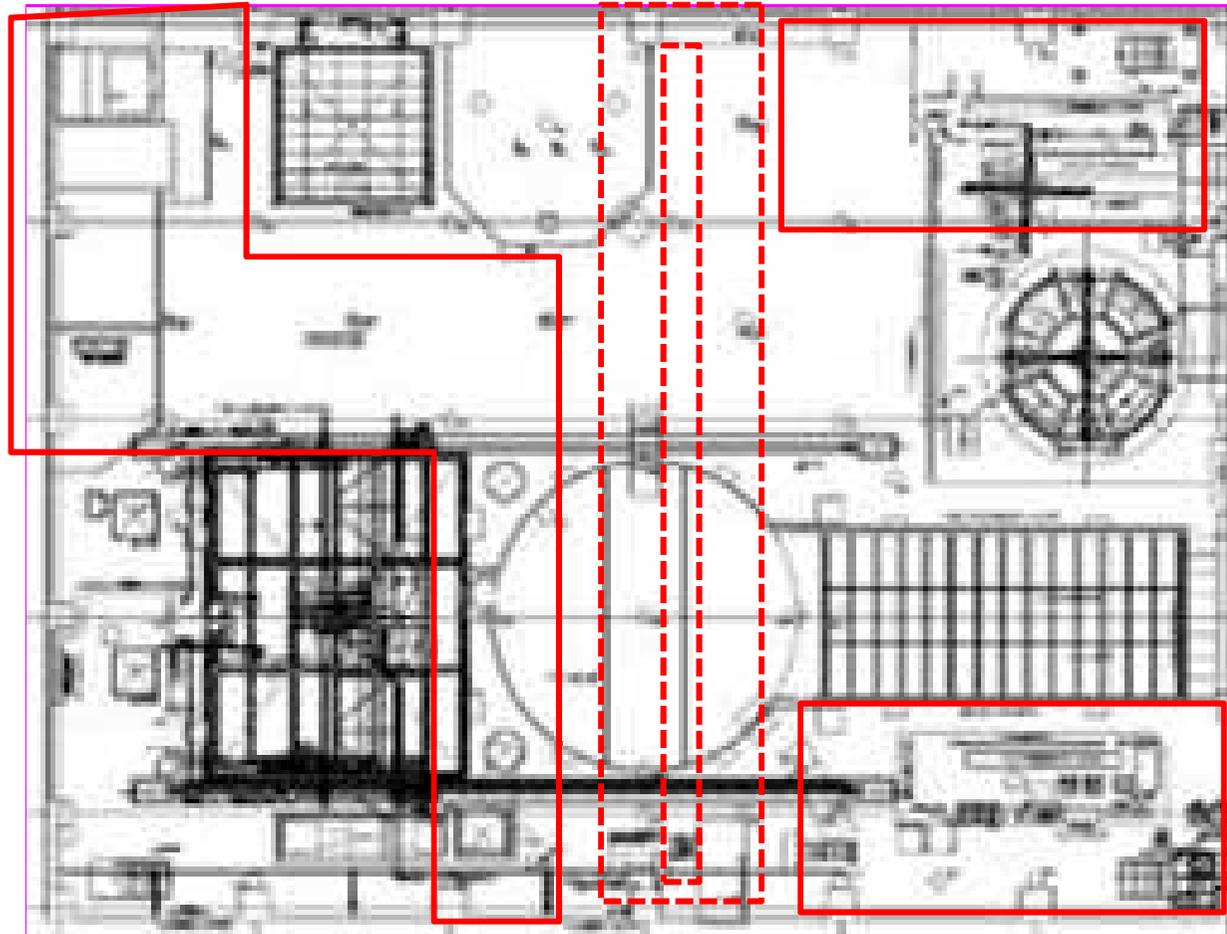
天井面の除染範囲図

- 高所作業台車を使用し、アクセス可能な範囲で高所壁面、天井、天井クレーン（底面、側面）の除染を計画している。

- : 天井ブラシ除染
- (dashed) : 天井クレーンブラシ除染

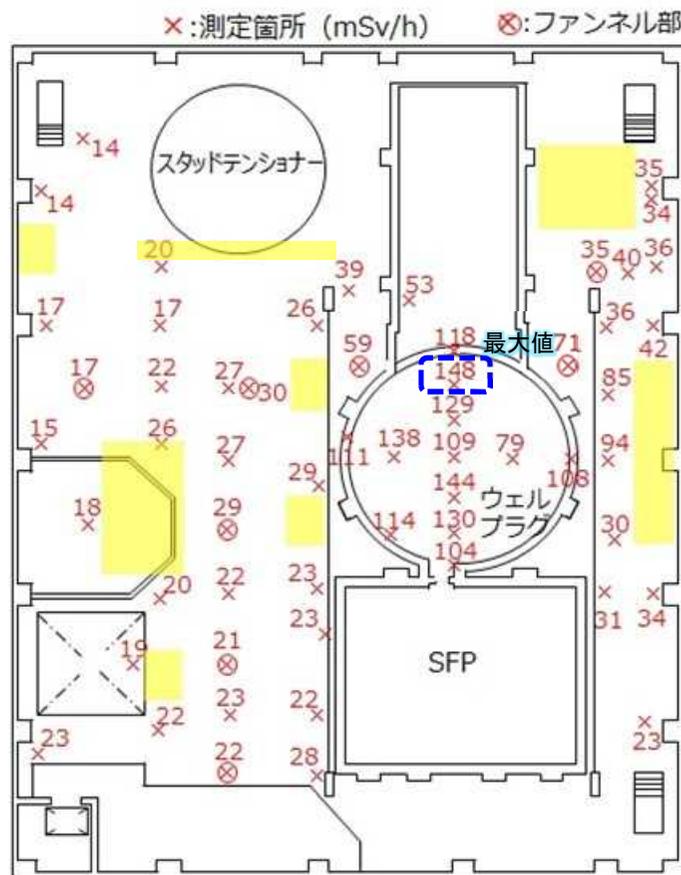
2018年11月～12月測定結果

■: 測定時にあった残置物

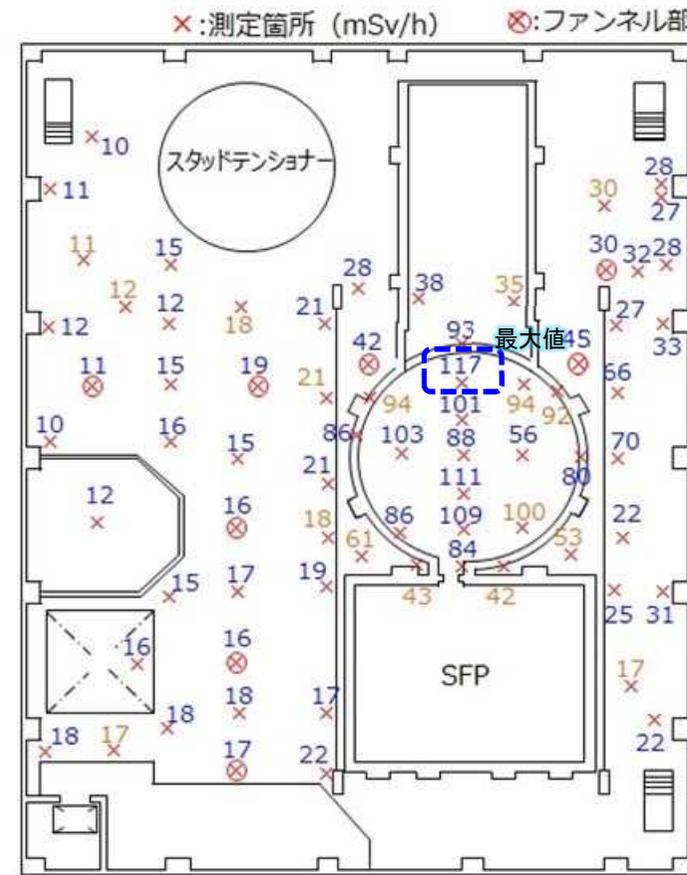
2021年2月～3月測定結果

■ 前回の空間線量率測定結果と比較し, 全体で2割程度の線量低減を確認。

✓ 残置物移動・片付けによる線量低減: 1割程度

✓ 自然減衰 (2018年度⇒2020年度の約2年間分): 1割程度

※オレンジ色字は新規測定点を示す
