大間原子力発電所審査資料	
資料番号	OM1-CA139-R02
提出年月日	2021年4月22日

大間原子力発電所  
敷地の地質・地質構造  
(コメント回答 その13)  
(補足説明資料)

電源開発株式会社

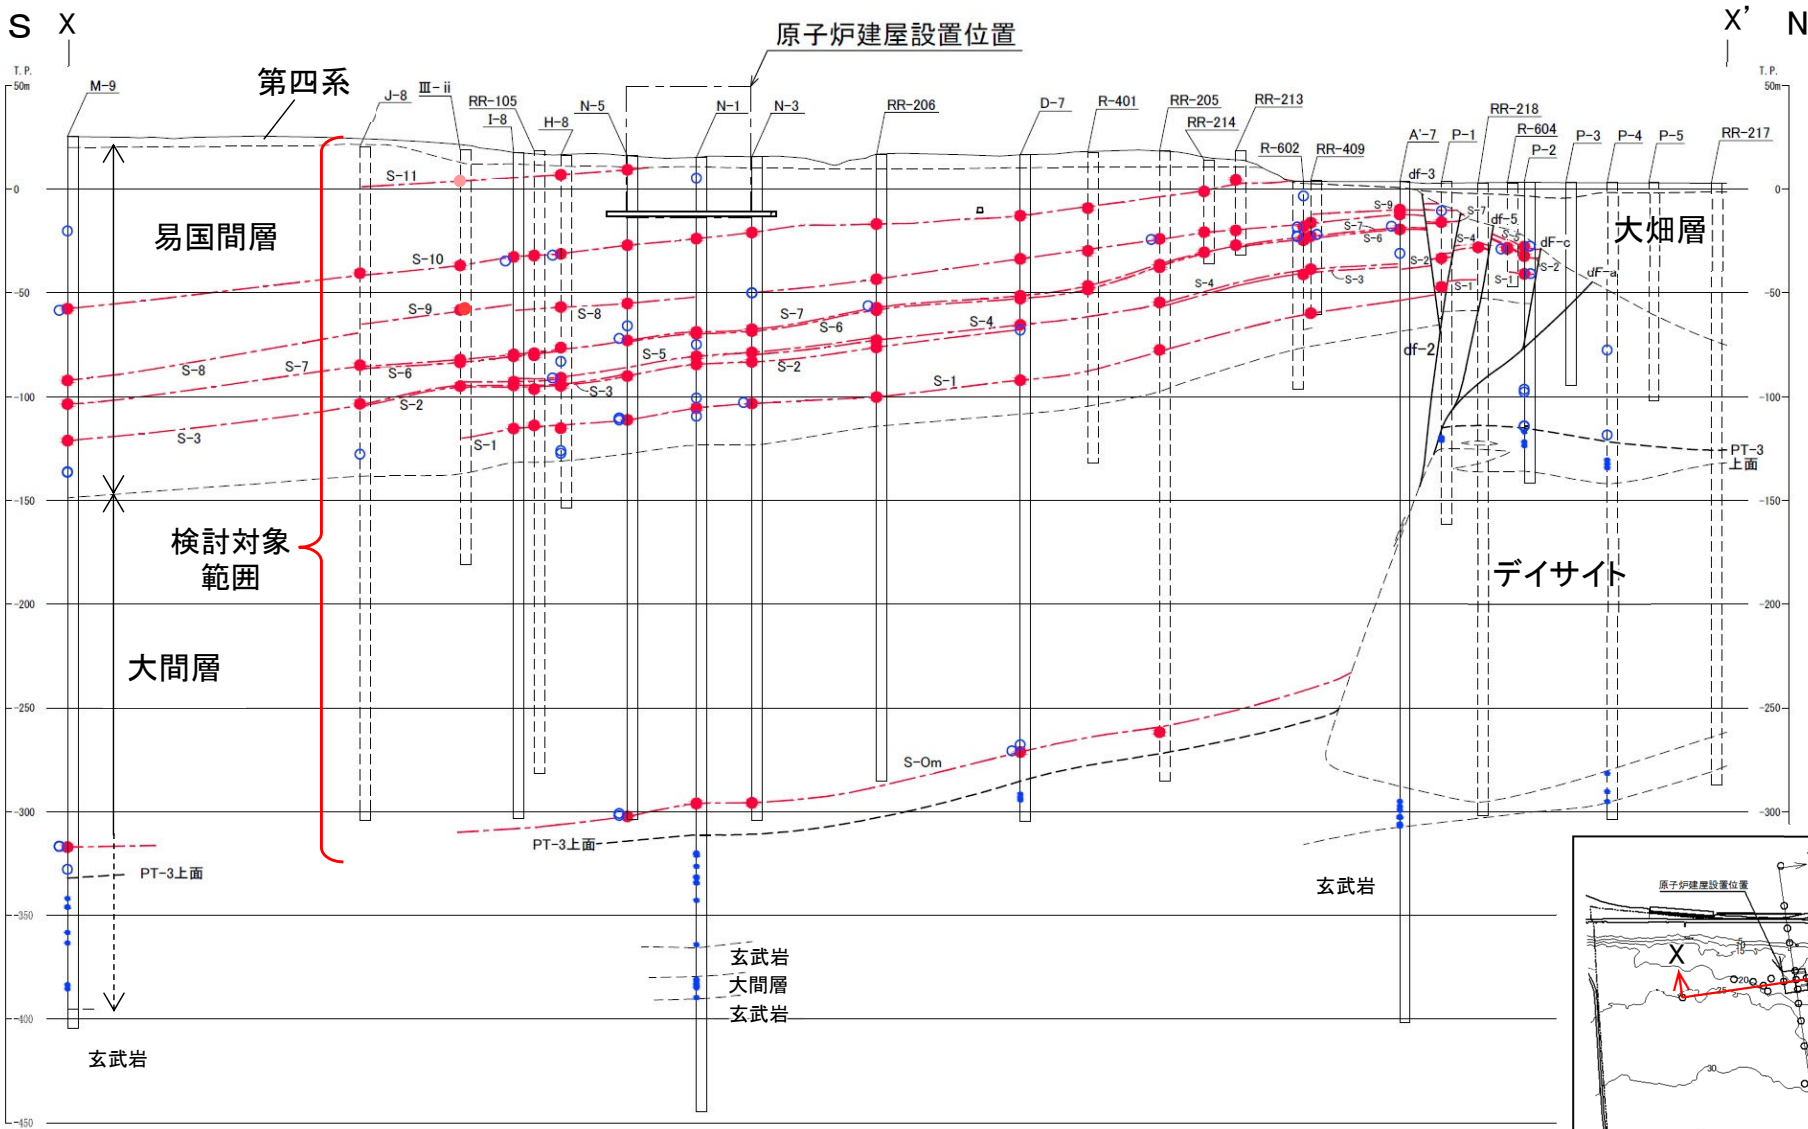
## 地質断面図におけるシーム分布(南北方向X-X')

- 検討対象範囲をT.P.-300m程度以浅として、連続性(出現率)及び厚さを考慮して、検討対象シームS-1~S-11及びS-0mを選定した。
- その他のシームは連続性(出現率)が低い。

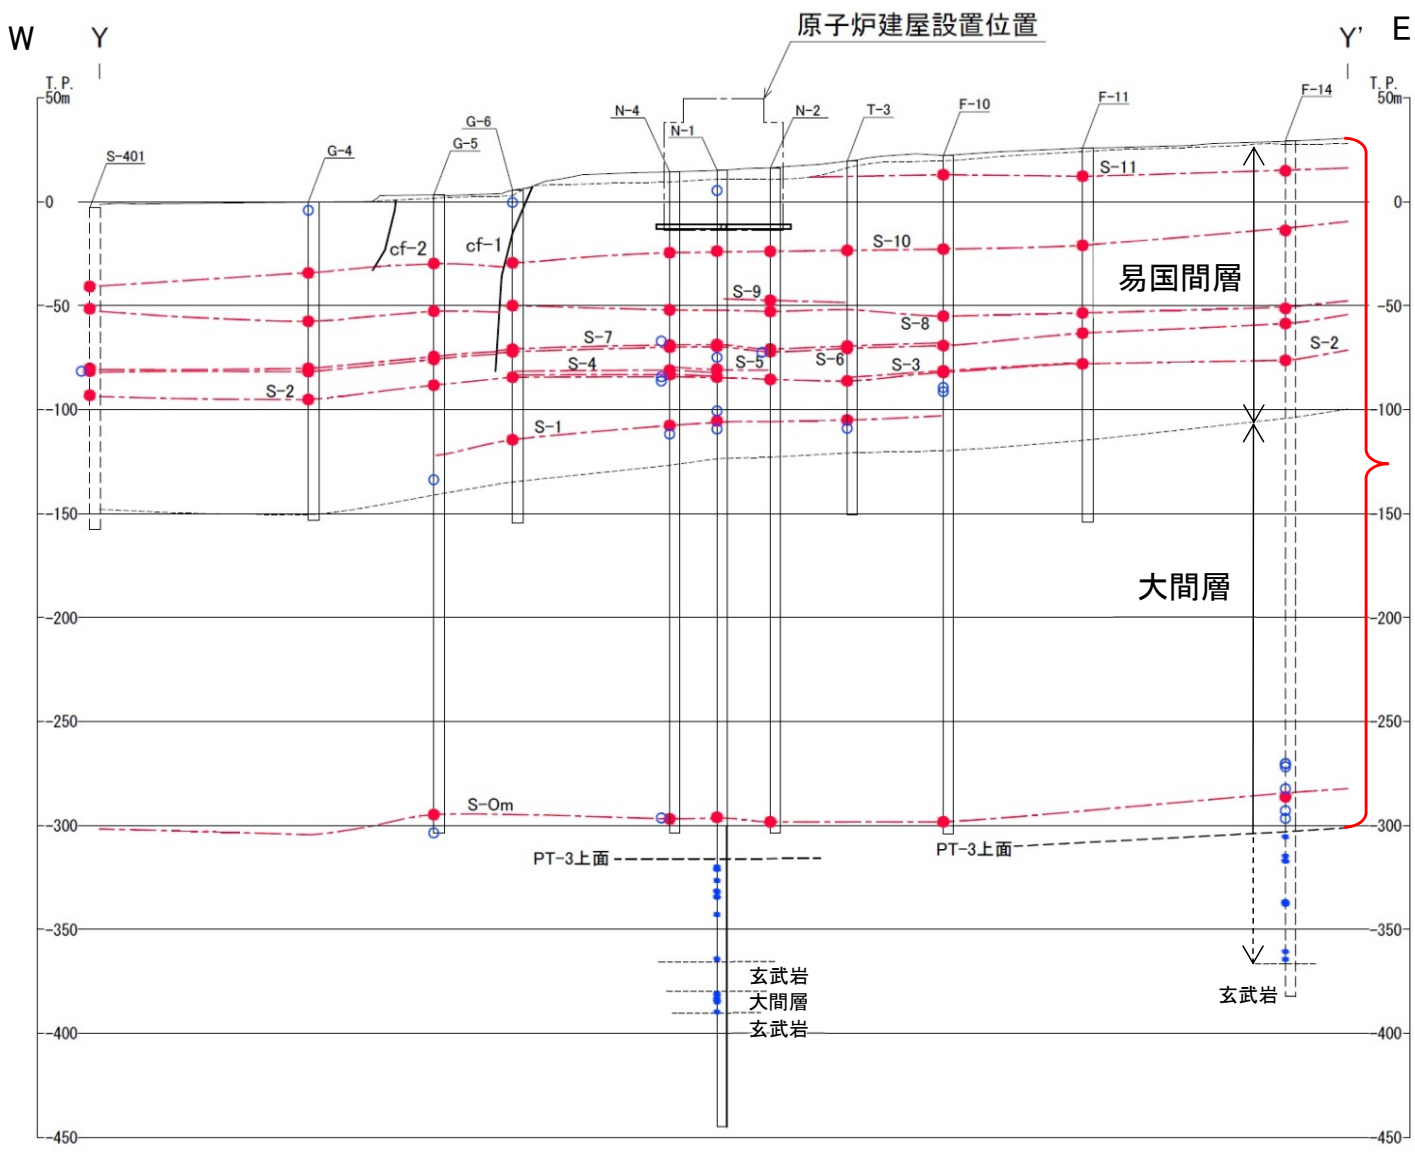
## 地質断面図におけるシーム分布(東西方向Y-Y')

- 検討対象範囲をT.P.-300m程度以浅として、連続性(出現率)及び厚さを考慮して、検討対象シームS-1~S-11及びS-0mを選定した。
- その他のシームは連続性(出現率)が低い。

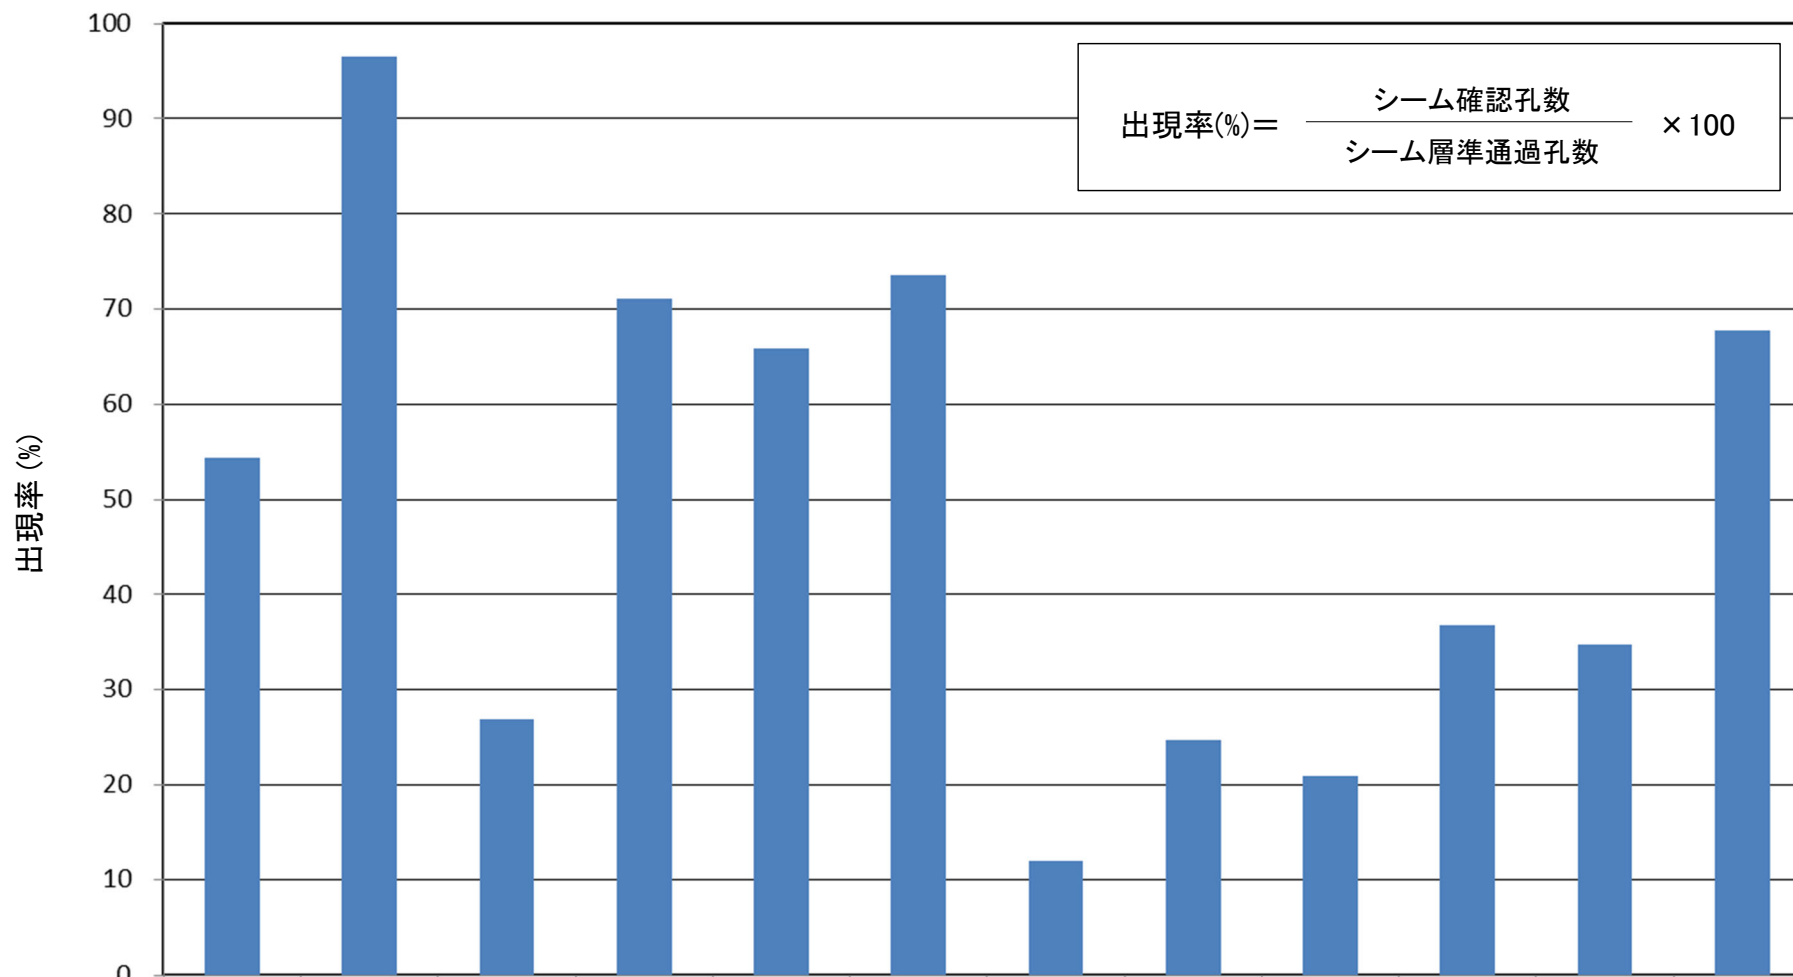
## 敷地内の全ボーリングでの出現率

- 敷地内の全ボーリングコアで検討対象シームの出現率を求めた。
- 出現率が最も高いのはシームS-10で約96%を示す。

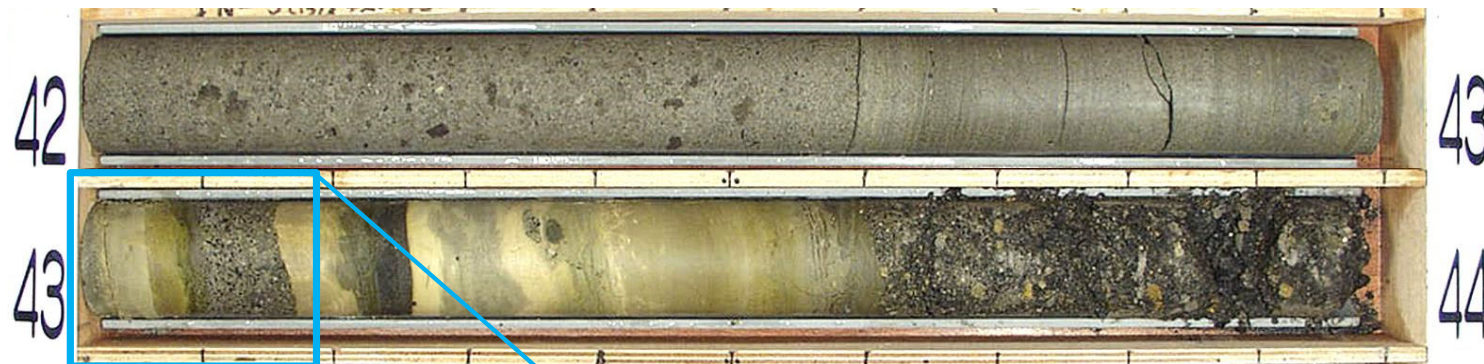
【N-5孔】 深度42m~44m

深度 (m)	43.034 (43.018-43.050)			
厚さ (mm)	最大	36	最小	30
形状	上盤	シャープ	直線的	平行
	下盤	シャープ	直線的	
シームの針貫入試験結果				
試験位置*	上端	中央	下端	
針貫入勾配 (N/mm)	0.0	0.0	0.0

- 粘土質で軟質な厚さ3.0cm~3.6cmのシームS-10が細粒凝灰岩に挟在する。
- シームS-10の出現率は約96%である。

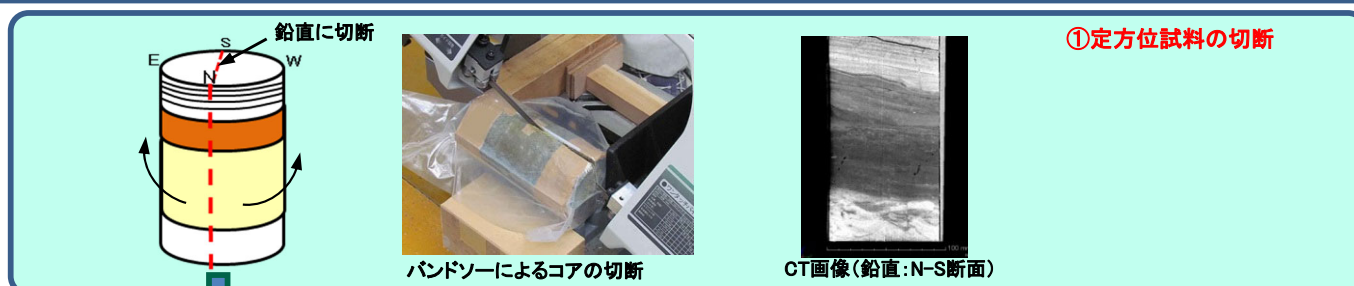
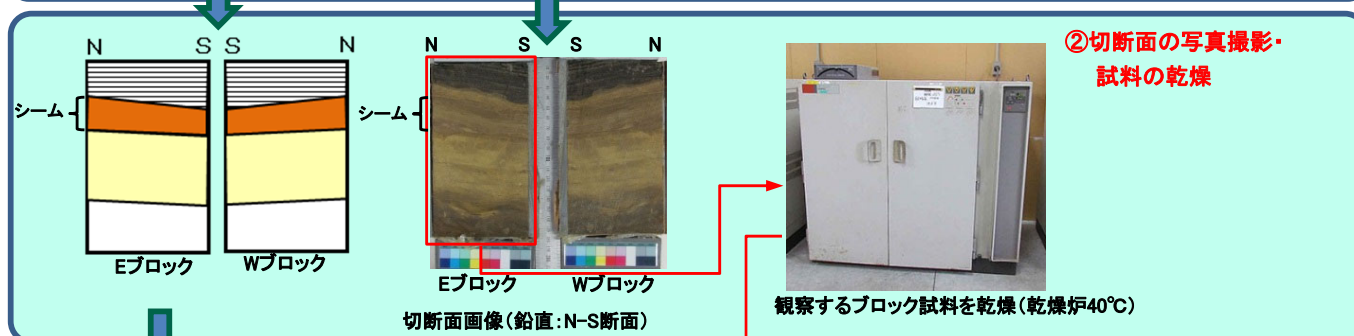
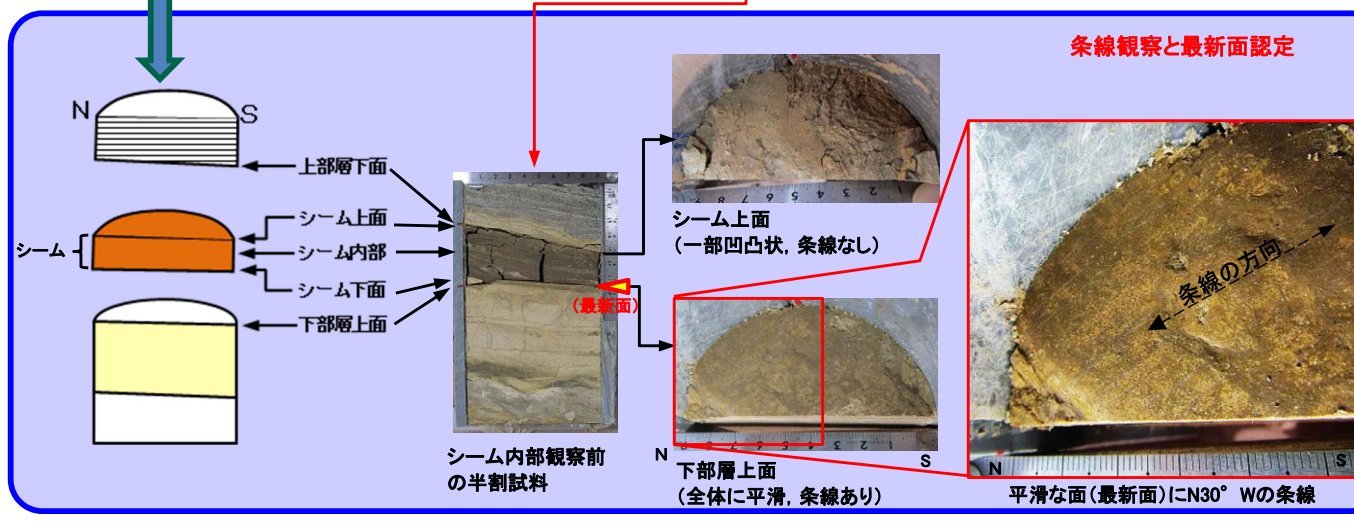
## シーム最新面の条線観察手順

- ・CT画像を参考にシームの位置を確認。
- ・原則としてN-S方向にバンドソーを用いて鉛直にコアを切断(2分割)。

- ・切断面(E・Wブロック)の写真撮影。
- ・切断面におけるシーム位置・境界の確認。
- ・観察するブロックを乾燥炉(40°C, 12時間程度)に入れて乾燥させ、軟質なシーム境界面等の分離をしやすくする。

- ・乾燥後のブロックを上部層から慎重に剥ぎ取り、条線観察を行う。
- ・観察面は原則として、上部層下面・シーム上面・シーム内部・シーム下面・下部層上面における分離面で行う。
- ・シームの最新面の認定は、CT画像も参考に、実際の面の直線性や平滑性等の特徴より行う。

本手順に従い、定方位コア試料を用いてシーム最新面における条線観察を実施した。

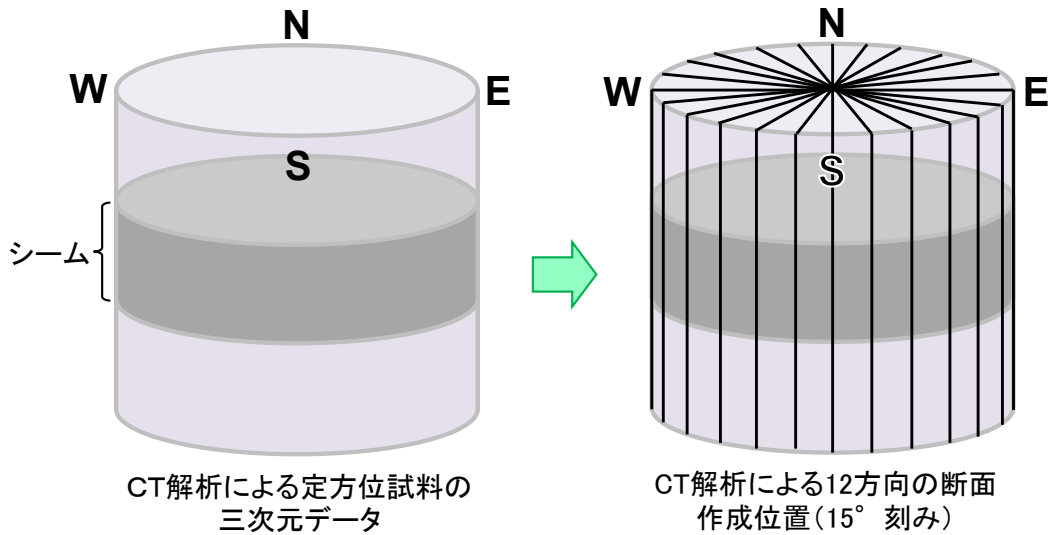
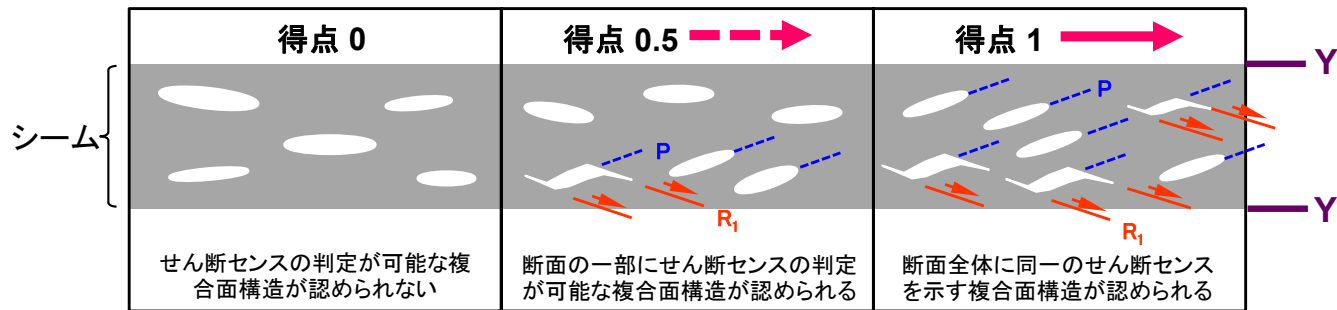
### シーム内部の複合面構造による変位センスの解析方法

- 定方位試料の12方向(15°刻み)のCT断面によりシーム内部の複合面構造を判定した。
- 各CT断面に複合面構造による変位センスの確からしさを表す得点を0, 0.5, 1で与えた。
- シーム上盤の変位センス(24方位)を集計し, 方位ごとに合成ベクトルを求めた。
- 地点別に, 最大のスカラー量をもつ方位を得点1として複数の試料を標準化して示した。

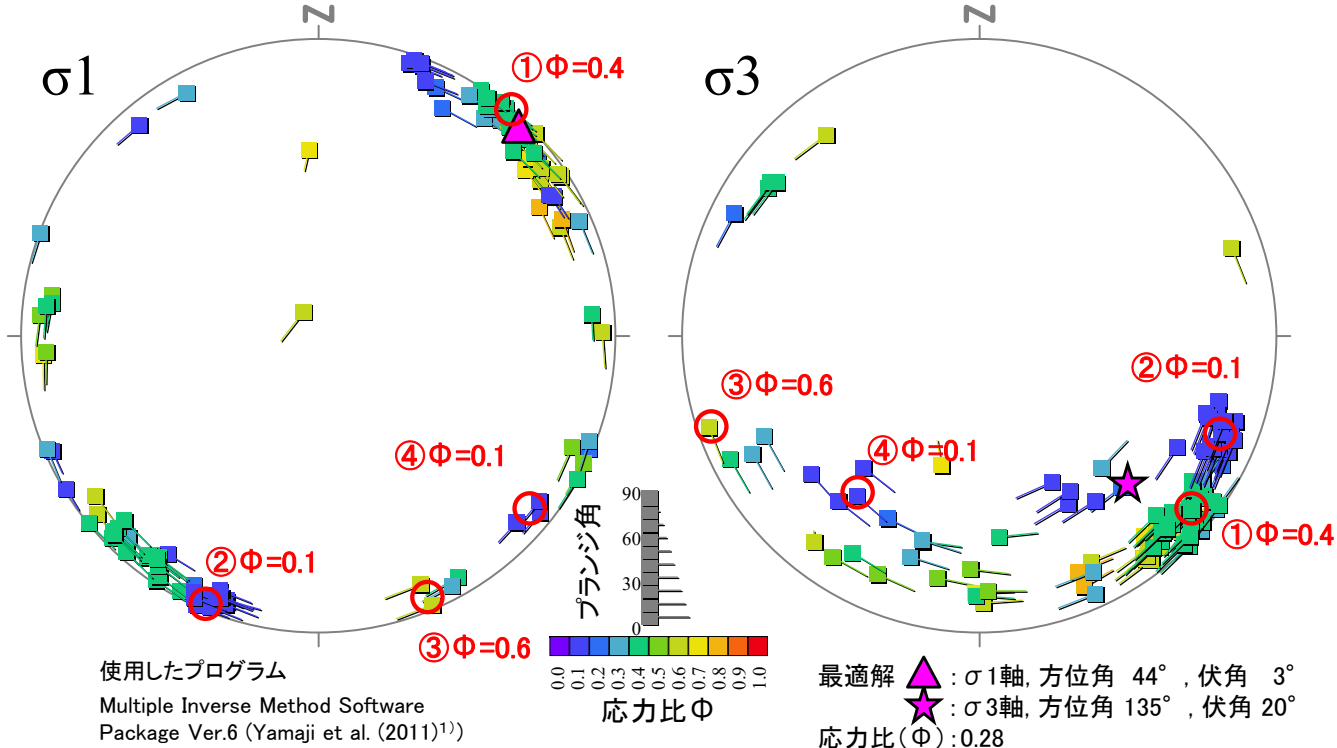
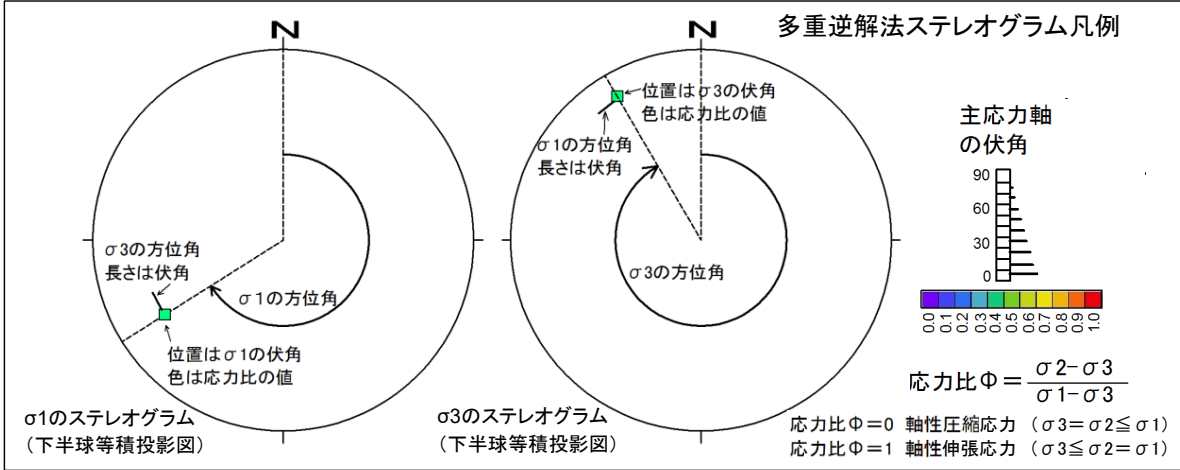
## 条線を用いた多重逆解法による応力場の推定

最適解 ▲ :  $\sigma_1$ 軸, 方位角 44°, 伏角 3°  
★ :  $\sigma_3$ 軸, 方位角 135°, 伏角 20°  
応力比( $\Phi$ ): 0.28  
①~④: 主要な応力軸方向

- 新鮮部のシームの走向・傾斜及び条線データ計42個を用いて、多重逆解法(Yamaji et al. (2011)<sup>1)</sup>)によりシーム形成時の応力場について検討した。
- 最大主応力軸 $\sigma_1$ は水平に近く、最適解はNE-SW方向であるが、他にNNE-SSW方向, NW-SE方向のものなどもある。最小主応力軸 $\sigma_3$ はSE~SW方向に5°~20°程度傾斜している。
- シームの形成時の応力場は現在の東西圧縮応力場とは異なり、中~後期中新世の広域応力場(①及び②)やデイサイト貫入時のローカルな応力場(③及び④)などの複雑な応力場の影響を受けているものと考えられる。

どの応力場に対してもミスフィット角の大きな条線が存在することから、シームは中～後期中新世の広域応力場やデイサイト貫入時のローカルな応力場などの複雑な応力場で形成されたものと推定される。

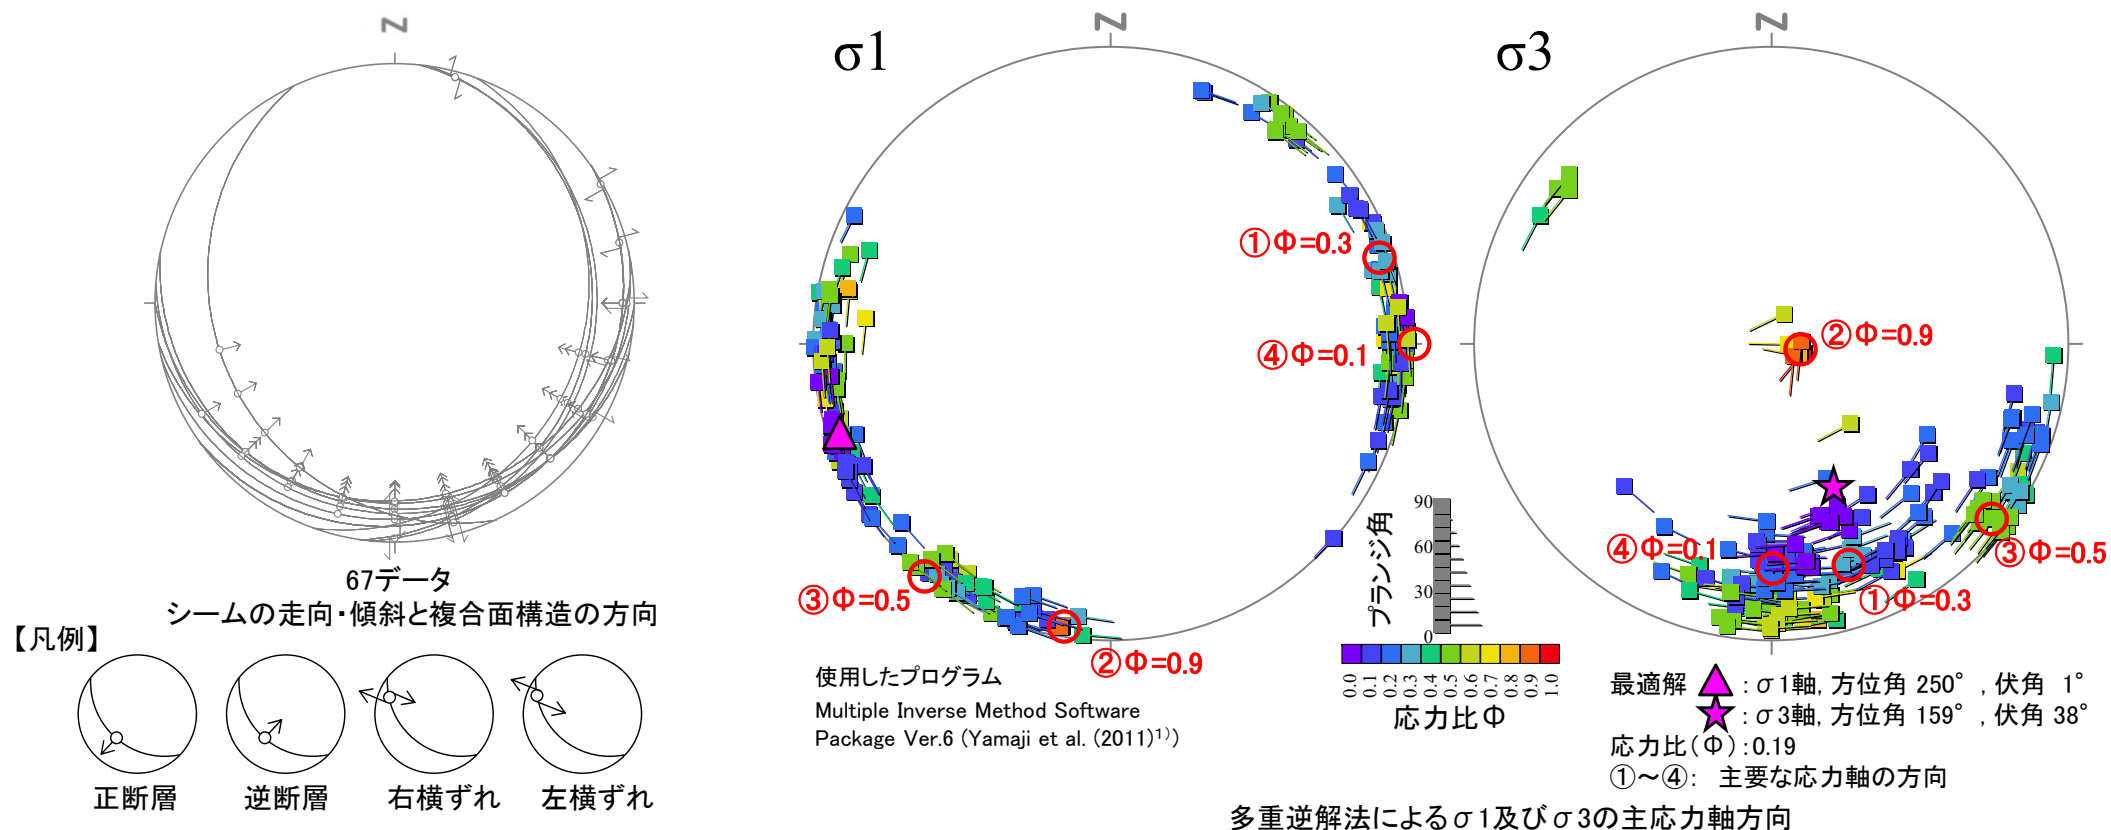
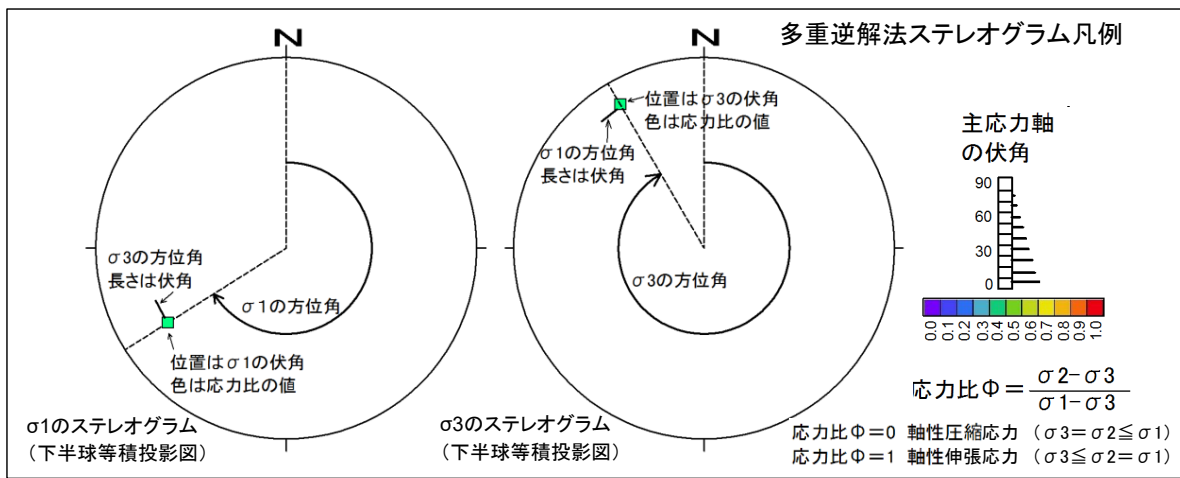
### シーム内部の複合面構造を用いた多重逆解法による応力場の推定

- 新鮮部のシームの走向・傾斜及び複合面構造データ計67個を用いて、多重逆解法(Yamaji et al. (2011)<sup>11)</sup>)によりシーム形成時の応力場について検討した。
- 最大主応力軸σ1は水平に近く、最適解はENE-WSW方向であるが、他にNE-SW方向, NNE-SSW方向のものなどもある。最小主応力軸σ3はS~SE方向に5°~40°程度傾斜している。
- シームの形成時の応力場は現在の東西圧縮応力場とは異なり、中~後期中新世の広域応力場(①, ③及び④)やデイサイト貫入時のローカルな応力場(②)などの複雑な応力場の影響を受けているものと考えられる。

どの応力場に対してもミスフィット角の大きな複合面構造が存在することから、シームは中～後期中新世の広域応力場やデイサイト貫入時のローカルな応力場などの複雑な応力場で形成されたものと推定される。

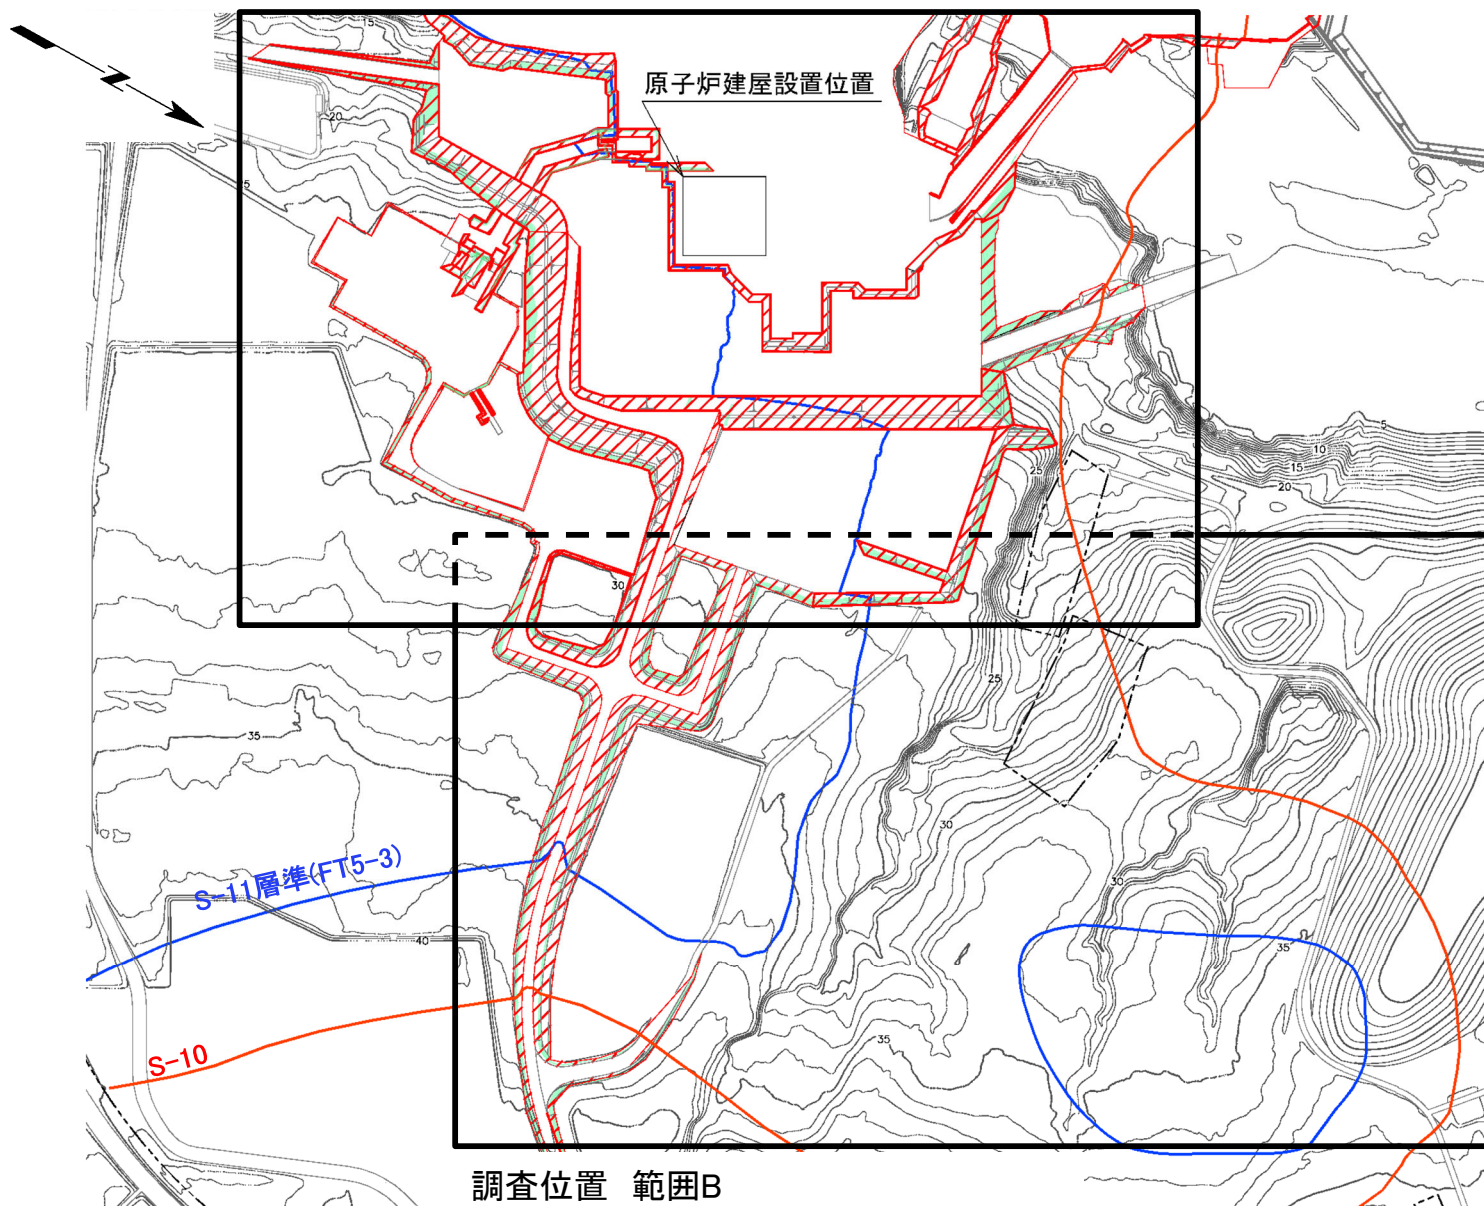
#### 調査位置図(1/3)

- 範囲Aは、主に平成15年度～平成27年度の掘削面地質観察結果に基づく範囲である。
- 範囲Bは、主に平成12年度の掘削面地質観察結果に基づく範囲である。

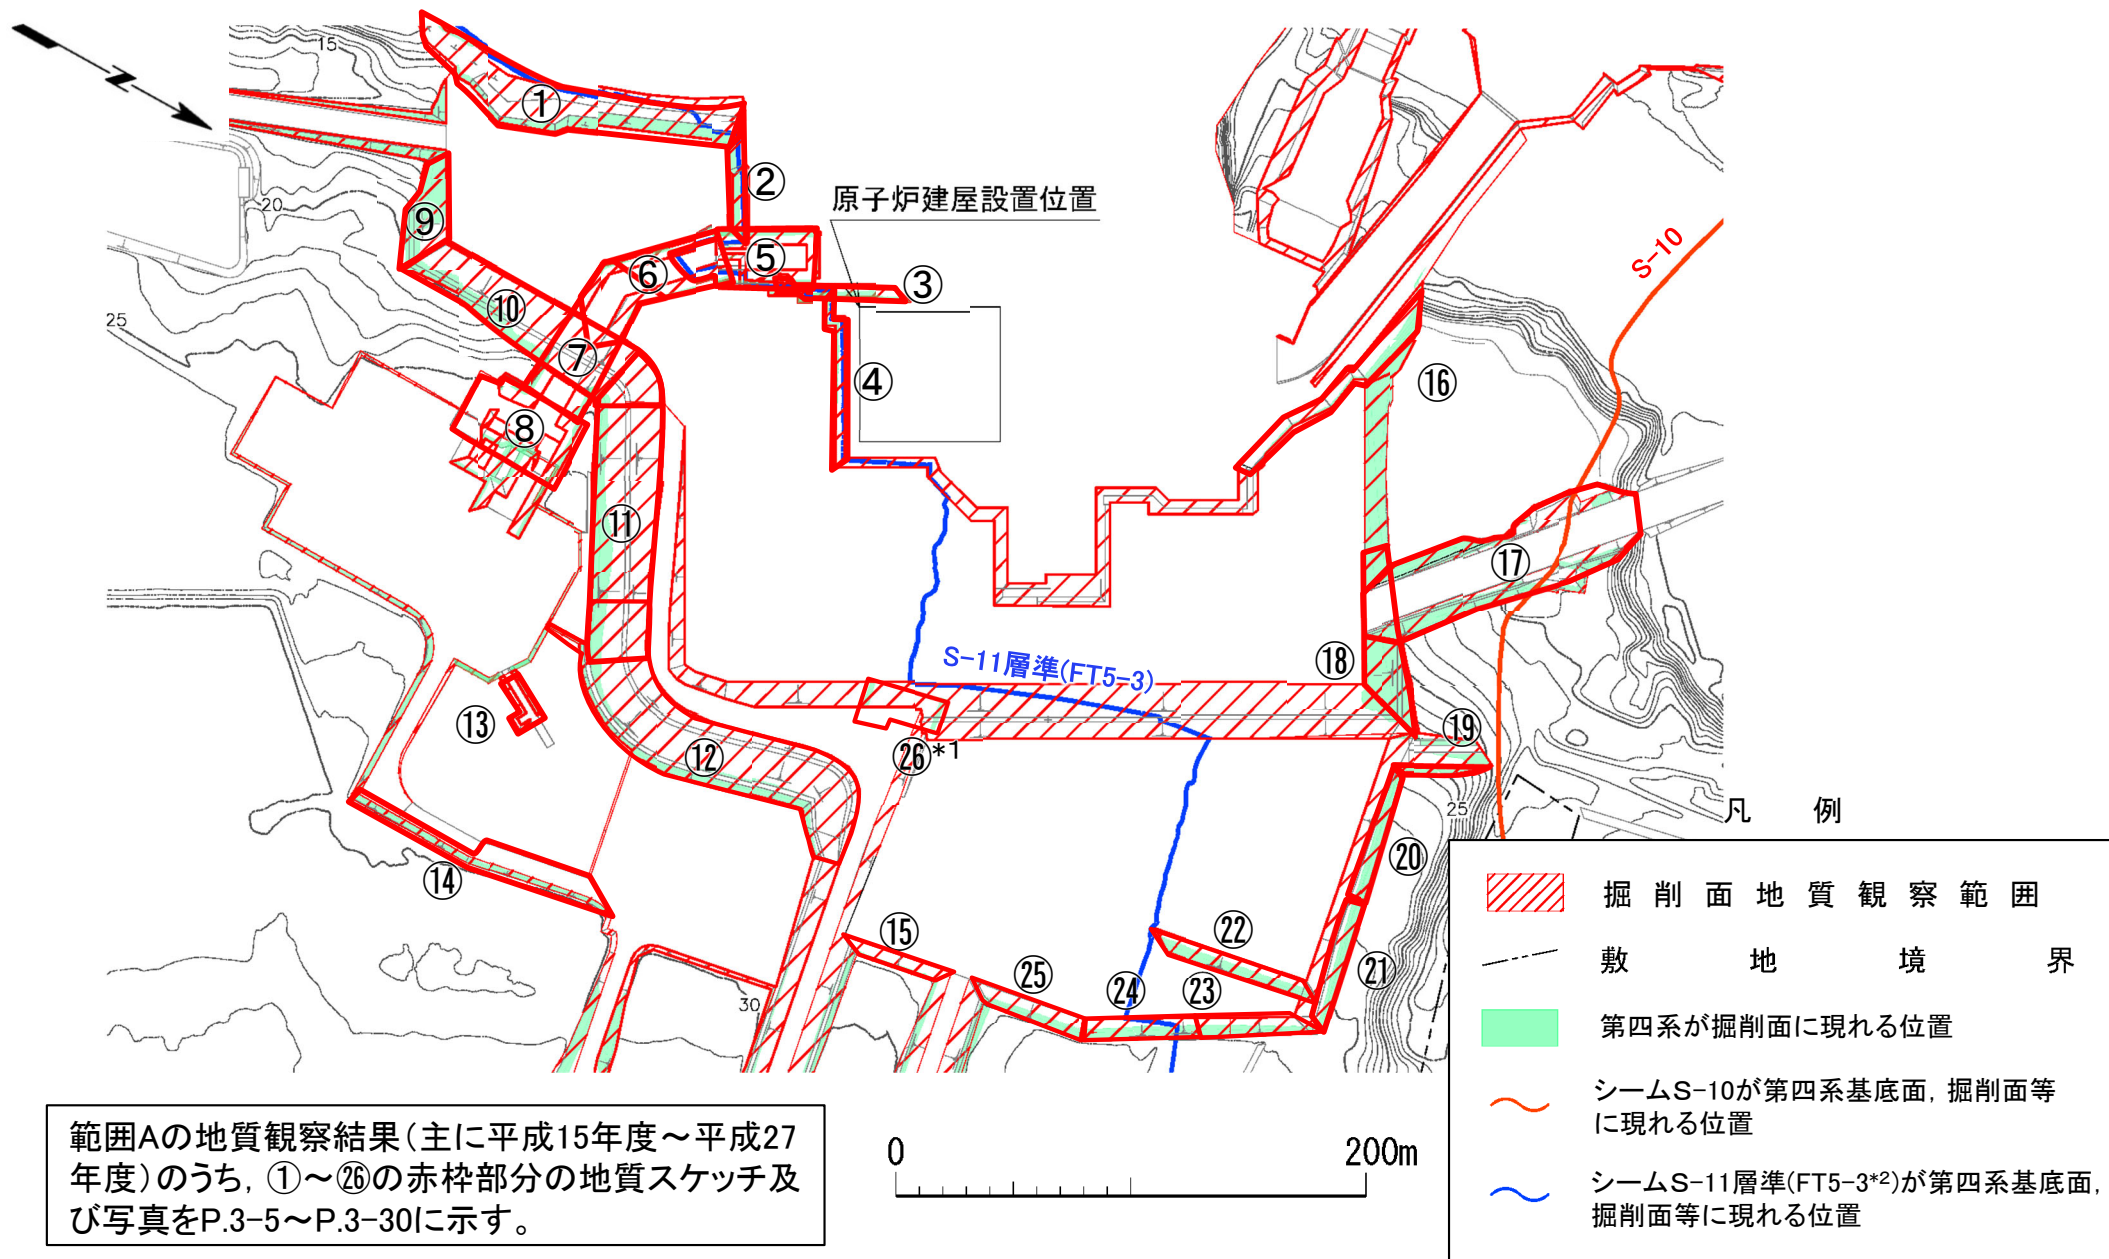
## 調査位置図(2/3): 範囲A

範囲Aの地質観察結果(主に平成15年度~平成27年度)のうち、①~②⑥の赤枠部分の地質スケッチ及び写真をP.3-5~P.3-30に示す。

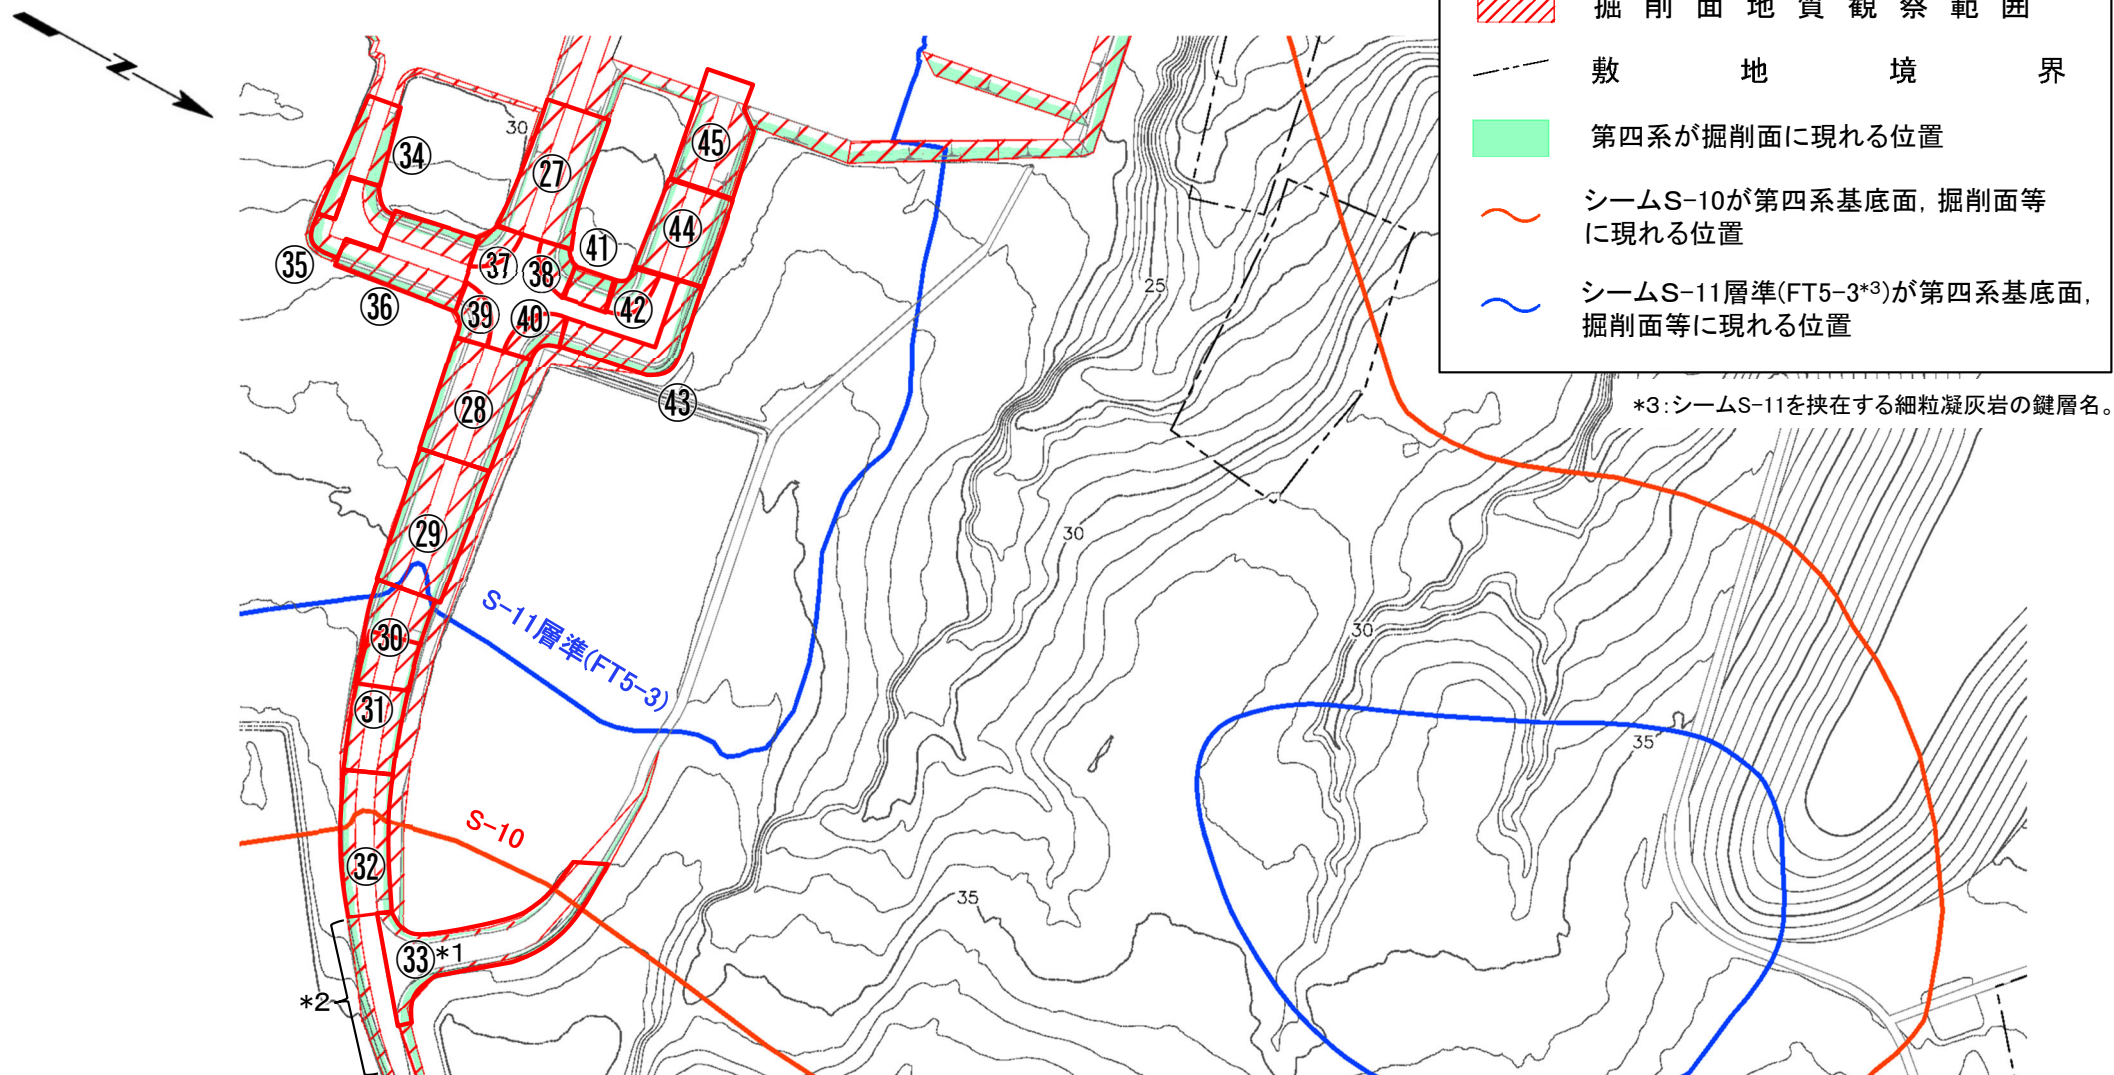
## 調査位置図(3/3): 範囲B

範囲Bの地質観察結果(主に平成12年度)のうち、  
②7～④5の赤枠部分の地質スケッチ及び写真をP.3-  
31～P.3-49に示す。

\*1: 图中③の赤枠部分の範囲は、平成15年度～平成27年度の掘削面地質観察結果である(P.3-37参照)。  
\*2: この部分の掘削面は、変状の評価に必要なシームS-10及びシームS-11より上位の岩盤が分布しないため  
評価対象外である。

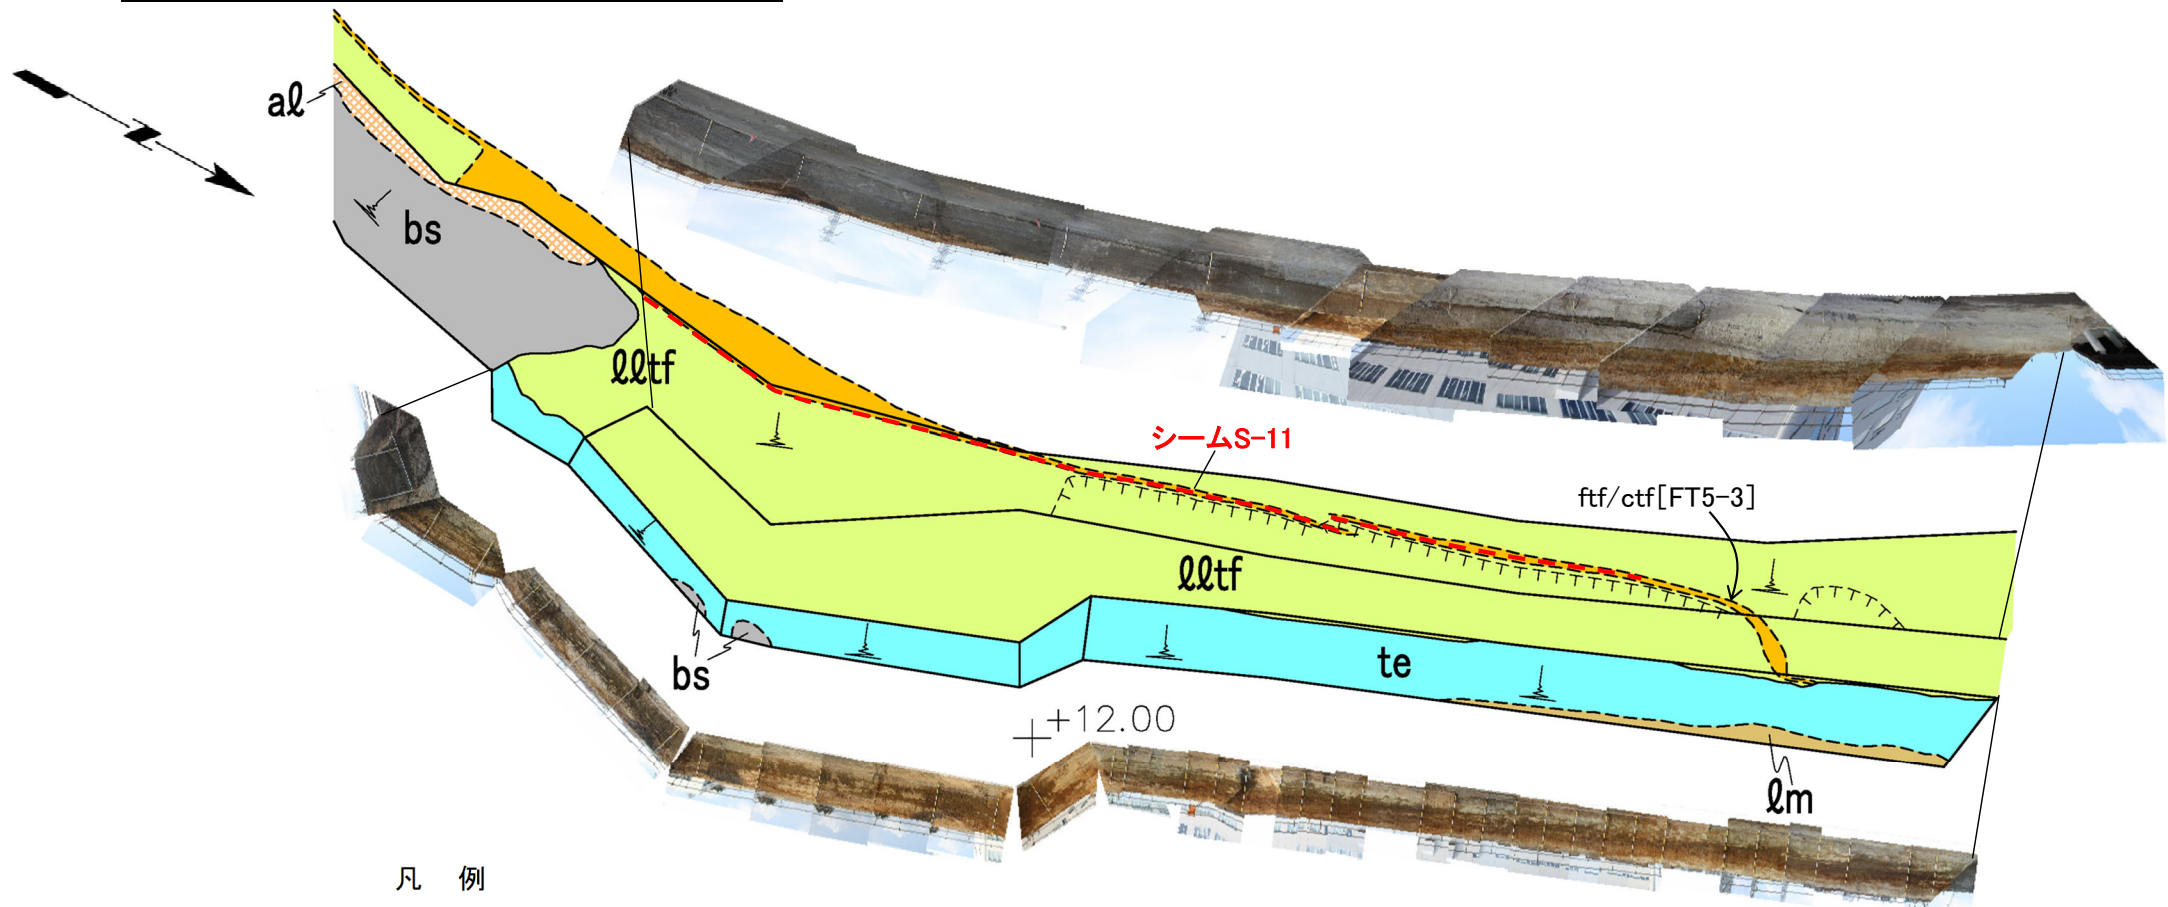
#### 掘削面観察結果(1/45):地点①

地点①では、変状は認められない。
