大間原子力発電所審査資料	
資料番号	OM1-CA139-R02
提出年月日	2021年4月22日

大間原子力発電所  
敷地の地質・地質構造  
(コメント回答 その13)  
(補足説明資料)

電源開発株式会社

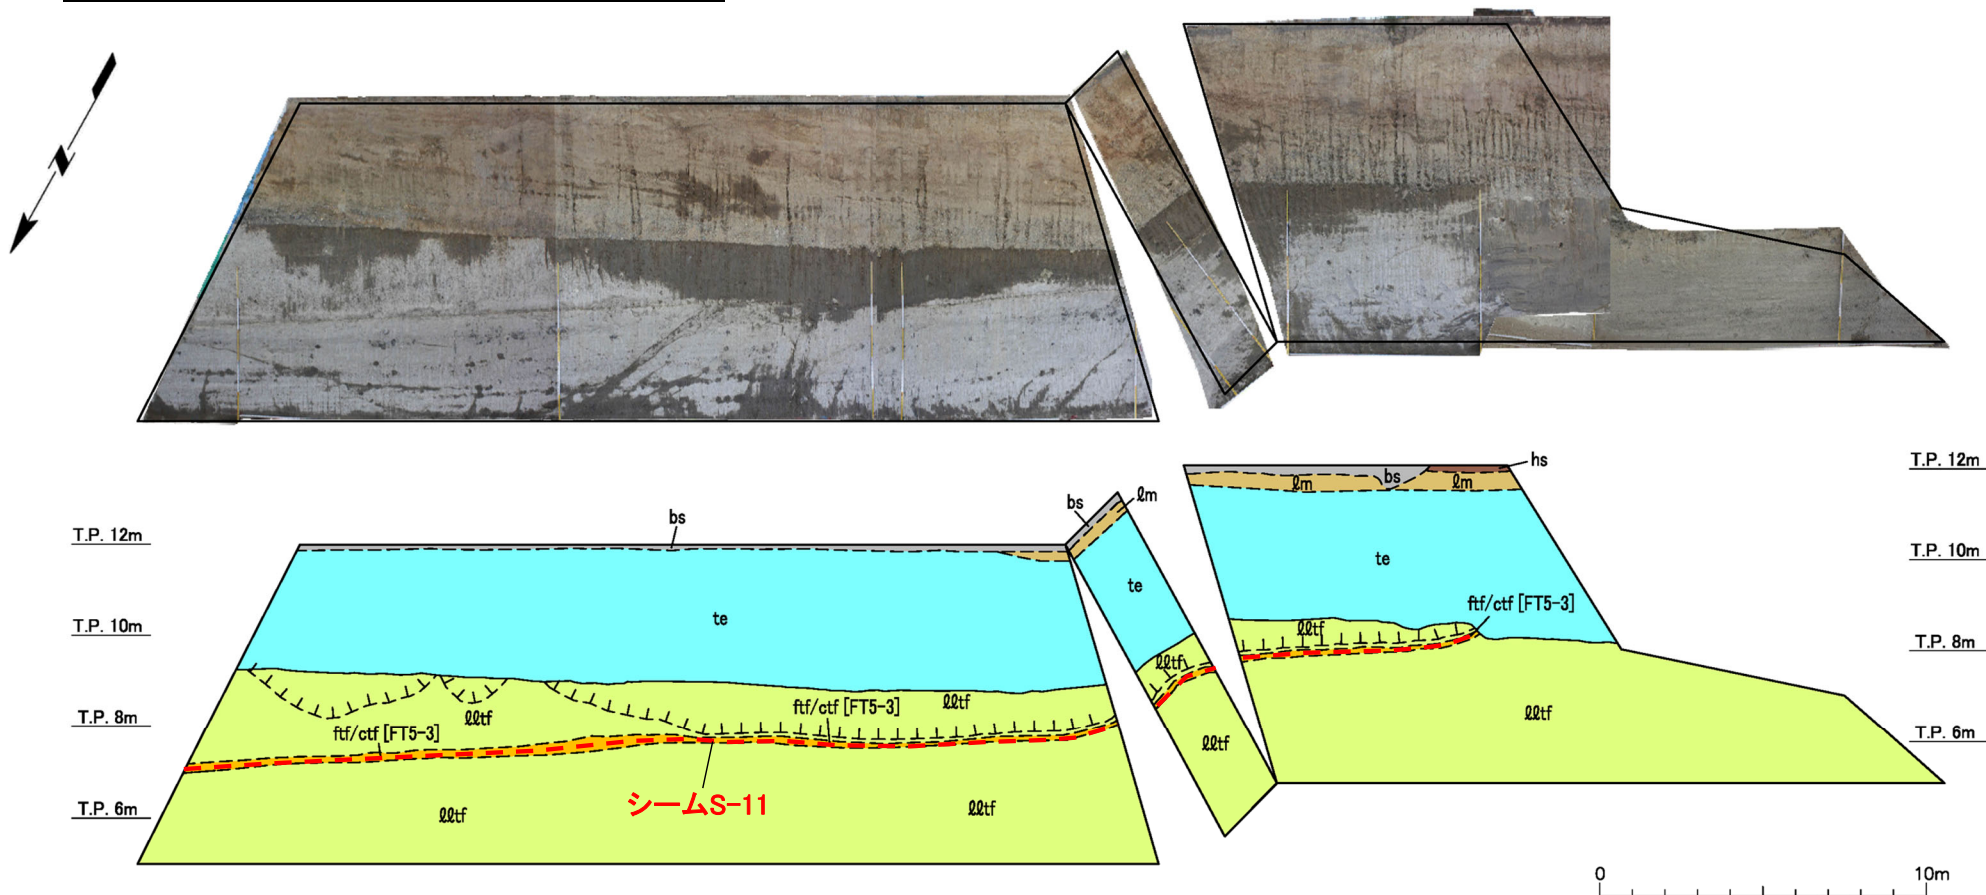
#### 掘削面観察結果(2/45): 地点②

地点②では、変状は認められない。

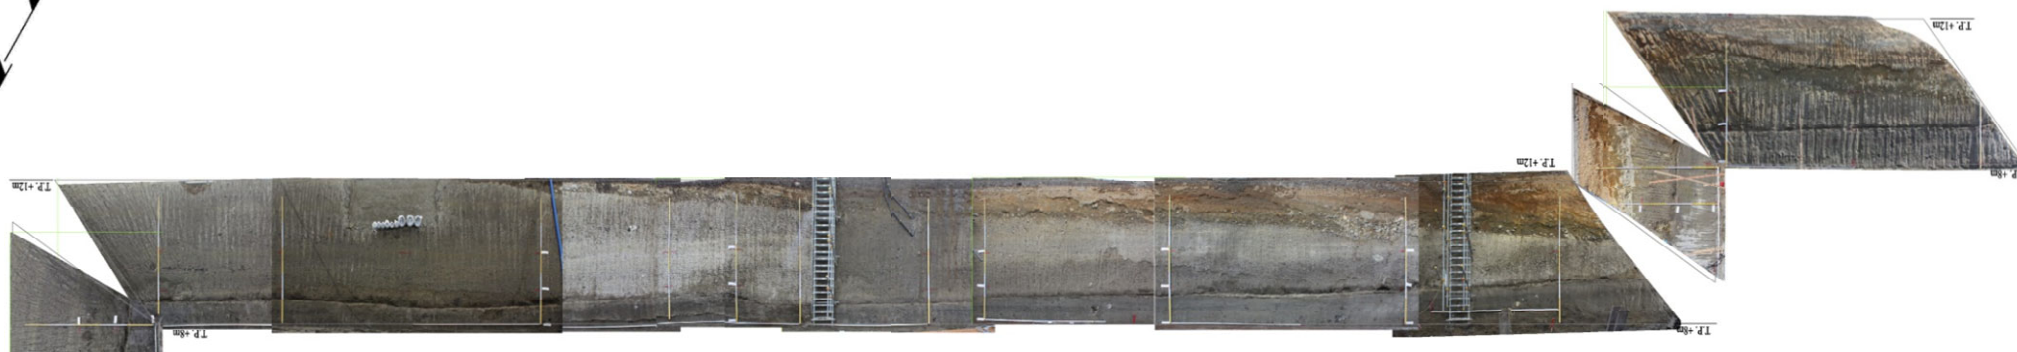
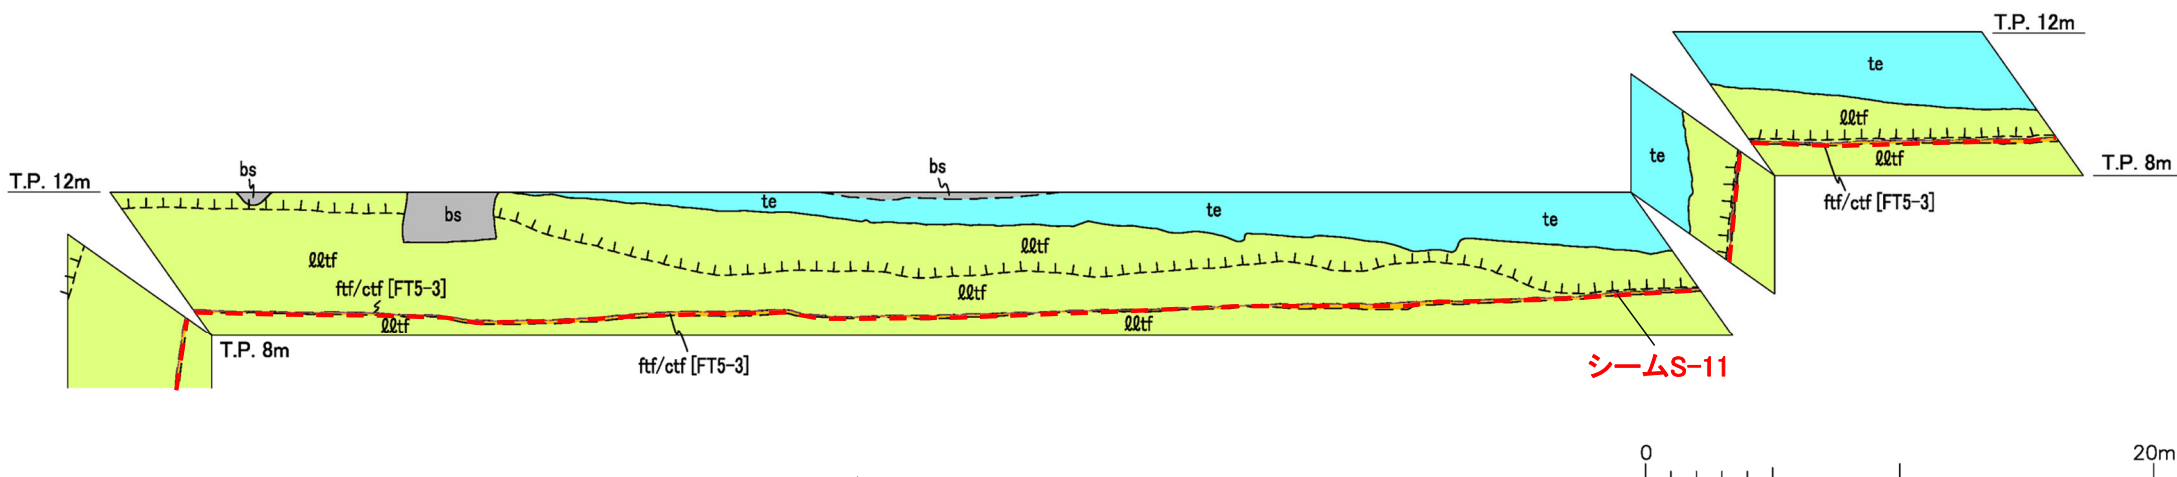
#### 掘削面観察結果(4/45): 地点④

地点④では、変状は認められない。

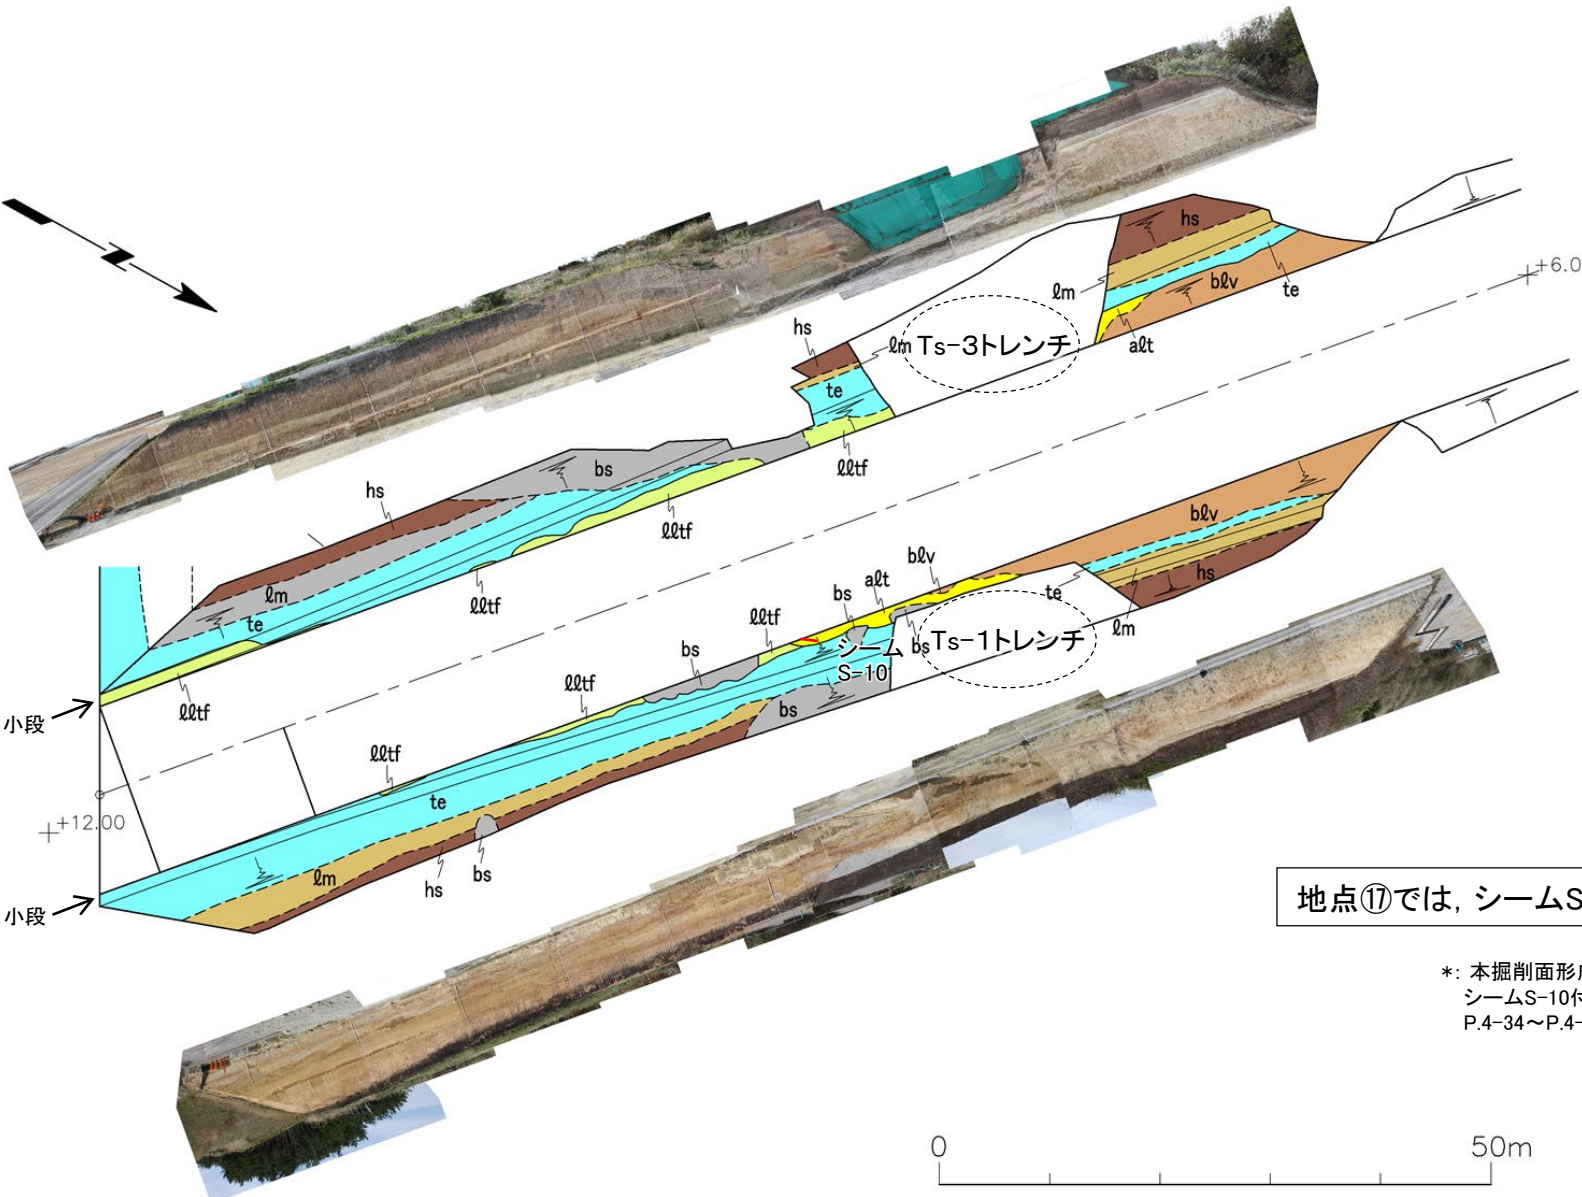
#### 掘削面観察結果(17/45): 地点⑰

地点⑰では、シームS-10付近に変状が認められる\*。

\*: 本掘削面形成前のTs-1トレンチ及びTs-3トレンチによりシームS-10付近に変状を確認している(P.4-27~P.4-29, P.4-34~P.4-41参照)。

- 掘削面地質観察の結果、敷地内では地表付近においてシームS-10, S-11付近の一部(地点①⑦, 地点②④及び地点③②の3地点)には変状が認められるが、それ以外では認められない。

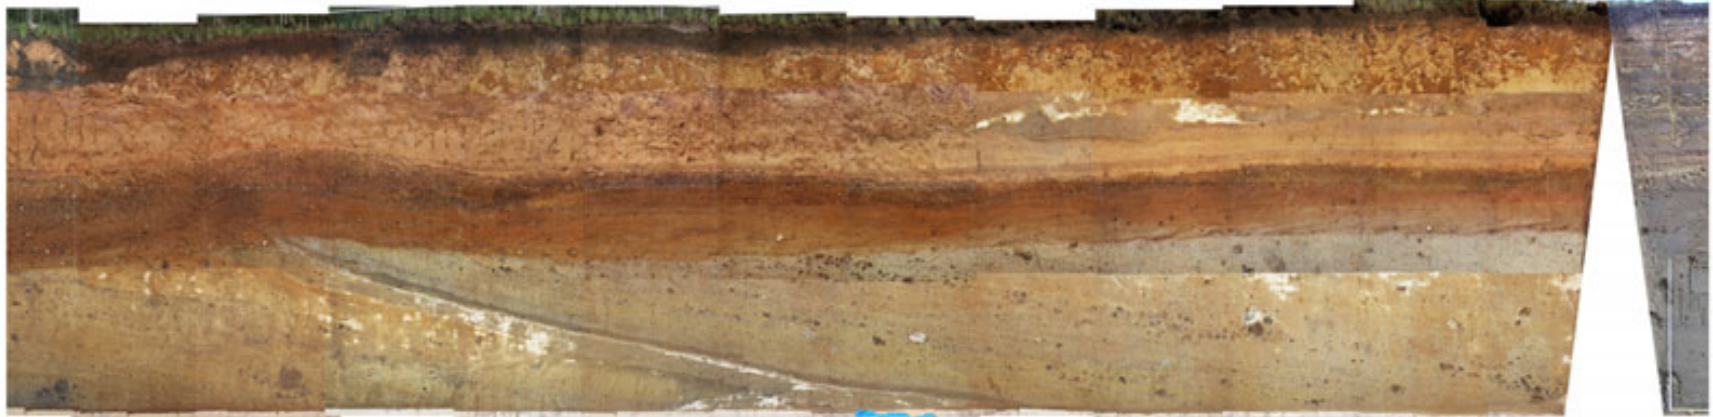
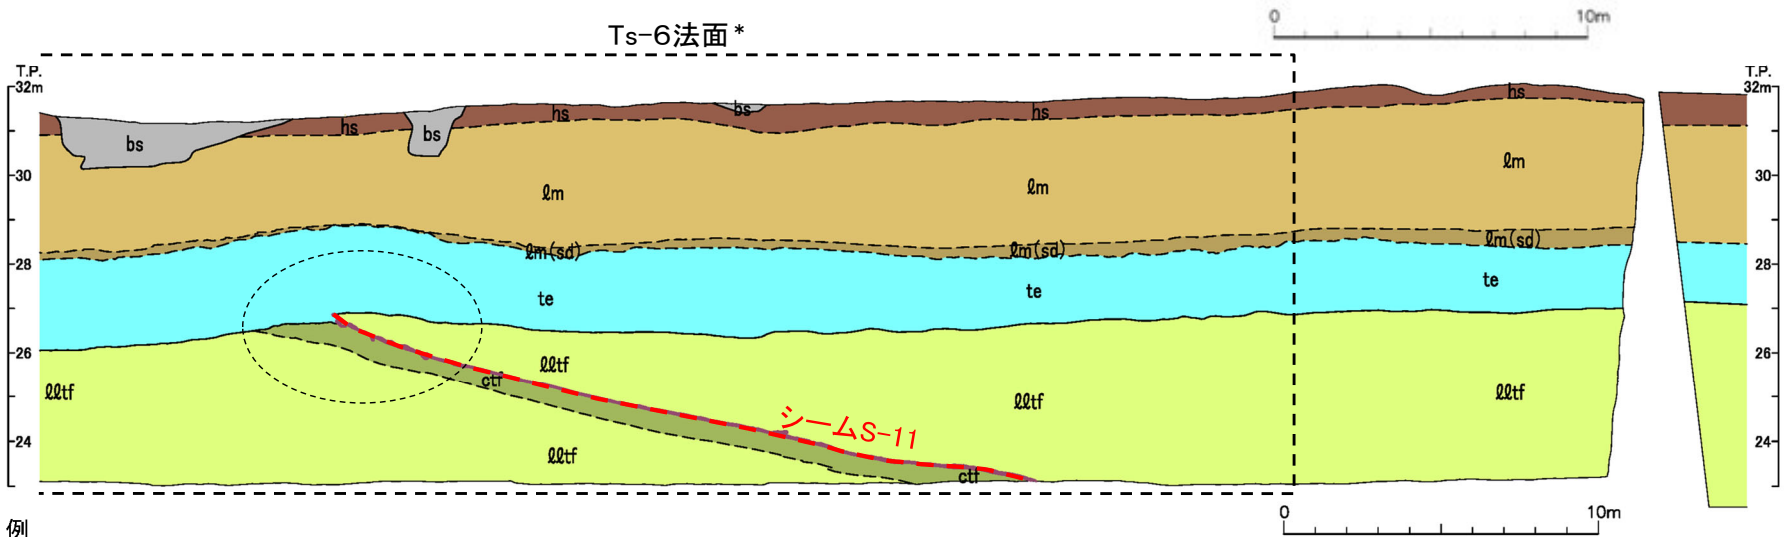
#### 掘削面観察結果(24/45): 地点⑳

注1) M<sub>1</sub>面段丘堆積物のうち、上面付近の層厚最大約1mの礫の多い部分は河川性堆積物から成る。なお、この河川性堆積物の分布は法面の南東端付近では不明瞭。  
 \*: 破線内のTs-6法面のスケッチは本編資料P.3-93参照。

地点⑳では、シームS-11層準(FT5-3)付近に変状が認められる。

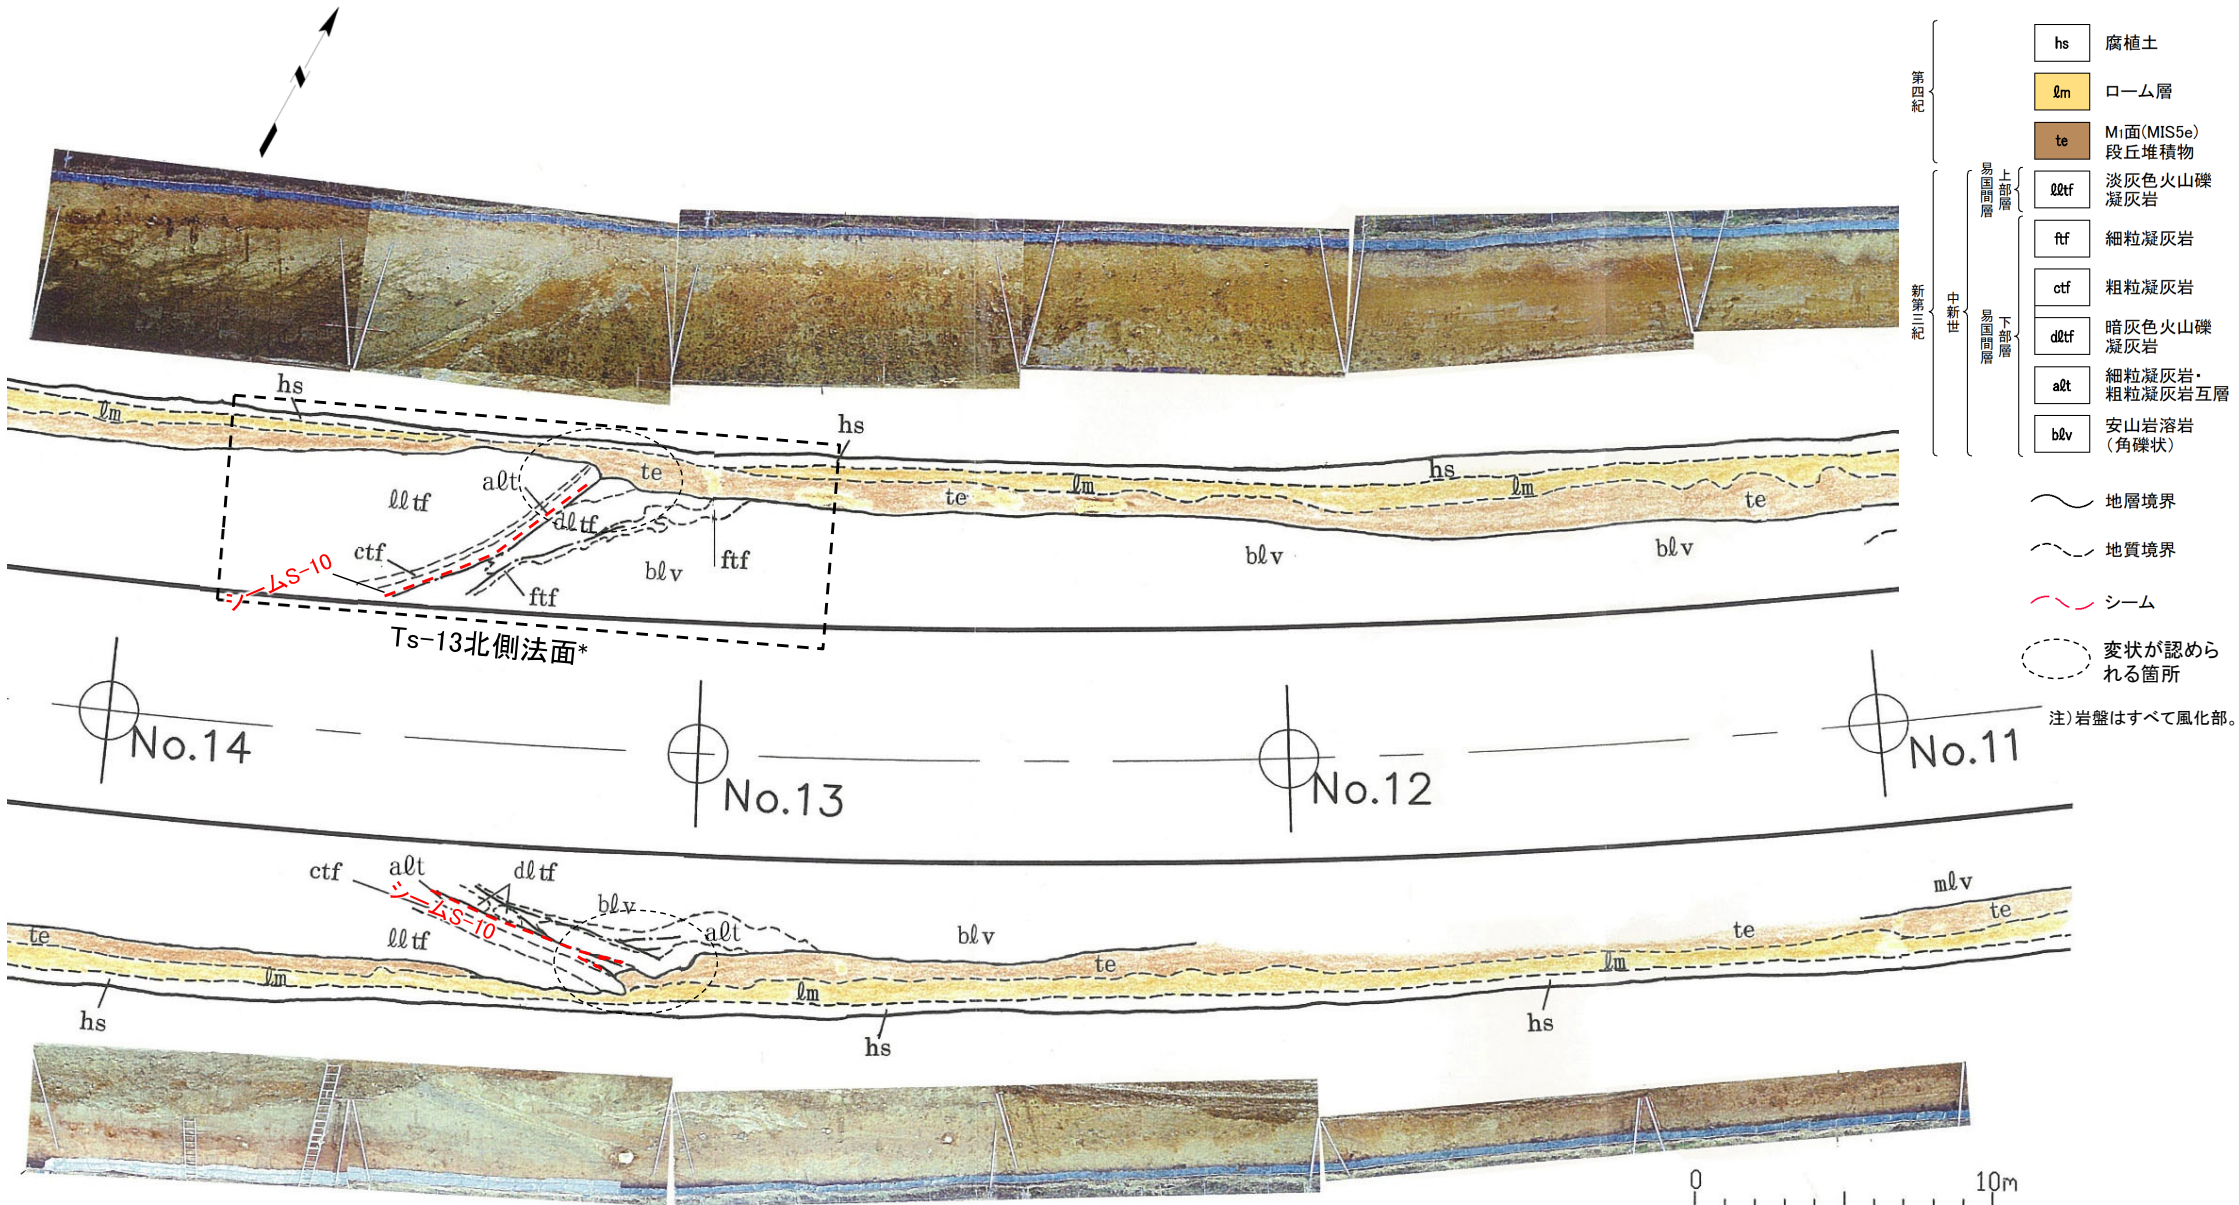
#### 掘削面観察結果(32/45): 地点③

地点③では、シームS-10付近に変状が認められる。

\*: 破線四角内のTs-13北側法面のスケッチは P.4-48参照。
