女川原子力発電所第2号機 工事計画審査資料	
資料番号	02-補-E-04-0330_改0
提出年月日	2021年 5月 11日

補足-330 工事計画に係る補足説明資料（原子炉冷却系統施設）

補足-330-1 流体振動又は温度変動による損傷防止に関する

流体振動による配管内円柱状構造物の損傷防止に関する

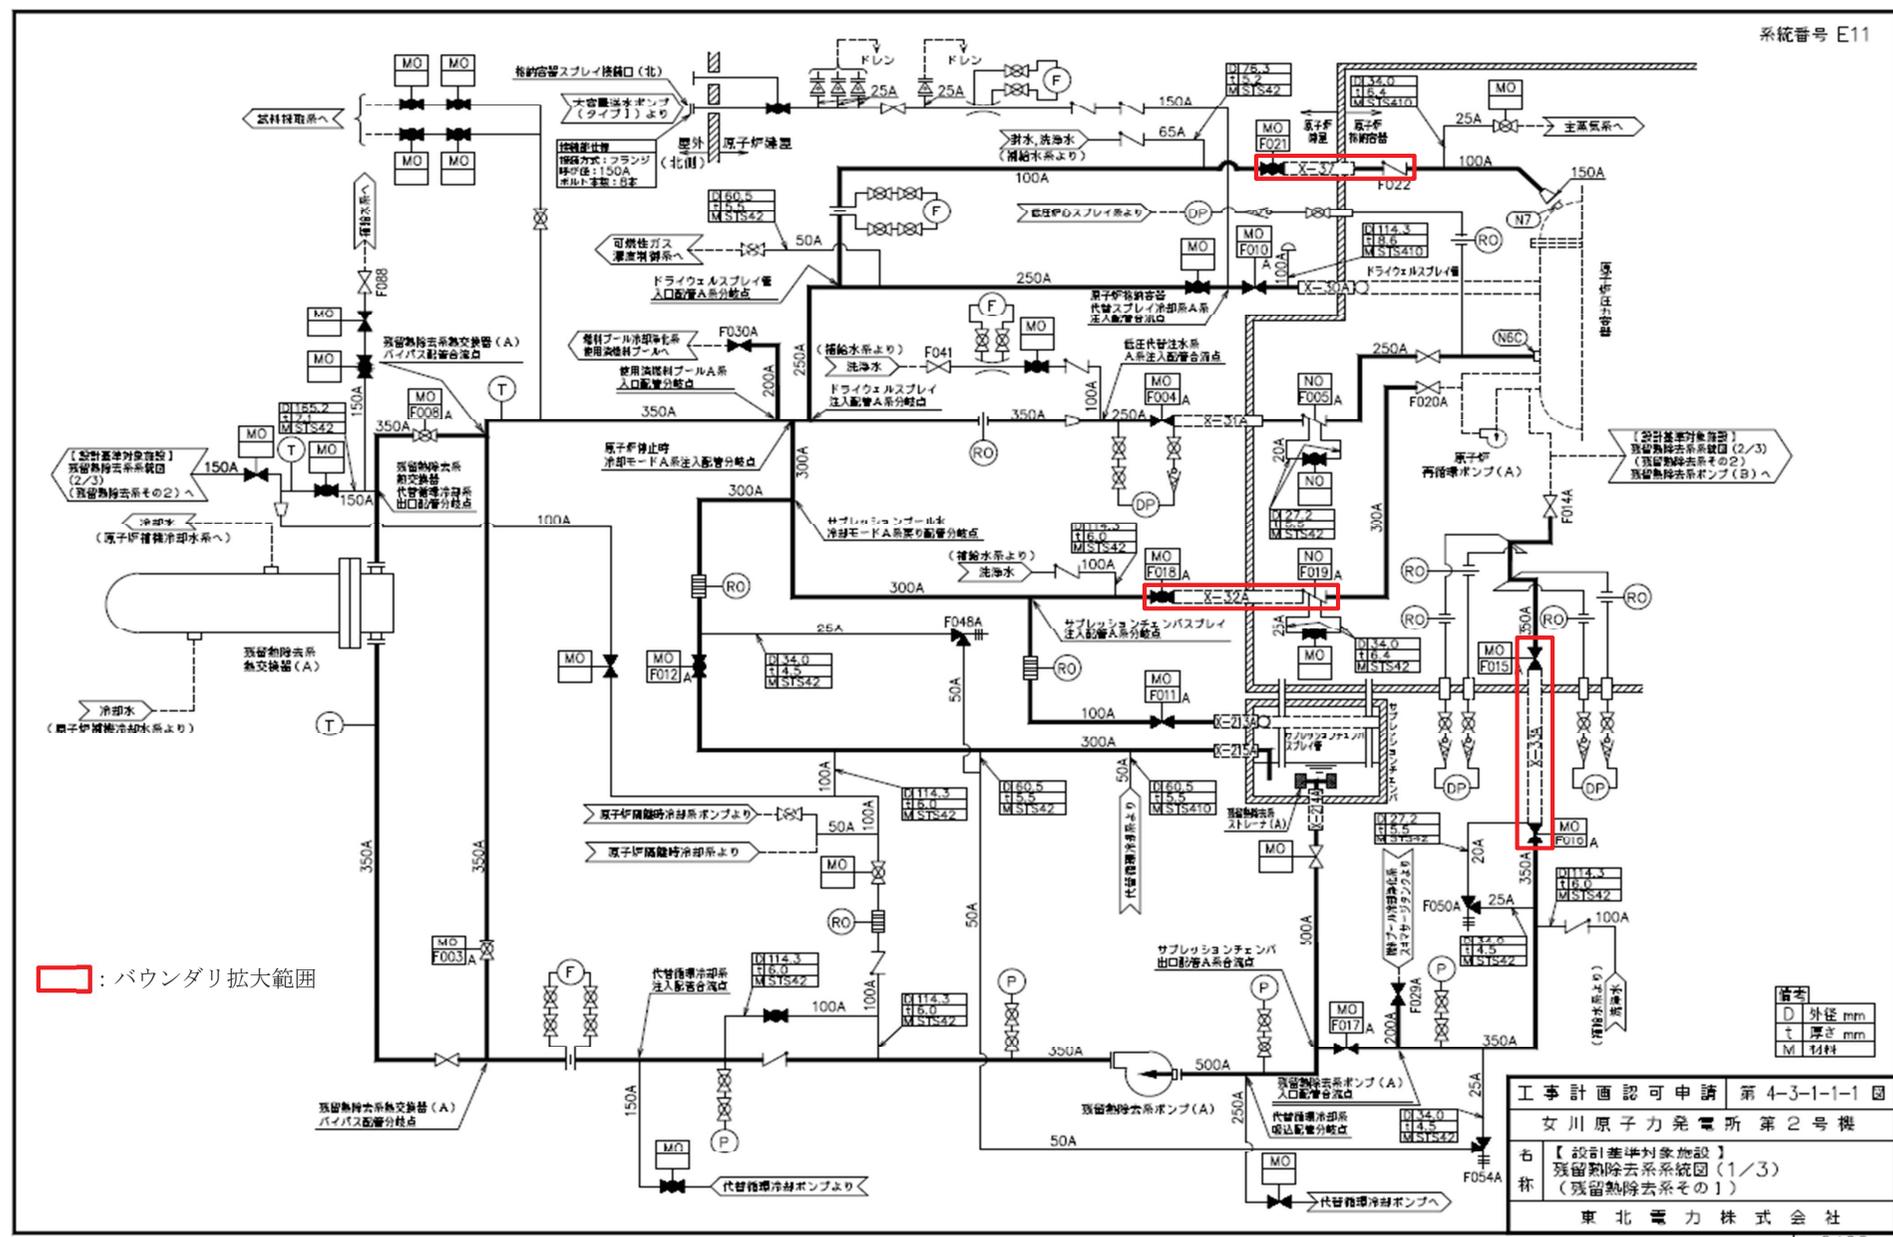
図1 残留熱除去系(A)系統図

原子炉冷却材圧力バウンダリ拡大範囲について、系統概要図を図1～図5に示す。

図 1～図 5 より、今回の原子炉冷却材圧力バウンダリ拡大範囲に流力振動評価対象となる配管内円柱状構造物及び高サイクル熱疲労の評価対象となる高低温水合流部は含まれておらず、流体振動又は温度変動による損傷が懸念され新たに評価が必要となる部位は無い。また、保安院に提出した報告書を添付 1, 添付 2 に示す。これにより、技術基準第 19 条に示されたとおり、配管内円柱状構造物の流力振動については「配管内円柱状構造物の流力振動評価指針」(J S M E S 0 1 2)、高サイクル熱疲労については「配管の高サイクル熱疲労に関する評価指針」(J S M E S 0 1 7) に規定された手法により評価しており、問題があると評価された部位については対策をとり、結果を定期事業者検査で確認している。

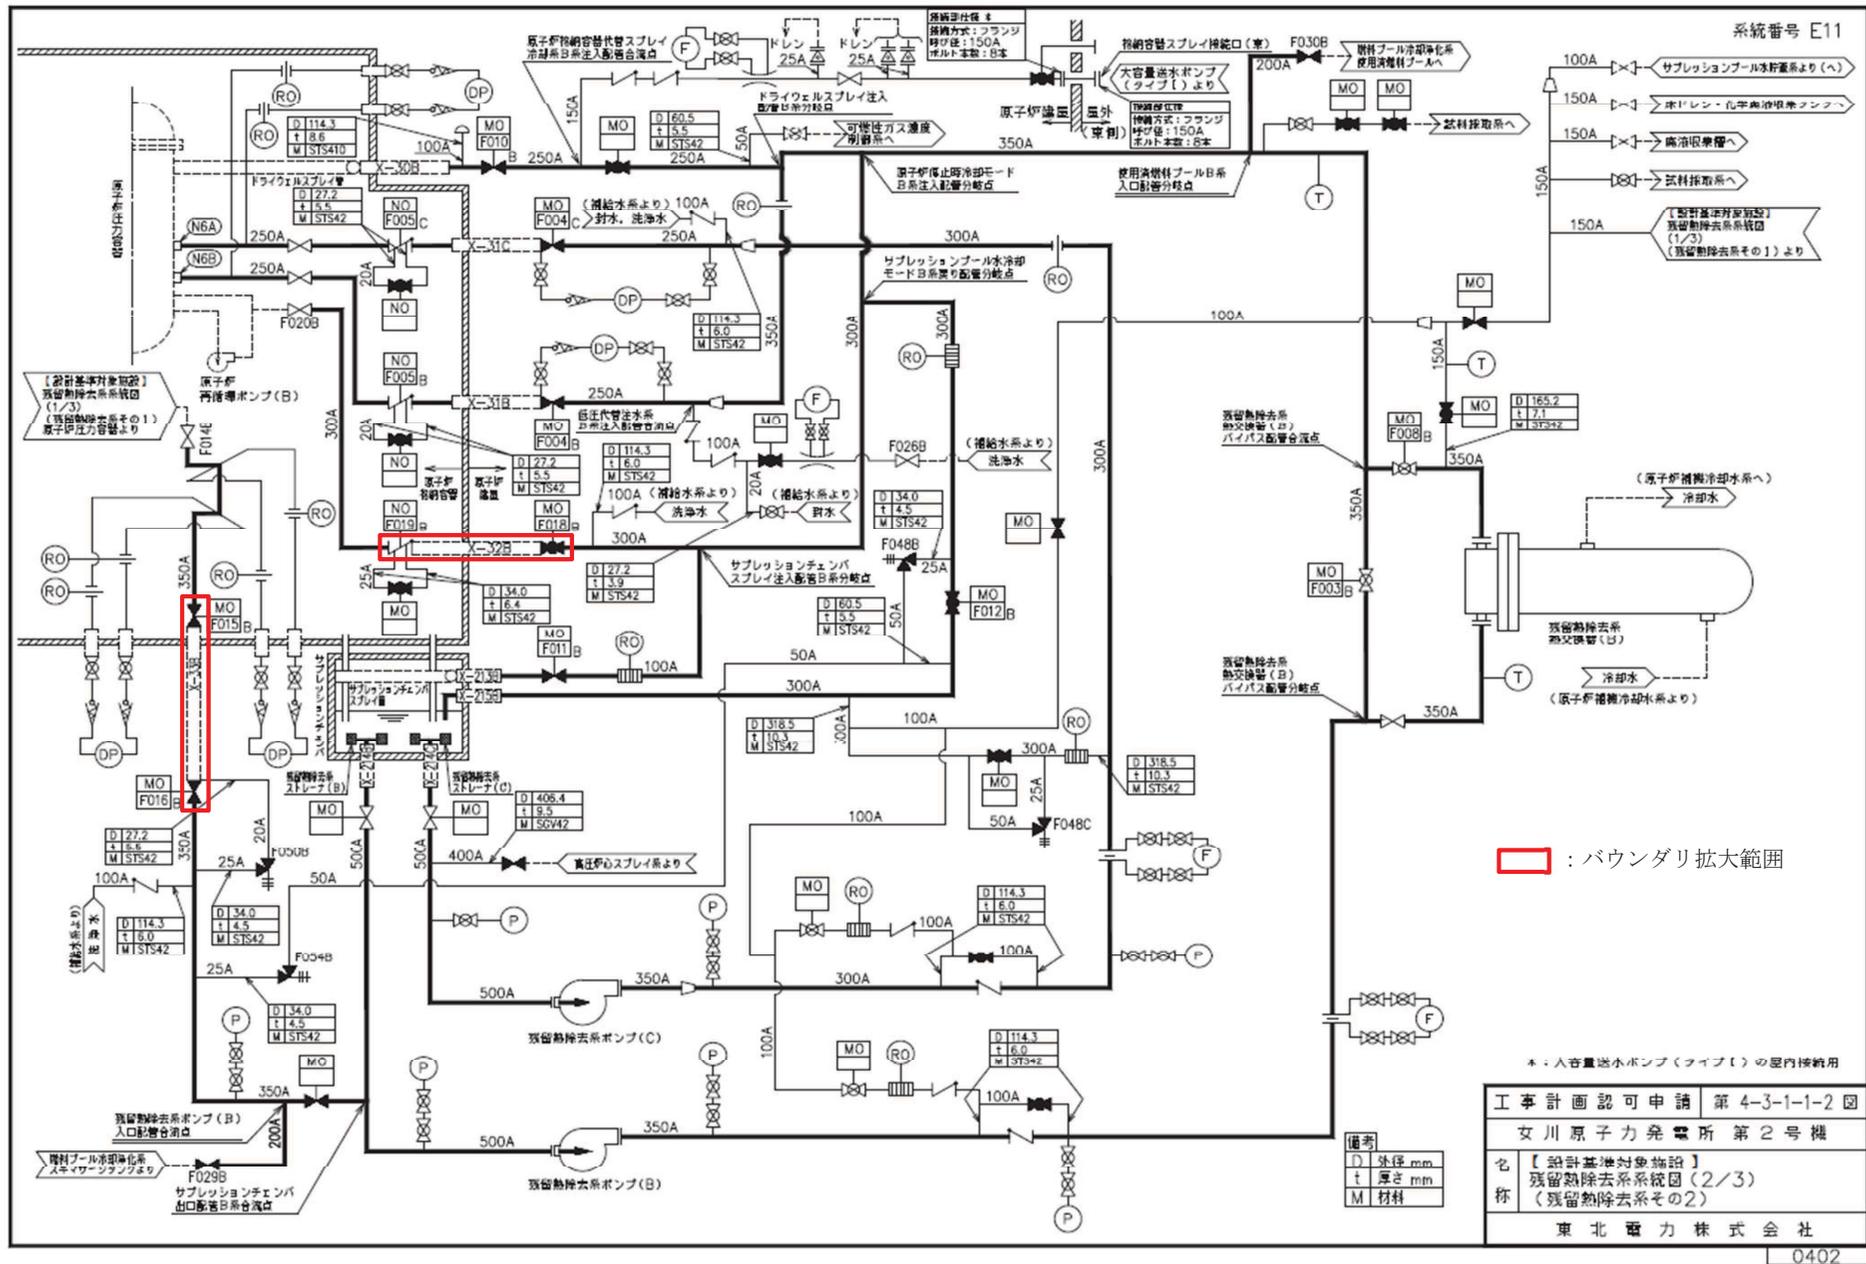
図2 残留熱除去系(B)系統図

- ①配管
- ②弁
- ③配管溶接部
- ④支持構造物取付溶接継手

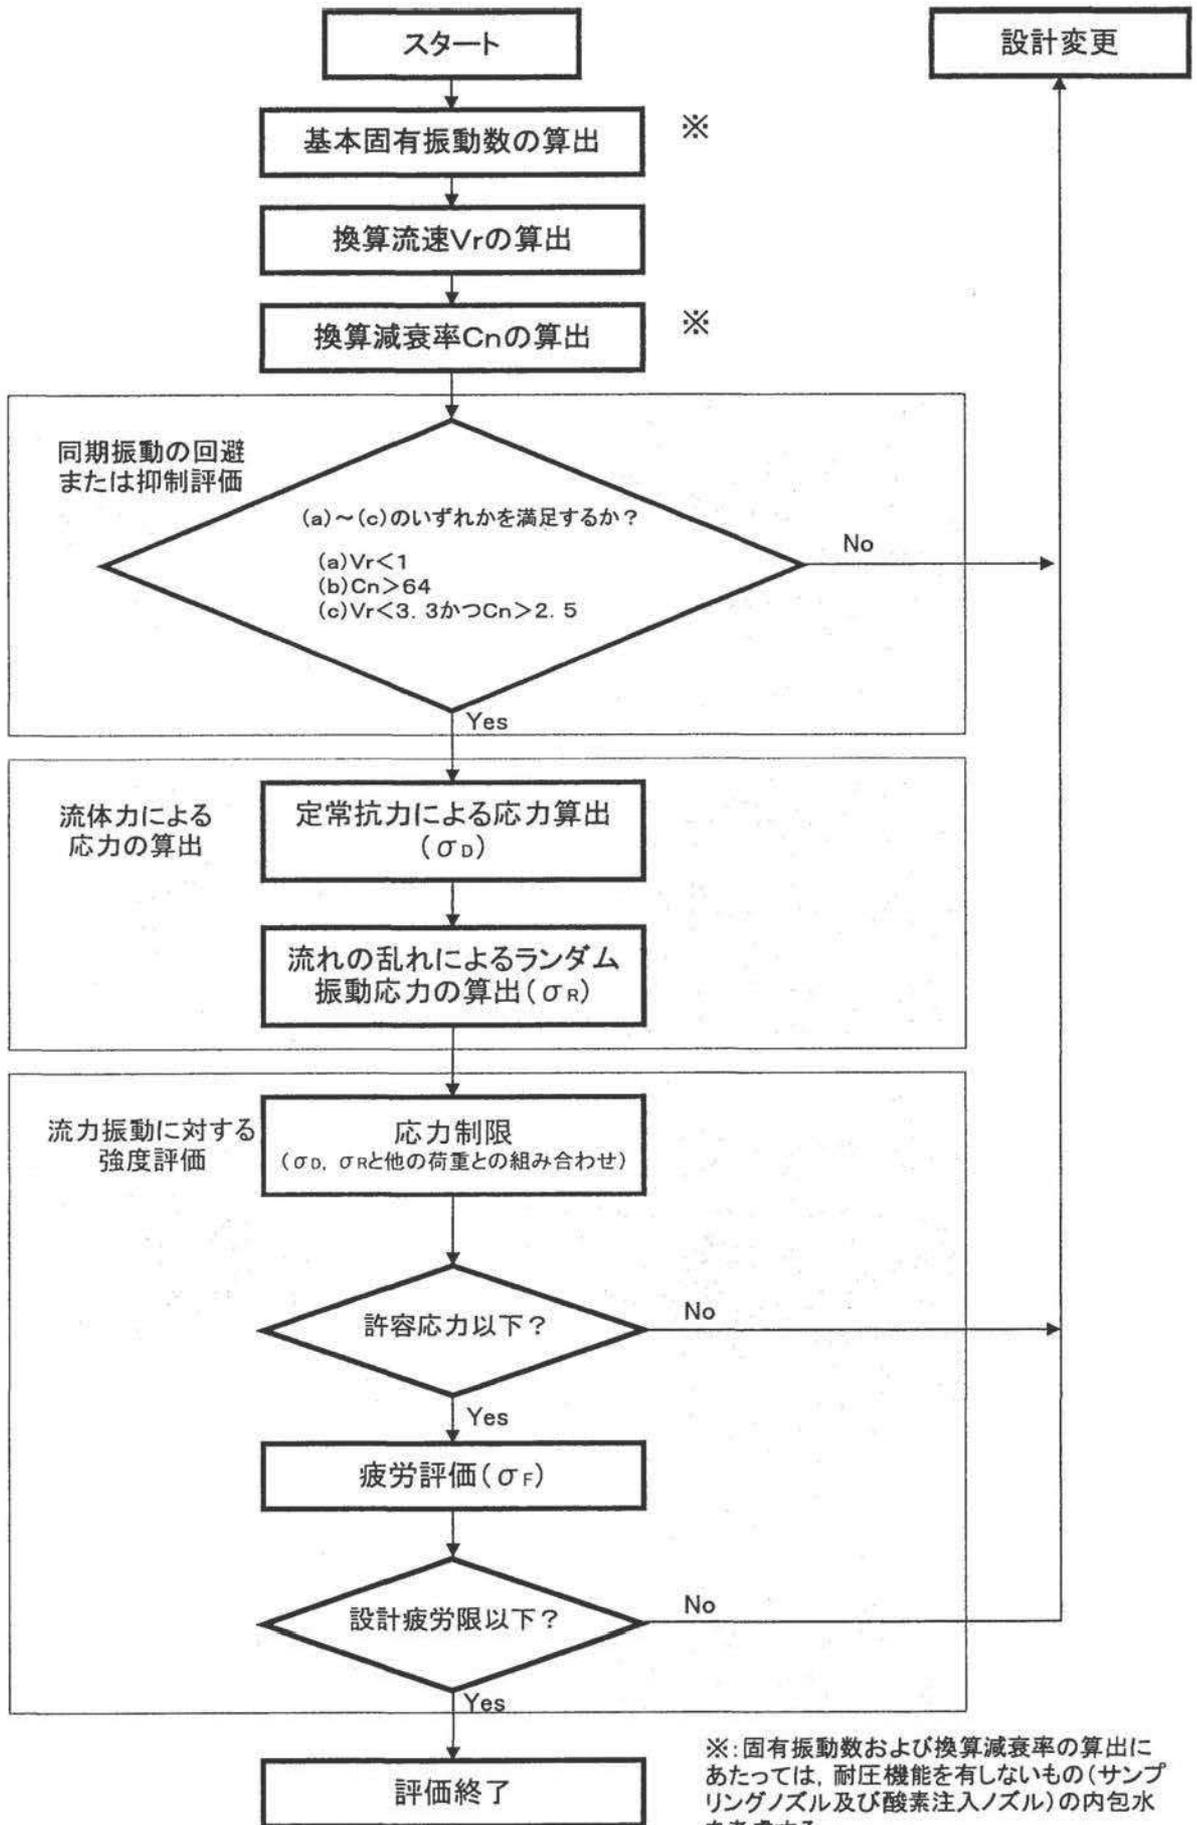
配管内円柱状構造物の流力振動評価フロー(JSME)

※:固有振動数および換算減衰率の算出にあたっては、耐圧機能を有しないもの(サンプリングノズル及び酸素注入ノズル)の内包水を考慮する。

日本機械学会「配管内円柱状構造物の流力振動評価指針」(JSME S012)(以下、「JSME」という)に基づき、評価を行った。(添付資料-1-1参照)

なお、評価にあたっては、下記の作業ステップに従いスクリーニングを行い、評価作業の効率化を図ることとした。(添付資料-1-2参照)

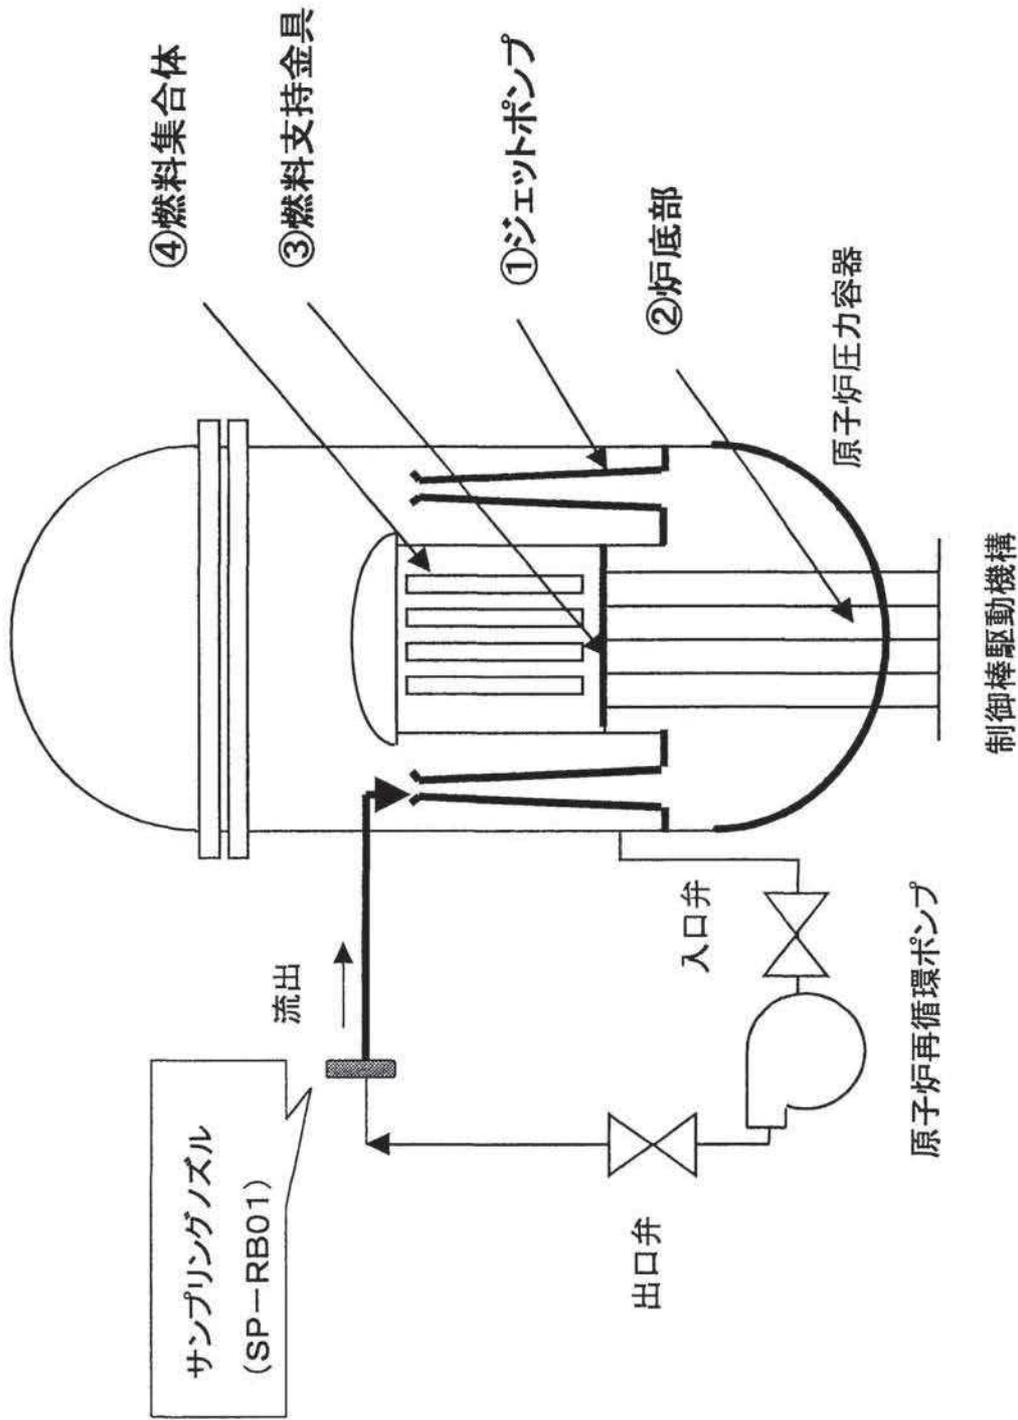
原子炉再循環系出口配管サンプリングノズル想定流入、滞留経路

- ① SP-RB01
  - ・別紙1に示す通り、サンプリングノズル設置場所の下流部には弁等の機器がないため、再循環入口ノズルからジェットポンプに流入する。
  - ・ジェットポンプの最も狭隘な部位はインレットミキサのノズル部であるが、内径が約 $29\text{ mm}$ であり、損傷サンプリングノズルは通過する。(図1参照)
  - ・ジェットポンプから流出し、炉底部に至り、上部への流れに乗り上昇すると仮定すると、燃料支持金具に到達する。燃料支持金具には、周辺部と中央部の2種類があり、周辺燃料支持金具のオリフィスの穴径は約 $32\text{ mm}$ であるため、損傷サンプリングノズルは通過する。また、中央燃料支持金具については、流路で引っかかるが、損傷部の形状によっては長さが短くなることも考えられ、通過することを否定できない。(図2参照)
  - ・燃料支持金具を通過すると燃料の下部タイプレートに到達するが、下部タイプレートの冷却水流路の狭隘部は、ステップII燃料で約 $16.3\text{ mm}$ 、ステップIII燃料(B型)で約 $14.3\text{ mm}$ 、またステップIII燃料(A型)の冷却水流路で約 $\phi 7.2\text{ mm}$ であり、損傷サンプリングノズルの形状や寸法から、ここに捕捉されるため、燃料集合体に影響はない。(図3参照)

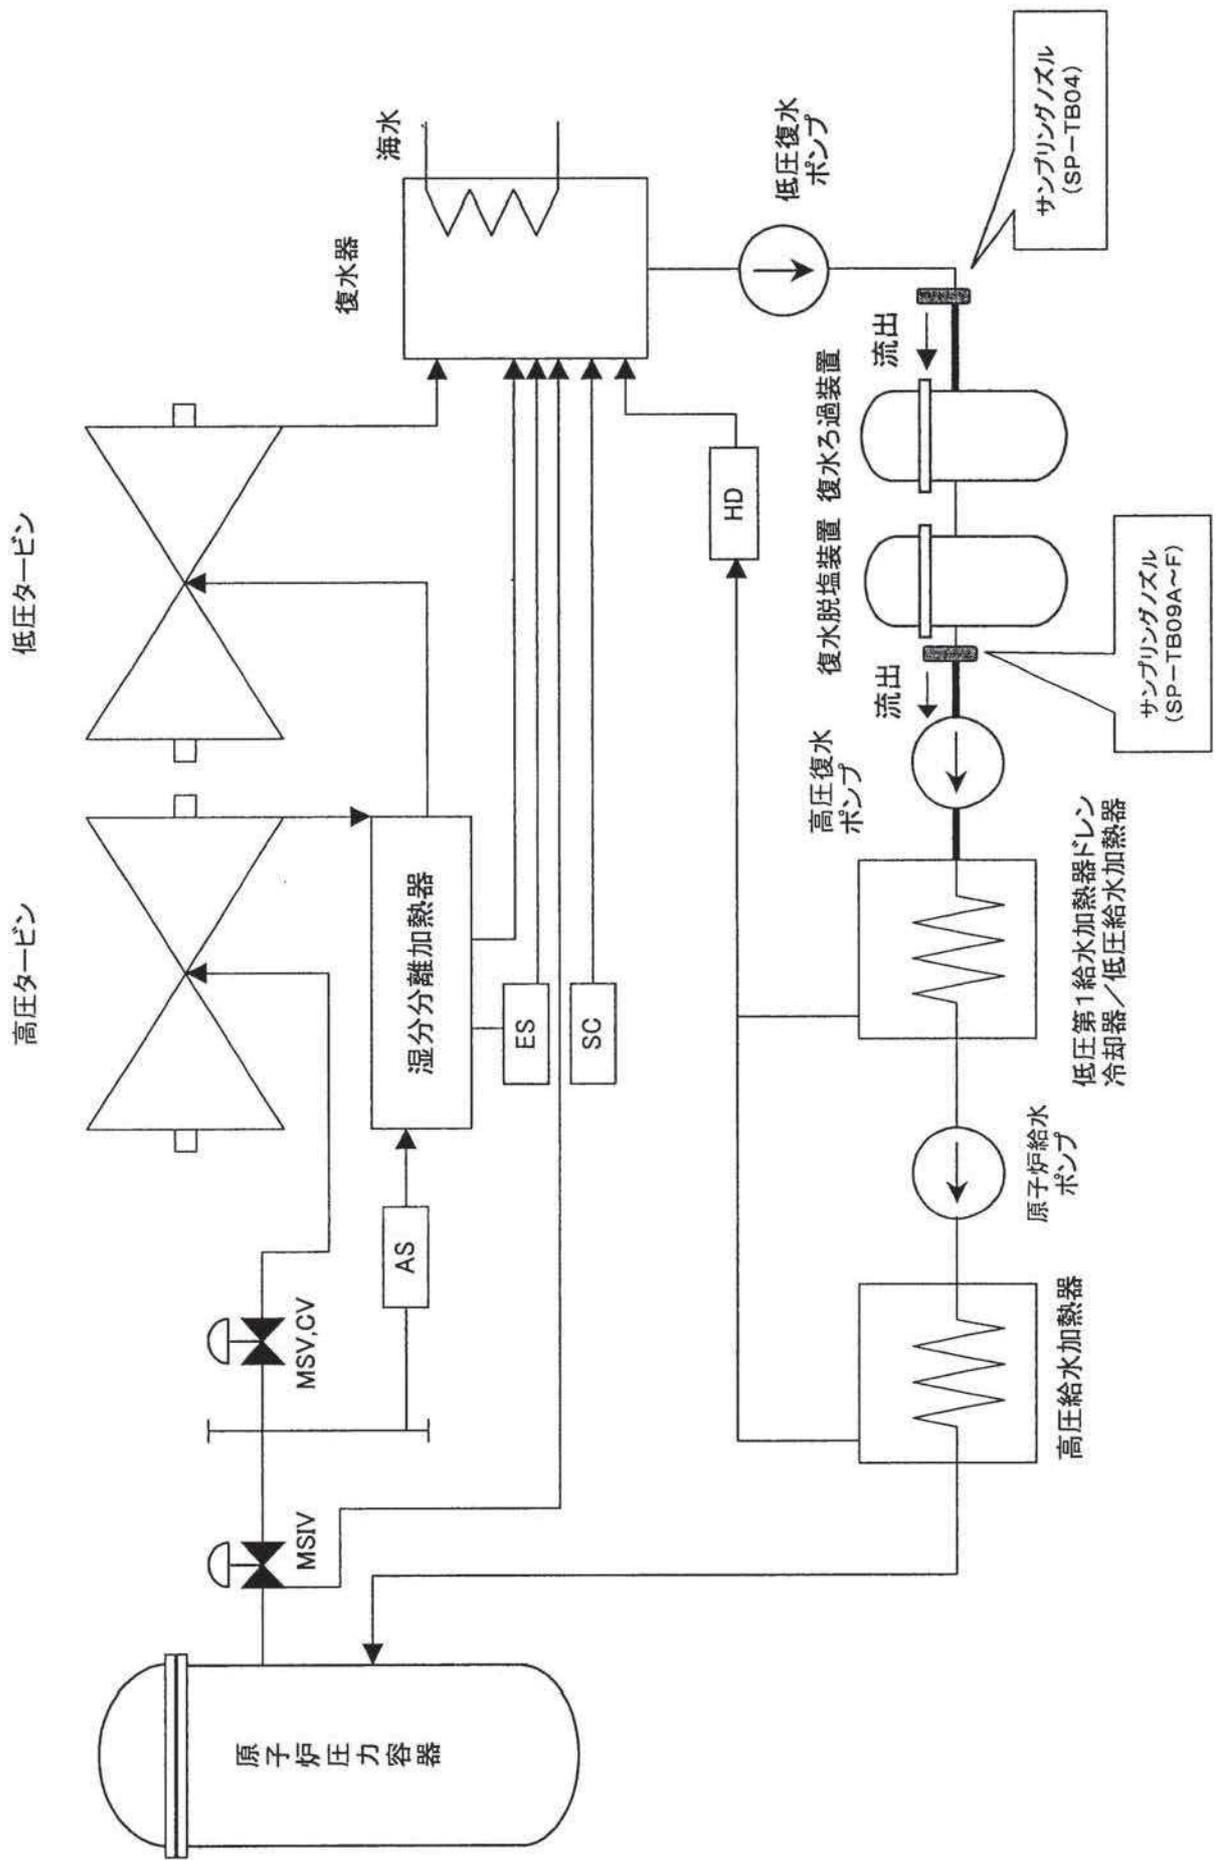
サンプリングノズル想定流入、滞留経路

- ・ 別紙2に示す通り、サンプリングノズル設置場所の下流部に設置された低圧第1給水加熱器ドレン冷却器に捕捉されるため(伝熱管外径:19.05mm(t=1mm)), 原子炉に流入することはない。

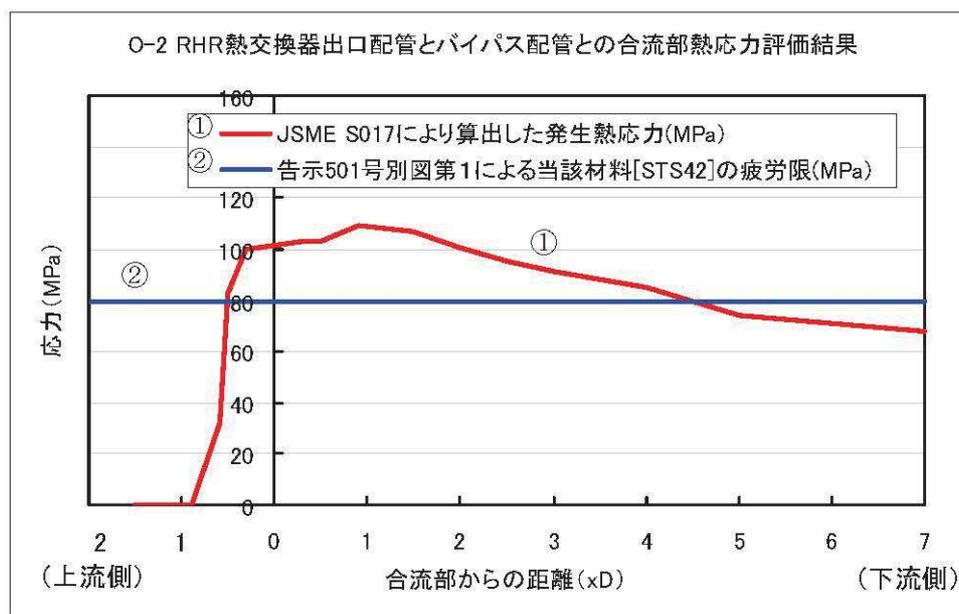
また、熱応力が疲労限以上となる範囲を検査することにより、プラント運転時間を考慮せずに保守的な健全性確認が可能なことから、残留熱除去系熱交換器出口配管とバイパス配管との合流部について、合流部上流側1Dから下流側5Dまでを検査範囲とした。（別紙-4）

※ 1：Dは配管内径を示す。

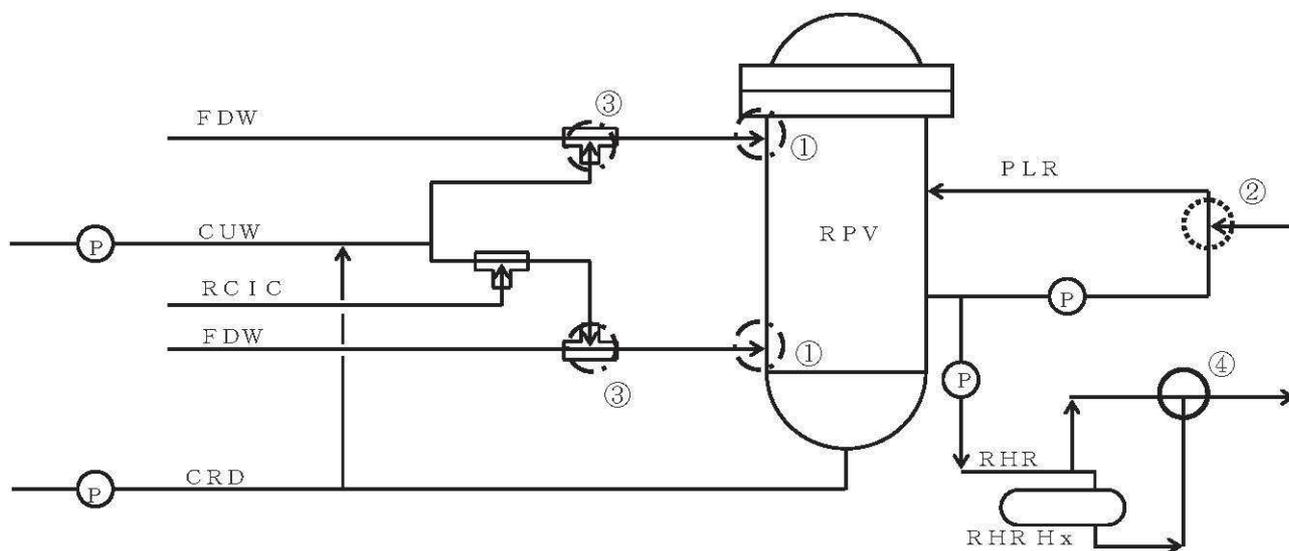
女川2号機系統概略図

No.	箇所名	備考
①	RPV 給水ノズル	サーマルスリーブ
②	RHR/PLR 吐出合流部	
③	原子炉冷却材浄化系の給水系への戻り部	リコンビネーションティ
④	RHR系熱交換器出口配管とバイパス配管合流部

- ①③ 電力共同研究により健全性が確認された部位
- ② 日本機械学会基準に準拠した評価により健全性が確認された部位
- ④ 検査対象部位

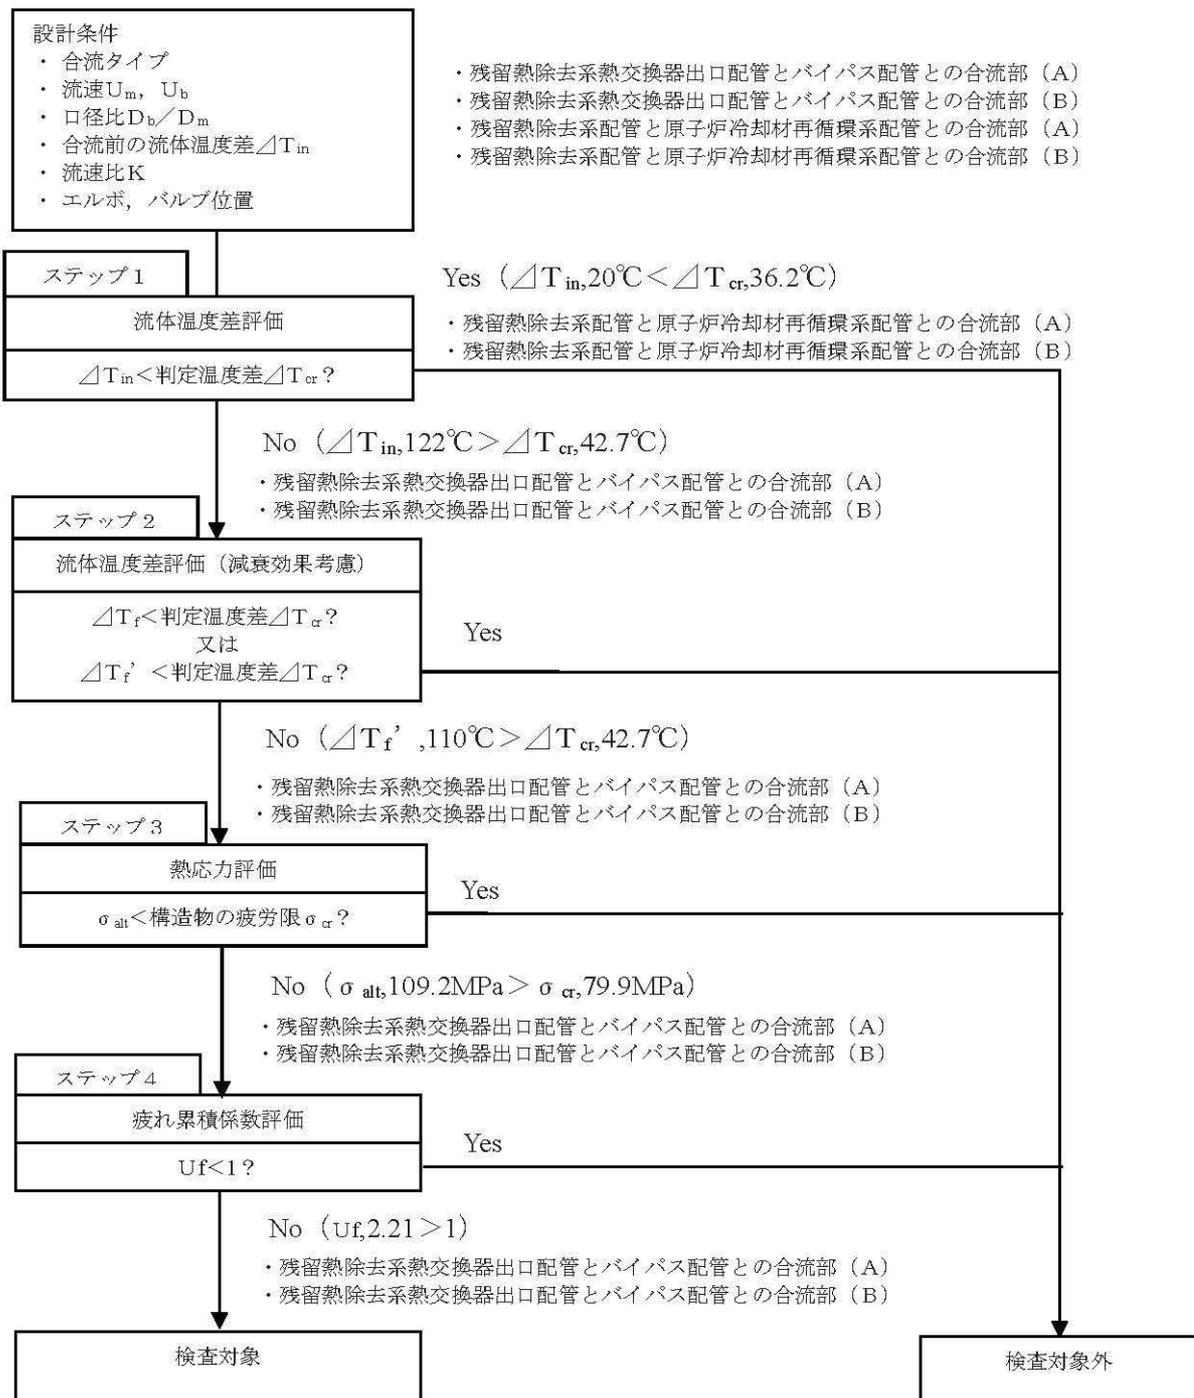
高低温水合流部での温度揺らぎに対する配管の構造健全性評価フロー

- $\Delta T_{cr}$  構造物の疲労限に対応させた温度差
- $\Delta T_f$  混合による減衰効果を考慮した合流後の温度揺らぎ幅
- $\Delta T_f'$  エルゴ等の上流外乱を考慮した合流後の温度揺らぎ幅
- $\sigma_{alt}$  温度揺らぎにより構造物に発生する熱応力振幅
- $\sigma_{cr}$  構造物の疲労限
- $U_f$  評価部位の疲れ累積係数

[出典：日本機械学会「配管の高サイクル熱疲労に関する評価指針(JSME S 017-2003)」]

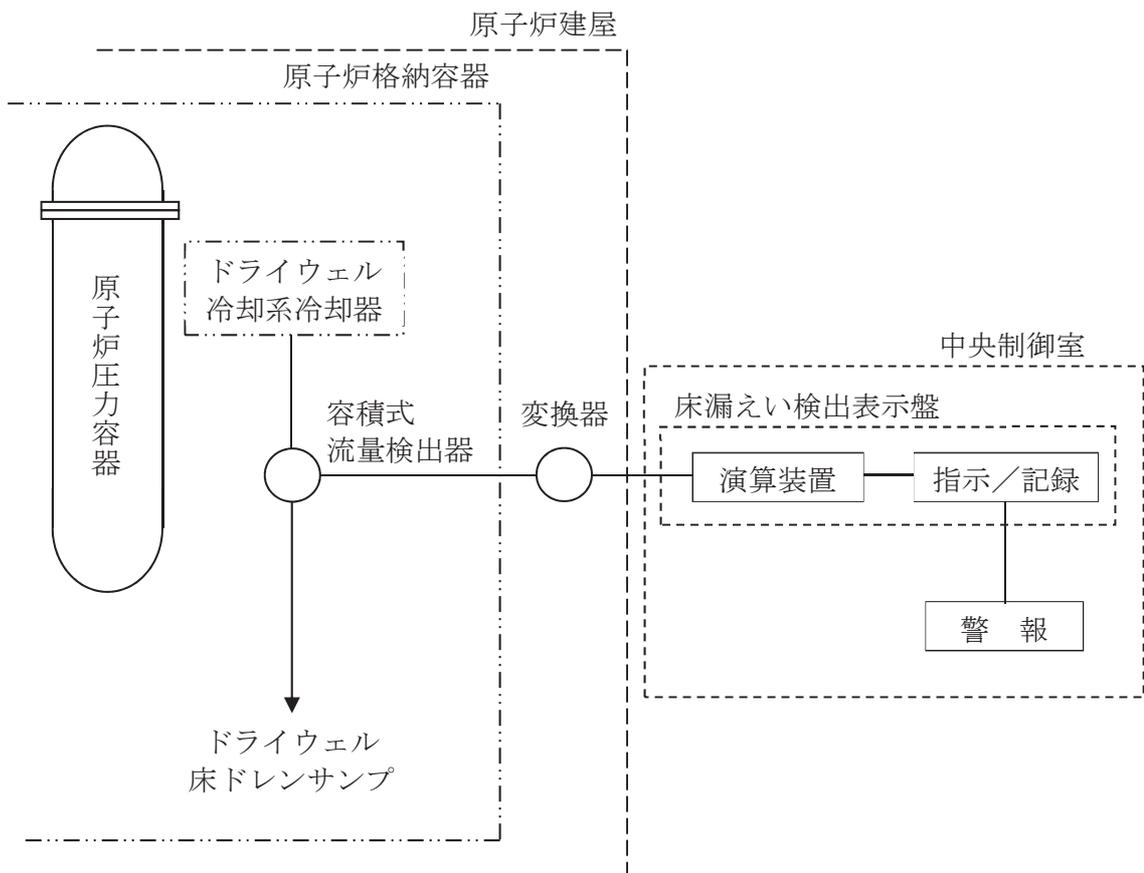
図1-1 ドライウェル送風機冷却コイルドレン流量測定装置の概略構成図

ドライウェル送風機冷却コイルドレン流量測定装置は、容積式流量検出器からのパルス信号を、変換器にて電流信号へ変換し、床漏えい検出表示盤内の演算装置にて流量信号に変換し監視する。なお、容積式流量検出器においては $0.23\text{m}^3/\text{h}$  ( $3.8\text{l}/\text{min}$ ) のような低流量域においても計測できるよう、適切な容量を有するバケット（容量： $100\text{ml}$ ）を選定している。

警報動作範囲は、 $0\sim 5\text{l}/\text{min}$ で設定可能であり、全漏えい量 $0.23\text{m}^3/\text{h}$  ( $3.8\text{l}/\text{min}$ ) の蒸気分 ( $1.5\text{l}/\text{min}$ ) の漏えいに相当する流量になる前 ( $1.35\text{l}/\text{min}$ ) に、流量高の警報を中央制御室に発信する。なお、警報動作流量以上の流量では、警報動作状態を継続する。（図1-1「ドライウェル送風機冷却コイルドレン流量測定装置の概略構成図」参照）

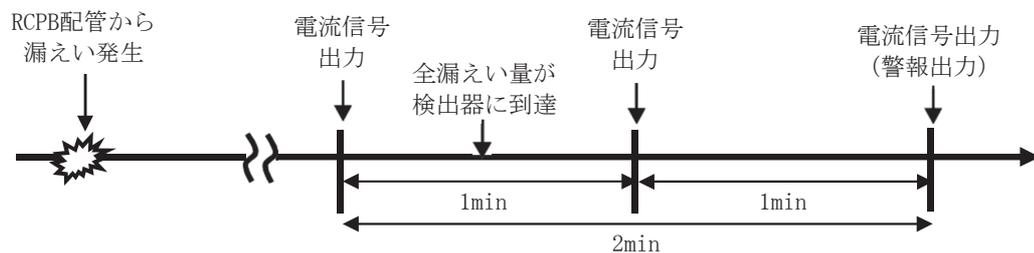
図1-2 ドライウェル送風機冷却コイルドレン流量測定装置の検出時間の考え方

パルス信号積算値出力は1分毎に更新され、変換器の出力は1分間のパルス信号積算値出力を1分間保持する設計としていることから、ドライウェル送風機冷却コイルドレン流量測定装置の検出遅れ時間を2分とする。（図1-2「ドライウェル送風機冷却コイルドレン流量測定装置の検出時間の考え方」参照）

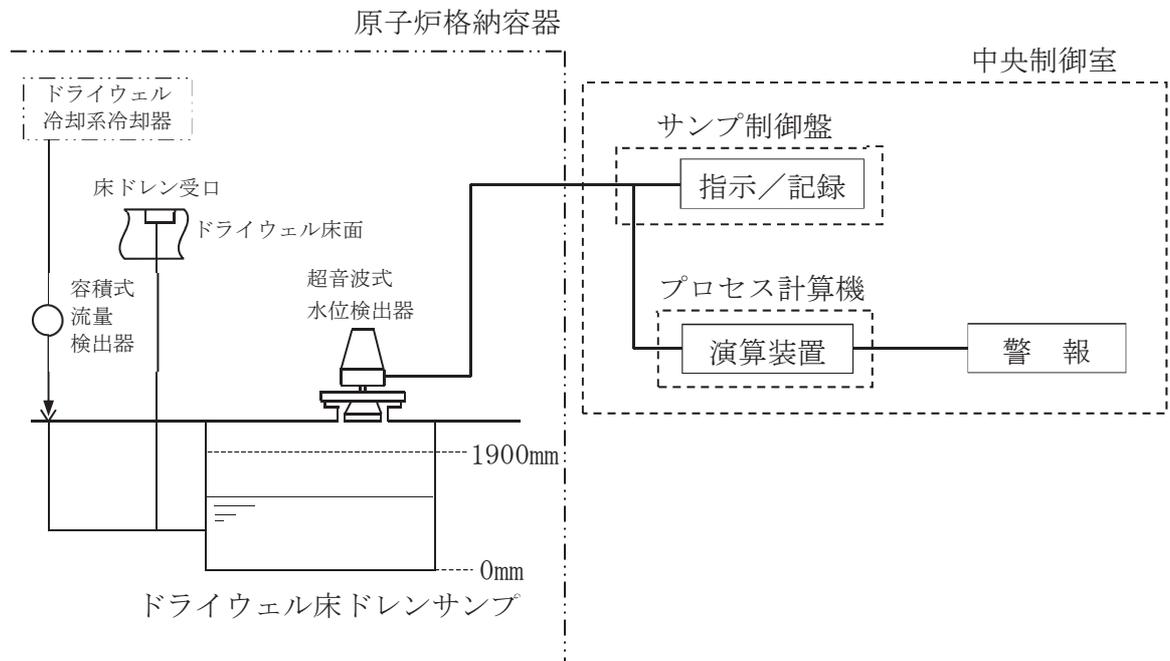
図2-1 ドライウェル床ドレンサンプ水位測定装置の概略構成図

警報動作範囲は、0～1900mmで設定可能であり、全漏えい量 $0.23\text{m}^3/\text{h}$  ( $3.8\text{l}/\text{min}$ ) の漏えいに相当する水位変化率 ( $23\text{mm}/14\text{min}$ ) になると水位変化率高の警報を中央制御室に発信する。なお、警報動作水位変化率以上の変化率では、警報動作状態を継続する。(図2-1「ドライウェル床ドレンサンプ水位測定装置の概略構成図」参照)

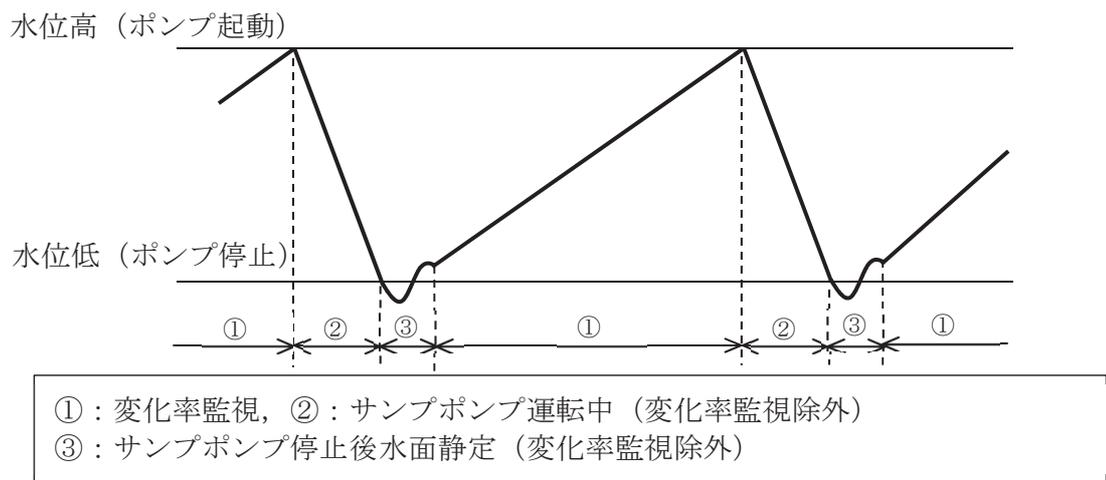
図2-2 ドライウェル床ドレンサンプ水位測定装置の演算時間

この水位変化率を演算処理する際は、床ドレンサンプポンプが停止しており、かつ、床ドレンサンプ水面が安定している状態の水位測定装置による水位信号が必要であるため、水位変化率を演算処理するプロセス計算機ではこの処理を行う条件として、床ドレンサンプポンプ運転中 ( $0.23\text{m}^3/\text{h}$ を排出する時間である1分23秒) 及び床ドレンサンプポンプ停止後 (3分) の4分23秒は演算処理を行わない条件とし、水位変化率の演算処理は水位検出信号を1分周期で平均処理したデータから、14分前の同データを減算して水位変化率を監視する。

このため、ドレン流入開始のタイミングを考慮した検出時間は18分23秒となるが、保守的に19分後に検出可能な設計としている。(図2-2「ドライウェル床ドレンサンプ水位測定装置の演算時間」参照)

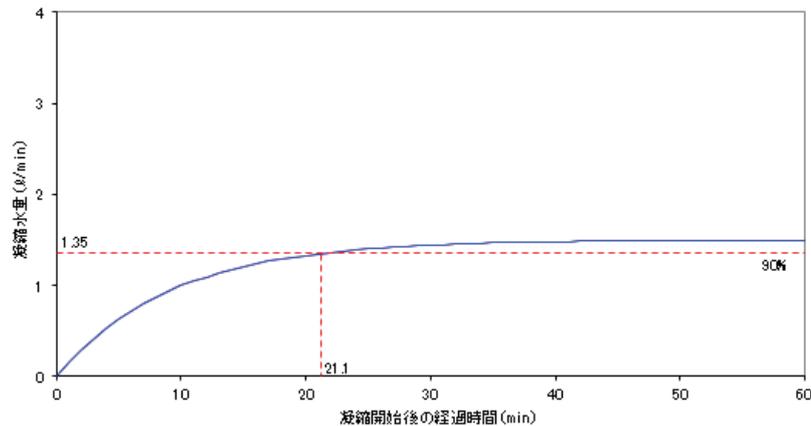
図3-1 凝縮水量が平衡に達する時間

凝縮水量と経過時間の関係は、図3-1に示すとおりであり、凝縮水量が蒸気分の漏えい量の90%に達する時間は約21.1分である。これを保守的に22分としている。

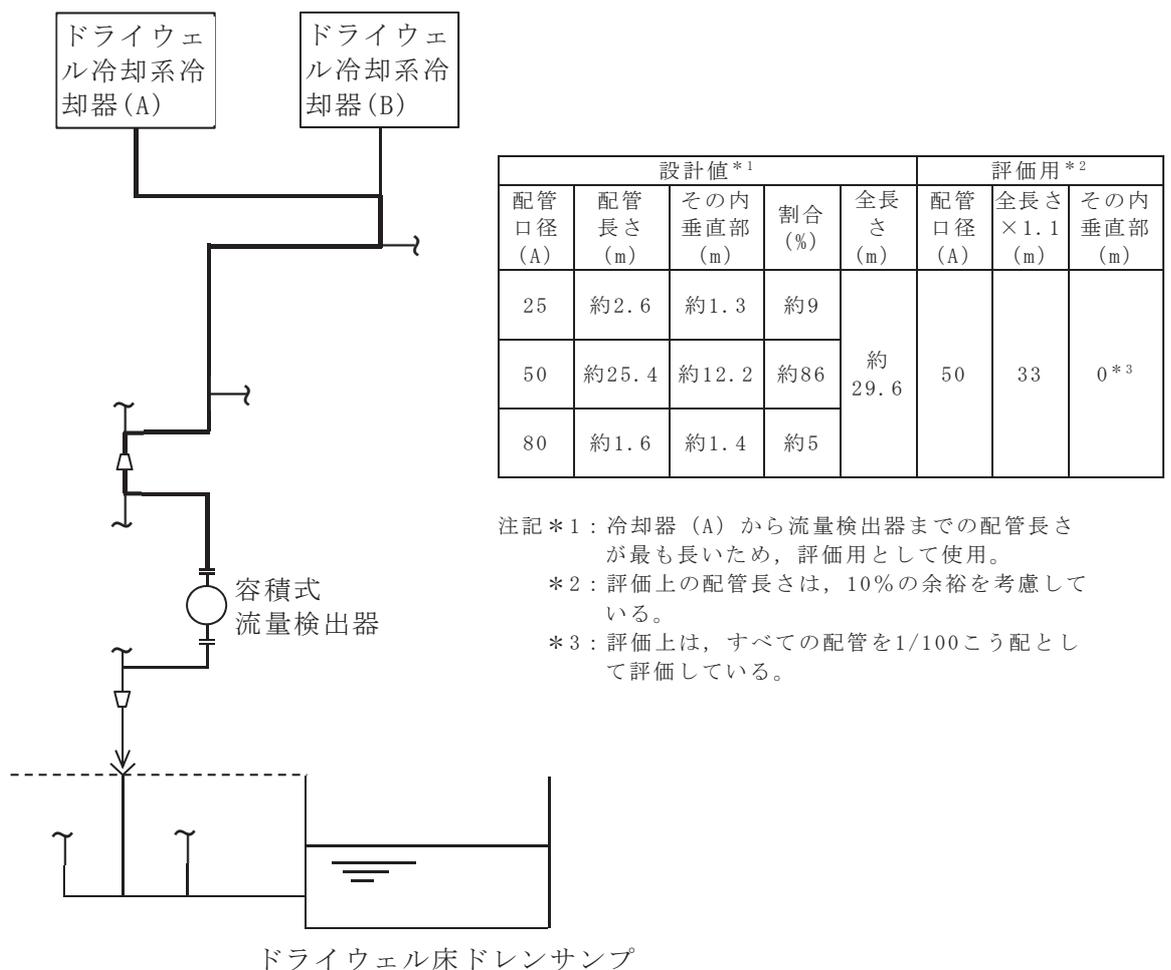
図3-2 ドレン配管移送時間

なお、冷却器からドライウエル送風機冷却コイルドレン流量測定装置までのドレン配管には、25A、50A及び80Aの配管口径があるが、最も保守的となる80Aの配管は全体の約5%であり、配管長さの余裕10%に含まれるため、すべての配管を50Aと仮定し評価している。

垂直配管の流速は水平部より早くなり、さらに小さい配管口径の流速は大きい配管口径より早くなることから、実際の検出時間は評価時間よりも短くなると考えられる。

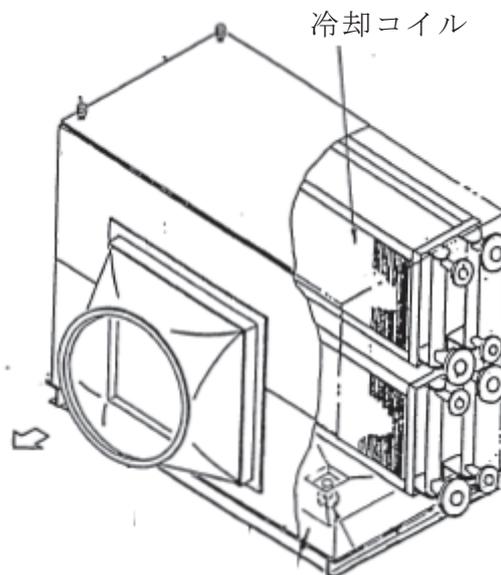
図4-1 冷却器の概略図

冷却器は、冷却コイル、ドレンパン、エアフィルタ、ケーシング等により構成され、冷水を冷却コイルに通水し、送風機を起動することにより、水、空気を熱交換し空気を冷却するものである。冷却器概略図を下記の図4-1に示す。

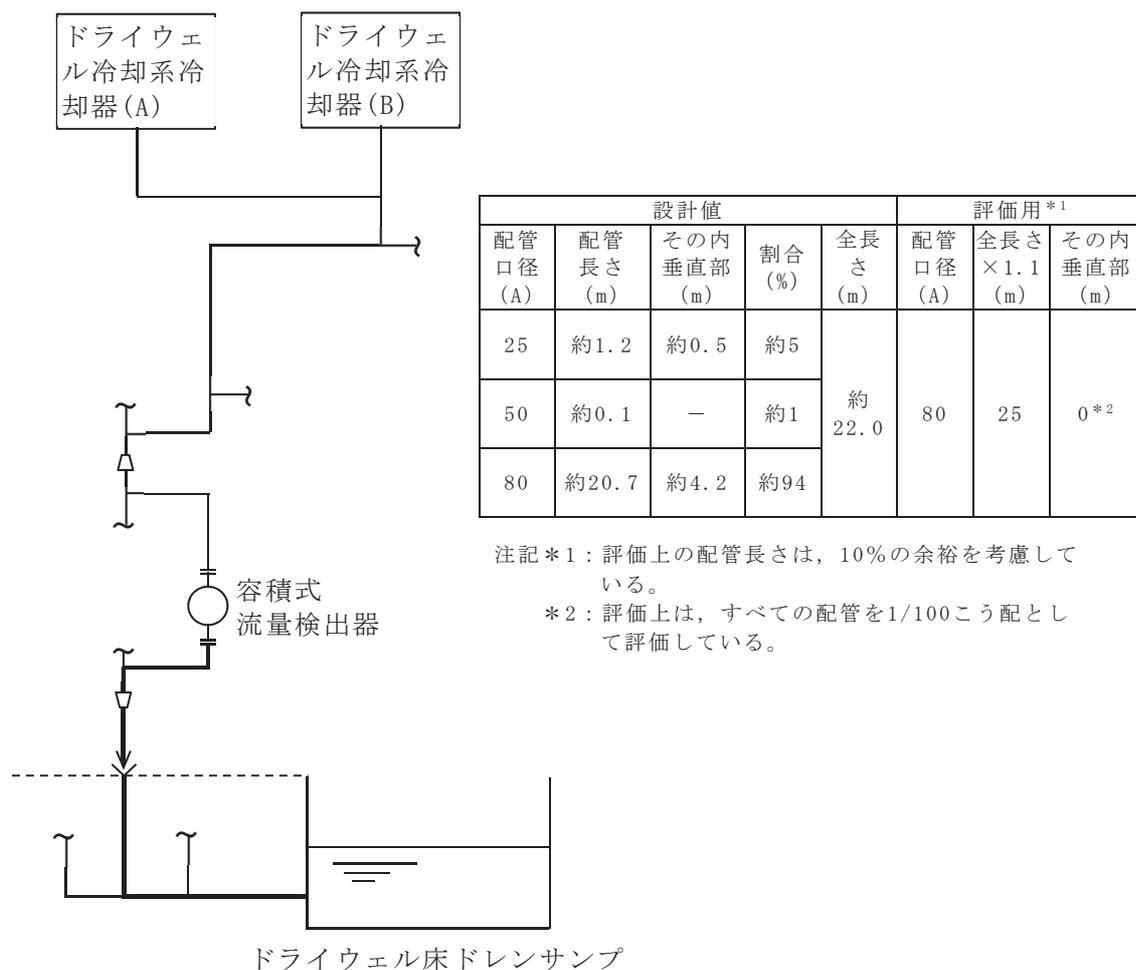
図7-1 ドレン配管移送時間

また、ドライウェル送風機冷却コイルドレン流量測定装置からドライウェル床ドレンサンプまでのドレン配管には、25A、50A及び80Aの配管口径があるが、最も保守的となる80Aが全体の約94%であるため、すべての配管を80Aと仮定し評価している。

垂直配管の流速は水平部より早くなり、さらに小さい配管口径の流速は大きい配管口径より早くなることから、実際の検出時間は評価時間よりも短くなると考えられる。

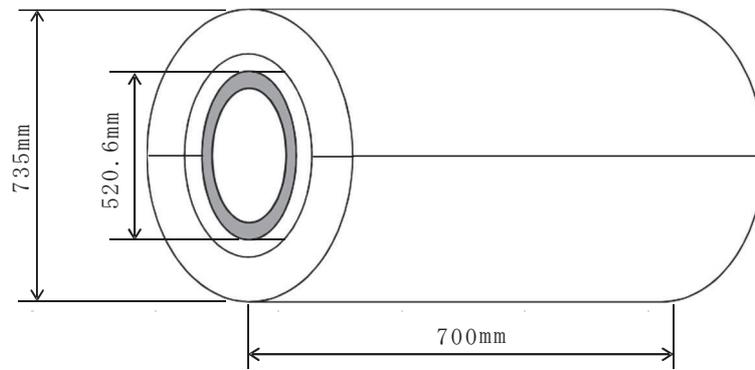
図7-2 金属保温材から漏れ出るまでの時間における概略図

原子炉冷却材配管は保温材（金属保温）を設置しており，円周方向に一体構造ではなく，独立に2分割された金属保温を止め合せて取り付けられている。保温材は水が滞留しないよう設計されているが，保温材から漏えい水が漏れ出るまでの時間 $T_6$ は，保守的に漏えい水が2分割の一部の保温材及び保温材と原子炉冷却材配管のすき間の2分割部分に滞留後，接合部から漏れ出ると仮定し算出している。漏えい水が保温材に入り込むとは考えにくい，保温材の2分割の下半分に入り込むと仮定することで，漏えい水が保温材の接合部まで達し流れ出るまでの時間を保守的に評価している。なお，本評価では保守的に原子炉冷却材を内包する配管の金属保温材のうち，2分割で水平配管に設置される保温材内容積が最も大きい箇所を評価している。

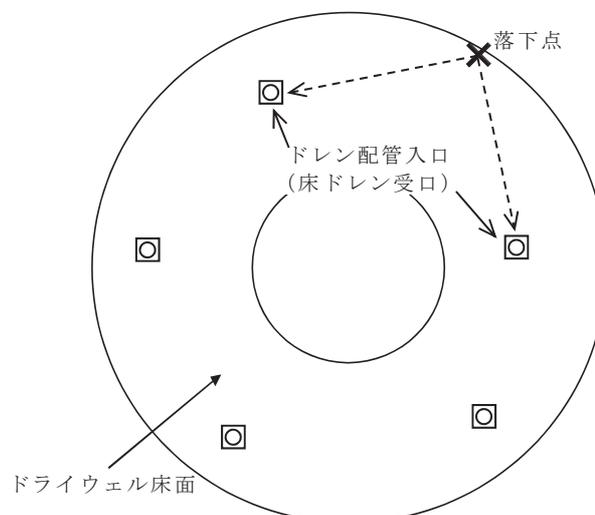
図7-3 落下点からドレン配管入口（床ドレン受口）までの到達時間における概略図

保温材からの漏えい水はドライウェル床面に落下し，床ドレン受口に向かうこう配（約1/100）にしたがって流れる。本評価における落下位置は，配管の真下ではなく原子炉格納容器内においてドレン配管入口（床ドレン受口）から最も離れている箇所から評価することで保守的な評価としている。

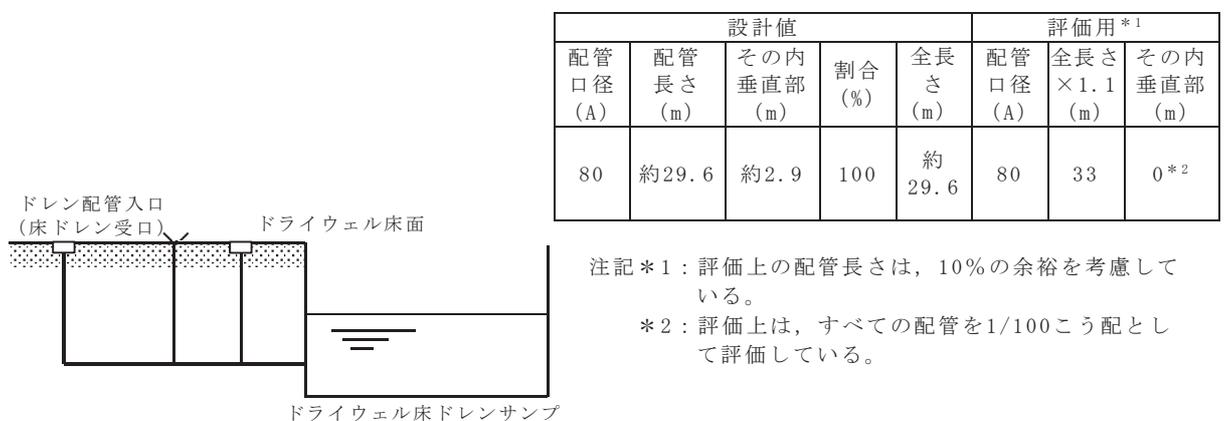
図7-4 ドレン配管移送時間（ドレン配管入口～ドライウェル床ドレンサンプ）

ドレン配管入口からドライウェル床ドレンサンプまでのドレン配管には、垂直部、水平部（1/100こう配）があるが、ドライウェル床ドレンサンプから最も離れた位置にある床ドレン受口を対象とし、ドレン配管移送時間を評価する際には、保守的に垂直部を含む全体を水平部と同じ1/100こう配と仮定し、さらに評価用長さを配管の設計長さに1.1倍を乗じて評価している。

垂直配管の流速は水平部より早くなることから実際の検出時間は評価時間よりも短くなると考えられる。
