女川原子力発電所第2号機 工事計画審査資料	
資料番号	02-補-E-19-0620_改1
提出年月日	2021年 5月11日

補足-620 工事計画に係る補足説明資料(建物・構築物の地震応答計算書)

東北電力株式会社

補足 620-1 【東北地方太平洋沖地震等による影響を踏まえた建屋耐震設計方法への反映について】

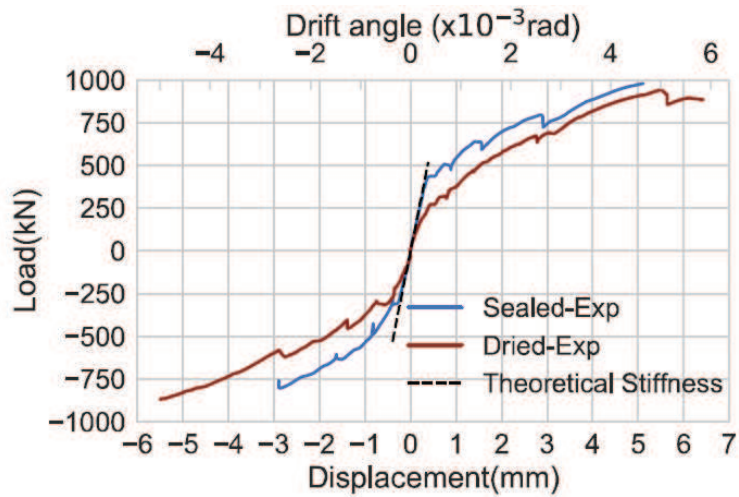
図 2.4-3 各試験体の荷重-変形関係の比較

耐震壁ではないものの、実験によって乾燥収縮の影響について検討した研究としては、「初期ひび割れの有無がRCはりの変形及びせん断耐力に及ぼす影響」（（公）土木学会図64回年次学術講演会，V-526，2009年）があり、乾燥収縮ひび割れを有する梁の斜めひび割れ発生荷重は、乾燥の影響を考慮しない既往式に対し、15%～30%低下したことが記載されている。（表2.4-1）

A1(A2), B, Cは乾燥収縮させた試験体
Cは乾燥収縮を低減させた試験体

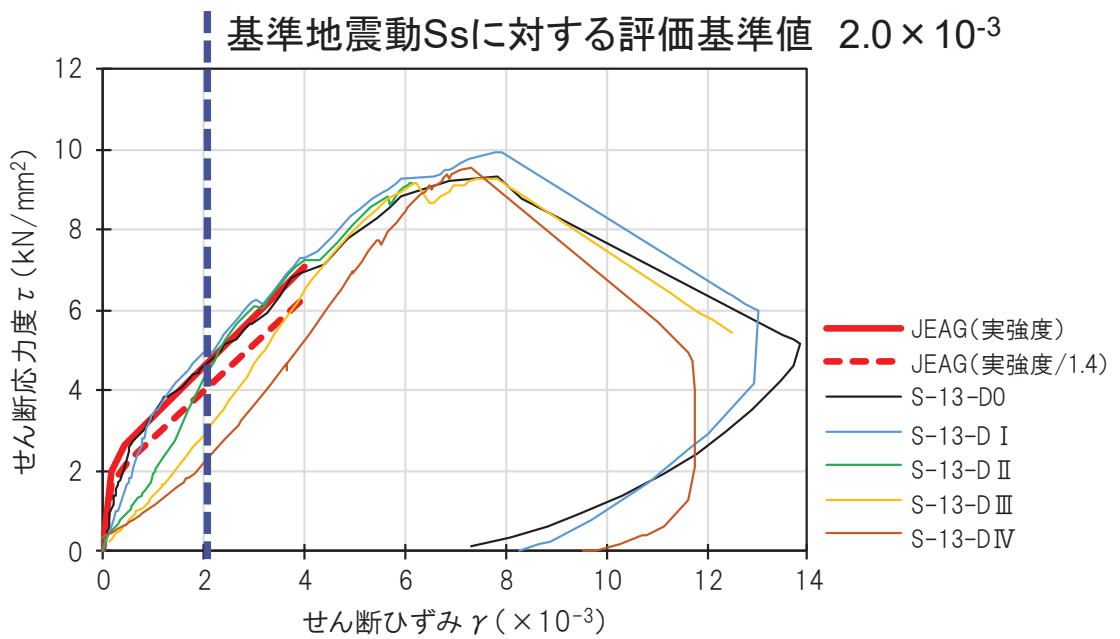
図 3.2-3 事前損傷が終局耐力に与える影響に関する
耐震壁実験結果（荷重－変形関係）

原子力施設建屋の基準地震動 S_s に対する評価基準値(せん断ひずみ： 2.0×10^{-3})の約 3 倍の事前損傷(層間変形角： 6.0×10^{-3})を与えたケースも含め、すべてのケースで終局耐力は無損傷の試験体と同等となる結果が得られた。

事前損傷度合いとして、3.11 地震による原子炉建屋の応答を上回る変形量(層間変形角： 0.75×10^{-3})を与えたケース、及び、原子力施設建屋の基準地震動 S_s に対する評価基準値(せん断ひずみ： 2.0×10^{-3})並を与えたケースは、本加力においても、評価基準値(せん断ひずみ： 2.0×10^{-3})付近での耐力低下は認められなかった。

以上のことから、地震による事前損傷が、設計で使用しているスケルトン曲線(J E A G 式)の評価基準値や終局耐力に与える影響は小さいことを確認した。

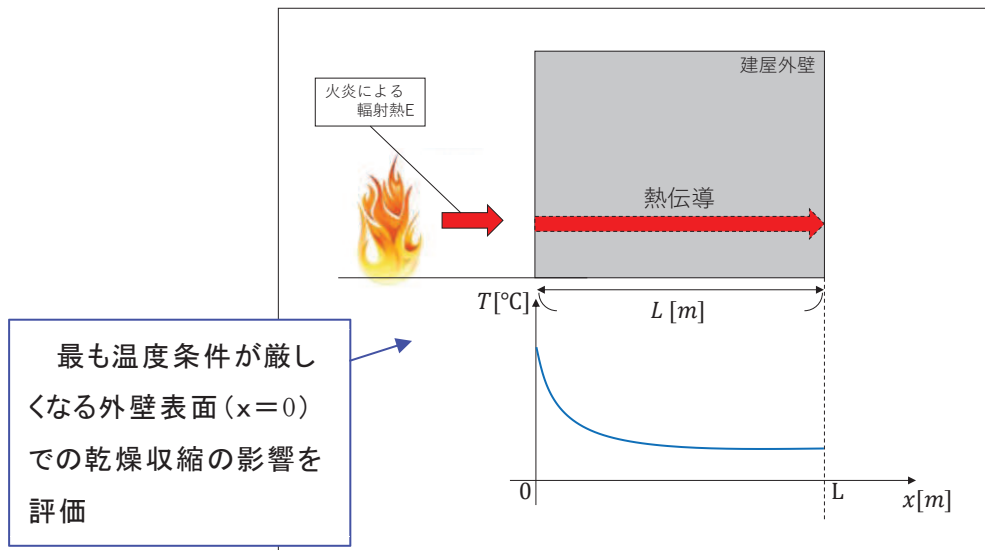
図 5.6-9 建屋外壁の熱伝導と温度分布の概念図

また、コンクリート温度伝導率 α は、熱伝導率 λ 、比熱 C_p 及び密度 ρ と関連するため、その影響を試算により確認する。

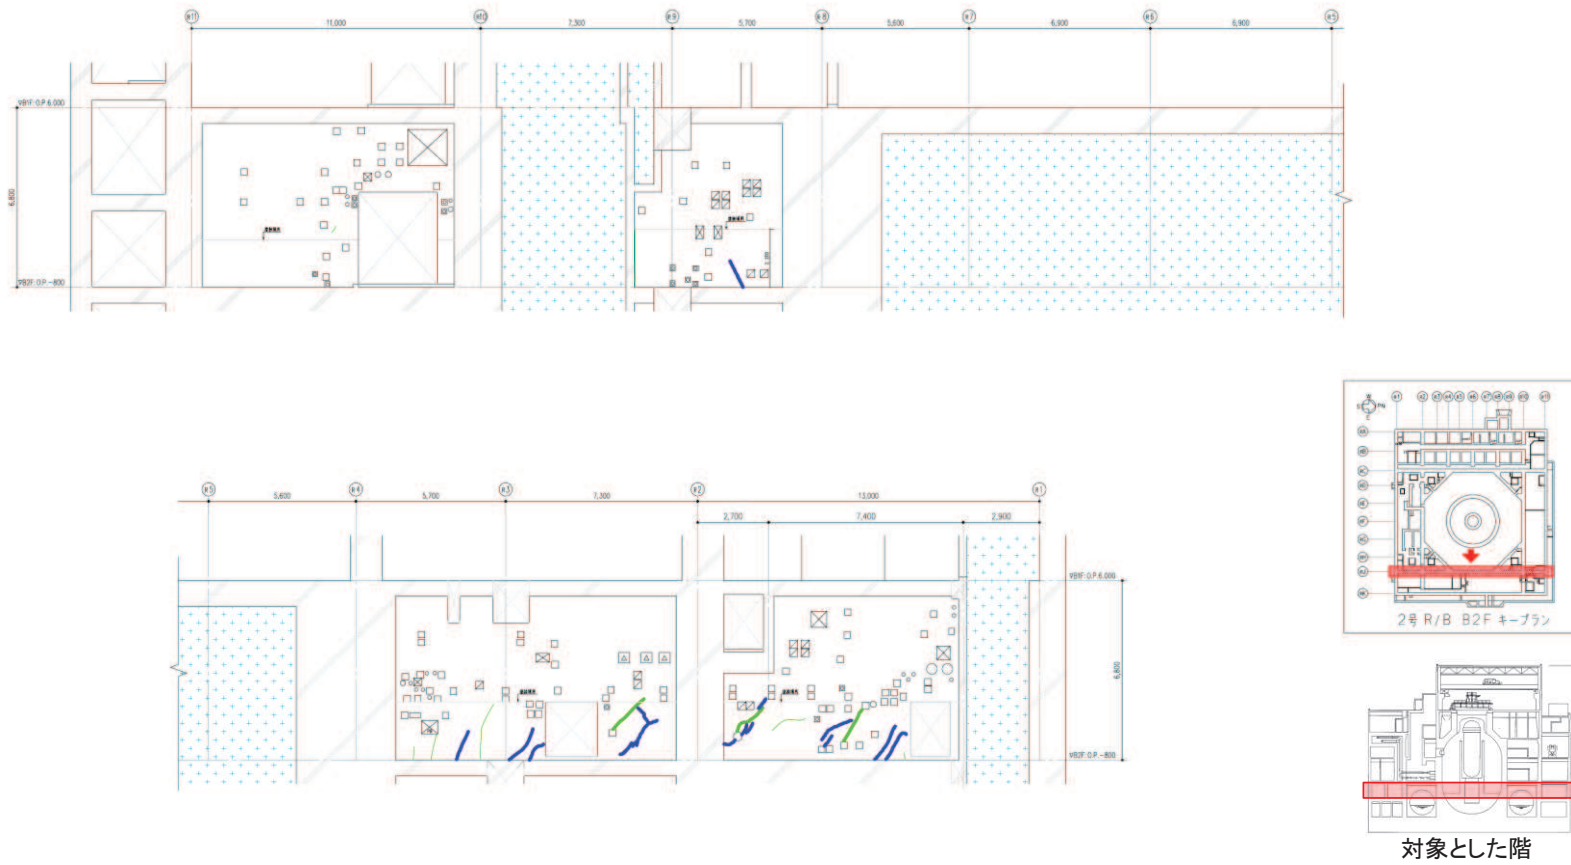
図 17 原子炉建屋のひび割れ分布 耐震壁 (17) 地下 2 階 RJ 通り

地震による		地震以外			
	0.3mm未満		0.3mm以上～1.0mm未満		幅未確認
	0.3mm以上～1.0mm未満		1.0mm以上		はくらく
	1.0mm以上				確認不能の範囲

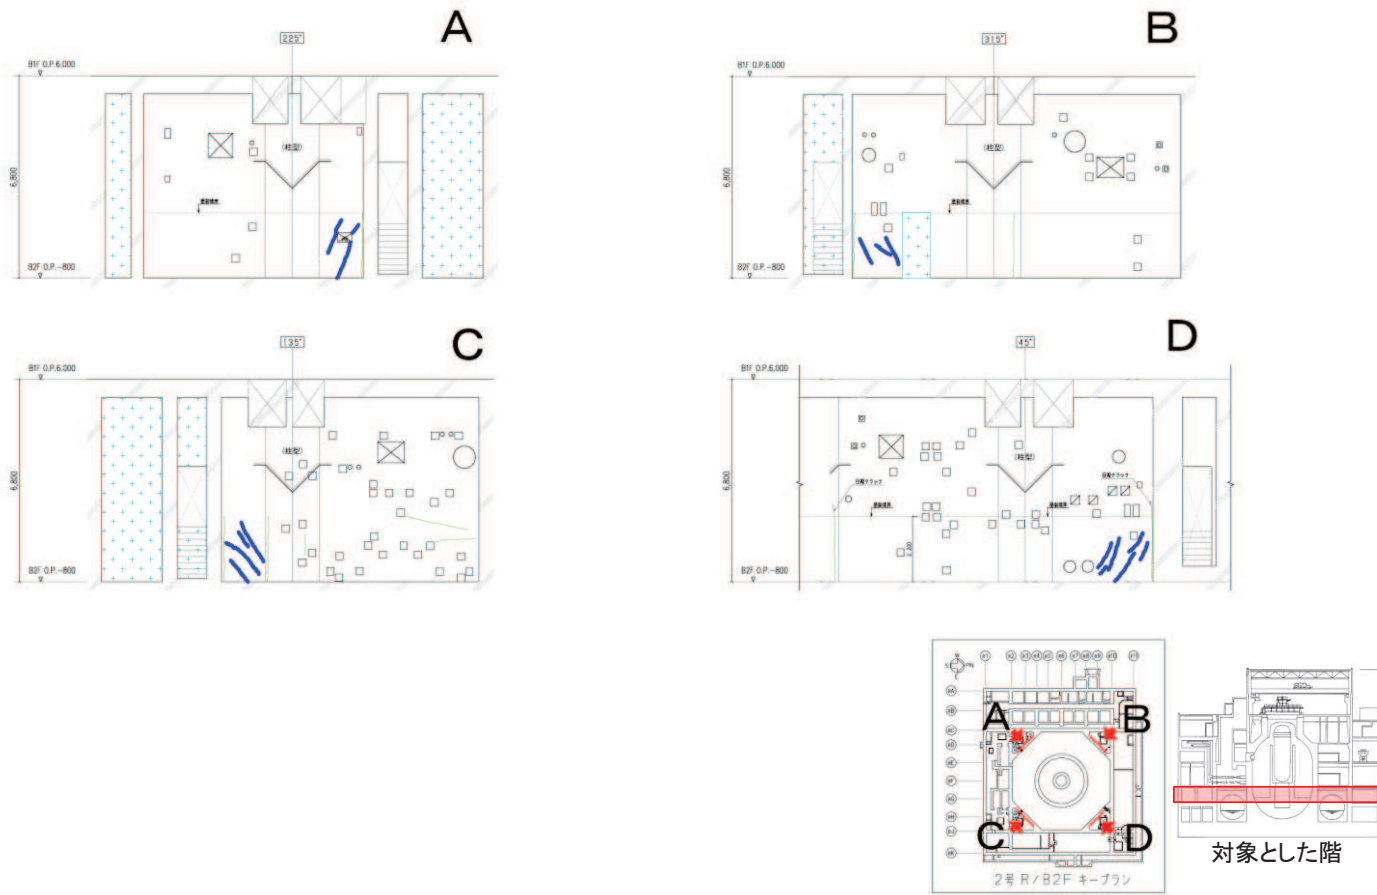
図 19 原子炉建屋のひび割れ分布 耐震壁 (19) 地下 2 階 火打ち壁

地震による		地震以外		
	0.3mm未満		0.3mm以上～1.0mm未満	幅未確認
	0.3mm以上～1.0mm未満		1.0mm以上	はくらく
	1.0mm以上			確認不能の範囲
