| 女川原子力発電所第2号機 工事計画審査資料 | |

補足-600-39-2

ケーブルトレイ消火設備のうち配管の加振試験について

東北電力株式会社

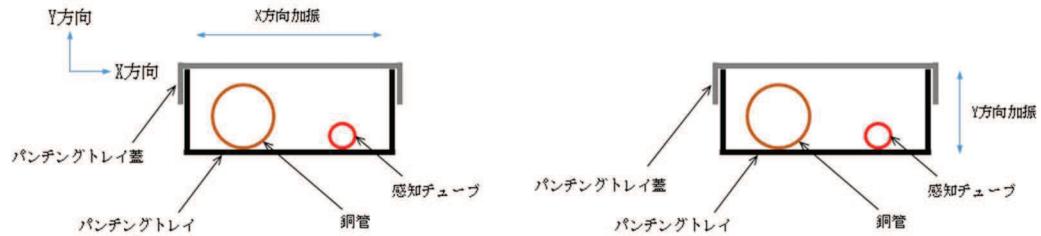
図 4-2 パンチングトレイ内断面図

なお、X 方向の加振試験において、感知チューブの応答倍率が他と比べて大きく変動している。これは X 方向加振時においては図 4-2 のとおりパンチングトレイ幅方向に加振されるため、振れ幅が大きくなることに加え、消火配管、パンチングトレイと感知チューブの剛性が異なるためである。感知チューブは樹脂製であり他と比べて剛性が低く振れ幅に対して加速度の変化が大きくなり、これより応答倍率の変動が大きくなっている。
