## (2) Ts3aユニットの成因及び各ユニットとの関係

## ②各ユニットの堆積時期に関する検討-検討結果(2/4)-

(2)Ts3aユニットの成因及び各ユニットとの関係

②-1 各ユニットの分布高度(1/3)

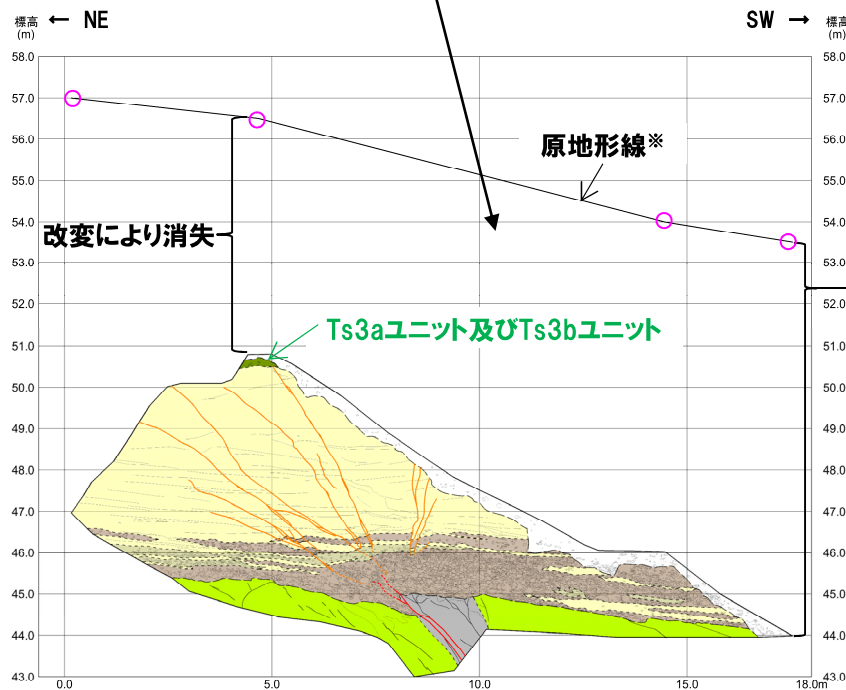
- 開削調査箇所(南側)においては、現在、Ts3aユニット及びTs3bユニットの一部を含む上位の地層が改変に伴い消失しており、Ts3aユニット及びTs3bユニットが地表付近に位置している。
- Ts3aユニット及びTs3bユニット(標高約50.5m)は、1,2号炉建設前の地表(標高約54m~57m)から約5m低い標高に位置していた。

開削調査箇所(南側)南側壁面付近の1,2号炉建設前の標高は約54~57mであり、約5~10m程度改変により消失している。

※南側壁面のスケッチは、壁面が傾斜しているため、壁面に対し、平行投影をして描いたものであることから、原地形線は、傾斜した壁面における4点(左図○)の地形図(次頁参照)上の標高を結び、描いている。

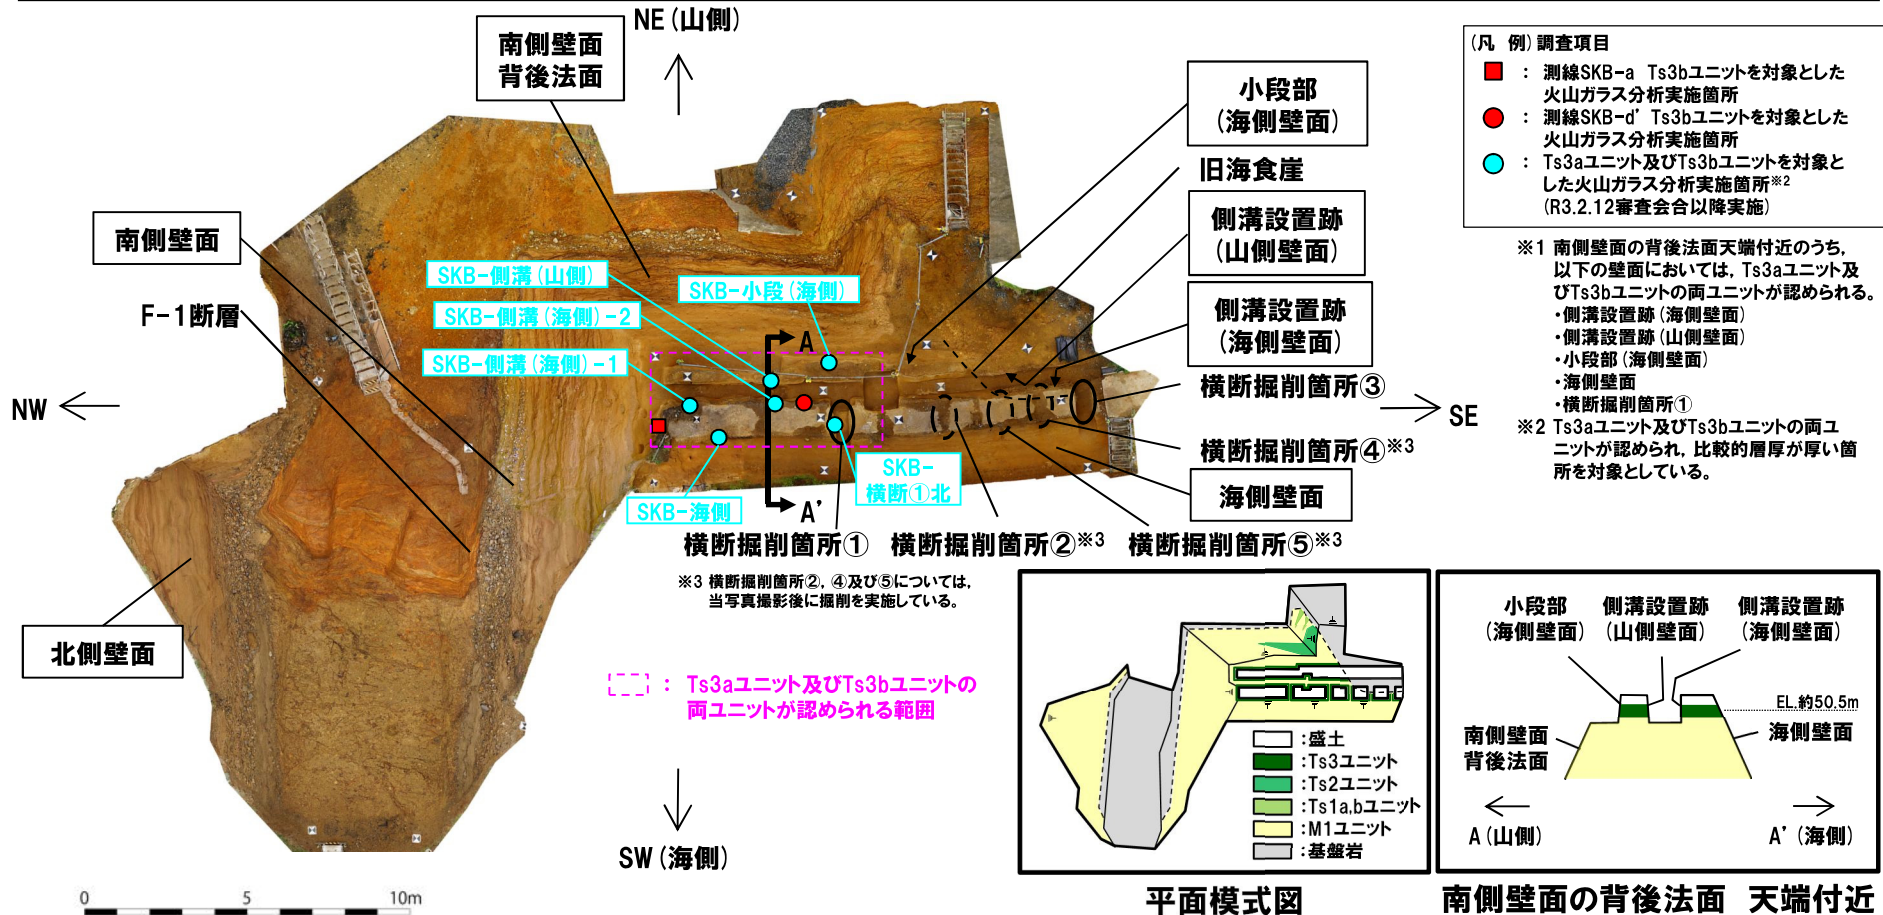
Ts3aユニット及びTs3bユニット 火山ガラス分析実施箇所

- ・Ts3aユニット及びTs3bユニットの両ユニットが認められる各壁面※1から採取
- ・各壁面において、鉛直方向に両ユニットからそれぞれ試料を採取するために十分な層厚を有する箇所
- ・対象範囲において試料採取箇所が、NW-SE方向に偏りのない位置

○試料は、これらの条件を満たす位置において、両ユニットからそれぞれ6箇所採取した。

南側壁面の背後法面 天端付近 断面模式図(A-A'断面)
