6.1.2 F-11断層開削調査箇所に分布する堆積物の地層区分

6.1.3 F-4断層及びF-11断層開削調査箇所付近における堆積物の分布状況

6. F-4断層及びF-11断層の活動性評価

7. 総合評価

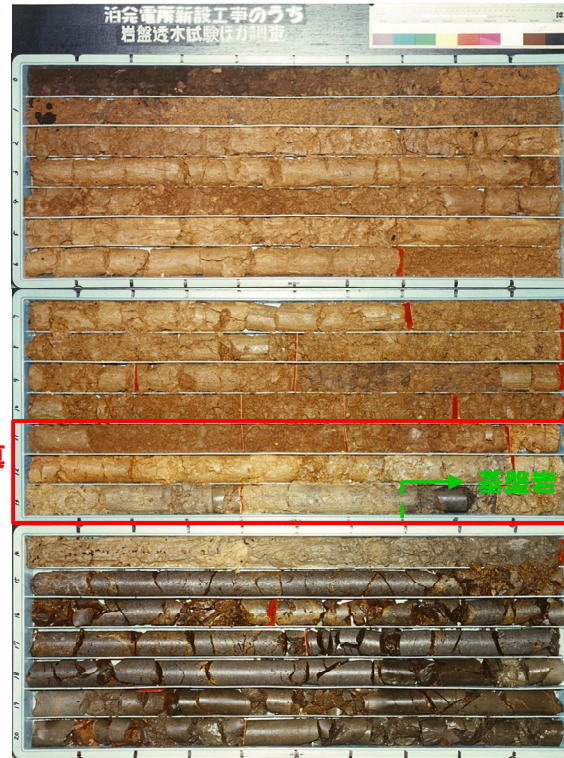
コア写真 (D-13: 深度0~21m)

- 本ボーリングでは、基盤岩(上面標高約60m)の上位に、シルト質砂層が認められる。
- なお、本ボーリングは、1,2号炉調査時に実施したものであり、F-11断層開削調査箇所と同一のHm2段丘面に位置する。

柱状図に記載はないものの、標高約59.6~61.6m(深度約11.7~13.7m)に礫の混在が認められる。

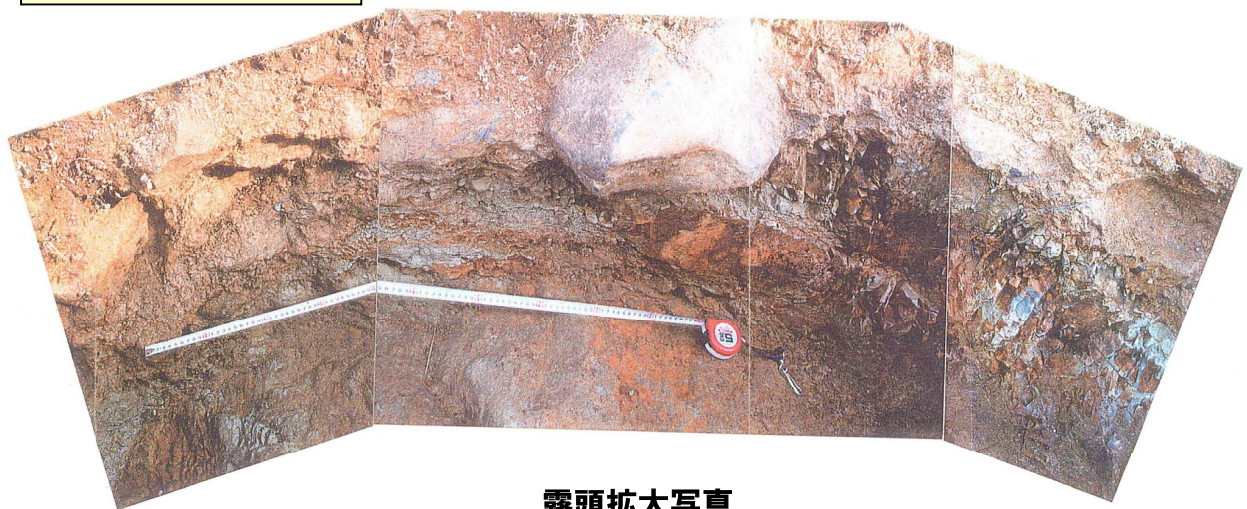
露头拡大写真

- Hm2段丘堆積物に変位・変形が認められないことから、F-11断層に後期更新世以降の活動は認められない。

Hm2段丘堆積物に変位・変形は認められない。

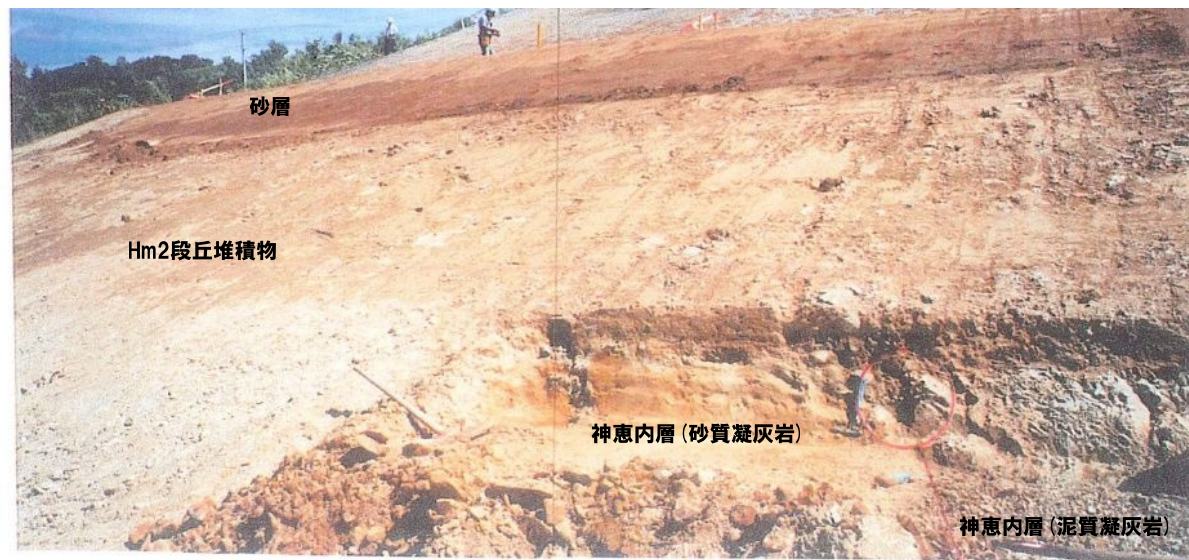
全景写真 (敷地造成工事時露頭)

- F-11断層開削調査箇所付近に位置する敷地造成工事時露頭においても、基盤岩（神恵内層）の上位にHm2段丘堆積物（亜円～亜角礫のクサリ礫を含む砂礫層及び赤褐色シルト層）が認められる。
- 本露頭においても、F-11断層の性状を追加確認した。
- F-11断層はHm2段丘堆積物に覆われており、Hm2段丘堆積物に変位・変形は認められない。
- Hm2段丘堆積物の堆積状況に乱れは認められない。

↑
F-11断層
