## 2. 7 モニタリング

### ④-5 洞爺カルデラの管理基準(地殻変動に関する管理基準(基線長))の過去の噴火への適用

## 2. 8 立地評価まとめ

### 3. 1 敷地において想定される火山事象

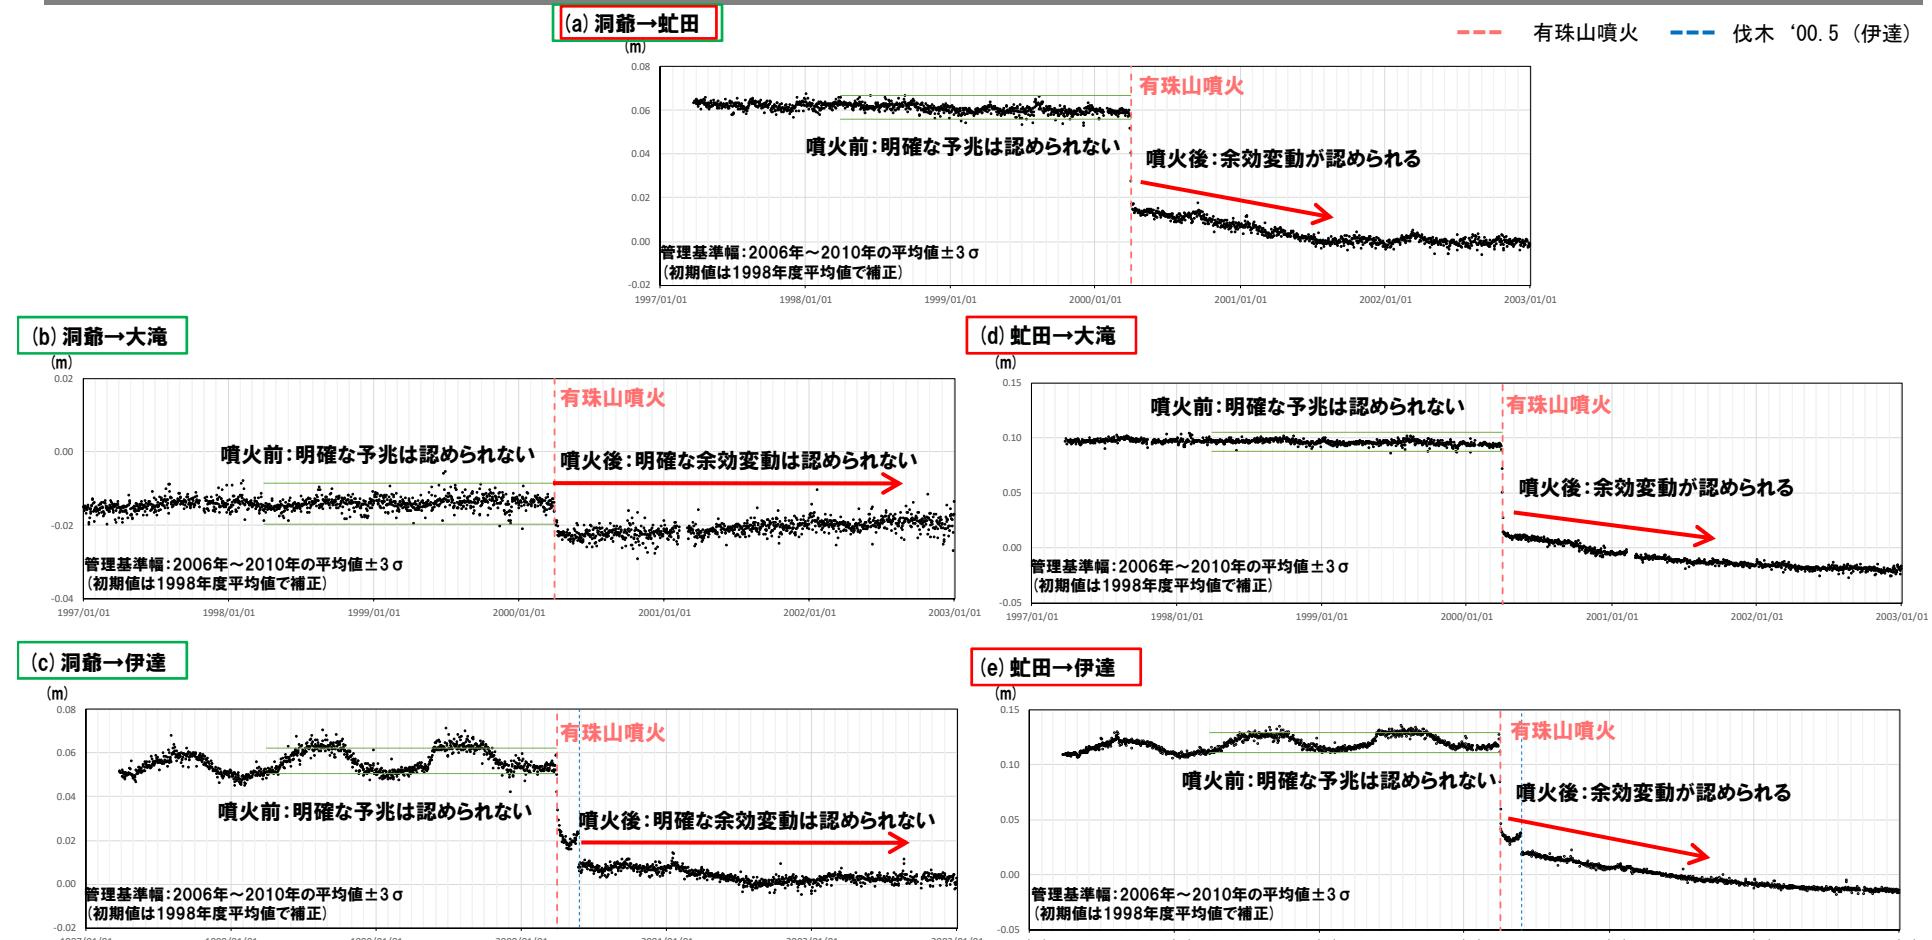
2000年有珠山噴火時の基線長の変化

○各基線において、噴火前に明確な予兆は認められない。

○管理基準は設定せず、データの傾向管理を行う。

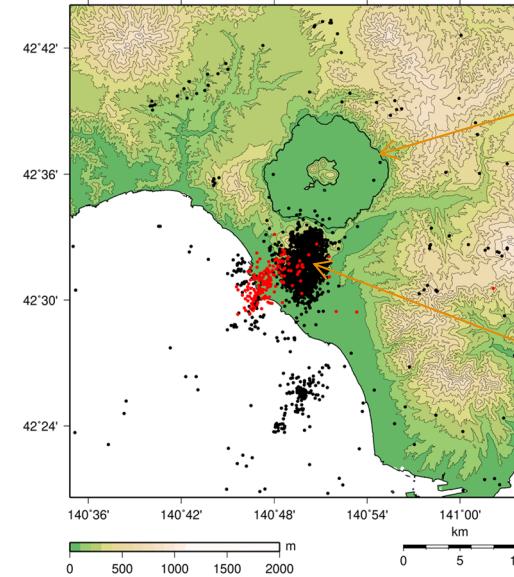
- 洞爺カルデラ周辺(東西約40km, 南北約43km)を震源とする深さ40km以浅の地震及び低周波地震について、至近12ヵ年分(2006~2017年)を抽出した。
- 震央は有珠山周辺に集中している。
- 平常時の全地震回数(低周波地震も含む)については、過去12ヵ年で最大22回/月

洞爺カルデラ周辺の地震抽出範囲  
(深さ40km以浅を抽出)

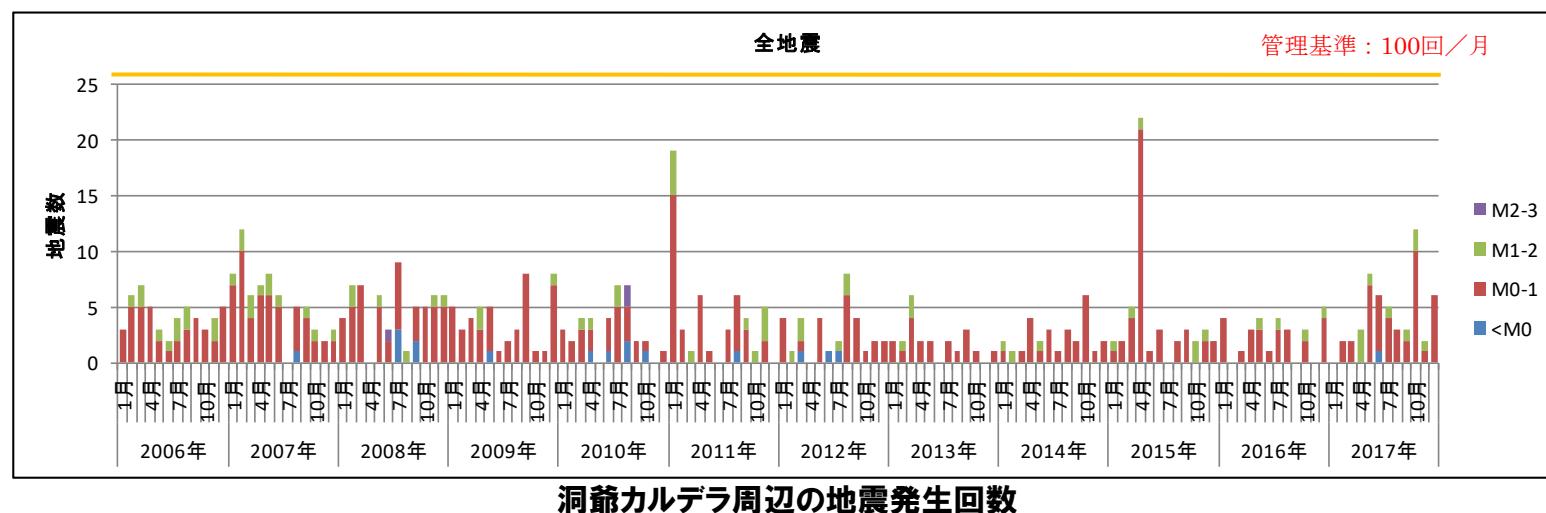
- 平常時の地震発生回数より1オーダー高い値を管理基準に設定する。

- 100回/月(気象庁一元化処理検測値データ)

洞爺カルデラ周辺の地震発生回数

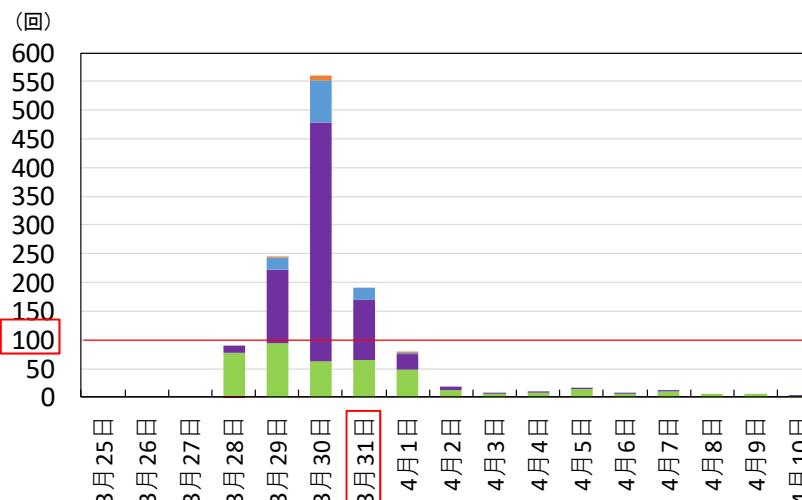
○有珠山噴火時(2000.3.31)の地震の予兆について、噴火4日前から体には感じない火山性地震が増加し、100回/日を超える地震が観測されている。

○平成20年6月9日より運用を開始した、気象庁による噴火警戒レベルにおいては、噴火4日前の地震活動の高まりは「噴火警報(噴火警戒レベル2)」に相当するとされている。

○よりリアルタイムに噴火の兆候を捉えるため、地震に関する管理基準(100回/月)に加え、「噴火警報(噴火警戒レベル2)」の発令についても管理基準とする。

**有珠山の噴火警戒レベル**

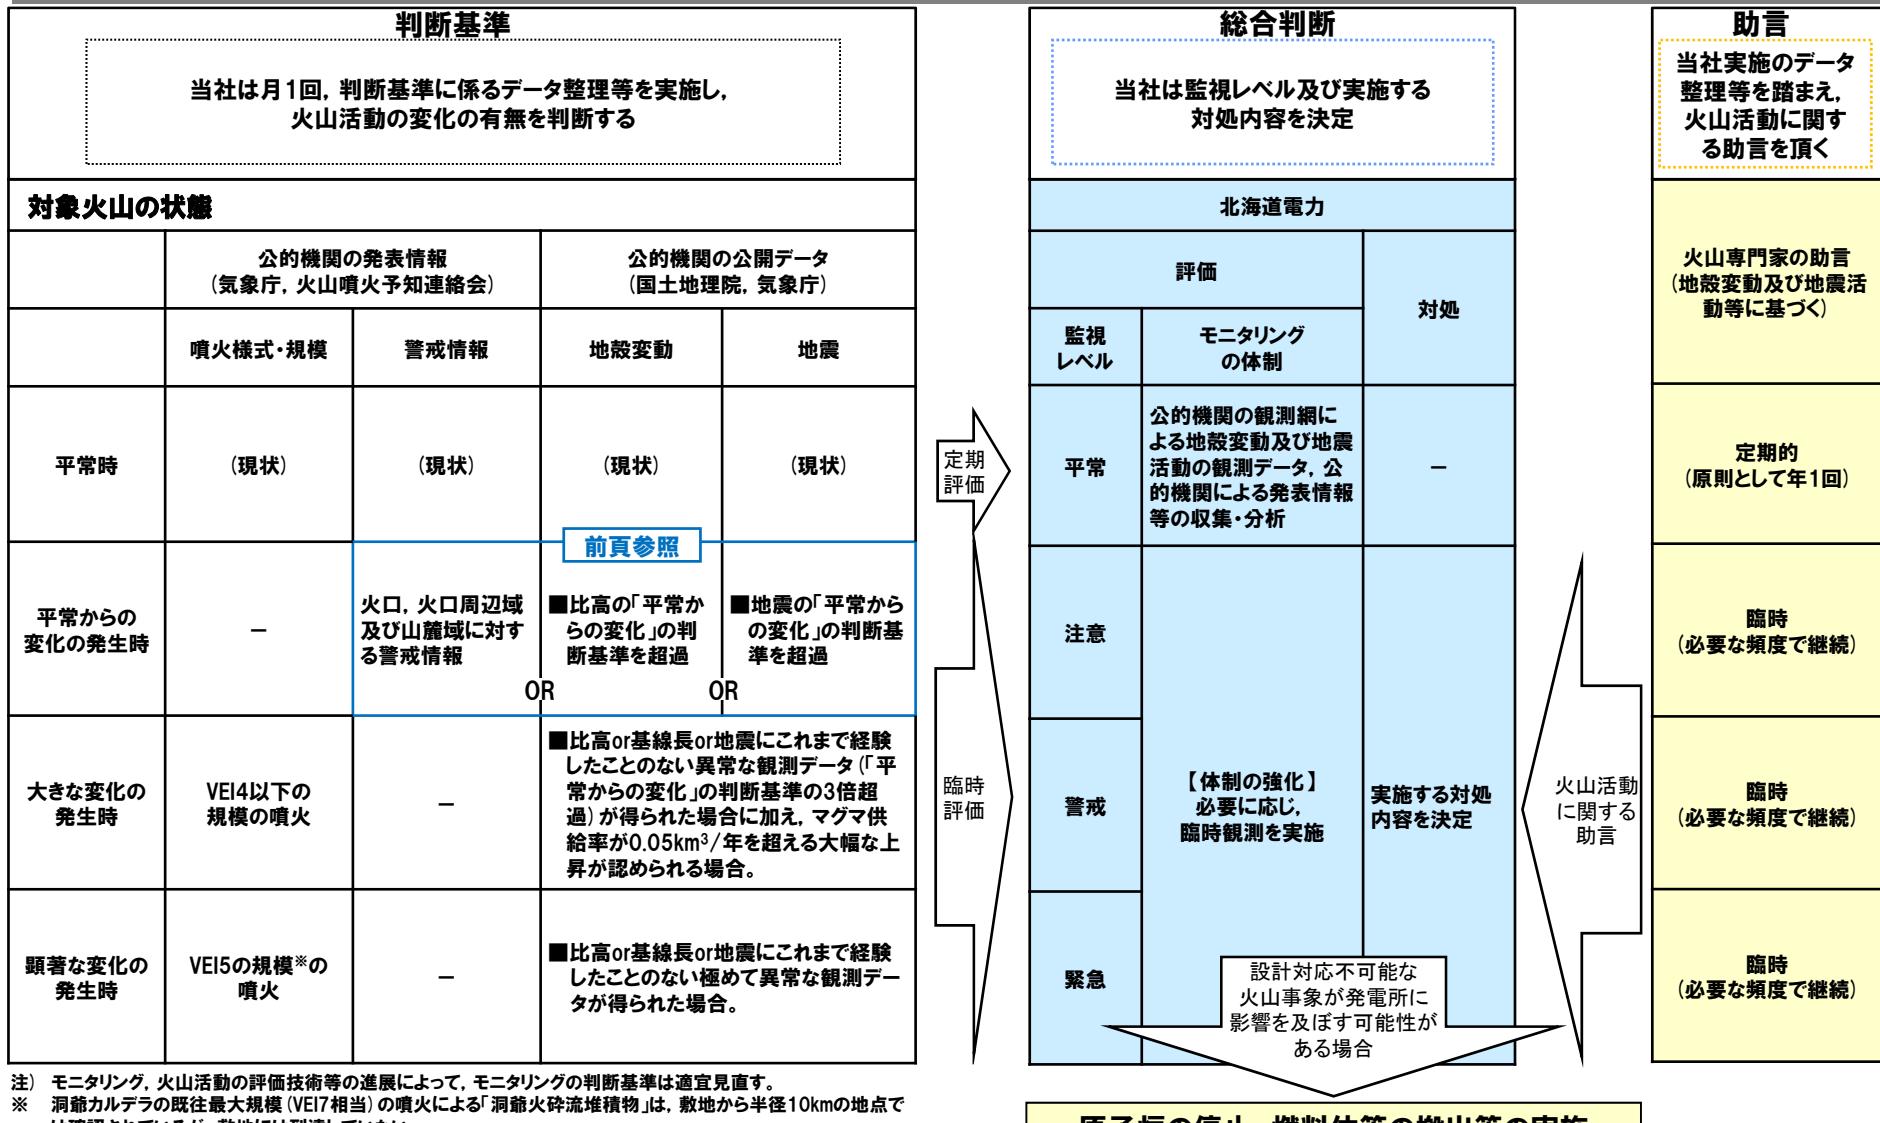
### ⑤-2 洞爺カルデラのモニタリングの判断フロー(案)

注) モニタリング、火山活動の評価技術等の進展によって、モニタリングの判断基準は適宜見直す。

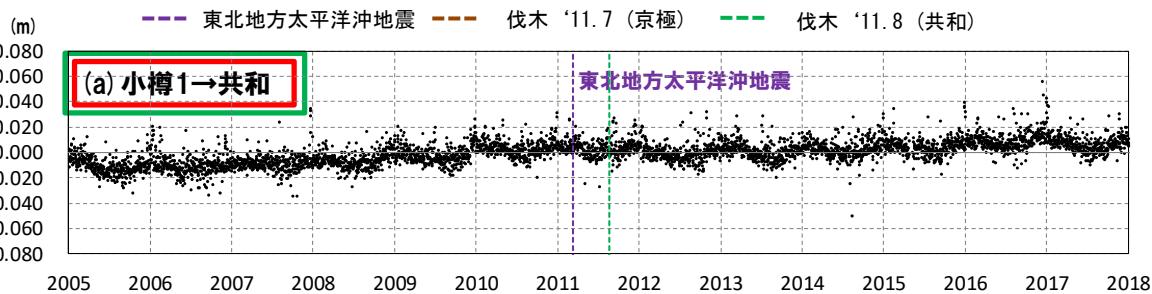
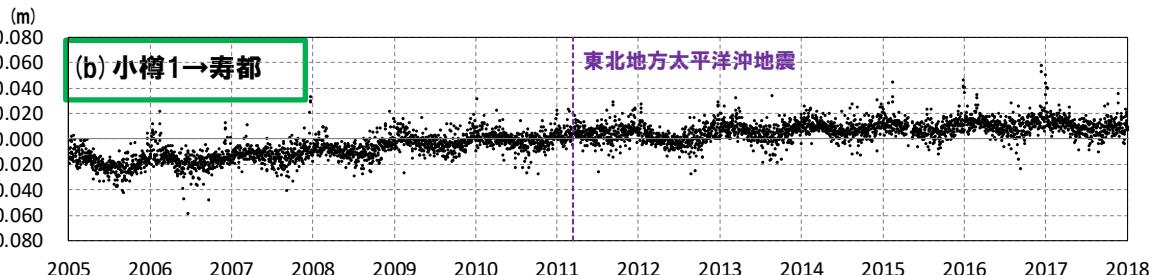
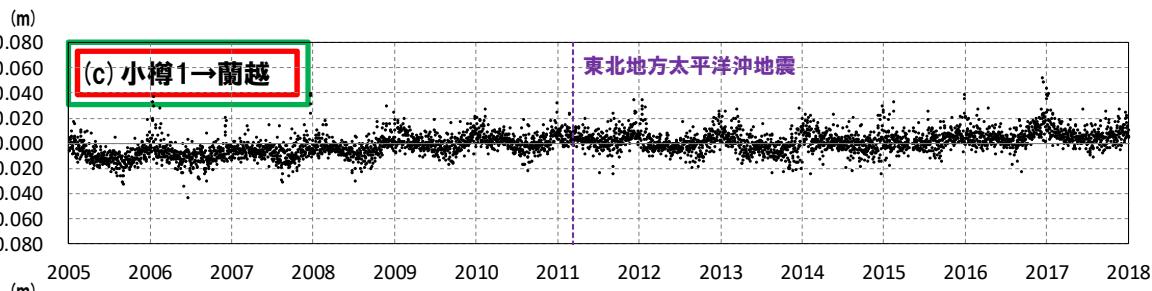
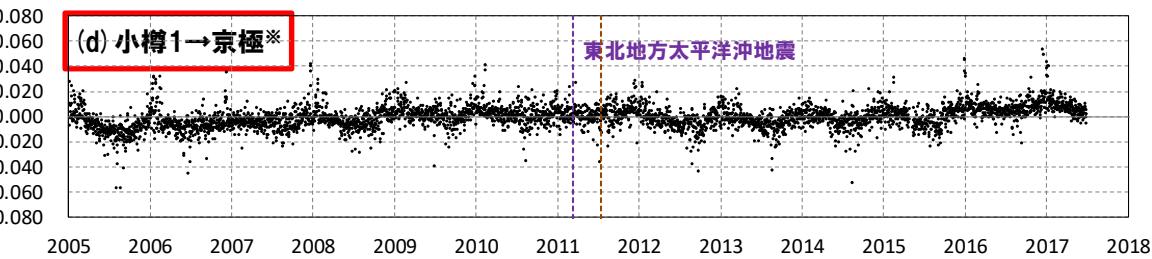
○各基準点とも、対象期間において上下変動量に大きな変動はなく、顕著な隆起や沈降の傾向は認められない。

○管理基準は設定せず、データの傾向管理を行う。

\*電子基準点「京極」については2017年6月に運用を停止し、同年12月からは「京極A」が運用を開始していることから、2018年以降は「京極A」のデータを用いる。

ニセコ・雷電火山群(羊蹄山含む)の比高の変化

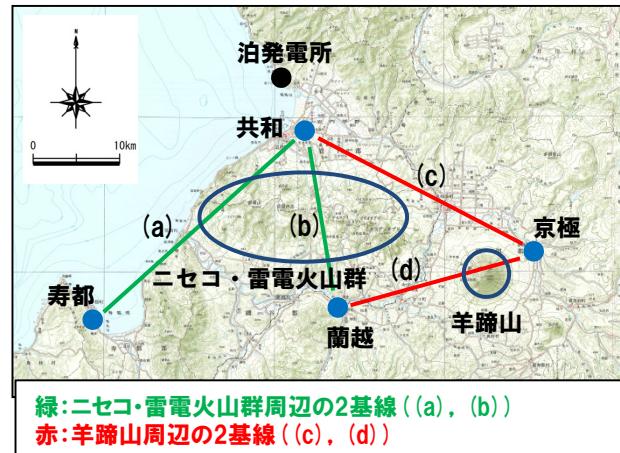
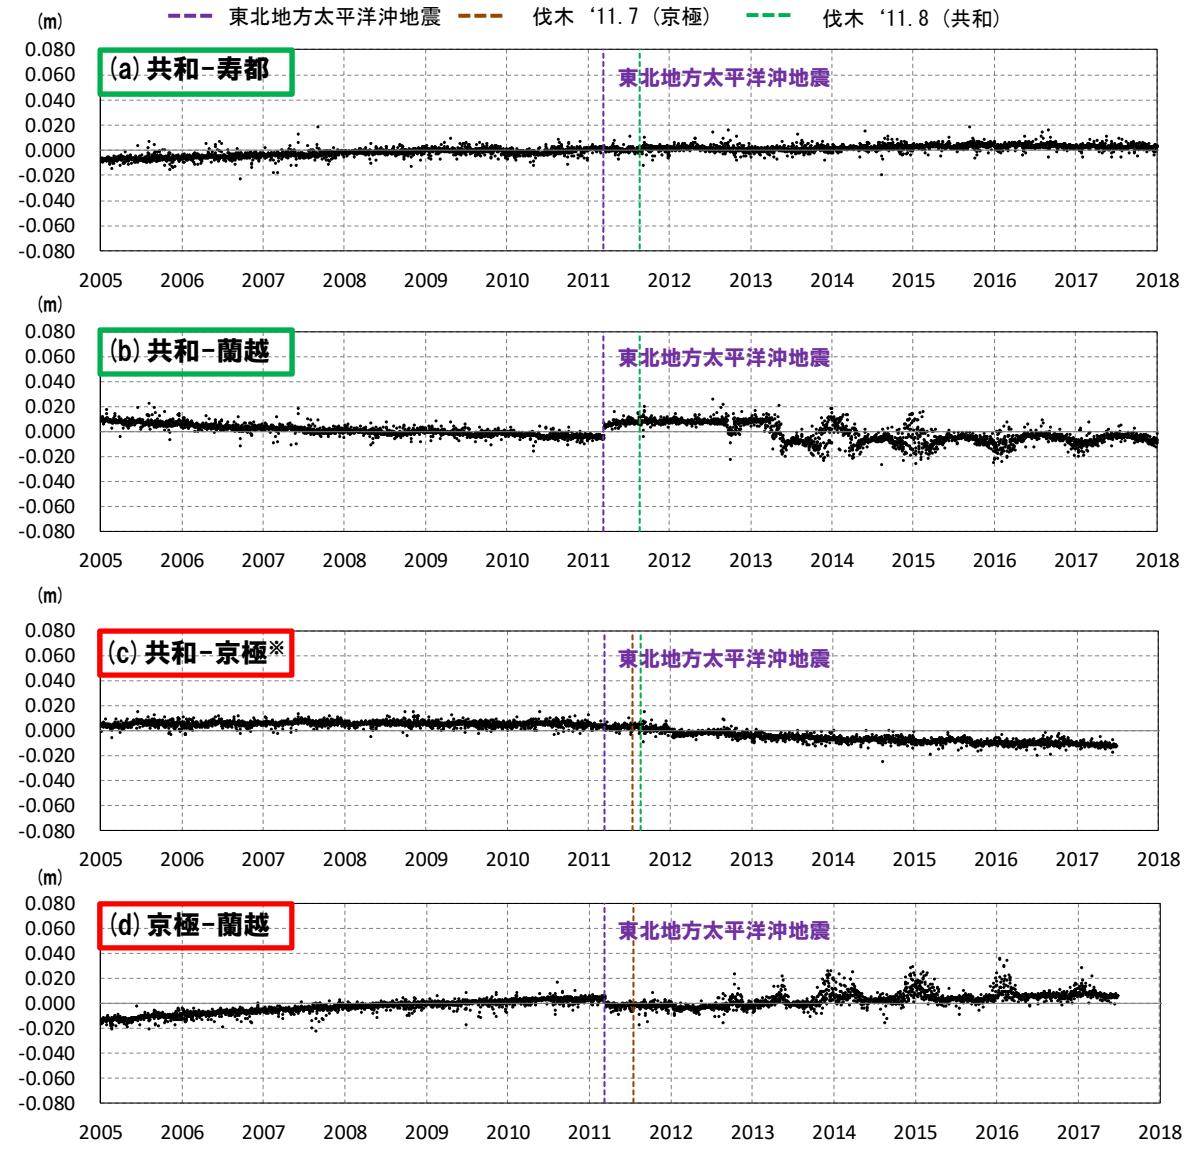
○各測線とともに、東北地方太平洋沖地震発生前後で不連続が認められるものの、対象期間において変化は穏やかであり、顕著な膨張や収縮の兆候は認められない。

○管理基準は設定せず、データの傾向管理を行う。

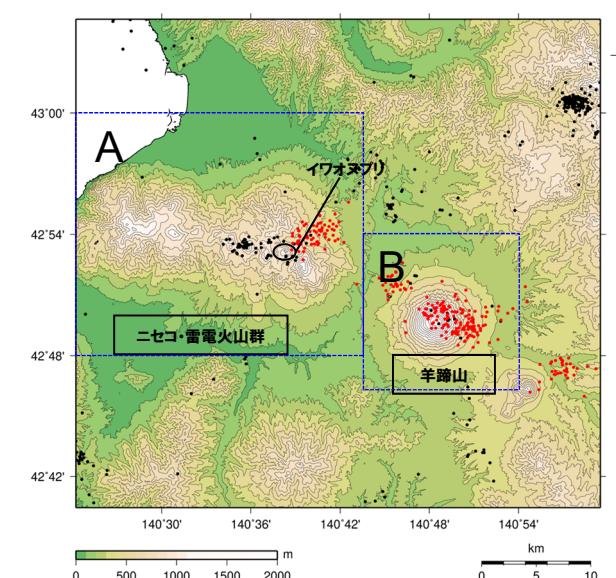
- ニセコ・雷電火山群周辺(東西約26km, 南北約22km)及び羊蹄山周辺(東西約14km, 南北約14km)を震源とする深さ40km以浅の地震及び低周波地震について、至近12ヵ年分(2006~2017年)を抽出した。
- 震央はイワオヌプリ及び羊蹄山周辺に集中している。
- 平常時の全地震回数(低周波地震も含む)については、過去12ヵ年でニセコ・雷電火山群は最大10回/月、羊蹄山は最大26回/月。

#### ニセコ・雷電火山群(羊蹄山含む)周辺の地震抽出範囲 (深さ40km以浅を抽出)

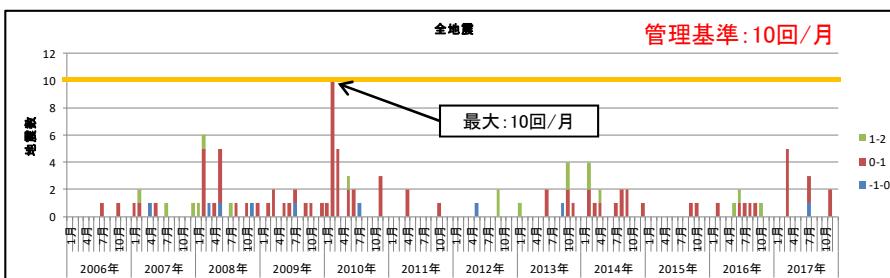
- 【ニセコ・雷電火山群における地震活動に関する管理基準】**
- ニセコ・雷電火山群:全地震10回/月(気象庁一元化処理検査値データ)
- 震央分布に顕著な差異が認められる
- 【羊蹄山における地震活動に関する管理基準】**
- 羊蹄山:全地震30回/月(気象庁一元化処理検査値データ)

ニセコ・雷電火山群周辺の地震発生回数

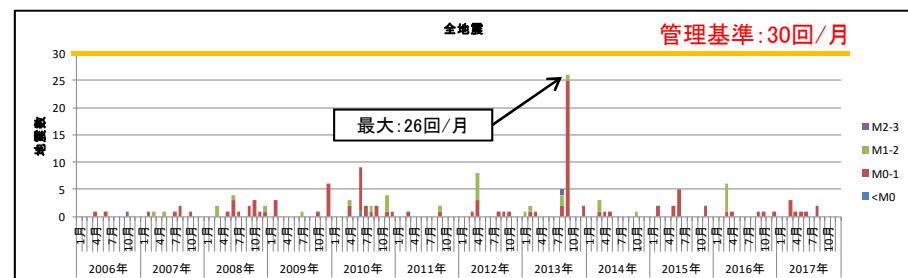
羊蹄山周辺の地震発生回数

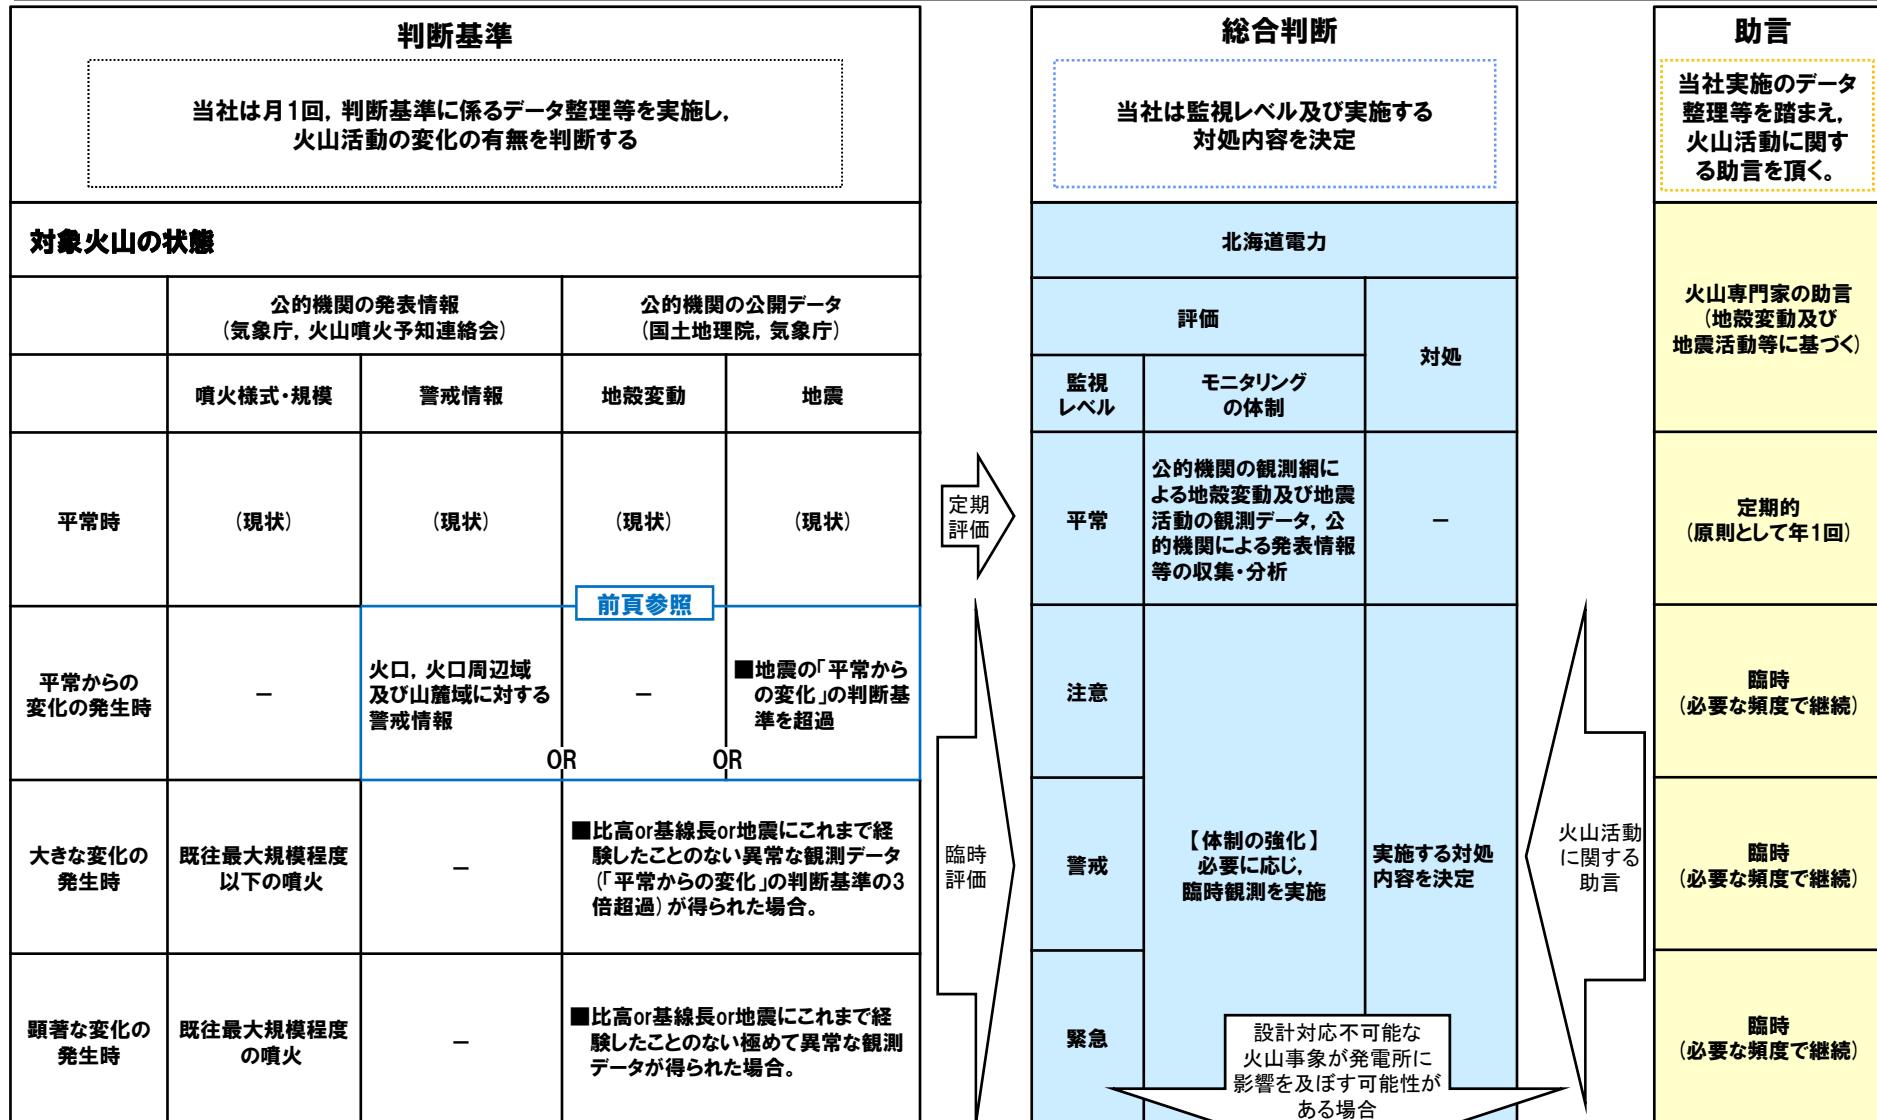
### ⑦-2 ニセコ・雷電火山群(羊蹄山含む)のモニタリングの判断フロー(案)

注) モニタリング、火山活動の評価技術等の進展によって、モニタリングの判断基準は適宜見直す。

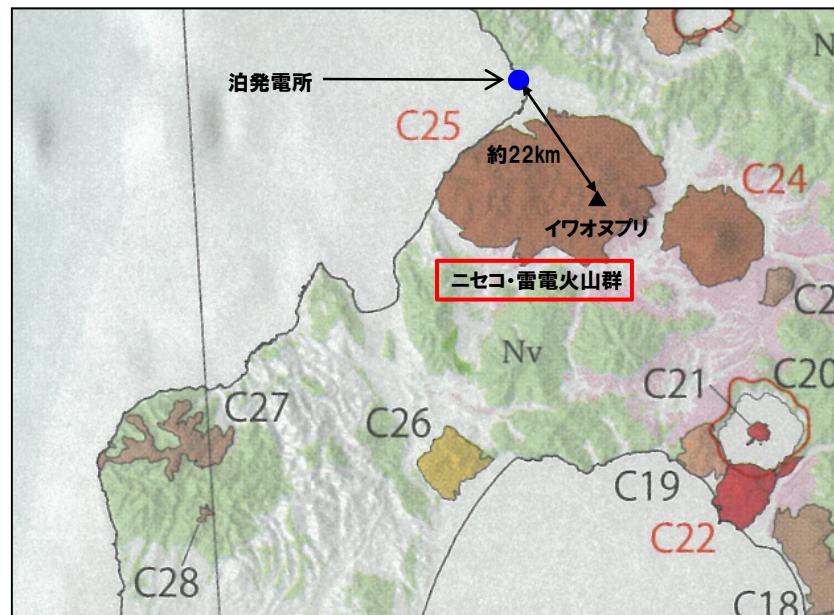
- ・活動様式：ニセコ・雷電火山群は、安山岩の溶岩流を主体とする活動であり、その分布は山体近傍に限定される（小嶋ほか編（2003）等）。
- ・近年の活動：ニセコ・雷電火山群の現在の活動中心はイワオヌプリにあるとされ、最新の活動と考えられるイワオヌプリは、約9,500年前に活動を開始した（松尾・中川、2017）。
- ・その他：溶岩流シミュレーションにおいて、イワオヌプリ山頂から噴出した溶岩は、ワイスホルン、ニトヌプリ及びニセコアンヌプリに規制され、主に北東及び南西方向に流下し、敷地方向には流下しない結果となった（P153～P155参照）。

ニセコ・雷電火山群の火山地質図  
(中野ほか編(2013)に加筆)

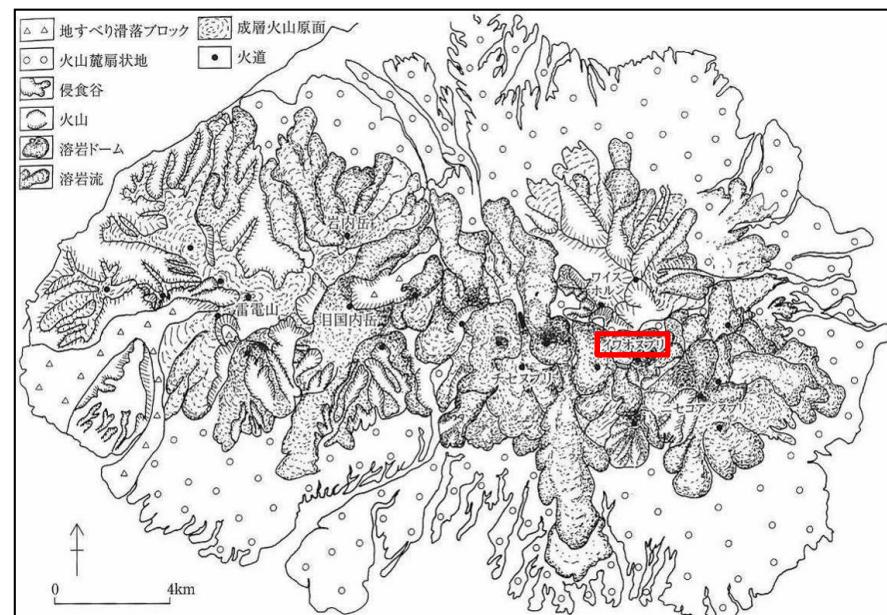
ニセコ・雷電火山群の地形分類図（小嶋ほか編(2003)に加筆）

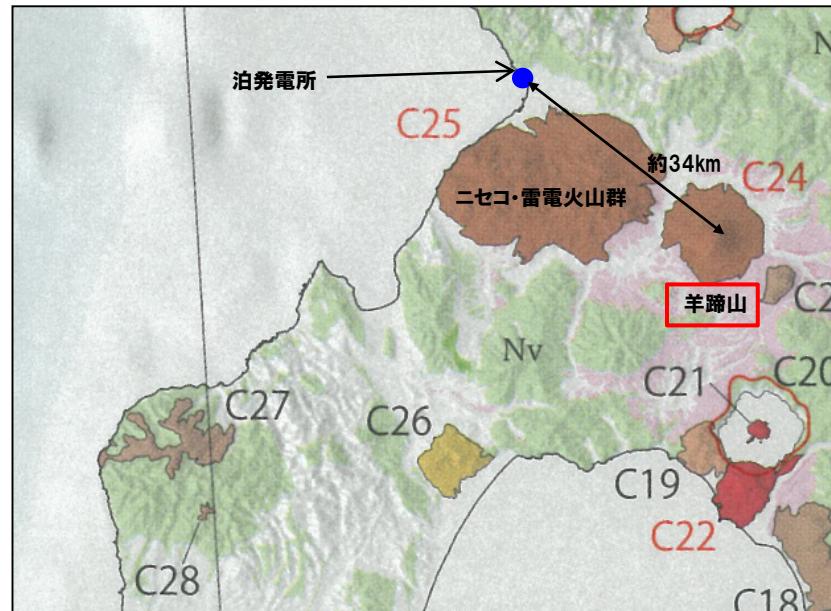
- ・活動様式：羊蹄山は、安山岩の溶岩流を主体とする活動であり、その分布は山体近傍に限定される（小疇ほか編（2003）等）。
- ・近年の活動：羊蹄山の最新の活動は、山頂近傍の北山火口群における約2,500年前の小規模な噴火とされており、現在は活動休止期にあるとされている（勝井ほか（2007）等）。
- ・その他：溶岩流シミュレーションにおいて、羊蹄山山頂から噴出した溶岩は、主に西～南方向に流下し、敷地方向には流下せず、その分布範囲は山体付近に限定される結果となった（P169～P171参照）。

羊蹄山の火山地質図  
(中野ほか編(2013)に加筆)

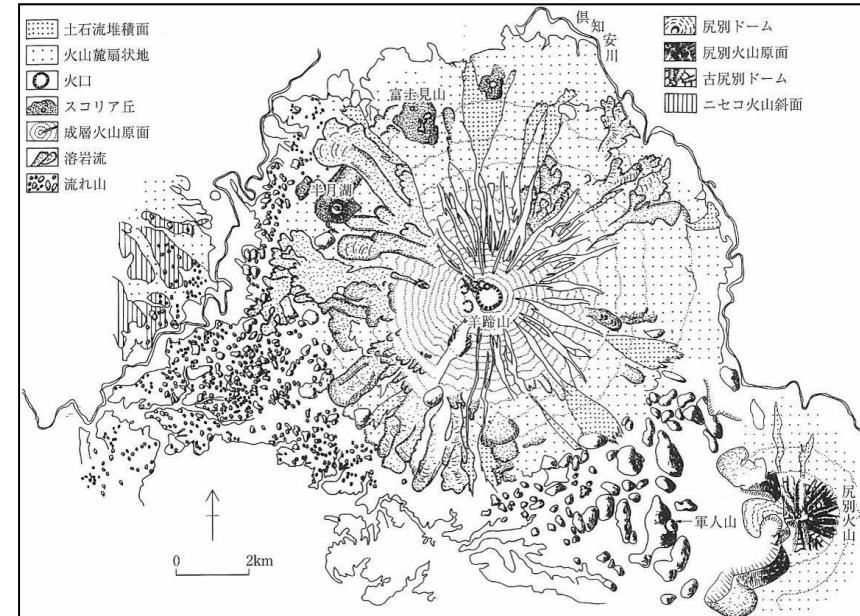
羊蹄山の地形分類図(小疇ほか編, 2003)

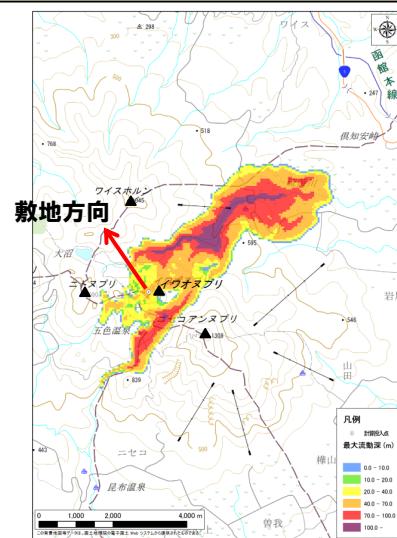
- ・ニセコ・雷電火山群の現在の活動中心はイワオヌプリであると考えられる。
- ・敷地周辺及び敷地における地形調査、地表地質踏査等の結果、敷地を中心とする半径10kmの範囲において、ニセコ・雷電火山群の火山噴出物が認められるものの、敷地まで到達していない(P135参照)。
- ・溶岩流シミュレーション(P153～P155参照)において、イワオヌプリ山頂から噴出した溶岩は、ワイスホルン、ニトヌプリ及びニセコアンヌプリに規制され、主に北東及び南西方向に流下し、敷地方向には流下しない結果となった。

ニセコ・雷電火山群(イワオヌプリ)における  
溶岩流シミュレーション結果(溶岩流最大流動深)

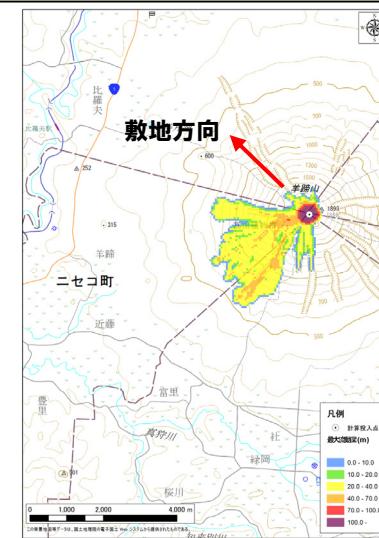
- ・火山噴出物の分布は山体近傍に限定され、敷地まで到達していない(P20参照)。
- ・P214に示す地形状況を踏まえると、敷地との間に地形的障害物が存在するものと判断される。
- ・溶岩流シミュレーション(P169～P171参照)において、羊蹄山山頂から噴出した溶岩は、主に西～南方向に流下し、敷地方向には流下せず、その分布範囲は山体付近に限定される結果となった。

羊蹄山における  
溶岩流シミュレーション結果(溶岩流最大流動深)

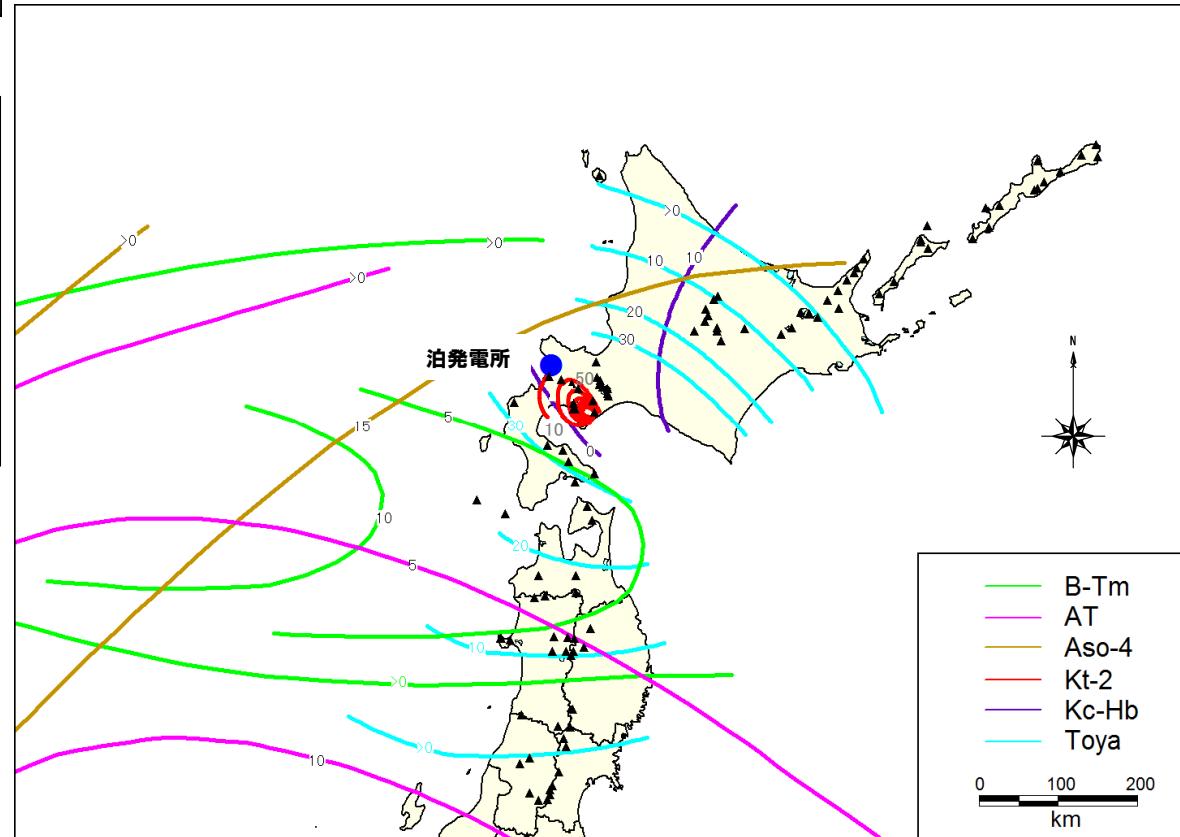
- 町田・新井(2011)によれば、敷地周辺に到達しているとされている火山灰は、以下のとおり。
  - ・白頭山苦小牧 (B-Tm)
  - ・姶良Th (AT)
  - ・阿蘇4 (Aso-4)
  - ・クッチャロ羽幌 (Kc-Hb)
  - ・洞爺 (Toya)
  - ・クッタラ第2 (Kt-2)

火山灰の等層厚線図 (町田・新井 (2011) より作成)

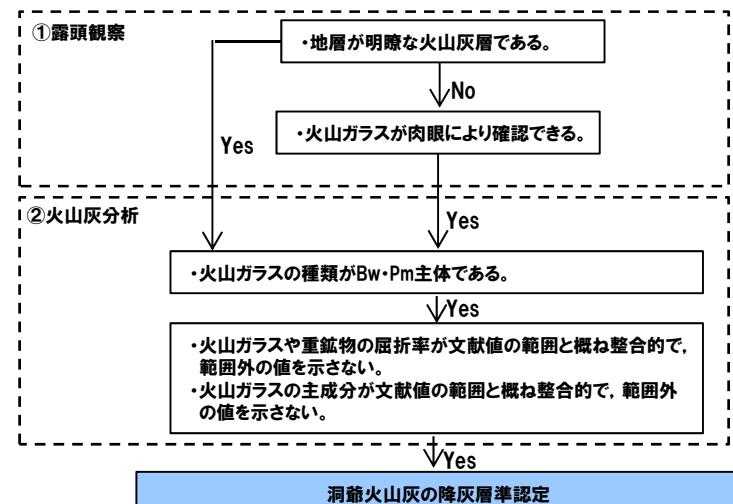
○洞爺火山灰の降灰層準に相当する箇所は、吉川（1999）等の文献も参考にし、以下の手順を基本に認定している。

- ・火山灰層若しくは肉眼により火山ガラスが認められる地層において、鉛直方向に火山灰粒子組成を確認する。
- ・火山ガラスの含有量が最大となる箇所を確認し、火山ガラスの種類、火山ガラス及び重鉱物の屈折率、火山ガラスの主成分等が町田・新井（2011）の洞爺火山灰の値と概ね整合的であることを確認する。

洞爺火山灰の降灰層準認定フロー

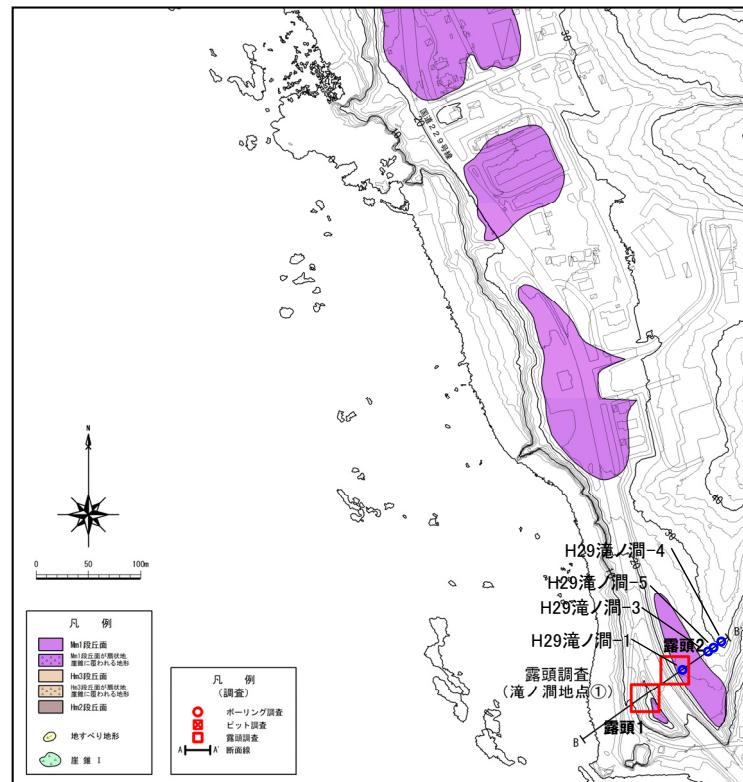
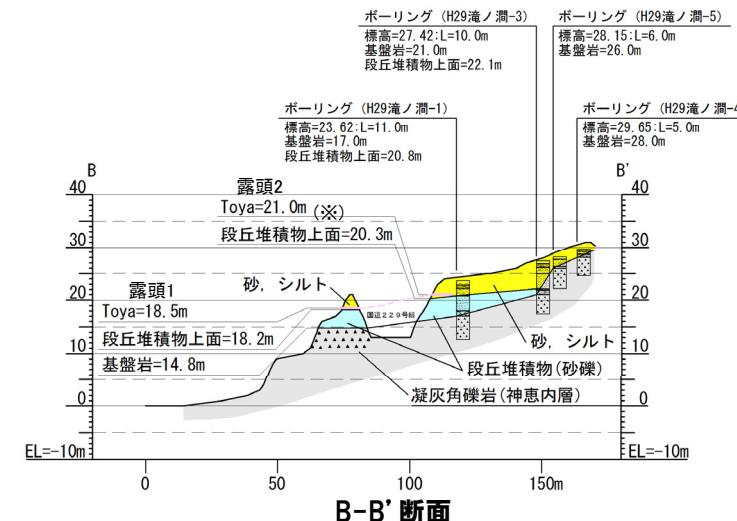
- 空中写真判読で抽出したMm1段丘面付近において露頭調査及びボーリング調査※を実施し、基盤岩の上位にMm1段丘堆積物を確認した。
- 段丘堆積物は砂礫層及び砂層で構成される。砂礫層は亜円～亜角礫を主体とし、砂層は淘汰の良い細粒～中粒砂である。
- Mm1段丘堆積物を覆うローム層及び砂質シルト層中に、洞爺火山灰の降灰層準に相当する箇所を確認した。
- 基盤岩の上面標高は約15～21m、Mm1段丘堆積物の上面標高は約18～22mで確認しており、旧汀線はH29滝ノ瀬-3～H29滝ノ瀬-5の間と推定される。

\* 露頭1における火山灰分析の結果、Mm1段丘堆積物上位のローム層中に洞爺火山灰を確認している(次頁参照)ことから、近接する露頭2のMm1段丘堆積物上位の砂質シルト中の火山灰についても、層位関係等から洞爺火山灰に対比している。

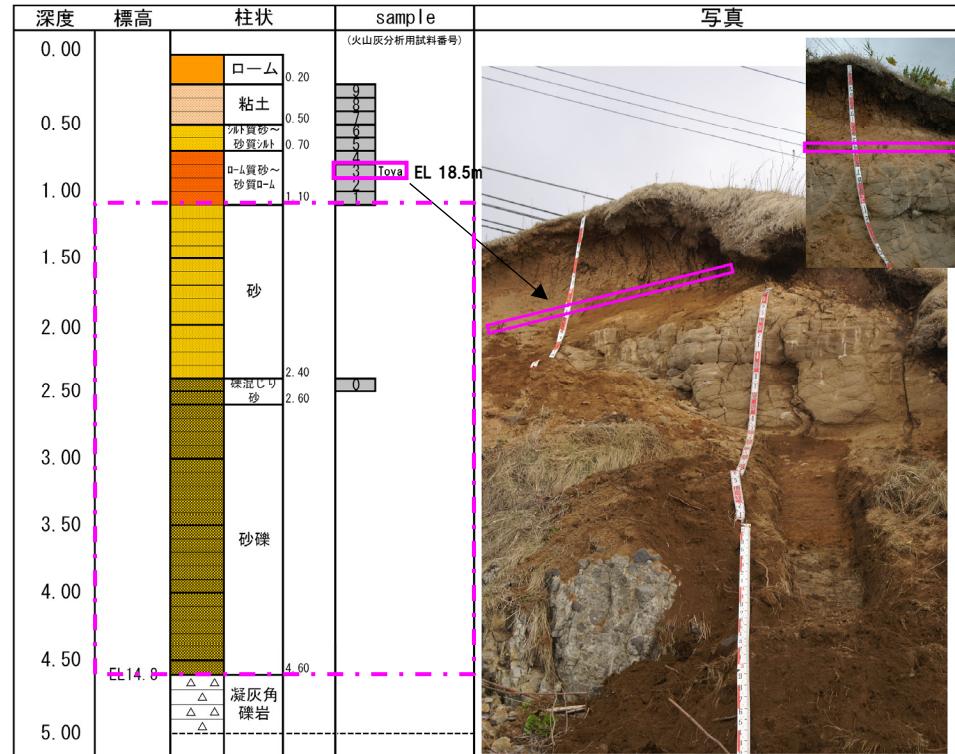
□ : 洞爺火山灰確認位置

滝ノ瀬①地点 露頭1 柱状図

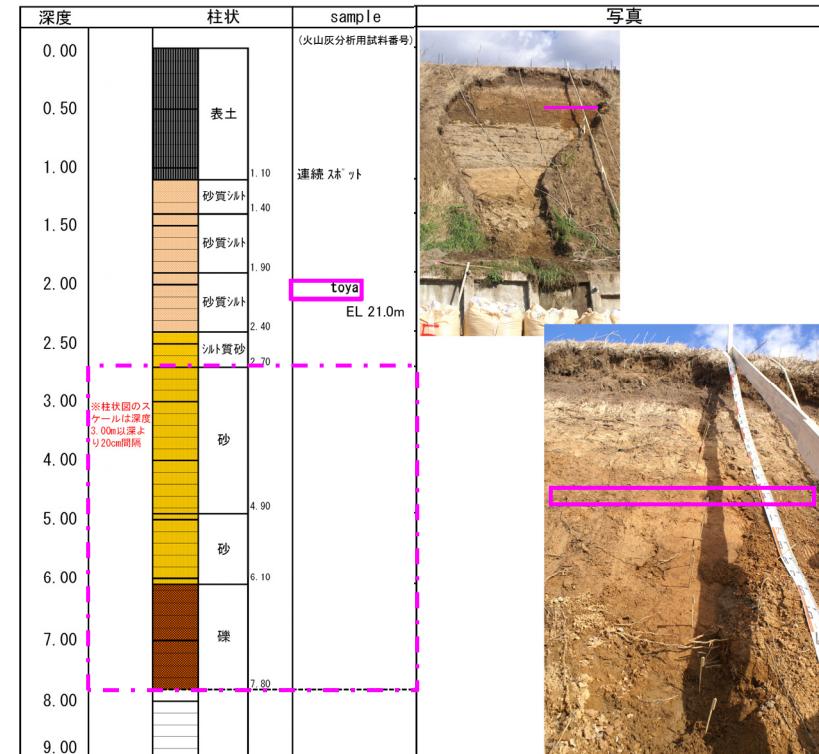
□ : 洞爺火山灰確認位置

滝ノ瀬①地点 露頭2 (国道側) 柱状図

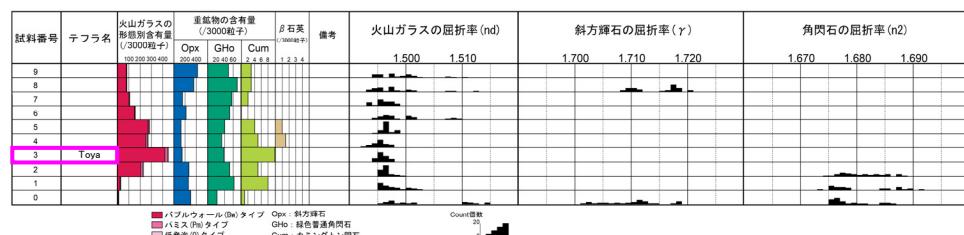
火山灰分析結果(滝ノ瀬① 露頭1)

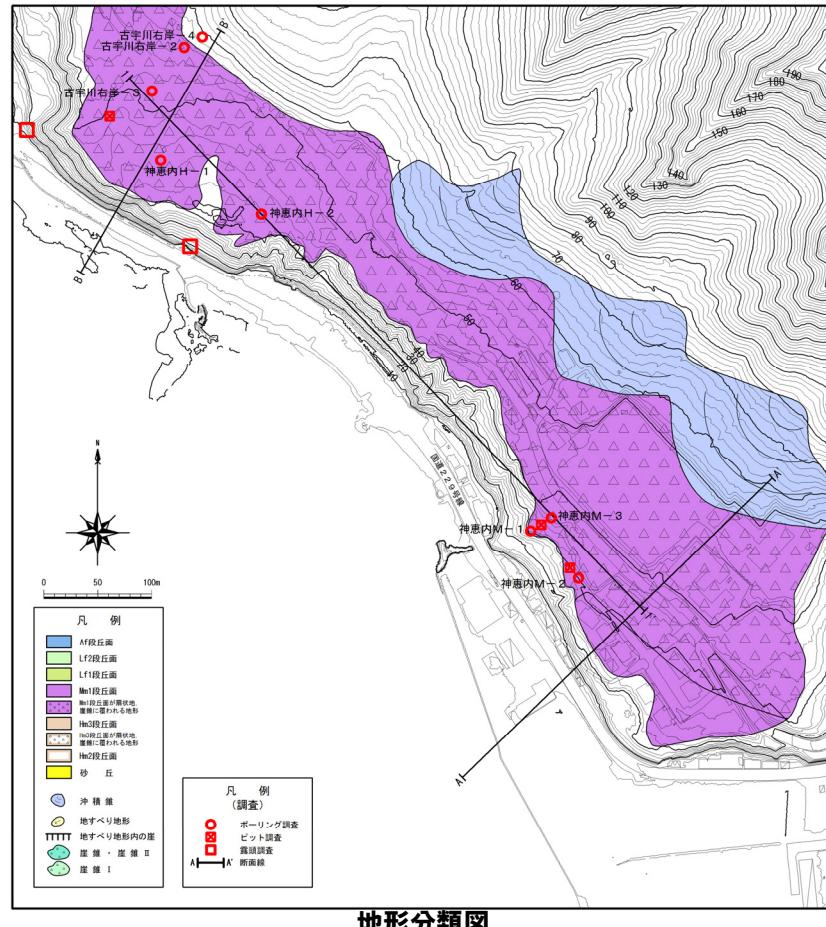
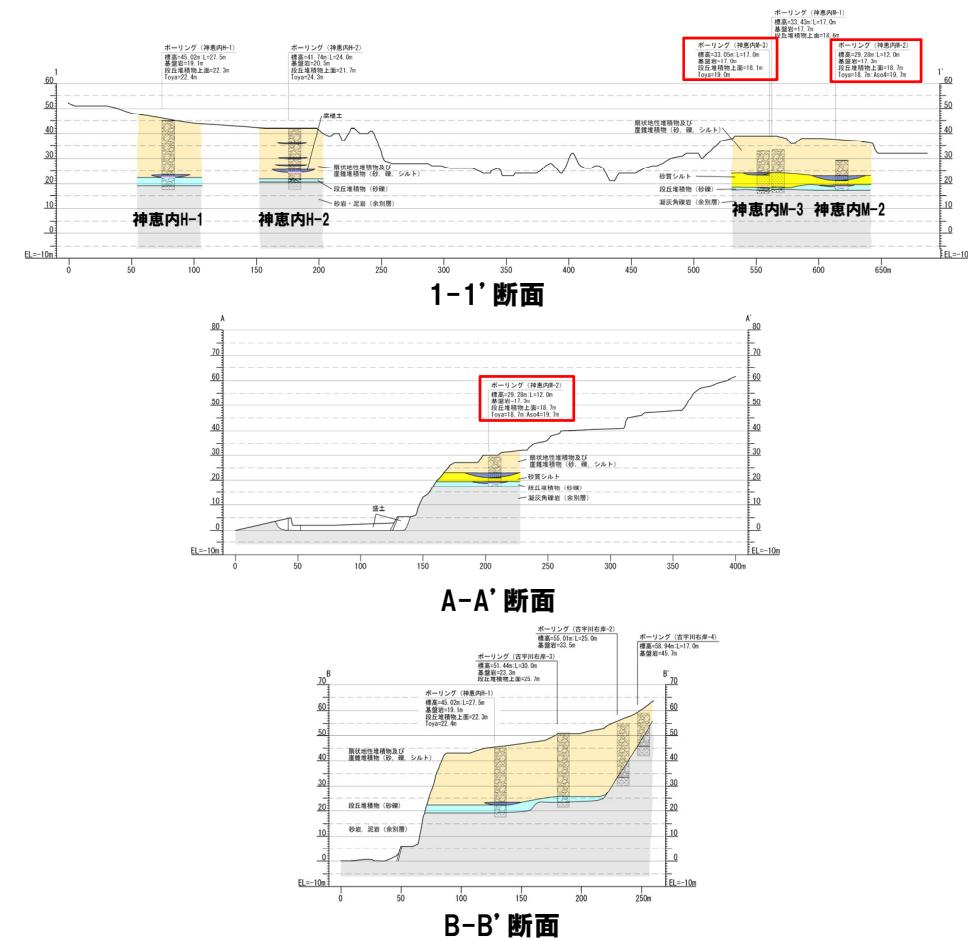
- 空中写真判読で判読される、標高約25～30m及び標高約40～50mのMm1段丘面が扇状地、崖錐に覆われる地形で、ボーリング調査を行った。
- ボーリング調査では、両地形面の基盤岩がほぼ平坦に連続し、その上位にMm1段丘堆積物と、それを覆って扇状地性堆積物及び崖錐堆積物が厚く堆積していることを確認した。
- Mm1段丘堆積物は砂礫層で構成され、円～亜円礫を主体とする。
- Mm1段丘堆積物を覆うシルト層中に洞爺火山灰の降灰層準に相当する箇所及び阿蘇4火山灰の降灰層準に相当する箇所を確認した。

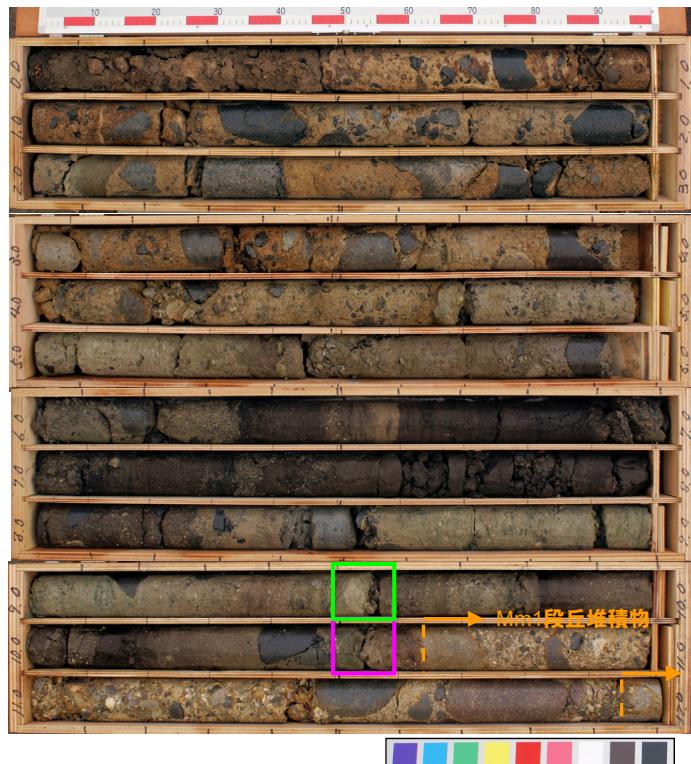
□ : 阿蘇4火山灰確認位置 (9.5m~9.6m) EL19.8m~19.7m

□ : 洞爺火山灰確認位置 (10.5m~10.6m) EL18.8m~18.7m

コア写真(神恵内M-2:深度0~12m)

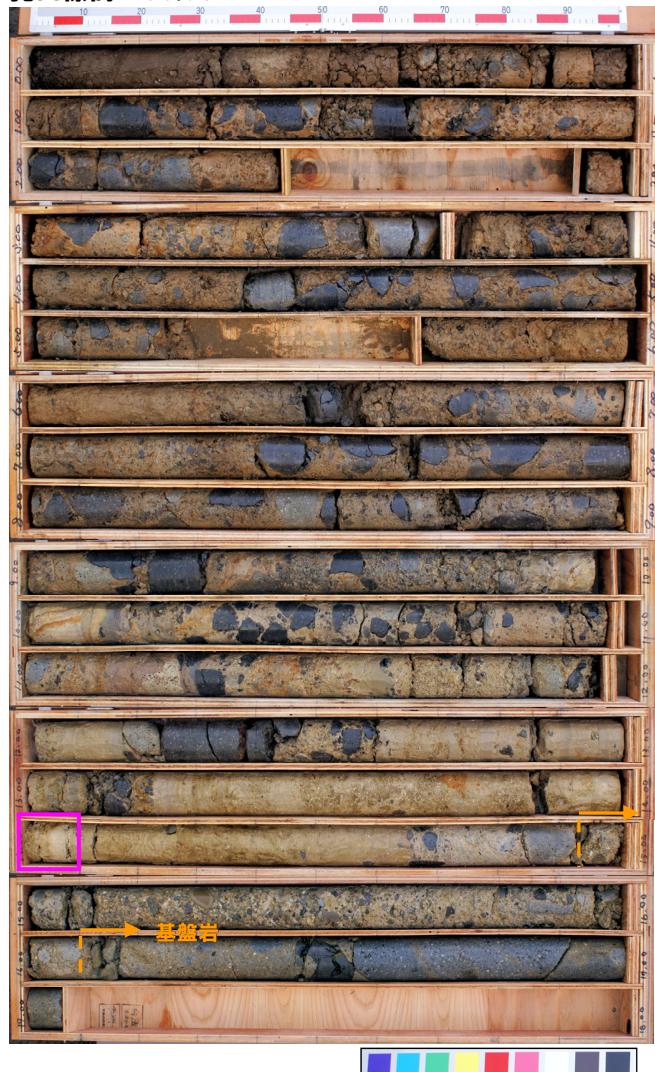
□ : 洞爺火山灰確認位置 (14.0m~14.1m) EL19.1m~19.0m

コア写真(神恵内M-3:深度0~17m)

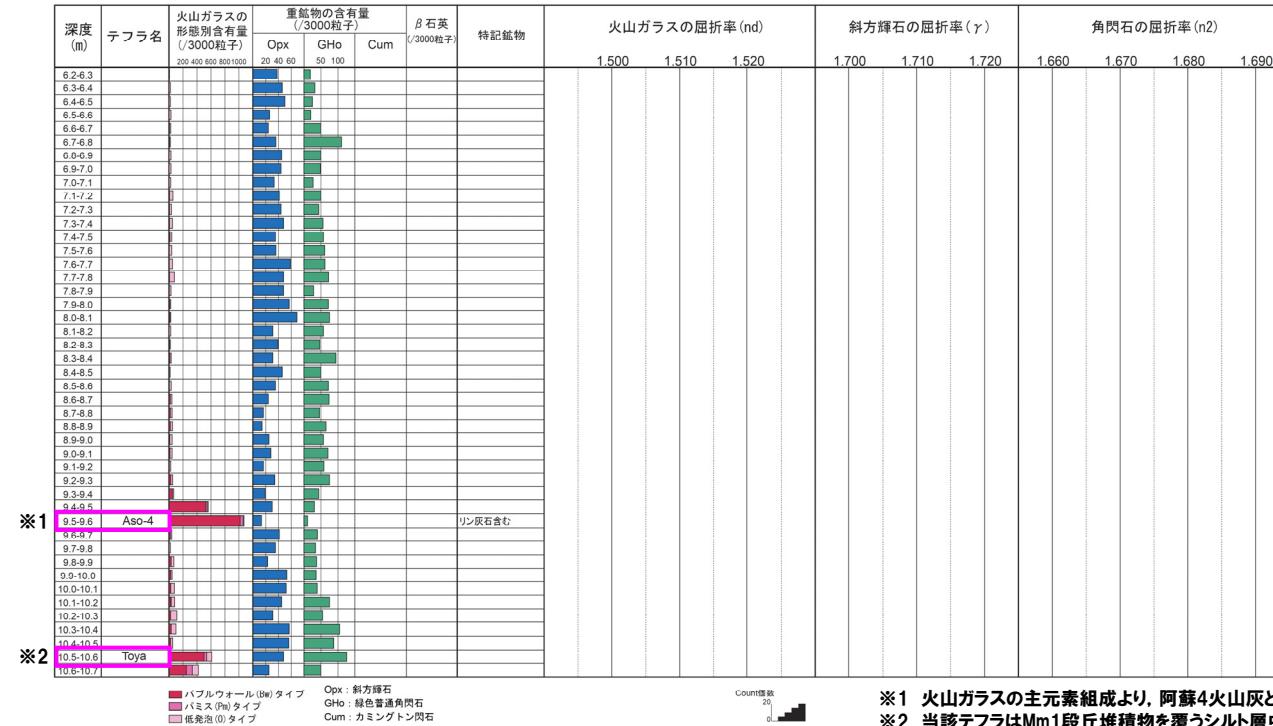
火山灰分析結果(神恵内M-2)

※1 火山ガラスの主元素組成より、阿蘇4火山灰と認定(次頁参照)。  
 ※2 当該テフラはMm1段丘堆積物を覆うシルト層中に確認される。近接する神恵内M-3において、Mm1段丘堆積物を覆うシルト層中に洞爺火山灰を確認していることから、阿蘇4火山灰との層位関係等も勘案し、洞爺火山灰と認定した。

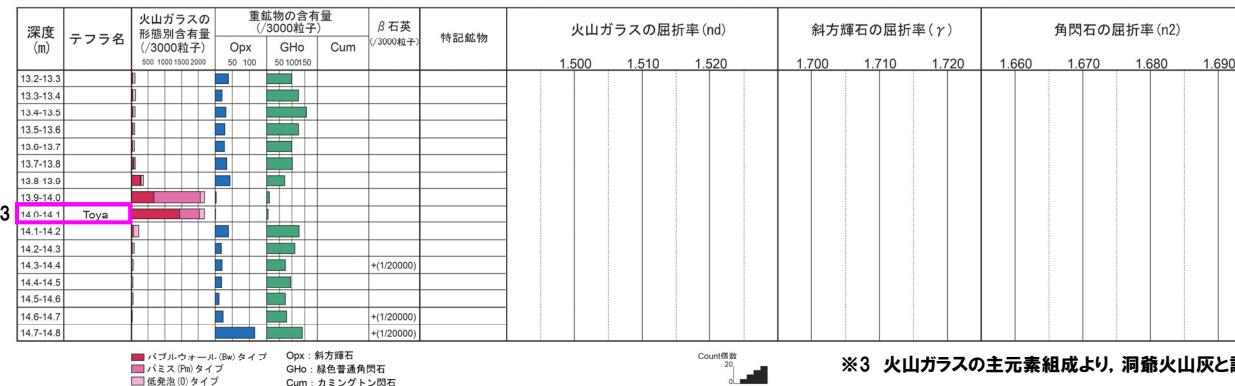
火山灰分析結果(神恵内M-3)

※3 火山ガラスの主元素組成より、洞爺火山灰と認定(次頁参照)。
