## 2. 7 モニタリング

### ④-5 洞爺カルデラの管理基準(地殻変動に関する管理基準(基線長))の過去の噴火への適用

## 2. 8 立地評価まとめ

### 3. 1 敷地において想定される火山事象

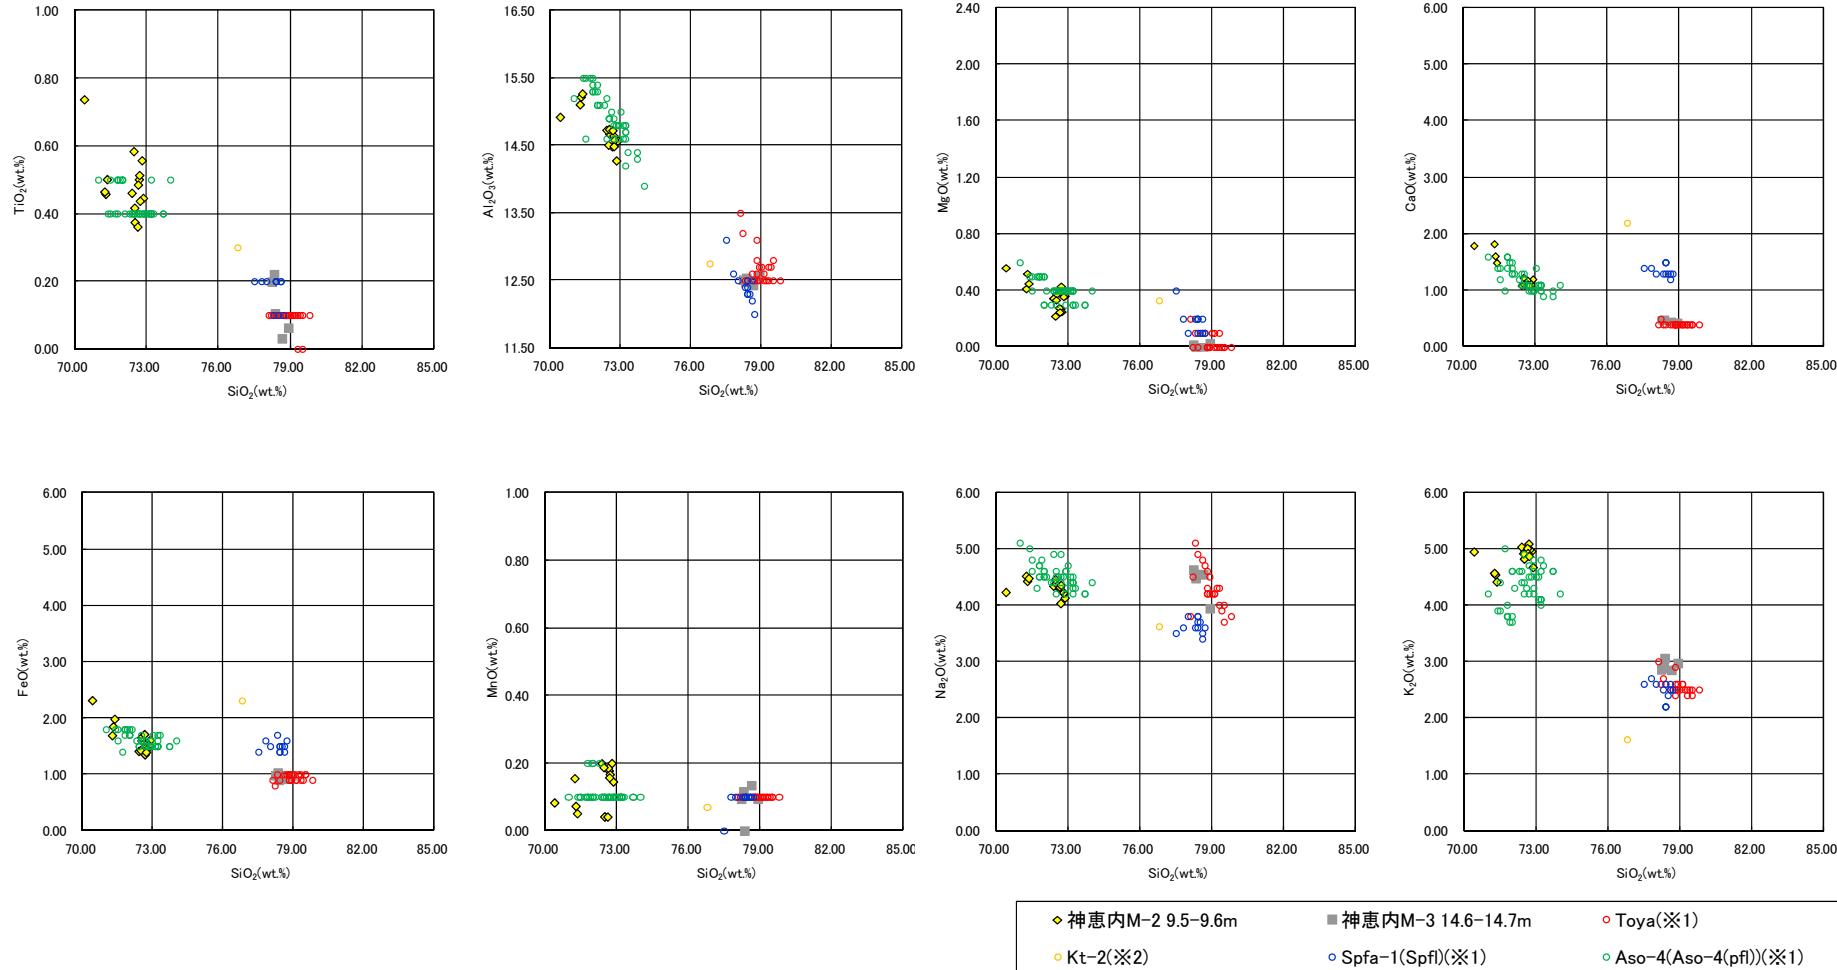
火山ガラスの主元素組成 (ハーカー図) (神恵内M-2, 神恵内M-3)

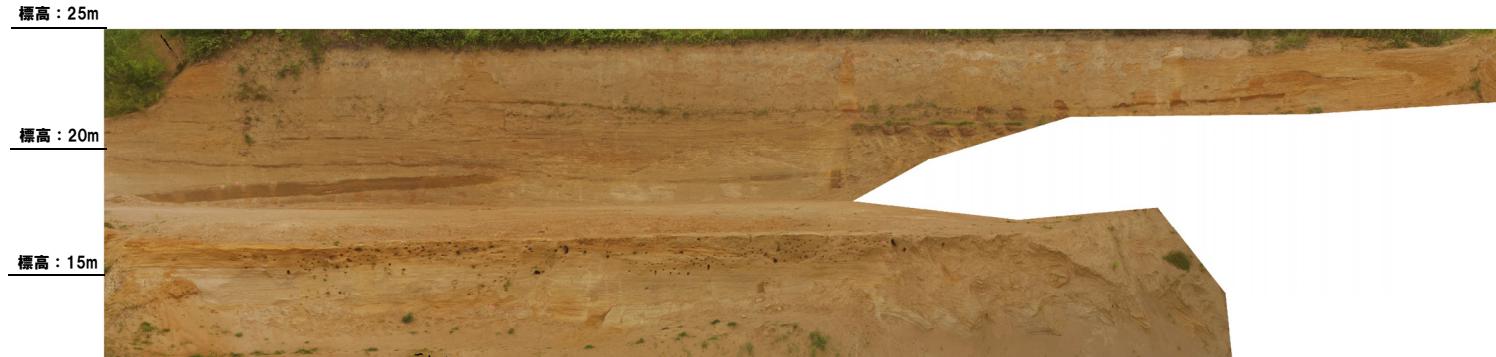
梨野舞納露頭写真

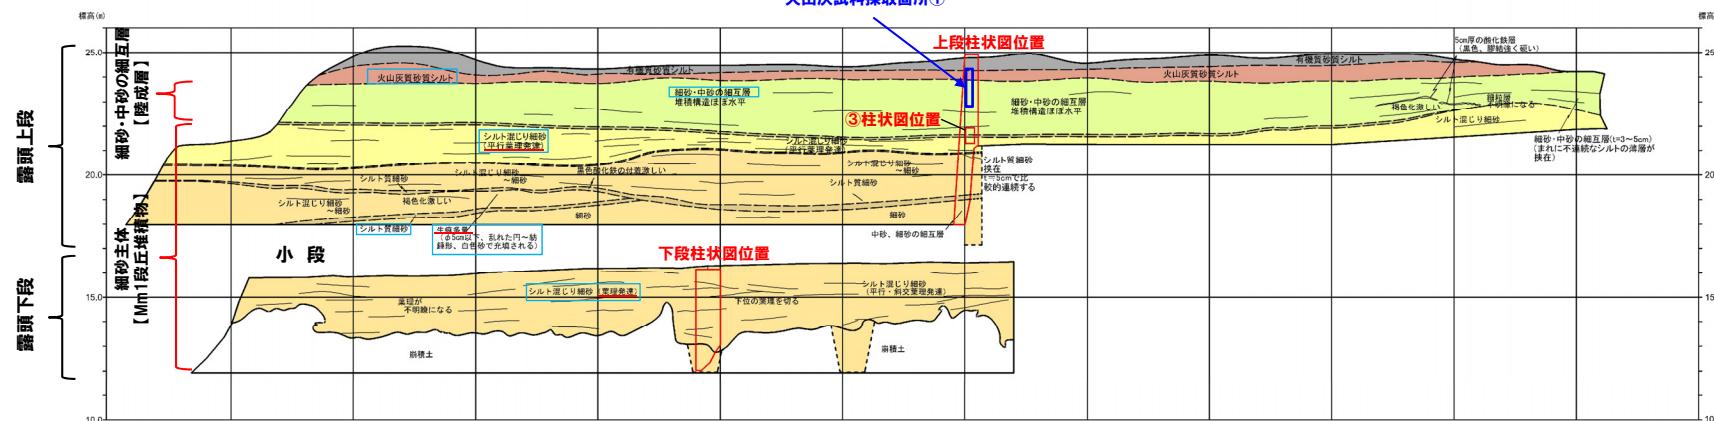
梨野舞納露頭スケッチ

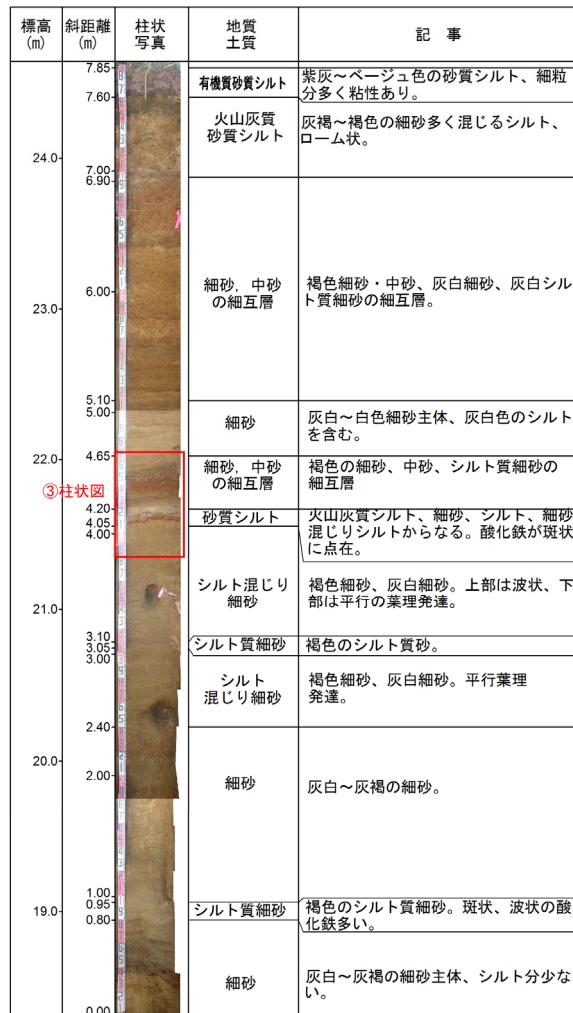
③柱状図

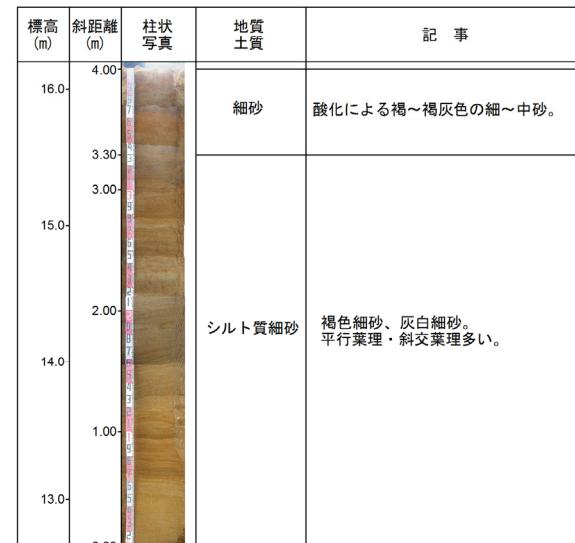
梨野舞納露頭スケッチ 拡大柱状図

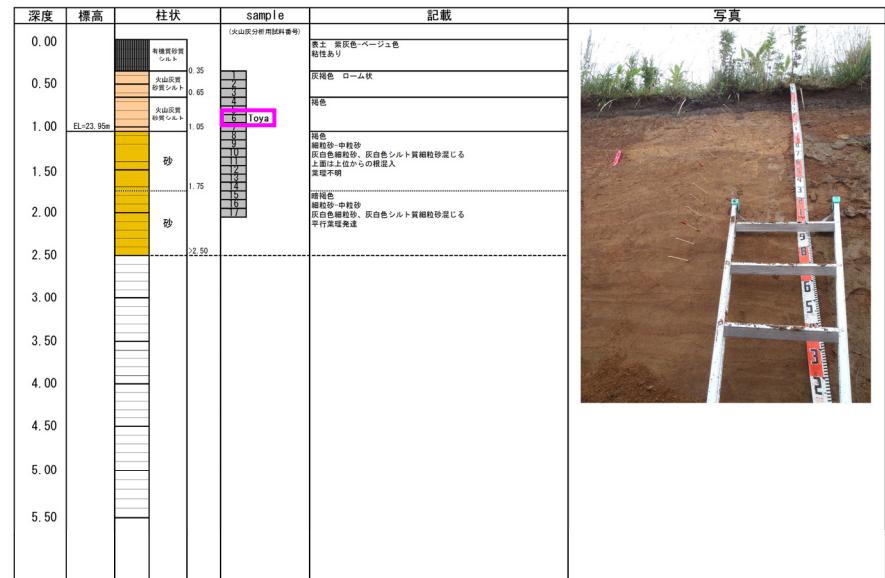
○陸成層上位の火山灰質砂質シルト層中に、洞爺火山灰の降灰層準に相当する箇所を確認した(標高24m程度)。

火山灰試料採取箇所① 露頭柱状図

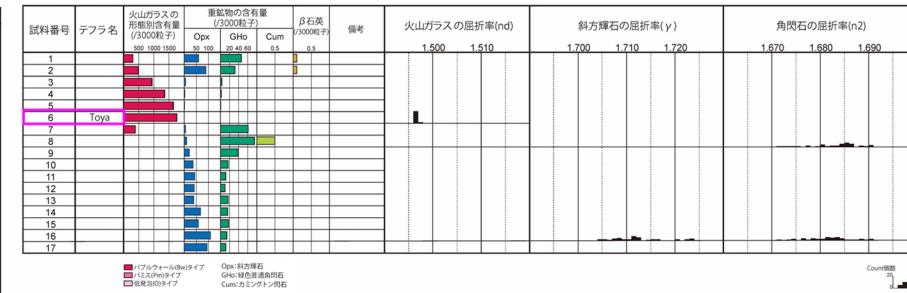
火山灰試料採取箇所① 火山灰分析結果
