福島第一原子力発電所

1号機及び2号機非常用ガス処理系配管の一部撤去について

2021年10月19日

東京電力ホールディングス株式会社

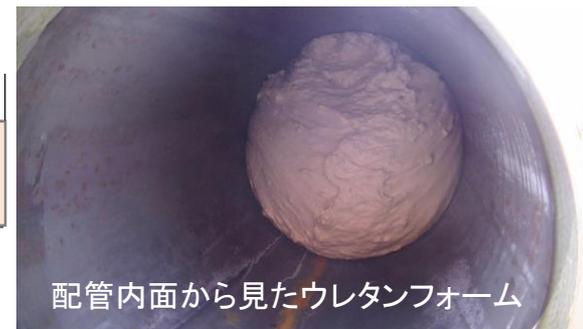
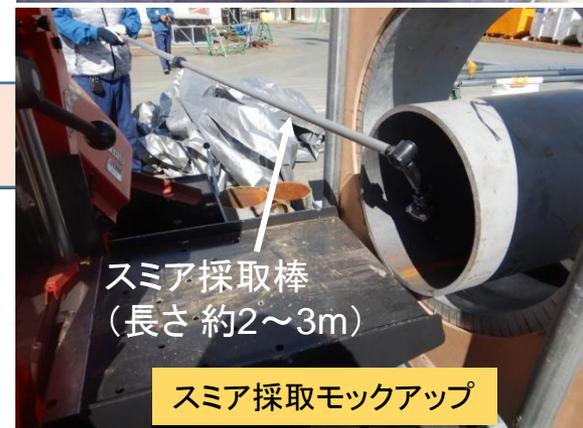
配管内部確認 ・スミア採取

- スミアの採取はハウス側面の挿入孔からスミア採取棒を挿入して、配管細断装置を通過した後の位置でスミア採取を行う。
- スミア採取位置は配管内面の上面(0°方向)、下面(180°方向)、側面(90°もしくは270°方向)とする。

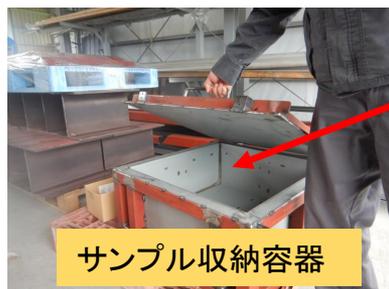
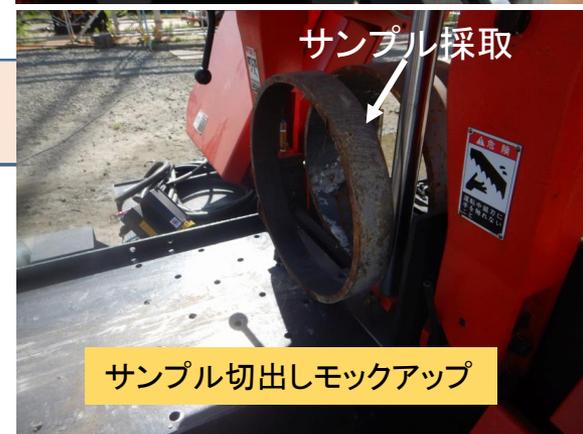
配管サンプル採取

- 配管サンプルの採取は、必要箇所を約5cm程度の幅で配管細断装置を用いて輪切りの状態で採取する。
- 配管サンプルは位置情報や配管の上下、出入口方向を記録・記載する。
- 配管サンプルは引き抜き治具にて収納容器に収めて保管する。
- 収納容器に収める配管サンプルは、1収納容器に1サンプルとする。

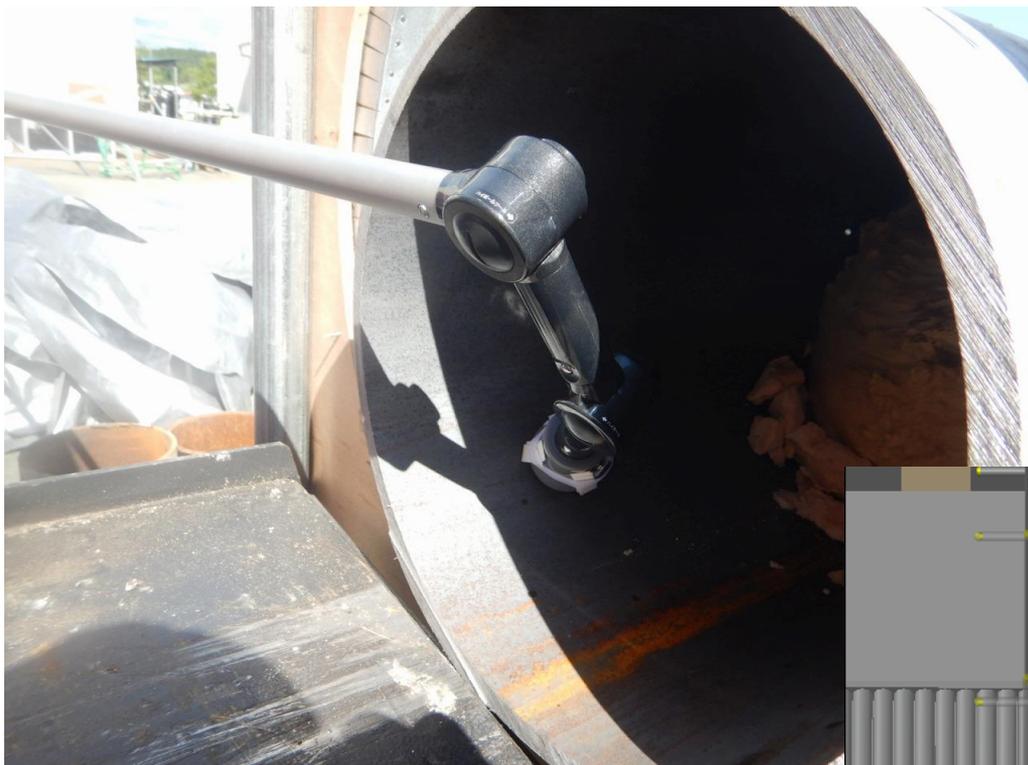
- 採取したスミアは採取位置の情報を記載・記録して収納容器に入れて保管する。

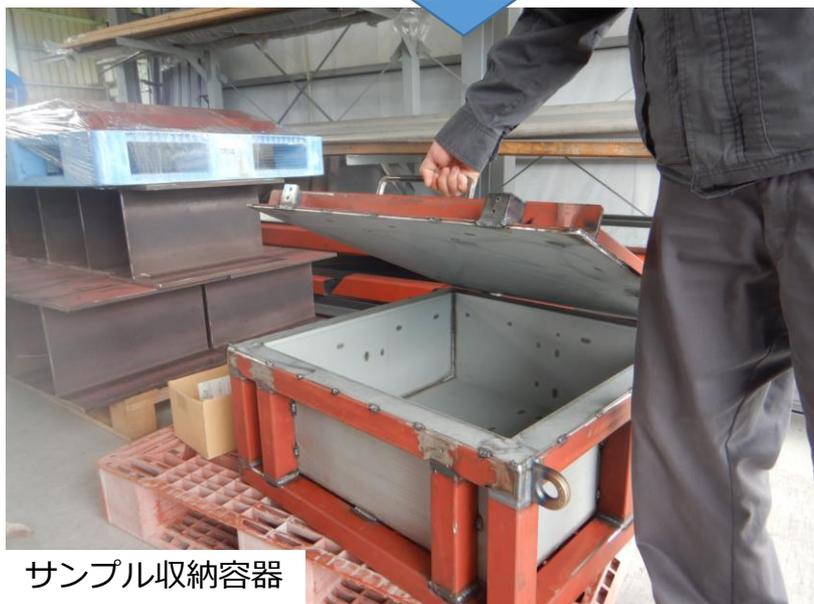
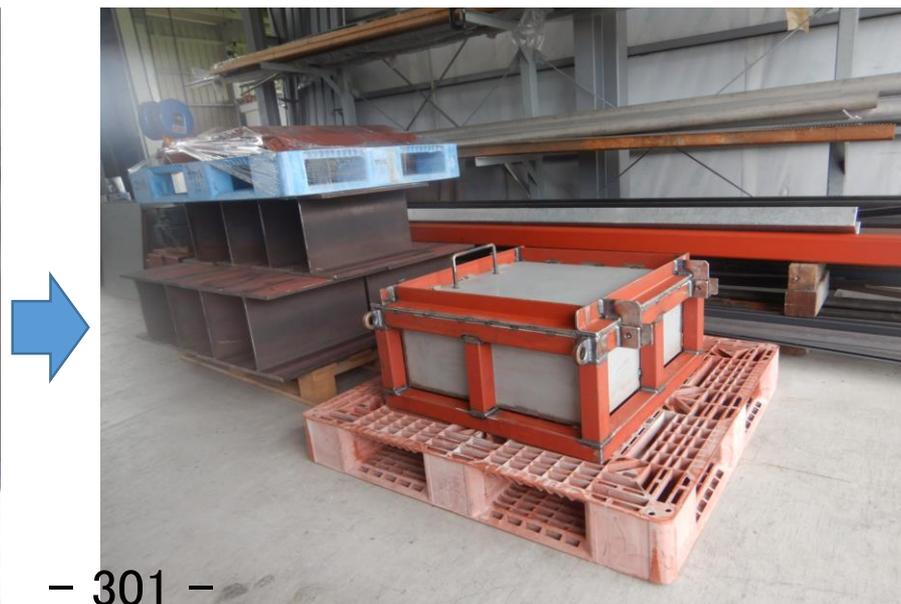
<参考> サンプル採取～収納イメージ)

サンプル収納容器
