## 漂流軽石に係る現在の知見と発電用原子炉施設への影響について

令和元年11月20日  
実用炉審査部門  
地震・津波審査部門  
地震・津波研究部門

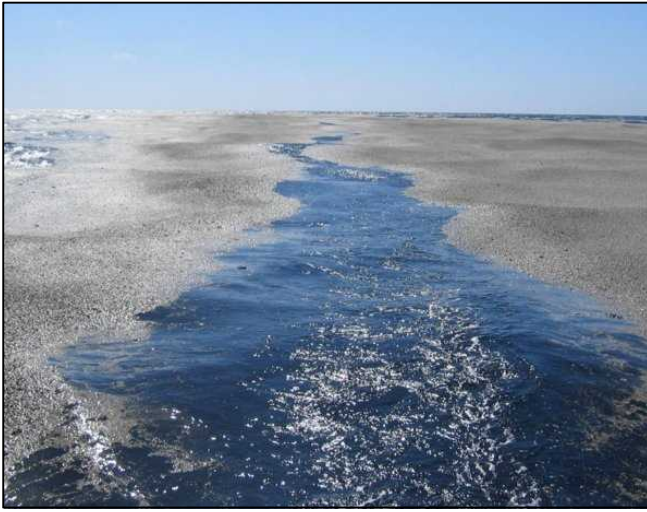
図1 トンガ沖の Home Reef 火山近海の洋上を航行する船舶から撮影された漂流軽石<sup>5</sup>

<sup>3</sup>1929年北海道駒ヶ岳噴火（VEI4）の際の漂流軽石の厚さは約90cm。  
2006年Home Reef火山噴火（VEI2）の際の漂流軽石の厚さは海洋上において約1m、長さは11km。当該火山からおよそ750km離れたフィジー共和国のKadavu島のNorth Bayにおける厚さは10～20cm。また、およそ1,800km離れたバヌアツ共和国のEfate島の海岸に漂着した漂流軽石の厚さは約10cm。  
2012年Havre海底火山噴火（VEI1）の際の漂流軽石の厚さは約60cm、幅は約1km。

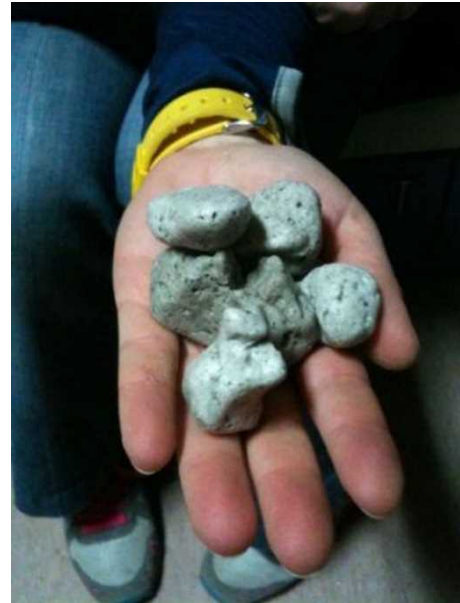
図2 ニュージーランド沖の Havre 海底火山から漂流した軽石<sup>6</sup>
