HICスリー移替え作業の状況

2021年12月20日

東京電力ホールディングス株式会社

1.1 低線量HIC2基目移替え作業の状況

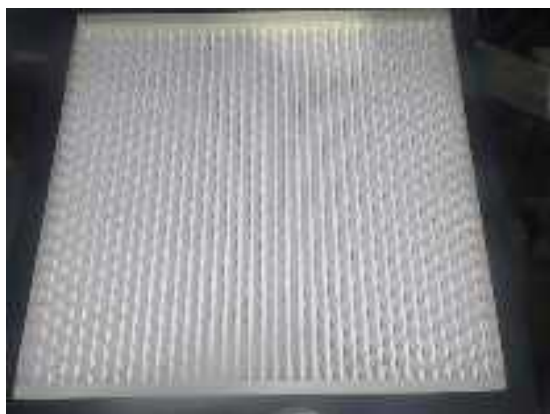
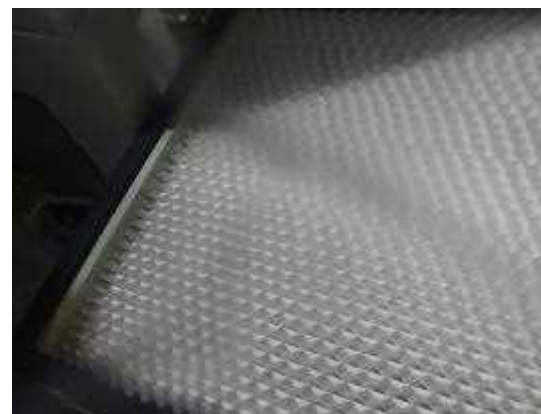
スラリー移替え作業でのエアブロー実施後、代替フィルタ1段目、2段目のプレフィルタ、排気フィルタに有意な損傷がないことを確認。

移替え元排気フィルタ（1段目）

移替え先排気フィルタ（1段目）

移替え元排気フィルタ（2段目）

移替え先排気フィルタ（2段目）

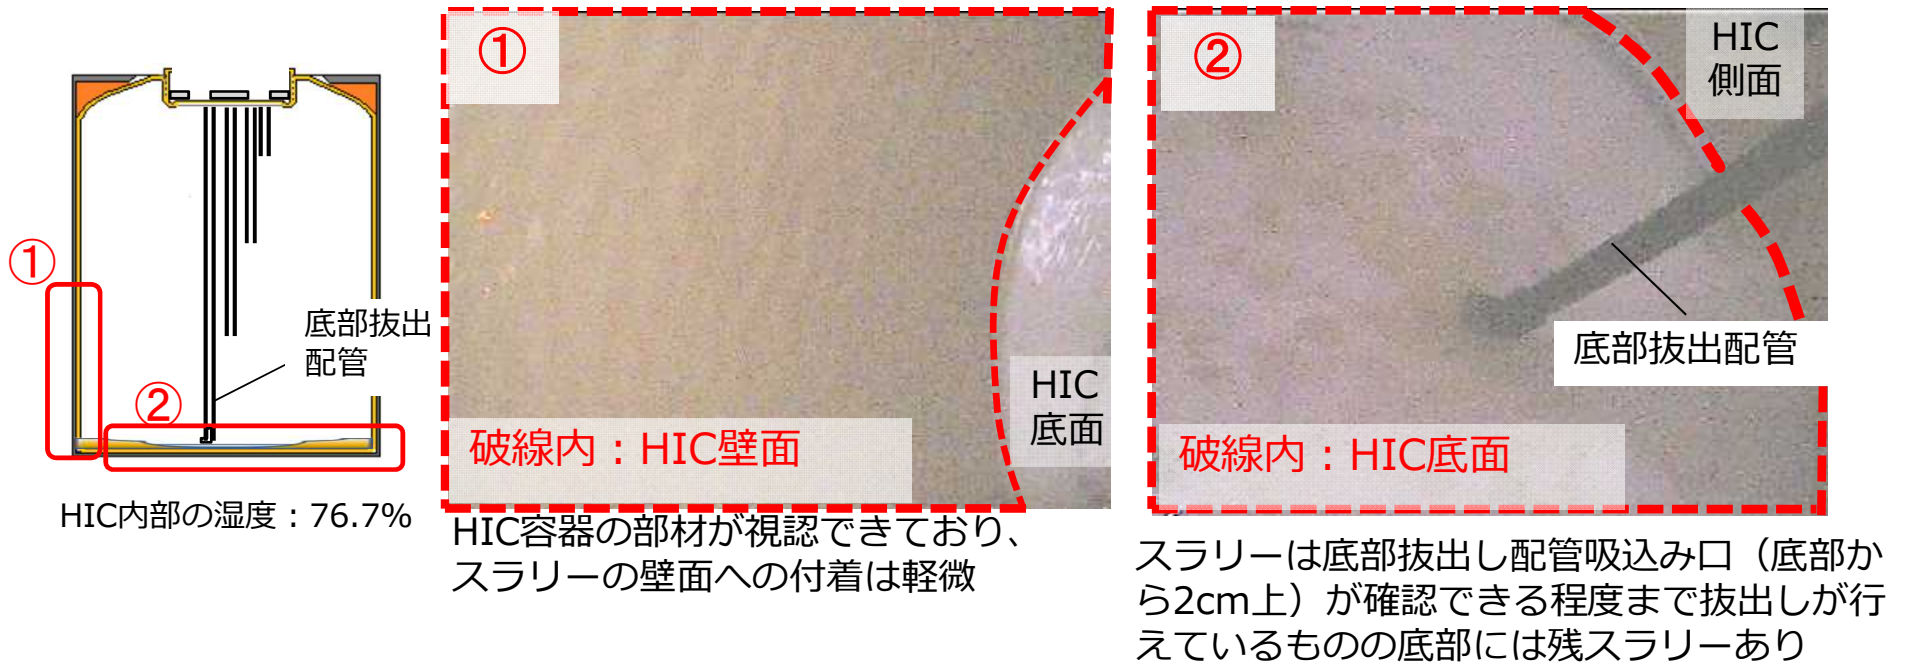
➤ HIC内部確認の状況

- 12/7に低線量HIC1基目の内部調査を実施
 - ✓ HIC内部のダスト濃度は $<1.5E-5Bq/cm^3$ 。また、作業エリアにおいて有意なダスト濃度上昇なし。
 - ✓ HIC内部の線量当量率は、 $1.0\sim 2.6mSv/h$ （ $70\mu m$ 線量当量率）。
 - ✓ 内部確認の結果、底部の全体的に残スラリーがあったが、壁面へのスラリー付着は軽微。
- 今後、低線量2基目の内部確認結果を踏まえ、高線量HIC内部のダスト濃度を推定。

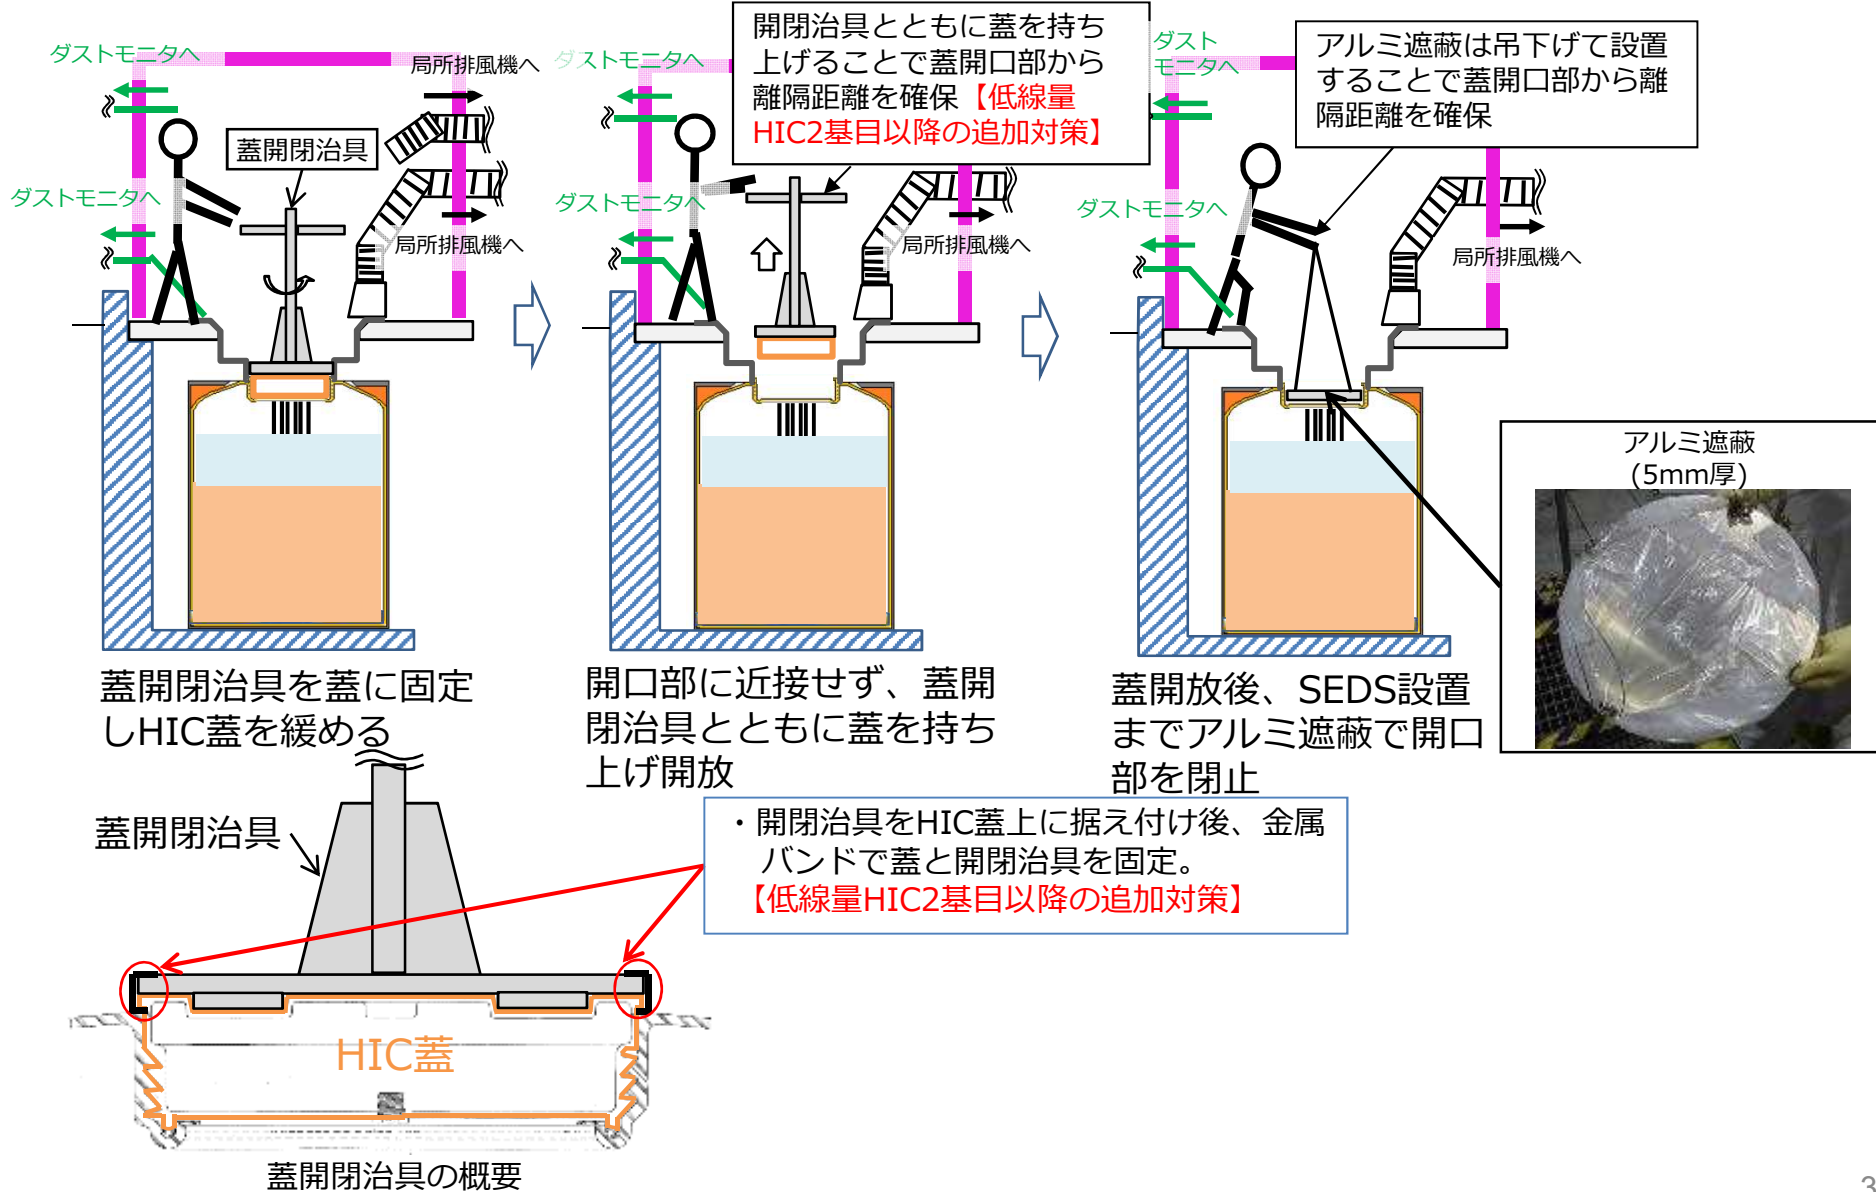
➤ HIC蓋開放時の作業手順及び安全対策（閉止時は逆の手順にて閉止）
