# 淡水化装置（RO-3）用の温風ヒータ吸気ダクト 取替作業における身体汚染の発生について

2021年12月20日

東京電力ホールディングス株式会社

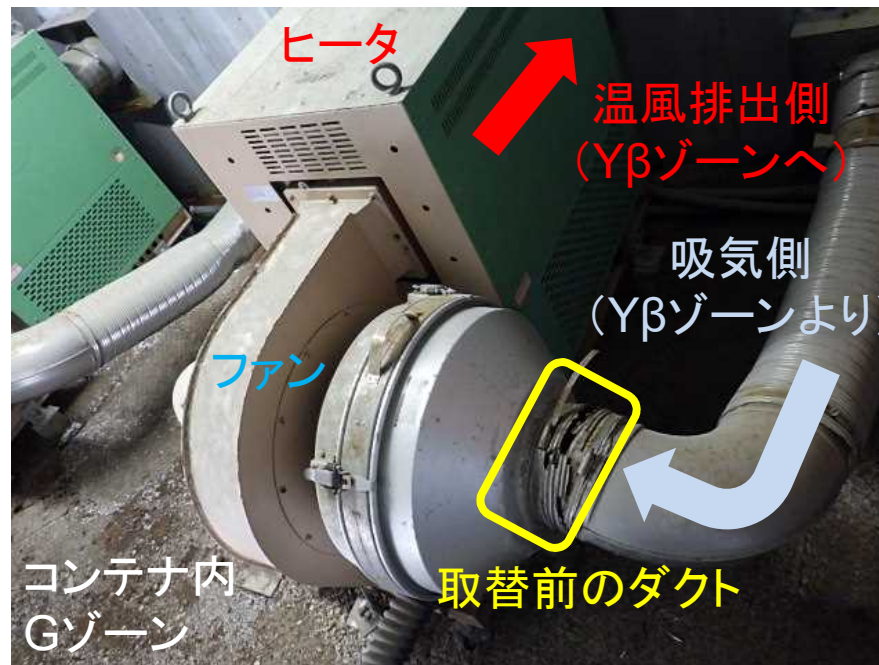
- 11/19(金)に、当社社員4名が淡水化装置（RO-3）の温風ヒータ吸気ダクト取替作業を実施した後、管理対象区域を退出する際に社員2名の身体汚染が確認された（残り2名は作業着のみに汚染を確認）。
- 時系列
  - 10:10頃 当社社員4名がヒータ装置コンテナ（Gゾーン※）内にてダクト取替作業開始
  - 11:10頃 ダクト取替作業終了【作業時間：約1時間】  
作業後2名（社員C,D）は退域し、入退域管理棟で汚染検査を実施（身体汚染なし、作業着汚染あり）
  - 11:40頃 残り2名（社員A,B）は装備交換所でY装備に着替えて、淡水化装置ハウス（Yβゾーン※）に移動し、作業結果（温風排出）確認【作業時間：約15分】
  - 12:20頃 残り2名は退域し、入退域管理棟で汚染検査を実施（身体汚染あり、作業着汚染あり）

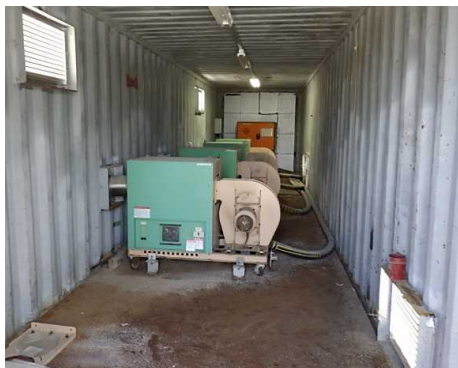
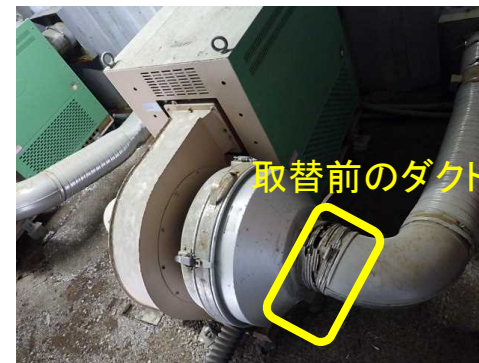
## 2-3.作業内容・エリア拡大図

### ➤ ヒータ①④の吸気ダクト接続部の取替を実施

破損ダクトの取替作業は、破損ダクト両端のホースバンドのボルトを緩めて破損ダクトを取り外し、新品ダクトを取り付けてホースバンドで止め直す作業であった。

コンテナ入口側から見た写真

取替前のダクト  
吸気ダクト

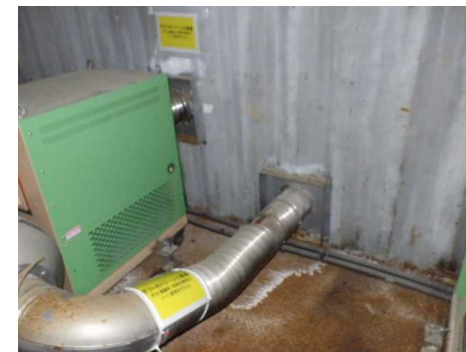
表示例

表示を番線等で固縛

- ・【視覚的強調】 他ゾーンと連通したダクトのGゾーン側に下記を表示
- ・【再教育】 放射線管理仕様書, 直営作業ガイドの再教育実施  
(1mSv超過→放管確認要, 作業体制の変更時他→防護仕様書変更・承認必須)
- ・【直営作業ガイドの改訂】 直営作業で他ゾーンと連通した設備や機器を取り扱う作業, 3H作業を対象に, 放射線防護上の措置について放射線管理部門のレビューを受けることを追加

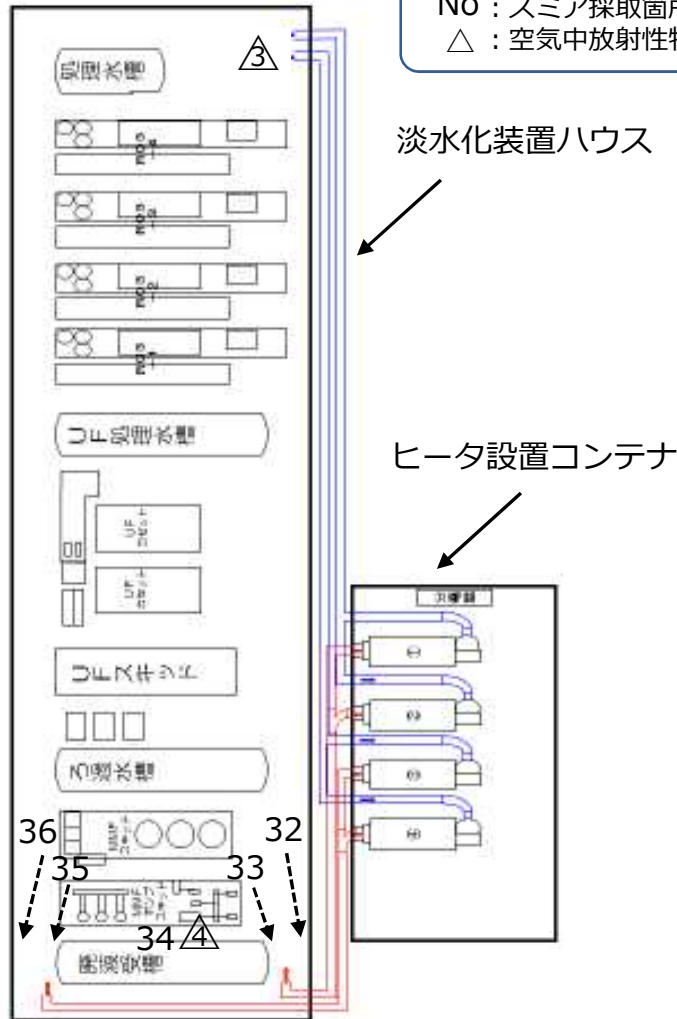
### ＜サンプリング箇所＞

### ＜表面汚染密度＞（採取日時：11/21 11:48～11:58）

No	採取箇所	Gross (cpm)	Net (cpm)	表面汚染密度 (Bq/cm <sup>2</sup> )
32	壁	350	180	2.5E+0
33	床	1500	1330	1.9E+1
34	床	1200	1030	1.4E+1
35	床	1500	1330	1.9E+1
36	壁	700	530	7.4E+0

No.	Cs-134	Cs-137	全β放射能	全α放射能	Sr-90
32	<8.6E-2	<1.0E-1	1.5E+0	<9.2E-3	6.1E-1
33	<1.0E-1	3.3E-1	6.6E+0	<9.2E-3	2.7E+0
34	<1.1E-1	3.8E-1	6.8E+0	<9.2E-3	3.1E+0
35	<1.4E-1	4.7E-1	7.2E+0	<9.2E-3	3.0E+0
36	<1.0E-1	2.2E-1	3.5E+0	<9.2E-3	1.3E+0

No	BG	Gross (cpm)	Net (cpm)	空气中放射性物質濃度 (Bq/cm <sup>3</sup> )
△3	120	120	0	LTD <sup>※1</sup>
△4	170	200	30	LTD <sup>※2</sup>

No.	Cs-134	Cs-137	全β放射能	全α放射能	Sr-90
△3	<1.5E-7	<1.8E-7	3.5E-7	<1.9E-7	<7.3E-8
△4	<1.3E-6	<1.0E-6	1.5E-6	<2.0E-7	7.4E-7

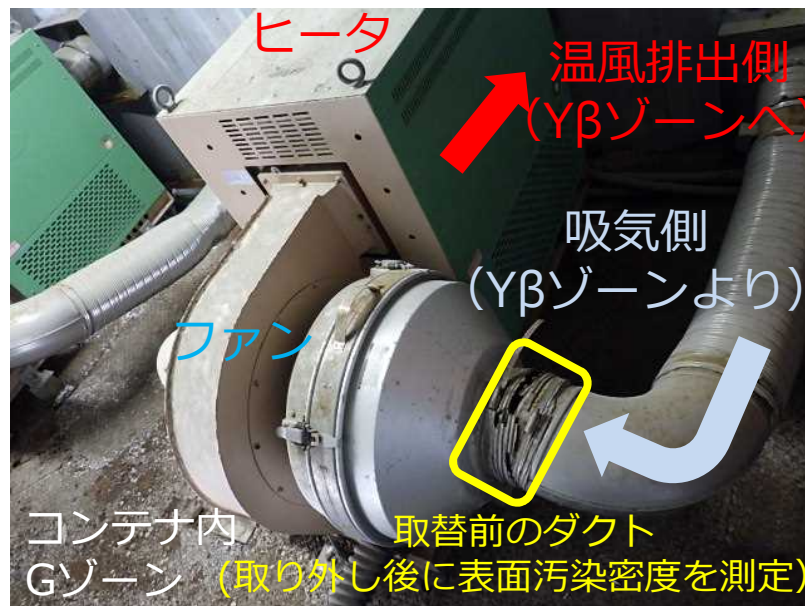
## ■取り外したダクトの測定結果

スミアの核種分析結果 (Bq/cm<sup>2</sup>) (採取日時 : 11/20 14:27~14:30)

Cs-134	Cs-137	全β放射能	全α放射能	Sr-90
ダクト 1 内側	<1.0E-1	<9.7E-2	3.7E+0	<8.6E-3	1.7E+0
ダクト 2 内側	<1.1E-1	<8.4E-2	2.4E+0	<8.6E-3	1.1E+0
ダクト 1 外側	<1.0E-1	<9.3E-2	1.4E+0	<8.6E-3	8.1E-1
ダクト 2 外側	<1.3E-1	<8.9E-2	1.4E+0	<8.6E-3	5.1E-1

※ヒータ1とヒータ4から外した破損ダクトは一纏めに保管しており、ヒータ1か4の区別はつかない状態。
