小松基地所属F-15戦闘機の墜落事故に伴う放射性同位元素の所在不明
について（報告）

エンジン点火装置に内蔵された密封線源（クリプトン）の所在不明について

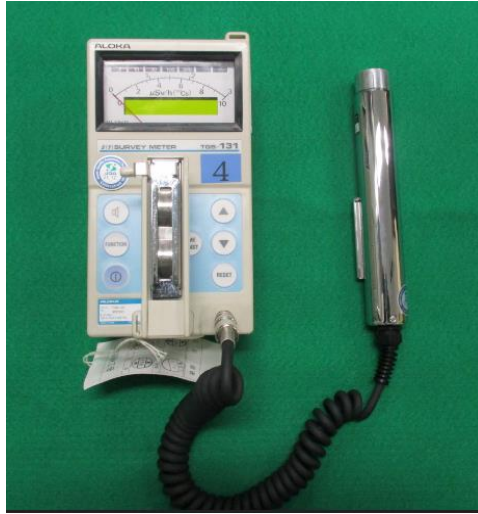
(ア) 使用検出器 (GMサーベイメーター)

アロカ社製 型式TGS-131

貯蔵施設内 : 0.1~0.2 [μ Sv/h]

バックグラウンド (貯蔵施設外) : 0.1~0.2 [μ Sv/h] ③

正常なエキサイタ本体表面の測定結果 : 0.1~0.2 [μ Sv/h]
