## 1 相開放故障事象に対する原子力発電所等の対応に関する事業者との意見交換結果を踏まえた今後の対応について（案）

令和4年9月29日  
技術基盤課

# 1 相開放故障事象（OPC）自動検知システムの実機検証結果について

2022年8月3日  
原子力エネルギー協議会

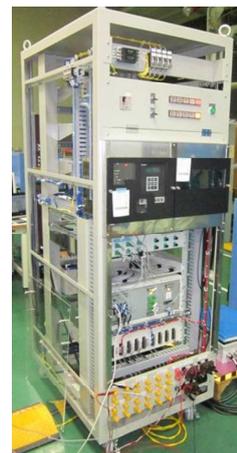
【検知器構成】

本システムは、変圧器高圧側電流、所内側電圧の3相偏差およびその挙動変化から欠相を検知する。

検出器：変圧器励磁電流(約50mA以上)を計測可能。

主機の改造無く取付可能なケーブル型光電流センサを使用。

検知器：事象判定ロジックを装荷したデジタルリレーを使用。

検出器からの信号を欠相検知盤に入力し、欠相検知盤から欠相検知・警報信号等を発信。

②欠相検知ラック (試作品)  
(W700×H2200×D1000)
