5. 敷地における地質調査結果

④ 3号炉調査時のボーリングに認められる堆積物に関する検討-3H-2ボーリング(1/2)-

⑤ 1,2号炉調査時、3号炉調査時及び平成25年度造成工事時に確認した火山灰等の解釈-検討結果(1/2)-

6. 支笏火碎流堆積物及び洞爺火碎流堆積物の 火口からの距離と層厚に関する検討

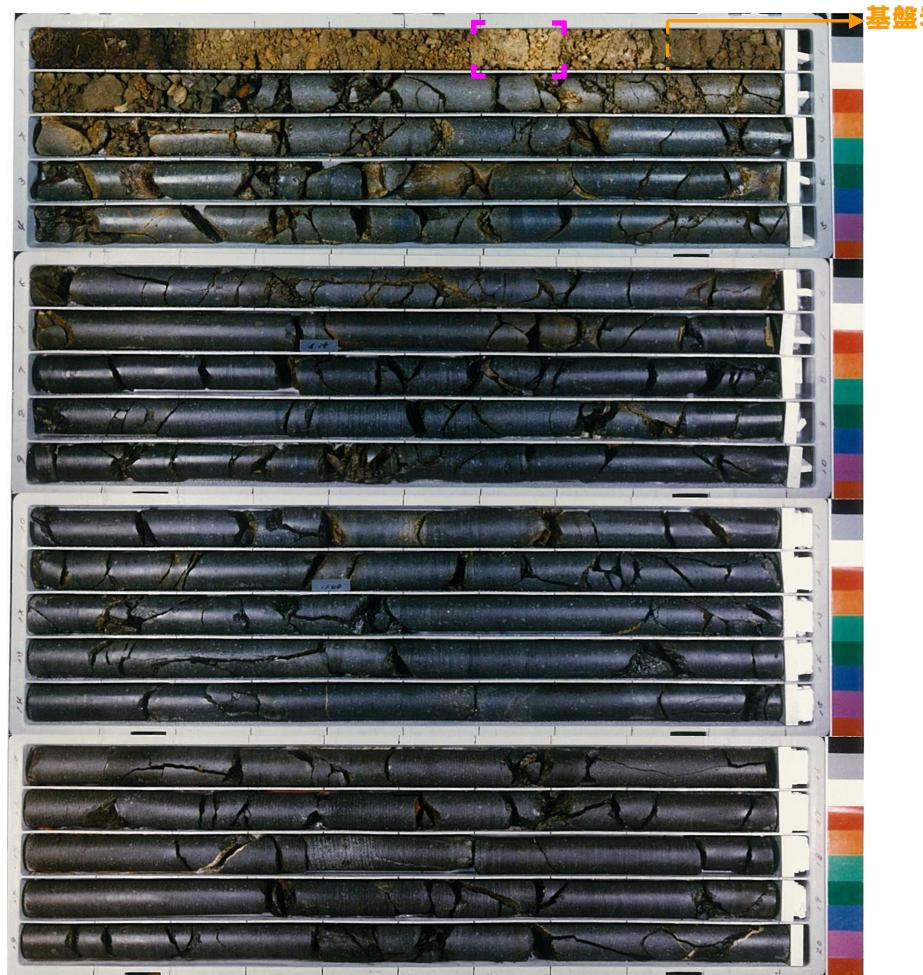
コア写真(3H-2:深度0~20m) []:火山灰分析試料採取箇所(R3.10.14審査会合以降)

孔口標高:60.37m

火山灰分析結果(深度0.60~0.70m)

試料番号	火山ガラスの形態別含有量(/3000)			重鉱物含有量(/3000)			β 石英 (/3000)
	Bw	Pm	O	Opx	Gho	Cum	
0.6-0.7	0.3	0	0.5	94	35	0	0

・「0.60~0.70m:やや火山灰質で乳白色軽石(Φ5mm)が混じる。」との記載がなされている礫混じりシルト(深度0.00~0.85m)のうち、深度0.60~0.70mを対象とした火山灰分析(組成分析)の結果、火山ガラスはほとんど含まれない(1/3000粒子以下)ことから、当該堆積物は、主に火山碎屑物からなるものではない。

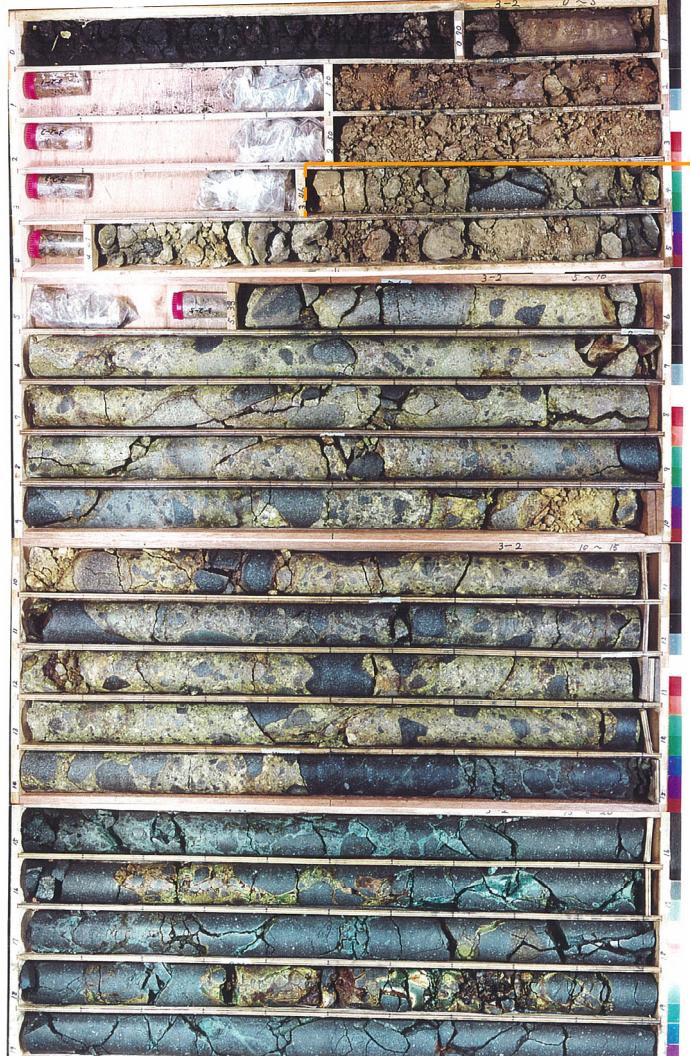
コア写真 (3-2: 深度0~20m)

孔口標高: 53.93m

標 尺 (m)	標 高 (m)	深 度 (m)	柱 状 圖 (m)	地 質 名 稱	記 事
					調 査 事
1	53.23	0.70		有機質土 黒褐	黒ボク。草根を多く含む。
	1.00			火山灰質 シルト上	褐色を呈する強風化凝灰岩が漂じるシルト。
2				漂混じり 砂質シルト	褐色を呈する砂が混じるシルト。 稀に、径10~20mmの凝灰岩の巻内巣を混入。
3	50.45	3.45			深度3.45~5.35m: 著しく風化変質が進み土砂状を呈する。
4					
5		5.35			
6		5.75			
7					
8					
9					
10					
11					
12					
13					
14	39.40	14.45			
15					
16	37.33	16.00		角礫質 安山岩	
17					
18	35.63	18.30		安山岩	深度18.30~18.95m: 風化変質による褐色化が認められ、割れ目多く、一部角礫状を呈する。
19	34.98	18.95		角礫質 安山岩	
20				安山岩	暗灰

・火山灰質シルト(深度0.70~1.00m)は、3H-2ボーリングにおいて、“火山灰質”との記載がなされている礫混じりシルト(深度0.60~0.70m)に対比される。

○3H-2ボーリングで認められる礫混じりシルトには、火山ガラスがほとんど含まれない(前頁参照)ことから、3-2ボーリングの火山灰質シルトについても、同じく火山ガラスがほとんど含まれないと判断される。

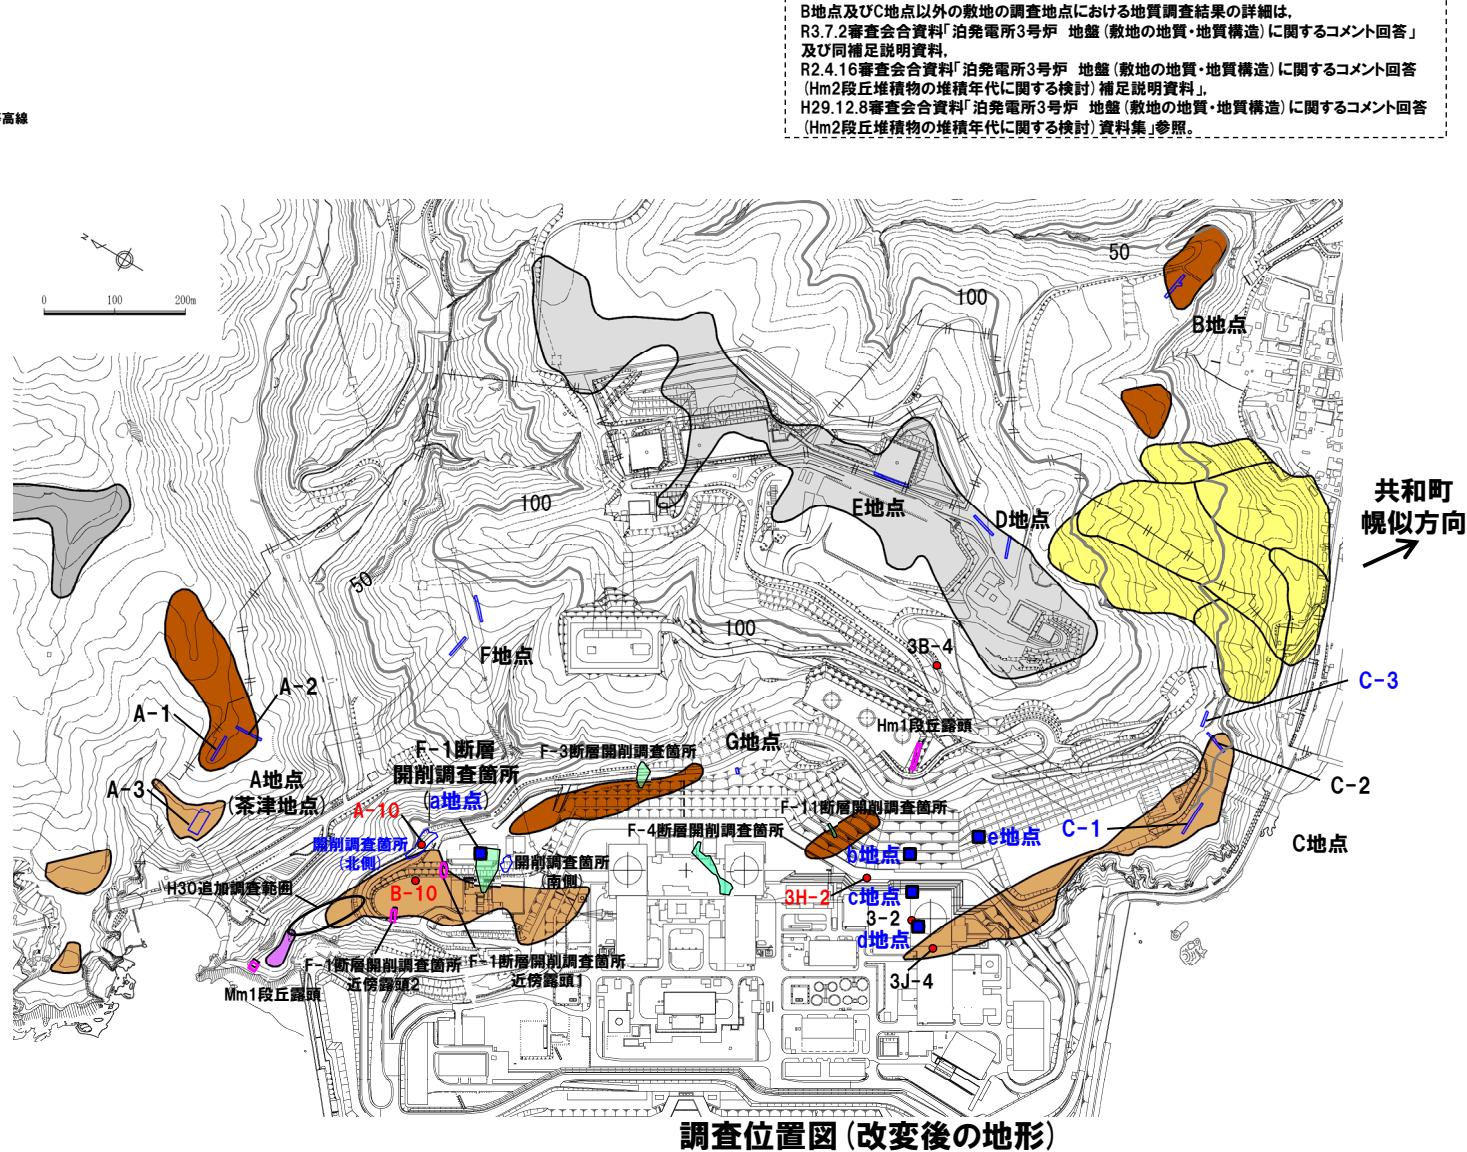
当図は、改変後の現地形図に、改変前の空中写真等を用いて判読した地形分類(段丘面等)を重ねあわせている。

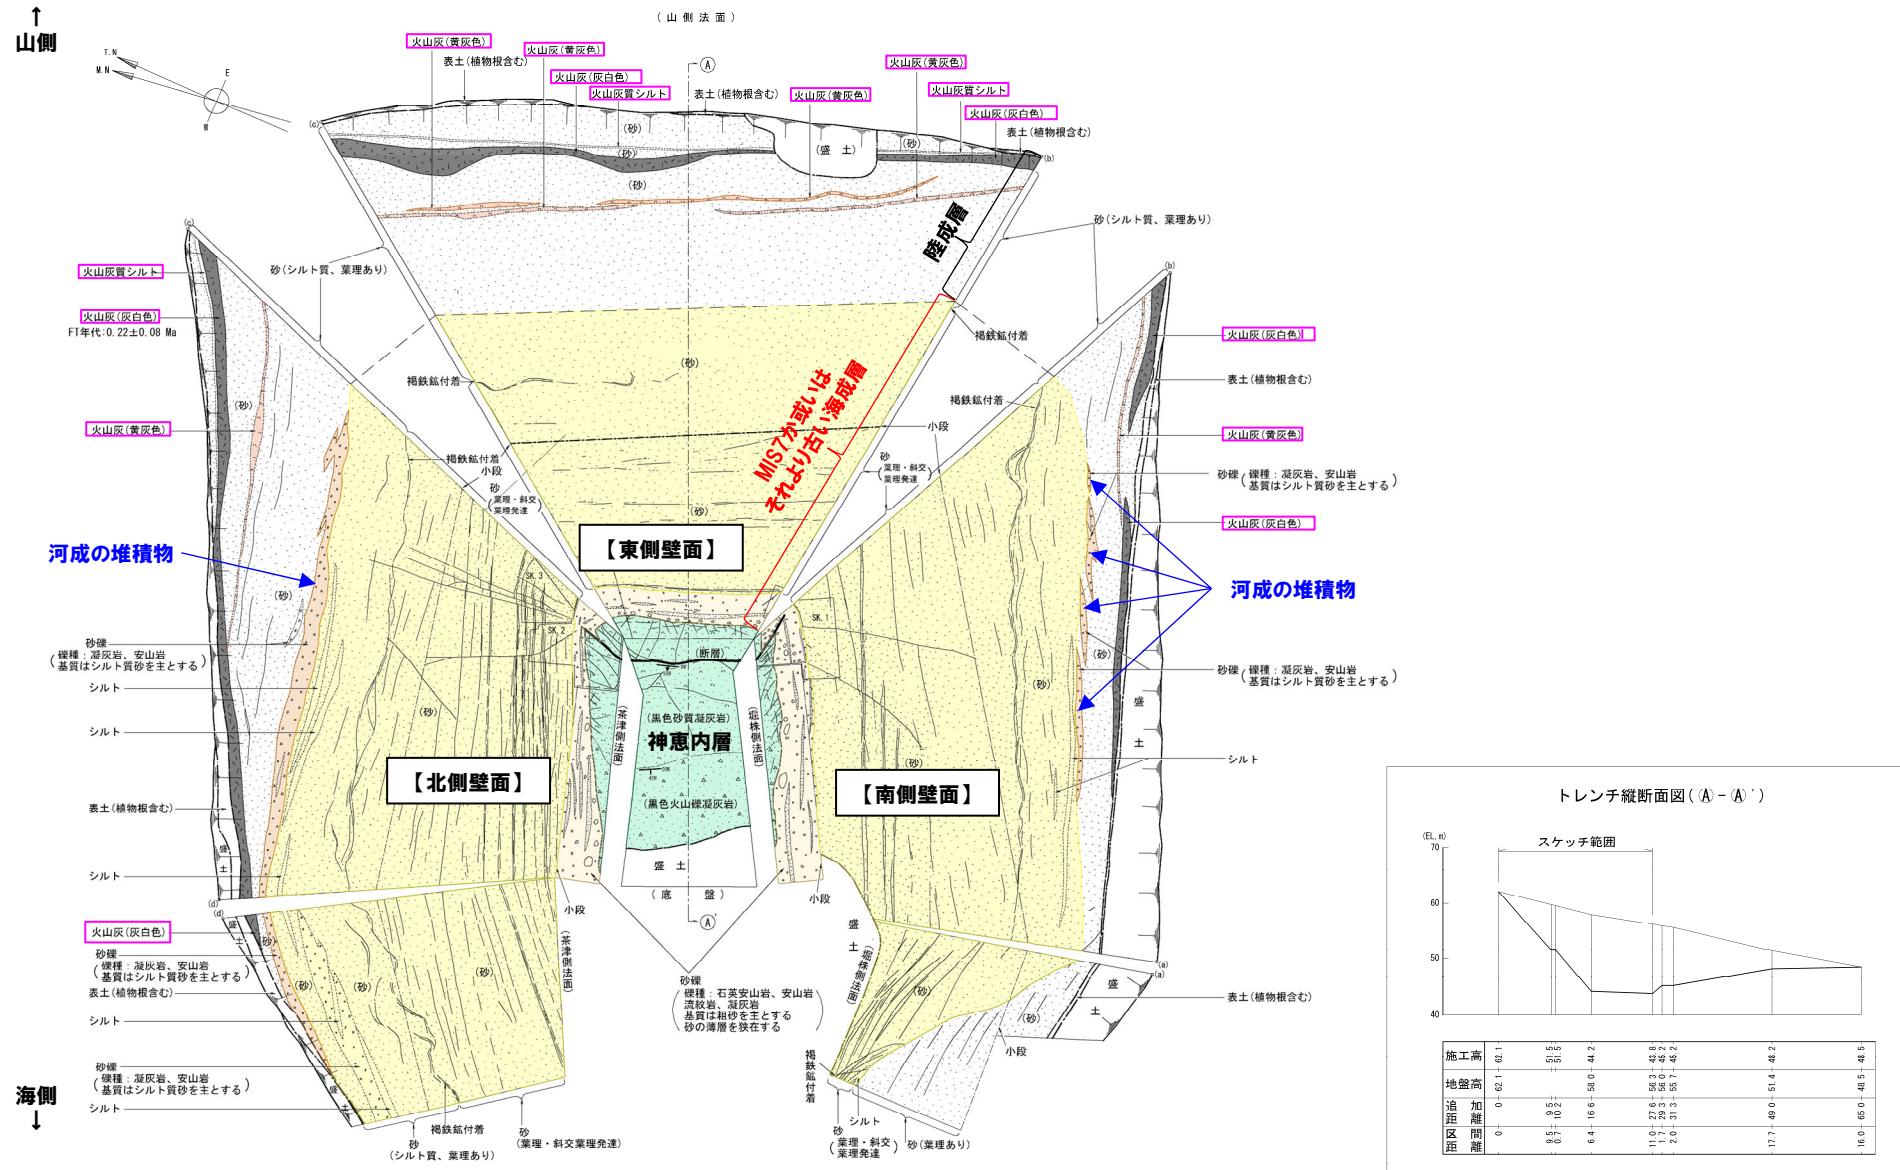
F-1断層開削調査箇所(a地点) 露頭スケッチ(昭和57年夏頃作成)

- F-1断層開削調査箇所の地層区分については、断層調査に基づく検討の結果、下位から、「基盤岩」、「MIS7か或いはそれより古い海成層」、「河成の堆積物」及び「陸成層」に区分しており、火山灰等の記載は、陸成層中に認められるものである。
- 断層調査の結果、高位段丘堆積物等(MIS7以前)^{※2}の上位には、明瞭な火山灰を含む地層は認められず、支笏第1降下軽石(Spfa-1)、洞爺火山灰(Toya)及び対象火山灰^{※1}に対比される火山ガラスが混在する堆積物が認められること(P490参照)を踏まえると、F-1断層開削調査箇所のスケッチ(1982年夏頃作成)に火山灰等と記載されている複数の堆積物は、これらと同様、火山ガラスが混在する堆積物であると推定される。
- また、積丹半島西岸及び岩内平野において、中位段丘堆積物(MIS5e)^{※3}の上位ではあるが、洞爺火山灰(Toya)又は阿蘇4火山灰(Aso-4)の純層若しくはこれらの二次堆積物が認められること(P490参照)を踏まえると、同開削調査箇所のスケッチに火山灰等と記載されている複数の堆積物は、これらに対比される可能性も考えられる。
- なお、補足説明資料7章における、洞爺火碎流堆積物が削剥された可能性に関する検討の結果、「洞爺火碎流については、共和町幌似付近を越えて堀株川沿いの低地を流下し、現在の岩内湾に到達した後、削剥された可能性を否定できないが、敷地のうち、Mm1段丘より高標高側には到達していないと判断される。」との評価を実施しているが、F-1断層開削調査箇所(a地点)は、Mm1段丘よりも高標高側(山側)である(P540参照)ことから、火山灰等と記載されている堆積物は、洞爺火碎流堆積物に対比されるものではない。

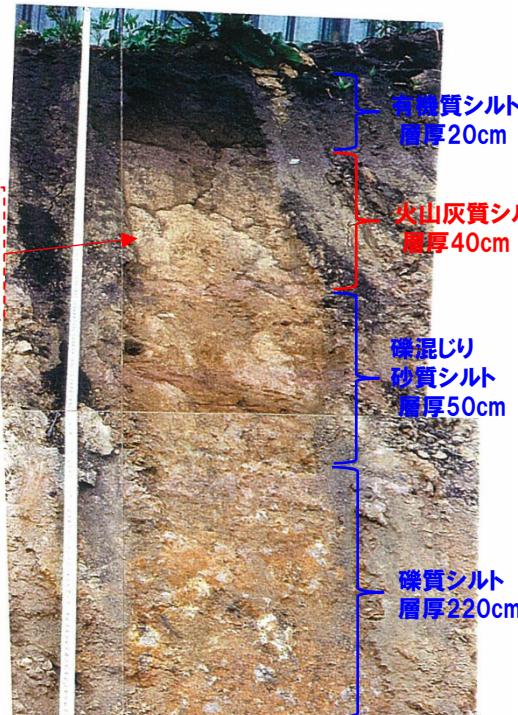
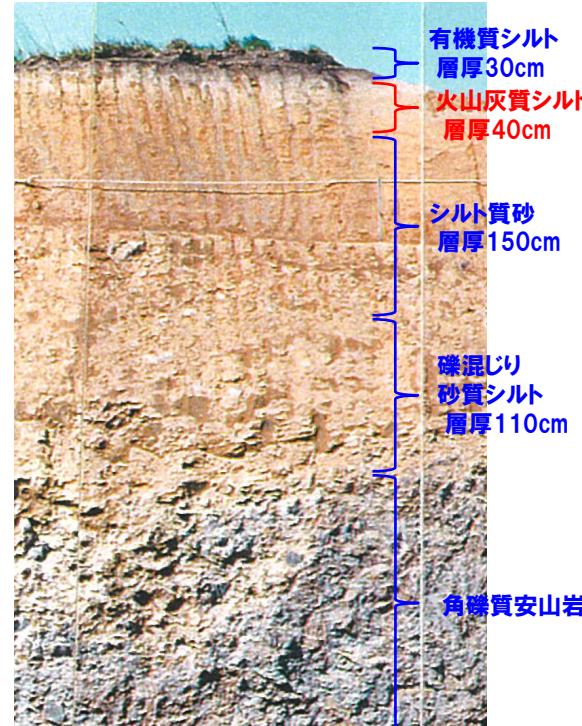
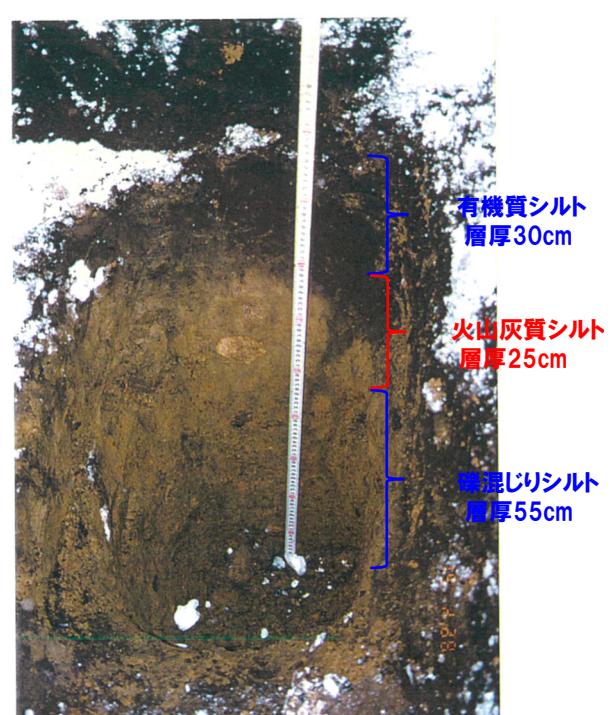
3号炉調査時 露頭柱状図及び写真

露頭 b地点						
標尺 (m)	標高 (m)	深度 (m)	柱状圖	区分	色調	記事
63.2	0.2	0.2	有機質シルト	黒	全体にルーズ。	
62.9	0.6	0.6	火山灰質シルト	乳白	よく縮まっている。上部ほど火山灰質。下位は砂分多い。	
62.3	1.1	1.1	礫混じり砂質シルト	褐	構成礫の割合はくさり礫。礫径は3cm前後主体。基質はよく縮まっている。	
			礫質シルト	褐	構成礫の割合はくさり礫。礫径は3~8cm主体。まれに円錐混入。基質はよく縮まっている。	
60.1	3.3	3.3	安山岩	暗灰	節理発達。岩片は岩盤上面まで硬質。	
5

露頭 c地点							
標尺 (m)	標高 (m)	深度 (m)	柱状圖	区分	色調	記事	
58.2	0.3	0.3	有機質シルト	黒	全体にルーズ。		
57.8	0.7	0.7	火山灰質シルト	乳白	よく縮まっている。		
			シルト質砂	褐灰	シルト質砂。やや緩い。所々葉理が認められる。		
56.3	2.2	2.2	礫混じり砂質シルト	褐灰	構成礫の半分はくさり礫。礫径10cm程度主体だが、まれに径40cmの礫混じる。		
55.2	3.3	3.3	△▽	角礫質安山岩	暗灰	割れ目少ない。	
5			△▽

露頭 d地点						
標尺 (m)	標高 (m)	深度 (m)	柱状圖	区分	色調	記事
56.20	0.30	0.30	有機質シルト	黒	全体に固結度低い。	
52.93	0.45	0.45	火山灰質シルト	乳白	比較的固結度高い。まれに軽石混入する。	
52.50	1.00	1.00	礫混じりシルト	褐灰	安山岩質及びディサイト質のくさり礫混じる。	
5

- b～e地点に認められる表土直下の火山灰質シルトの下位には、主に基質にシルトを含む礫混じりの堆積物が認められる。
- C-3トレーンチにおいては、下位から、Hm2段丘堆積物相当層(淘汰の良い砂層)、斜面II堆積物(角礫が混じるシルト混じり砂礫層、礫混じり砂層)、陸成層(シルト質砂層)及び表土が認められる(P490及びP519参照)。

- b～e地点において、火山灰質シルトの下位に認められる堆積物は、その層相からC-3トレーンチに認められる斜面II堆積物に対比される。
- 火山灰質シルトについては、C-3トレーンチに認められる、表土直下に位置し、斜面II堆積物を覆う、陸成層に対比される。
- この陸成層には、火山灰分析の結果、支笏第1降下軽石(Spfa-1)及び対象火山灰^{※1}に対比される火山ガラスの混在が認められる(P520～P521参照)。

- これらのことから、b～e地点において、表土直下に火山灰質シルトと記載されている堆積物は、支笏第1降下軽石(Spfa-1)、洞爺火山灰(Toya)及び対象火山灰^{※1}に対比される火山ガラスが混在する堆積物であると推定される。
- なお、b地点とc地点の間に位置する3H-2ボーリングの柱状図には、b～e地点と同様、表土(腐植土)直下に“火山灰質”的記載が認められ、当該箇所における火山灰分析(組成分析)の結果、火山ガラスがほとんど含まれていないことを確認している(P534～P535参照)。

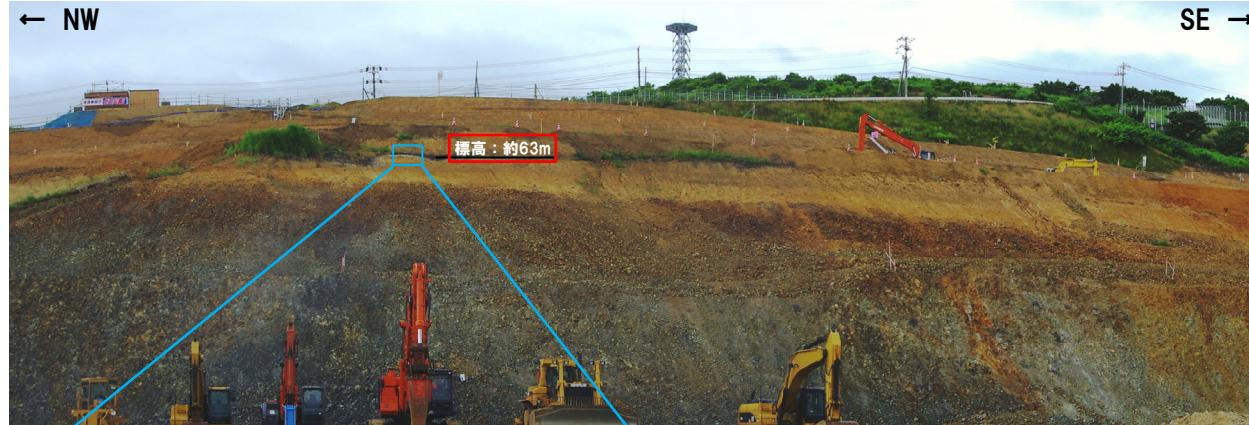
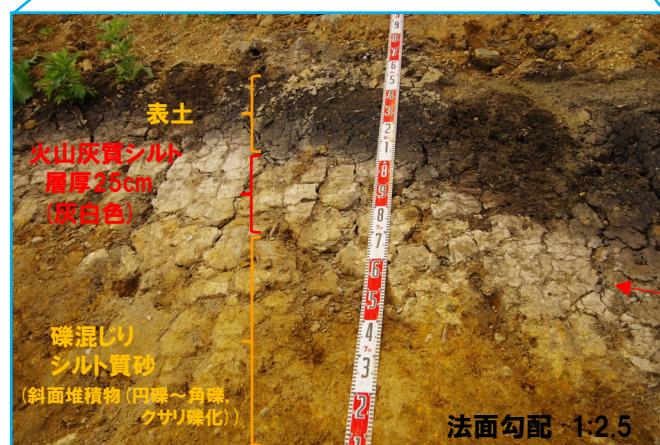
平成25年度造成工事時 露頭写真(e地点)

露頭拡大

屈折率測定及び主成分分析の結果、対象火山灰*に對比される火山ガラスが認められる

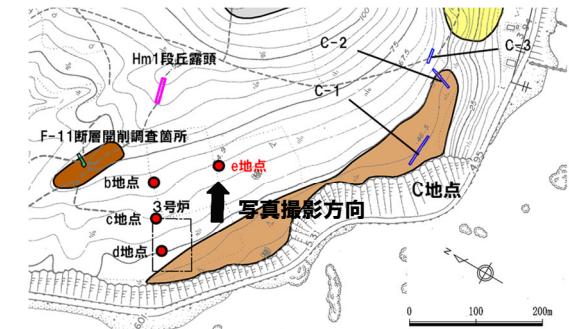
調査位置図

当図は、当社航空測量により作成

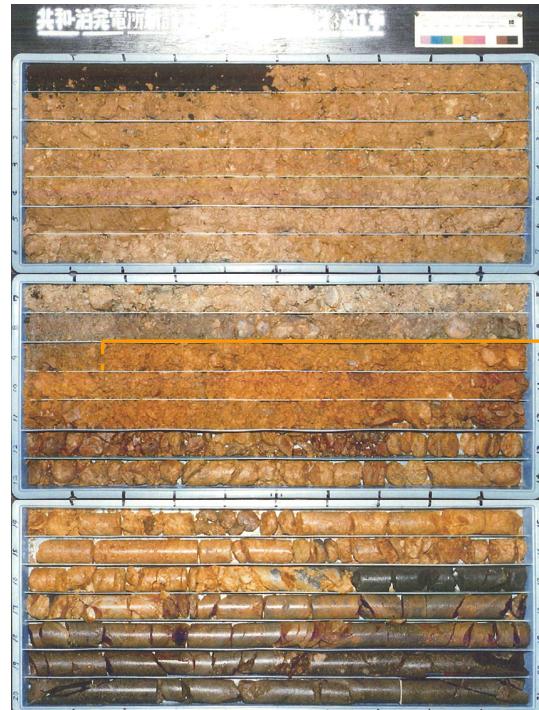
コア写真(A-10:深度0~21m)

孔口標高:53.54m

A-10							孔口標高 53.54m 挖進長 256.00m
標 尺 (m)	標 高 (m)	深 度 (m)	柱 状 図	地 質 名	色	記 事	記
	53.04	0.00		粘土	黒褐	草根混り、有機質である。 細礫を含む粘性土である。	
1	51.89	1.05		硬泥 シルト			
2							
3				シルト質 砂礫	黄褐	シルト質で最大3cmの円礫を含む。	
4	49.04	4.00		シルト質 砂		粘着力がある。	
5	48.54	5.00		砂	茶褐	均質である。	
6	48.24	5.30					
7	47.54	6.00		砂質シルト	黄褐	粘着力があり、やや火山灰質である。	
8							
9				シルト混り 砂礫		シルト混りで最大6cmの円礫を含む。	
10							
11							
12							
13		12.30					
14							
15							
16				砂質凝灰岩		深度16.40~17.00mに黒色の安山岩礫を含む。	
17						深度17.00m以下 割れ目沿いに風化による褐色化がみられる。	
18							
19		17.40					
20							
21		19.00

・A-10ボーリングに認められる砂質シルトは、本ボーリングと同位置で実施した開削調査箇所(北側)(断層調査)において、海成堆積物であるM3ユニット中に認められる、火山ガラスが含まれない砂質シルトに対比されることから、主に火山碎屑物からなるものではないと推定される。

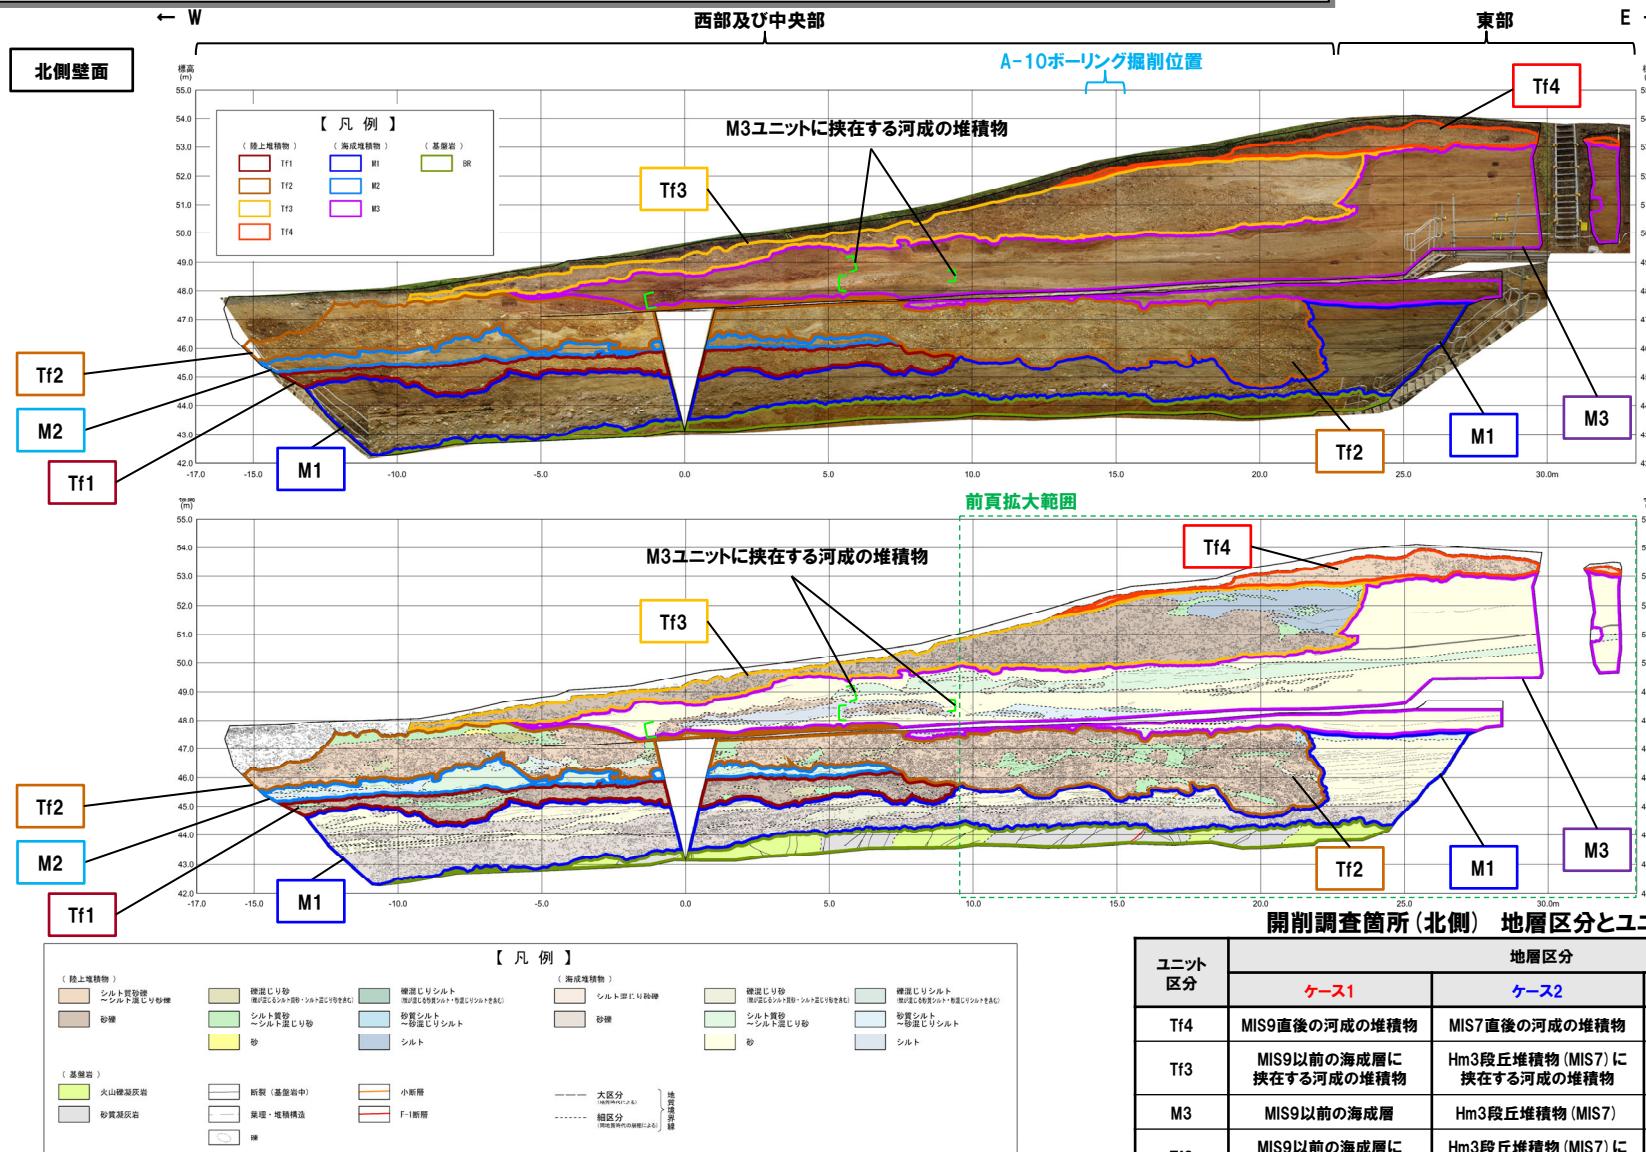
(参考) 開削調査箇所(北側) 北側壁面 写真及びスケッチ

ユニット区分	地層区分		
	ケース1	ケース2	ケース3
Tf4	MIS9直後の河成の堆積物	MIS7直後の河成の堆積物	MIS9直後の河成の堆積物
Tf3	MIS9以前の海成層に挟在する河成の堆積物	Hm3段丘堆積物 (MIS7) に挟在する河成の堆積物	Hm3段丘堆積物 (MIS9) に挟在する河成の堆積物
M3	MIS9以前の海成層	Hm3段丘堆積物 (MIS7)	Hm3段丘堆積物 (MIS9)
Tf2	MIS9以前の海成層に挟在する河成の堆積物	Hm3段丘堆積物 (MIS7) に挟在する河成の堆積物	Hm3段丘堆積物 (MIS9) に挟在する河成の堆積物
M1	MIS9以前の海成層	Hm3段丘堆積物 (MIS7)	Hm3段丘堆積物 (MIS9)

○A-10ボーリングに認められる砂質シルトは, 本ボーリングと同位置で実施した開削調査箇所(北側)において, 海成堆積物であるM3ユニット中に認められる, 火山ガラスが含まれない砂質シルトに対比される。

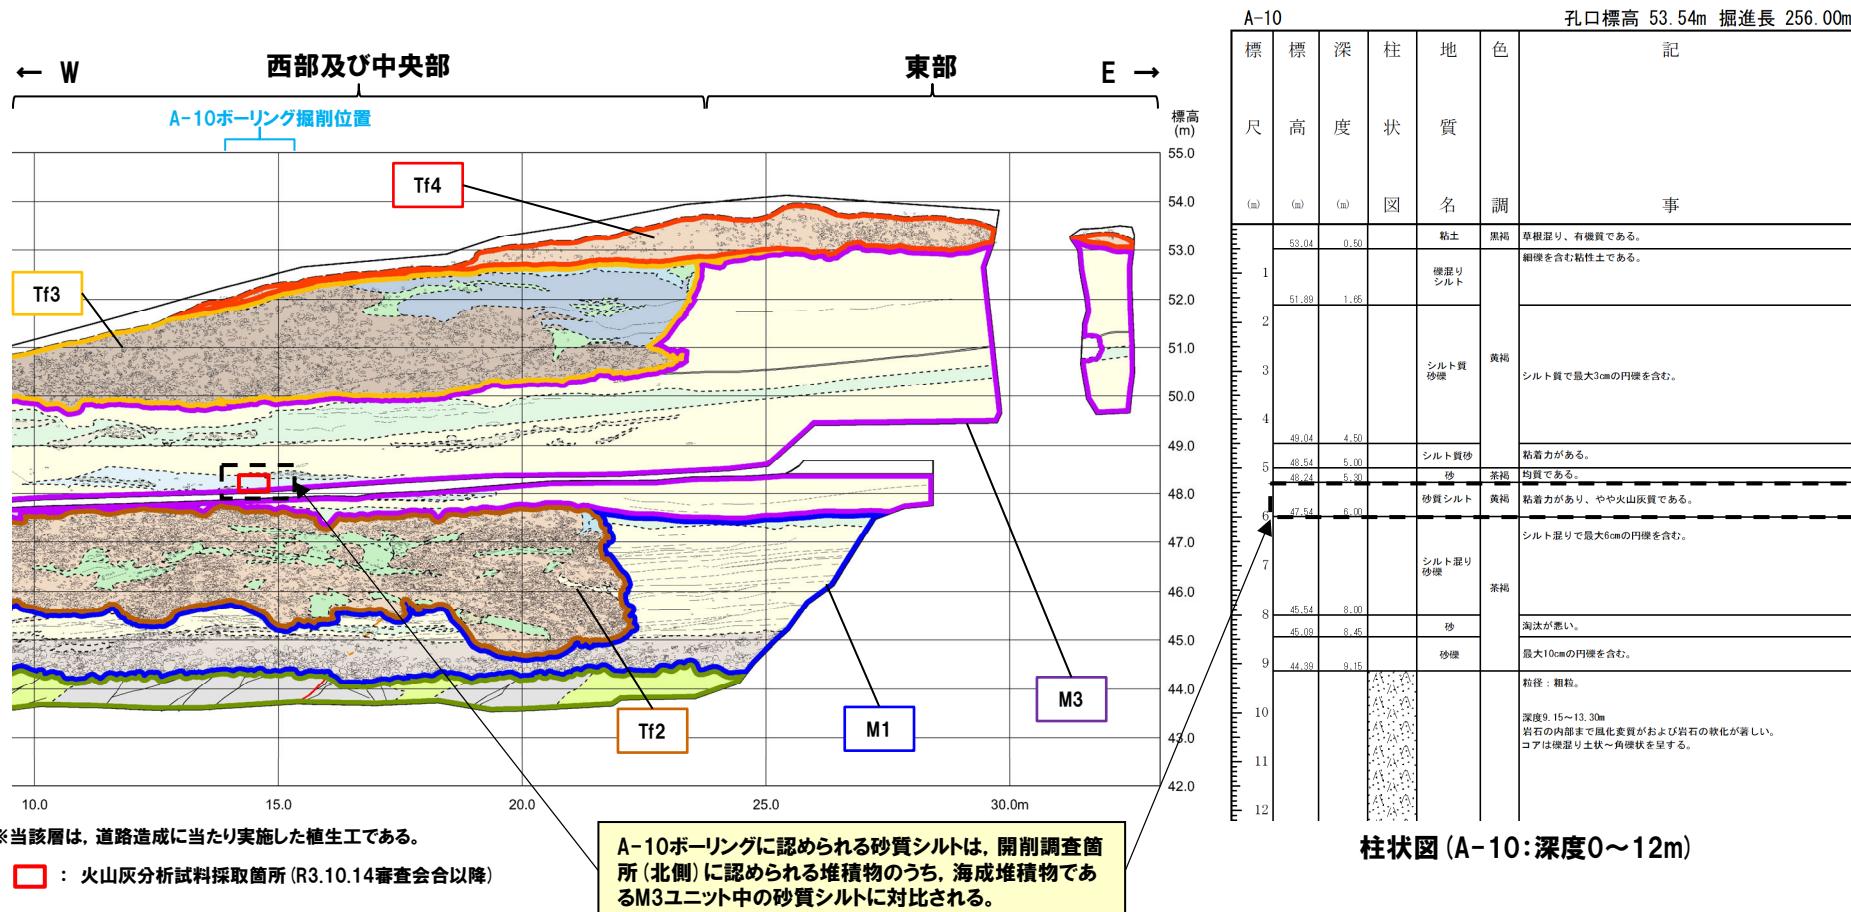
開削調査箇所(北側) 北側壁面スケッチ(拡大図)

A-10ボーリングに認められる砂質シルトは、開削調査箇所(北側)に認められる堆積物のうち、海成堆積物であるM3ユニット中の砂質シルトに対比される。

火山灰分析結果(距離差約15m, 標高約48m)

試料番号	火山ガラスの形態別含有量(/3000)			重鉱物含有量(/3000)			β 石英(/3000)
	Bw	Pm	O	Opx	Gho	Cum	
SKA-N-CSP 14.8	0	0	0	0	11	0	0

- 距離約15m付近には, 基盤岩(砂質凝灰岩, 上面標高約44m)の上位に, 下位からM1ユニット(砂礫及び砂), Tf2ユニット(シルト混じり砂礫等), M3ユニット(砂, 砂質シルト, シルト混じり砂等), Tf3ユニット(砂礫等)及びTf4ユニット(シルト混じり砂礫)が認められる。
- また, M3ユニットのうち, 標高約48mに認められる砂質シルトは, R3.10.14審査会合以降, 火山灰分析(組成分析)を実施しており, その結果, 火山ガラスが含まれない(P551参照)。

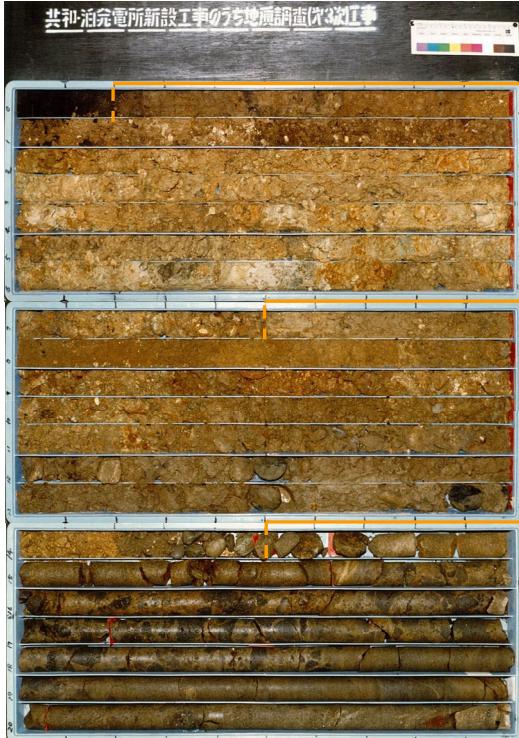
コア写真 (B-10:深度0~21m)

孔口標高:55.81m

→ 河成の堆積物 (MIS7直後又はMIS9直後)

→ MIS7か或いはそれより 古い海成層

→ 基盤岩

標	標	深	柱	地	色	記
尺	高	度	状	質		
(m)	(m)	(m)	(m)	名	調	事
	55.81	0.00		シルト	黒褐	卓木根多く入る。
1						
2				シルト質砂礫	褐	シルトを基質とし、埋め物 5~2mm の円 錐含む。種は灰白色の火状岩。
3						
4	51.41	4.40		砂	灰白	火山灰層
	51.41	4.00				
5				シルト質砂礫	褐	種は緑色の火山噴気凝灰岩。
6	49.41	6.40				
	49.40	6.00				
7				シルト	灰白	火山灰層
	48.31	7.70				
8				砂		基質はシルト混り細砂で、細礫主体。
	47.01	8.00				
9						7.50~7.65m : シルト挿在。
10						
11						種は漂砾岩・安山岩。
12						粗砂を基質とし、円錐よりなる。
13						傾斜は下方に向かって大きくなる傾向。
14						
	41.31	14.00				
15						
	40.16	15.00				
16						漂砾 14.50~27.50m 粗化表面による褐色化が認められ、比 較的軟弱である。
17						
18						
	37.16	18.00				
19						
	36.81	18.00				
20						
21

- ・B-10ボーリングに認められるシルト及び粘土は、敷地全体のパネルダイアグラム作成の結果※1、MIS7直後又はMIS9直後の河成の堆積物であるTf4ユニットに区分されるものである。
- ・Tf4ユニット堆積以前に降灰した可能性がある火山灰のうち、敷地及び敷地近傍の地質調査において認められる火山灰は、堆積物中に混在する対象火山灰※2のみであることから、当該堆積物は、対象火山灰※2が混在する堆積物に区分される可能性が考えられる。

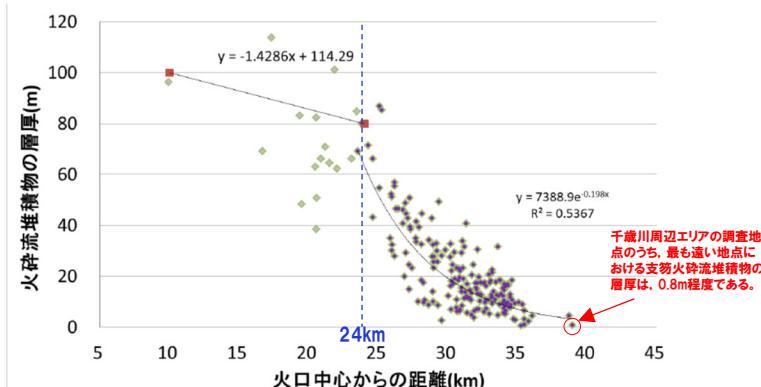
東～南方地域(千歳川周辺エリア)における火口からの距離と支笏火碎流堆積物の層厚
(山元(2016)に加筆)

- 東～南方地域のうち、特にカルデラ東方ではボーリング調査等が多く実施されており、層厚情報が得られているとされている。
- カルデラの近傍から遠方まで連続的に層厚情報が得られている千歳川周辺のエリアを対象に層厚分布を解析したとされている。
- 火口近傍の層厚データは限られているものの、全体の傾向として近傍～24km付近では火口からの距離に応じた層厚の減少は小さく、24km～遠方では層厚の減少が大きいことがわかるとされている(P558左上図参照)。

- 支笏カルデラの東～南方地域においては、カルデラ近傍から遠方までの層厚情報が多く得られており、カルデラの近傍から遠方まで連続的に層厚情報が得られている千歳川周辺のエリアについては、支笏カルデラからの距離の増加に応じ、支笏火碎流堆積物の層厚が小さくなる傾向が認められる。
- 当該エリアの調査地点のうち、支笏カルデラから最も遠い地点における支笏火碎流堆積物の層厚は、0.8m程度である。
- 支笏カルデラから敷地方向である支笏カルデラの西方地域においては、正確な位置がわかる層厚情報は認められないものの、地質図幅等から推定した等層厚線を踏まえると、支笏カルデラからの距離の増加に応じ、支笏火碎流堆積物の層厚が小さくなる傾向が認められる。
- また、支笏火碎流堆積物の5mの等層厚線は、尻別岳北東まで描かれている。
- 支笏カルデラの北方地域においては、火口近傍から中流域にかけて層厚情報がほとんどないものの、地質図幅等から推定した等層厚線を踏まえると、支笏カルデラからの距離の増加に応じ、支笏火碎流堆積物の層厚が小さくなる傾向が認められる。

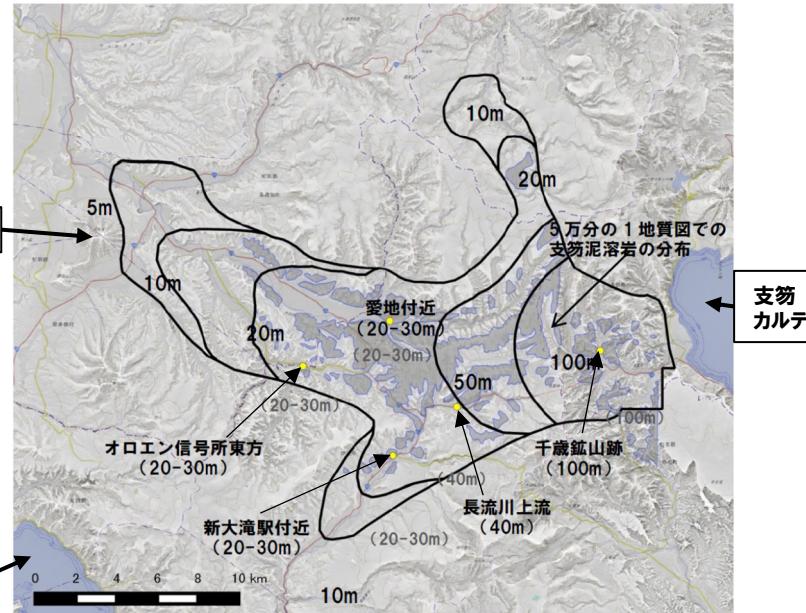
西方地域の支笏火碎流堆積物の層厚分布 (山元(2016)に加筆)

- カルデラの西方地域では、正確な位置がわかる層厚情報が得られていないため、地域地質図幅の記載や地形などから支笏火碎流堆積物の層厚を推定したとされている。
- 5万分の1地質図幅及び同説明書「壮溪珠」(北海道開発庁、1954)には、支笏火山噴出物は「支笏泥溶岩(Tm)」として記載されており、カルデラ近傍で最大100m、長流川上流では40m、愛地付近では20～25m、新大滝駅北東で20～30m、オエロン信号所東方では10～20mで、他の地域では10m以下とされている。
- この情報をもとに層厚情報をプロットし、等層厚線図を作成しているとされている(P558左下図参照)。

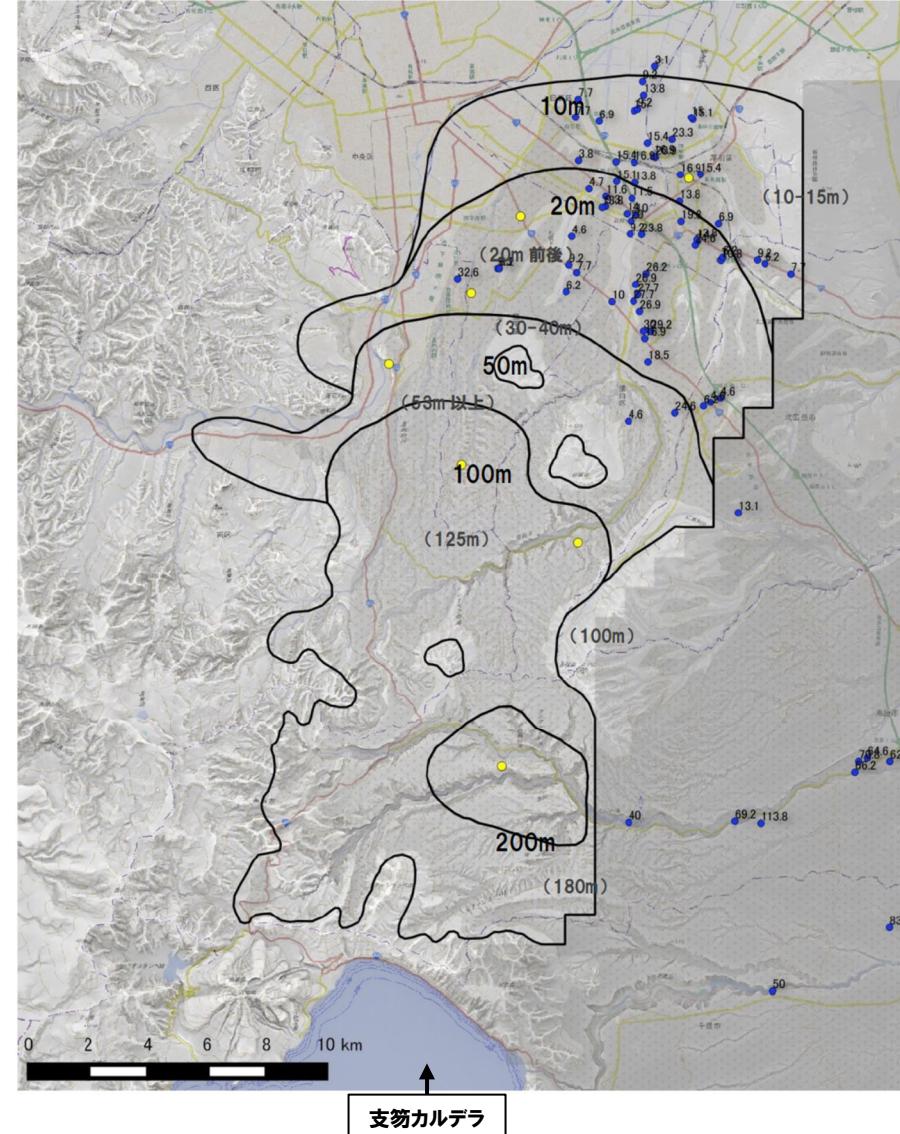
北方地域の支笏火碎流堆積物の層厚分布 (山元(2016)に加筆)

- カルデラ北方地域では、札幌市街近郊ではボーリングデータが比較的多いものの、火口近傍から中流域にかけては、層厚情報がほとんどないとされている。
- そのため、地域地質図幅の断面図や地形などから支笏火碎流堆積物の層厚を推定したとされている。
- 地質図幅をもとに支笏火碎流堆積物の層厚情報をプロットし、等層厚線図を作成しているとされている(P558右図参照)。

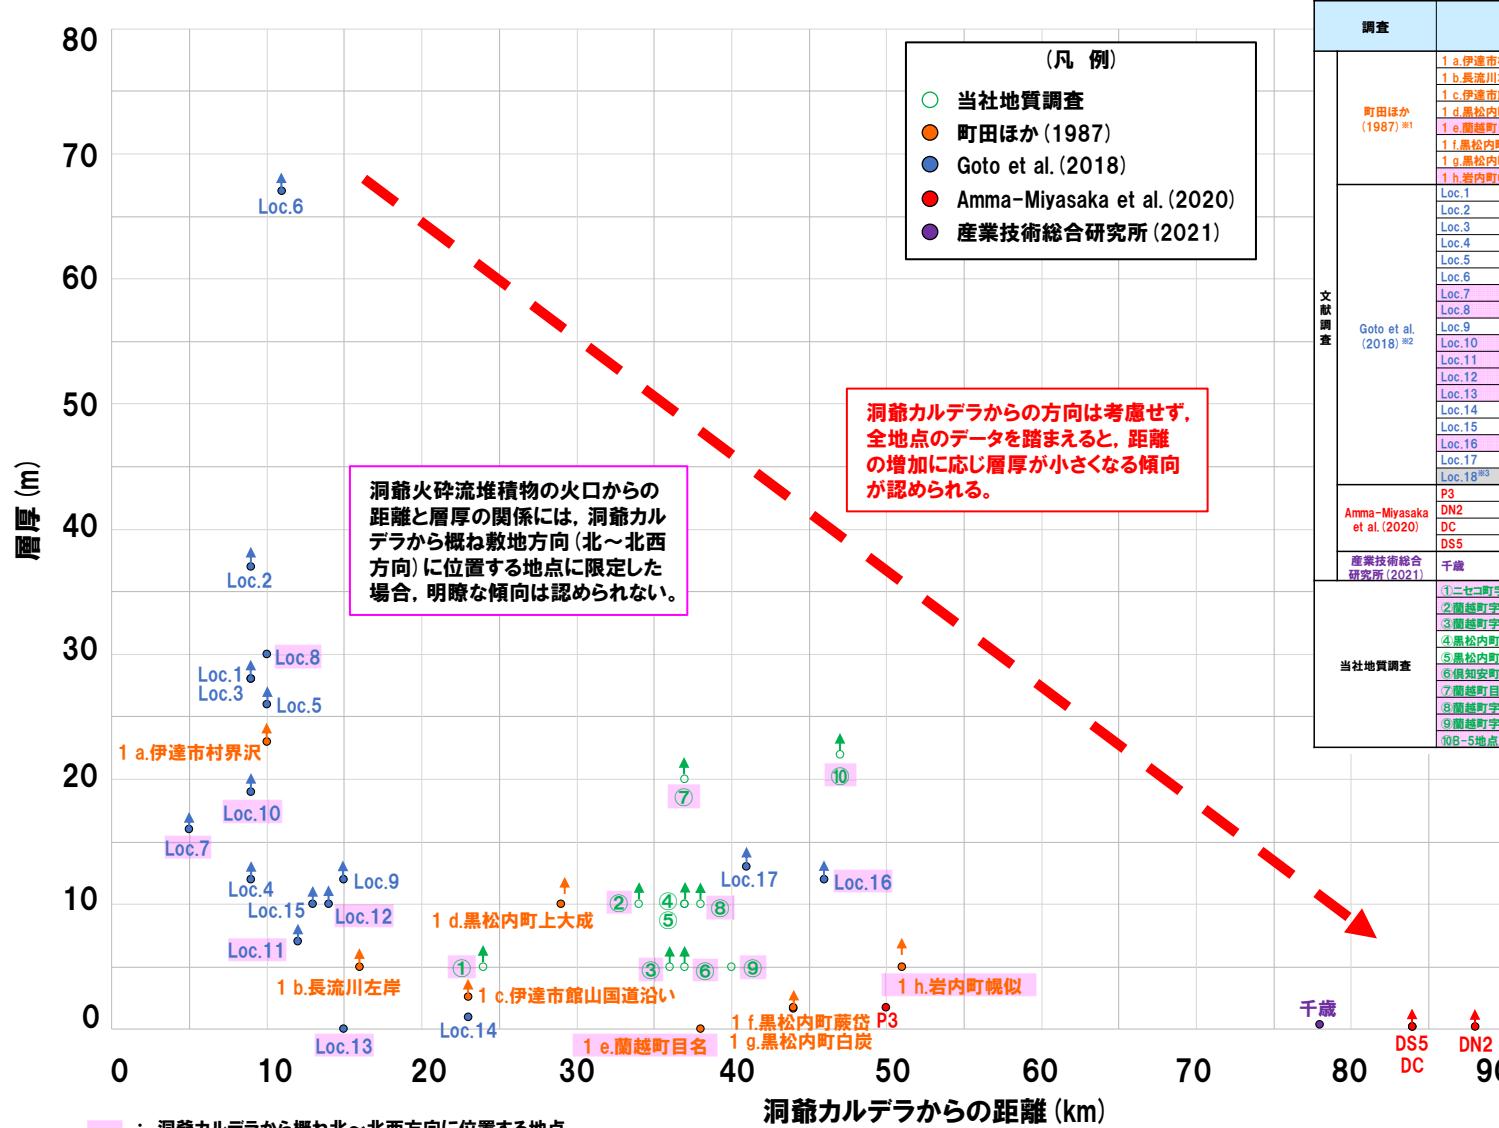
調査	地点名	洞爺カルデラからの方向	洞爺カルデラからの距離(km)	層厚(m)
町田ほか (1987) ^{*1}	1 a.伊達市村界沢	南	約10km	>23m
	1 b.長流川左岸	南	約16km	>5m
	1 c.伊達市館山国道沿い	南	約23km	>2.6m
	1 d.黒松内町上大成	西	約29km	>10m
	1 e.蘭越町目名	北西	約38km	-
	1 f.黒松内町蕨岱	西	約44km	1.7m
	1 g.黒松内町白井川	西	約44km	1.75m
	1 h.岩内町幌似	北西	約51km	>5m
	Loc.1	南	約9km	>28m
Goto et al. (2018) ^{*2}	Loc.2	南	約9km	>37m
	Loc.3	南	約9km	>28m
	Loc.4	南	約9km	>12m
	Loc.5	南	約10km	>26m
	Loc.6	南	約11km	>67m
	Loc.7	北	約5km	>16m
	Loc.8	北西	約10km	30m
	Loc.9	西	約15km	>12m
	Loc.10	北	約9km	>19m
	Loc.11	北	約12km	>7m
Amma-Miyasaka et al. (2020)	Loc.12	北	約14km	>10m
	Loc.13	北	約15km	-
	Loc.14	北東	約22km	1m
	Loc.15	東南東	約13km	>10m
	Loc.16	北西	約46km	>12m
	Loc.17	西	約41km	>13m
	Loc.18 ^{*3}	南	約129km	0.15m
	P3	東	約50km	1.75m
	DN2	東	約88km	<0.25m
	DC	東	約84km	<0.25m
産業技術総合 研究所(2021)	DSS	東	約84km	<0.25m
	千歳	北東	約78km	0.40m

1.二七町字里見	北西	約24km	>5m
	2.蘭越町字水上	北西	約34km	>10m
	3.蘭越町字田下	北西	約36km	>5m
	4.黒松内町字白井川	西	約37km	>10m
	5.黒松内町字赤井川	西	約37km	>10m
	6.俱知安町字井下	北	約37km	>5m
	7.蘭越町字呂町	北西	約37km	>20m

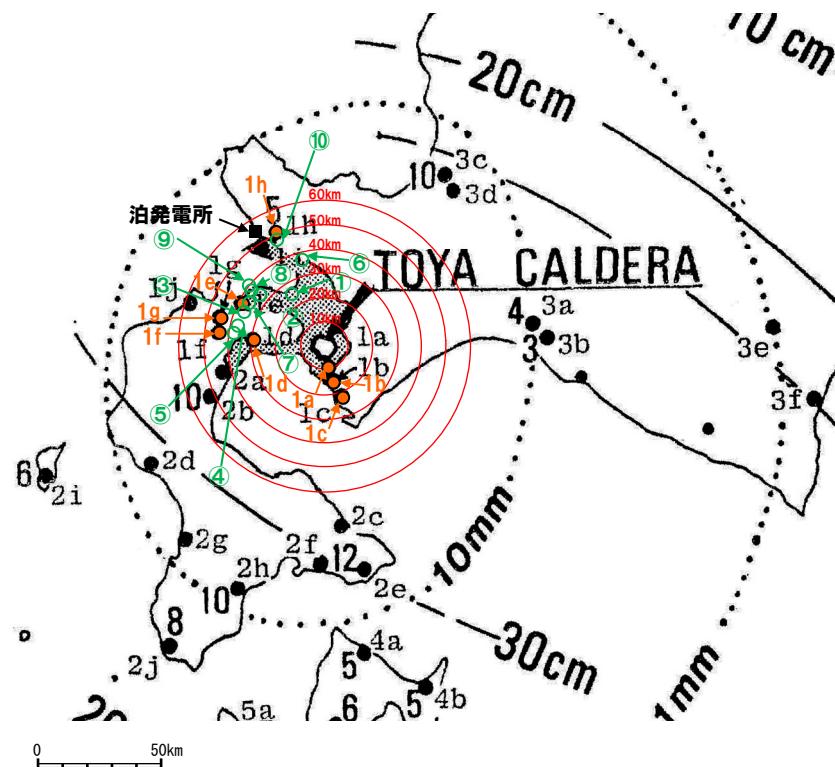
位置図 (町田ほか (1987) に加筆)

- 洞爺火碎流堆積物の層厚確認地点 (町田ほか, 1987)
- 洞爺火碎流堆積物の層厚確認地点 (当社地質調査結果)

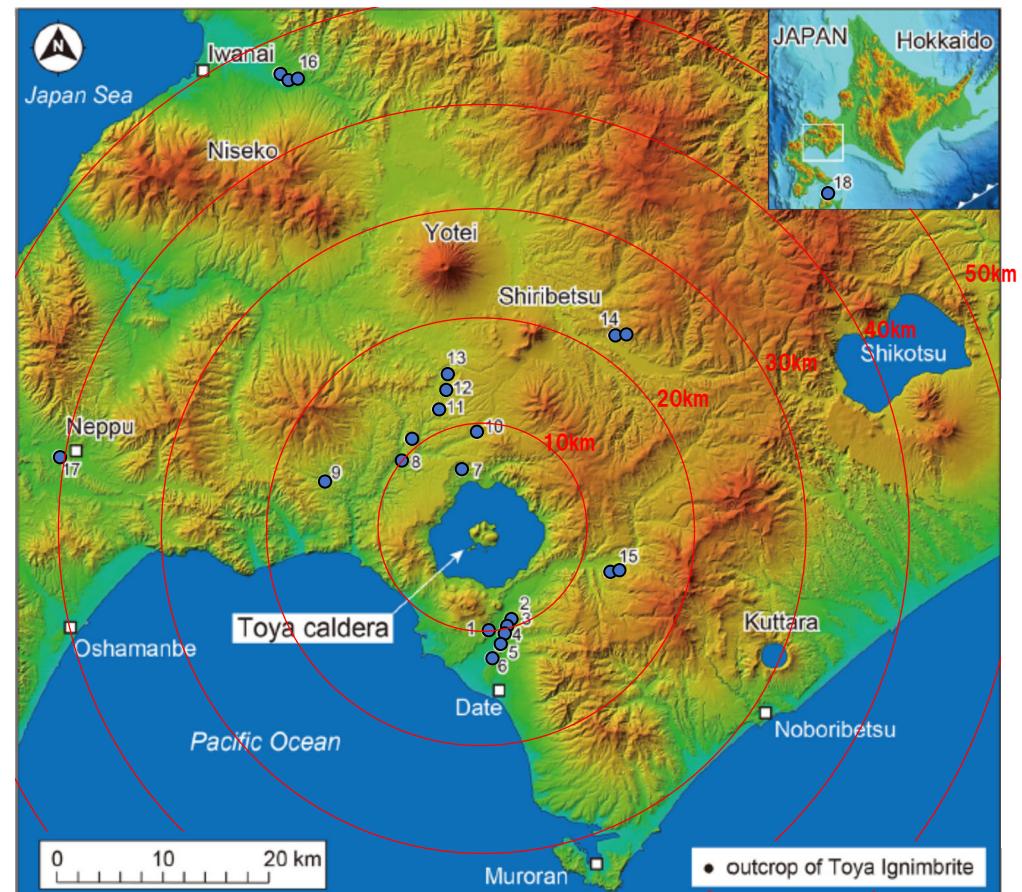
位置図 (Goto et al. (2018) に加筆)

- 洞爺火碎流堆積物の層厚確認地点 (Goto et al., 2018)

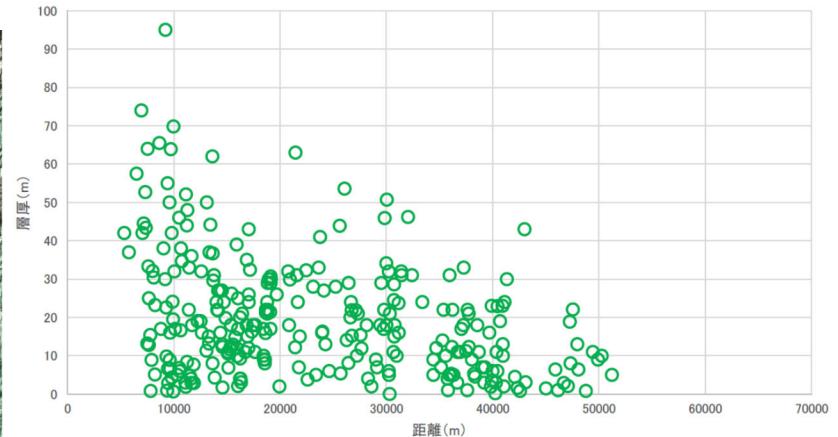
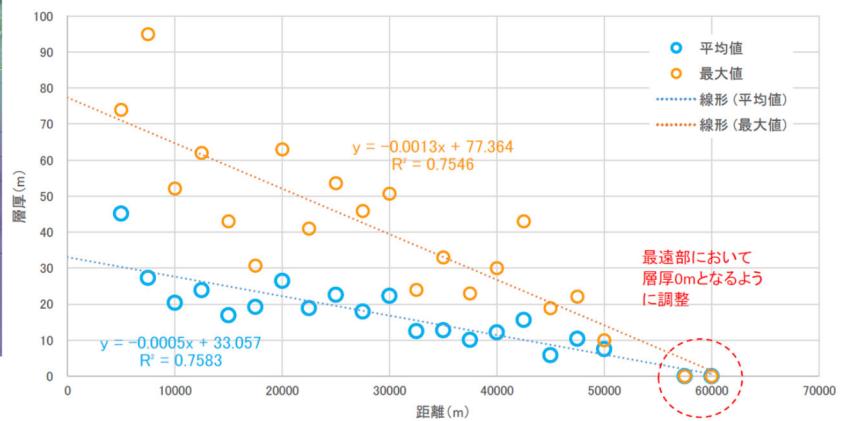
洞爺火碎流堆積物の層厚と噴火口からの距離との関係
(産業技術総合研究所, 2018)

(a) 全データ(カルデラ内を除く)

(b) 2.5km区間ごとの平均値と最大値

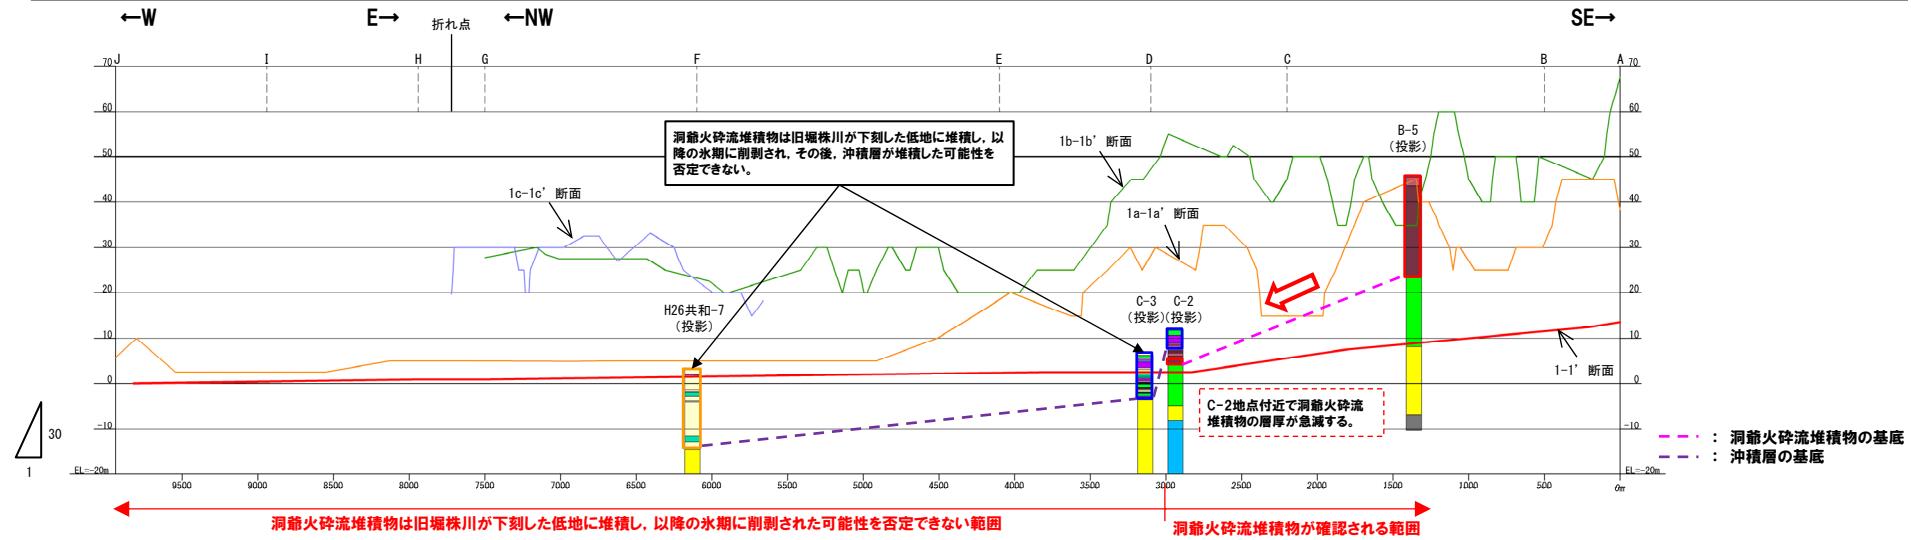
1-1' 断面図

- 幌似付近のB-5及びC-2地点においては、洞爺火碎流堆積物が認められ、C-2地点付近で洞爺火碎流堆積物の層厚が急減する。
- また、C-2地点においては、氾濫原堆積物（沖積層）も認められ、洞爺火碎流堆積物及びその二次堆積物を覆って堆積する。
- C-2地点と近接するC-3地点においては、岩内層の上位に氾濫原堆積物（沖積層）が認められる。
- C-3地点より下流側に位置するH26共和-7地点においては、岩内層の上位に海成堆積物（沖積層）が認められる。

- C-3及びH26共和-7地点においては、洞爺火碎流堆積物が認められないが、以下の理由から、洞爺火碎流堆積物は旧堀株川が下刻した低地に堆積し、以降の氷期に削剥され、その後、氾濫原堆積物（沖積層）及び海成堆積物（沖積層）が堆積した可能性を否定できない。
- ・B-5地点からC-2地点にかけて、洞爺火碎流堆積物の層厚は急減するが、C-2地点に認められる火碎流の基底面標高が、B-5地点に認められる火碎流の基底面標高と比較して低いことから、C-2地点付近は、洞爺火碎流堆積物堆積前に低地が存在したものと推定される。
 - ・C-2地点より下流側においては、氾濫原堆積物（沖積層）又は海成堆積物（沖積層）が下位の岩内層を不整合で覆っている。

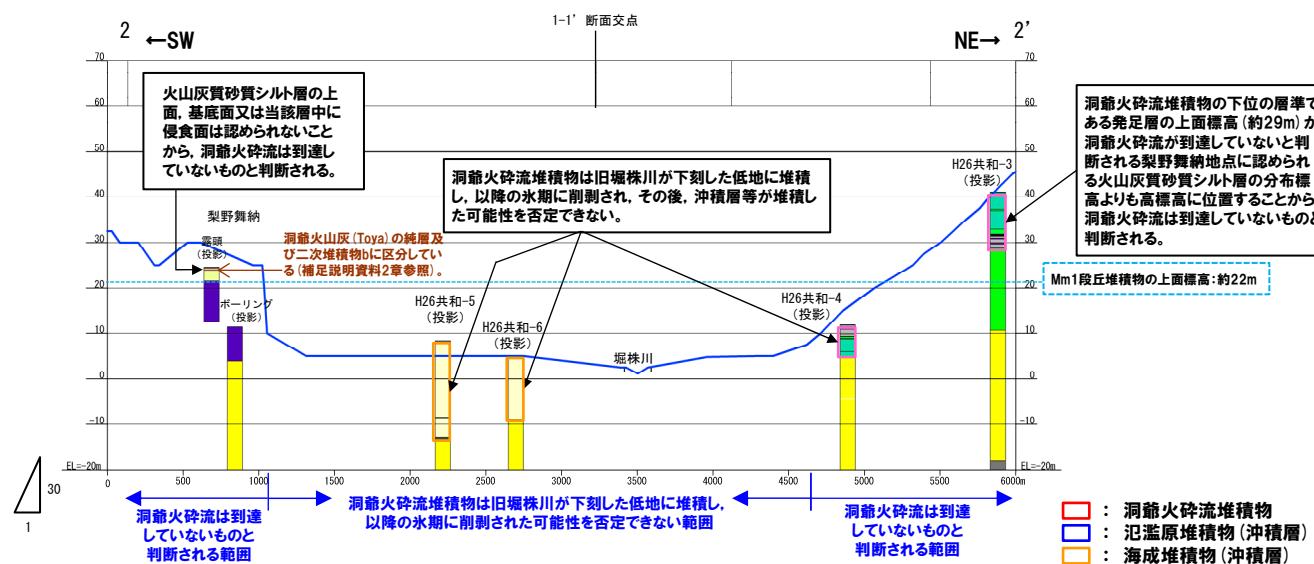
2-2' 断面図

- ・Mm1段丘堆積物 (MIS5e, 上面標高約22m) の上位に、洞爺火山灰 (Toya) の純層及び二次堆積物bに区分される火山灰質砂質シルト層が認められる。
- ・東宮・宮城 (2020)によれば、広域に分布する洞爺火山灰 (Toya) は、大規模火碎流のco-ignimbrite ashと考えられているとされていることから、洞爺火山灰 (Toya) と洞爺火碎流のいずれもが到達していた場合、これらは重なり合って堆積しているものと考えられ、仮に、洞爺火碎流堆積物のみが削剥されている場合、洞爺火山灰 (Toya) の純層及び二次堆積物b付近に明瞭な侵食面が認められるものと考えられる。
- ・しかし、火山灰質砂質シルト層の上面、基底面又は当該層中に侵食面は認められないことから、洞爺火碎流は到達していないものと判断される。

○堀株川付近に位置するH26共和-5, H26共和-6及びH26共和-4地点においては、洞爺火碎流堆積物が認められないが、以下の理由から、洞爺火碎流は、MIS5eの海成堆積物で形成された標高20m程度の地形を旧堀株川が下刻した低地に堆積し、以降の氷期に削剥され、その後、海成堆積物(沖積層)又は扁状地性堆積物が堆積した可能性を否定できない。

- ・H26共和-5及びH26共和-6地点と汀線方向(南西方向)に位置する梨野舞納地点において、標高約22mまでMm1段丘堆積物が認められる。
- ・海成堆積物(沖積層)が認められるH26共和-5及びH26共和-6地点は、1-1'断面図において海成堆積物(沖積層)が認められ、洞爺火碎流堆積物が削剥された可能性を否定できないとしたH26共和-7地点に近接し、同程度の標高に位置する。

○H26共和-3地点においては、洞爺火碎流堆積物の下位の層準である発足層の上面標高(約29m)が、洞爺火碎流が到達していないと判断される梨野舞納地点に認められる火山灰質砂質シルト層の分布標高よりも高標高に位置することから、洞爺火碎流は到達していないものと判断される。
