5. 敷地における地質調査結果

④ 3号炉調査時のボーリングに認められる堆積物に関する検討-3H-2ボーリング(1/2)-

⑤ 1,2号炉調査時、3号炉調査時及び平成25年度造成工事時に確認した火山灰等の解釈-検討結果(1/2)-

6. 支笏火碎流堆積物及び洞爺火碎流堆積物の 火口からの距離と層厚に関する検討

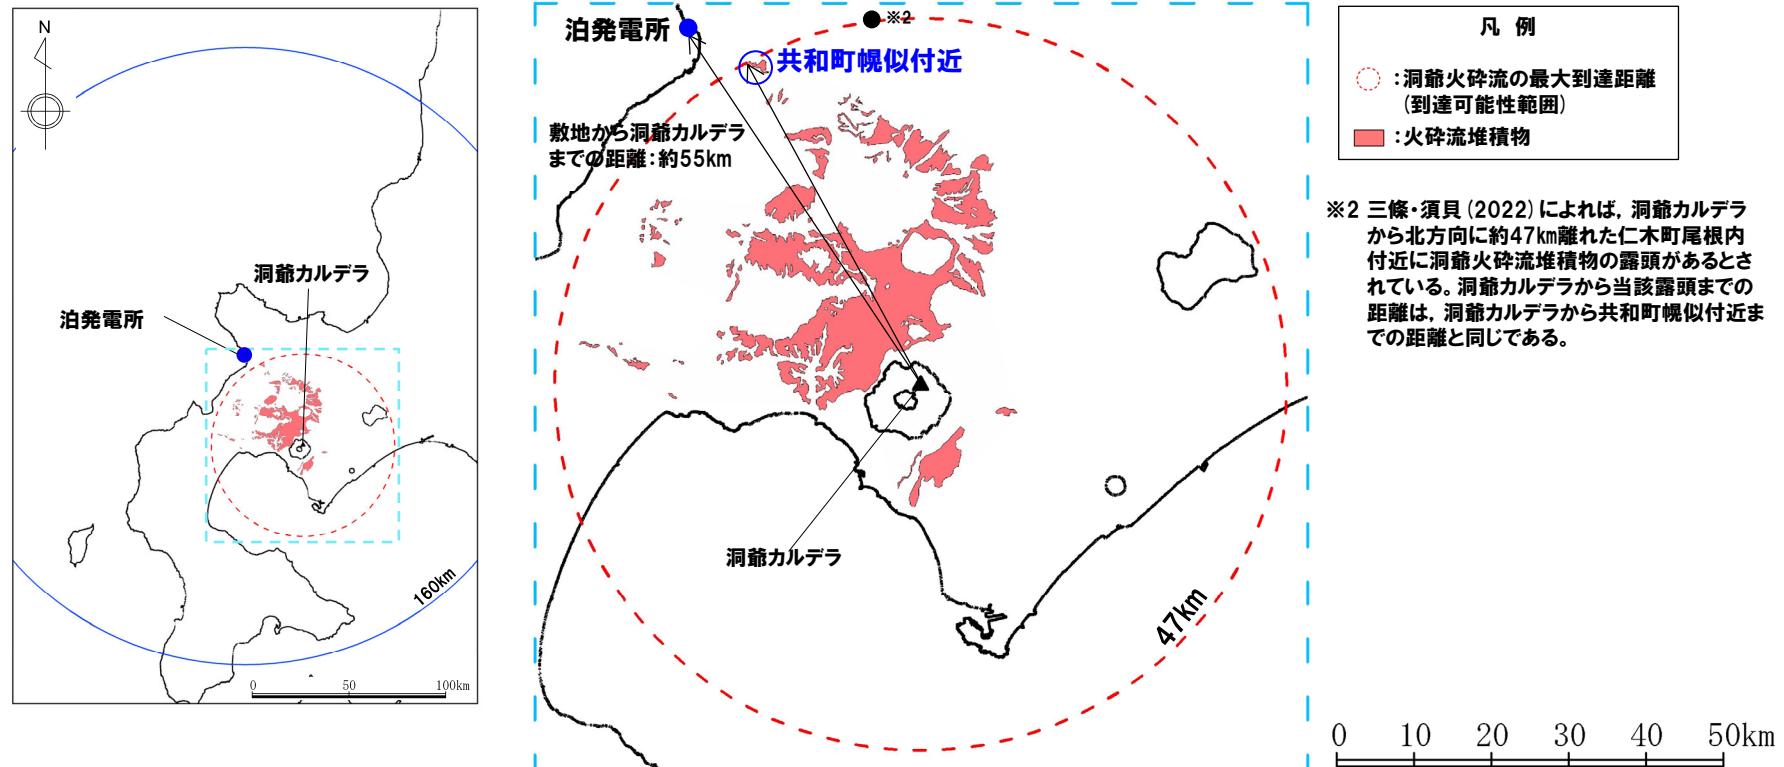
洞爺火碎流堆積物の分布範囲
(産業技術総合研究所地質調査総合センター編(2020)より作成)

- 洞爺火碎流堆積物の最大到達距離は、共和町幌似付近までの約47kmであり、敷地から洞爺カルデラまでの距離(約55km)に対して小さい。

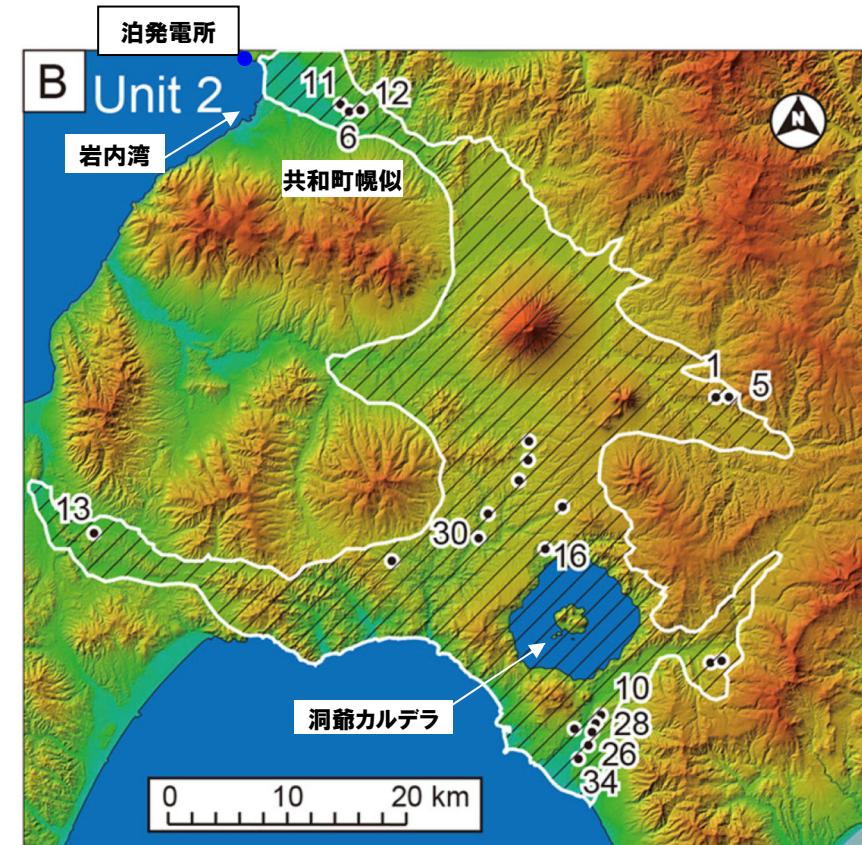
**洞爺火碎流堆積物の各ユニット(Unit2)の分布と層厚
(Goto et al. (2018) に加筆)**

- Goto et al. (2018) に示される洞爺火碎流堆積物は、地質調査の結果、敷地方向（北～北西方向）では共和町幌似付近まで確認され、この状況は産業技術総合研究所地質調査総合センター編（2020）と調和的である。
- また、共和町幌似付近で確認される洞爺火碎流堆積物は、最も広範囲に広がっていることが示唆されるUnit2に区分されている。（右図参照）。
- Goto et al. (2018) に示されるUnit2の分布（右図参照）は、地質調査地点である共和町幌似付近を越え、岩内湾まで示されているが、これは、共和町幌似付近で確認される洞爺火碎流堆積物の層厚（12m以上）を考慮した推定によるものと考えられる。

（図中の数字は層厚を示す、単位:m）

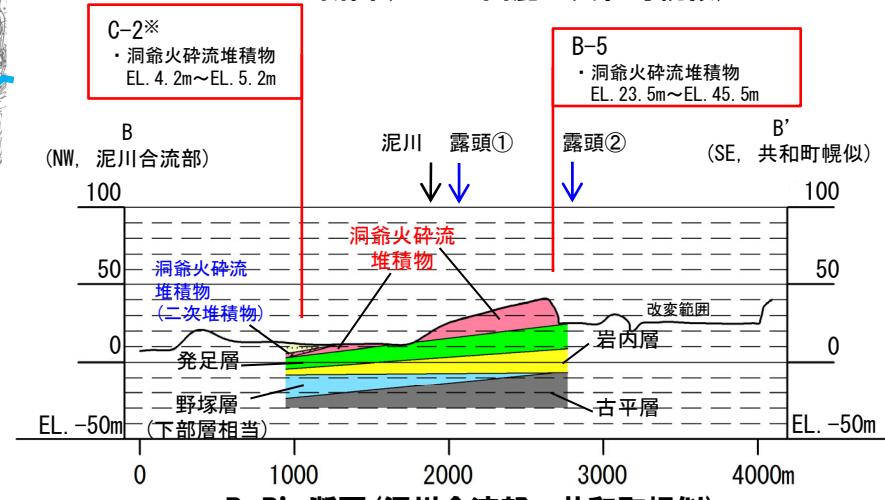
B-B' 断面(泥川合流部～共和町幌似)

※R3.10.14審査会合資料では、C-2ボーリングにおいて、洞爺火碎流堆積物の直上に認められる堆積物を、氾濫原堆積物（沖積層）に区分していた。しかし、当該堆積物のうち、深度4.50～6.65m（標高7.37～5.22m）の範囲の層相は、シルト質火山灰、軽石質火山灰、軽石混じりシルト質火山灰及び軽石質火山灰であり、有機質シルトが挟在し、異種礫（安山岩礫）が混入する状況であることから、洞爺火碎流堆積物（二次堆積物）に区分を見直し、B-B'断面図を修正した。

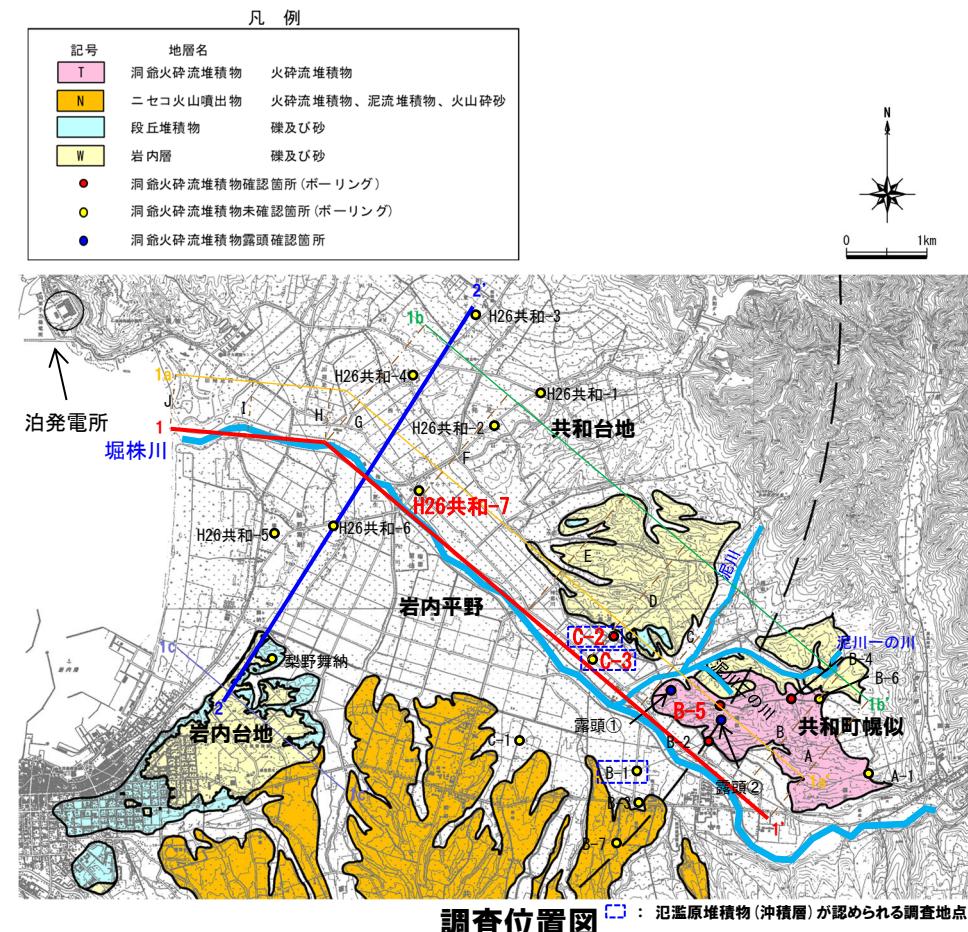
- 幌似付近のB-5及びC-2地点においては、洞爺火碎流堆積物が認められ、C-2地点付近で洞爺火碎流堆積物の層厚が急減する。
- また、C-2地点においては、氾濫原堆積物（沖積層）も認められ、洞爺火碎流堆積物及びその二次堆積物を覆って堆積する。
- C-2地点と近接するC-3地点においては、岩内層の上位に氾濫原堆積物（沖積層）が認められる。
- C-3地点より下流側に位置するH26共和-7地点においては、岩内層の上位に海成堆積物（沖積層）が認められる。

- C-3及びH26共和-7地点においては、洞爺火碎流堆積物が認められないが、以下の理由から、洞爺火碎流堆積物は旧堀株川が下刻した低地に堆積し、以降の氷期に削剥され、その後、氾濫原堆積物（沖積層）及び海成堆積物（沖積層）が堆積した可能性を否定できない。
- ・B-5地点からC-2地点にかけて、洞爺火碎流堆積物の層厚は急減するが、C-2地点に認められる火碎流の基底面標高が、B-5地点に認められる火碎流の基底面標高と比較して低いことから、C-2地点付近は、洞爺火碎流堆積物堆積前に低地が存在したものと推定される。
 - ・C-2地点より下流側においては、氾濫原堆積物（沖積層）又は海成堆積物（沖積層）が下位の岩内層を不整合で覆っている。

- 共和町幌似付近から堀株川沿いに下流に向かう1-1' 断面図を作成し、洞爺火碎流堆積物が削剥された可能性について検討を行った。
- 断面図作成に当たっては、以下の地点におけるボーリング調査結果を用いた。
 - ・B-5地点、C-2地点、C-3地点、H26共和-7地点
- なお、堀株川沿いの1-1' 断面図については、周囲の地形状況も把握するため、以下に示す同じく堀株川に平行な地形断面についても、併せて示した。
 - ・1a-1a' 断面：洞爺火碎流堆積物が認められるB-5地点及びC-2地点付近を通る断面
 - ・1b-1b' 断面：a-a' 断面よりも山側において共和台地を通る断面
 - ・1c-1c' 断面：岩内台地を通る断面

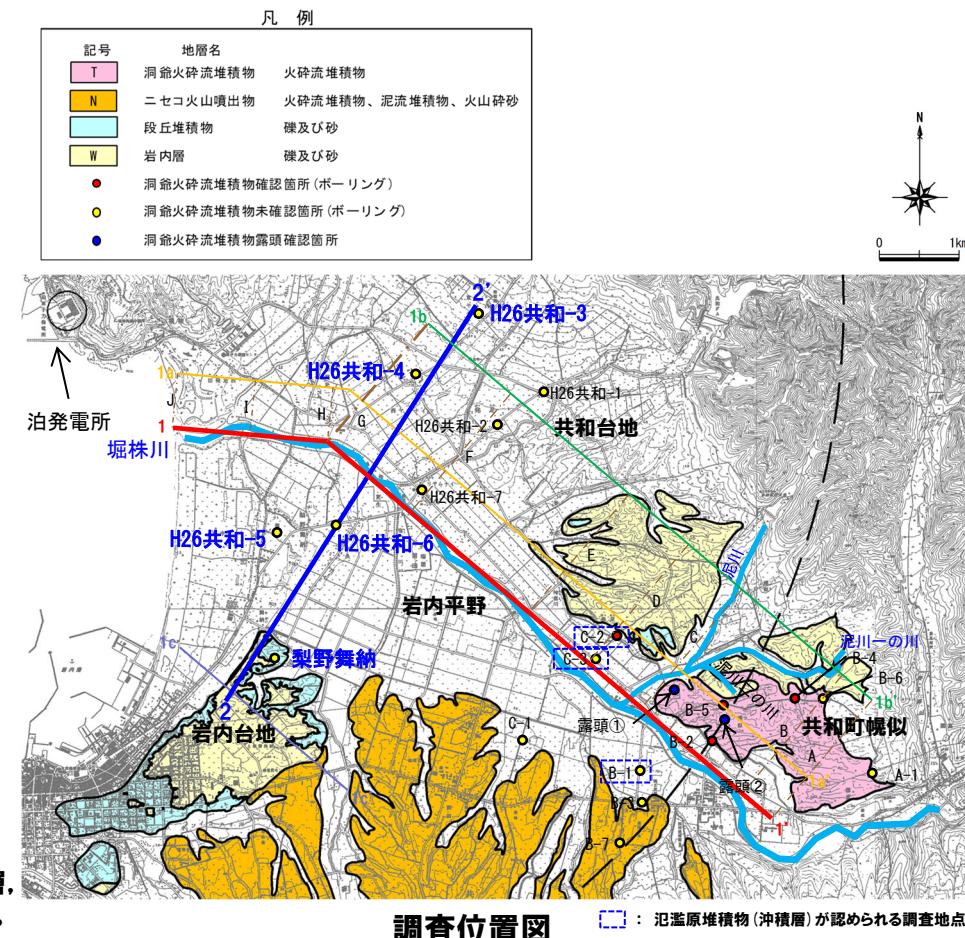
○堀株川付近に位置するH26共和-5, H26共和-6及びH26共和-4地点においては、洞爺火碎流堆積物が認められないが、以下の理由から、洞爺火碎流は、MIS5eの海成堆積物で形成された標高20m程度の地形を旧堀株川が下刻した低地に堆積し、以降の氷期に削剥され、その後、海成堆積物(沖積層)又は扁状地性堆積物が堆積した可能性を否定できない。

- ・H26共和-5及びH26共和-6地点と汀線方向(南西方向)に位置する梨野舞納地点において、標高約22mまでMm1段丘堆積物が認められる。
- ・海成堆積物(沖積層)が認められるH26共和-5及びH26共和-6地点は、1-1'断面図において海成堆積物(沖積層)が認められ、洞爺火碎流堆積物が削剥された可能性を否定できないとしたH26共和-7地点に近接し、同程度の標高に位置する。

- 岩内平野西部において堀株川に直交する2-2' 断面図を作成し、洞爺火碎流堆積物が削剥された可能性について検討を行った。
- 断面図作成に当たっては、以下の地点における露頭調査及びボーリング調査結果を用いた。
 - ・梨野舞納地点、H26共和-5地点、H26共和-6地点、H26共和-4地点、H26共和-3地点

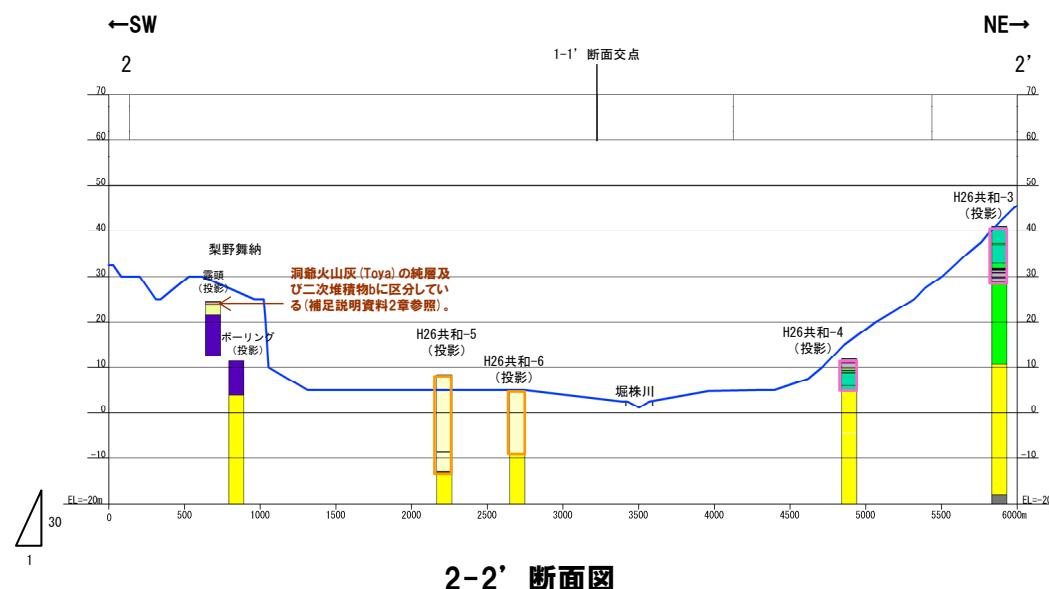
2-2' 断面図

- ・Mm1段丘堆積物 (MIS5e, 上面標高約22m) の上位に、洞爺火山灰 (Toya) の純層及び二次堆積物bに区分される火山灰質砂質シルト層が認められる。
- ・東宮・宮城 (2020)によれば、広域に分布する洞爺火山灰 (Toya) は、大規模火碎流のco-ignimbrite ashと考えられているとされていることから、洞爺火山灰 (Toya) と洞爺火碎流のいずれもが到達していた場合、これらは重なり合って堆積しているものと考えられ、仮に、洞爺火碎流堆積物のみが削剥されている場合、洞爺火山灰 (Toya) の純層及び二次堆積物b付近に明瞭な侵食面が認められるものと考えられる。
- ・しかし、火山灰質砂質シルト層の上面、基底面又は当該層中に侵食面は認められないことから、洞爺火碎流は到達していないものと判断される。

○H26共和-3地点においては、洞爺火碎流堆積物の下位の層準である発足層の上面標高(約29m)が、洞爺火碎流が到達していないと判断される梨野舞納地点に認められる火山灰質砂質シルト層の分布標高よりも高標高に位置することから、洞爺火碎流は到達していないものと判断される。

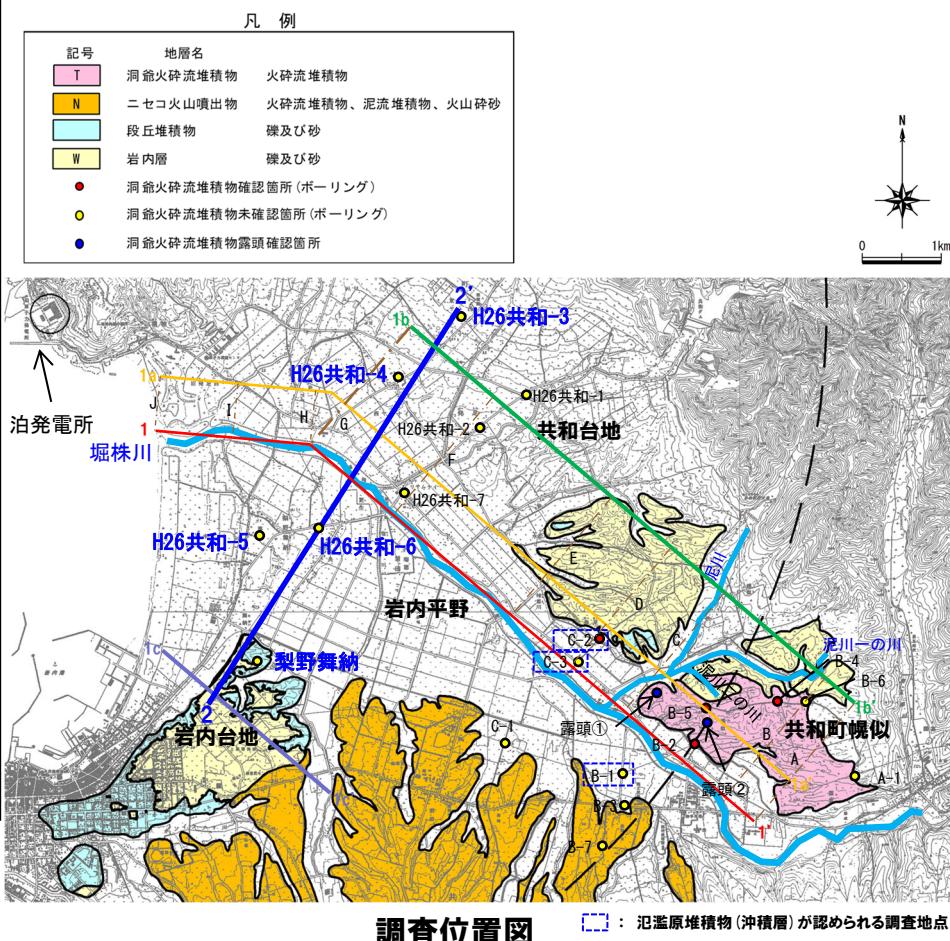
○なお、H26共和-3地点に認められる発足層上位の扁状地性堆積物中には、火山灰質な層相は認められない。
