(2) 66kV 開閉所（後備用）及び後備変圧器

2.2.4.2.4 CV ケーブルトンネル及びCV ケーブルダクトの設置地盤の支持性能について

別紙 3 変圧器 1 次側の 1 相開放故障について

別紙 4 1 相開放故障発生箇所の識別とその後の対応操作について

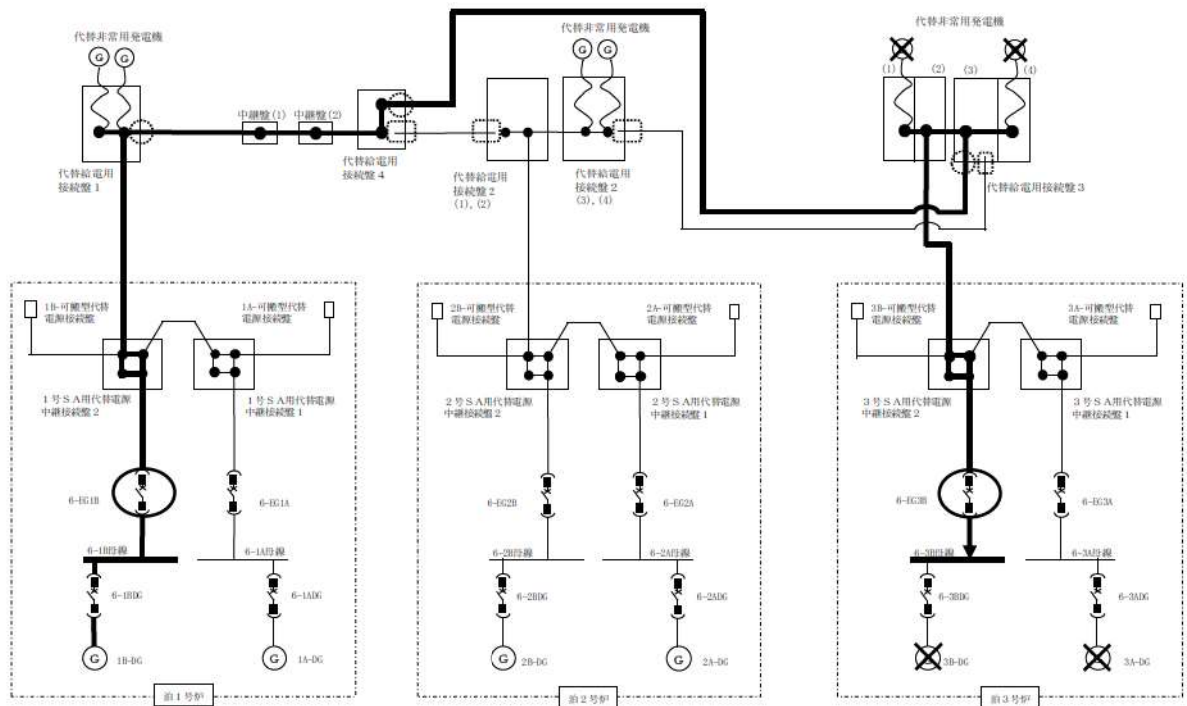
第 2.3.2.1 図 号炉間連絡ケーブルを使用した号炉間電力融通

- ①代替非常用発電機による給電
- ②可搬型代替電源車
- ③号炉間連絡ケーブル（号炉間融通）
- ④275kV開閉所設備（号炉間融通）

(1 号炉から 3 号炉への電力融通の場合)

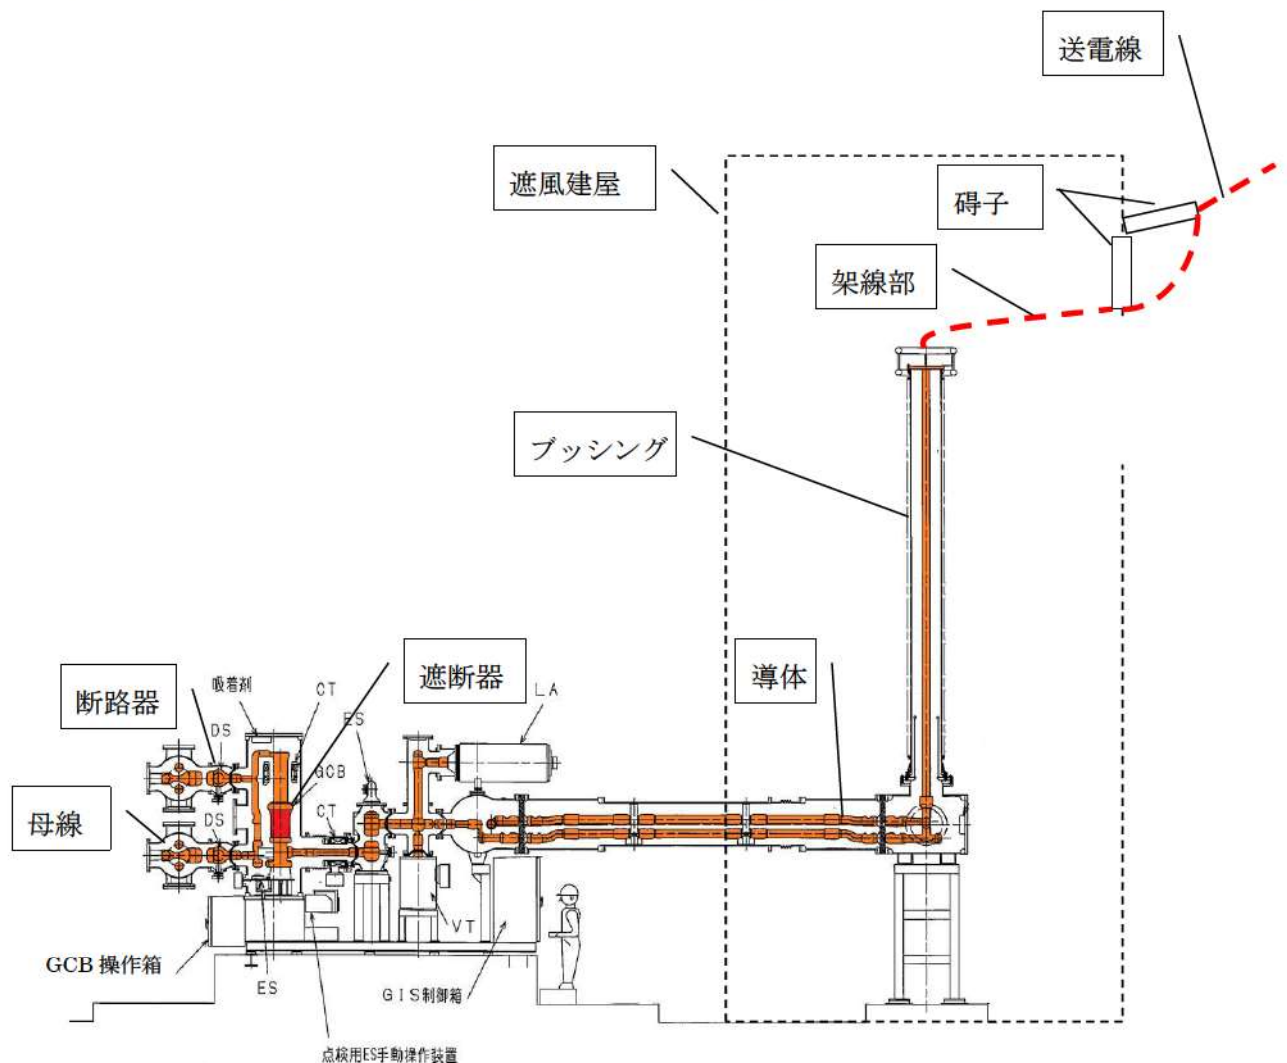
第 2.1 図 接地された筐体内等に導体が収納された構造 (275kV GIS の例)

変圧器の1次側において、米国バイロン2号炉の事象のように1相開放故障が発生した場合、275kV 送電線、66kV 送電線接続箇所以外については、米国バイロン2号炉同様の気中に露出した接続ではなく、第 2.1 図のように接地された筐体内等に導体が収納された構造である。このような構造の場合、導体の断線による1相開放故障が発生したとしても、接地された筐体等を通じ完全地絡となることで、比率差動継電器 (87) による検知が可能である。

275kV 系統イメージ図 (横から)

ガス絶縁開閉装置（GIS）は第 2.1 図のとおり絶縁スペーサでガス絶縁開閉装置内の導体を支持する構造となっており、絶縁スペーサは、機械的強度が高く壊れる可能性が小さいと考えられることから、導体の脱落が生じにくい構造となっている。したがって、ガス絶縁開閉装置内部での 1 相開放故障は発生しにくい構造である。

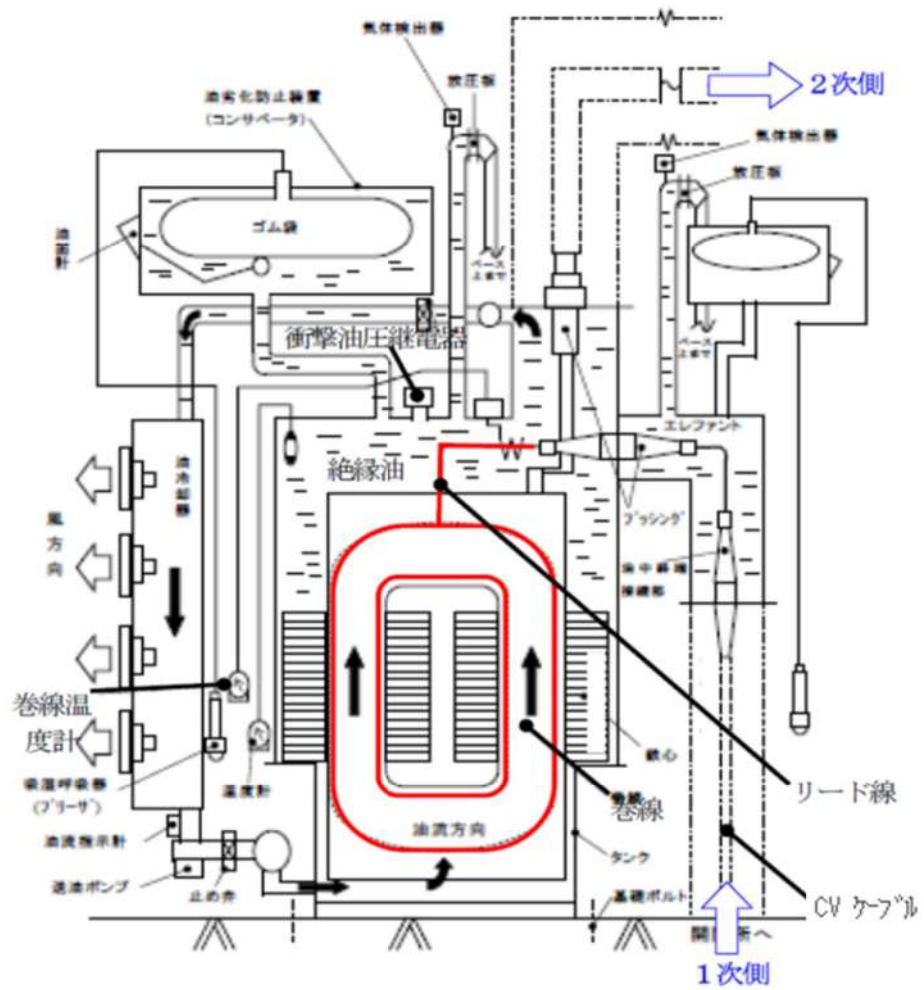
第 2.6 図 変圧器外形図 (主変圧器)

仮に、変圧器の筐体内で断線が発生した場合、アークの発生により衝撃油圧継電器による機械的保護継電器又は温度継電器が動作することにより検知に至る場合や、地絡が生じることによって比率差動継電器（87）による検知が可能である。

変圧器の外形図を第 2.6 図に示す。

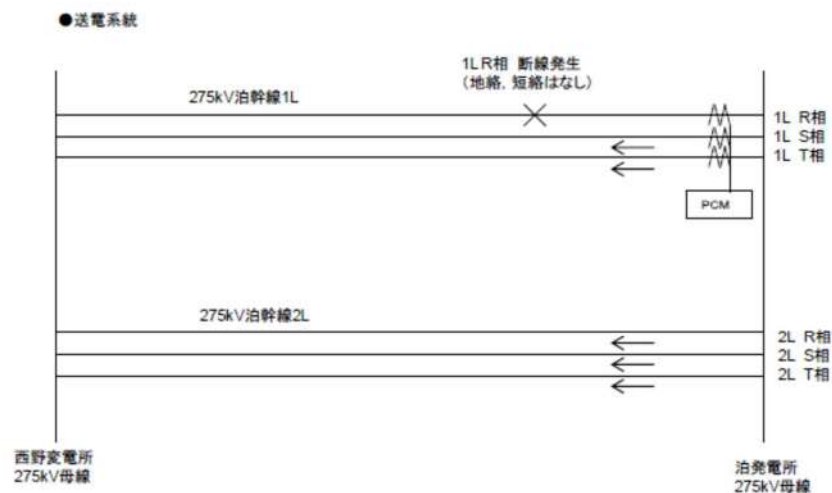
第 3.1 図 送電線保護装置による検知

通常時は、CT～入力変換器間の断線検出を主な目的としているが、系統の1相断線時の電流不平衡により検出条件を満たせば、本機能により故障として検出することが可能となる。

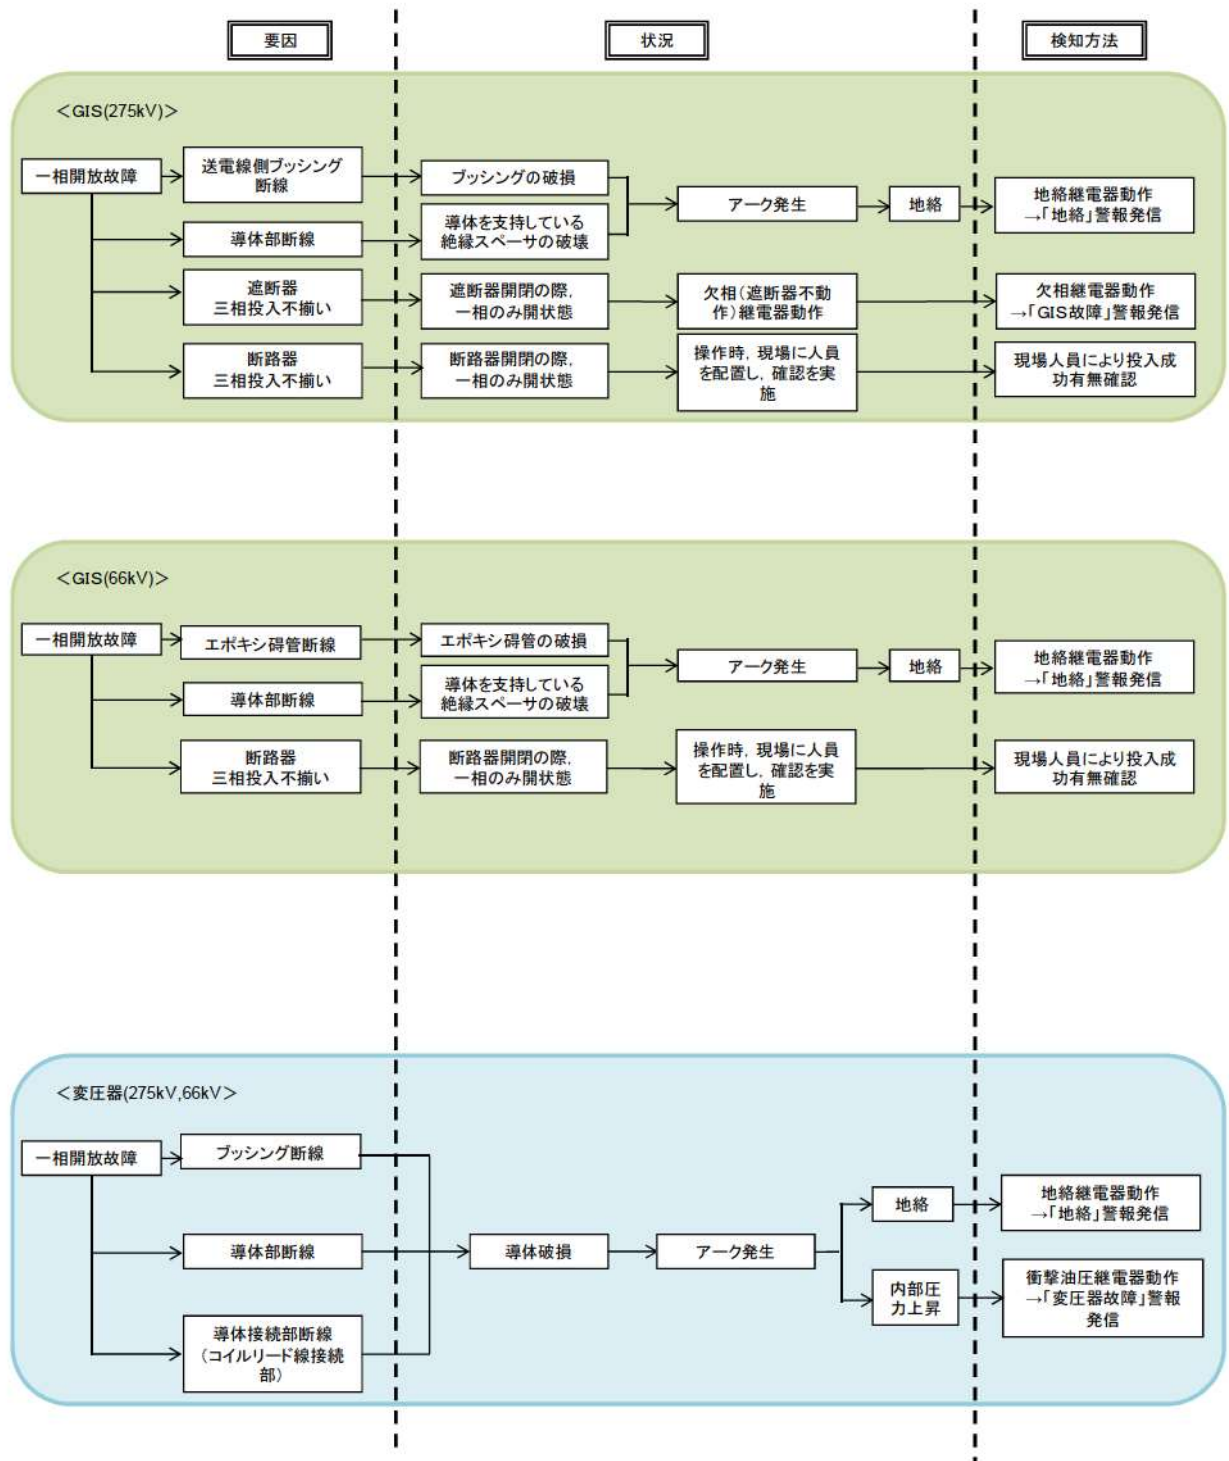
第 4.1 図 各設備での故障検出

泊発電所における電気系統のうち、1相開放故障発生のおそれがある設備について検知の方法は以下のとおりである。

設 備		検知方法
G I S	ブッシング破損 (275kV系統)	ブッシングはポリマー碍管内に導体等が収納された構造となっており、ブッシング内の導体等の破損については、ポリマー碍管の破損がない限り考えにくい。 仮に、ポリマー碍管の破損による故障が発生した場合、導体と接地物間の絶縁が保てなくなるため地絡が発生する。その場合、比率差動継電器(87)あるいは地絡過電流継電器(51G)が設置されており、検知が可能。
	エポキシ碍管の 破損(66kV系統)	エポキシ碍管は、接地されたタンク内に収納されており、エポキシ碍管内に電力ケーブルが接続された構造となっており、機械的強度が高く、壊れることはない。仮に、破損した場合は、電力ケーブル導体とタンク間の絶縁距離が保てなくなるため地絡が発生し、地絡過電圧継電器(64)が設置されており、検知が可能な設計とする。
	導体部の断線	絶縁スペーサ(材料:エポキシ樹脂)でGIS内の導体(材料:アルミ合金)を支持する構造となっており、絶縁スペーサは、機械的強度が高く、壊れることがない。 また、導体は接地されたタンク内に収納されており、脱落しない構造であるが、導体脱落による断線を想定した場合、導体とタンク間の絶縁距離が保てなくなるため地絡が発生し、275kV系統には比率差動継電器(87)あるいは地絡過電流継電器(51G)が設置されており、検知が可能。また、66kV系統には比率差動継電器(87)あるいは地絡過電圧継電器(64)を設置し検知可能な設計とする。
	遮断器の故障	275kV系統においては、遮断器により1相開放故障が発生する要因として、投入動作不良による欠相が考えられる。しかし、投入動作不良による欠相が発生した場合においては、欠相継電器(47)を設置しており、検知が可能。 66kV系統においては、遮断器は三相一括操作で三相は連結リンクで係合されている。連結リンクは金属製で機械的強度が高く壊れることのない設計とする。
	断路器の故障	断路器投入時は遮断器開放状態であり、投入操作時は現場に人員がいるため、投入成功状態の確認が可能である。断路器通電状態の場合は、開放・投入不可のインターロックが構成されており、点検時以外(現場に人がいない状態)では操作不可。

変 圧 器	導体部の断線	変圧器1次側の接続部位に破損が想定される架線の碍子は存在せず、また、変圧器の導体は、十分強度を持った筐体内にあることから、断線の可能性は考えにくい。 しかし、仮に、配線の断線が発生した場合、接地された筐体を通じ地絡となることで、275kV系統においては、比率差動継電器(87)又は地絡過電流継電器(51G)若しくは地絡過電圧継電器(64)が動作する、あるいは、アークによるガス圧上昇により機械的な異常を検知することで検知が可能。 また、66kV系統においては、比率差動継電器(87)あるいは地絡過電圧継電器(64)が動作する、あるいは、アークによるガス圧上昇により機械的な異常を検知できる設計とする。

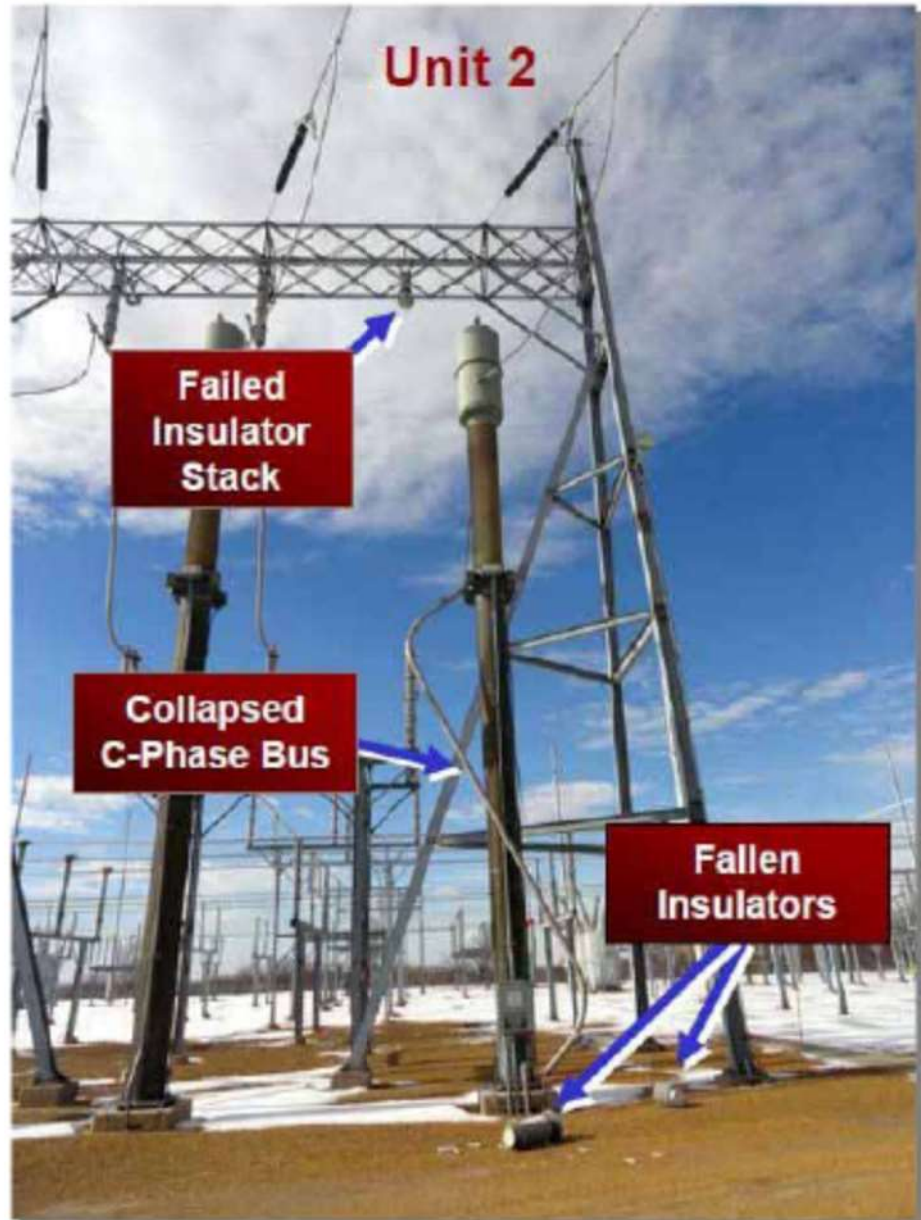
第 5.3 図 米国バイロン2号の事象

屋外の気中絶縁開閉所において、碍子の損壊によりC相母線が断路器との接続部で切れて1相開放故障状態になった様子。

(NRC ホームページ公開資料より抜粋)

遮風建屋は、外部電源をガス絶縁開閉装置へ引き込むため、送電線を碍子により固定している。導体は気中に露出しており、米国パイロン2号機の事象と類似した箇所であるため、運転員が毎日実施する巡視により、仮に碍子の破損等が発生した場合においても、巡視点検により確認可能であり、1相開放故障を早期に検知することが可能である。

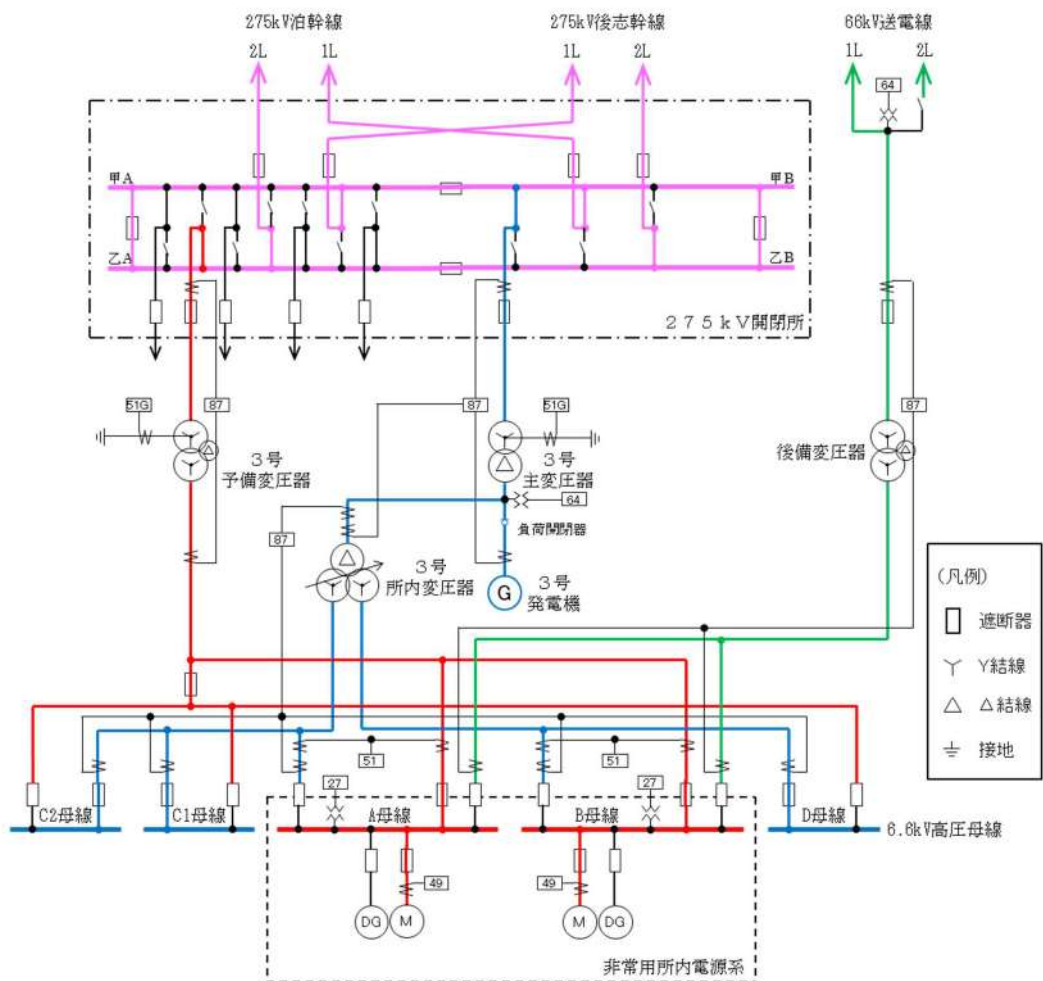
第 1.1.1 図 1 相開放故障直前の状態

第 1.1.1 図のとおり、275kV 送電線から予備変圧器及び非常用高压母線を受電している状態を想定する。

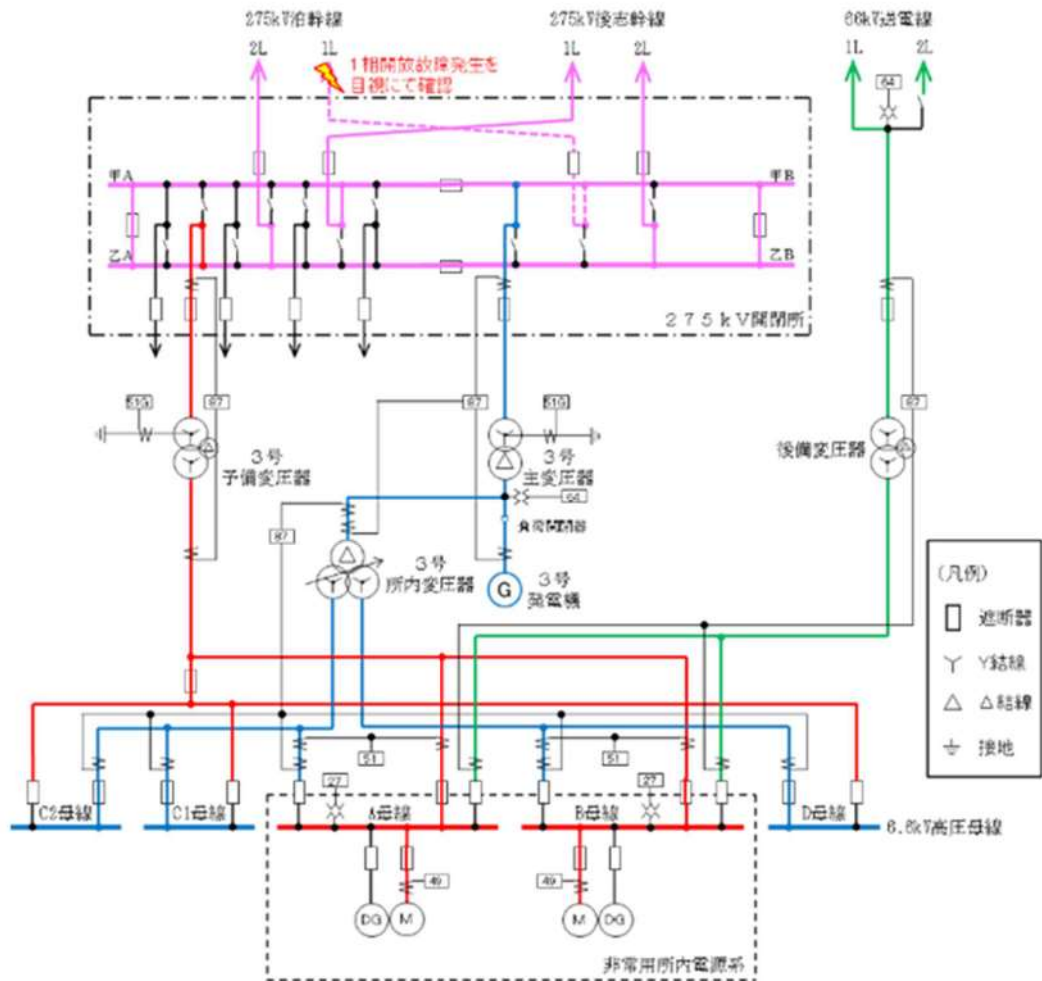
第 1.1.2 図 1 相開放故障直後の状態

第 1.1.2 図のとおり，275kV 送電線の 1 回線で 1 相開放故障が発生すると，故障部位を目視で確認できる。このことから運転員は，275kV 送電線の 1 回線にて 1 相開放故障が発生したことを検知可能である。

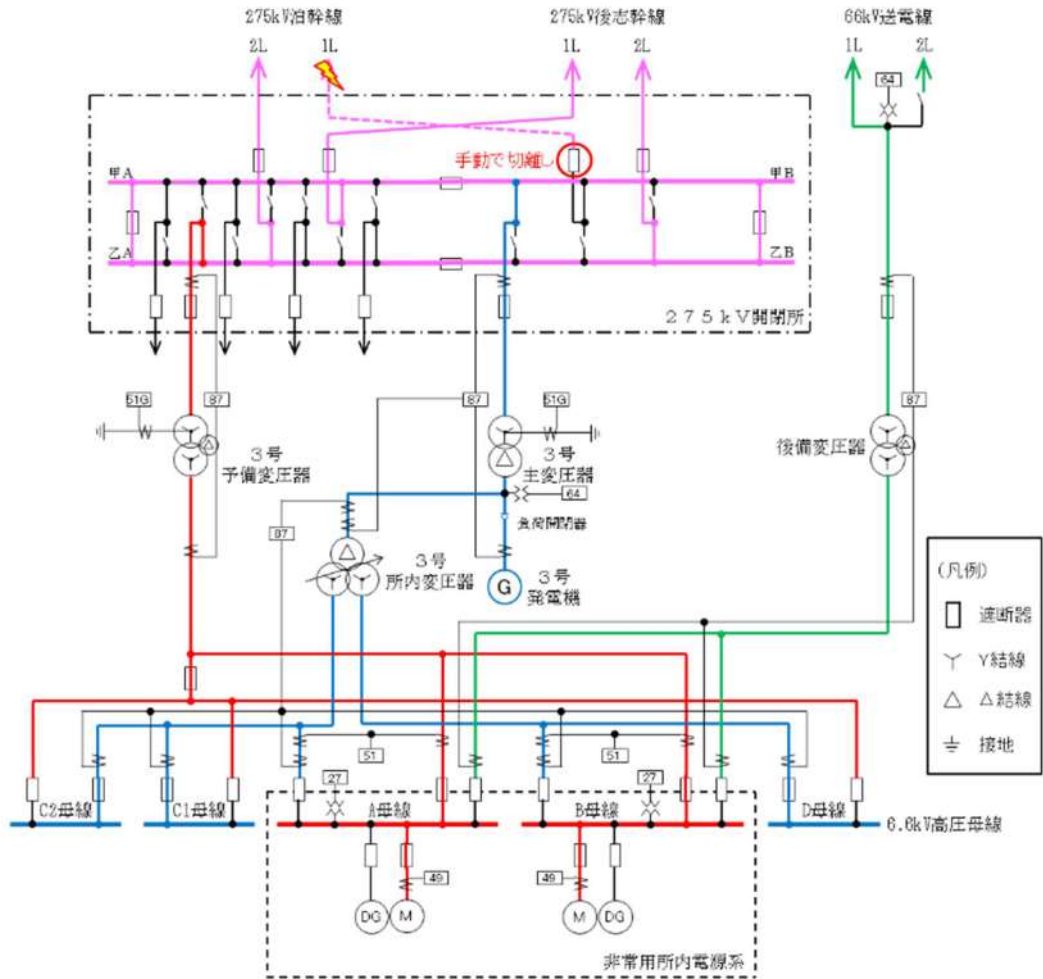
第 1.1.3 図 故障箇所を隔離した状態

第 1.1.3 図のとおり，運転員の手動操作により，275kV 送電線 1 回線を外部電源系から隔離すると，残り 3 回線で予備変圧器及び非常用高圧母線へ電源供給を行う。（非常用高圧母線の電圧は変化無し。）

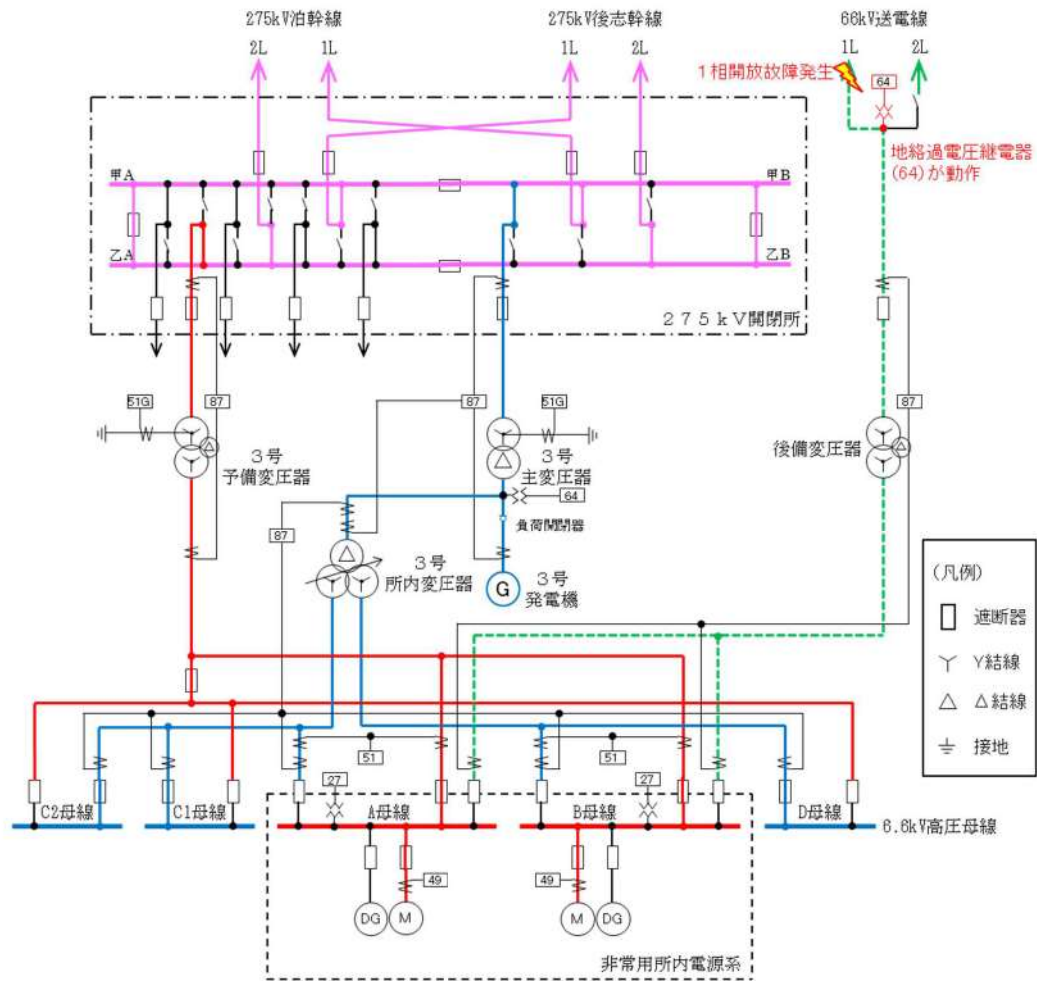
第 1.2.2 図 1 相開放故障直後の状態

第 1.2.2 図のとおり，66kV 送電線で 1 相開放故障が発生すると，地絡過電圧継電器（64）が動作する。このことから運転員は，66kV 送電線にて 1 相開放故障を含めた異常が発生したことを検知可能である。

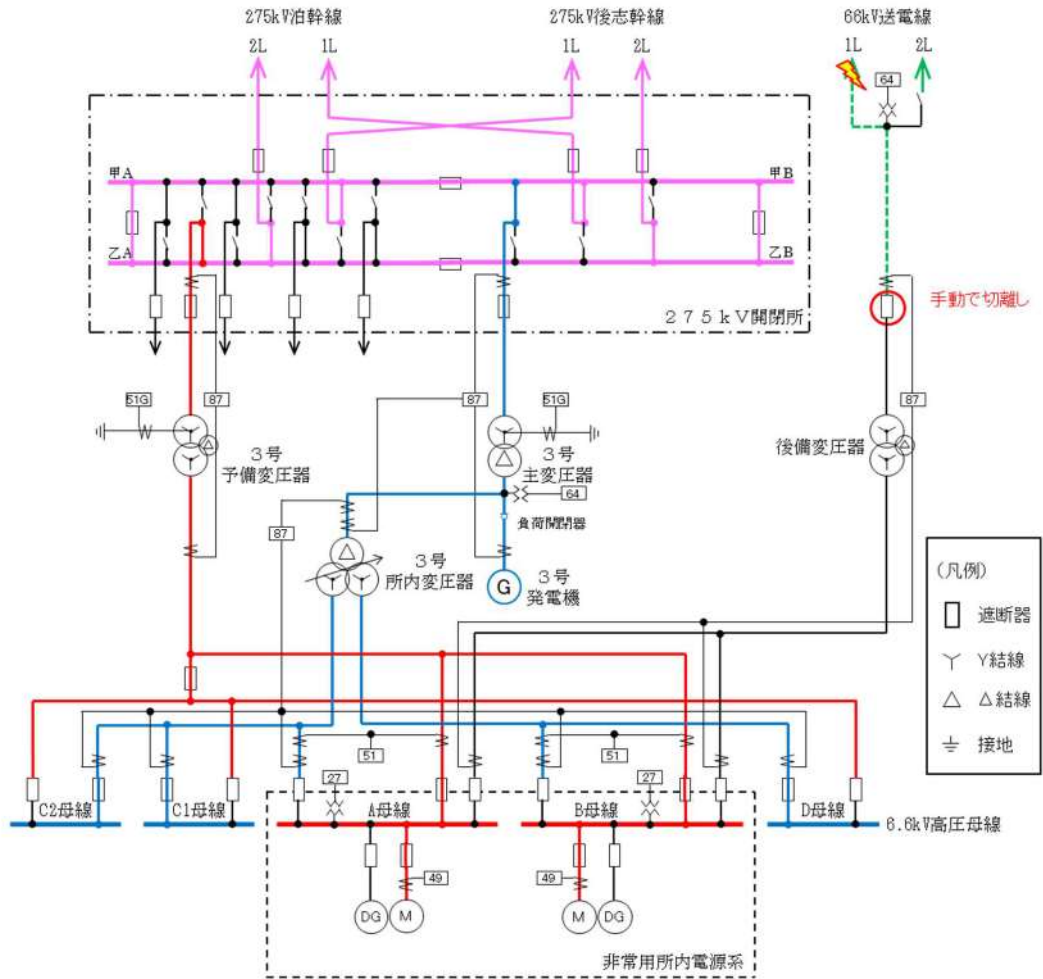
第 1.2.3 図 故障箇所を隔離した状態

第 1.2.3 図のとおり，運転員の手動操作により，66kV 送電線を外部電源系から隔離する。275kV 送電線で予備変圧器及び非常用高圧母線へ電源供給を継続する。（非常用高圧母線の電圧は変化無し。）

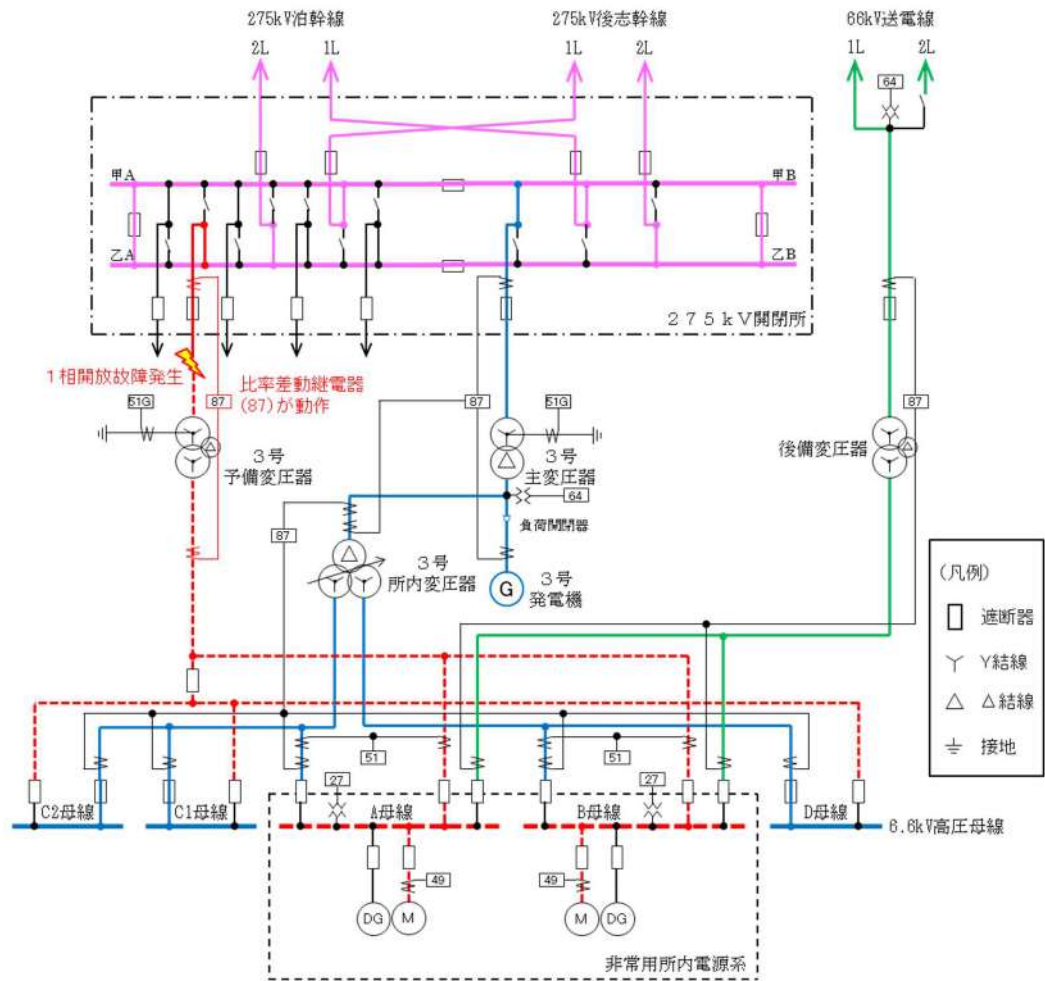
第 1.3.2 図 1相開放故障直後の状態

第 1.3.2 図のとおり，予備変圧器の1次側で1相開放故障が発生すると，予備変圧器の比率差動継電器（87）が動作する。このことから運転員は，予備変圧器の1次側にて1相開放故障を含めた異常が発生したことを検知可能である。

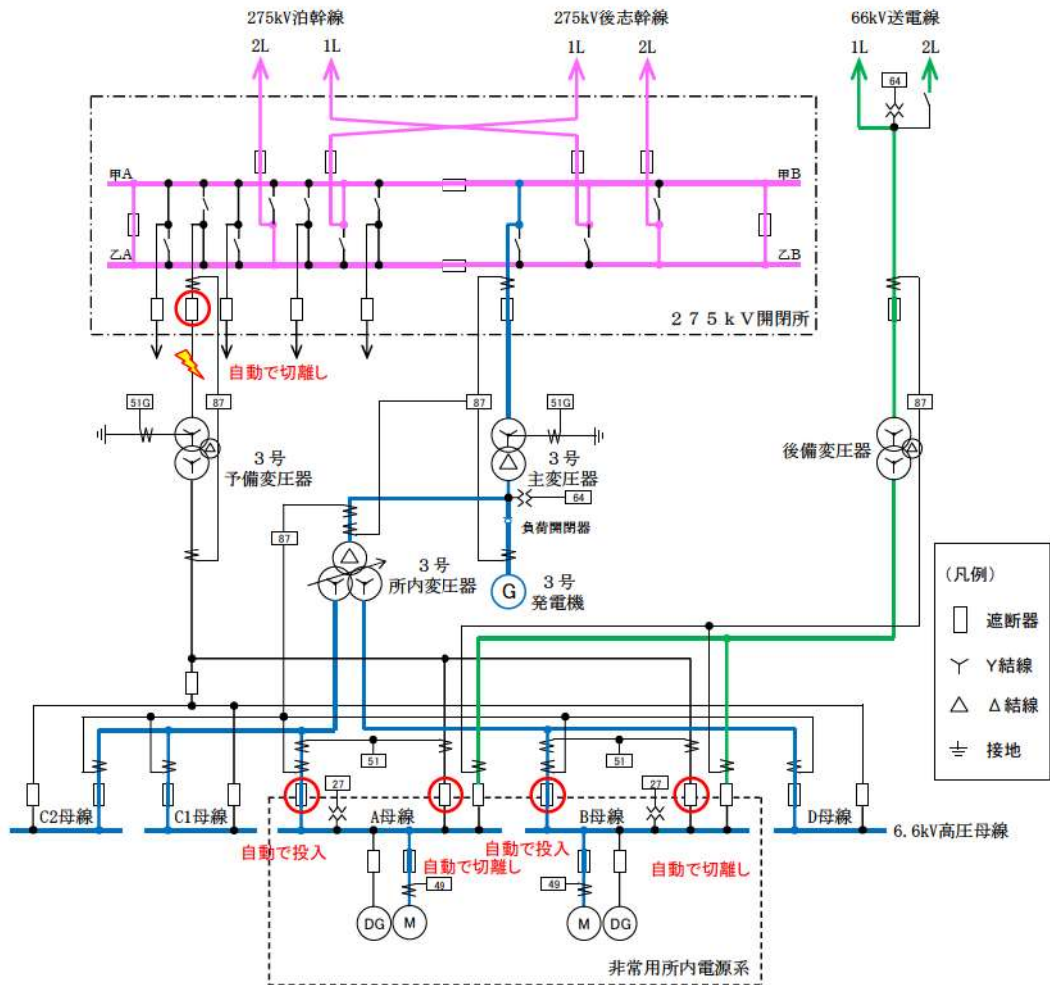
第 1.3.3 図 故障箇所を隔離した状態

第 1.3.3 図のとおり，比率差動継電器 (87) の動作により，予備変圧器を外部電源系から隔離すると，所内変圧器に接続する遮断器が自動で投入され，非常用高压母線に電源供給を行う。

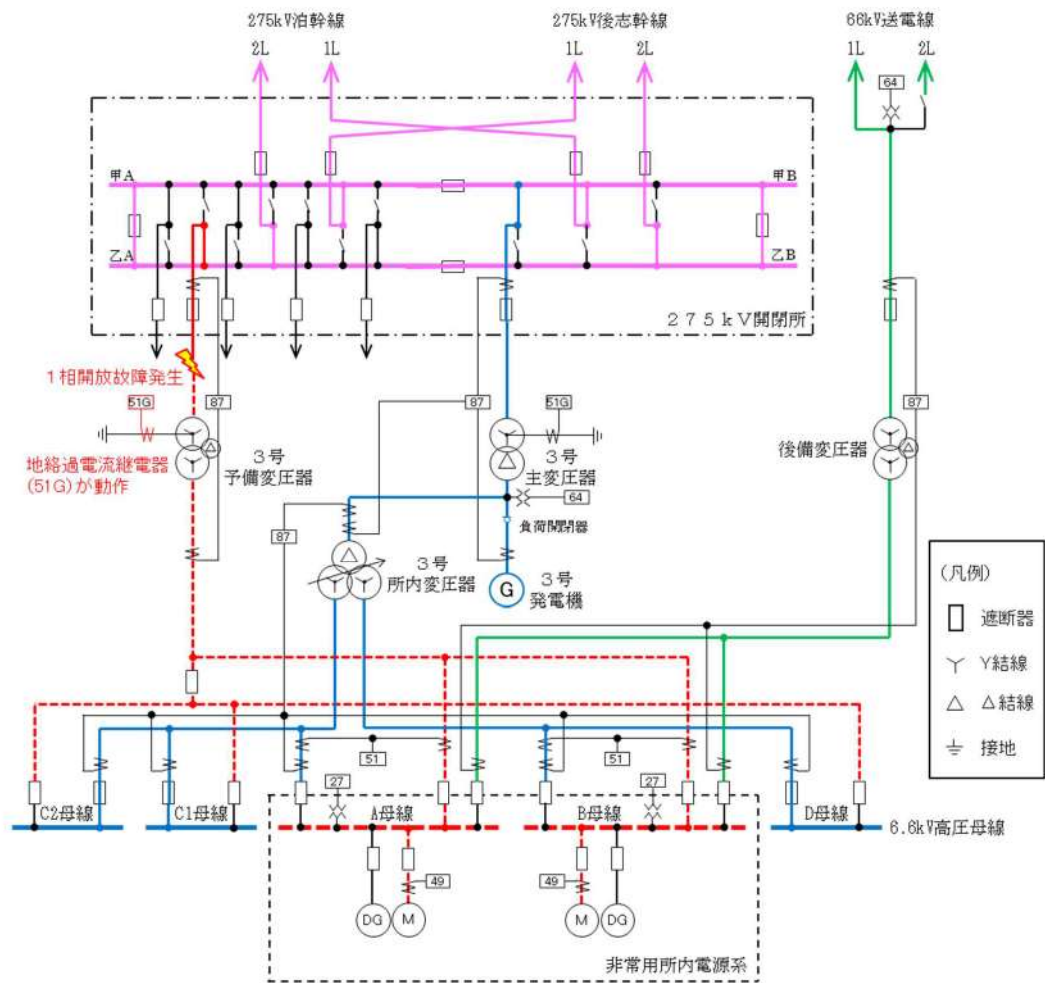
第 1.4.2 図 1 相開放故障直後の状態

第 1.4.2 図のとおり，予備変圧器の 1 次側で 1 相開放故障が発生すると，予備変圧器の地絡過電流継電器（51G）が動作する。このことから運転員は，予備変圧器の 1 次側にて 1 相開放故障を含めた異常が発生したことを検知可能である。

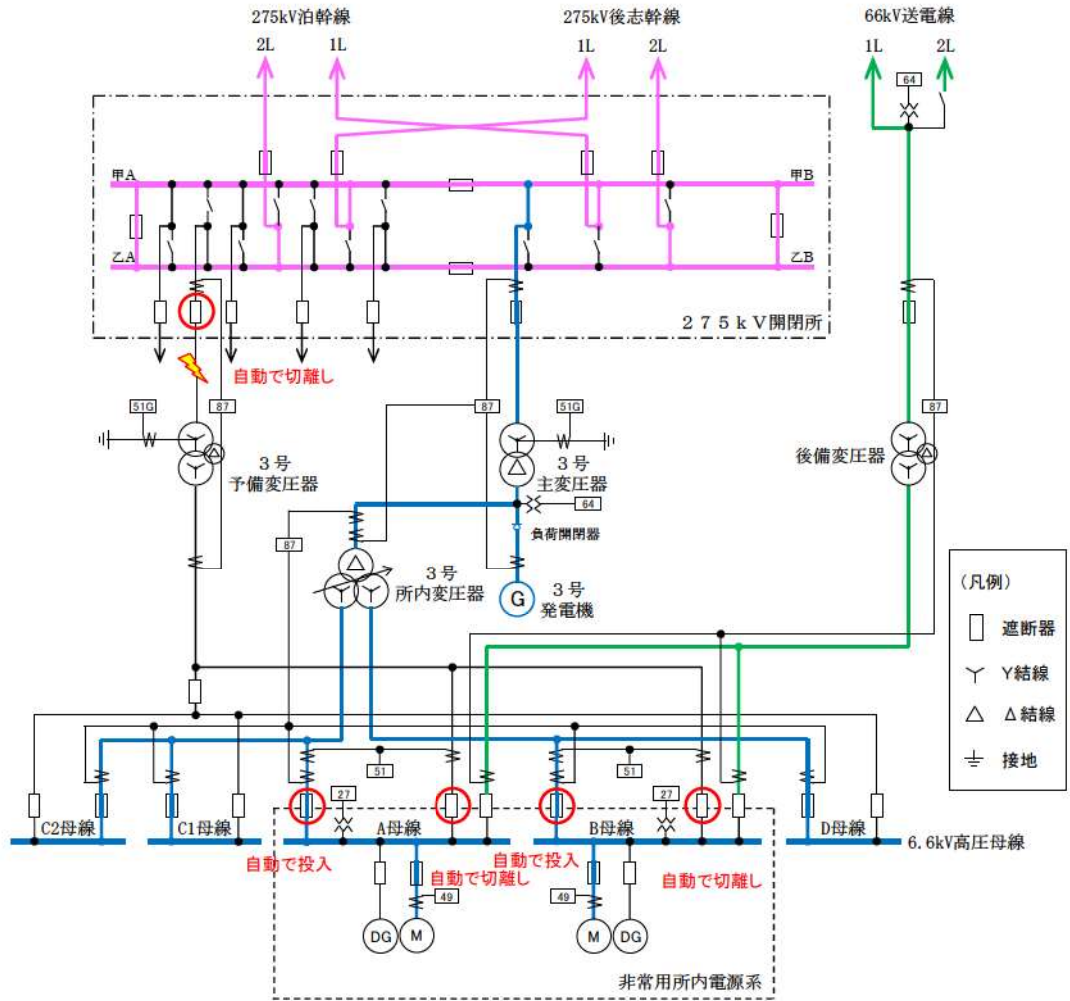
第 1.4.3 図 故障箇所を隔離した状態

第 1.4.3 図のとおり，運転員の手動操作により，予備変圧器を外部電源系から隔離すると，所内変圧器に接続する遮断器が自動で投入され，非常用高圧母線に電源供給を行う。

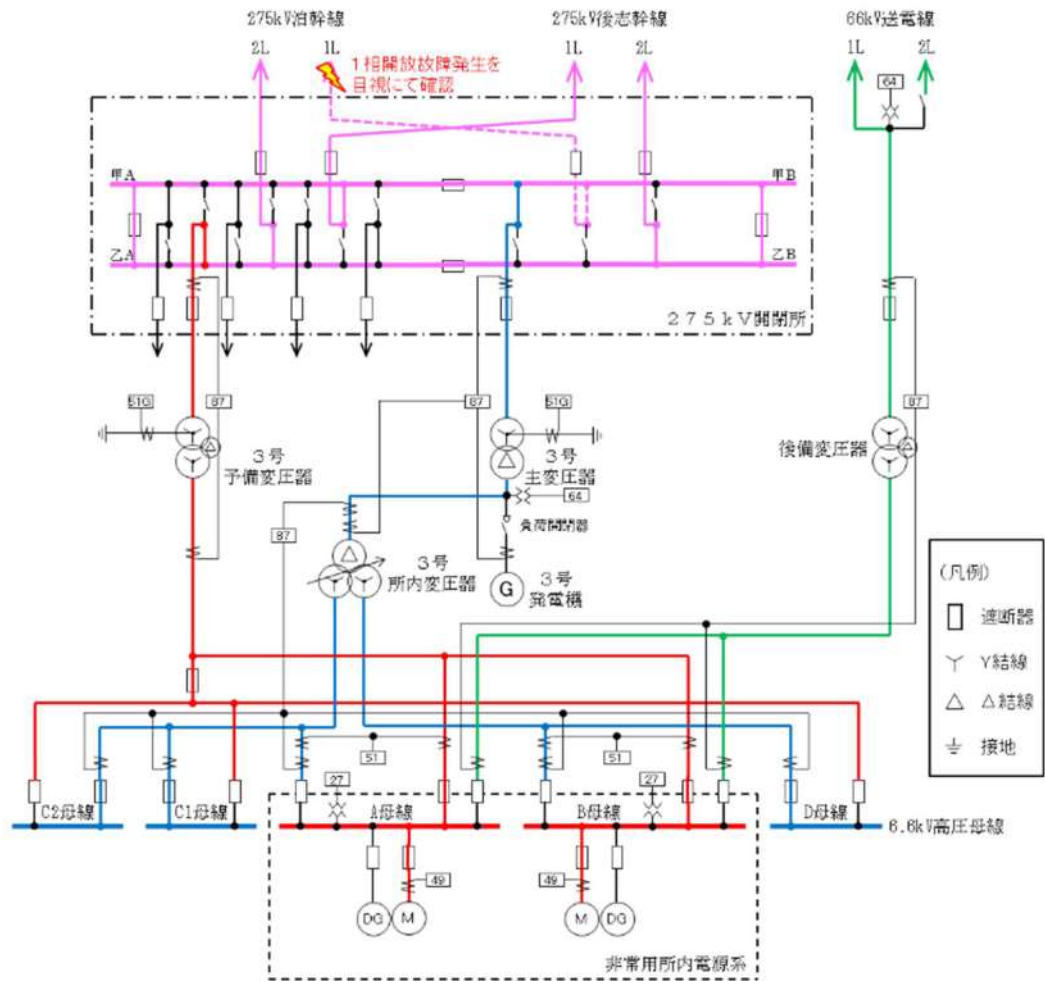
第2.1.2図 1相開放故障直後の状態

第2.1.2図のとおり、275kV送電線の1回線で1相開放故障が発生すると、故障部位を目視で確認できる。このことから運転員は、275kV送電線の1回線にて1相開放故障が発生したことを検知可能である。

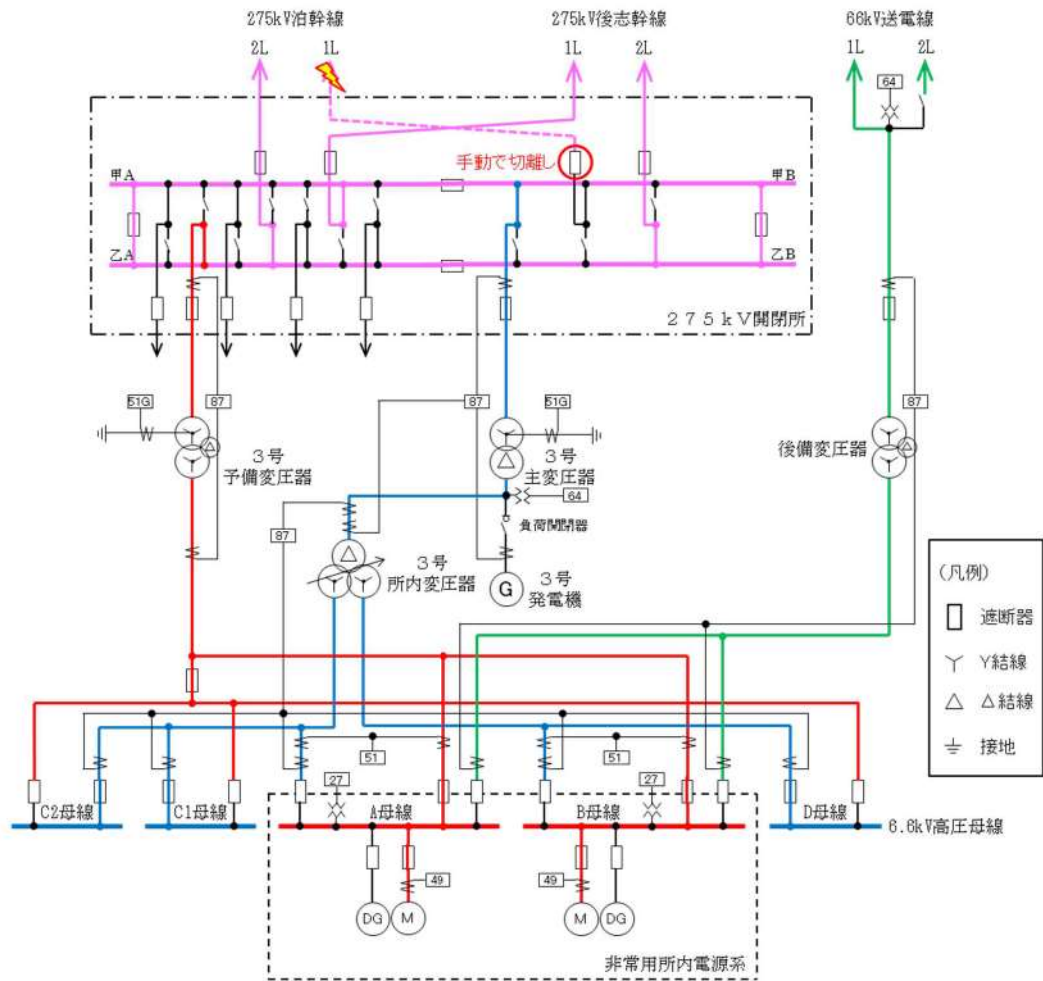
第 2.1.3 図 故障箇所を隔離した状態

第 2.1.3 図のとおり，運転員の手動操作により，275kV 送電線 1 回線を外部電源系から隔離すると，残り 3 回線で予備変圧器及び非常用高圧母線へ電源供給を行う。（非常用高圧母線の電圧は変化無し。）

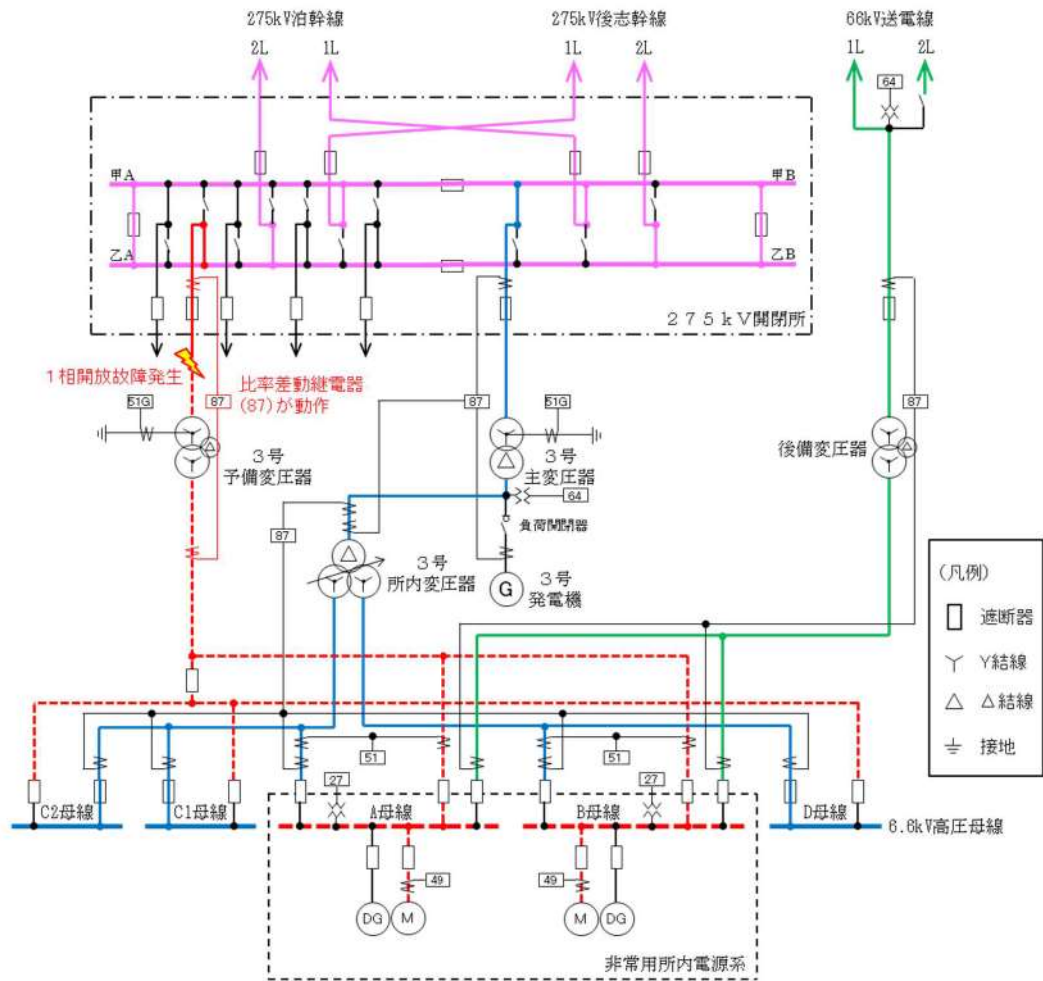
第2.2.2図 1相開放故障直後の状態

第2.2.2図のとおり、予備変圧器の1次側で1相開放故障が発生すると、予備変圧器又は275kV母線の比率差動継電器(87)が動作する。このことから運転員は、予備変圧器の1次側にて1相開放故障を含めた異常が発生したことを検知可能である。

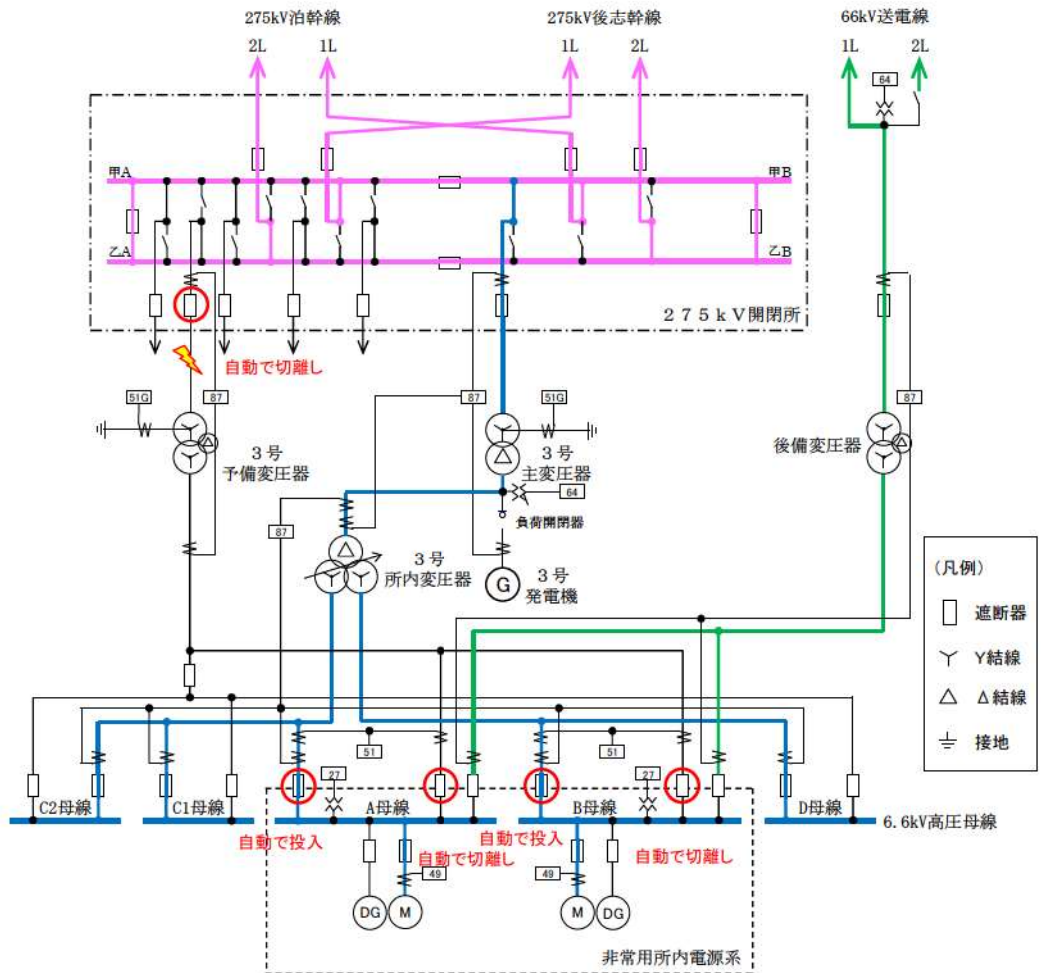
第 2.2.3 図 故障箇所を隔離した状態

第 2.2.3 図のとおり，比率差動継電器 (87) の動作により，予備変圧器を外部電源系から隔離すると，所内変圧器に接続する遮断器が自動で投入され，非常用高圧母線に電源供給を行う。

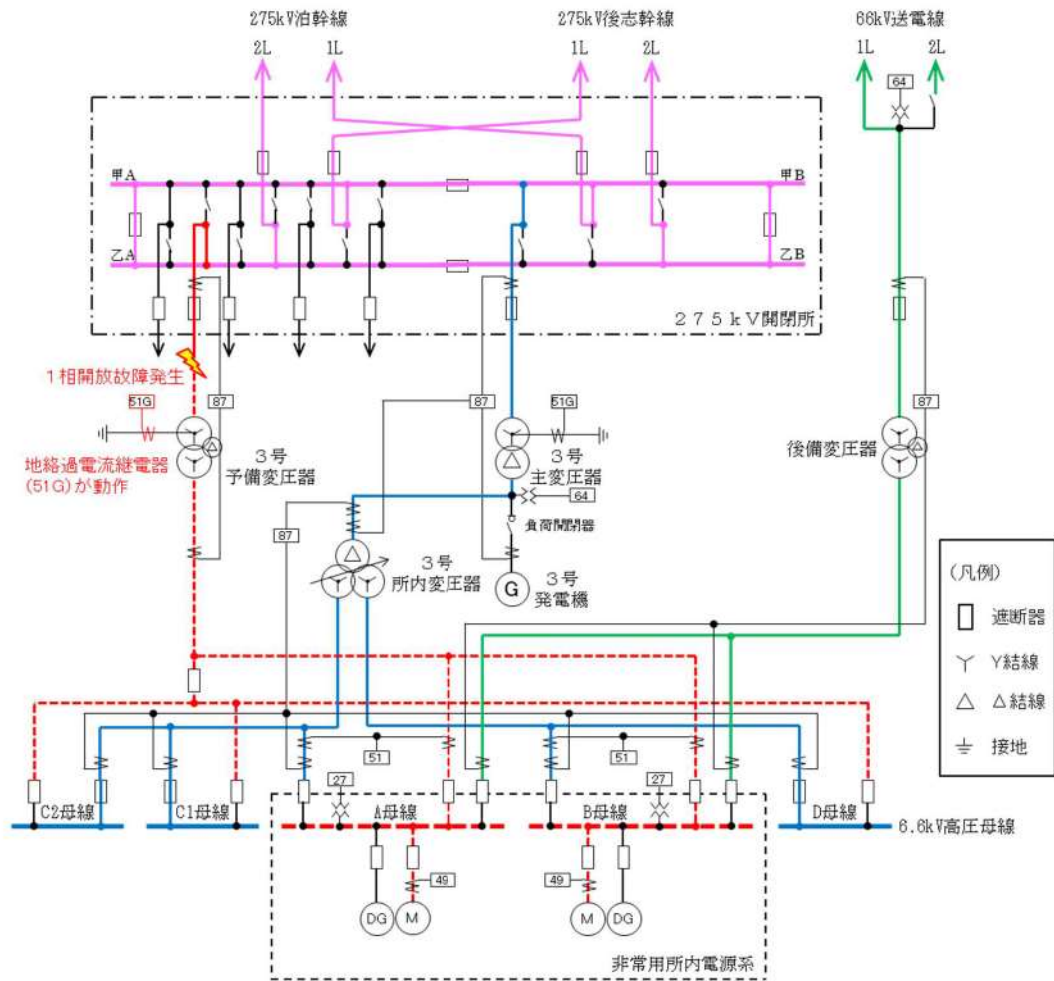
第 2.3.2 図 1相開放故障直後の状態

第 2.3.2 図のとおり，予備変圧器の1次側で1相開放故障が発生すると，予備変圧器の地絡過電流継電器（51G）が動作する。このことから運転員は，予備変圧器の1次側にて1相開放故障を含めた異常が発生したことを検知可能である。

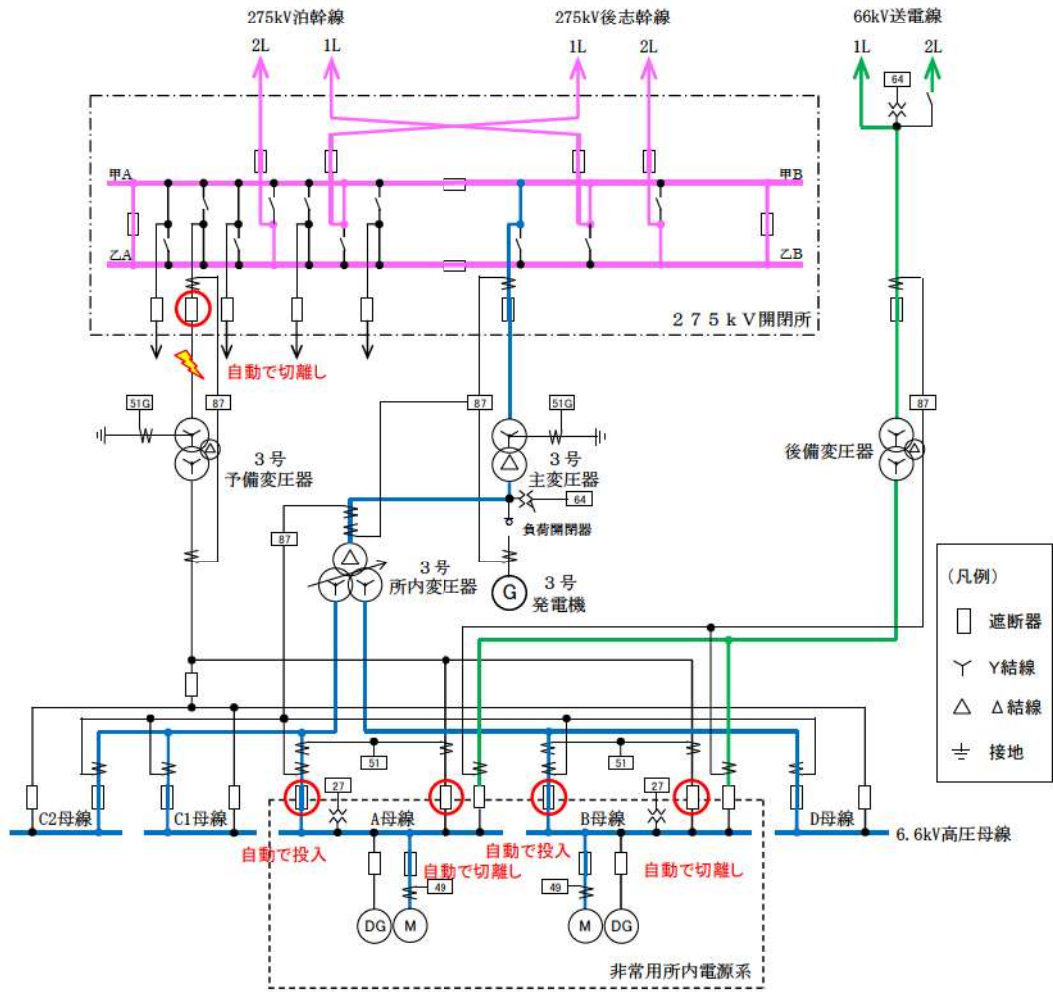
第 2.3.3 図 故障箇所を隔離した状態

第 2.3.3 図のとおり，地絡過電流継電器（51G）の動作により，予備変圧器を外部電源系から隔離すると，所内変圧器に接続する遮断器が自動で投入され，非常用高压母線に電源供給を行う。
