(2) 66kV 開閉所（後備用）及び後備変圧器

2.2.4.2.4 CV ケーブルトンネル及びCV ケーブルダクトの設置地盤の支持性能について

別紙 3 変圧器 1 次側の 1 相開放故障について

別紙 4 1 相開放故障発生箇所の識別とその後の対応操作について

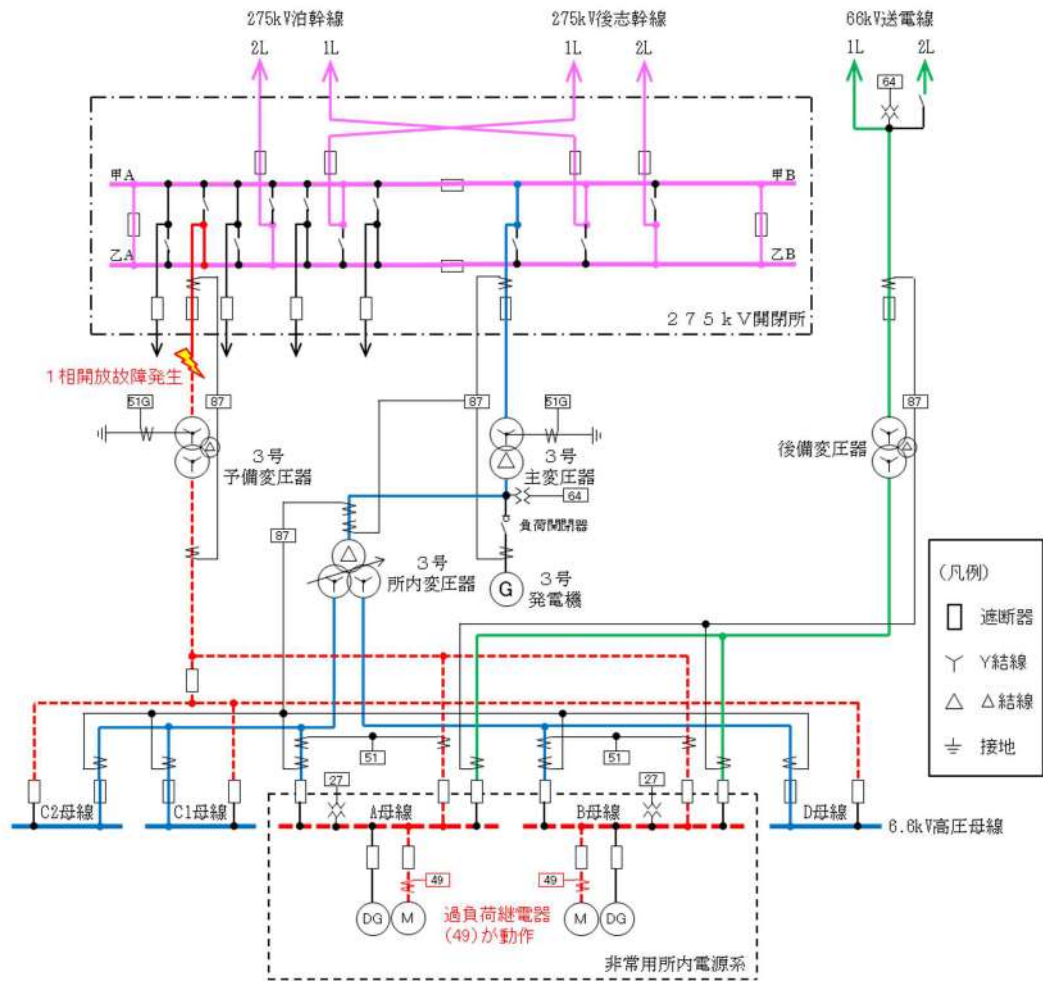
第 2.4.2 図 1相開放故障直後の状態

第 2.4.2 図のとおり，予備変圧器の1次側で1相開放故障が発生すると，予備変圧器から受電していた複数の負荷の過負荷継電器（49）が動作する。このことから運転員は，予備変圧器の1次側にて1相開放故障を含めた異常が発生したことを検知可能である。

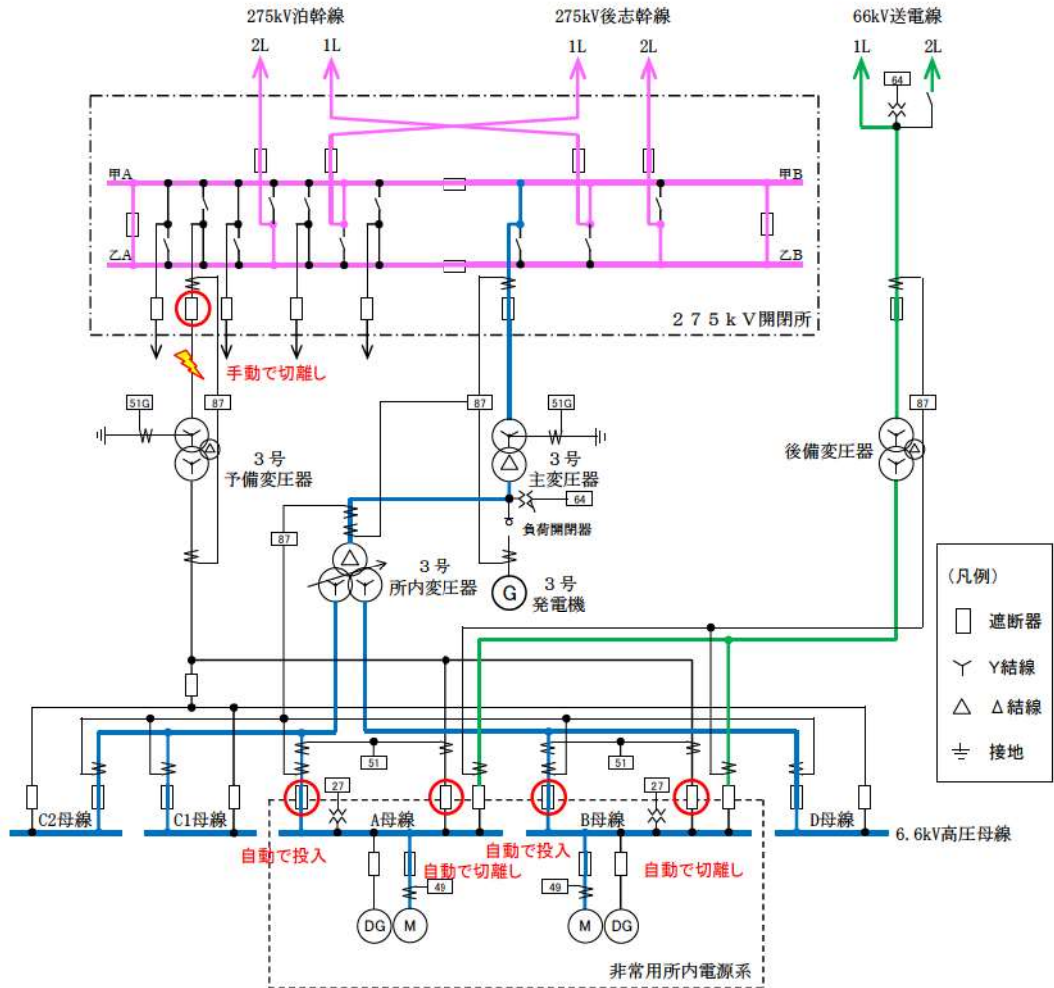
第 2.4.3 図 故障箇所を隔離した状態

第 2.4.3 図のとおり，運転員の手動操作により，予備変圧器を外部電源系から隔離すると，所内変圧器に接続する遮断器が自動で投入され，非常用高圧母線に電源供給を行う。

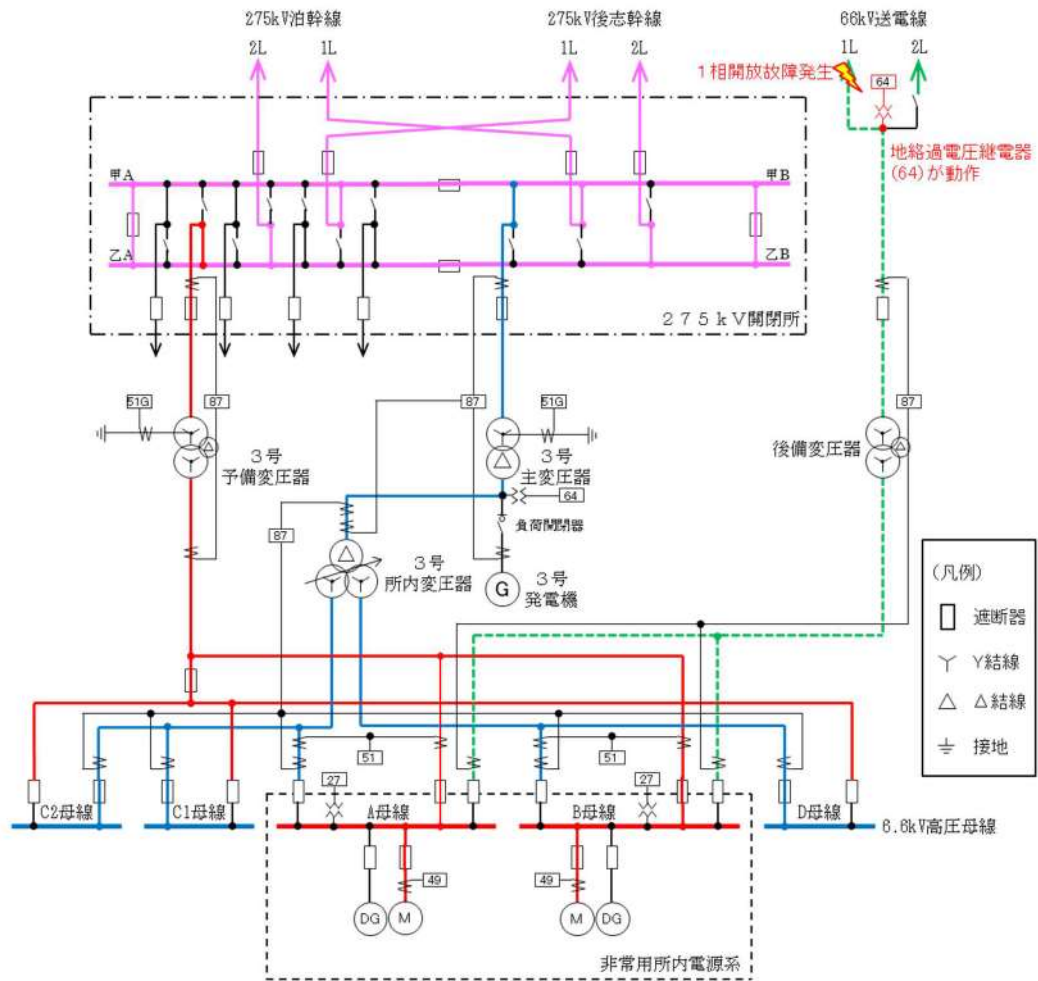
第2.5.2図 1相開放故障直後の状態

第2.5.2図のとおり、66kV送電線で1相開放故障が発生すると、地絡過電圧継電器(64)が動作する。このことから運転員は、66kV送電線にて1相開放故障を含めた異常が発生したことを検知可能である。

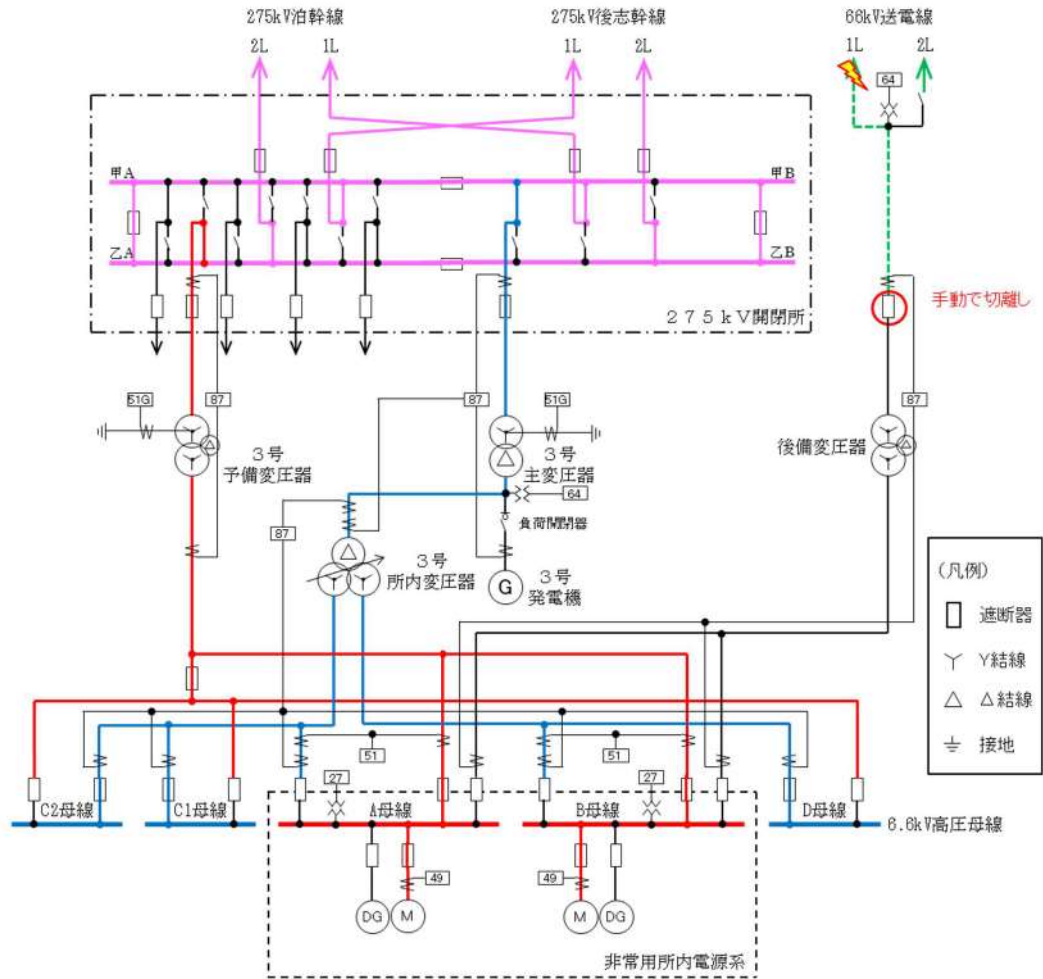
第 2.5.3 図 故障箇所を隔離した状態

第 2.5.3 図のとおり，運転員の手動操作により，66kV 送電線を外部電源系から隔離する。275kV 送電線で予備変圧器及び非常用高圧母線へ電源供給を継続する。（非常用高圧母線の電圧は変化無し。）

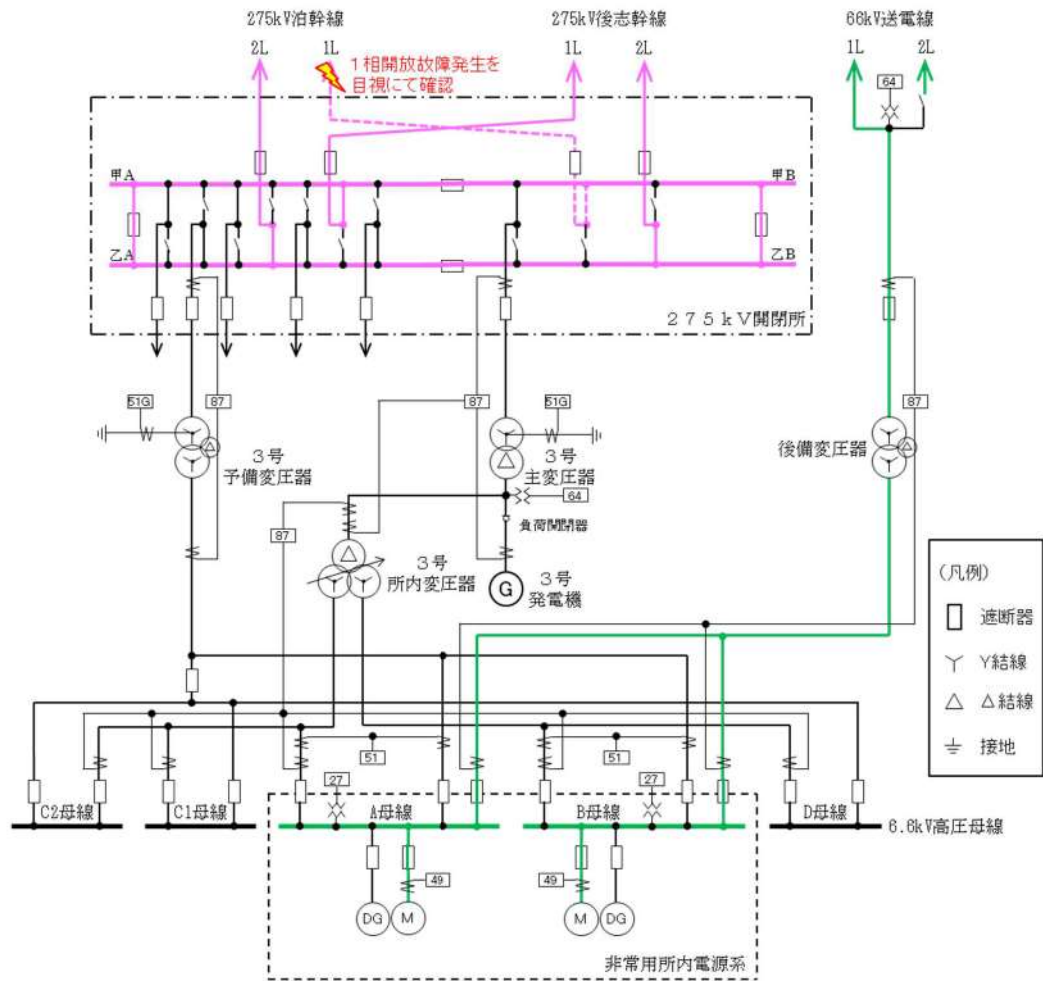
第3.1.2図 1相開放故障直後の状態

第3.1.2図のとおり、275kV送電線の1回線で1相開放故障が発生すると、故障部位を目視で確認できる。このことから運転員は、275kV送電線の1回線にて1相開放故障が発生したことを検知可能である。

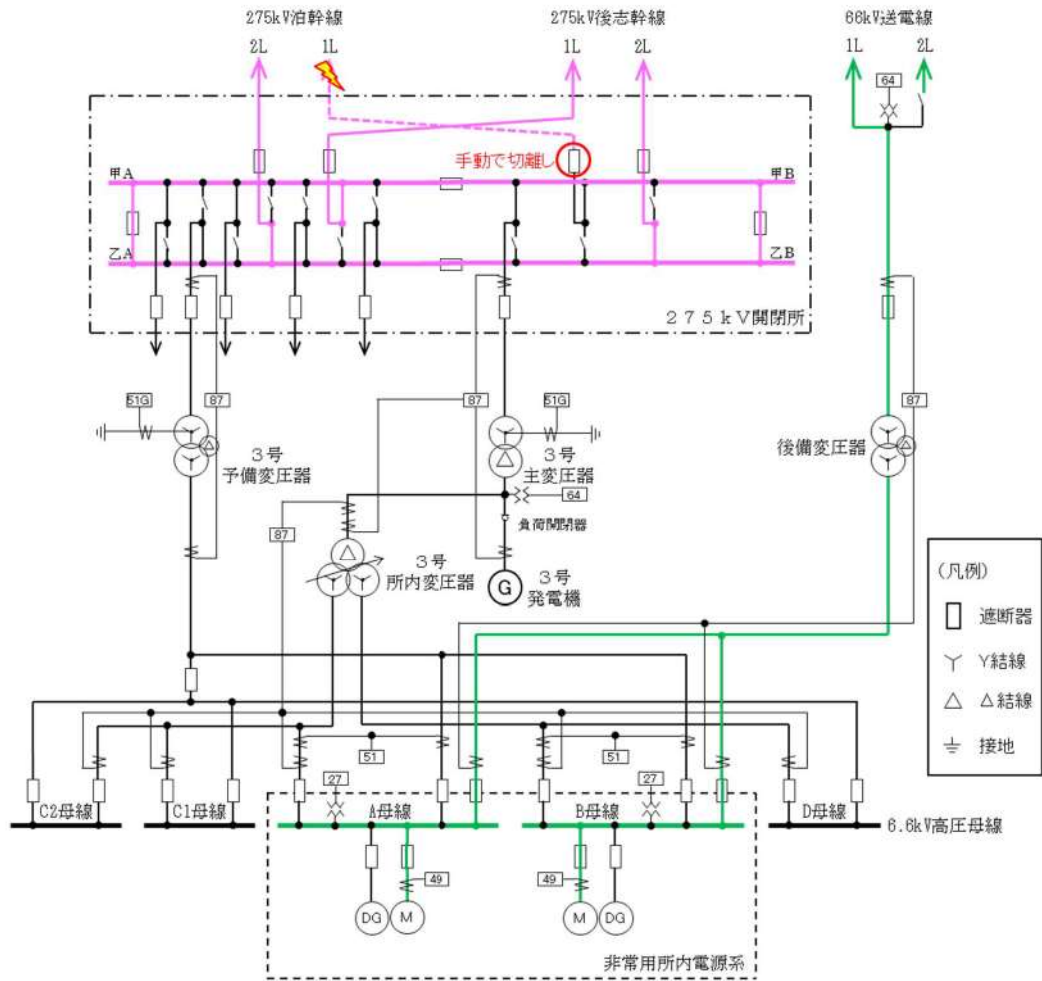
第3.1.3図 故障箇所を隔離した状態

第3.1.3図のとおり、運転員の手動操作により、275kV送電線1回線を外部電源系から隔離する。

残り3回線で275kV系統へ電源供給を継続する。(非常用高圧母線の電圧は変化無し。)

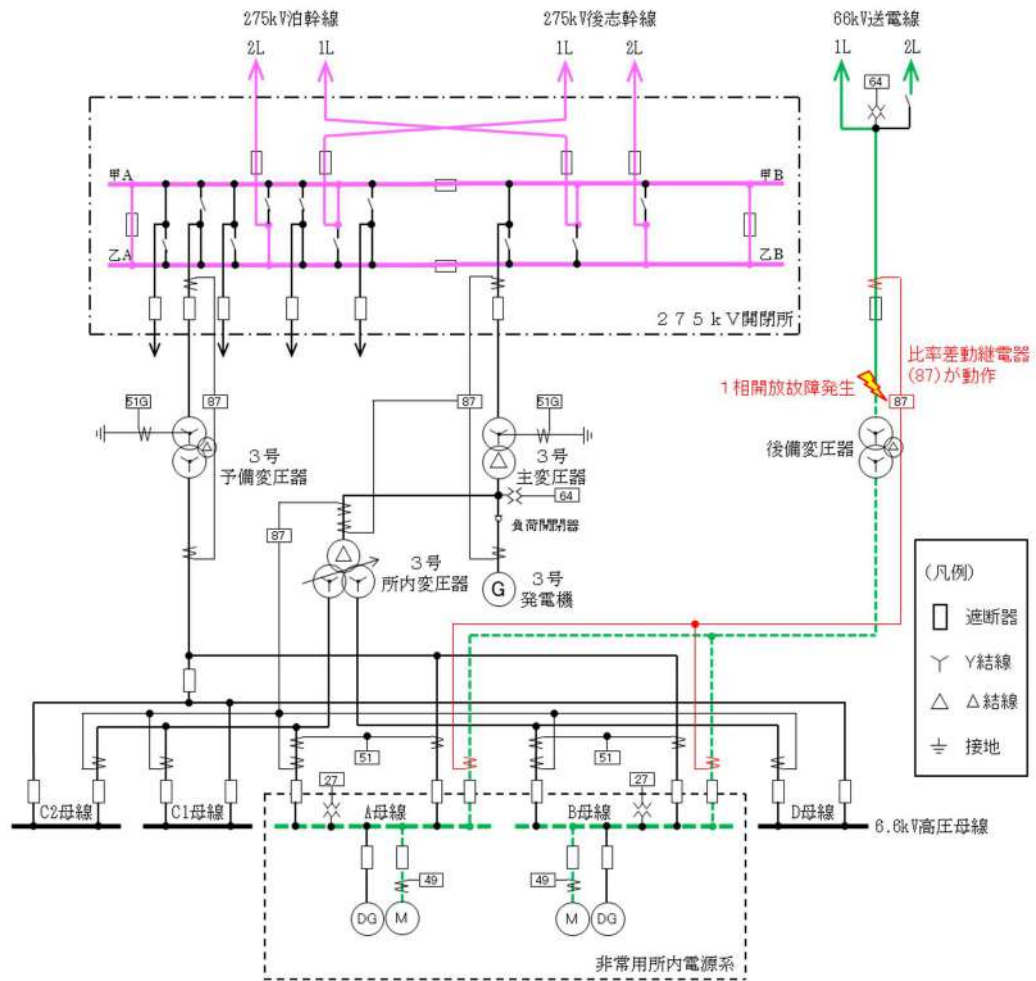
第3.2.2図 1相開放故障直後の状態

第3.2.2図のとおり、後備変圧器の1次側で1相開放故障が発生すると、比率差動継電器(87)が動作する。このことから運転員は、後備変圧器の1次側にて1相開放故障を含めた異常が発生したことを検知可能である。

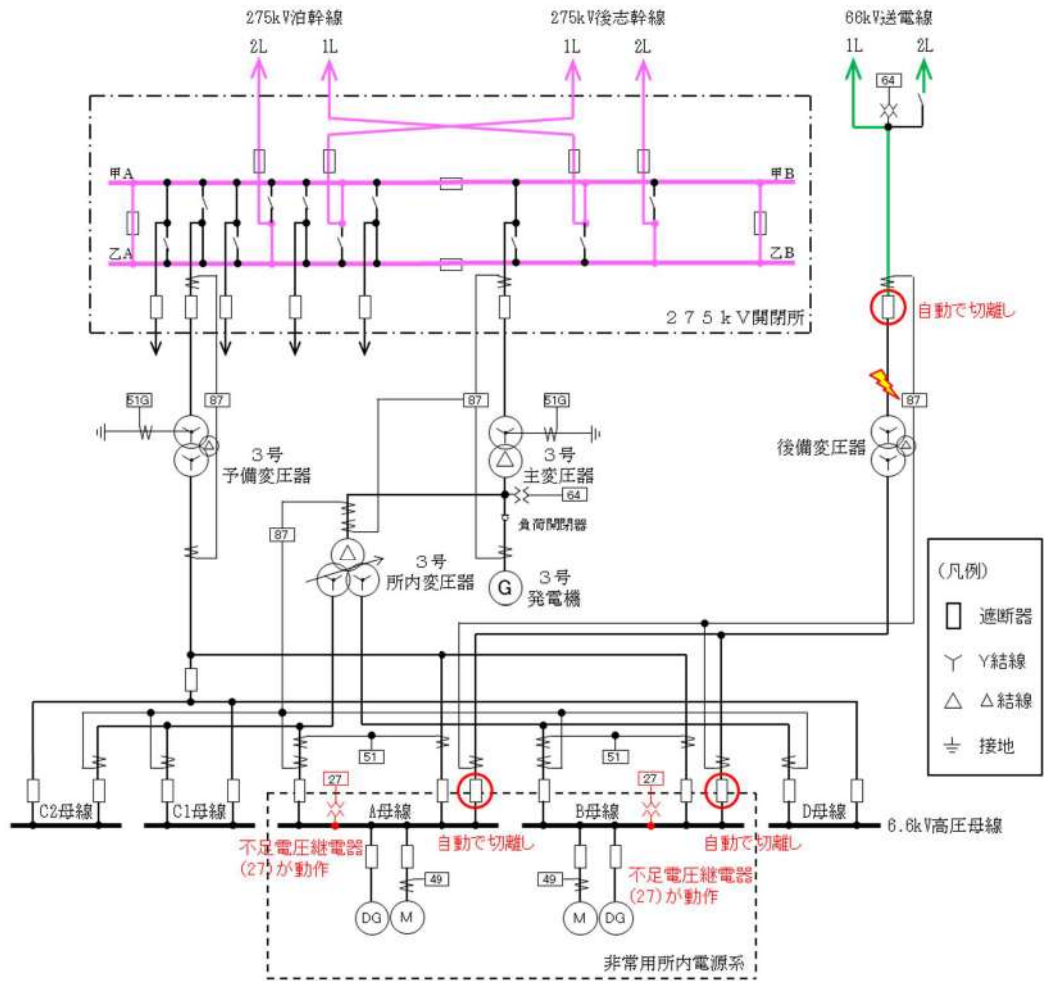
第 3.2.3 図 故障箇所を隔離した状態

第 3.2.3 図のとおり，比率差動継電器 (87) の動作により，後備変圧器を外部電源系から隔離すると，後備変圧器から受電していた複数の非常用高圧母線の不足電圧継電器 (27) が動作する。

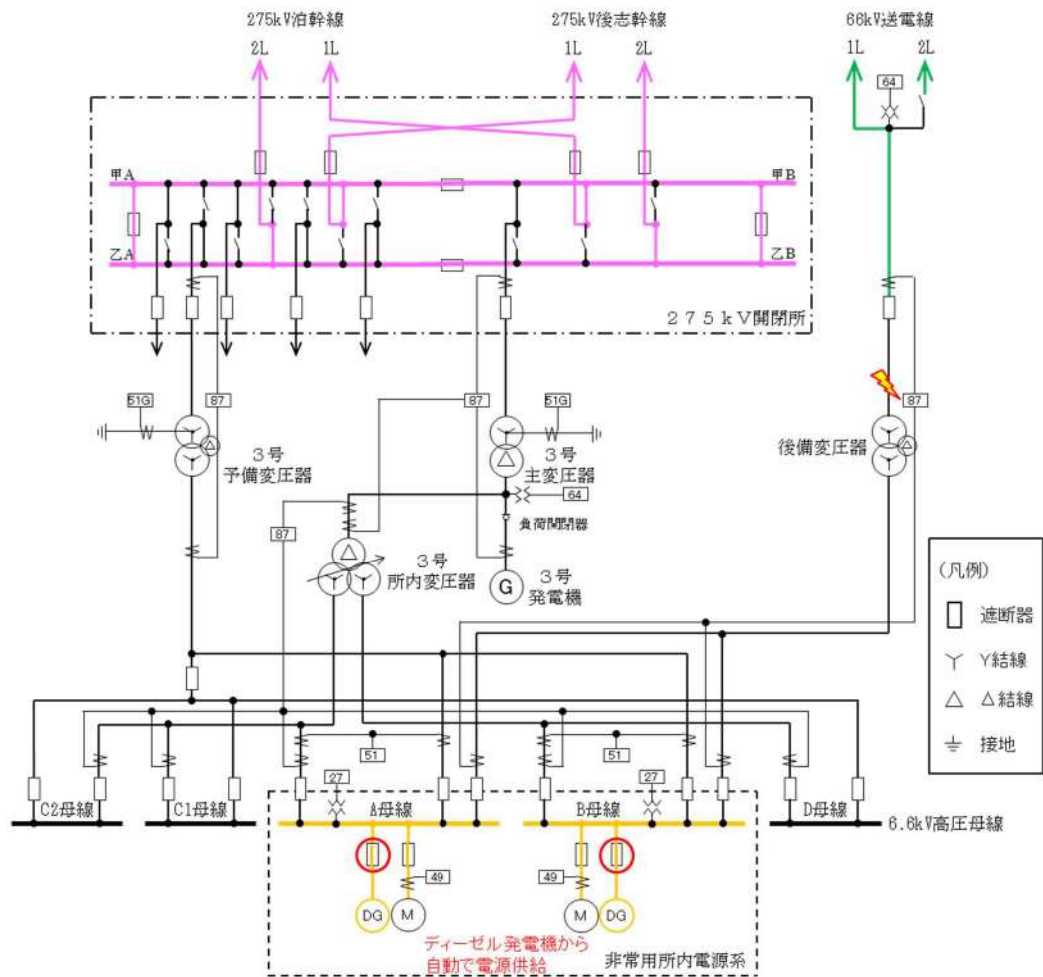
第 3.2.4 図 非常用高圧母線を隔離した状態

第 3.2.4 図のとおり，不足電圧継電器 (27) の動作により，非常用高圧母線を外部電源系から隔離すると，ディーゼル発電機が自動起動し，電源供給を行う。

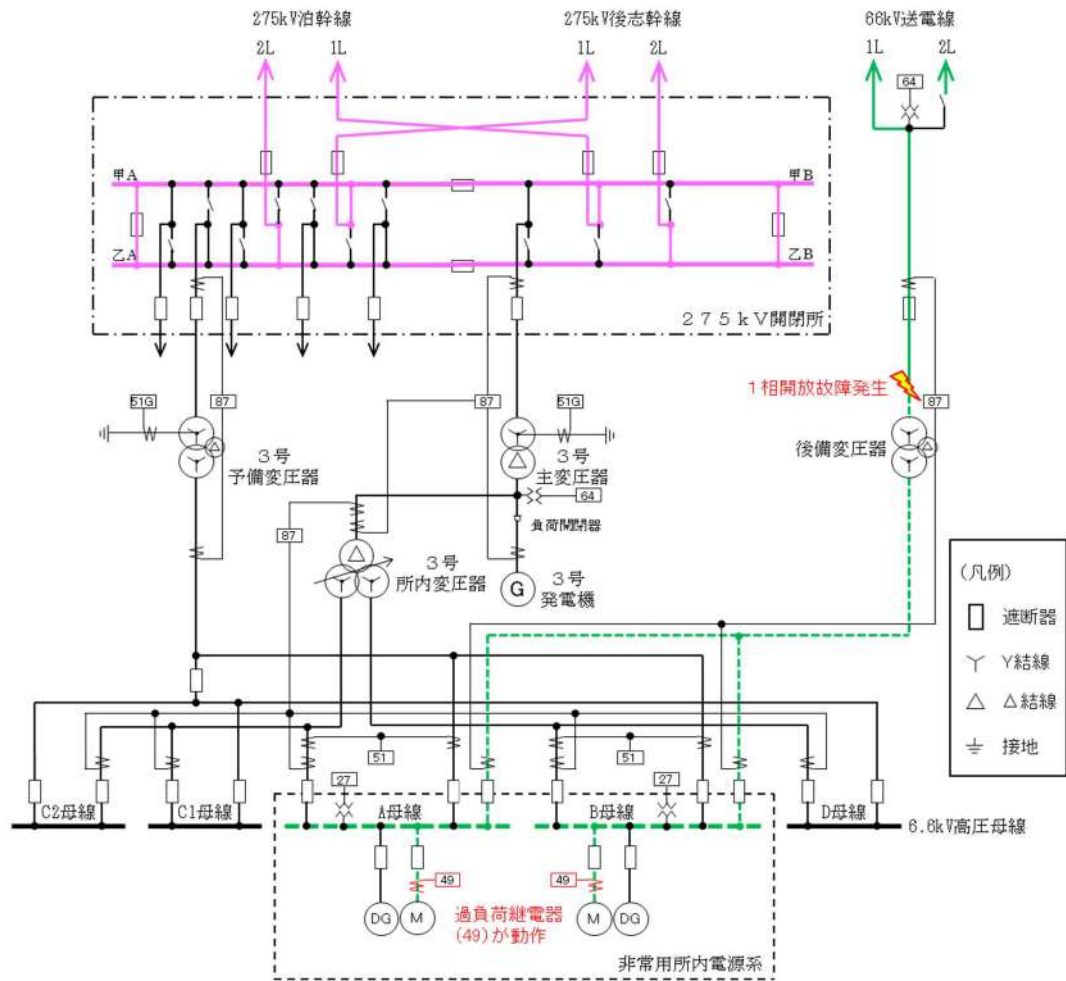
第 3.3.2 図 1相開放故障直後の状態

第 3.3.2 図のとおり，後備変圧器の1次側で1相開放故障が発生すると，後備変圧器から受電していた複数の負荷の過負荷継電器（49）が動作する。このことから運転員は，後備変圧器の1次側にて1相開放故障を含めた異常が発生したことを検知可能である。

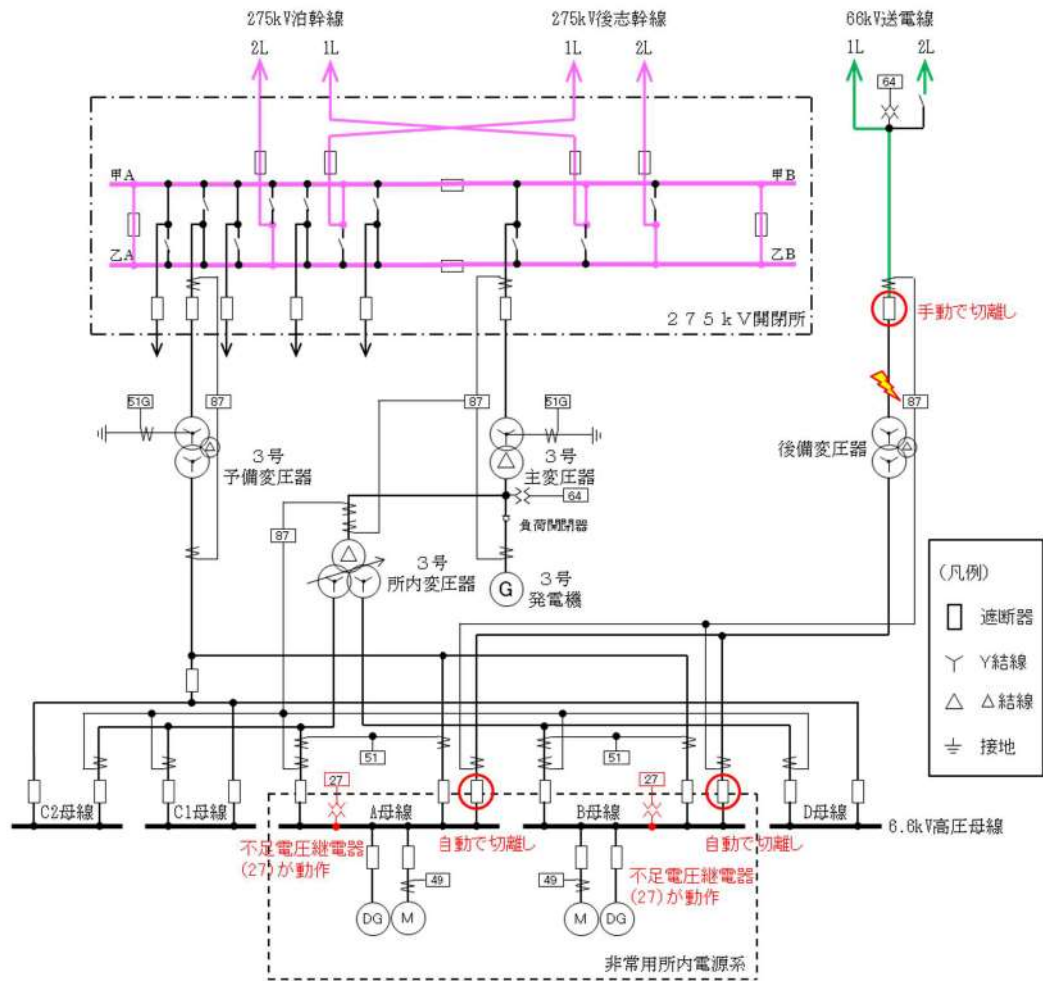
第 3.3.3 図 故障箇所を隔離した状態

第 3.3.3 図のとおり，運転員の手動操作により，過負荷継電器（49）が動作した非常用高圧母線を外部電源系から隔離すると，後備変圧器から受電していた複数の非常用高圧母線の不足電圧継電器（27）が動作する。

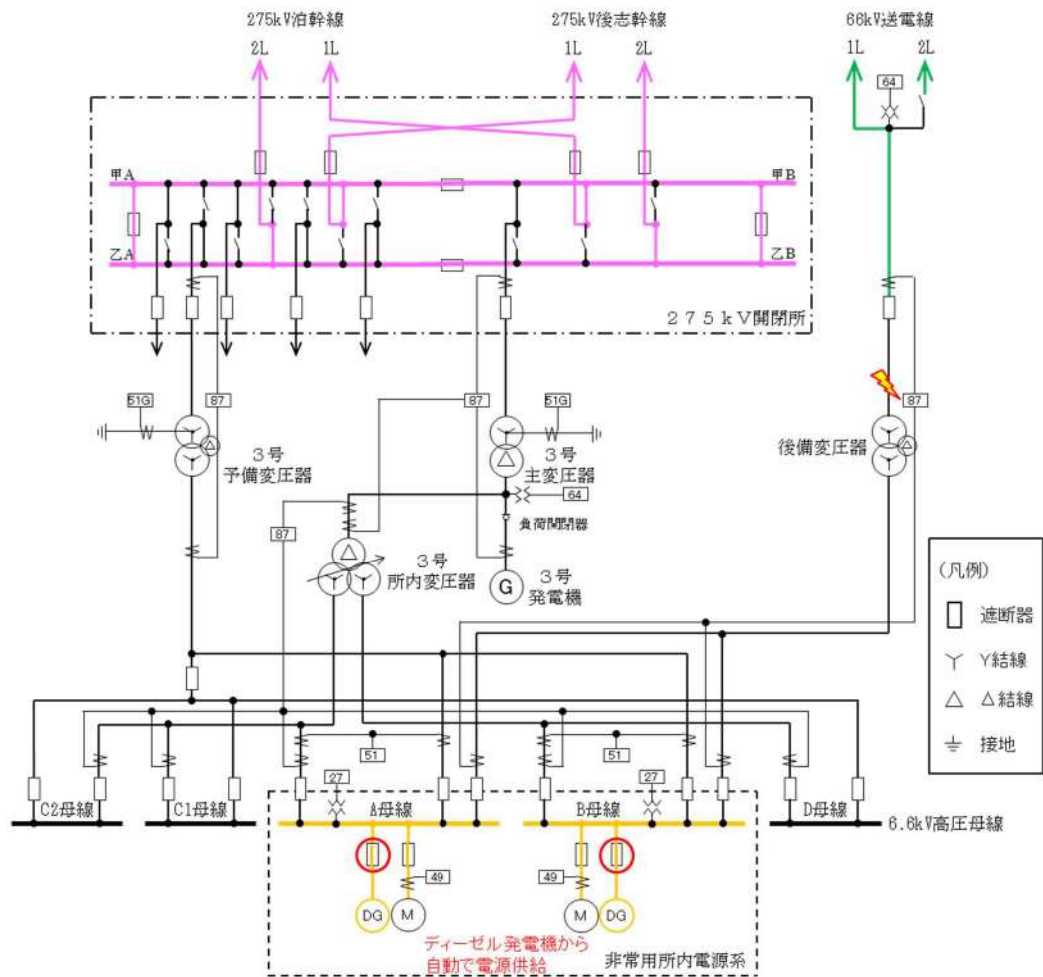
第 3.3.4 図 故障箇所を隔離した状態

第 3.3.4 図のとおり，不足電圧継電器 (27) の動作により，ディーゼル発電機が自動起動し，電源供給を行う。

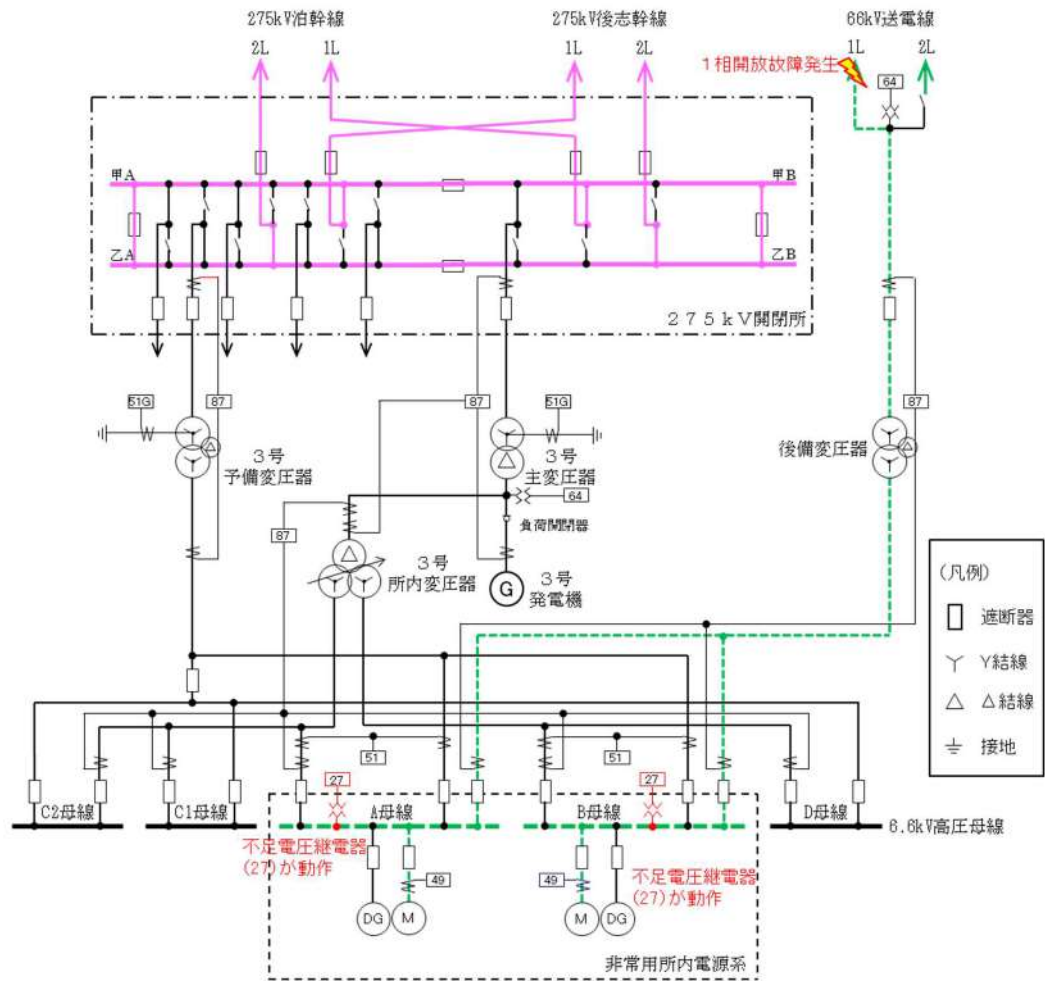
第 3.4.2 図 1相開放故障直後の状態

第 3.4.2 図のとおり，後備変圧器の1次側で1相開放故障が発生すると，後備変圧器2次側の不足電圧継電器（27）が動作する。このことから運転員は，後備変圧器の1次側にて1相開放故障を含めた異常が発生したことを検知可能である。

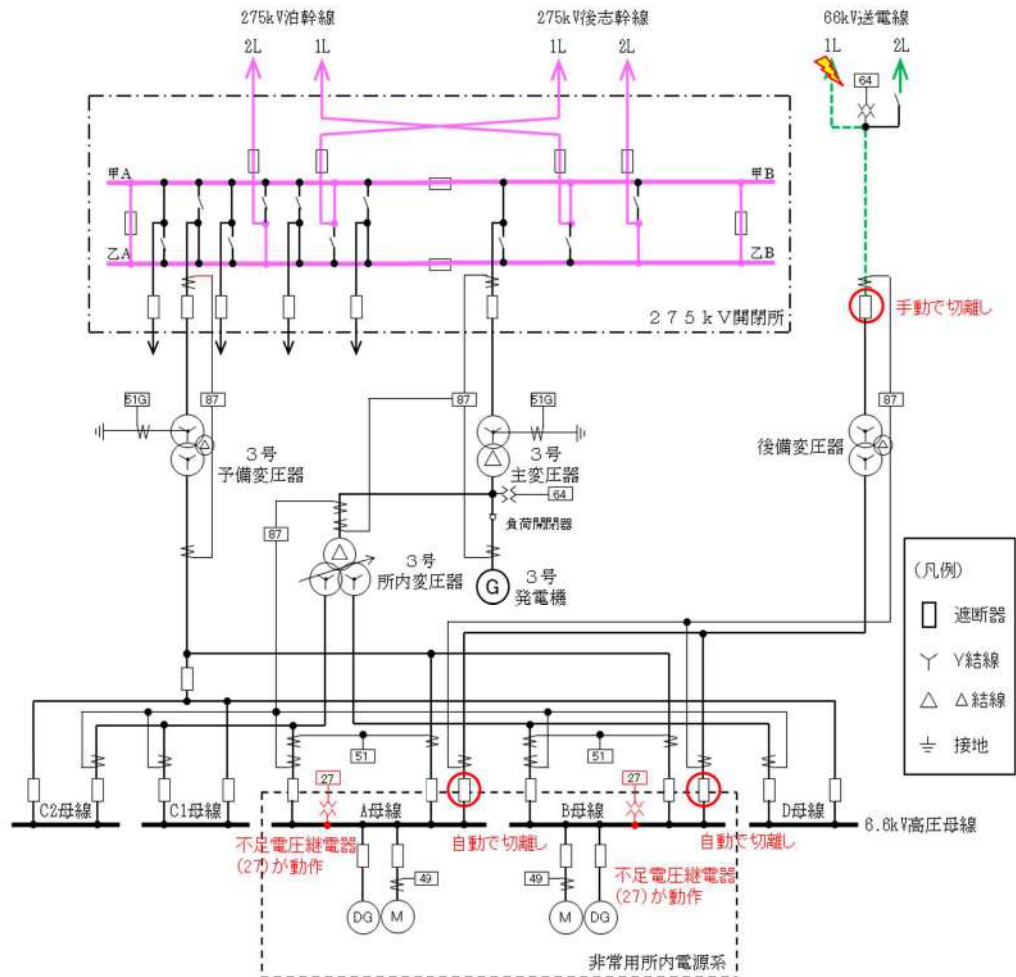
第 3.4.3 図 故障箇所を隔離した状態

第 3.4.3 図のとおり，運転員の手動操作により，非常用高圧母線を外部電源系から隔離すると，後備変圧器から受電していた複数の非常用高圧母線の不足電圧継電器（27）が動作する。

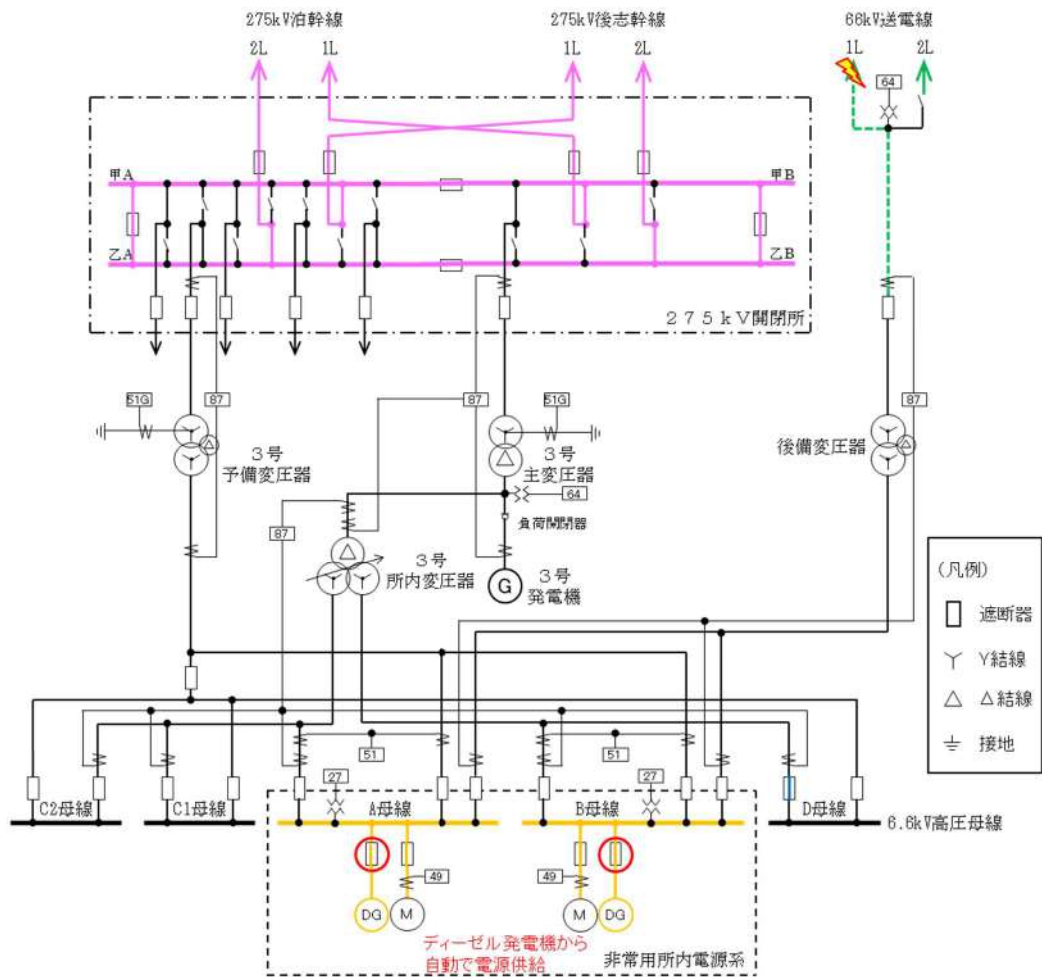
第 3.4.4 図 故障箇所を隔離した状態

第 3.4.4 図のとおり，不足電圧継電器 (27) の動作により，ディーゼル発電機が自動起動し，負荷に電源供給を行う。

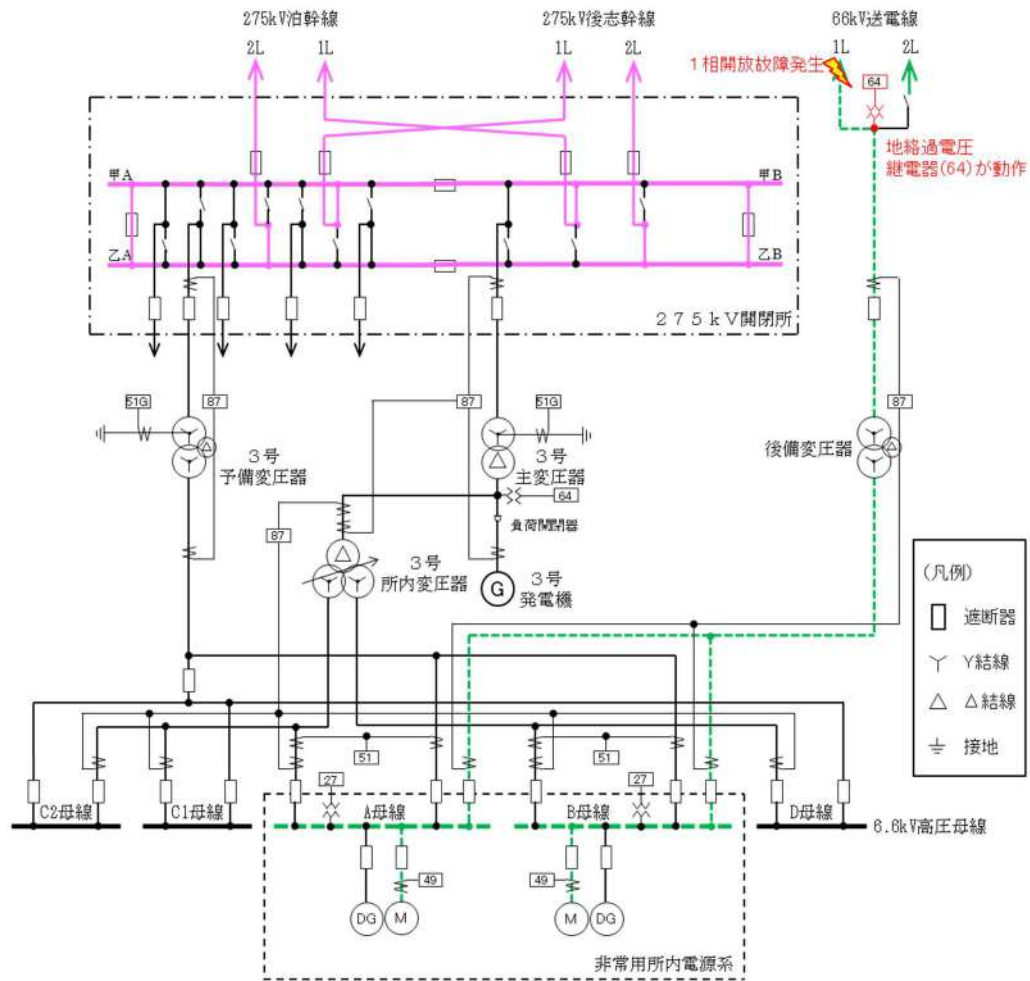
第3.5.2図 1相開放故障直後の状態

第3.5.2図のとおり、66kV送電線で1相開放故障が発生すると、地絡過電圧継電器(64)が動作する。このことから運転員は、66kV送電線にて1相開放故障を含めた異常が発生したことを検知可能である。

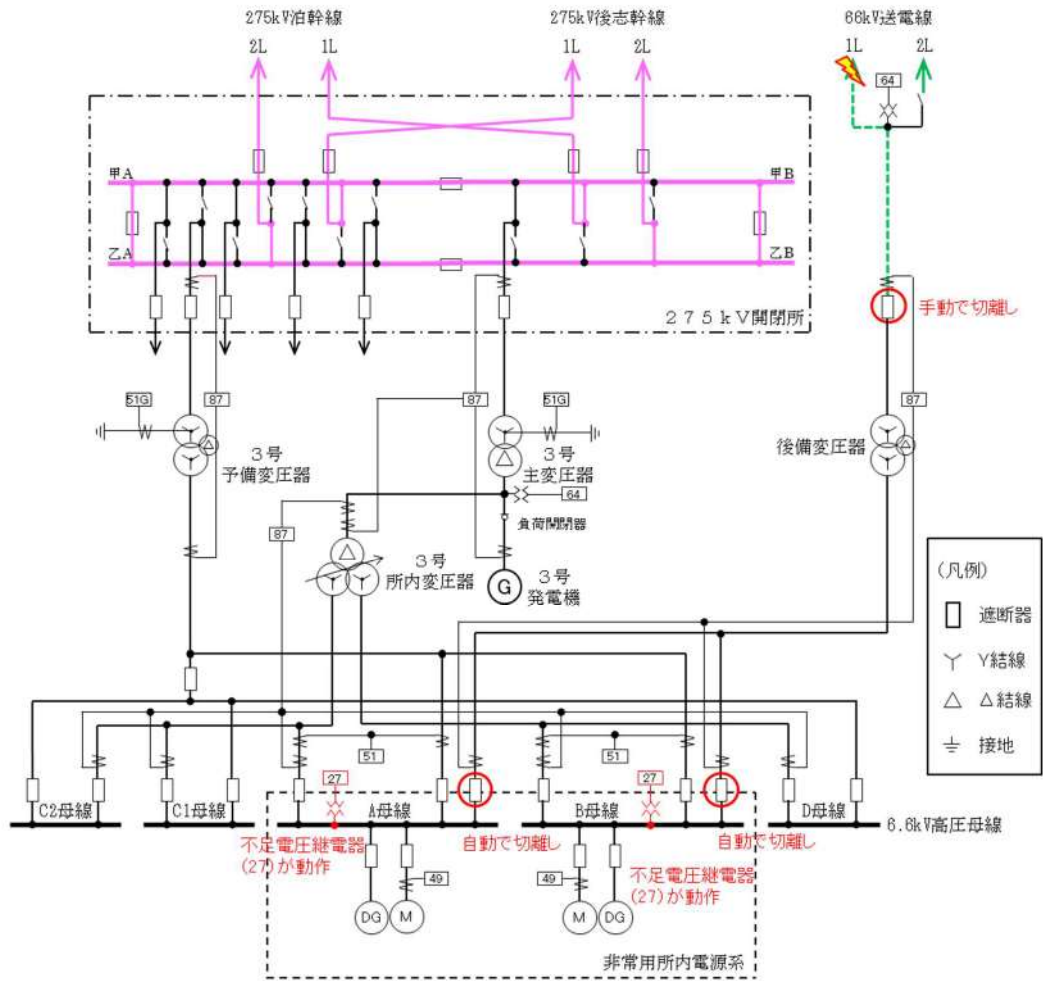
第 3.5.3 図 故障箇所を隔離した状態

第 3.5.3 図のとおり，運転員の手動操作により，66kV 送電線を外部電源系から隔離すると，後備変圧器から受電していた複数の非常用高圧母線の不足電圧継電器（27）が動作する。

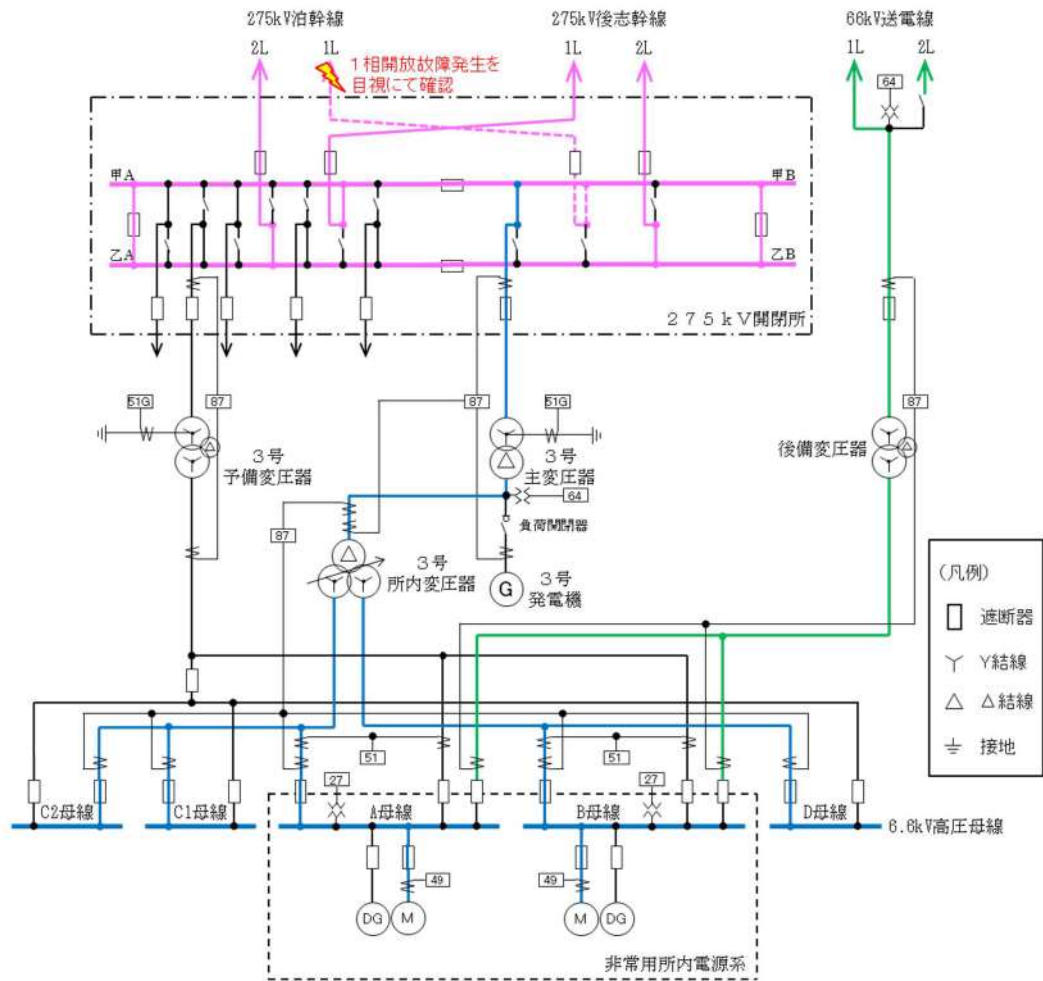
第4.1.2図 1相開放故障直後の状態

第4.1.2図のとおり、275kV送電線の1回線で1相開放故障が発生すると、故障部位を目視で確認できる。このことから運転員は、275kV送電線の1回線にて1相開放故障が発生したことを検知可能である。

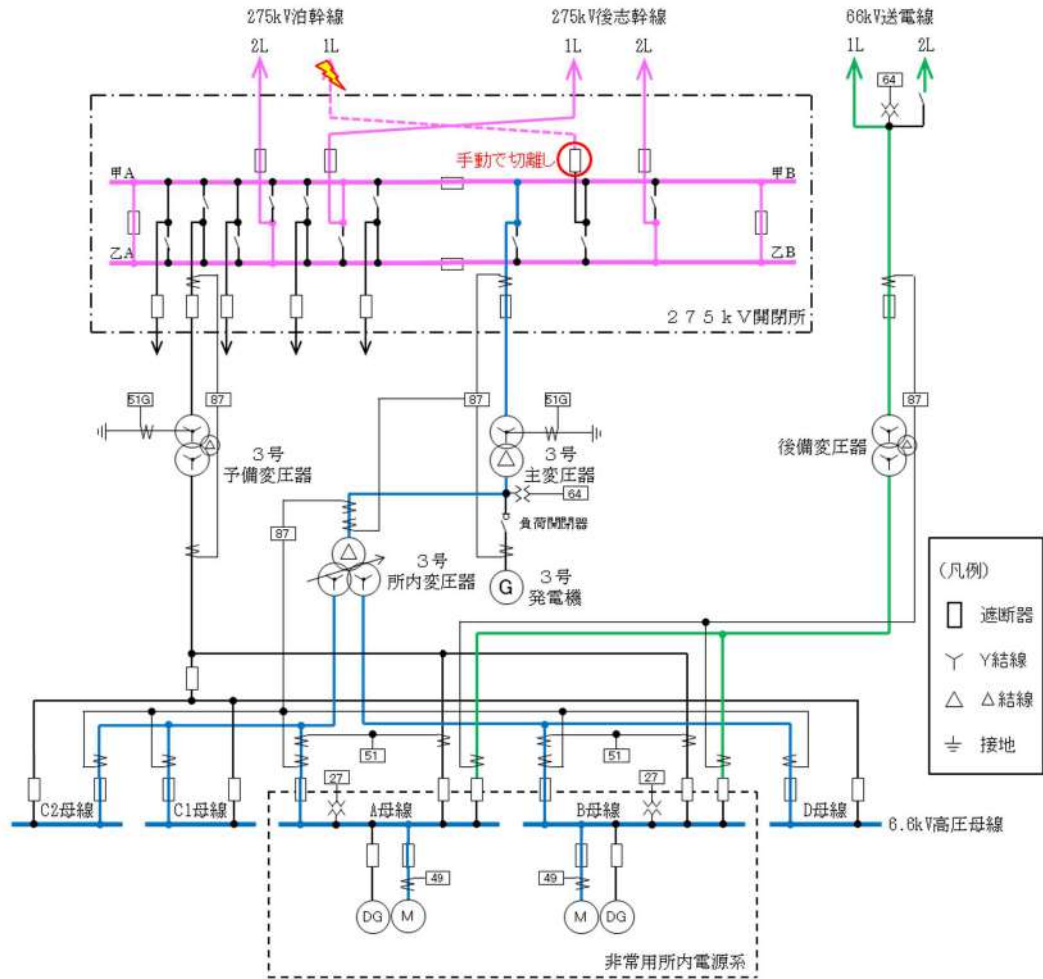
第 4.1.3 図 故障箇所を隔離した状態

第 4.1.3 図のとおり，運転員の手動操作により，275kV 送電線 1 回線を外部電源系から隔離すると，残り 3 回線で主変圧器，所内変圧器及び非常用高压母線へ電源供給を行う。（非常用高压母線の電圧は変化無し。）

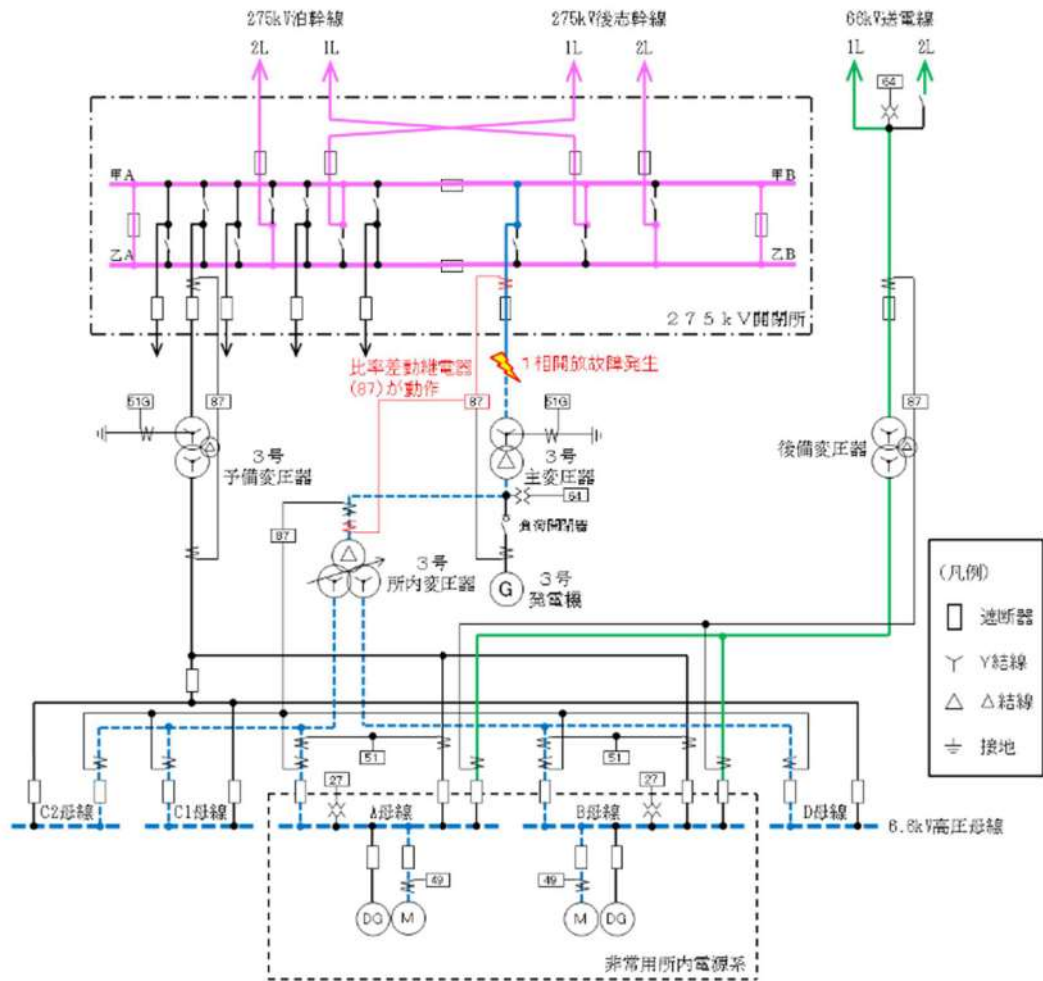
第4.2.2図 1相開放故障直後の状態

第4.2.2図のとおり、主変圧器の1次側で1相開放故障が発生すると、主変圧器又は275kV母線の比率差動継電器(87)が動作する。このことから運転員は、主変圧器の1次側にて1相開放故障を含めた異常が発生したことを検知可能である。

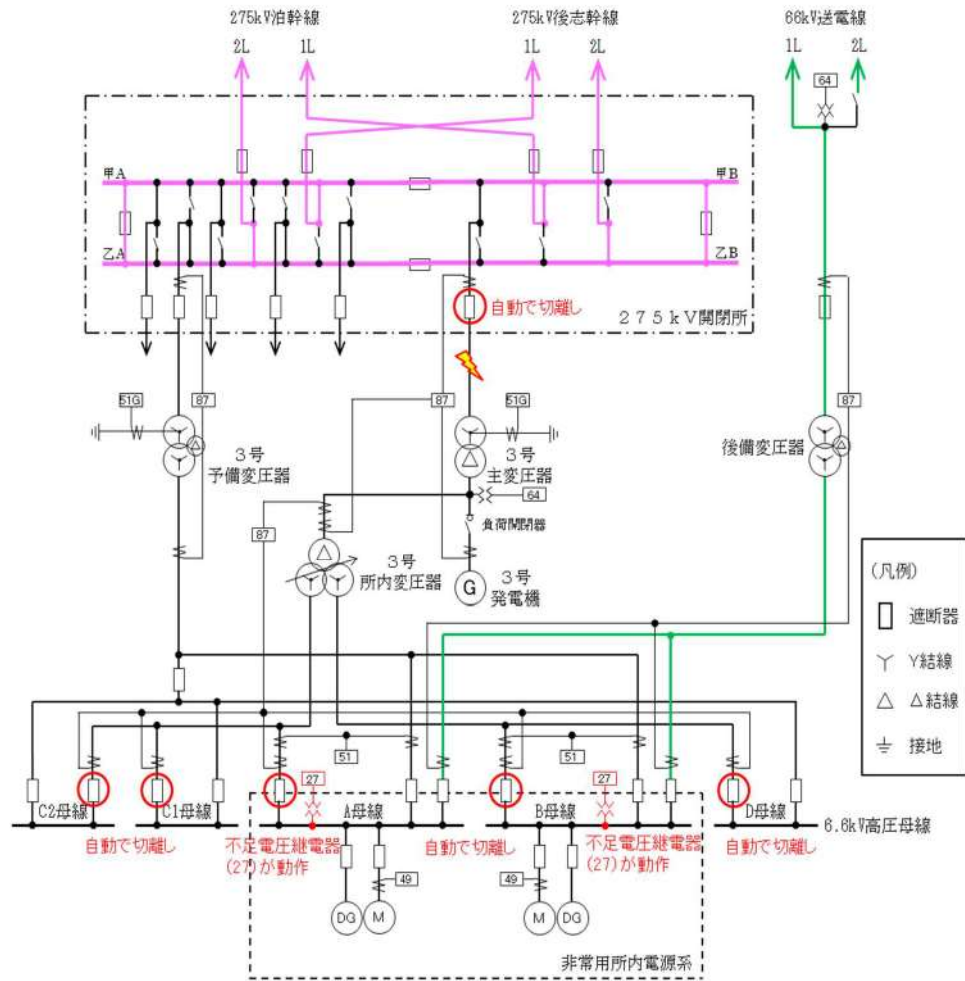
第 4.2.3 図 故障箇所を隔離した状態

第 4.2.3 図のとおり，比率差動継電器 (87) の動作により，主変圧器を外部電源系から隔離すると，主変圧器から受電していた複数の非常用高圧母線の不足電圧継電器 (27) が動作する。

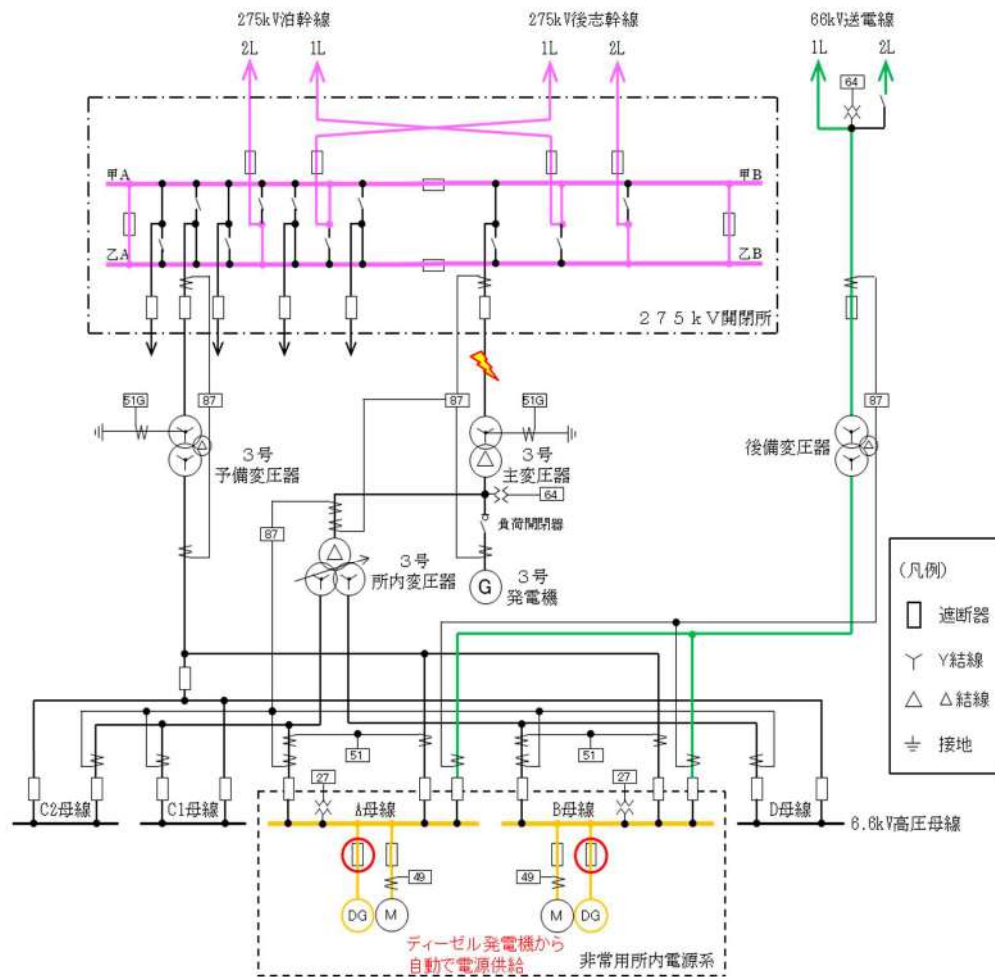
第 4.2.4 図 非常用高圧母線を隔離した状態

第 4.2.4 図のとおり，不足電圧継電器 (27) の動作により，非常用高圧母線を外部電源系から隔離すると，ディーゼル発電機が自動起動し，電源供給を行う。
