(2) 66kV 開閉所（後備用）及び後備変圧器

2.2.4.2.4 CV ケーブルトンネル及びCV ケーブルダクトの設置地盤の支持性能について

別紙 3 変圧器 1 次側の 1 相開放故障について

別紙 4 1 相開放故障発生箇所の識別とその後の対応操作について

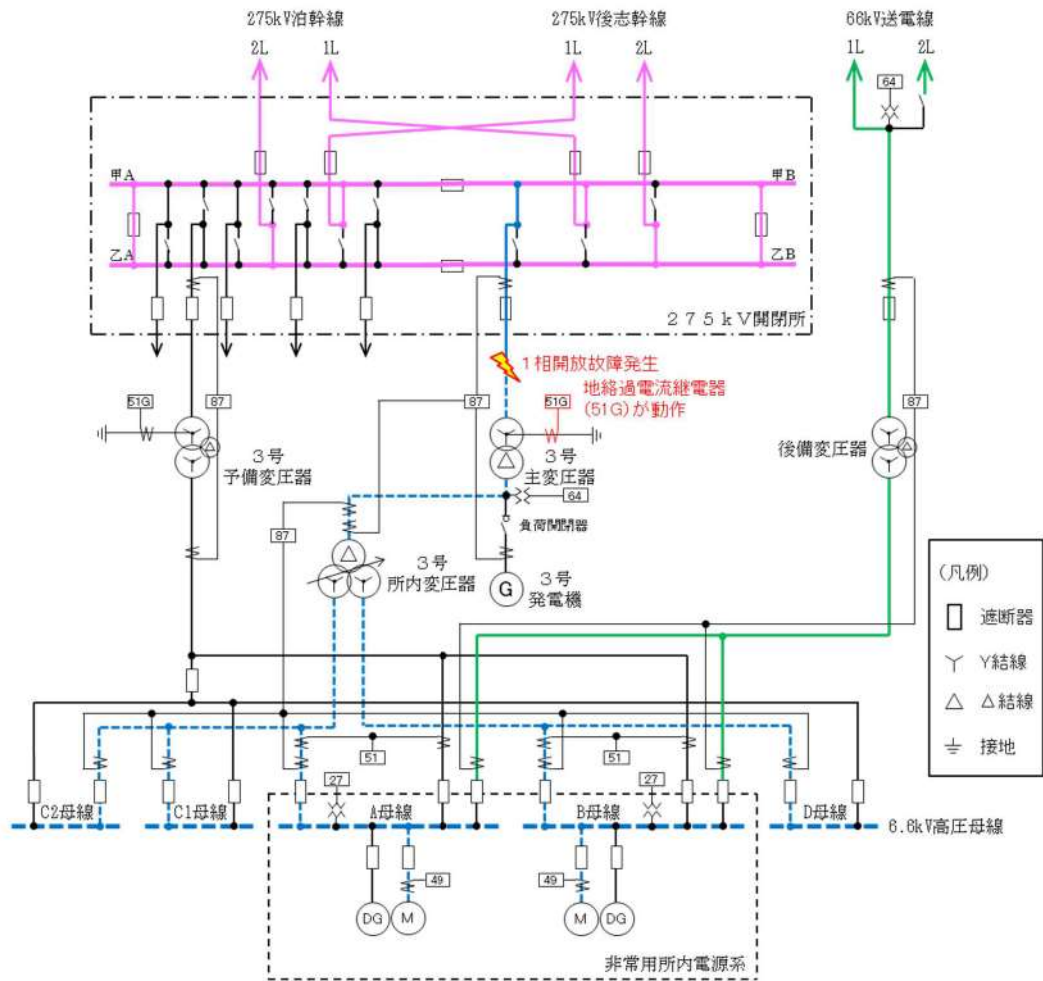
第 4.3.2 図 1相開放故障直後の状態

第 4.3.2 図のとおり，主変圧器の1次側で1相開放故障が発生すると，主変圧器の地絡過電流継電器（51G）が動作する。このことから運転員は，主変圧器の1次側にて1相開放故障を含めた異常が発生したことを検知可能である。

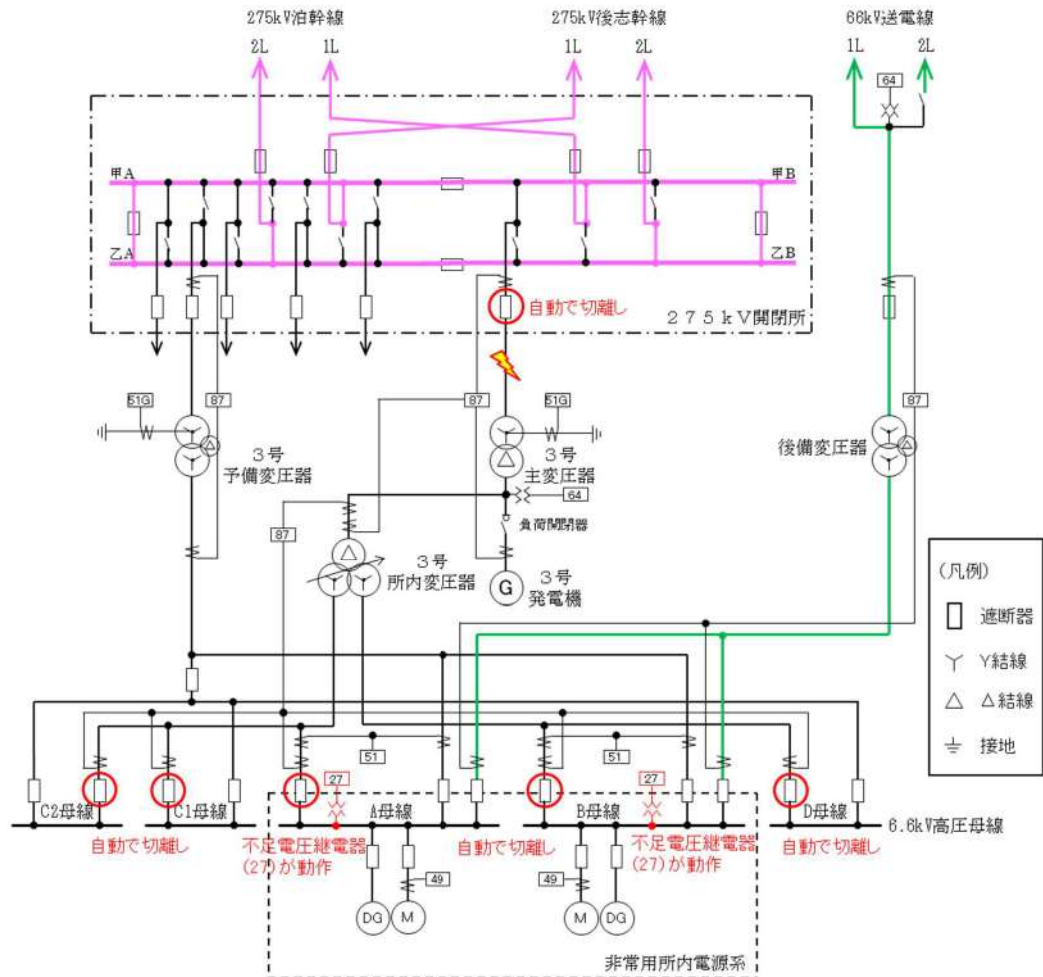
第 4.3.3 図 故障箇所を隔離した状態

第 4.3.3 図のとおり，地絡過電流継電器（51G）の動作により，主変圧器を外部電源系から隔離すると，主変圧器から受電していた複数の非常用高圧母線の不足電圧継電器（27）が動作する。

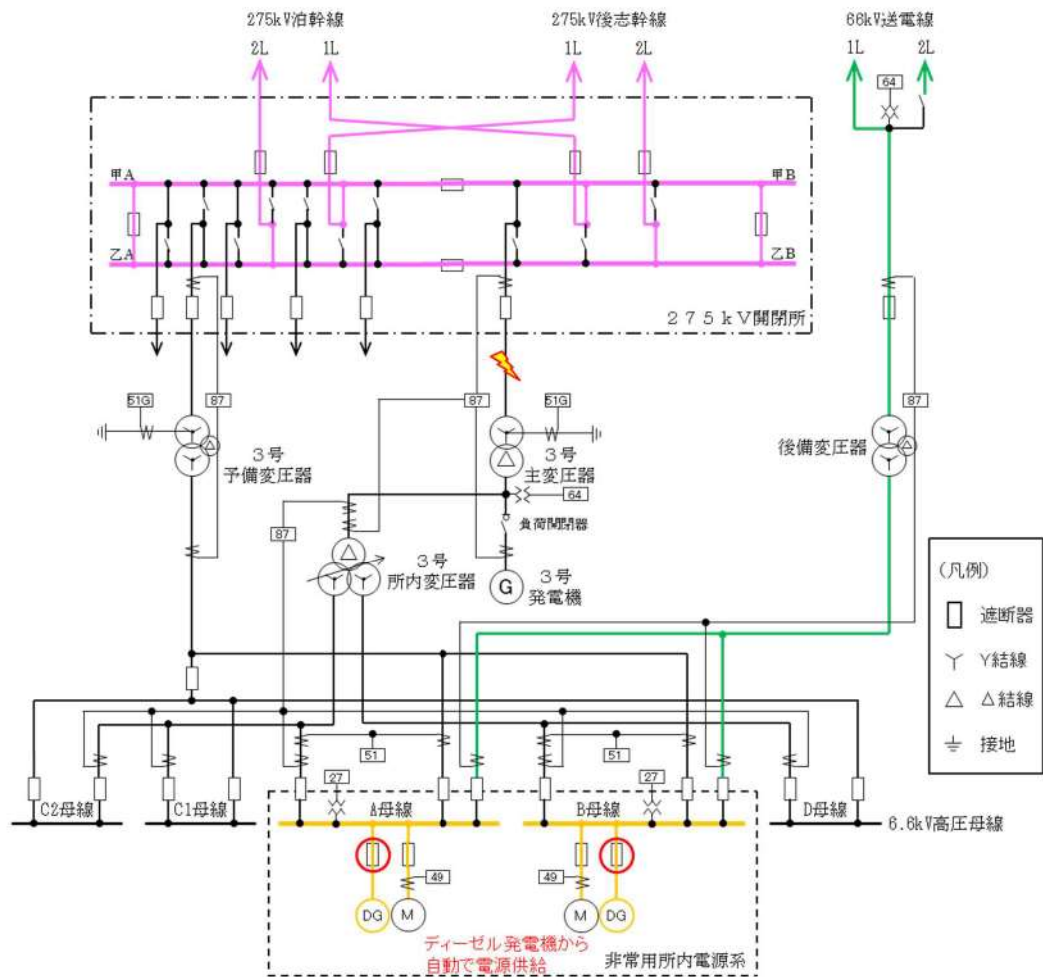
第 4.3.4 図 非常用高圧母線を隔離した状態

第 4.3.4 図のとおり，不足電圧継電器 (27) の動作により，非常用高圧母線を外部電源系から隔離すると，ディーゼル発電機が自動起動し，電源供給を行う。

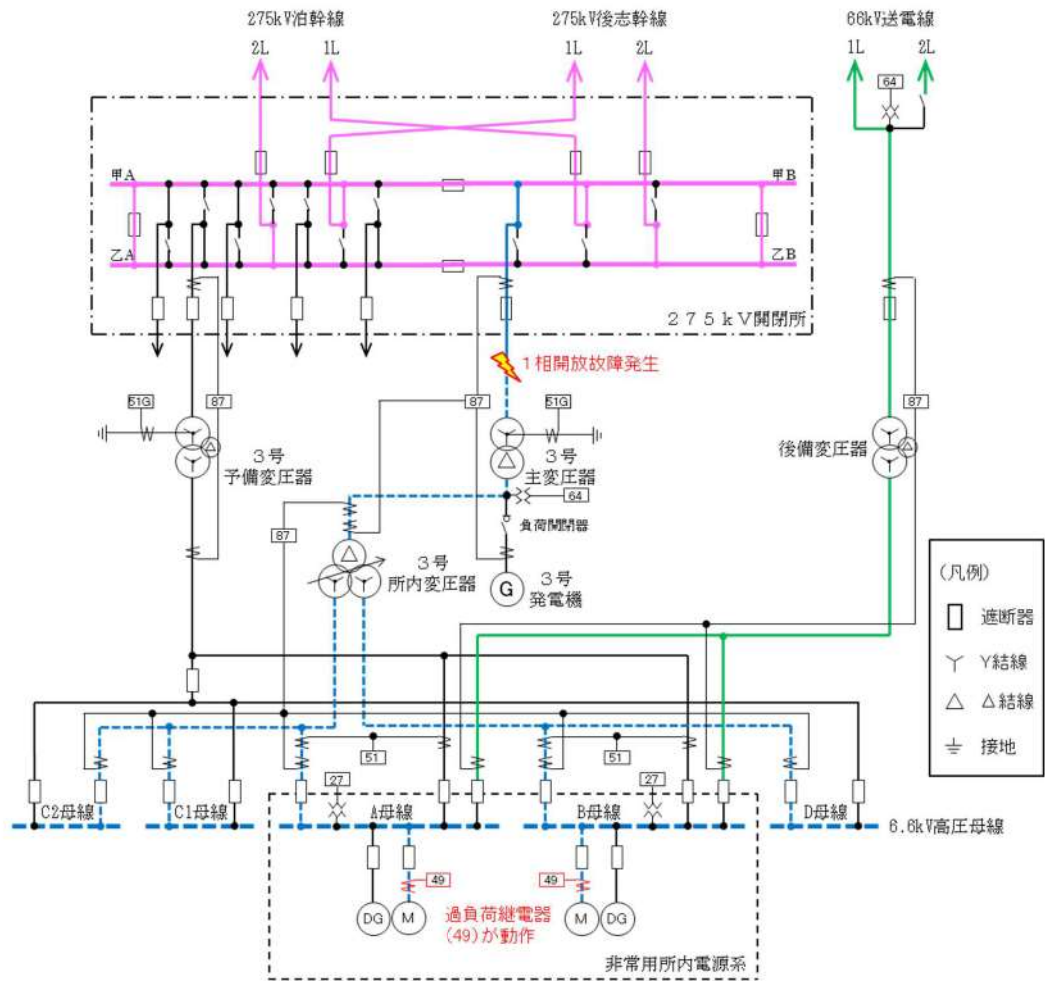
第 4.4.2 図 1相開放故障直後の状態

第 4.4.2 図のとおり，主変圧器の1次側で1相開放故障が発生すると，主変圧器及び所内変圧器から受電していた複数の負荷の過負荷継電器（49）が動作する。このことから運転員は，主変圧器の1次側にて1相開放故障を含めた異常が発生したことを検知可能である。

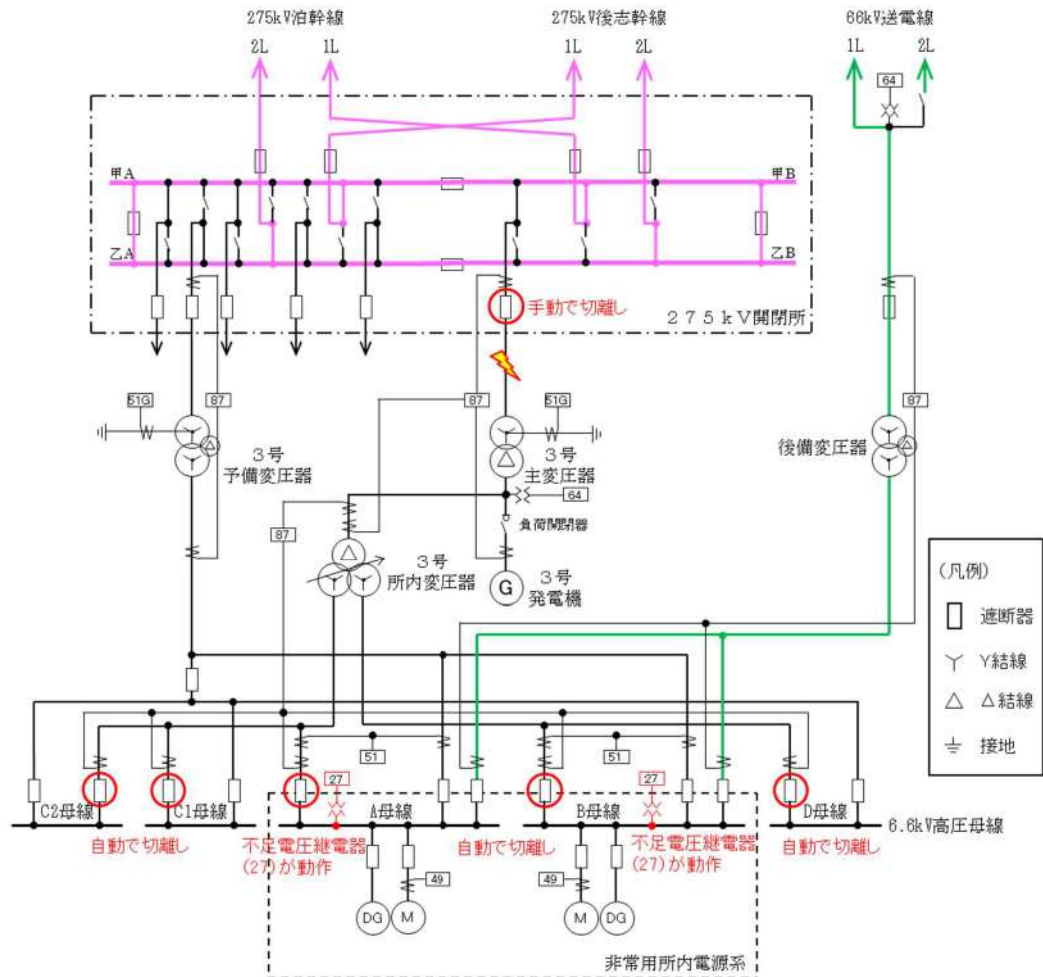
第 4.4.3 図 故障箇所を隔離した状態

第 4.4.3 図のとおり，運転員の手動操作により，主変圧器を外部電源系から隔離すると，主変圧器から受電していた複数の非常用高圧母線の不足電圧継電器（27）が動作する。

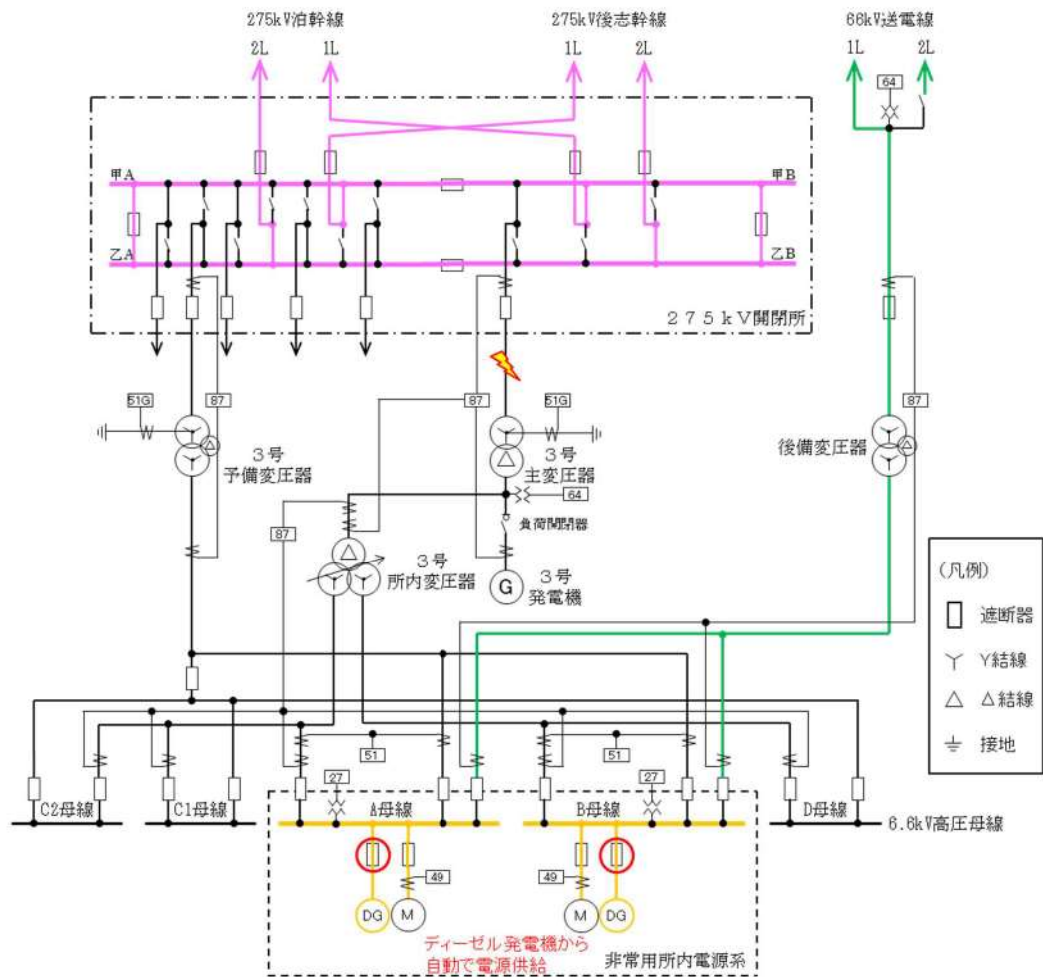
第 4.4.4 図 非常用高圧母線を隔離した状態

第 4.4.4 図のとおり，不足電圧継電器 (27) の動作により，非常用高圧母線を外部電源系から隔離すると，ディーゼル発電機が自動起動し，電源供給を行う。

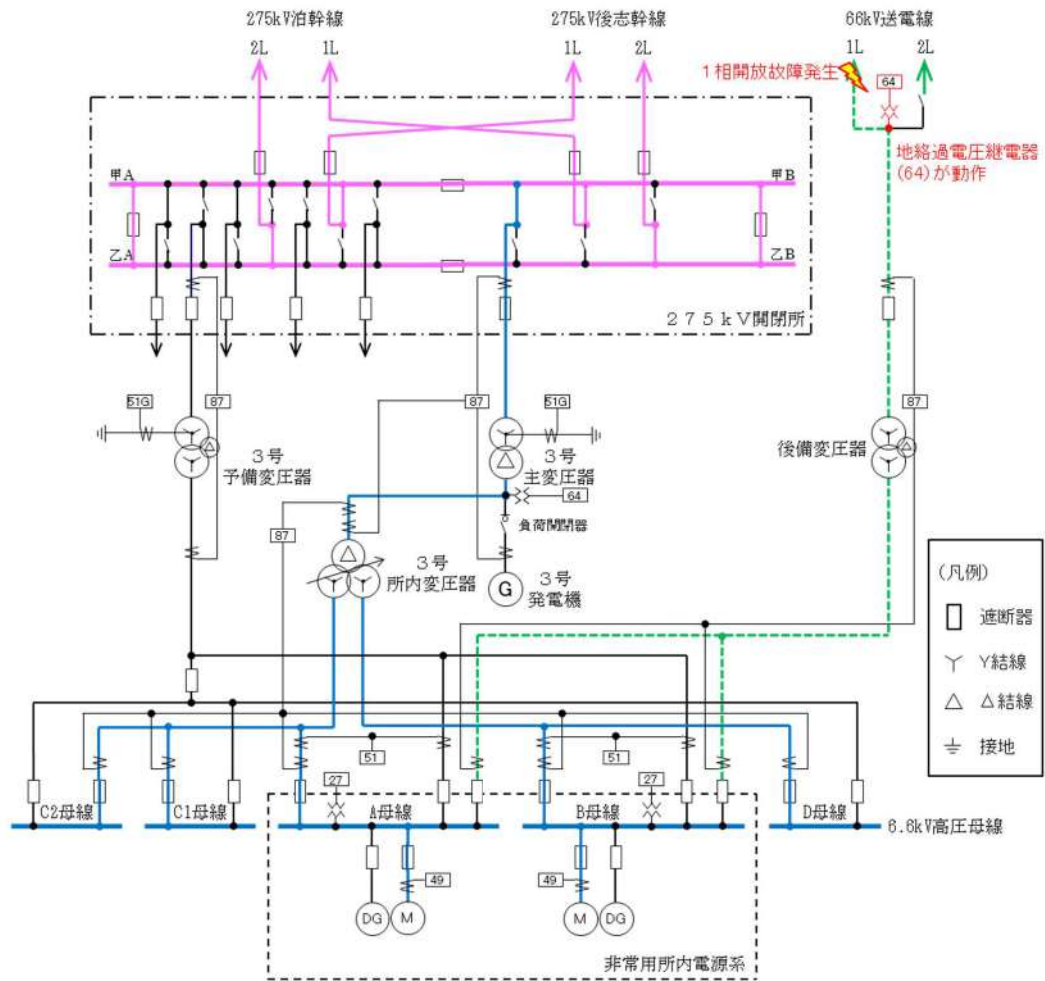
第4.5.2図 1相開放故障直後の状態

第4.5.2図のとおり、66kV送電線で1相開放故障が発生すると、地絡過電圧継電器(64)が動作する。このことから運転員は、66kV送電線にて1相開放故障を含めた異常が発生したことを検知可能である。

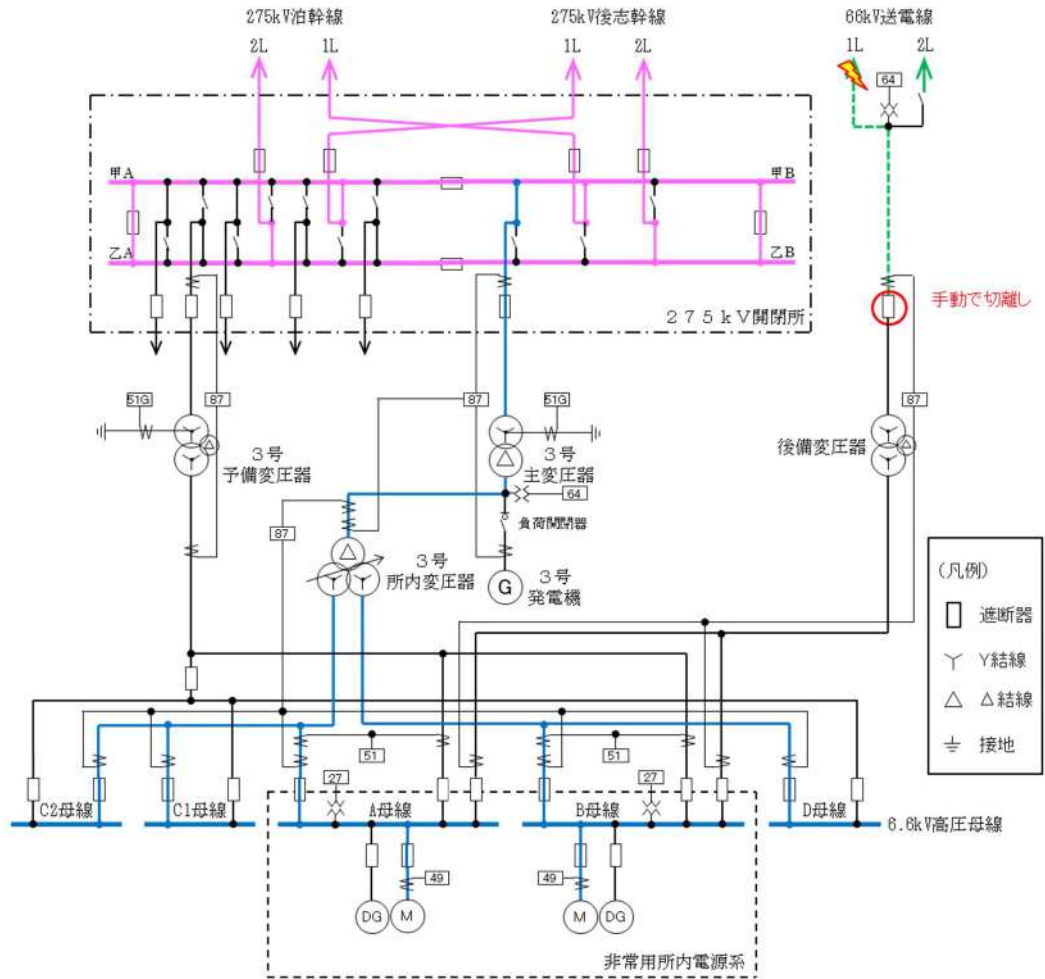
第 4.5.3 図 故障箇所を隔離した状態

第 4.5.3 図のとおり，運転員の手動操作により，66kV 送電線を外部電源系から隔離する。
 275kV 送電線で主変圧器，所内変圧器，常用高圧母線及び非常用高圧母線へ電源供給を継続する。（非常用高圧母線の電圧は変化無し。）

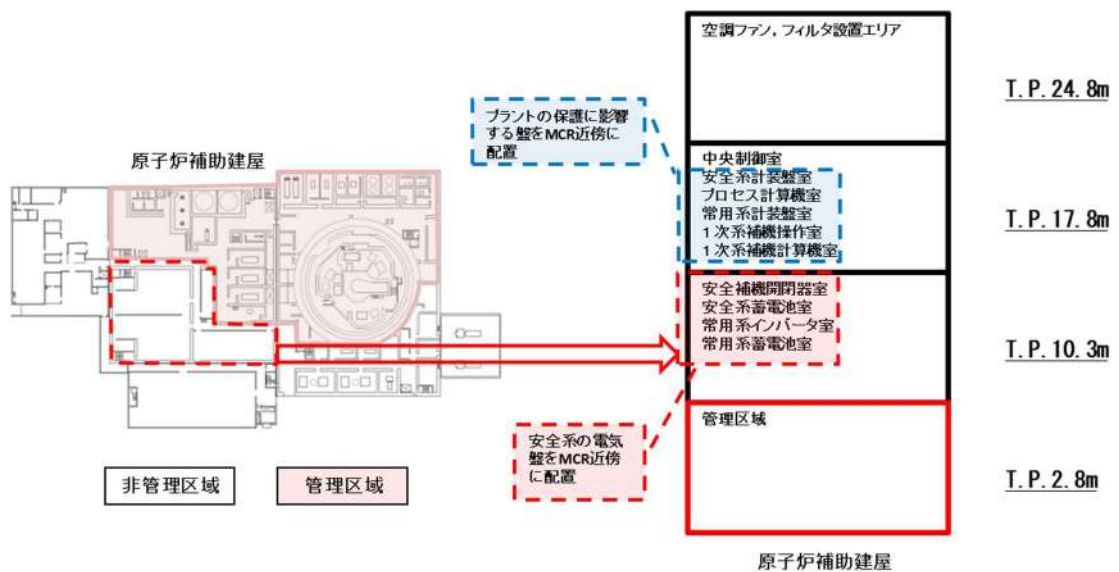
第2図 現状の電気設備の配置

泊発電所3号炉の電気設備の配置は第2図のとおりであり、上記の基本的なコンセプトを満足している。

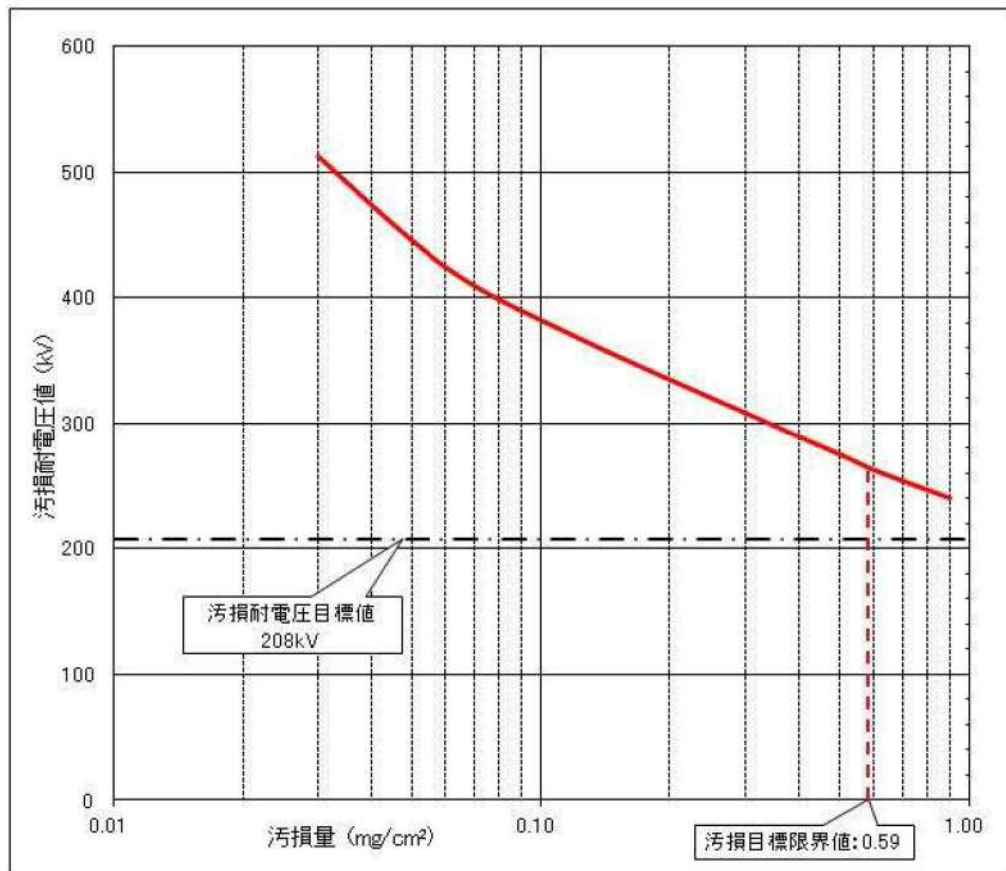
第6図 ポリマー罫管の汚損耐電圧特性

ポリマー罫管の汚損量が汚損目標限界値である $0.59\text{mg}/\text{cm}^2$ のときの汚損耐電圧が 208kV を上回る 500kV 仕様のポリマー罫管を選定した（第6図参照）。
