第1.2.3.3.28図(1) 台場浜岩礁付近の航空写真及びルートマップ

第1.2.3.4.3図 岩盤分類の考え方のフロー

第1.2.3.4.5図 緊急時対策所建屋基礎掘削面観察結果

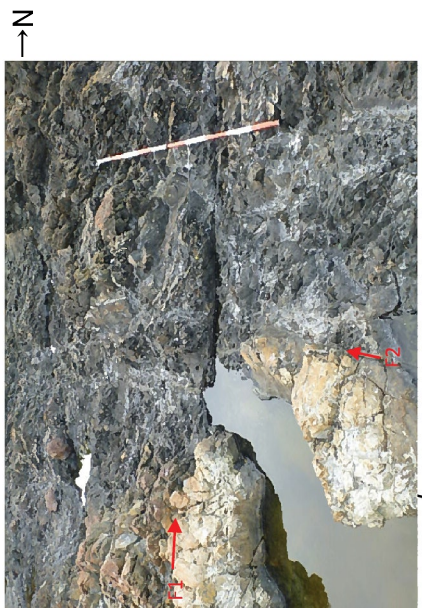
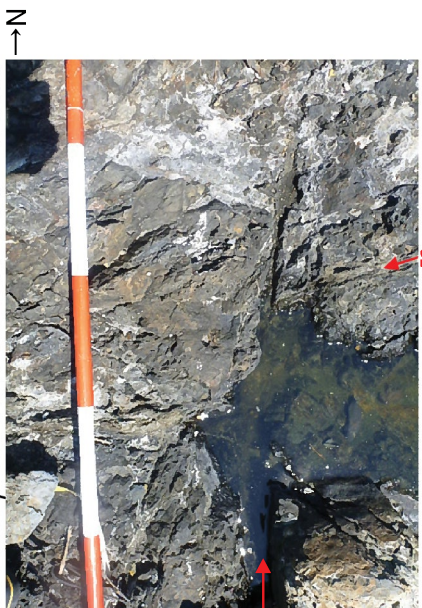
No.1 (頁岩中の破砕帯)
 F1 (N13E80W) がF2 (N81W76S) と
 頁岩(白色化部)を23cm程度左横ずれ
 させている。

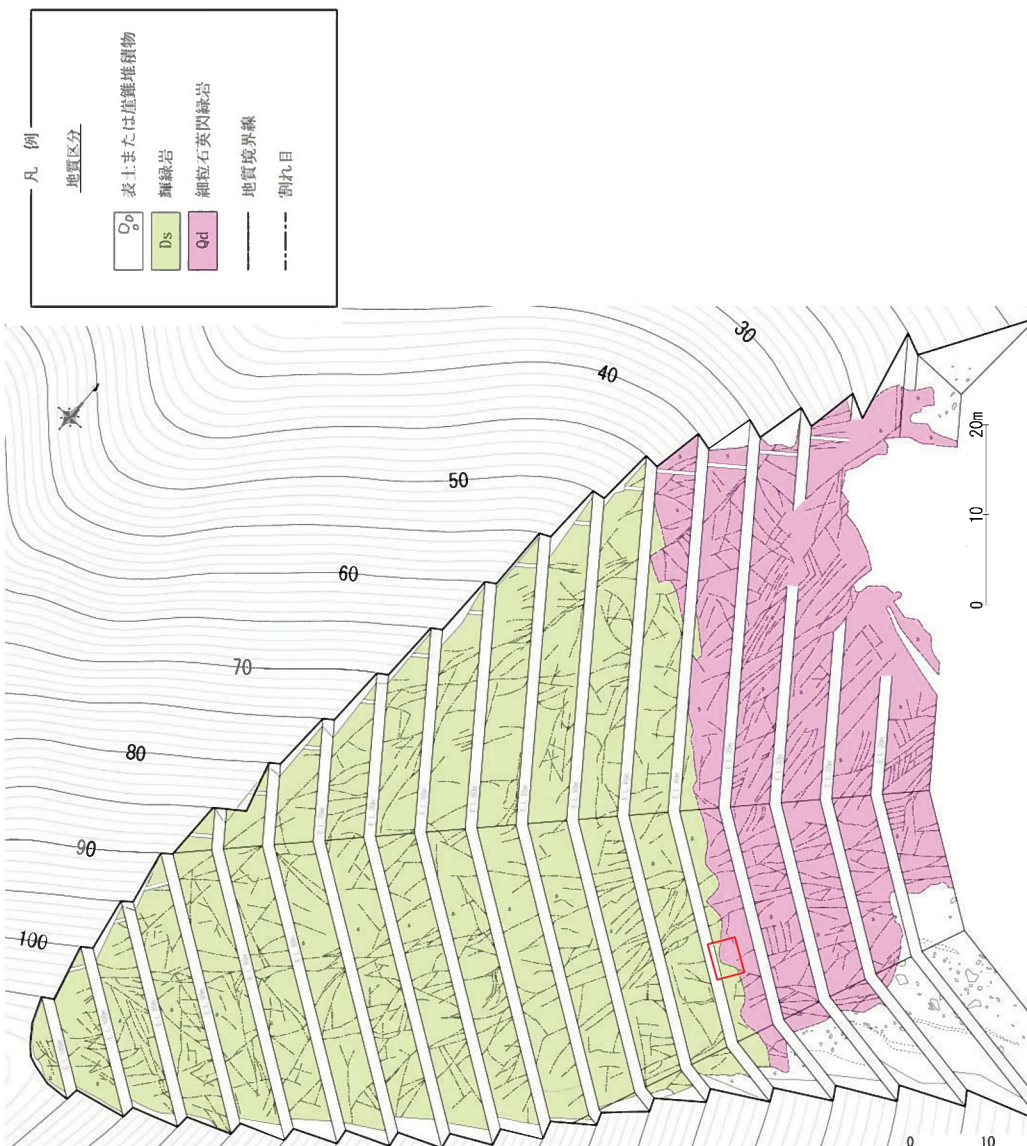
第1.2.3.4.7図 緊急時対策所周辺の切取法面観察結果

・切取法面の上部に輝緑岩が認められ、下部には細粒石英閃緑岩の分布が認められた。輝緑岩と細粒石英閃緑岩の境界は凹凸し、密着している。
 ・切取法面に破砕部は認められない。

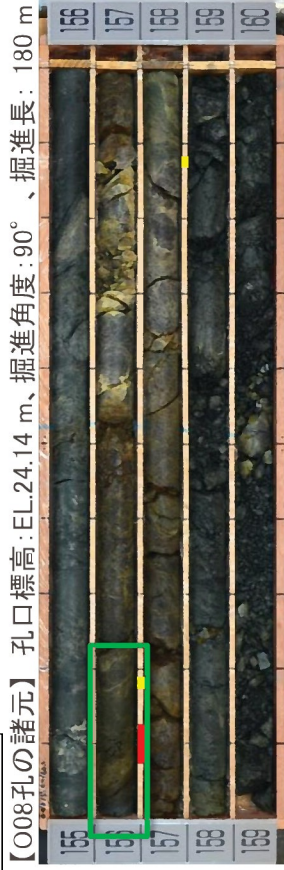
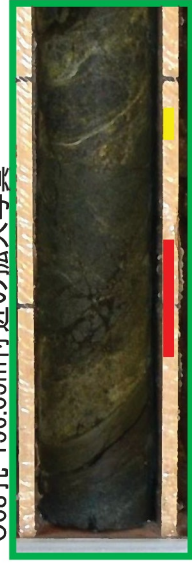
O08孔 156.05m付近の拡大写真

【O08孔の諸元】 孔口標高:EL.24.14 m、掘進角度:90°、掘進長:180 m

破砕部
輝緑岩と細粒石英閃緑岩の境界

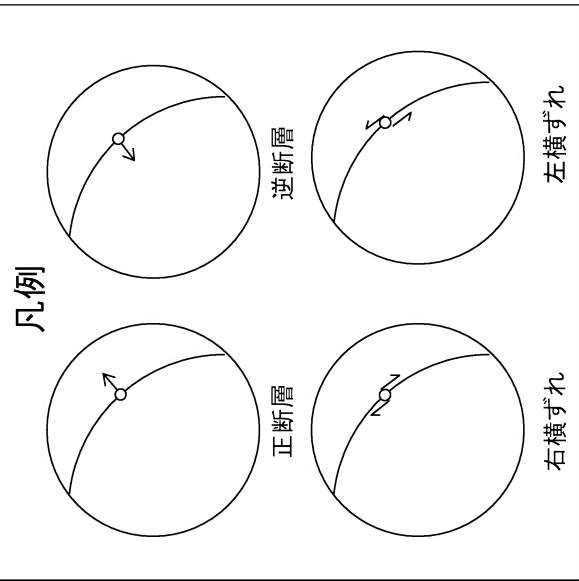
第1.2.3.4.21図 各活動ステージに対応する応力状態

下半球等角投影図

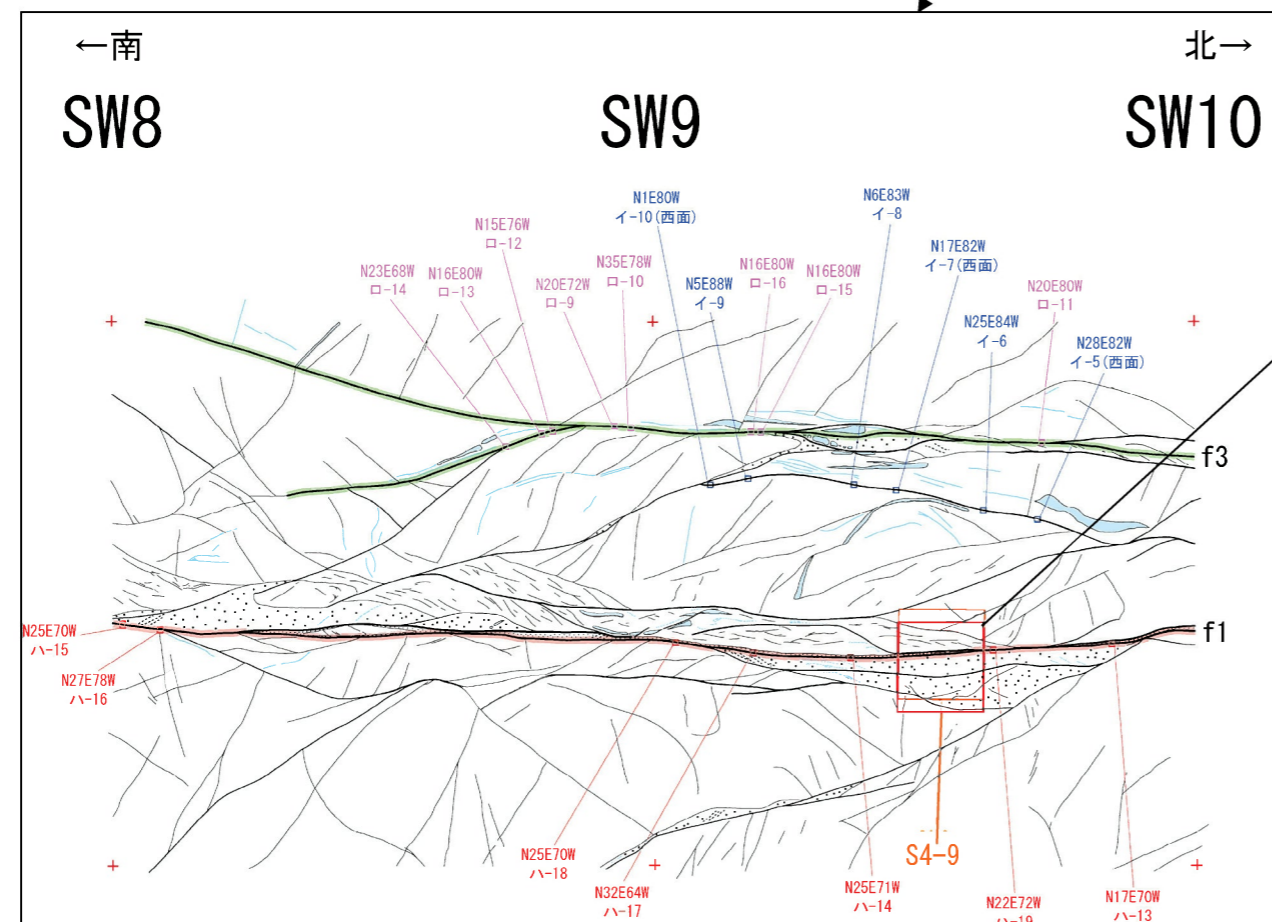
第1.2.3.4.25図(1) 山頂トレンチ F-6 破砕帯 薄片観察結果 (位置図)

試料 S4-9 採取位置付近の詳細スケッチ

・SW9～10 の主トレース上で試料 S4-9 をサンプリングした。
 ・最新面の性状を確認するために、試料 S4-9 を水平にカットし、試料中で認められる最新面上で薄片を作成・観察した(第 1.2.3.4.25図(2)～(4))
