第 5 8 回 技術情報検討会 議事次第

1. 日時: 令和5年3月30日(木) 10:00~12:00

北海道山越郡長万部町で確認された水柱について

2021年12月に米国で発生した竜巻の調査結果

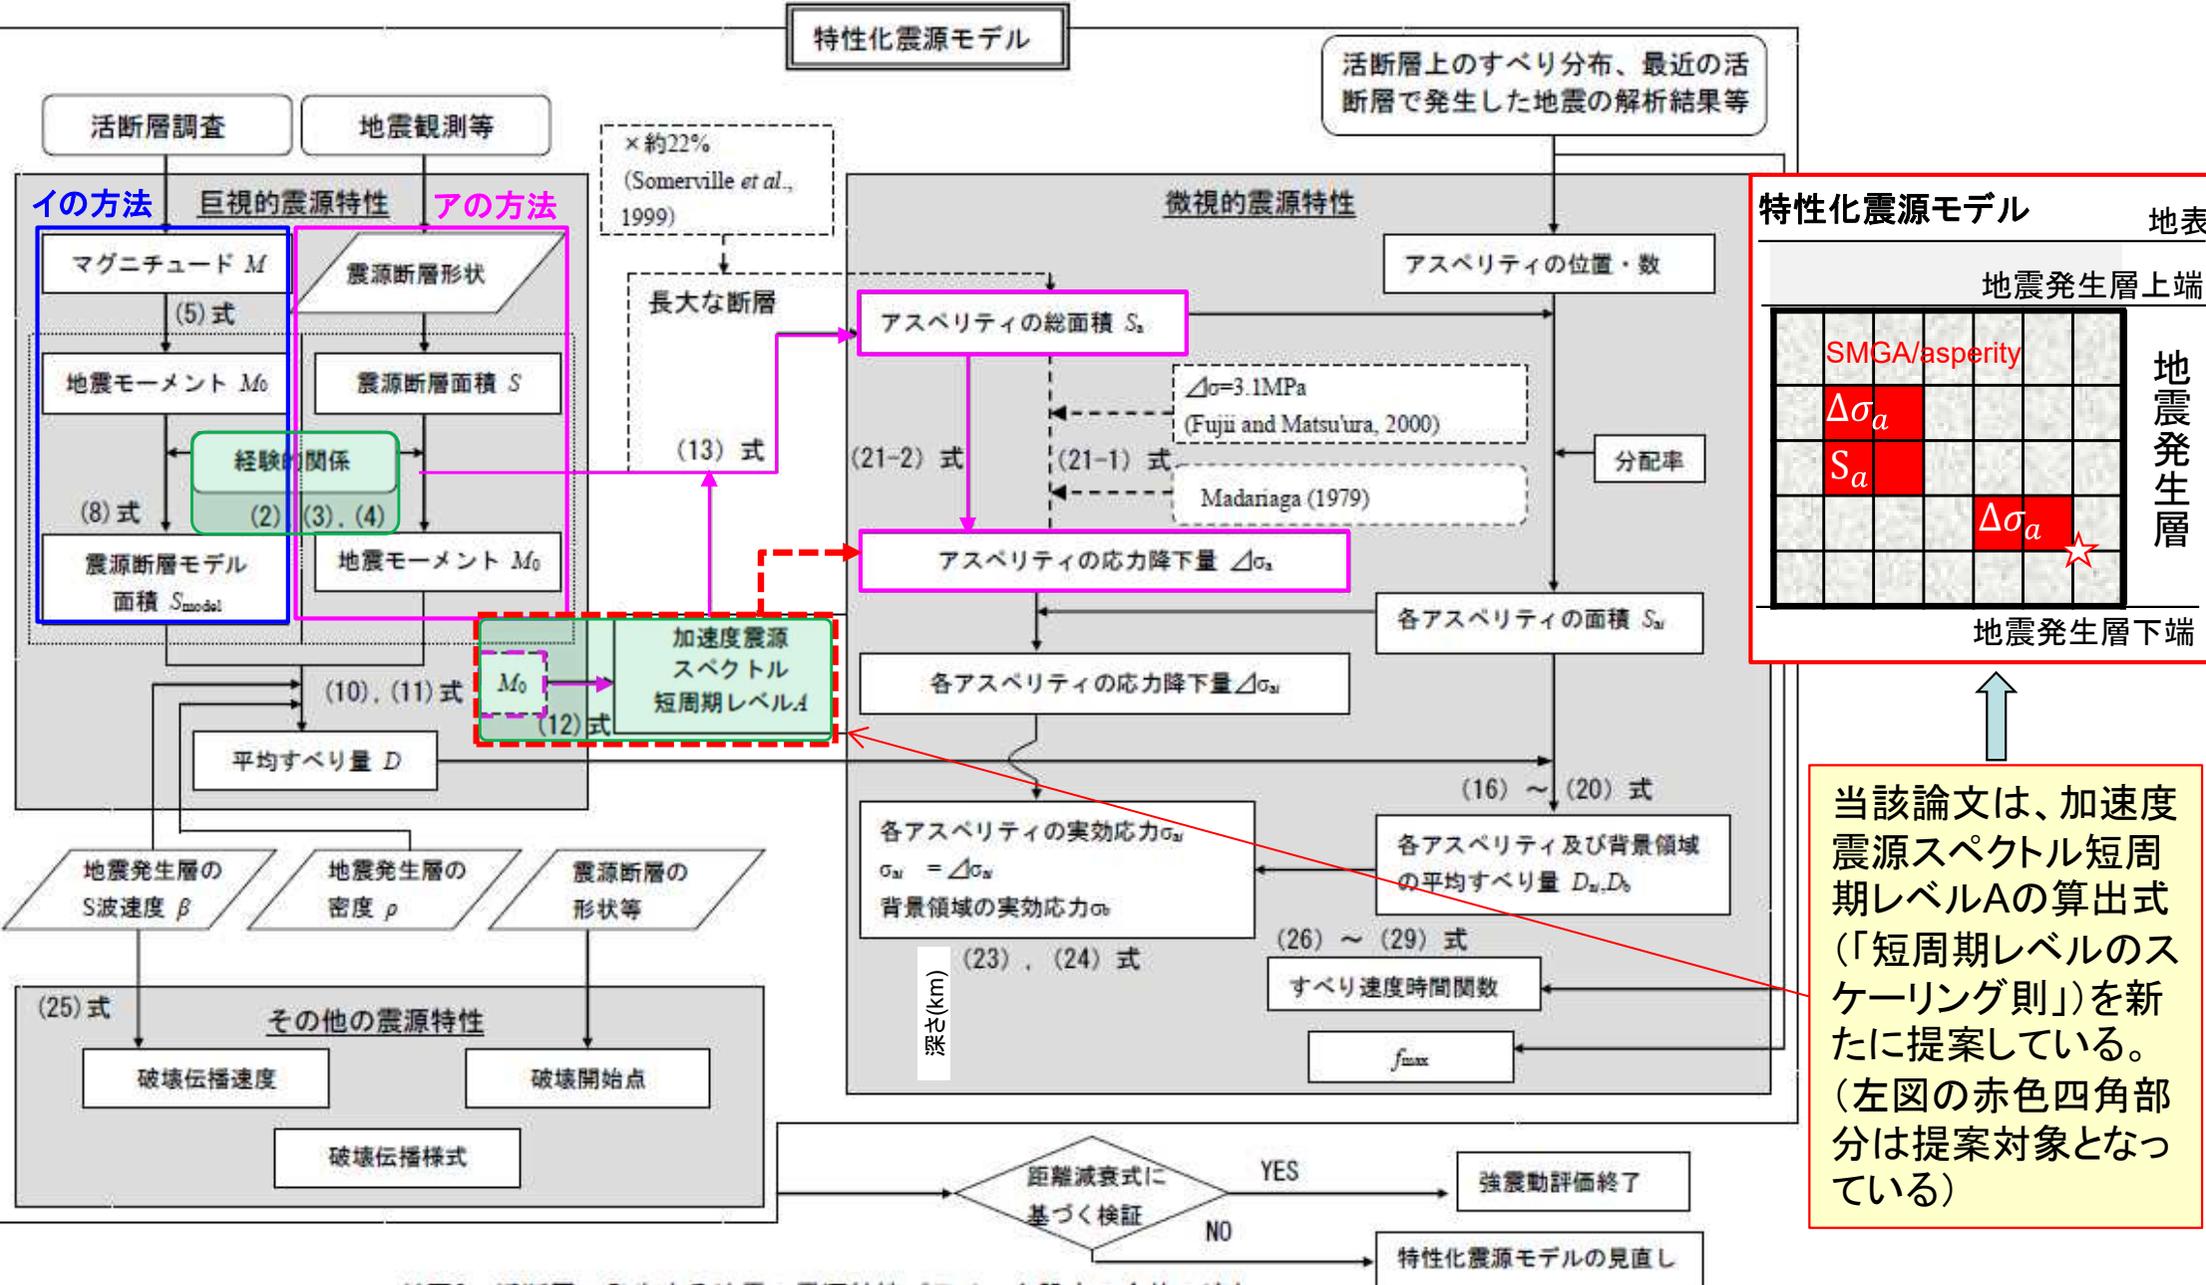
付図2 活断層で発生する地震の震源特性パラメータ設定の全体の流れ

地震調査研究推進本部: 震源断層を特定した地震の強震動予測手法(「レシピ」)

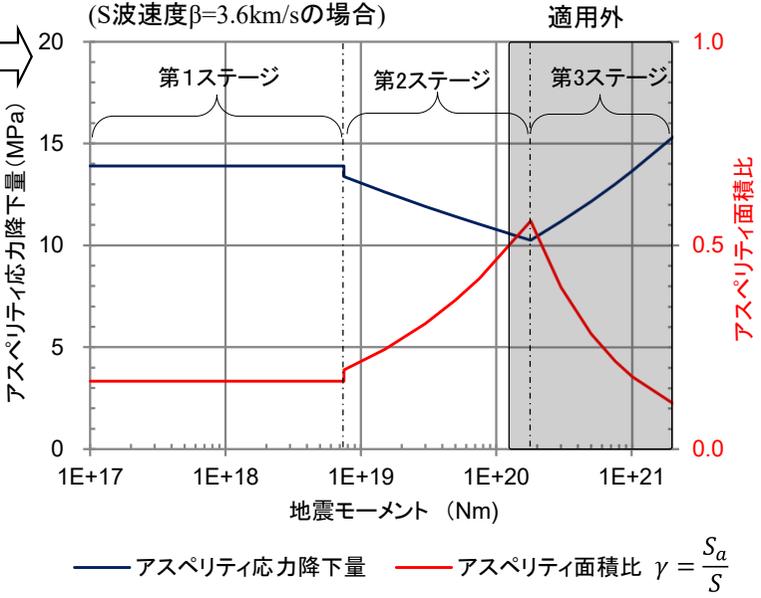
レシピの経験式を適用した場合

- レシピの3ステージモデルの M_0-S 経験式及び M_0-A の経験式をそのままに適用すると、第2ステージでは、地震モーメントが大きくなるほど、アスペリティの応力降下量が小さく、面積比が大きくなる。
- レシピでは、第3ステージ又は第2ステージの一部では、暫定的な取り扱いとして、アスペリティ面積比を22%、平均応力降下量を3.1MPaする。
- 当該論文は、アスペリティの面積比と応力降下量が M_0-S 関係式の3ステージモデルの各ステージで M_0 に関わらず一定となるように、短周期レベル A が各ステージに応じて $M_0^{1/3}$ 、 $M_0^{1/4}$ 、 $M_0^{1/2}$ と比例する新たな M_0-A 関係式を提案している。

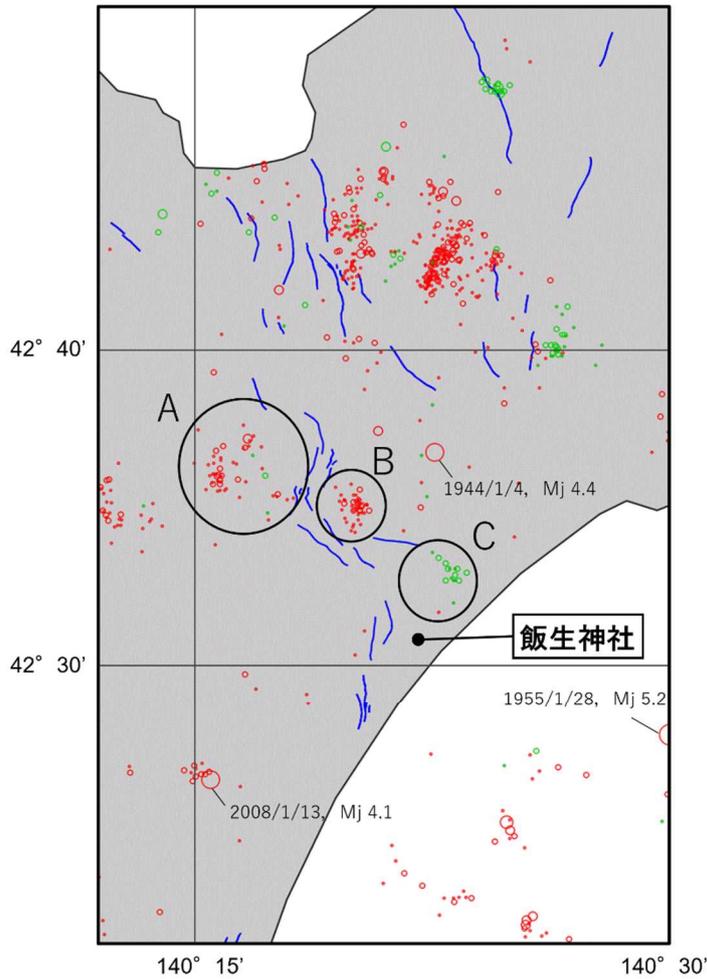
図 2 当地周辺の震央分布^{参 11-13)}

気象庁地震カタログ ※検測済みの震源データ 参 12)
 (M_{JMA} ≧ 0.0 & 震源深さ D ≦ 25km)
 (1919/01/01 ~ 2020/08/31)

(国研) 防災科学技術研究所 Hi-netデータ 参 13)
 (M ≧ 0.0 & 震源深さ D ≦ 25km)
 (2020/09/01 ~ 2022/10/18)

当地は黒松内低地断層帯^{参8)}の近傍に位置するほか、付近には活構造として長万部背斜^{参9)}及び旭浜付近の断層^{参10)}が分布する（図1）。本事象はこれらの活構造の運動に伴って生じた可能性があると考えられることから、同断層帯を含む当地付近の最近の地震活動及び地殻変動を確認した。その結果、当地付近の地震の発生時期及び地震規模に本事象の発生時期との関連性が見られないこと、電子基準点「長万部」の変動傾向についても同様であることから、最近の地震活動及び地殻変動と本事象との間に有意な因果関係は認められなかった（図2～5）。

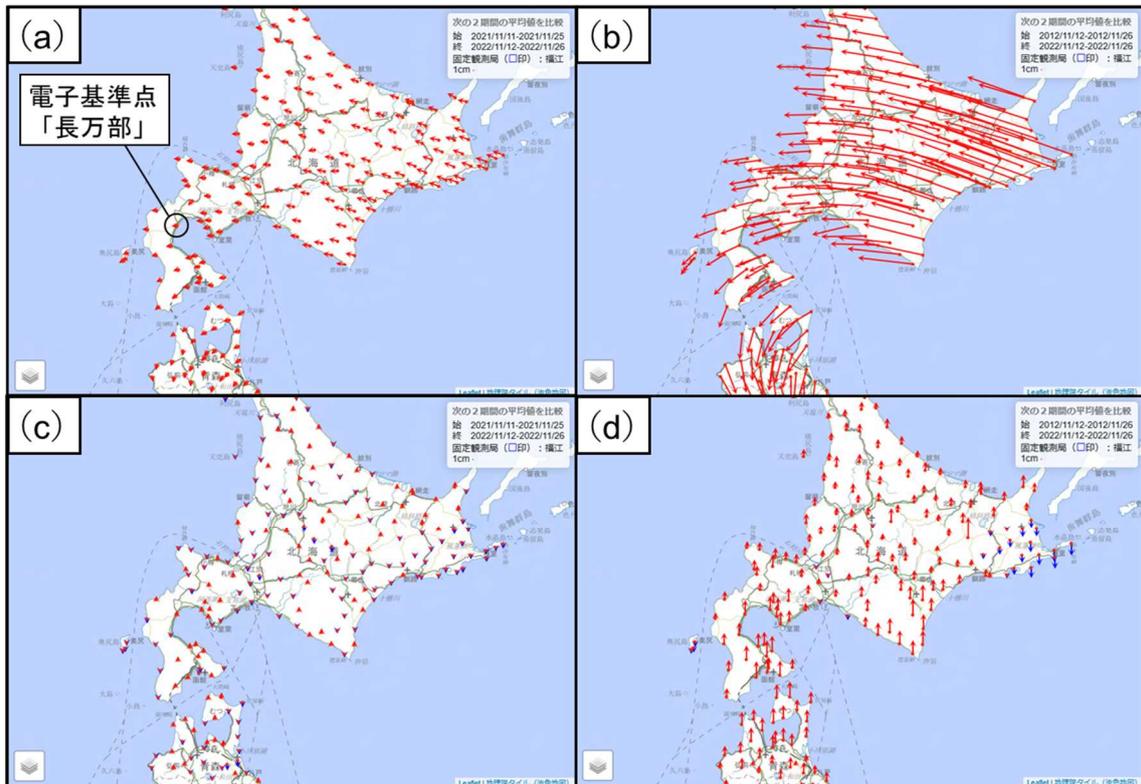
図4 当地周辺の最近の地殻変動
 (国土地理院地殻変動情報表示サイト^{参14)}に加筆)

- (a) 最近1年間の電子基準点の変動 (水平)
- (b) 最近10年間の電子基準点の変動 (水平)
- (c) 最近1年間の電子基準点の変動 (垂直)
- (d) 最近10年間の電子基準点の変動 (垂直)

【データ期間】 始期：2021/11/11~2021/11/25 (最近1年間)
 2012/11/12~2012/11/26 (最近10年間)
 終期：2022/11/12~2022/11/26

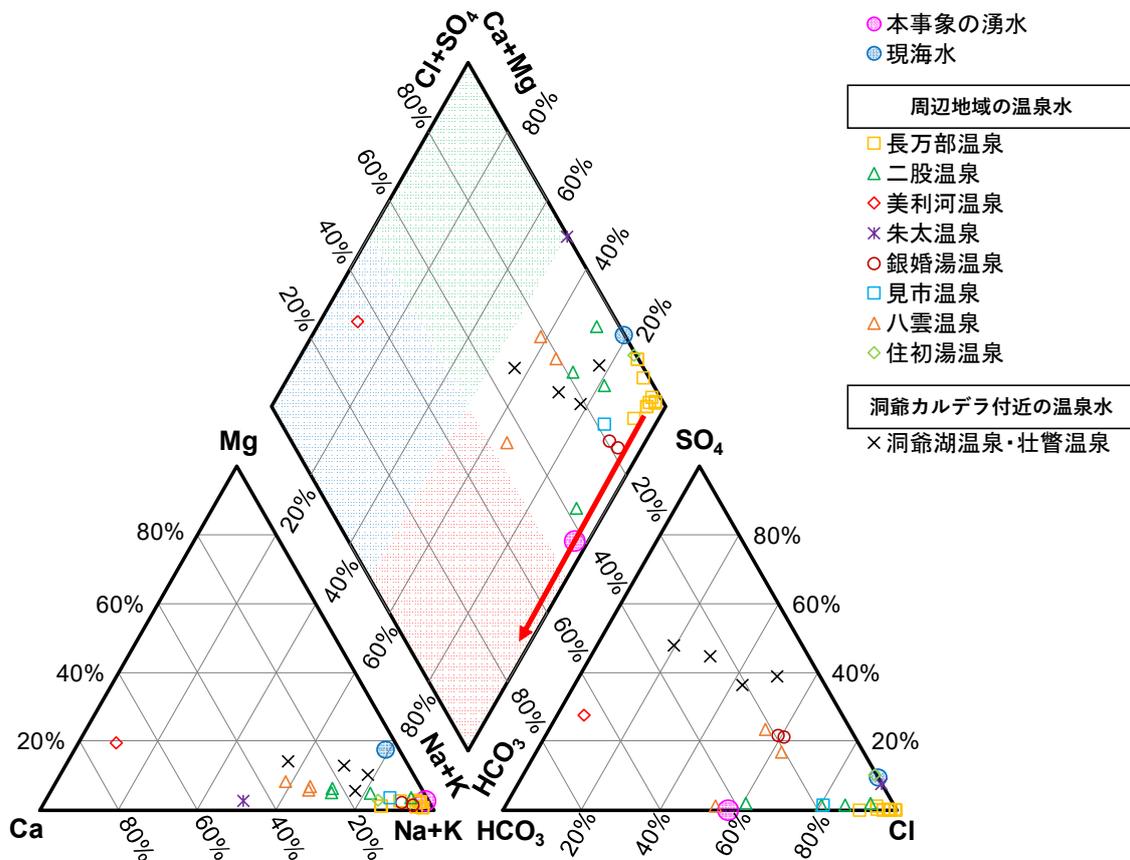
図 6 本事象の湧水、周辺地域の温泉水及び洞爺カルデラ付近の温泉水のトリリニアダイアグラム

* トリリニアダイアグラムは水試料の主要溶存成分を図示する方法の一つであり、中央の菱形の座標図（キーダイアグラム）を四つに区分することで、以下の大まかな泉質に分類することができる。

- ① アルカリ土類炭酸塩型 （左、浅層地下水由来）
- ② アルカリ炭酸塩型 （下、深層地下水由来）
- ③ アルカリ土類非炭酸塩型 （上、熱水・化石水由来）
- ④ アルカリ非炭酸塩型 （右、海水・温泉由来）

また、水質について周辺の温泉との比較を行った結果、本事象の湧水は近傍の活火山のマグマ活動及び当地付近の断層活動に影響を受けたものではなく、長万部温泉に代表される化石海水由来の高濃度塩水がアルカリ炭酸塩型の地下水によって一定程度希釈されたものと考えられる（図6）。なお、本事象の湧水は我が国の水溶性天然ガス田の多くで見られるかん水¹⁾と同様の化学的特徴を有することから、当地付近に分布する天然ガス田との関連性が示唆される。

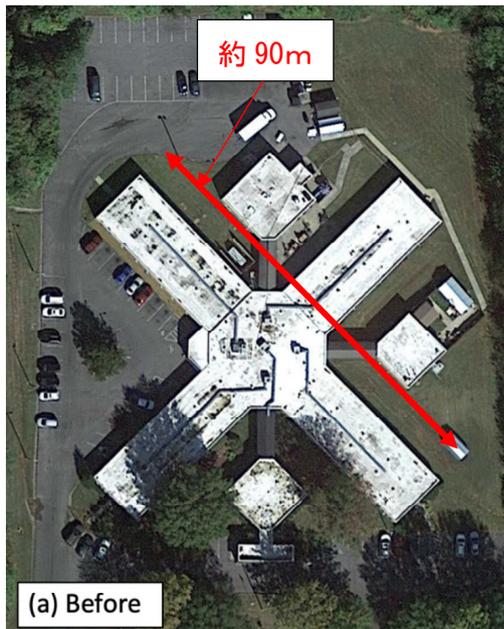
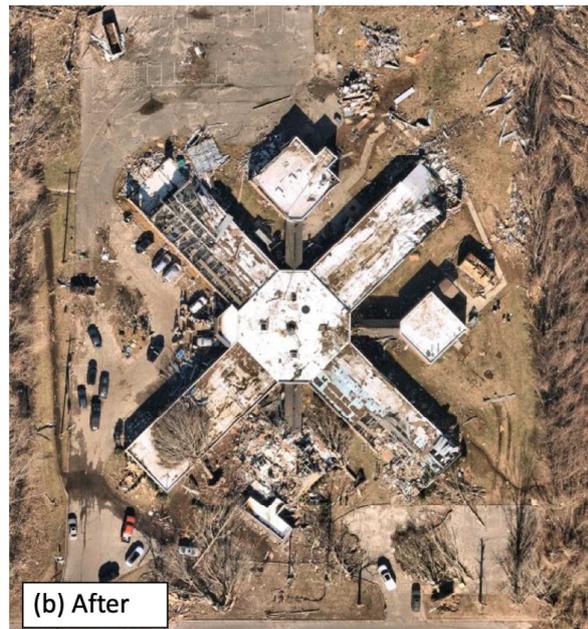
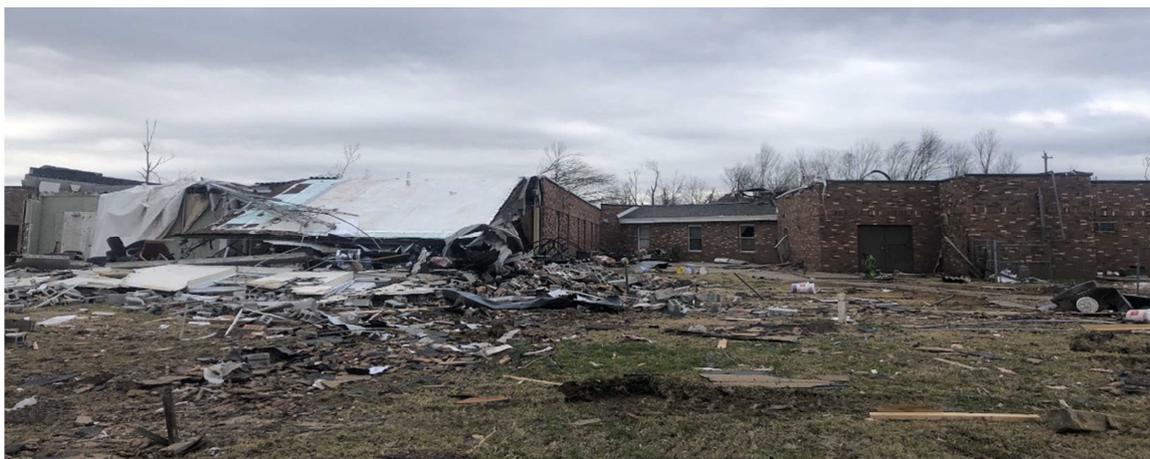
写真-2 ケンタッキー州メイフィールドの Health and Rehabilitation Center (EF 4) ¹⁵に加筆
 <コンクリートブロック造> 写真-1 の右端の建物

Figure 6.4.5. Damage to the Mayfield Health and Rehabilitation Center (Lat: 36.7459, - 88.6309) in Mayfield, KY. (Shared by Manny Perotin from the GIC Grey Skies platform).

Figure 6.4.6. Damage to one wing of the Mayfield Health and Rehabilitation Center (Image acquired by the FAST).

写真-2 に同じくメイフィールドの Health and Rehabilitation Center の被害例を、写真-3 にアーカンソー州モネットの老人ホームの被害例を示す。いずれも EF 4 の竜巻により屋根部分は吹き飛ばされているが、コンクリートブロック造の壁部分は残存している。写真-4 にイリノイ州エドワーズビル近郊のアマゾンの倉庫の EF 3 での竜巻被害例を示す。鉄骨造であり、竜巻が通過した範囲が鉄骨部分を含め崩壊しているように見える。なお、各種情報を見る限り、鉄筋コンクリート構造物の被害は確認出来なかった。
