泊発電所 3号炉 防護対象設備設置区画ごとの評価パターン (1/5)

蒸気漏えいの自動検知及び遠隔隔離について

配管破損箇所と防護対象設備との位置関係による影響について

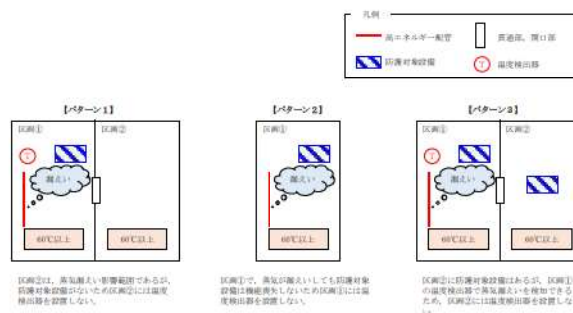
図2 区画配置温度検出器設置概念図

蒸気漏えい影響範囲に設置されている防護対象設備の損傷を防止することを目的として、原則、蒸気拡散解析区画ごとに温度検出器を1個設置する。ただし、以下の区画は除く。

- ・ 高エネルギー配管、防護対象設備が共でない区画（パターン1）
- ・ 蒸気拡散解析結果、最高温度が60℃（防護対象設備の通常仕様温度程度）未満の区画（パターン2）
- ・ 蒸気拡散経路上の上流側解析区画に温度検出器を設置することで蒸気漏えいを検知可能な下流側の解析区画（パターン3）

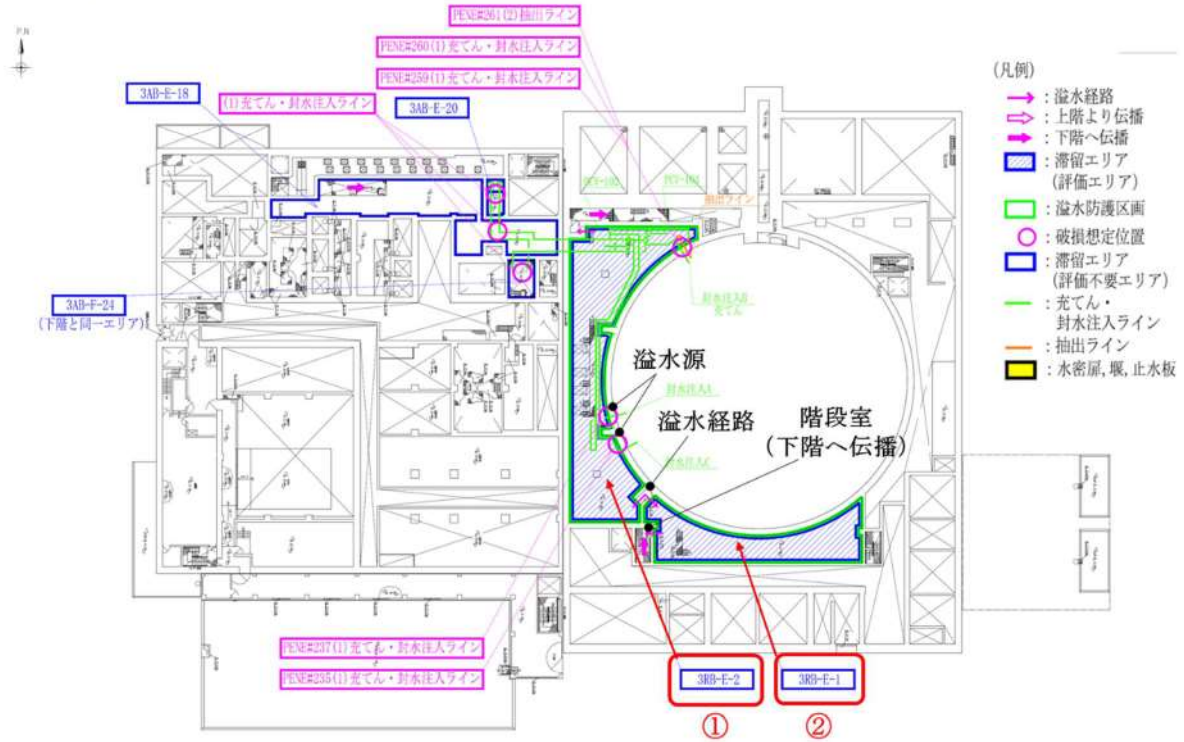
図1 想定破損（化学体積制御系統）による溢水伝播経路図（T.P. 17.8m 中間床）

- ①の溢水源が設置される区画で溢水が発生。①は防護区画のため、溢水量を全量貯留した際の溢水水位を算出。

- 溢水水位は、溢水量（m³）÷面積【滞留面積】（m²）+床勾配（m）で算出。
