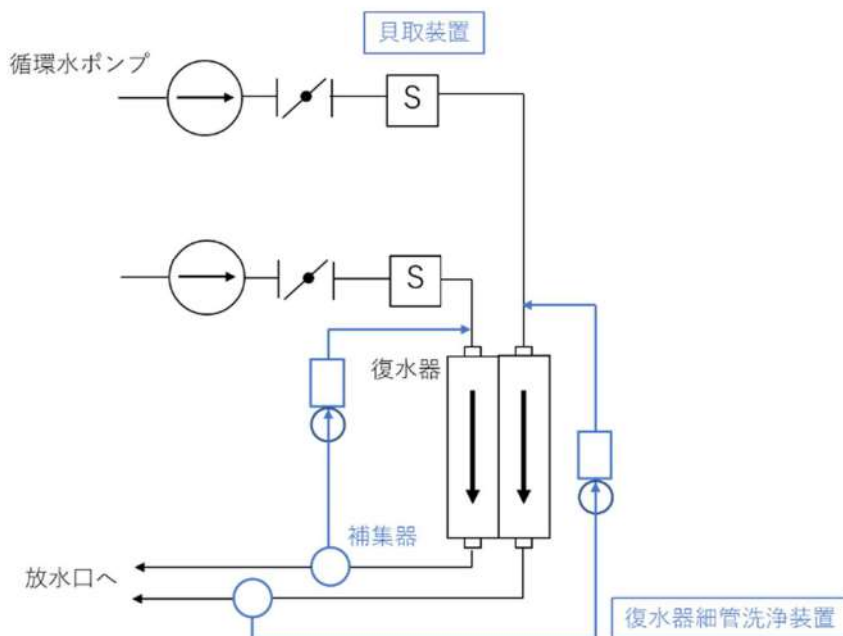
第8図 循環水設備概略

循環水ポンプで取水された海水中の海生生物については、貝取装置（第9図）により復水器伝熱管への海生物の侵入を防止している。また、復水器細管洗浄装置（第8図）により細管に付着した海生生物を除去している。さらに、復水器を定期的に開放点検、清掃を実施し機能維持を図っている。

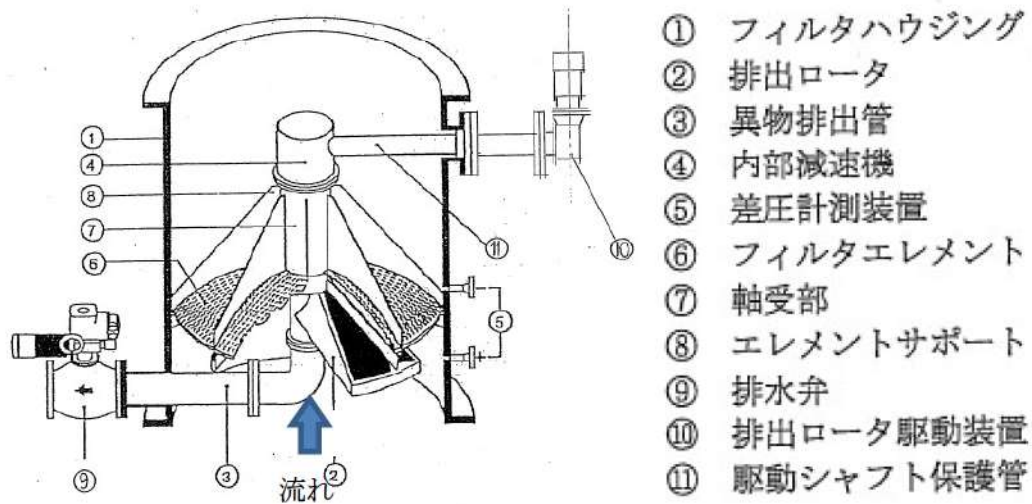
第9図 貝取装置

### ①貝取装置

- ・循環水ポンプで取水された海水中に含まれる海生物等の固形物をフィルタエレメントで捕集，除去する。
- ・捕獲された固形物は，排出ロータの回転動作を行い，異物排出流を保った状態で発生する逆洗流によりフィルタエレメントに堆積した冷却水中の固形物をエレメントより浮上させ，排水口から排出する。

- ① フィルタハウジング
- ② 排出ロータ
- ③ 異物排出管
- ④ 内部減速機
- ⑤ 差圧計測装置
- ⑥ フィルタエレメント
- ⑦ 軸受部
- ⑧ エレメントサポート
- ⑨ 排水弁
- ⑩ 排出ロータ駆動装置
- ⑪ 駆動シャフト保護管

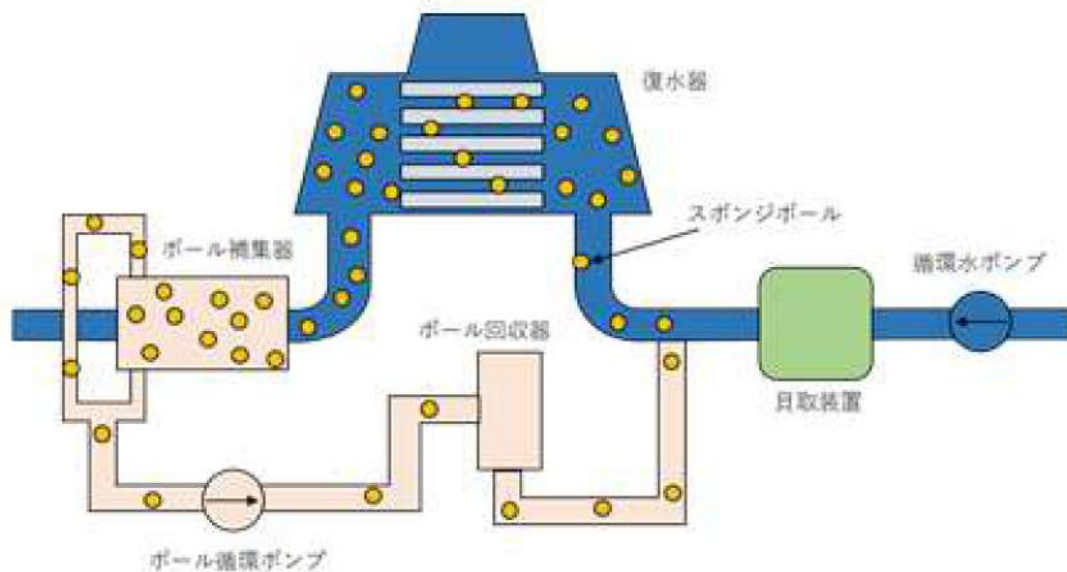
第10図 復水器細管洗浄装置

### ②復水器細管洗浄装置

復水器運転中において，海水中へスポンジボールを注入してボール循環により復水器伝熱管内面に付着した海生物等を除去する。

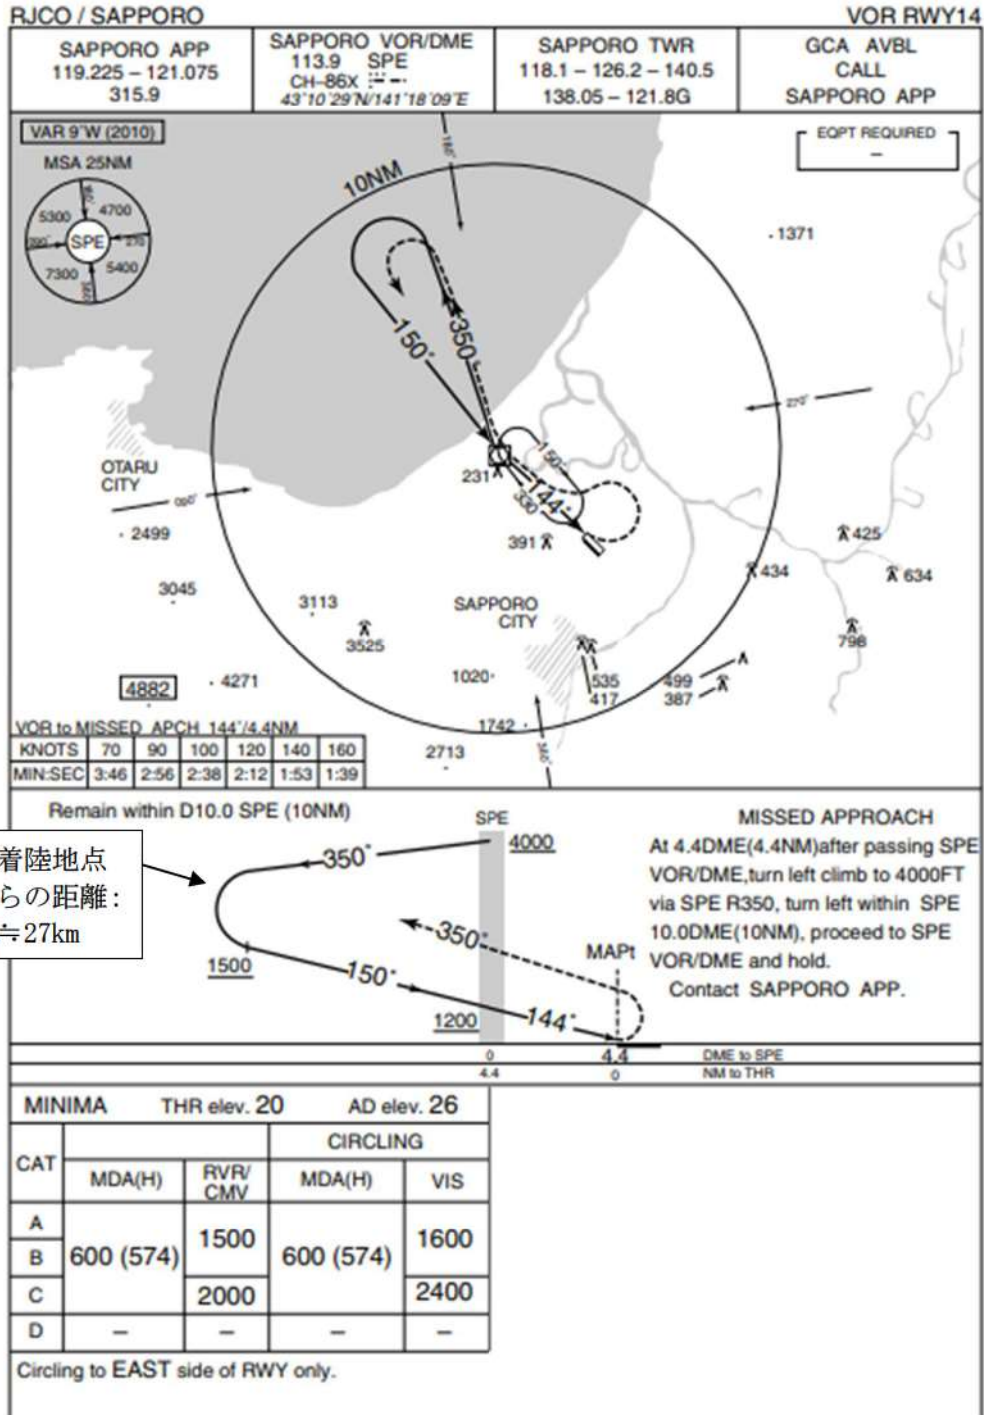
第1図 札幌空港の最大離着陸地点  
 (出典：AIP-JAPAN, 国土交通省航空局)

札幌空港の最大離着陸地点までの距離  
 (札幌空港～泊発電所の距離：約 70km)

最大離着陸地点  
 空港からの距離：  
 14.4nm ≒ 27km

注1：泊発電所は、札幌空港及び新千歳空港からの最大離着陸地点以遠に位置するため対象外。(添付1)

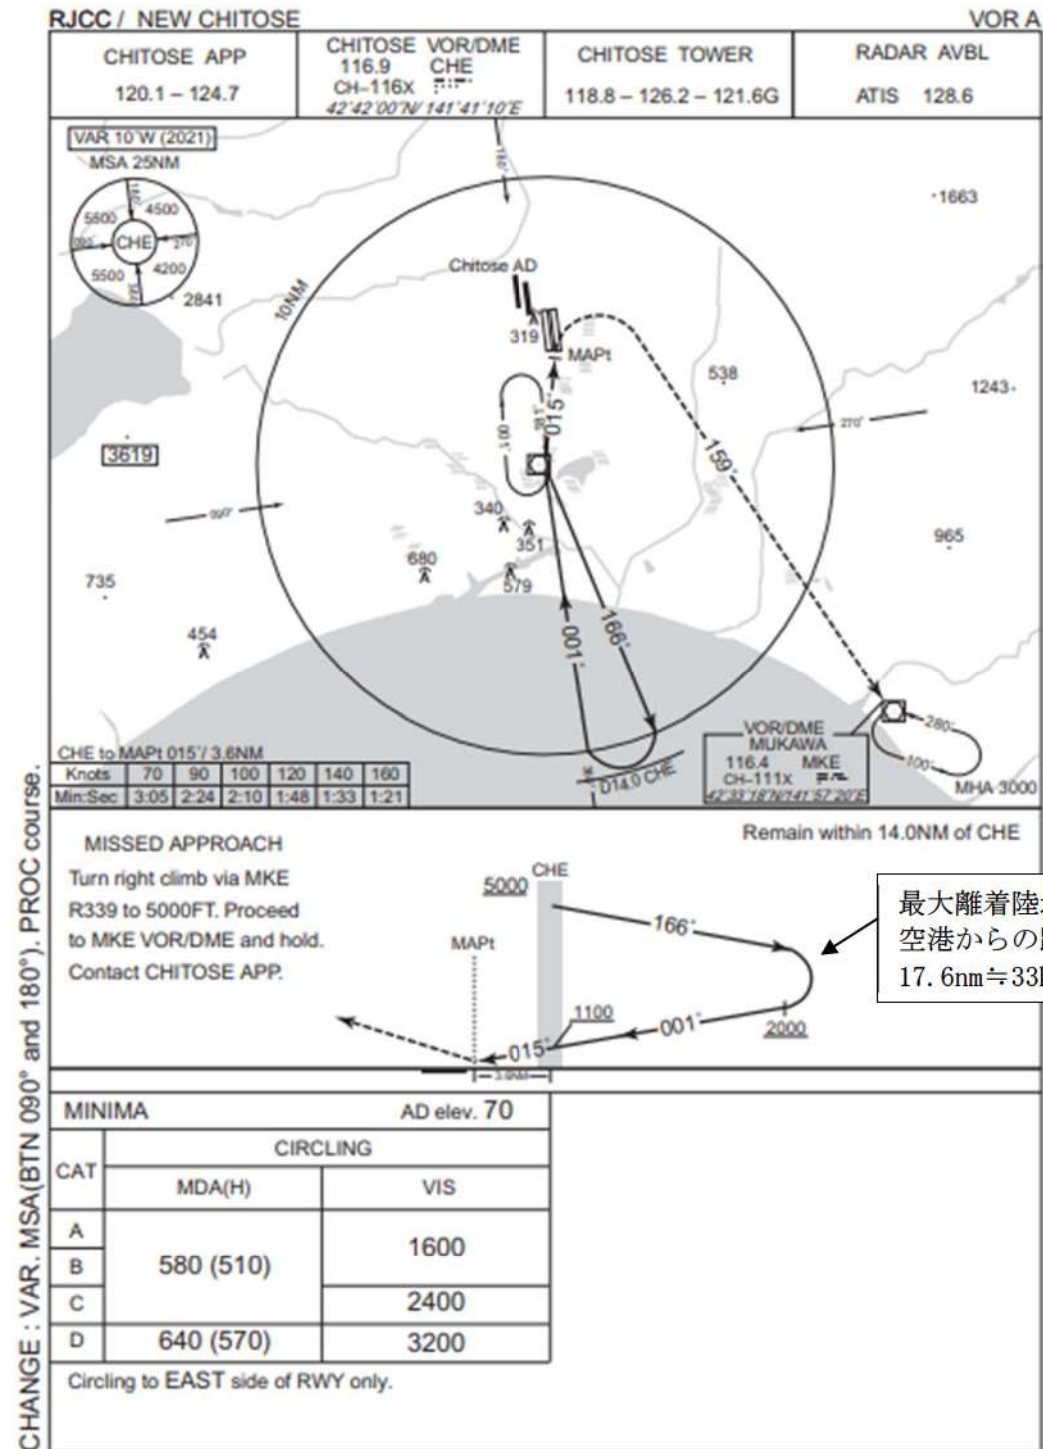
第2図 新千歳空港の最大離着陸地点  
(出典：AIP-JAPAN, 国土交通省航空局)

新千歳空港の最大離着陸地点までの距離  
(新千歳空港～泊発電所の距離：約 100km)

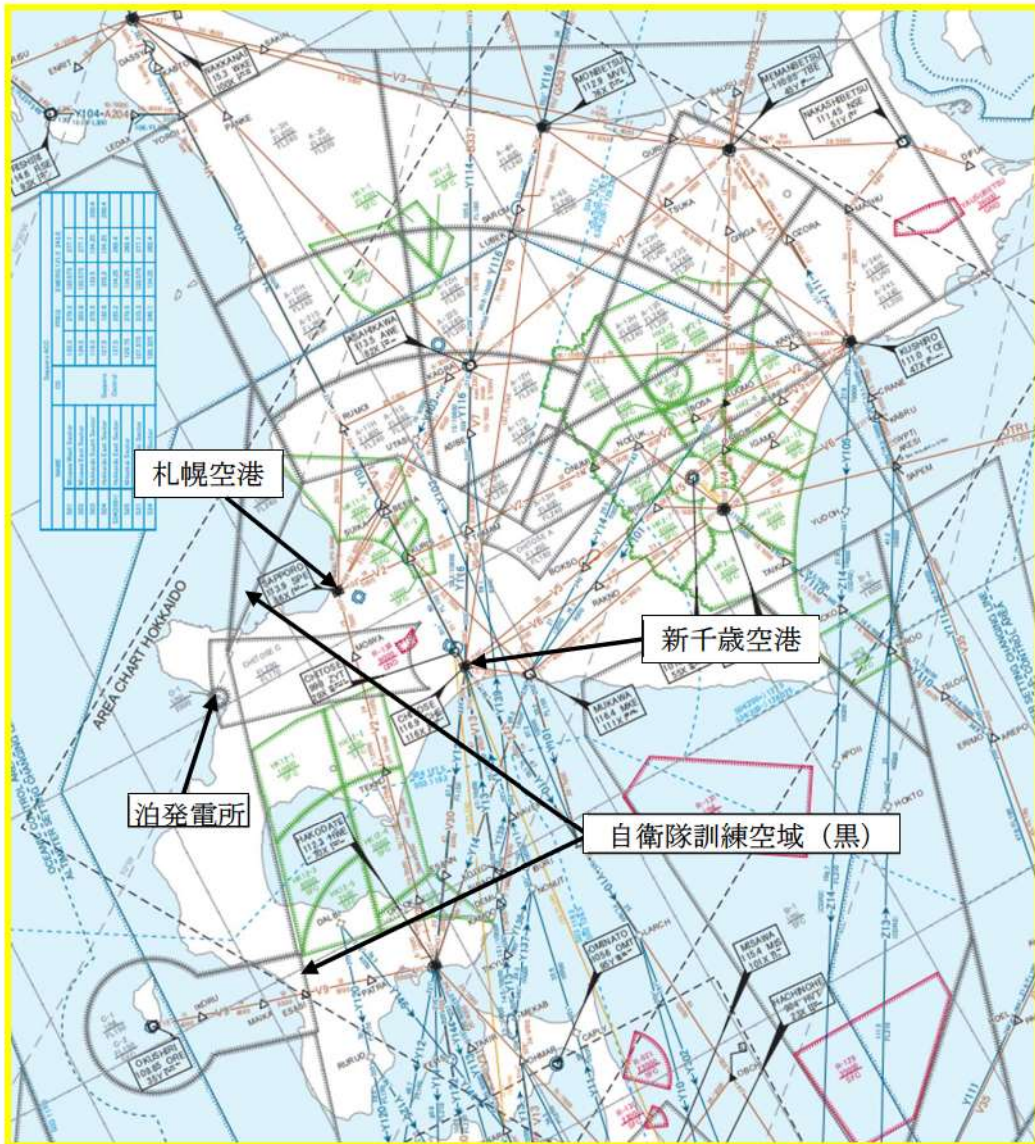
第 3 図 泊発電所周辺の航空図  
(出典：AIP-JAPAN ENROUTE CHART (2023 年 3 月 23 日版),  
国土交通省航空局)

泊発電所周辺の航空路について

注2：泊発電所上空に航空路は存在しない。(添付2)

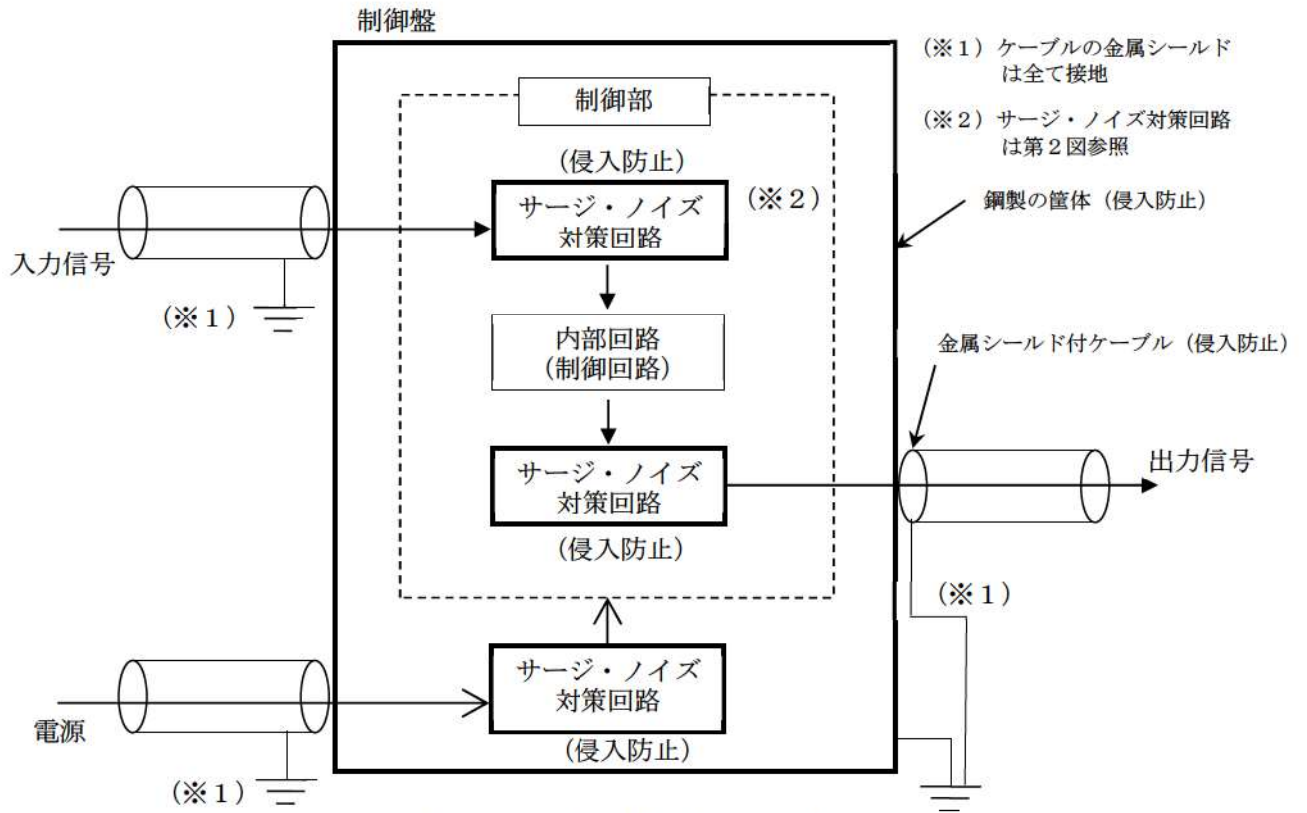
第1図 電磁的障害防止策の全体構成

電源ケーブルは信号ケーブルとは別のトレイ・ダクトに敷設し，信号ケーブルはシールド付ケーブルを使用して接地することで計測制御回路への電磁的影響を防止している。

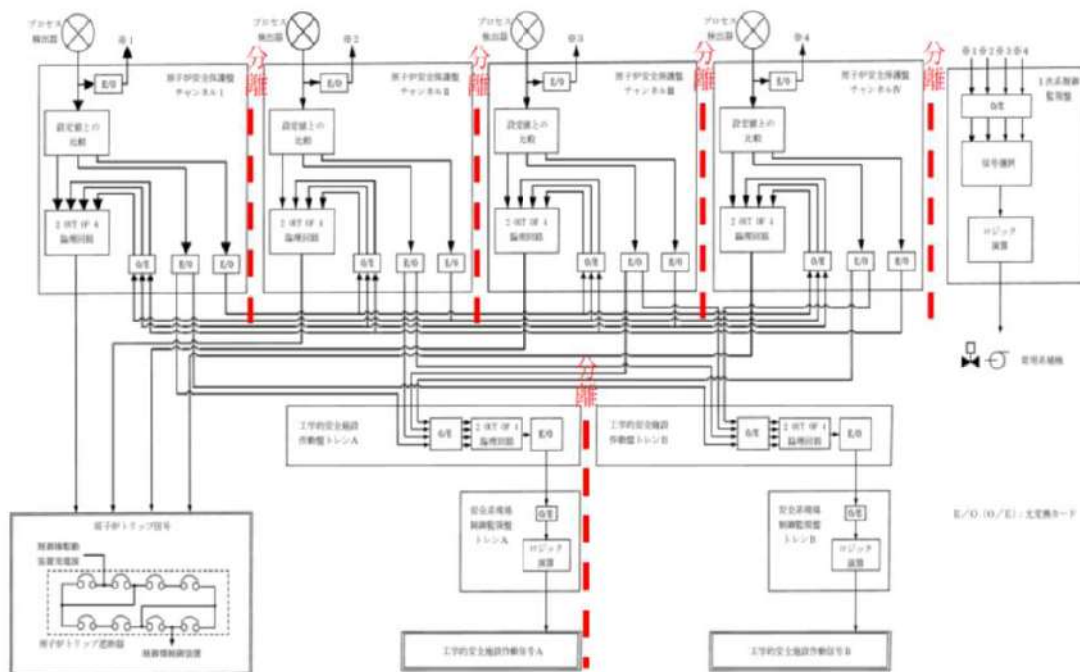
第1図 安全保護回路のデジタル計算機が収納された盤の構成

落雷の影響により、検出器が単一故障した場合は、中央制御室に警報が発信されるとともに、1チャンネルが動作不能又は動作となった場合においても多重化されていることから保護機能は維持されることになる。具体的には、以下の①～③に示すとおりである。なお、警報は検出器からの信号ケーブルとは異なるラインから中央制御室に発信する設計としており、加えて、故障による検出器信号の変動で発信するものや、チャンネル間の信号比較により異常を検知するもの等多様な手段により警報を発信することができる。

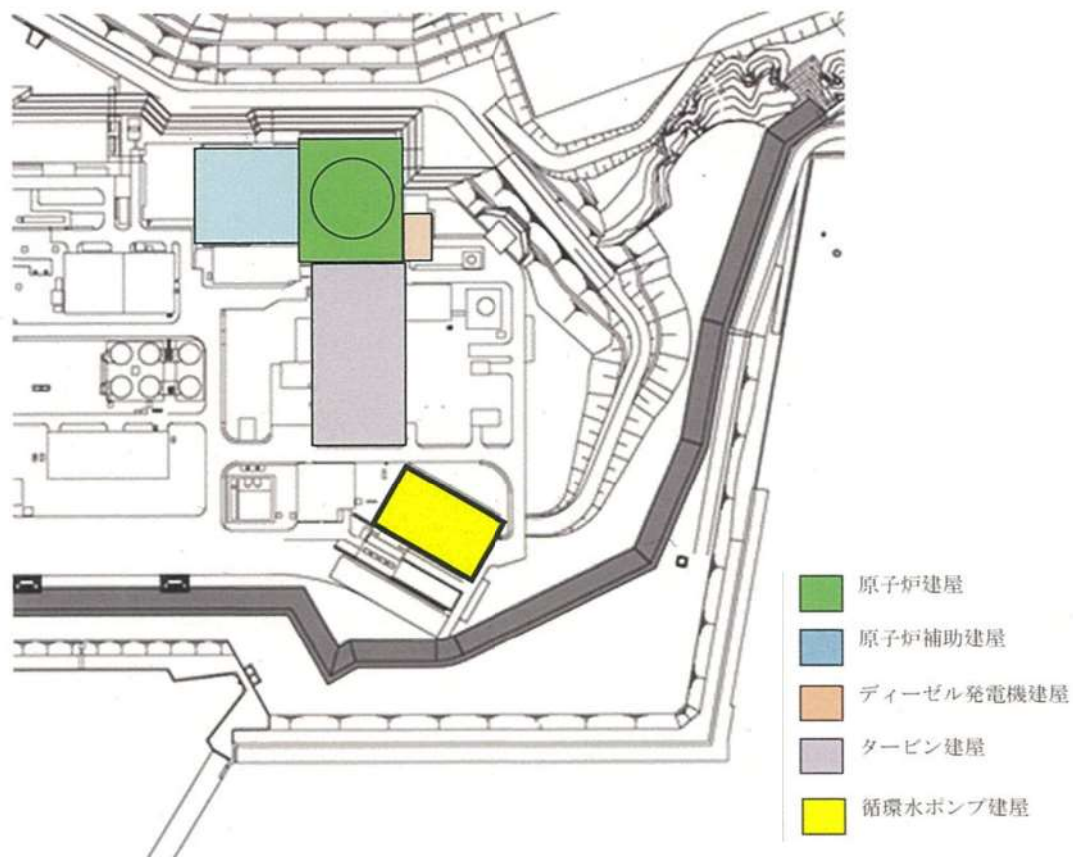
第1図 泊発電所3号炉 建屋配置図

原子炉補機冷却海水設備である原子炉補機冷却海水ポンプ及び原子炉補機冷却海水ポンプ出口ストレーナは循環水ポンプ建屋に内包されている。

第1図に泊発電所3号炉の建屋配置図，第2図及び第3図に泊発電所3号炉の循環水ポンプ建屋の構造図を示す。

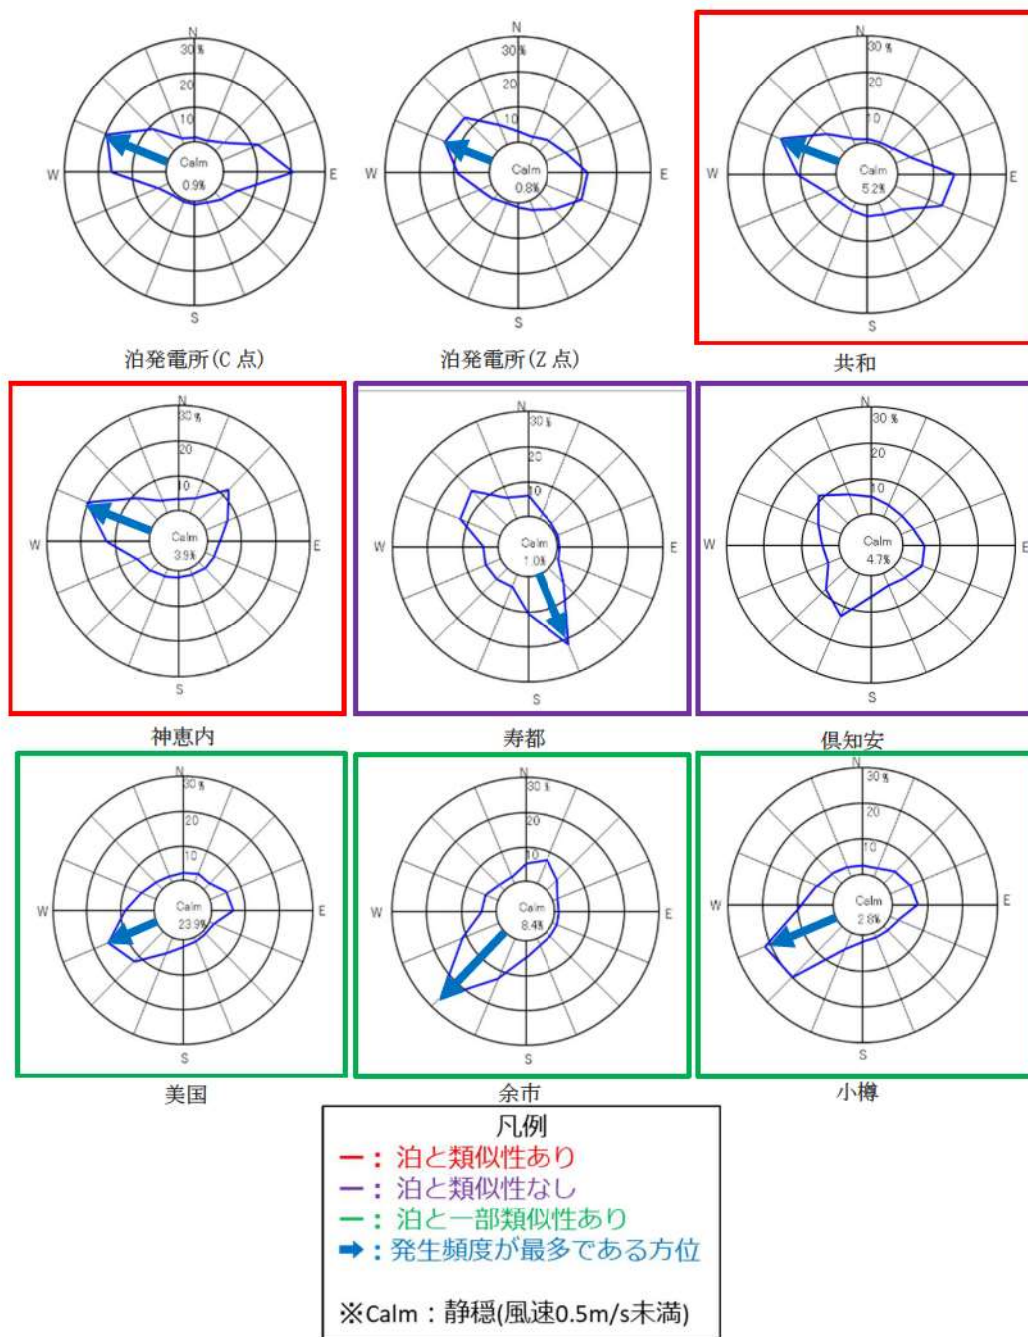
第5図 泊発電所及び泊発電所近隣の気象観測所の風配図  
(1989年～2021年のデータから作成)

風は地形などによる局地性があるため、泊発電所及び近隣の気象観測所における卓越風向を風配図にて整理した。また、参考2にて強風による影響をみるため風速 10m/s 以上の風配図についても整理した。

これらを比較すると、泊発電所は共和、神恵内と非常に似ており西北西に卓越した風が吹いていることが分かる。小樽、余市、美国も西風ではあるが、西南西が強く、若干異なっている。

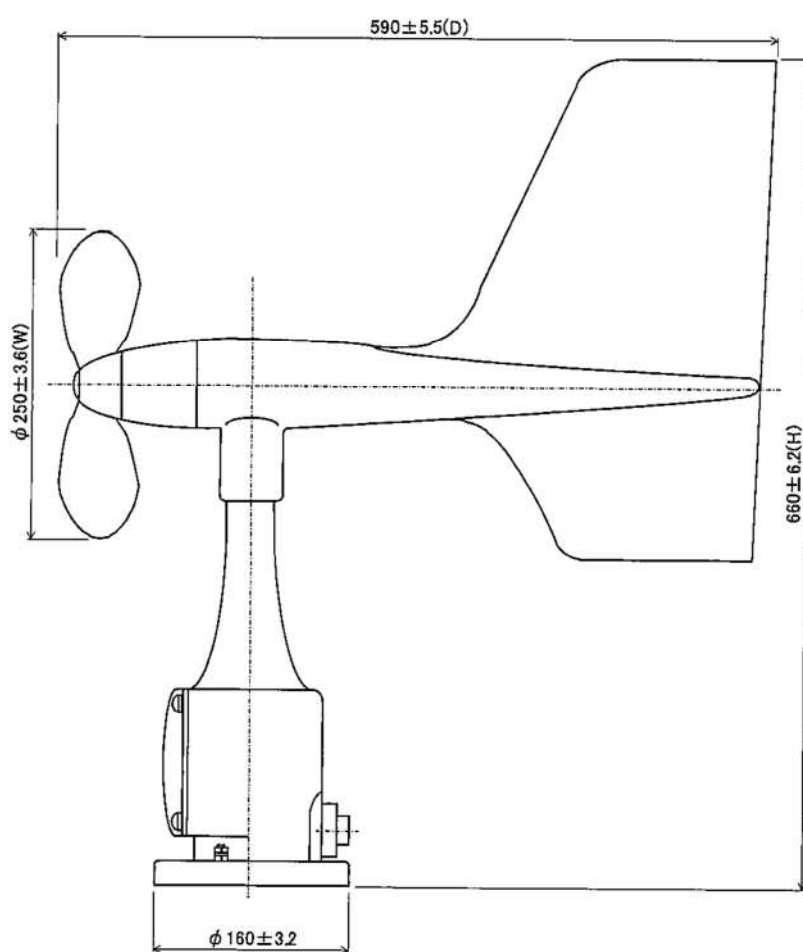
第 6 図 機器外形図

1. 機器仕様

- ・測定範囲：風向  $0^{\circ} \sim 360^{\circ}$   
：風速  $0\text{m/s} \sim 90\text{m/s}$
- ・外形寸法：約  $\phi 250\text{mm (W)} \times 660\text{mm (H)} \times 590\text{mm (D)}$

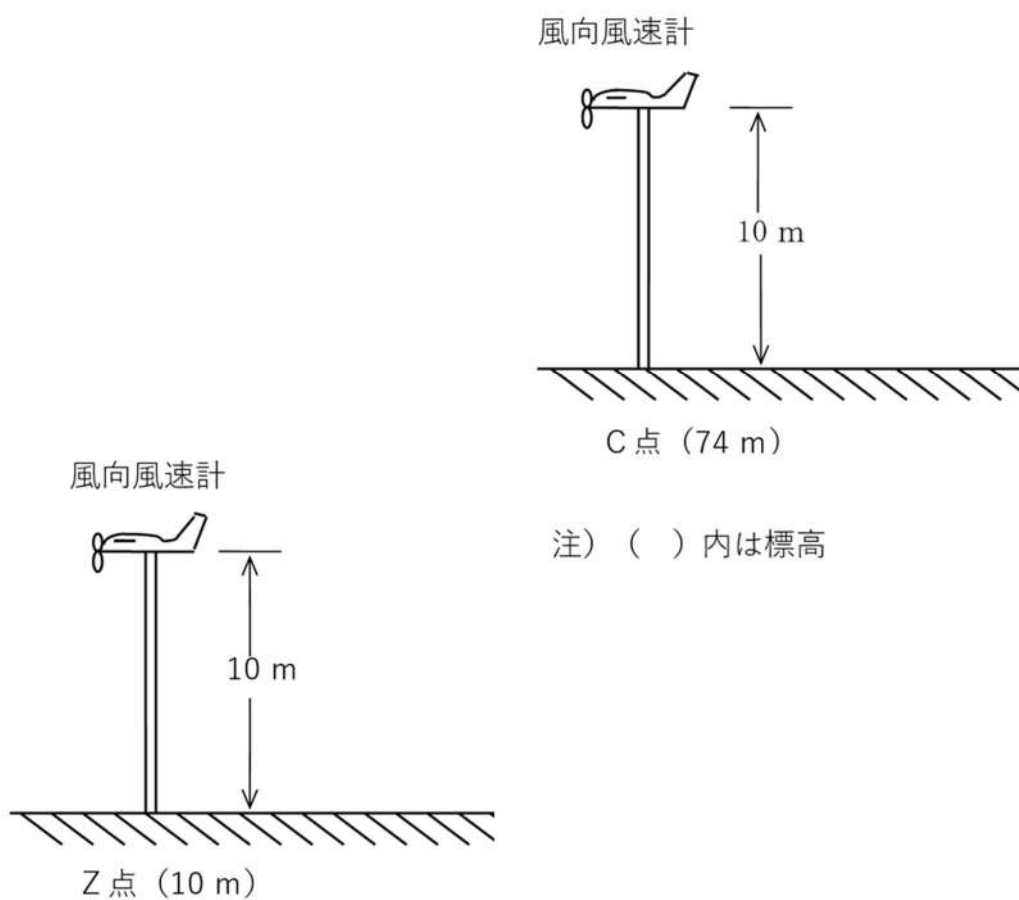
第7図 風向風速計の配置図

第3表 風向風速計の設置高さ

観測項目	場所	地上高(m)	標高(m)
風向・風速	敷地内C点	10	84
	敷地内Z点	10	20

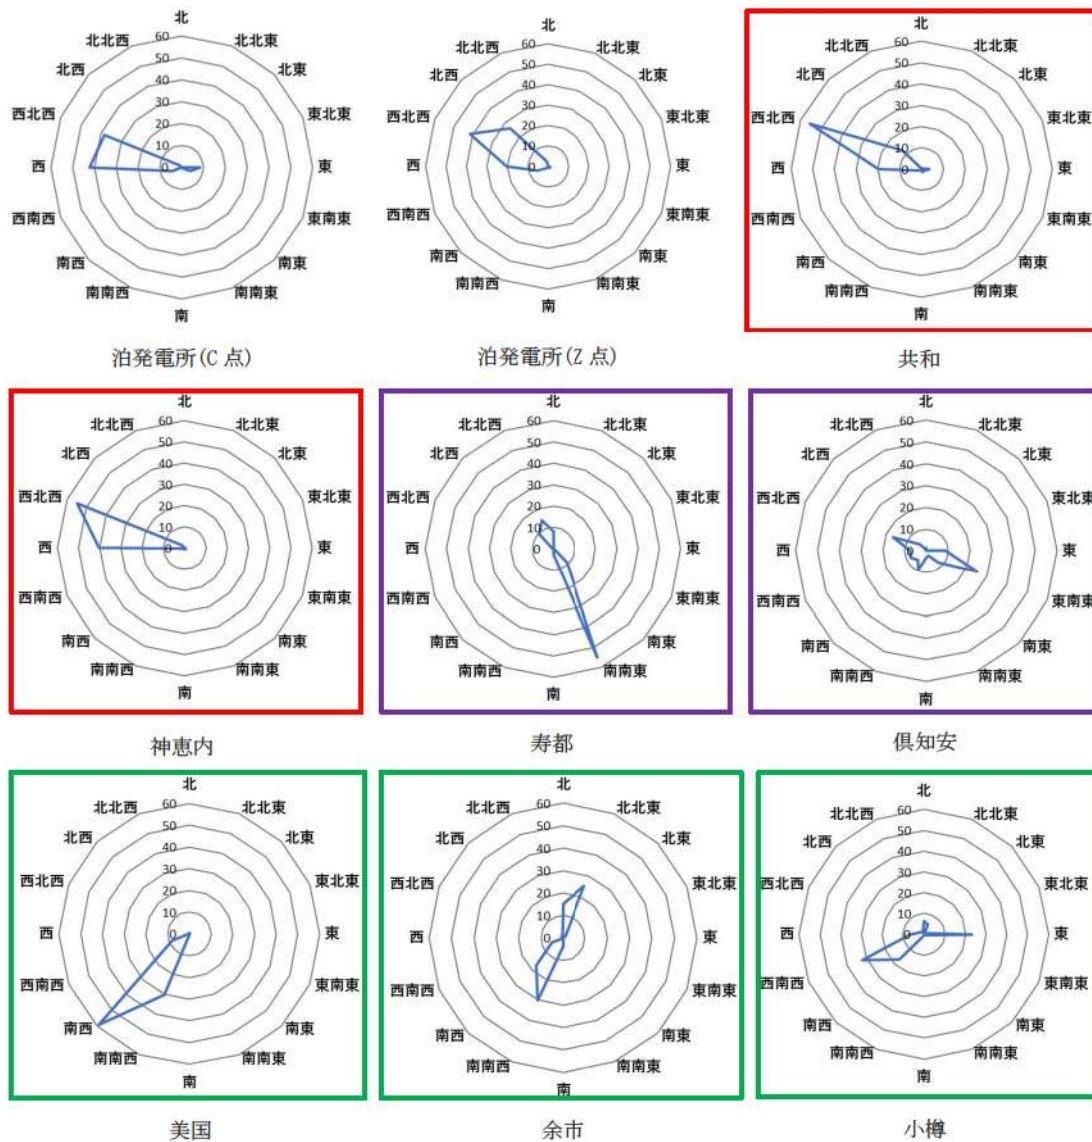
第 8 図 泊発電所及び近隣の気象観測所の風速 10m/s 以上における風配図  
(1989 年～2021 年のデータから作成)

泊発電所及び近隣の気象観測所における風速 10m/s 以上の卓越風向を風配図にて整理した。

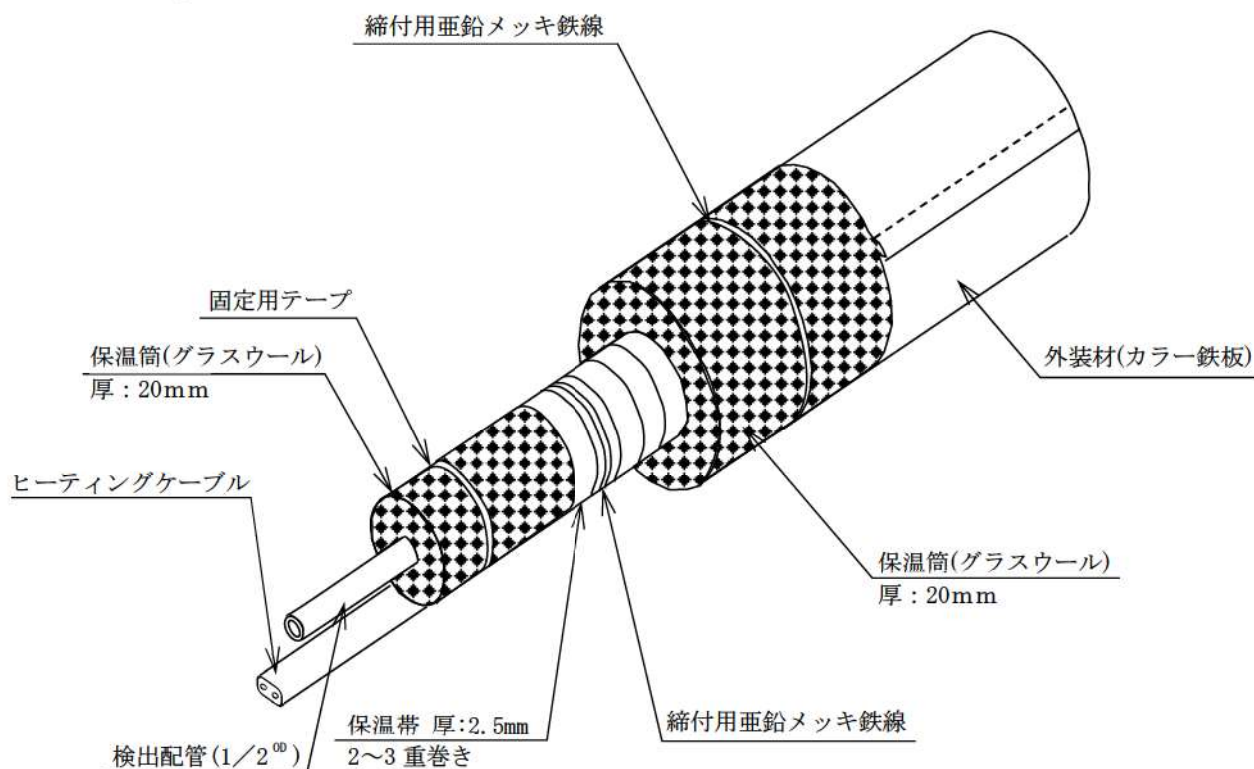
図1 凍結防止保温の例

凍結するおそれがある箇所に設置されている設備のうち、通常内部流体が流動せず静止している露出配管は、低温による影響を受ける可能性があるため、ヒーティングケーブル又は配管寸法に応じた厚さの保温材による保温対策を実施している。凍結防止対策を実施する外部事象防護対象施設である原子炉補機冷却海水設備配管等に対する凍結防止対策の概要を図1に示す。

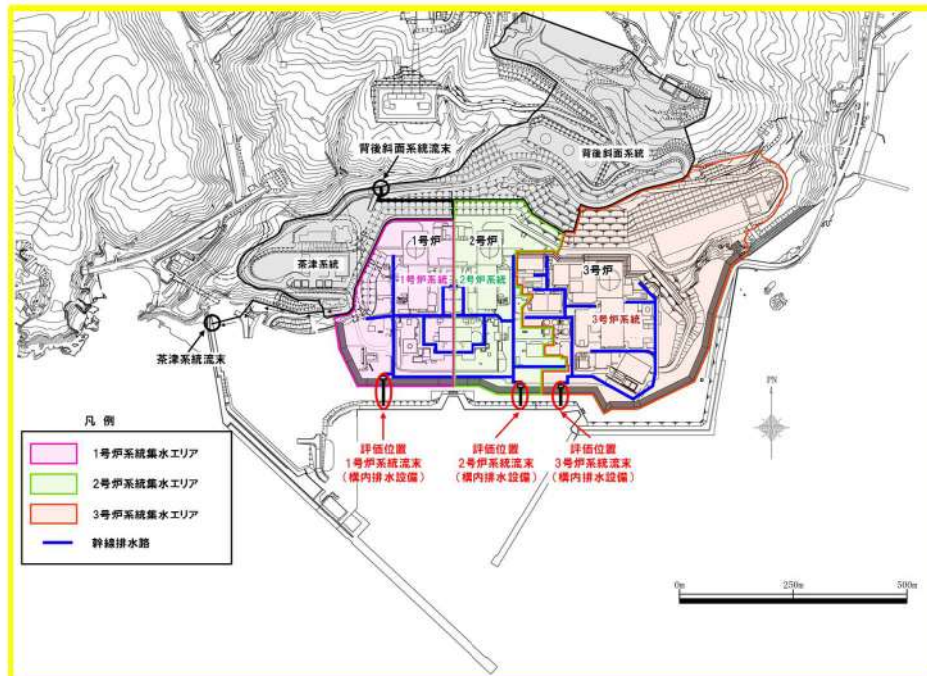
第3図 構内排水設備の配置概要図

仕様	断面積 (m <sup>2</sup> )
1号炉系統流末	鋼管 φ 1800	2.545
2号炉系統流末		
3号炉系統流末

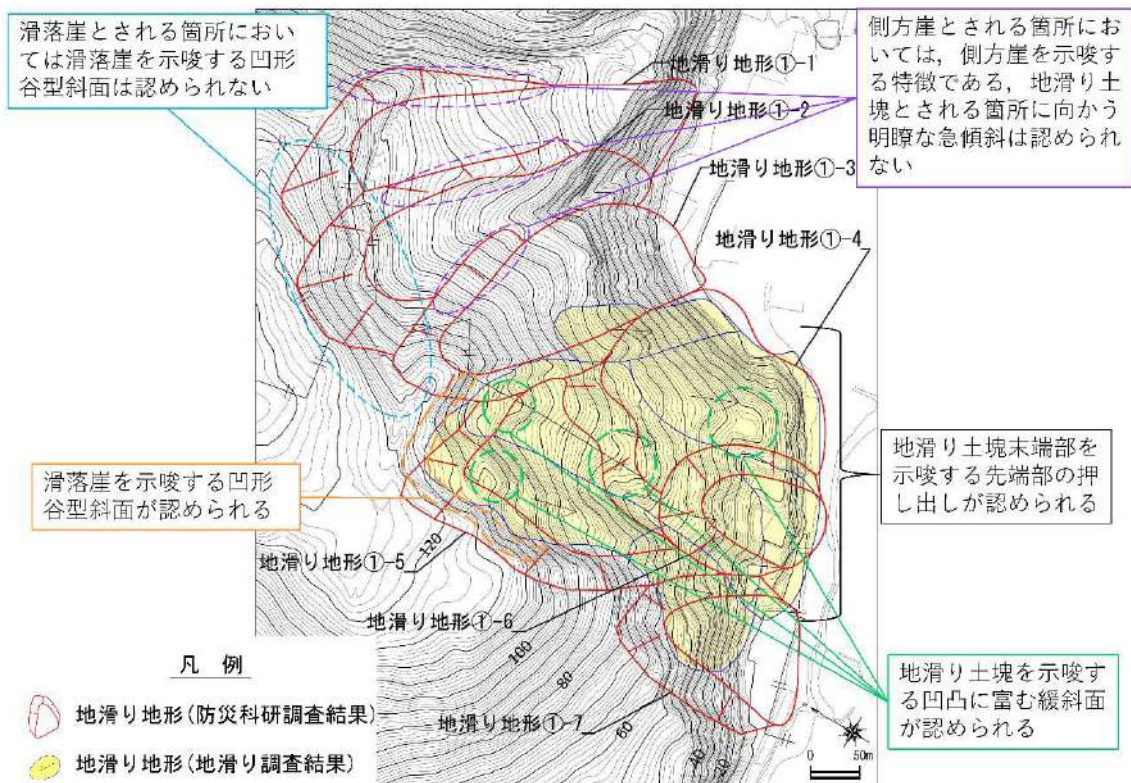
第11図 地滑り地形①周辺の等高線図(原縮尺: 2千分の1)

地滑り地形①-4～7の範囲付近は、地滑り地形の特徴である、滑落崖を示唆する凹形谷型斜面(第11図 橙枠)及びその下方に地滑り土塊を示唆する凹凸に富む緩斜面が認められ(第11図 緑枠)、多丘形凹状台地状地形を呈する。また、地滑り土塊末端部を示唆する先端部の押し出しが認められる(第11図 中括弧箇所)。

認められた地滑り地形の長さは合計で約400m、幅は合計で約370mである。凹凸に富む緩斜面は海食崖の手前まで達している。

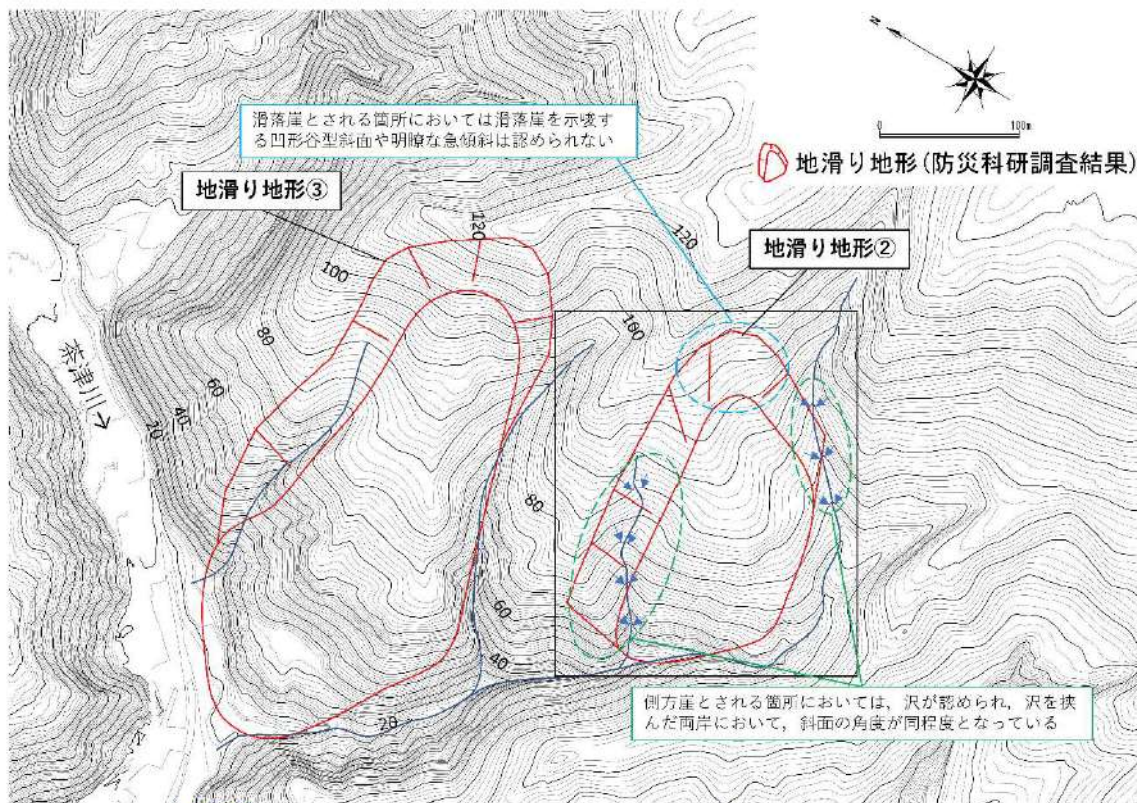
第17図 地滑り地形②周辺の等高線図 (原縮尺: 2千分の1)

また，防災科研調査において地滑り地形とされる範囲のうち，滑落崖とされる箇所においては滑落崖を示唆する凹形谷型斜面や明瞭な急傾斜は認められない（第17図 青枠）。側方崖とされる箇所においては，沢が認められ，その沢を挟んだ両岸において，斜面の角度が同程度となっており，側方崖を示唆する特徴である，地滑り土塊とされる箇所に向かう明瞭な急傾斜は認められない（第17図 緑枠）。

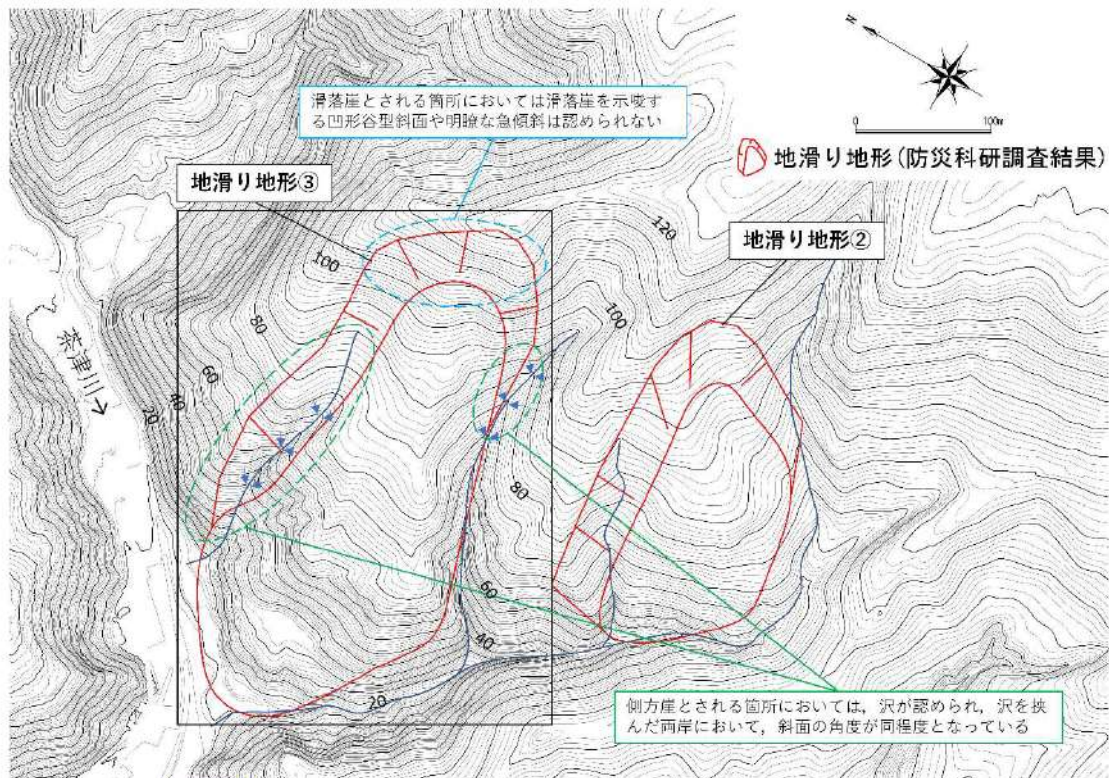
第22図 地滑り地形③周辺の等高線図(原縮尺: 2千分の1)

また，防災科研調査において地滑り地形とされる範囲のうち，滑落崖とされる箇所においては滑落崖を示唆する凹形谷型斜面や明瞭な急傾斜は認められない（第22図 青枠）。側方崖とされる箇所においては，沢が認められ，その沢を挟んだ両岸において，斜面の角度が同程度となっており，側方崖を示唆する特徴である，地滑り土塊とされる箇所に向かう明瞭な急傾斜は認められない（第22図 緑枠）。

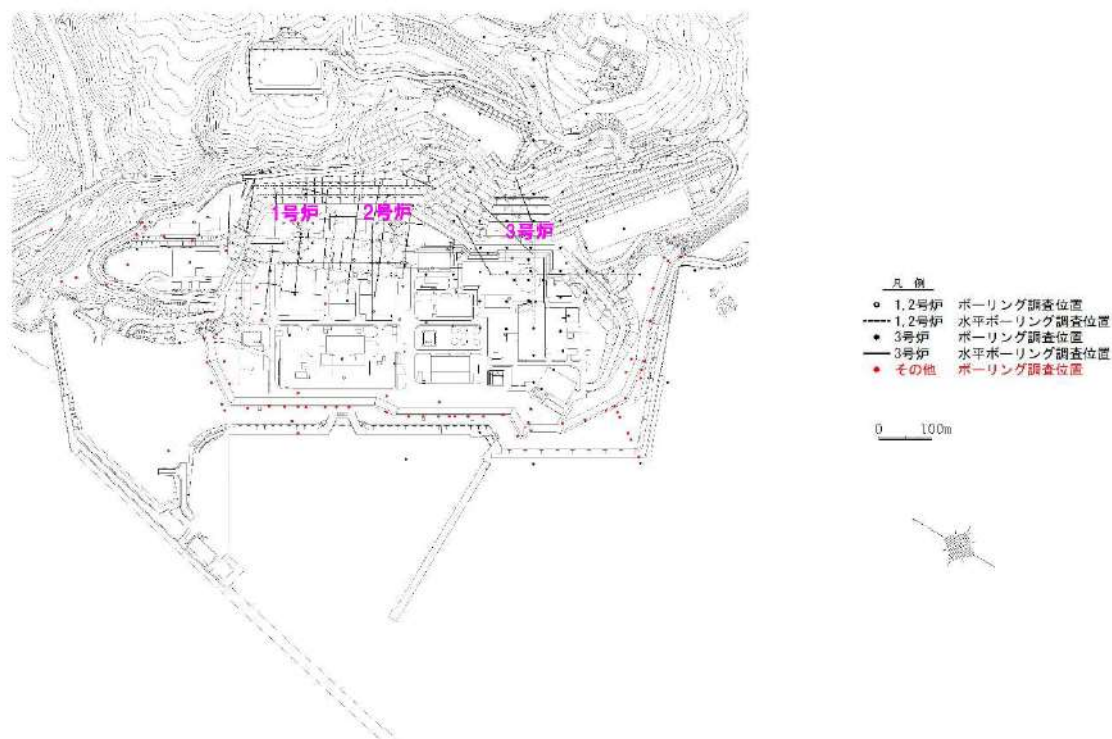
第26図 敷地内地質調査内容(2023年4月時点)

第26図に敷地内地質調査内容を示す。ボーリング調査、試掘坑調査及び開削調査の結果、F-1断層～F-11断層の11条の断層を認定しているが、これらの断層以外で、滑り面を示唆するような粘土を挟在する連続性のある割れ目は認められない。

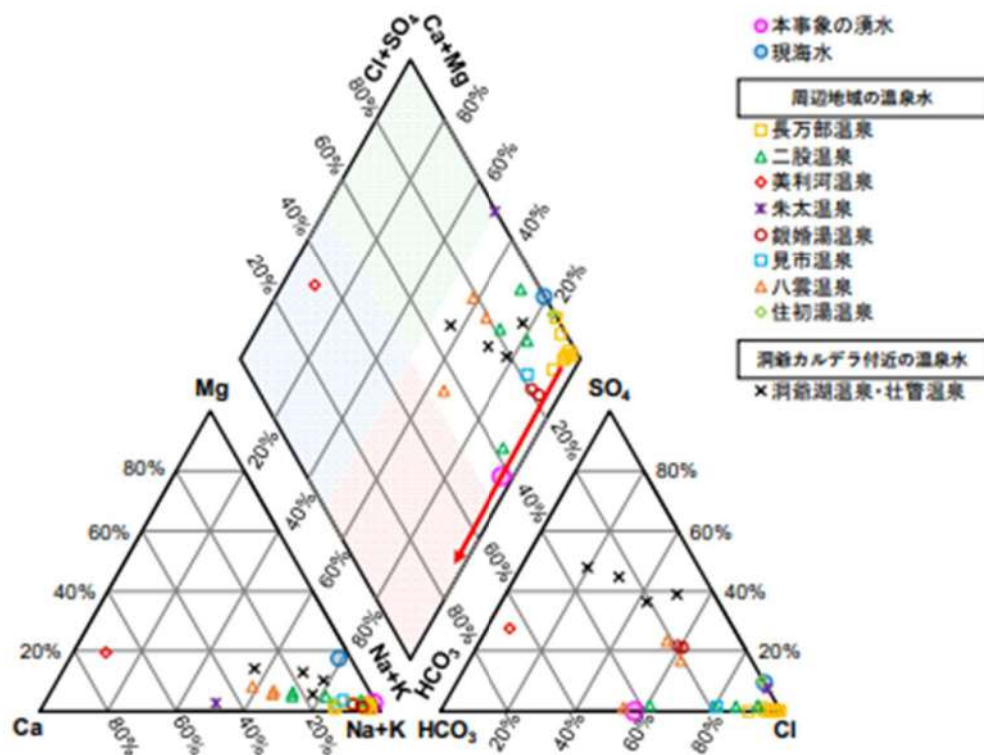
荷：荷重による影響なし  
 熱：輻射熱による影響なし  
 水：浸水による影響なし  
 煙：ばい煙による影響なし  
 飛：竜巻飛来物による影響なし  
 爆：爆発飛来物による影響なし  
 除：除雪、除灰

\* トリリニアダイアグラムは水試料の主要溶存成分を図示する方法の一つであり、中央の菱形の座標図（キーダイアグラム）を四つに区分することで、以下の大まかな泉質に分類することができる。
