志賀原子力発電所 1号炉 審査資料	
資料番号	志賀 1 PLM-補-07 改4
提出年月日	2023年6月14日

志賀原子力発電所 1号炉
高経年化技術評価
(コンクリート構造物及び鉄骨構造物)

補足説明資料

2023年6月14日
北陸電力株式会社

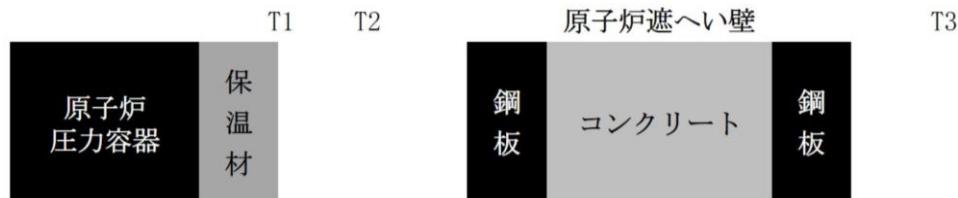
原子炉圧力容器保温材表面温度	T1	<input type="text"/> (°C)
原子炉圧力容器保温材～原子炉遮へい壁間雰囲気温度	T2	57 (°C)
原子炉遮へい壁～一次遮へい壁間雰囲気温度	T3	57 (°C)
