# 泊発電所

## 火山影響評価のうち立地評価について

### (補足説明資料2)

令和5年6月26日  
北海道電力株式会社

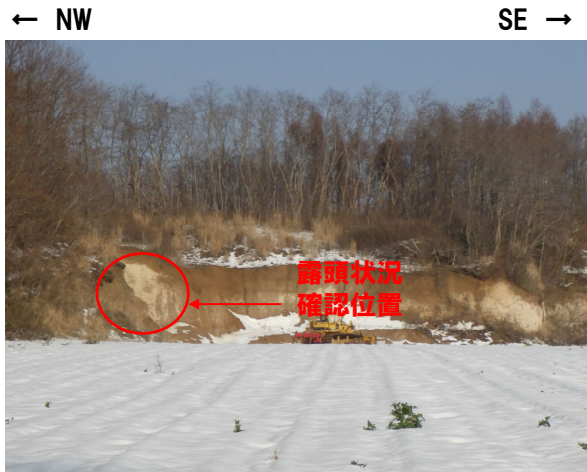
- 当社地質調査の結果, 共和町幌似付近に, 軽石混じり火山灰の層相を呈する洞爺火砕流堆積物が認められる。
- 共和町幌似付近に認められる洞爺火砕流堆積物は, 洞爺火砕流の各ユニットのうち, Goto et al. (2018) のUnit2又は産業技術総合研究所 (2022) のUnit5に区分され, いずれも主に軽石に富む火砕流堆積物とされており(補足説明資料1のP53~P61参照), その層相は当社地質調査結果と一致する。

露頭①全景  
(底盤標高:約20m, 上面標高:約35m)

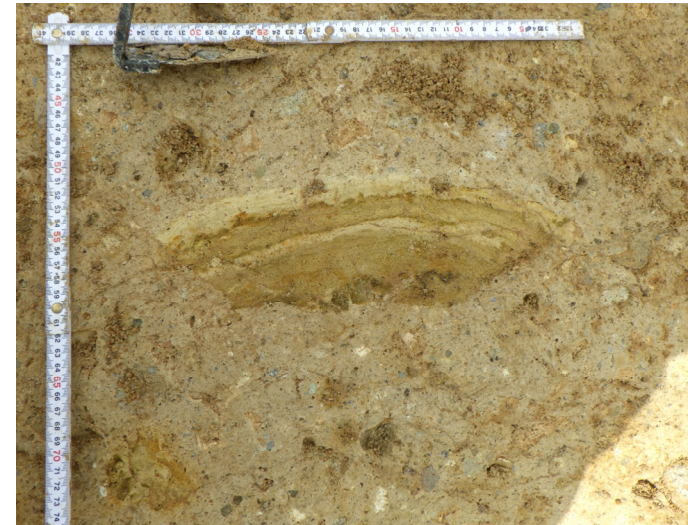
赤褐色を呈する礫層中の葉理が認められる砂及びシルトからなるブロック

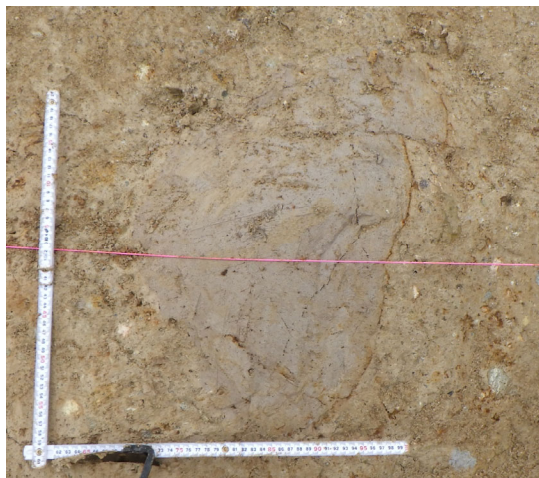
赤褐色を呈する礫層中の泥岩礫

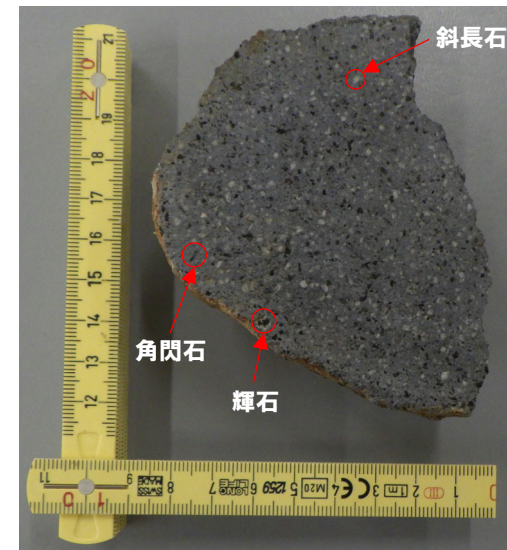
赤褐色を呈する礫層中の安山岩礫

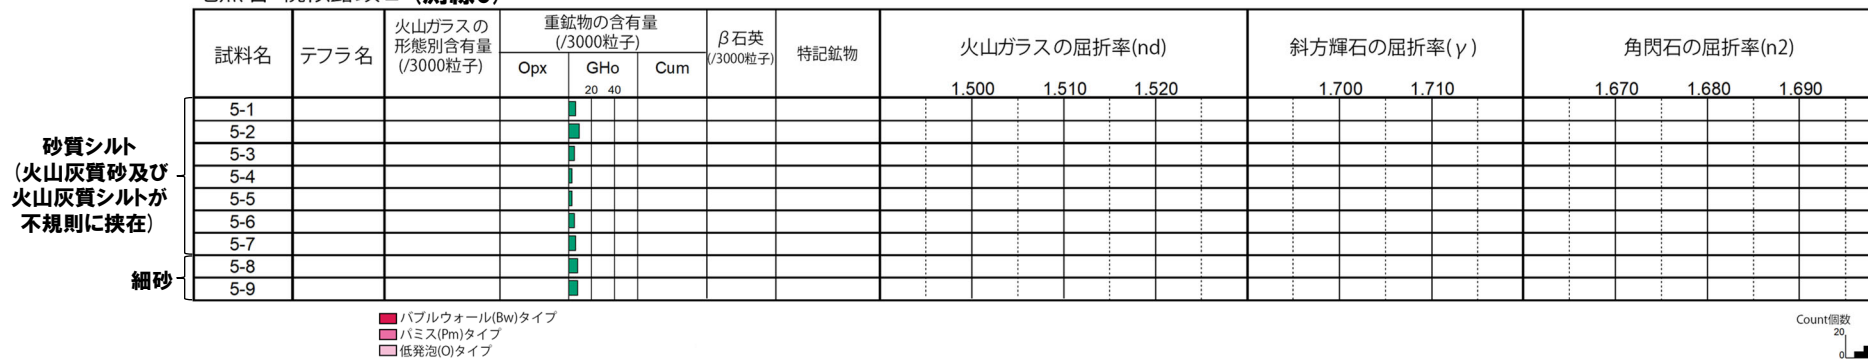
火山灰分析結果 (幌似露頭2地点)

- 火山灰分析の結果、それぞれの堆積物は以下のとおり区分される。
  - ・岩内層中の火山灰質シルトは、火山ガラスの粒子数が少ない(0.1~31粒子/3000粒子)ことから、主に火山砕屑物からなるものではなく、火山ガラスが混在するシルトに区分される。
  - ・岩内層中のシルト混じり砂に挟在する火山灰質シルトが混じる細砂は、火山ガラスが認められない(0粒子/3000粒子)ことから、シルト混じり細砂に区分される。
  - ・地表直下の火山灰質シルト質砂は、火山ガラスが少ない(5~30粒子/3000粒子)ことから、主に火山砕屑物からなるものではなく、火山ガラスが混在するシルト質砂に区分される。

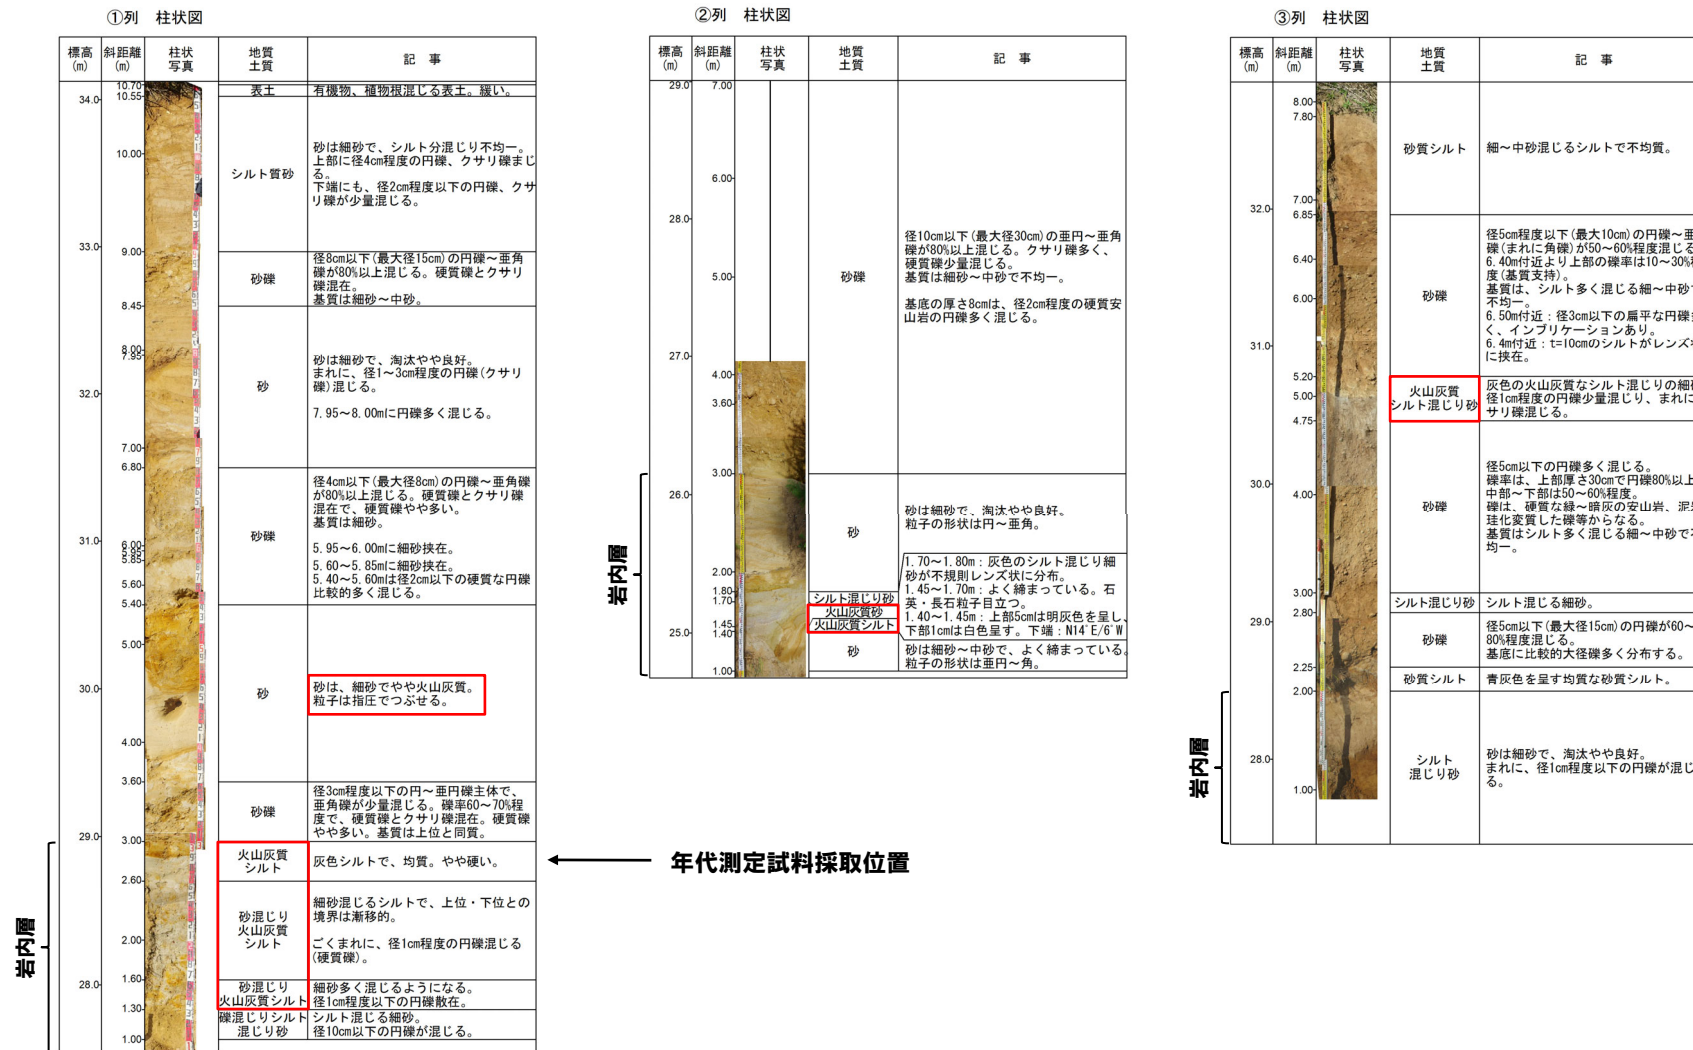
泥川露頭 拡大柱状図

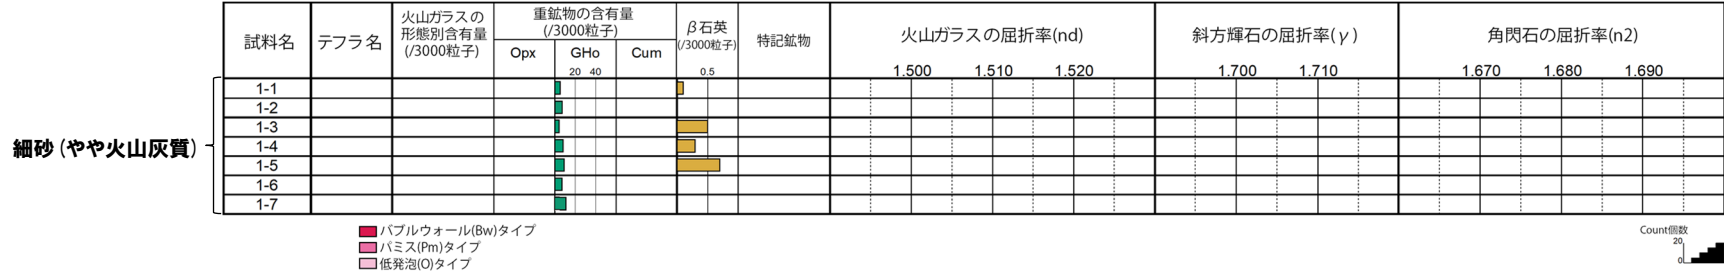
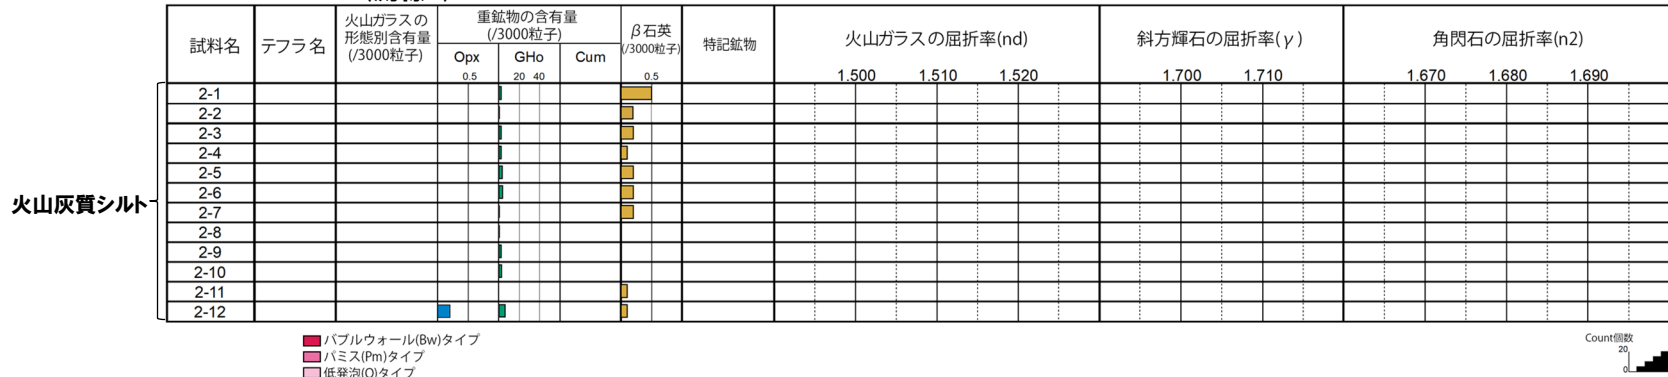
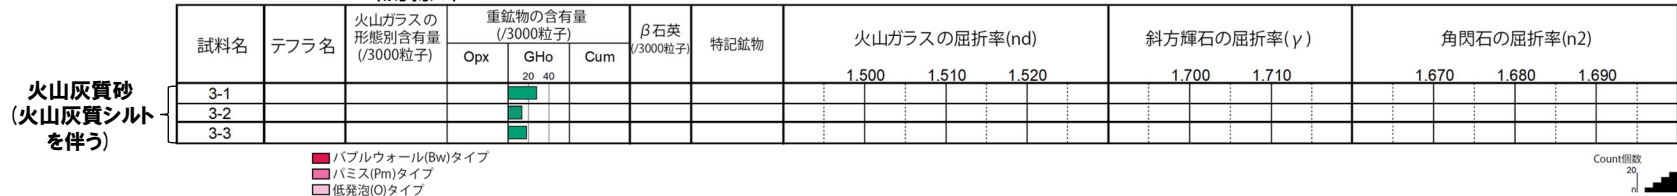
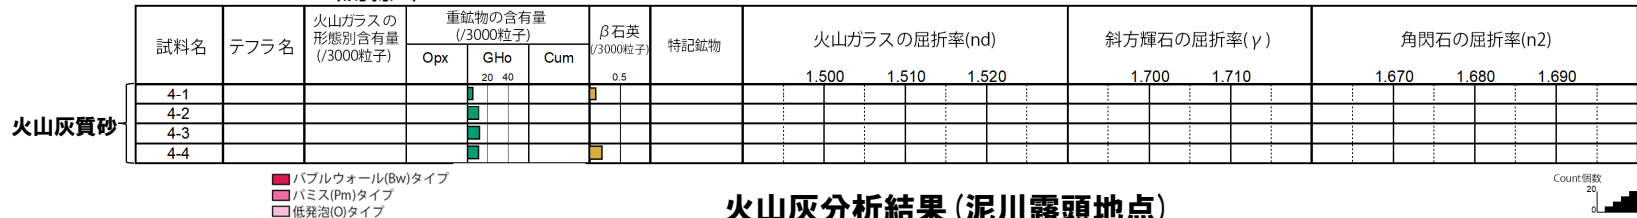
火山灰分析結果(泥川露頭地点)

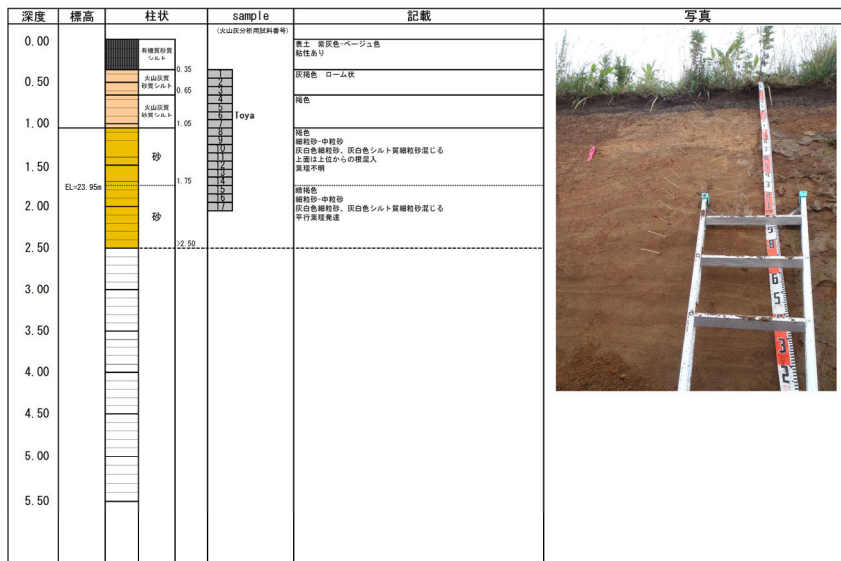
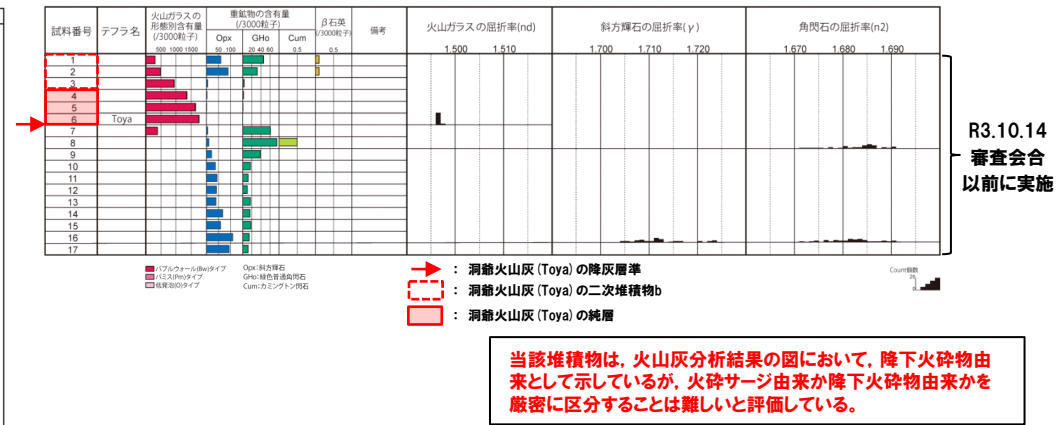
- R3.10.14審査会合以前に実施した火山灰分析(組成分析及び屈折率測定)の結果, 洞爺火山灰(Toya)の火山ガラスが認められ, 火山ガラスの粒子数が急増する箇所に降灰層準が認められる(標高24m程度)。
- 火山灰分析の結果, 当該火山灰質砂質シルトのうち, 標高24.35~24.05mについては, 基質部分に洞爺火山灰(Toya)の火山ガラスを多く含む(1000/3000粒子以上)ことから, 洞爺火山灰(Toya)の純層(層厚:30cm)に区分される。
- また, 標高24.65~24.35mについては, 直下に洞爺火山灰(Toya)の純層が認められること及び火山ガラスの粒子数が309~941粒子認められることから, 洞爺火山灰(Toya)の二次堆積物b(層厚:30cm)に区分される。

火山灰分析試料採取箇所① 露頭柱状図

火山灰分析試料採取箇所① 火山灰分析結果
