1号機RCW熱交換器(C)のサンプリング結果について

2023年7月24日

東京電力ホールディングス株式会社

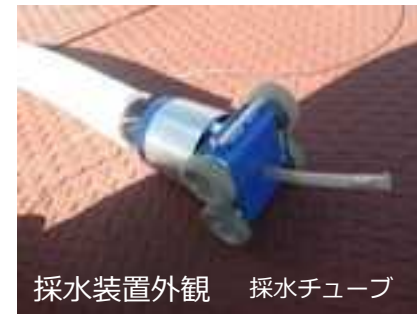
採水装置外観 採水チューブ

RCW熱交換器内包水サンプリング(イメージ)

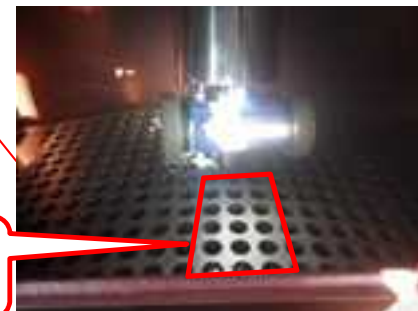
2. RCW-Hx(A)、(B)、(C)、RCWポンプ出口ヘッダ配管内包水のサンプリングに際して、マニフォールドプレートの小口径(Φ16mm)の穴に採水チューブ(Φ12mm)を通していく。なお、RCW-Hxの下部まで通せる穴は一行のみ。

採水チューブを熱交換器内の細管隙間を通すため、使える孔に制限がある
