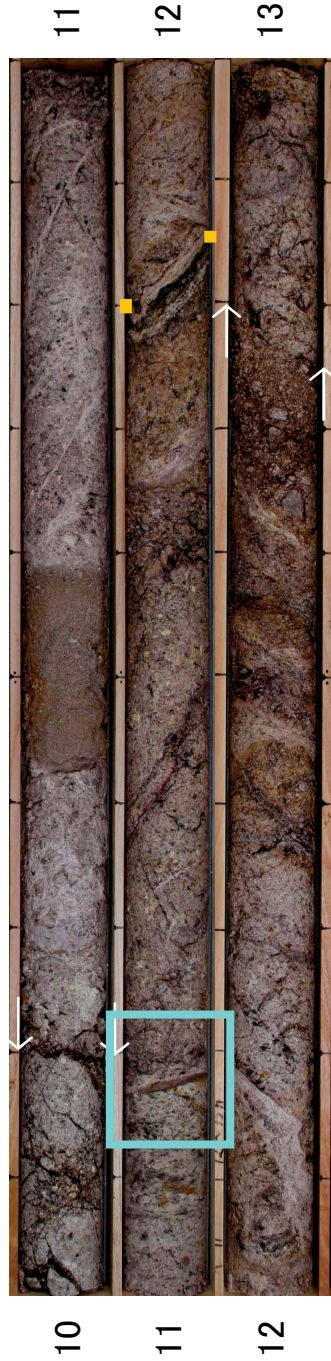
コア写真

- ・深度10.58～11.17mの「粘土混じり礫状破砕部(Hi)」と記載の箇所については、やや硬質で、含まれる細粒部は網目状に分布し、連続性及び直線性に乏しく、原岩組織が認められる岩片を主体とし基質も細粒化した岩片からなる組織も認められる。これらことから変質したカタクレーサイトであると判断した。
- ・深度11.17mの「粘土状破砕部(Hc-1)」と記載の箇所については、軟質で、原岩組織が認められる岩片を主体とし基質も細粒化した岩片からなる組織も認められないが、細粒部の幅が膨縮し連続性に乏しい。これらことから変質したカタクレーサイト中の粘土脈である。含まれる細粒部は、変質したカタクレーサイトの粘土脈である。

- 10.20～12.76m:破砕部(断層)＜スライム含む＞
 10.20～10.58m:硬質粘土状破砕部(Hb)
 上・下端の境界角度は不明(上端は塊状コア、下端はスライムのため)。径1～5mmの石英粒と径5～10mmの一部粘土化、一部岩組織が残留する岩片を含む。白～に少し橙色を呈する。幅21cm以上。

10.42～10.58m:スライム
 10.58～11.17m:粘土混じり礫状破砕部(Hi)
 上端不明(スライムのため)、下端15°で、直線的でシャープに連続。コア全体が変質により軟化。上位側の10.95m以遠では厚さ1～4mm、傾斜60°～80°の白色軟弱粘土脈が多く分布。に少し黄褐色～灰褐色を呈する。幅約59cm。

11.17m:粘土状破砕部(Hc-1)
 上・下端15°でいずれも直線的でシャープに連続。径1mm前後の石英粒をわずかに含む。灰褐色を呈する。幅0～5mm。
 11.17～11.19m:液溜り粘土状破砕部(Hc-2)
 上端15°、下端10～40°で、上端は直線的でシャープ、下端は大きく波打って連続。径1～2mmの石英粒と径5mmの粘土化した岩片を含む。明赤灰色を呈する。幅7～15mm。

11.19～11.66m:粘土混じり礫状破砕部(Hi)
 下端35°で波打つ。岩片の軟化は著しい硬さ「E」であるが、割れ目の一部が残留している。灰褐色を呈する。11.44mのD55～70°の割れ目は直線的でシャープなせん断性割れ目で、厚さ1～2mmの赤褐色の軟弱粘土脈を挟む。
 11.66～11.68m:硬質粘土状破砕部(Hb)
 上端・下端ともに35°で波打って連続。径1～2mmの石英粒と径5～10mmの粘土化した岩片を多く含む。淡黄褐色～灰赤色を呈する。幅19～25mm。

11.68～11.70m:角礫状破砕部(Hi)
 上端35°、下端45°で両者と波打って連続。径5～10mmの岩片の集合で岩片間は粘土化する。割れ目は分布しない。灰褐色を呈する。幅7cm程度。
 11.70～11.81m:液溜り粘土状破砕部(Hc-2)
 上端・下端とも45°で波打って連続。径2～3mmの石英粒を含む。淡黄褐色～灰白色を呈する。幅20～25mm。

11.81～11.83m:粘土状破砕部(Hc-1)
 上端・下端とも45°で波打って連続。中央部には厚さ8mmで、下端部がマンガン鉱染を帯びた石英脈を含む。淡黄褐色～灰白色を呈する。幅10mm程度。
 11.83～12.12m:礫状破砕部(Hi)
 上端45°、下端60～70°。不明瞭な20°前後の割れ目や低密度割れ目が多い。灰褐色を呈する。

12.12～12.16m:硬質粘土状破砕部(Hb)
 上端60～75°、下端40～60°で両者とも波打ちながら連続。径1～3mmの石英粒と粘土化した径5～10mmの岩片が多く含む。白色～明赤灰色を呈する。幅20～36mmと膨縮する。
 12.16～12.76m:粘土混じり礫状破砕部(Hi)
 下端不明瞭。一部で割れ目が残留するが、おおむね割れ目は消滅している。20～25°で白～に少し橙～明赤灰色、厚さ1～5mmの軟弱粘土を挟む。

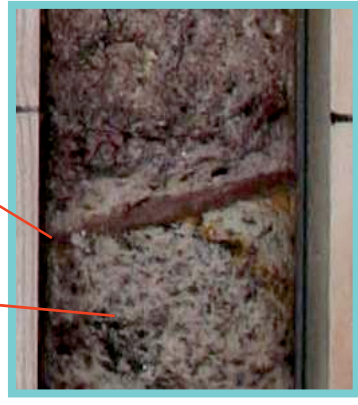
水色枠部拡大
 0 5 cm

細粒部が網目状に分布する
 粘土は連続しない

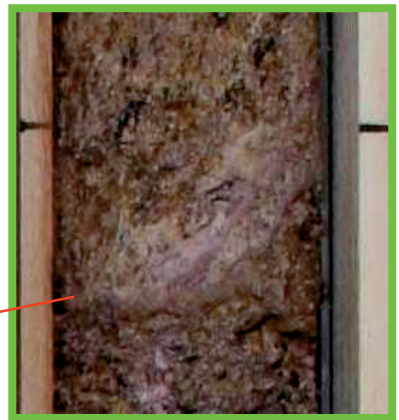
線粒部拡大

直線性に乏しい粘土
