第7.4.4.323図 (3) 破碎部性状 H24-D1-3 深度56.88~57.24m (変位センス, 薄片観察による断層岩区分(1/2))

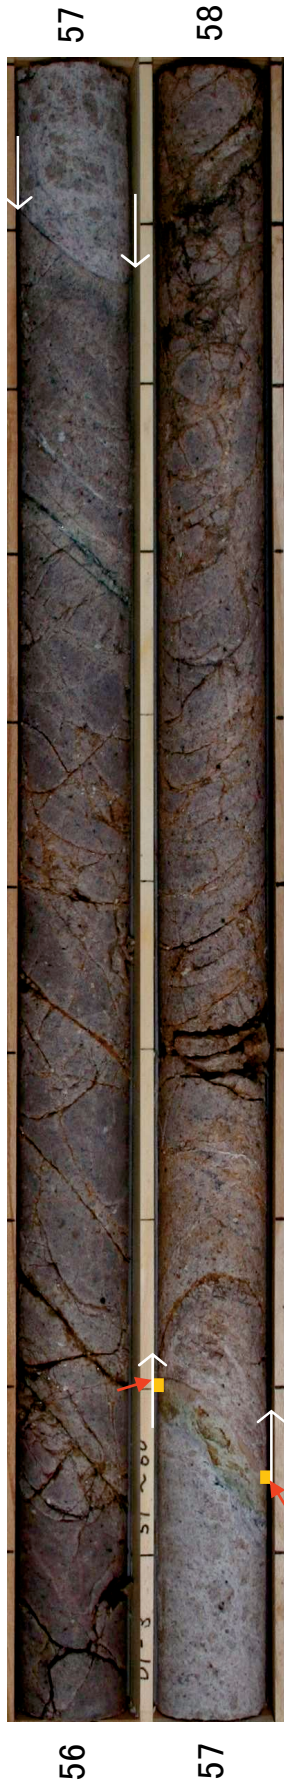
コア写真

- ・ 肉眼観察では、粘土状部は、軟質で、細粒部の連続性及び直線性が良く、原岩組織が認められる岩片を主体とし基質も細粒化した岩片からなる組織も認められない。これらのことから断層ガウジであると判断した。

ボーリング柱状図

- 56.88～57.24m：破砕部
(Hj)
上端40°で直線的にシャープに、下端58°で波打って連続。径5～20mmの粘土化～硬さ「D」の岩片からなり、岩片間を幅1～2mmの軟質灰白色粘土脈が網状に分布する。明褐灰～白色を呈する。
- 57.15～57.20m：礫質粘土状部 (Hb)
上端58°で波打って、下端60°でやや波打って連続。径1～2mmの石英粒、径5～30mmの粘土化した花崗斑岩の礫を多く含む。やや軟質。明褐灰～オリーブ灰～灰白色で縞状を呈する。幅20～28mm。
- 57.20m：粘土状部 (Hc-1)
上端60°でやや波打って、下端60°で直線的にシャープに連続。軟質でにぶい黄橙色を呈する。幅2～8mm。
- 57.20～57.24m：粘土混じり岩片状部 (Hj)
上端60°で直線的にシャープに、下端60°で一部不明瞭に連続。径5mm前後の粘土化～硬さ「D」の花崗斑岩の岩片からなり、岩片間を幅0.5～1mmの軟質な灰白色の粘土脈が網状に分布する。明褐灰色を呈する。幅25mm。

- ・深度56.88～57.15mの「粘土混じり岩片状」と記載の箇所については、やや軟質であるが、含まれる細粒部(灰白色粘土脈)は網目状に分布し、連続性及び直線性に乏しく、原岩組織が認められることから変質したカタクレーサイトであると判断した。
- ・深度57.15～57.20mの「礫質粘土状」と記載の箇所については、やや軟質であるが、含まれる細粒部は網目状に分布し、連続性及び直線性に乏しく、原岩組織が認められることから変質したカタクレーサイトであると判断した。
- ・深度57.20mの「粘土状」と記載の箇所については、軟質で、細粒部の連続性及び直線性が良く、原岩組織が認められる岩片を主体とし基質も細粒化した岩片からなる組織も認められない。これらのことから断層ガウジであると判断した。
- ・深度57.20～57.24mの「粘土混じり岩片状」と記載の箇所については、やや軟質であるが、含まれる細粒部(灰白色粘土脈)は網目状に分布し、連続性及び直線性に乏しく、原岩組織が認められることから変質したカタクレーサイトであると判断した。
