第7.4.4.325図 (5) 破砕部性状 H27-B-3 深度28.12~28.14m (断層岩区分の総合評価)

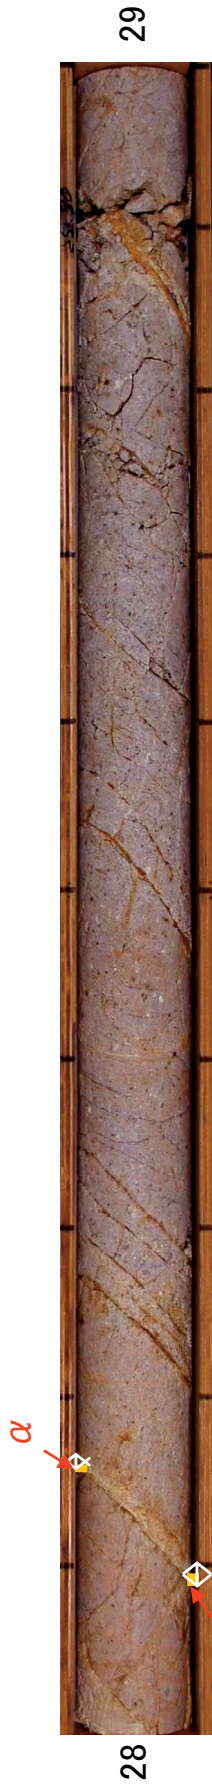
コア写真

・薄片は断層面 α 及び細粒化が進んだ範囲を含むように作製した。

※断層面 α は最新活動面

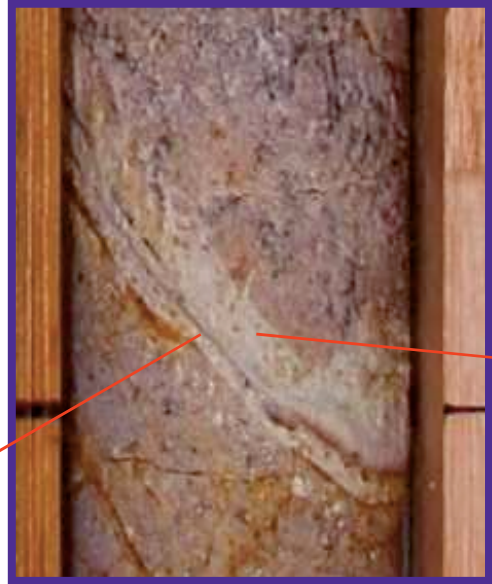
コア写真

●29.10～29.12m：破砕部
 29.10～29.11m：粘土状部 (Hc-1)
 上端49°で直線的に、下端50°で波打って連続。径1mmの石英粒をごくわずか(5%以下)含む。軟質。上端側は灰白色、中央部～下端側は灰黄褐色で縞状を呈する。幅5～10mm。
 29.11～29.12m：礫質粘土状部 (Hb)
 上端50°、下端45～55°でいずれも波打って連続。径1～2mmの石英粒、径3～5mmの粘土化した岩片を20%程度含む。やや硬質。オリーブ色帯びた灰白色を呈する。幅7～11mm。

連続性及び直線性が良い細粒部

青枠部拡大
 0 5 cm

細粒部が網目状に分布する

・深度29.10～29.11mの「粘土状」と記載の箇所については、軟質で、細粒部の連続性及び直線性が良く、原岩組織が認められる岩片を主体とし基質も細粒化した岩片からなる組織も認められない。これらのことから断層ガウジであると判断した。

・深度29.11～29.12mの「礫質粘土状」と記載の箇所については、やや硬質であるが、含まれる細粒部は網目状に分布し、連続性及び直線性に乏しく、原岩組織が認められる岩片を主体とし基質も細粒化した岩片からなる組織も認められる。これらのことから変質したカタクレーサイトであると判断した。

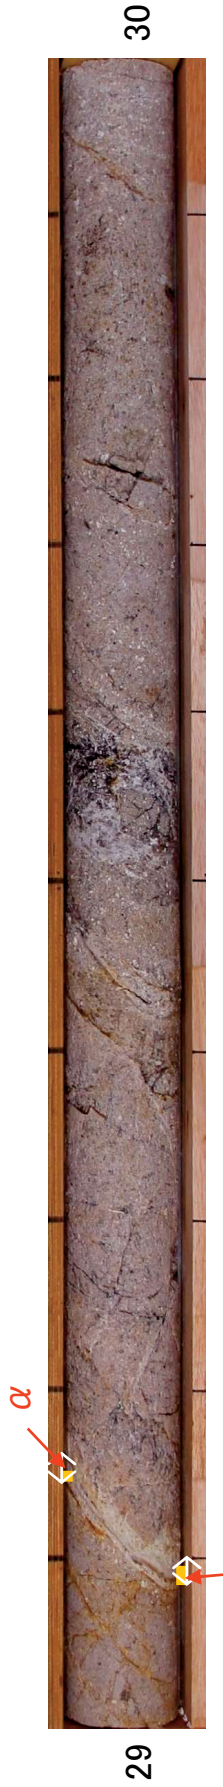
コア写真

・薄片は断層面 α 及び細粒化が進んだ範囲を含むように作製した。

※断層面 α は最新活動面
