- ・最新活動ゾーンには、以下の特徴が認められる。
  - 基質を構成する粘土鉱物は少ない。(図2)
  - 断層面に沿った粘土状部は連続しない。(図1)
  - 多様な粒径の岩片が多く認められる。(図2)
  - 角ばった岩片が多い。(図2)
  - 岩片の粒界を横断する破断面が認められる。(図2)
  - ジグソー状の角礫群が認められる。(図2)

(総合評価)

当該破砕部については、以下の理由からカタクレーサイトであると評価した。

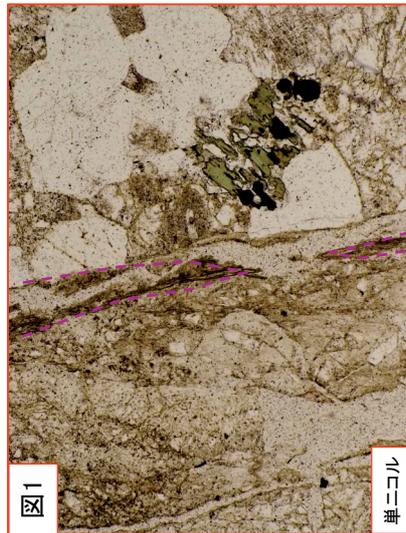
破線は粘土状部の分布範囲を示す

- 基質を構成する粘土鉱物は少ない。
- 断層面に沿った粘土状部は連続しない。

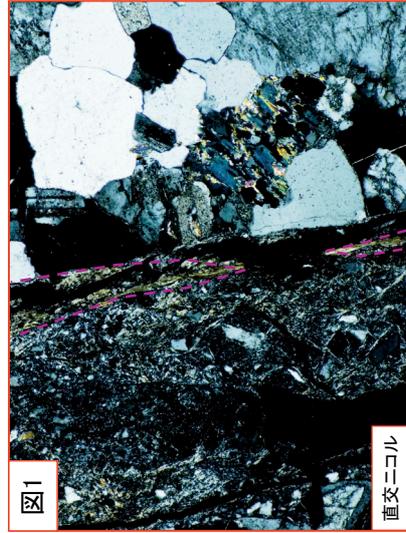
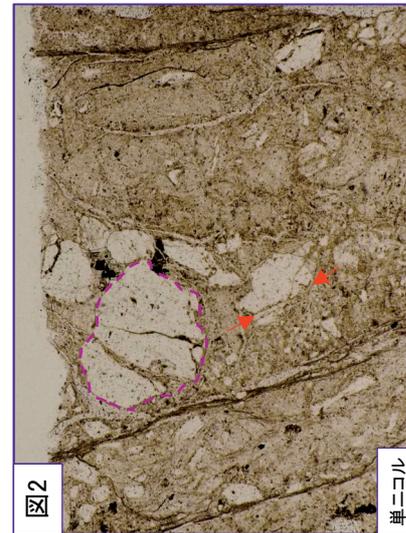
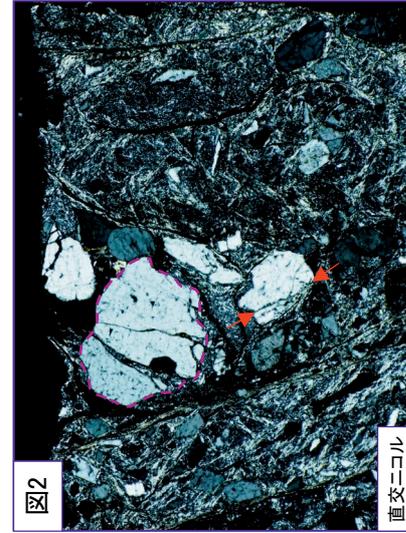
赤矢印は岩片の粒界を横断する破断面を示す  
破線はジグソー状の角礫群の範囲を示す

- 多様な粒径の岩片が多く認められる。
- 角ばった岩片が多い。
- 岩片の粒界を横断する破断面が認められる。
- ジグソー状の角礫群が認められる。
- 塑性変形した雲母粘土鉱物が認められる。

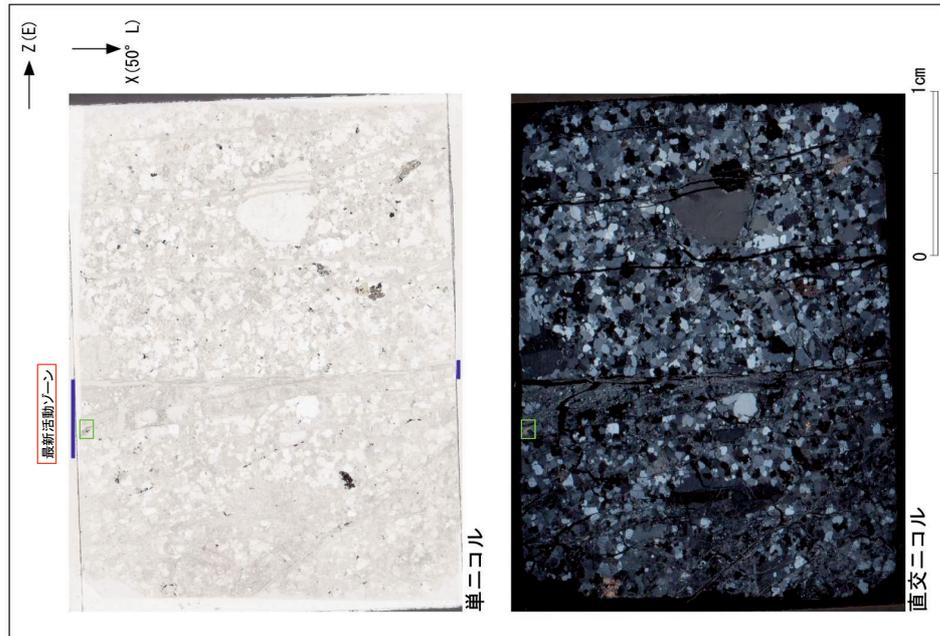
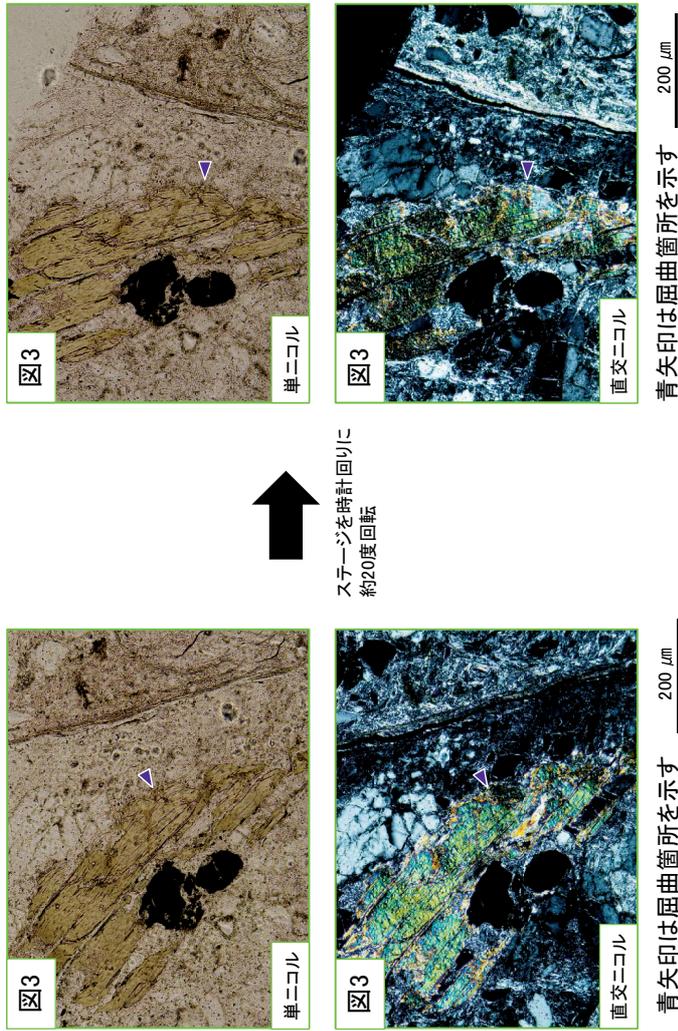
・最新活動ゾーンには、以下の特徴が認められる。  
 > 塑性変形した雲母粘土鉱物が認められる。(図3)

青矢印は屈曲箇所を示す

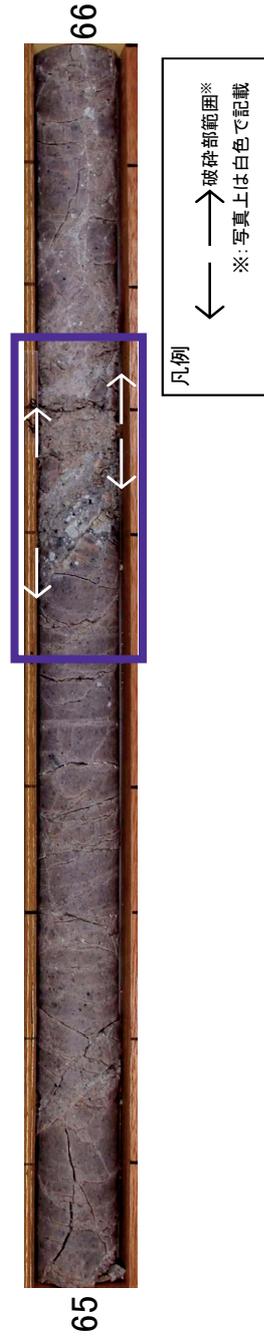
コア写真

●65.59～65.72m：破砕部  
粘土混じり砂～礫状部 (Hj)  
上端65°で直線的に連続、下端30°で不明瞭。径2～30mmの岩片主体で、一部砂状化する。灰色を呈する。幅10mm。65.65mには傾斜65°で幅2～3mの灰白色粘土を部分的に挟む。

・深度65.59～65.72mの「粘土混じり砂～礫状」と記載の箇所については、軟質であるが、含まれる細粒部は局所的に分布し、連続性及び直線性に乏しく、原岩組織が認められる岩片からなる組織も細粒化された岩片からなる組織も認められる。これらのことから変質したカタクレーサイトであると判断した。

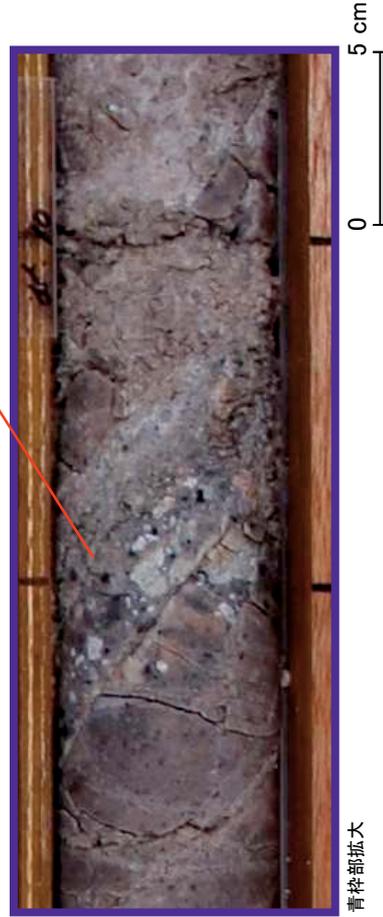
深度65.65mの部分的な灰白色粘土

・深度65.65mの「幅2～3mmの灰白色粘土」と記載の箇所については、幅が狭いため、原岩組織が認められる岩片を主体とし、基質も細粒化した岩片からなる組織の有無を把握できなかった。粘土は軟質で、直線性は良いが、部分的で連続性に乏しい。これらのことから変質したカタクレーサイトであると判断した。含まれる細粒部は、変質したカタクレーサイト中の粘土脈である。

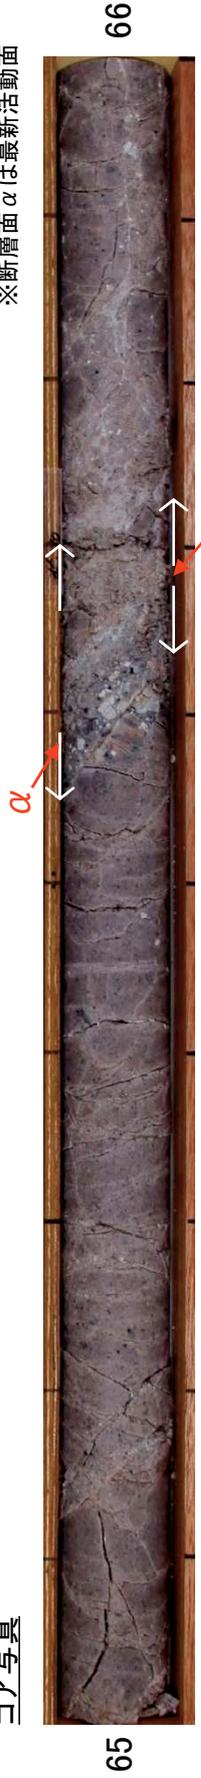
コア写真

・薄片は断層面  $\alpha$  及びび細粒化が進んだ範囲を含むように作製した。

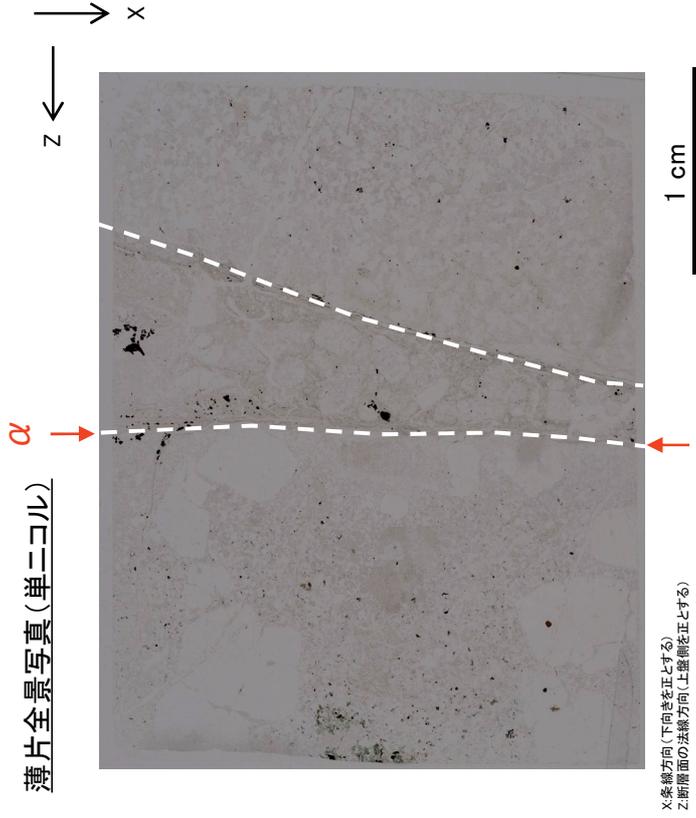
薄片全景写真(単ニコル)

・H27-B-4のボーリングコアから採取した薄片試料の観察結果によれば最新活動ゾーンの変位センスは、右ずれを伴う正断層成分が卓越する。  
 ・最新活動ゾーンに以下の特徴が認められることから、カタクレーサイトのみからなる破砕部であると判断した。

- (カタクレーサイト) 基質を構成する粘土鉱物は少ない。
- (カタクレーサイト) 断層面に沿った帯状の粘土状の岩片は連続しない。
- (カタクレーサイト) 多様な粒径の岩片が多く認められる。
- (カタクレーサイト) 角ばった岩片が多い。
- (カタクレーサイト) 岩片の粒界を横断する破断面が認められる。
- (カタクレーサイト) ジグソー状の角礫群が認められる。
- (カタクレーサイト) 塑性変形した雲母粘土鉱物が認められる。

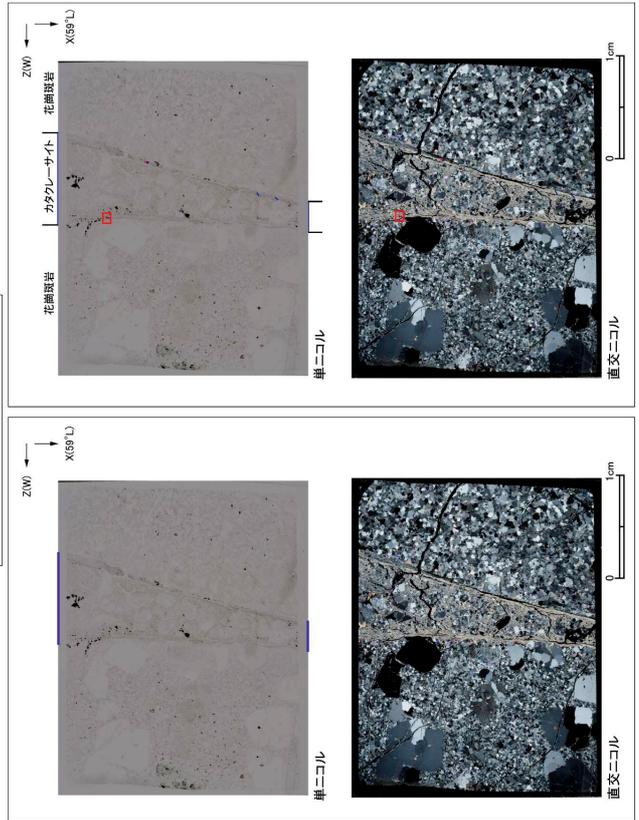
断層面の条線観察結果

※断層面  $\alpha$  は最新活動面
