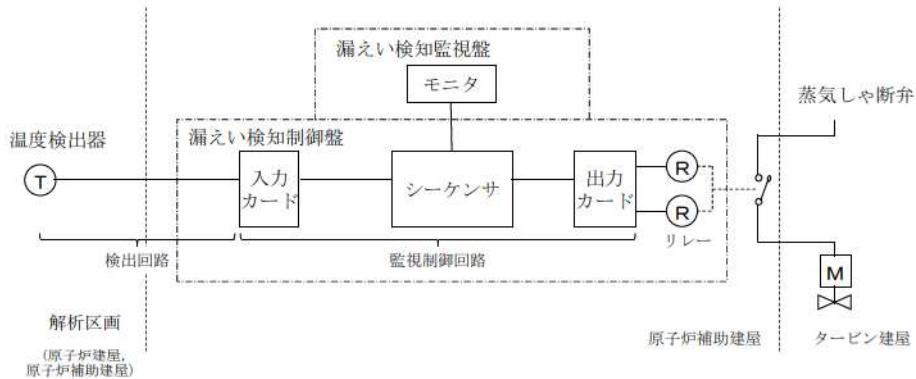
図5 蒸気漏えい検知システム概要図

本システムは、以下①～⑤のとおり確実に検知できるように、設備面、運用面を合わせて信頼性の高いものとしている。また、適切な保全計画を策定、実施することにより長期の機能維持を図る。

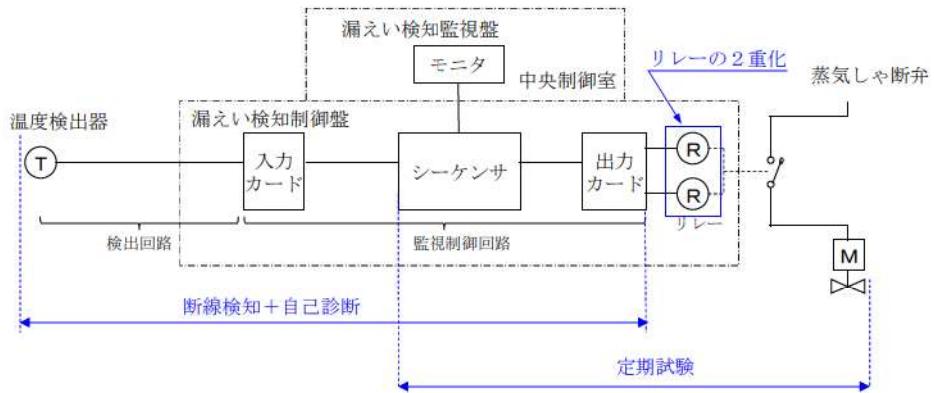
図 7 蒸気漏えい検知システム信頼性確保の概要図

以上のことから、故障発生は少なく、高い信頼性を有していると考えられるため、定期的な作動試験で設備の健全性を確認することとし、不要な系統外乱を回避する観点から、試験は定期事業者検査中の補助蒸気停止時に実施する。

なお、さらなる信頼性向上の観点から、リレーは2重化しており、同回路の单一故障による機能喪失を防止している。

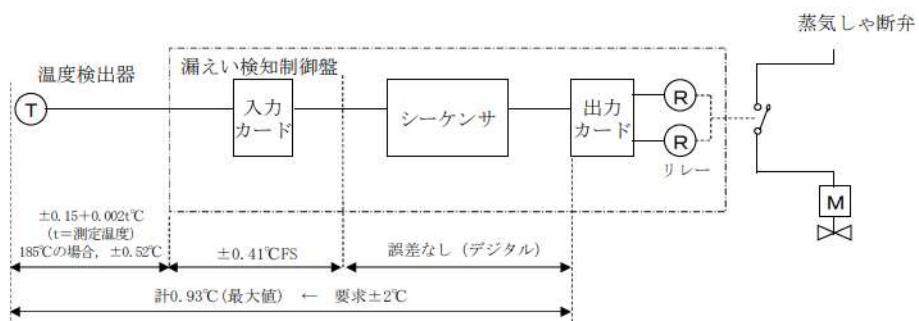
図 8 温度検出器の計測誤差

蒸気漏えい検知システムとして温度検出器から漏えい検知制御盤までの精度は、初期温度40°Cから、60°Cで温度異常高警報発信、補助蒸気系を遠隔隔離（自動）し、最大100°C程度に緩和していることから、一般的な温度検出器の精度に対するシステム上の余裕は大きい。温度検出器精度、漏えい検知制御盤精度及び余裕を踏まえ、一般的な計装設計の観点から、本システムでは、計測精度を±2°Cに収める設計としている。

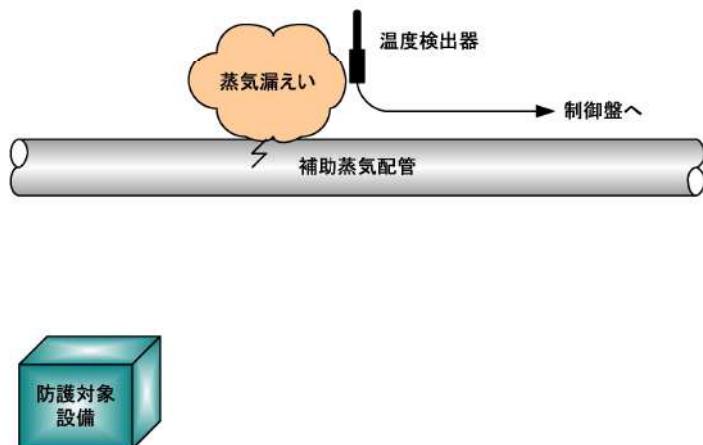
図 9 区画配置温度検出器設置イメージ図

補助蒸気系の想定破損の形態は、溢水ガイドにしたがって、ターミナルエンド部は完全全周破断、1B を超える配管の一般部は 1/4Dt 貫通クラック、1B 以下の一般部は完全全周破断を想定している。この場合、配管から漏えいする蒸気は、比較的大きな漏えい量となり、GOTHIC コードで分割した解析区画内での空調の影響は受けずに一気に解析区画内で均一に拡散すると考えられる。よって、解析区画内の任意の箇所に温度検出器を設置すれば、解析区画の温度上昇を検知することができる。なお、温度検出器は、付近の他機器のメンテナンス時の作業性に干渉しない範囲で、可能な限り蒸気配管の近傍上部に配置設計し、蒸気漏えいをより早期に検知することを考慮している。

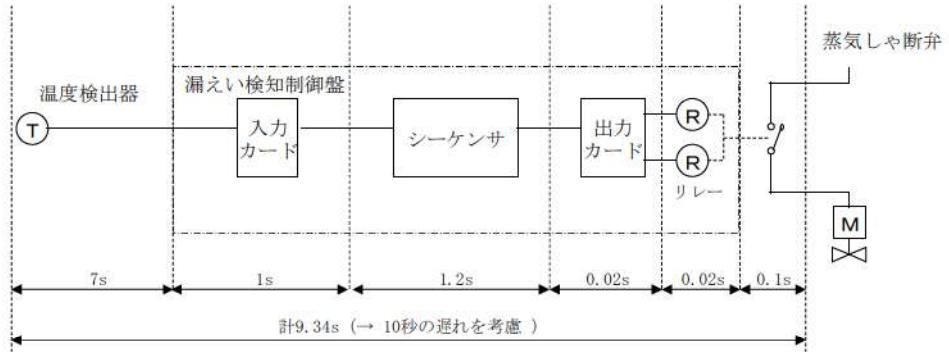
図 10 温度検知から蒸気しや断弁閉指令までの遅れ時間内訳

- ・温度検出器等の計測設備の応答遅れを保守的に設定し、検知までの時間を長めに設定（図 10）
- ・蒸気しゃ断弁の閉止時間を実動作時間（21 秒）に対し長め（25 秒）に設定
- ・蒸気しゃ断弁閉止動作中の蒸気放出流量は蒸気しゃ断弁全開状態と同じとして設定

蒸気漏えい検知システムにおいては、温度検出から制御盤の演算、出力処理により、システム全体としての応答時間の遅れが発生する。蒸気漏えい検知システムとして漏えい検知から隔離完了までの時間を、解析の入力条件としている。応答時間は弁動作時間が支配的であり、温度検出器の応答時間よりシステム上の余裕は大きい。温度検出器精度、漏えい検知制御盤精度及び余裕を踏まえ、一般的な計装設計の観点から、本システムでは、応答時間を10秒以内に収める設計としており、蒸気拡散解析でも、「60°C検知→補助蒸気しや断弁閉指令出力」に10秒の遅れを設定している。

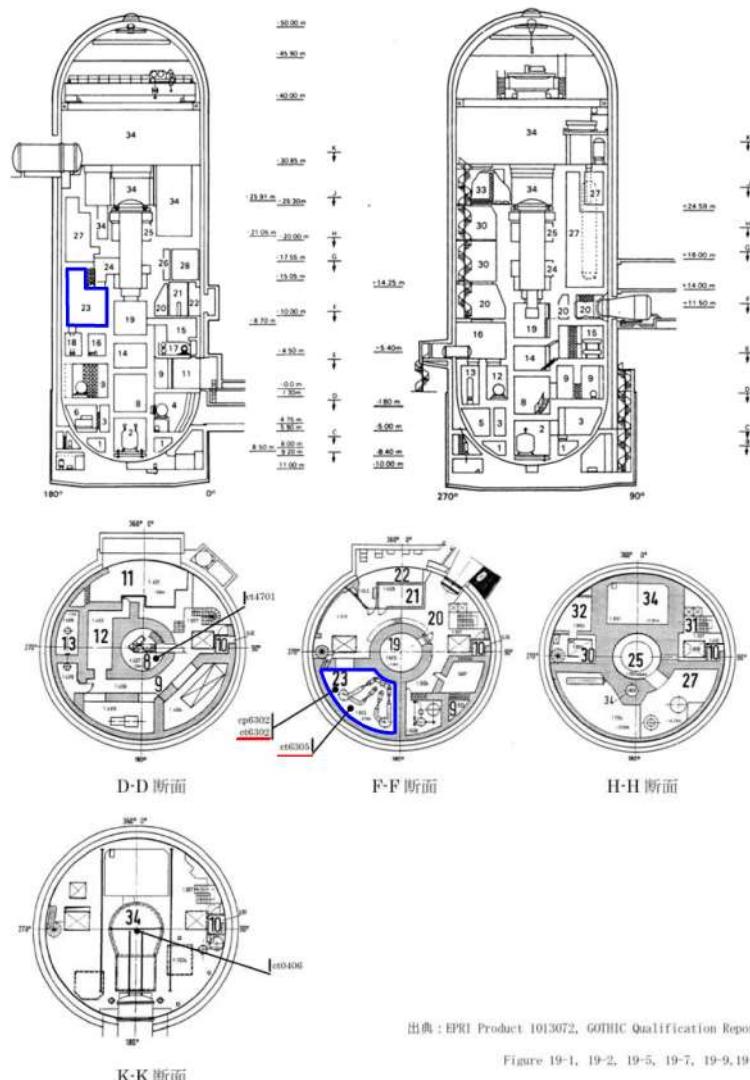
参考図 1 HDR 試験設備の概要図

GOTHIC コードの妥当性確認のためのドイツの廃炉施設を利用した HDR 試験の実験解析から、同一解析区画内での温度変化傾向はほぼ同じであることがわかる。（区画 23 参照）

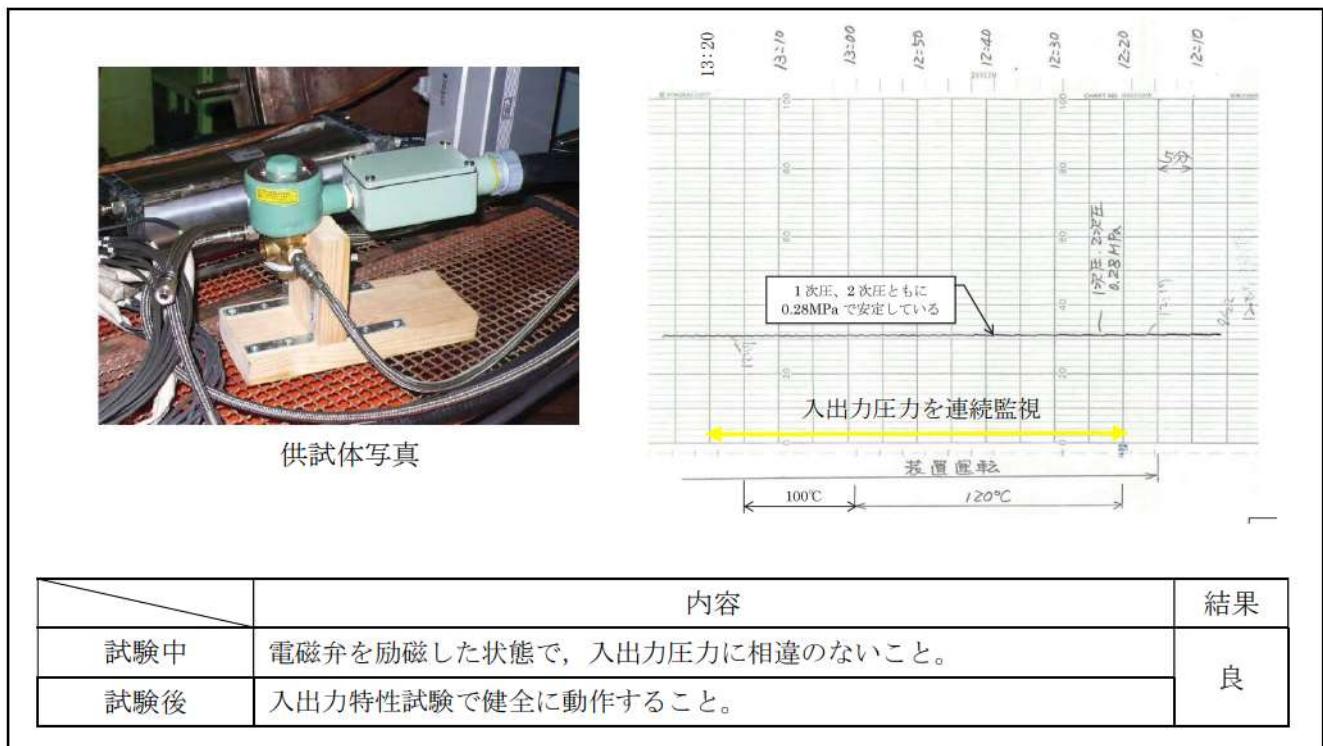
図 8 耐蒸気性能試験結果（ダンパ用電磁弁）

ダンパ用電磁弁を 120°C の蒸気環境 (120°C 40 分 + 100°C 20 分) に晒す。

試験中、電磁弁を励磁した状態で、入出力圧力に相違のないことを確認する。

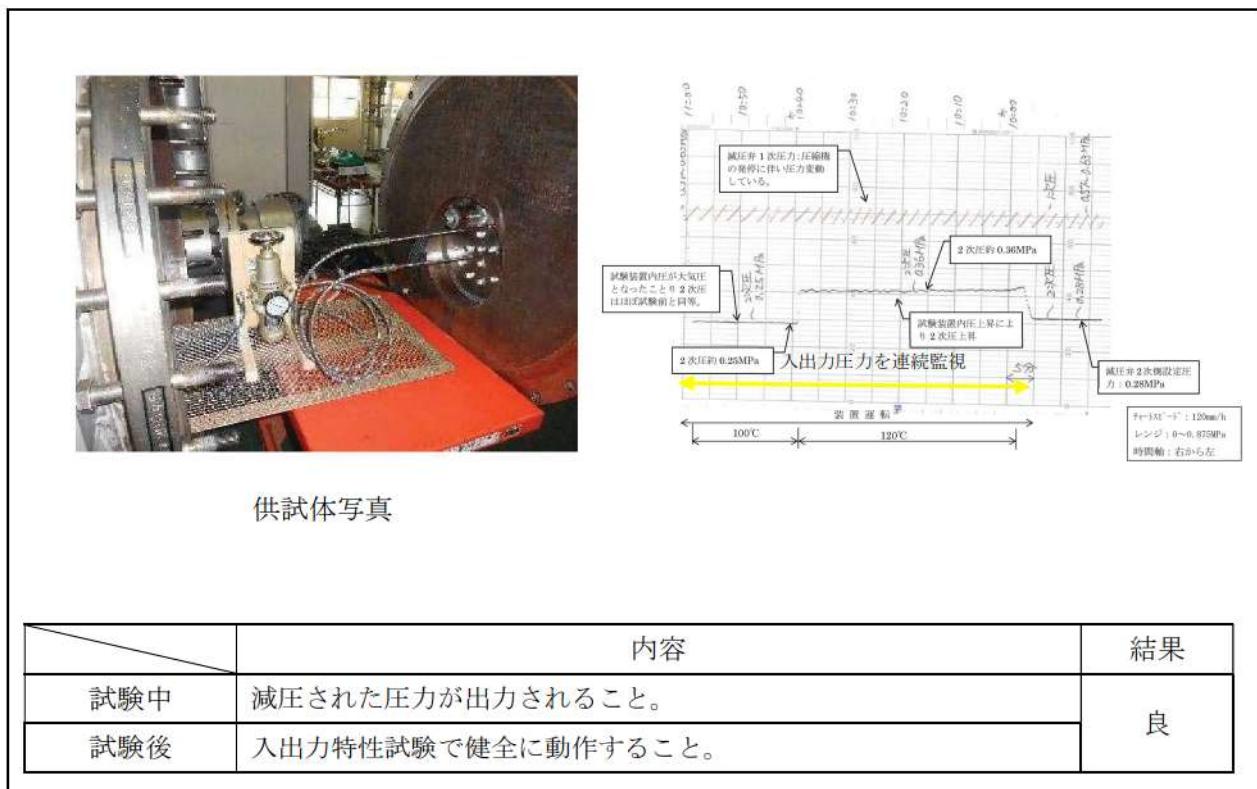
図 9 耐蒸気性能試験結果（ダンパ用減圧弁）

ダンパ用減圧弁を 120°C の蒸気環境 (120°C 40 分 + 100°C 20 分) に晒す。

試験中、一定圧力を入力した状態で、減圧された圧力が出力されていることを確認する。

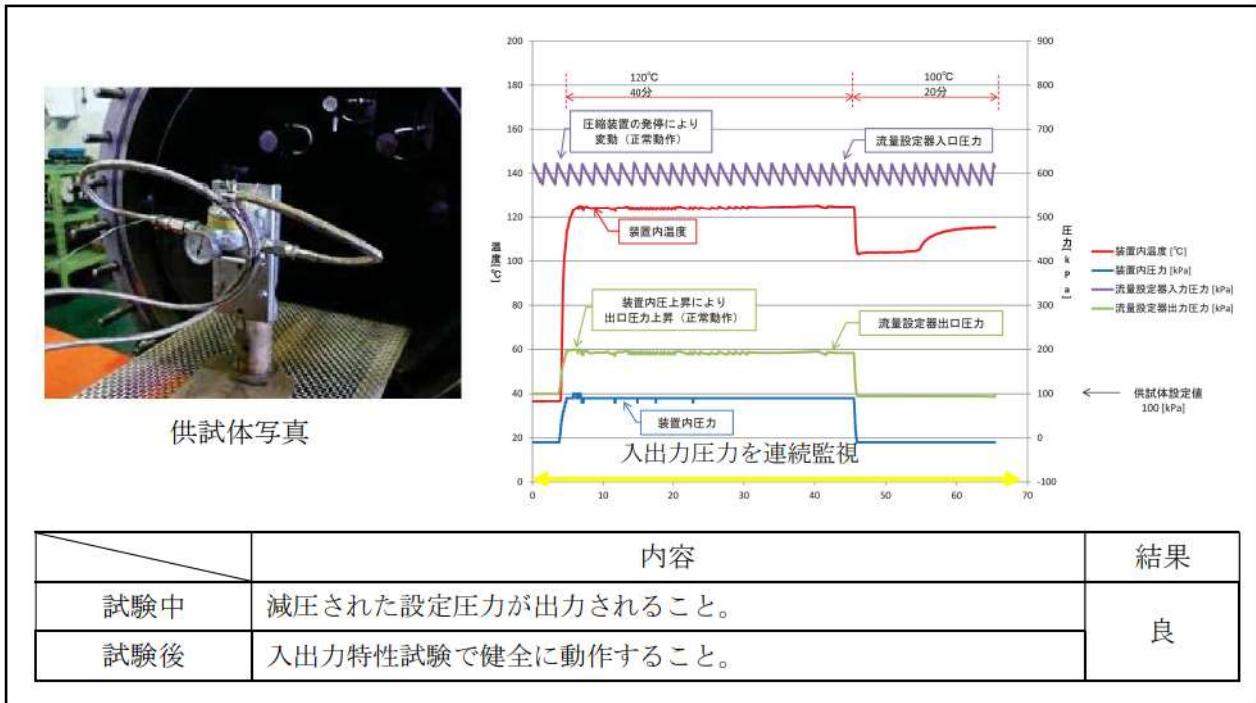
図 11 耐蒸気性能試験結果（流量設定器）

流量設定器を 120°C の蒸気環境 (120°C 40 分 + 100°C 20 分) に晒す。

試験中、一定圧力を入力した状態で、減圧された設定圧力が出力されることを確認する。

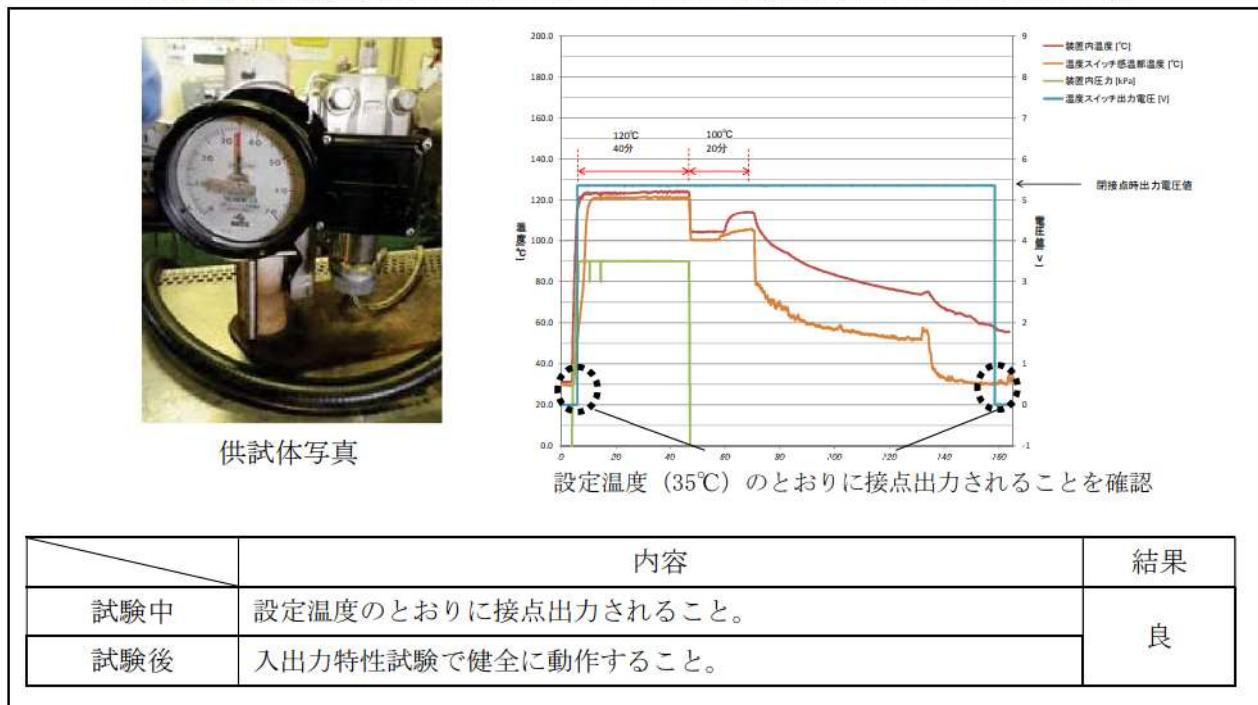
図 12 耐蒸気性能試験結果 (温度スイッチ)

温度スイッチを 120°C の蒸気環境 (120°C 40 分 + 100°C 20 分) に晒す。

試験中、設定温度 (35°C 以上で ON) のとおりに接点出力されることを確認する。

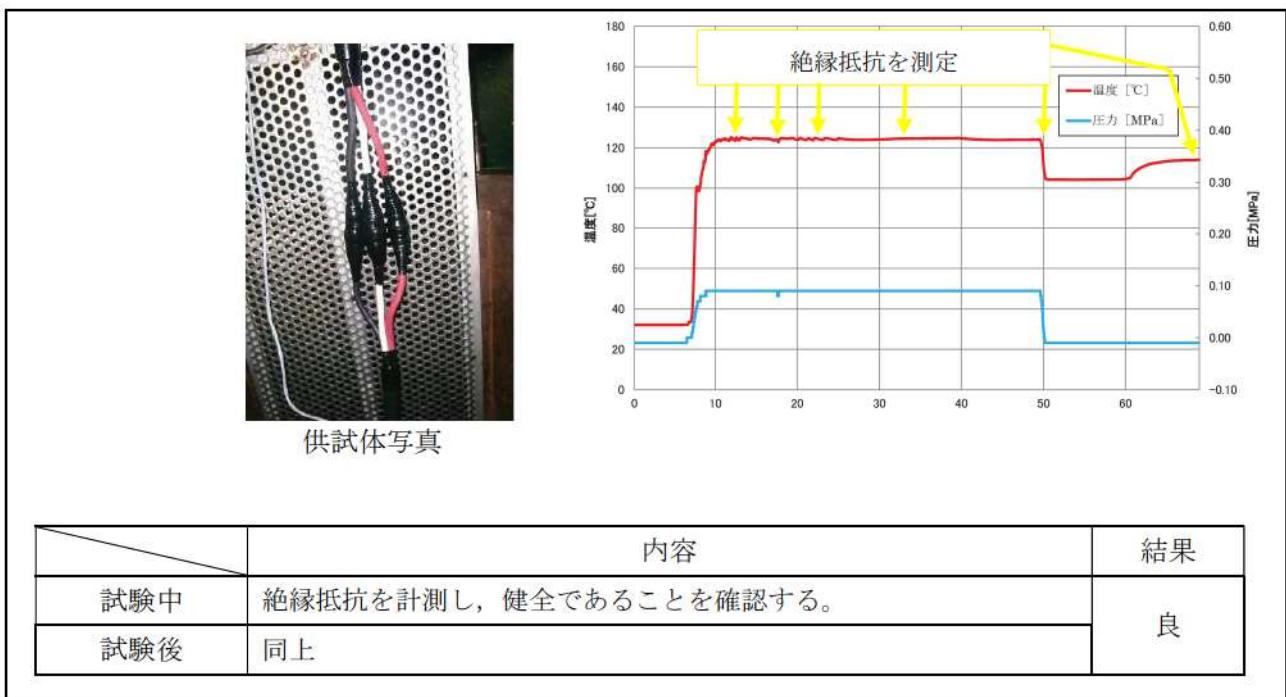
図 15 耐蒸気性能試験結果（低圧ケーブル接続部）

低圧ケーブル（接続部）を 120°C の蒸気環境（120°C 40 分 + 100°C 20 分）に晒す。

試験中、絶縁抵抗を測定し、短絡、地絡等がなく正常に通電できることを確認する。

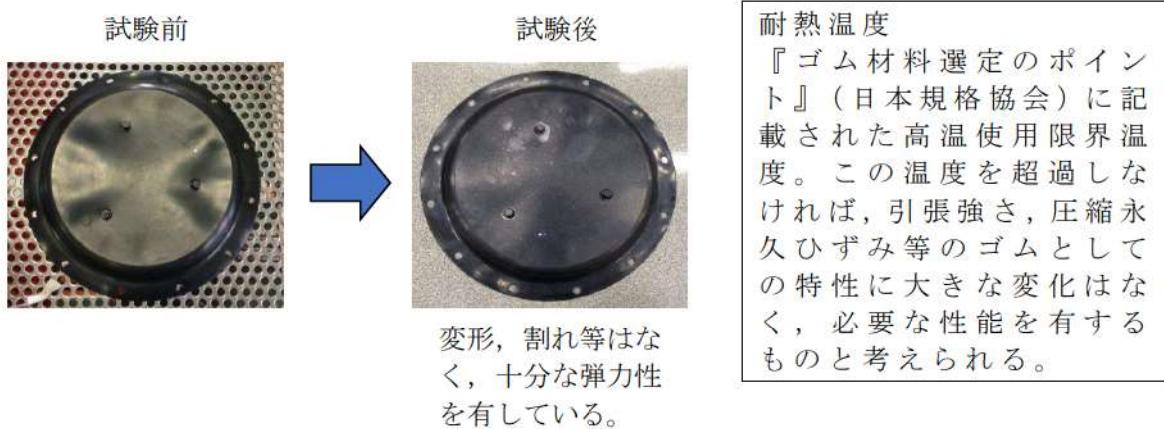
図2 試験前後のダイヤフラムの状態

空気作動弁のダイヤフラムについては試験中（蒸気曝露中）に健全性を確認できず、試験後確認としたため、故障モード（変形、破損、硬化、軟化等）ごとに試験中に健全性確認をできなかったことへの影響を整理し、構成材料の物性等から蒸気環境下においても健全性に問題のないことを確認した。

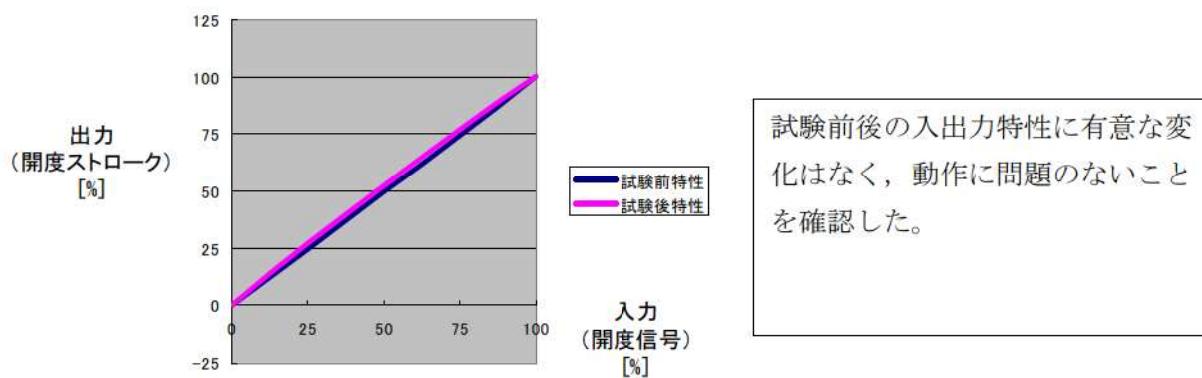
図 3 ダンパオペレータ及びポジショナの試験特性

故障モード	試験後確認の可否	評価
エア漏れ (シール部品の変形)	不可	試験中に発生したシール部品の変形が、試験後に元の状態に戻る可能性がある。 シール部品は高分子化合物である NBR (ニトリルゴム) で構成されており、耐熱温度は、130°C (日本規格協会) であるため、有意な変形は生じないと考えられる。
エア漏れ (シール部品の破損)	可	試験後にもその状態が残るため、特性試験により確認可能である。 -
エア漏れ (シール部品の硬化)	可	試験後にもその状態が残るため、特性試験により確認可能である。 -
エア漏れ (シール部品の軟化)	不可	試験中に発生したシール部品の軟化が、試験後に元の状態に戻る可能性がある。 シール部品は高分子化合物である NBR (ニトリルゴム) で構成されており、耐熱温度は、130°C (日本規格協会) であるため、有意な軟化は生じないと考えられる。
特性変化 (背圧影響含む)	不可	試験中に発生した特性変化が、試験後に健全な状態に戻る可能性がある。 ダンパは開度信号を受けて、常に適切な開度となるようフィードバック制御されているため、有意な特性変化は生じないと考えられる。 また、背圧 (発生蒸気による環境圧力) の上昇は制御用空気圧力と比較して十分小さく、ダンパの動作への影響はないと、考えられる。

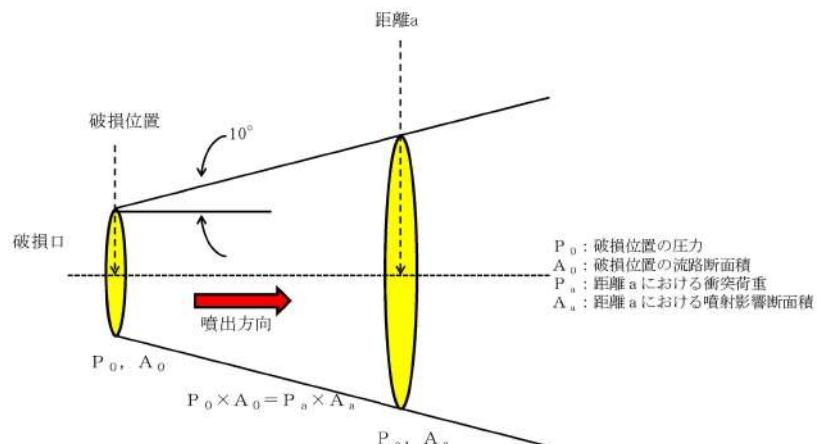
図 1 直接噴射による影響評価図

次に、漏えい蒸気の直接噴射による影響を評価するため、噴流工学における乱流／軸対称円形噴流のフロー モデルを参考に、配管破損位置からの距離と衝突荷重及び蒸気温度の関係を算出した。

具体的には、図 1 のように蒸気が配管破損口から 10° の拡がり角度をもって円錐状に噴出するものとし、配管破損口からの距離における衝突荷重に対応する飽和温度を算出した。また、保守的に蒸気漏えい時の配管から放出されるエネルギーが周囲空気の界面でも減衰せずに伝播することとした。その結果を表 1 に示す。

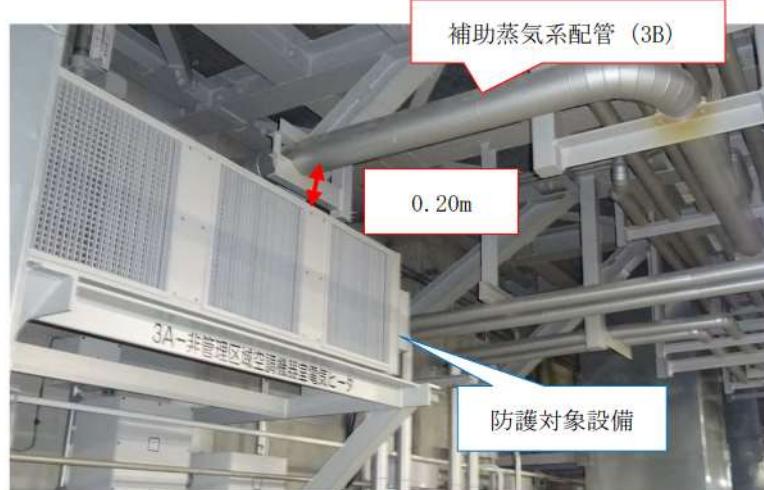
図1 補助蒸気系配管と3 A-非管理区域空調機器室電気ヒータとの位置関係

蒸気評価配管の近傍にある防護対象設備については、表2、3で確認したとおり、耐蒸気性能試験により確認した温度、圧力を下回っていることから、漏えい蒸気の直接噴射による防護対象設備への影響はないことを確認した。

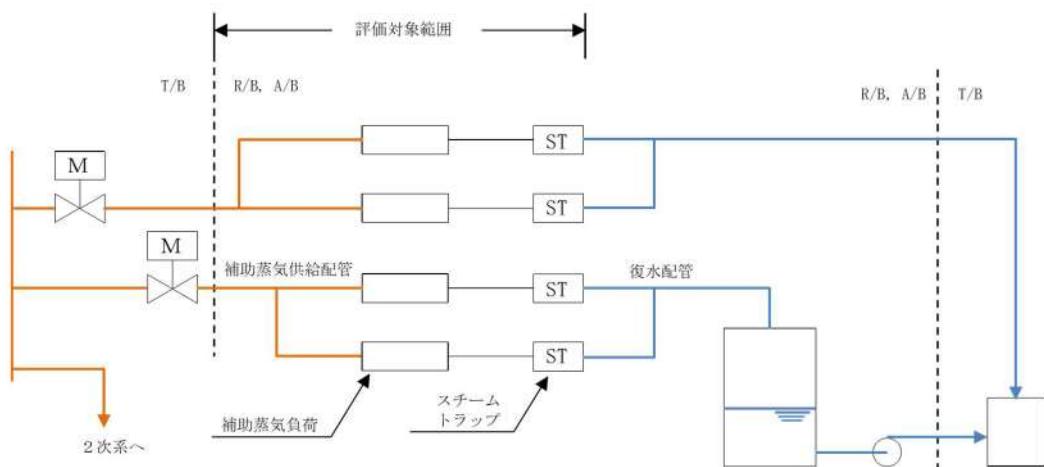
図 1 補助蒸気系概要図

補助蒸気系の配管の想定破損で補助蒸気弁や断弁が自動閉止すると、補助蒸気への蒸気供給が停止する。その後、停止までに供給されていた蒸気の一部は凝縮してドレンとなり、ほとんどはスチームコンバータ給水系に回収され、一部は配管に残留することになる。よって、補助蒸気系を復旧する場合は、蒸気と配管内の残留ドレンによって配管のハンマリングを起こさないように、運転手順書に定めているとおり、ドレンを完全に排出してからウォーミングを実施する。

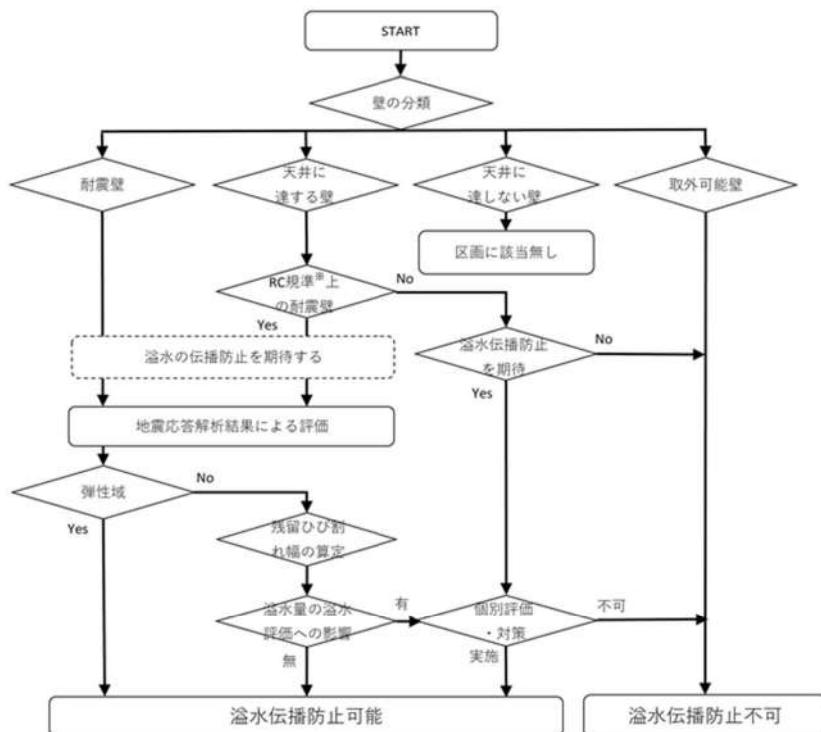
図 1 最終貯留区画の耐震壁等の確認フロー

図 1 のフローにより、最終貯留区画の耐震壁等の種類に応じ、評価上期待する壁及び評価上期待しない壁の整理を行い、評価上期待する壁について、地震によるひび割れの影響を確認する。

なお、地震により耐震壁等に発生するひび割れのうち、曲げひび割れについては水平方向に発生するため地震後の残留ひび割れは自重により閉じることから、せん断ひび割れを対象とする。

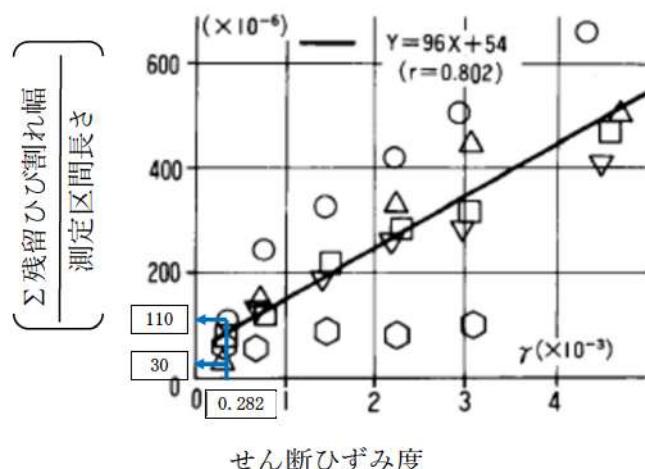
図 2 残留ひび割れ幅の総計／測定区間長さ

Y : 残留ひび割れ幅の総計／測定区間長さ（図 2 の上限）

X : せん断ひずみ度

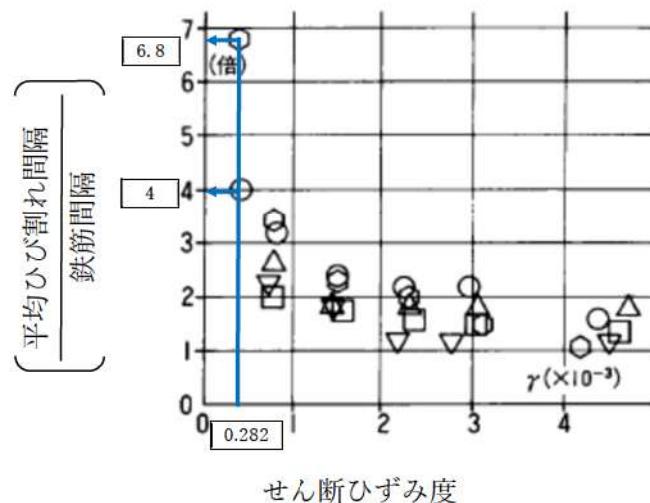
図3 平均ひび割れ間隔／鉄筋間隔

A : 平均ひび割れ間隔 (mm)
 B : 最大鉄筋間隔 (mm)
 C : 平均ひび割れ間隔／鉄筋間隔

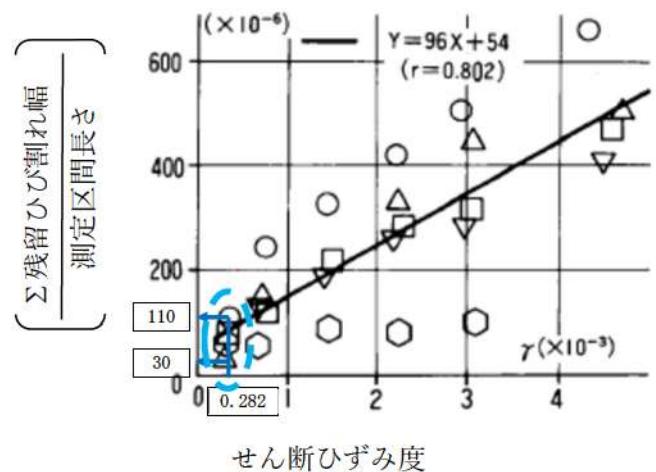
図 8 残留ひび割れ幅の総計／測定区間長さ

以上のことから、当文献の試験結果を適用することに支障がないと判断し、図8及び図9に示すとおり試験全体のばらつきを考慮し、残留ひび割れ幅を大きく算定する値を用いて評価を実施している。

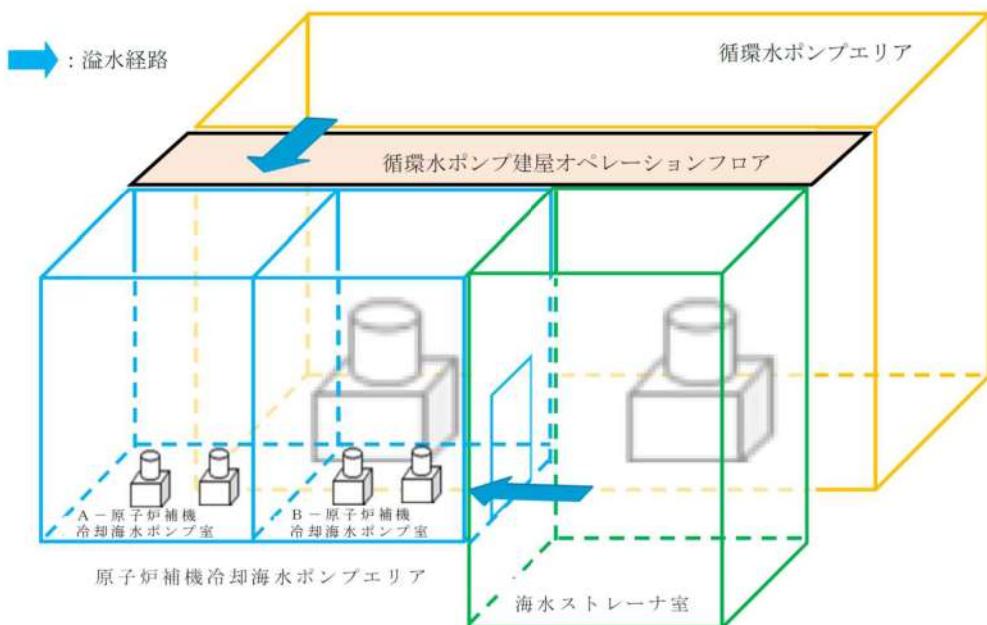
図2 循環水ポンプ建屋立体図（概念図）

防護対象区画外からの溢水として、循環水ポンプエリア及び海水ストレーナ室で発生する溢水が、海水ポンプエリアに流入しないことを確認する。循環水ポンプエリアからはT.P. 10.3mのオペレーションフロアを介して海水ポンプエリアに流入する溢水経路があり、海水ストレーナ室からはT.P. 2.5mの接続通路を介して海水ポンプエリアに流入する溢水経路がある。循環水ポンプ建屋の概念図を図2に示す。

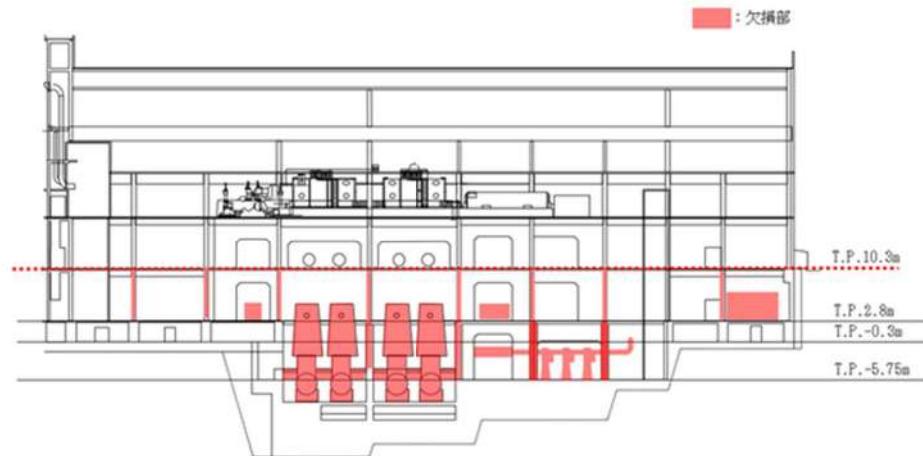
図2 タービン建屋断面図

T.P. 10.3m 以下体積 (m ³)	欠損部体積 (m ³)	空間容積 (m ³)
約 83,600	約 22,100	約 61,500

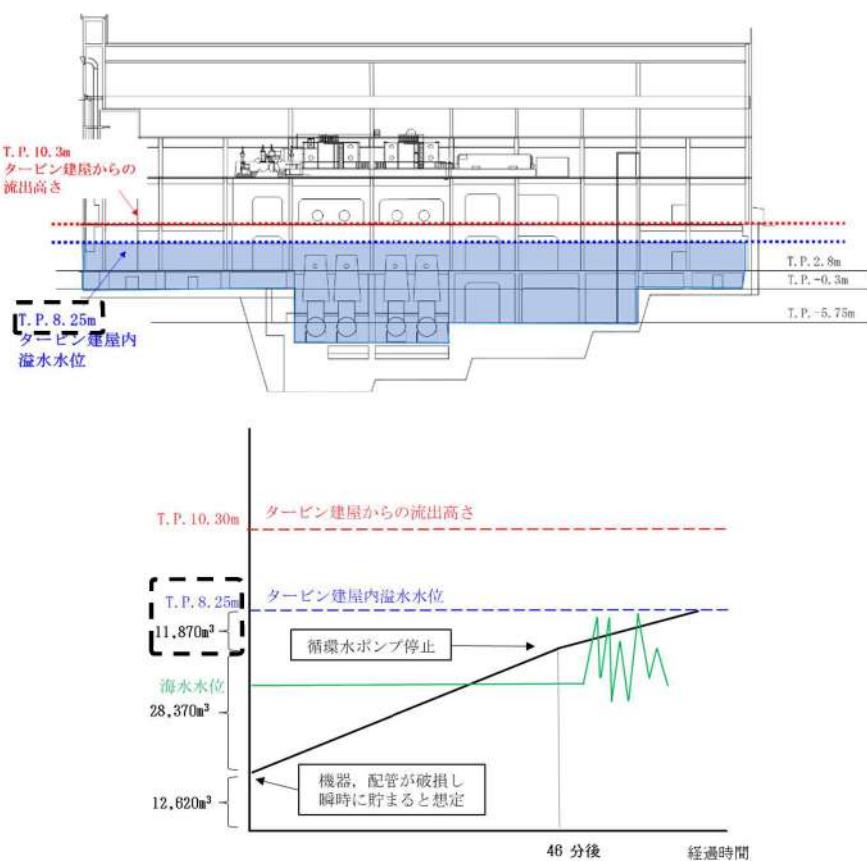
図3 タービン建屋内の溢水水位イメージ

2次系機器の破損による溢水量及び循環水管の伸縮継手部からの溢水量を加算した場合においても、タービン建屋内の溢水を保有可能な空間容積より小さいことから、タービン建屋内に貯水可能である。タービン建屋内における溢水水位は**[T.P. 8.3m]**となり、原子炉建屋との境界に対しては溢水防護措置（配管等の貫通部への止水処置等）を講ずることから、隣接する原子炉建屋に伝播しないことを確認した（図3～図7）。

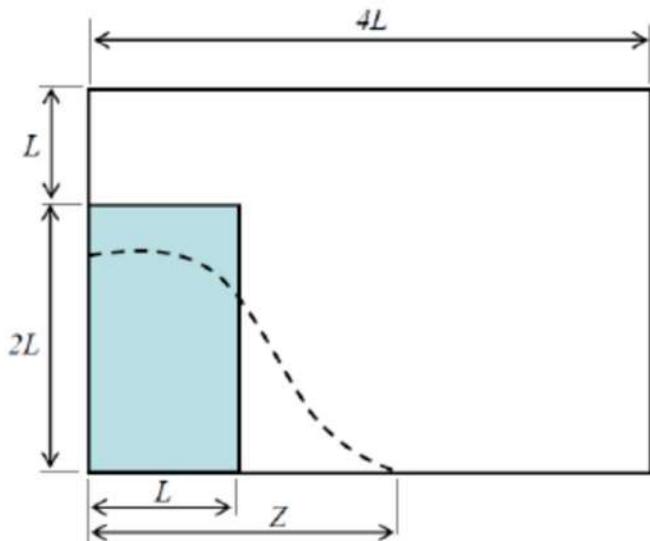
図 1 解析対象

図 1 に示すアスペクト比 1 : 2 の水柱（水色の領域）を初期条件として、時間の経過とともに図 1 中破線のように水柱が崩れる問題に対して非定常解析を行う。 $L=0.5$ [m] とする。物性値は表 1 の値を用いる。

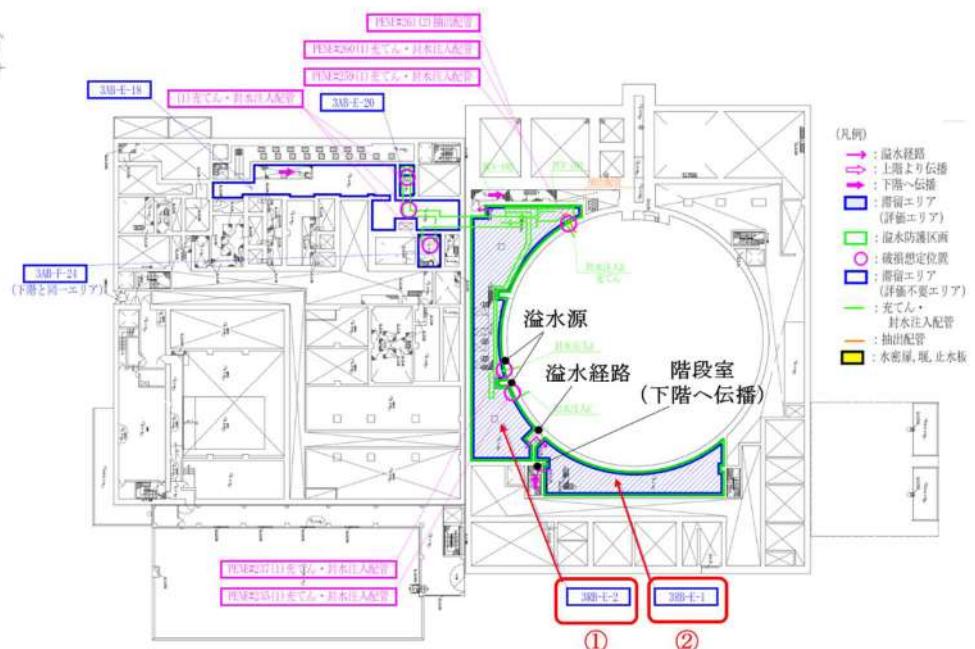
図1 想定破損（化学体積制御系）による溢水伝播経路図（T.P. 17.8m 中間床）

(1) ①の溢水源が設置される区画で溢水が発生。①は防護区画のため、溢水量を全量貯留した際の溢水水位を算出。

(2) 溢水水位は、溢水量 (m^3) ÷面積【滞留面積】 (m^2) + 床勾配 (m) で算出。
