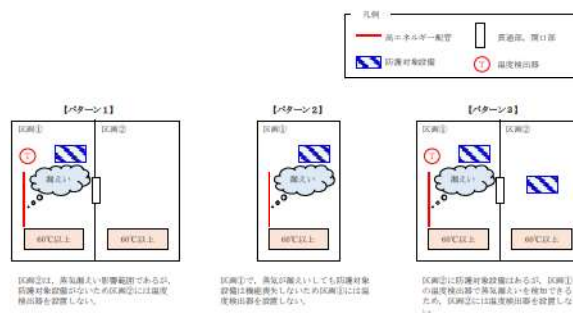
図2 区画配置温度検出器設置概念図

蒸気漏えい影響範囲に設置されている防護対象設備の損傷を防止することを目的として、原則、蒸気拡散解析区画ごとに温度検出器を1個設置する。ただし、以下の区画は除く。

- ・ 高エネルギー配管、防護対象設備が共にならない区画（パターン1）
- ・ 蒸気拡散解析結果、最高温度が60℃（防護対象設備の通常仕様温度程度）未満の区画（パターン2）
- ・ 蒸気拡散経路上の上流側解析区画に温度検出器を設置することで蒸気漏えいを検知可能な下流側の解析区画（パターン3）

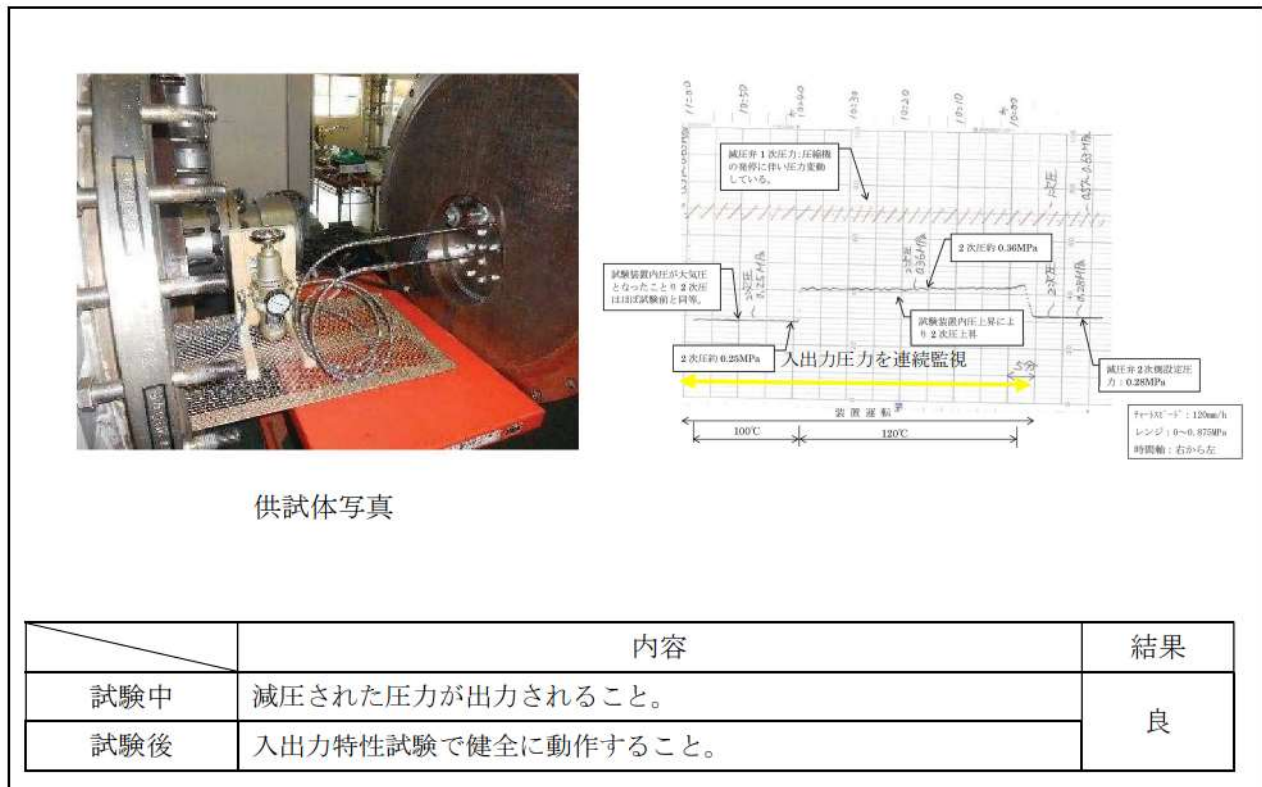
図9 耐蒸気性能試験結果 (ダンパ用減圧弁)

ダンパ用減圧弁を 120℃の蒸気環境 (120℃40分+100℃20分) に晒す。

試験中, 一定圧力を入力した状態で, 減圧された圧力が出力されていることを確認する。

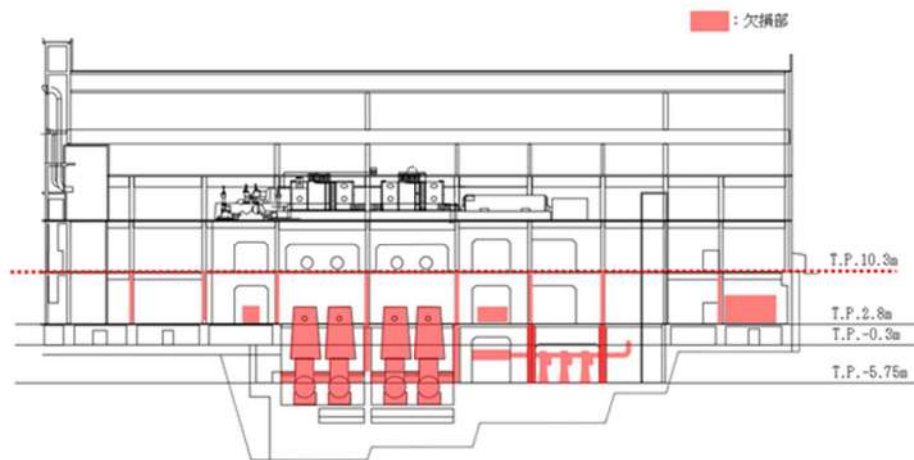
図2 タービン建屋断面図

T. P. 10.3m 以下体積 (m ³)	欠損部体積 (m ³)	空間容積 (m ³)
約 83,600	約 22,100	約 61,500
