玄海原子力発電所3号炉 高経年化技術評価に係るヒアリング
コメント反映整理表<その他>

資料2-1

2023年10月16日 九州電力㈱

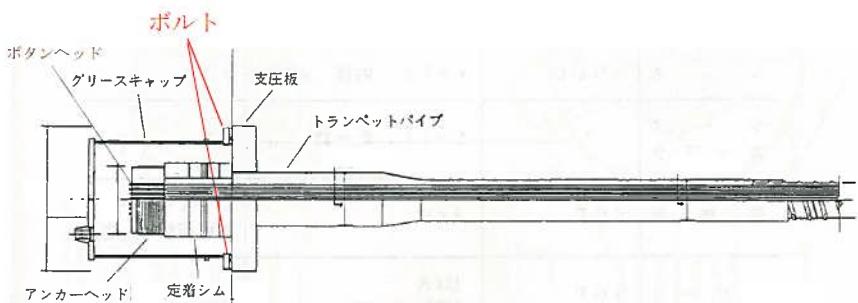
<p>図1 定着部詳細図</p>

タイトル	<p>緊張力の低下には、ボタンヘッド部の加工の出来具合は関係しないと理解して良いか。また、グリースキャップは容易に緊張材定着部の内部を確認できる構造となっているのか。</p>
説 明	<p>ボタンヘッド部の加工は、専用の加工器具にて油圧による冷間加工を自動で行っており、品質のばらつきは極めて少ない。また、加工後には設計寸法を満足していることを検査により全数確認している。なお、国内の事例では、これまでボタンヘッドの劣化による破断事象などは確認されていない。</p> <p>グリースキャップについては、図1 定着部詳細図に示すようにボルトで固定されており、取り外すことで内部を確認できる構造となっている。</p>

11	2023年6月19日	SCC	高経年化技術評価書 別冊 機械設備	16	ラッチハウジングと駆動軸ハウジングの溶接部について、SCCを日常劣化管理事象(△)としない理由を説明すること。	制御棒クラスタ駆動装置のラッチハウジングと駆動軸ハウジングについては、原子炉容器上蓋取替に伴い、SCC対策としてSUSF316製のハウジングを採用しておりそれを溶接にて接続している。また、狭隘部となるキャノビーシールを廃止した構造としている。(過去SUS304製のキャノビーシール構造での漏洩事象は確認されているが、SUS316製のキャノビーシール構造での漏洩事象は確認されていない。) 従って、制御棒クラスタ駆動装置のラッチハウジングと駆動軸ハウジングの溶接部に対して、SCCを想定していない。	7月25日	7月25日
12	2023年6月19日	その他	高経年化技術評価書 別冊 コンクリート構造物及び鉄骨構造物		テンションの緊張力の低下を評価するにあたって、PC鋼線の端部を球状に加工したボタンヘッド部の劣化を考慮する必要はないか。	ボタンヘッド部を含む緊張材定着部の劣化は、緊張力低下における劣化要因のうち「腐食」、「疲労」に含まれる。緊張材定着部は、グリースキャップで密閉されており、防錆材が充填されているため、ボタンヘッド部を含めて腐食する可能性はない。また、ボタンヘッド部を含むプレストレス鋼線の疲労試験を施工に先立ち実施しており、疲労破壊する可能性は極めて低いことを確認している。したがって、ボタンヘッド部の腐食、疲労による緊張力低下については、高経年化対策上着目すべき経年劣化事象ではないと判断している。なお、供用期間中検査の際に目視検査により緊張材定着部に有意な腐食等がないことを確認している。	7月25日	7月25日
12-1	2023年9月25日	その他	高経年化技術評価書 別冊 コンクリート構造物及び鉄骨構造物		緊張力の低下には、ボタンヘッド部の加工の出来具合は関係しないと理解して良いか、また、グリースキャップは容易に緊張材定着部の内部を確認できる構造となっているのか。	回答資料 玄海3号炉ーその他ー12ー1とのおり。
