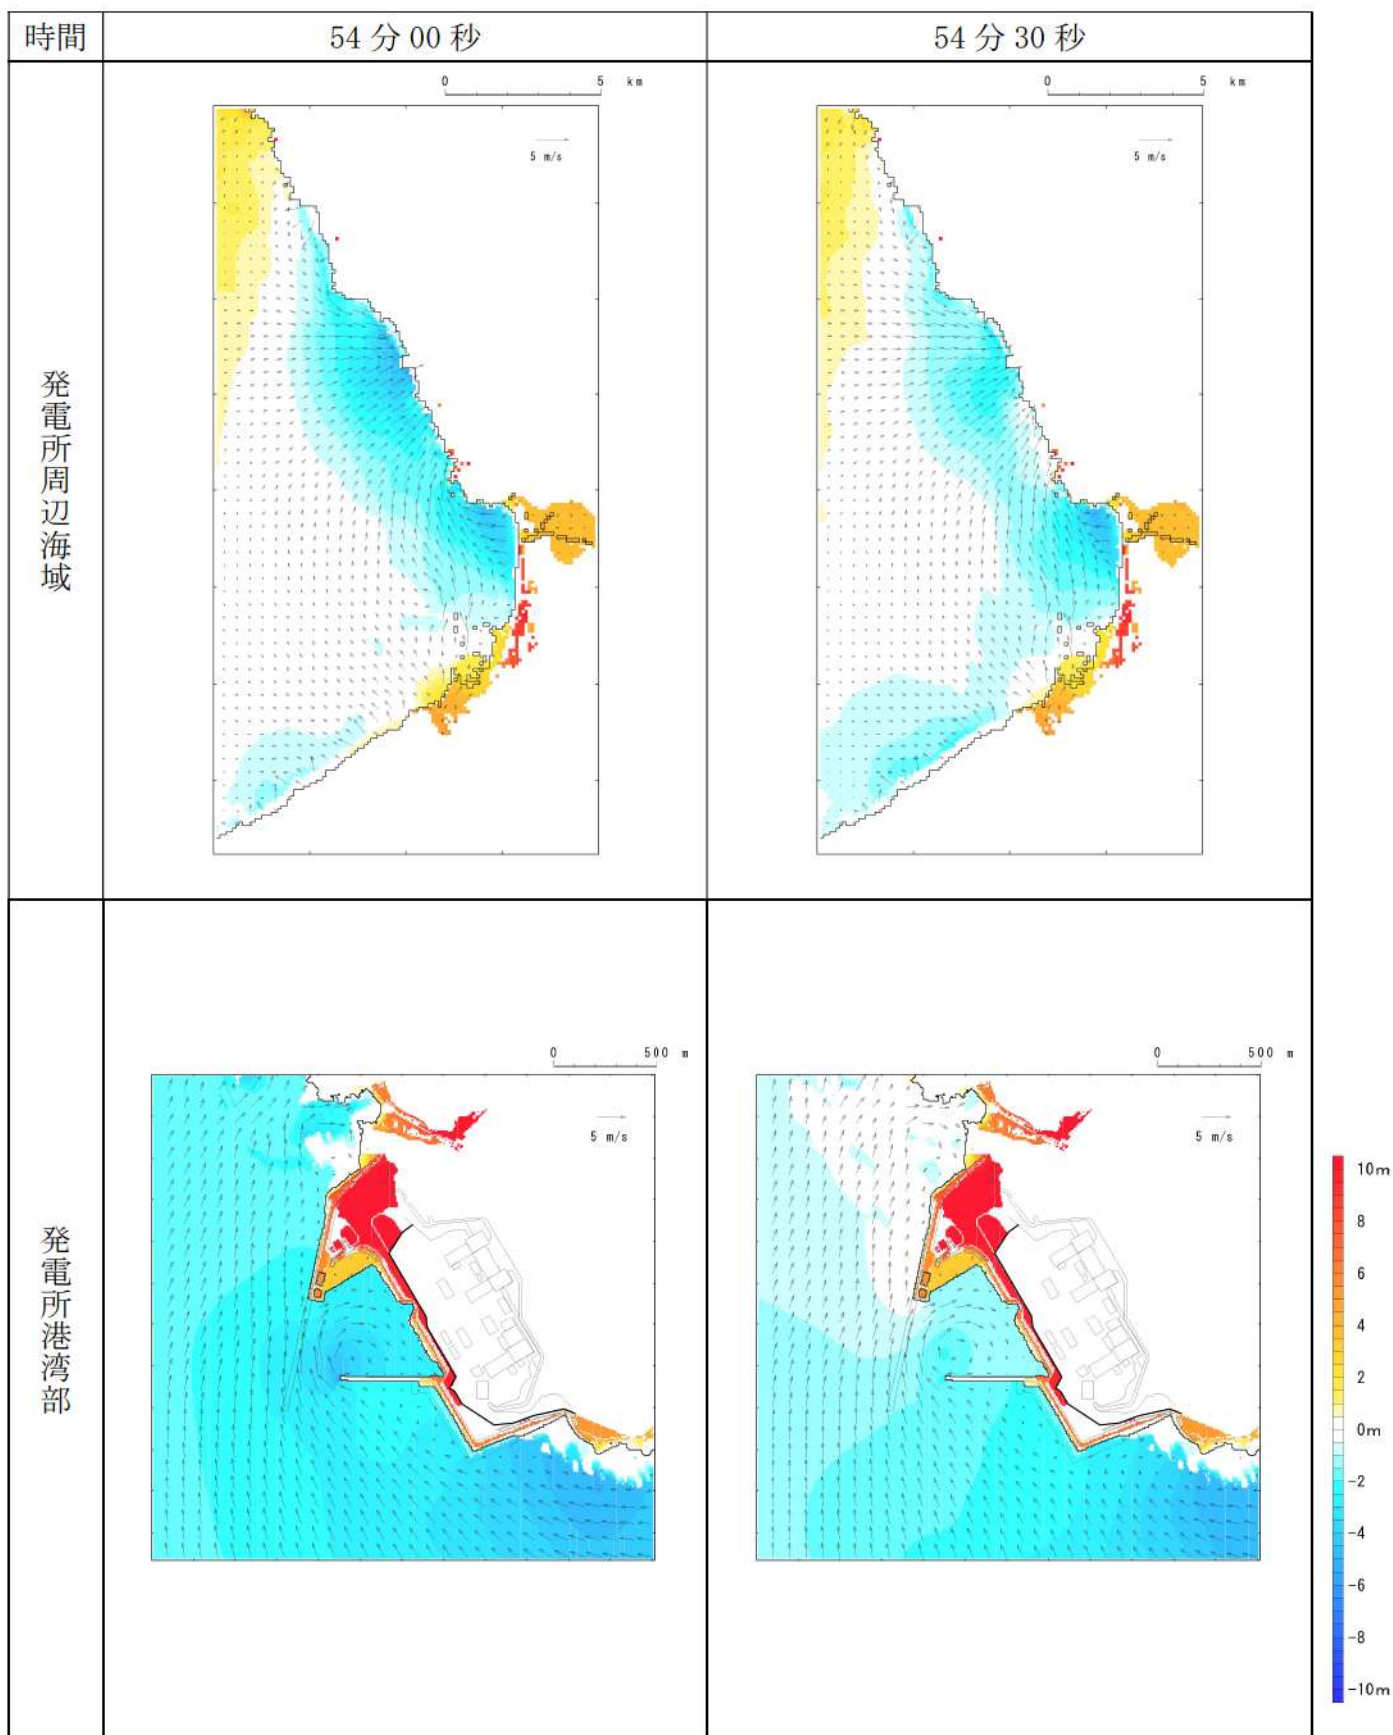
第8図-46 基準津波（波源D，北防波堤損傷）の水位変動・流向ベクトル(46/53)

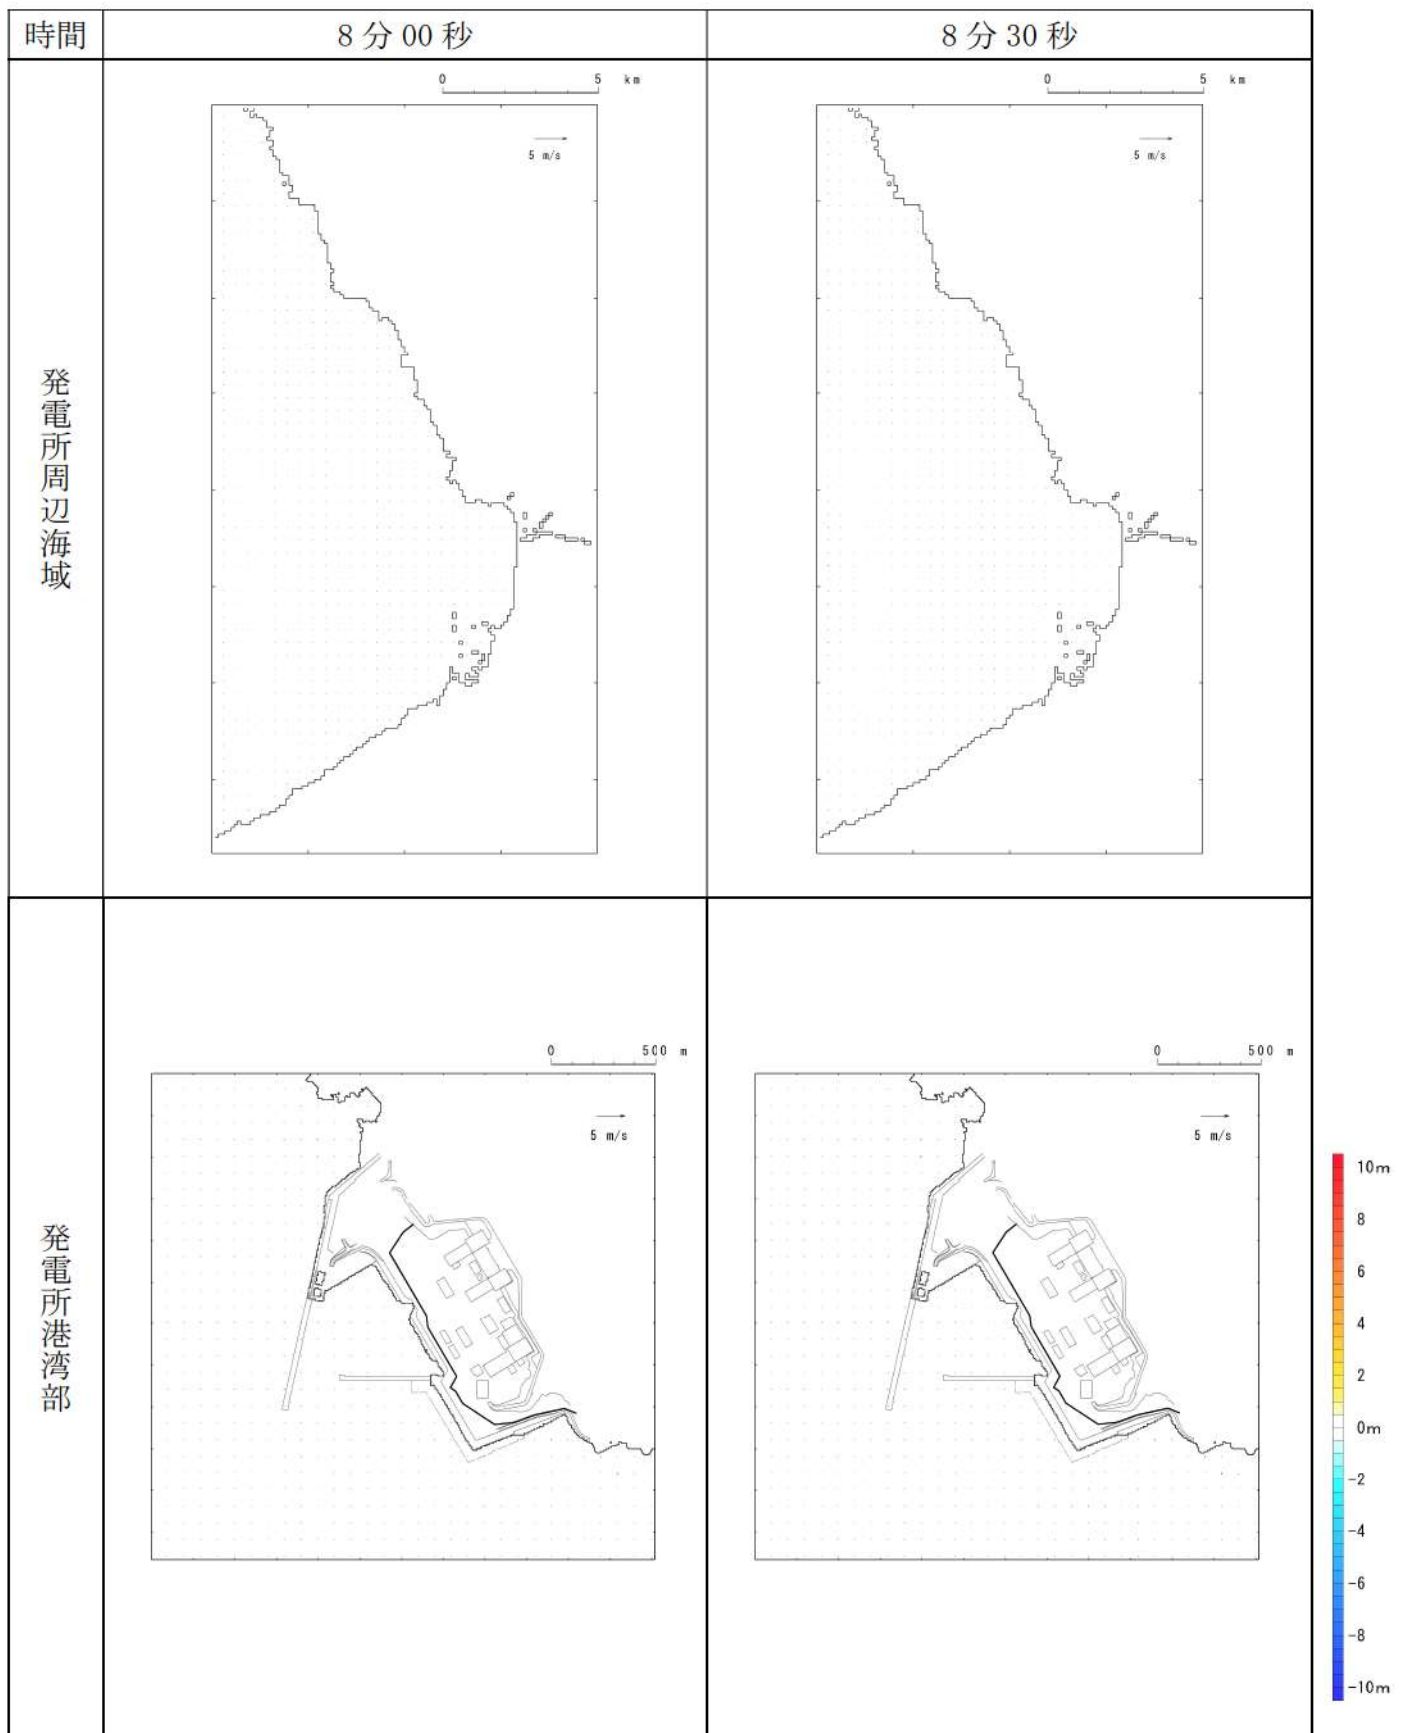
第8図-53 基準津波（波源D，北防波堤損傷）の水位変動・流向ベクトル(53/53)

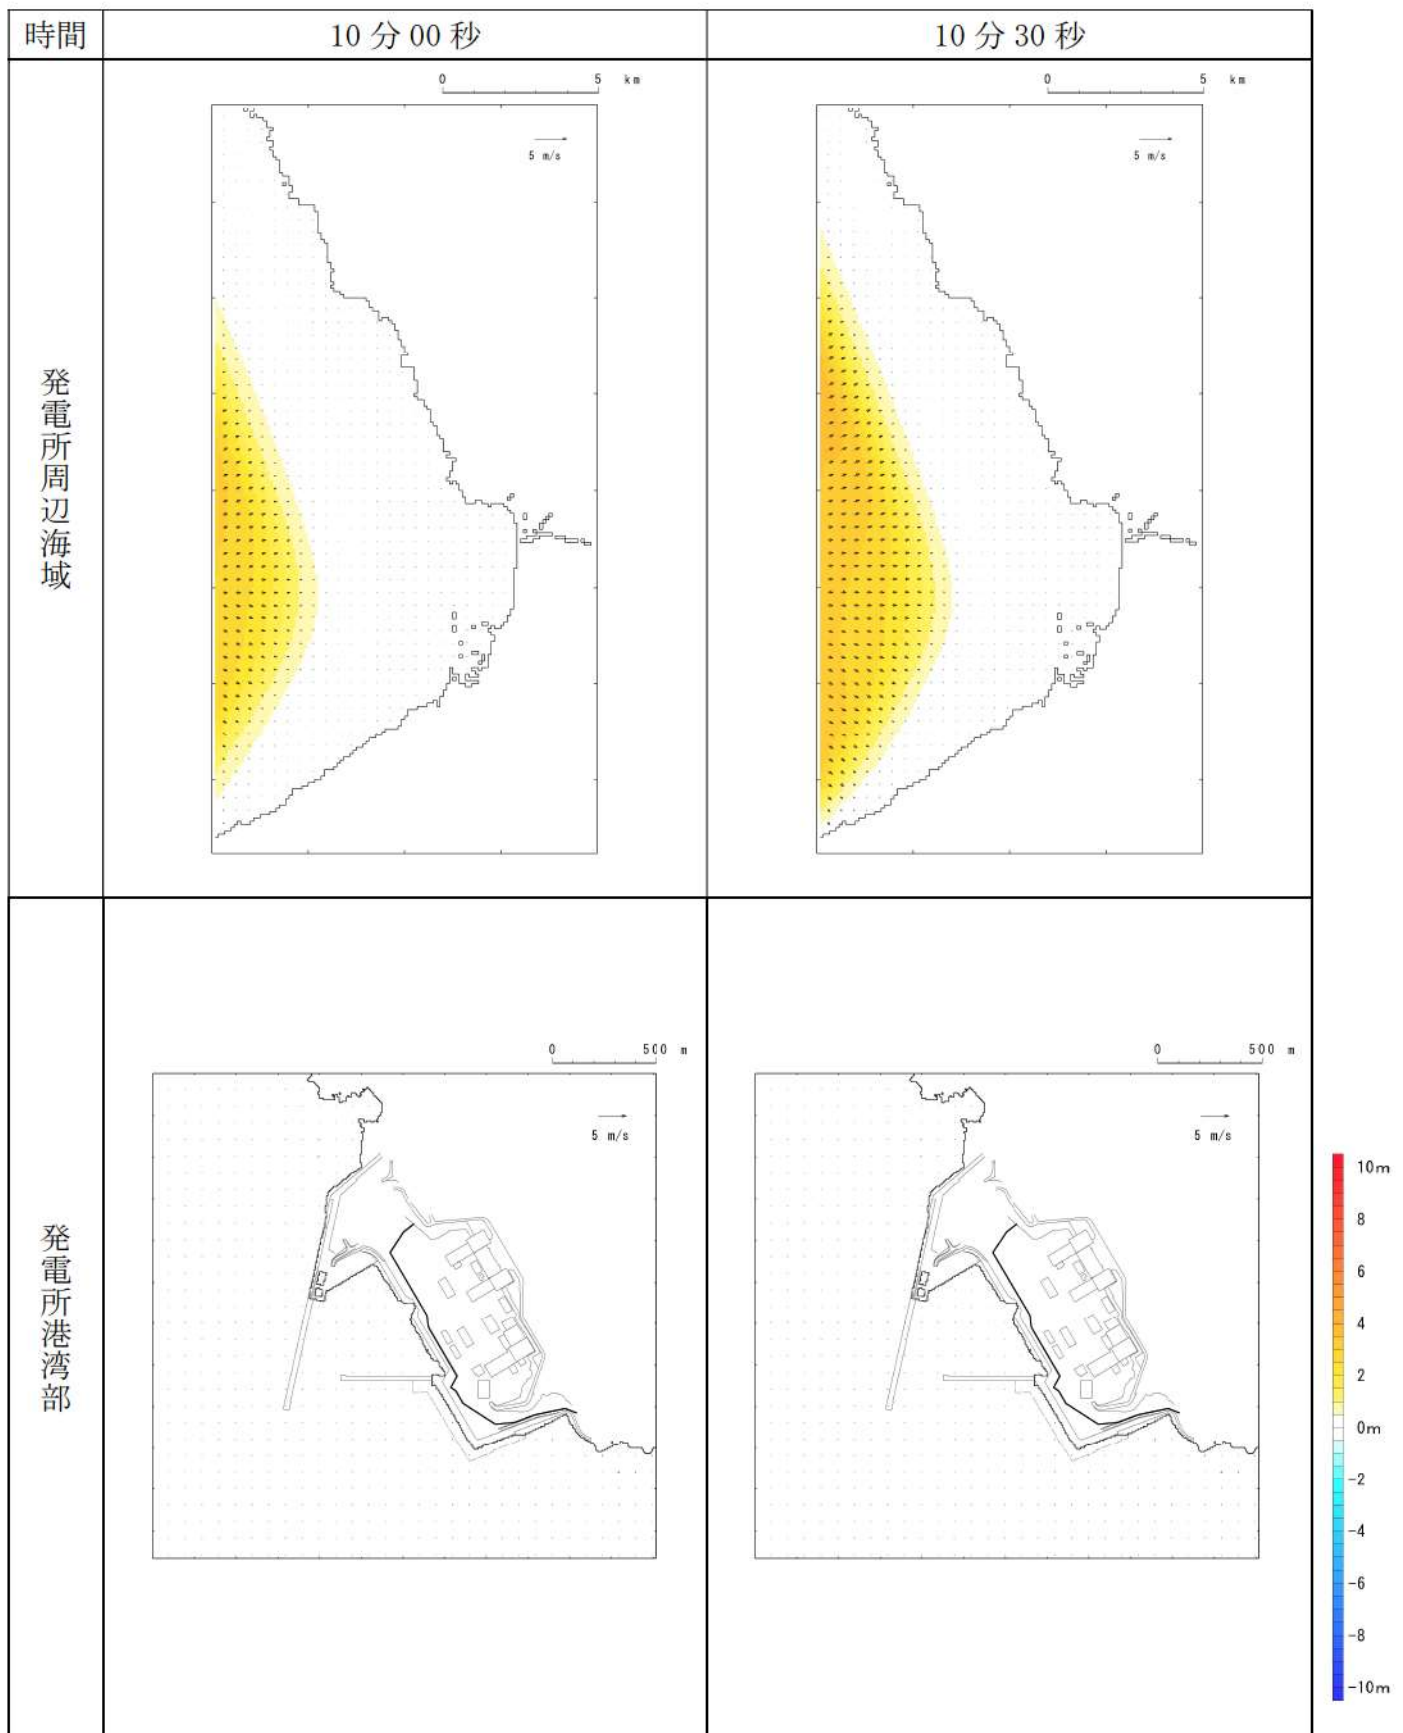
第9図-2 基準津波（波源E，北及び南防波堤損傷）の水位変動・流向ベクトル(2/53)

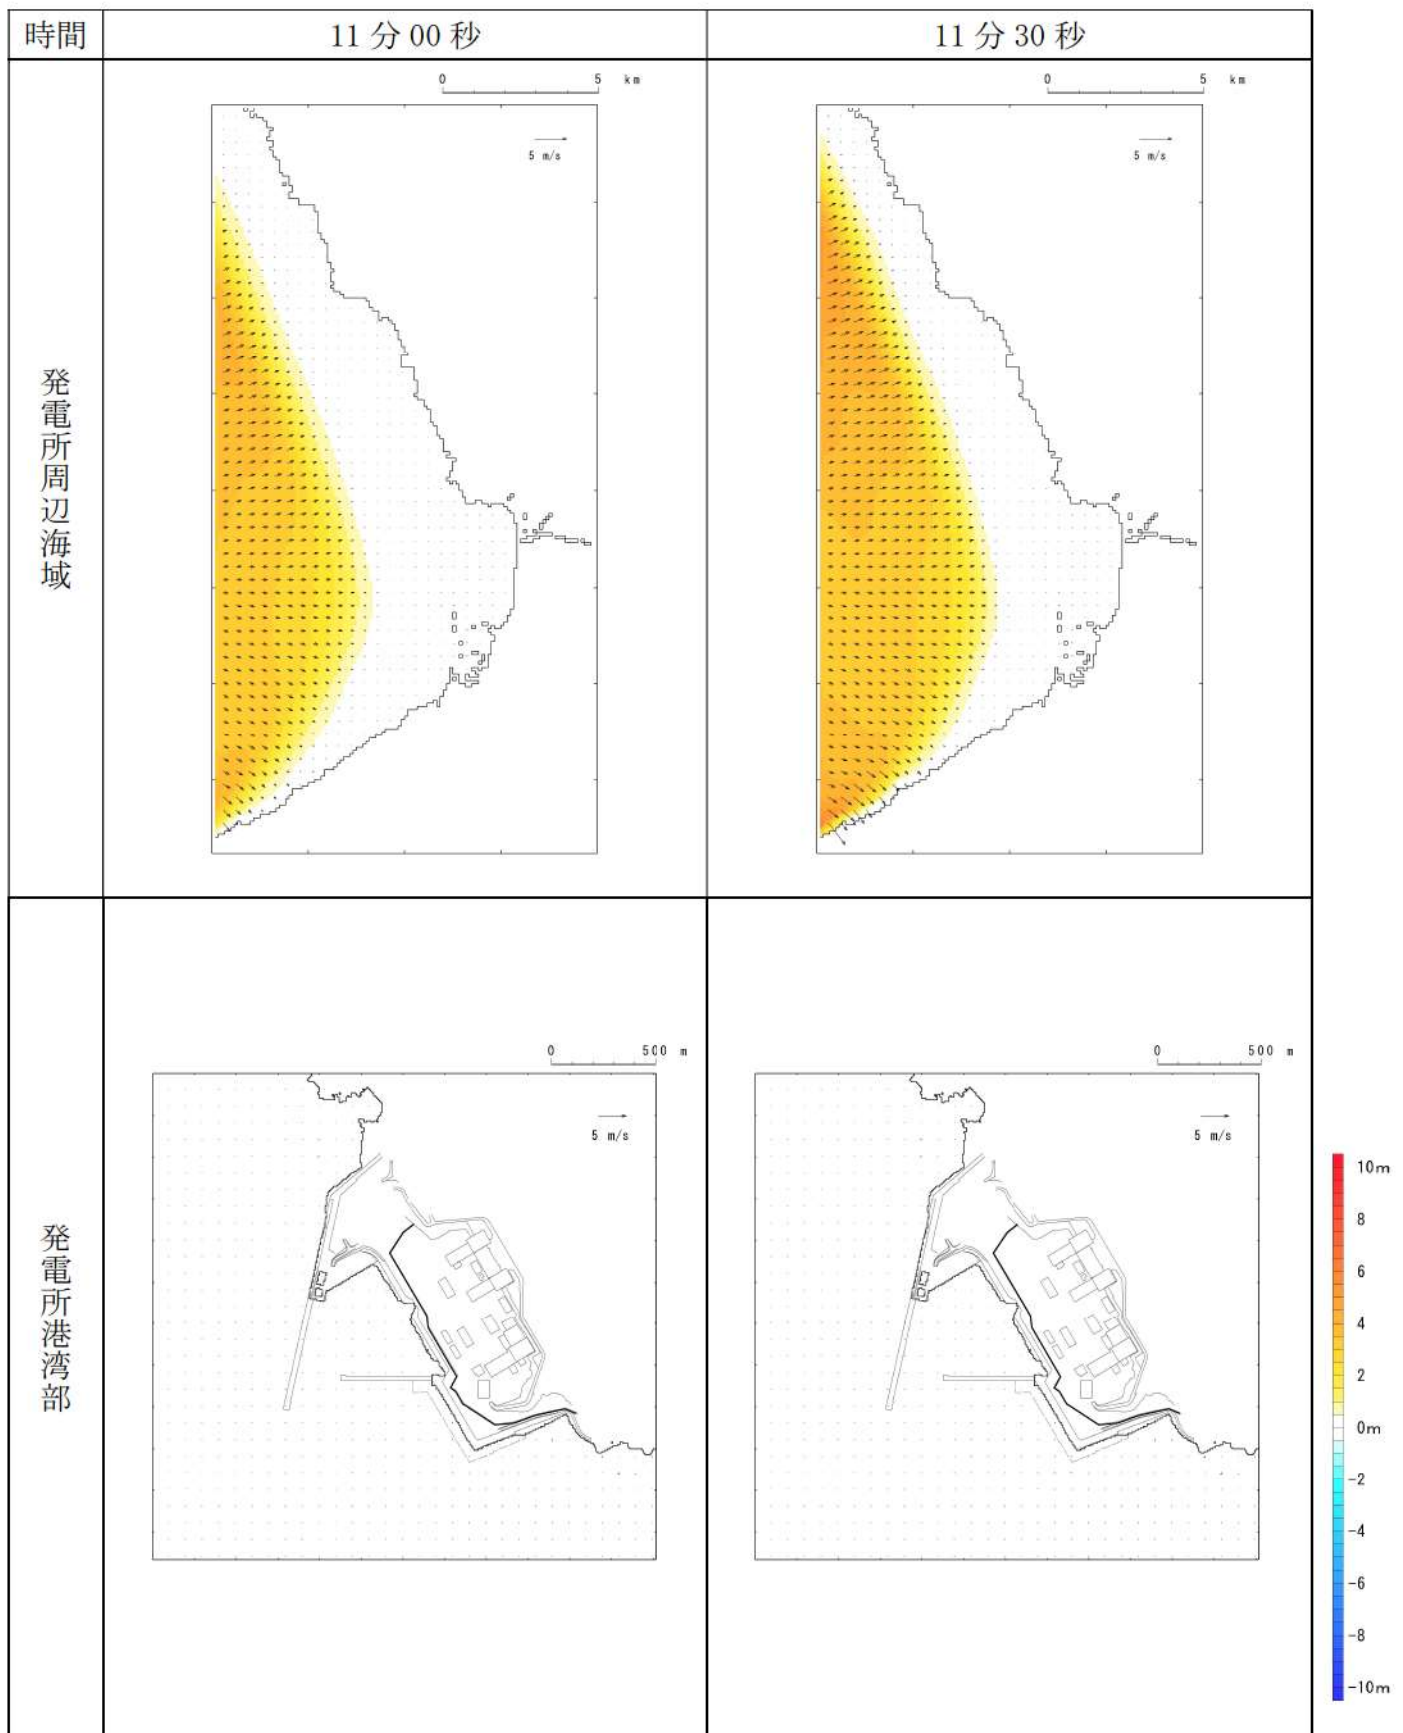
第9図-3 基準津波（波源E，北及び南防波堤損傷）の水位変動・流向ベクトル(3/53)

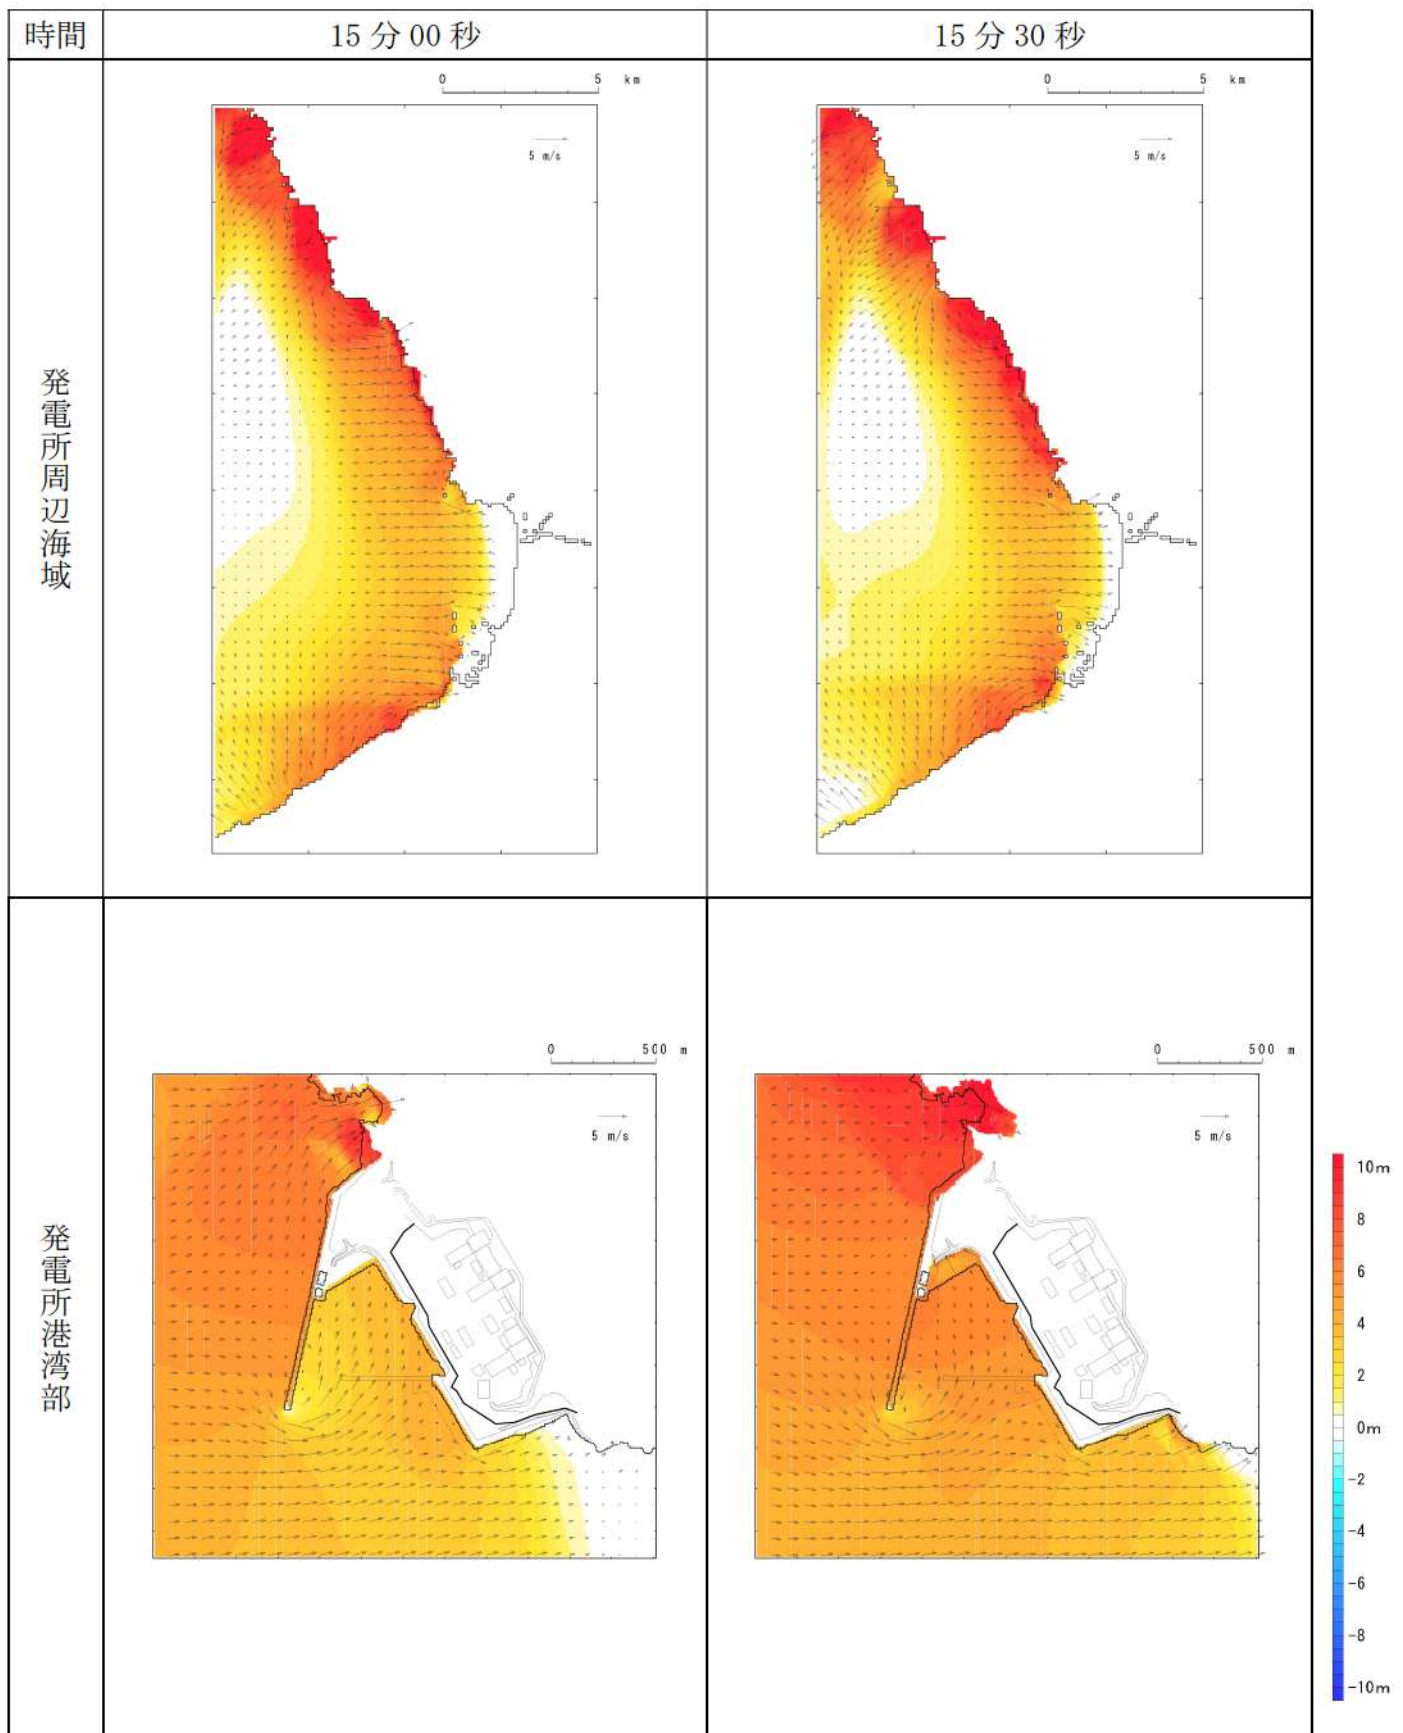
第 10 図-7 基準津波（波源E，南防波堤損傷）の水位変動・流向ベクトル(7/53)

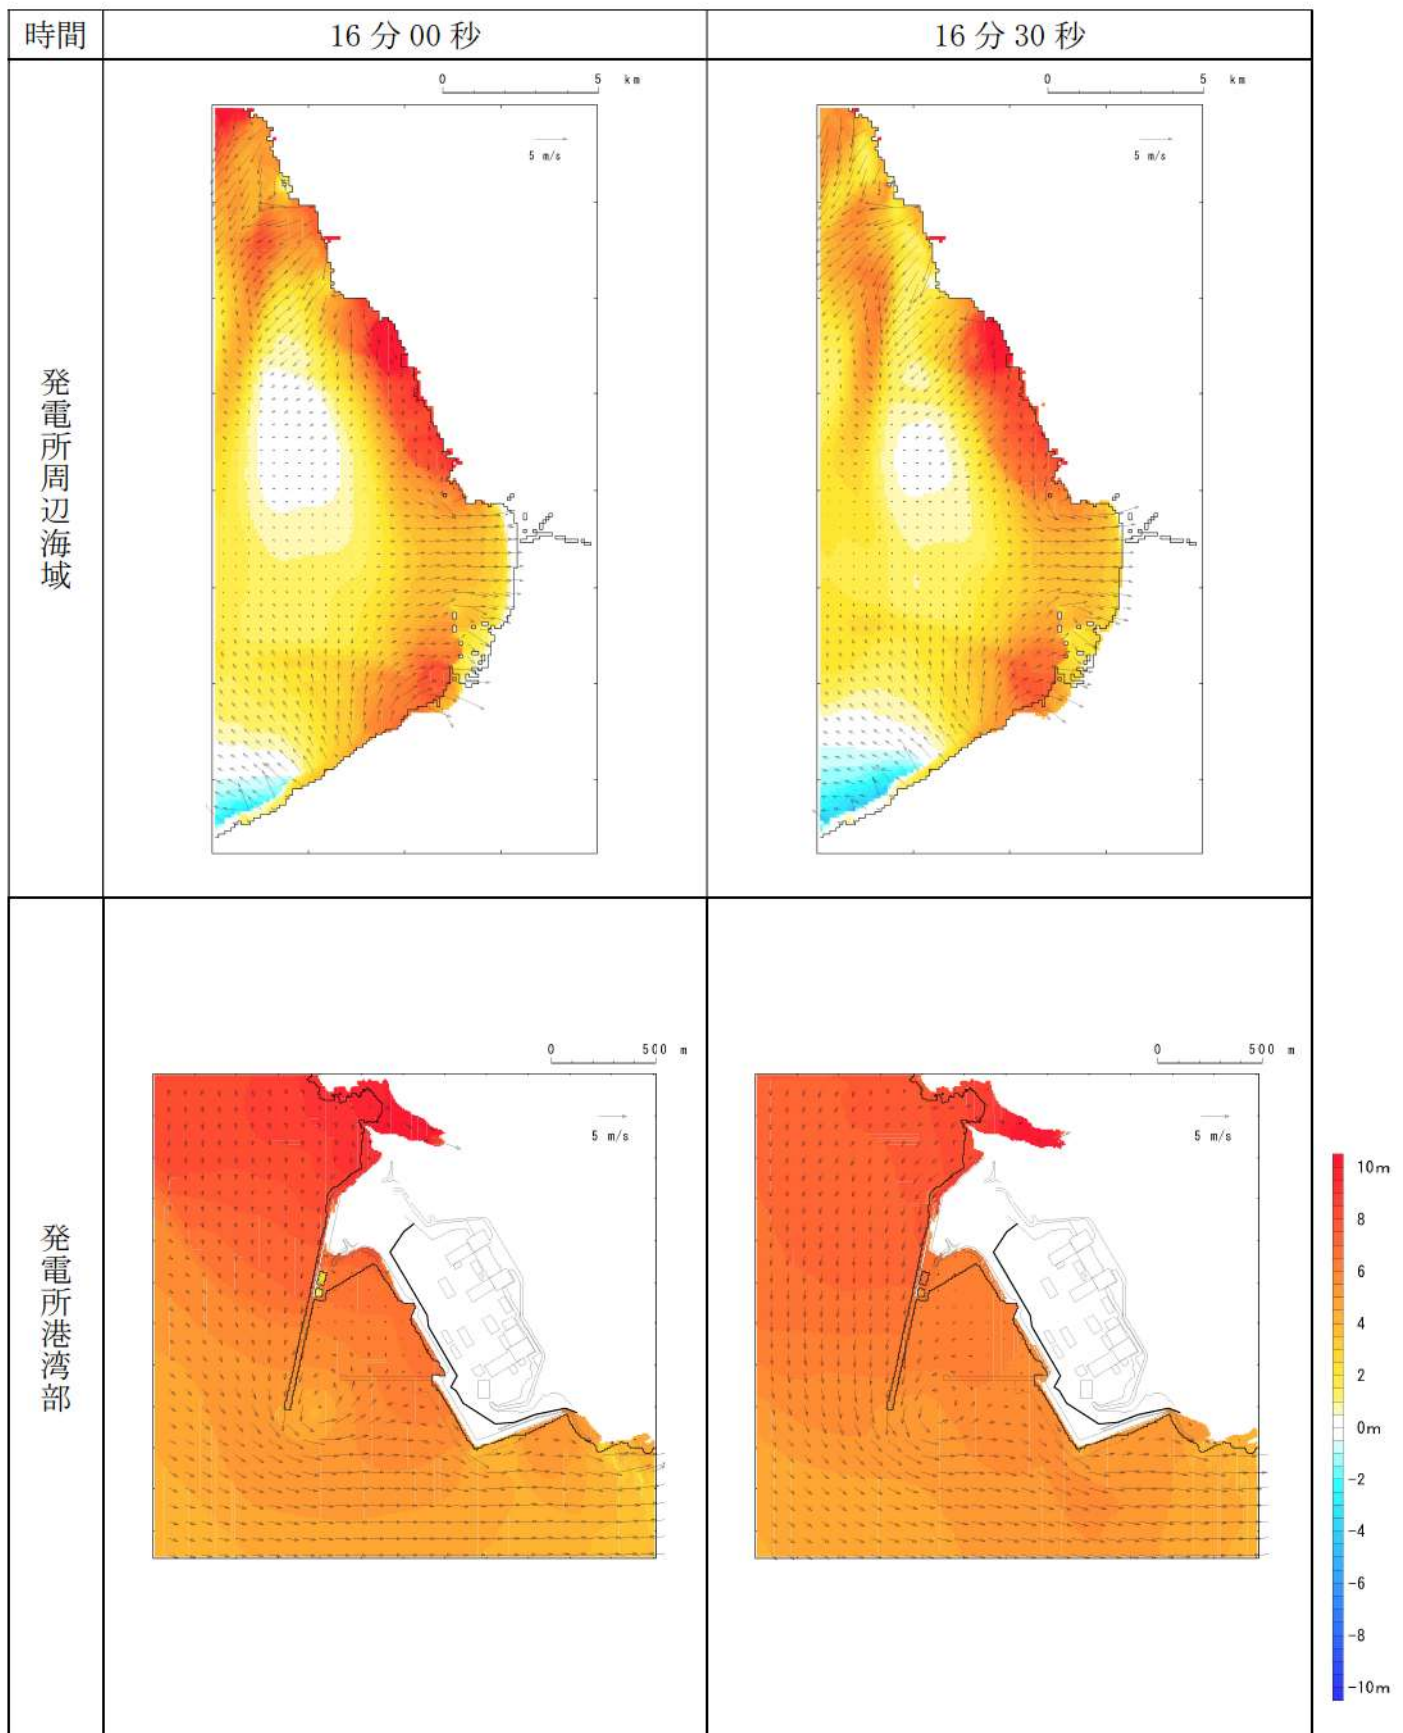
第 10 図-8 基準津波（波源 E，南防波堤損傷）の水位変動・流向ベクトル(8/53)

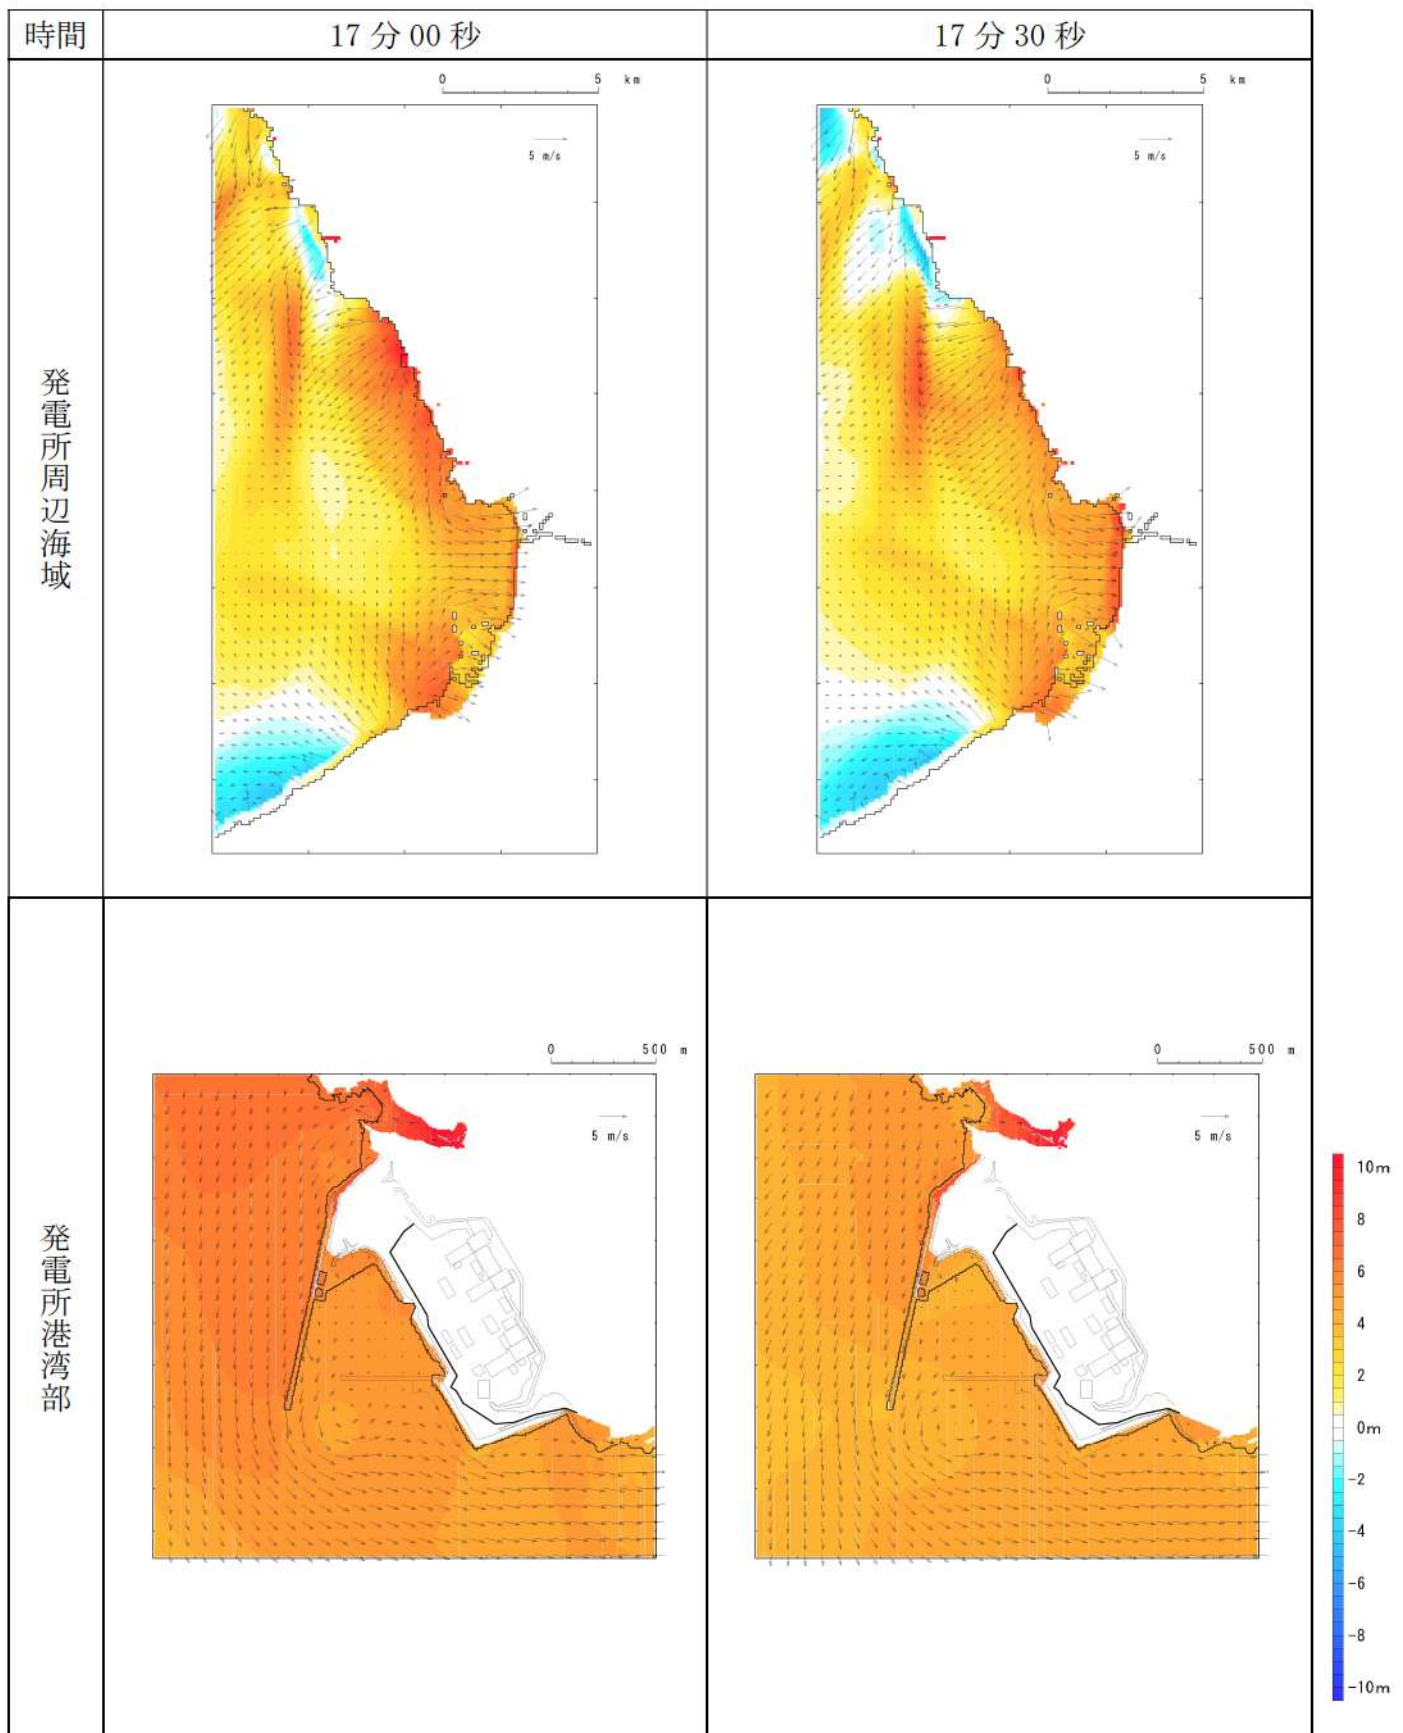
第 10 図-9 基準津波（波源E，南防波堤損傷）の水位変動・流向ベクトル(9/53)

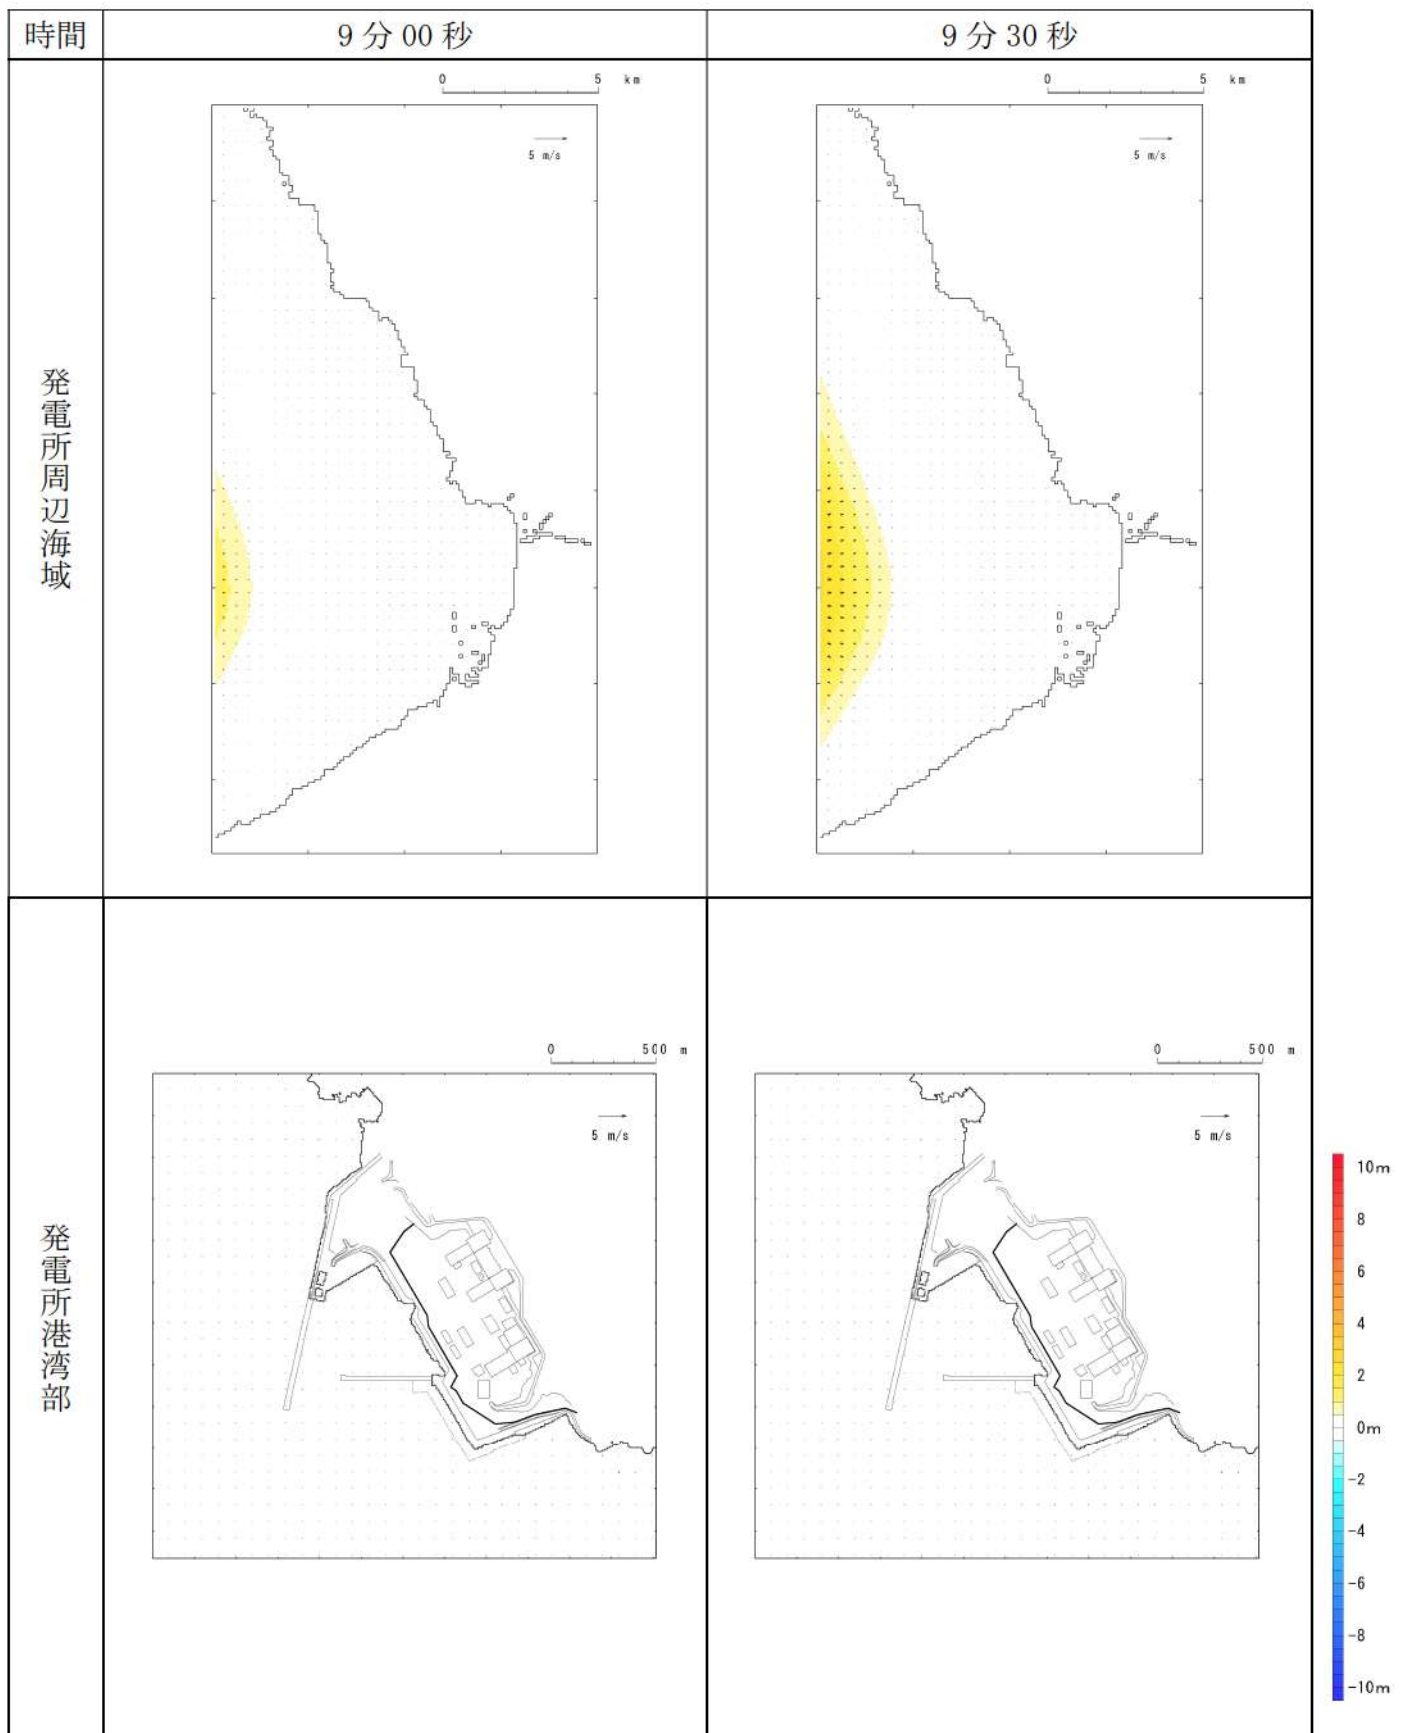
第 11 図-1 基準津波（波源 F，北及び南防波堤損傷）の水位変動・流向ベクトル(1/53)

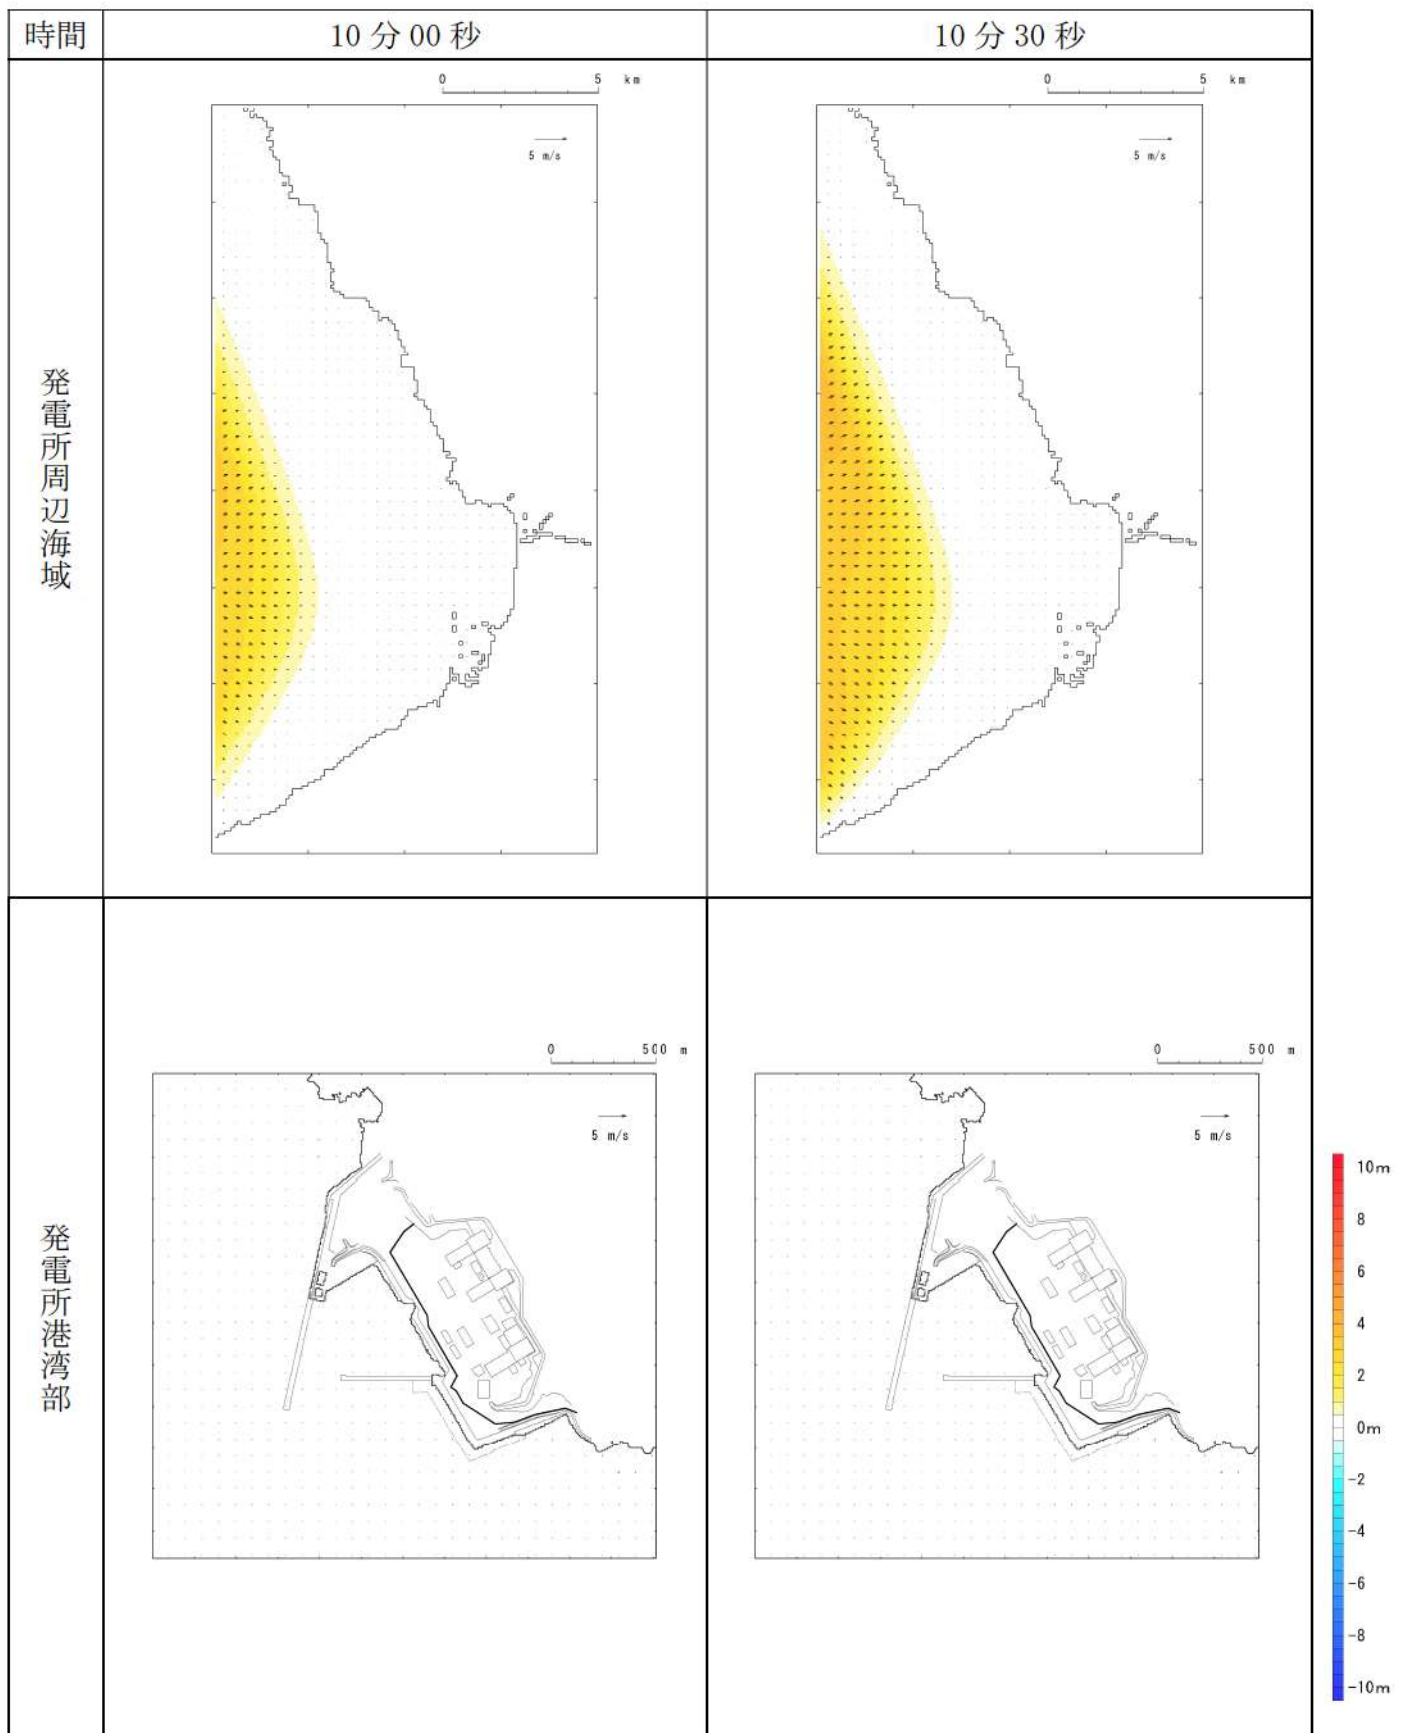
第 11 図-2 基準津波（波源 F，北及び南防波堤損傷）の水位変動・流向ベクトル (2/53)
