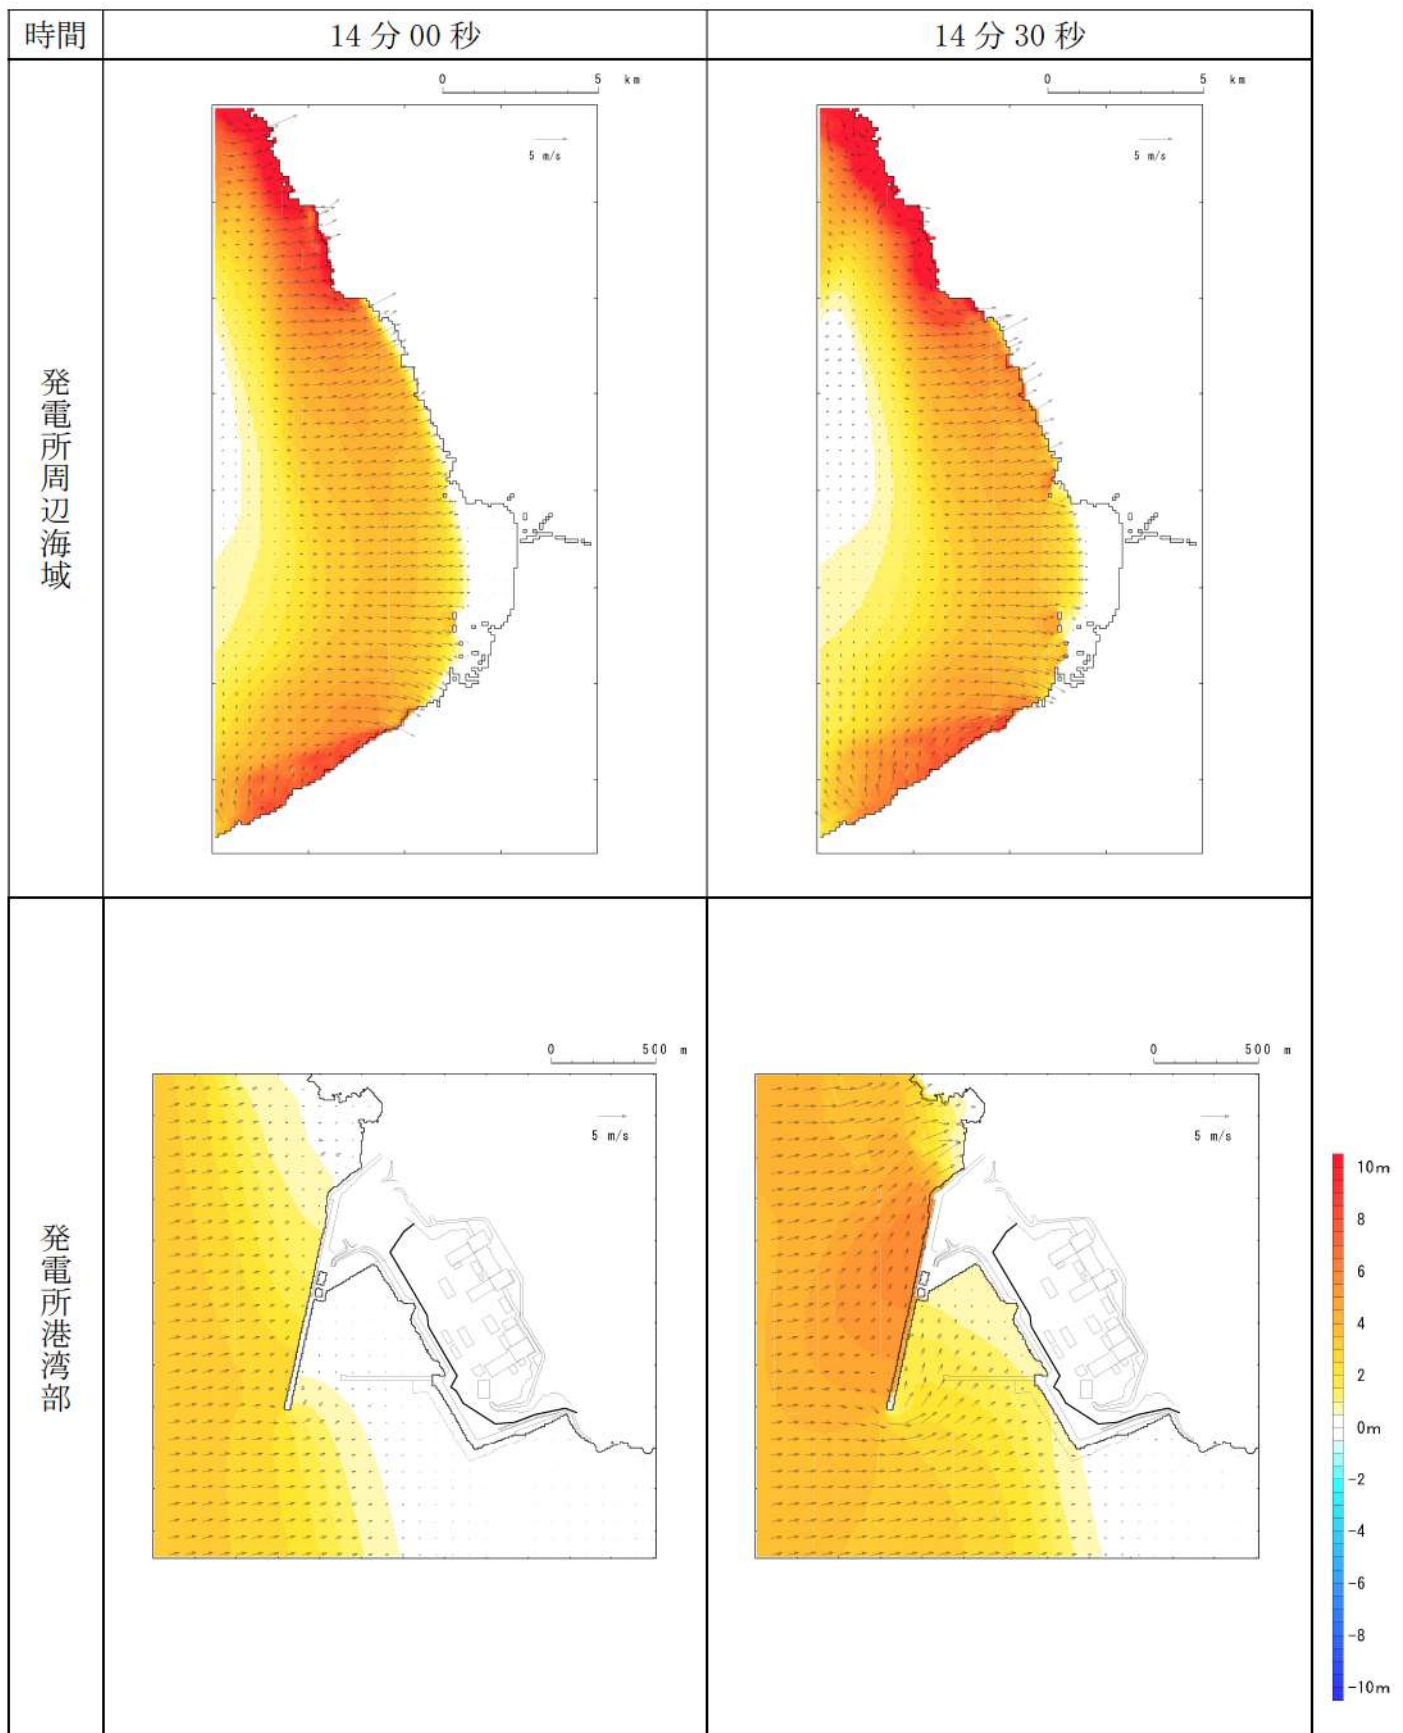
第13図-6 基準津波（波源G，南防波堤損傷）の水位変動・流向ベクトル(6/53)

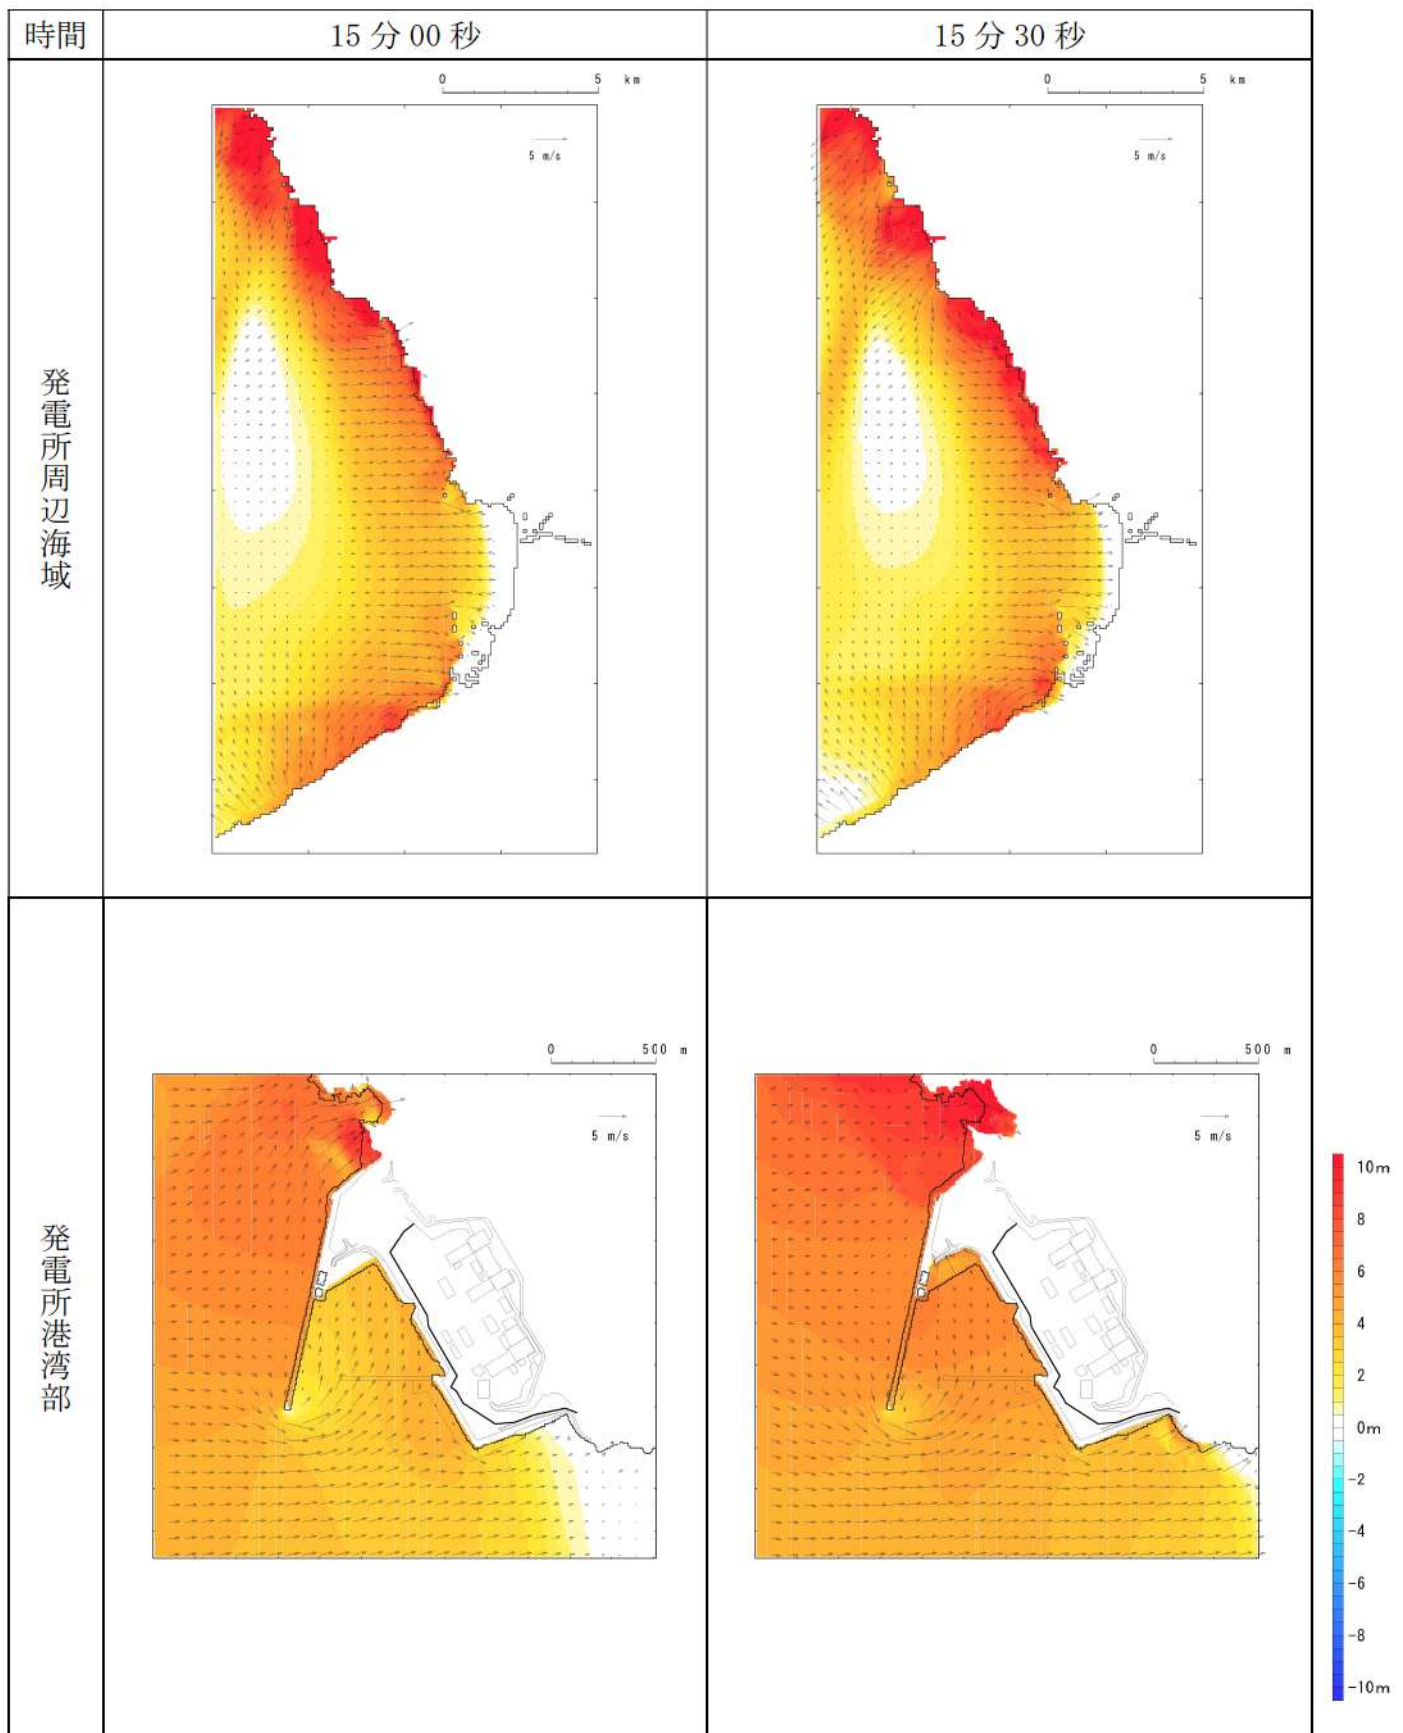
第 13 図-7 基準津波（波源G，南防波堤損傷）の水位変動・流向ベクトル(7/53)

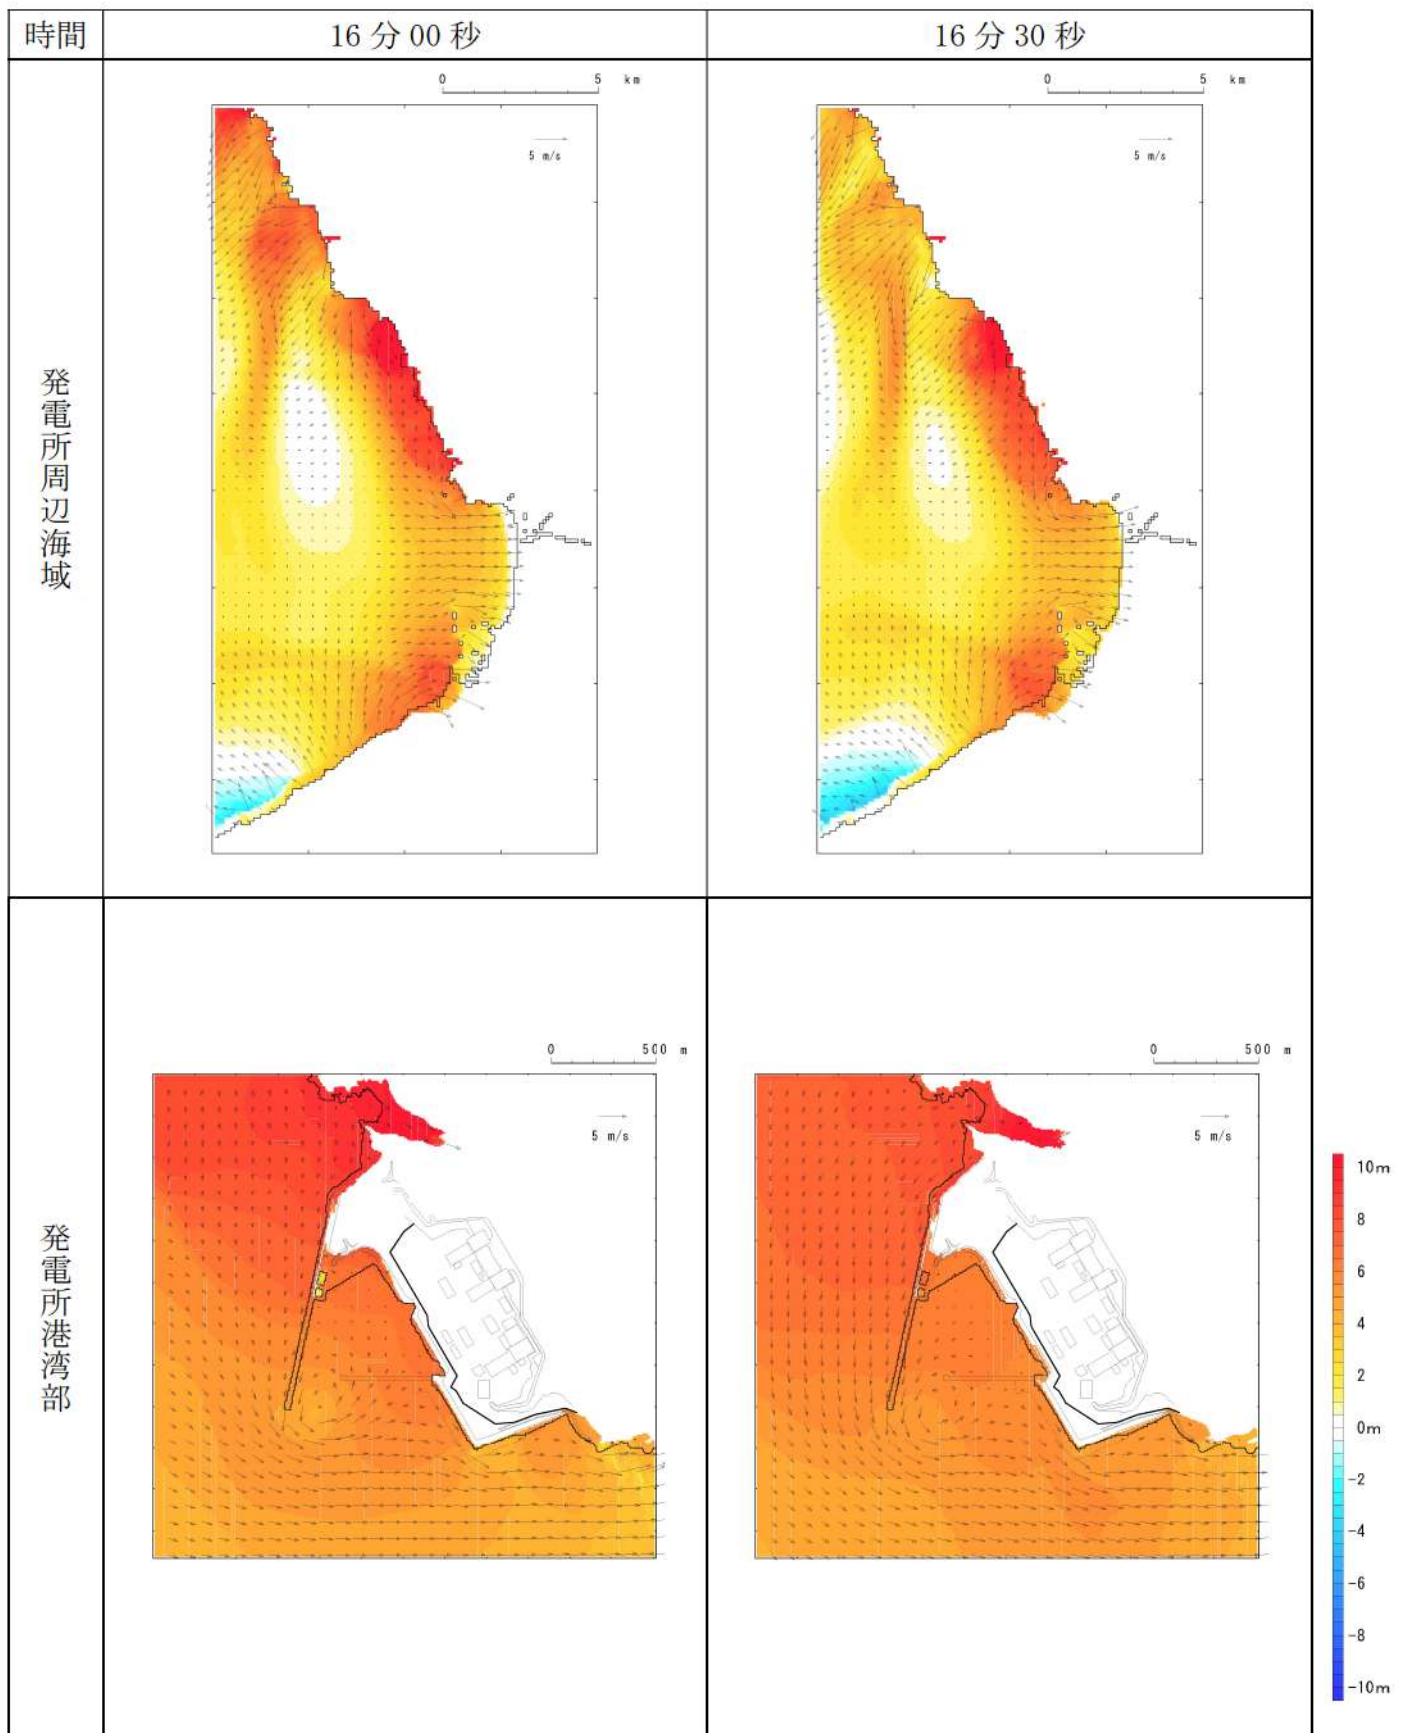
第 13 図-8 基準津波（波源G，南防波堤損傷）の水位変動・流向ベクトル(8/53)
