第 13 図-21 基準津波（波源G，南防波堤損傷）の水位変動・流向ベクトル(21/53)

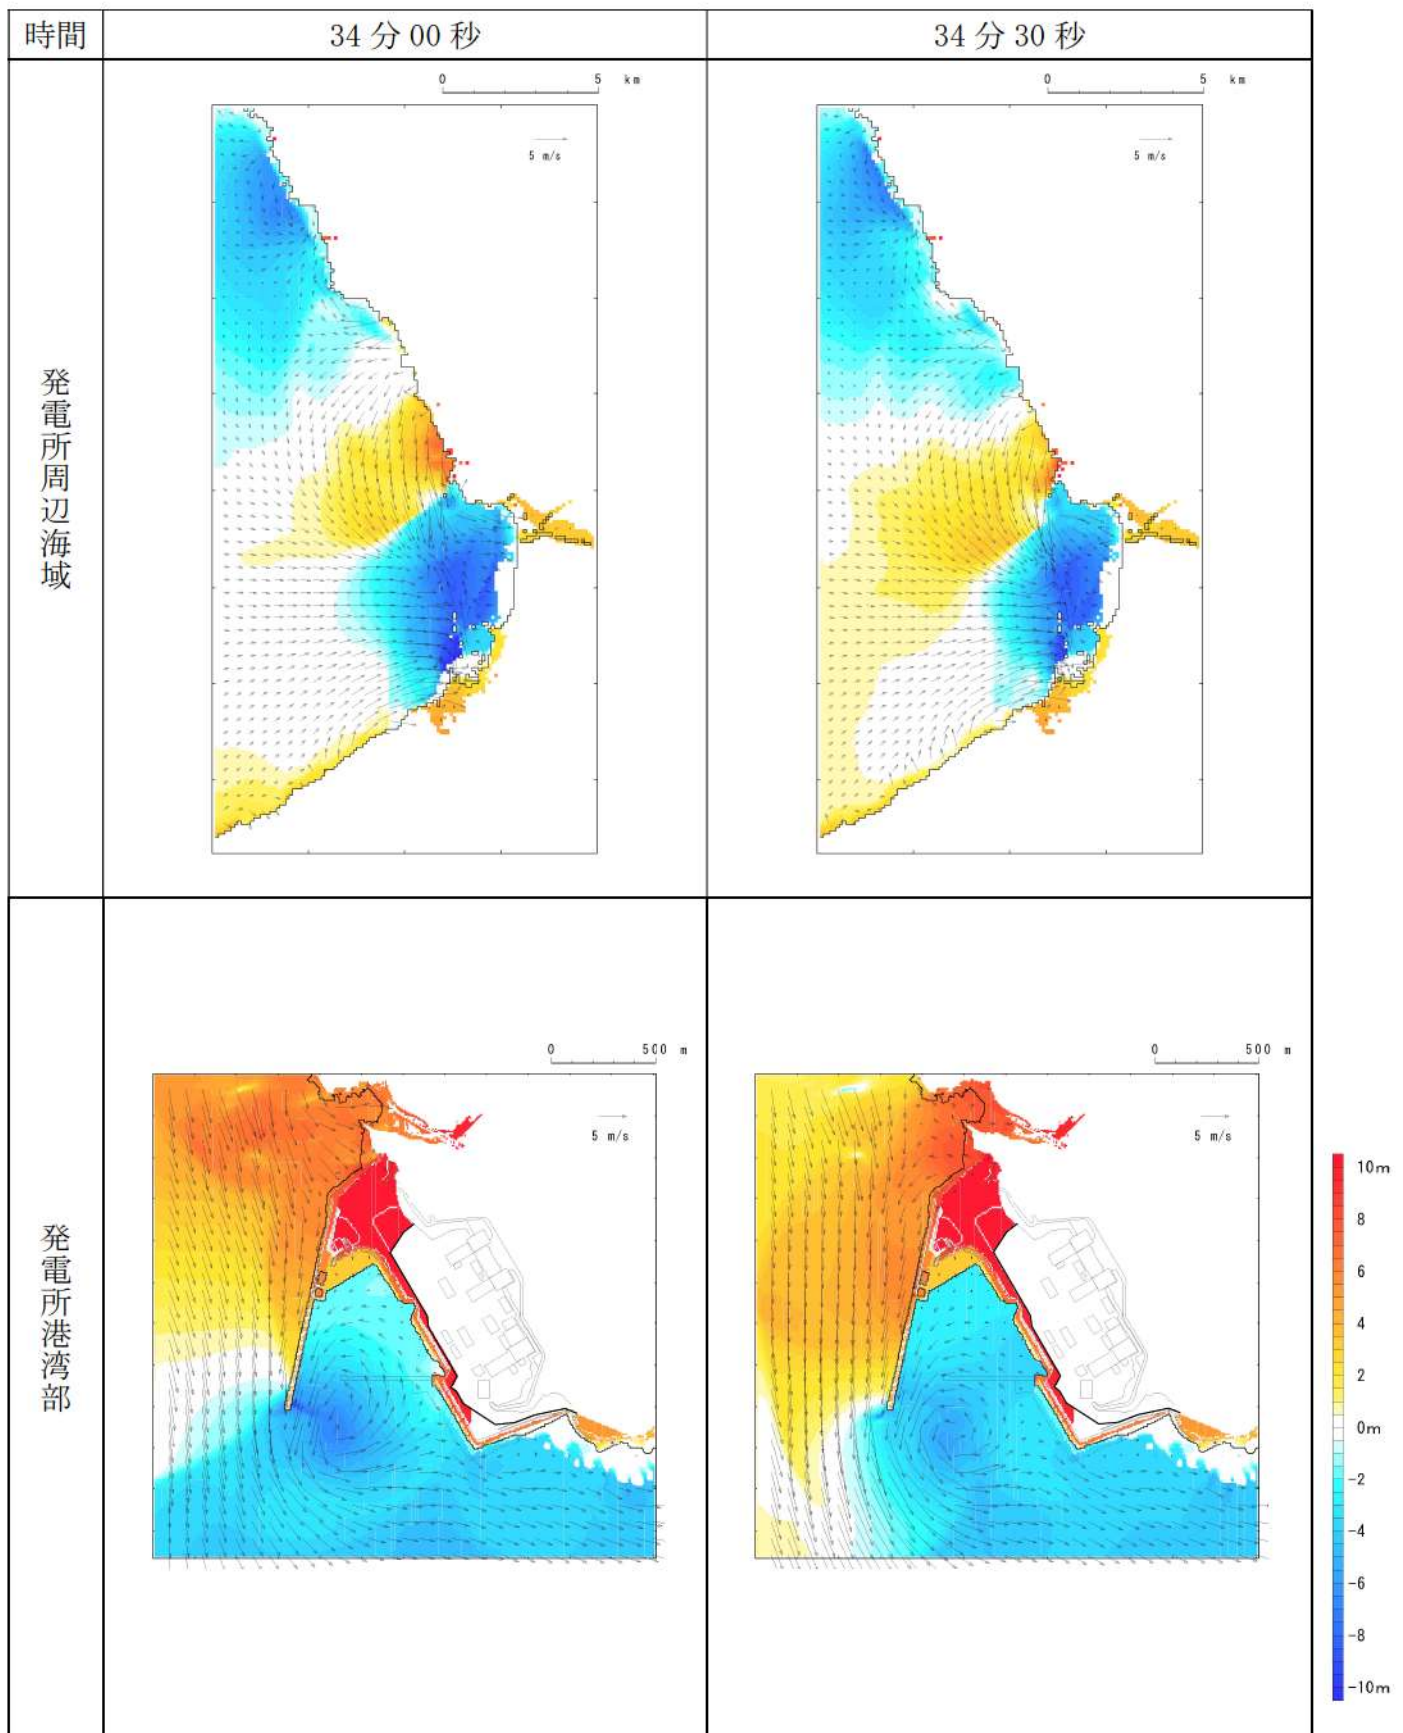
第13図-26 基準津波（波源G，南防波堤損傷）の水位変動・流向ベクトル(26/53)

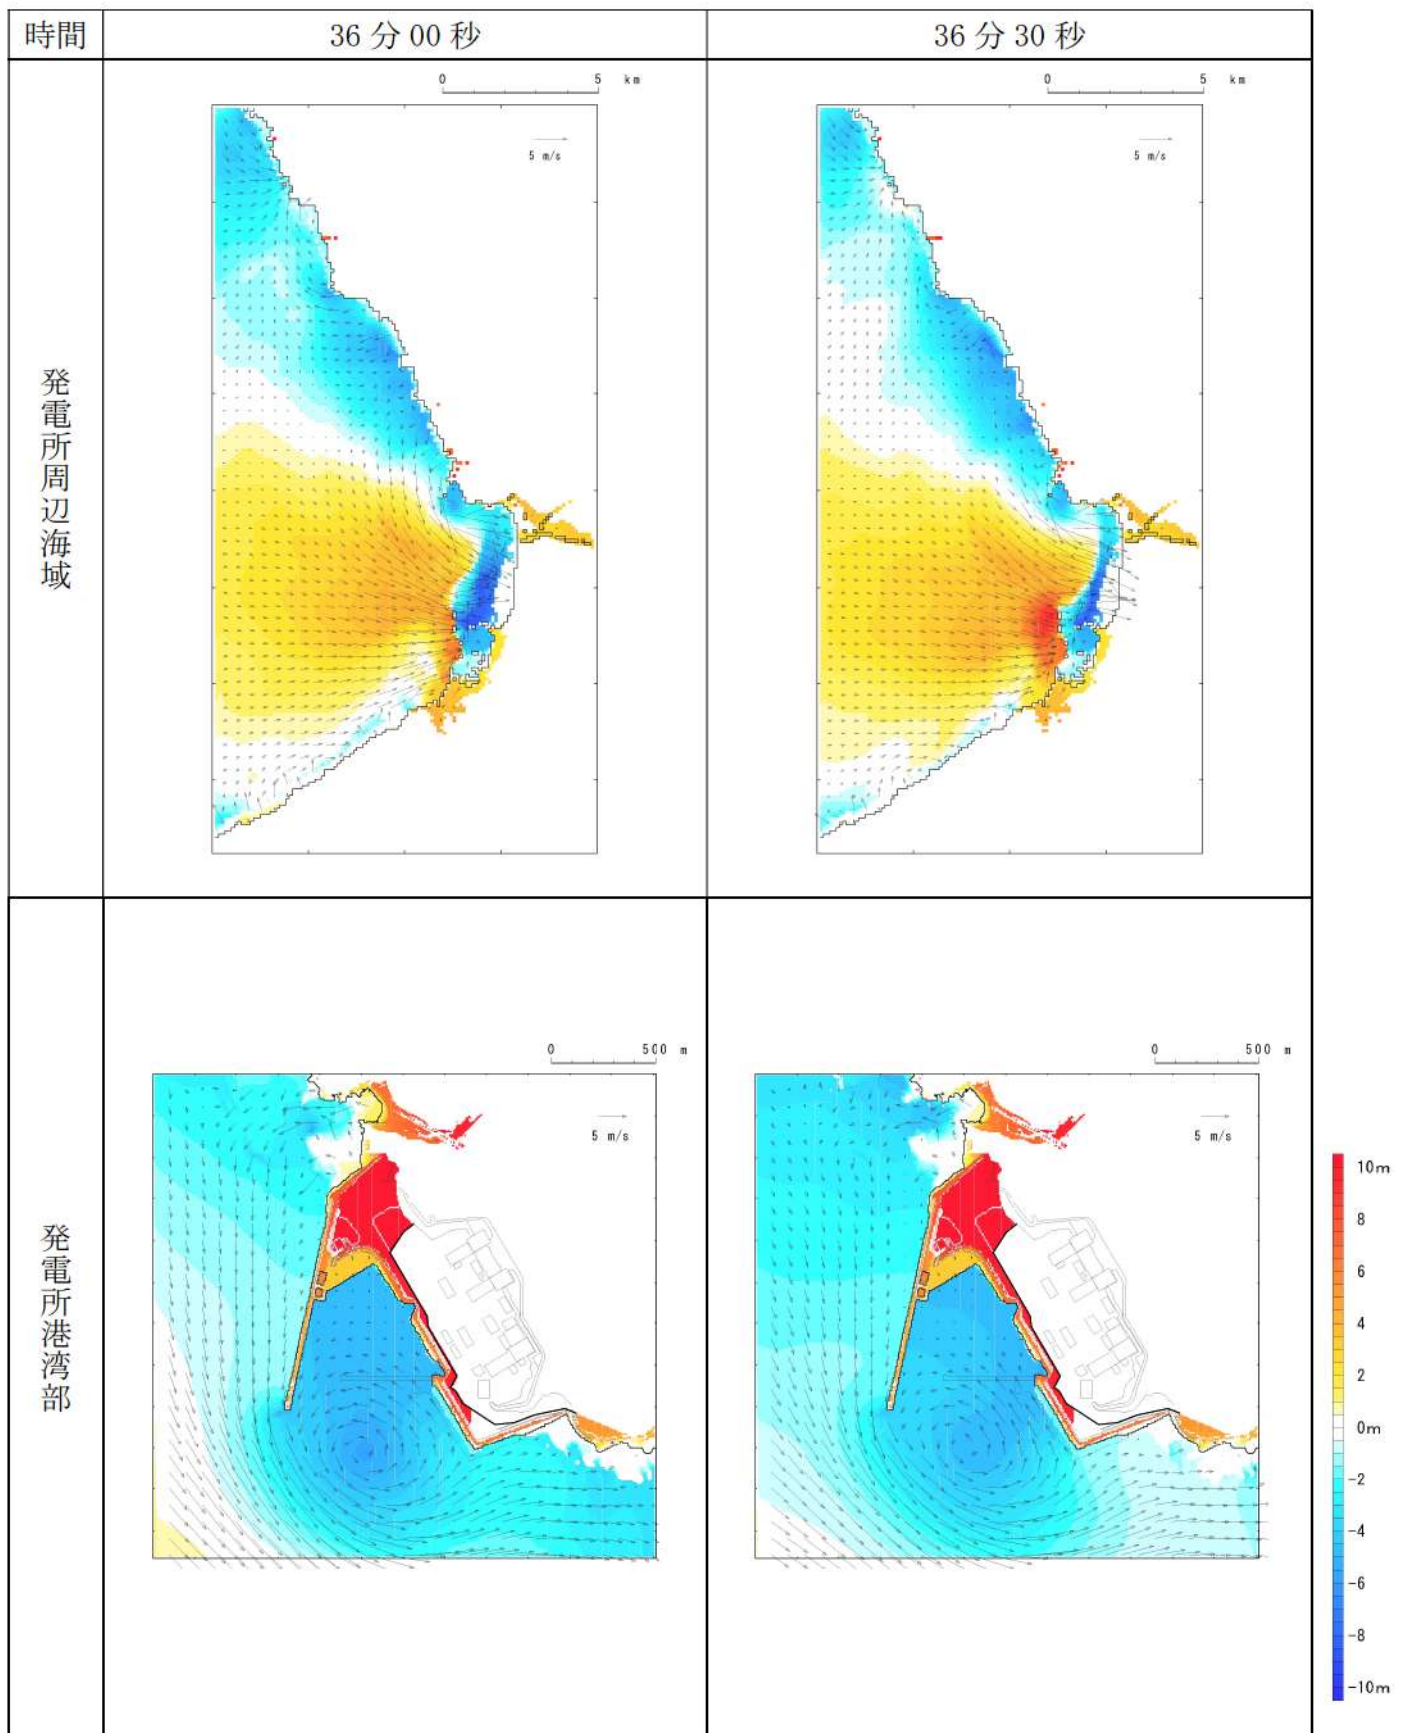
第13図-28 基準津波（波源G，南防波堤損傷）の水位変動・流向ベクトル(28/53)

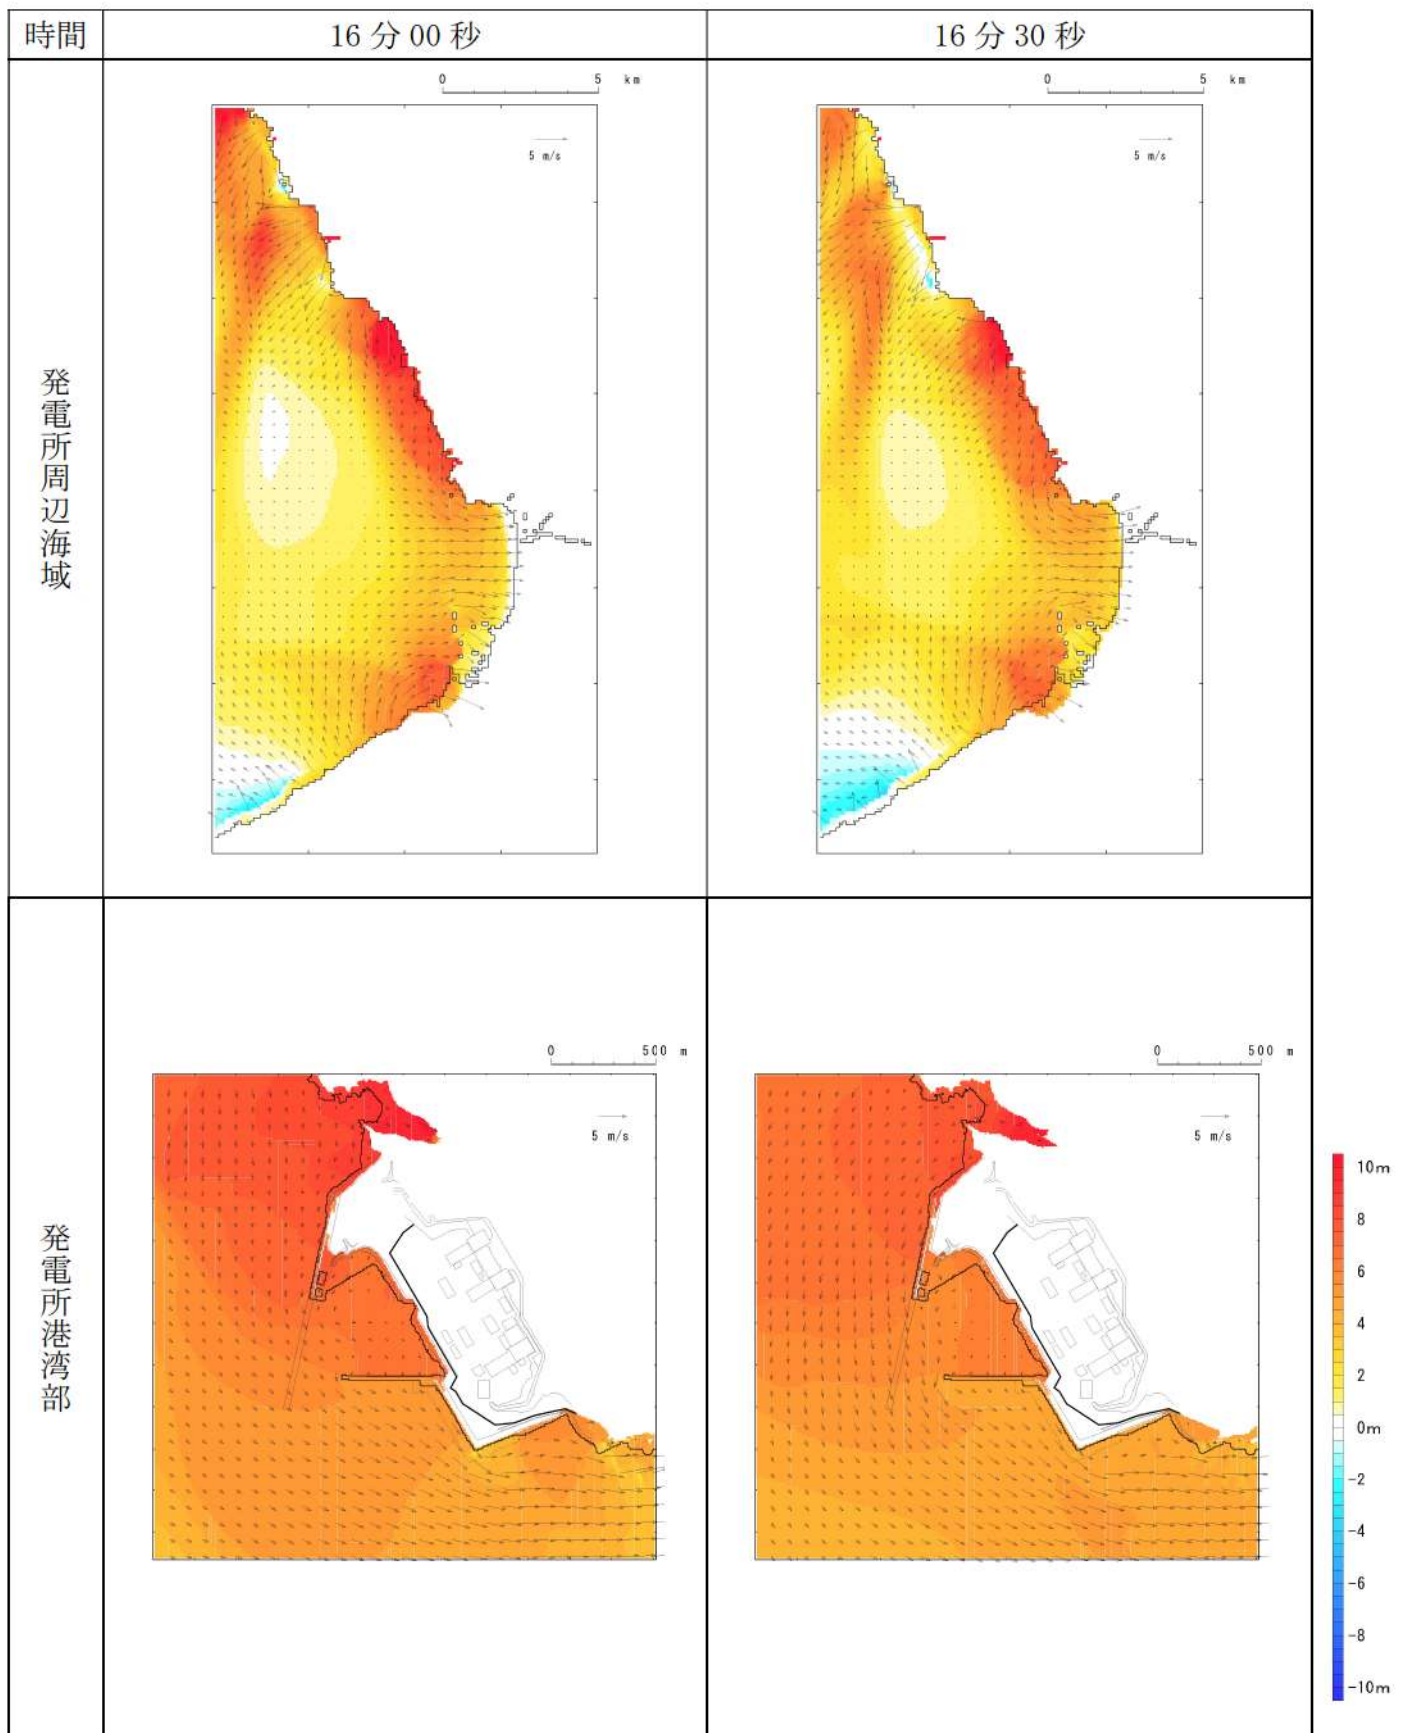
第 14 図-8 基準津波（波源H，北防波堤損傷）の水位変動・流向ベクトル(8/53)

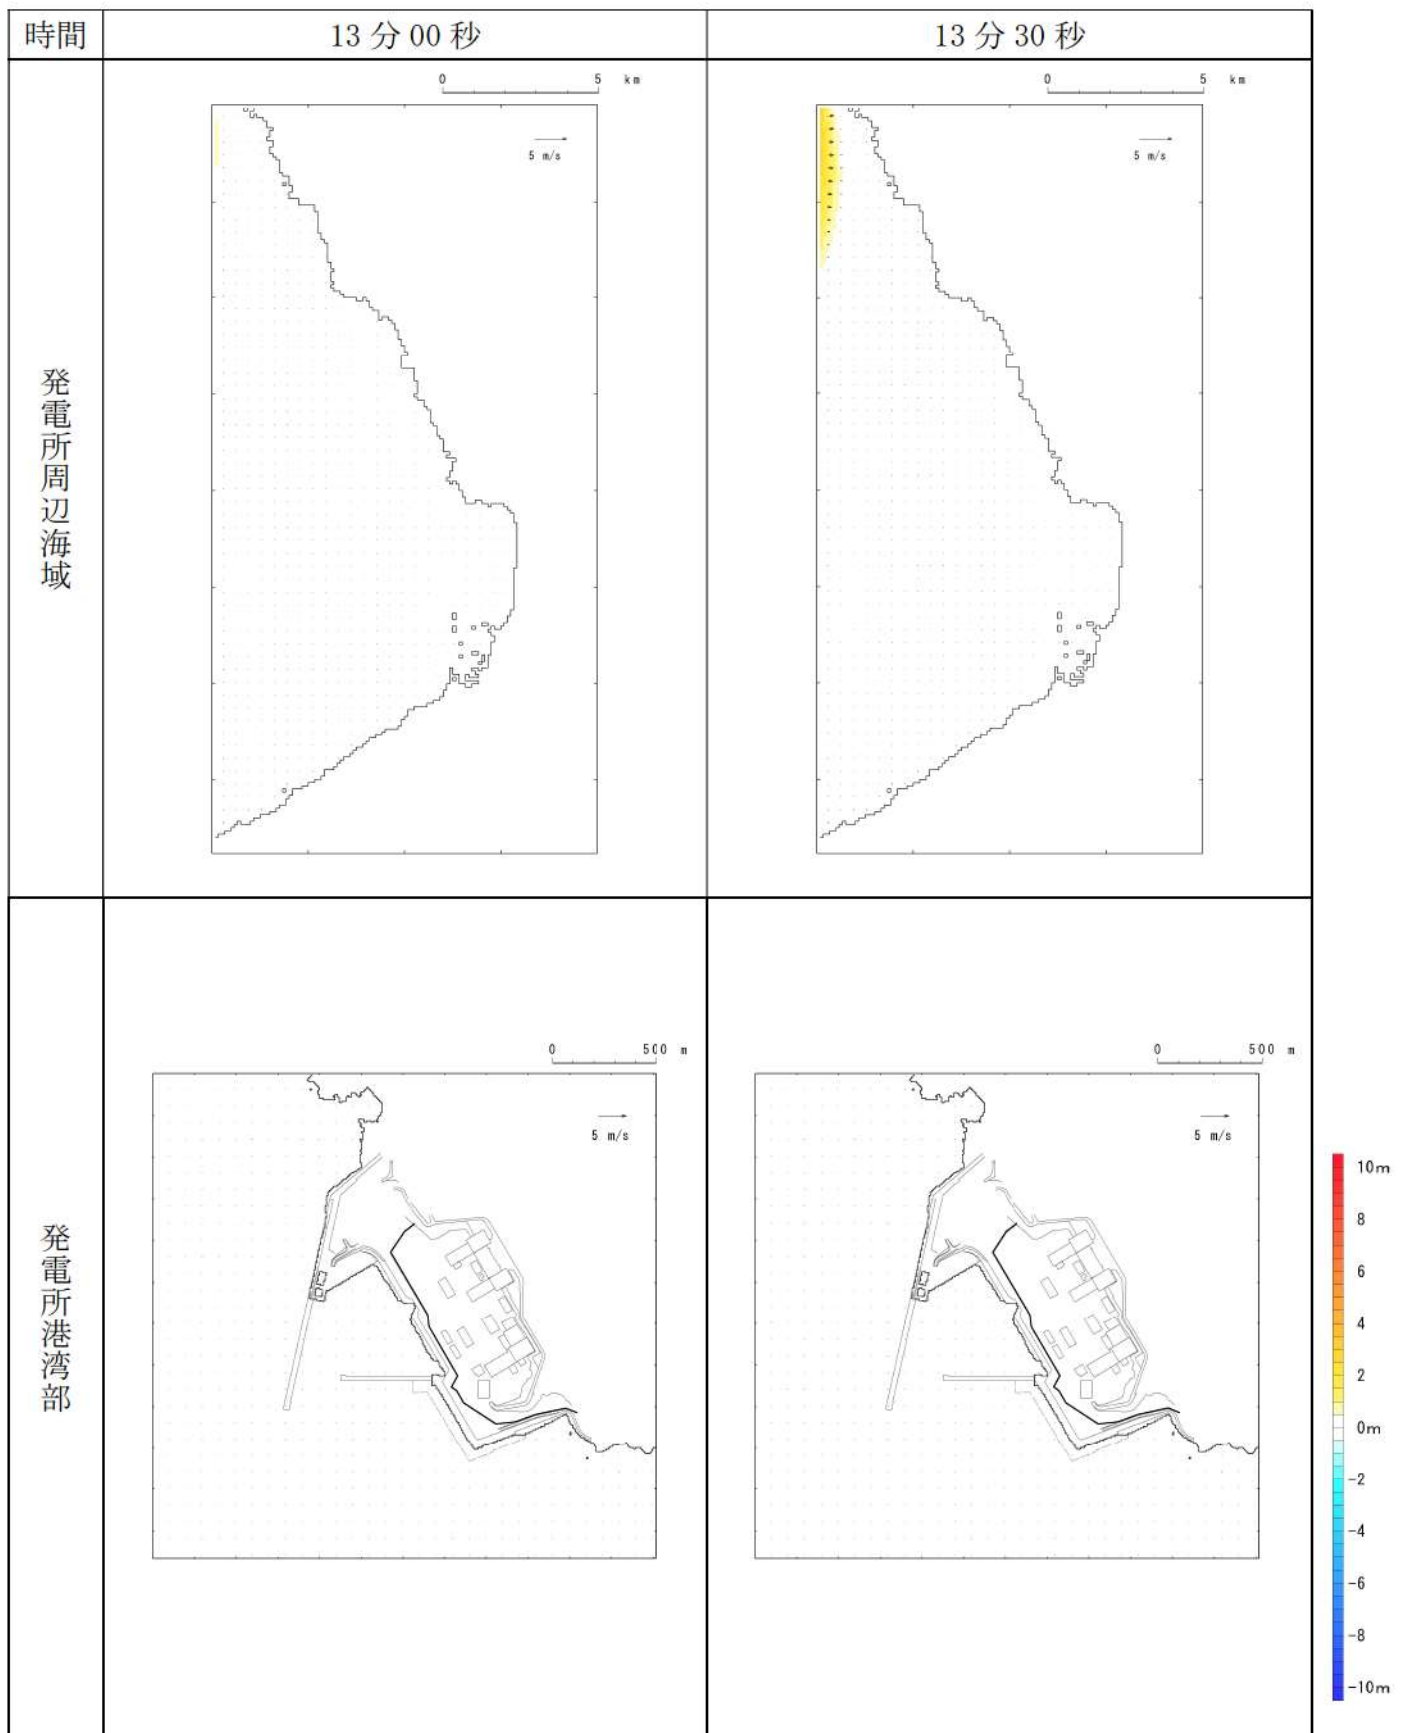
第 16 図-1 基準津波（波源 J，北及び南防波堤損傷）の水位変動・流向ベクトル(1/49)

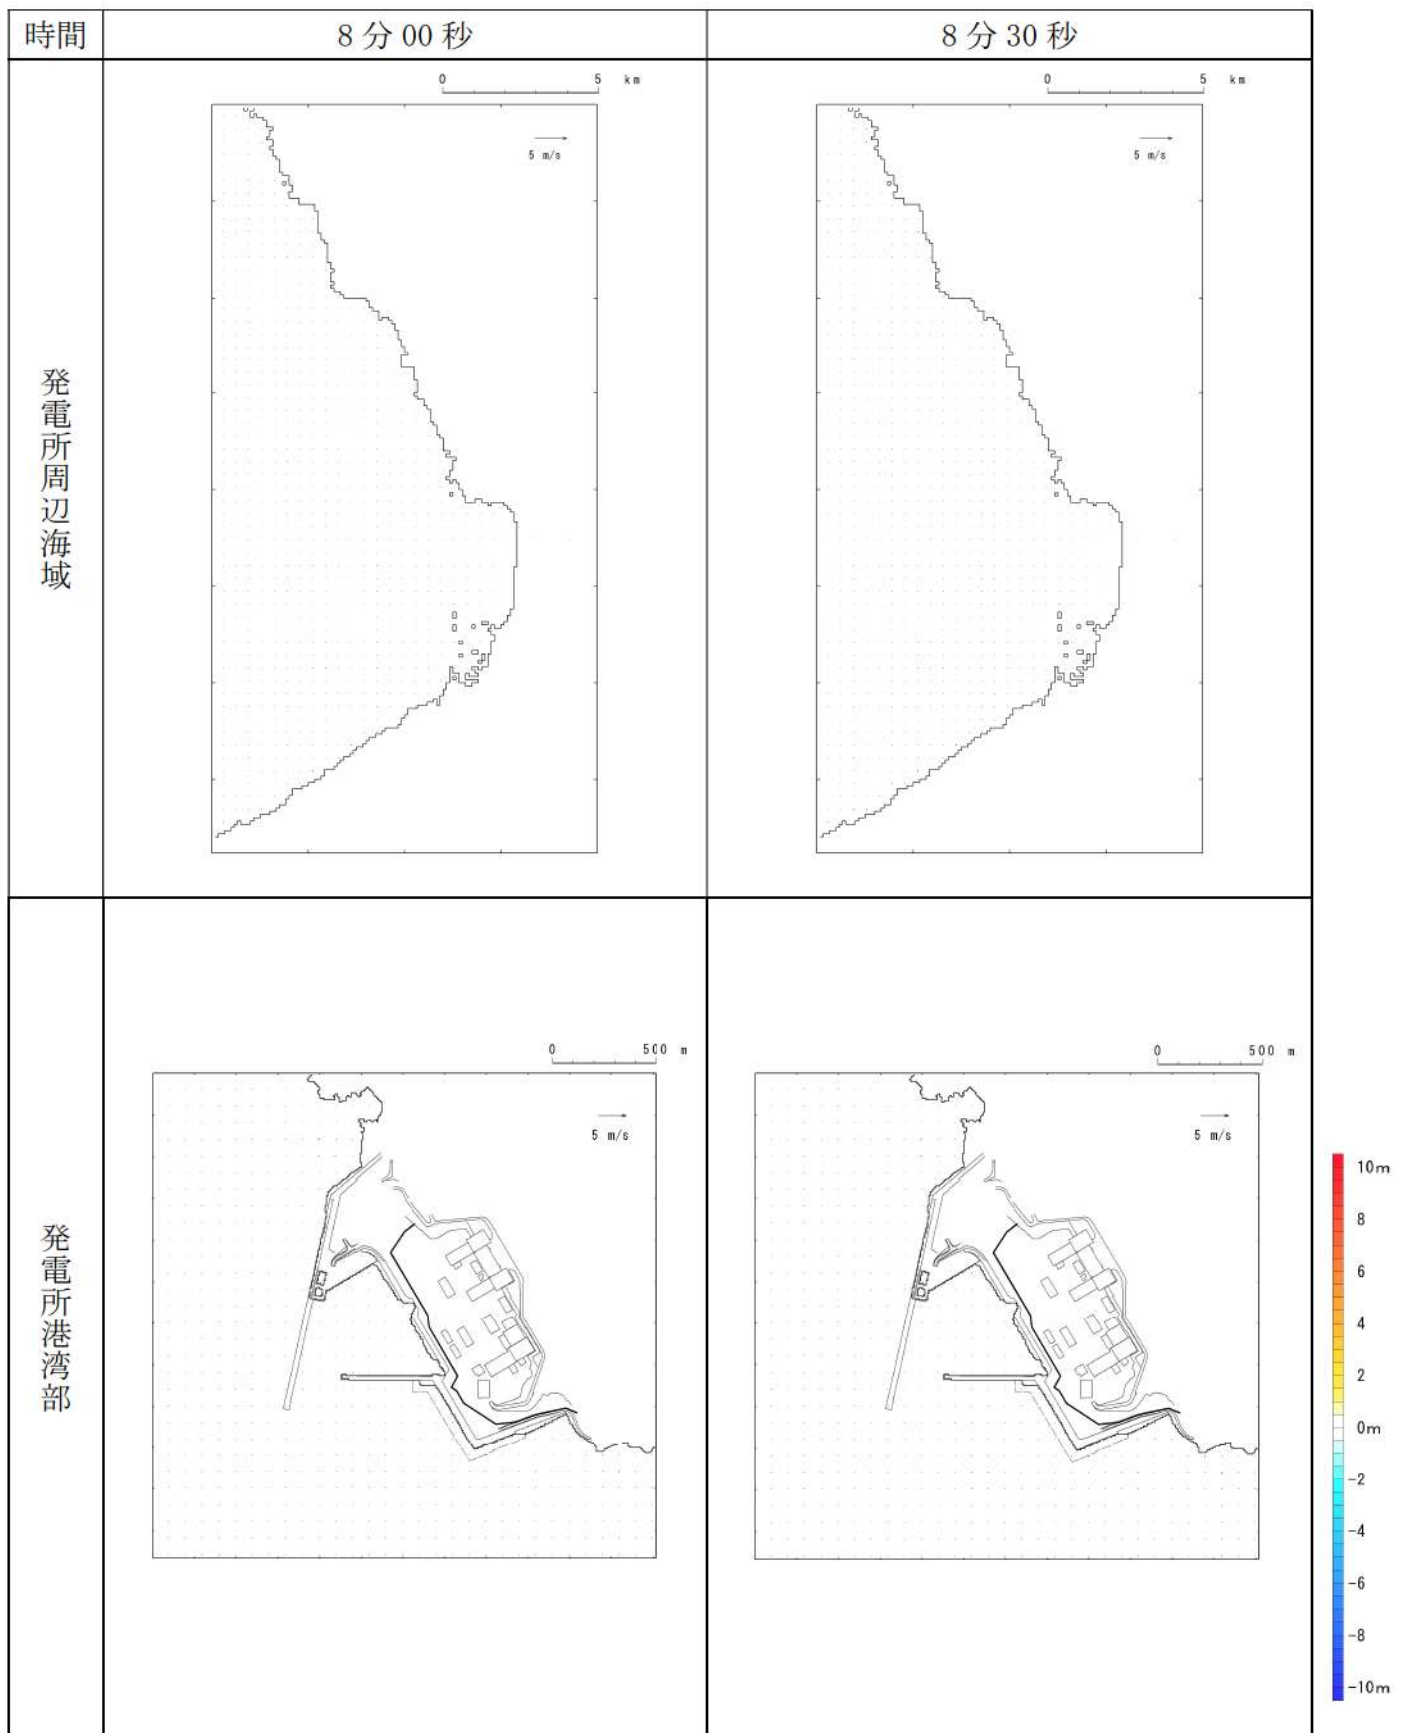
第 17 図-53 基準津波（波源K，南防波堤損傷）の水位変動・流向ベクトル(53/53)
