第7図-43 基準津波（波源D，南防波堤損傷）の水位変動・流向ベクトル(43/53)

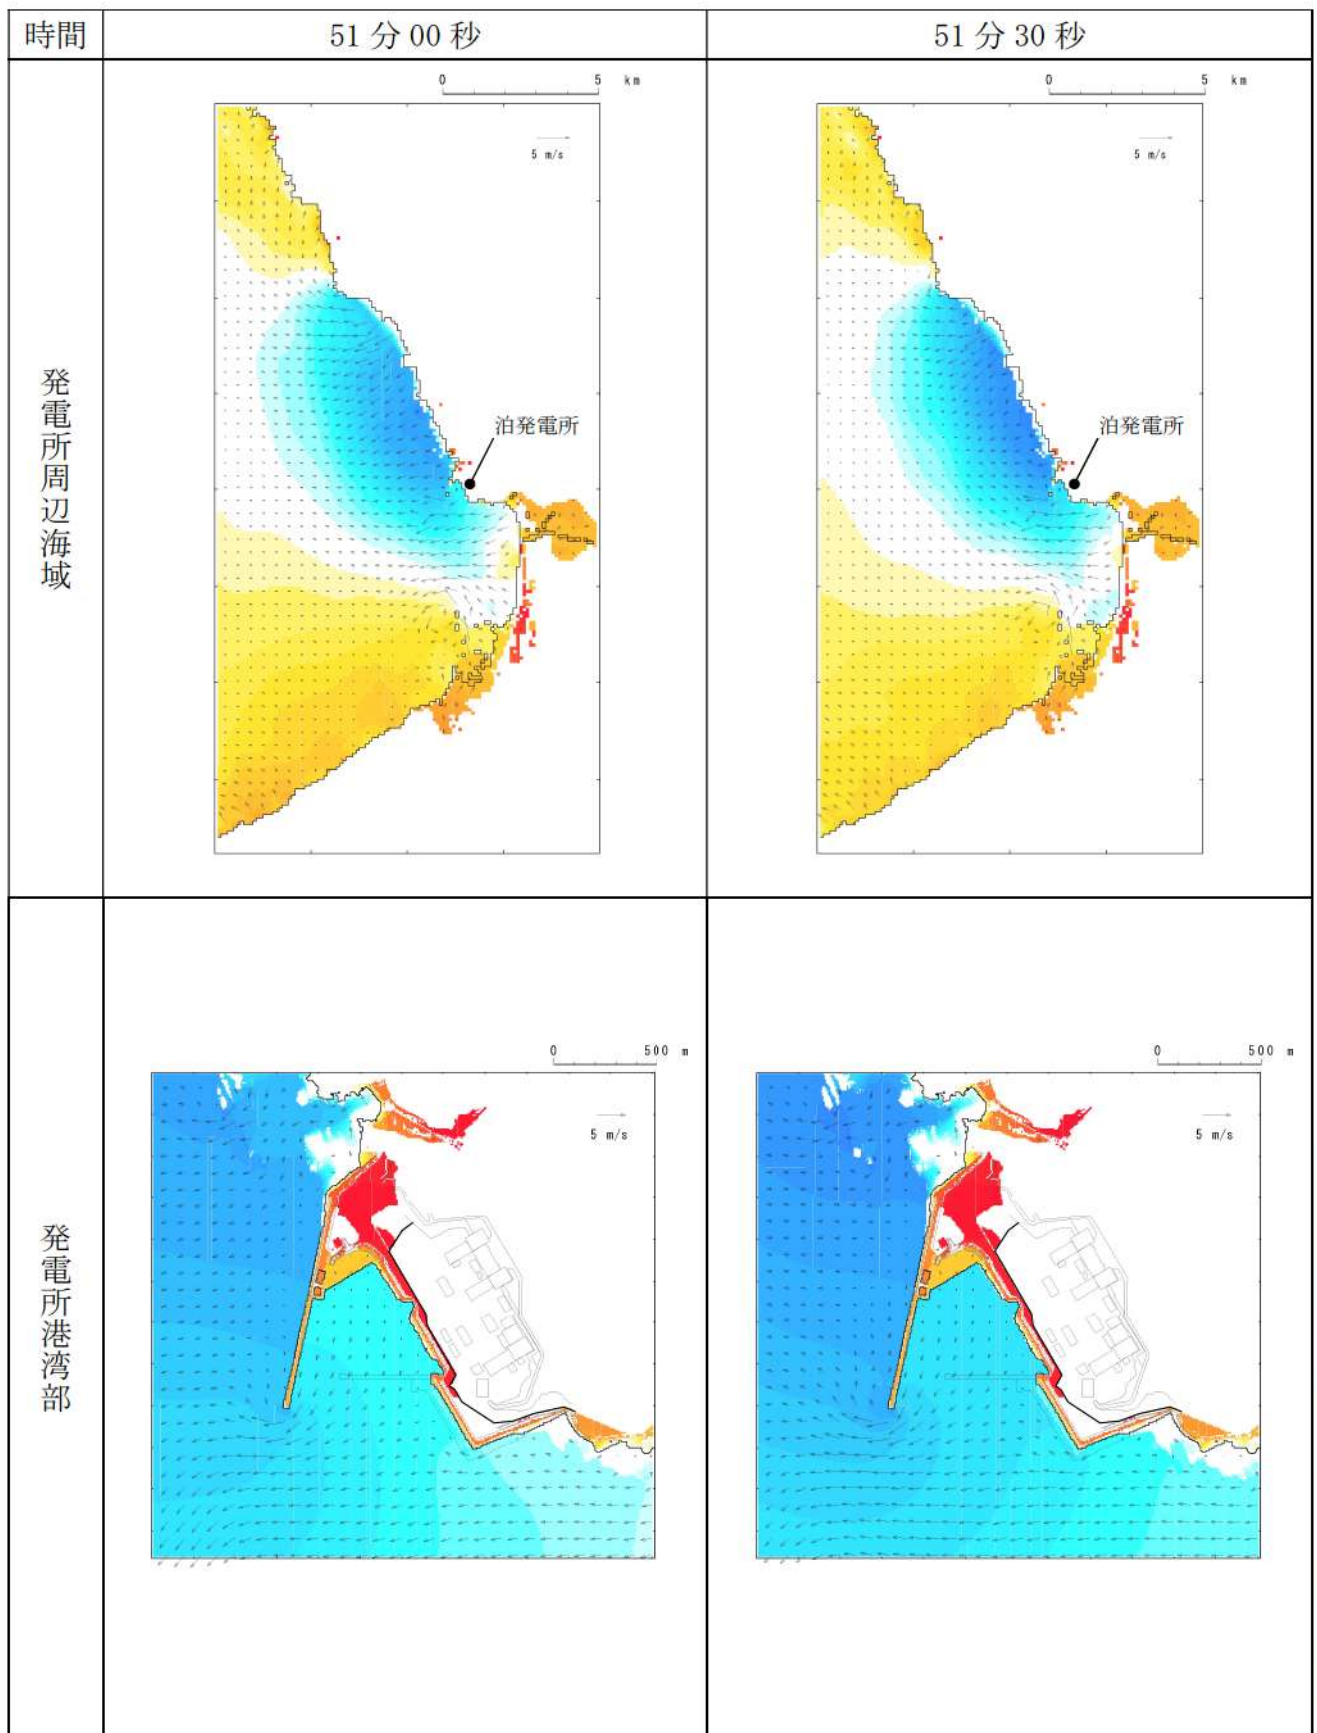
第7図-44 基準津波（波源D，南防波堤損傷）の水位変動・流向ベクトル(44/53)

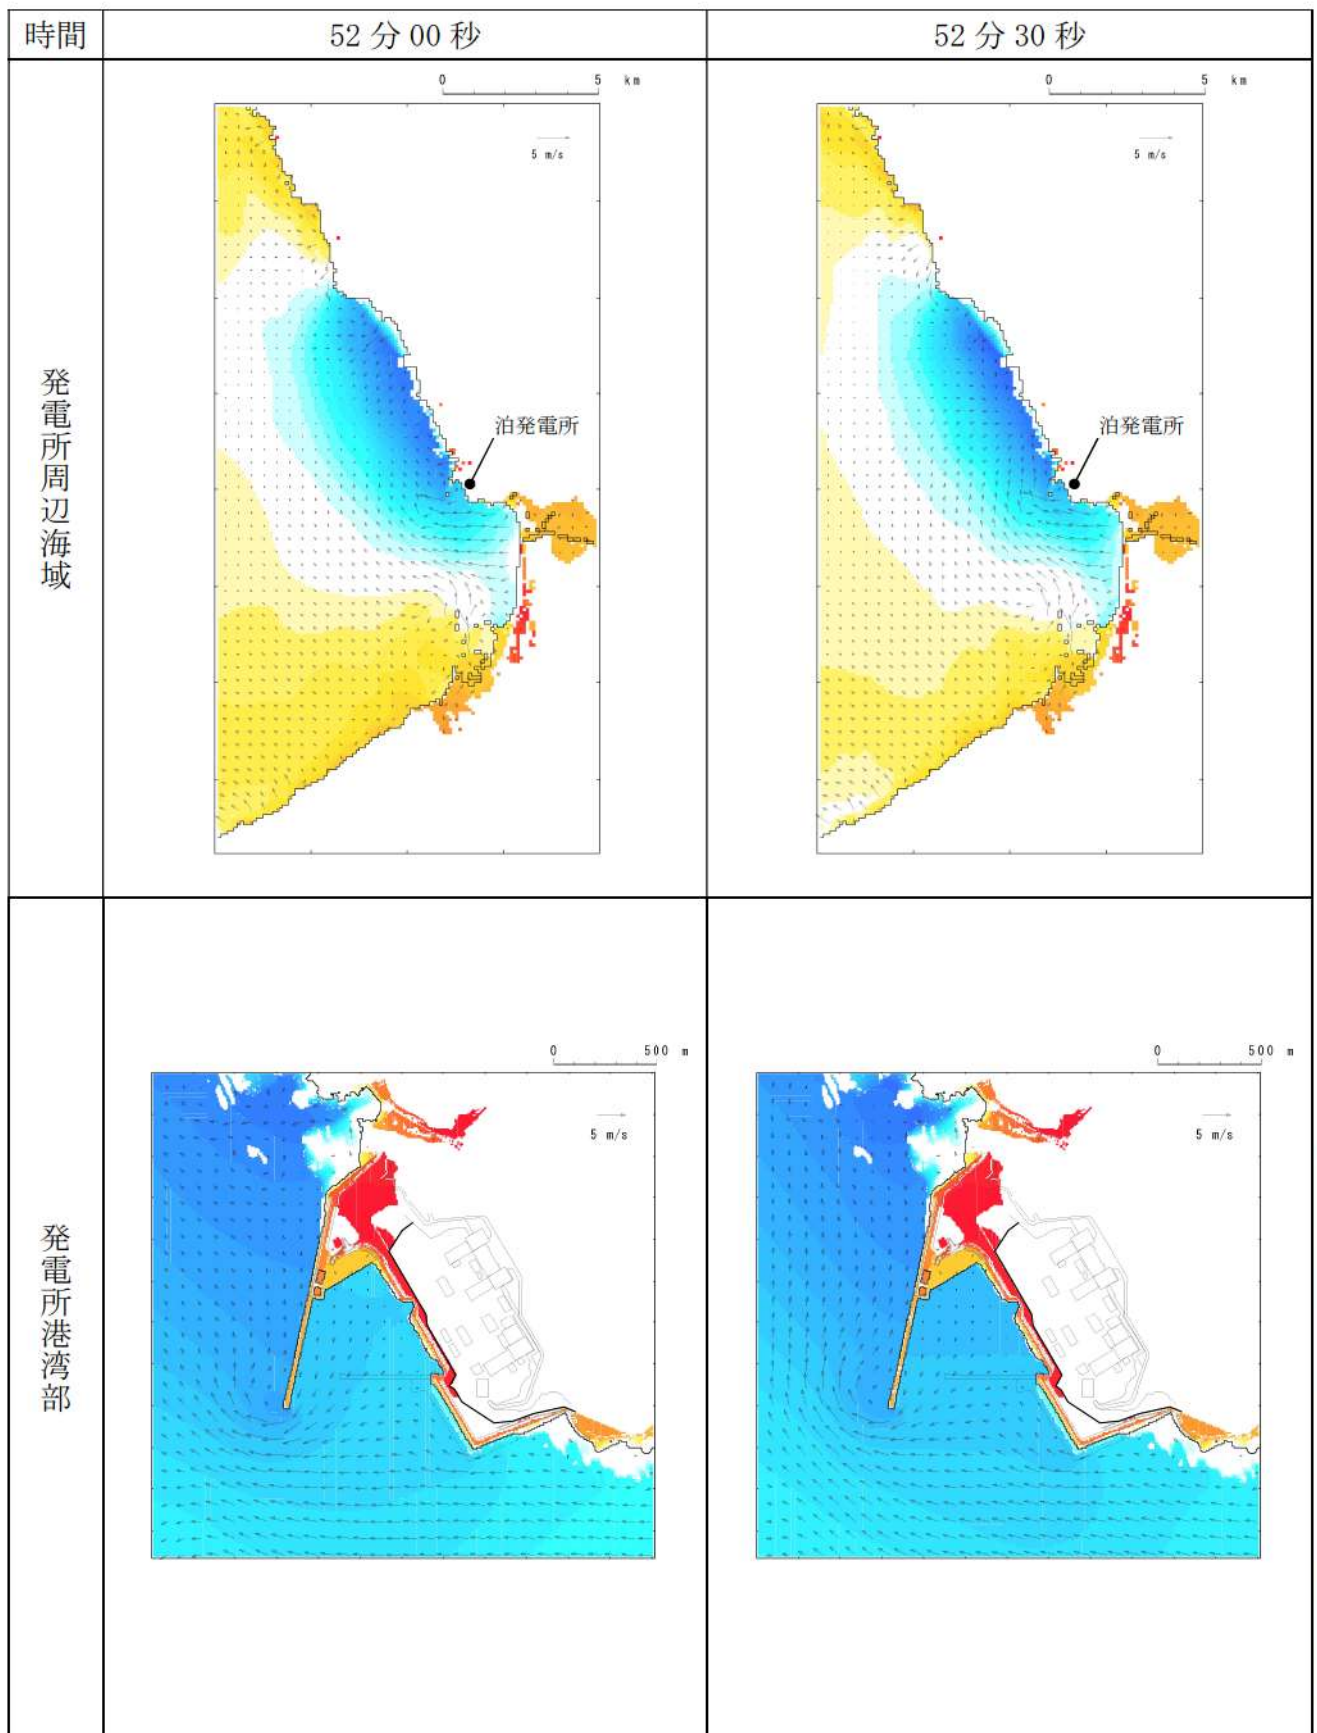
第7図-45 基準津波（波源D，南防波堤損傷）の水位変動・流向ベクトル(45/53)

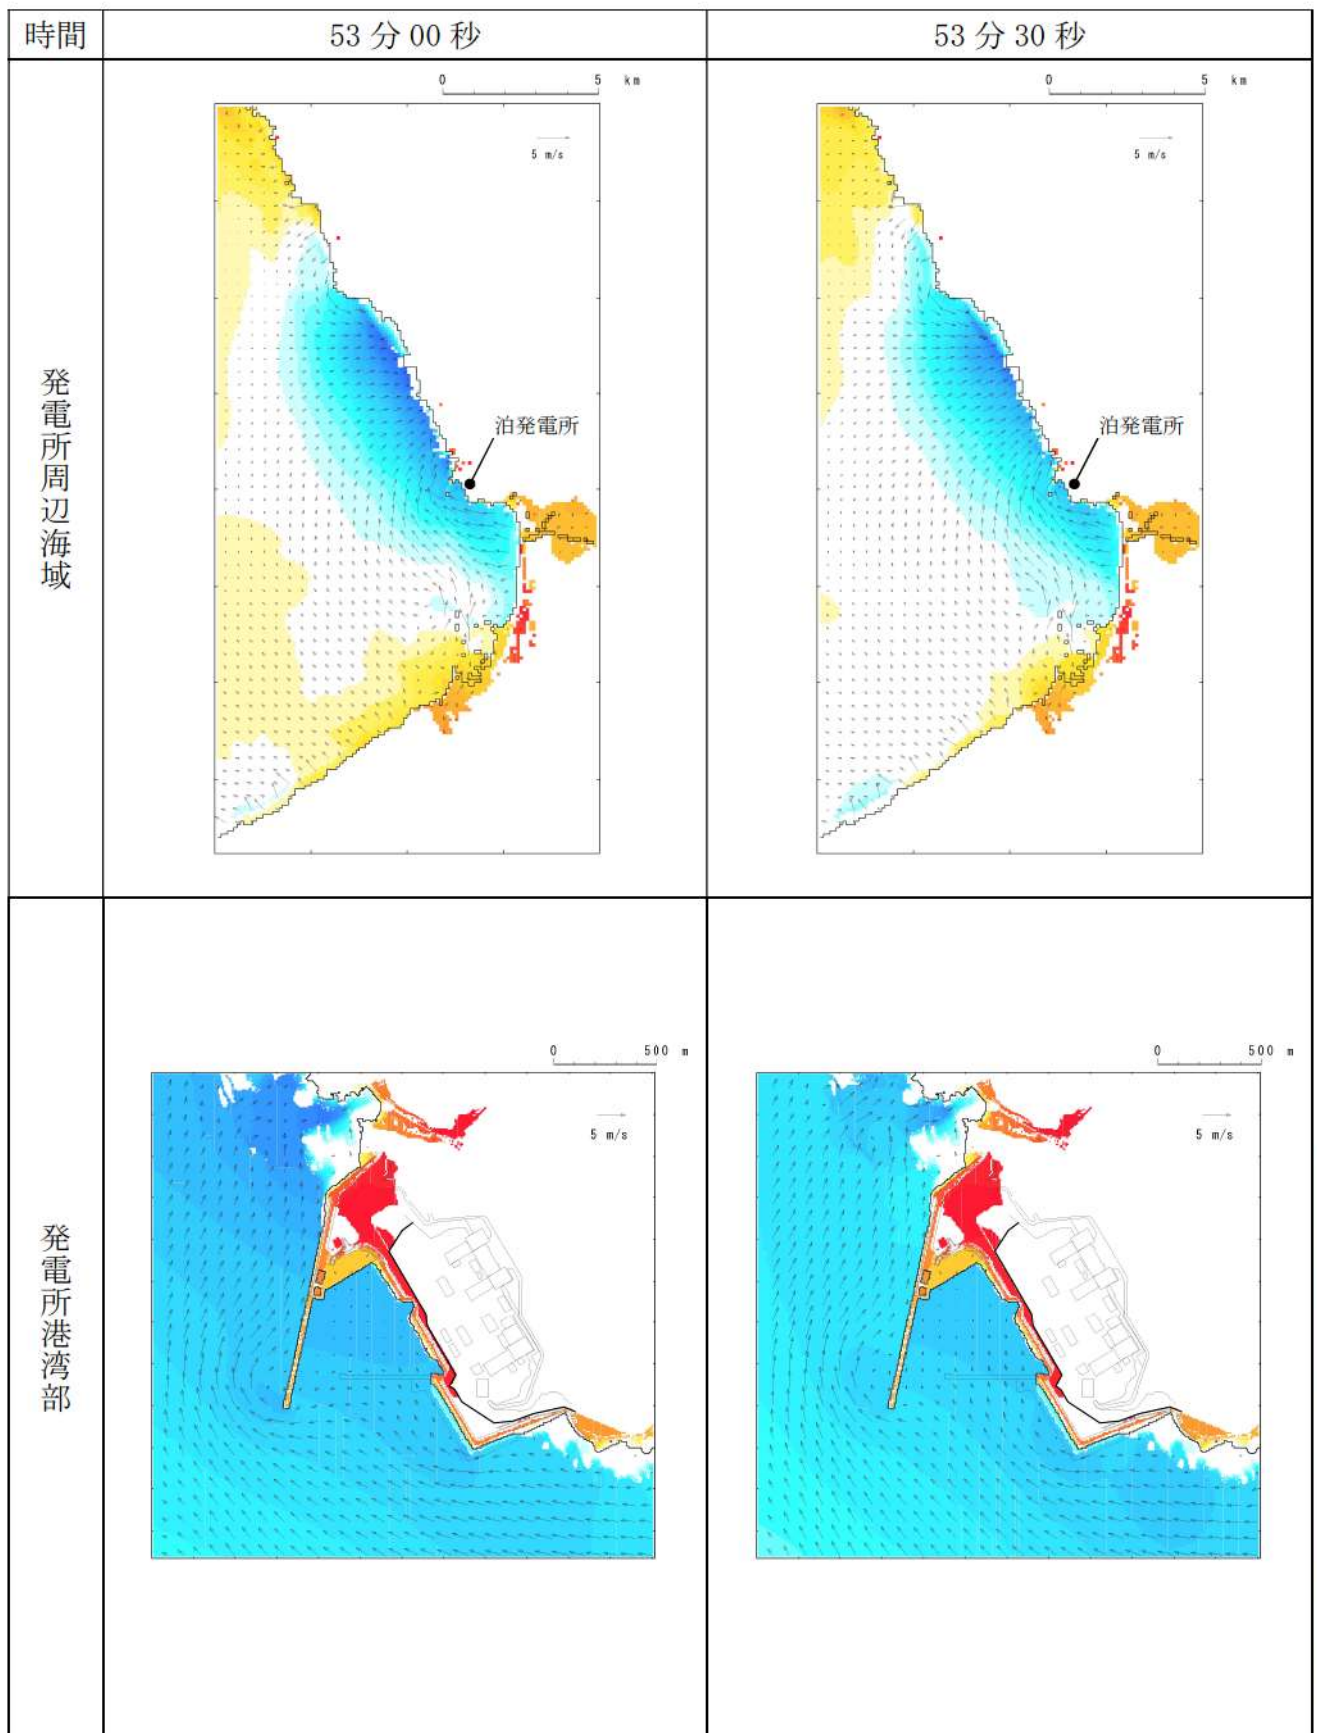
第7図-46 基準津波（波源D，南防波堤損傷）の水位変動・流向ベクトル(46/53)

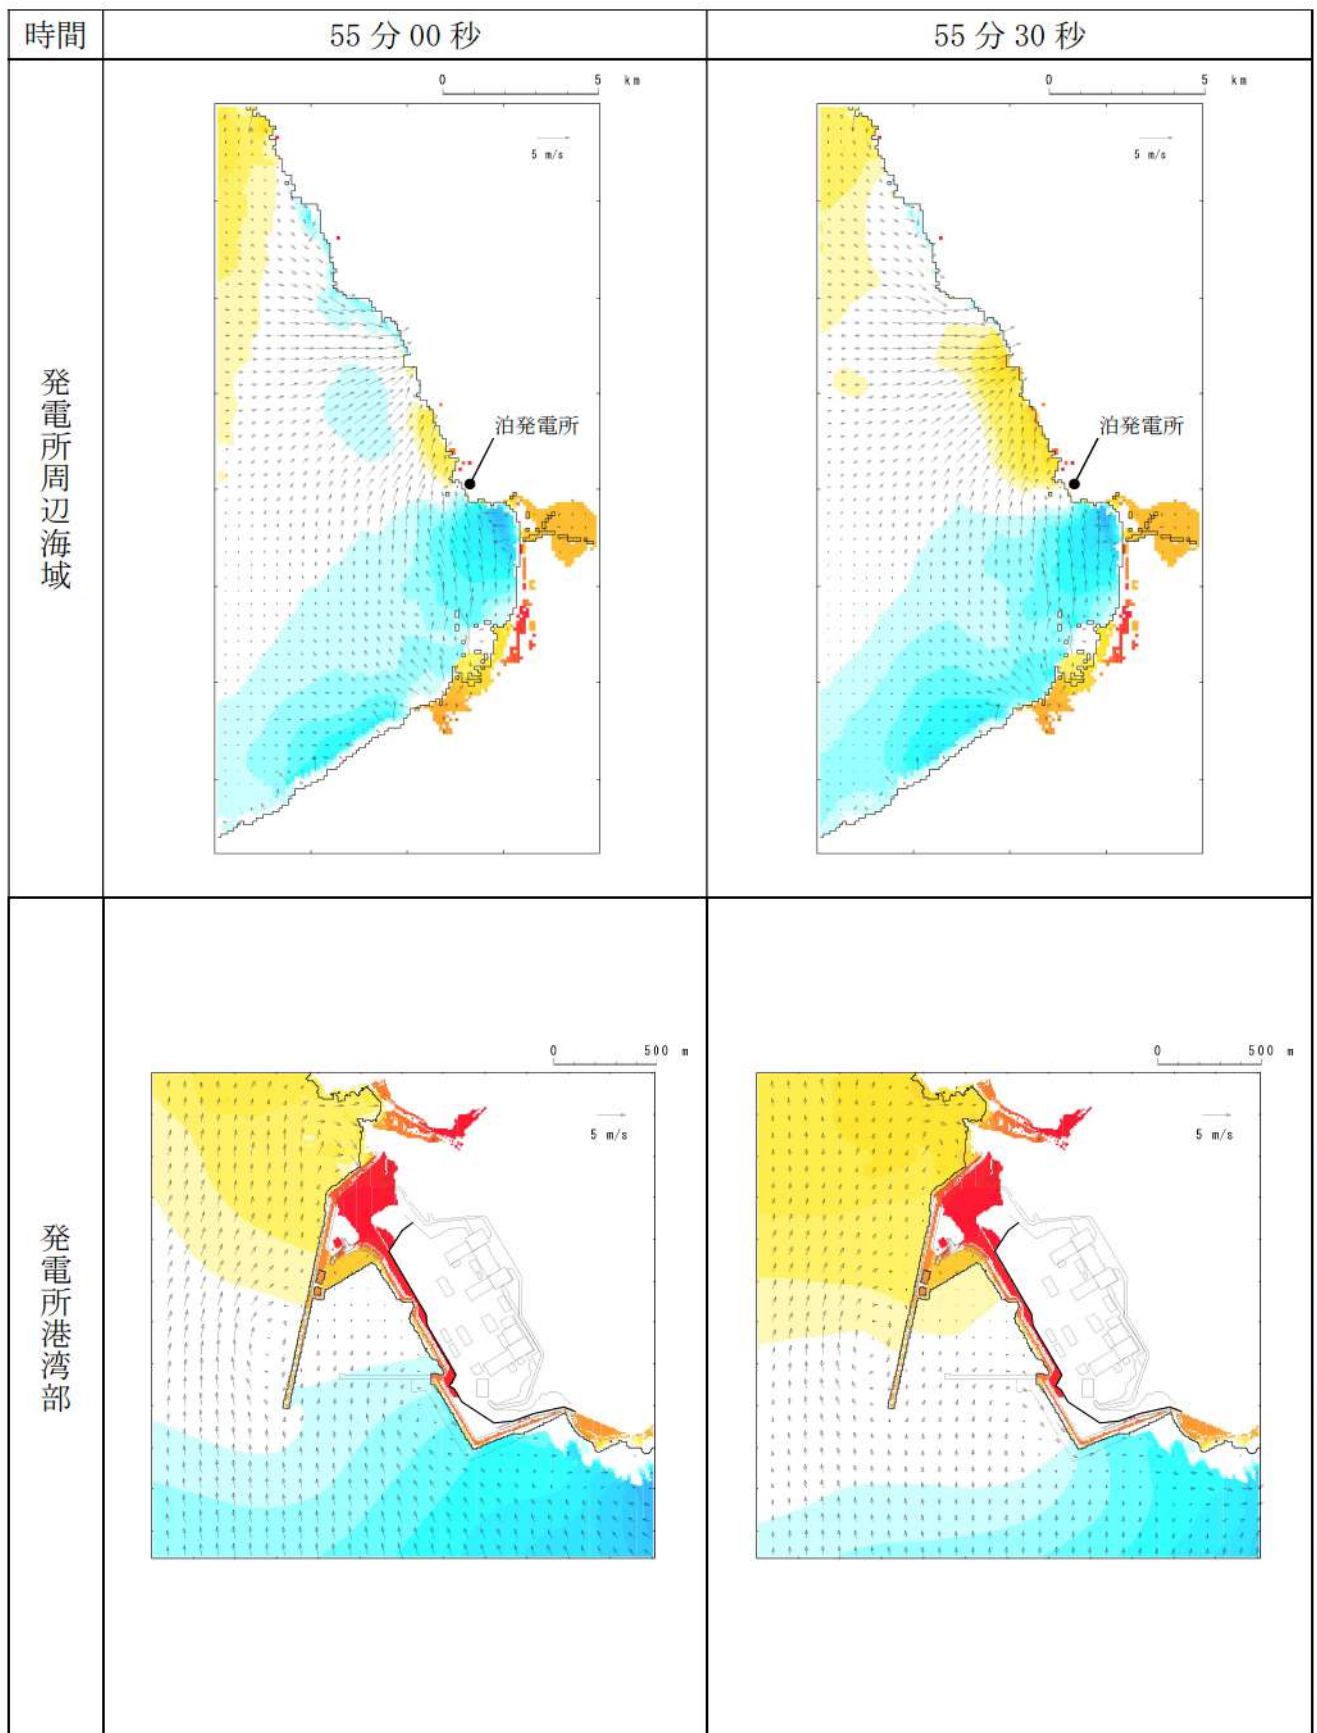
第7図-48 基準津波（波源D，南防波堤損傷）の水位変動・流向ベクトル(48/53)

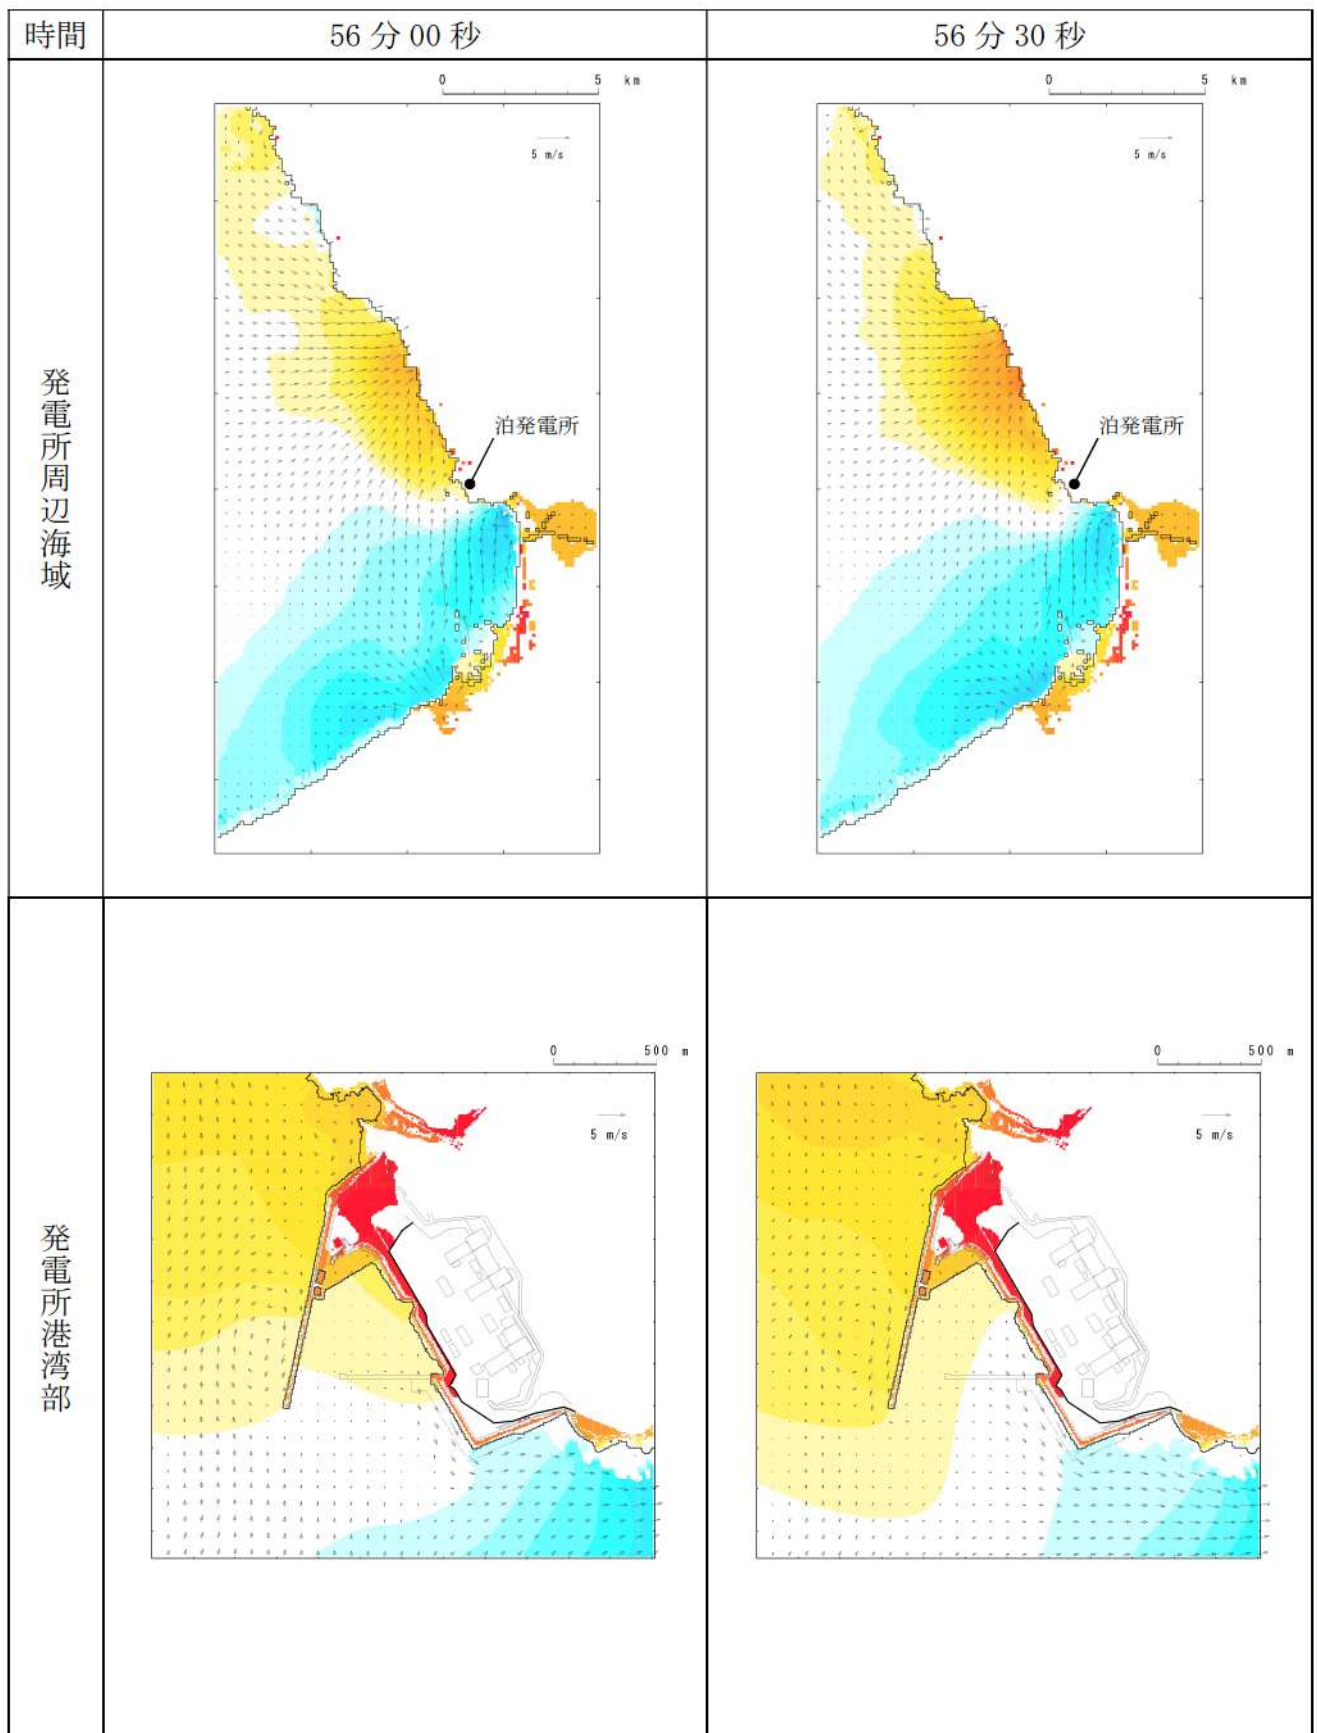
第7図-49 基準津波（波源D，南防波堤損傷）の水位変動・流向ベクトル(49/53)

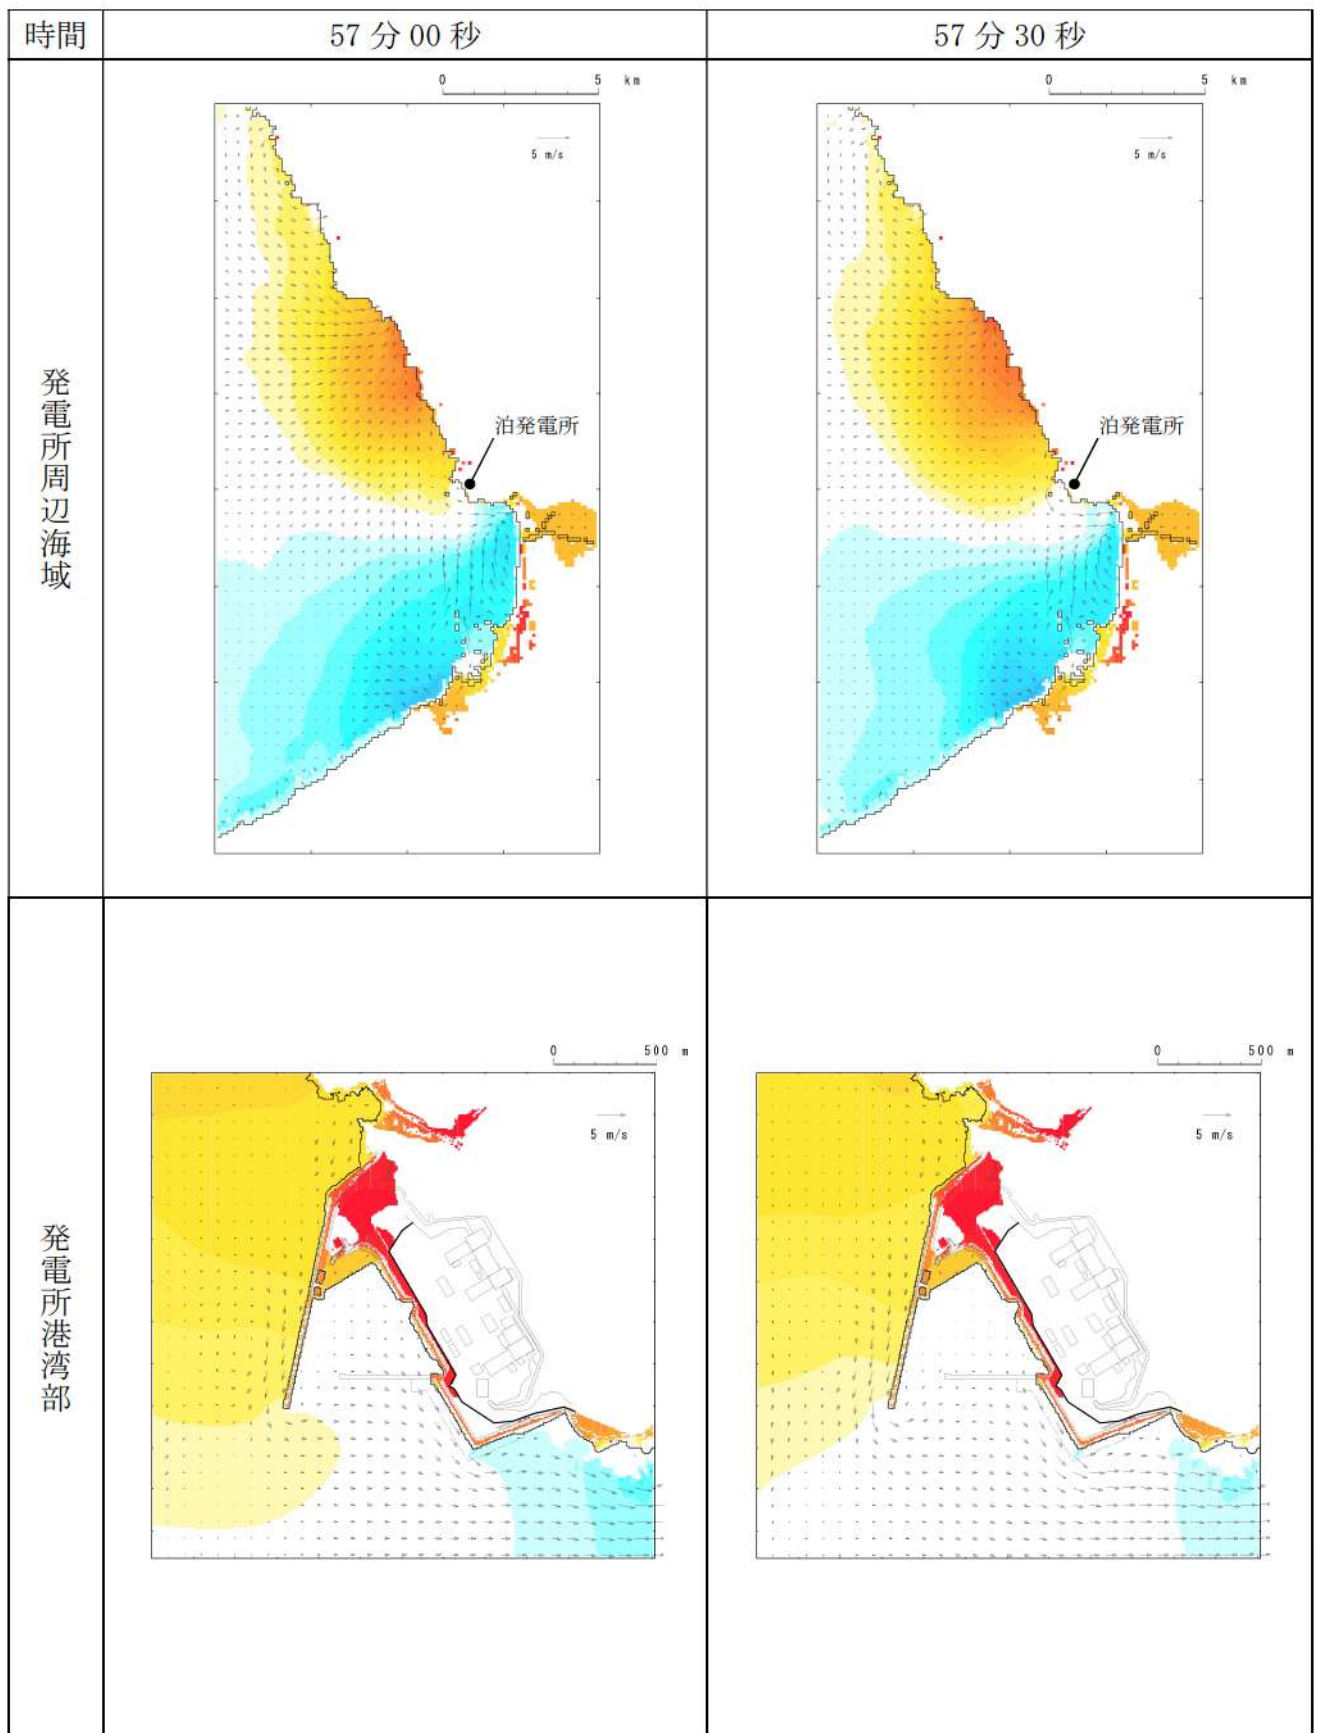
第7図-50 基準津波（波源D，南防波堤損傷）の水位変動・流向ベクトル(50/53)

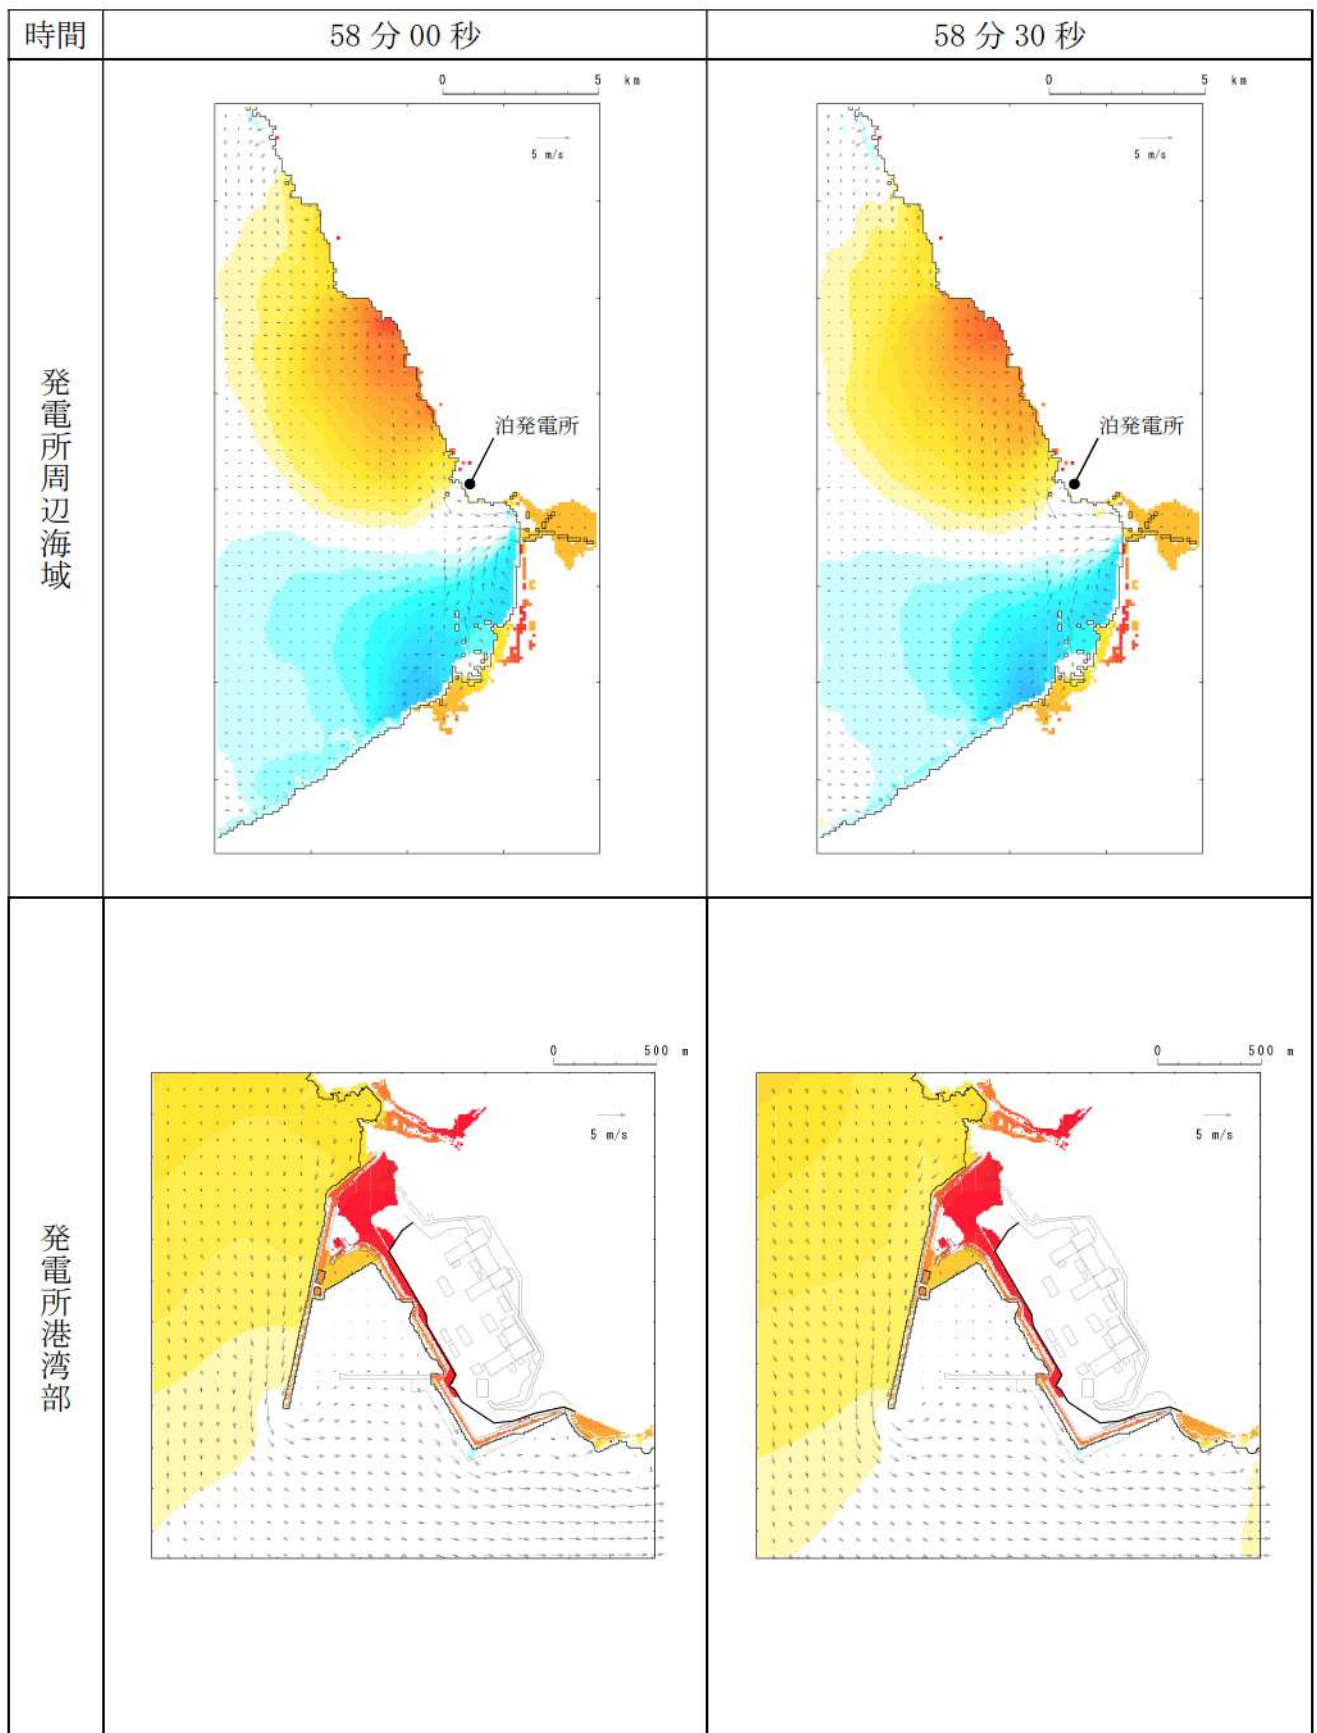
第7図-51 基準津波（波源D，南防波堤損傷）の水位変動・流向ベクトル(51/53)

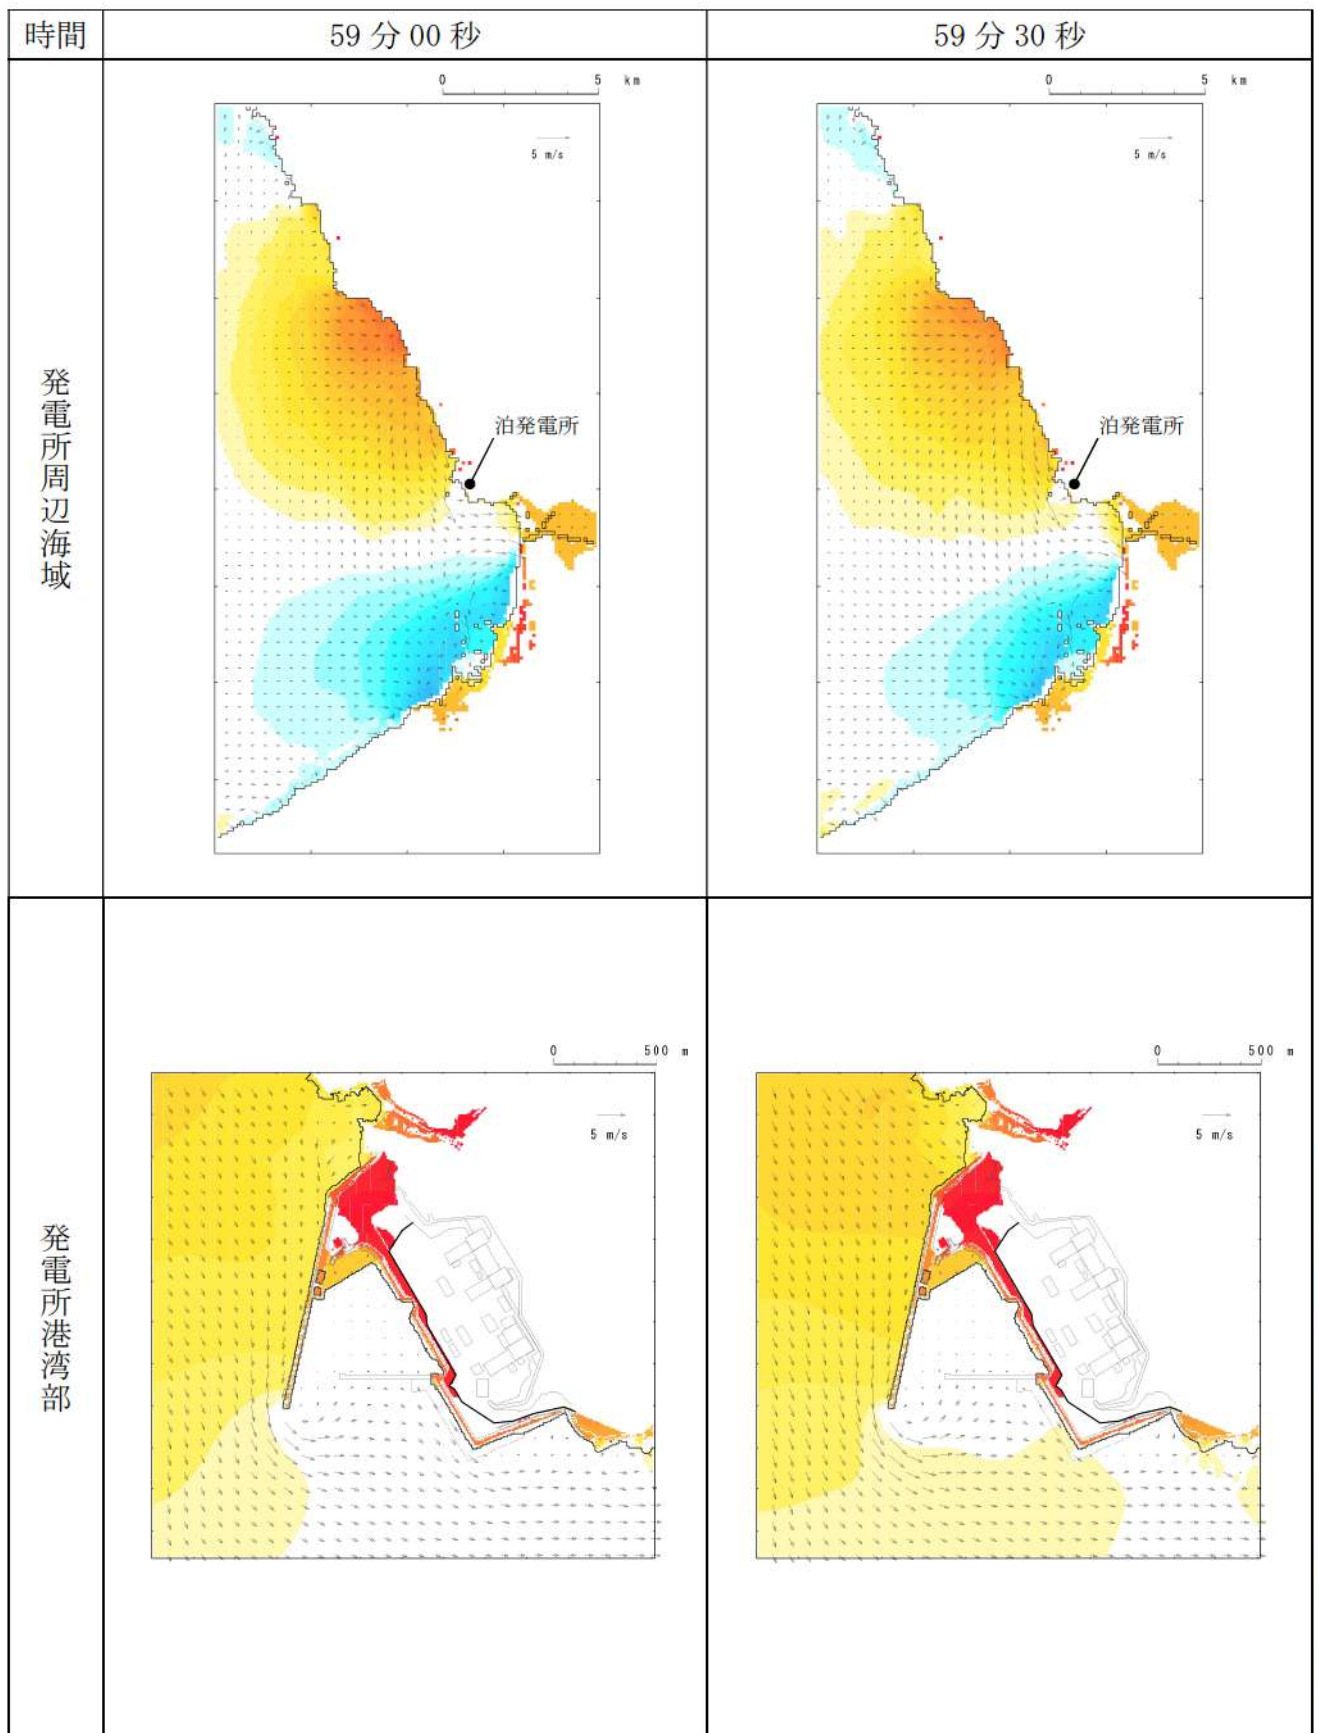
第7図-52 基準津波（波源D，南防波堤損傷）の水位変動・流向ベクトル(52/53)

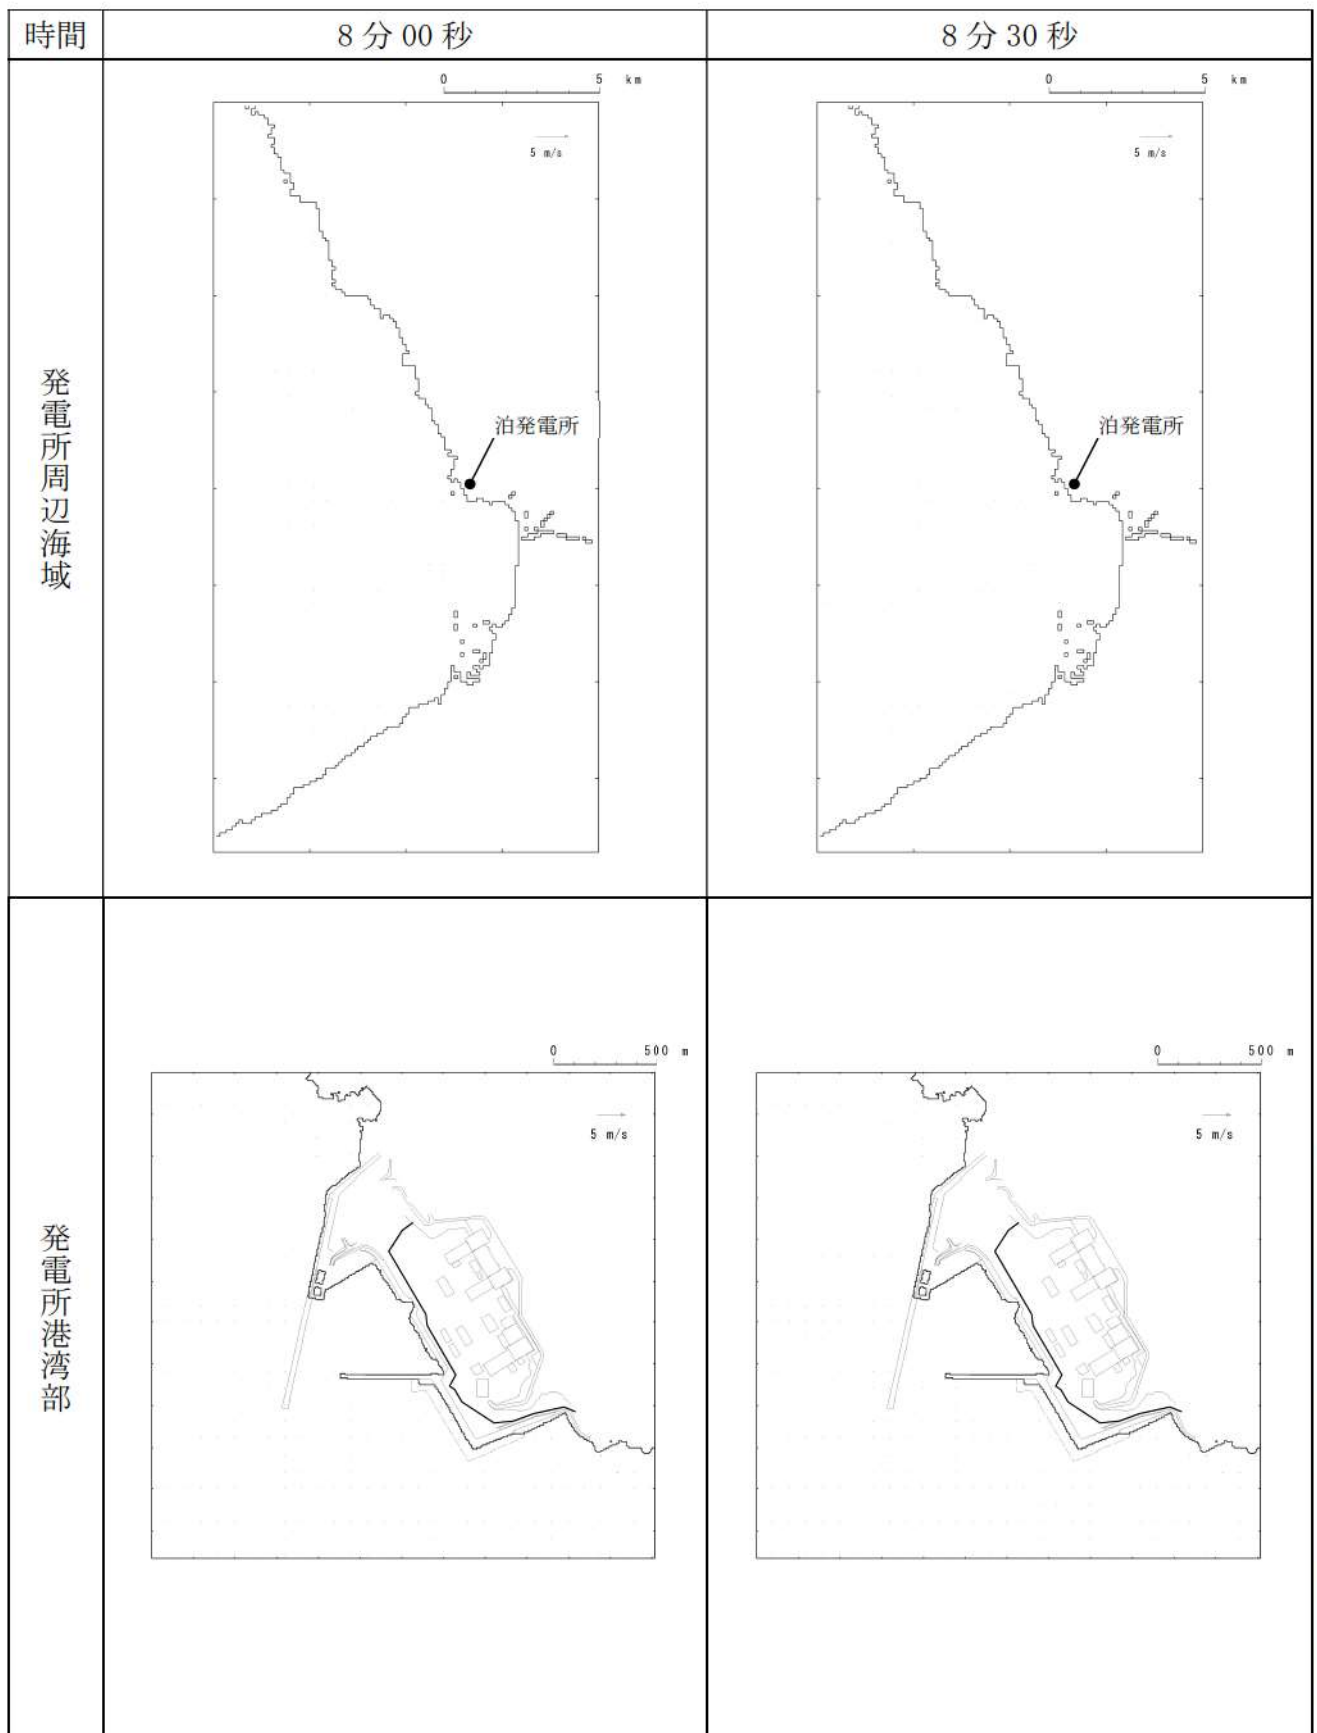
第8図-1 基準津波（波源D，北防波堤損傷）の水位変動・流向ベクトル(1/53)

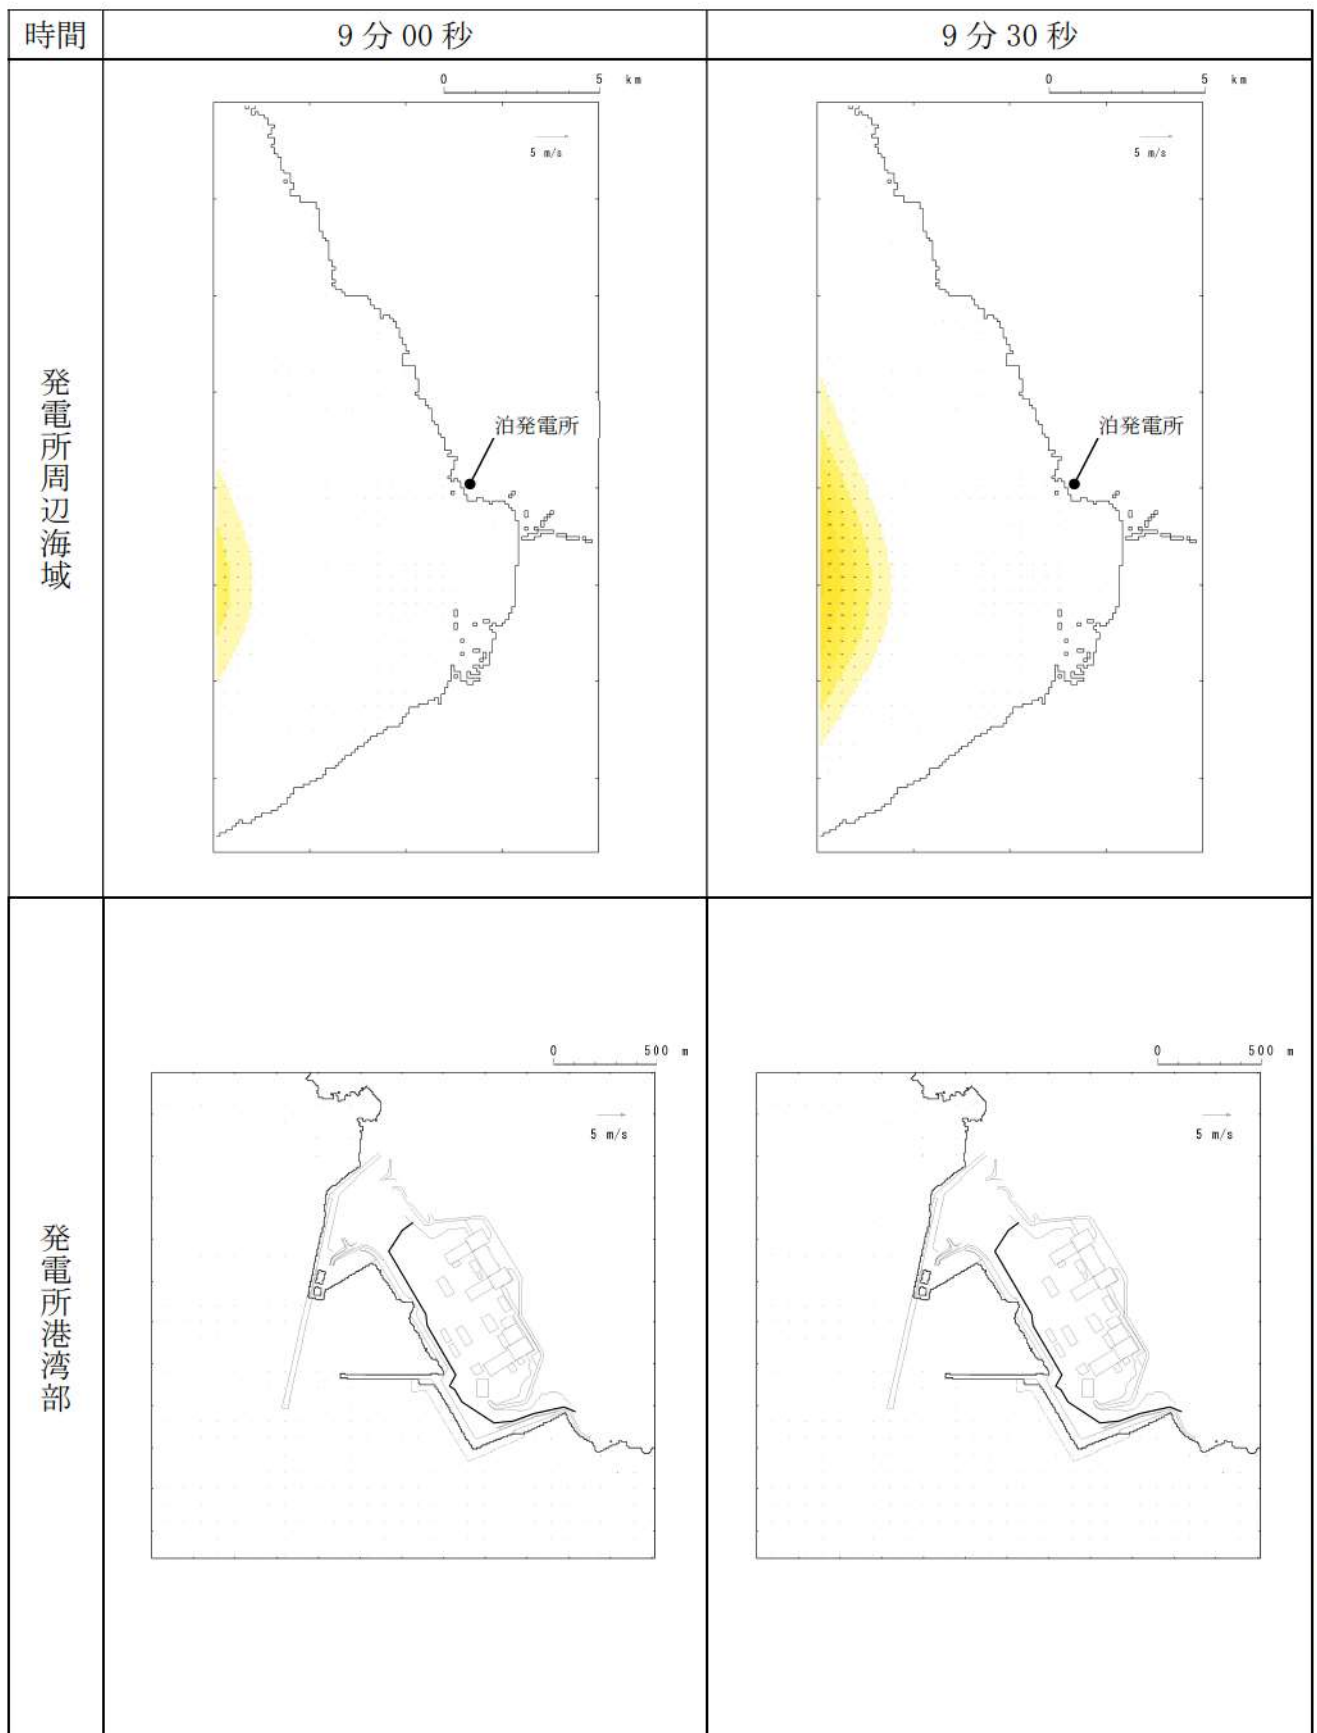
第8図-2 基準津波（波源D，北防波堤損傷）の水位変動・流向ベクトル(2/53)
