第7図-43 基準津波（波源D，南防波堤損傷）の水位変動・流向ベクトル(43/53)

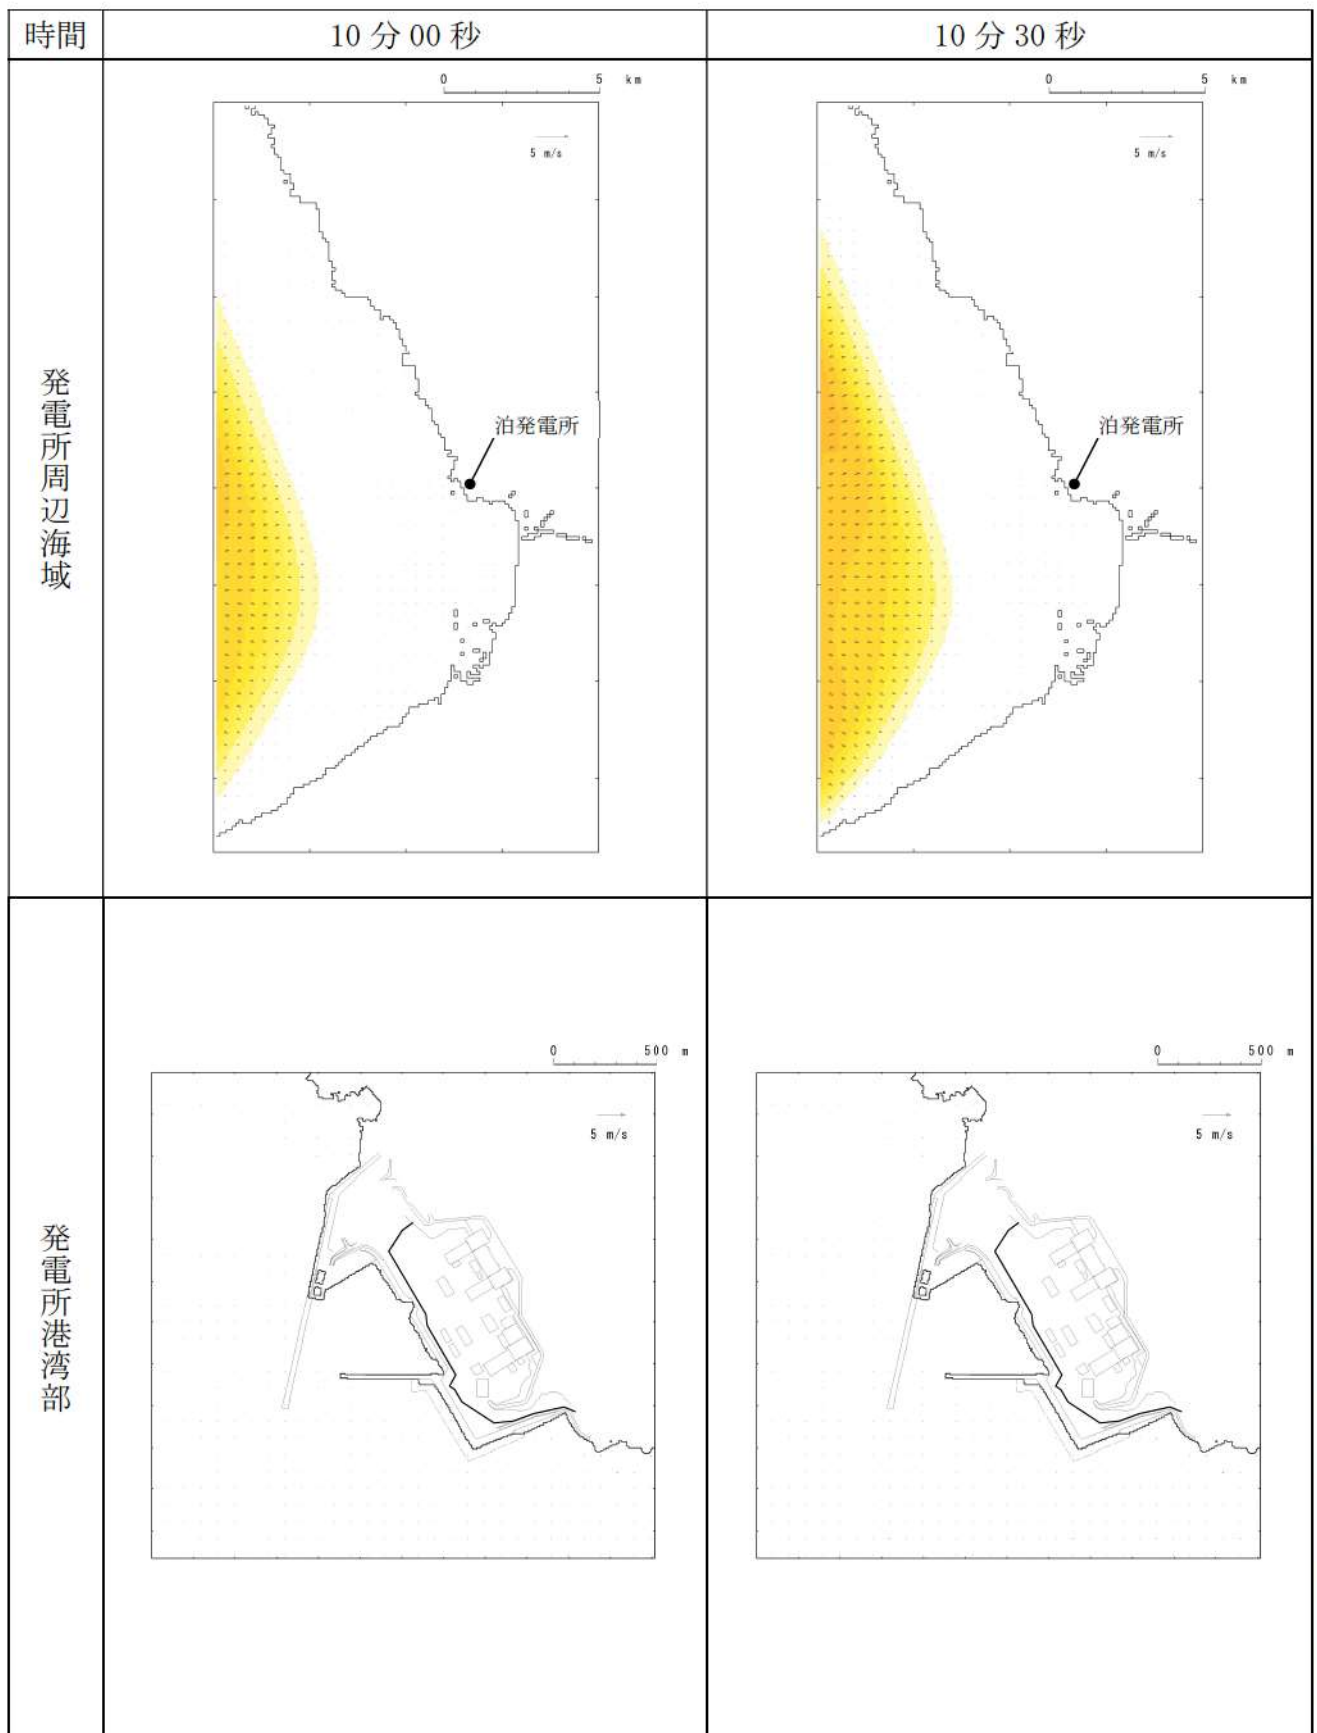
第8図-3 基準津波（波源D，北防波堤損傷）の水位変動・流向ベクトル(3/53)

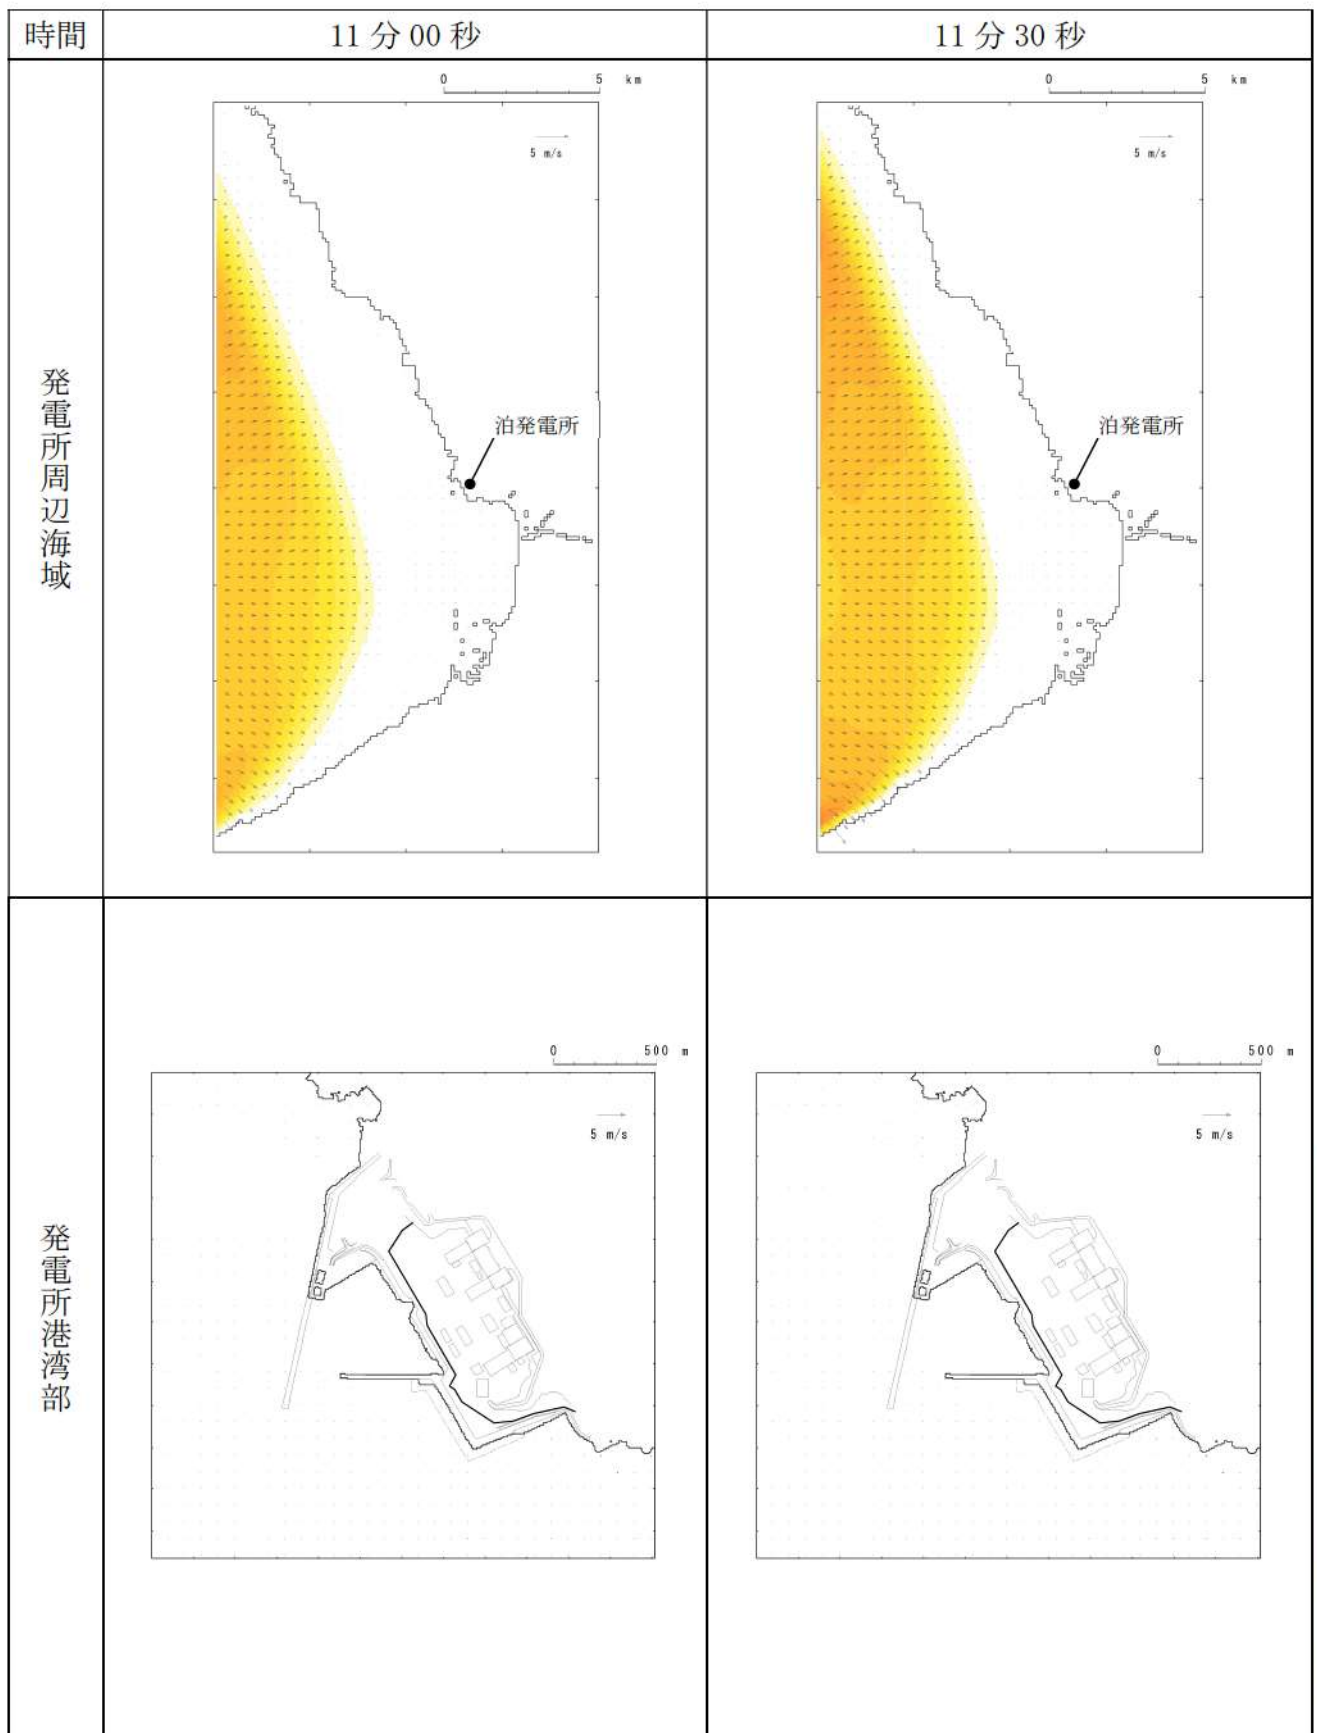
第8図-4 基準津波（波源D，北防波堤損傷）の水位変動・流向ベクトル(4/53)

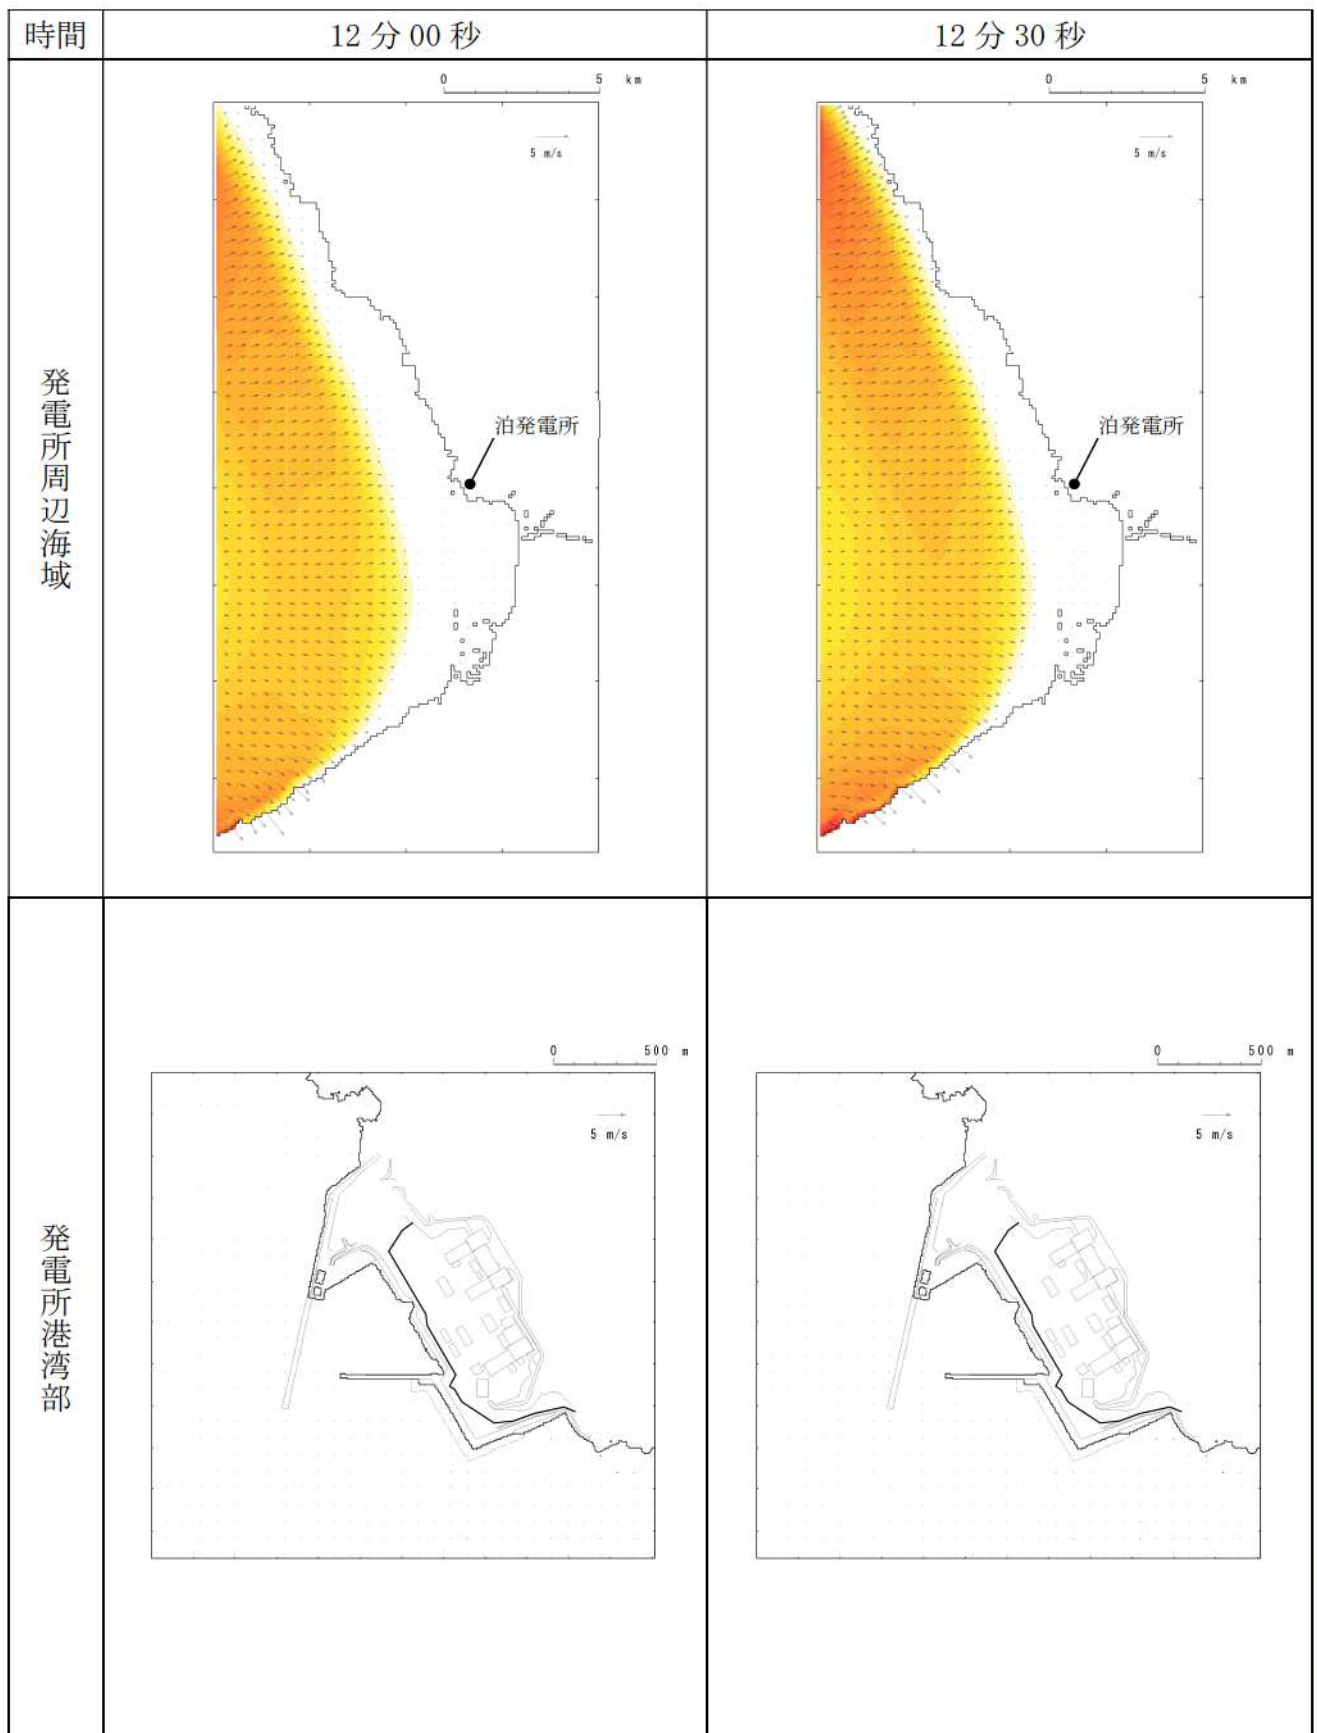
第8図-5 基準津波（波源D，北防波堤損傷）の水位変動・流向ベクトル(5/53)

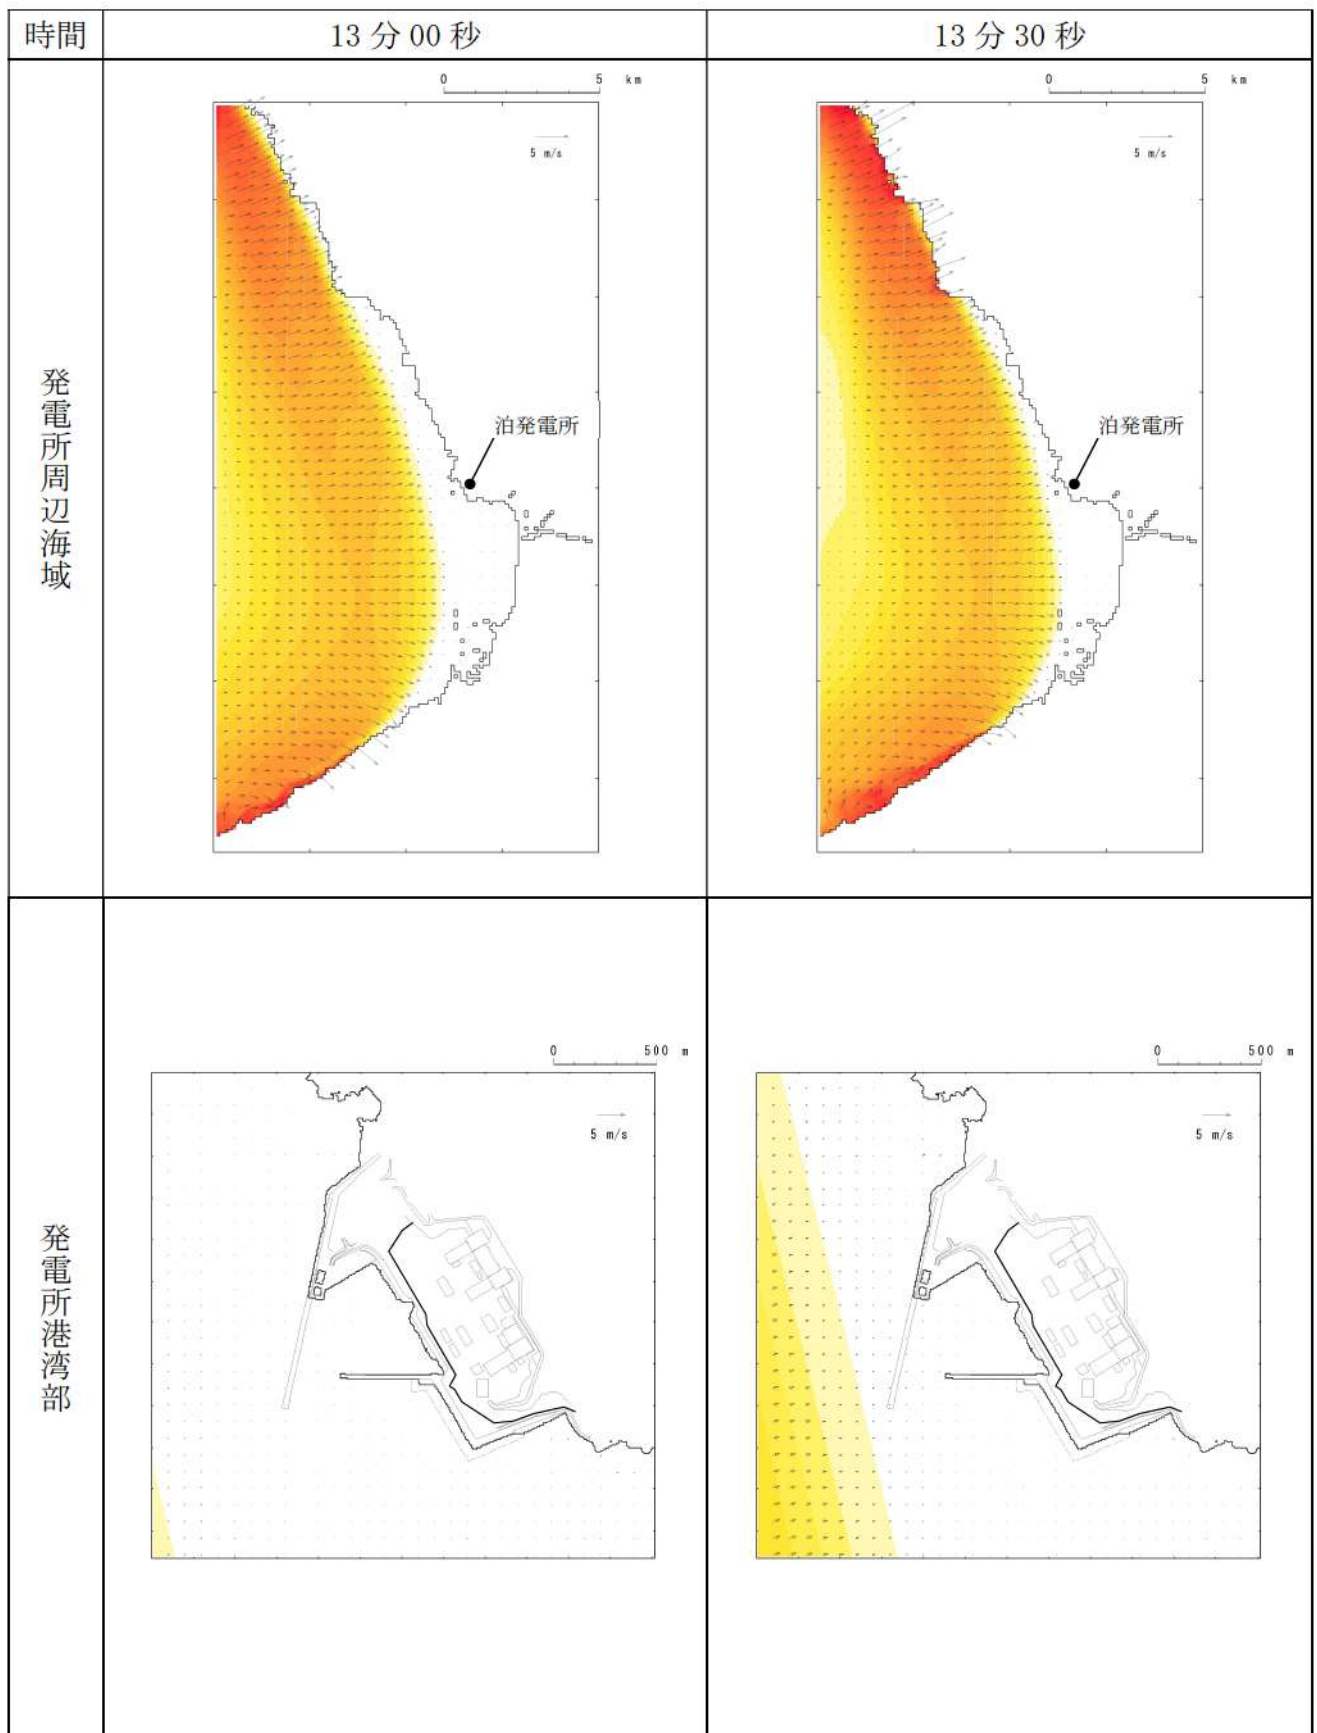
第8図-6 基準津波（波源D，北防波堤損傷）の水位変動・流向ベクトル(6/53)

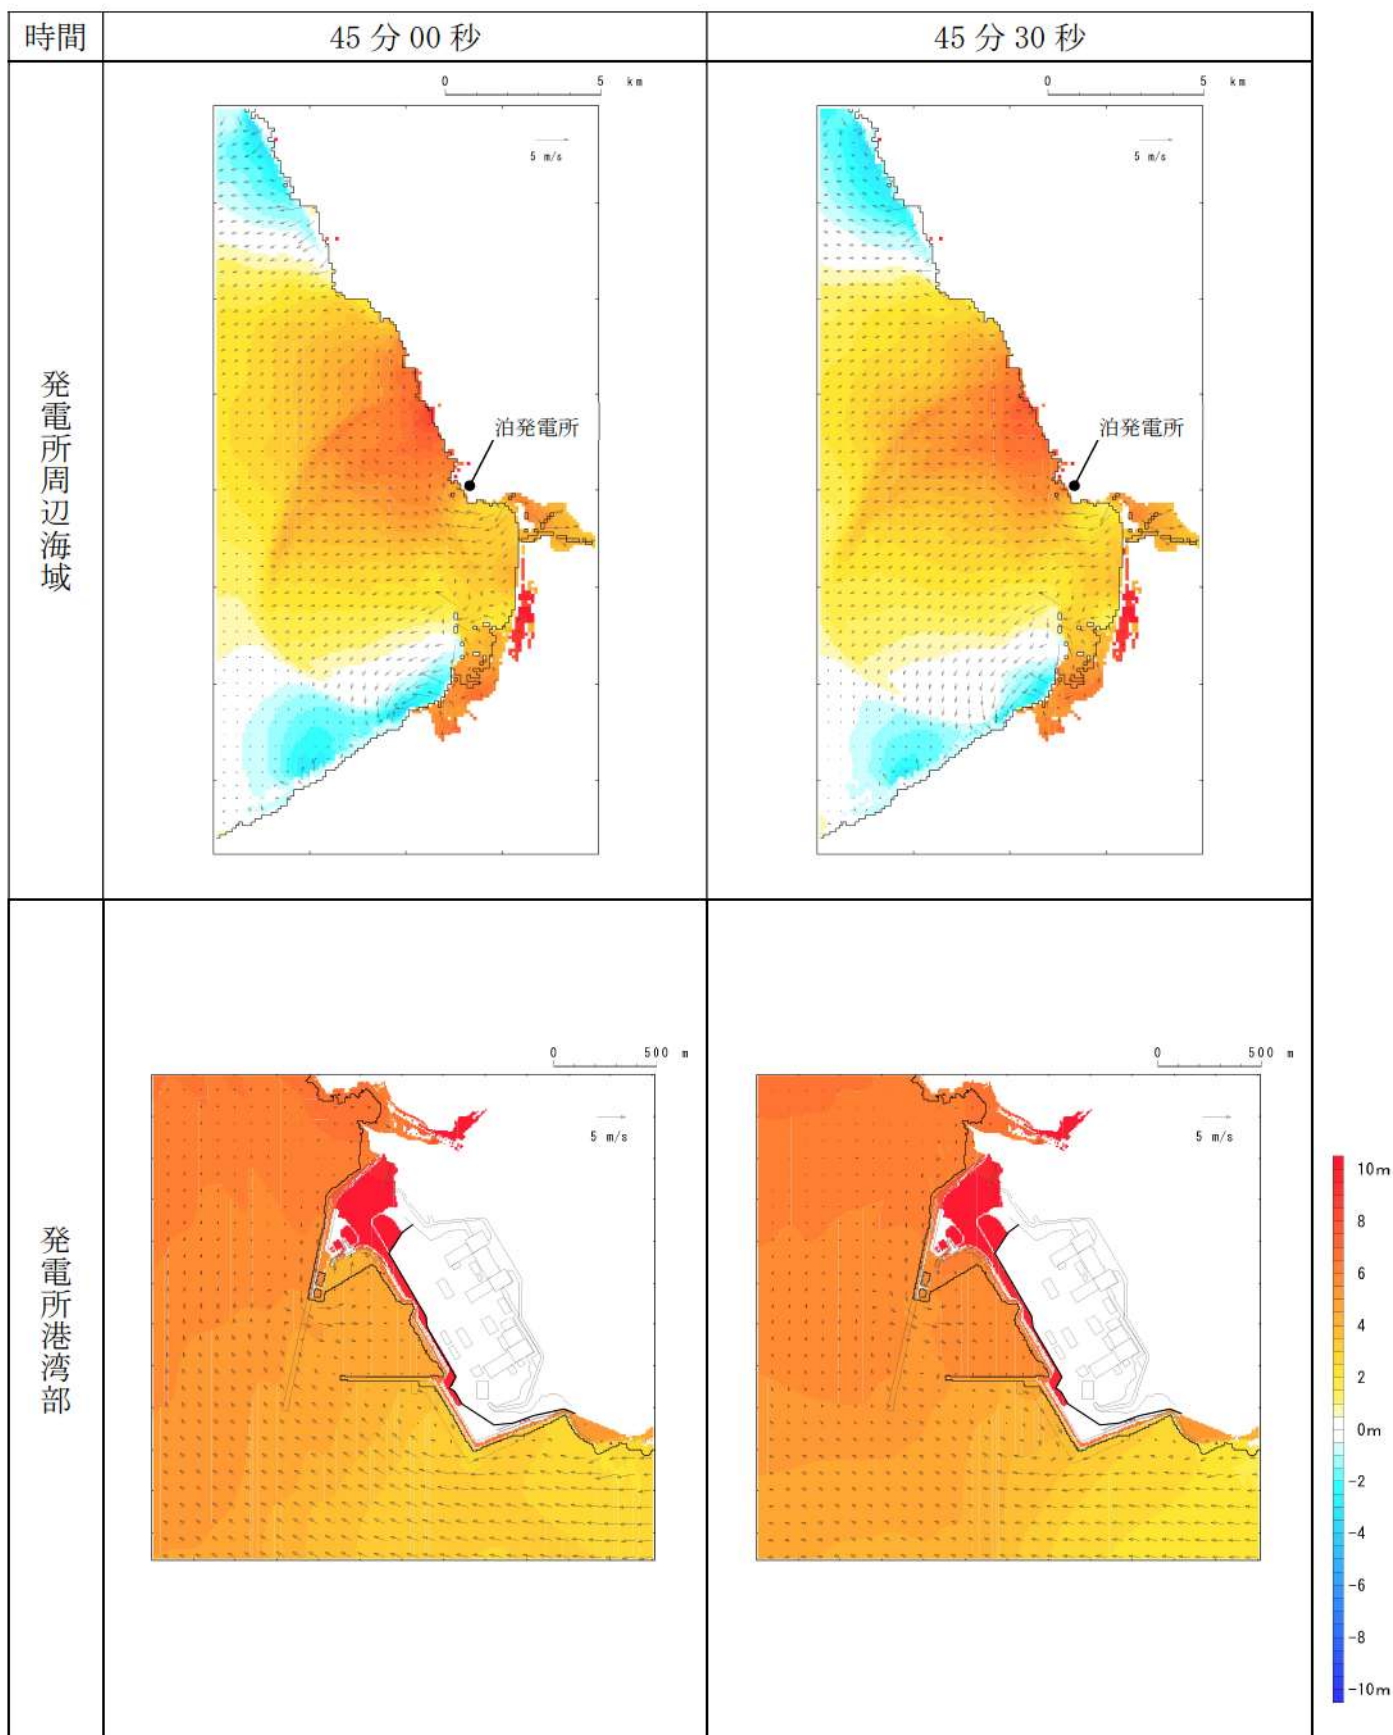
第8図-38 基準津波（波源D，北防波堤損傷）の水位変動・流向ベクトル(38/53)

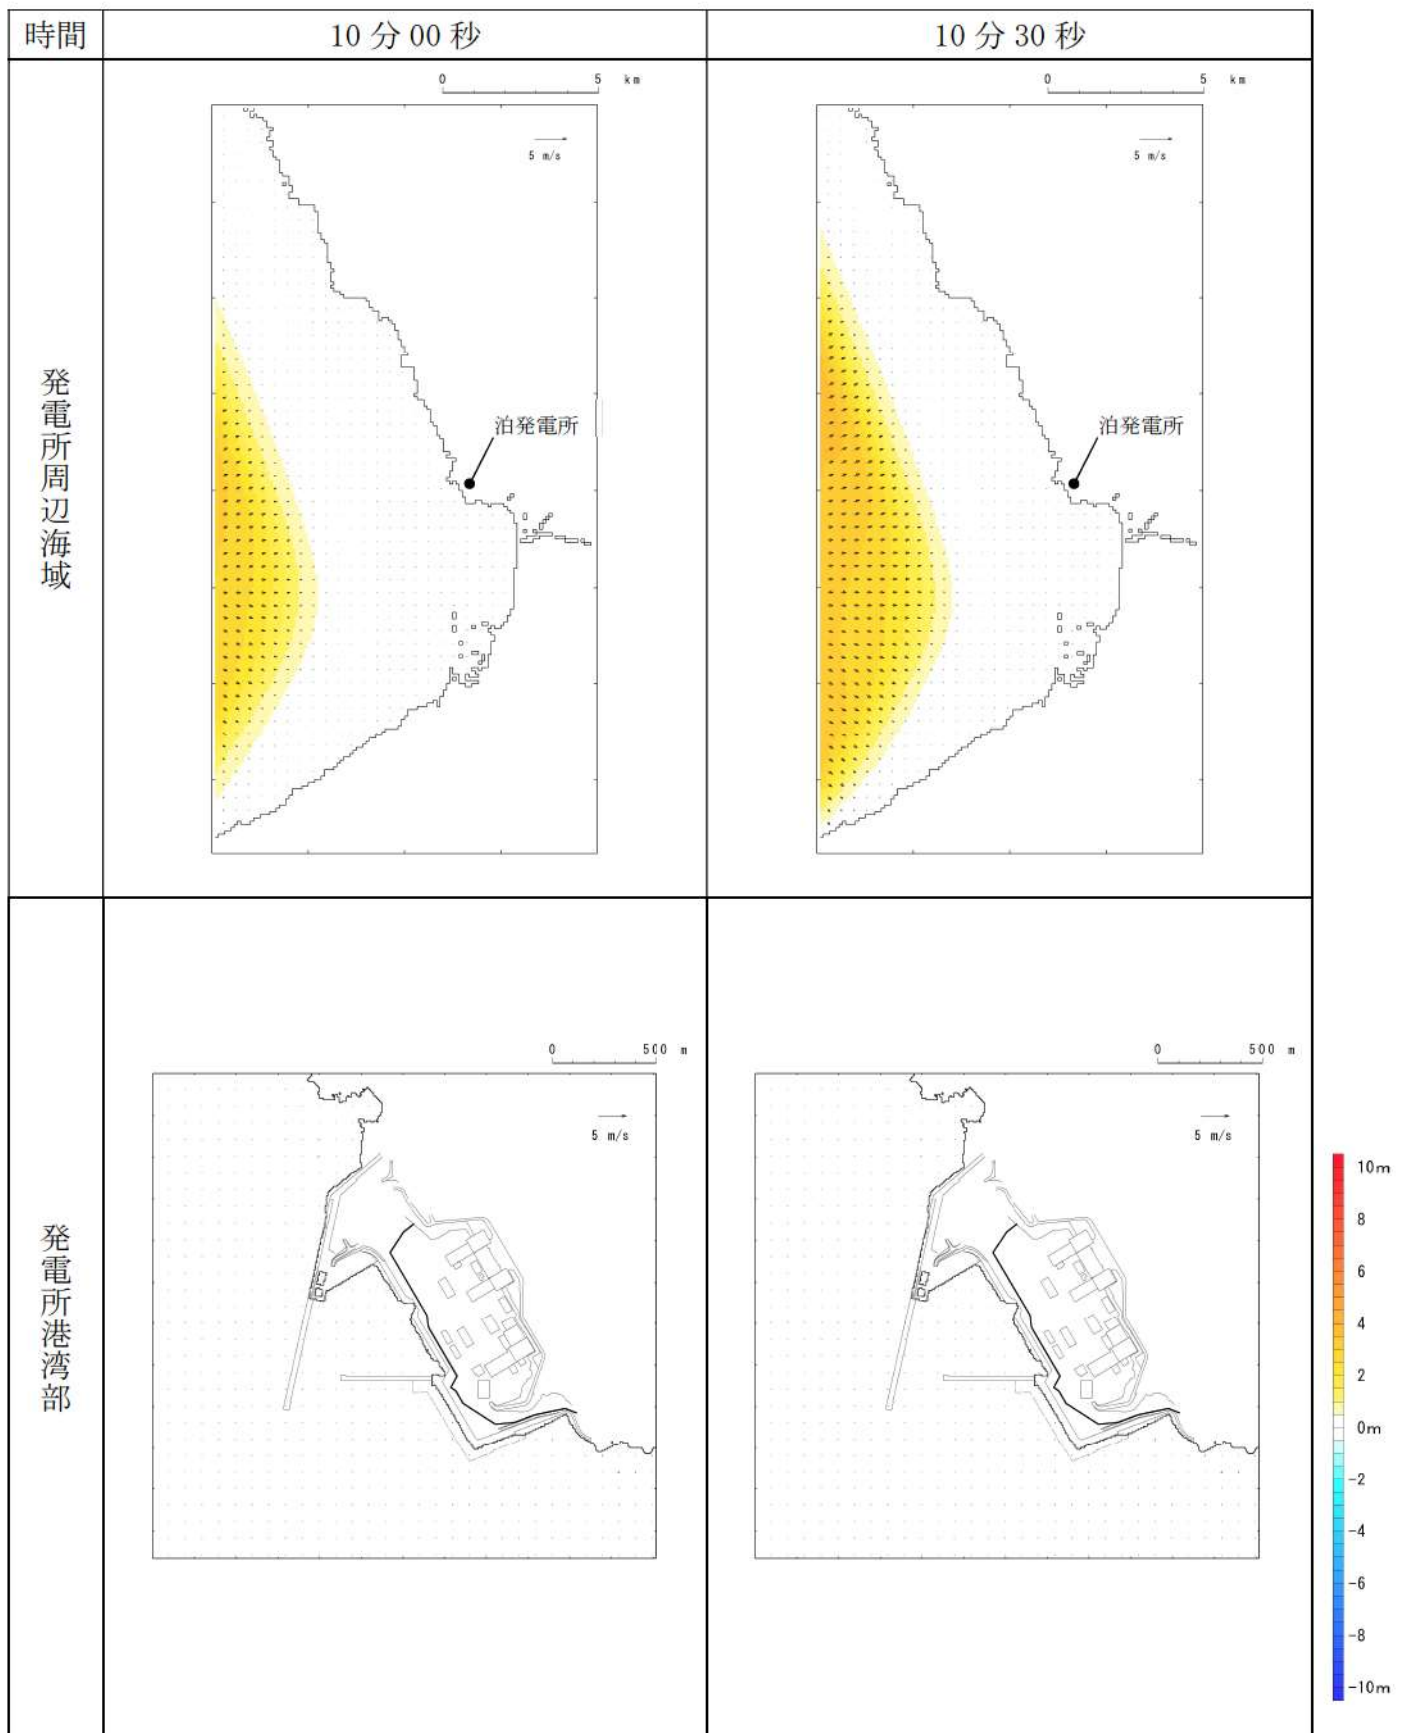
第9図-3 基準津波（波源E，北及び南防波堤損傷）の水位変動・流向ベクトル(3/53)

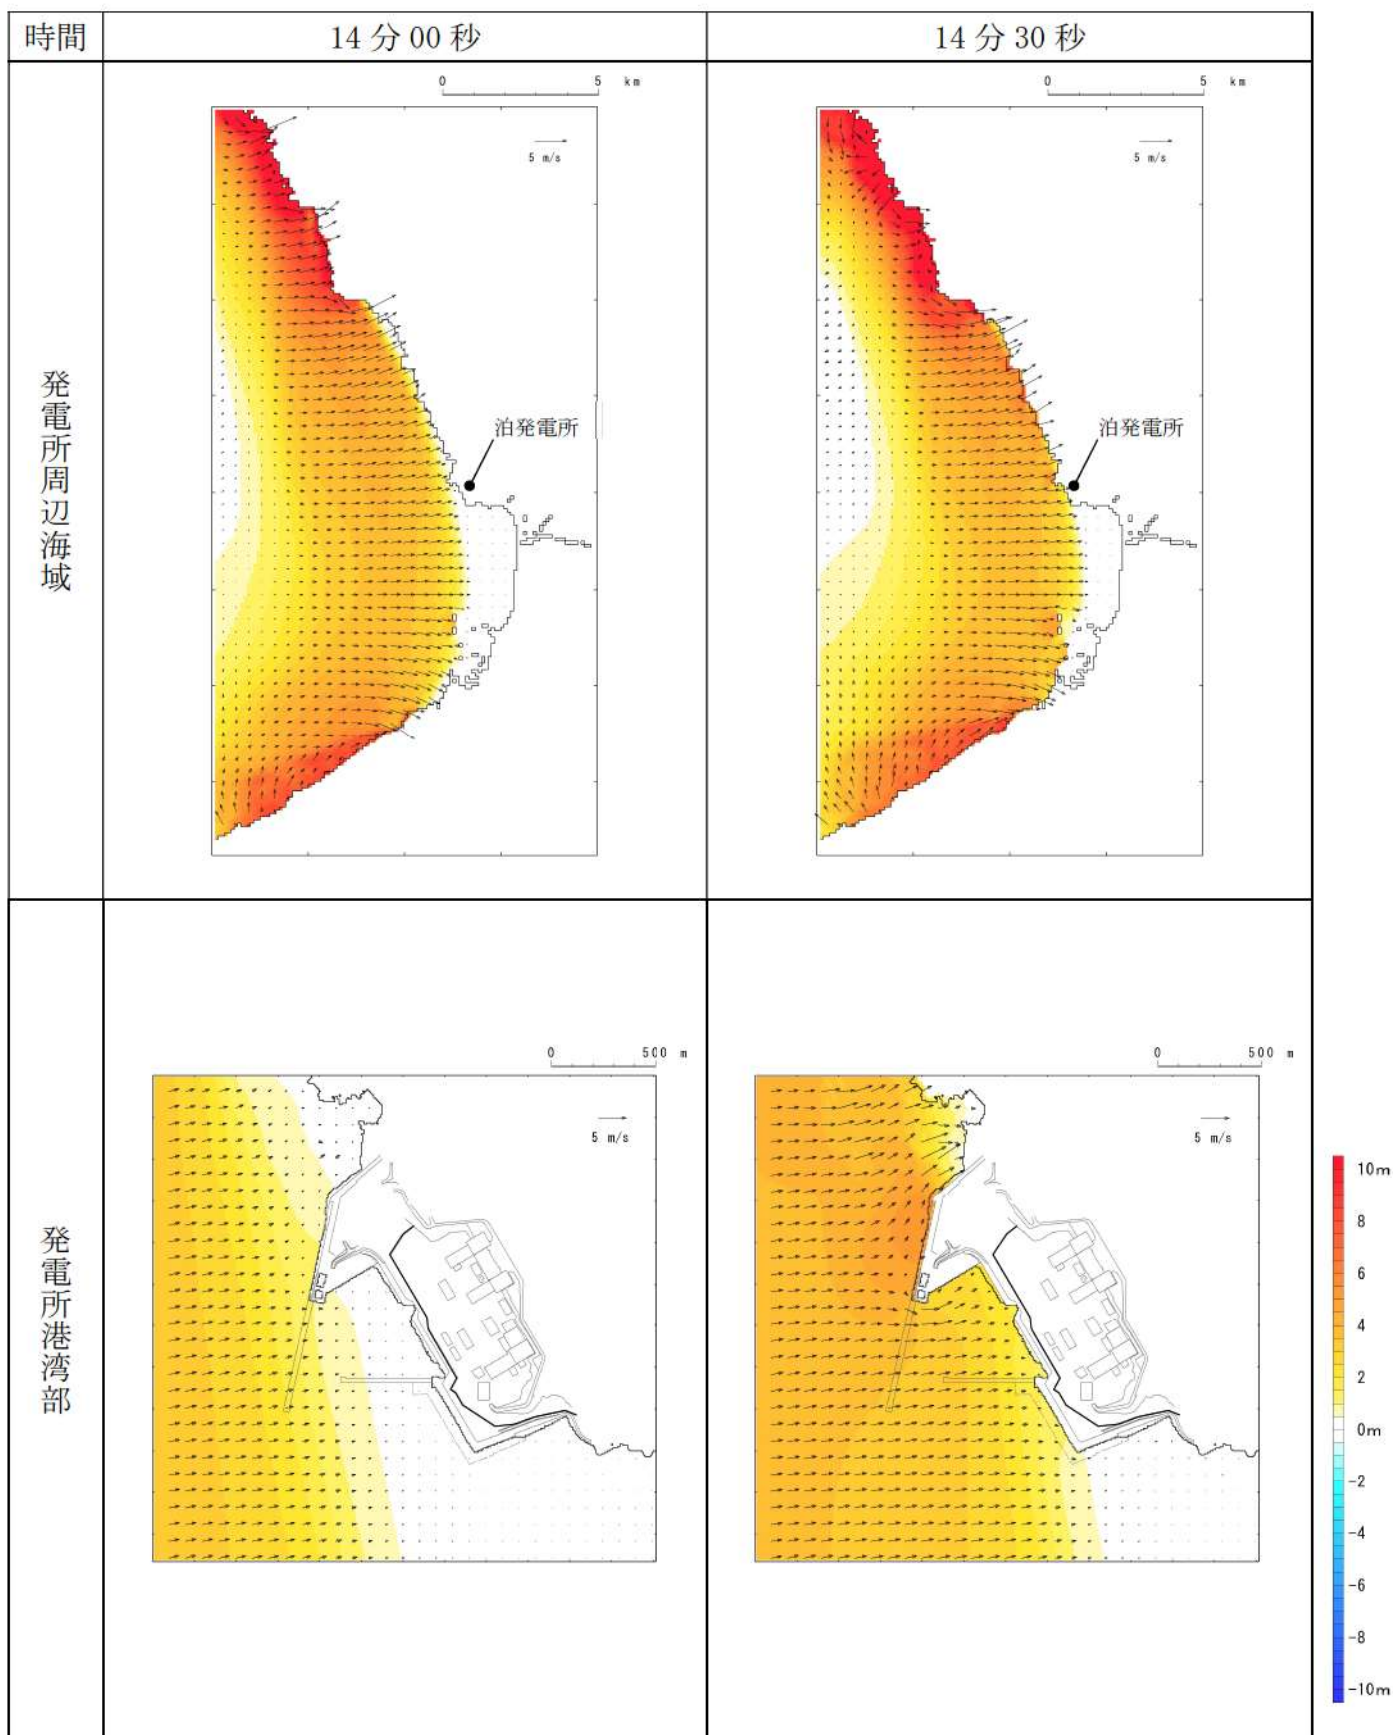
第9図-7 基準津波（波源E，北及び南防波堤損傷）の水位変動・流向ベクトル(7/53)

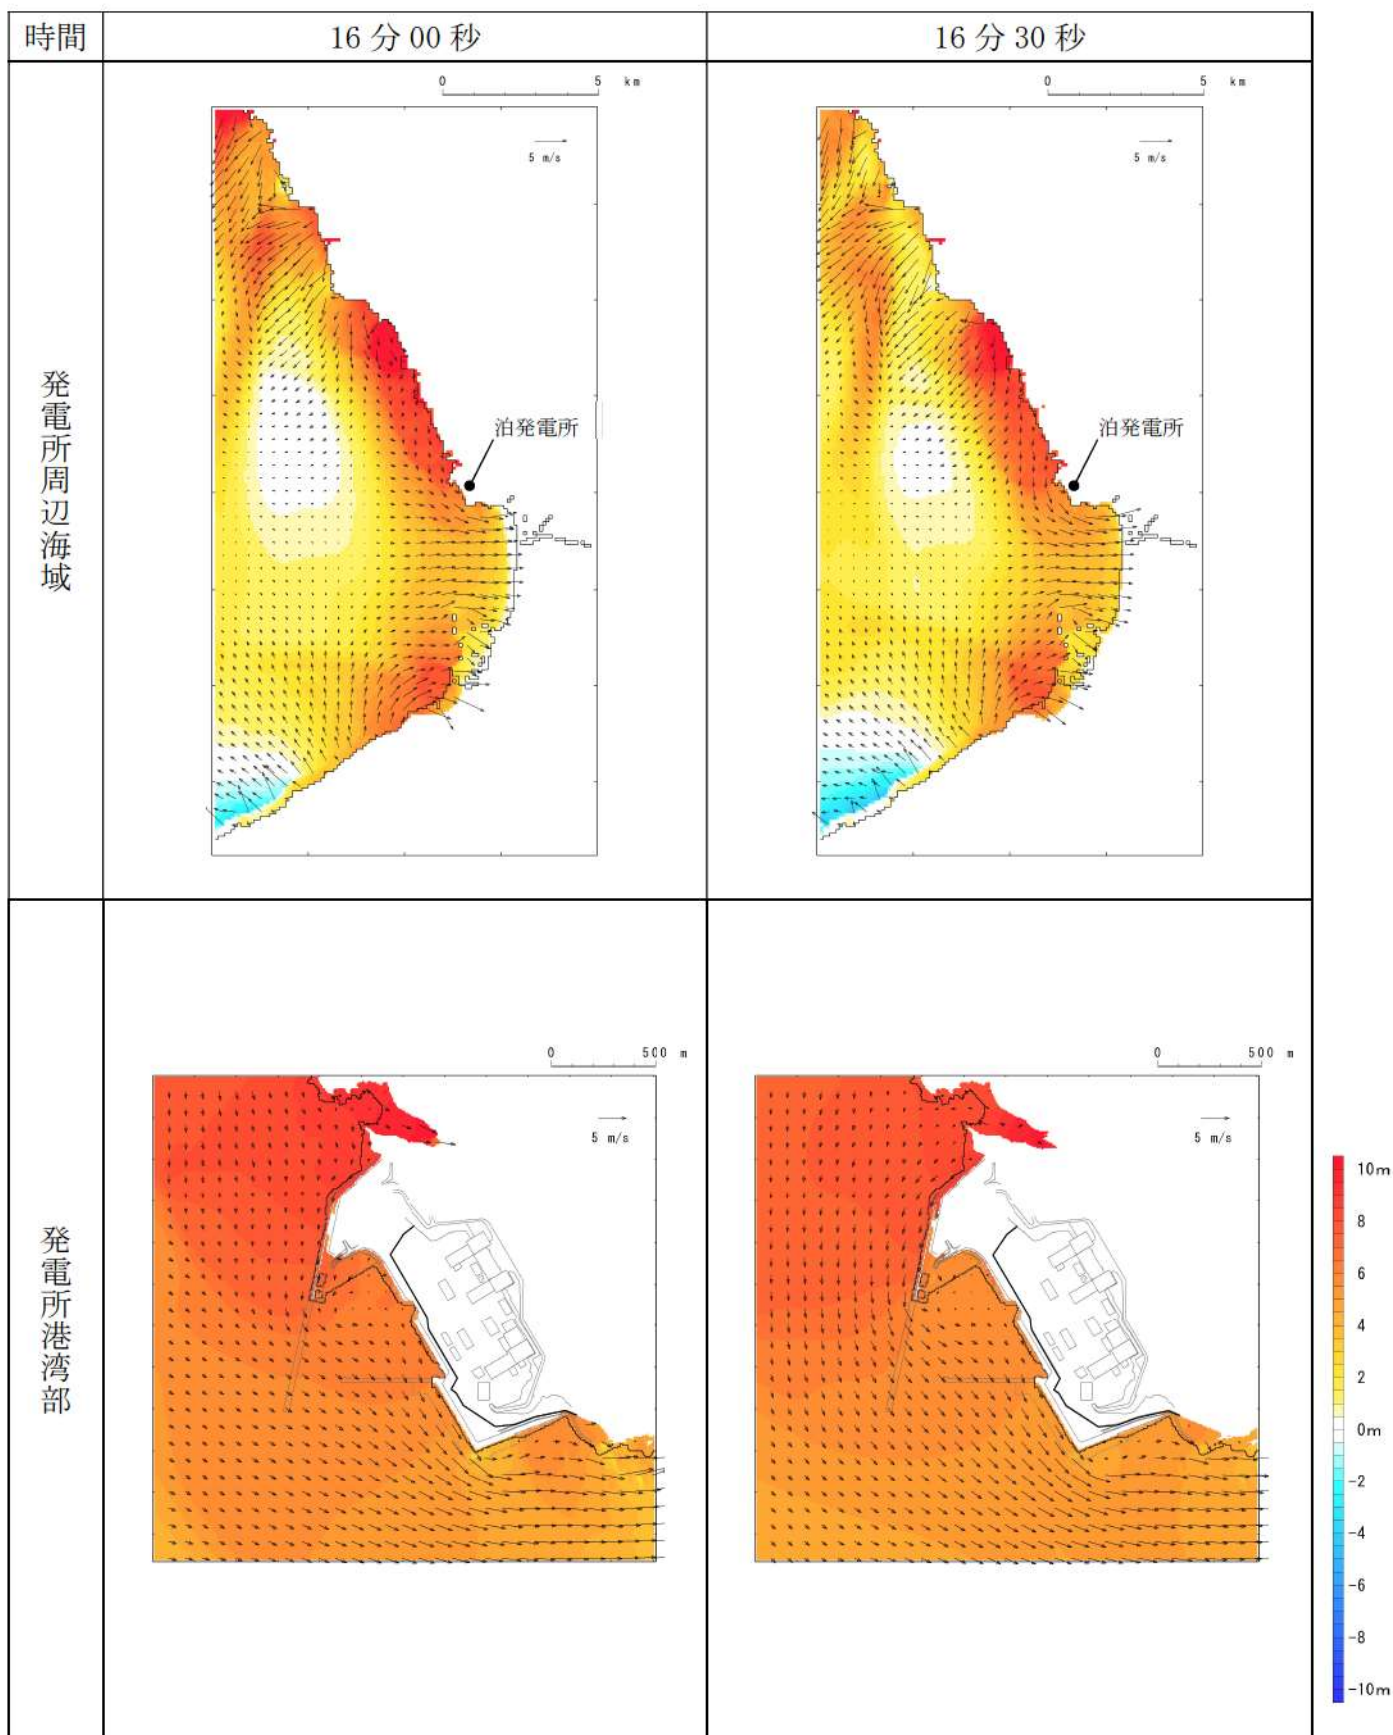
第9図-9 基準津波（波源E，北及び南防波堤損傷）の水位変動・流向ベクトル(9/53)

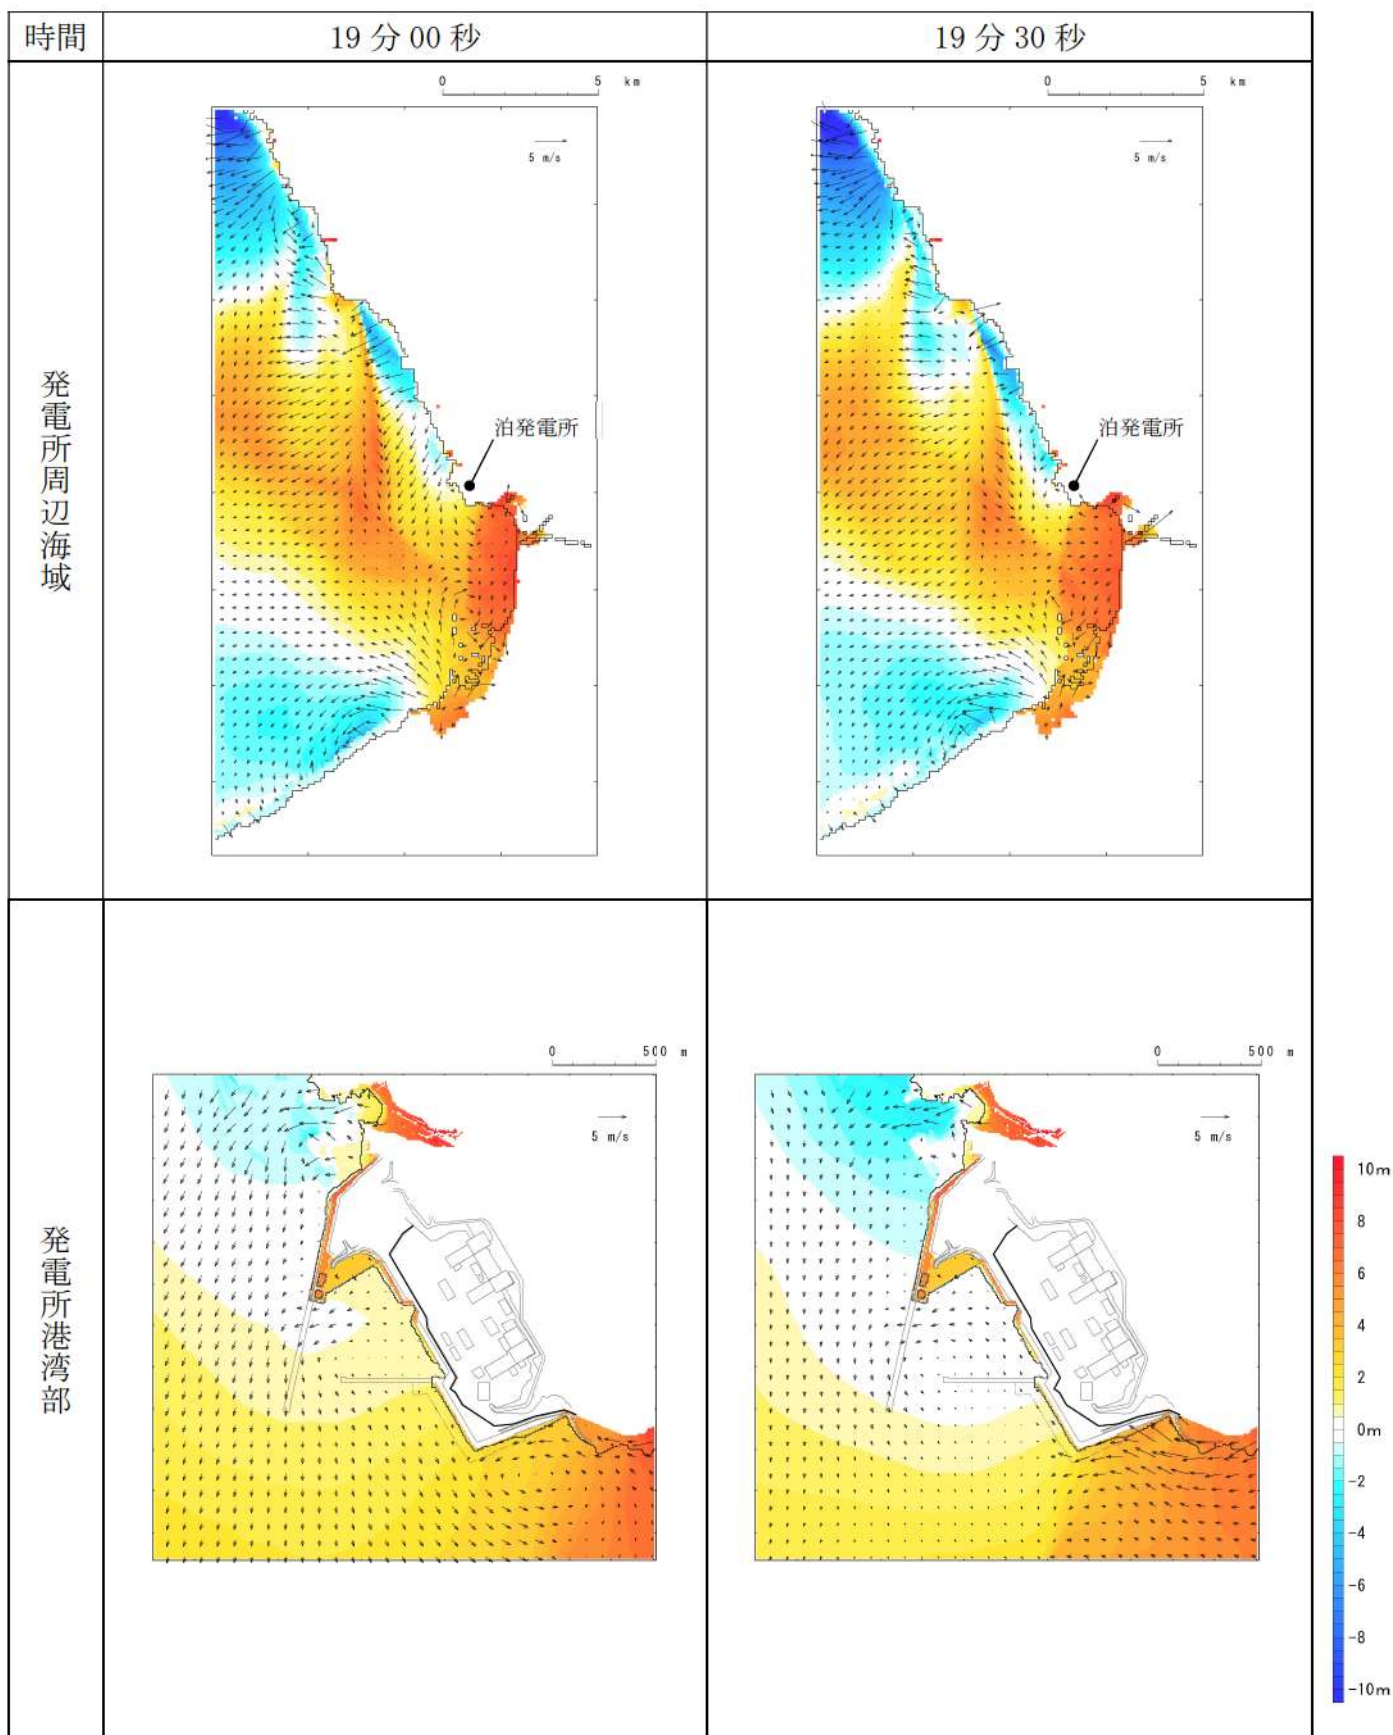
第9図-12 基準津波（波源E，北及び南防波堤損傷）の水位変動・流向ベクトル(12/53)
