第7図-43 基準津波（波源D，南防波堤損傷）の水位変動・流向ベクトル(43/53)

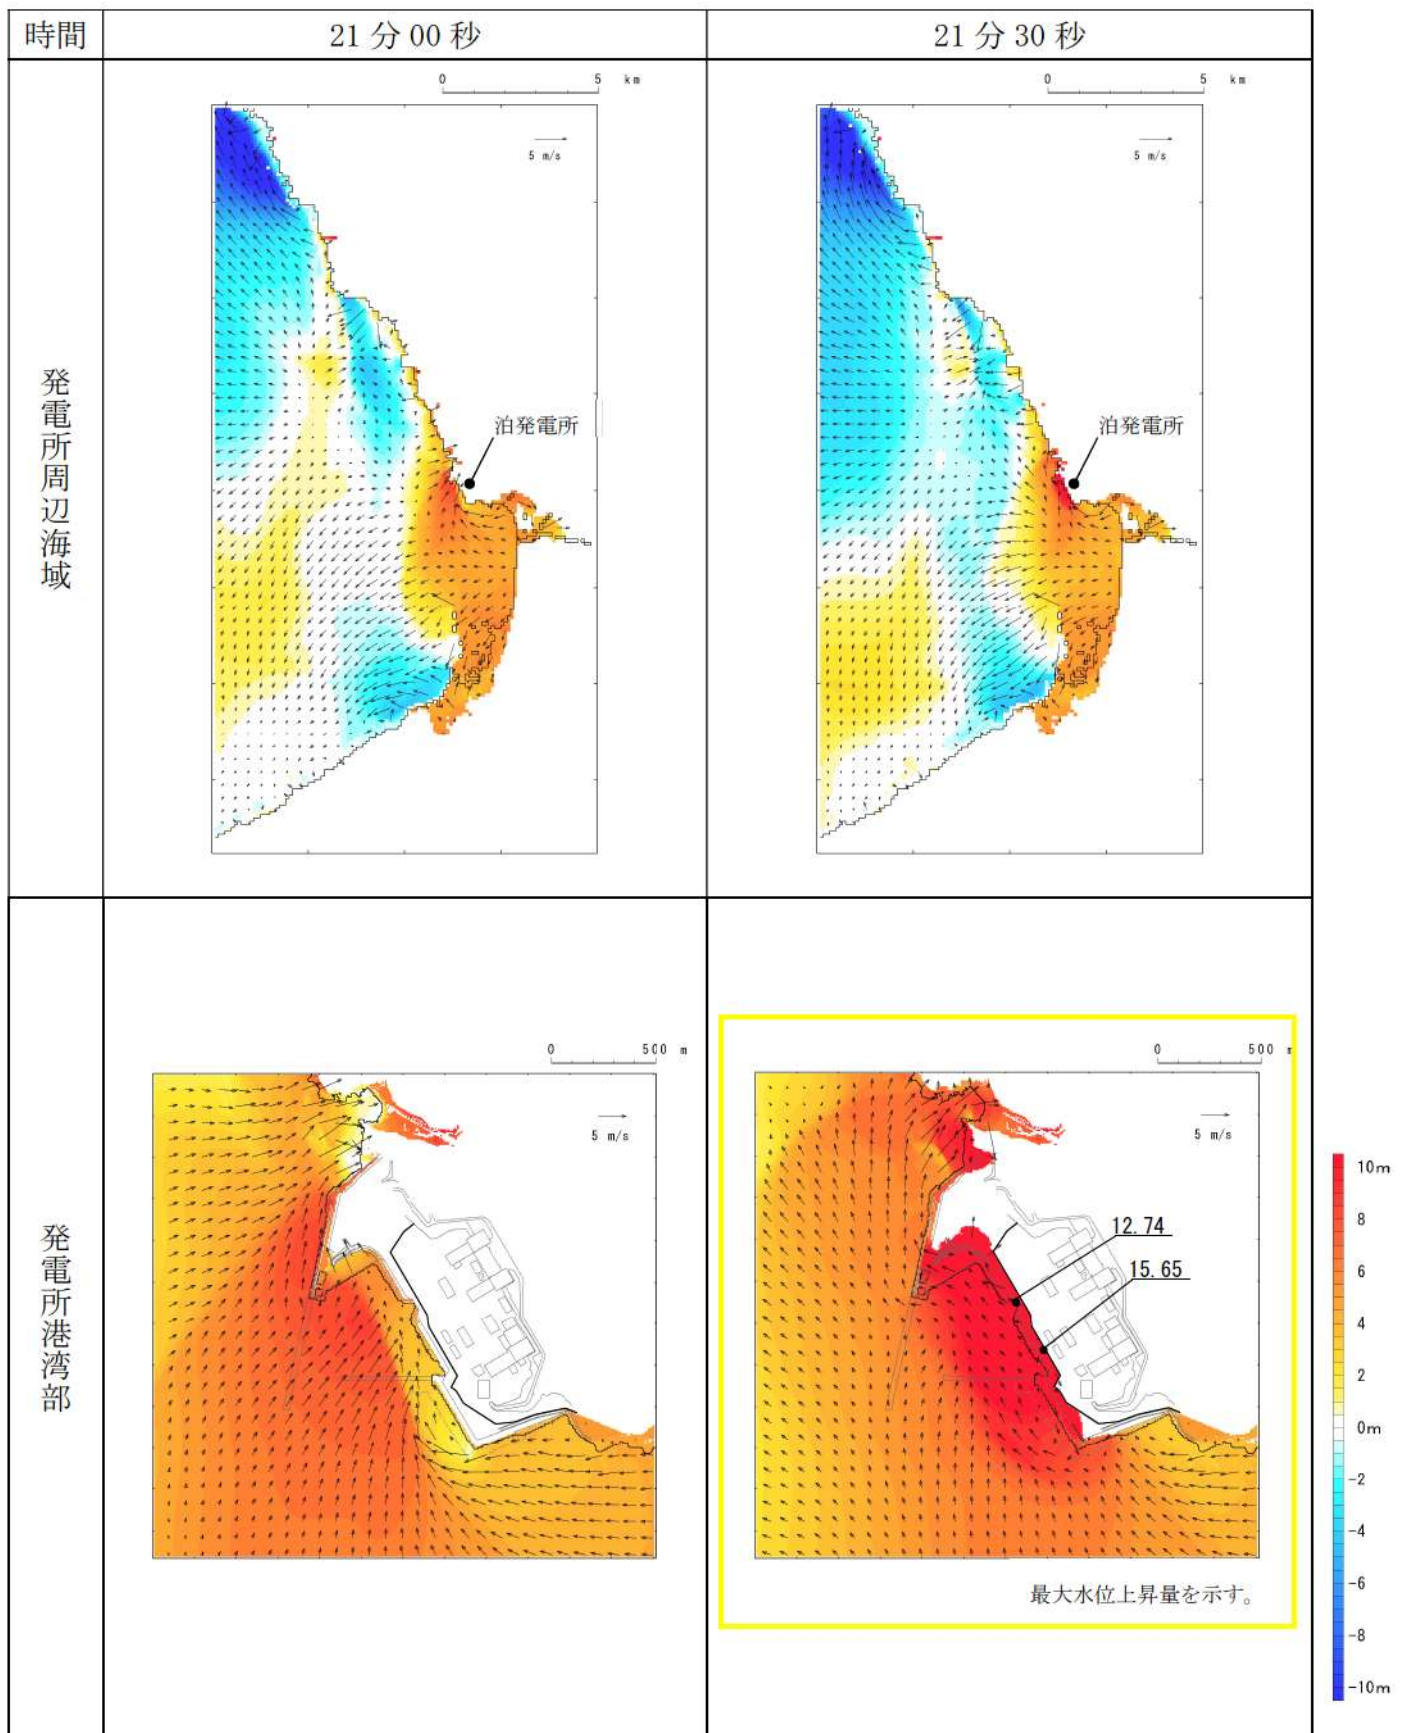
第9図-14 基準津波（波源E，北及び南防波堤損傷）の水位変動・流向ベクトル(14/53)

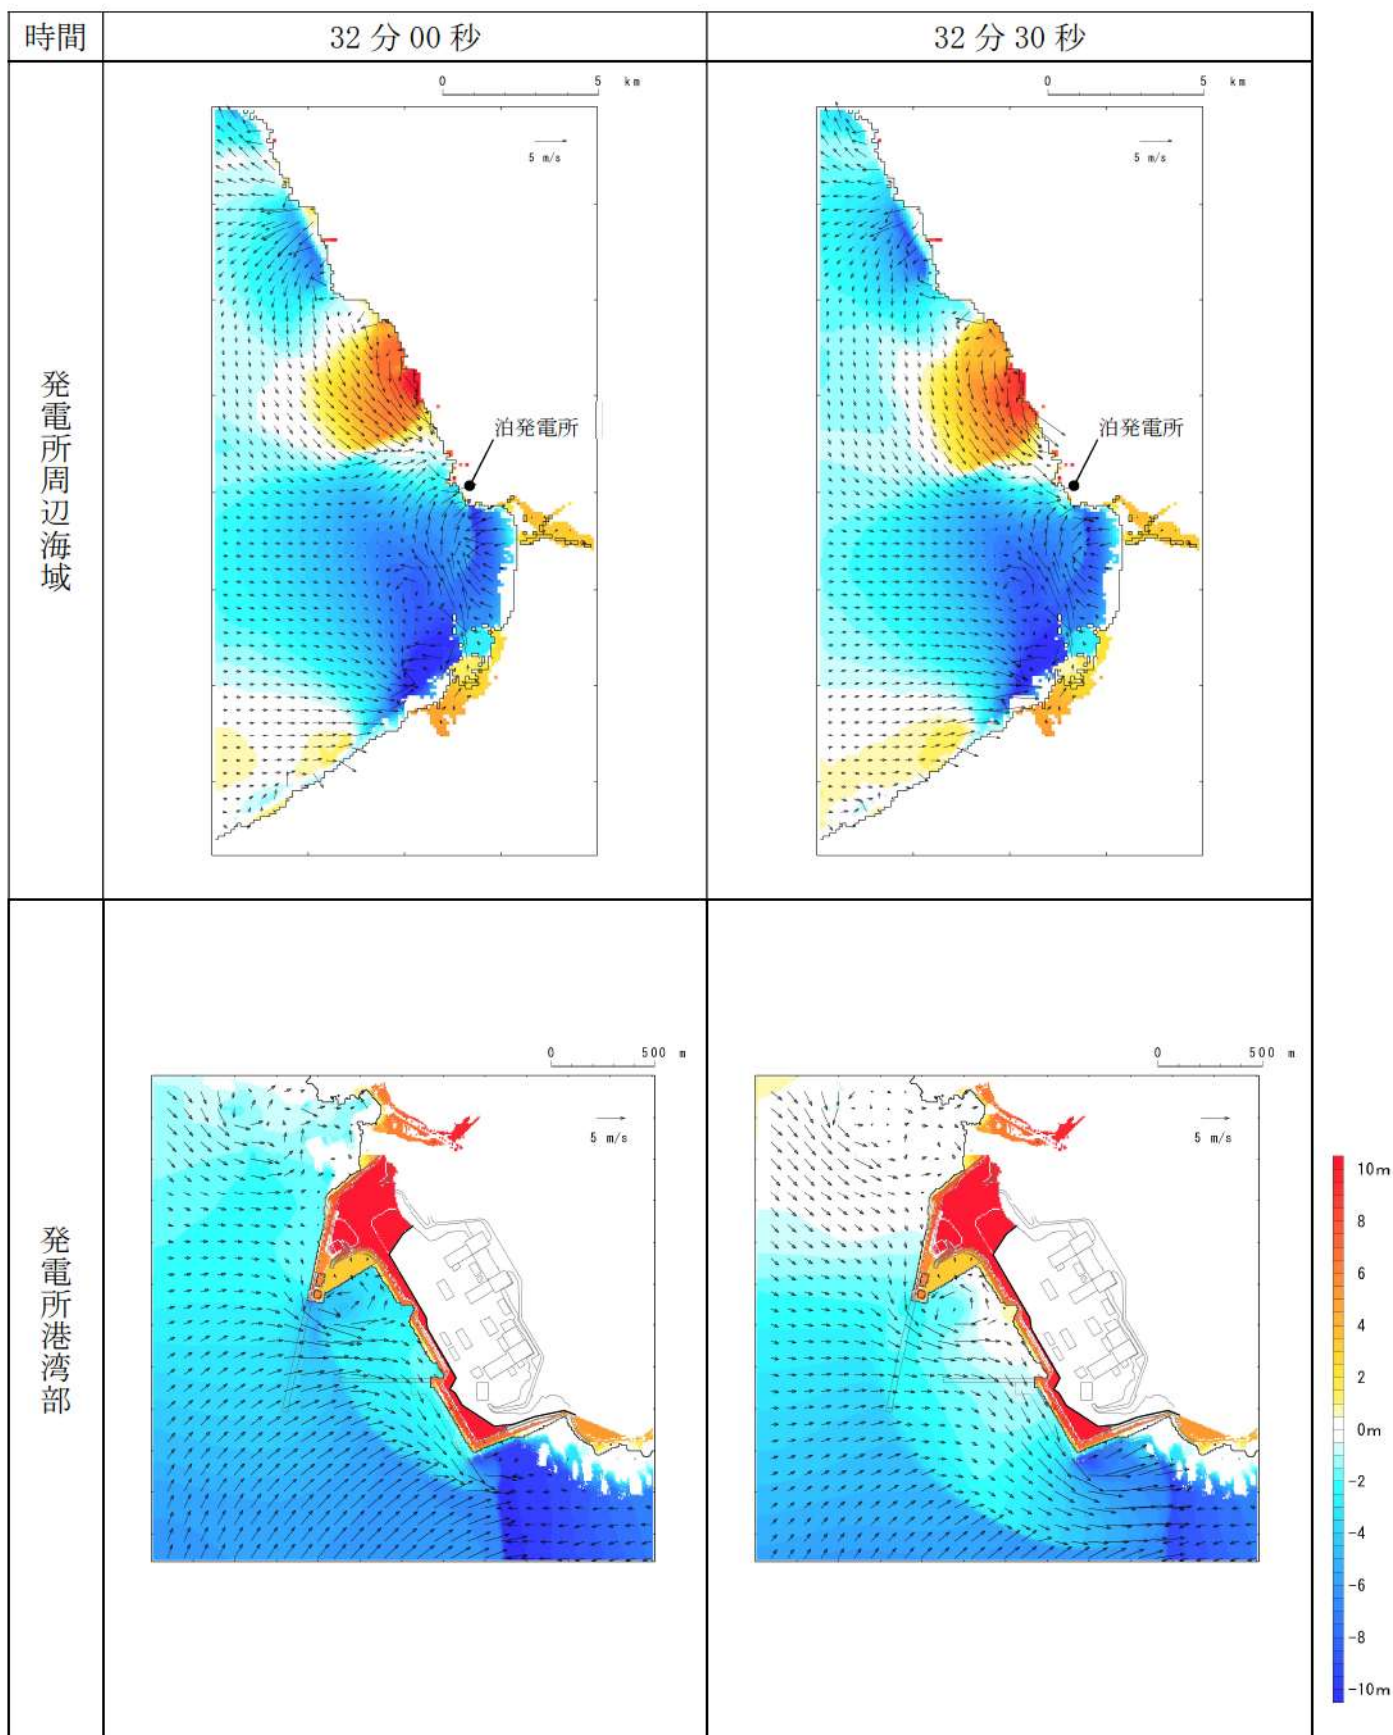
第9図-25 基準津波（波源E，北及び南防波堤損傷）の水位変動・流向ベクトル(25/53)

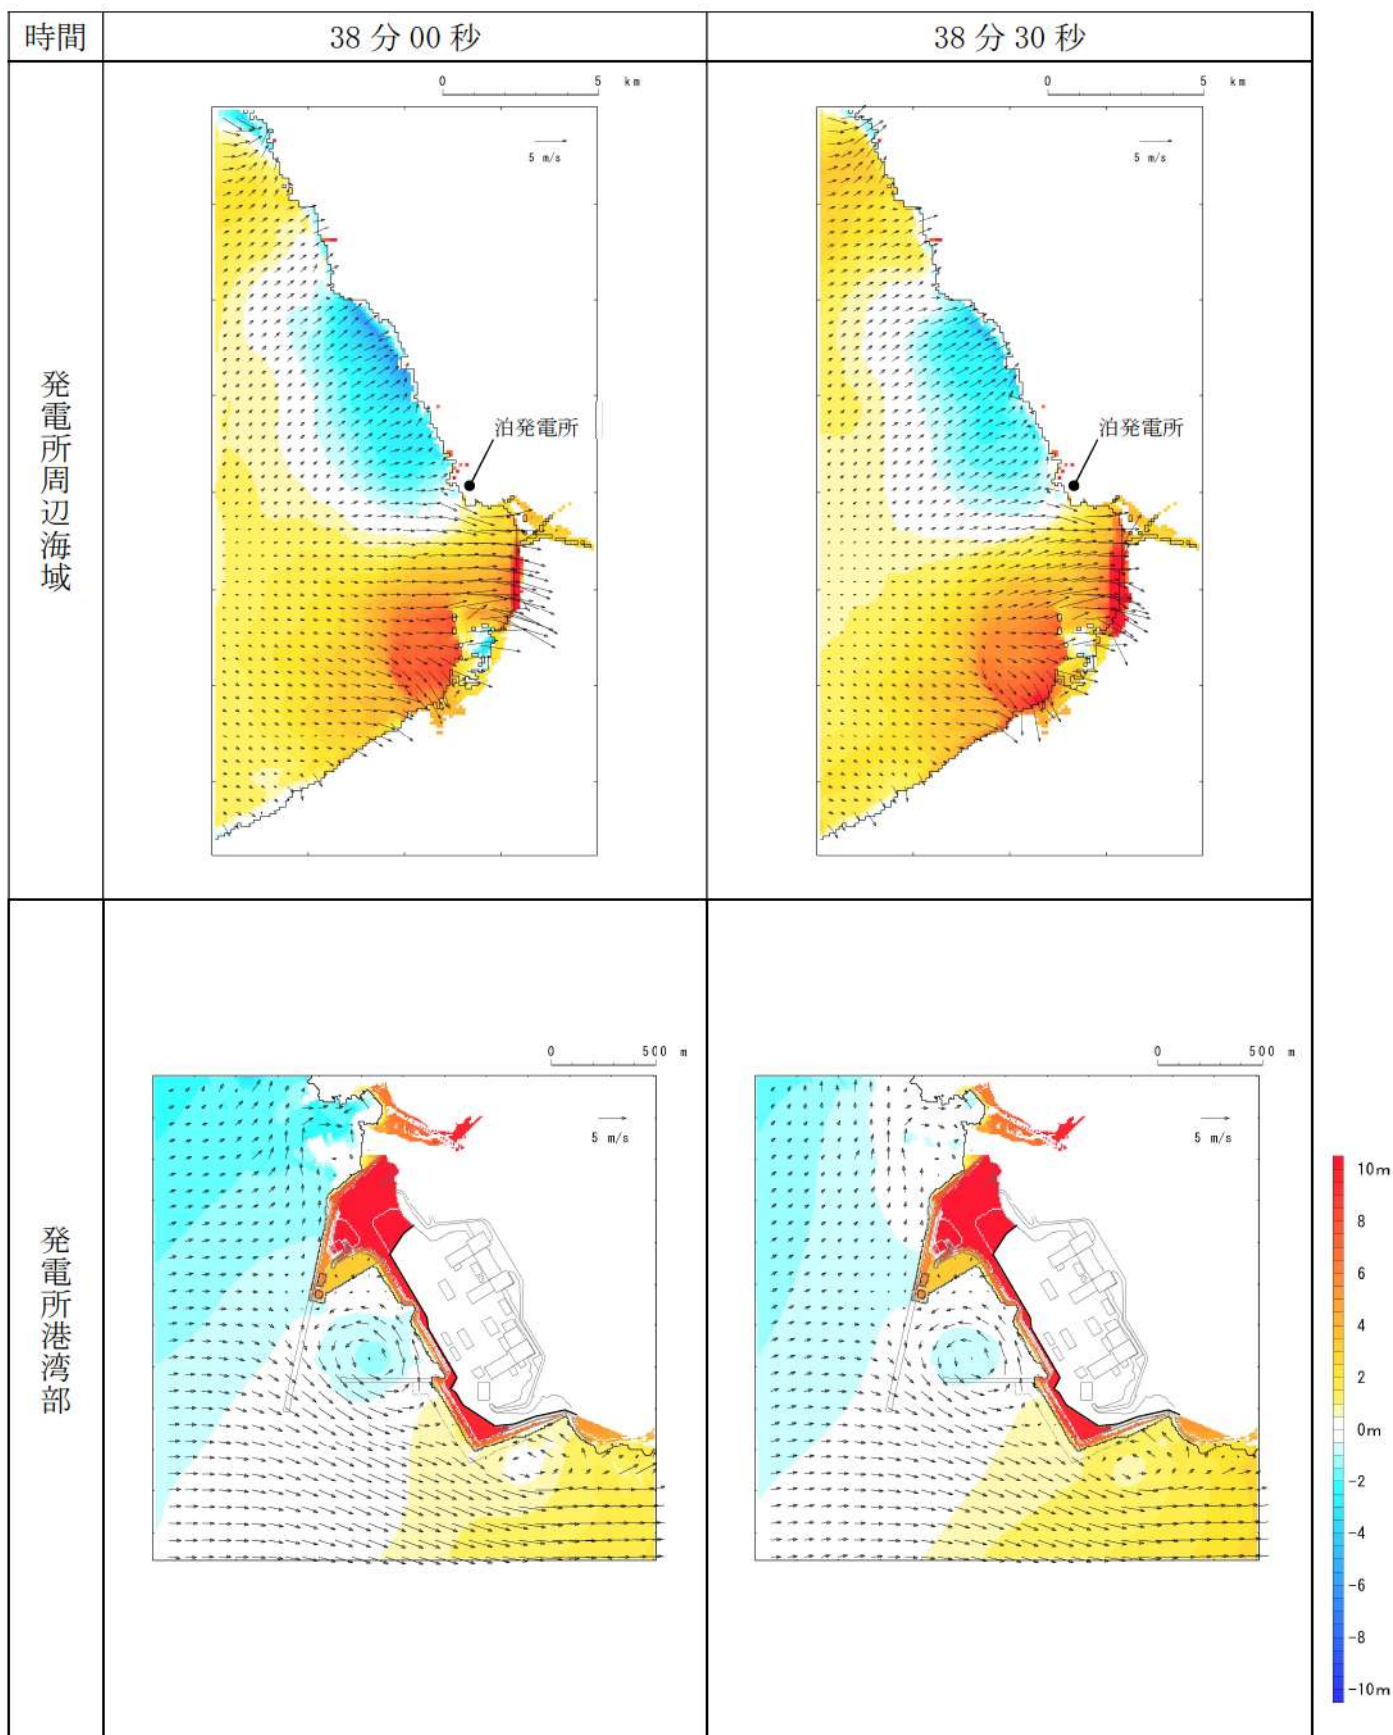
第9図-31 基準津波（波源E，北及び南防波堤損傷）の水位変動・流向ベクトル(31/53)

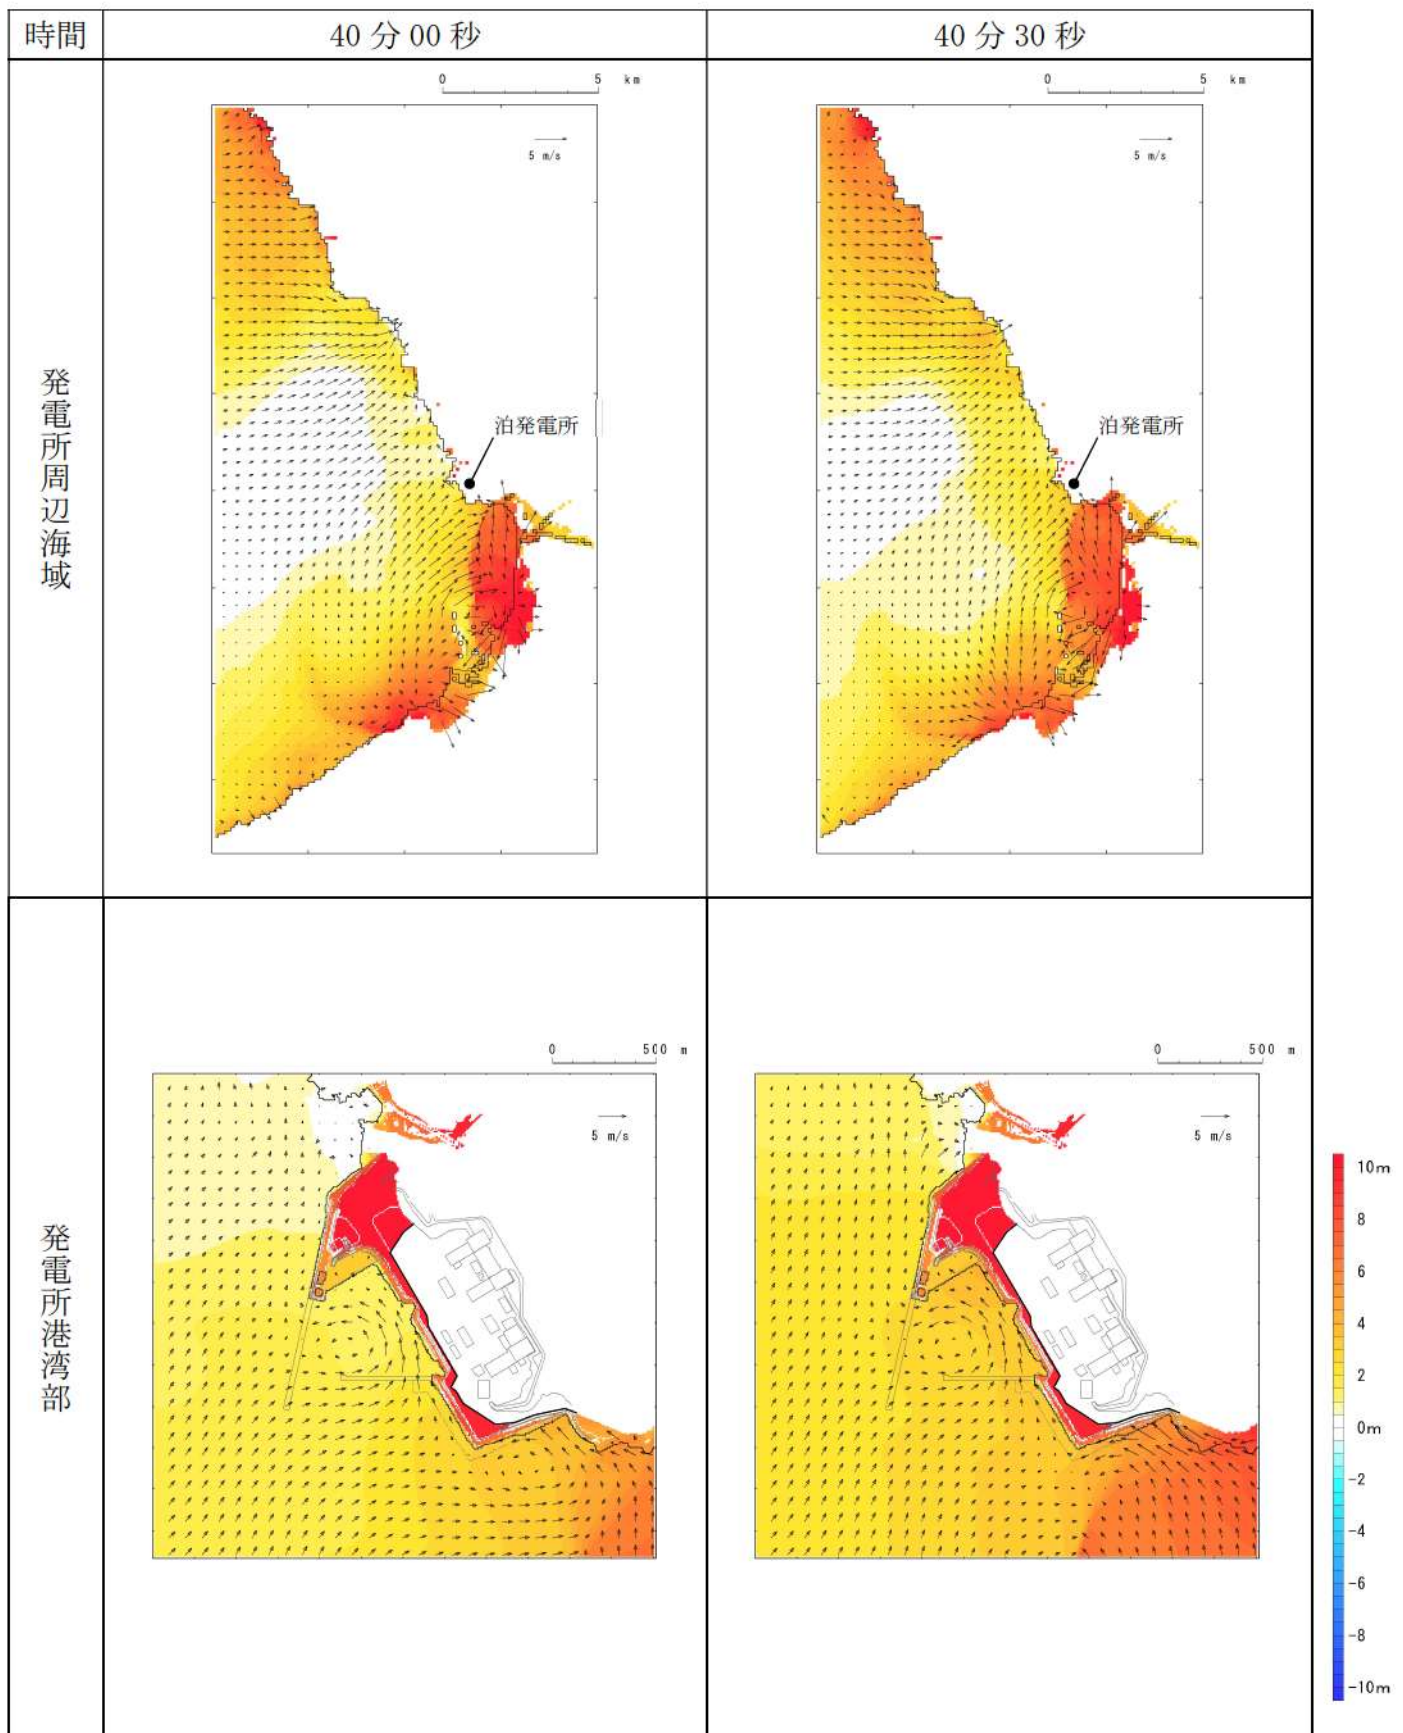
第9図-33 基準津波（波源E，北及び南防波堤損傷）の水位変動・流向ベクトル(33/53)

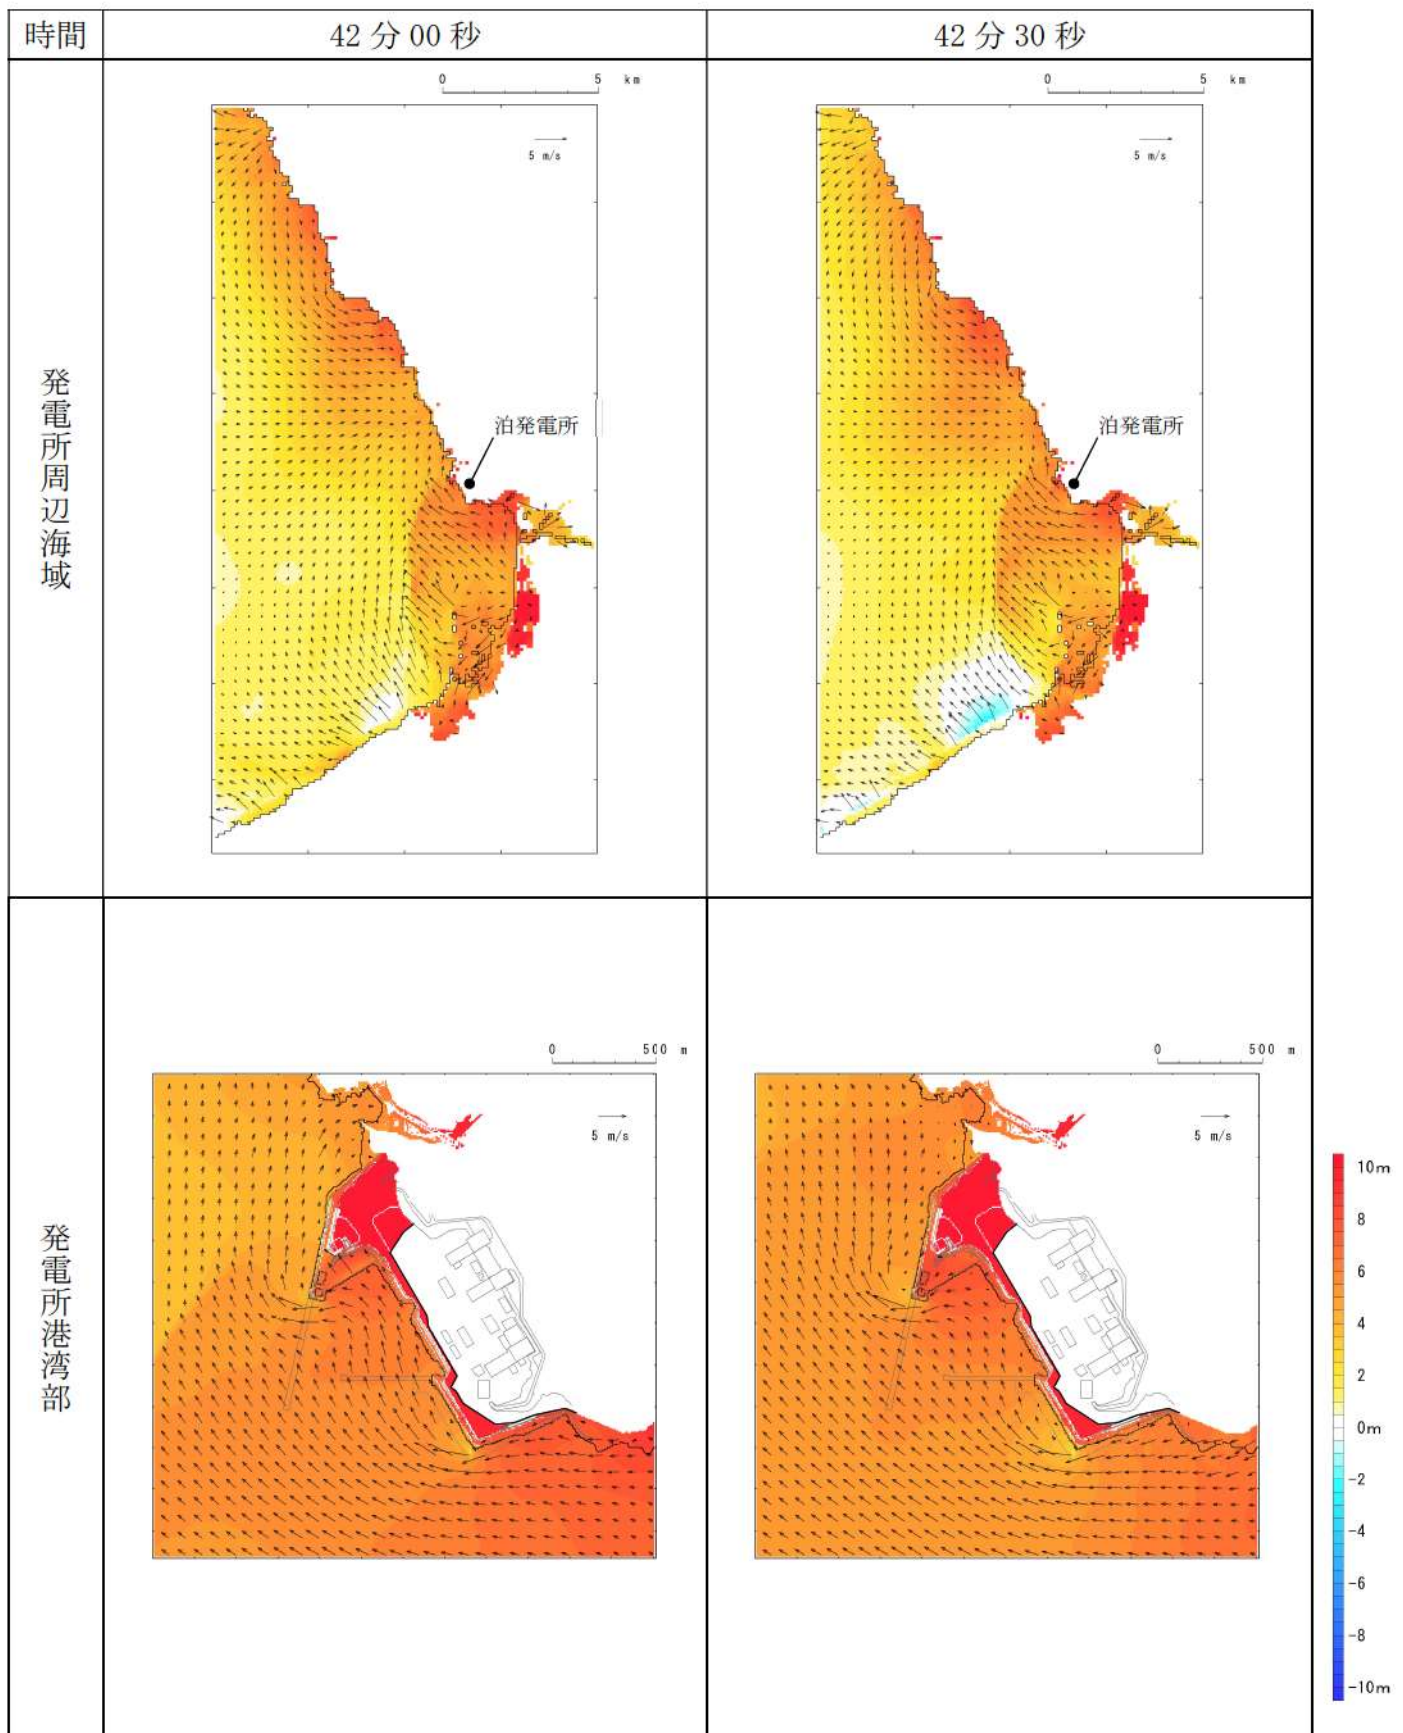
第9図-35 基準津波（波源E，北及び南防波堤損傷）の水位変動・流向ベクトル(35/53)

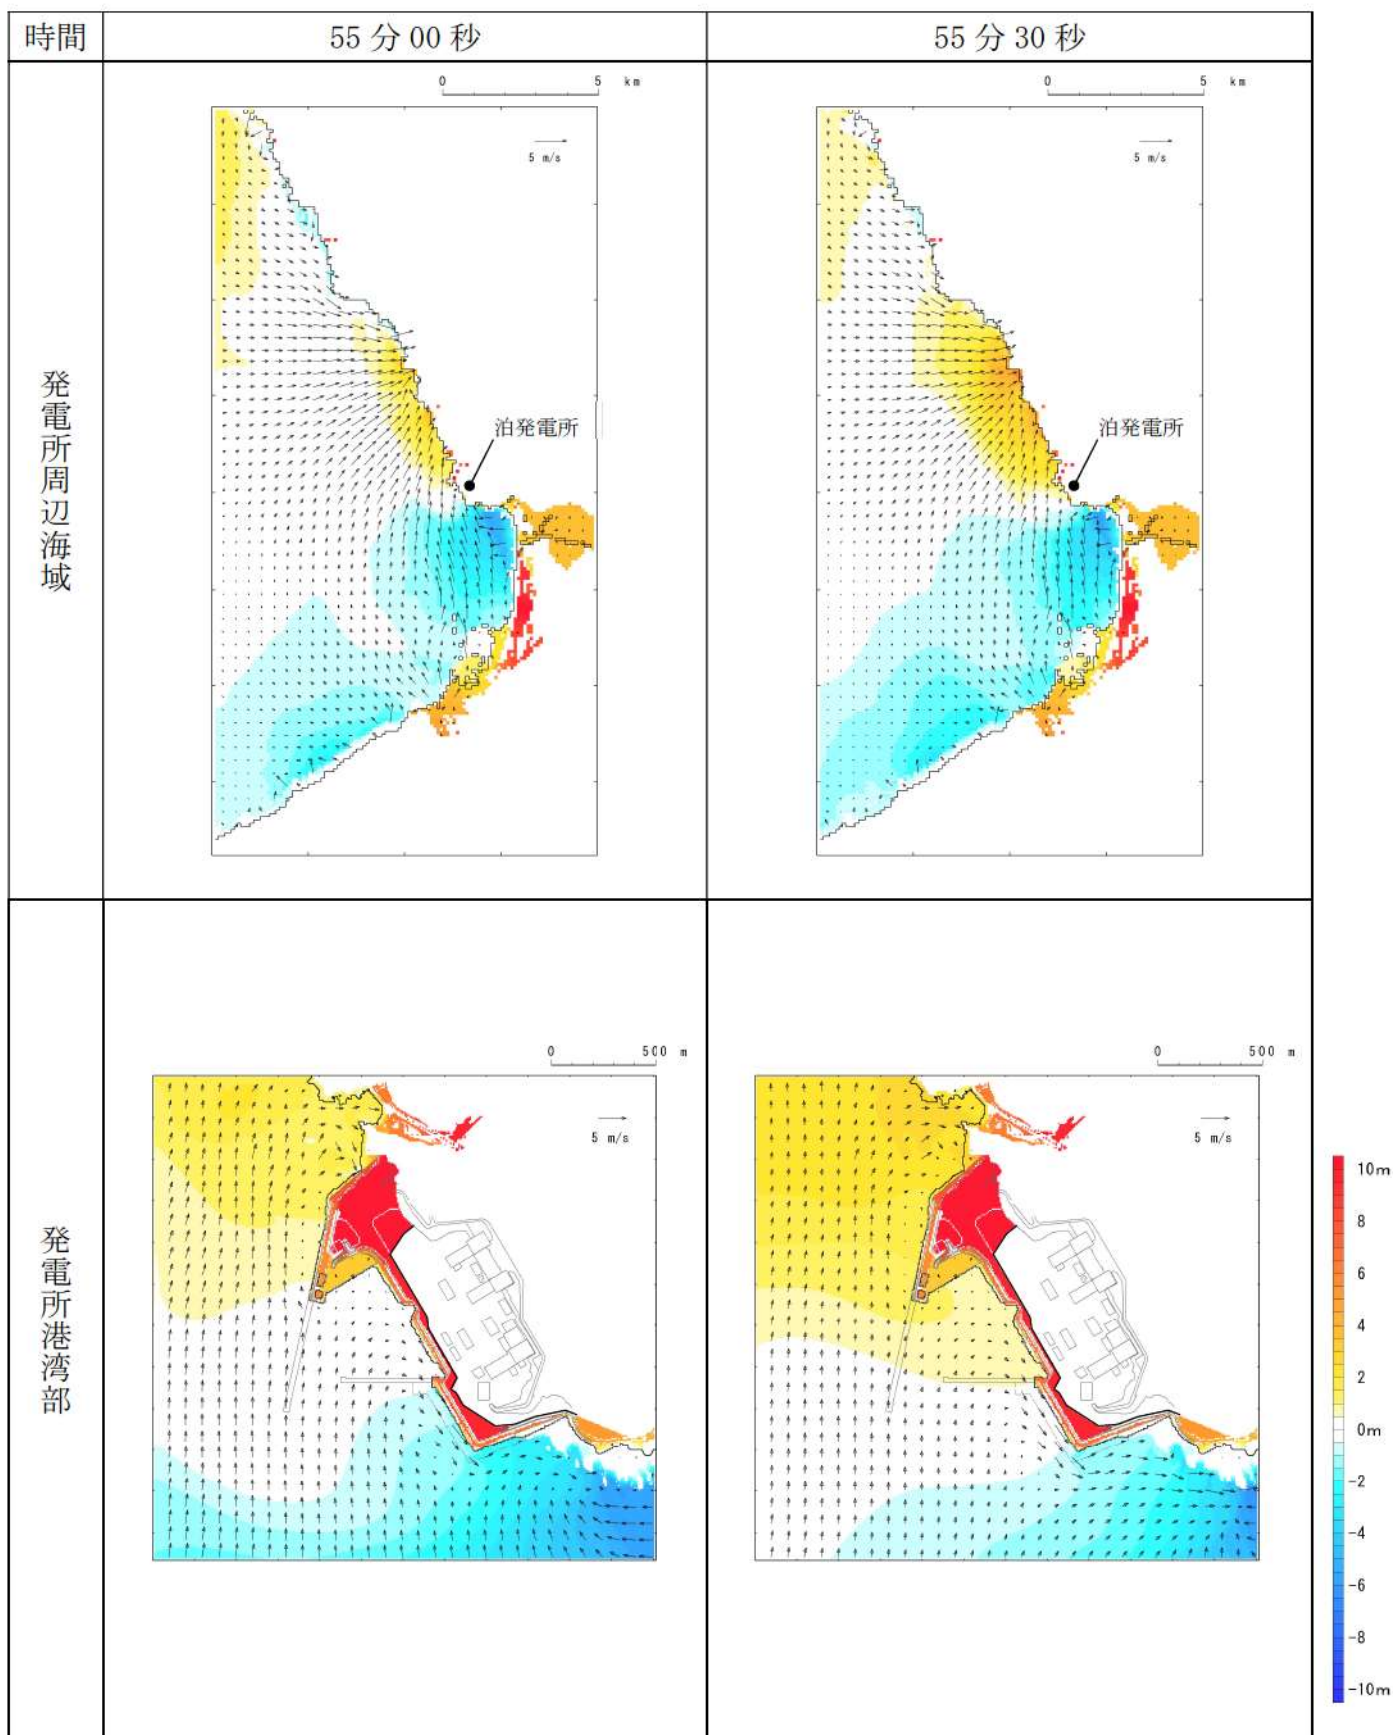
第9図-48 基準津波（波源E，北及び南防波堤損傷）の水位変動・流向ベクトル(48/53)

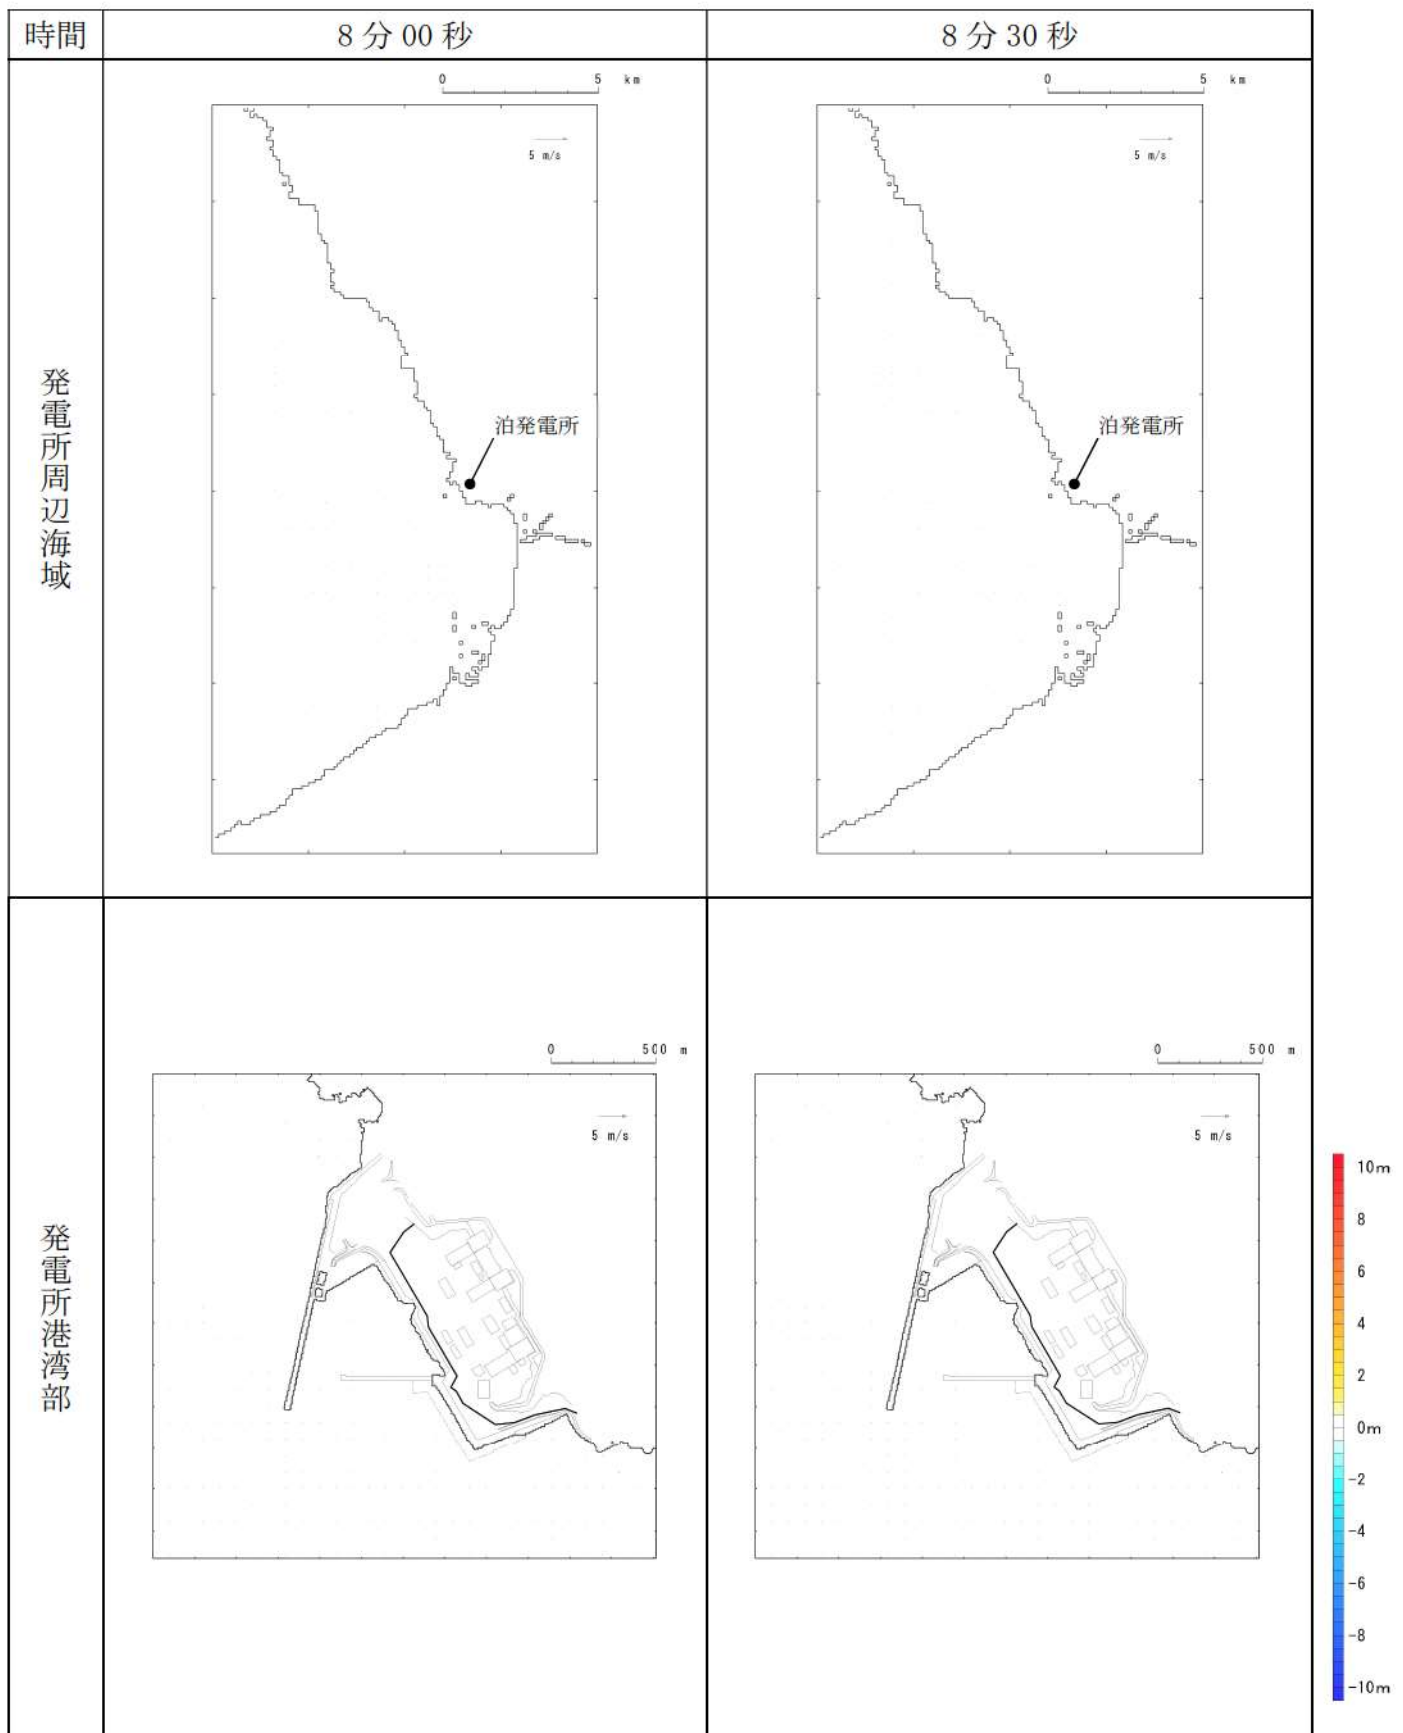
第 10 図-1 基準津波（波源E，南防波堤損傷）の水位変動・流向ベクトル(1/53)

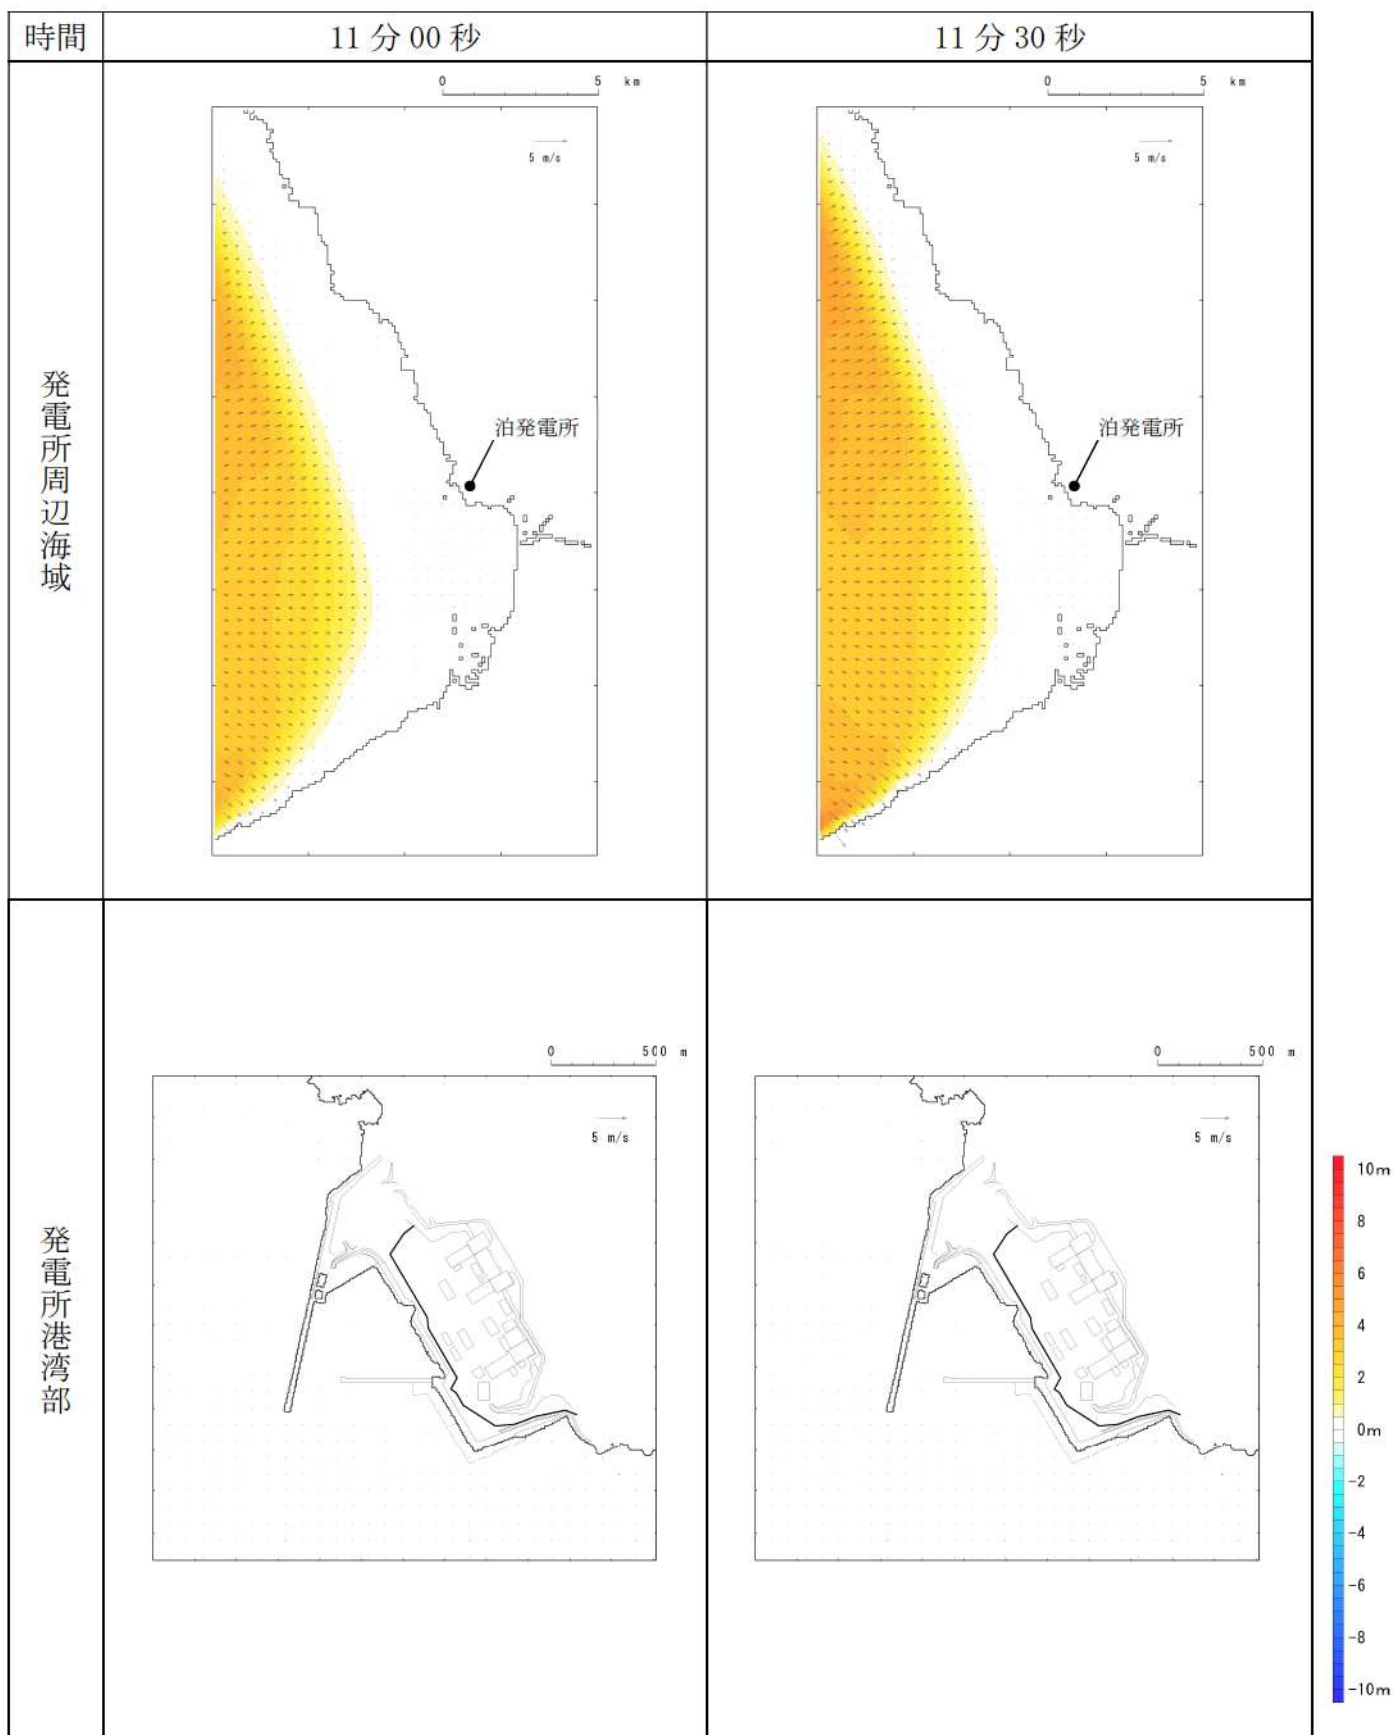
第 10 図-4 基準津波（波源E，南防波堤損傷）の水位変動・流向ベクトル(4/53)

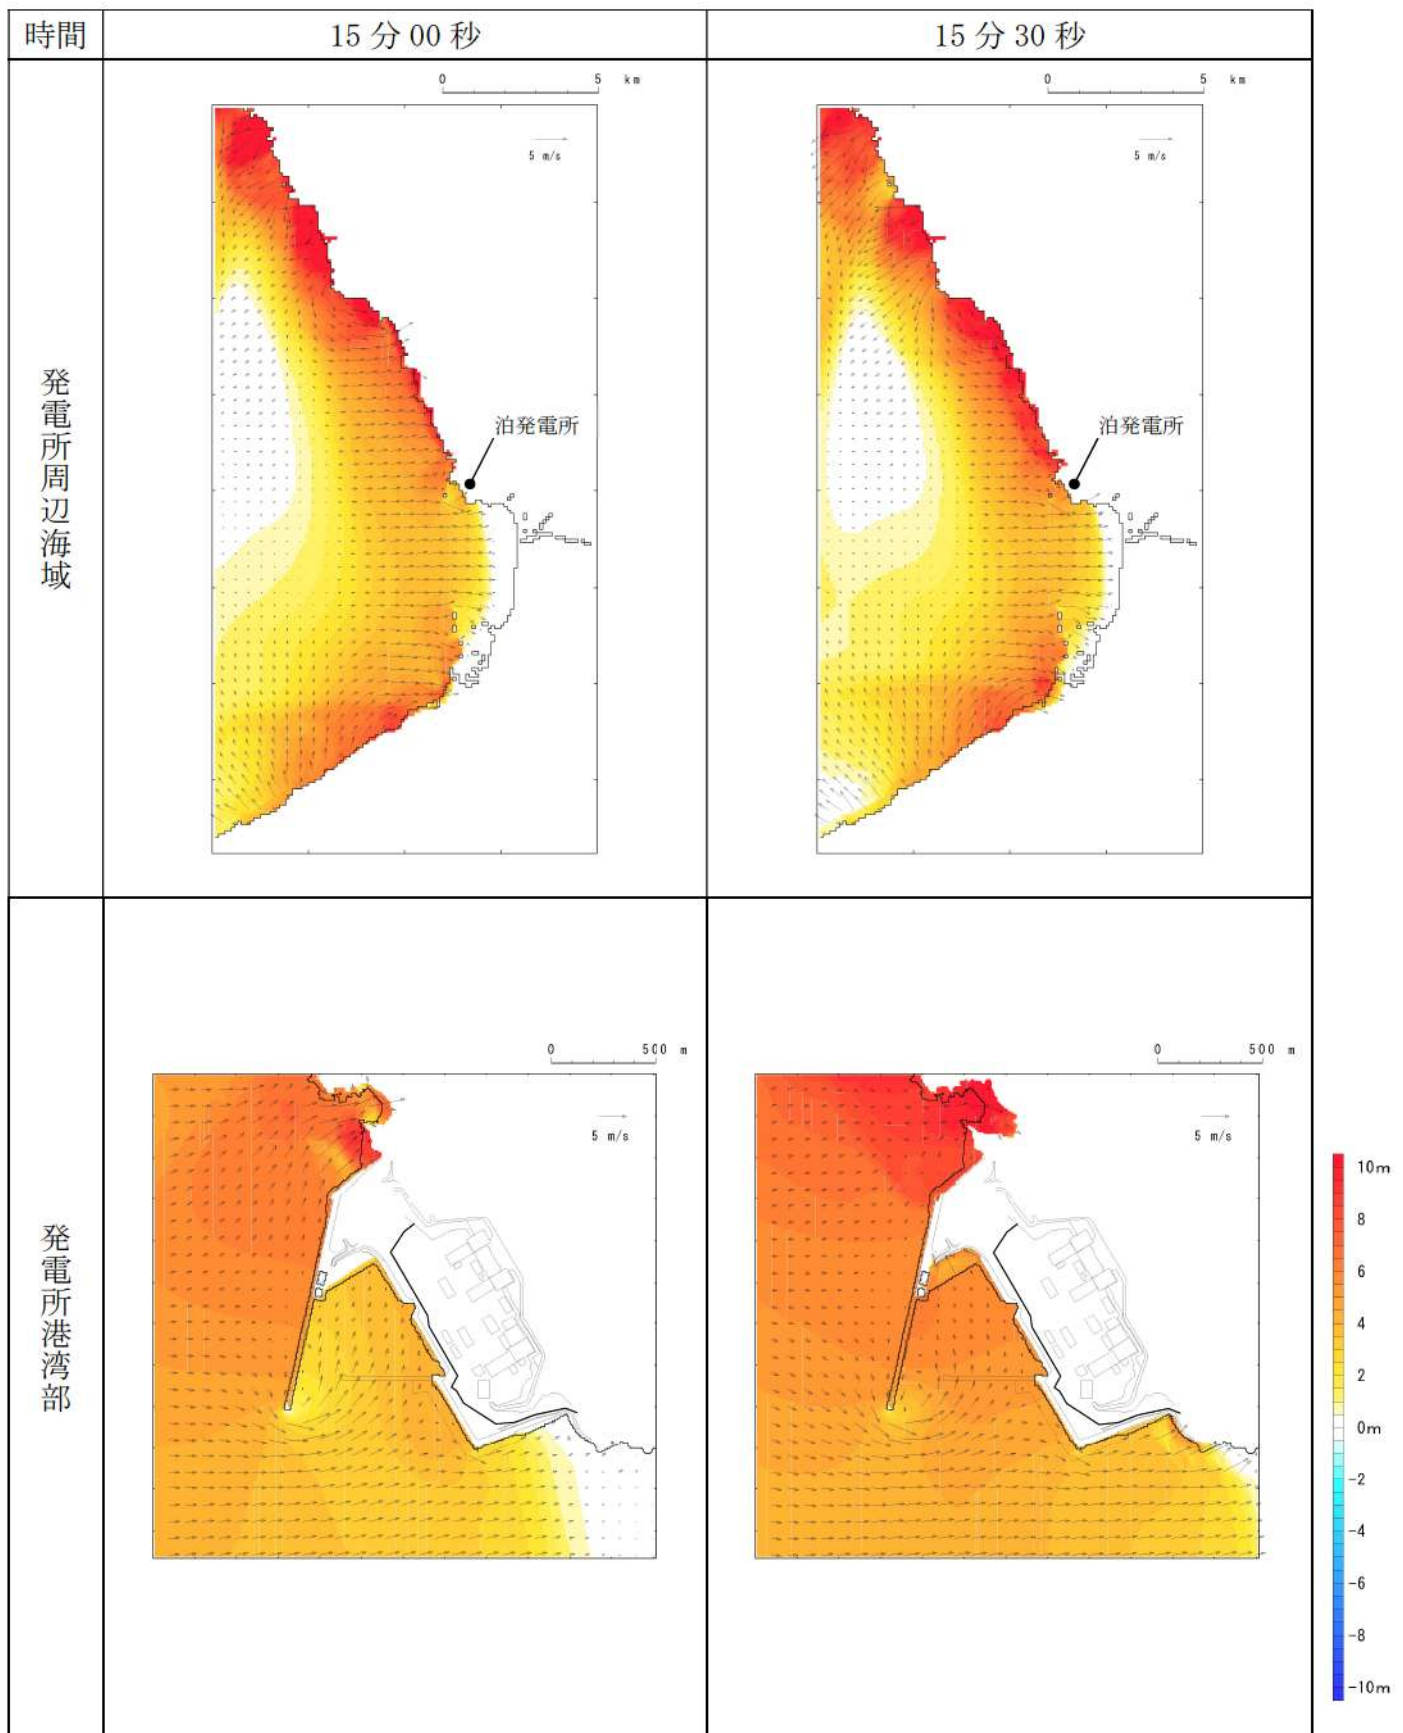
第 10 図-8 基準津波（波源E，南防波堤損傷）の水位変動・流向ベクトル(8/53)
