第7図-43 基準津波（波源D，南防波堤損傷）の水位変動・流向ベクトル(43/53)

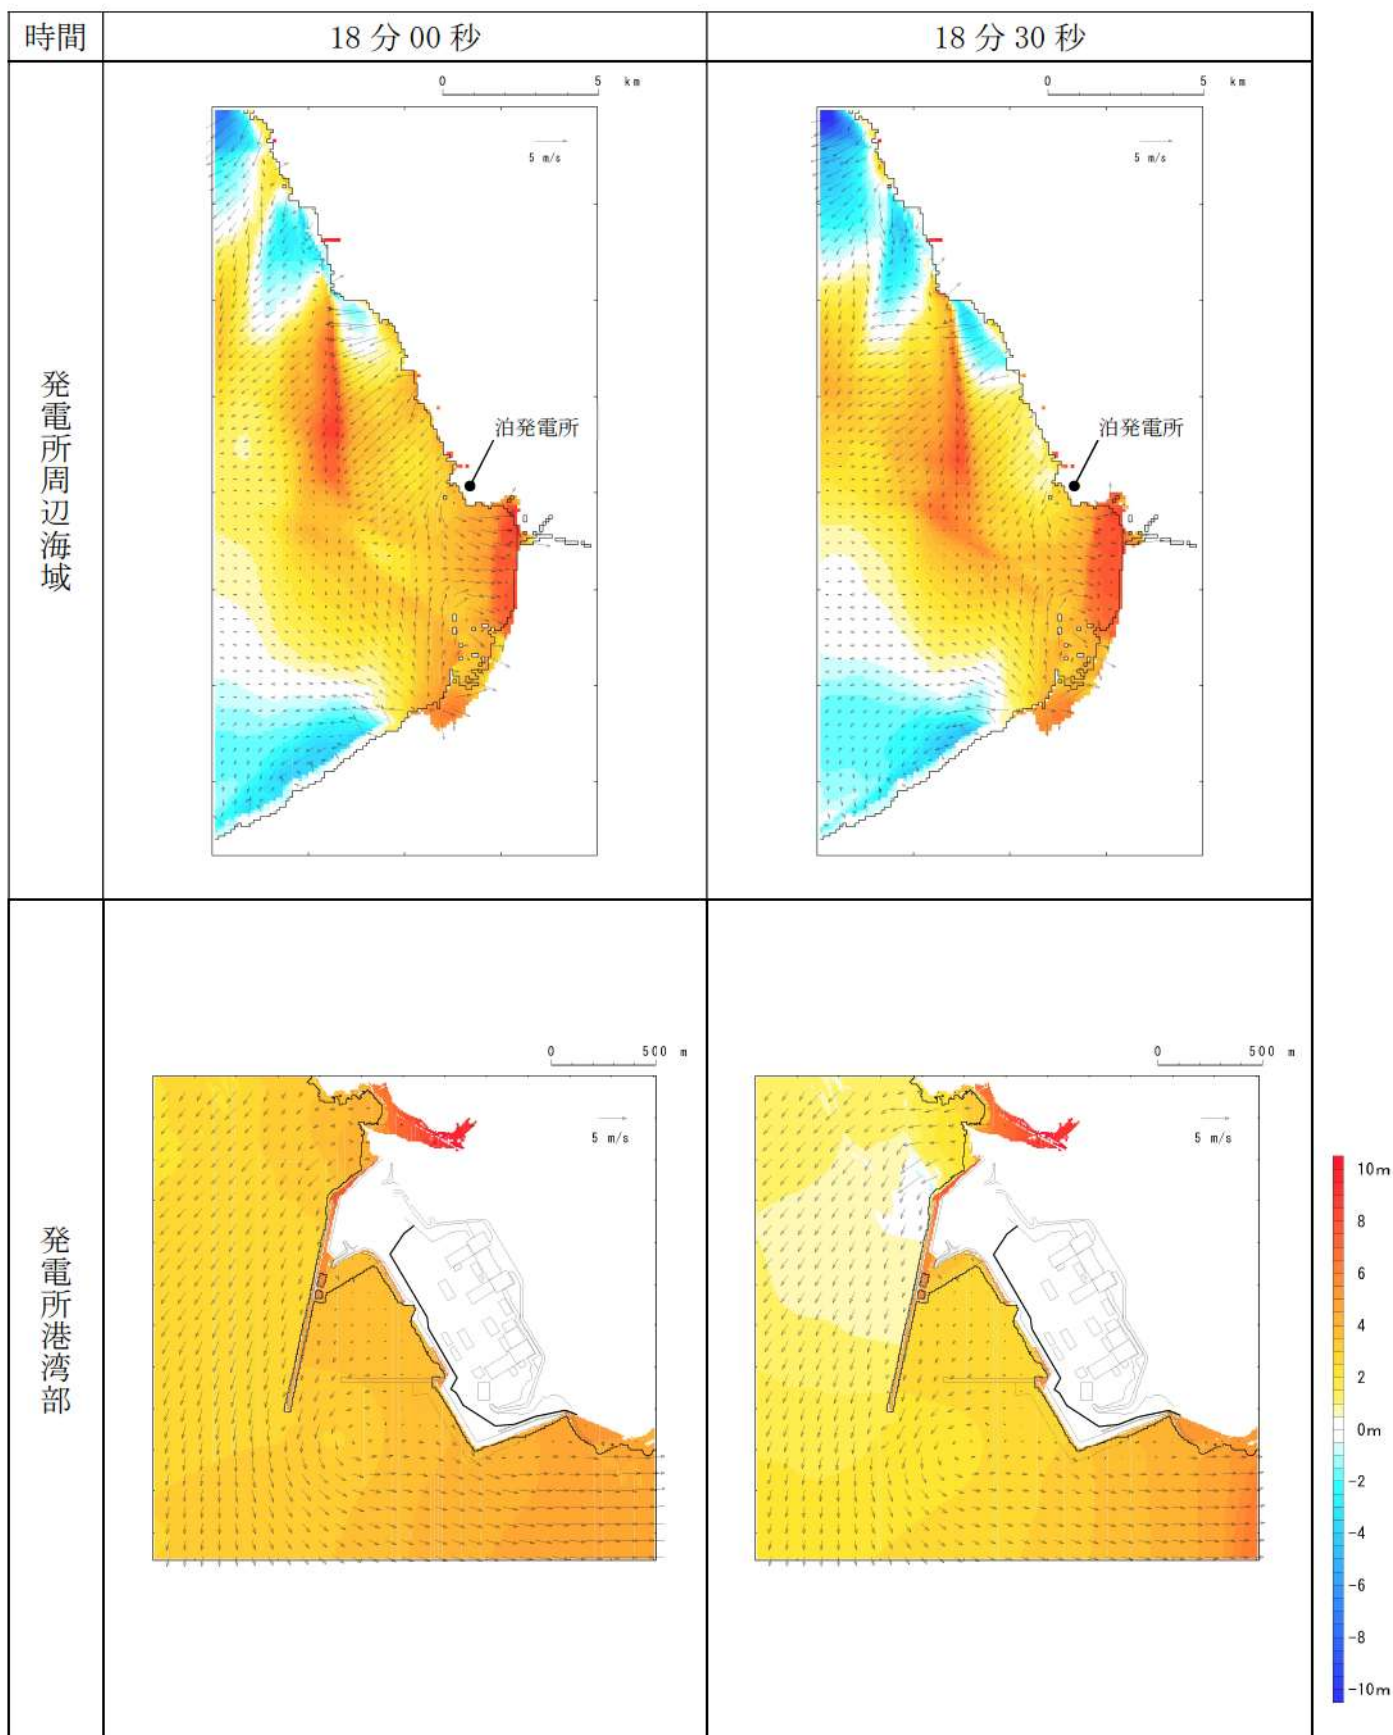
第10図-11 基準津波（波源E，南防波堤損傷）の水位変動・流向ベクトル(11/53)

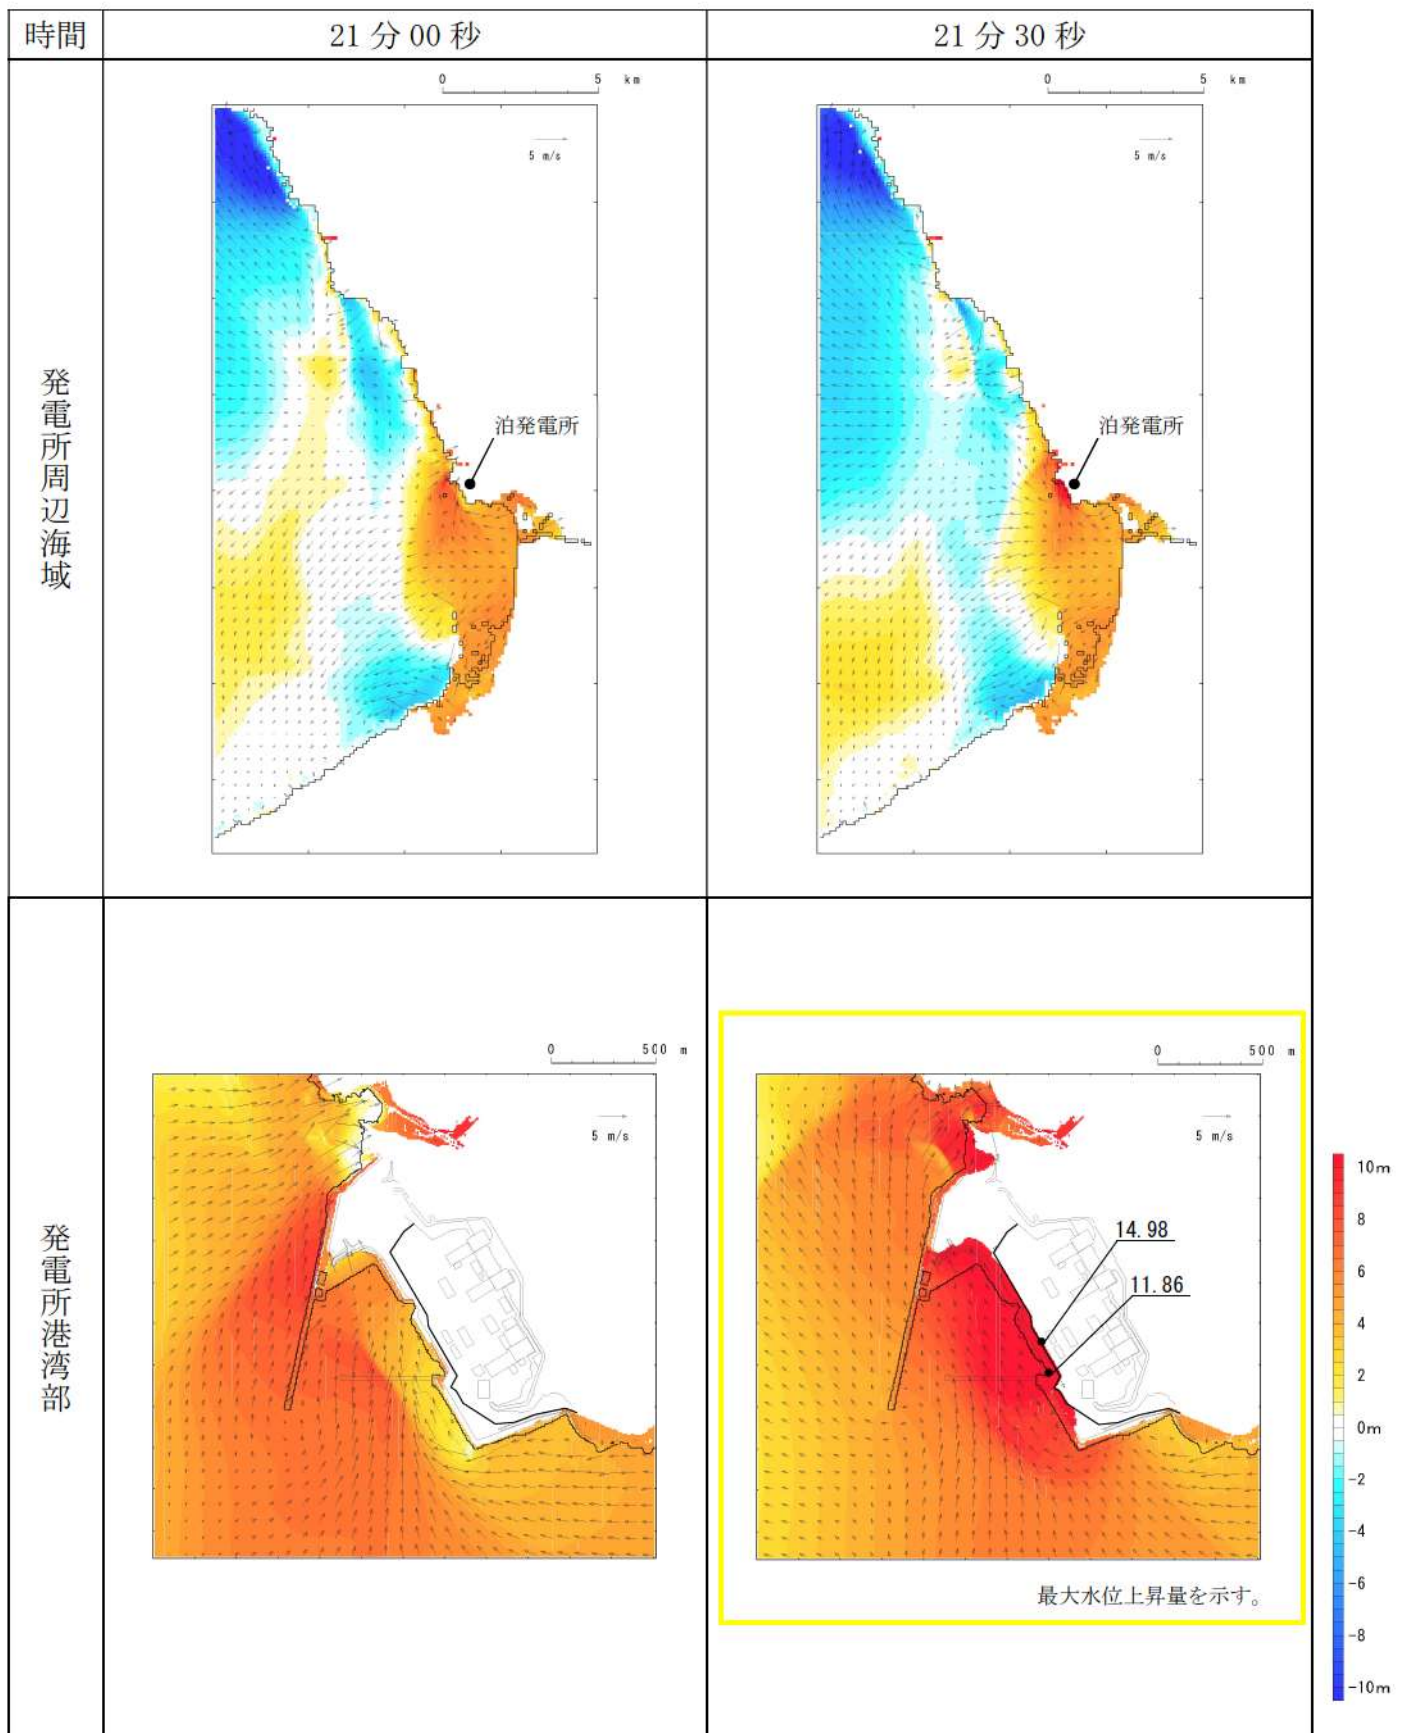
第10図-14 基準津波（波源E，南防波堤損傷）の水位変動・流向ベクトル(14/53)

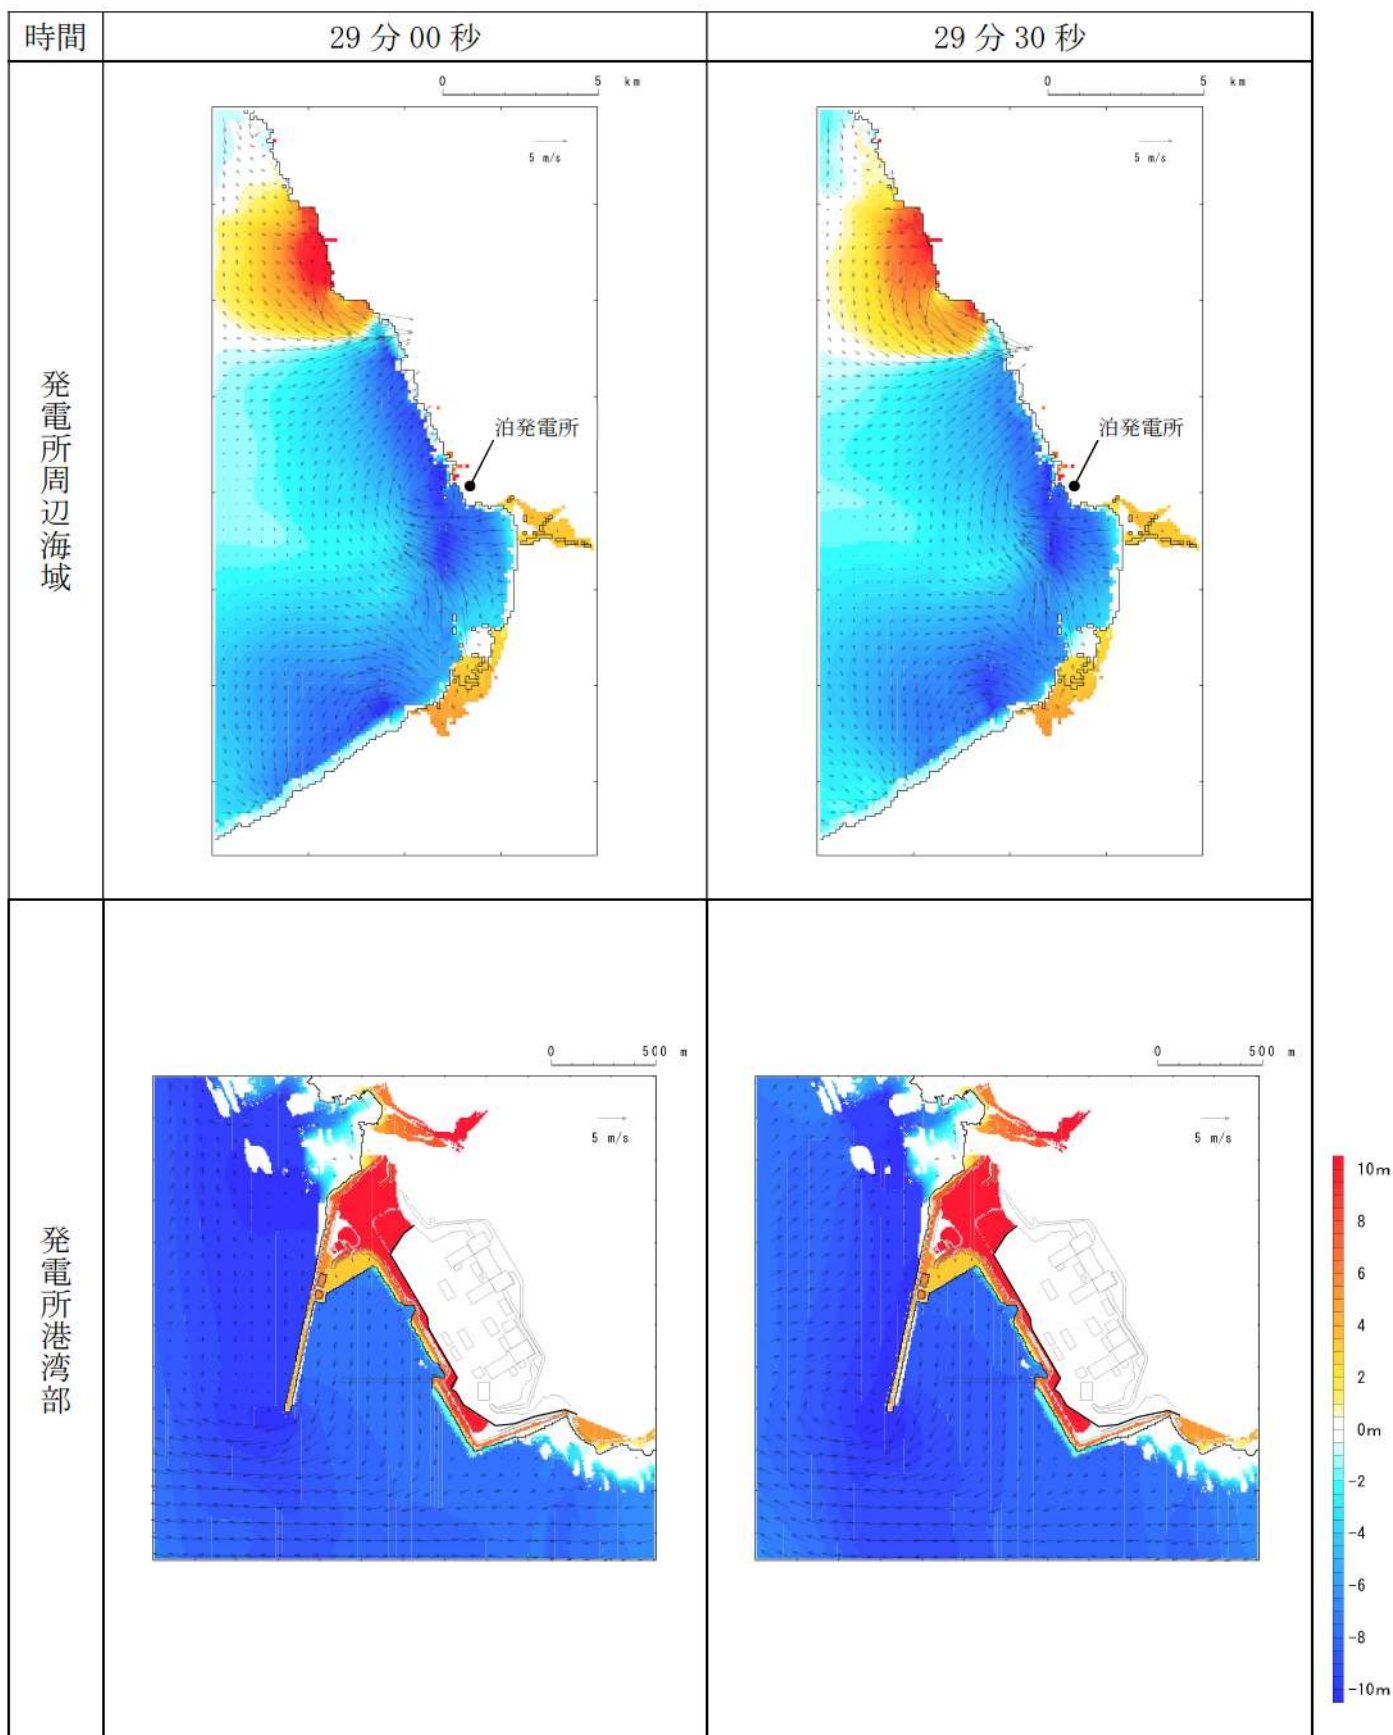
第 10 図-22 基準津波（波源 E，南防波堤損傷）の水位変動・流向ベクトル(22/53)

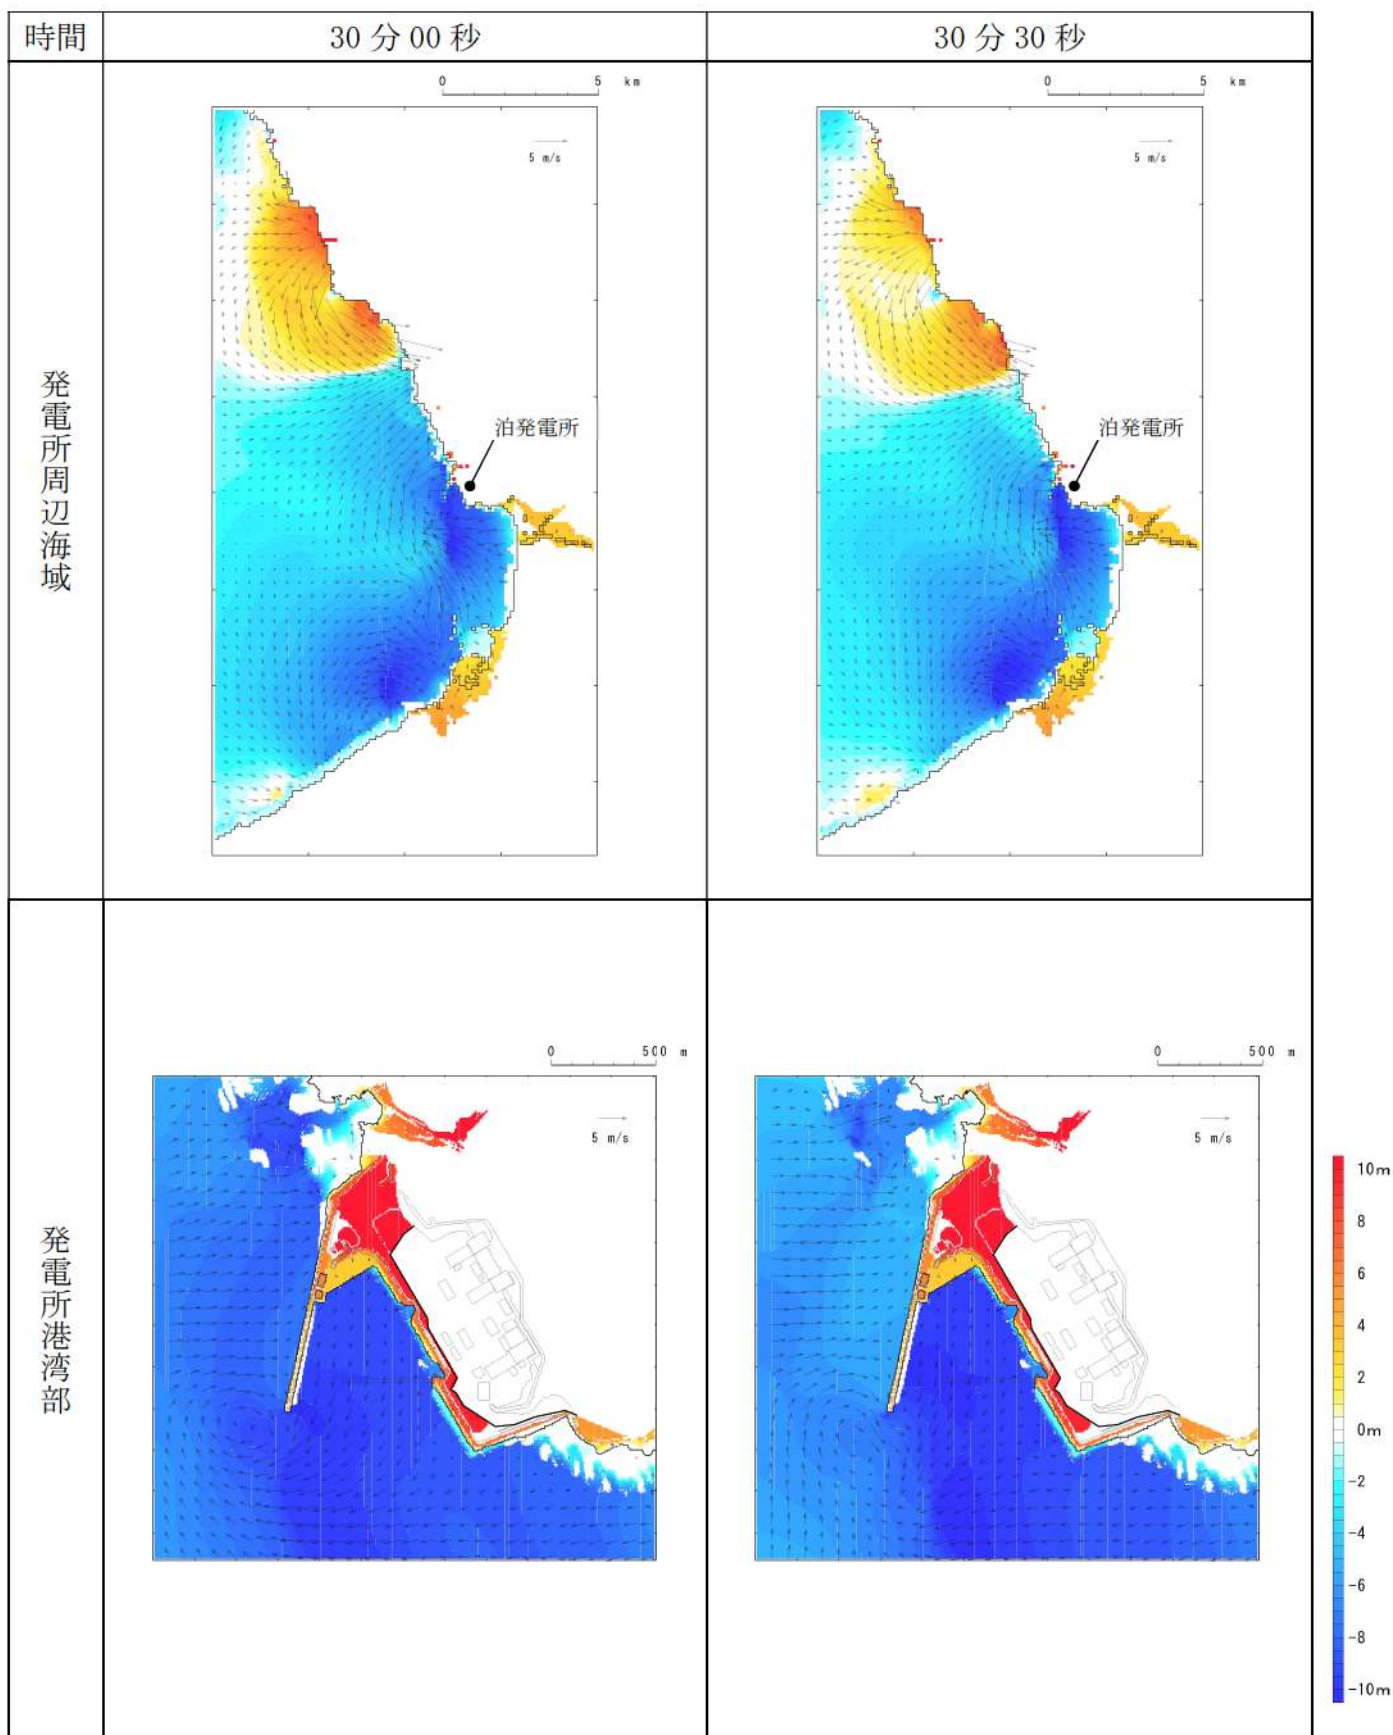
第 10 図-23 基準津波（波源 E，南防波堤損傷）の水位変動・流向ベクトル(23/53)

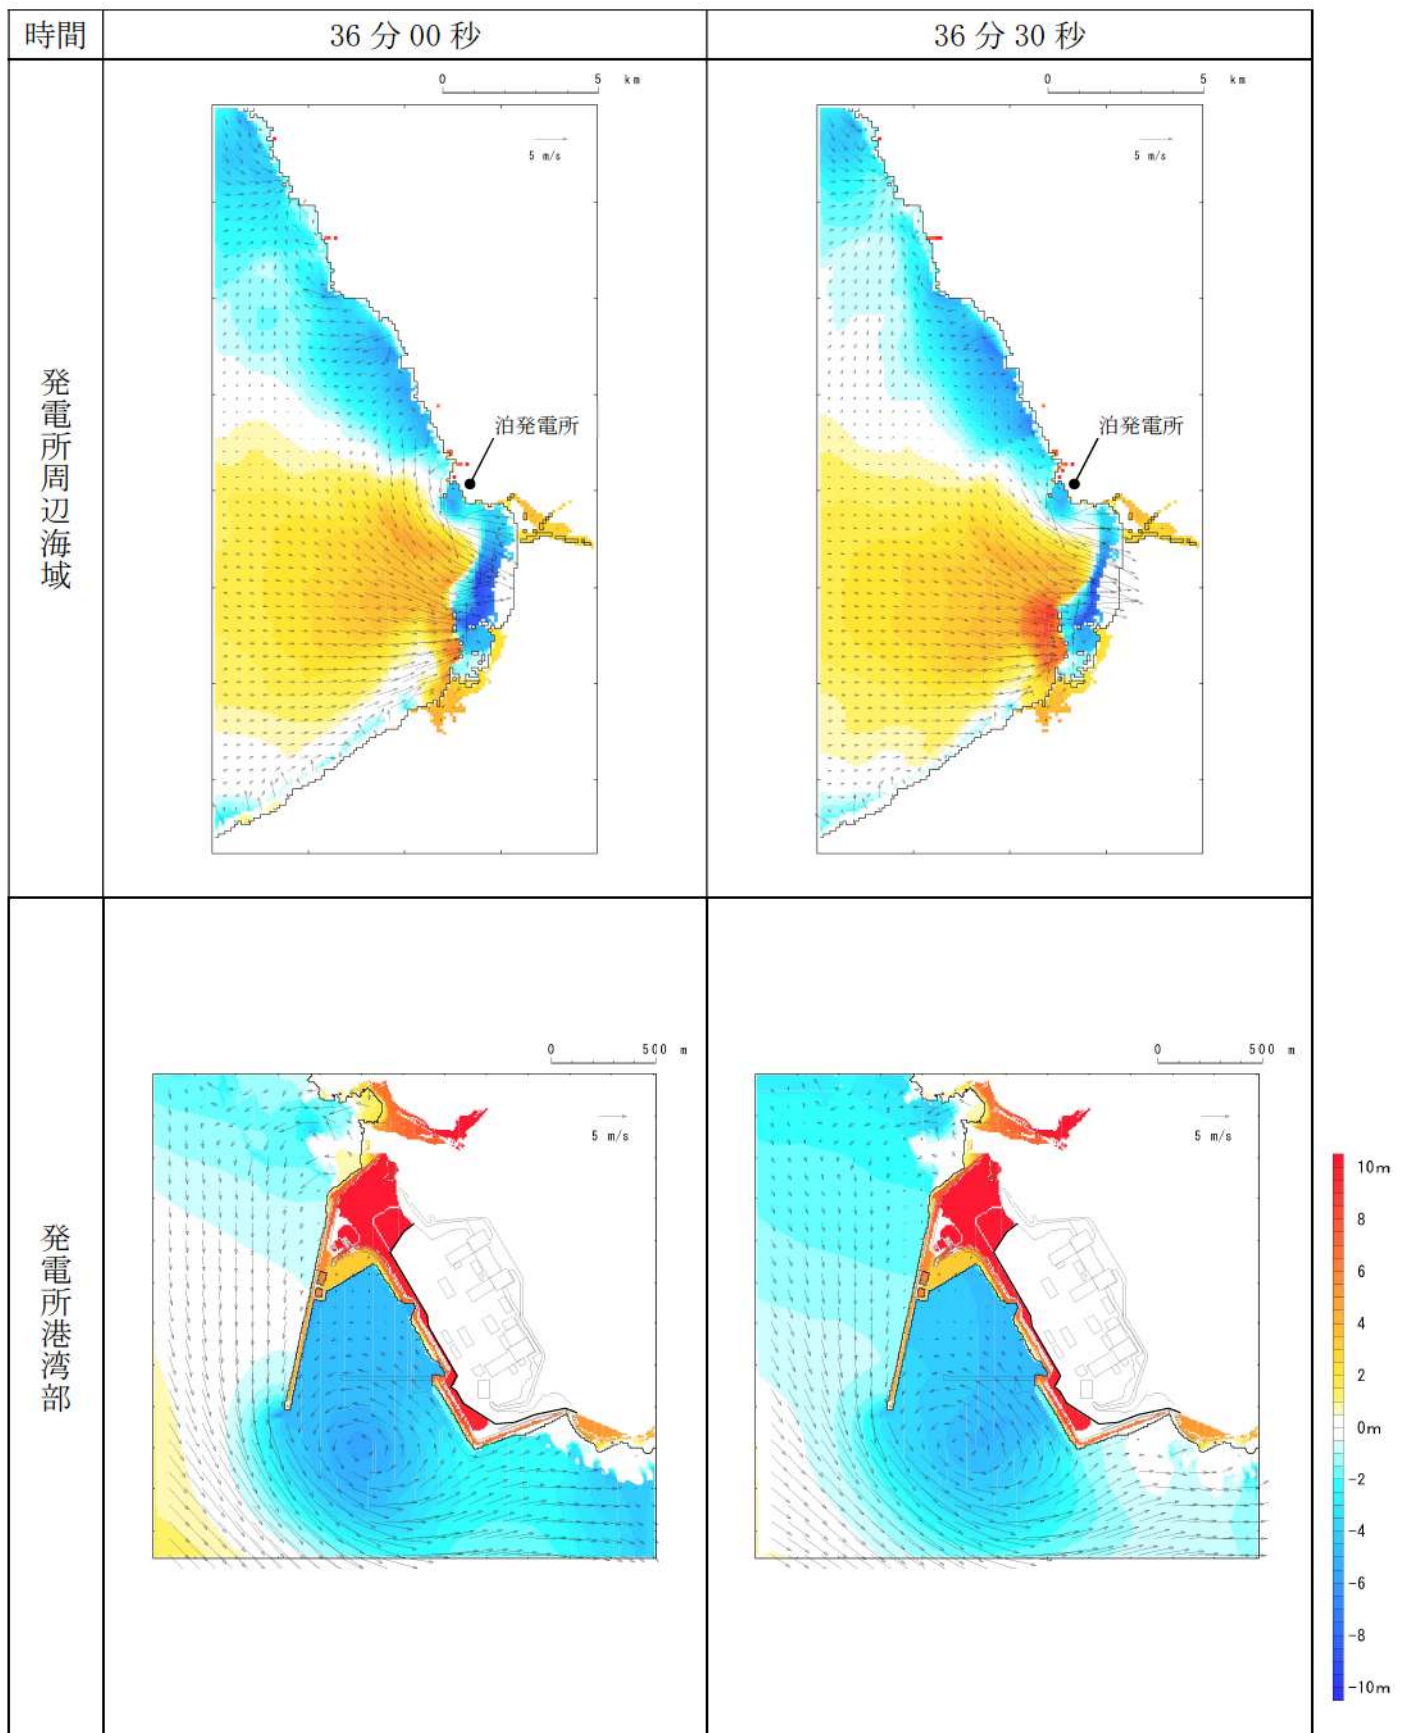
第 10 図-29 基準津波（波源 E，南防波堤損傷）の水位変動・流向ベクトル(29/53)

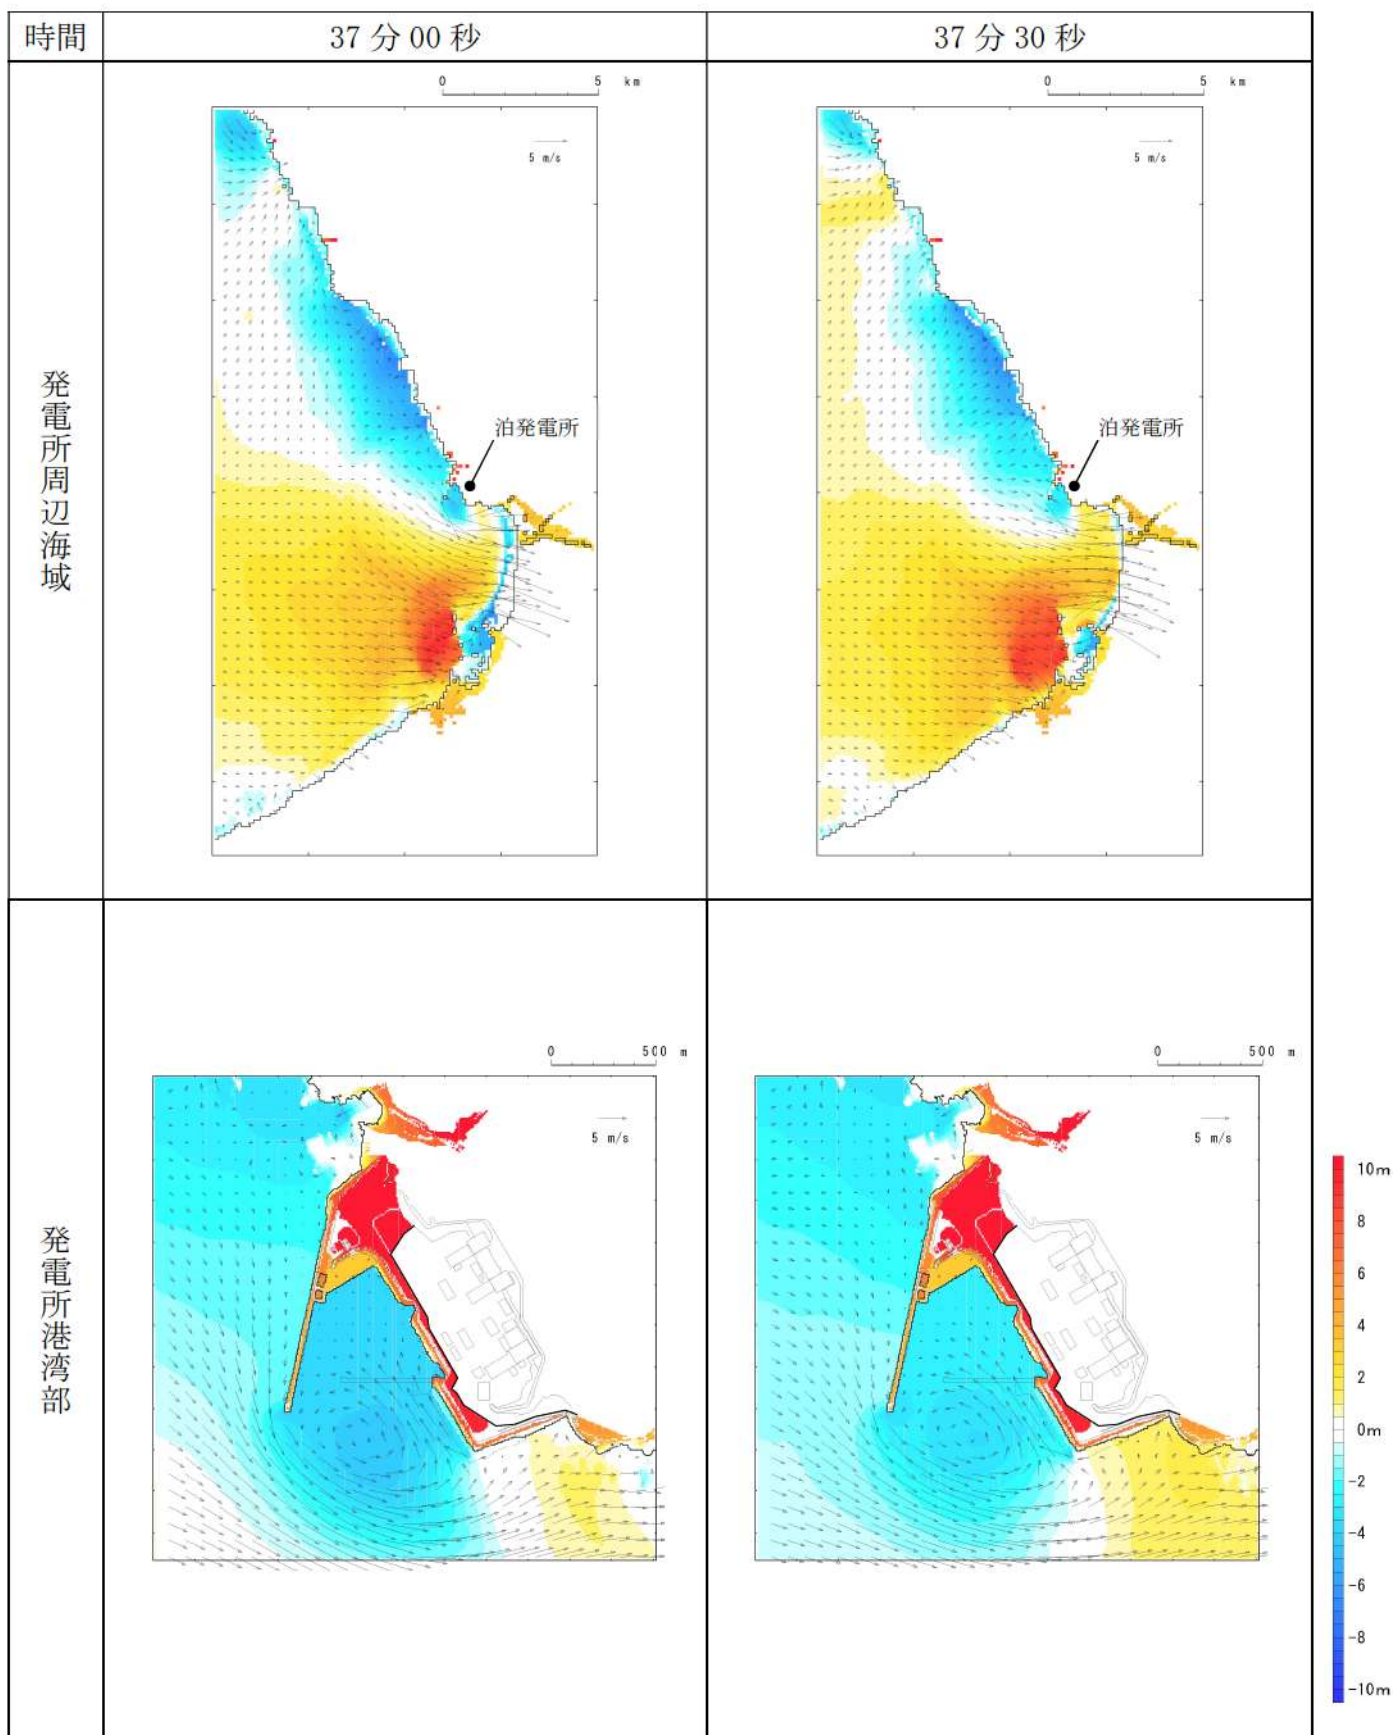
第 10 図-30 基準津波（波源 E，南防波堤損傷）の水位変動・流向ベクトル(30/53)

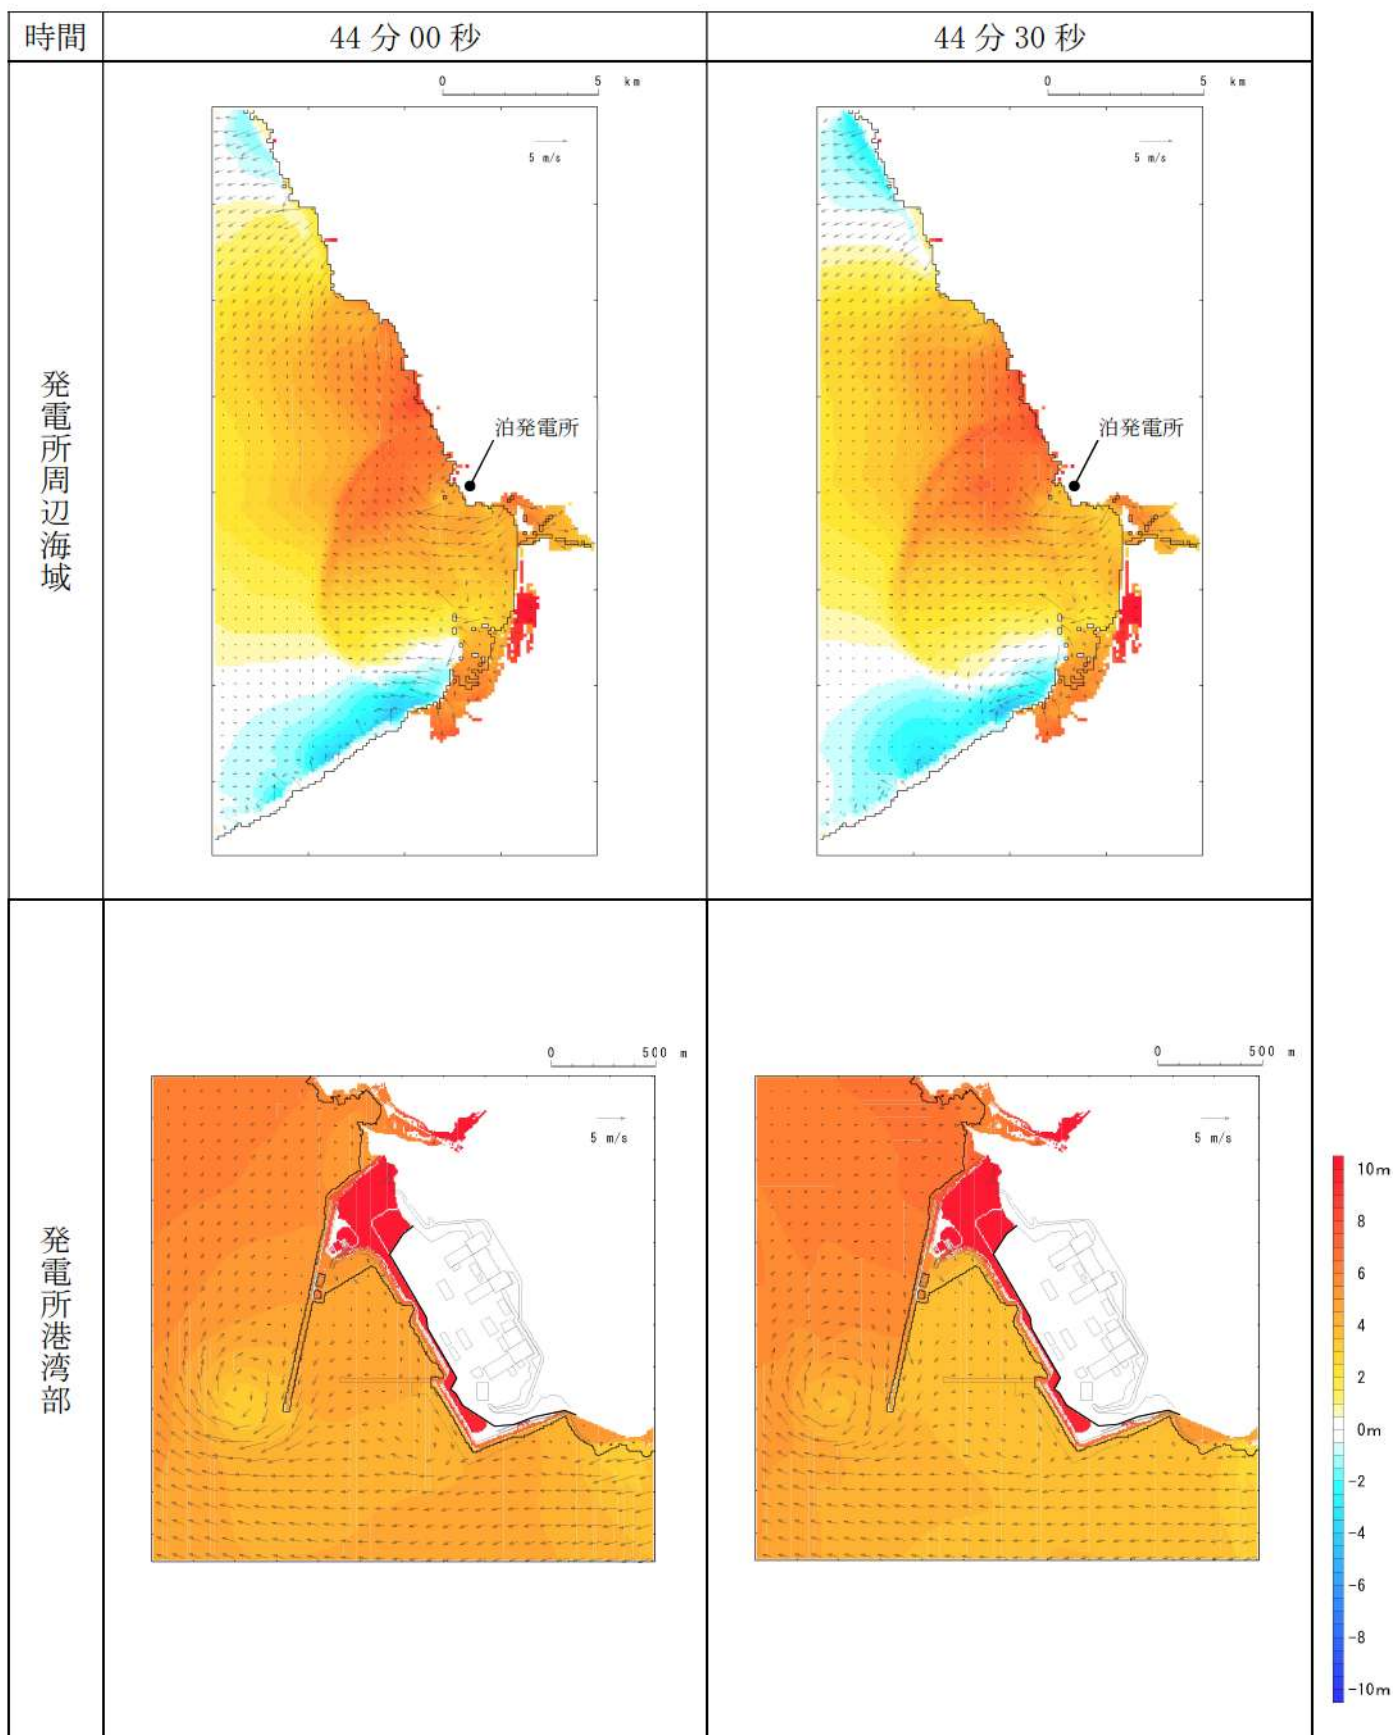
第 10 図-37 基準津波（波源 E，南防波堤損傷）の水位変動・流向ベクトル(37/53)

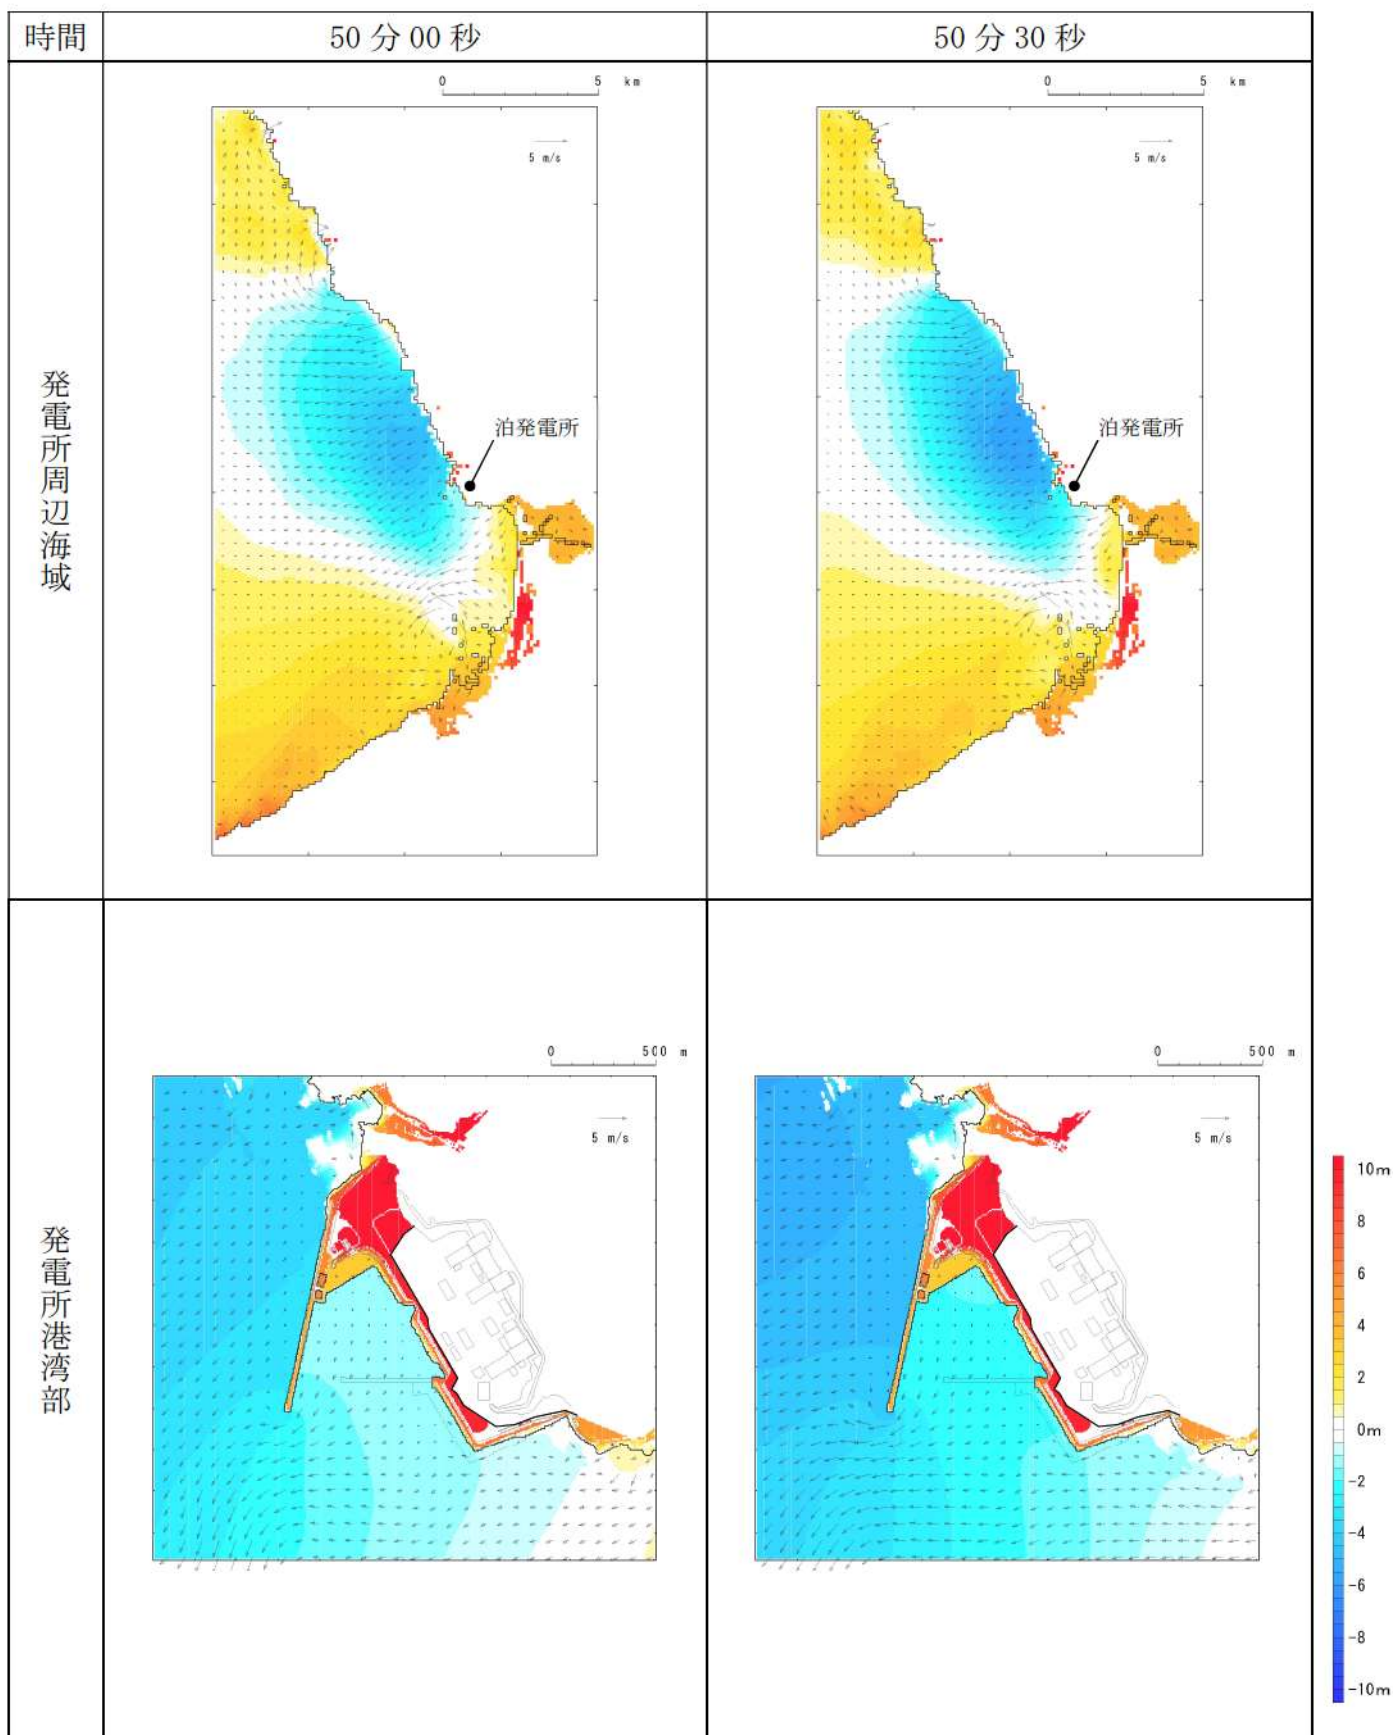
第 10 図-43 基準津波（波源 E，南防波堤損傷）の水位変動・流向ベクトル(43/53)

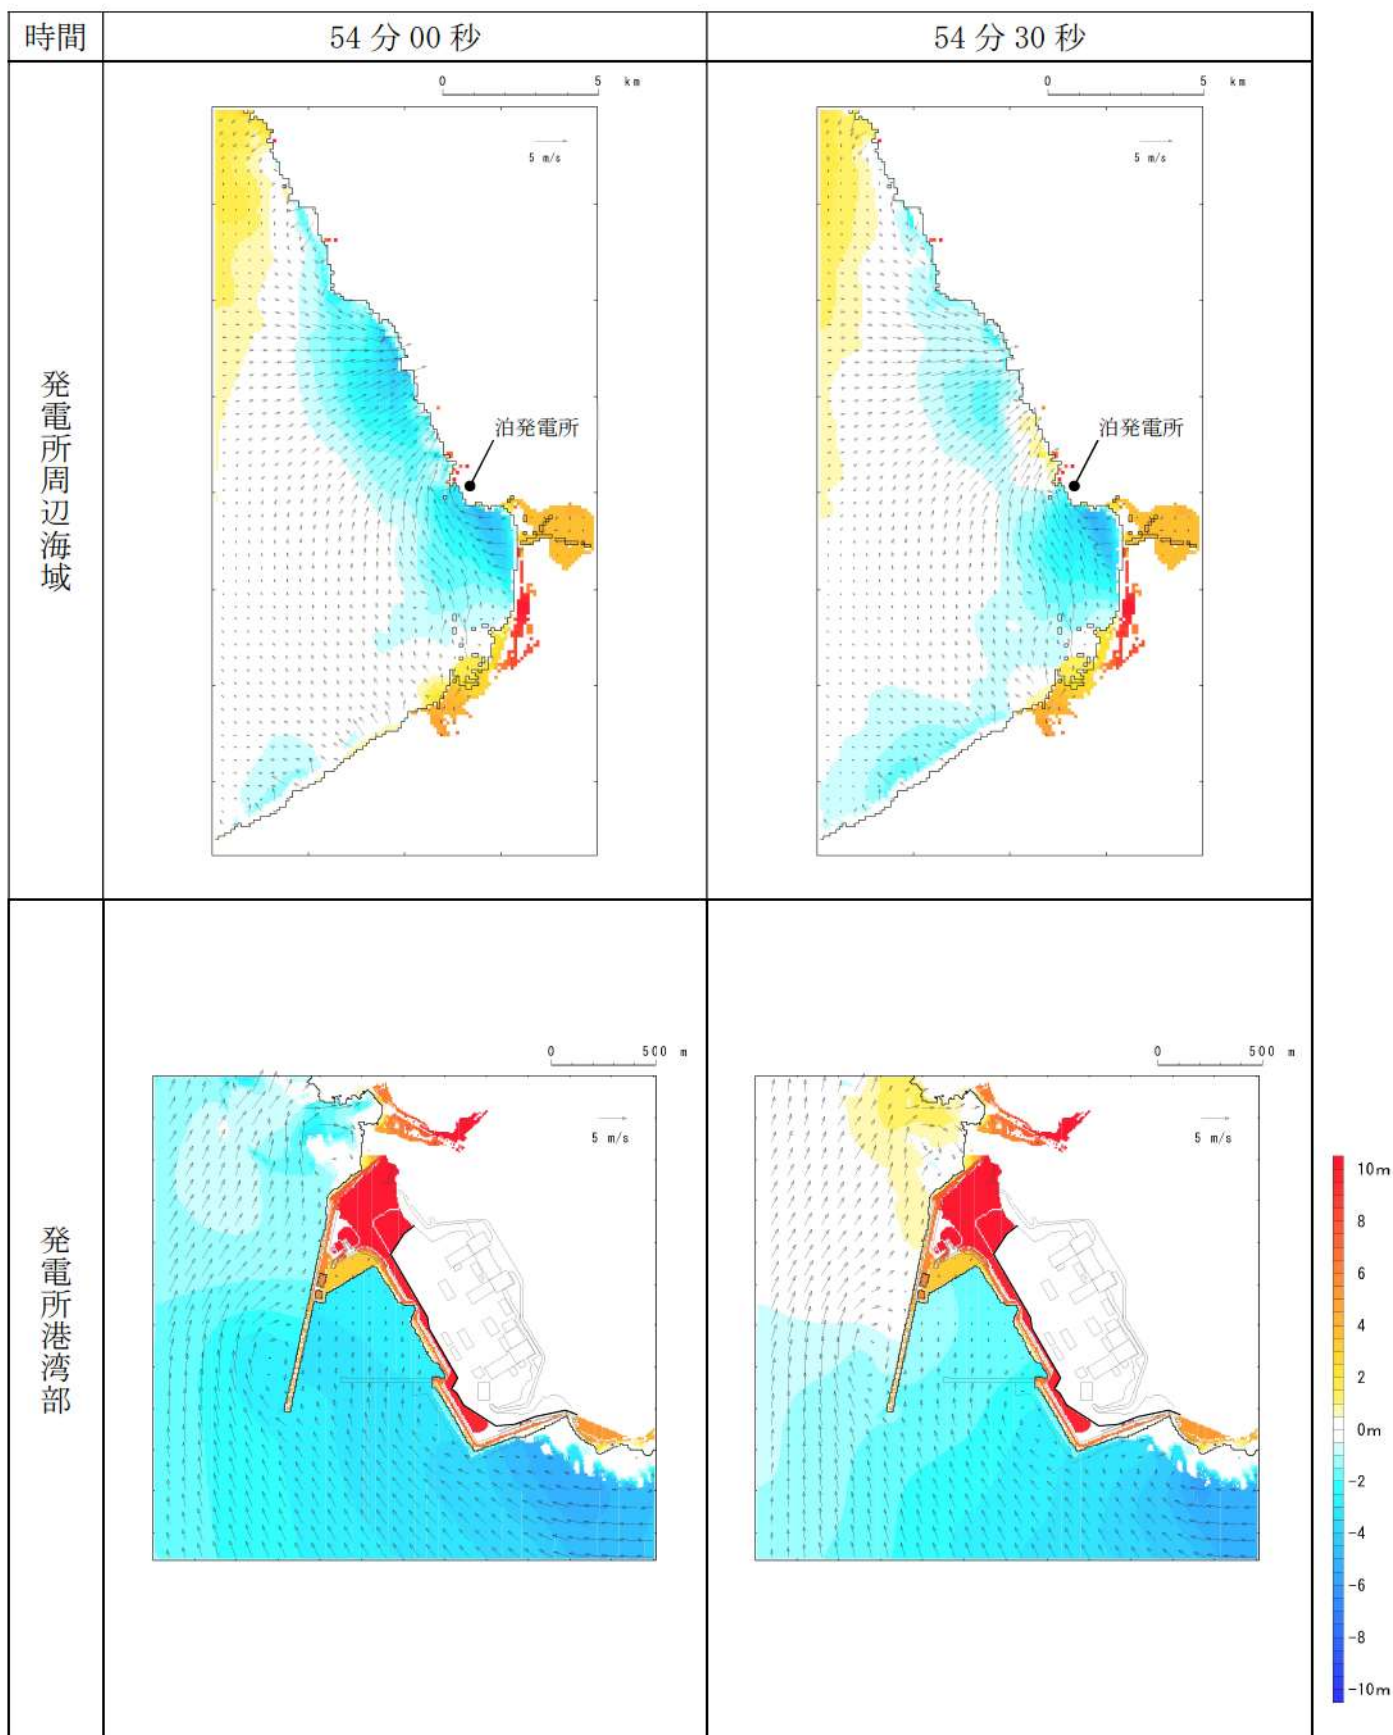
第 10 図-47 基準津波（波源 E，南防波堤損傷）の水位変動・流向ベクトル(47/53)
