第7図-43 基準津波（波源D，南防波堤損傷）の水位変動・流向ベクトル(43/53)

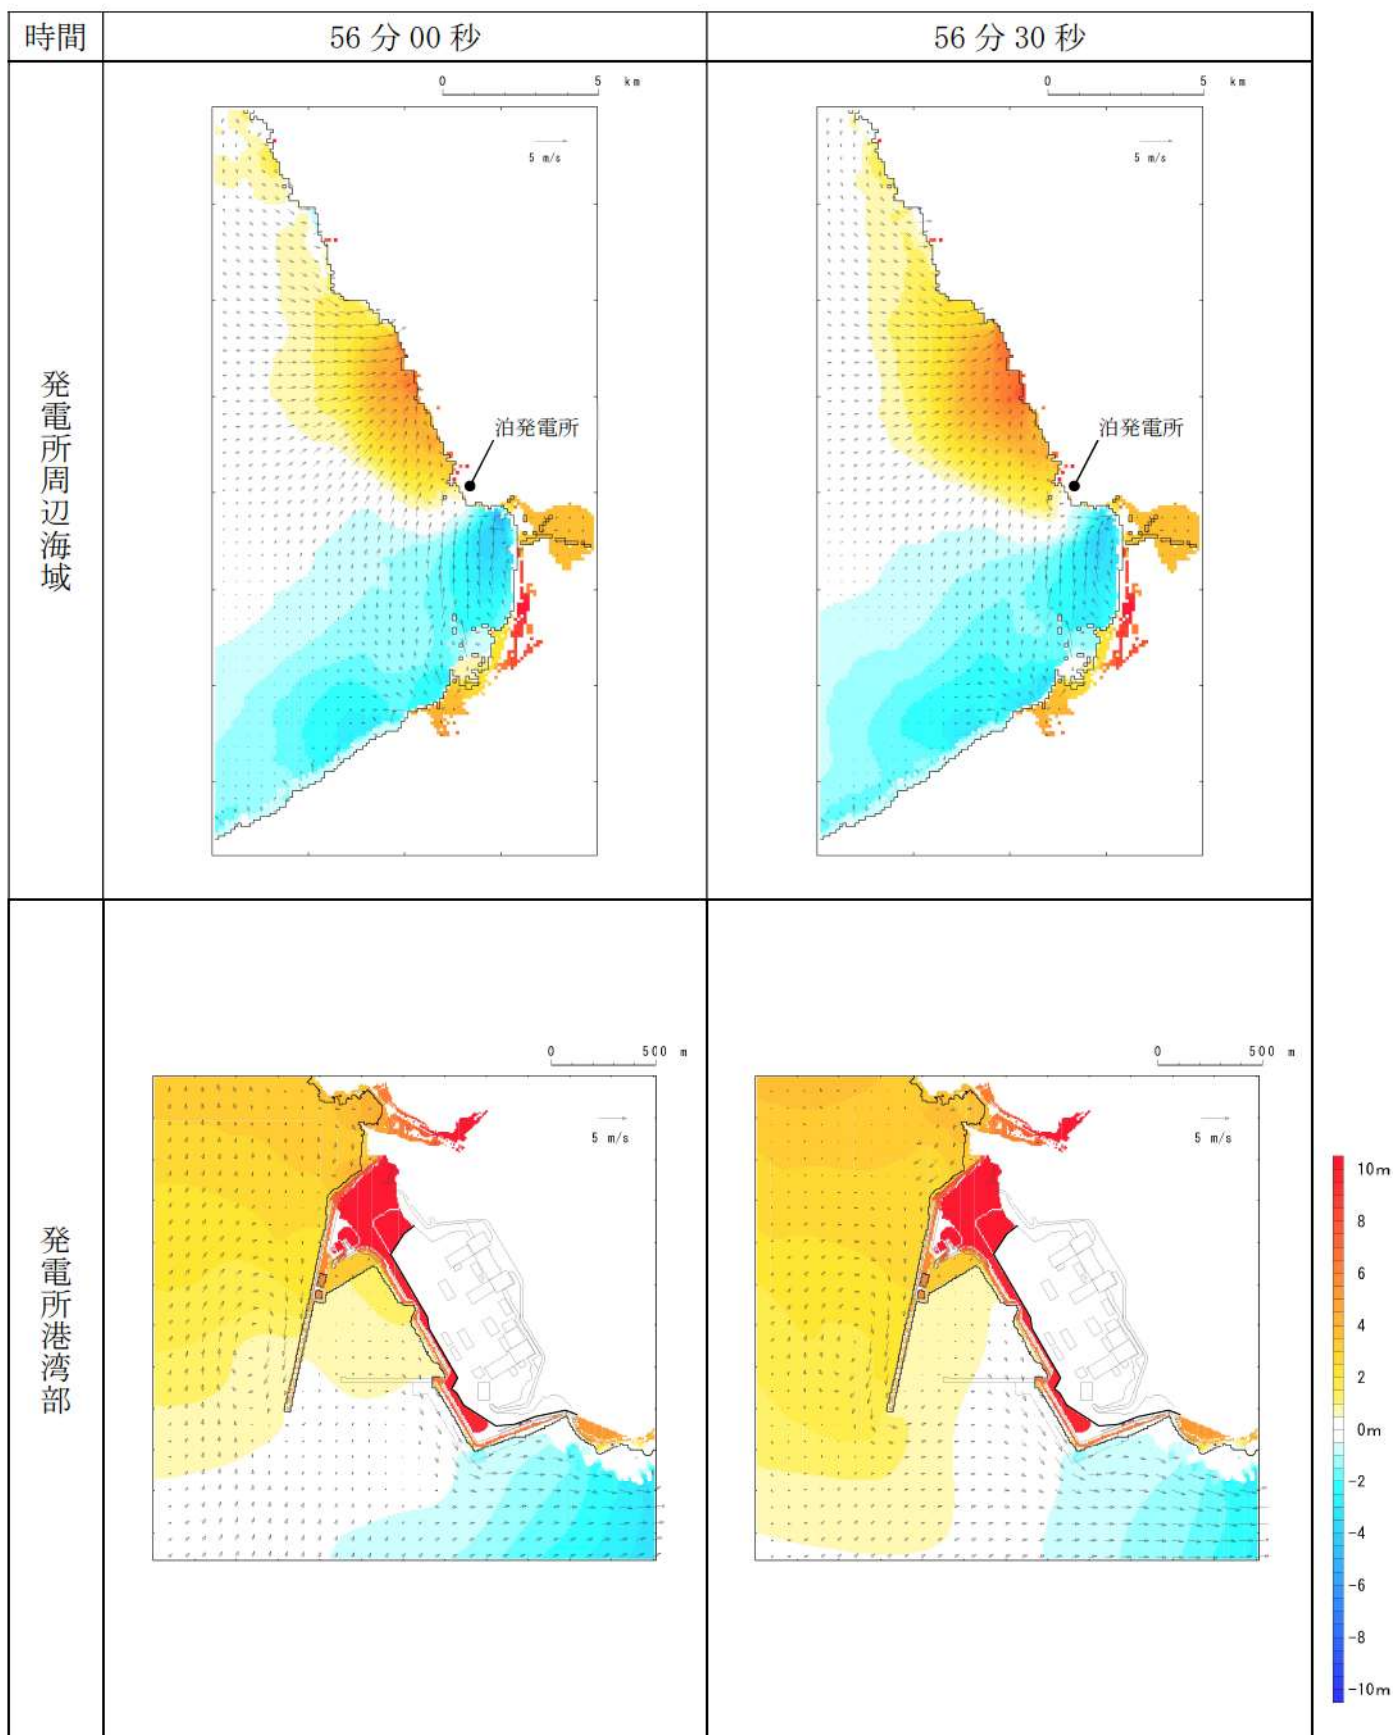
第 10 図-49 基準津波（波源 E，南防波堤損傷）の水位変動・流向ベクトル(49/53)

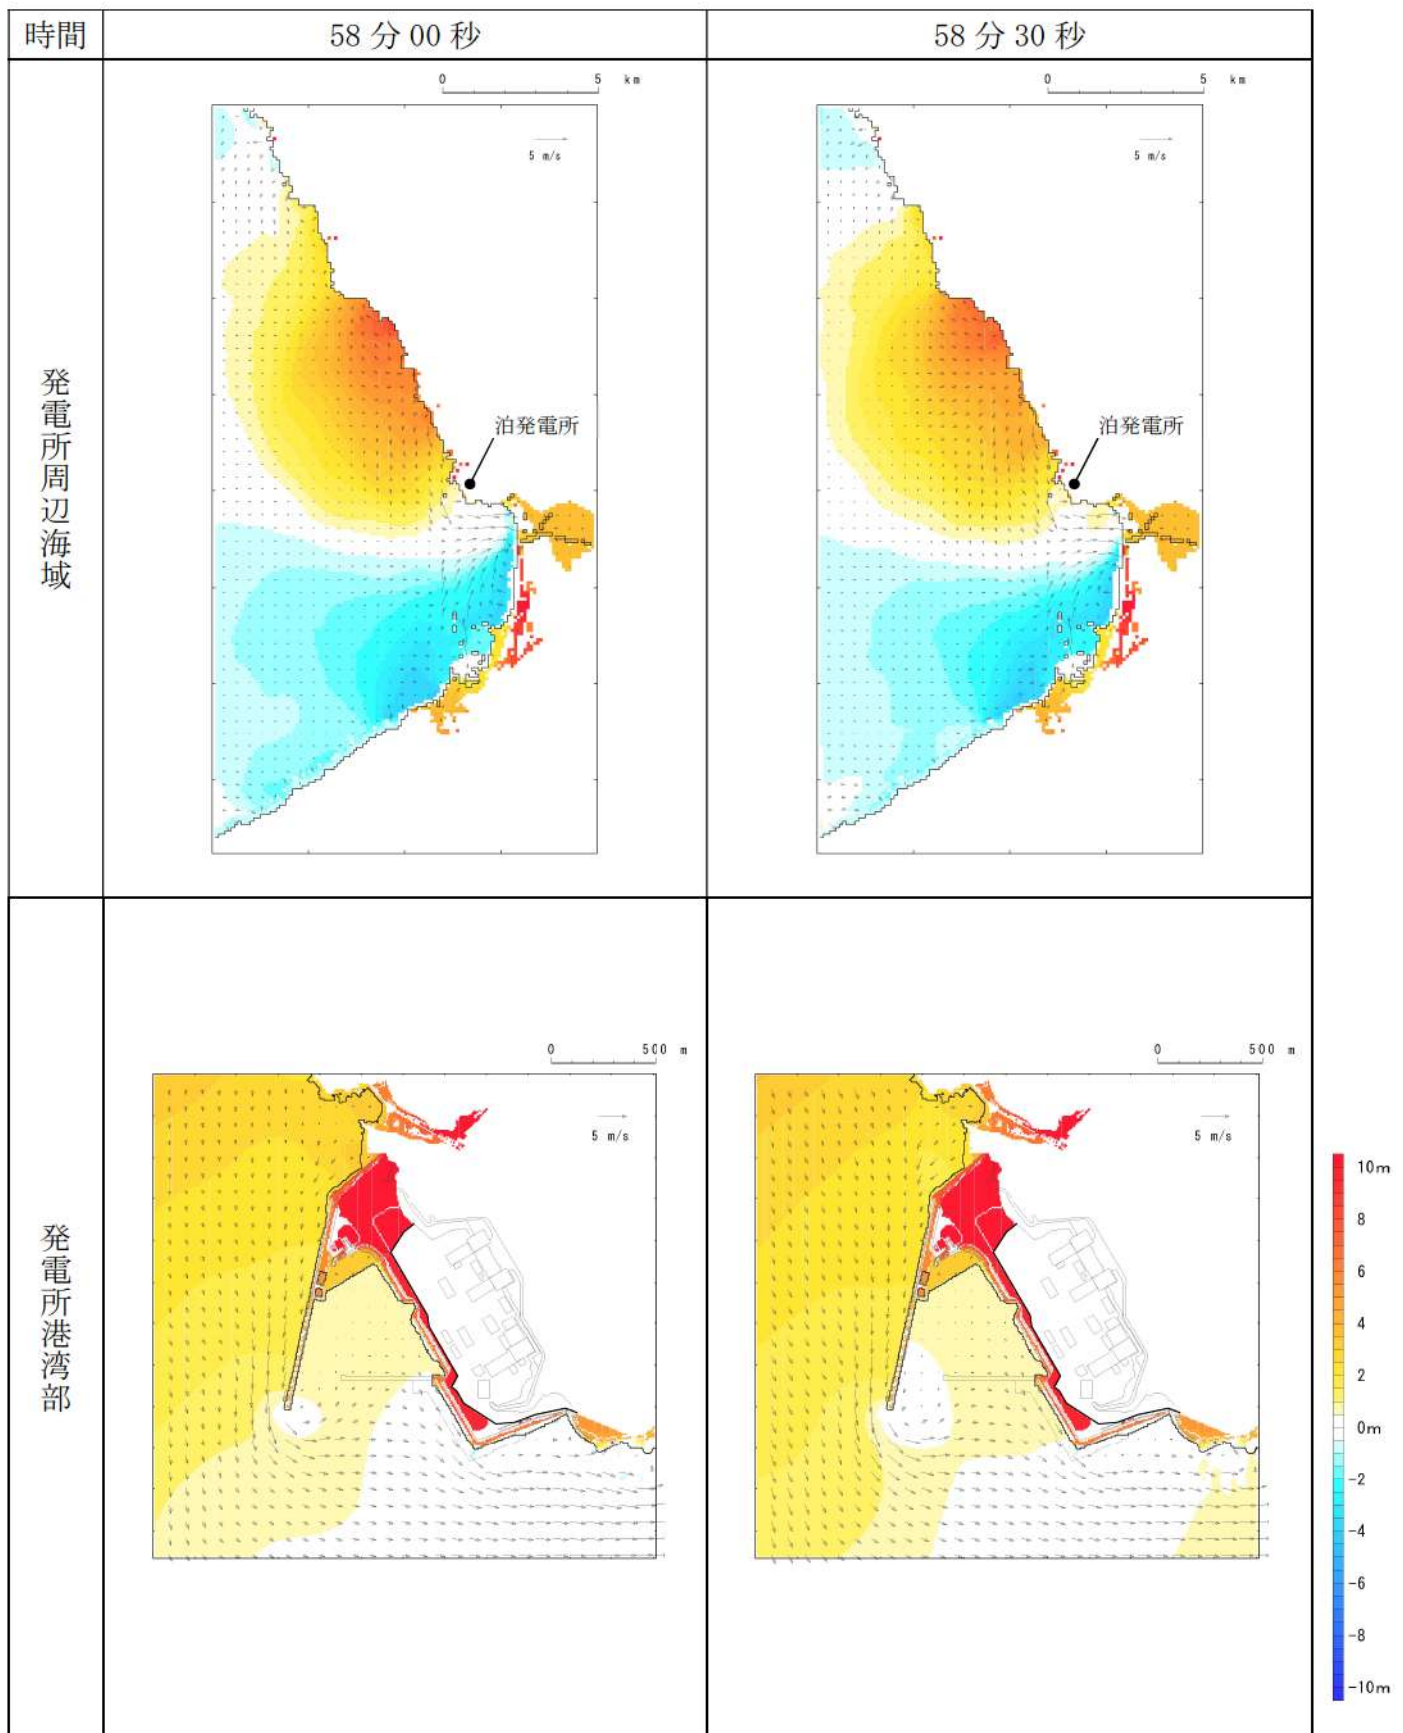
第 10 図-51 基準津波（波源 E，南防波堤損傷）の水位変動・流向ベクトル(51/53)

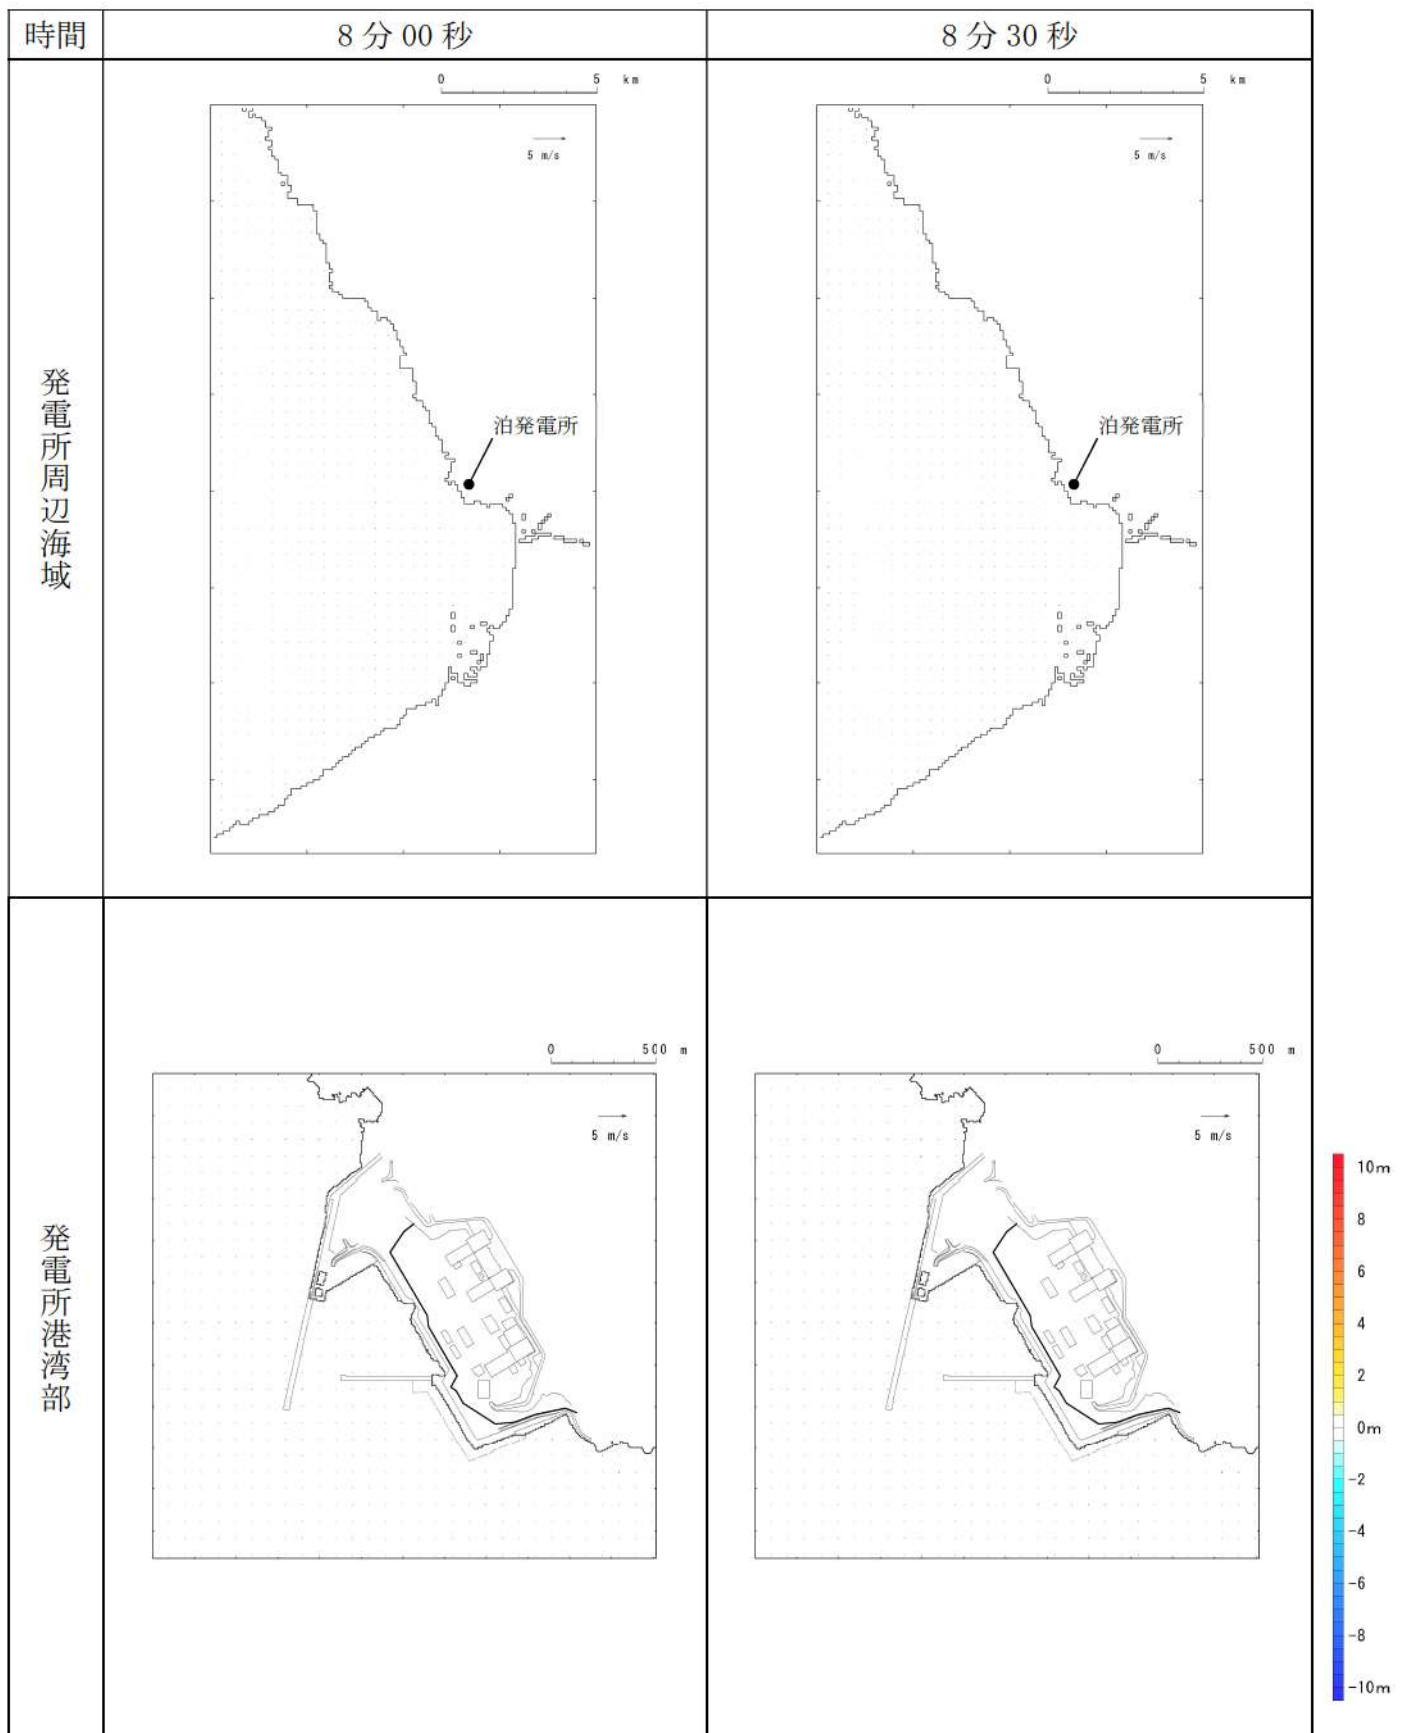
第 11 図-1 基準津波（波源 F，北及び南防波堤損傷）の水位変動・流向ベクトル(1/53)

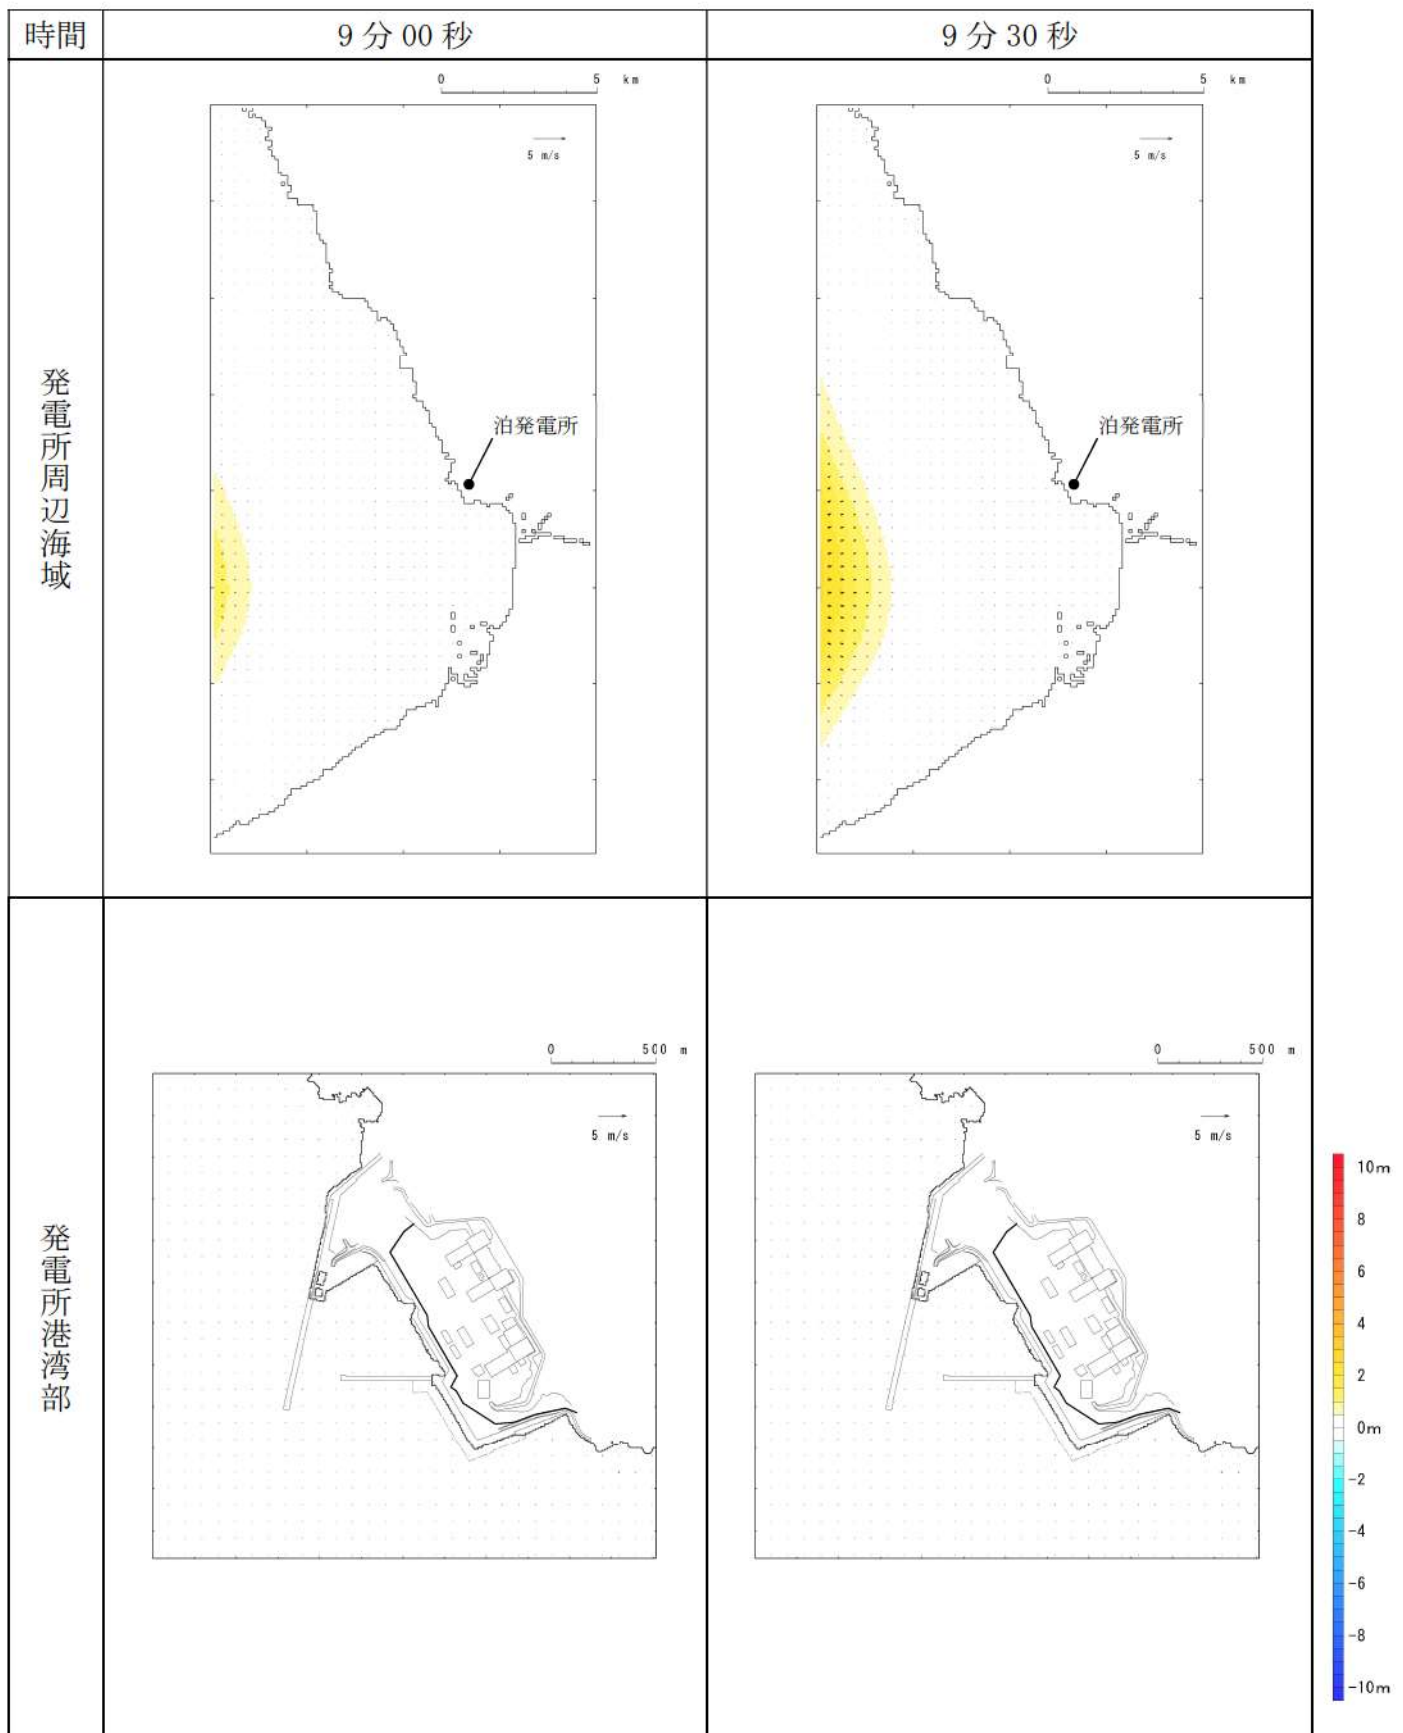
第 11 図-2 基準津波（波源 F，北及び南防波堤損傷）の水位変動・流向ベクトル(2/53)

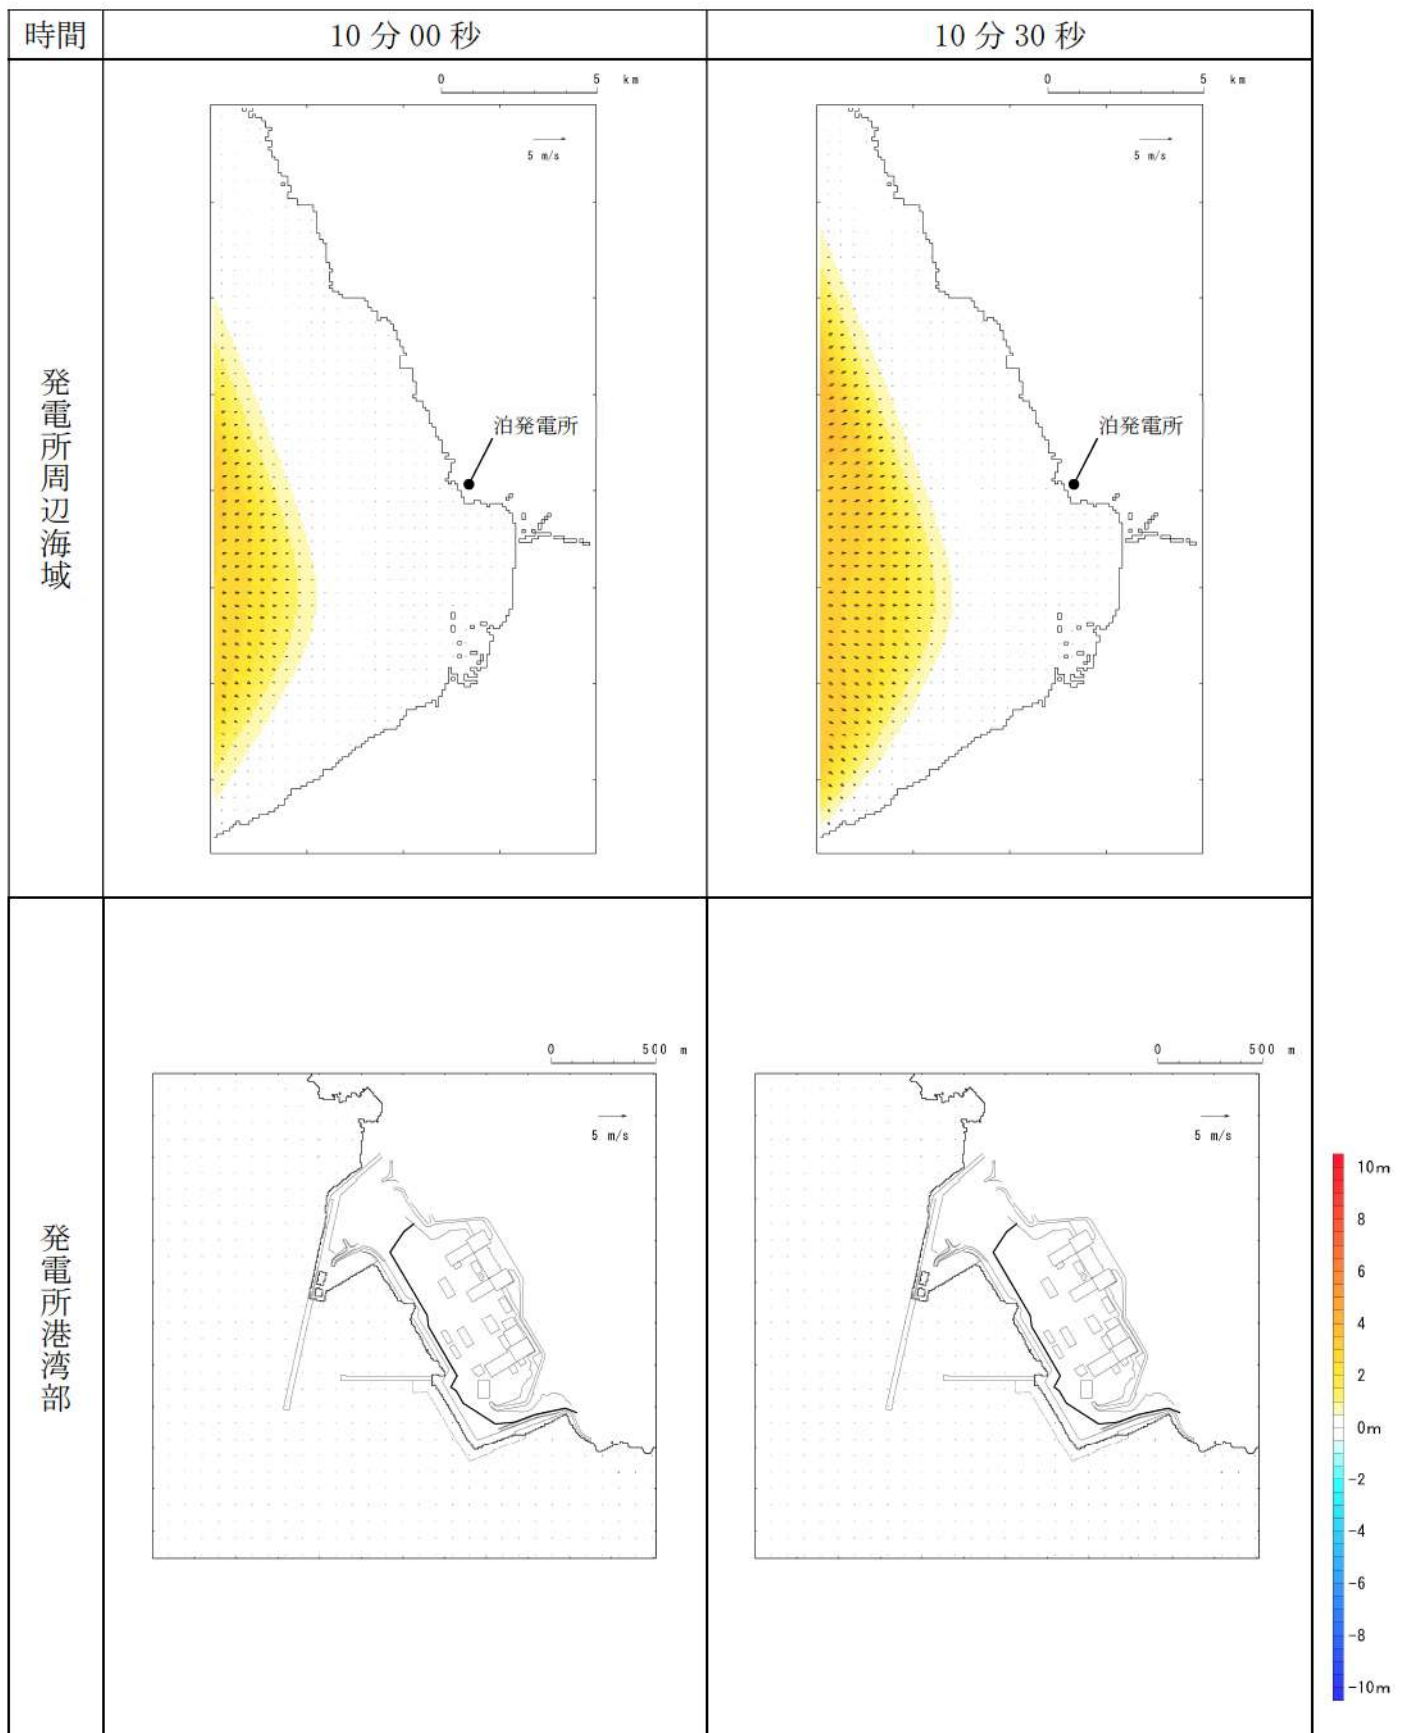
第 11 図-3 基準津波（波源 F，北及び南防波堤損傷）の水位変動・流向ベクトル(3/53)

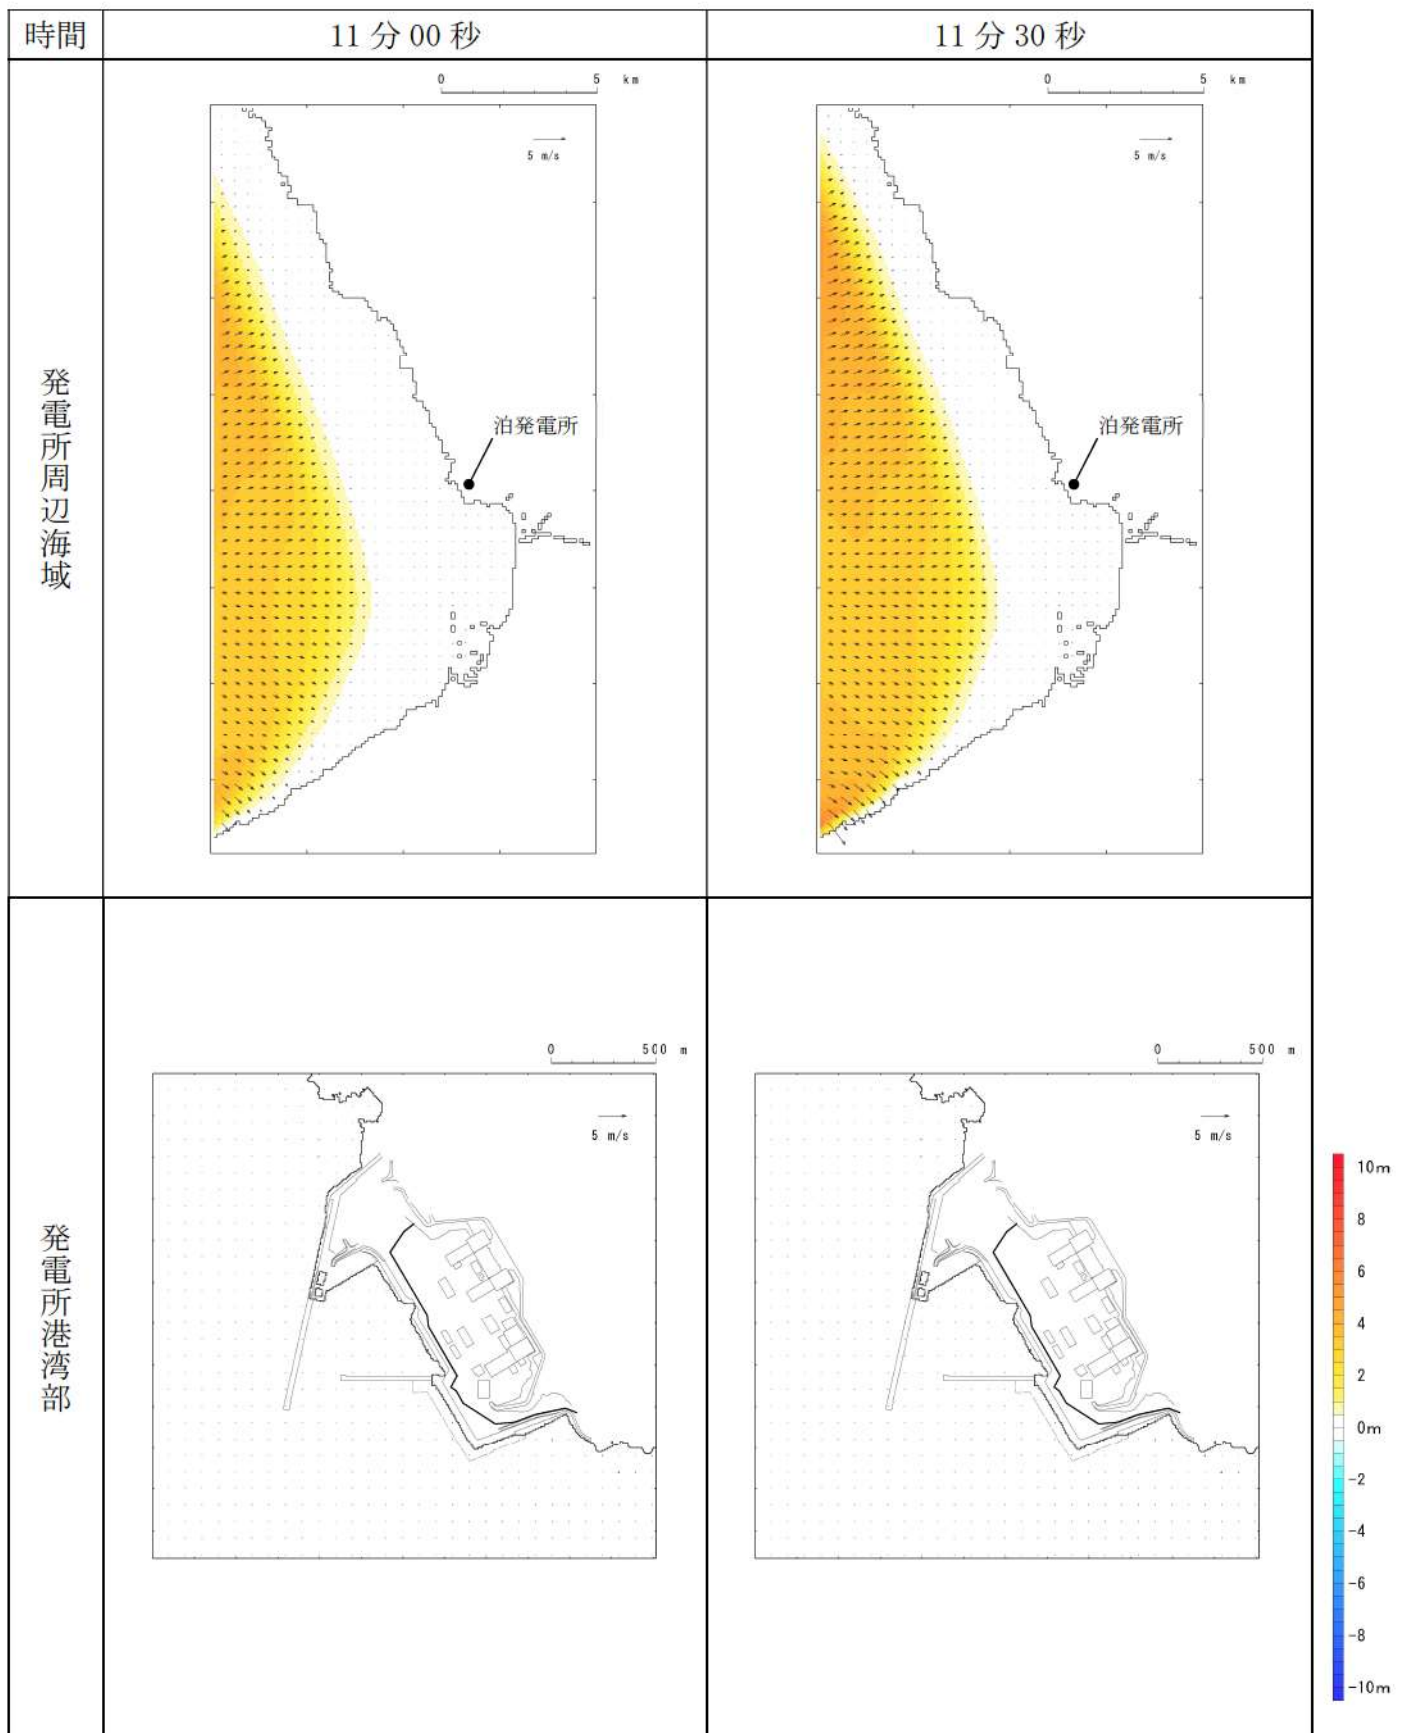
第 11 図-4 基準津波（波源 F，北及び南防波堤損傷）の水位変動・流向ベクトル(4/53)

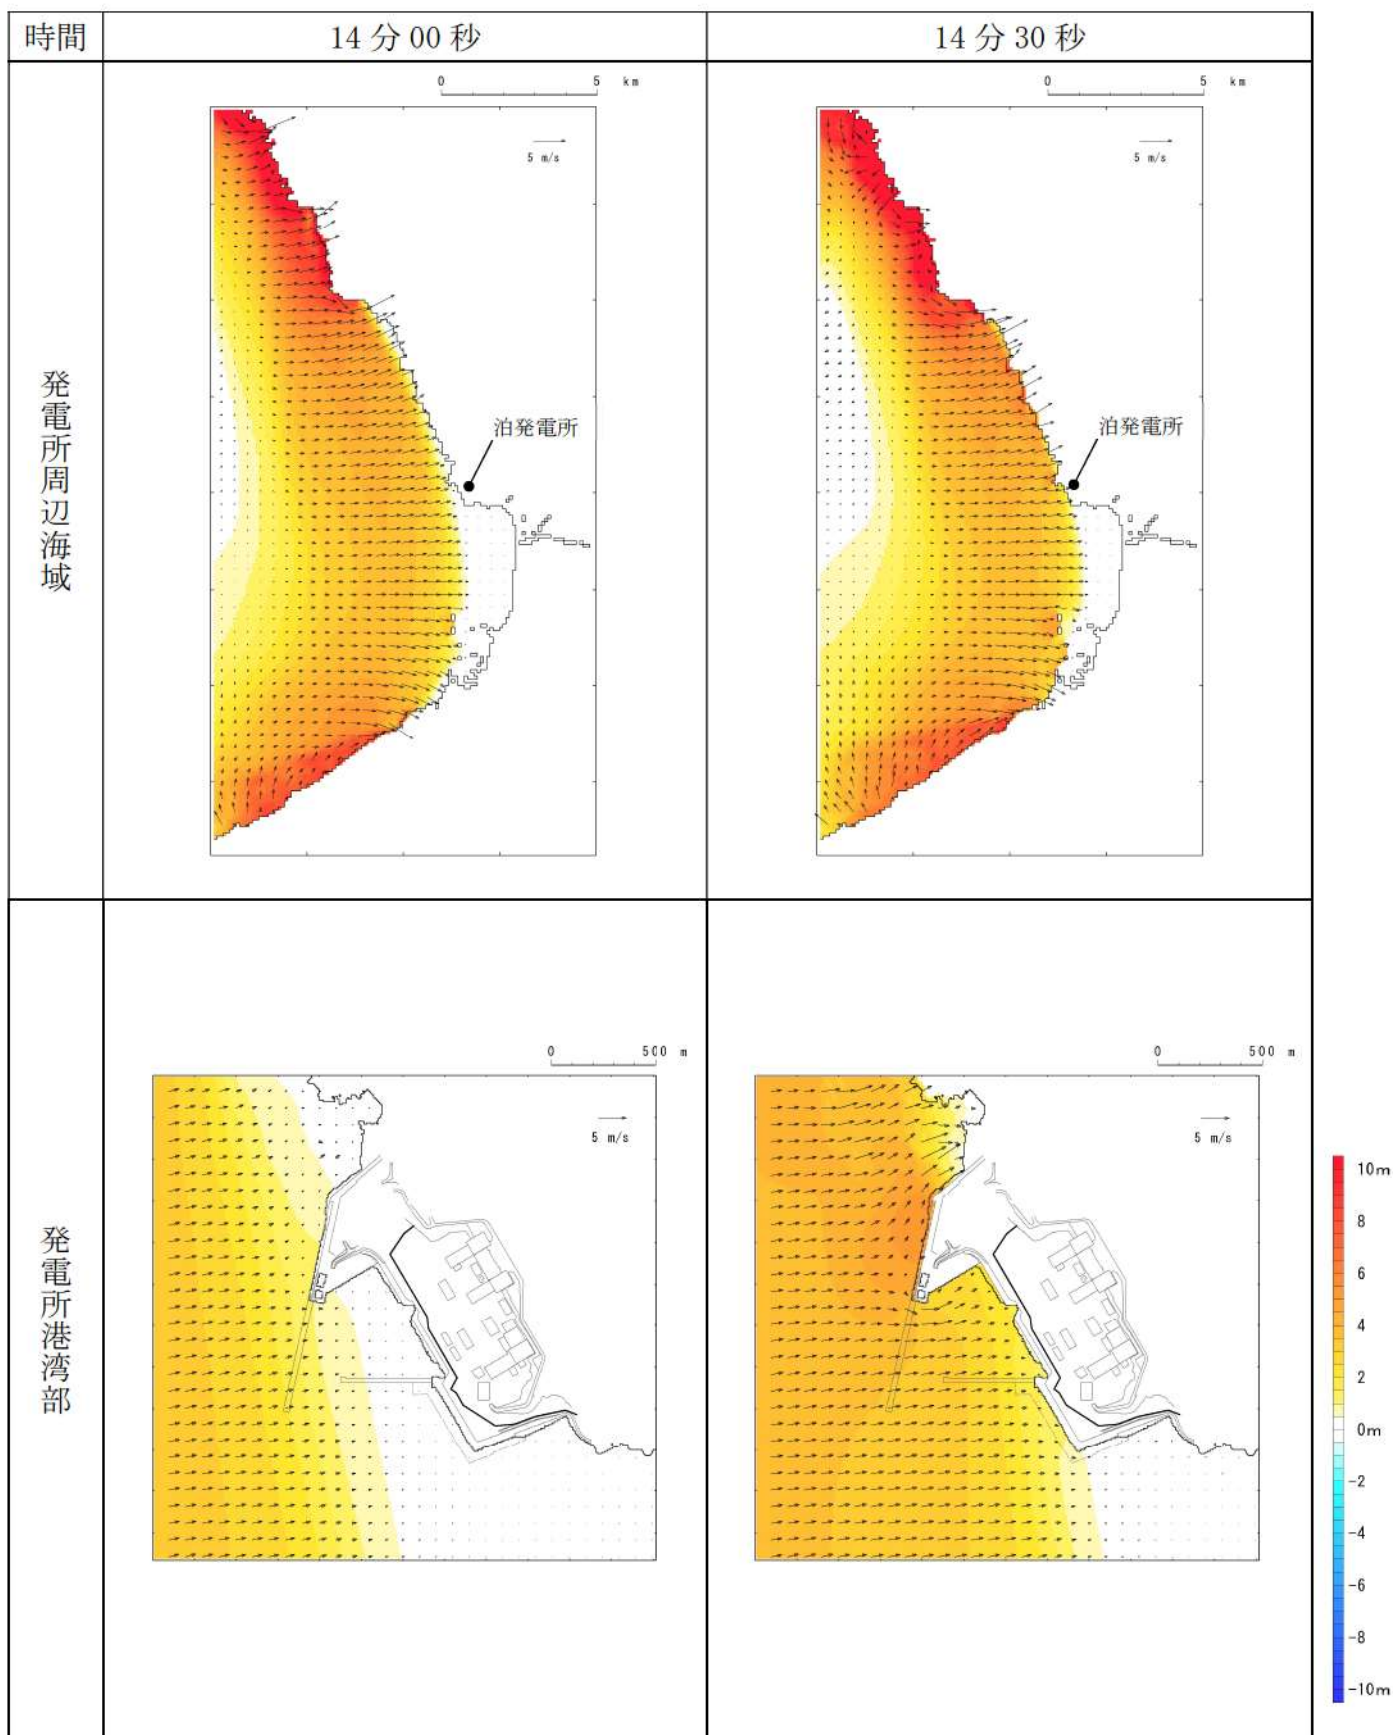
第 11 図-7 基準津波（波源 F，北及び南防波堤損傷）の水位変動・流向ベクトル(7/53)

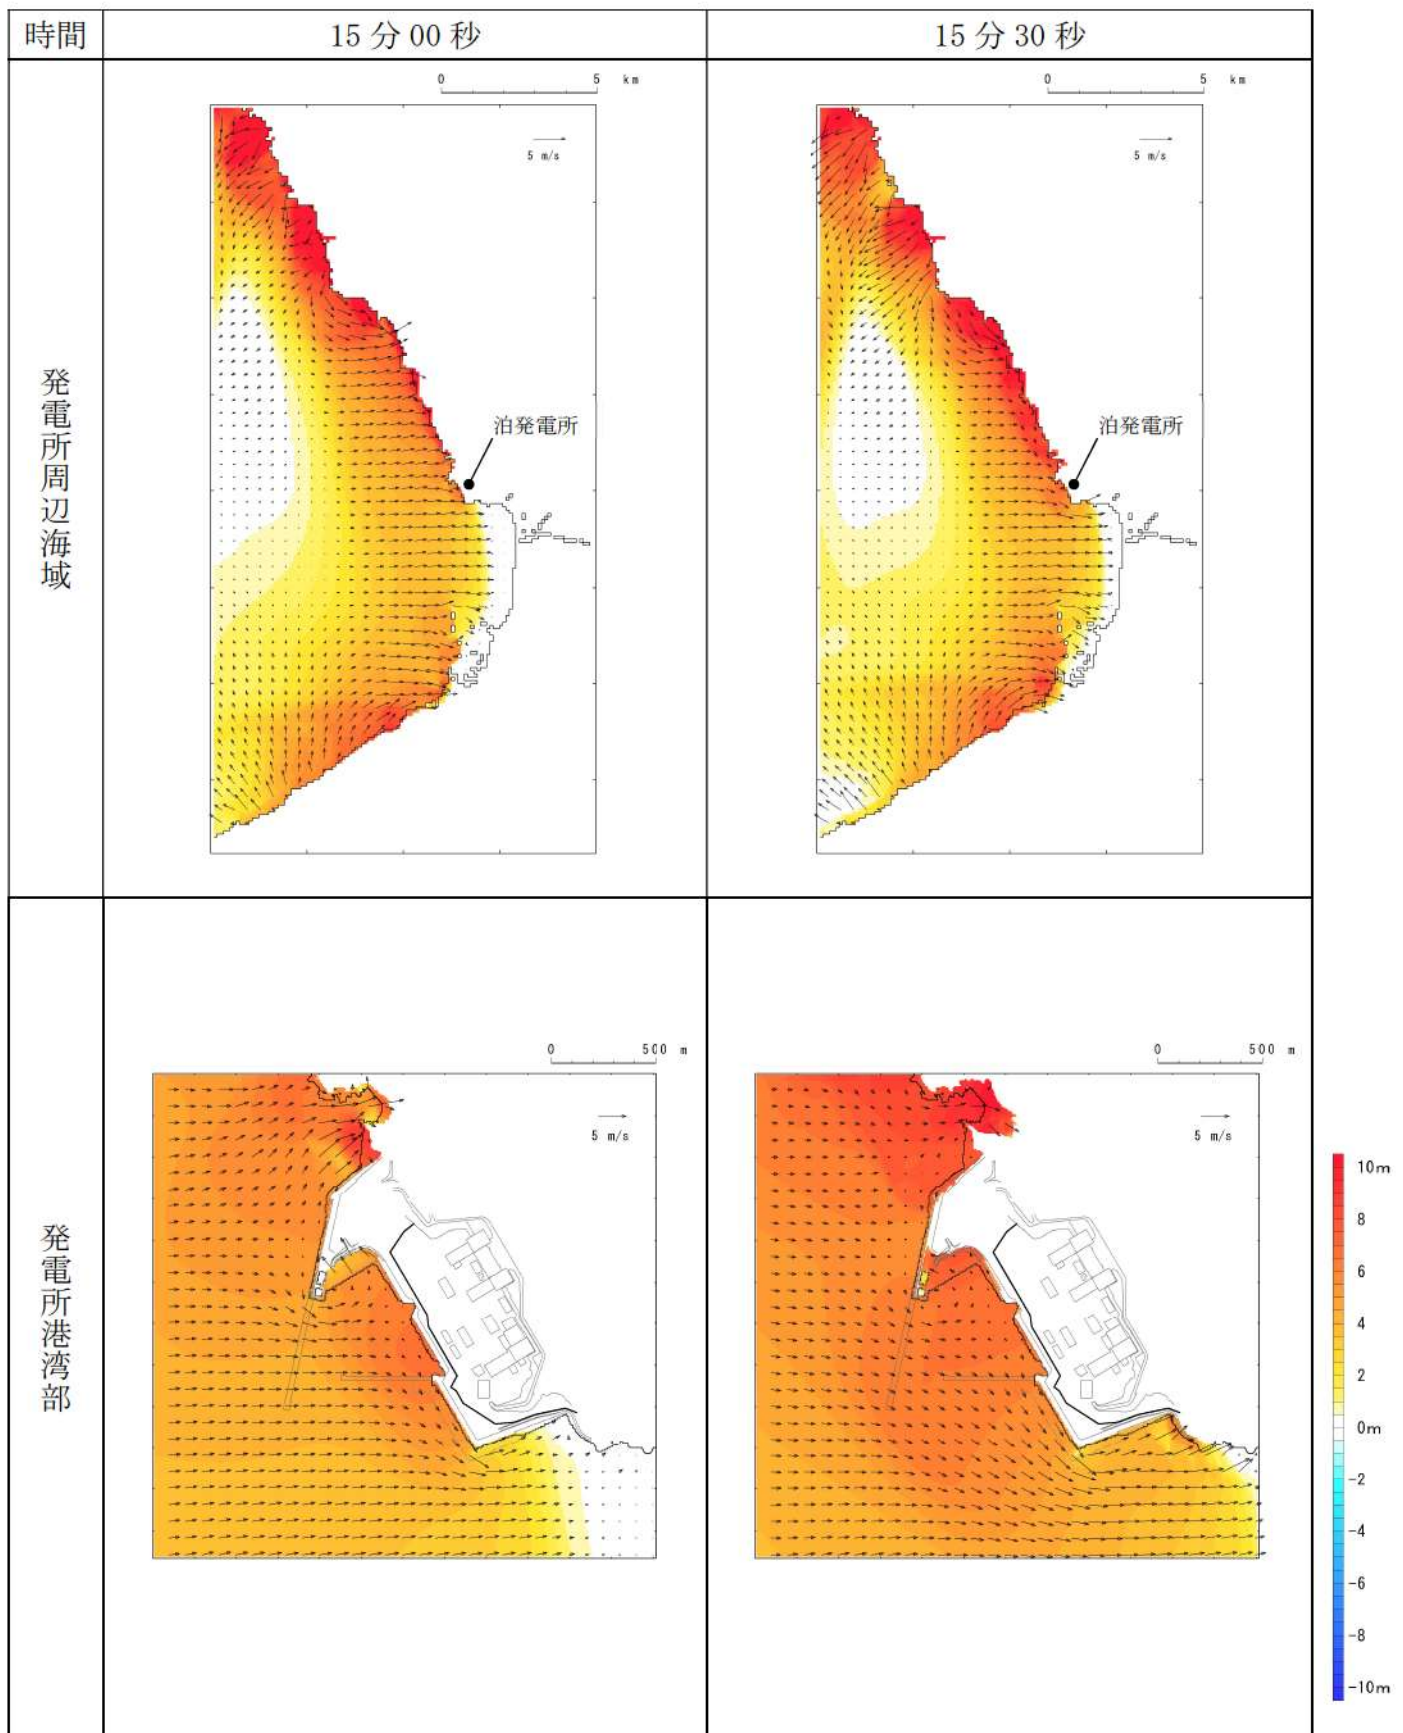
第 11 図-8 基準津波（波源F，北及び南防波堤損傷）の水位変動・流向ベクトル(8/53)

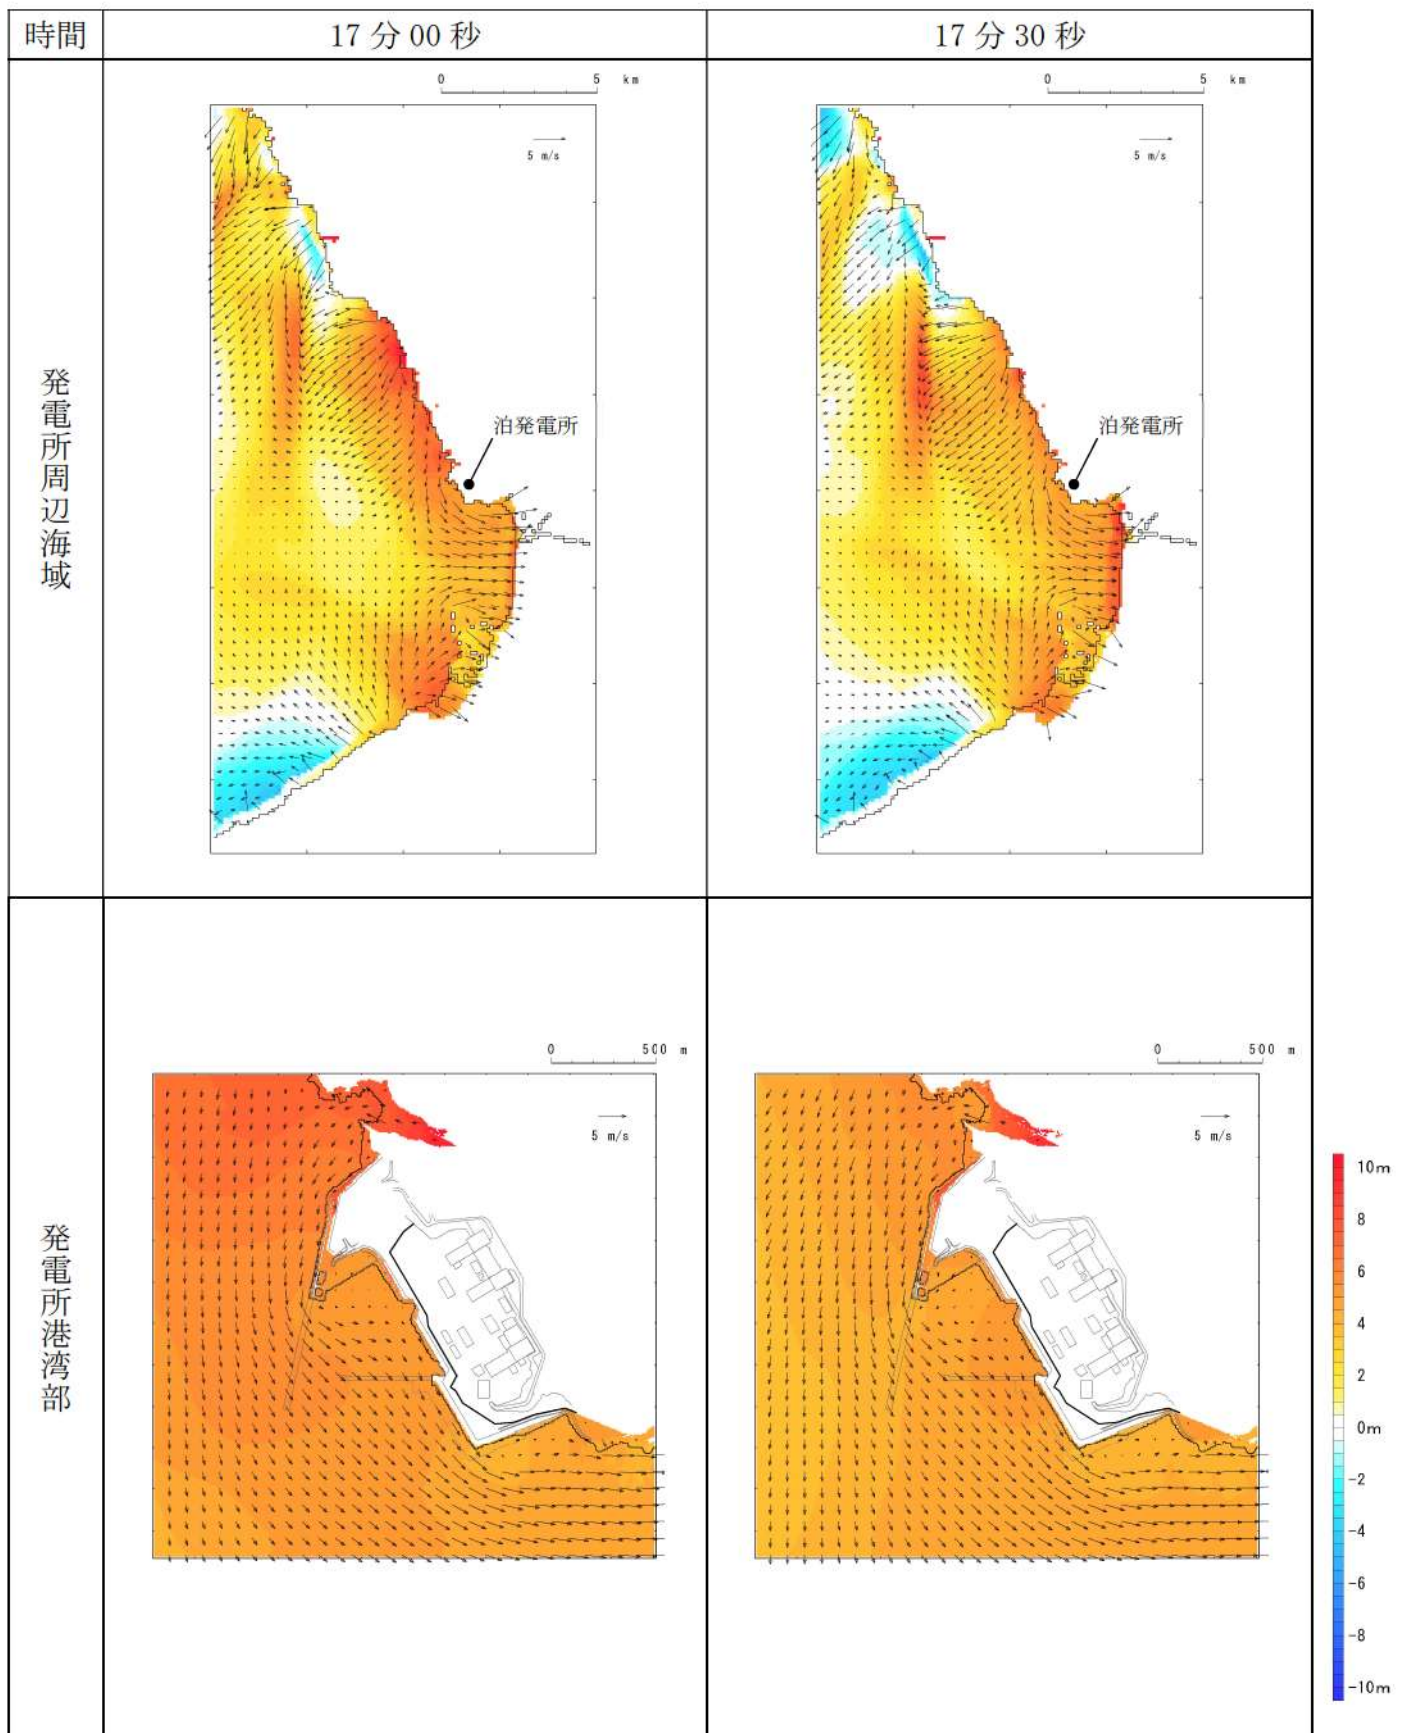
第 11 図-10 基準津波（波源 F，北及び南防波堤損傷）の水位変動・流向ベクトル(10/53)
