第7図-43 基準津波（波源D，南防波堤損傷）の水位変動・流向ベクトル(43/53)

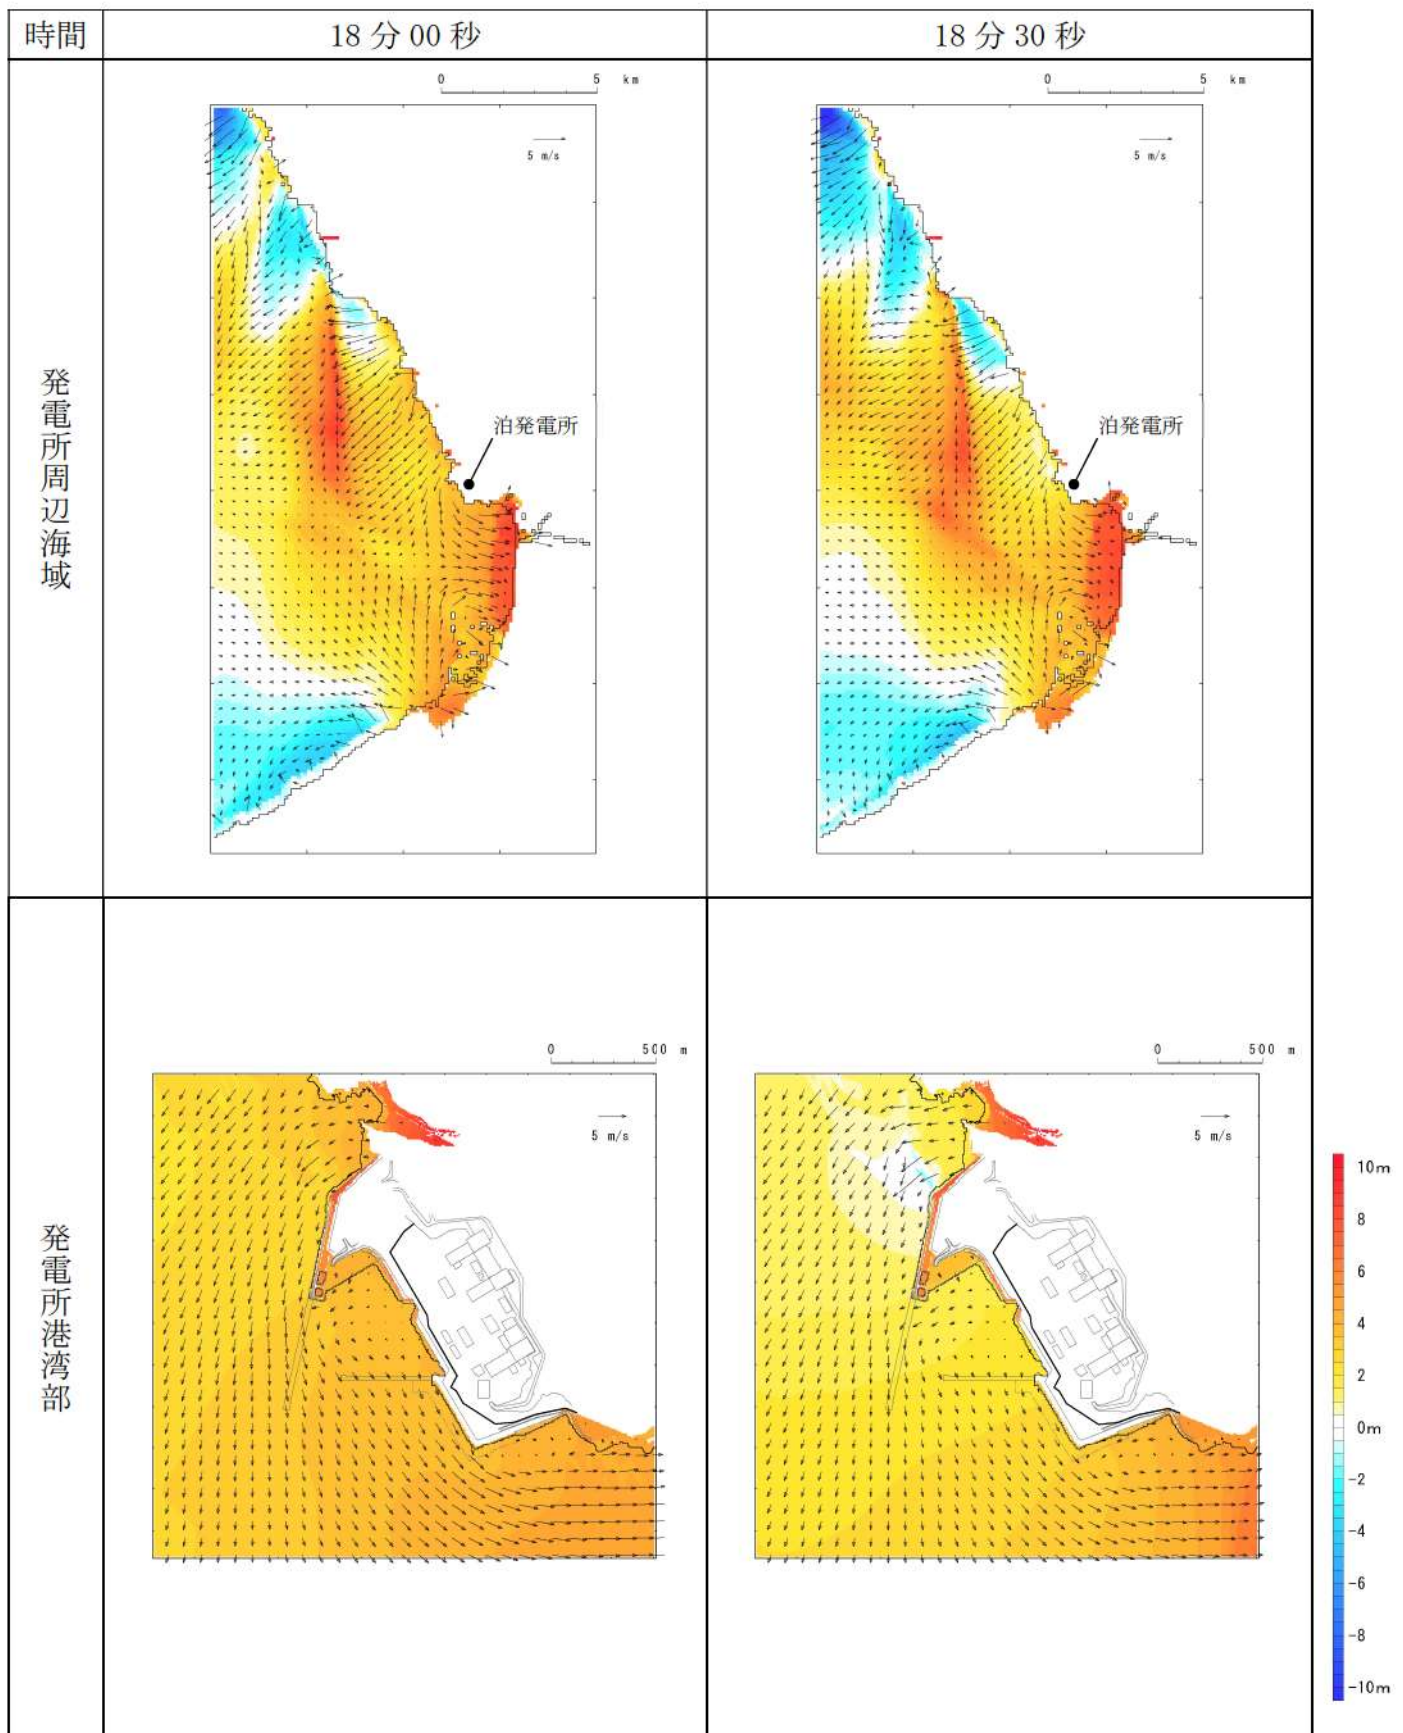
第 11 図-11 基準津波（波源 F，北及び南防波堤損傷）の水位変動・流向ベクトル(11/53)

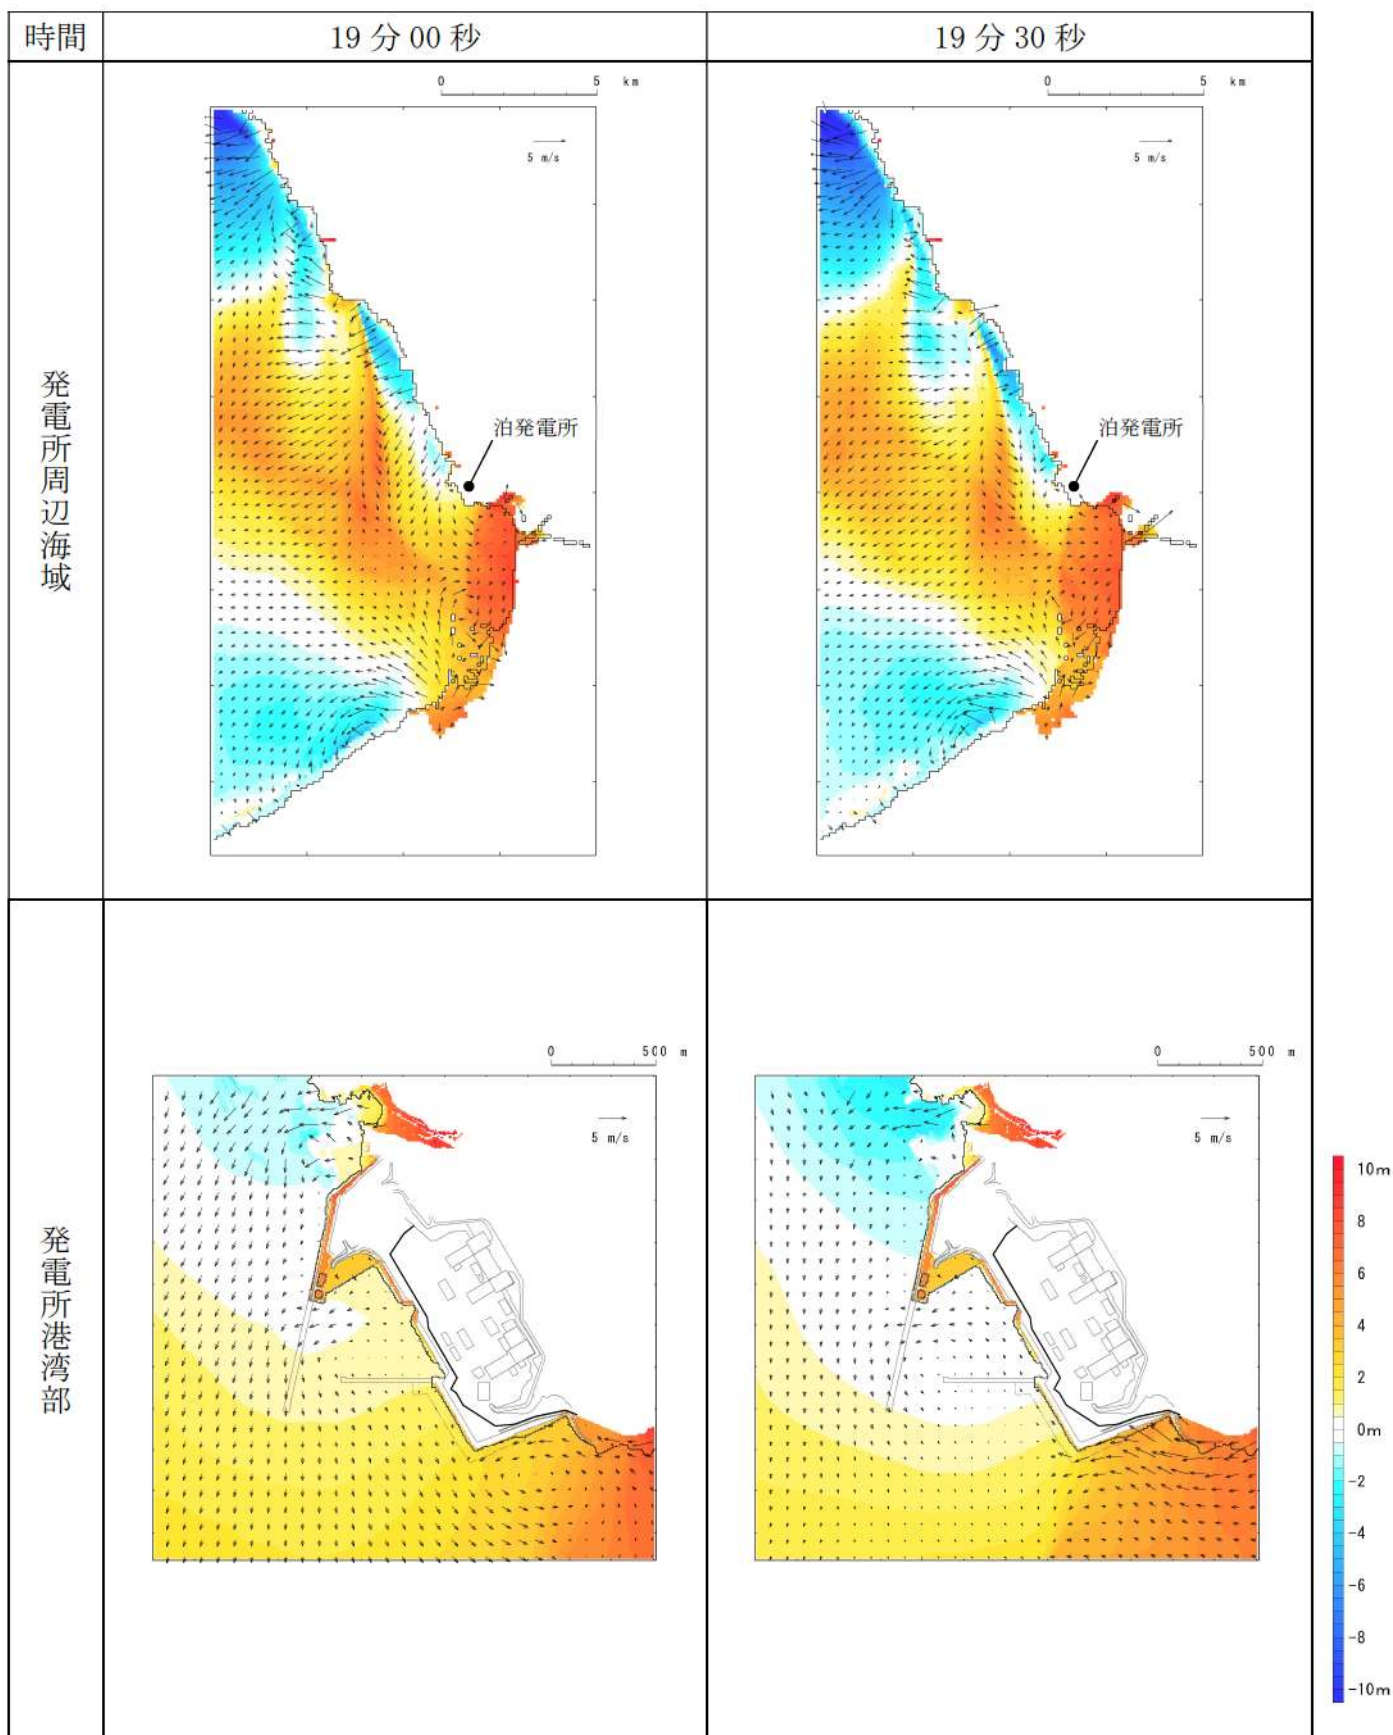
第 11 図-12 基準津波（波源 F，北及び南防波堤損傷）の水位変動・流向ベクトル(12/53)

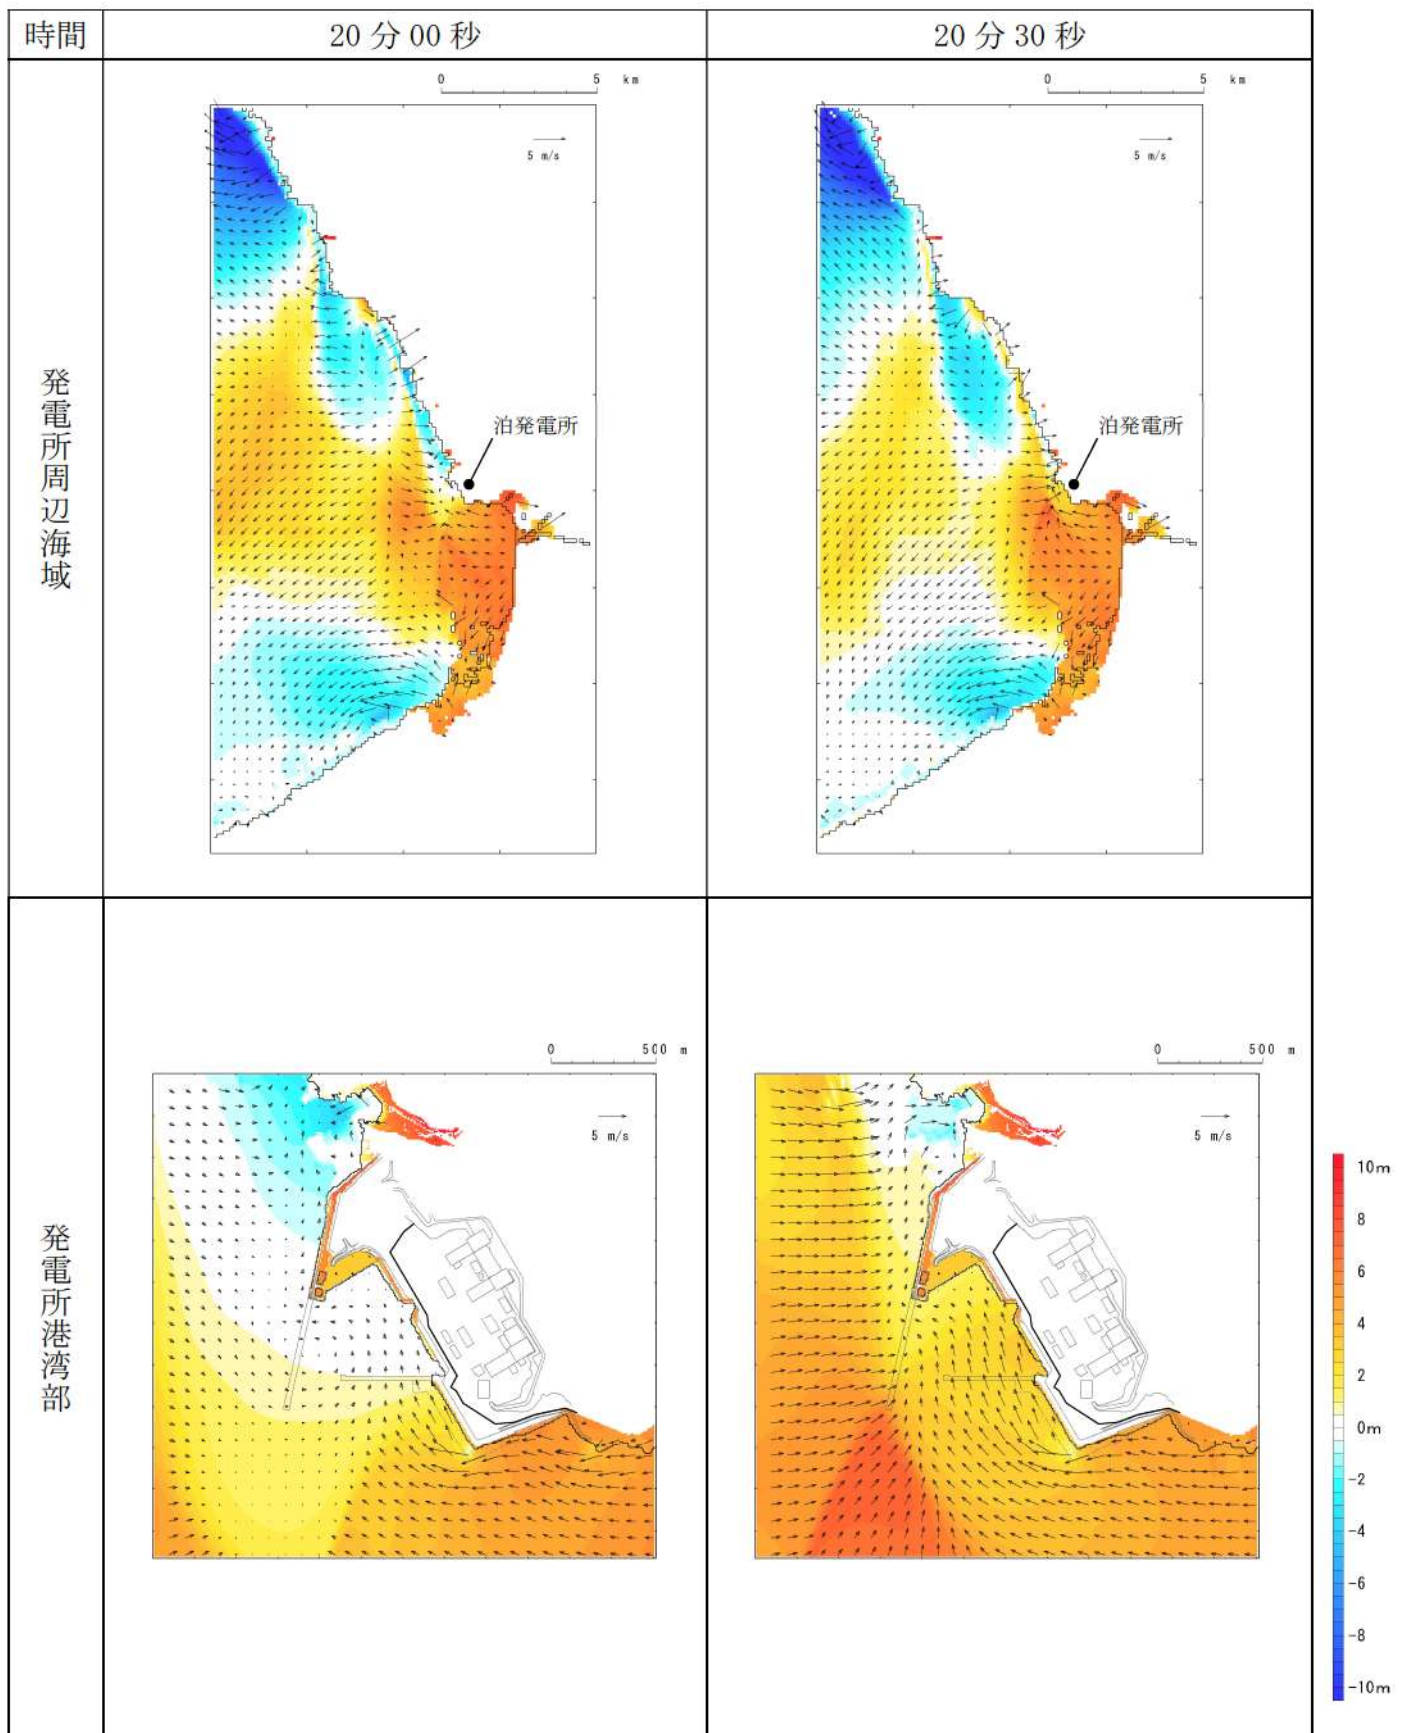
第 11 図-13 基準津波（波源 F，北及び南防波堤損傷）の水位変動・流向ベクトル(13/53)

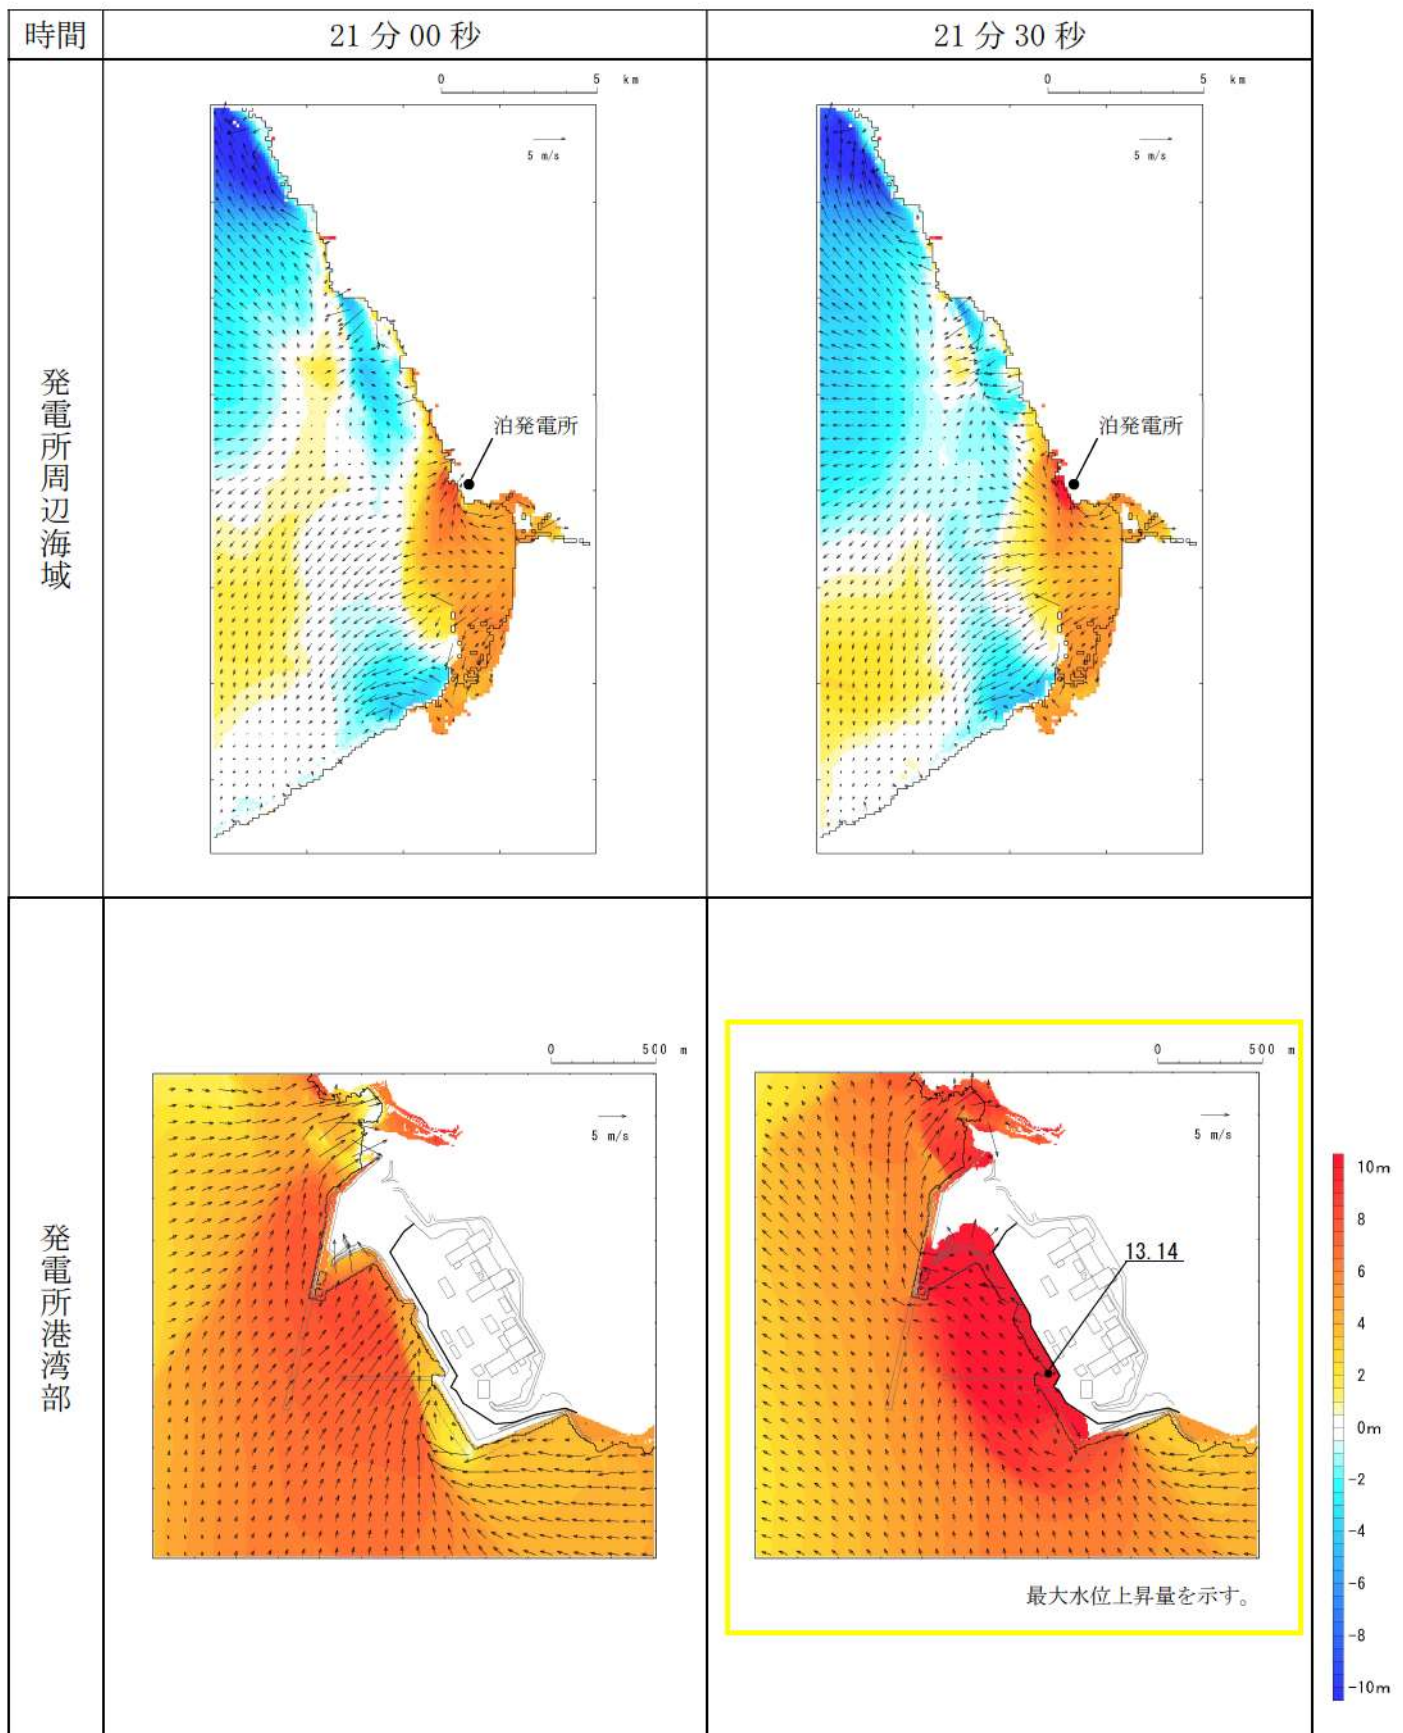
第 11 図-14 基準津波（波源 F，北及び南防波堤損傷）の水位変動・流向ベクトル(14/53)

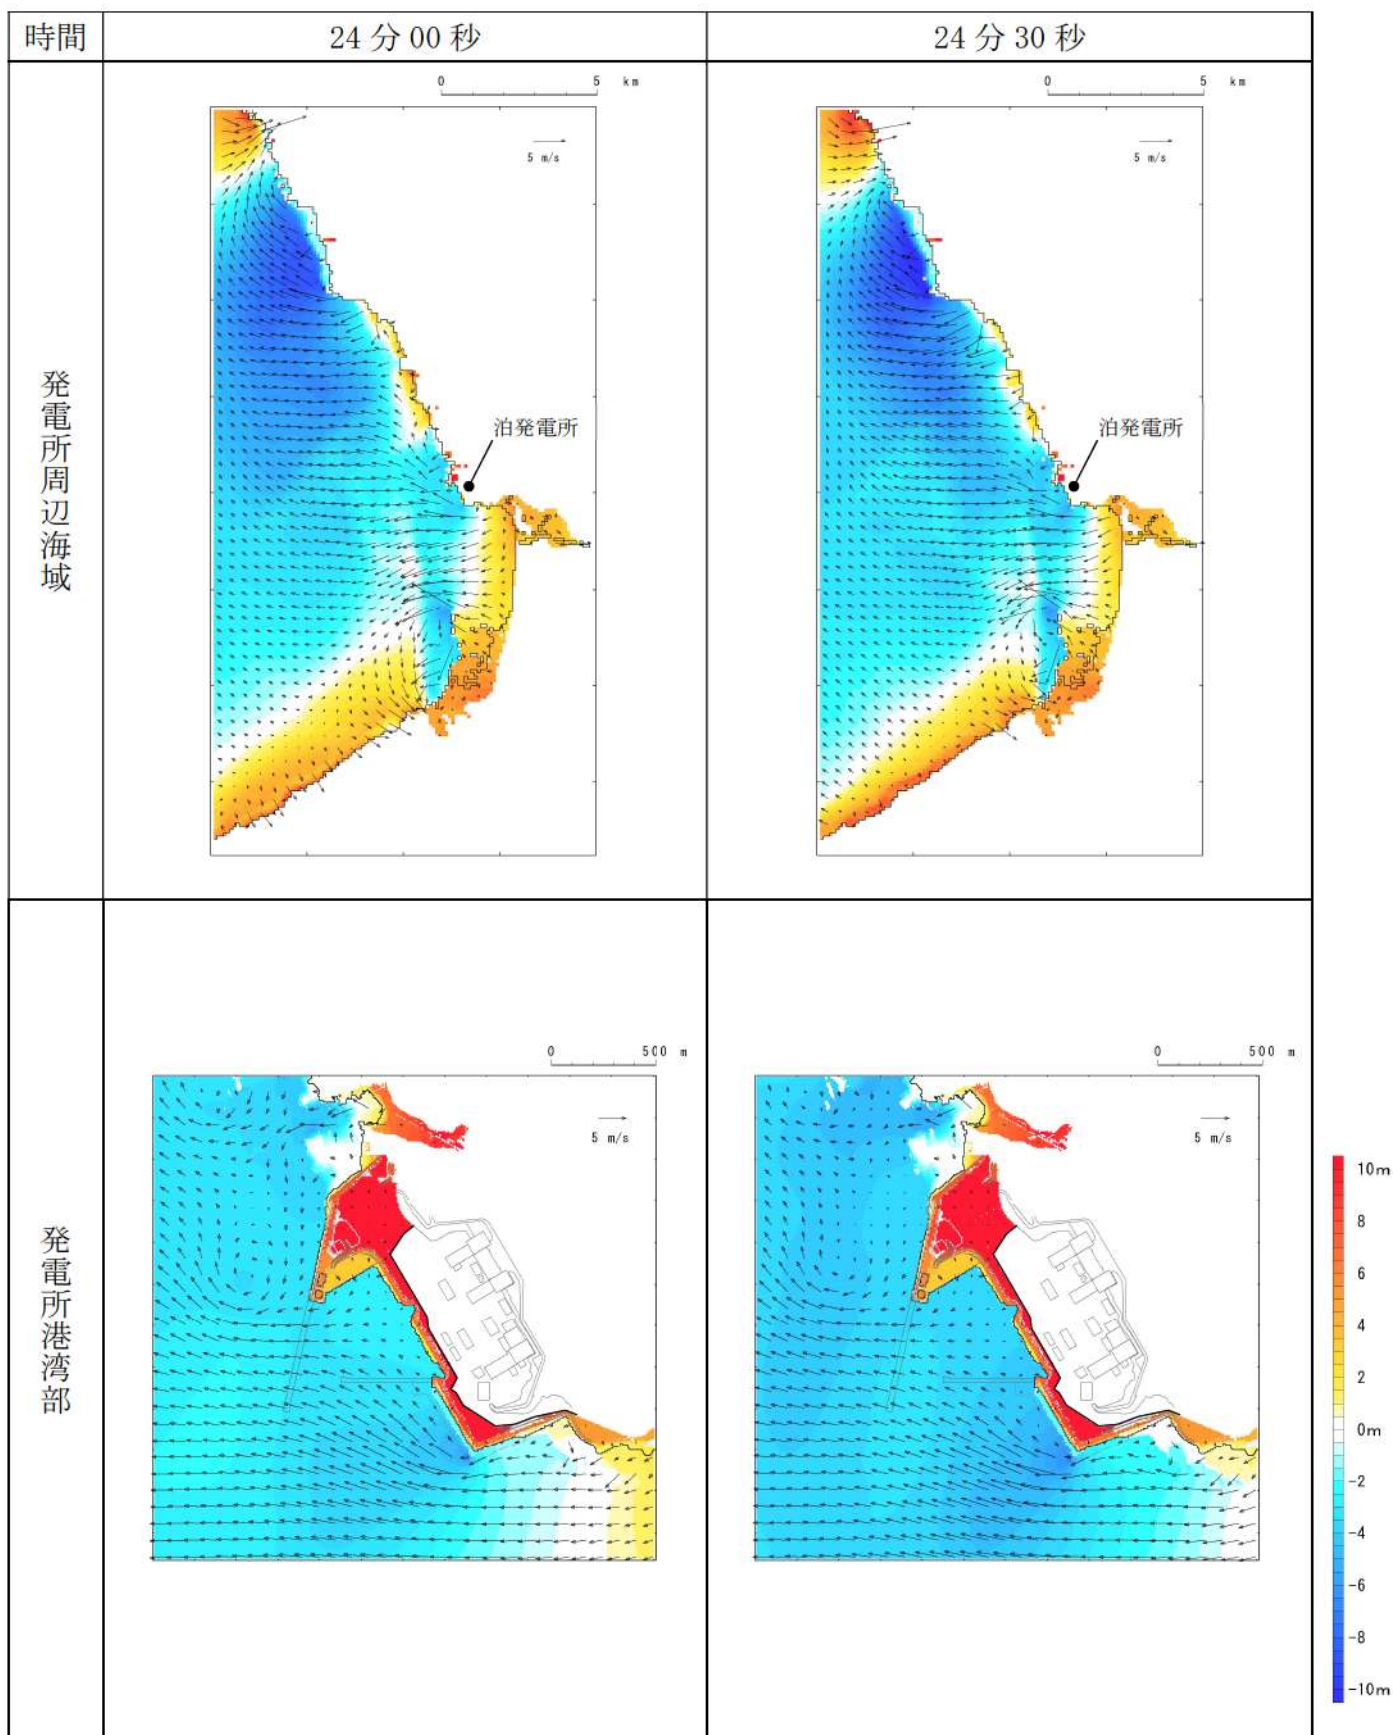
第 11 図-17 基準津波（波源 F，北及び南防波堤損傷）の水位変動・流向ベクトル(17/53)

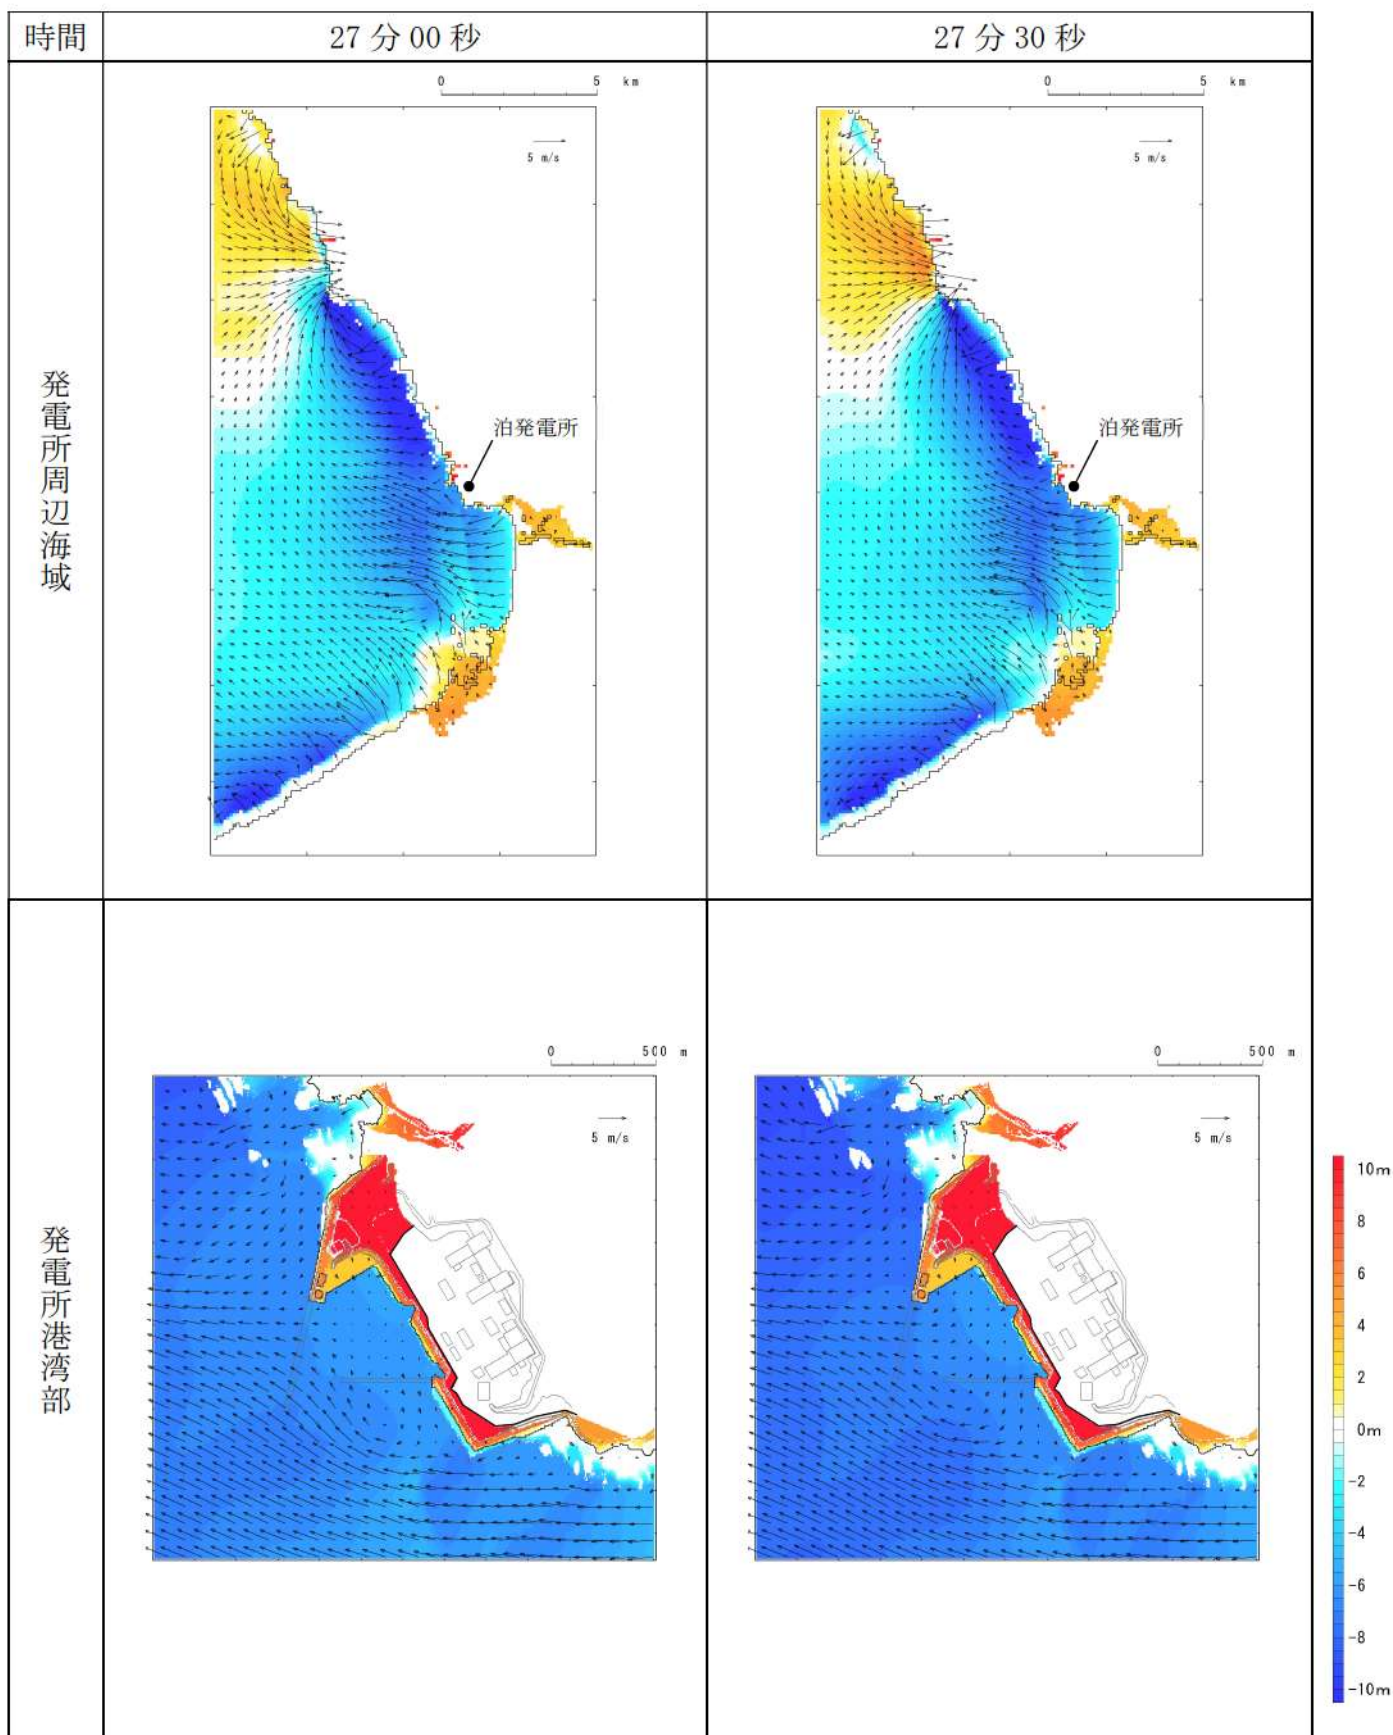
第 11 図-20 基準津波（波源 F，北及び南防波堤損傷）の水位変動・流向ベクトル(20/53)

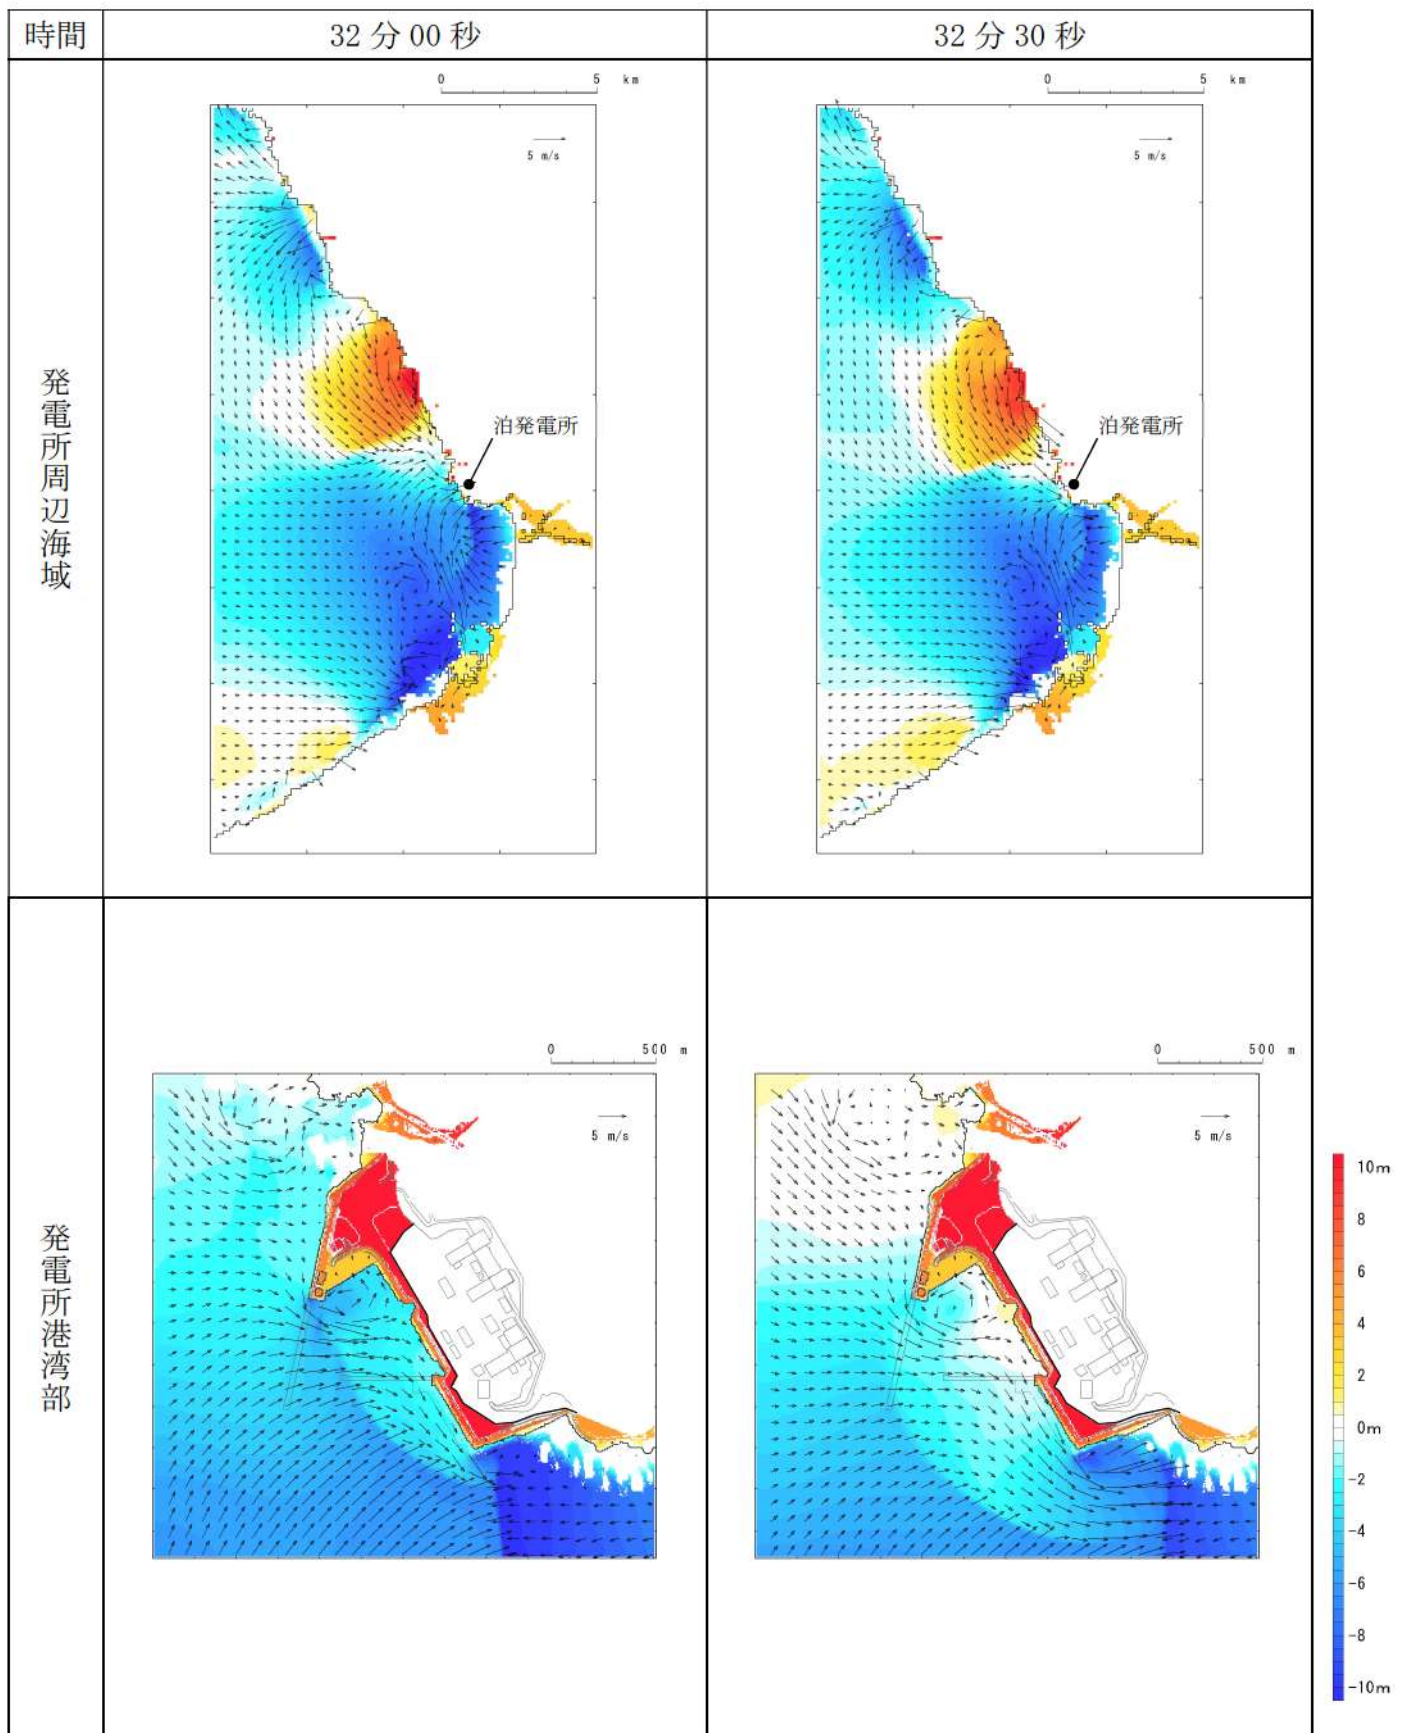
第 11 図-25 基準津波（波源 F，北及び南防波堤損傷）の水位変動・流向ベクトル(25/53)

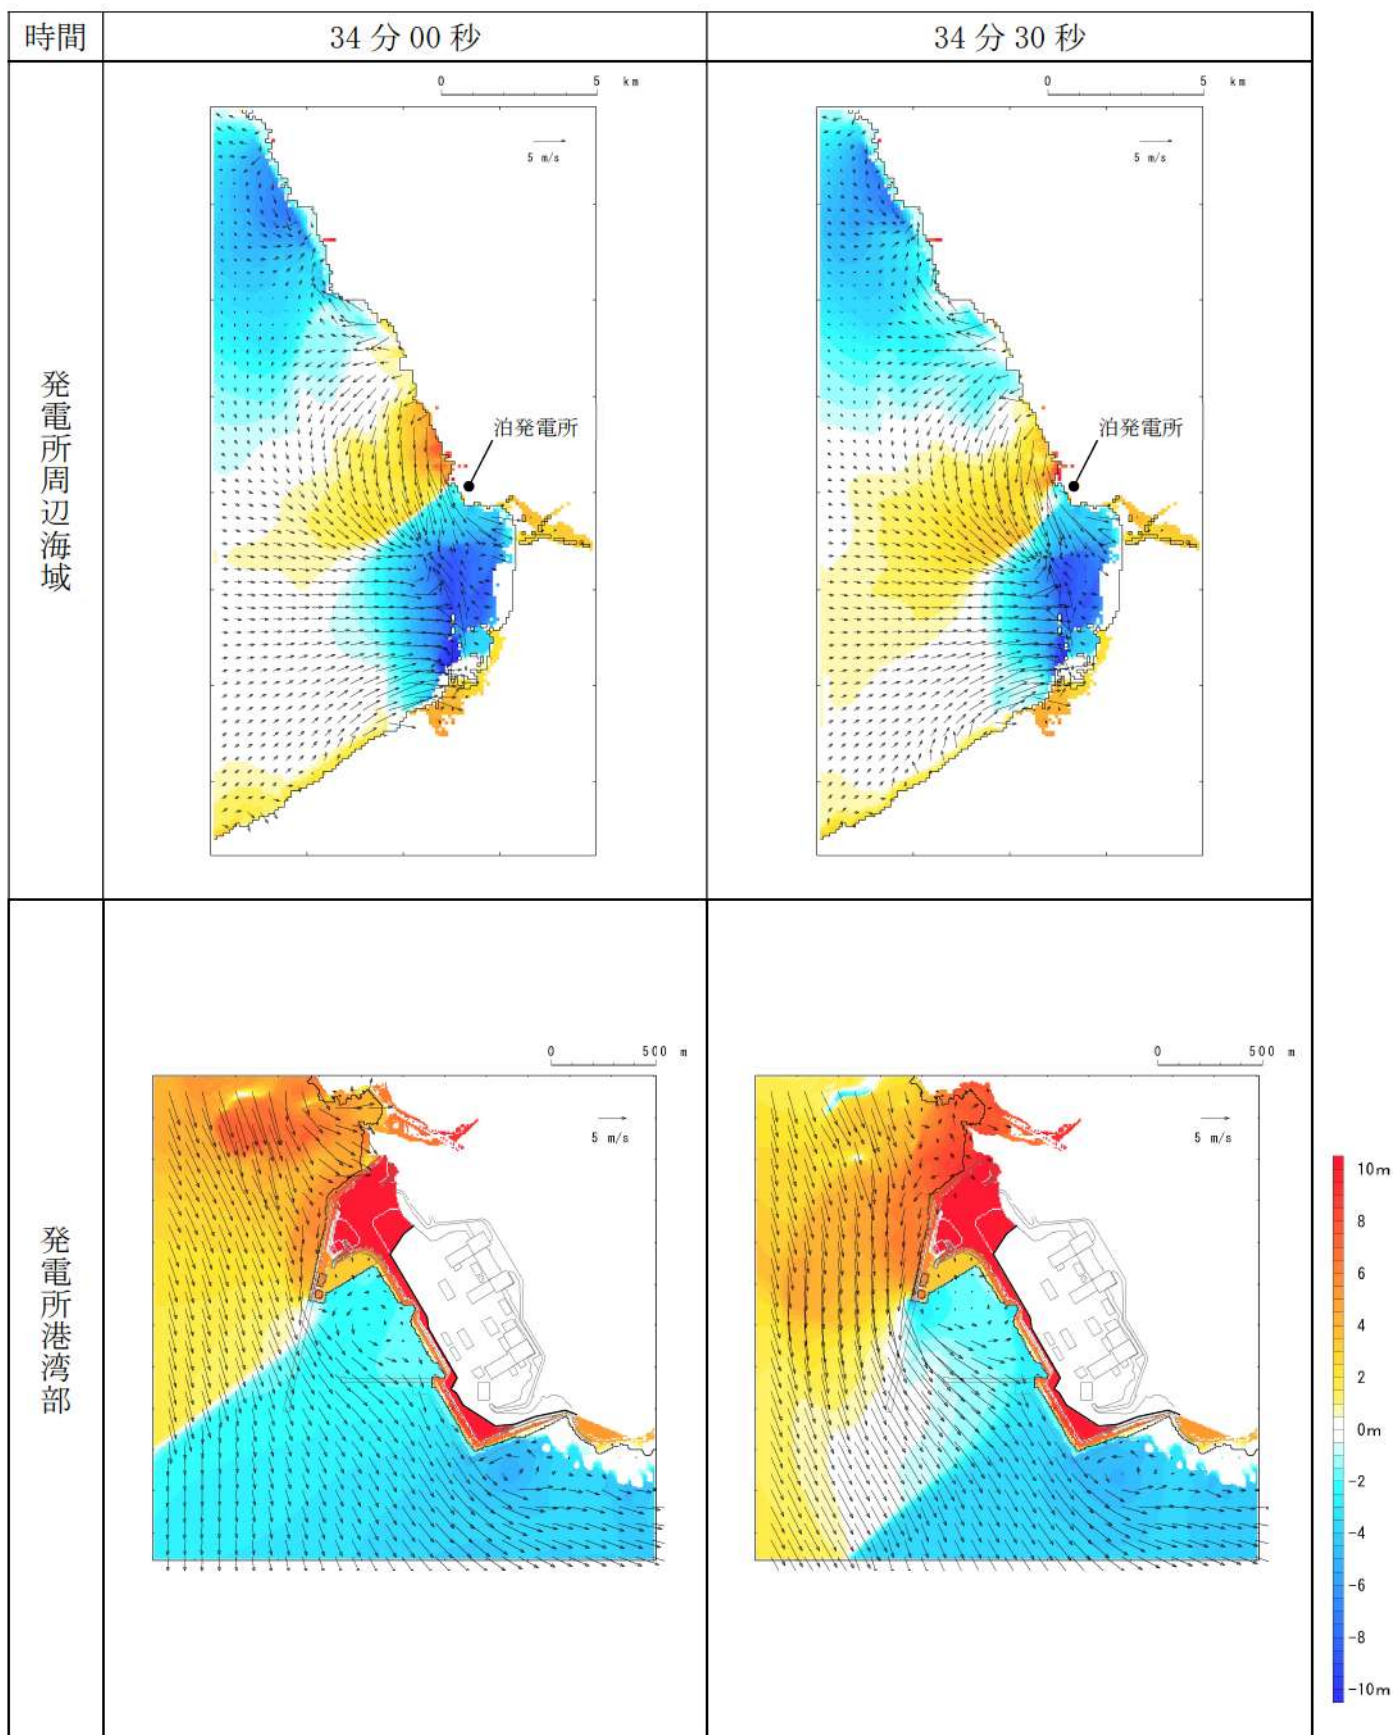
第 11 図-27 基準津波（波源 F，北及び南防波堤損傷）の水位変動・流向ベクトル(27/53)

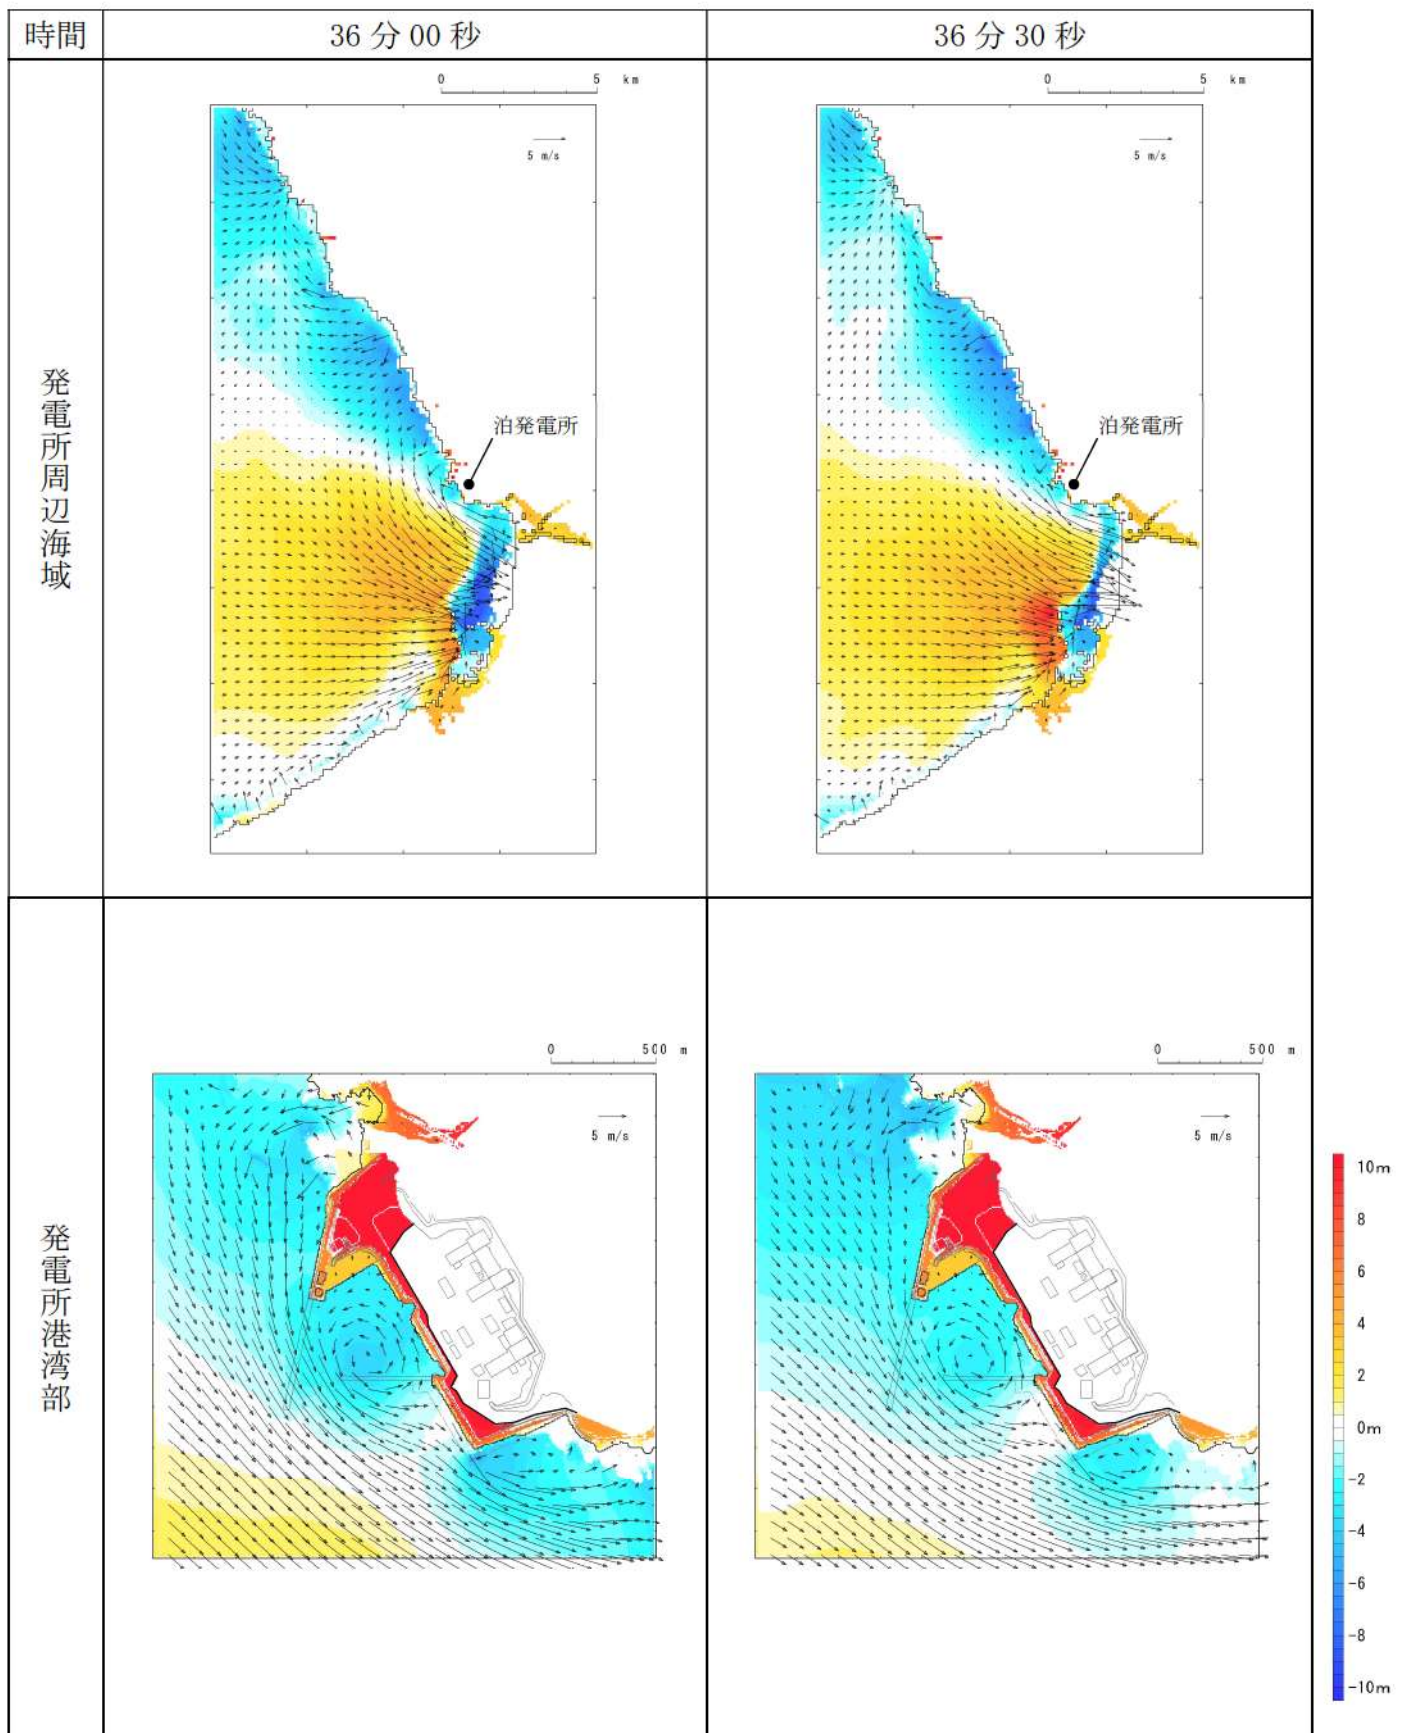
第 11 図-29 基準津波（波源 F，北及び南防波堤損傷）の水位変動・流向ベクトル(29/53)
