第7図-43 基準津波（波源D，南防波堤損傷）の水位変動・流向ベクトル(43/53)

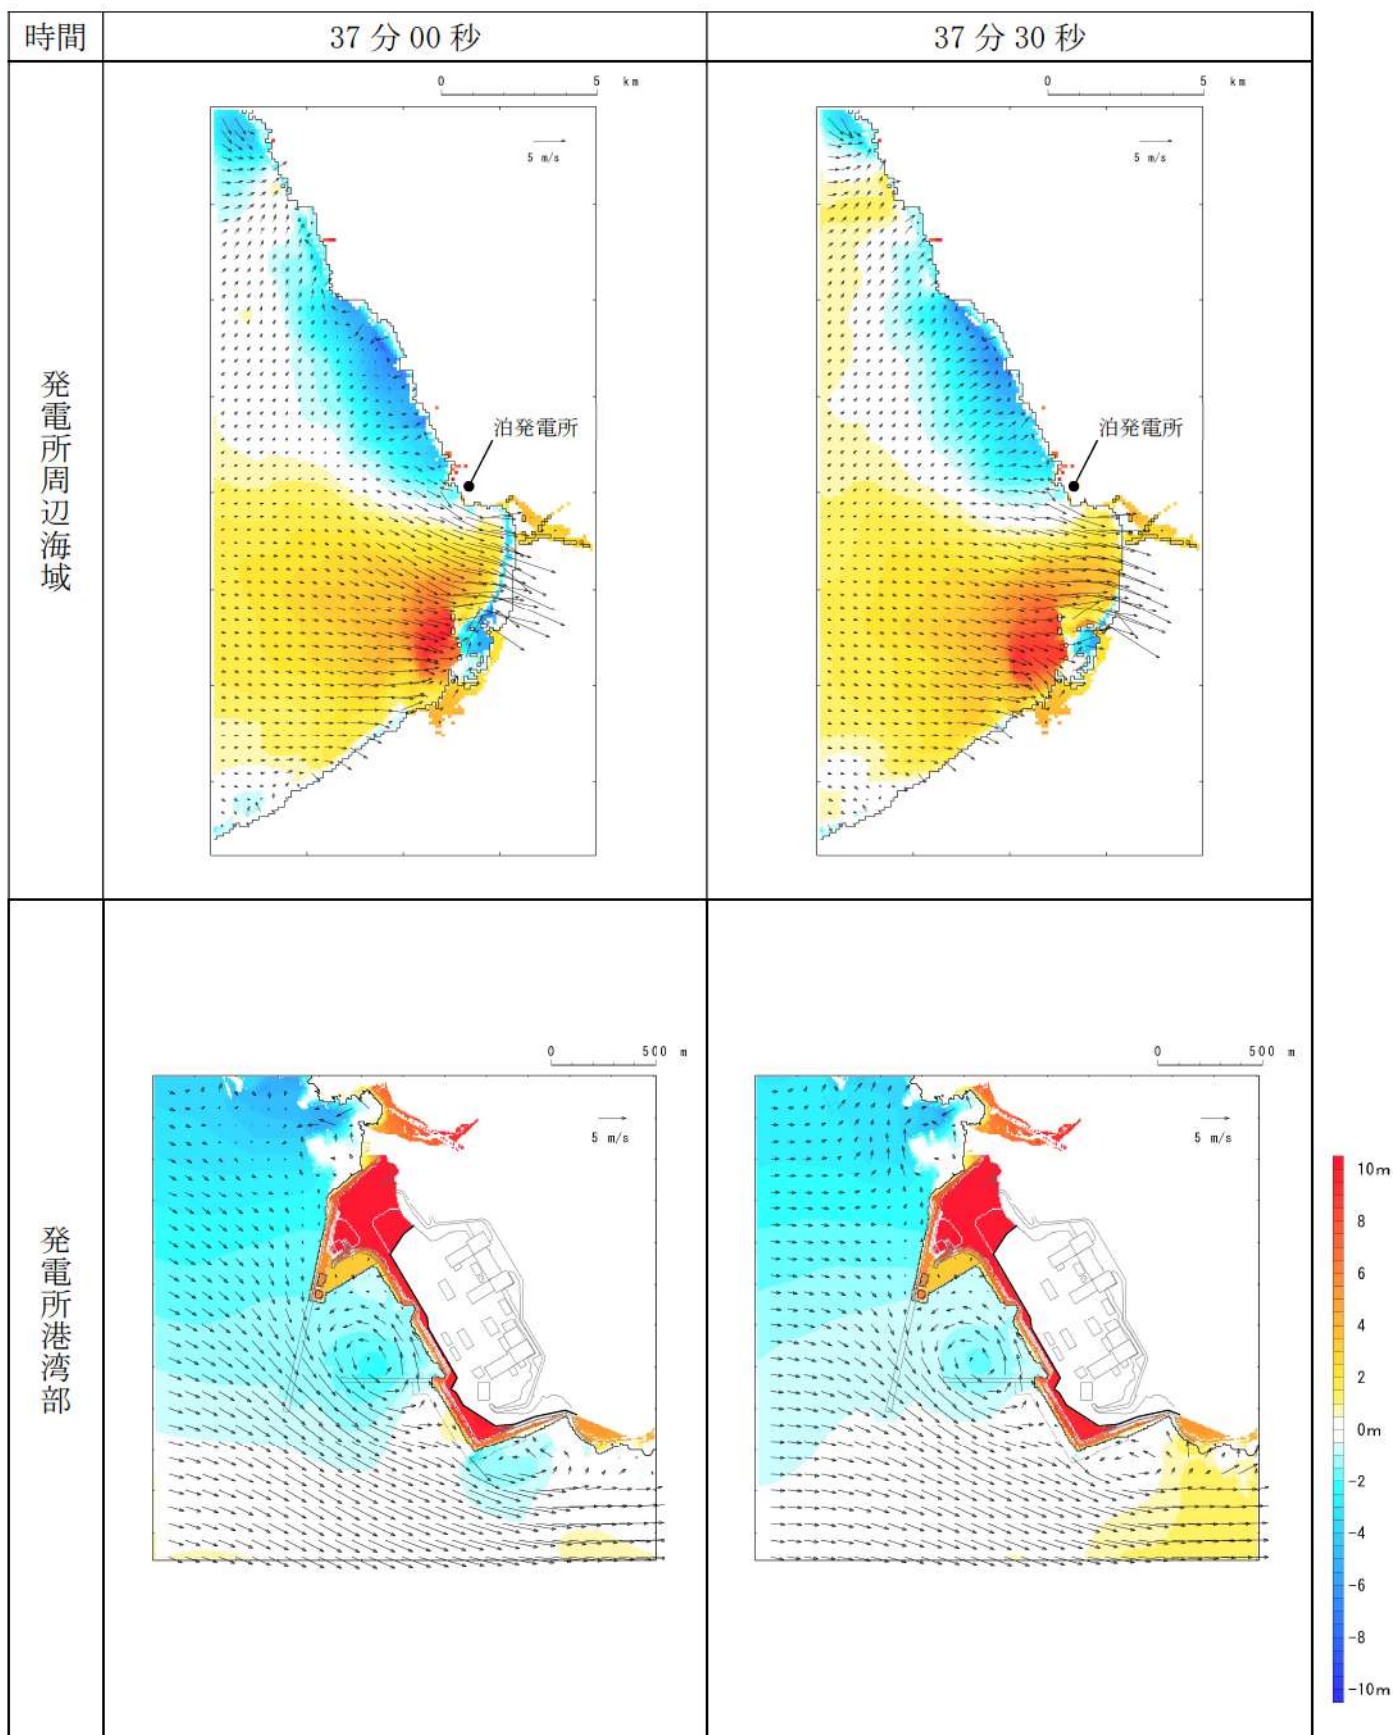
第 11 図-30 基準津波（波源 F，北及び南防波堤損傷）の水位変動・流向ベクトル(30/53)

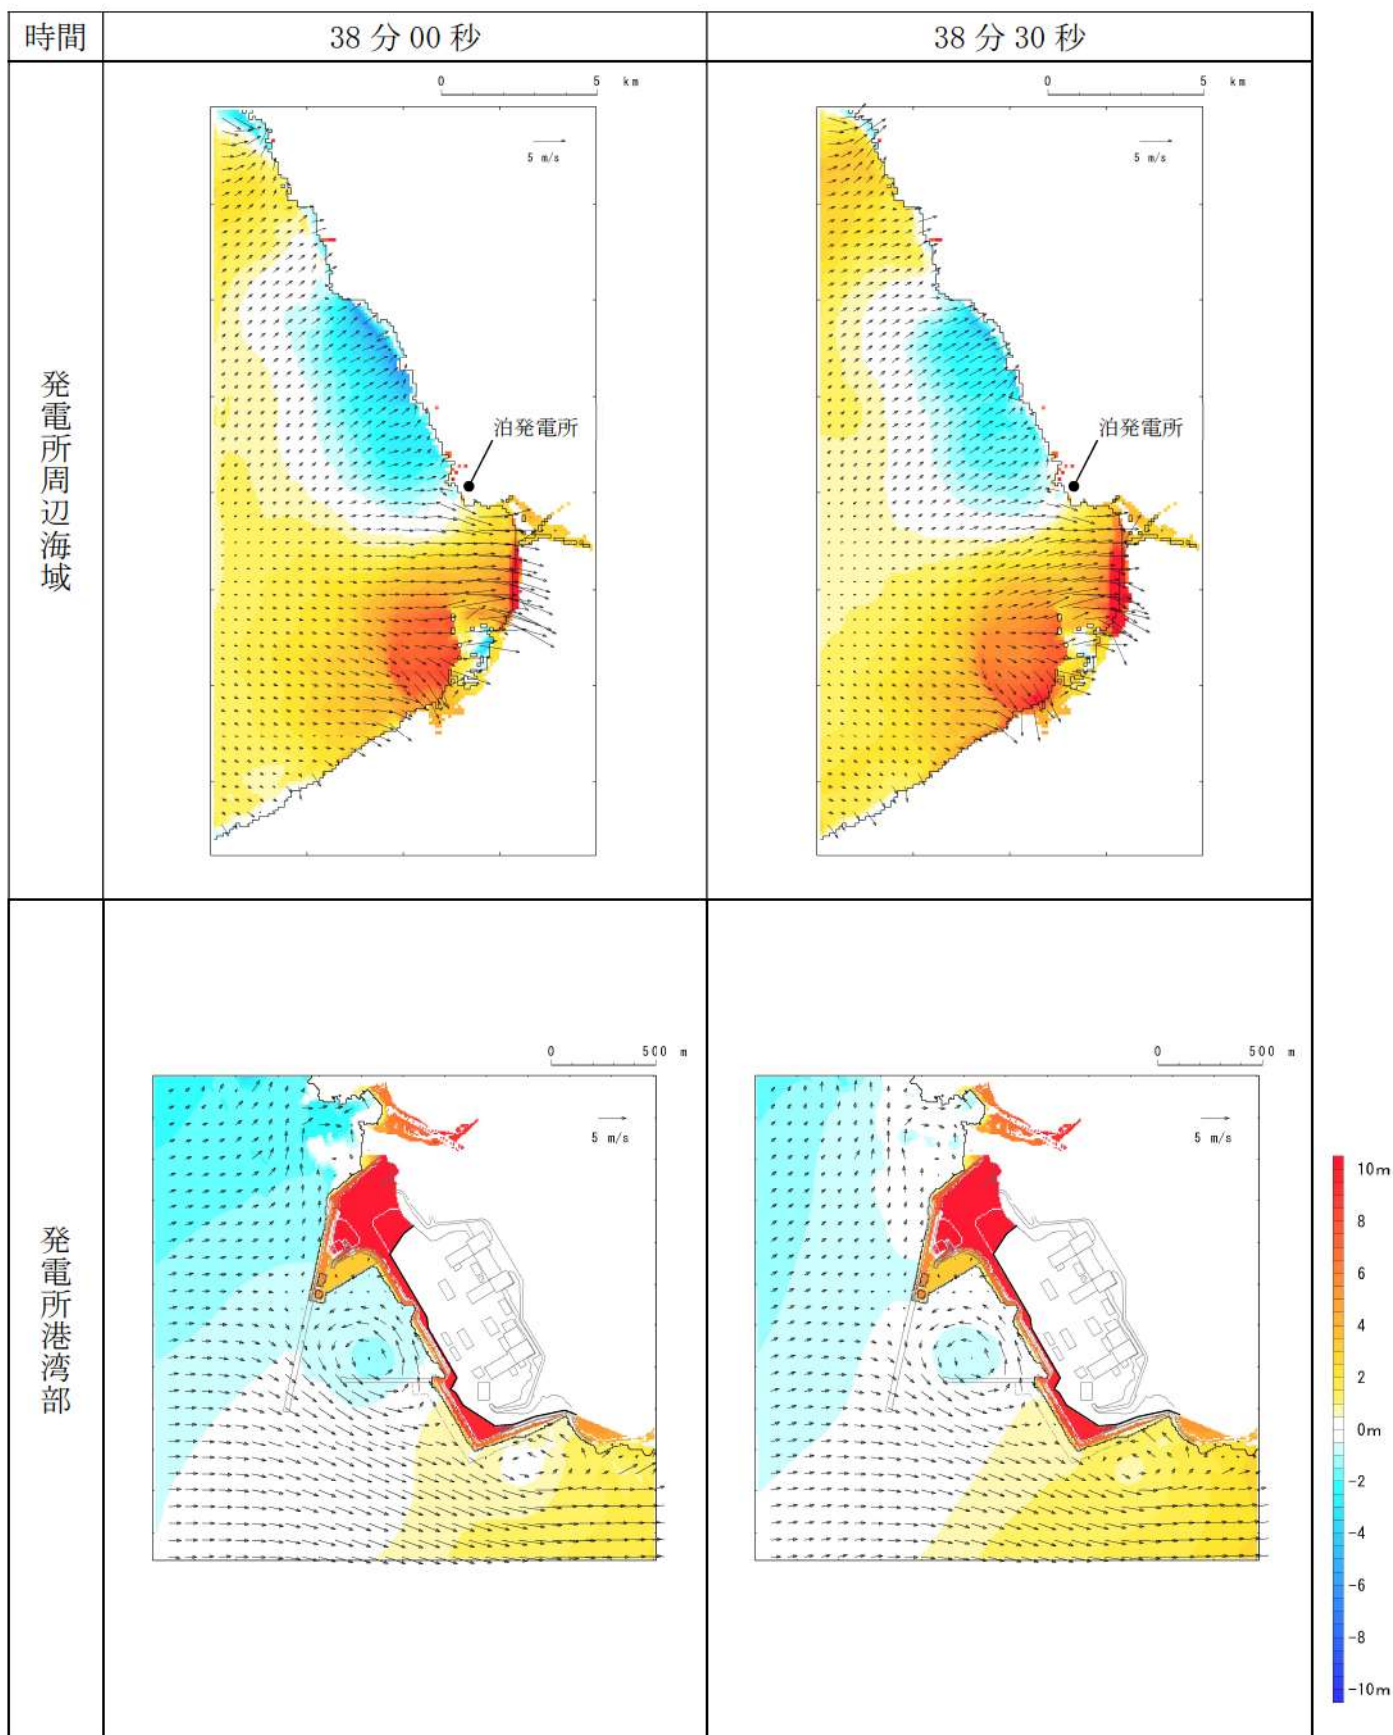
第 11 図-31 基準津波（波源 F，北及び南防波堤損傷）の水位変動・流向ベクトル(31/53)

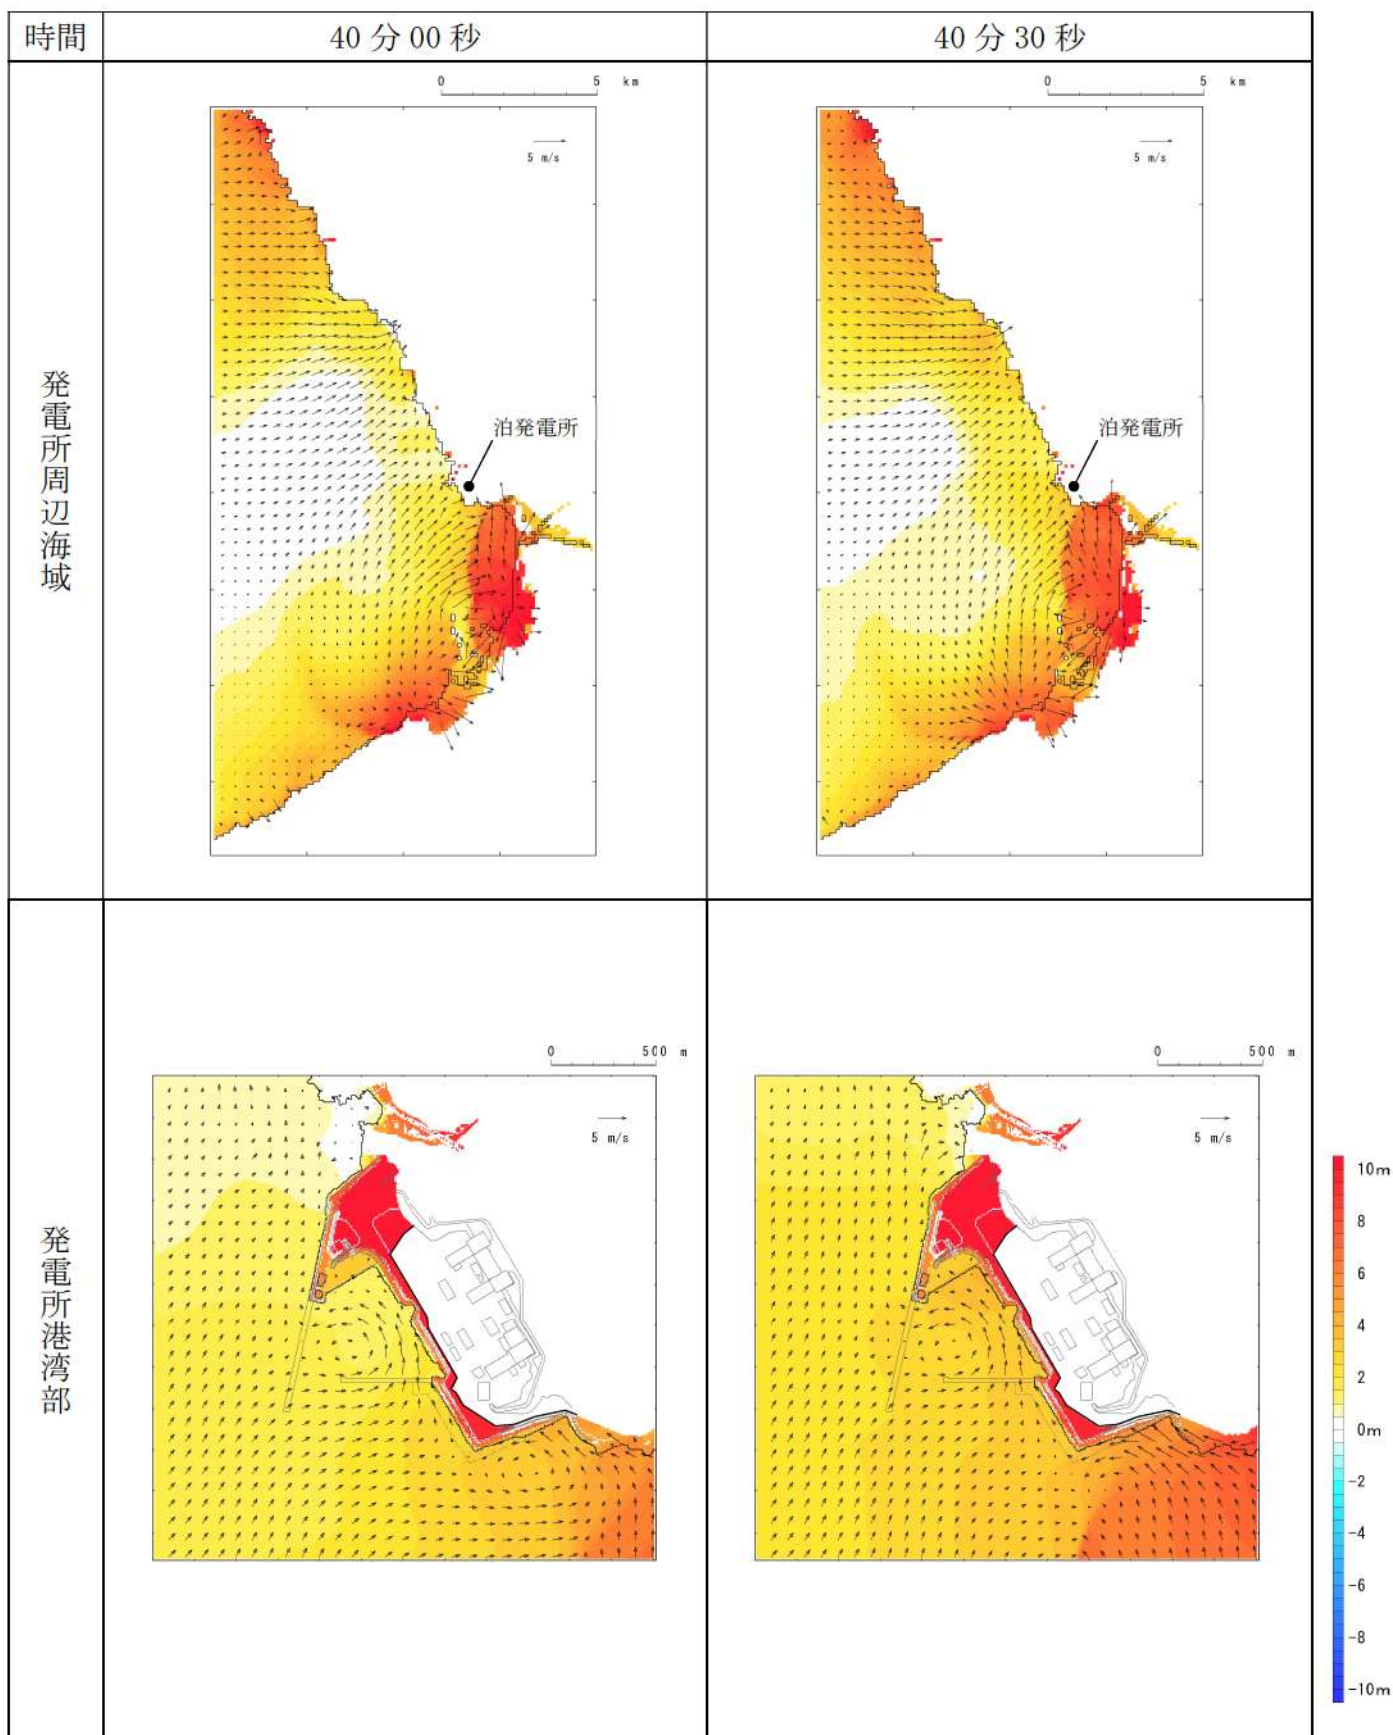
第 11 図-33 基準津波（波源 F，北及び南防波堤損傷）の水位変動・流向ベクトル(33/53)

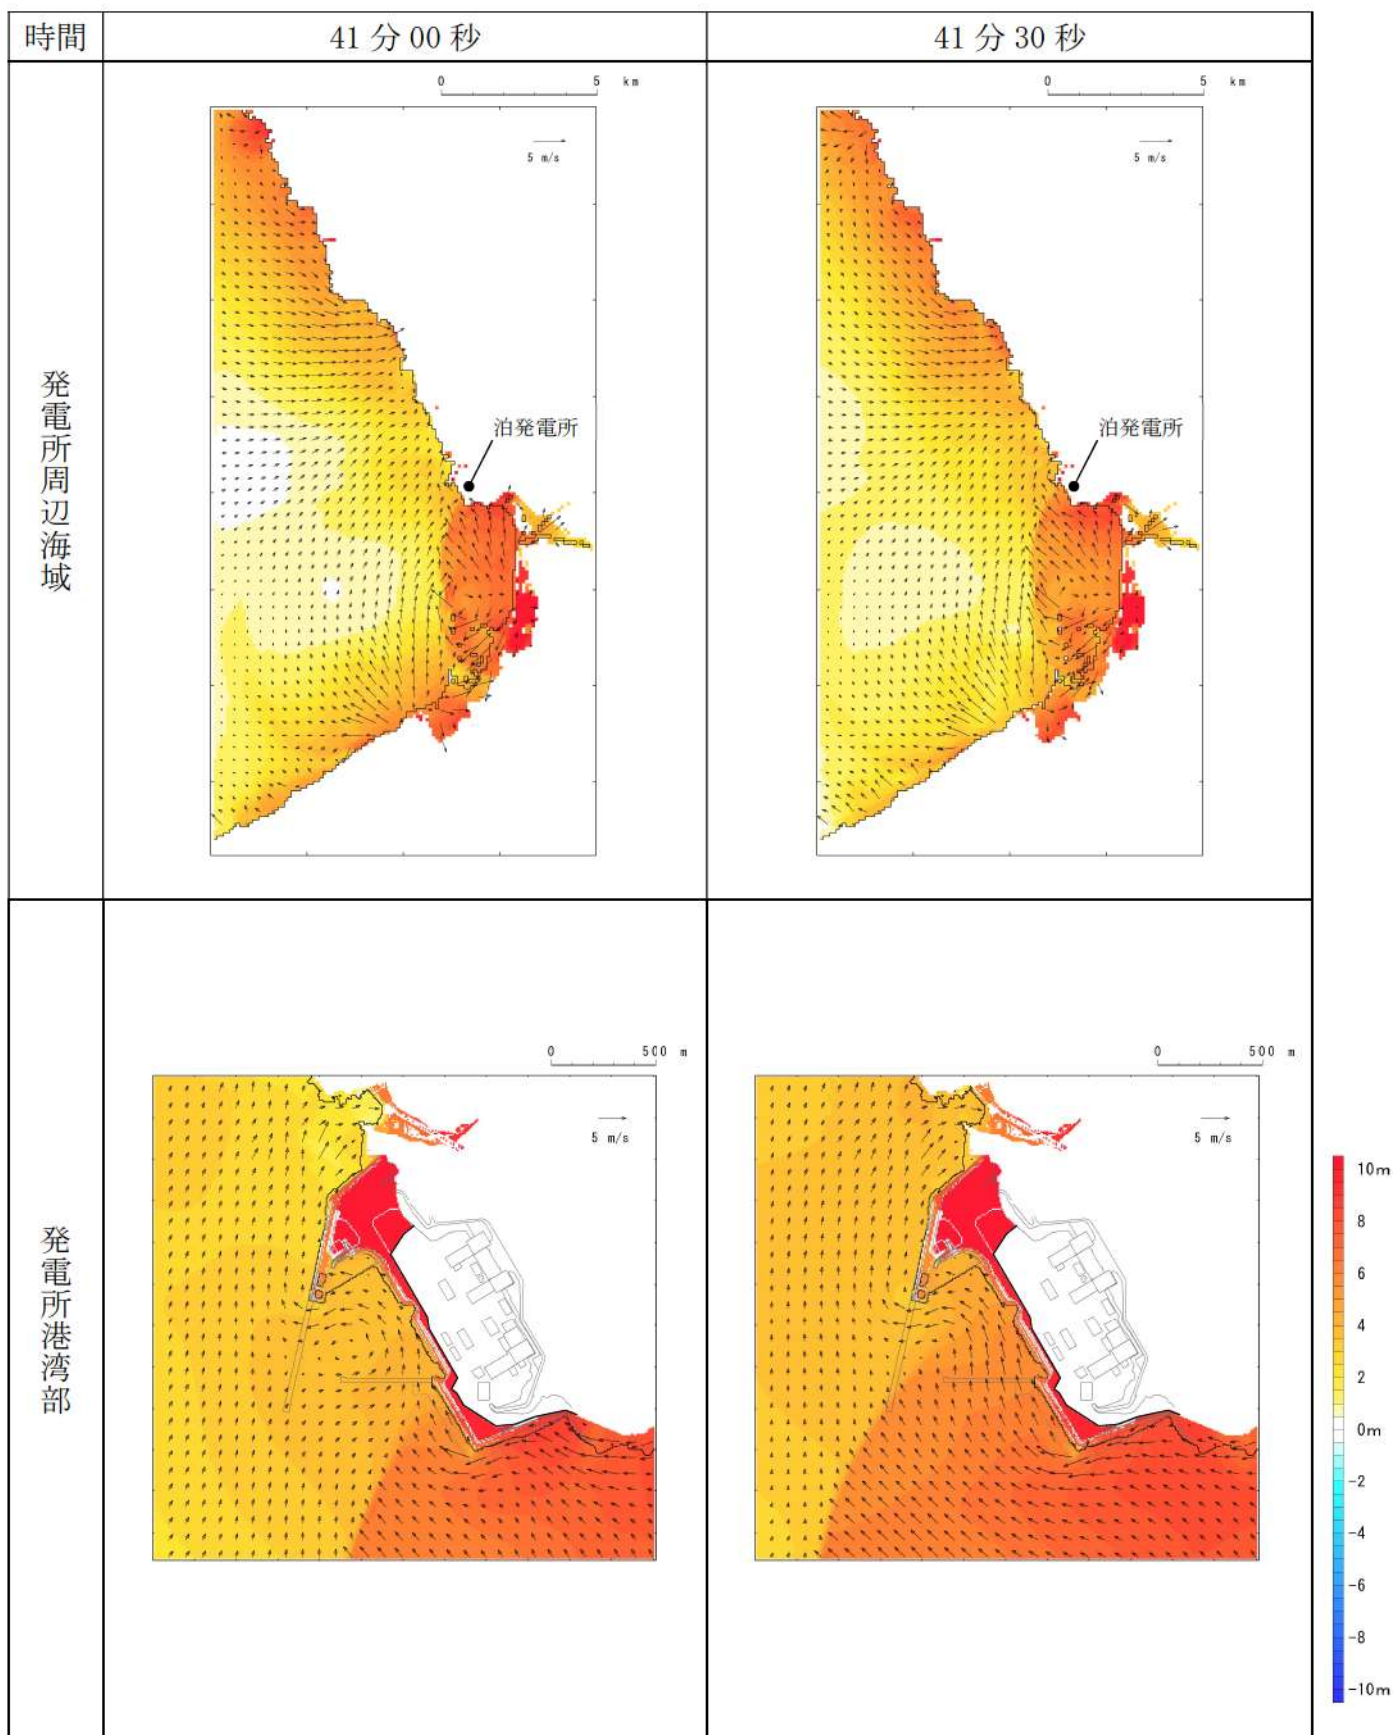
第 11 図-34 基準津波（波源 F，北及び南防波堤損傷）の水位変動・流向ベクトル(34/53)

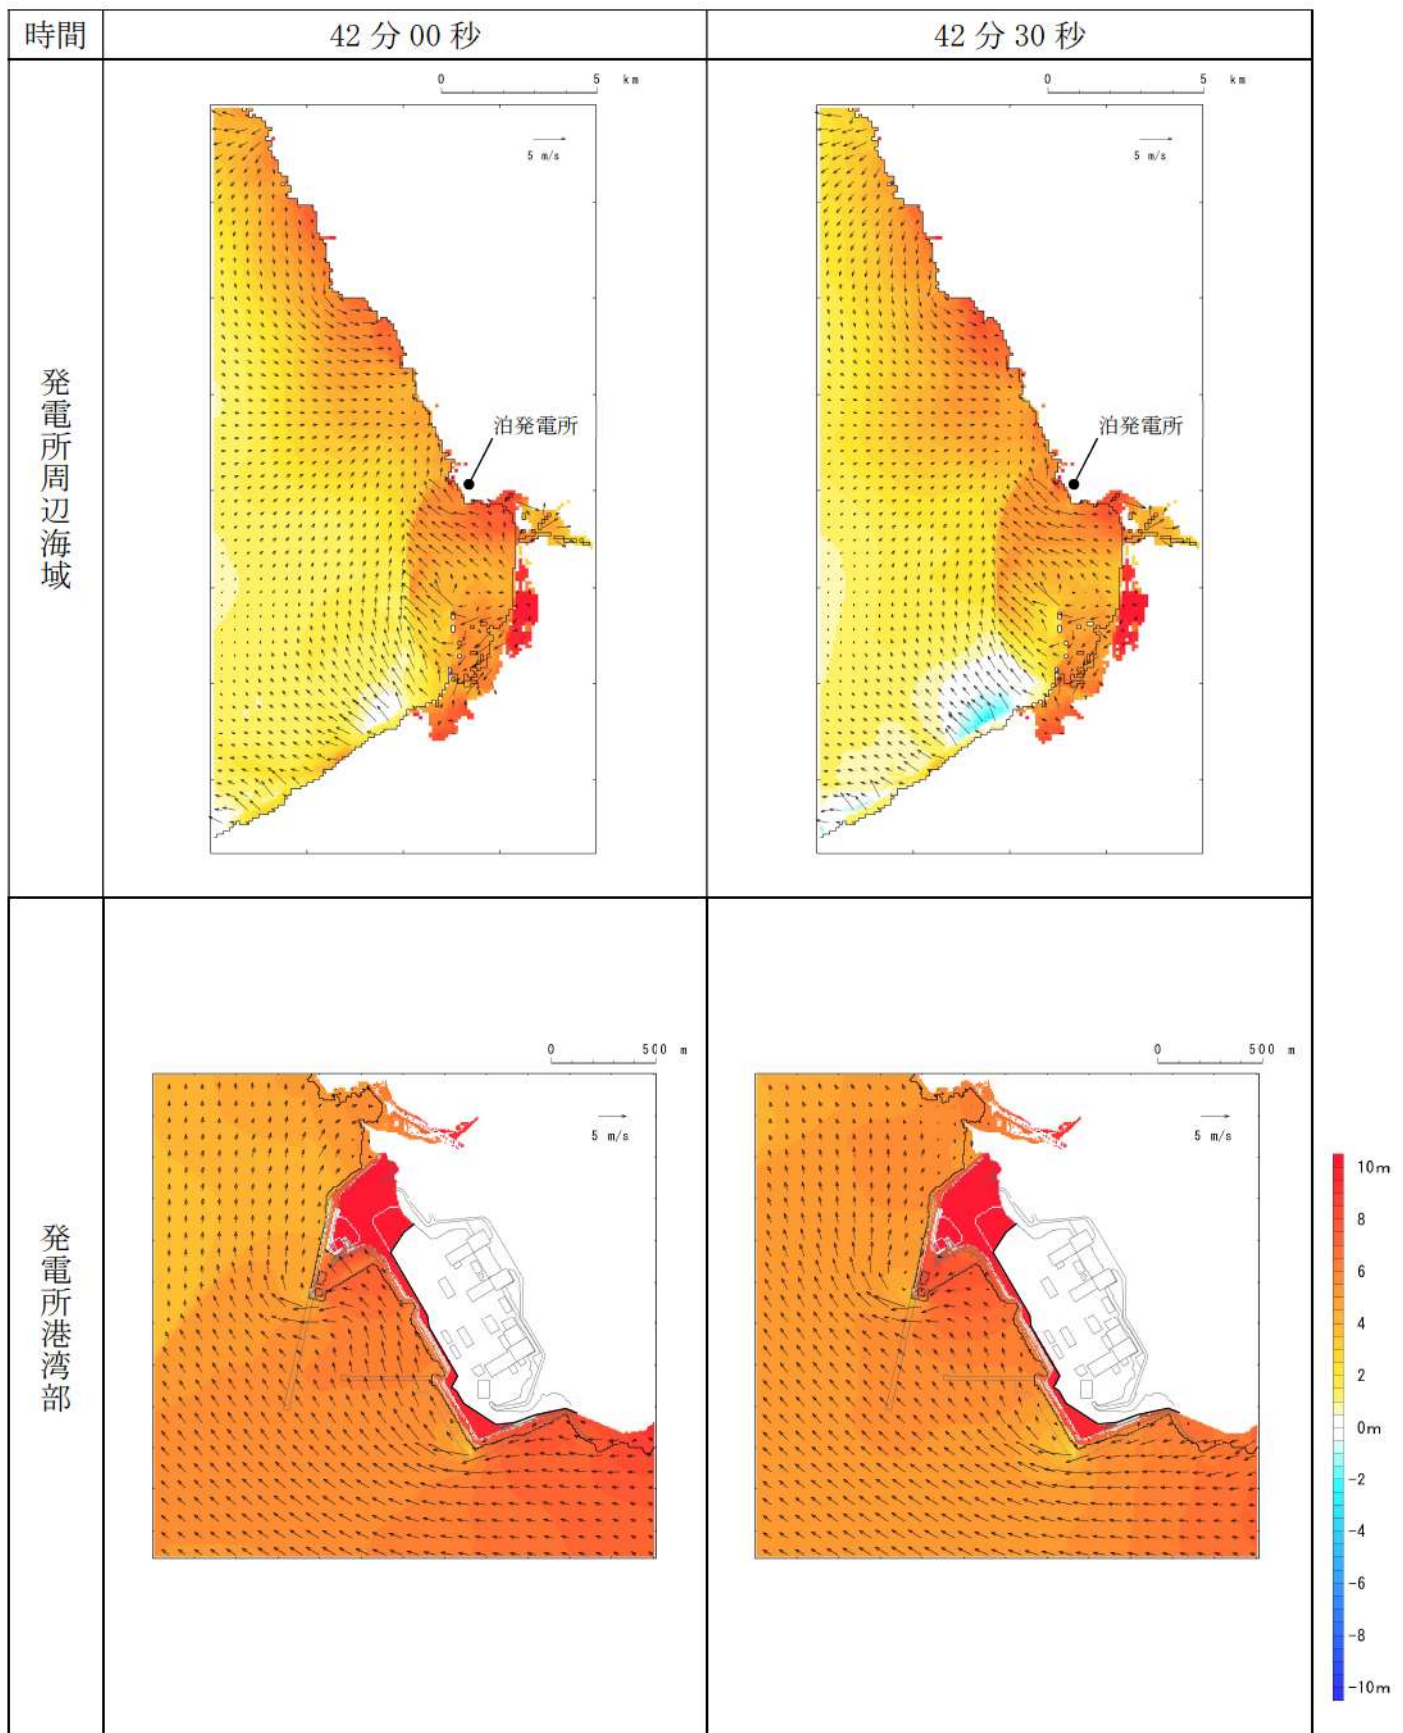
第 11 図-35 基準津波（波源 F，北及び南防波堤損傷）の水位変動・流向ベクトル(35/53)

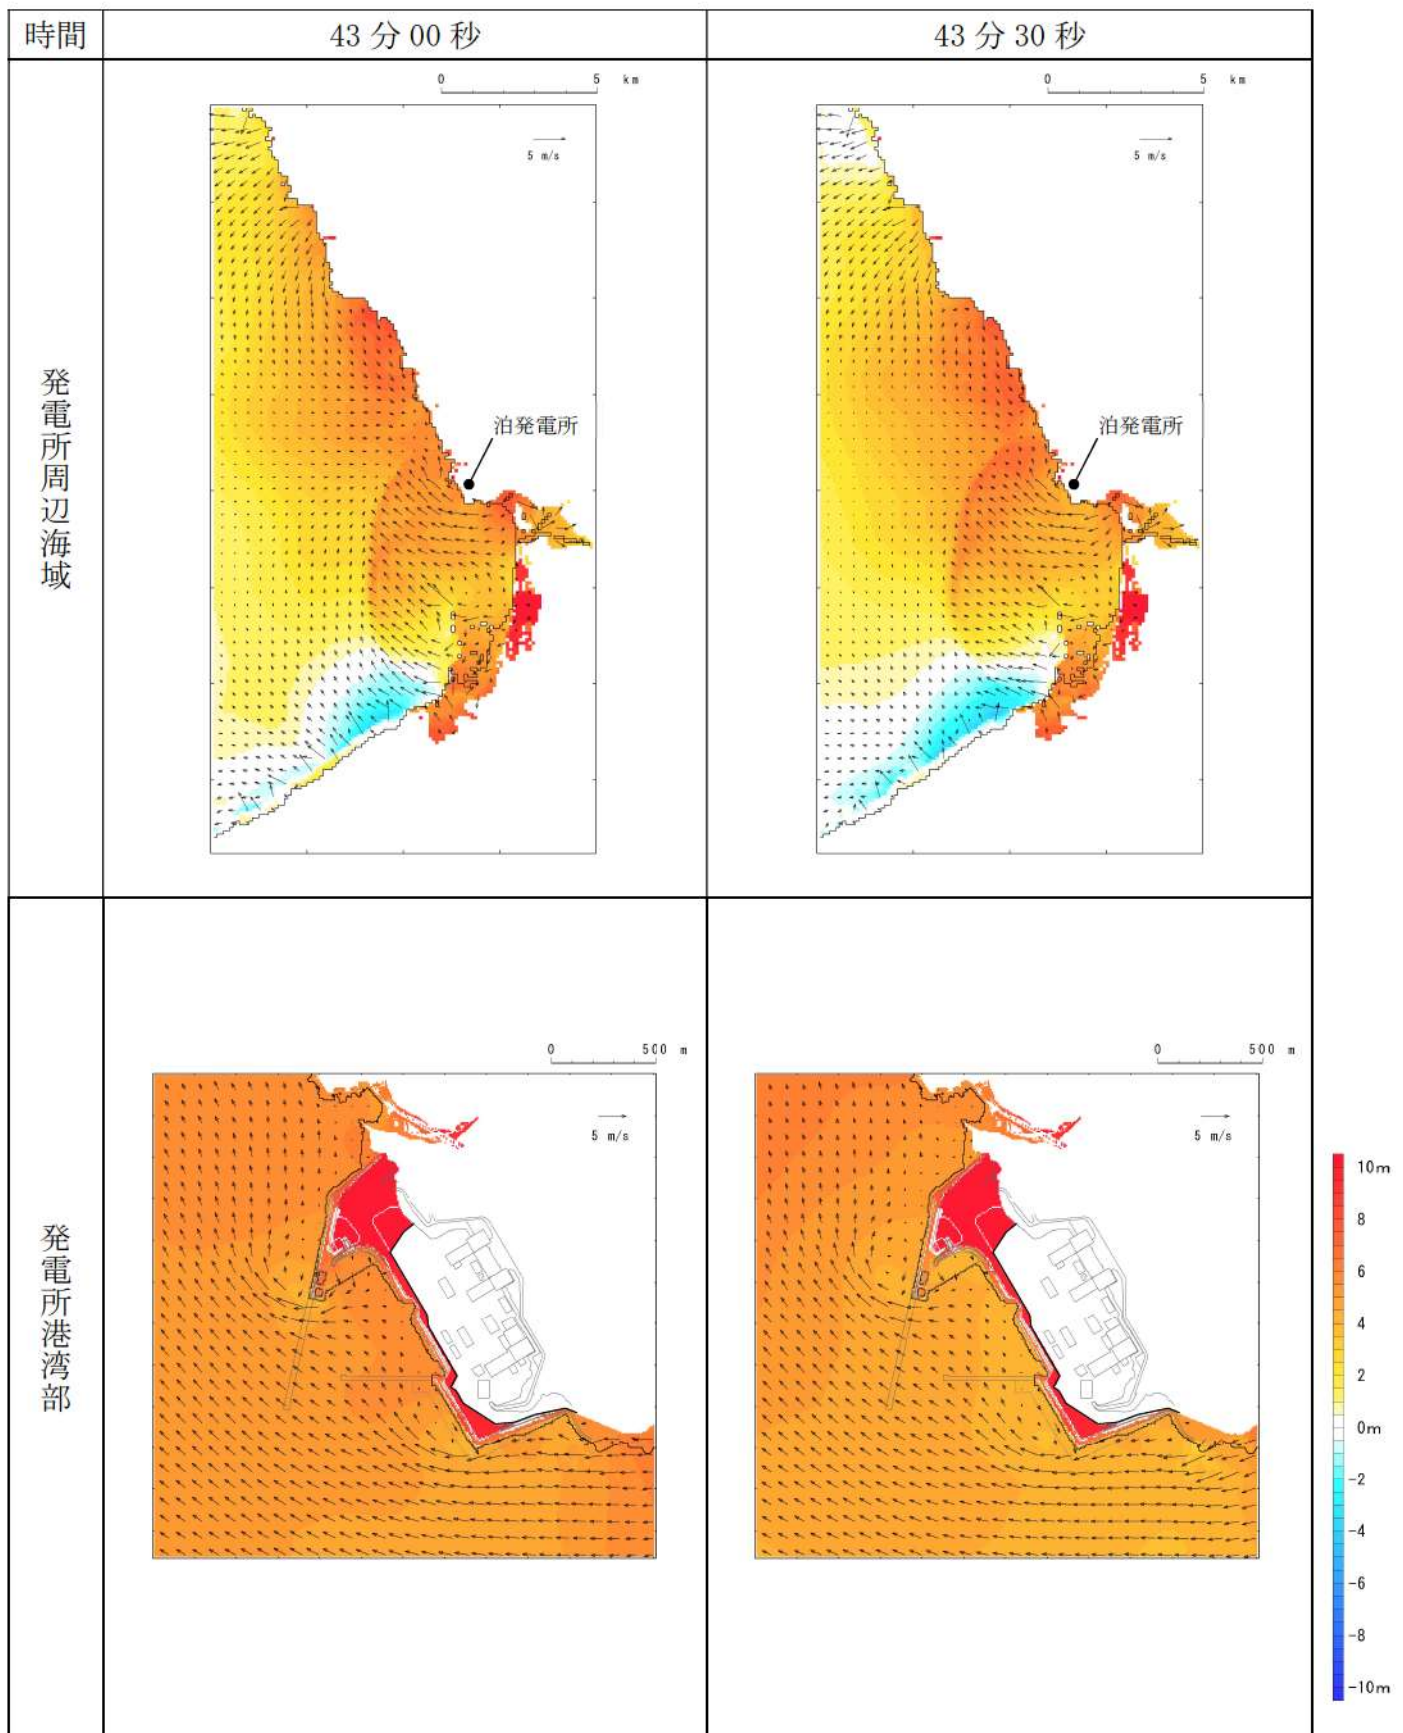
第 11 図-36 基準津波（波源 F，北及び南防波堤損傷）の水位変動・流向ベクトル(36/53)

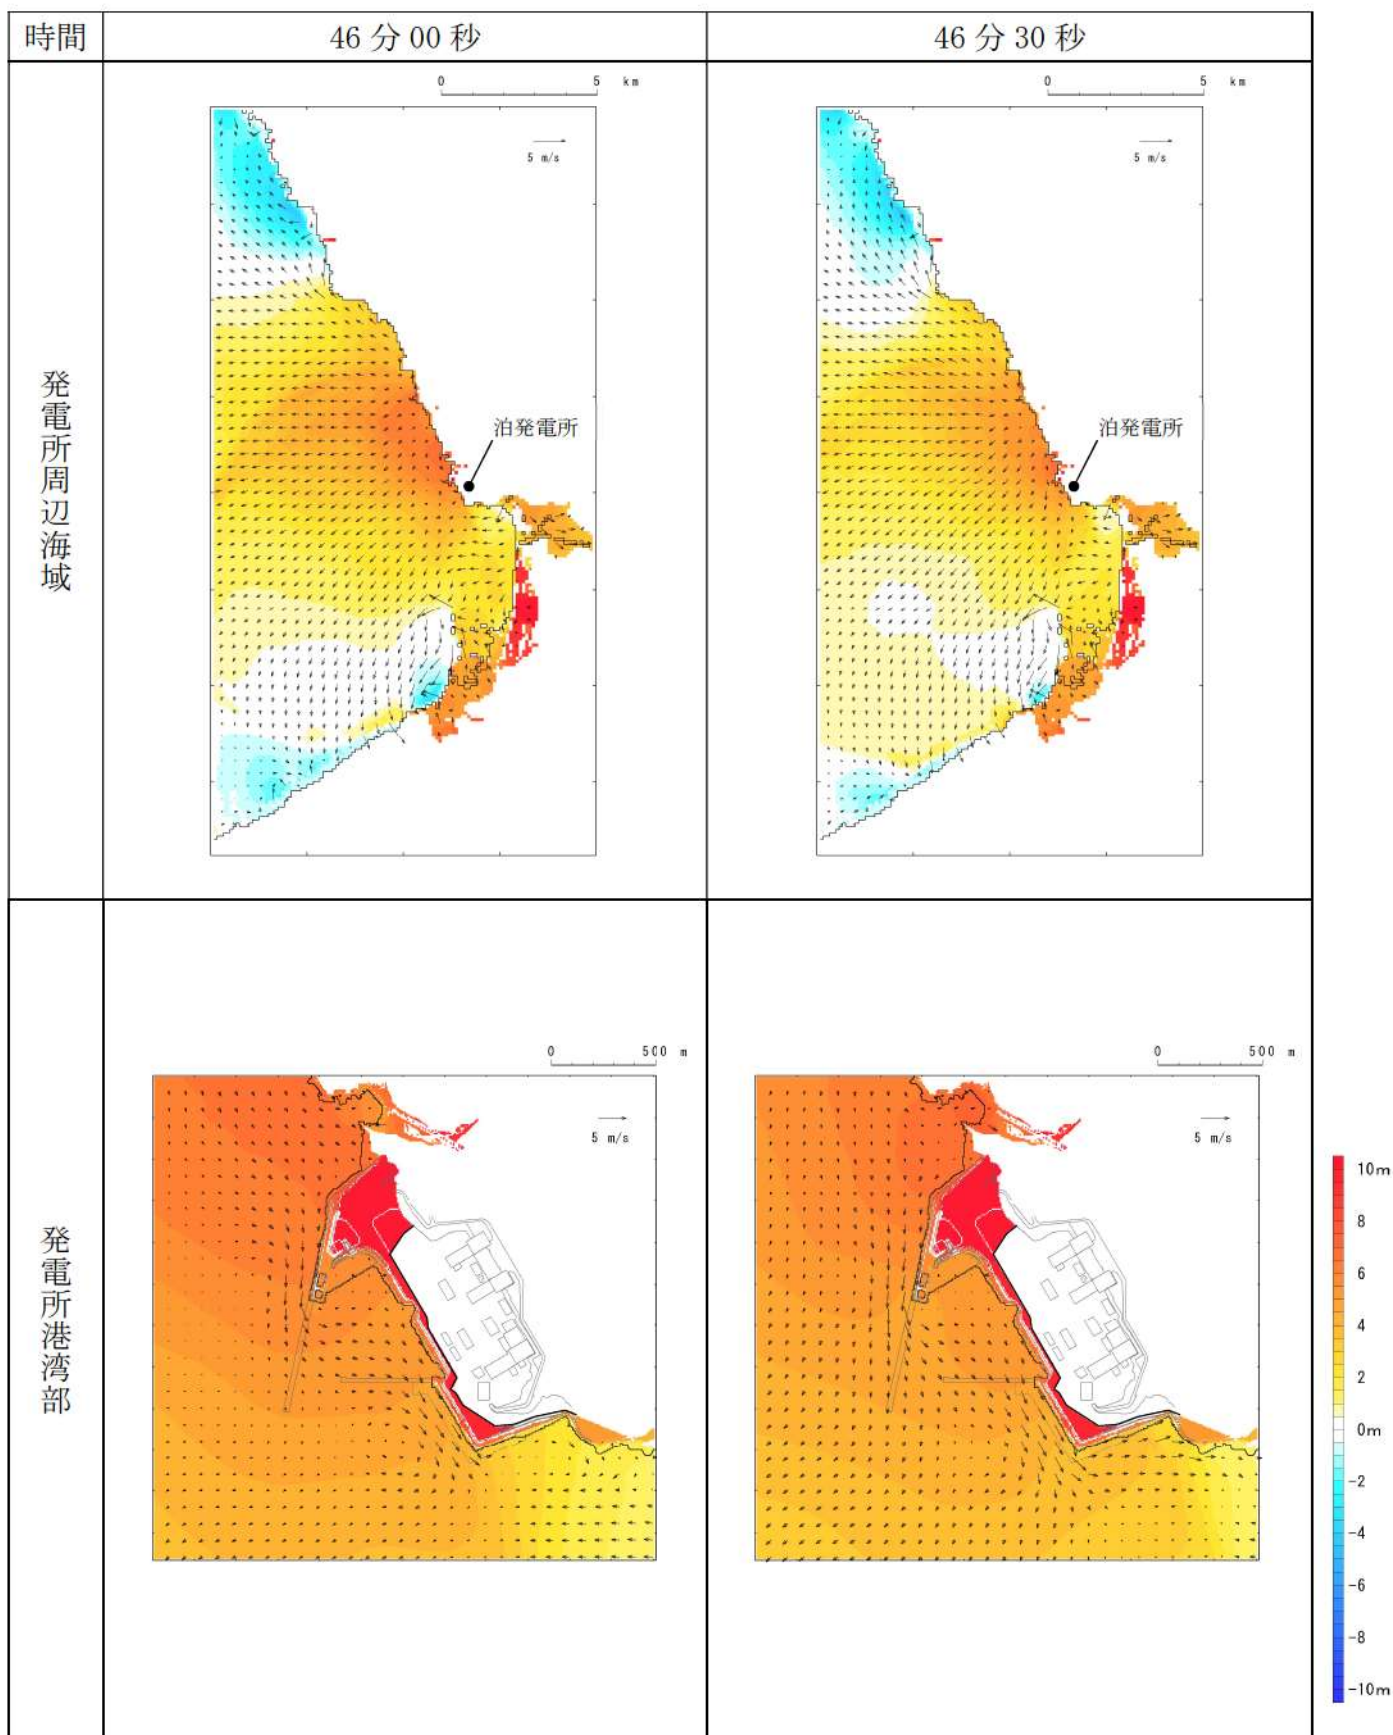
第 11 図-39 基準津波（波源 F，北及び南防波堤損傷）の水位変動・流向ベクトル(39/53)

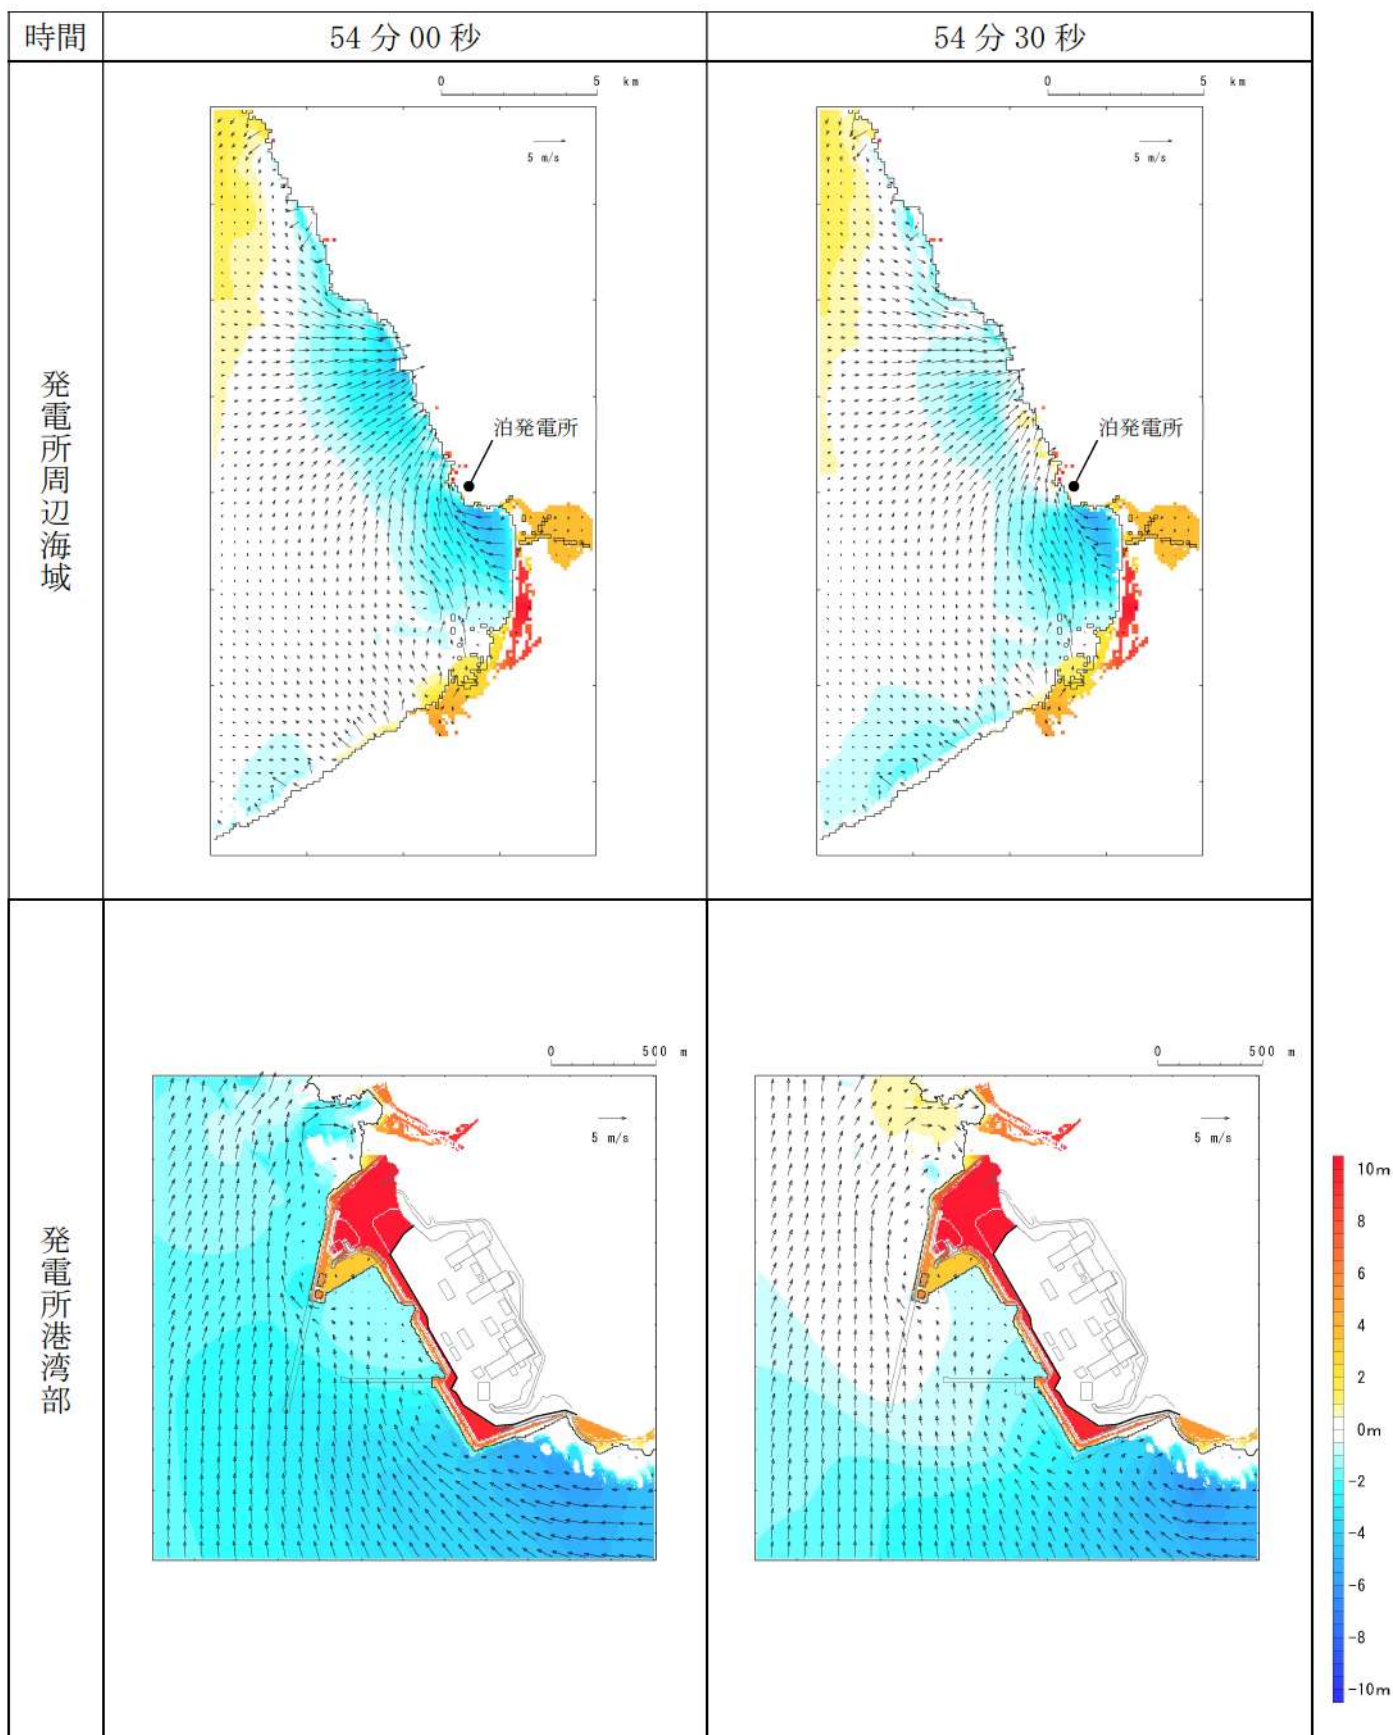
第 11 図-47 基準津波（波源 F，北及び南防波堤損傷）の水位変動・流向ベクトル(47/53)

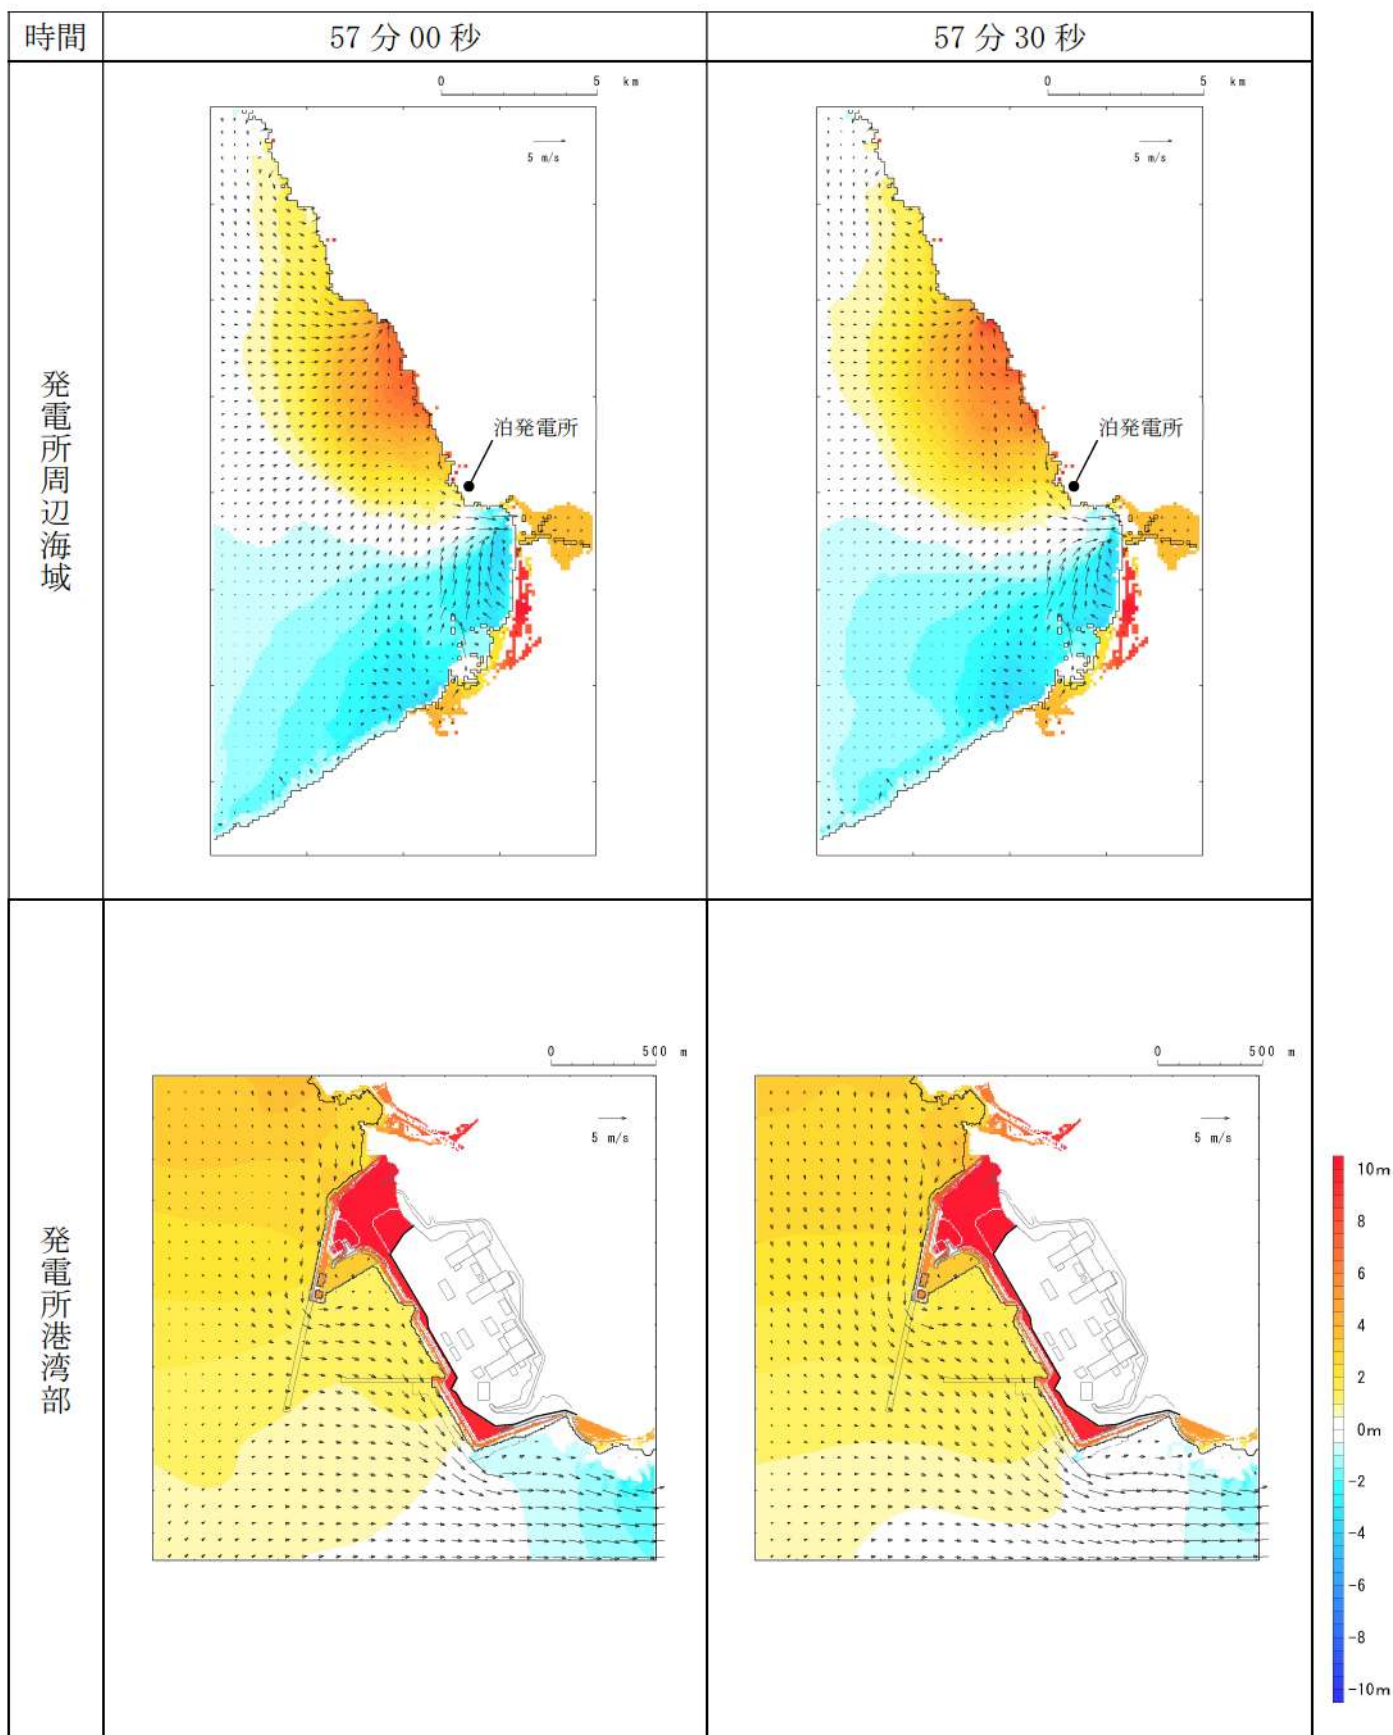
第 11 図-50 基準津波（波源 F，北及び南防波堤損傷）の水位変動・流向ベクトル(50/53)
