第7図-43 基準津波（波源D，南防波堤損傷）の水位変動・流向ベクトル(43/53)

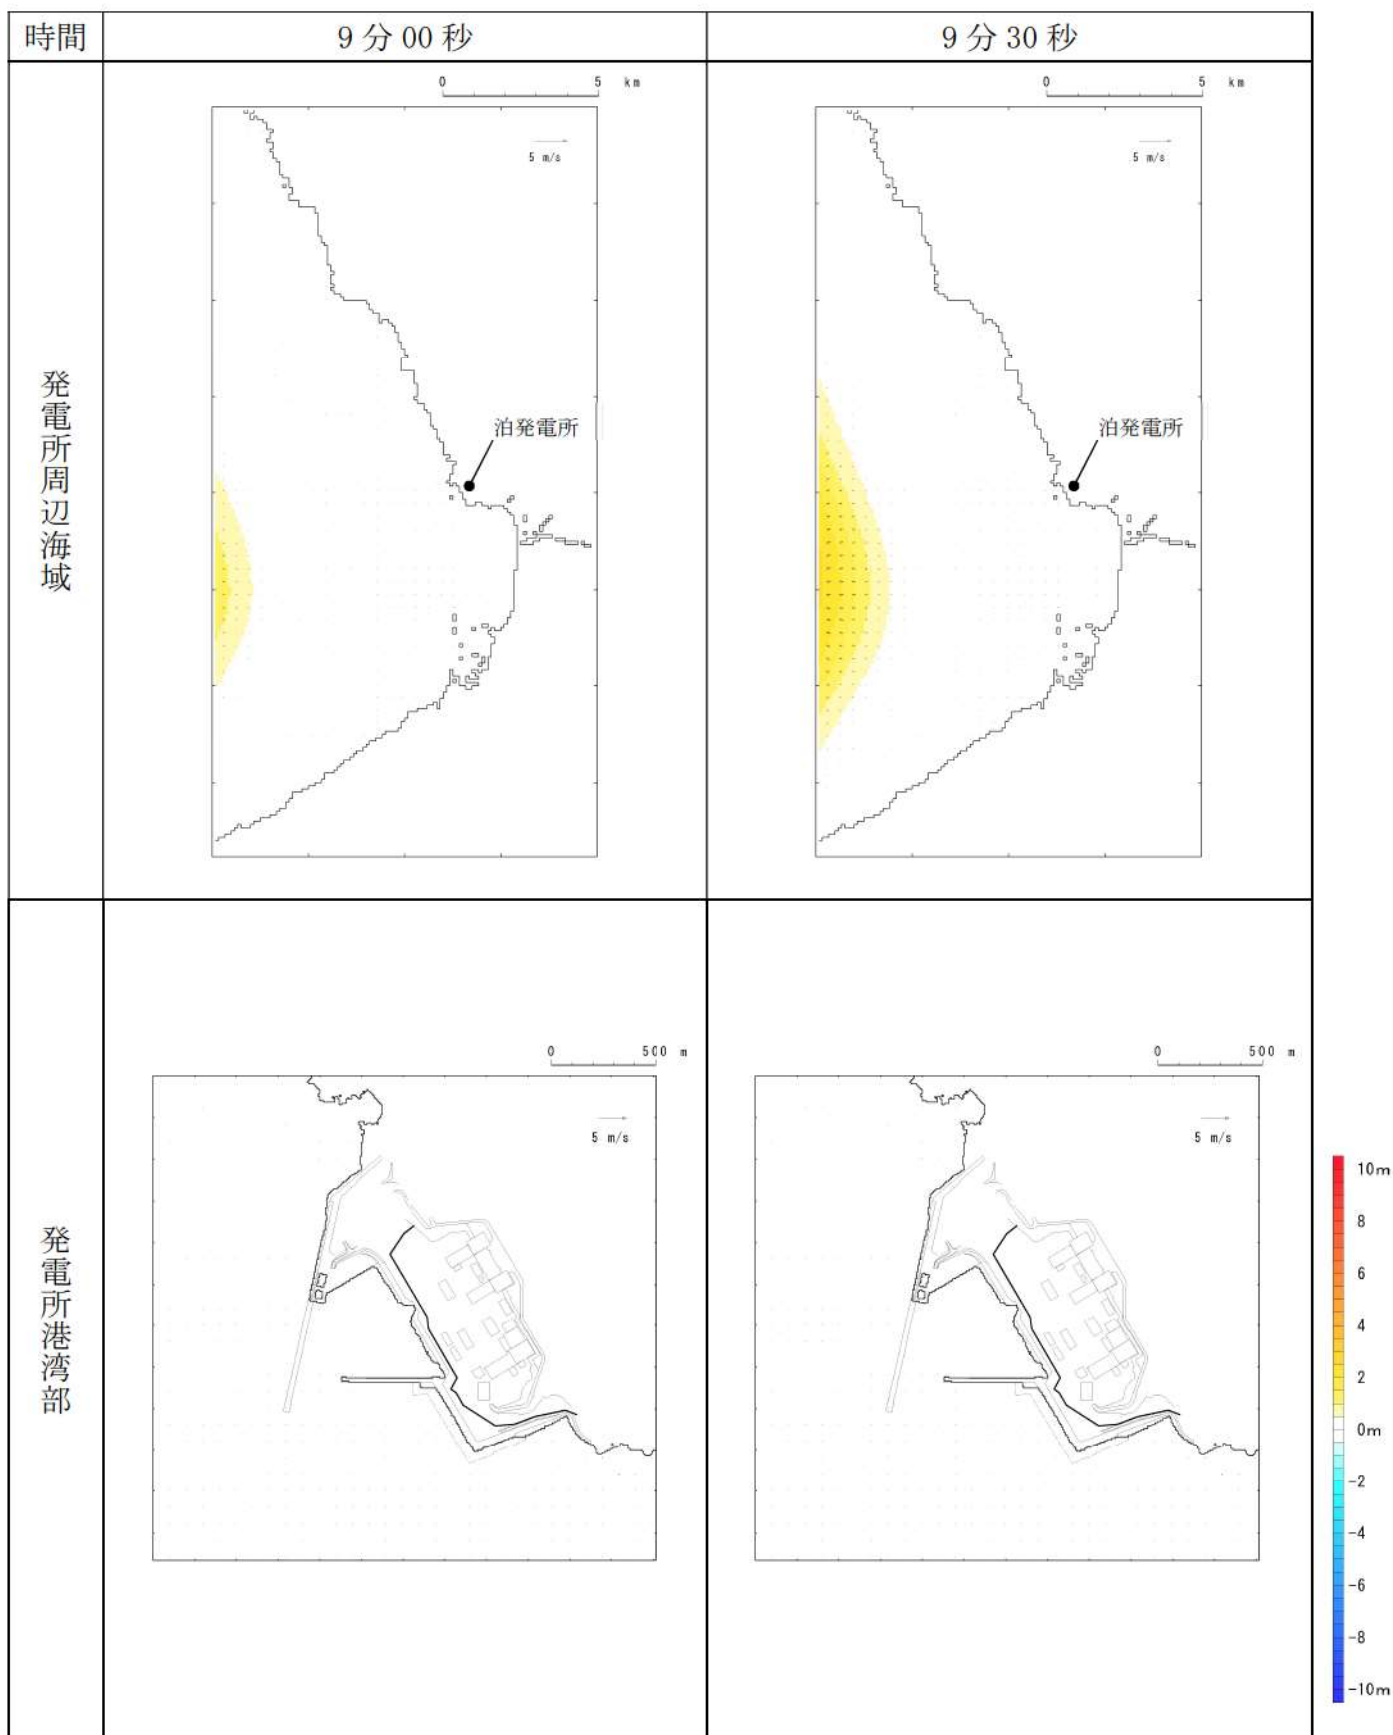
第 12 図-2 基準津波（波源 F，北防波堤損傷）の水位変動・流向ベクトル (2/53)

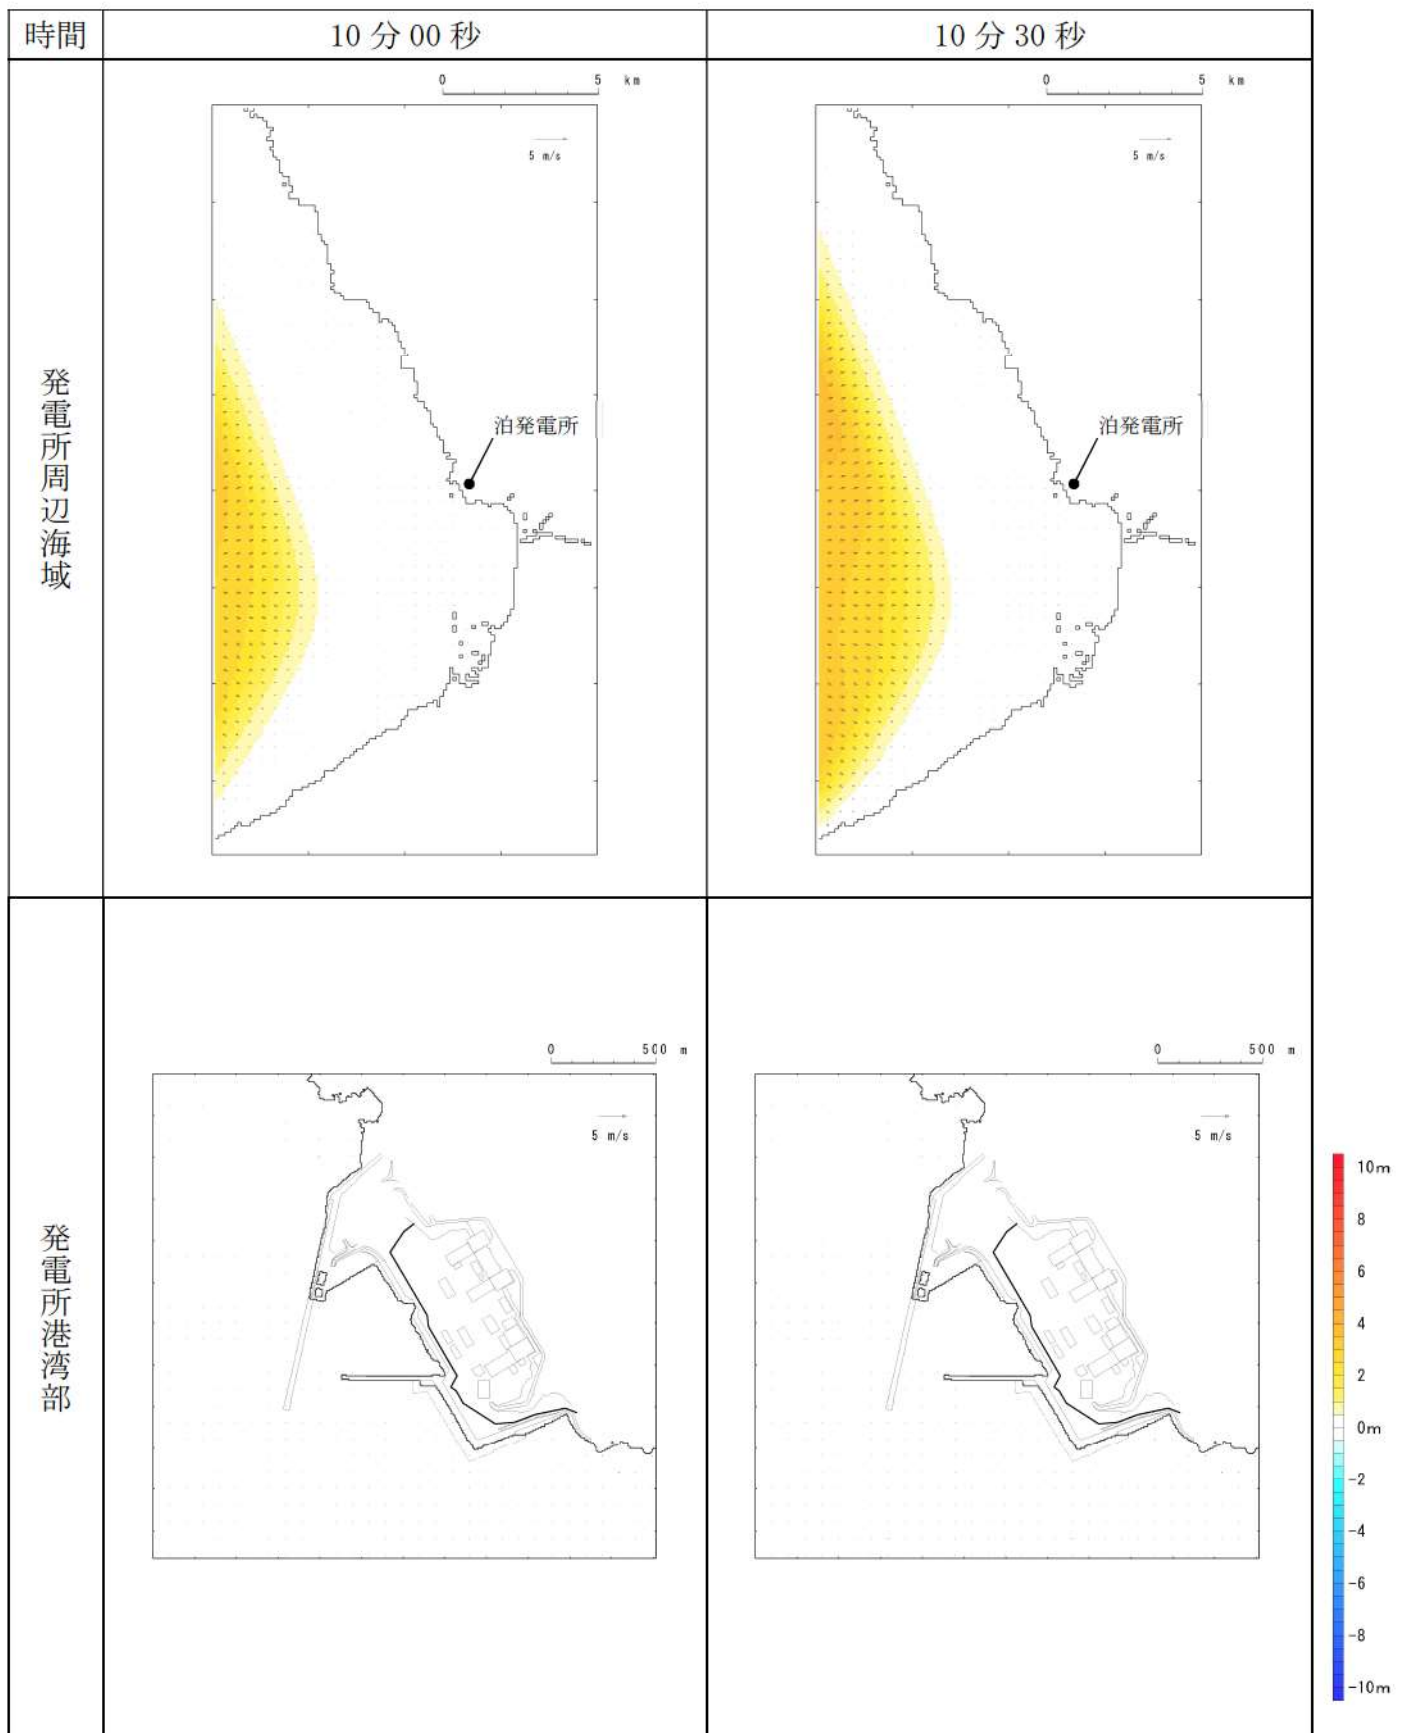
第 12 図-3 基準津波（波源 F，北防波堤損傷）の水位変動・流向ベクトル (3/53)

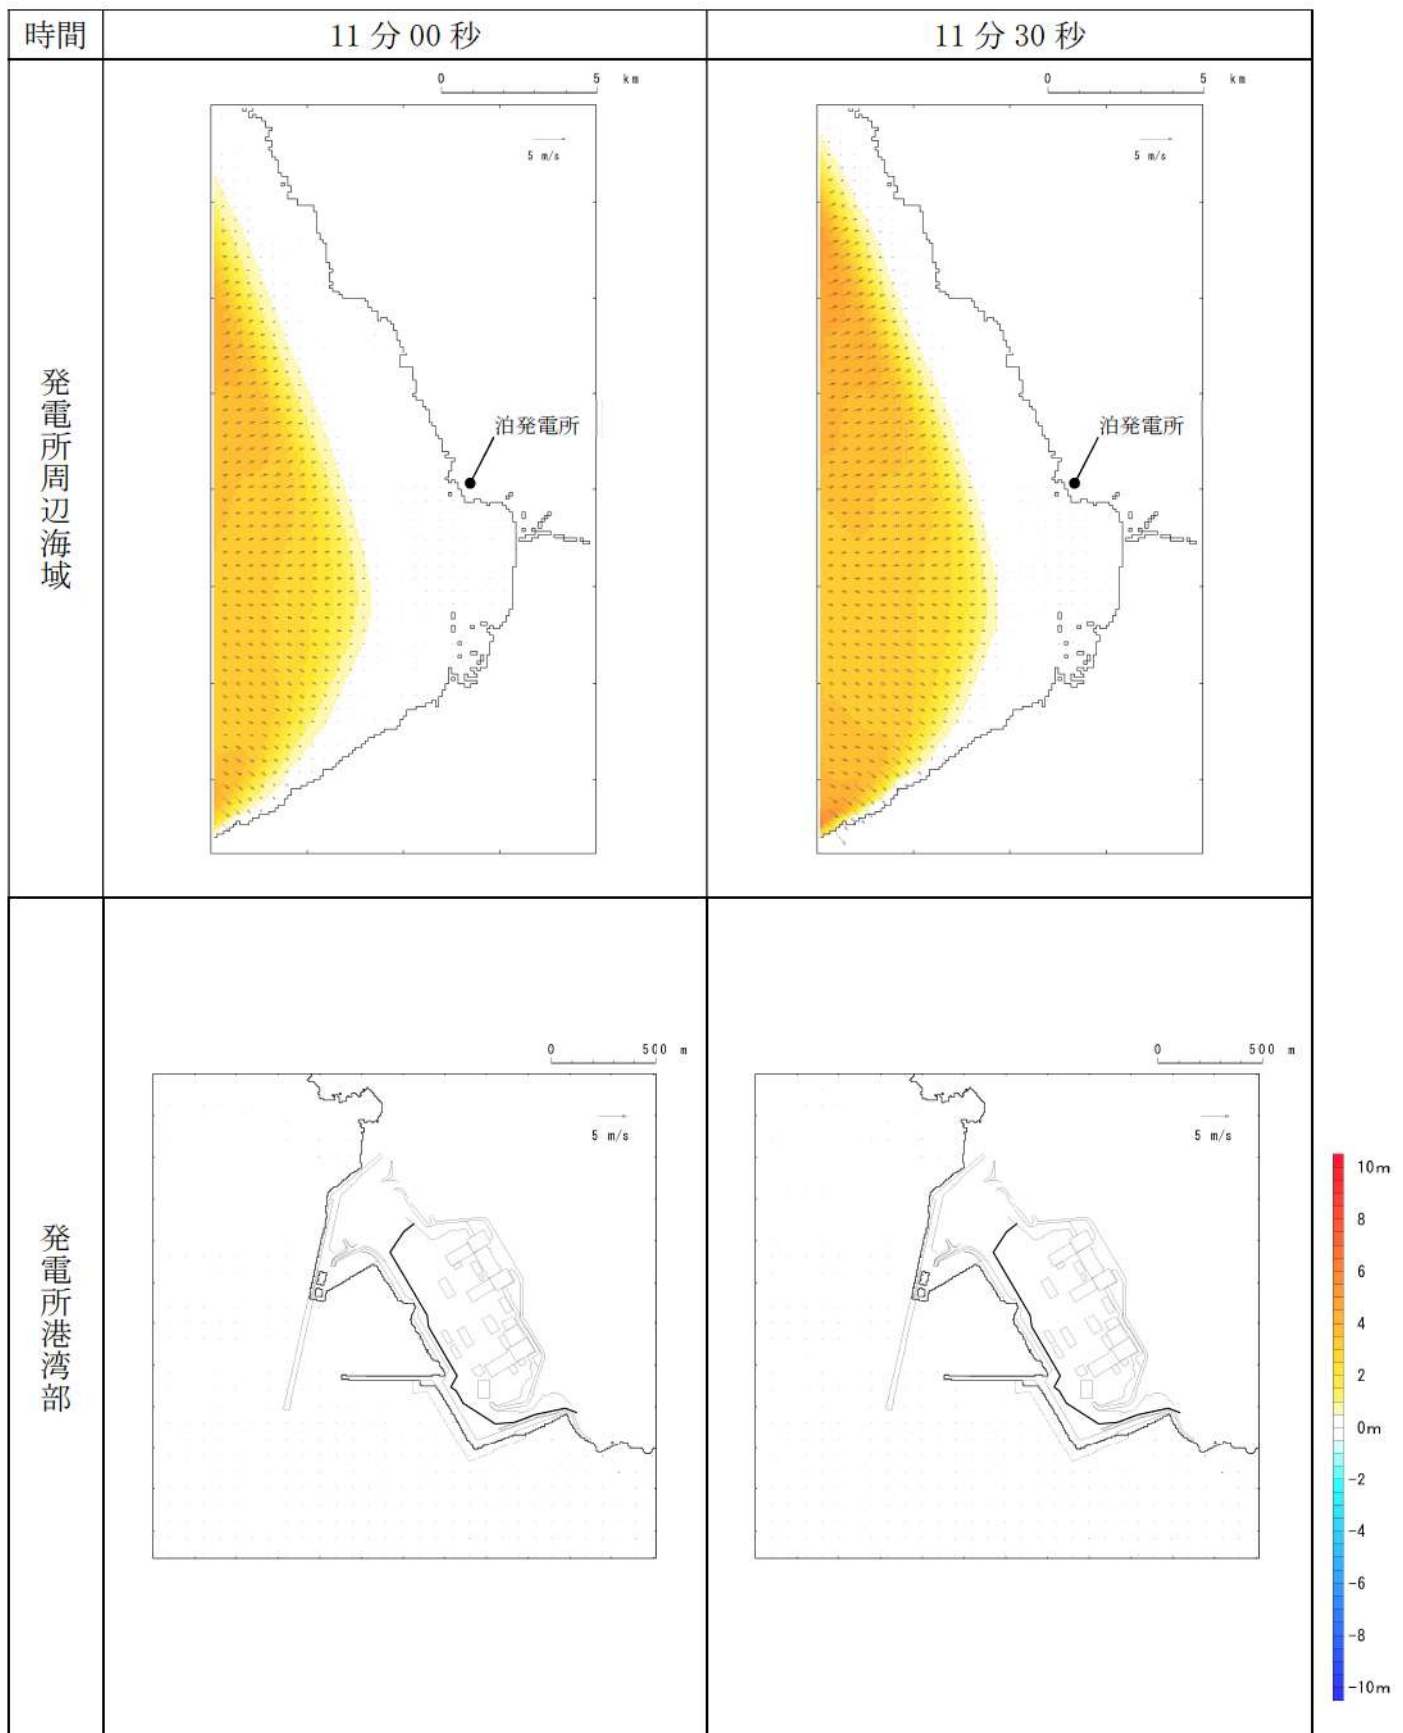
第 12 図-4 基準津波（波源 F，北防波堤損傷）の水位変動・流向ベクトル(4/53)

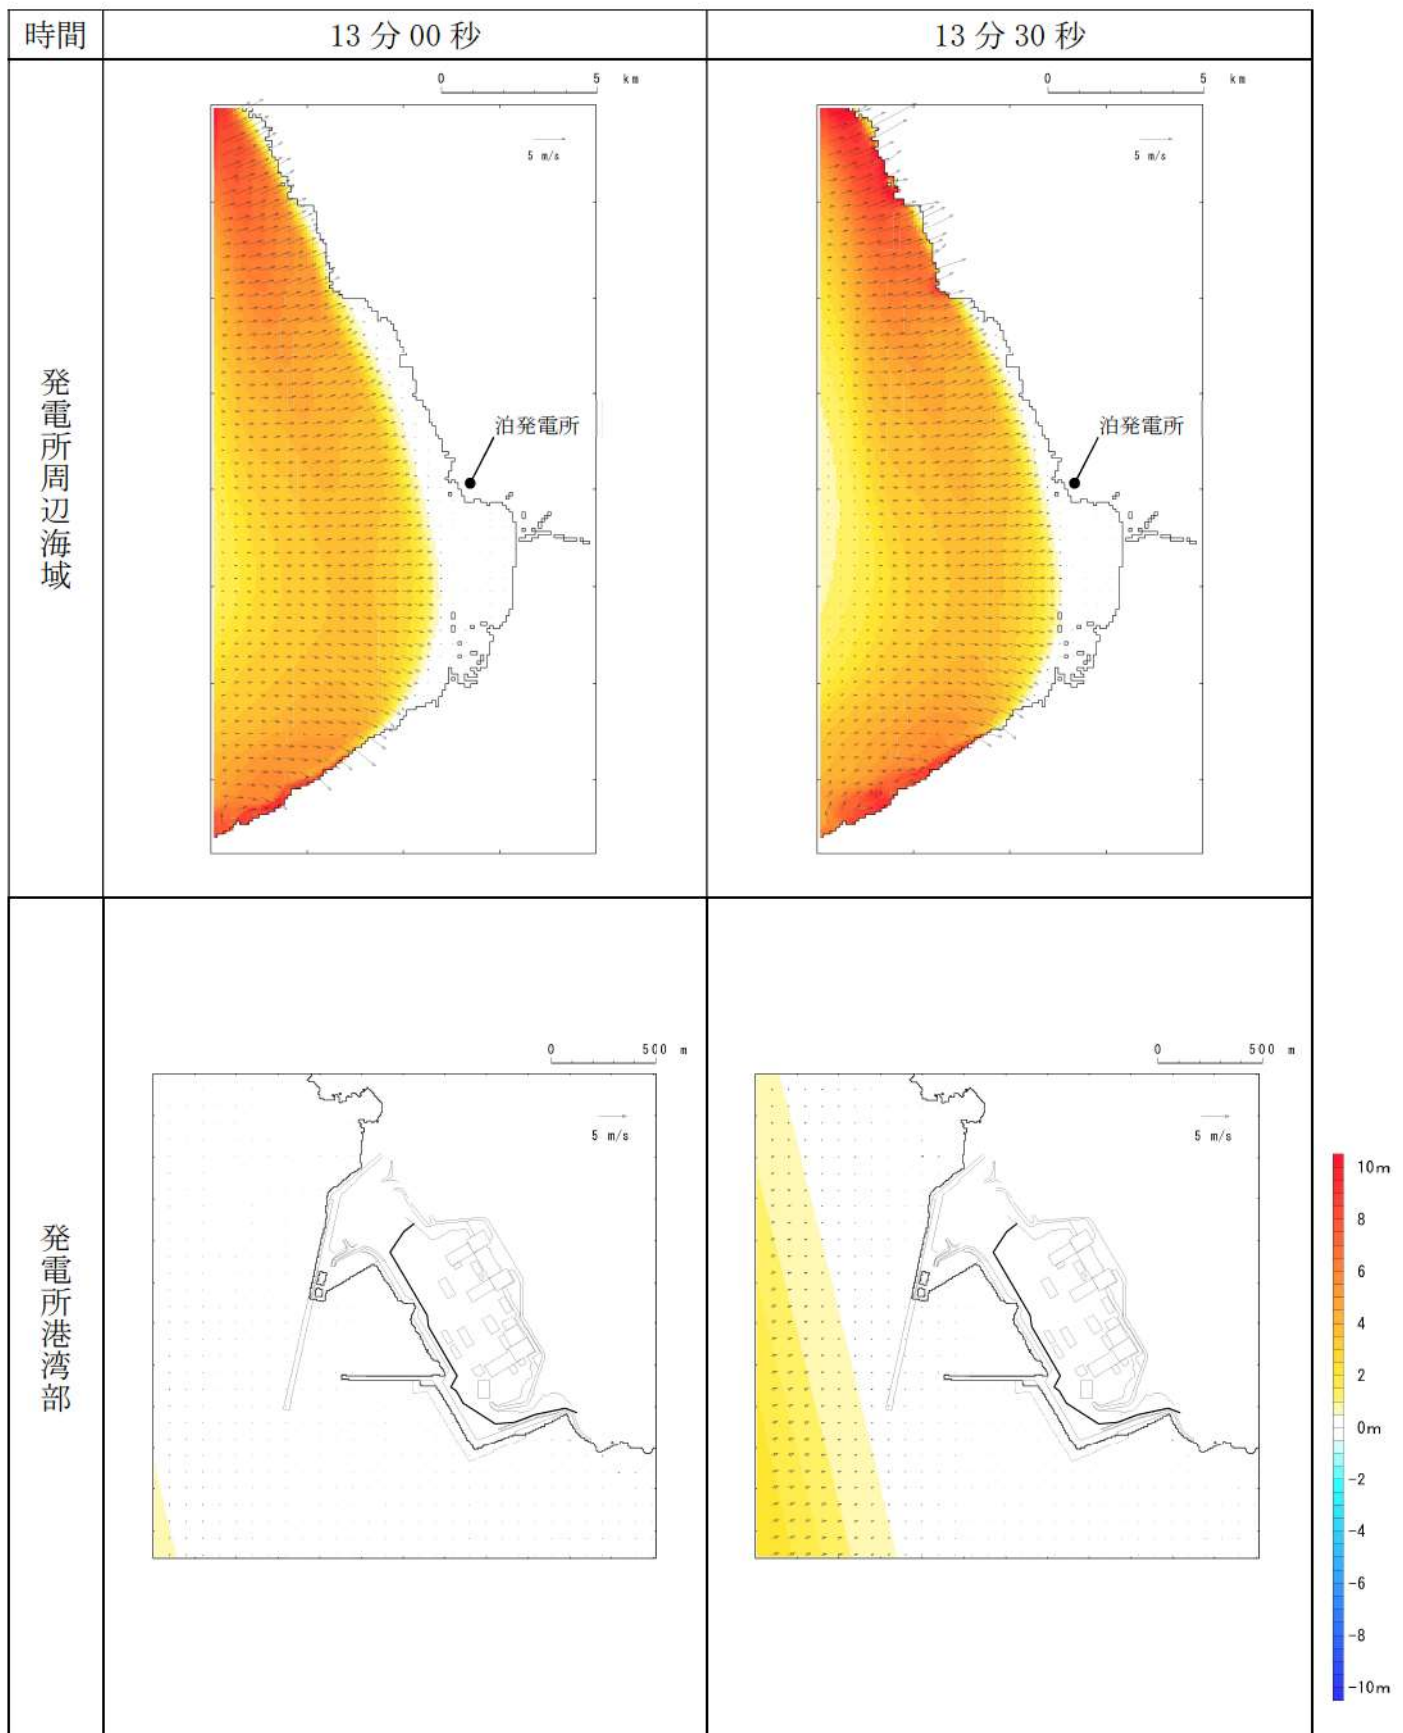
第 12 図-6 基準津波（波源 F，北防波堤損傷）の水位変動・流向ベクトル (6/53)

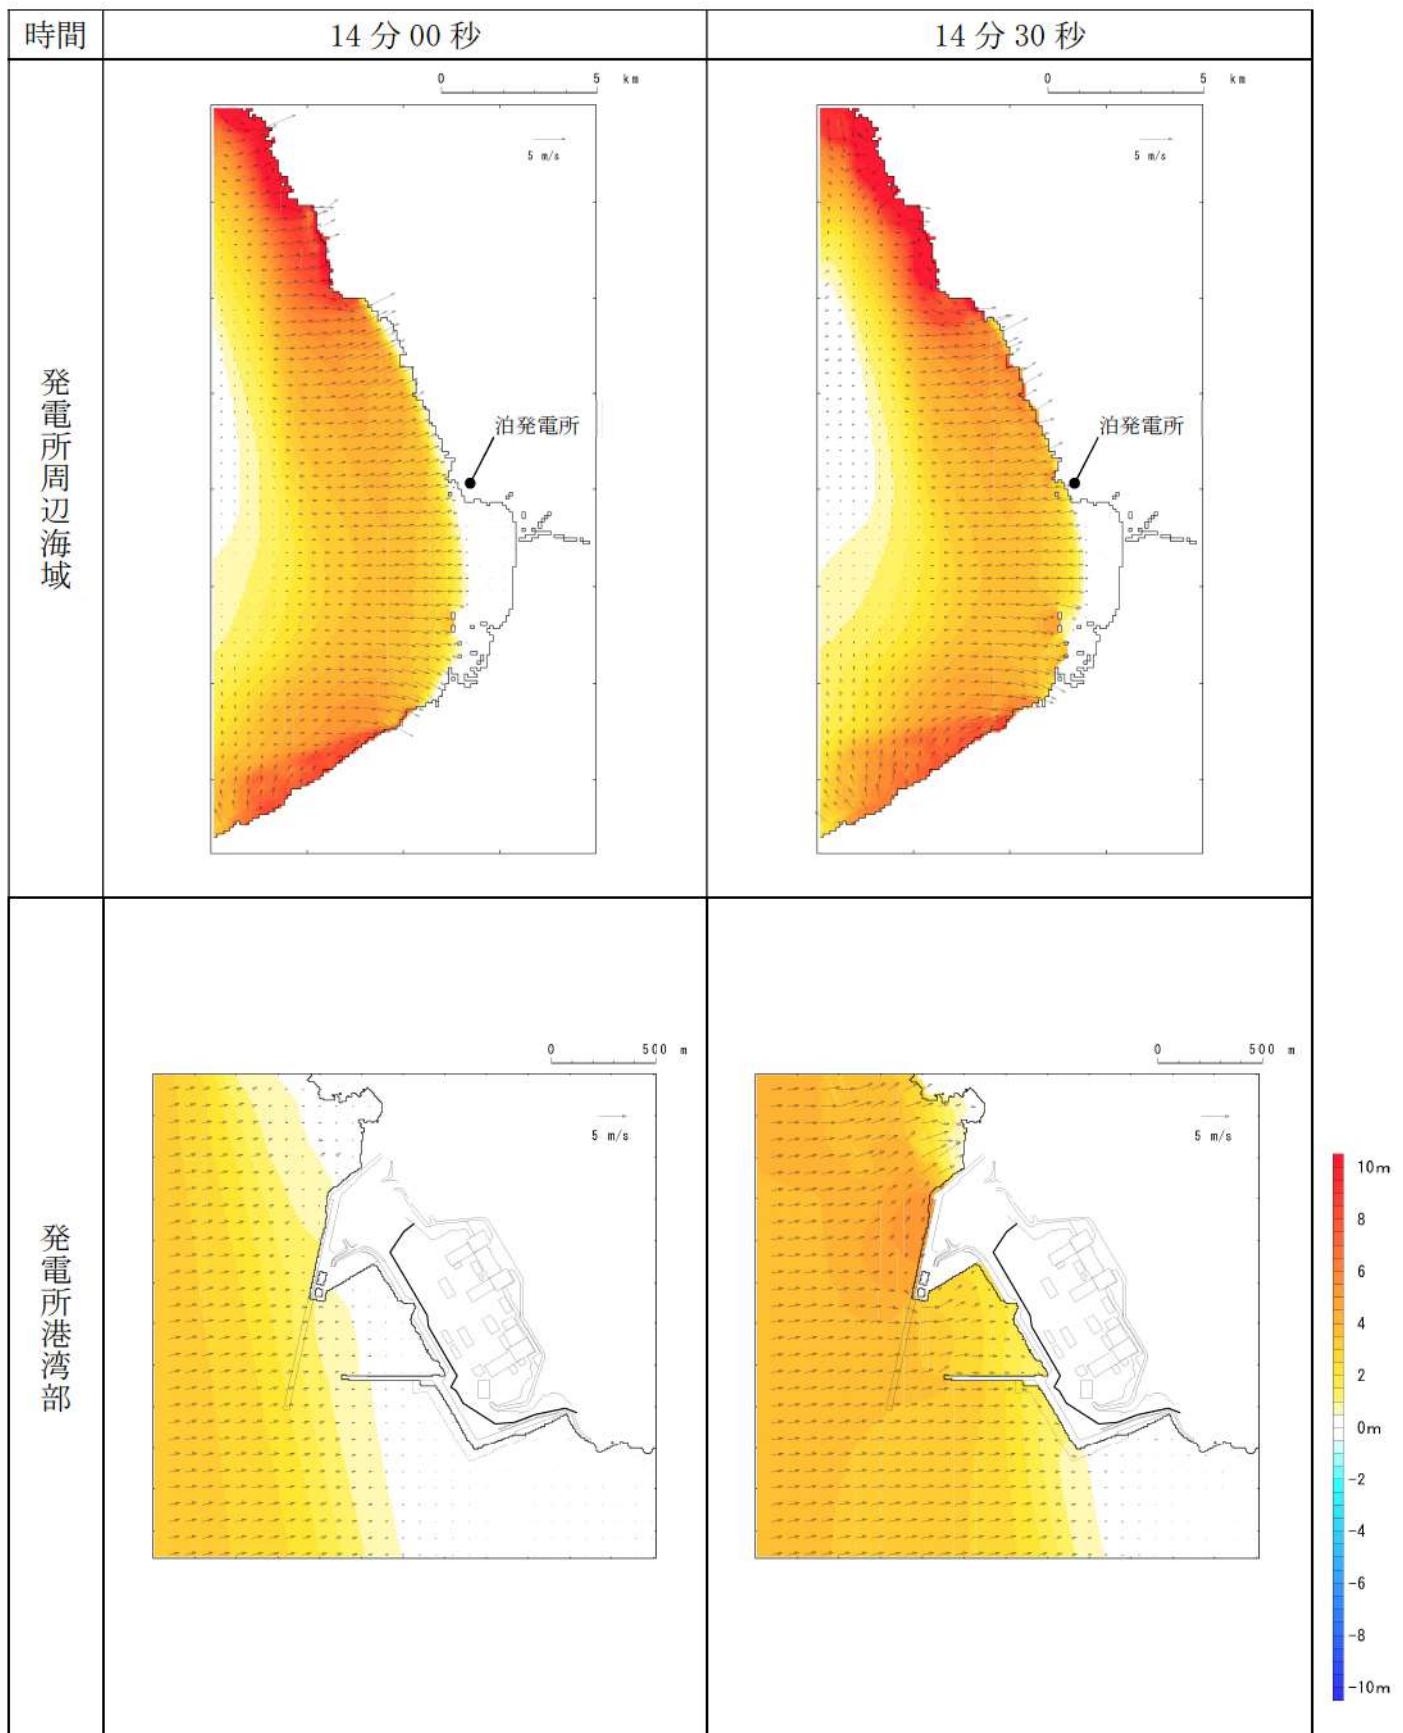
第 12 図-7 基準津波（波源 F，北防波堤損傷）の水位変動・流向ベクトル(7/53)
