第 16 図-29 基準津波（波源 J，北及び南防波堤損傷）の水位変動・流向ベクトル(29/49)

第 17 図-1 基準津波（波源K，南防波堤損傷）の水位変動・流向ベクトル(1/53)

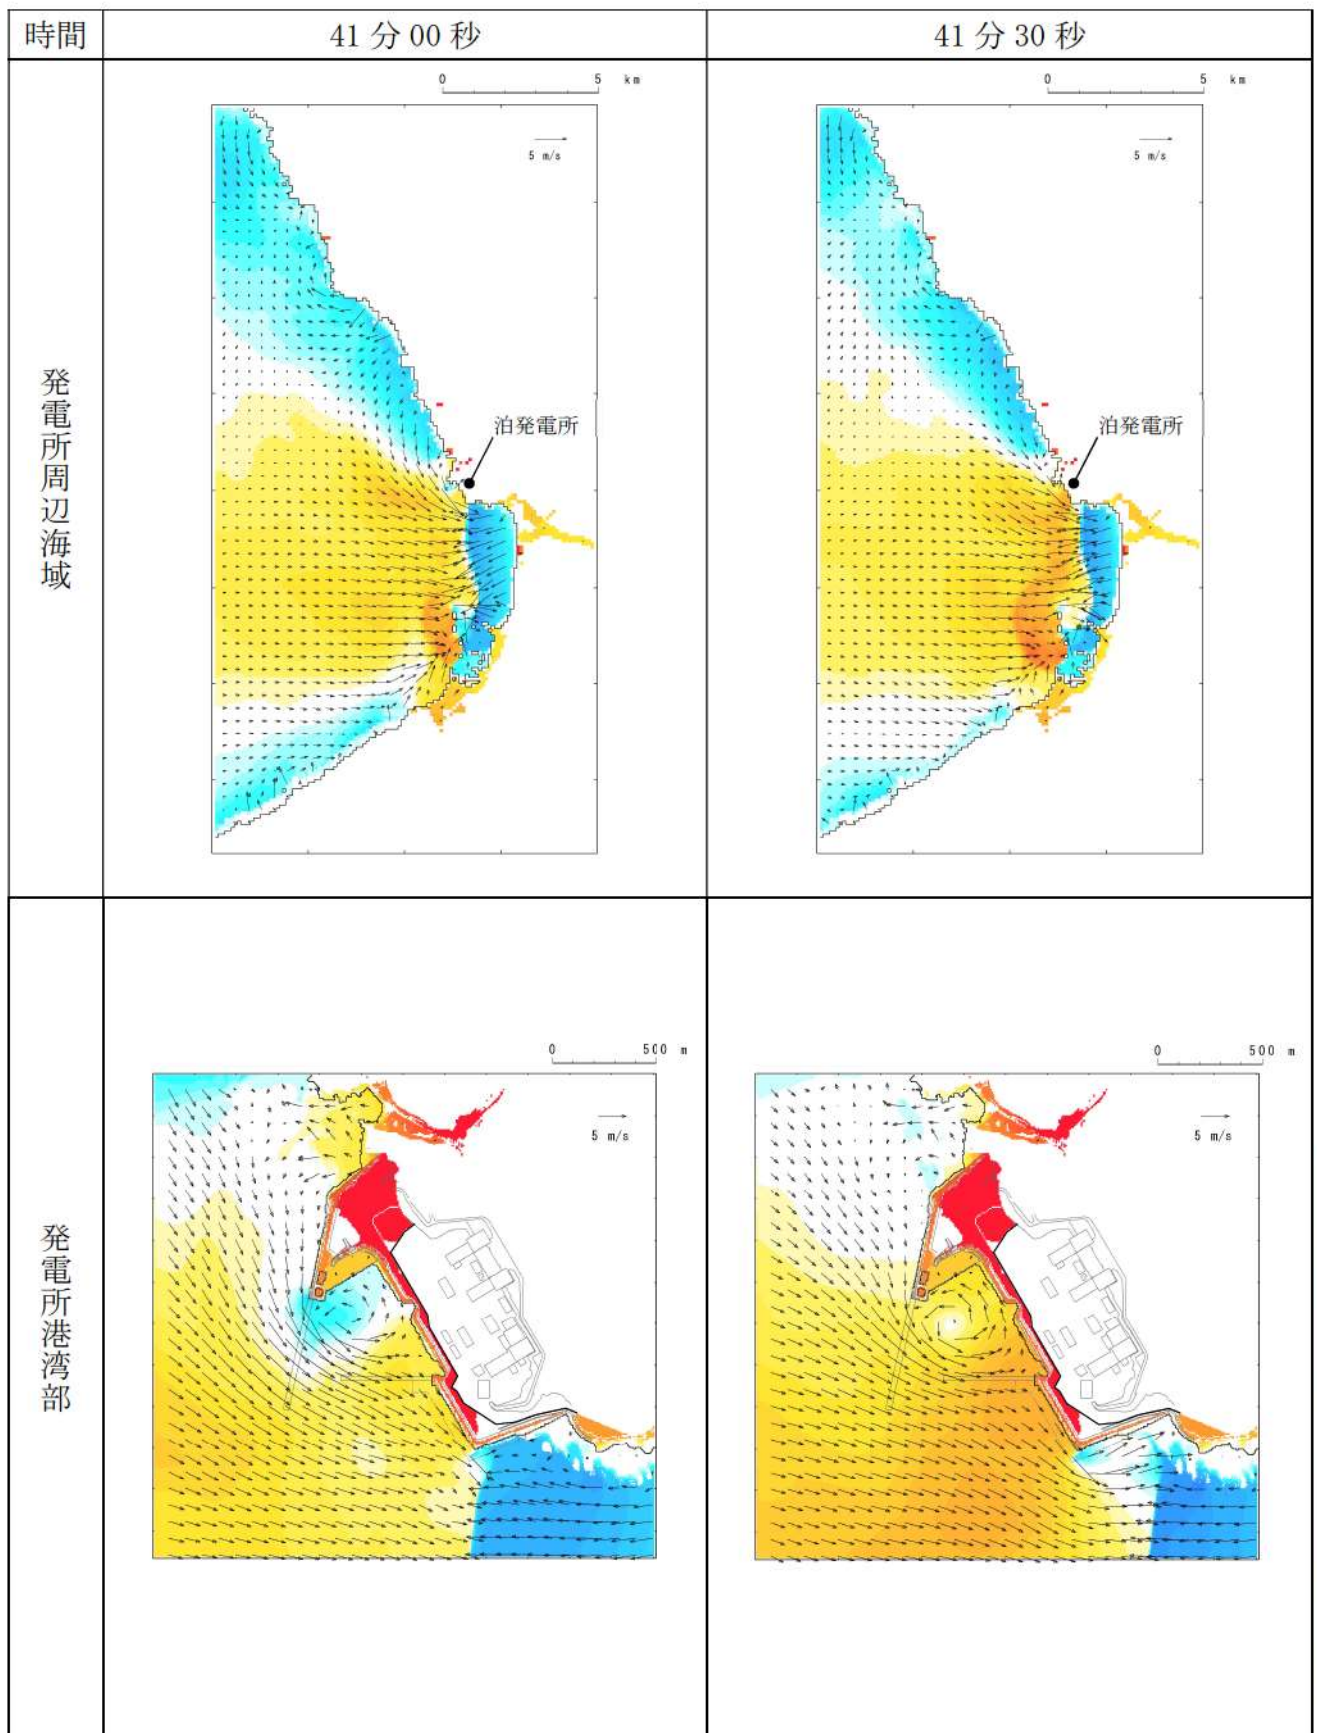
第 16 図-30 基準津波（波源 J，北及び南防波堤損傷）の水位変動・流向ベクトル(30/49)

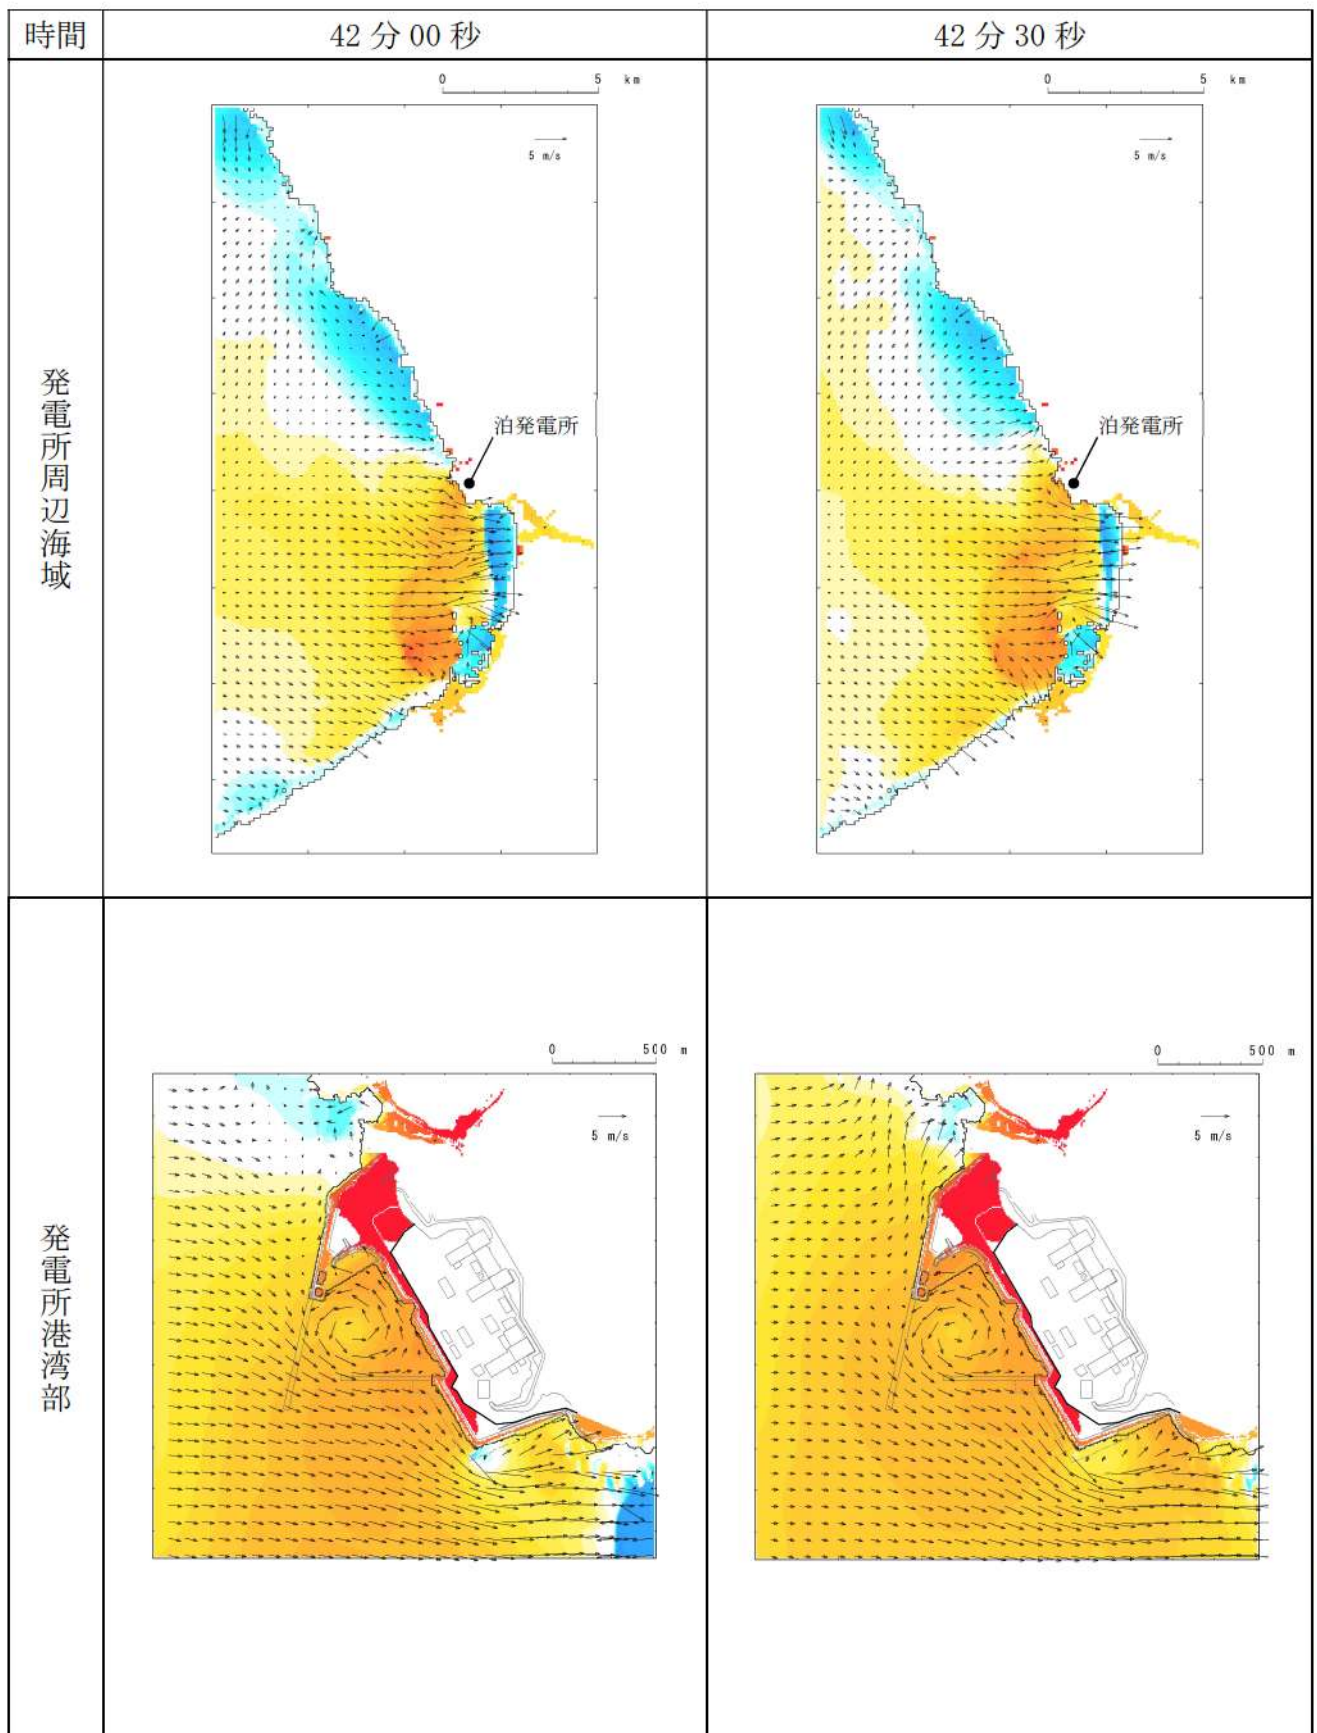
第 16 図-31 基準津波（波源 J，北及び南防波堤損傷）の水位変動・流向ベクトル(31/49)

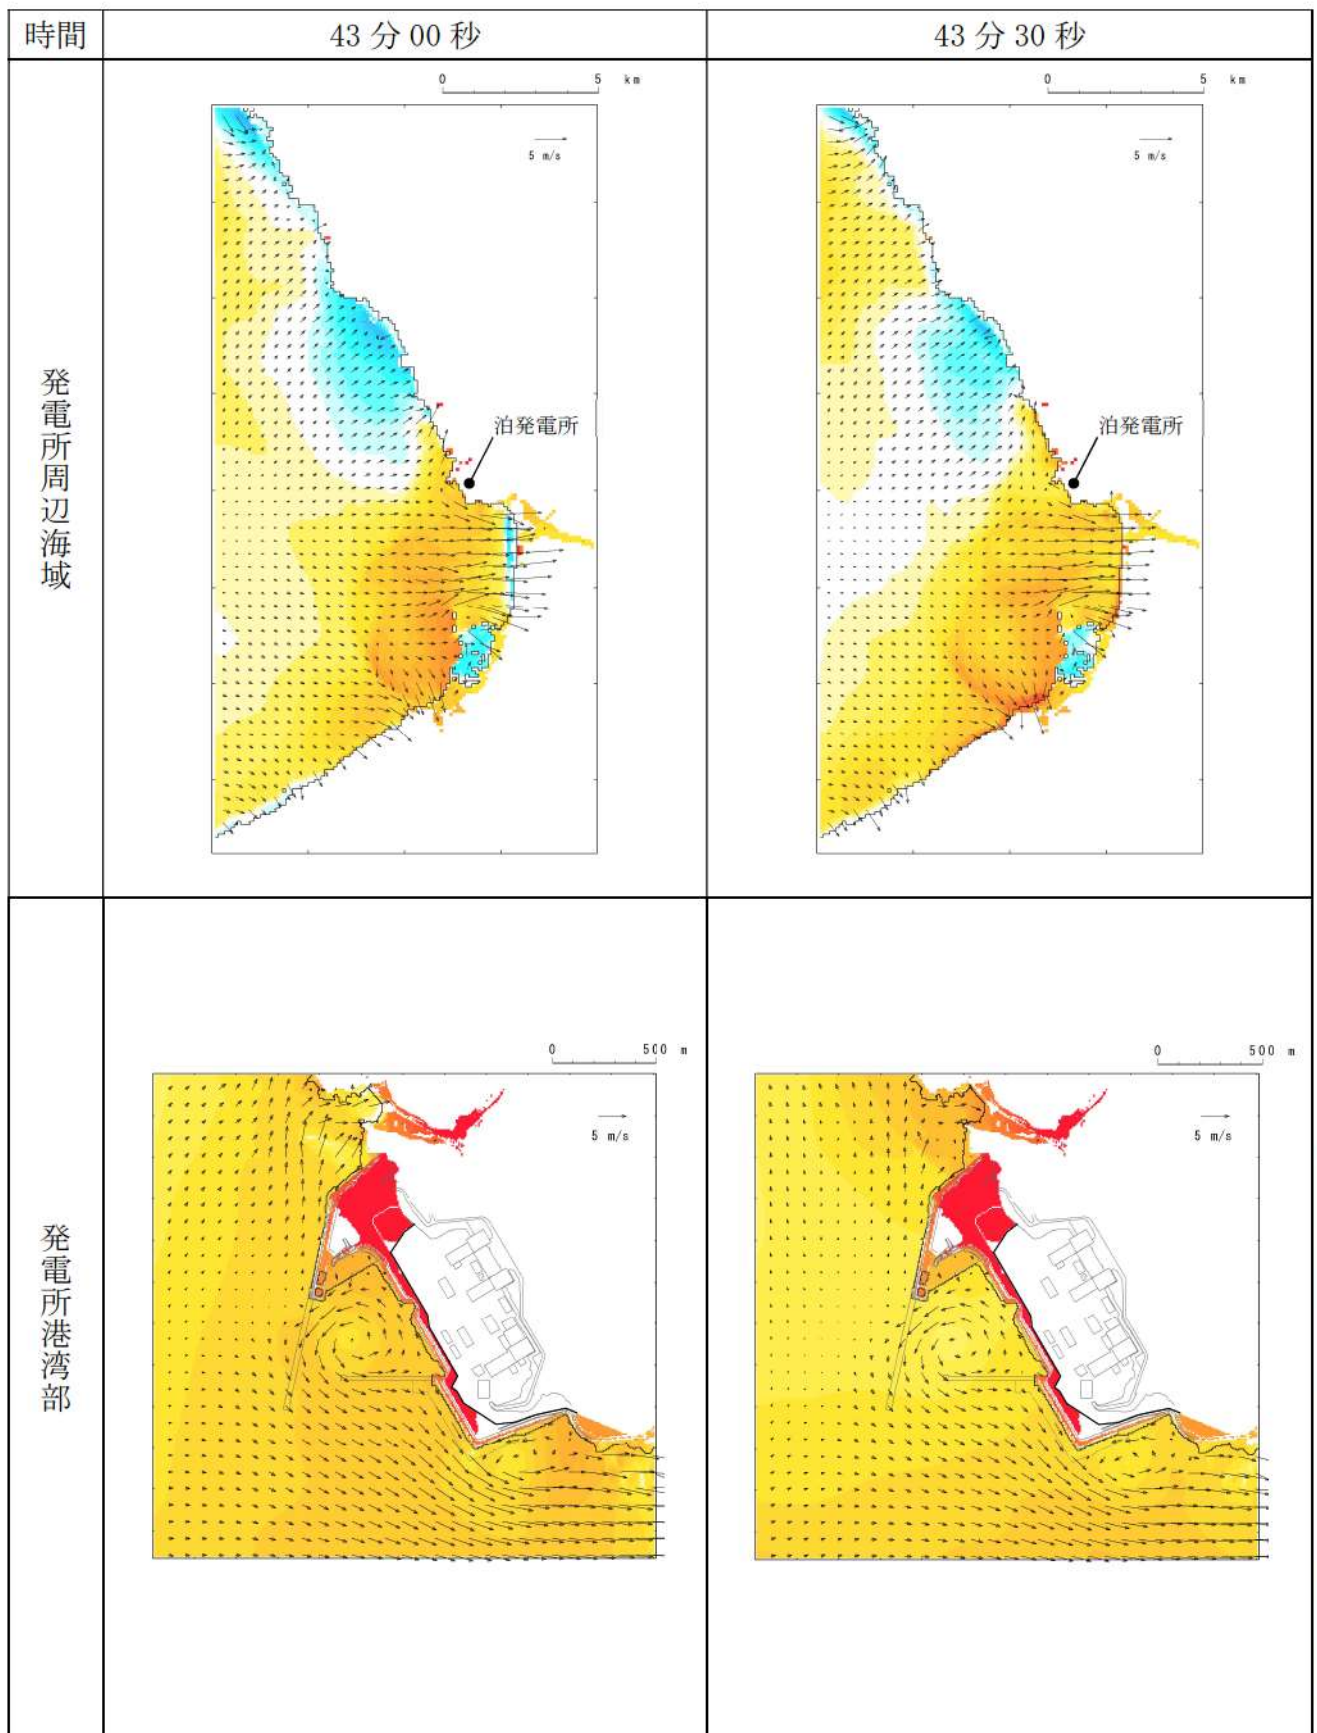
第 16 図-32 基準津波（波源 J，北及び南防波堤損傷）の水位変動・流向ベクトル(32/49)

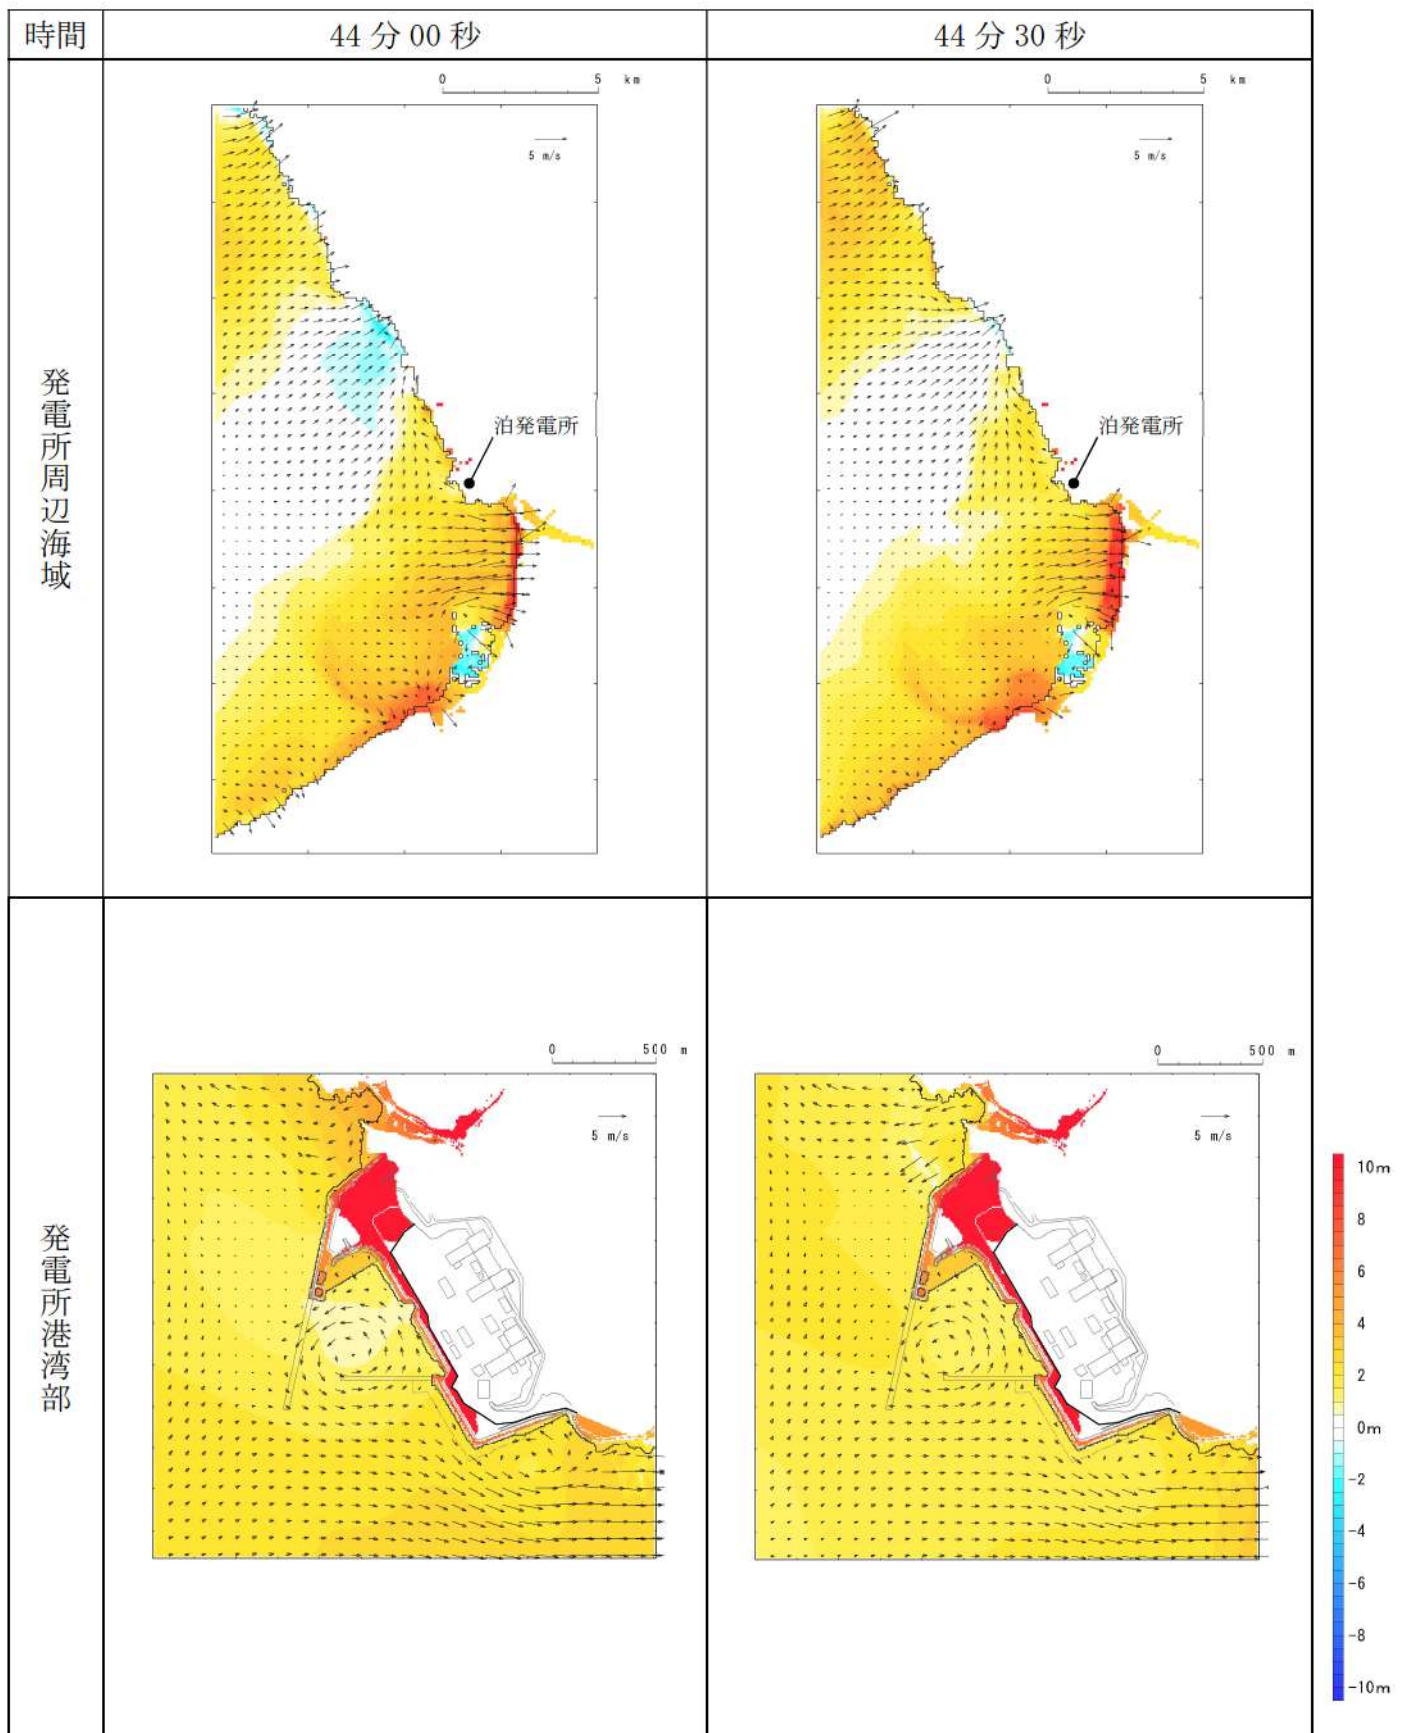
第 16 図-33 基準津波（波源 J，北及び南防波堤損傷）の水位変動・流向ベクトル(33/49)

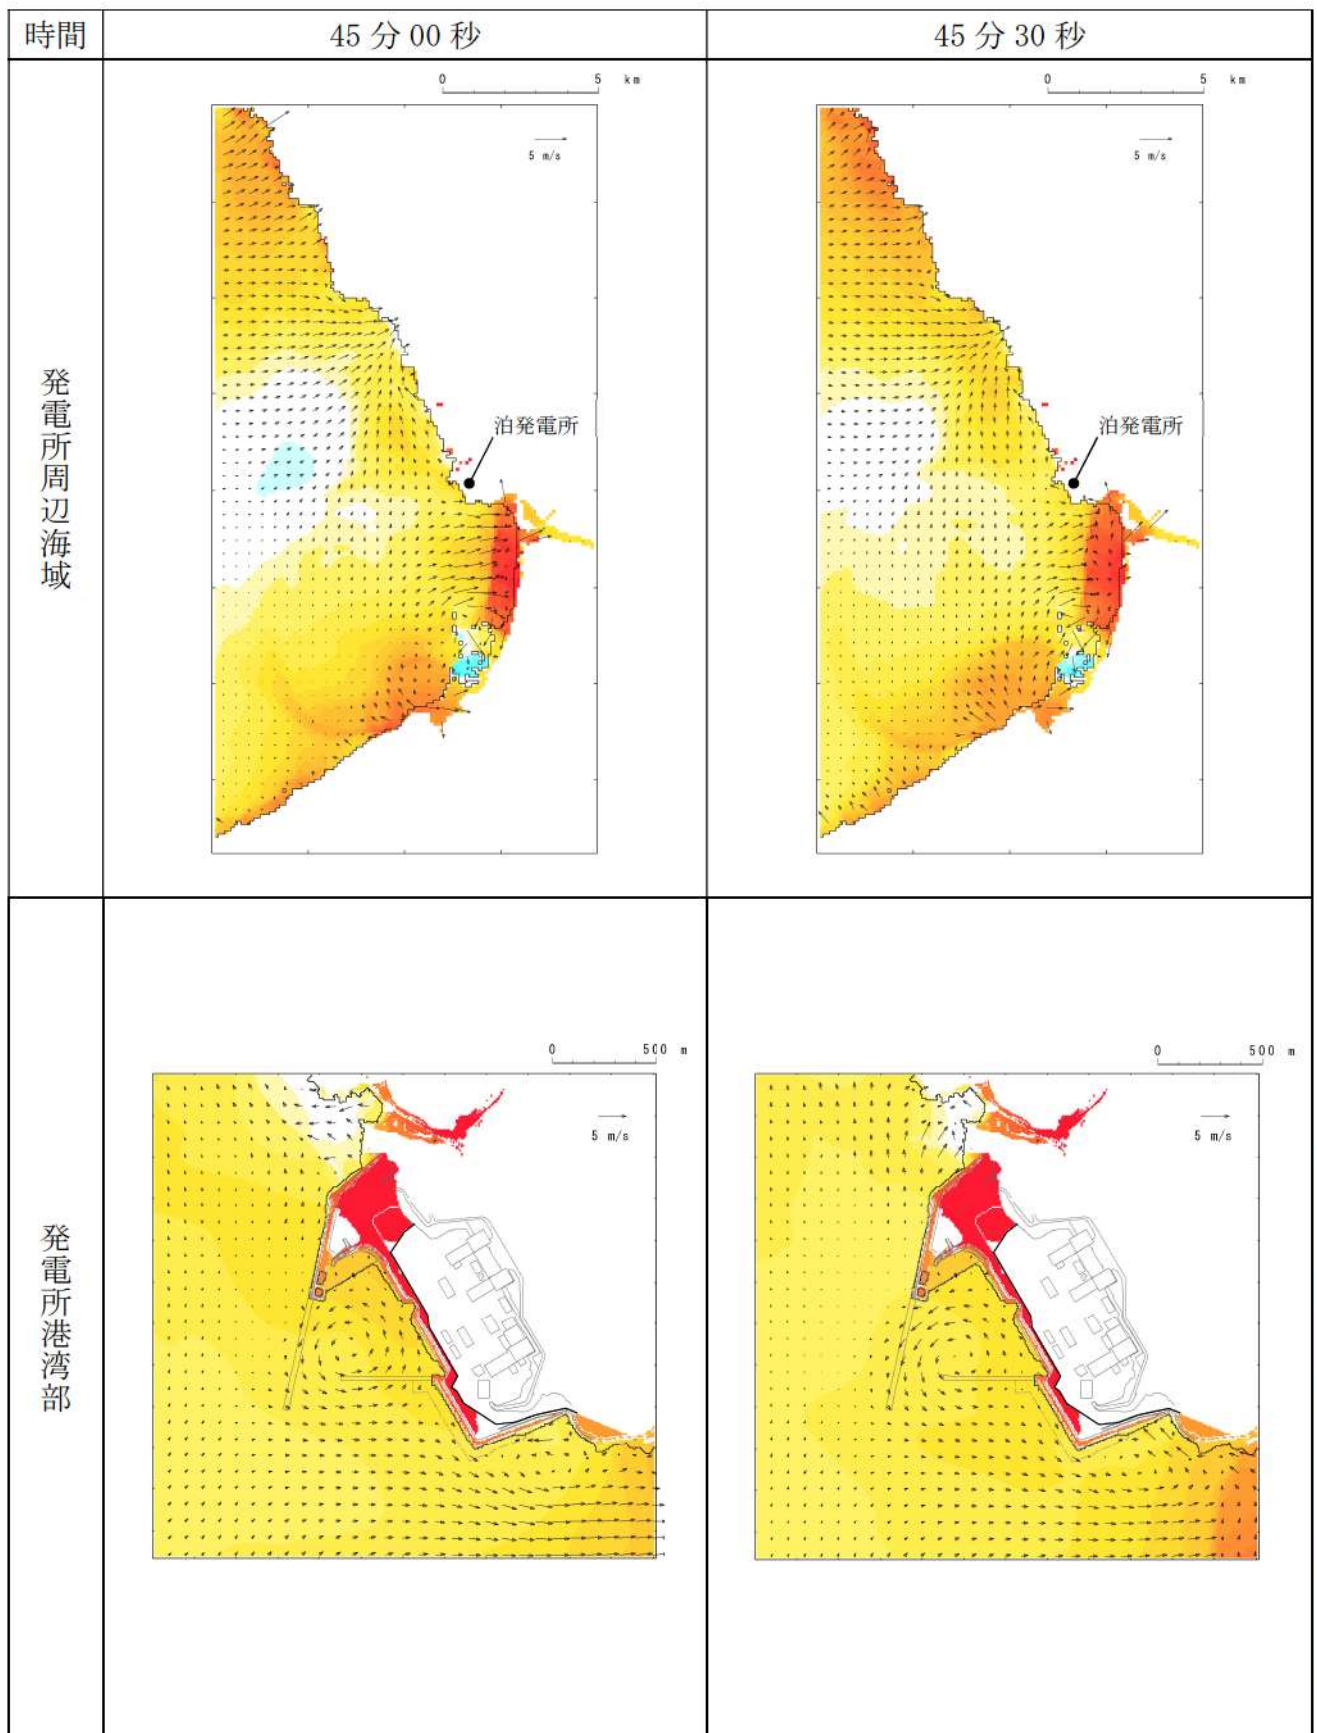
第 16 図-34 基準津波（波源 J，北及び南防波堤損傷）の水位変動・流向ベクトル(34/49)

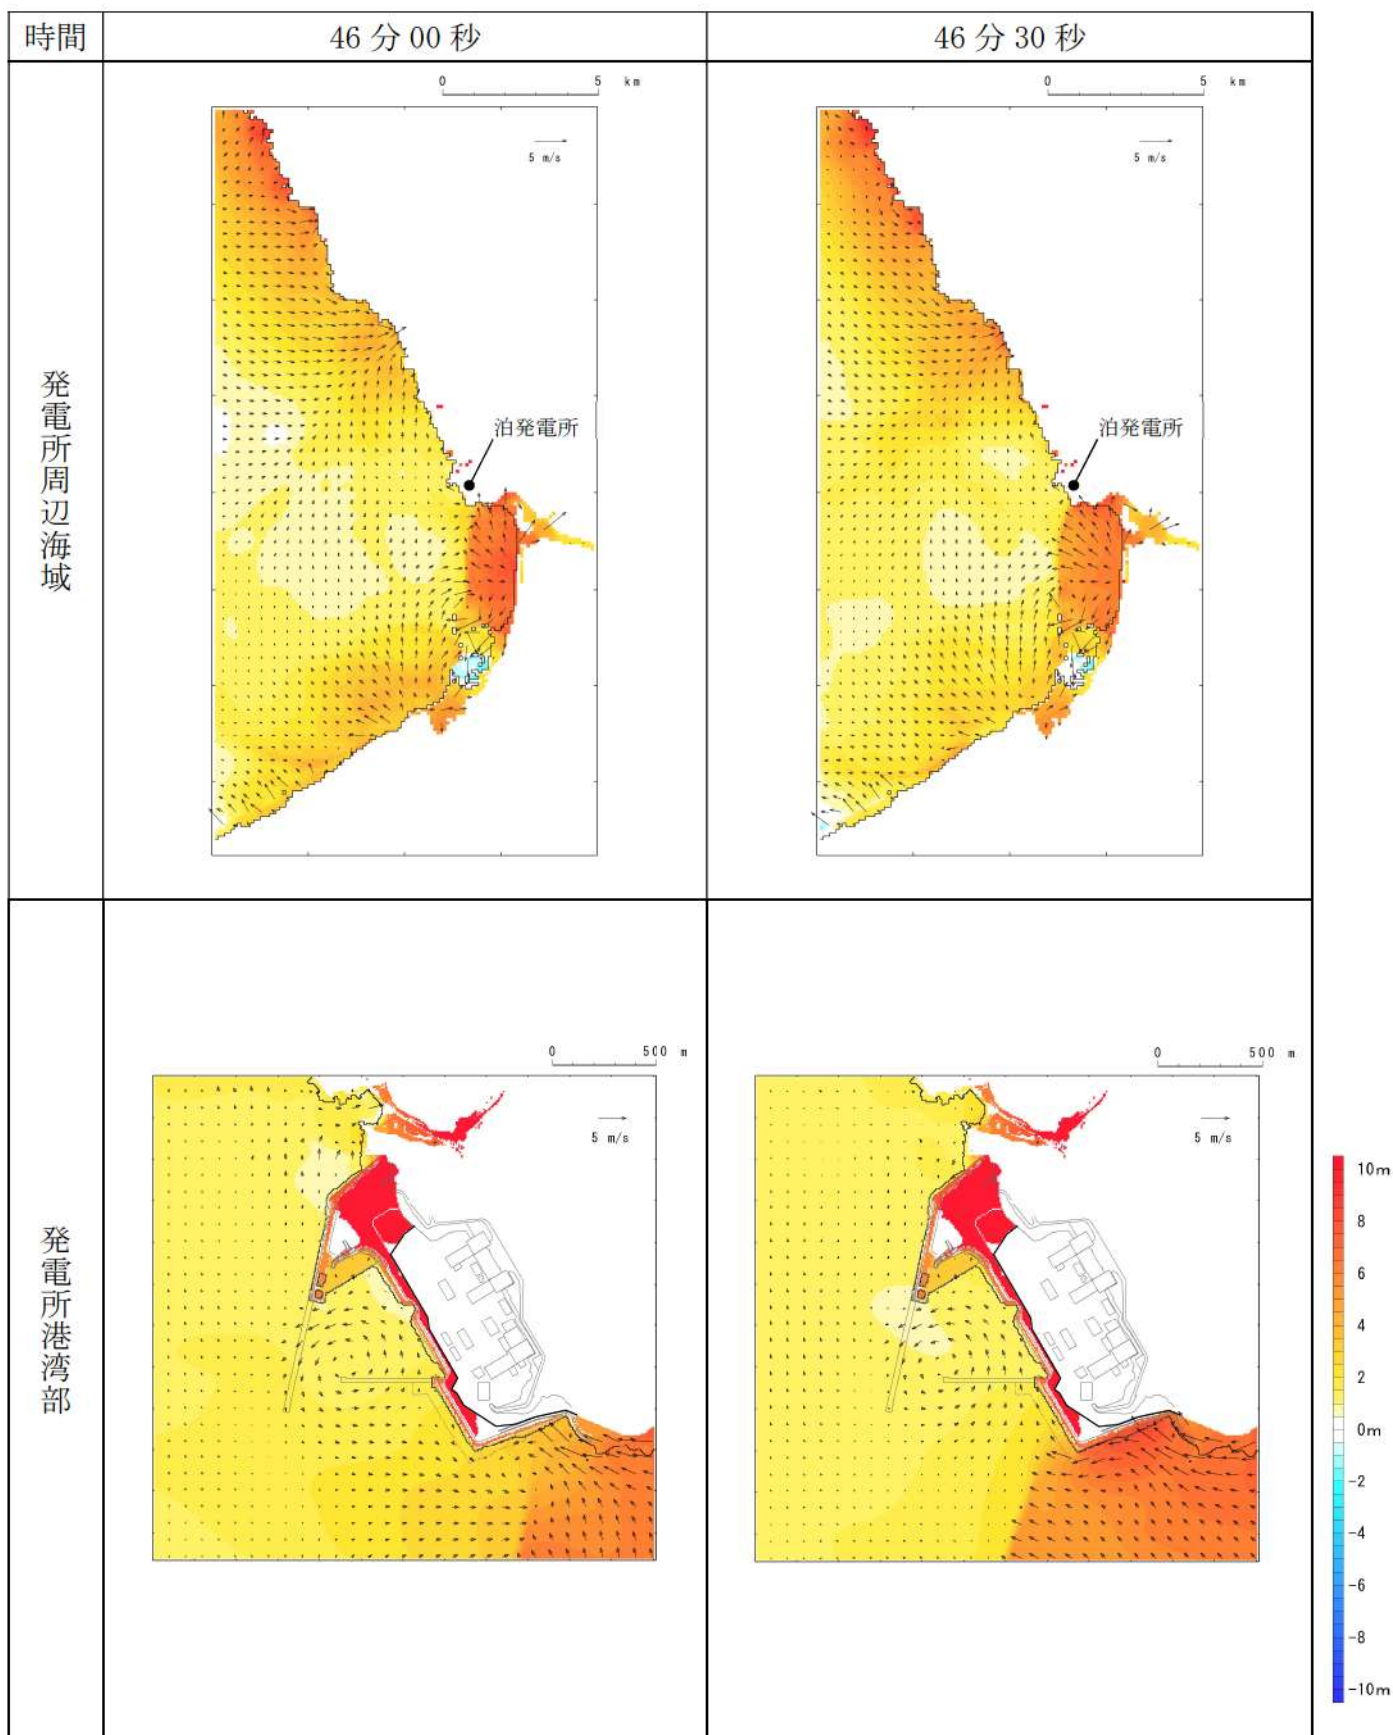
第 16 図-35 基準津波（波源 J，北及び南防波堤損傷）の水位変動・流向ベクトル(35/49)

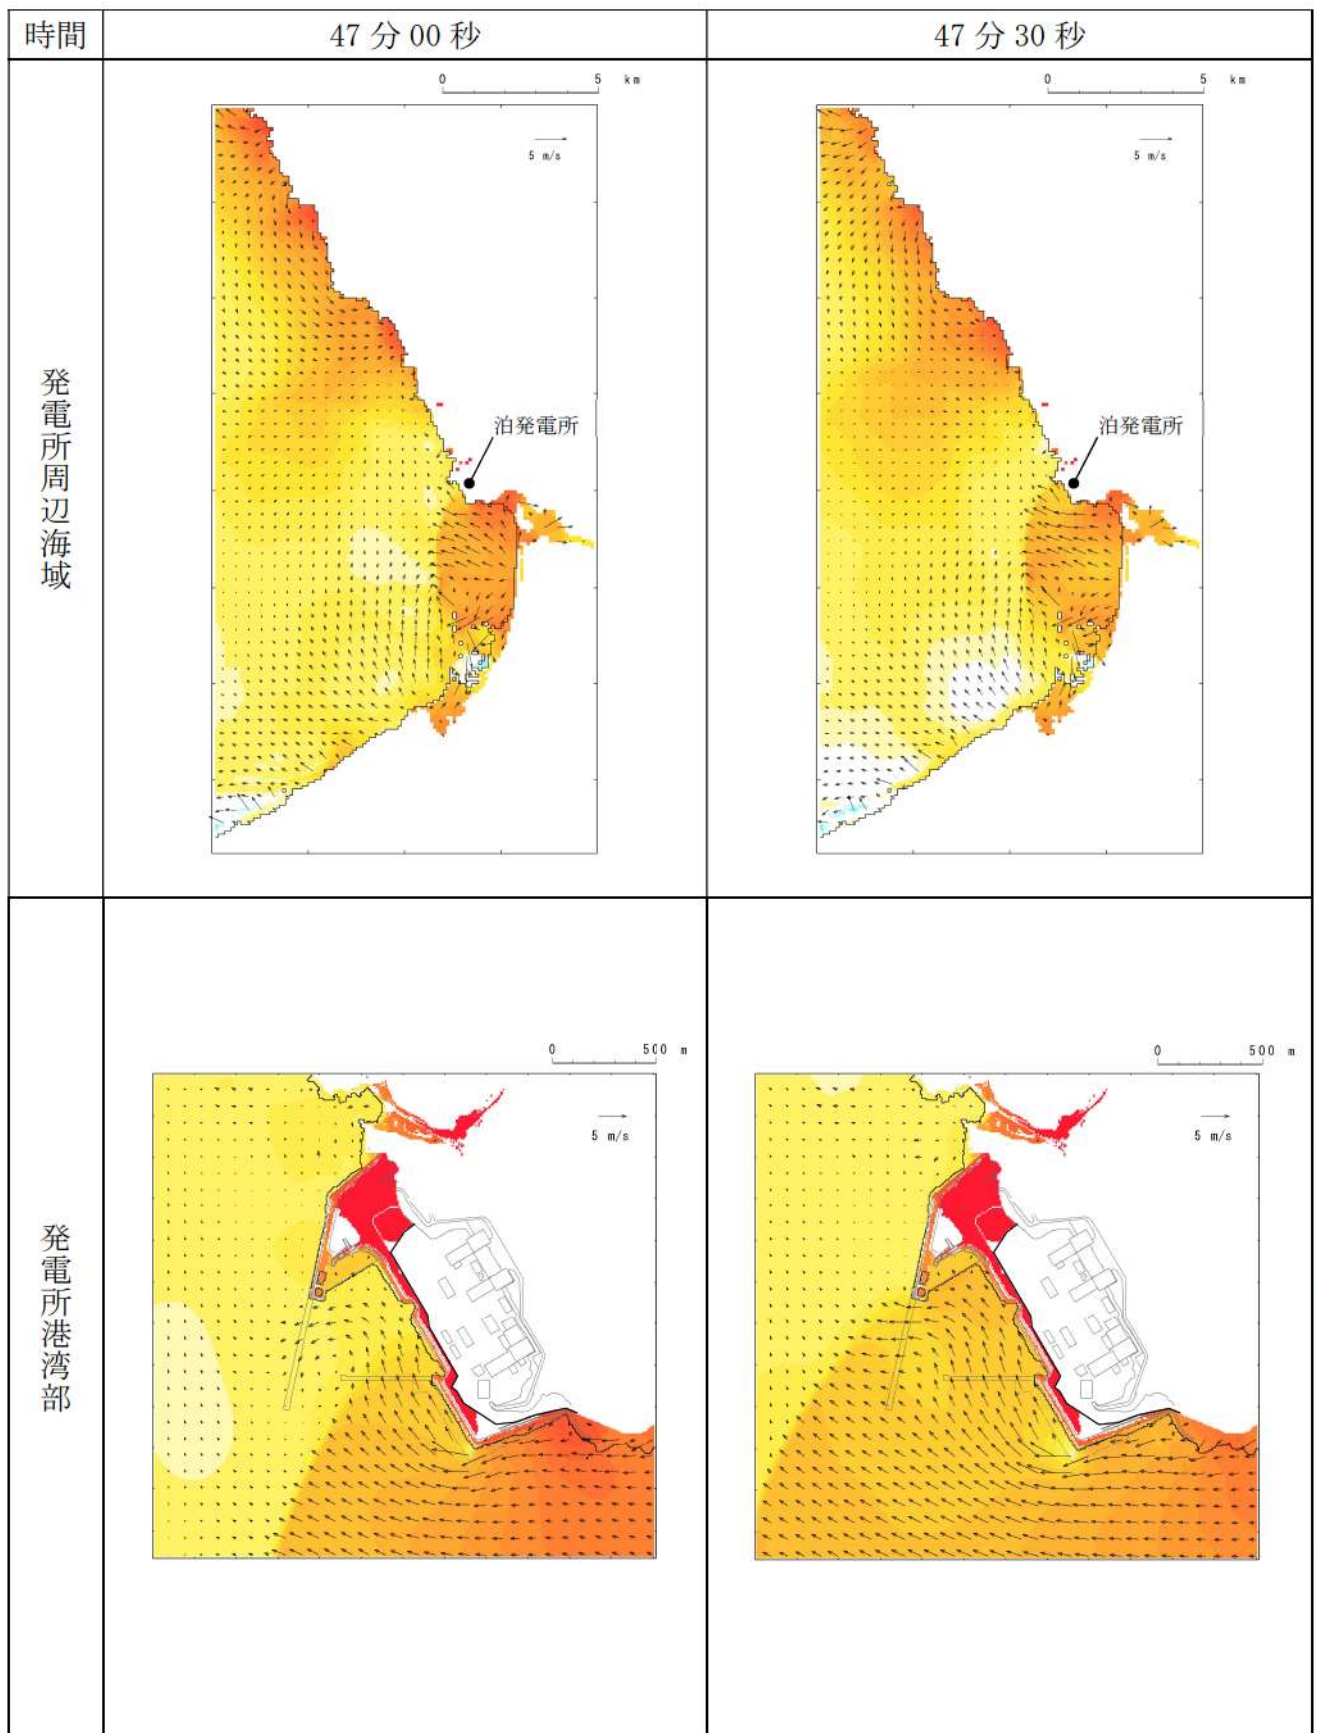
第 16 図-36 基準津波（波源 J，北及び南防波堤損傷）の水位変動・流向ベクトル(36/49)

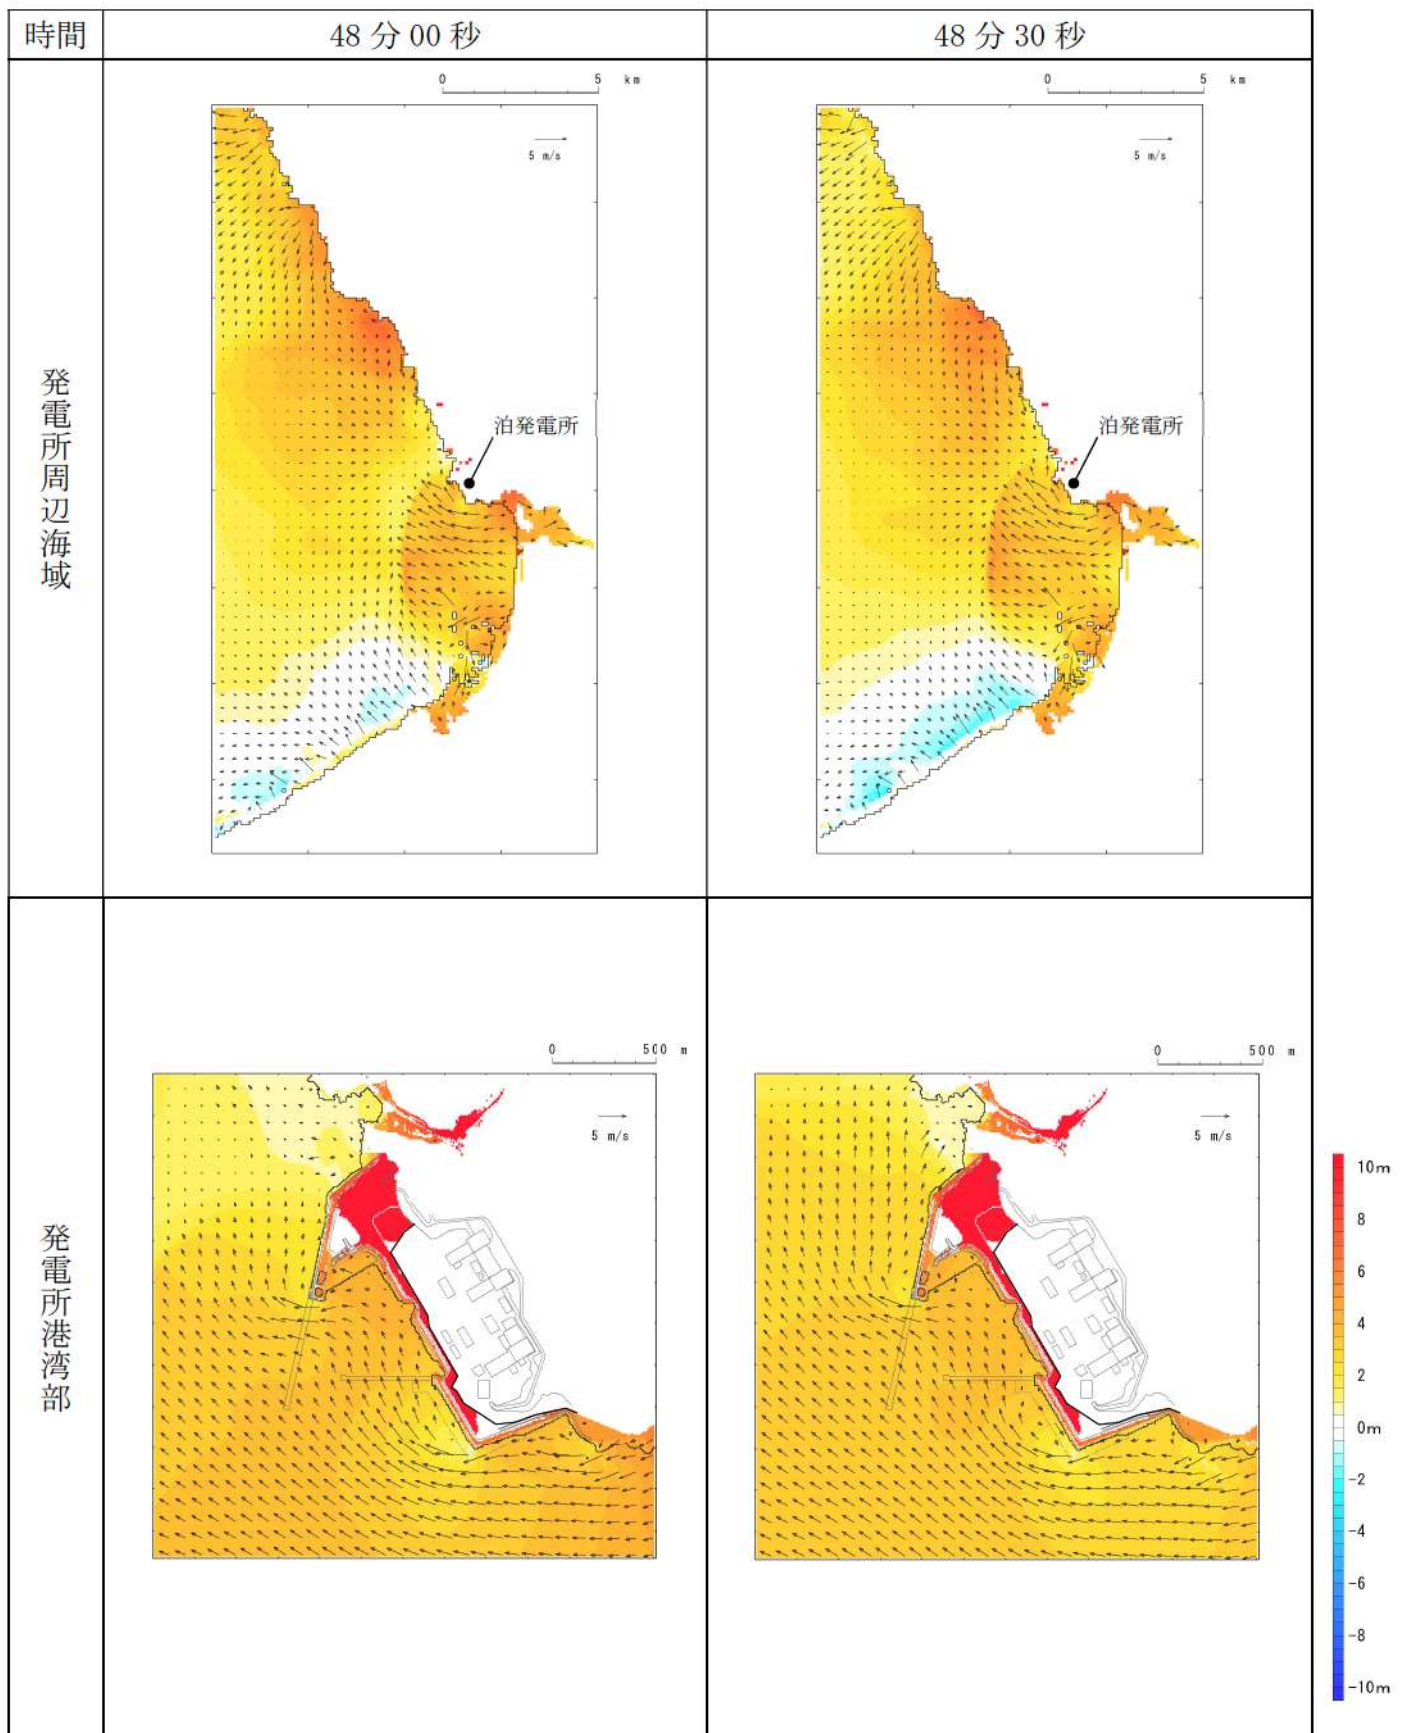
第 16 図-37 基準津波（波源 J，北及び南防波堤損傷）の水位変動・流向ベクトル(37/49)

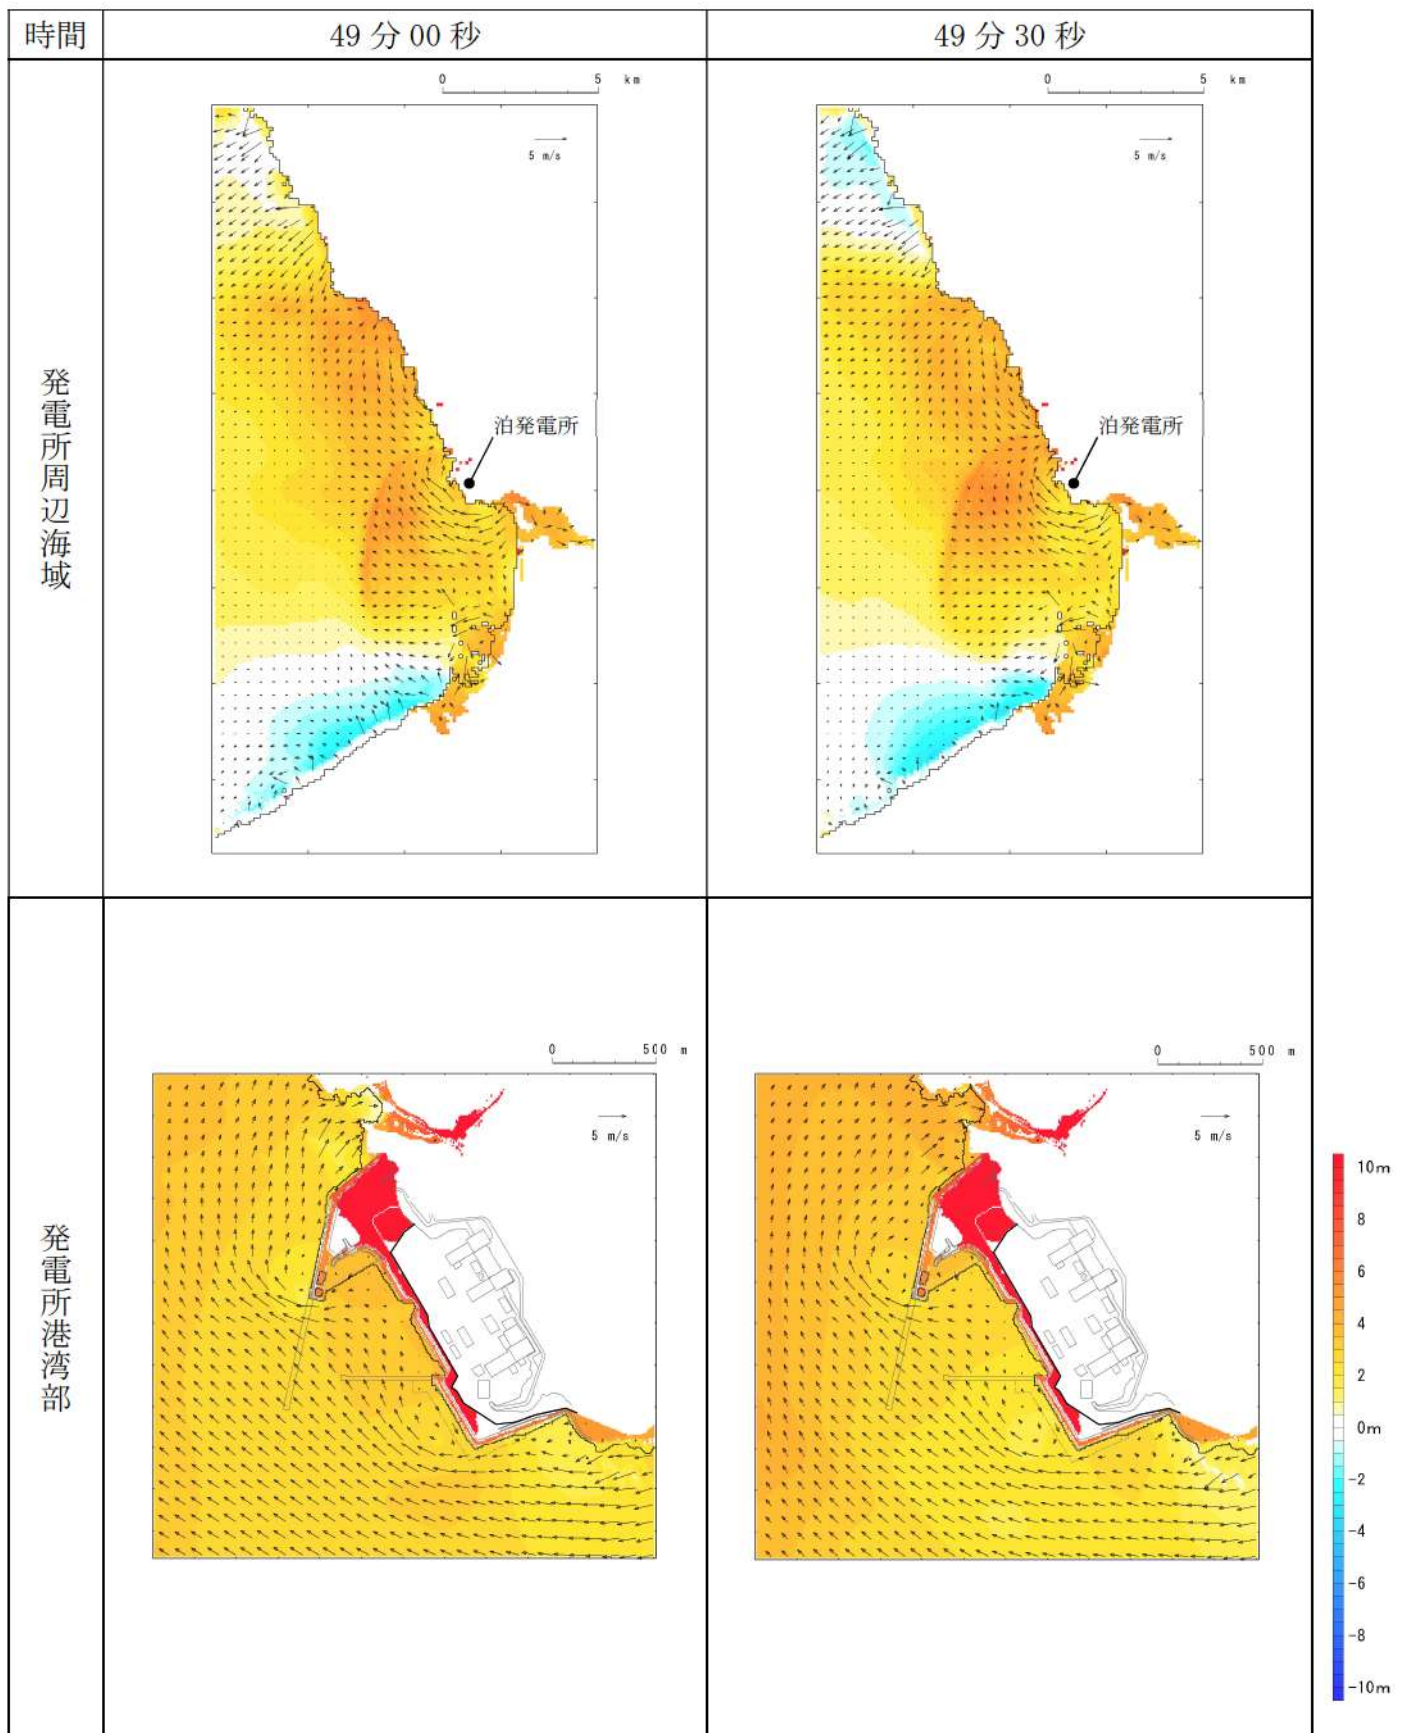
第 16 図-38 基準津波（波源 J，北及び南防波堤損傷）の水位変動・流向ベクトル(38/49)
