第 16 図-29 基準津波（波源 J，北及び南防波堤損傷）の水位変動・流向ベクトル(29/49)

第 17 図-1 基準津波（波源K，南防波堤損傷）の水位変動・流向ベクトル(1/53)

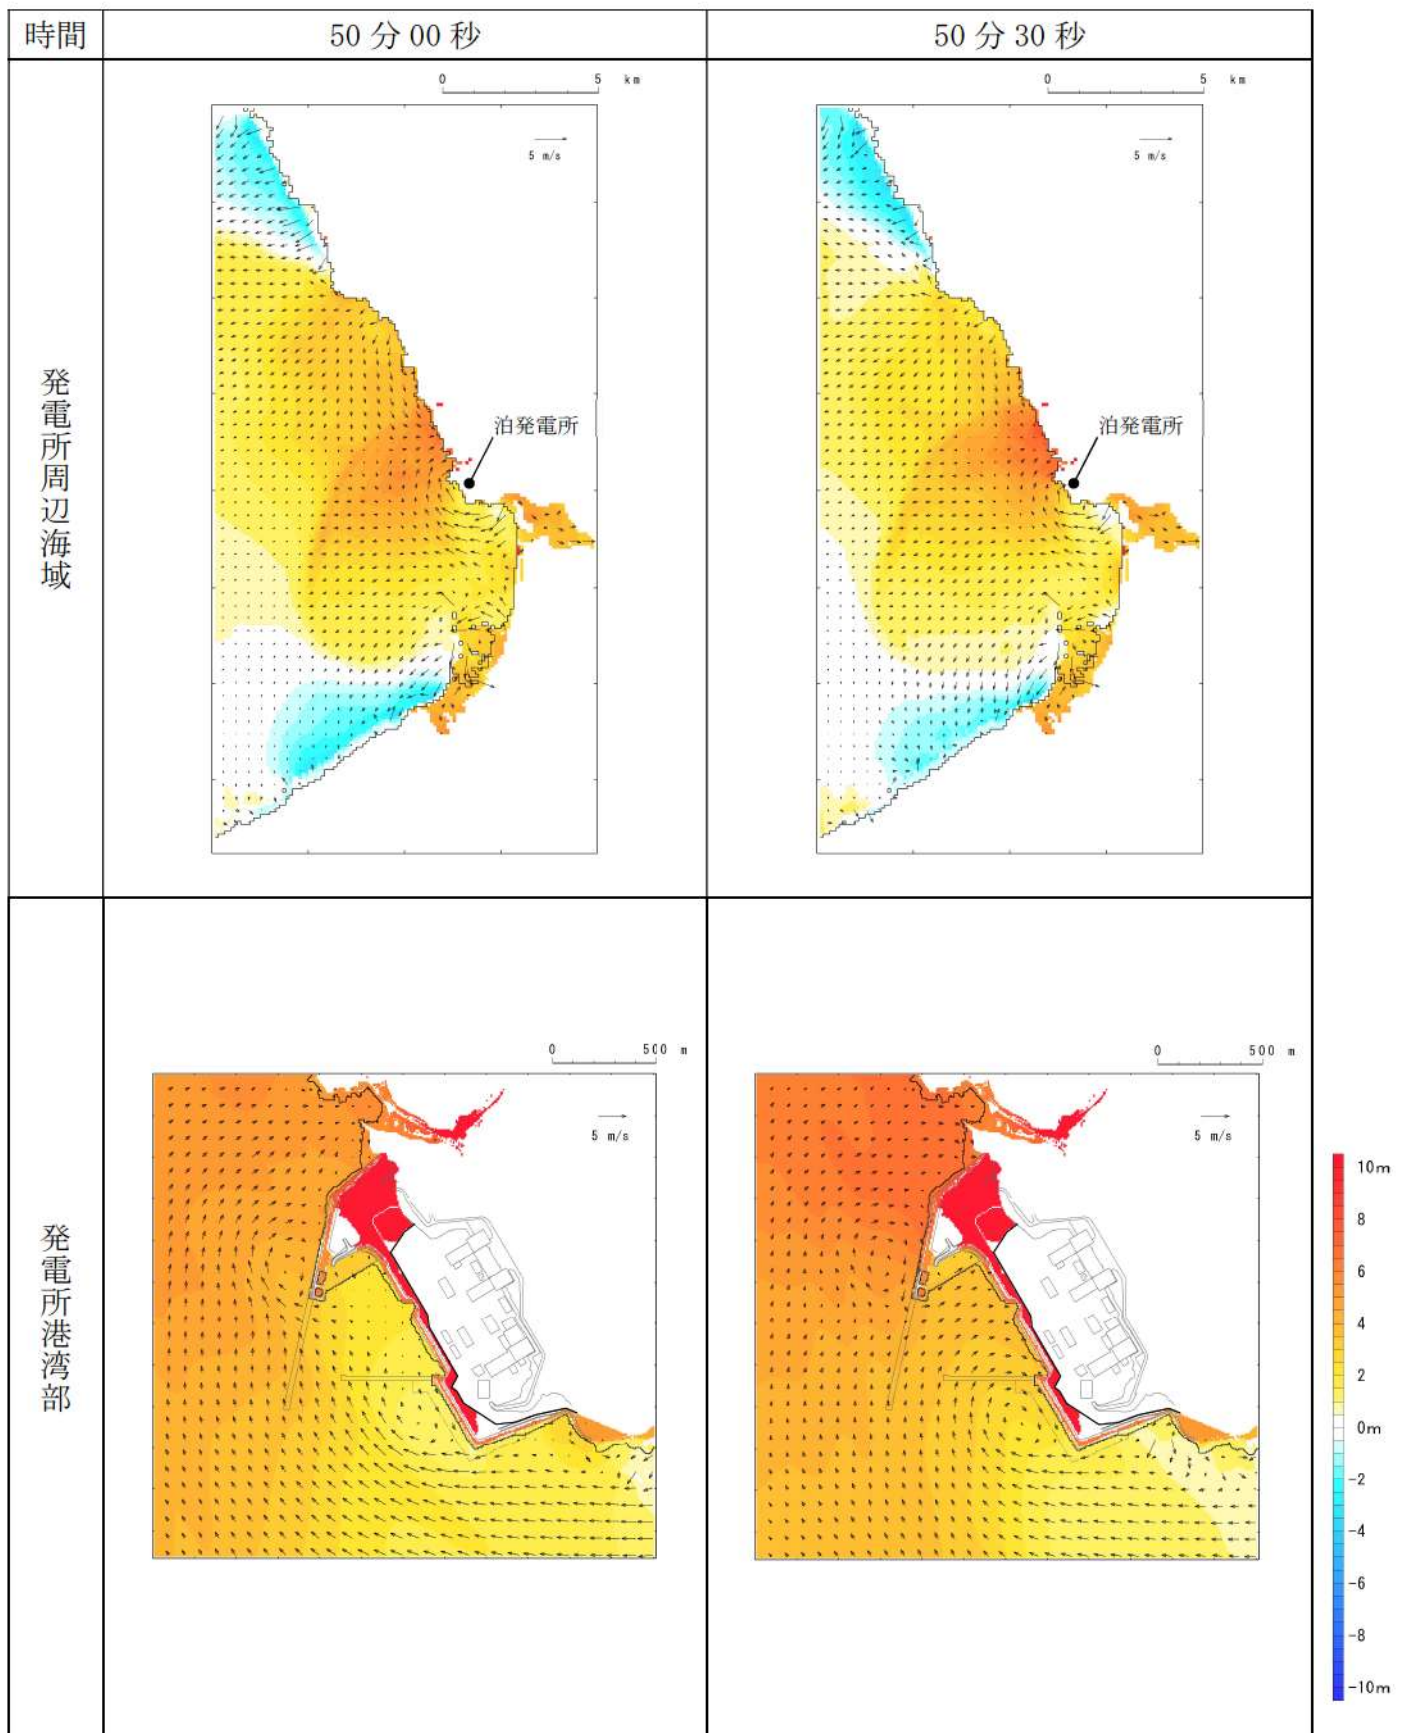
第 16 図-39 基準津波（波源 J，北及び南防波堤損傷）の水位変動・流向ベクトル(39/49)

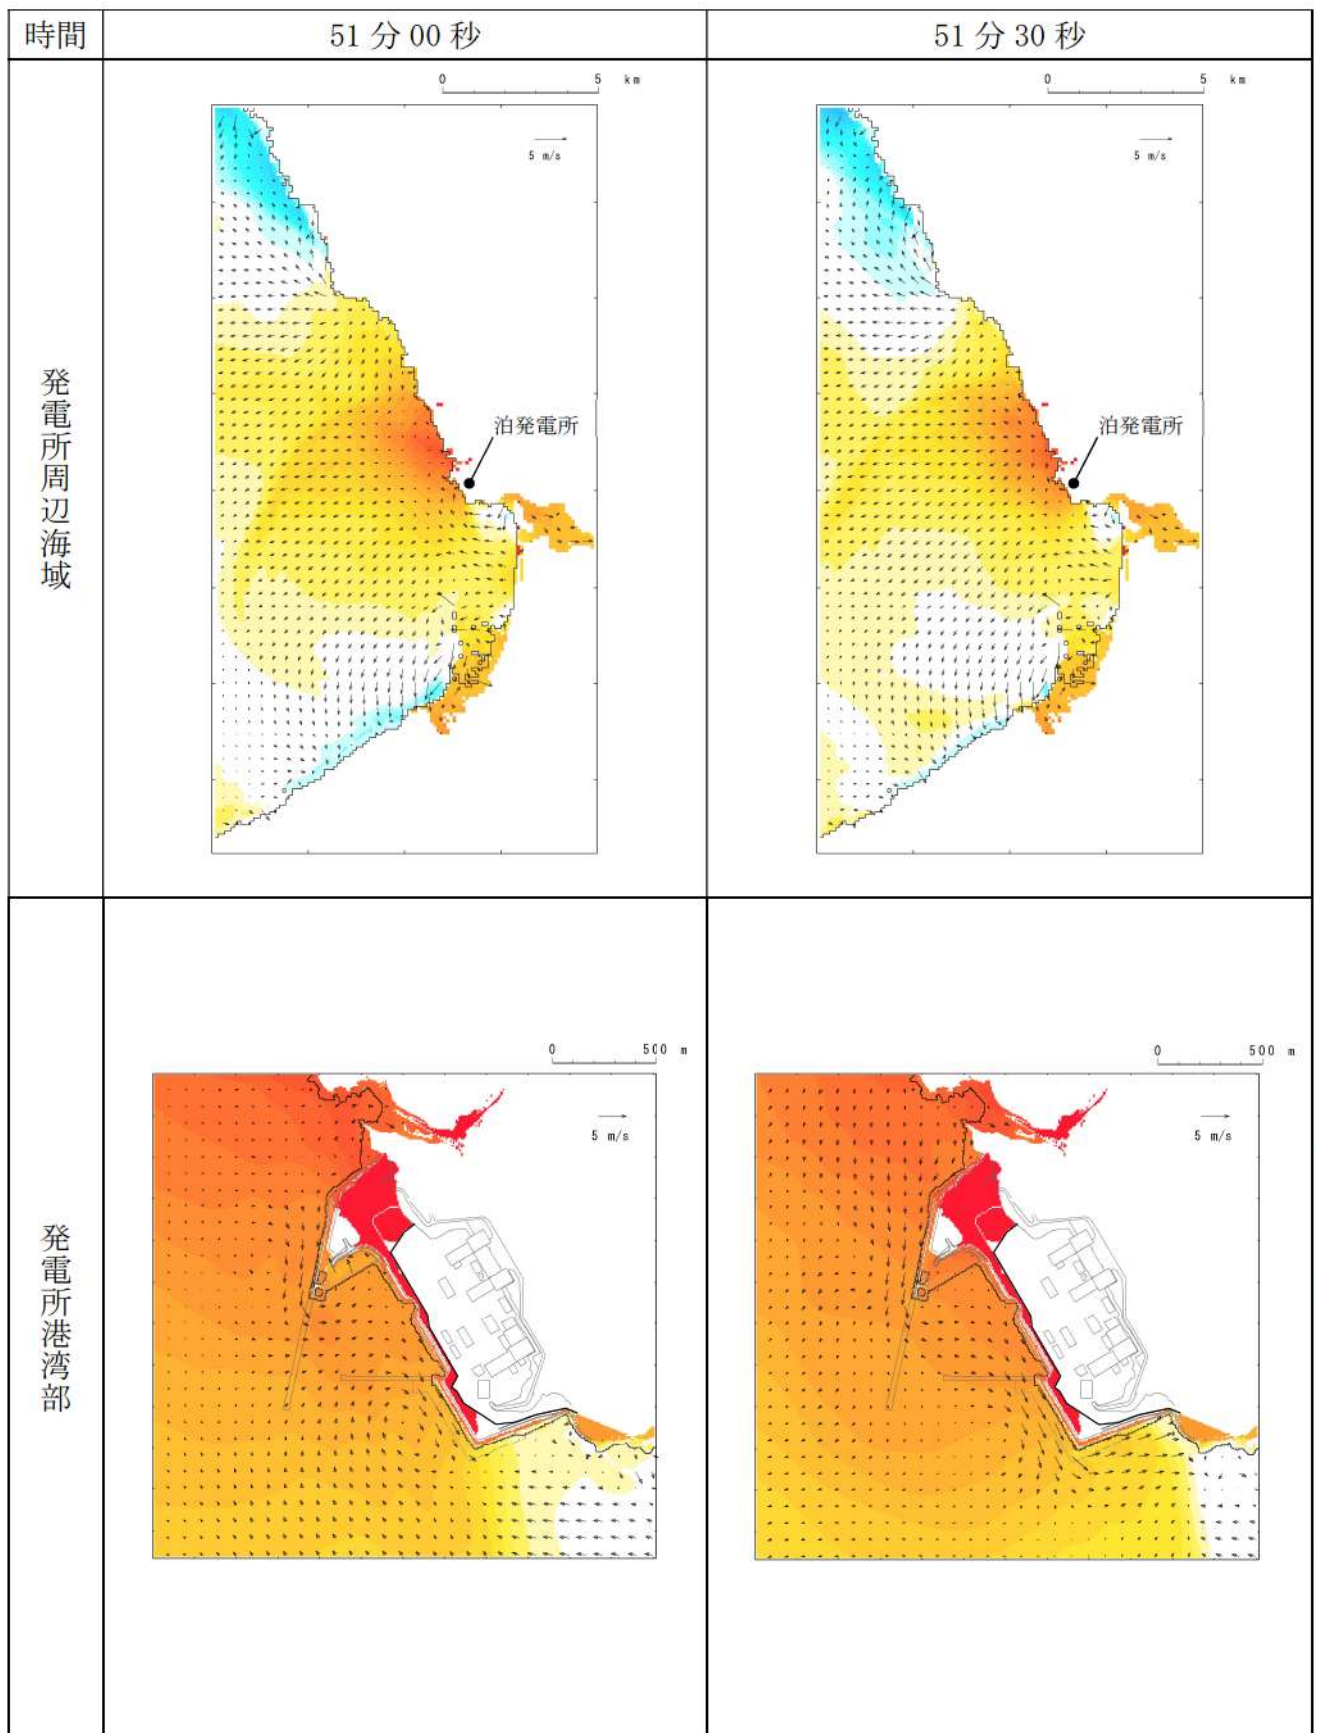
第 16 図-40 基準津波（波源 J，北及び南防波堤損傷）の水位変動・流向ベクトル(40/49)

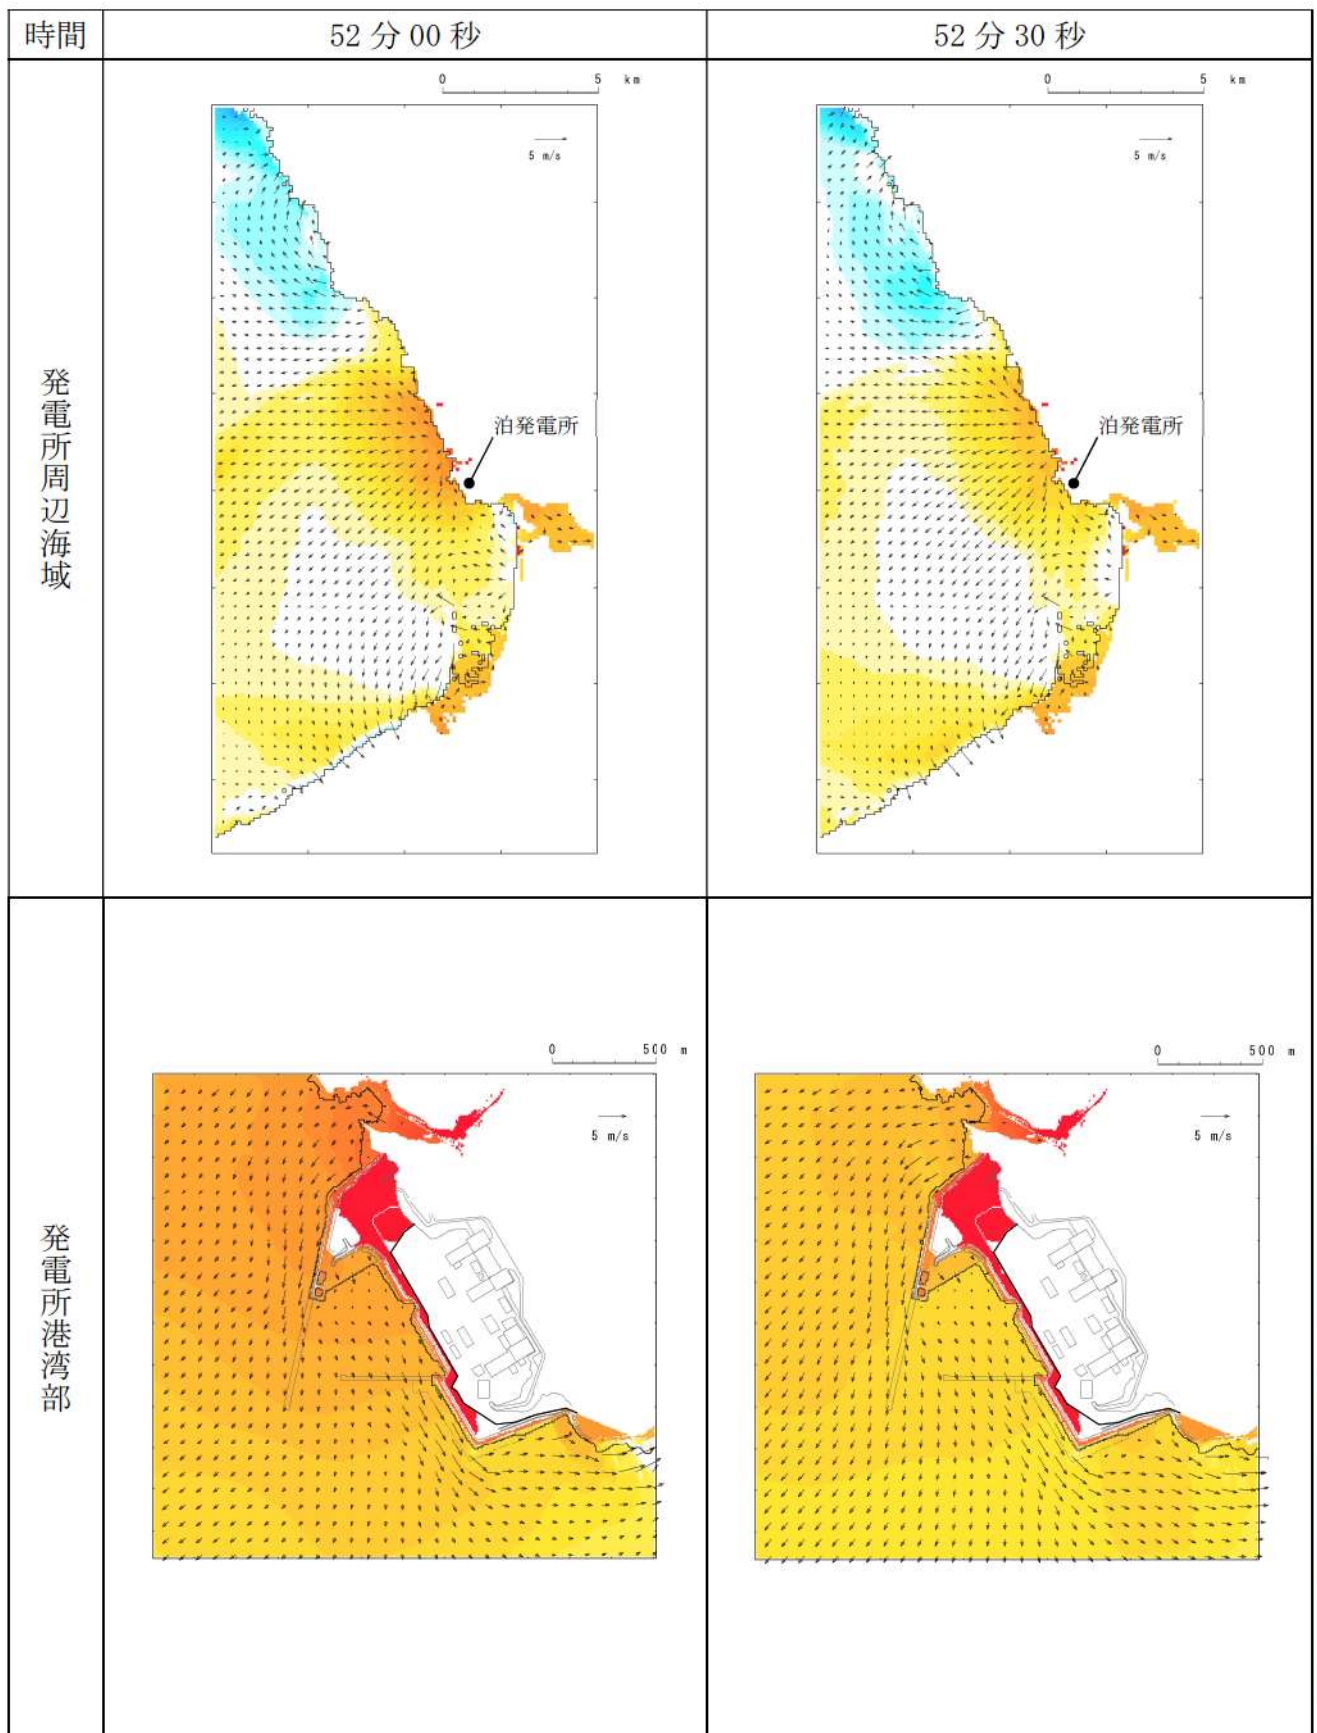
第 16 図-41 基準津波（波源 J，北及び南防波堤損傷）の水位変動・流向ベクトル(41/49)

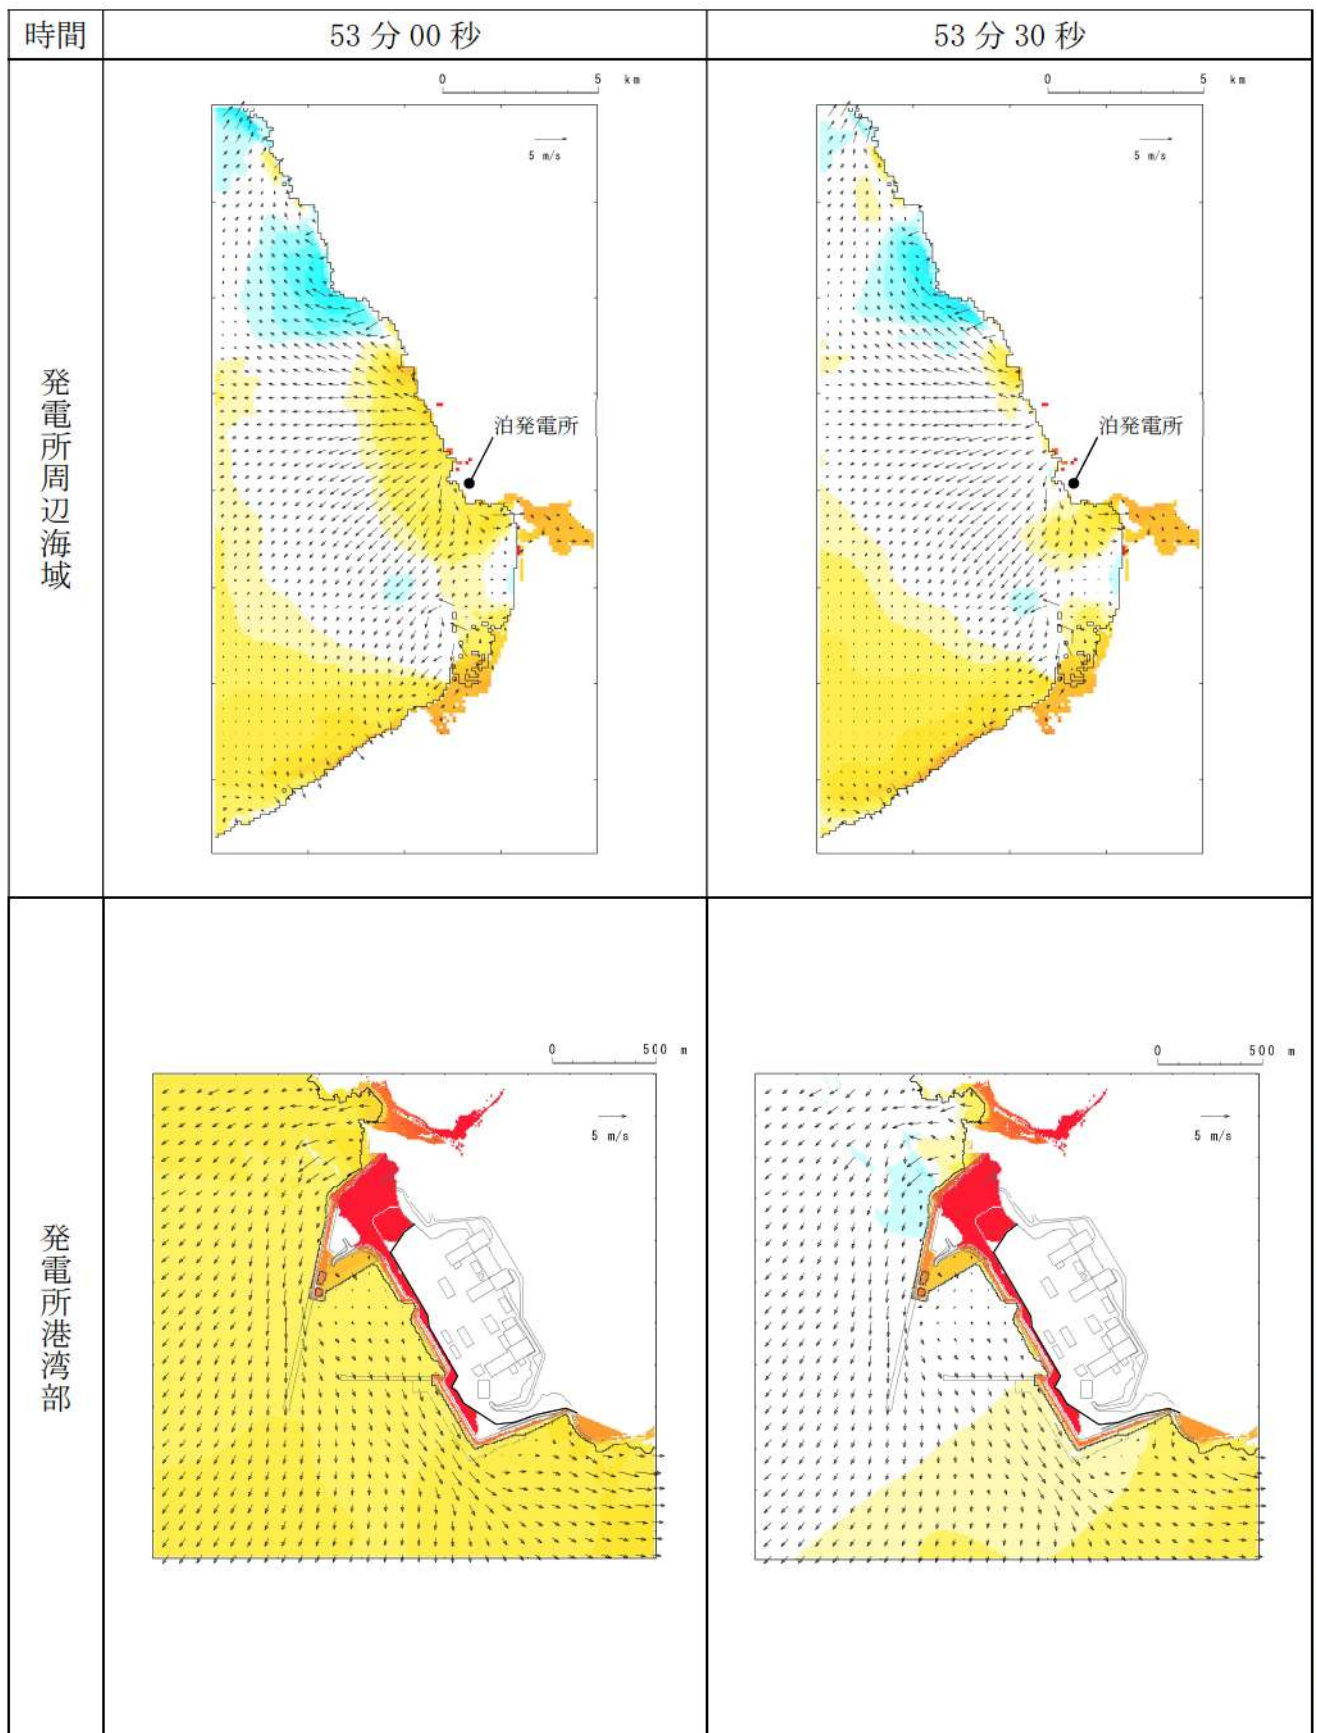
第 16 図-42 基準津波（波源 J，北及び南防波堤損傷）の水位変動・流向ベクトル(42/49)

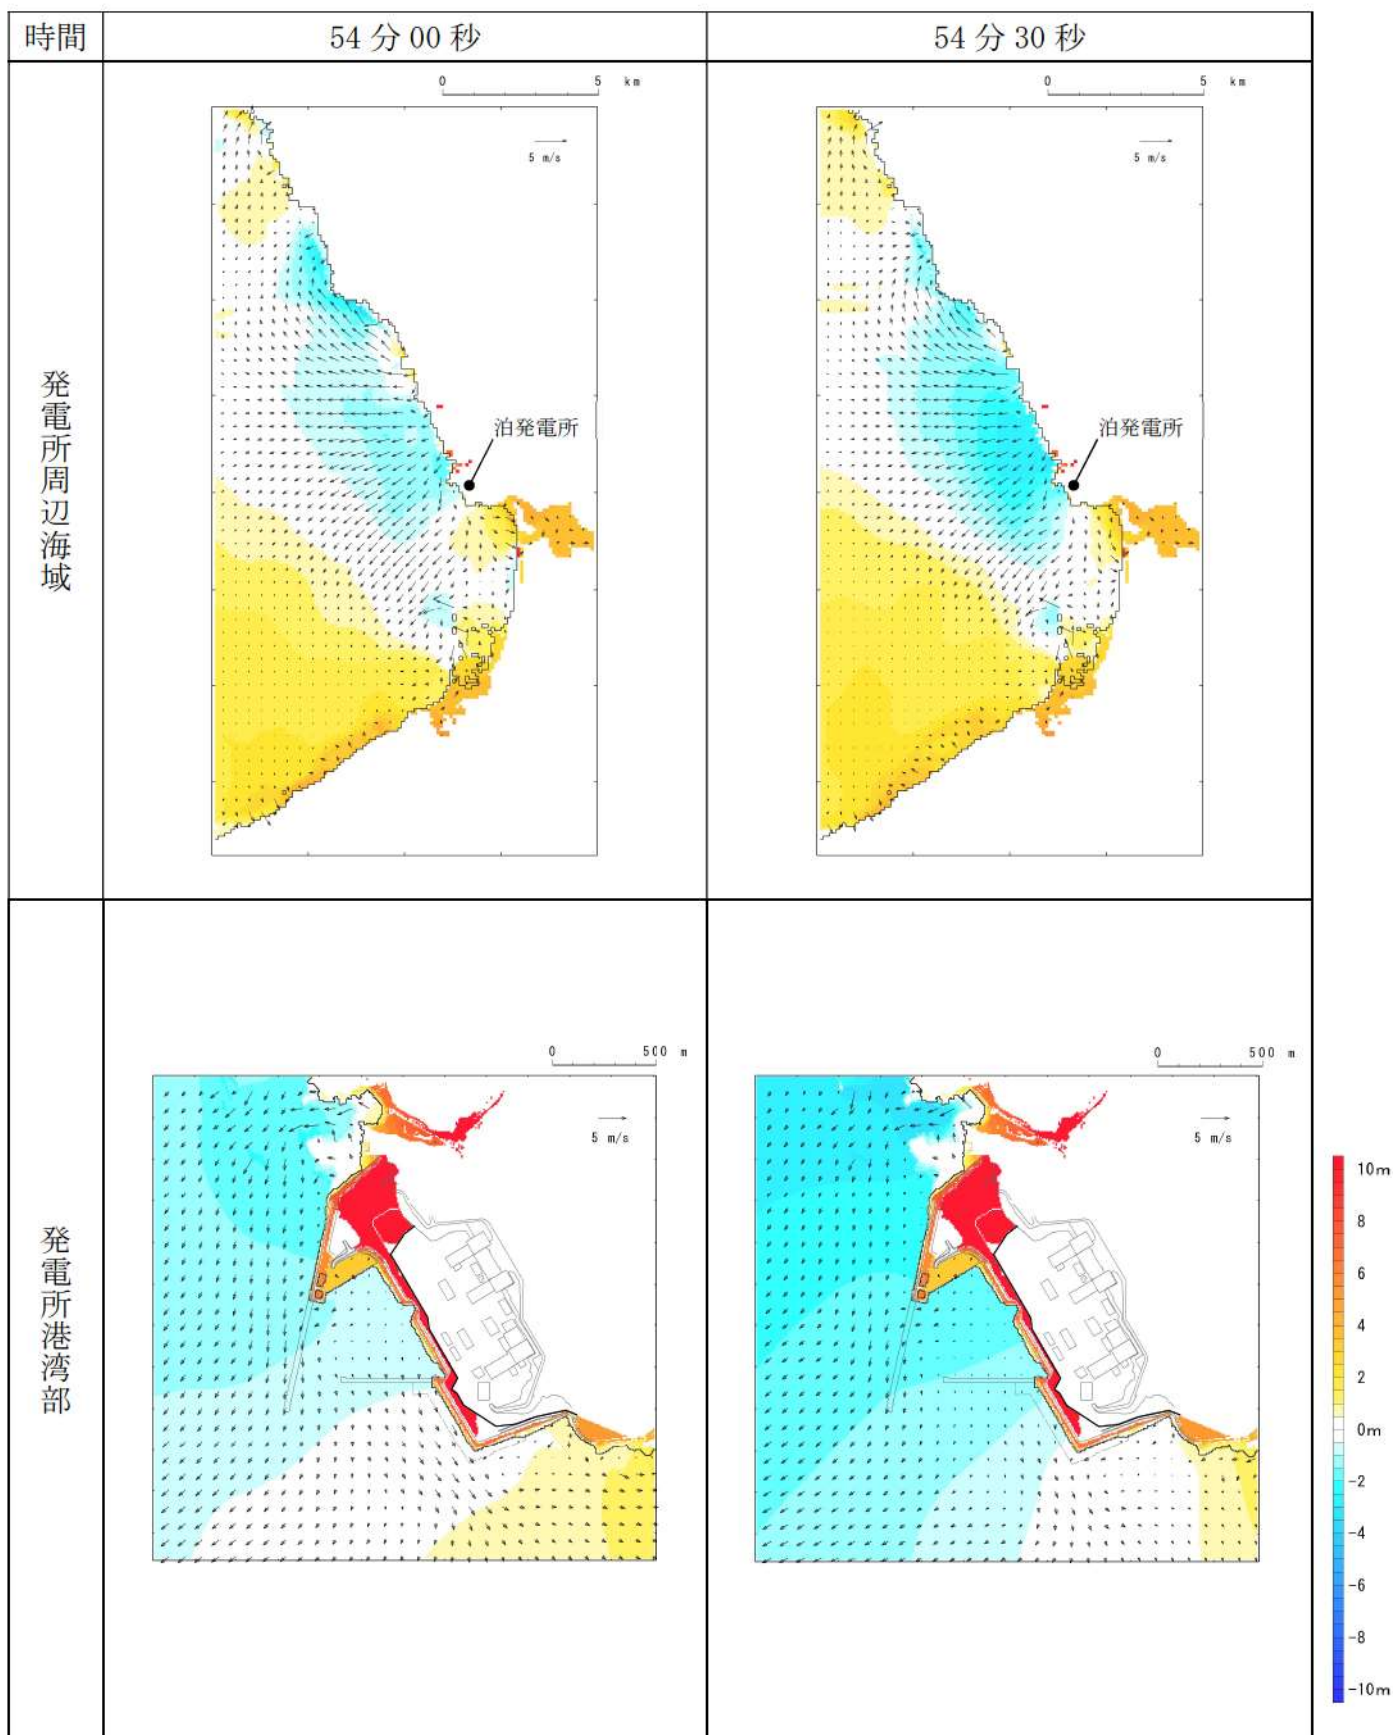
第 16 図-43 基準津波（波源 J，北及び南防波堤損傷）の水位変動・流向ベクトル(43/49)

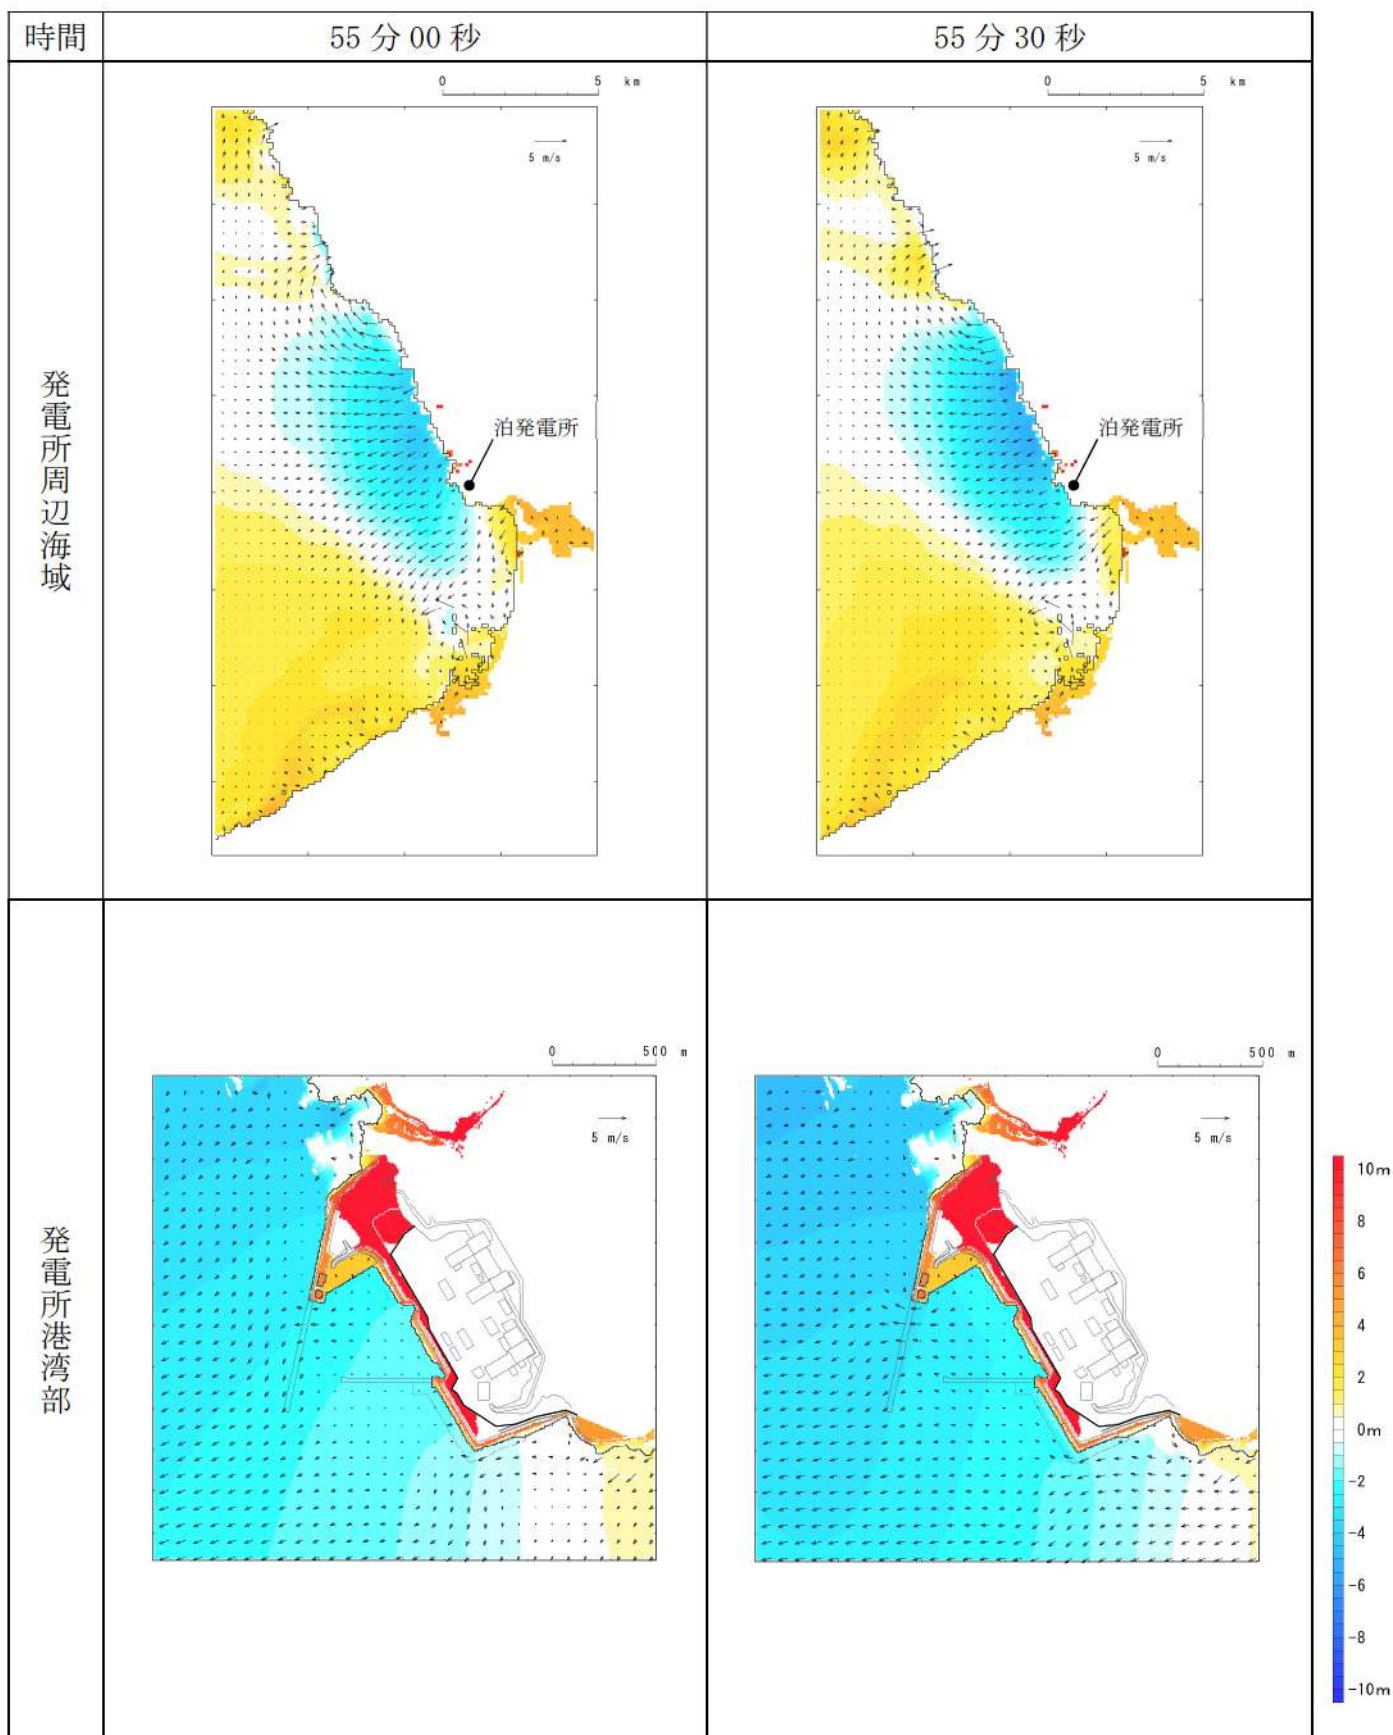
第 16 図-44 基準津波（波源 J，北及び南防波堤損傷）の水位変動・流向ベクトル(44/49)

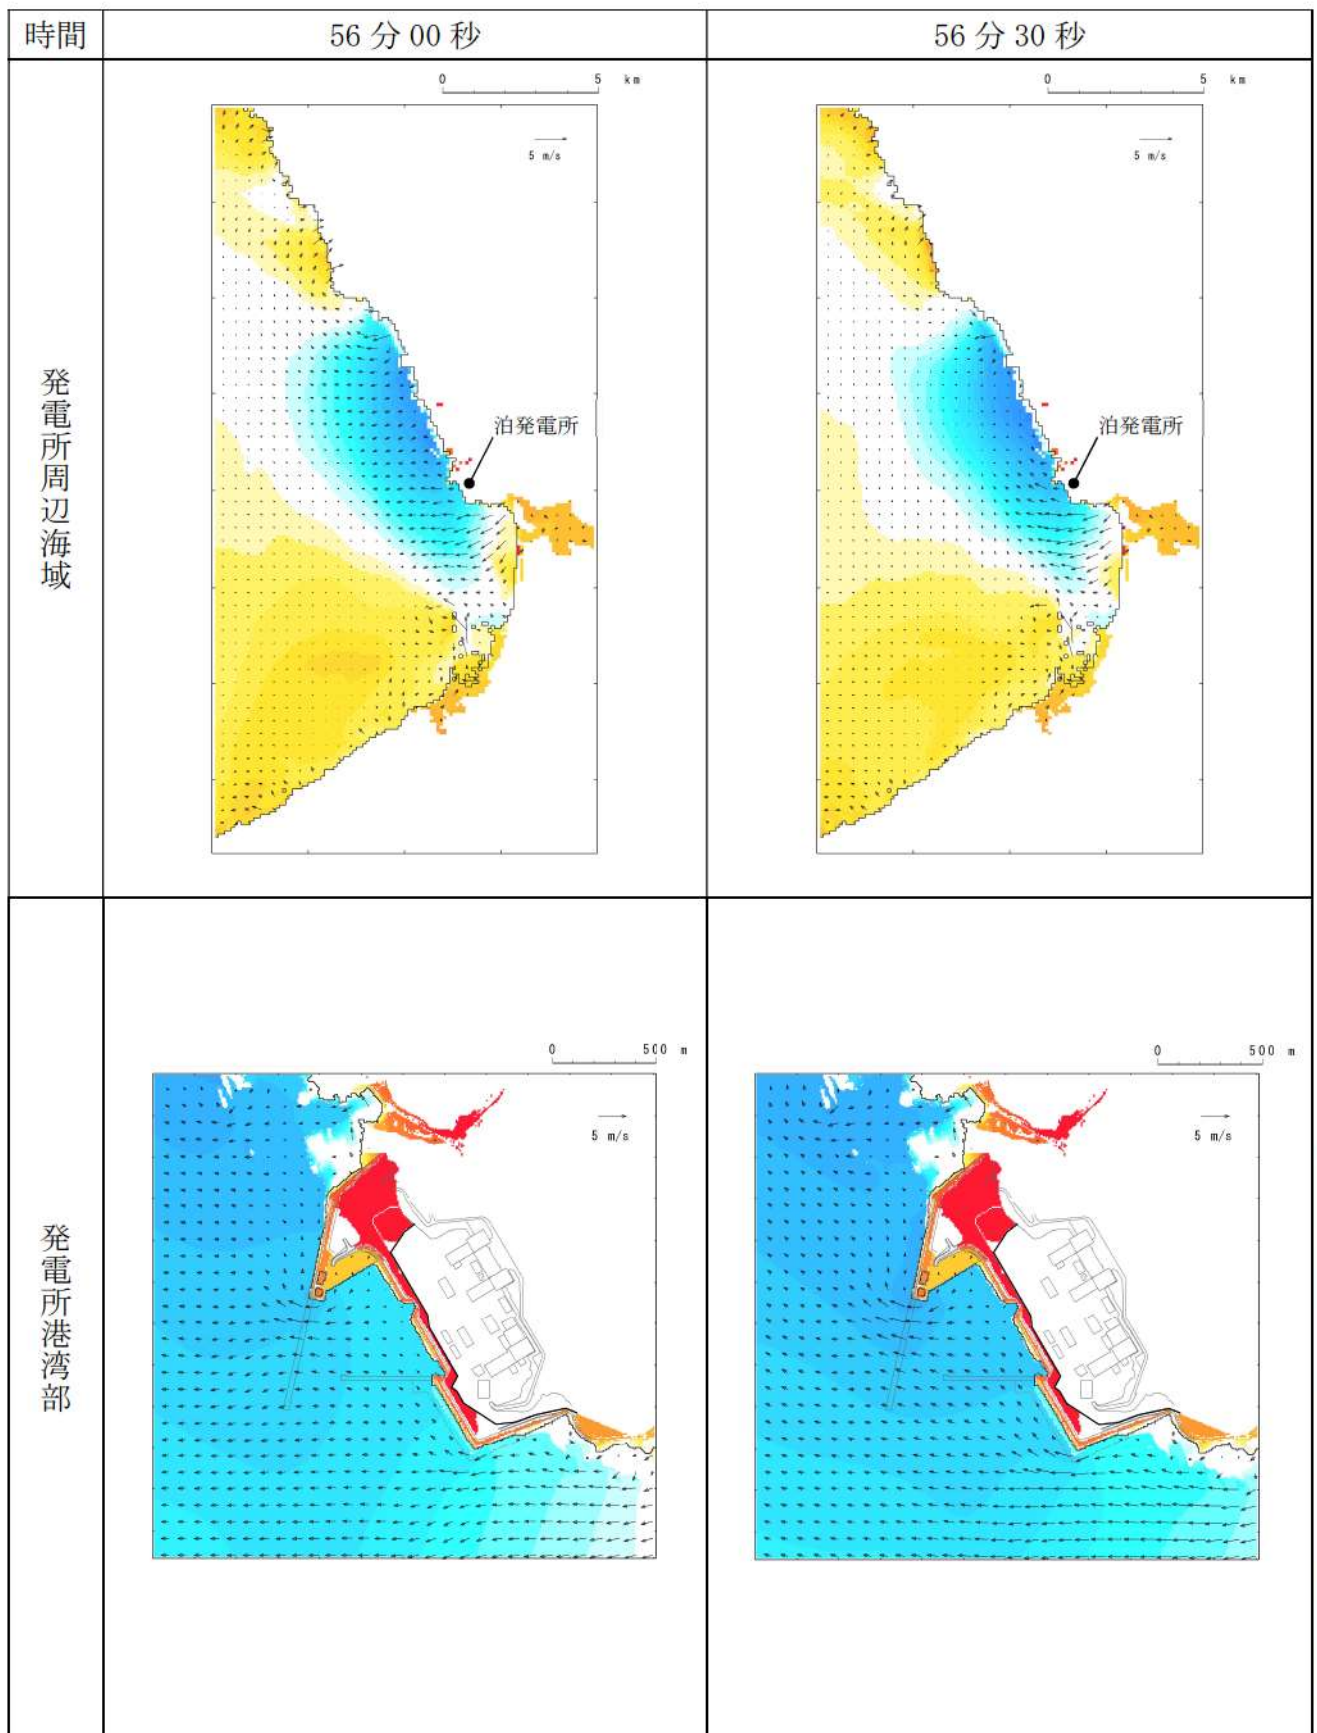
第 16 図-45 基準津波（波源 J，北及び南防波堤損傷）の水位変動・流向ベクトル(45/49)

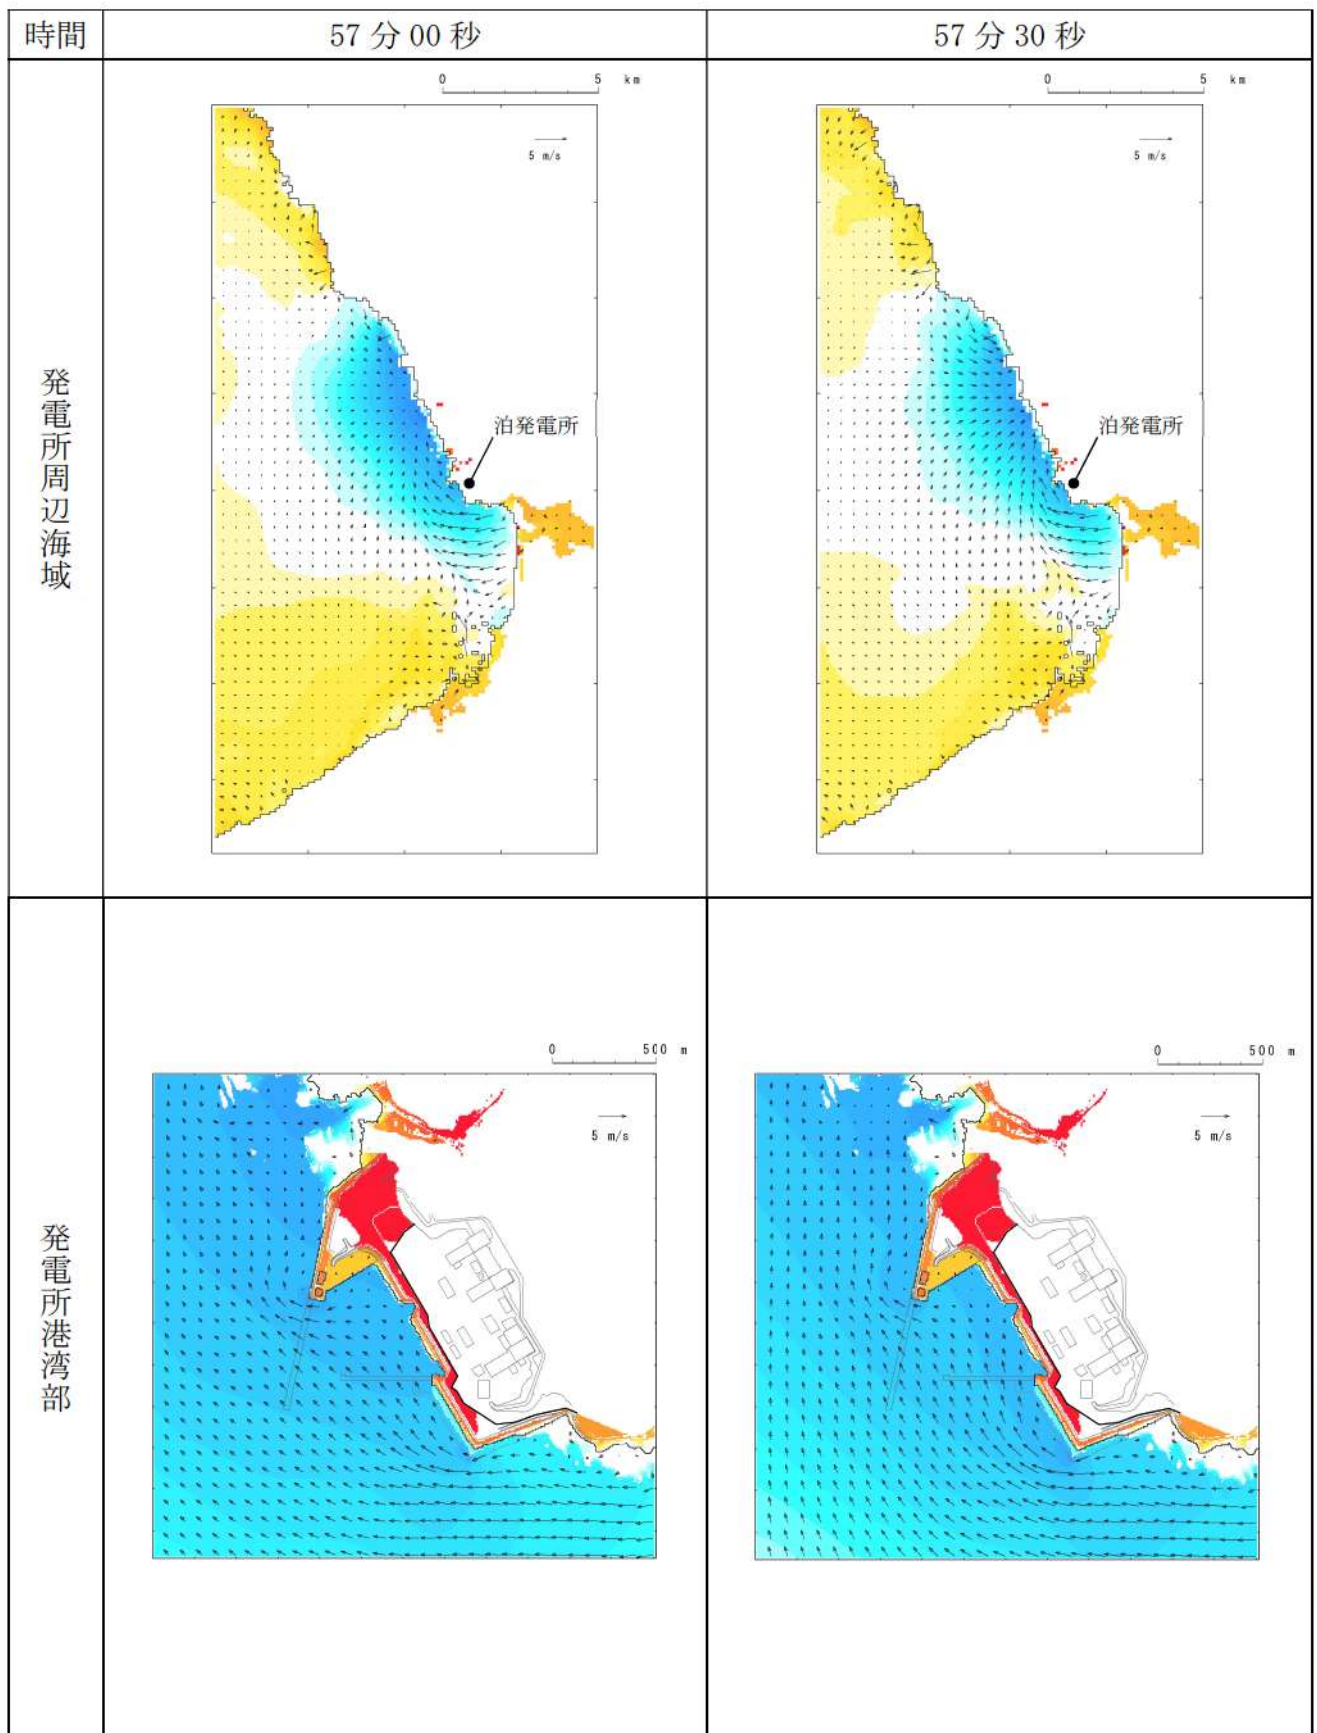
第 16 図-46 基準津波（波源 J，北及び南防波堤損傷）の水位変動・流向ベクトル(46/49)

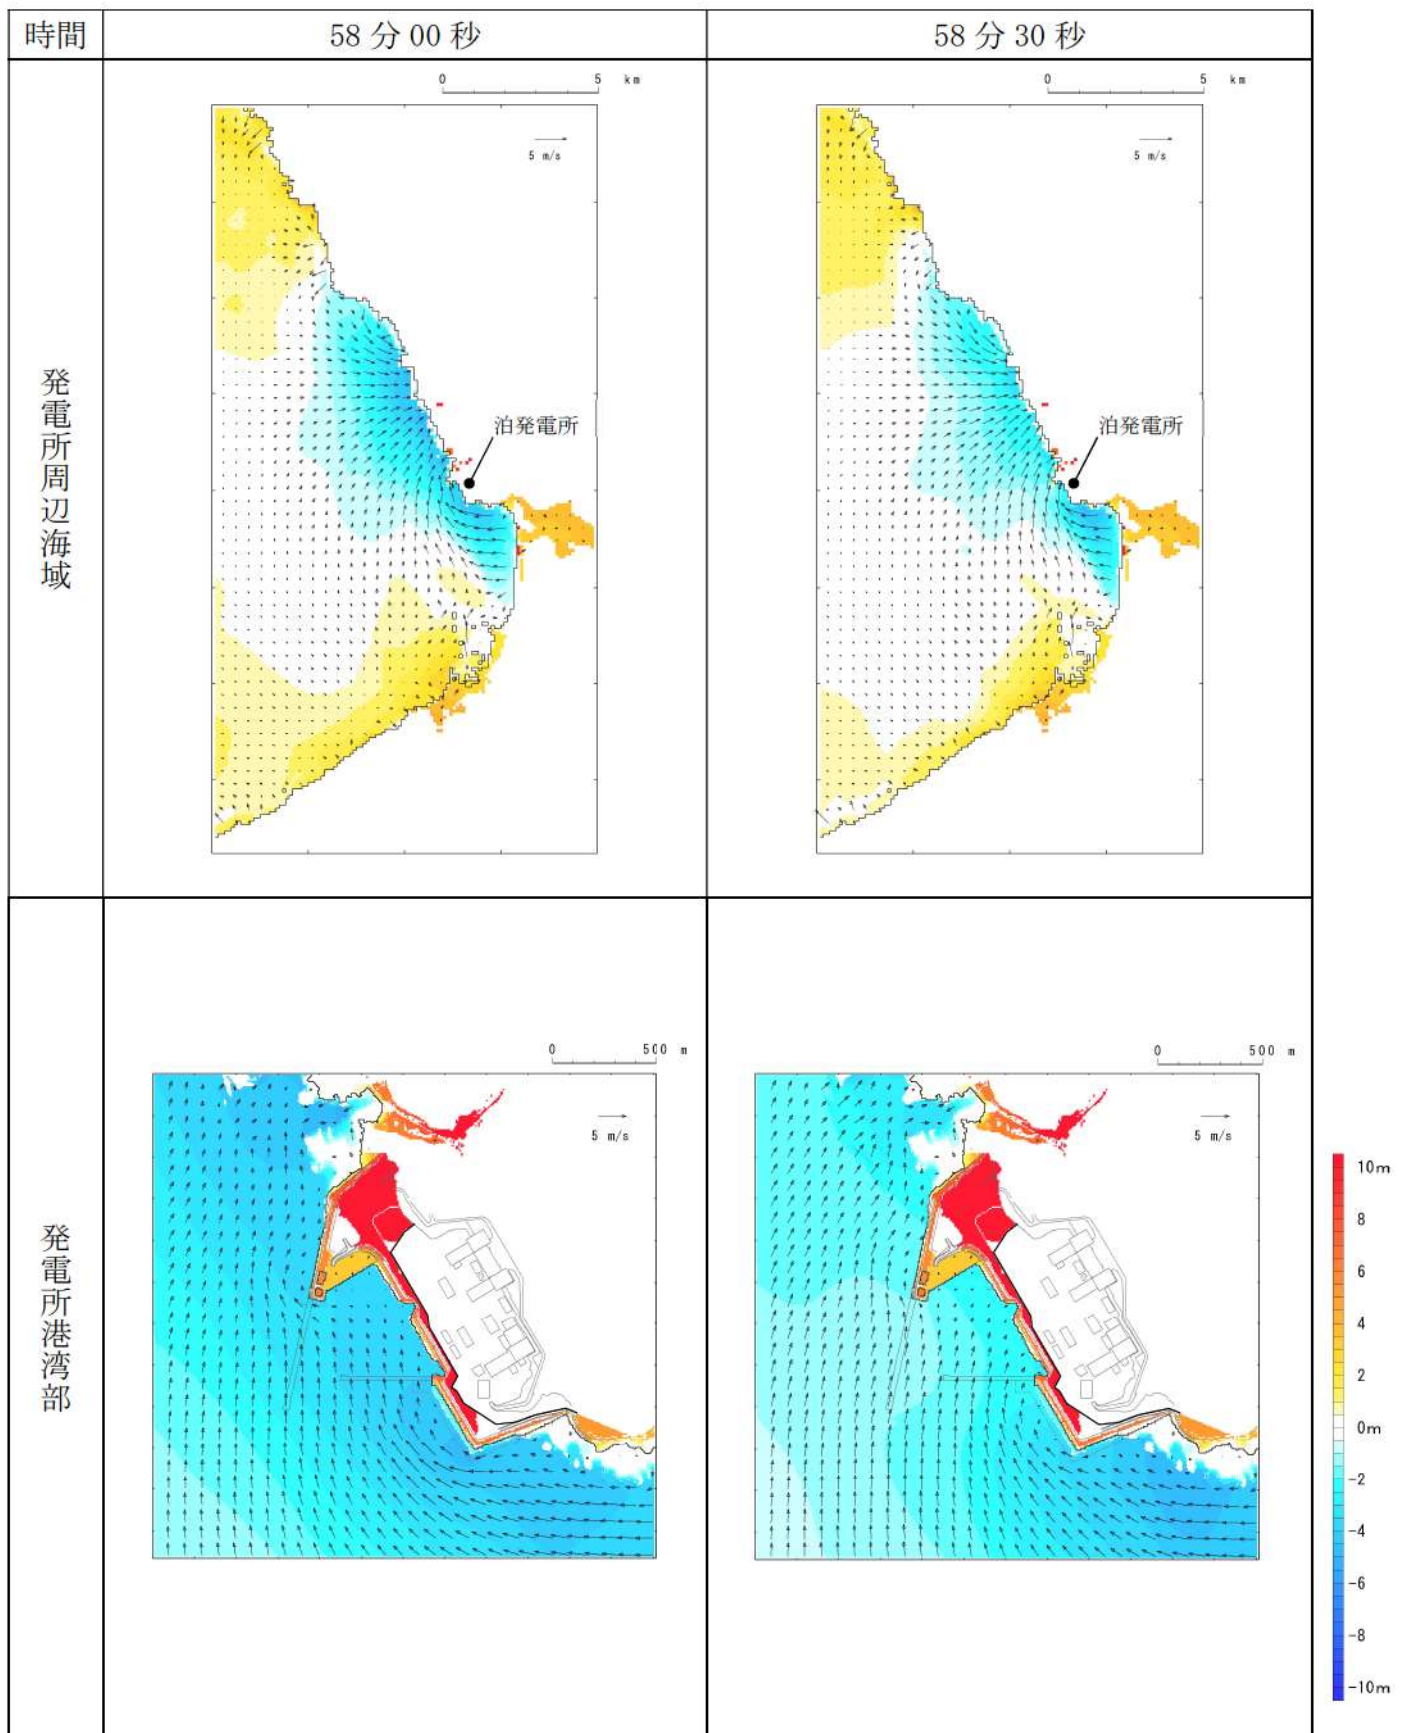
第 16 図-47 基準津波（波源 J，北及び南防波堤損傷）の水位変動・流向ベクトル(47/49)
