第 16 図-29 基準津波（波源 J，北及び南防波堤損傷）の水位変動・流向ベクトル(29/49)

第 17 図-1 基準津波（波源K，南防波堤損傷）の水位変動・流向ベクトル(1/53)

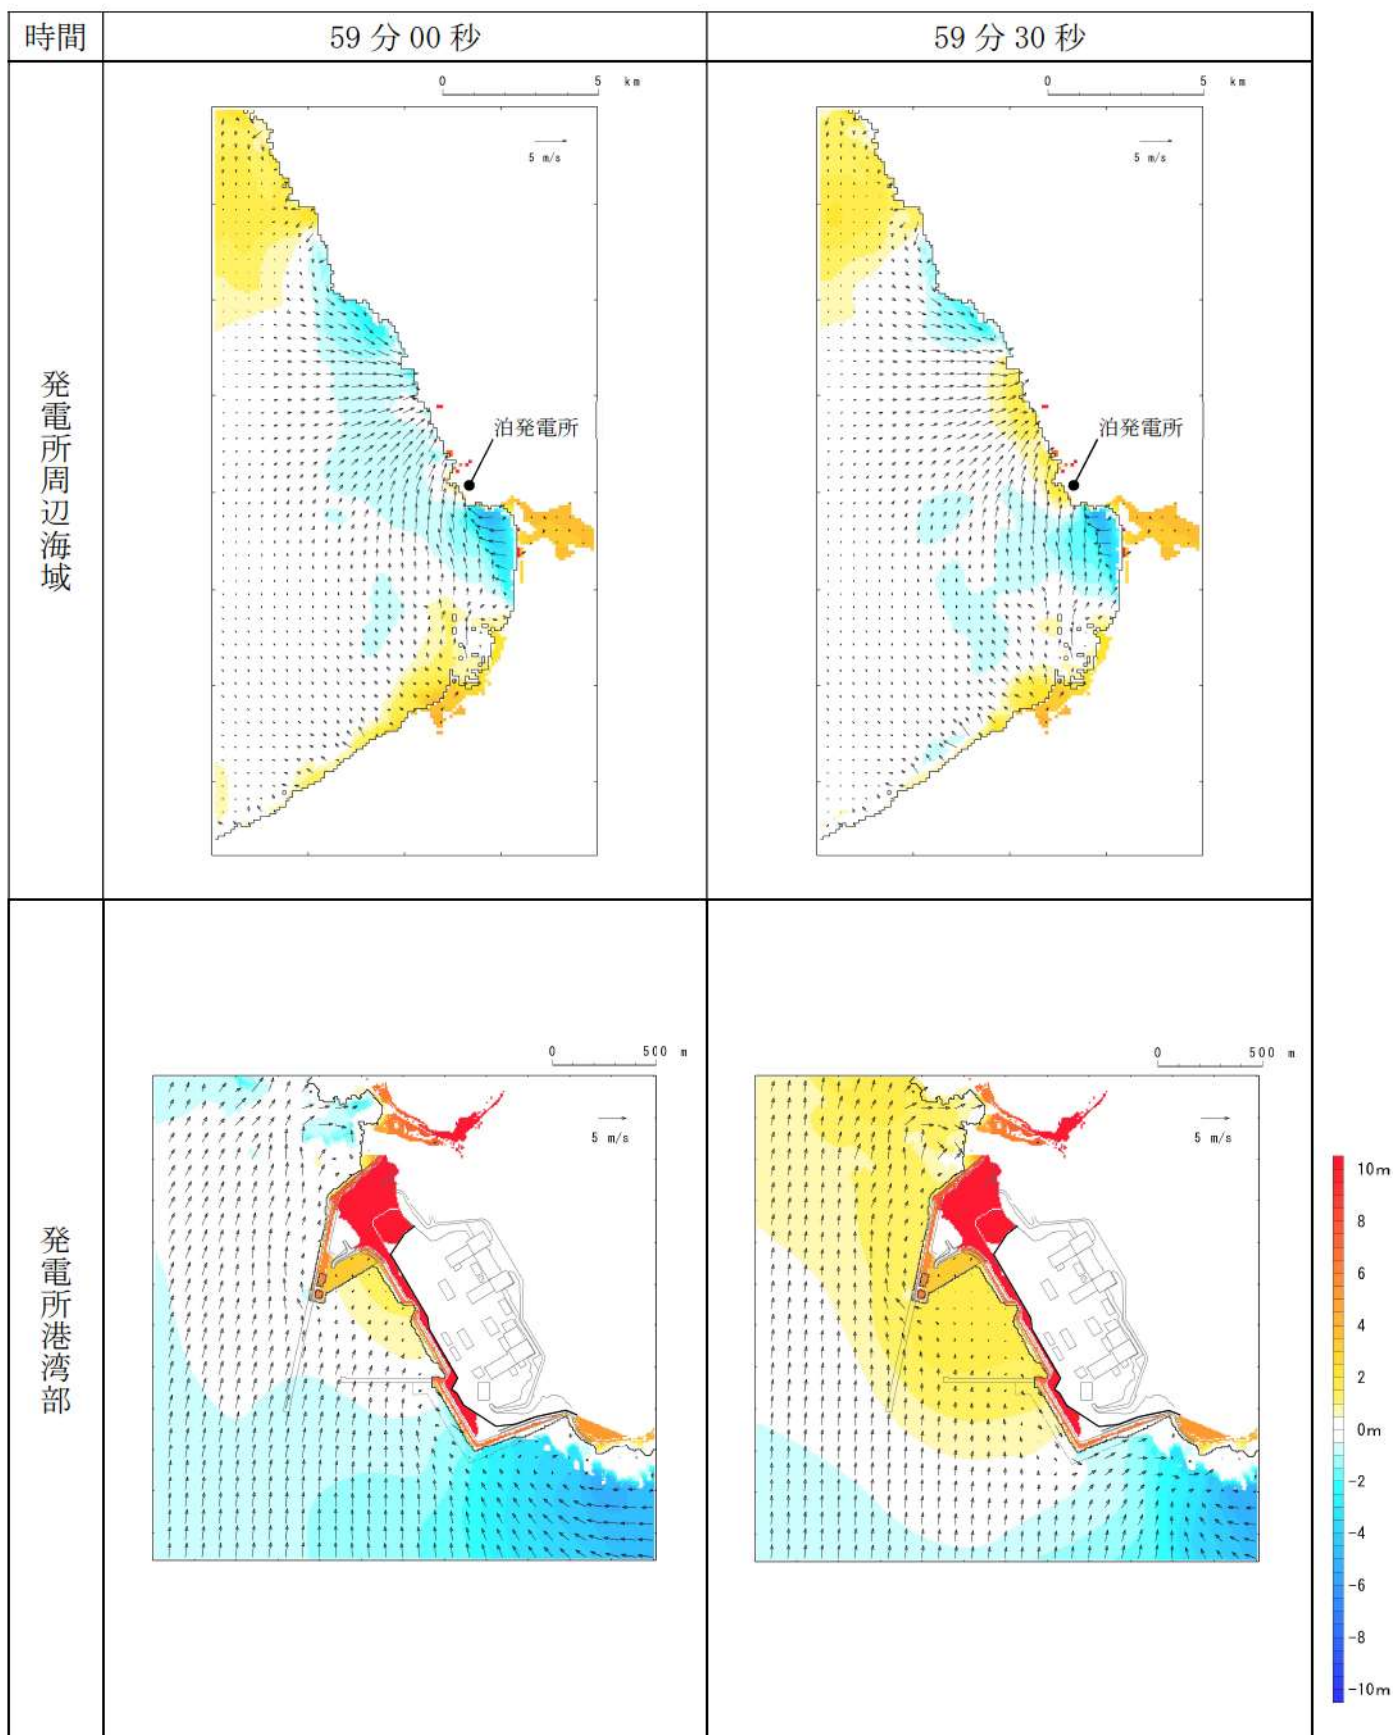
第 16 図-48 基準津波（波源 J，北及び南防波堤損傷）の水位変動・流向ベクトル(48/49)

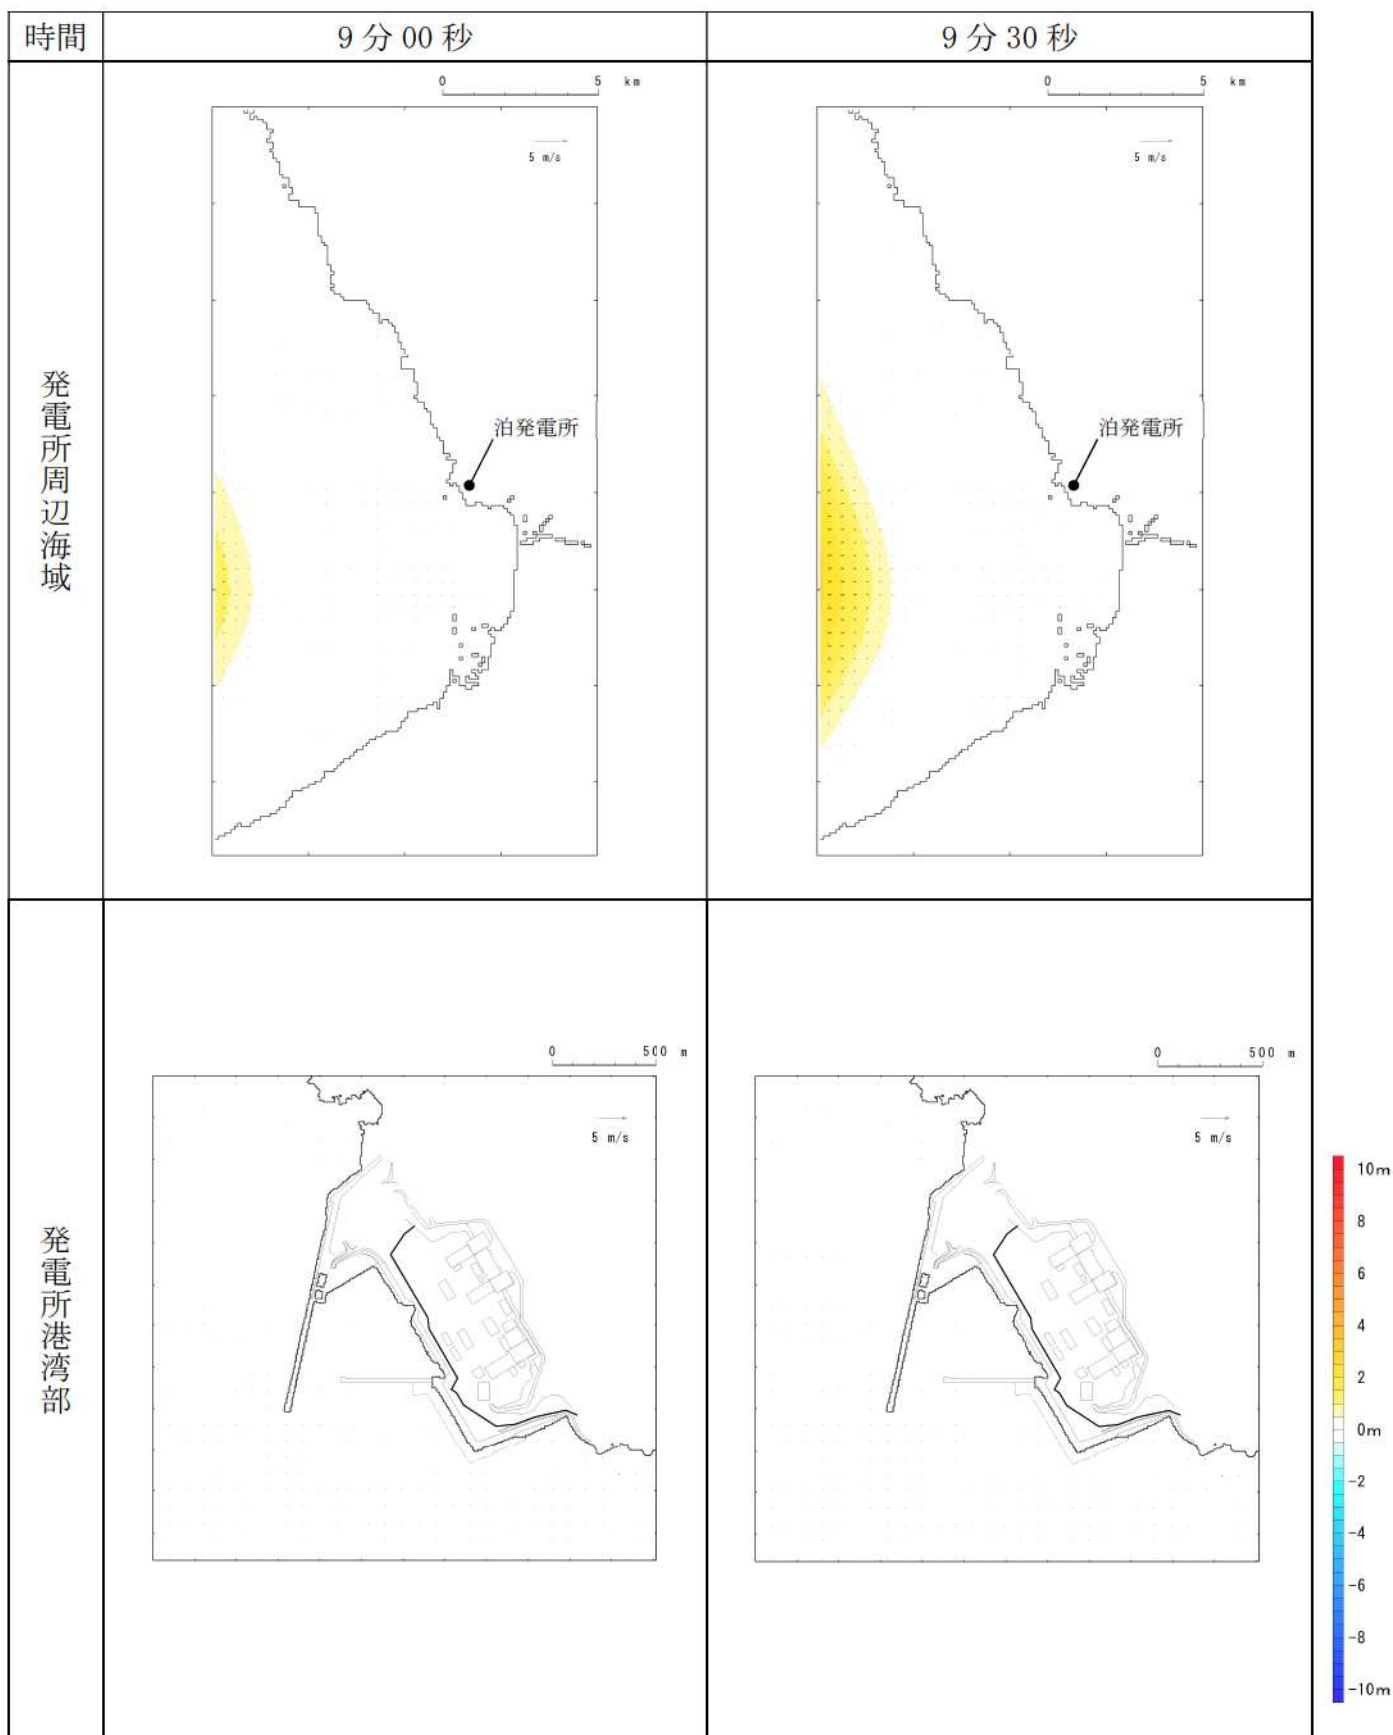
第 17 図-2 基準津波（波源K，南防波堤損傷）の水位変動・流向ベクトル(2/53)

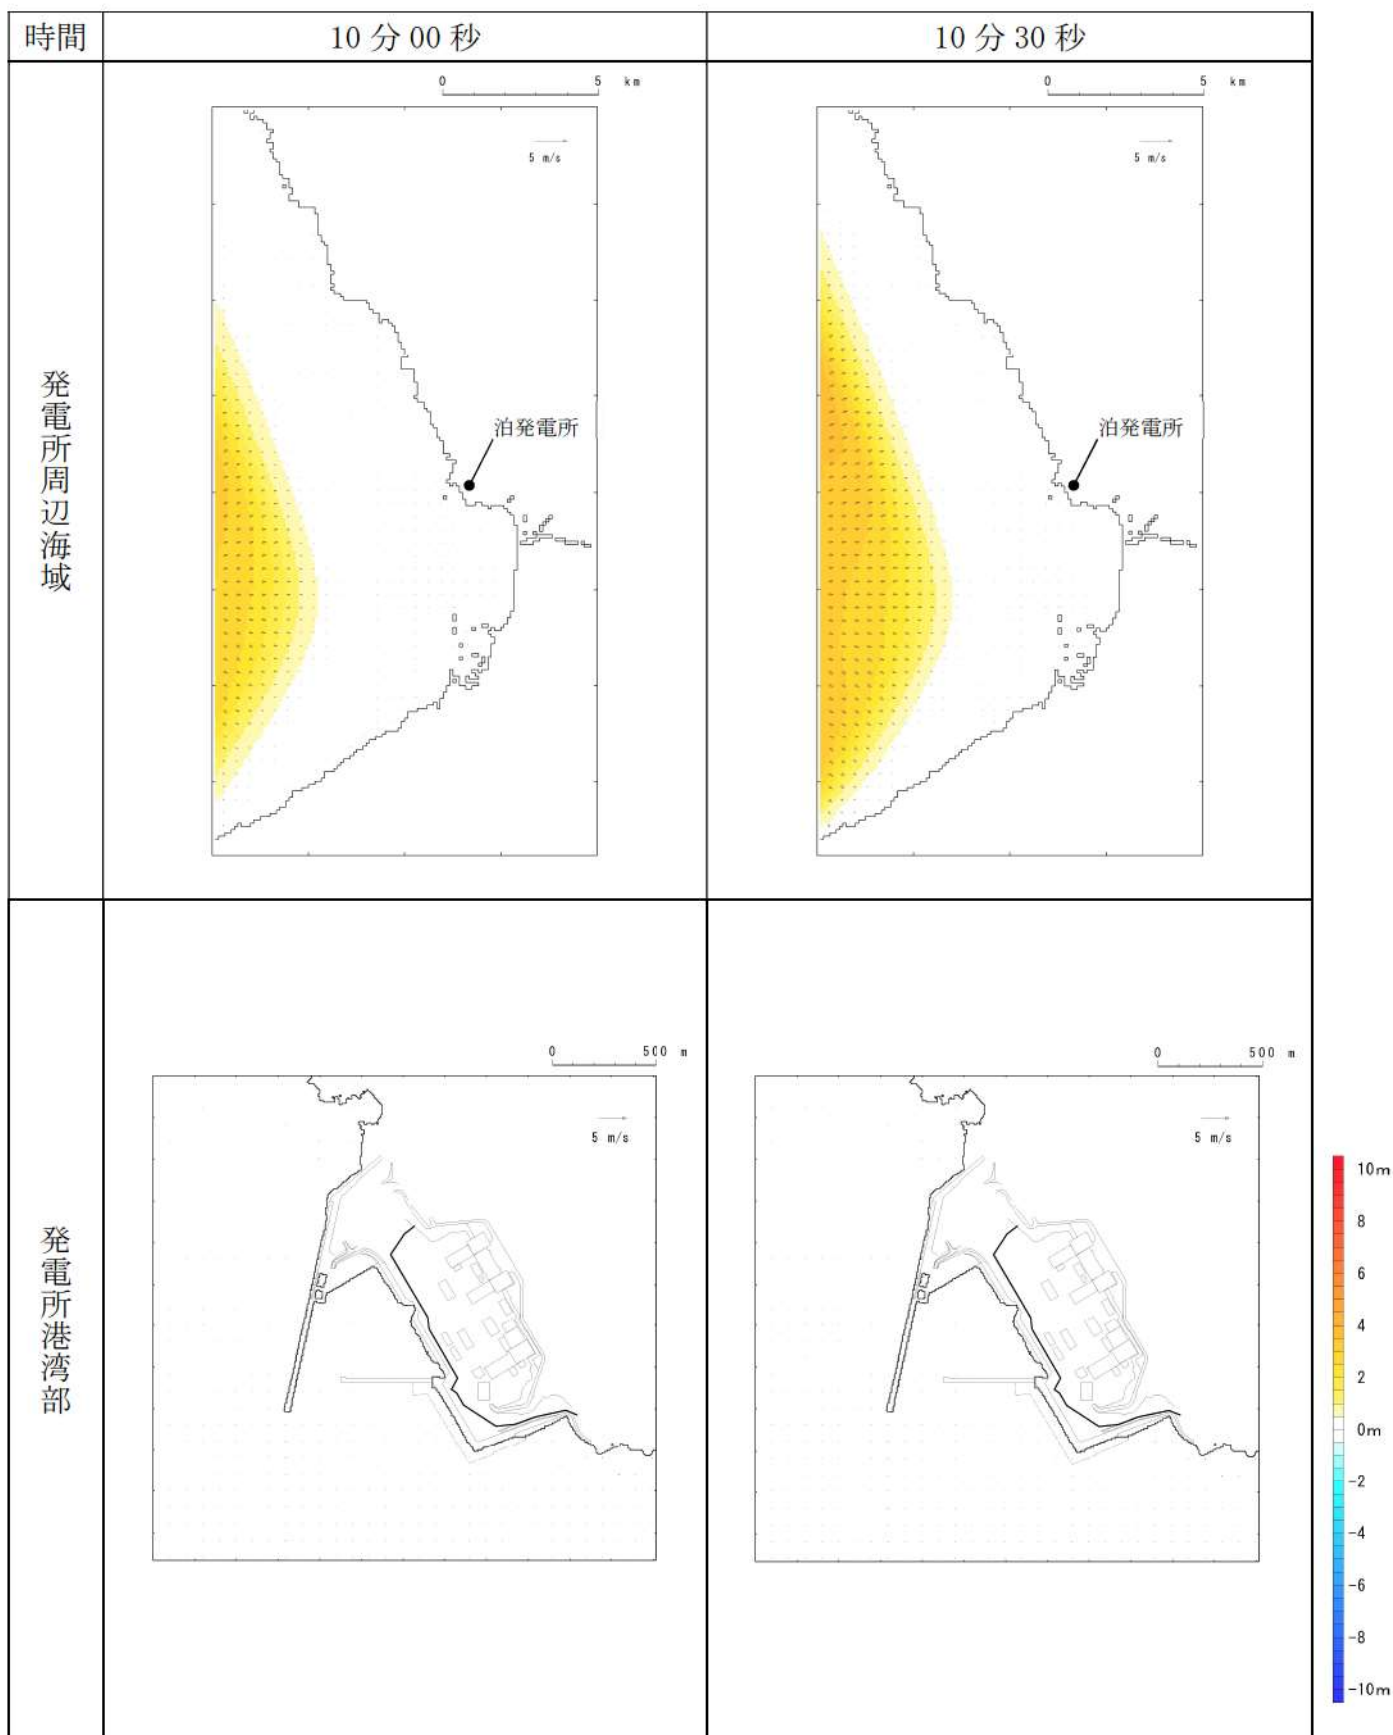
第 17 図-3 基準津波（波源K，南防波堤損傷）の水位変動・流向ベクトル(3/53)

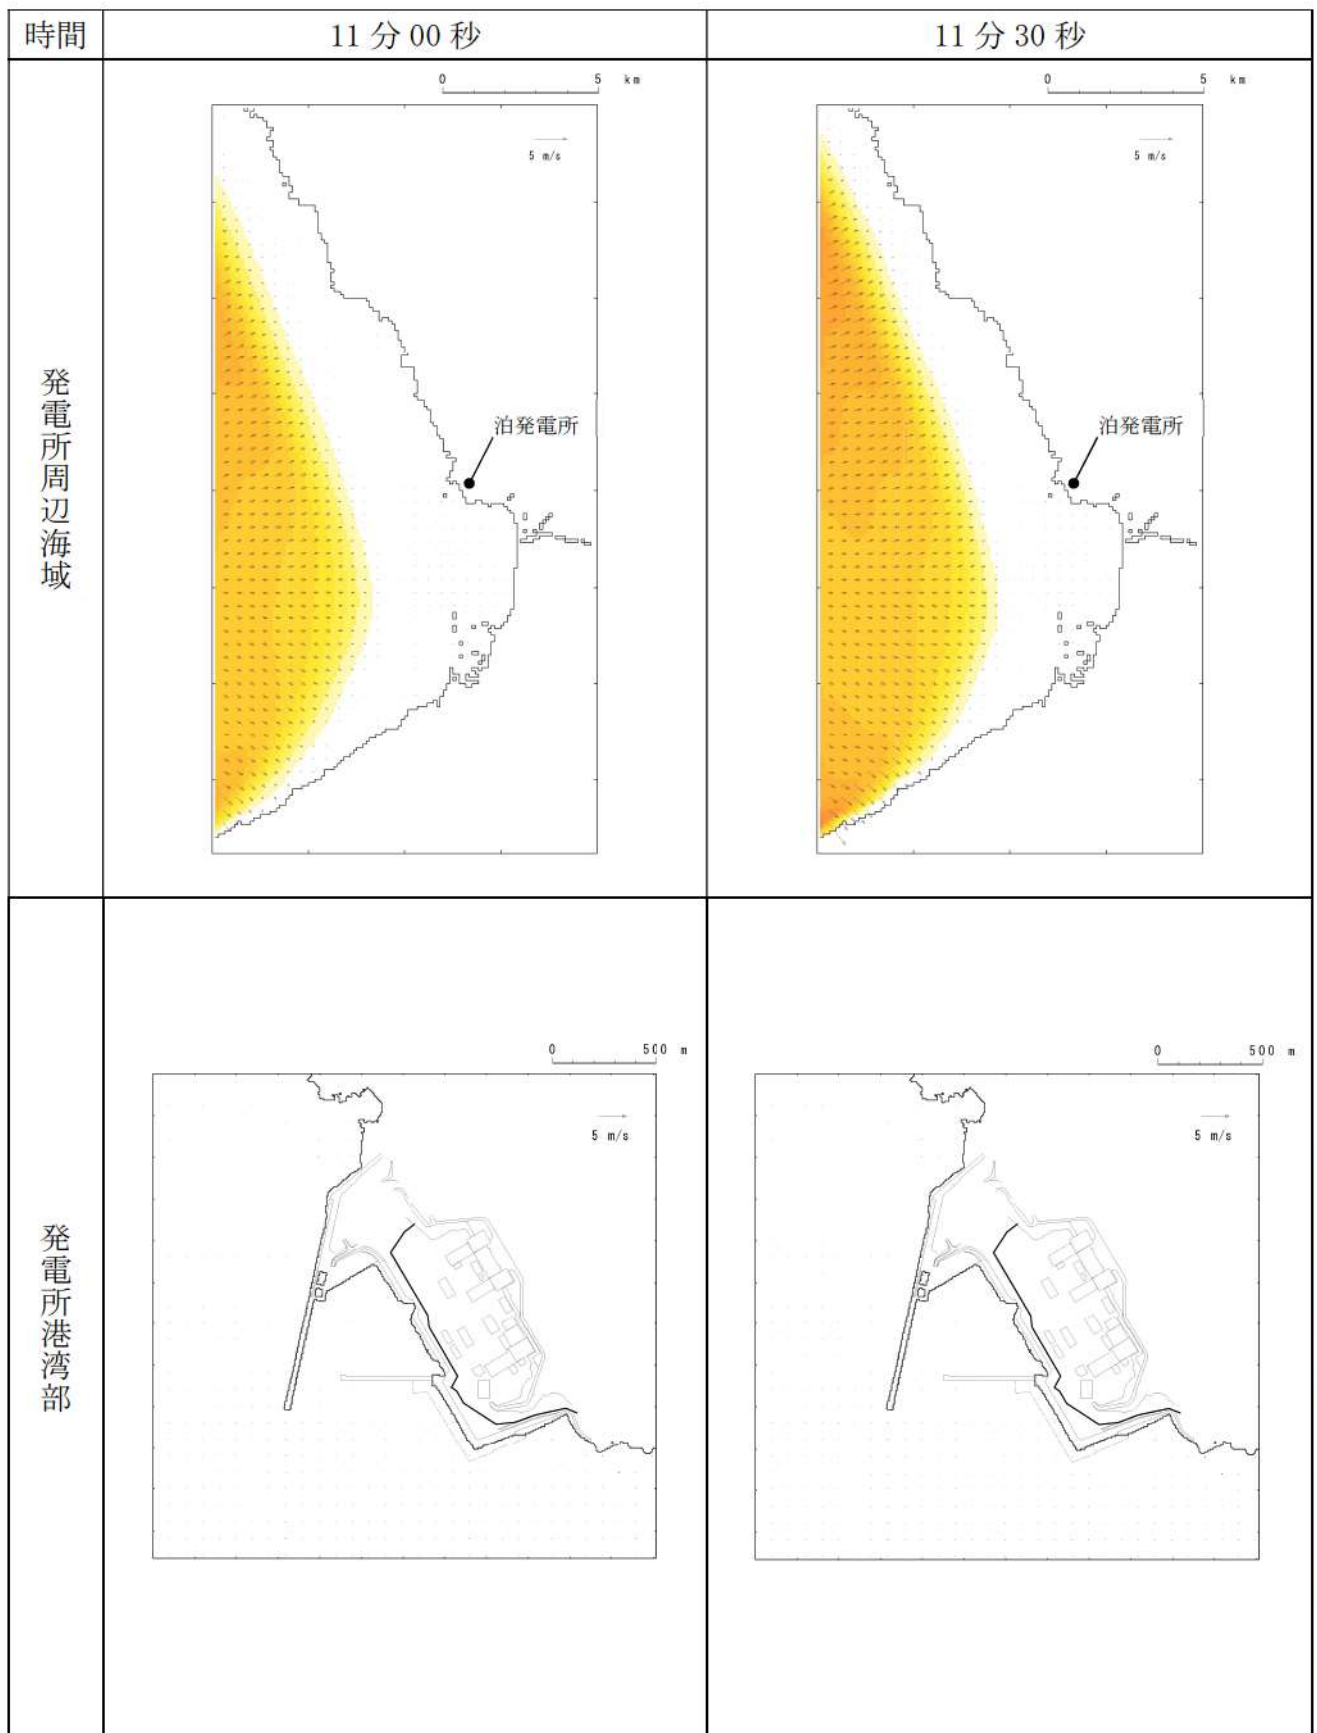
第 17 図-4 基準津波（波源K，南防波堤損傷）の水位変動・流向ベクトル(4/53)

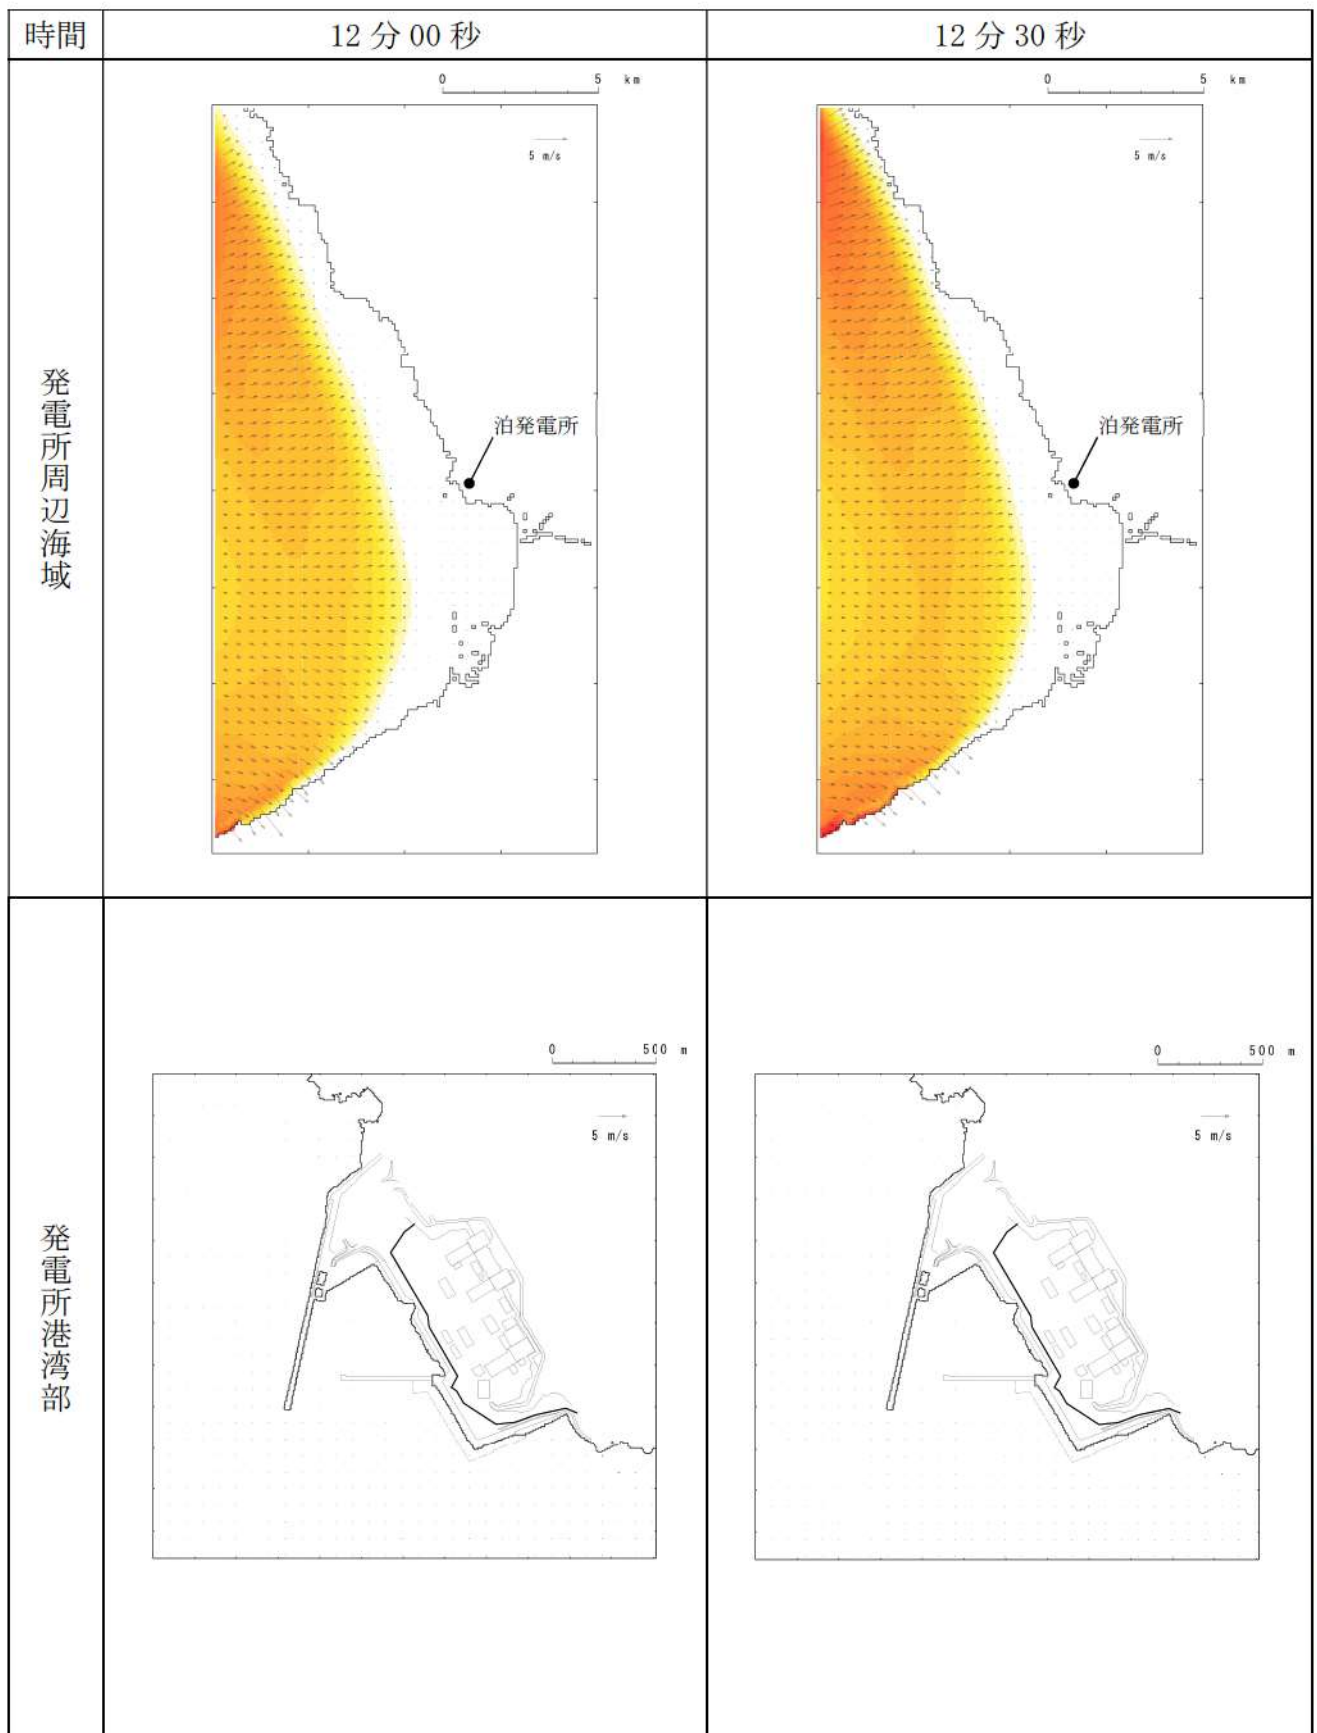
第 17 図-5 基準津波（波源K，南防波堤損傷）の水位変動・流向ベクトル(5/53)

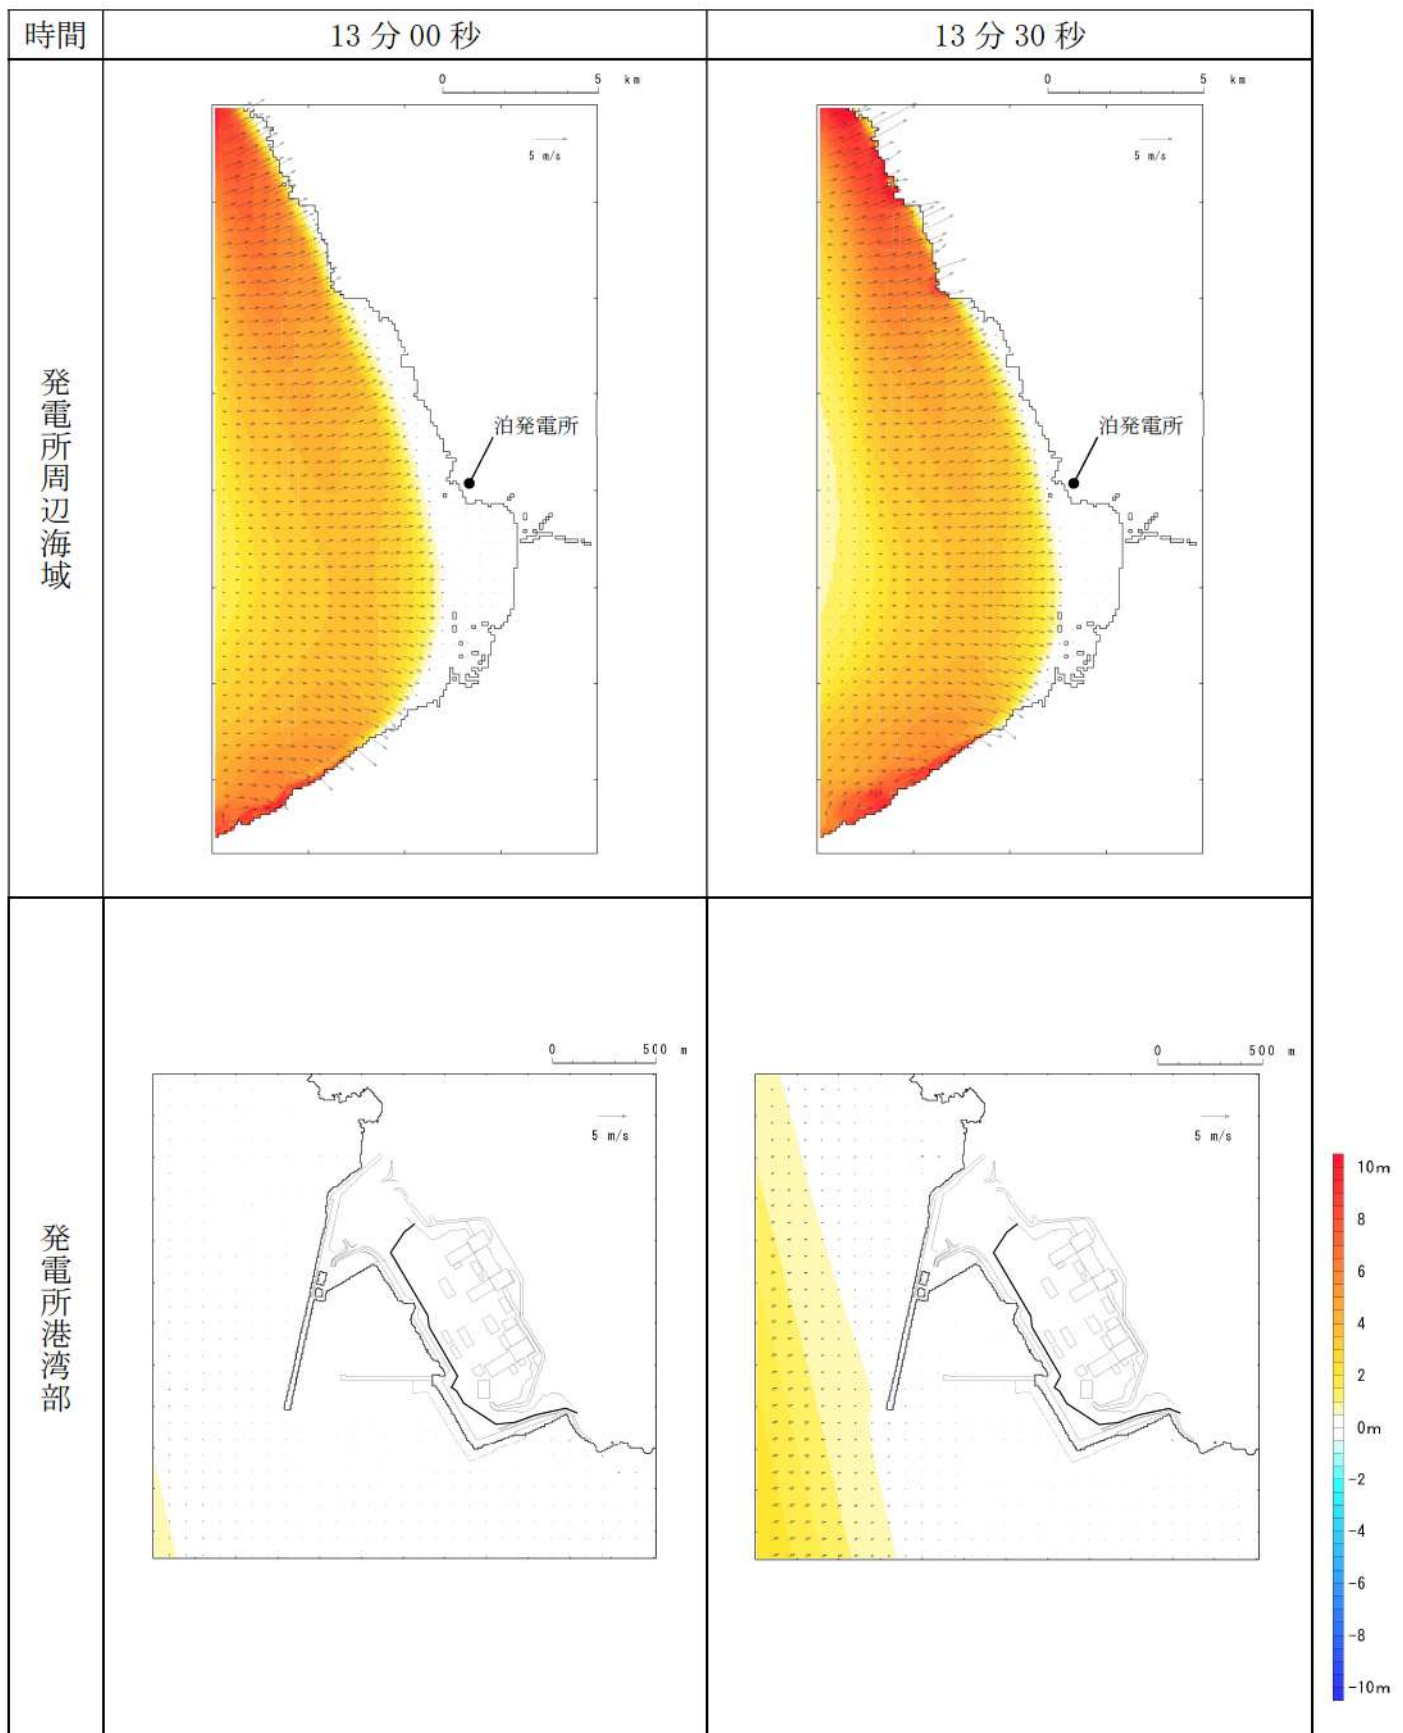
第 17 図-6 基準津波（波源K，南防波堤損傷）の水位変動・流向ベクトル(6/53)

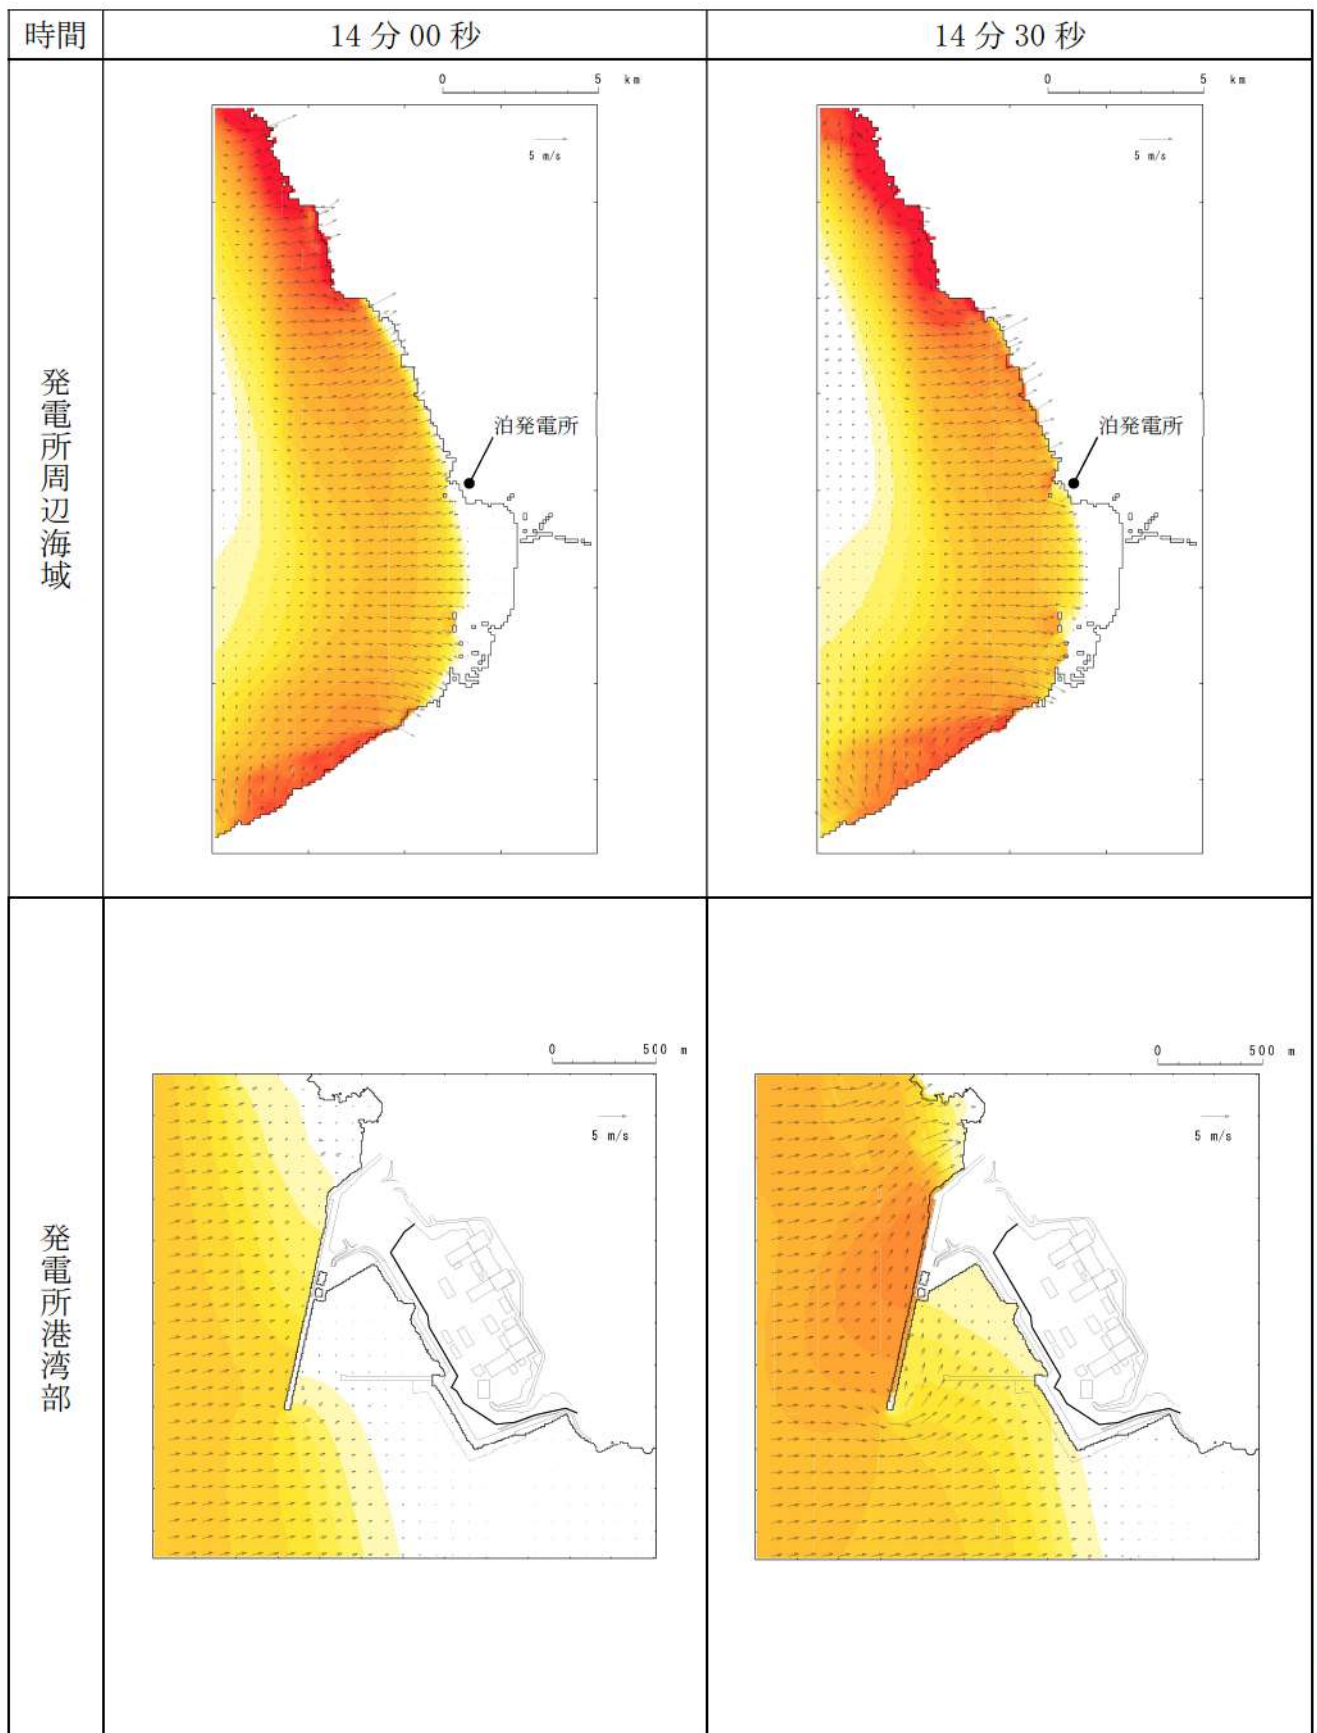
第 17 図-7 基準津波（波源K，南防波堤損傷）の水位変動・流向ベクトル(7/53)

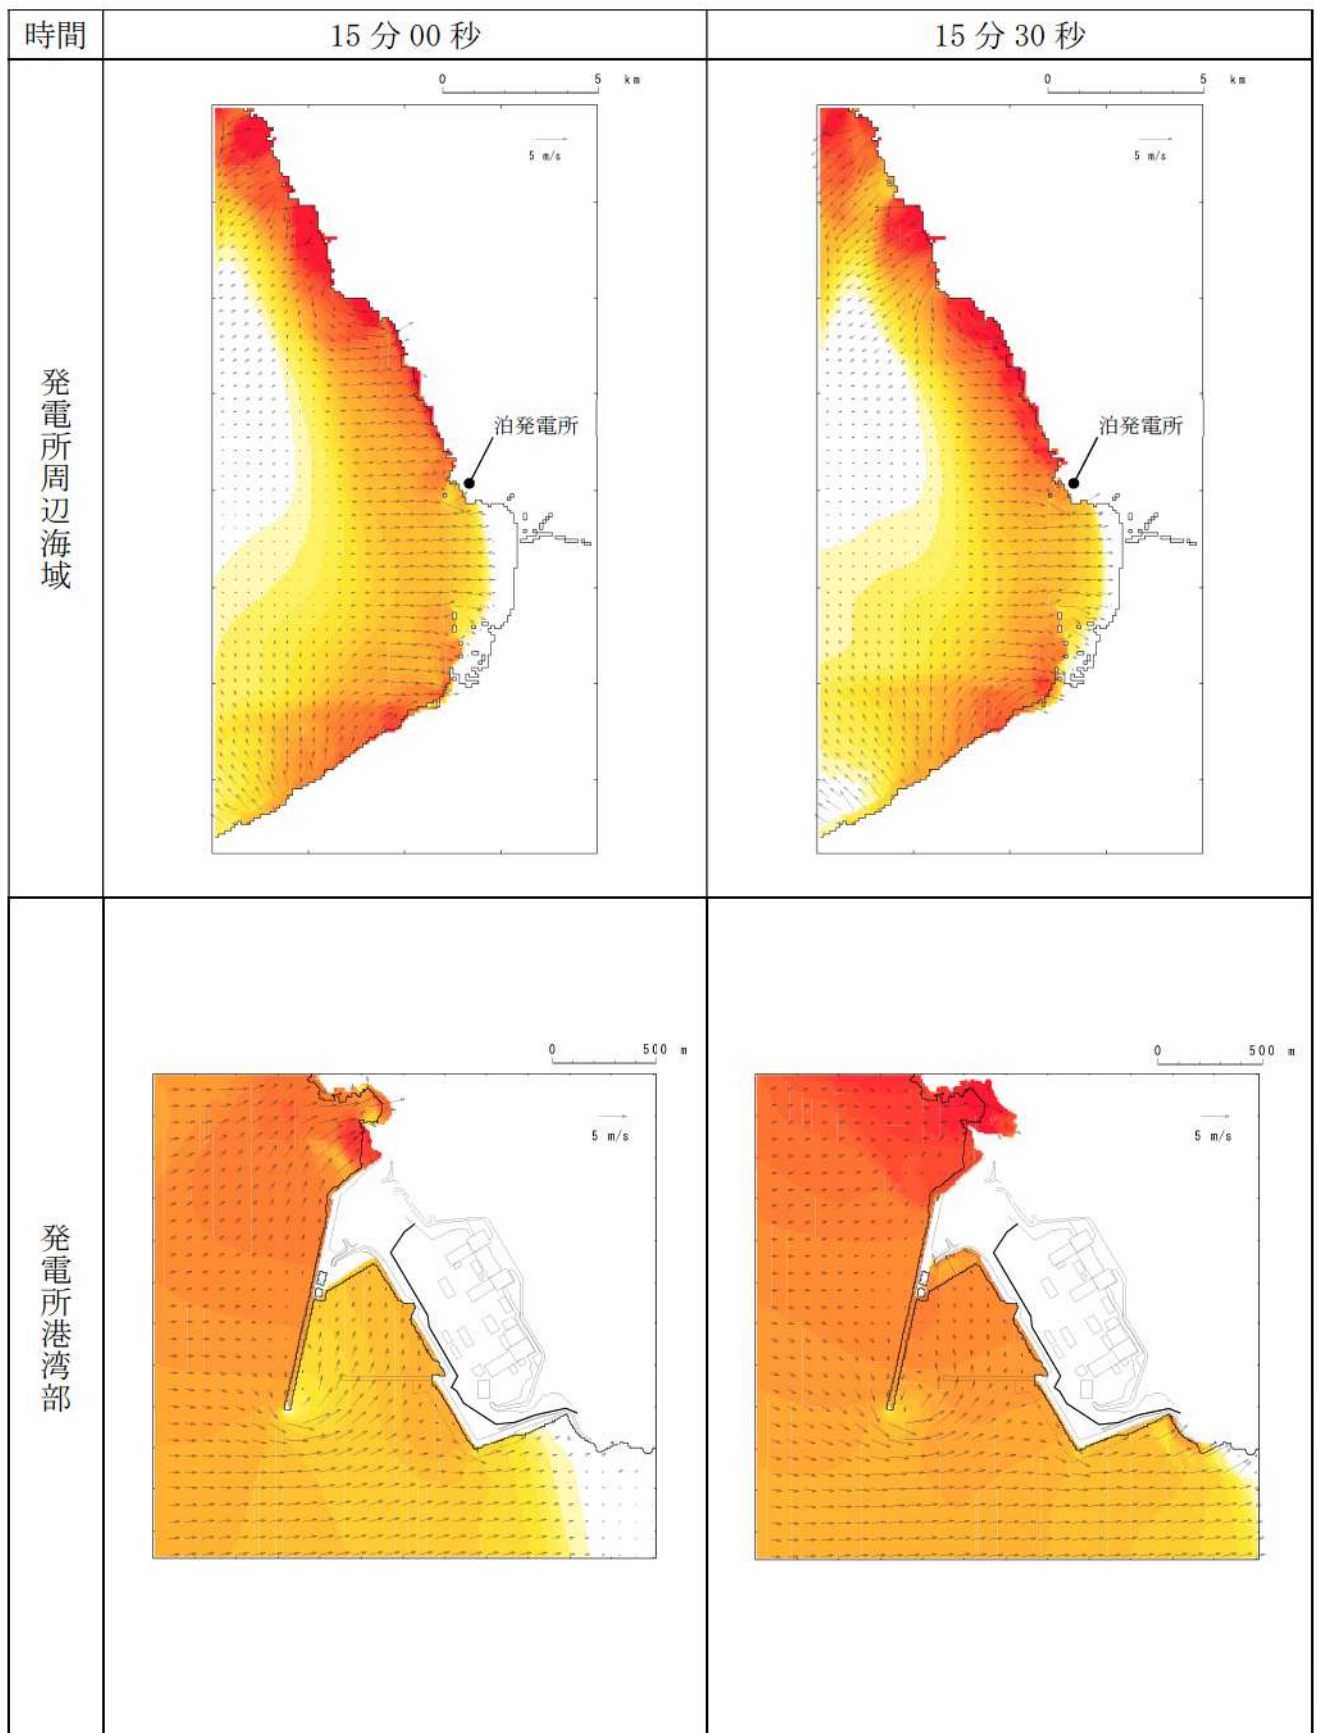
第 17 図-8 基準津波（波源K，南防波堤損傷）の水位変動・流向ベクトル(8/53)

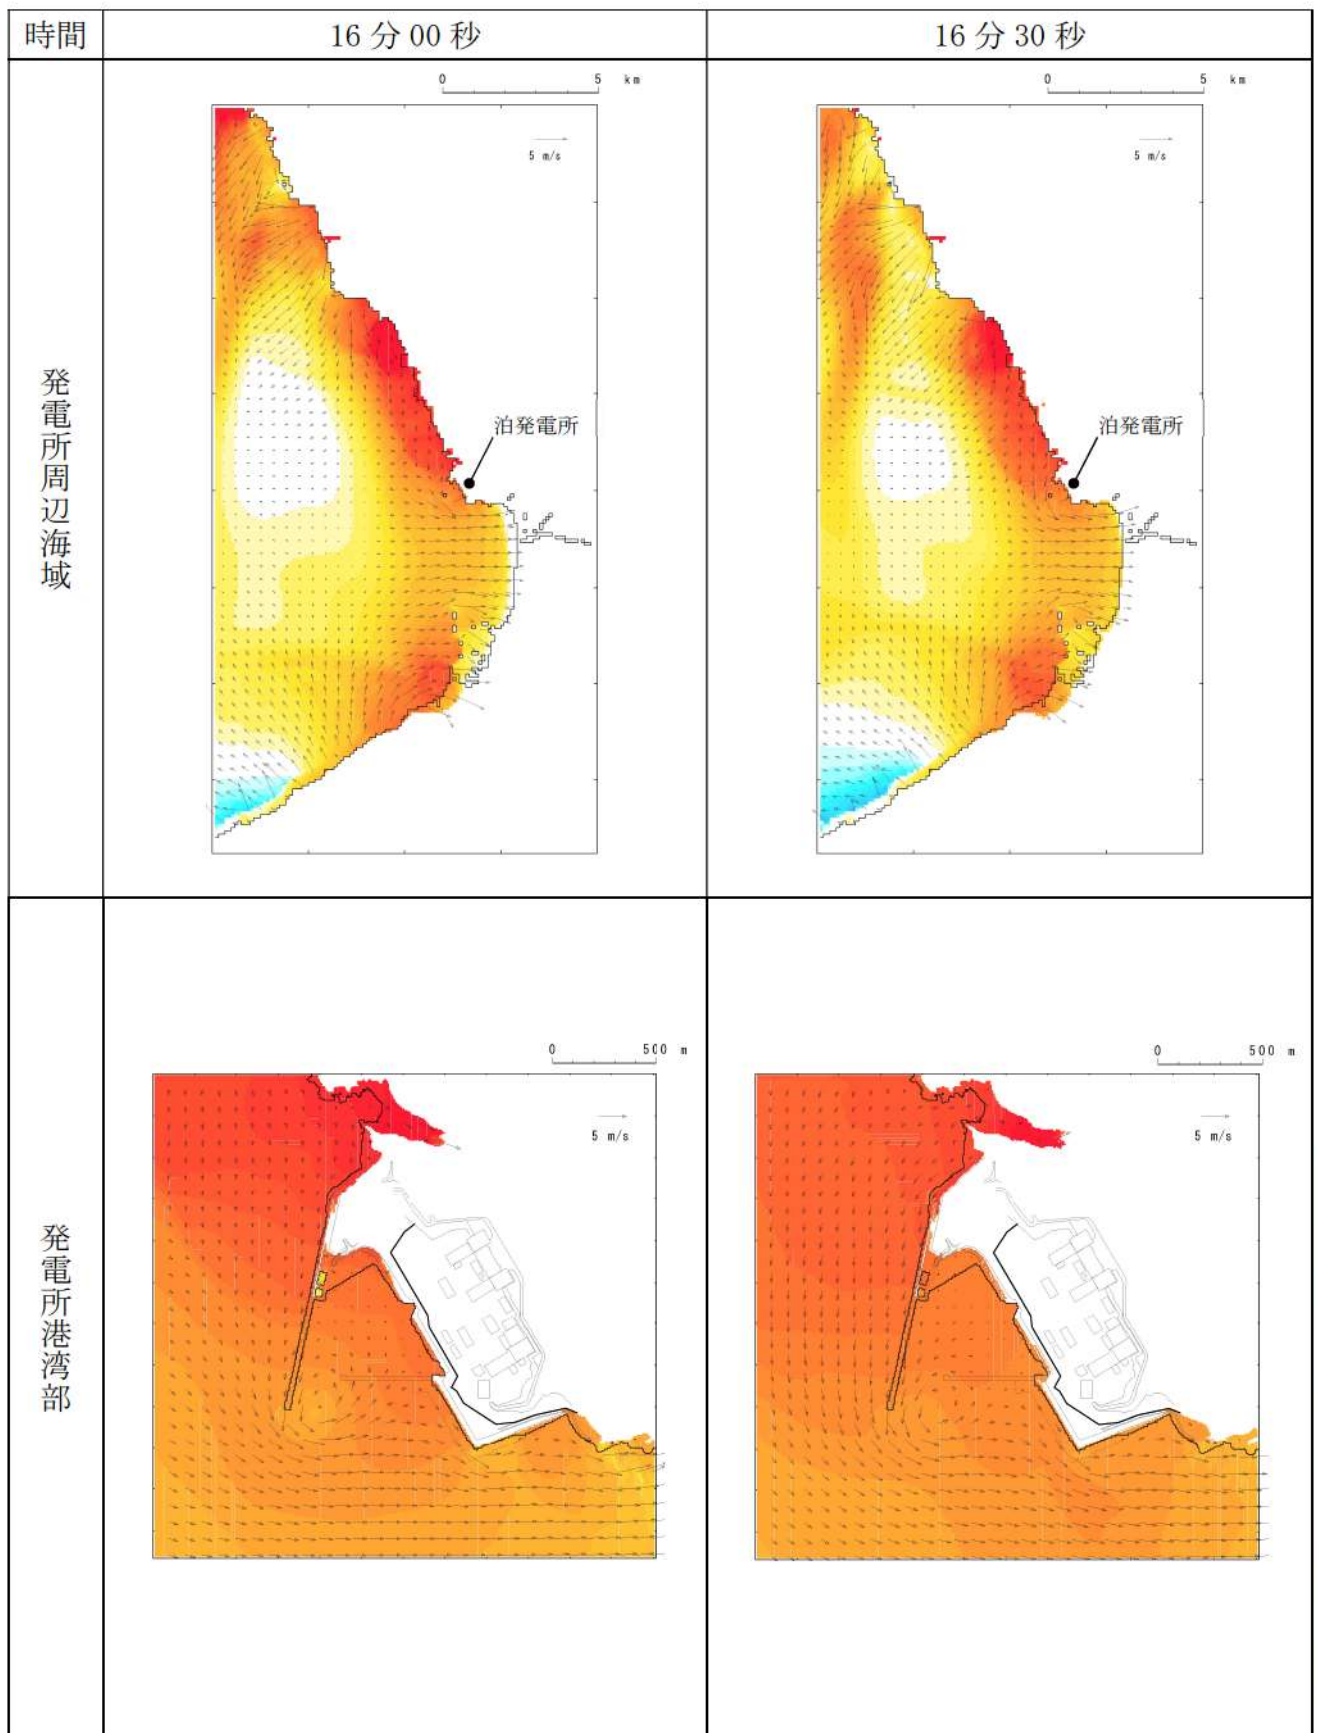
第 17 図-9 基準津波（波源K，南防波堤損傷）の水位変動・流向ベクトル(9/53)
